Krognoshuset

Döbeln 8
Lund, Lunds kommun, Skåne län
Antikvarisk medverkan/2019-2020
Carita Melchert

Titel: Krognoshuset
Författare: Carita Melchert
Kulturmiljörapport: 2020:11
Omslagsbild: Krognoshuset
Upphovsrätt: Där inget annat är angivet, enligt Creative Commons licens CC BY

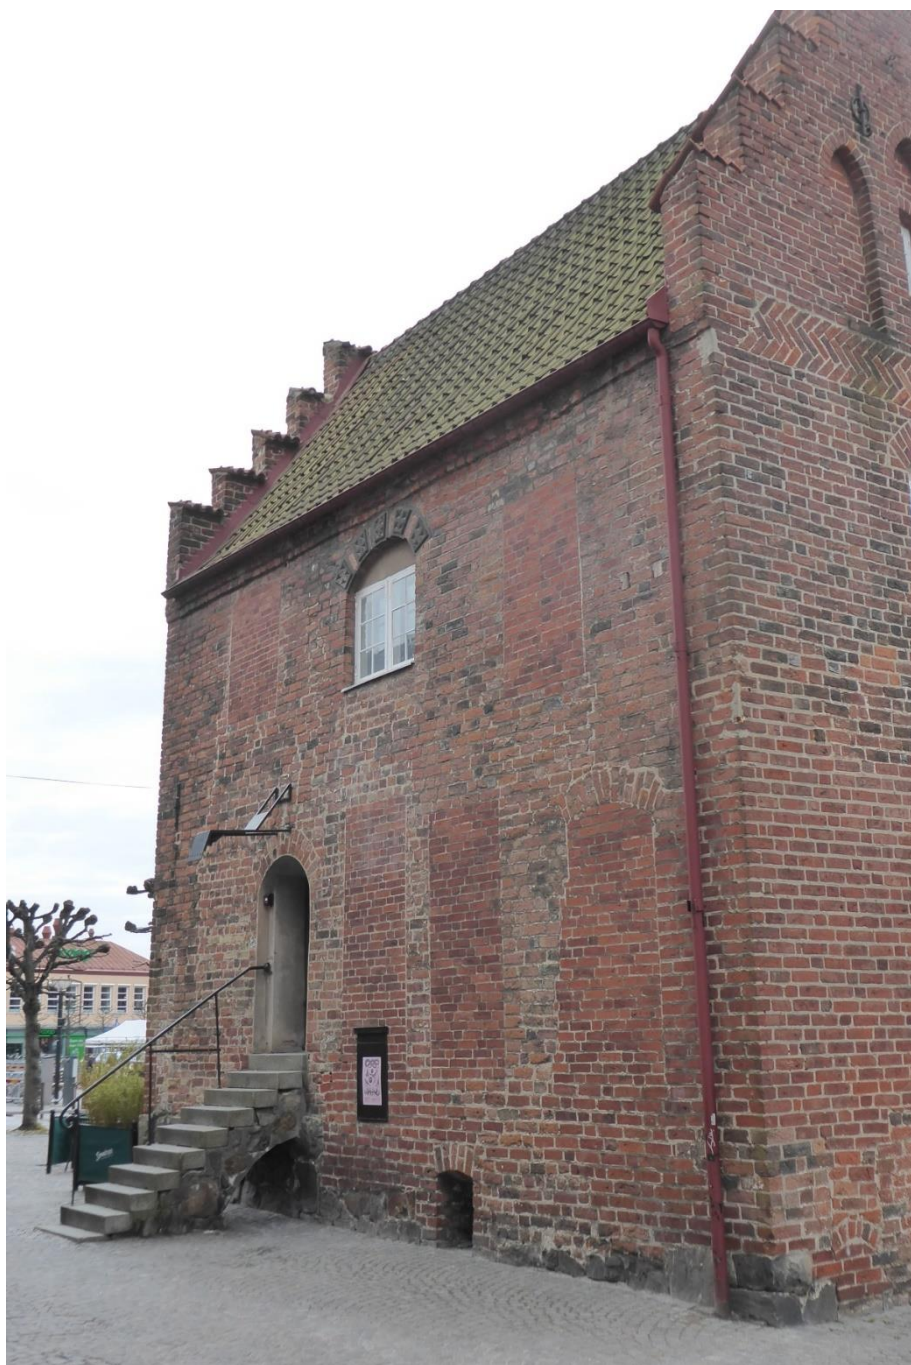
Före åtgärden. Norra fasaden med aktuell trappa och räcke.

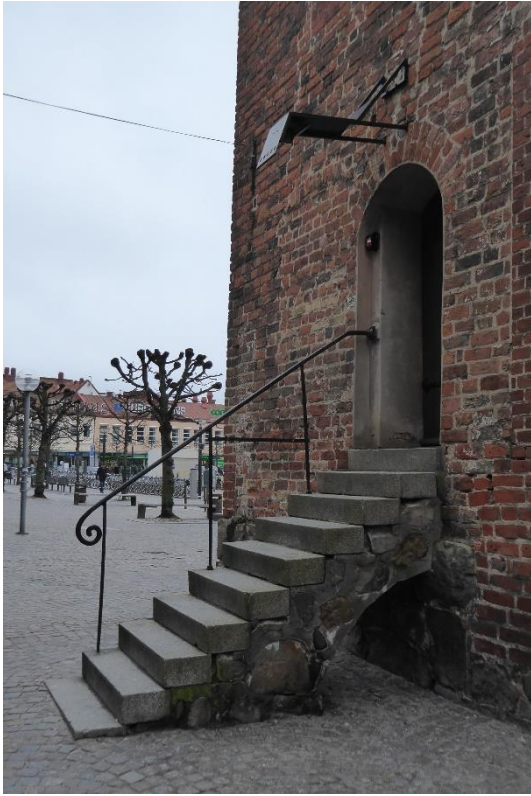
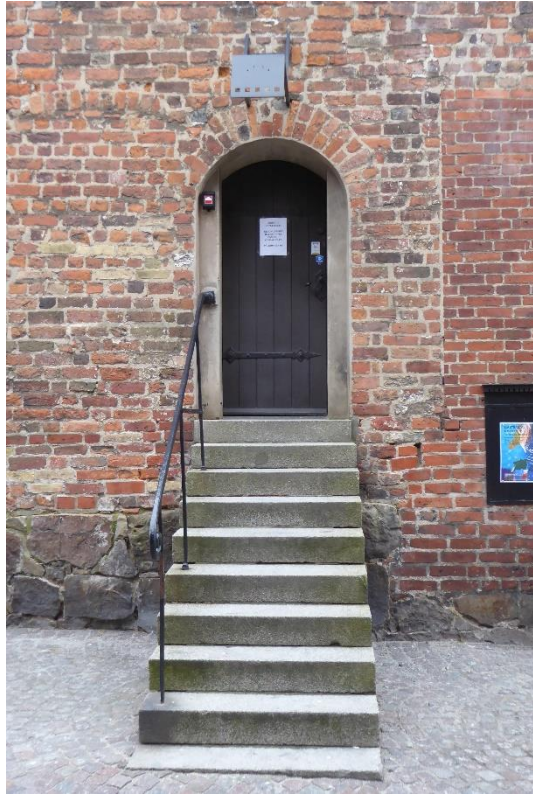
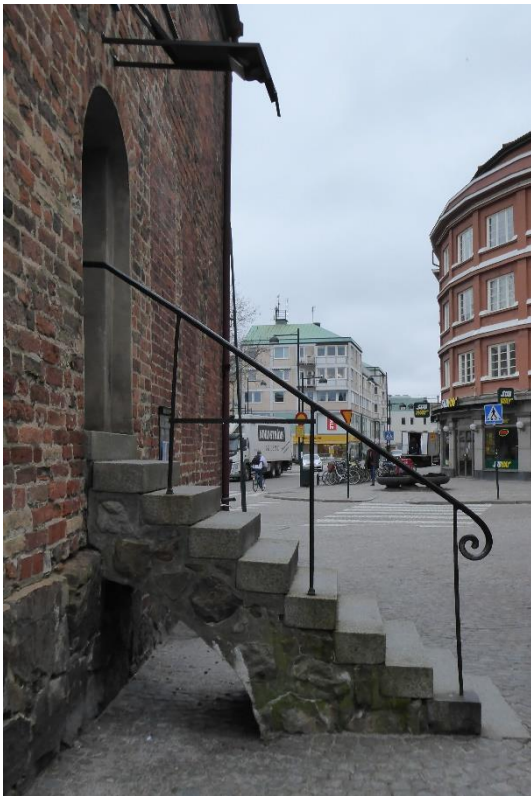
Före åtgärder.

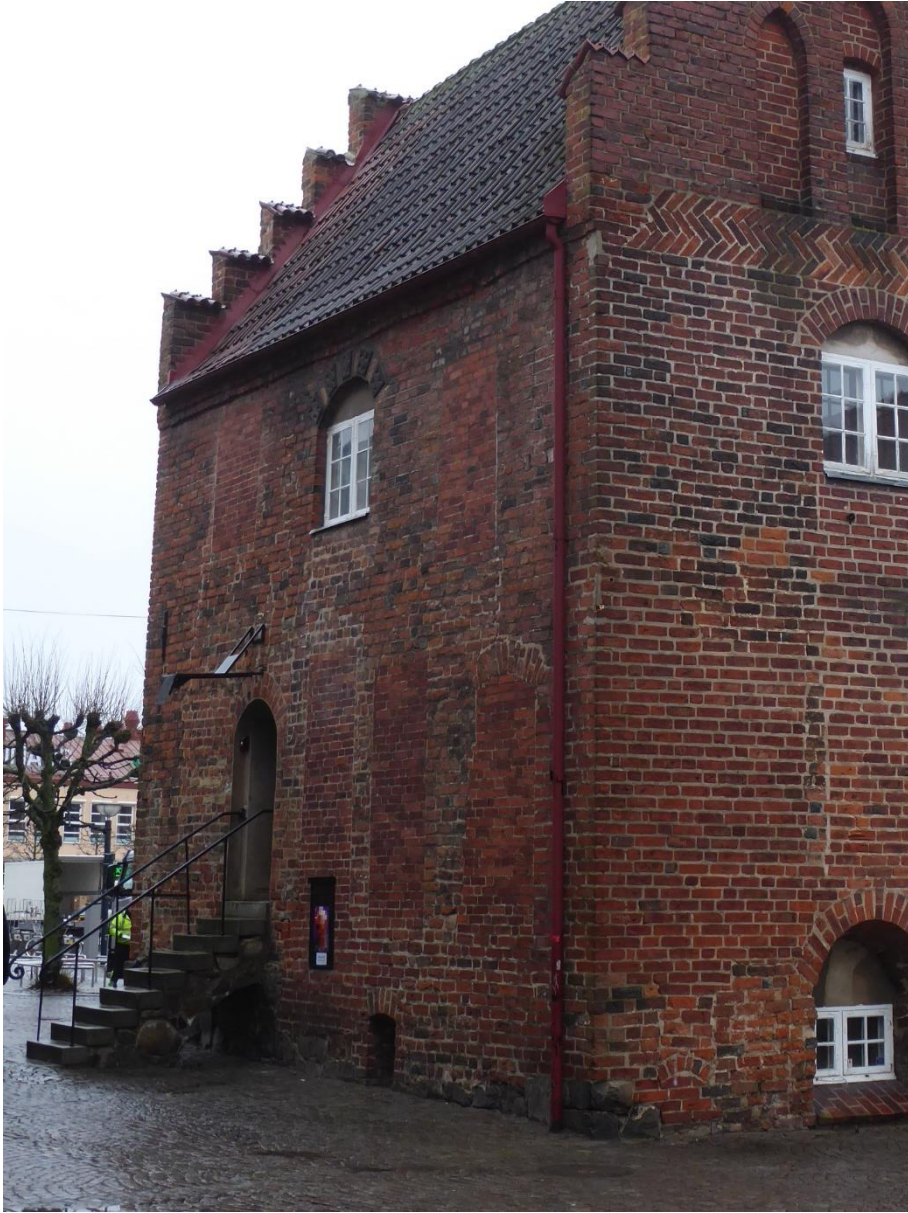
Efter åtgärder.

Arbetet gäller stentrappan på byggnadens norra sida. Trappan leder upp till byggnadens enda entré. Före åtgärderna fanns ett räcke av svartmålat smidesjärn på trappans östra sida. Räcket var för kort för att uppfylla kraven i enlighet med enkelt avhjälpna hinder och har därför förlängts. Räcket kapades vid böjen längs ut, skarvades med en förlängning i samma dimensioner och form som befintligt och böjen svetsades fast igen. Ett likadant räcke av svartmålat smidesjärn har tillverkats och monterats på västra sidan av trappan. Det nya räcket har likvärdiga dimensioner, utformning i ledstången samt små baser mellan stolpar och trappstegen. Den nya ledstången är fäst med rostfria infästningar i trappan och i fasaden.

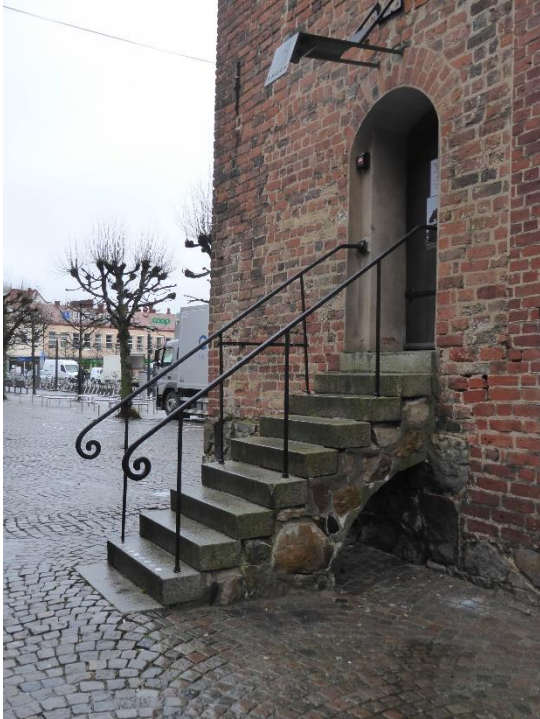
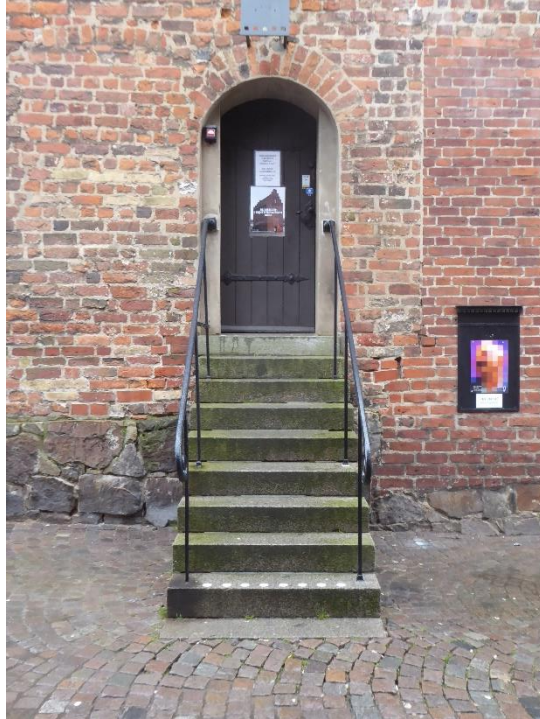
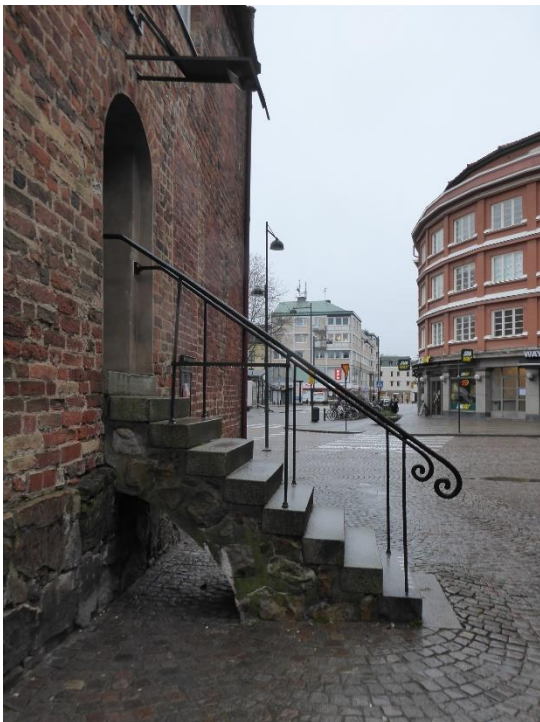
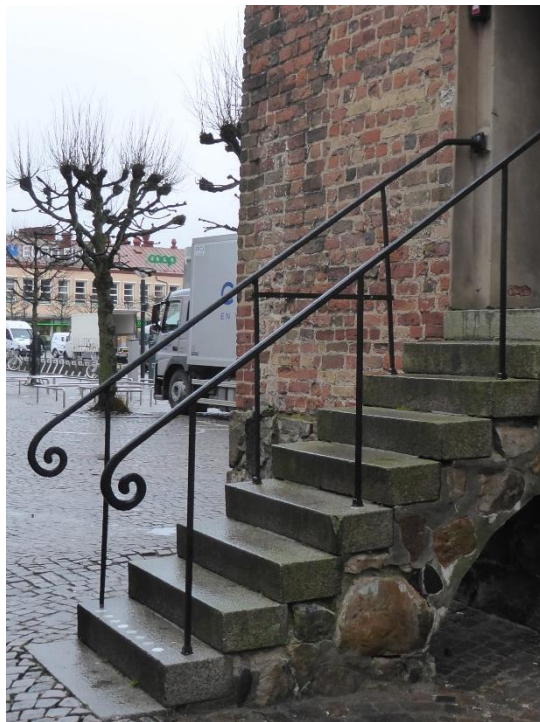
Efter åtgärder.

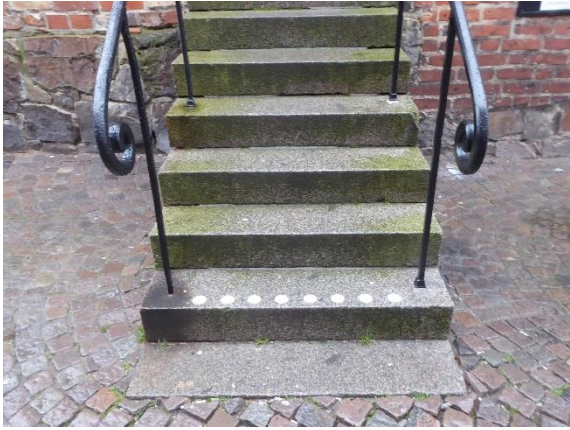
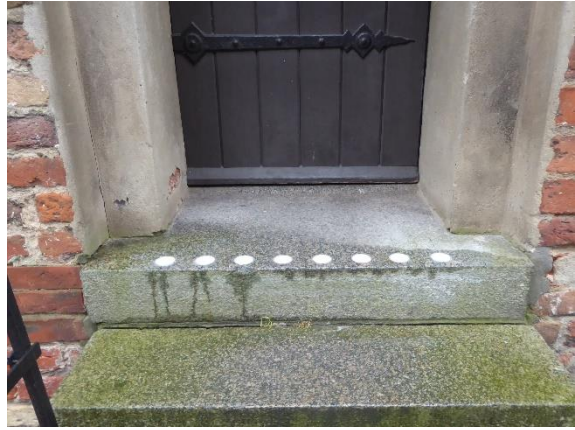
Efter åtgärder, kontrastmarkering

Enkelt avhjälpna hinder har även åtgärdas med kontrastmarkeringar på den utvändiga stentrappan genom att fylla i puckar av vit marmor i översta och nedersta trappstegen. Samtidigt lades gatstenen invid trappan om för att uppnå en jämnare markyta.
