Krognoshuset

Döbeln 8
Lund, Lunds kommun, Skåne län
Antikvarisk medverkan/2019-2020
Carita Melchert

Titel: Krognoshuset
Författare: Carita Melchert
Kulturmiljörapport: 2020:41
Omslagsbild: Krognoshuset
Upphovsrätt: Där inget annat är angivet, enligt Creative Commons licens CC BY

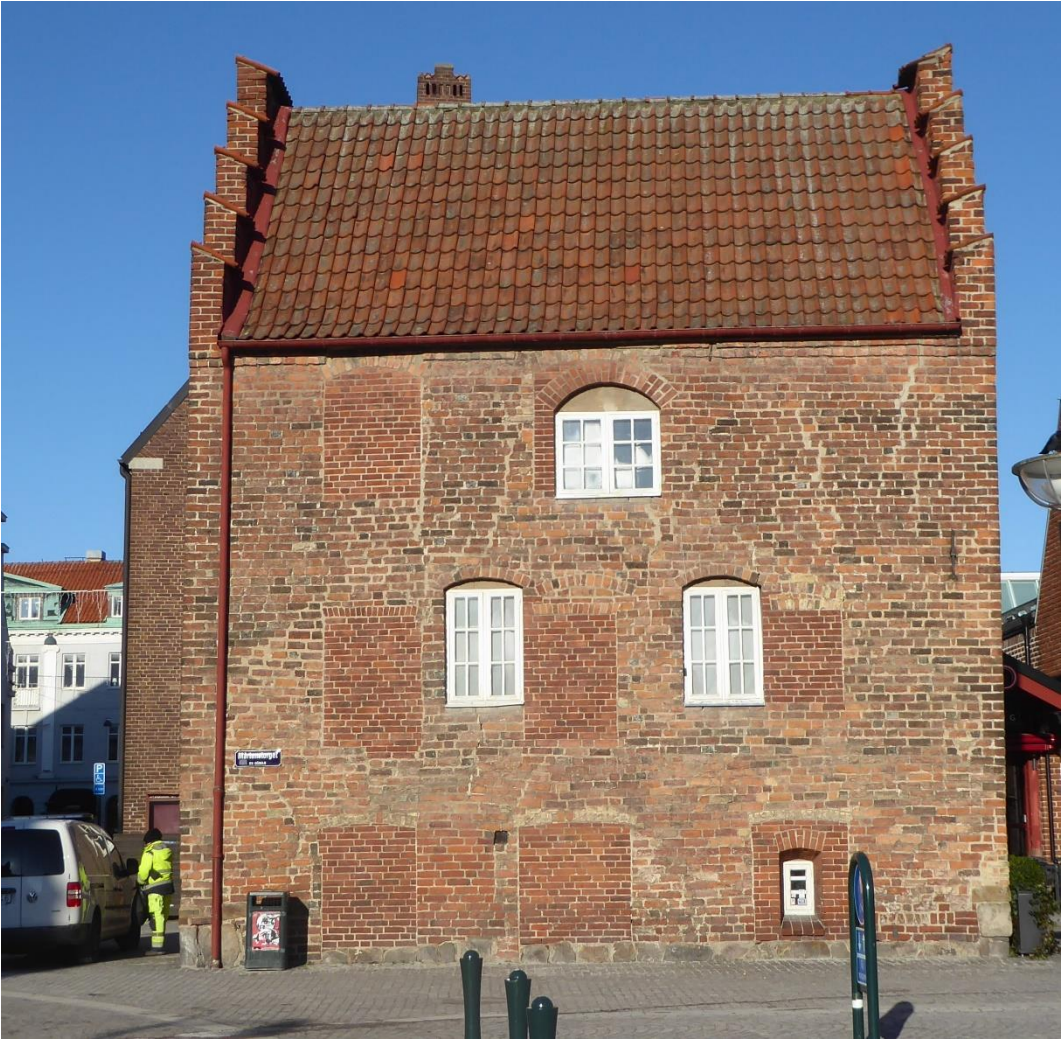
Före åtgärder. Södra fasaden.

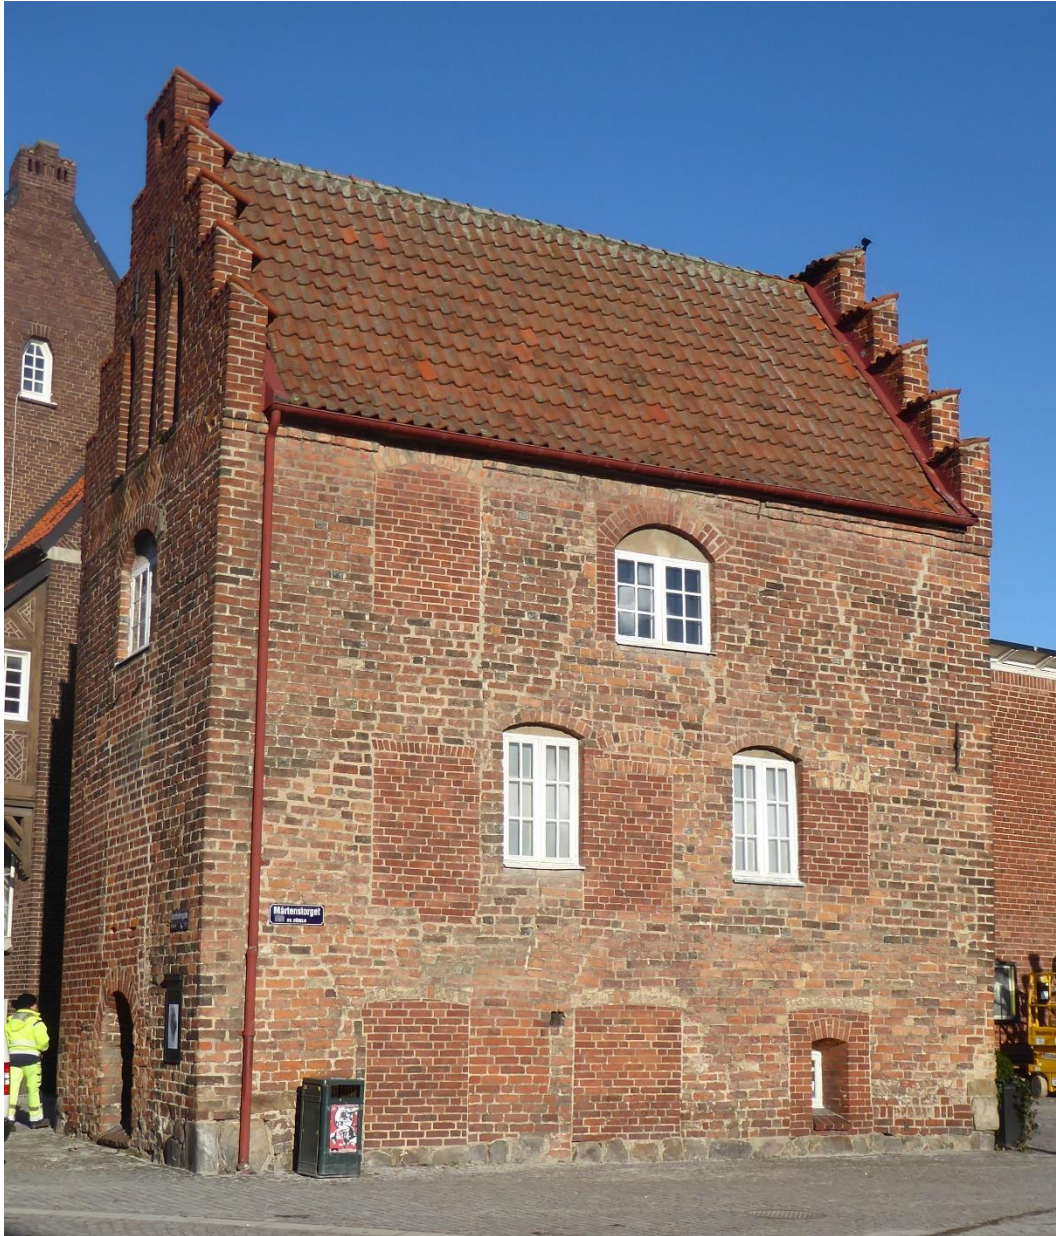
Före åtgärder. Västra gaveln och södra fasaden.

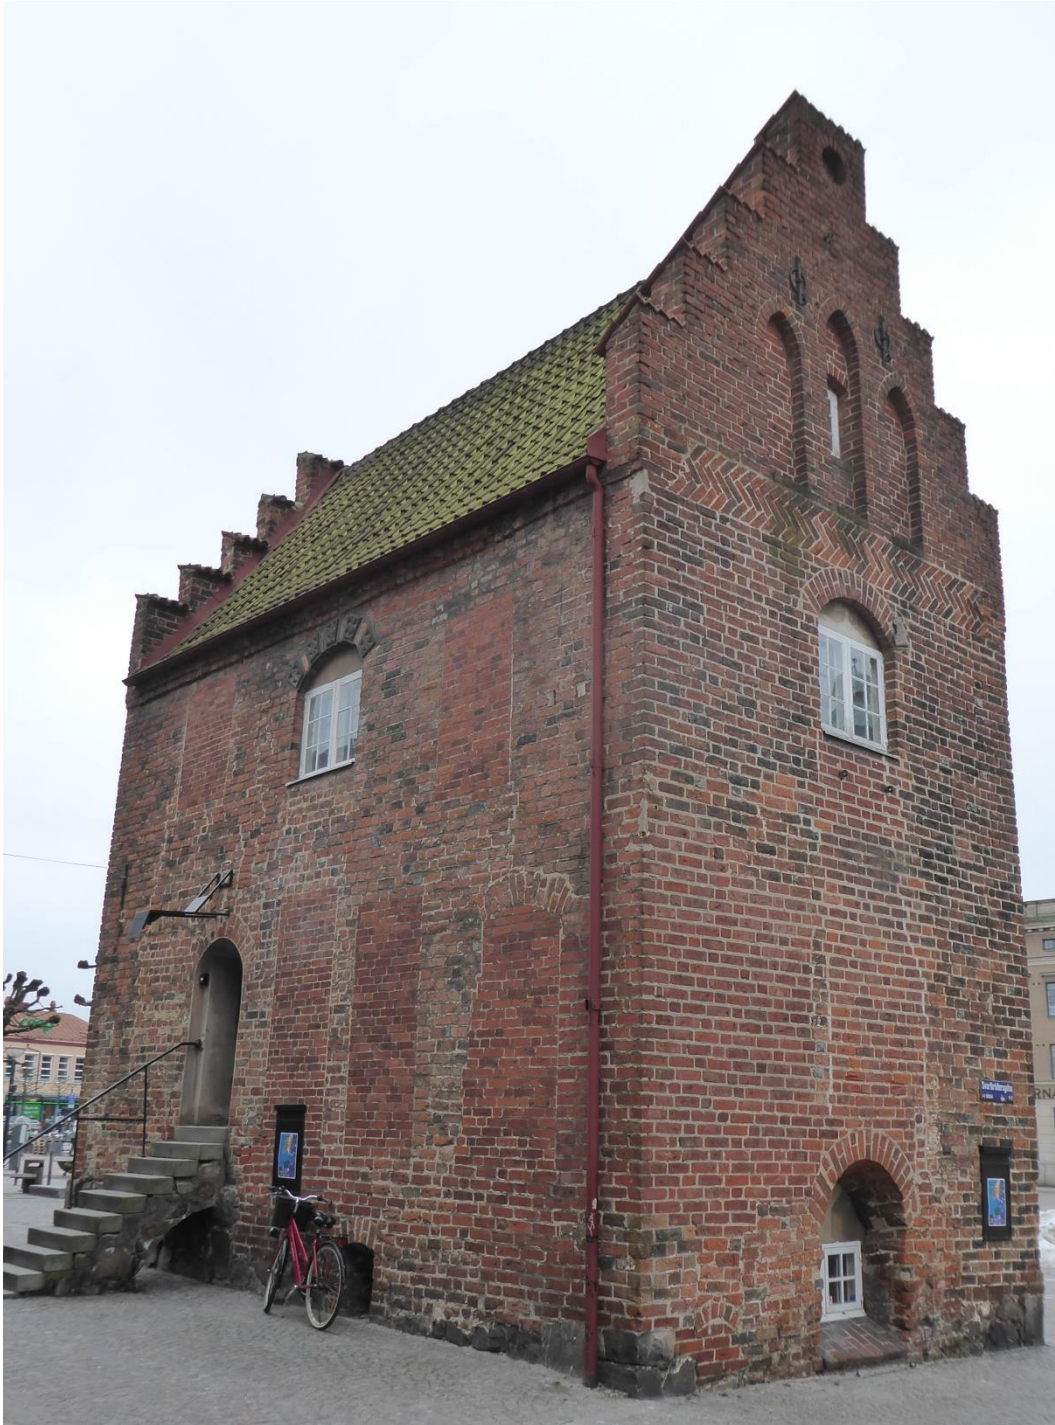
Före åtgärder. Norra fasaden och västra gaveln.

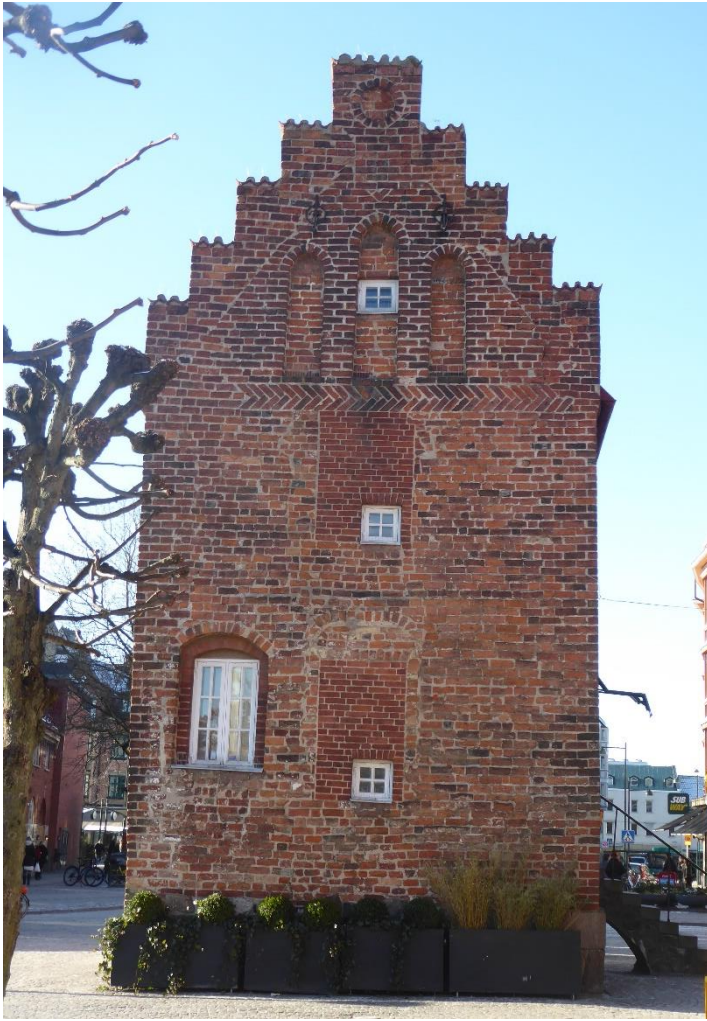
Före åtgärder. Östra gaveln.

Östra gavelfasaden. Partiell omfogning har utförts på hela fasaden. Där tegel bedömts ha en konstruktiv betydelse har ett par tegelstenar ersatts med återvunna likvärdiga i storlek och färgnyans. Ett par tegelstenar har också skiftats plats såtillvida att stenar som spruckit itu har bytt plats med intilliggande hel sten. I nedre delen av det södra hörnet fanns en viss tendens till utkalvning mot söder samt djupa sprickor. Skadorna är möjligen orsakade av att här anslutit en mur mellan 1910- och 1950-talet. Sprickorna kunde inte ses invändigt och har endast lagats från utsidan. I samråd med byggnadskonstruktör Tomas Gustavsson togs beslutet att det inte är nödvändigt att mura in förstärkande järn utan sprickorna lagades endast med bruk.

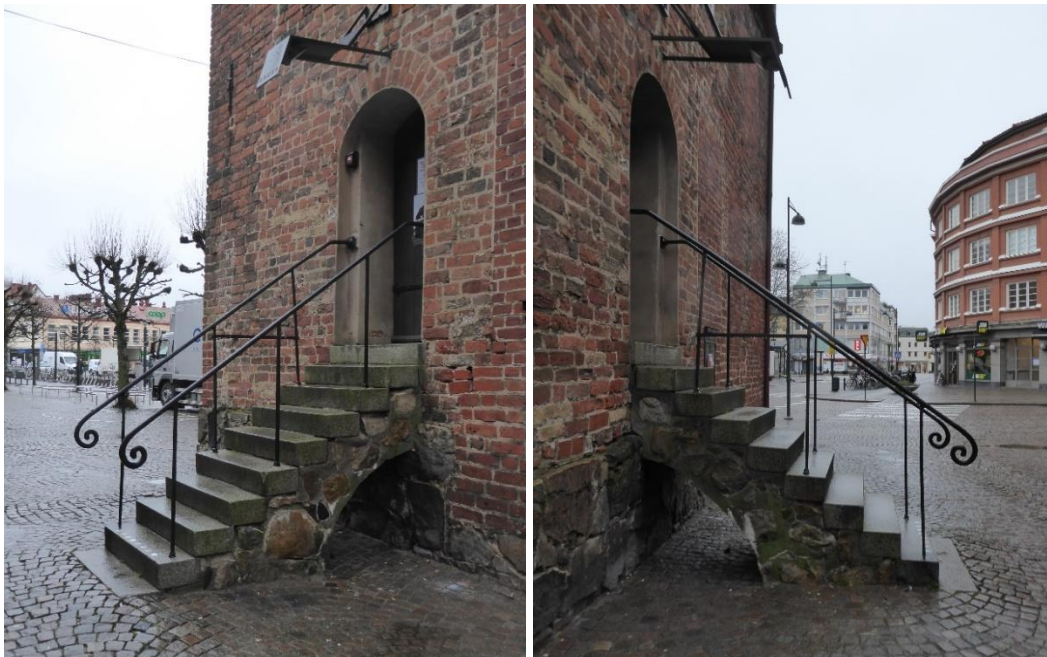
Trappan före åtgärder.

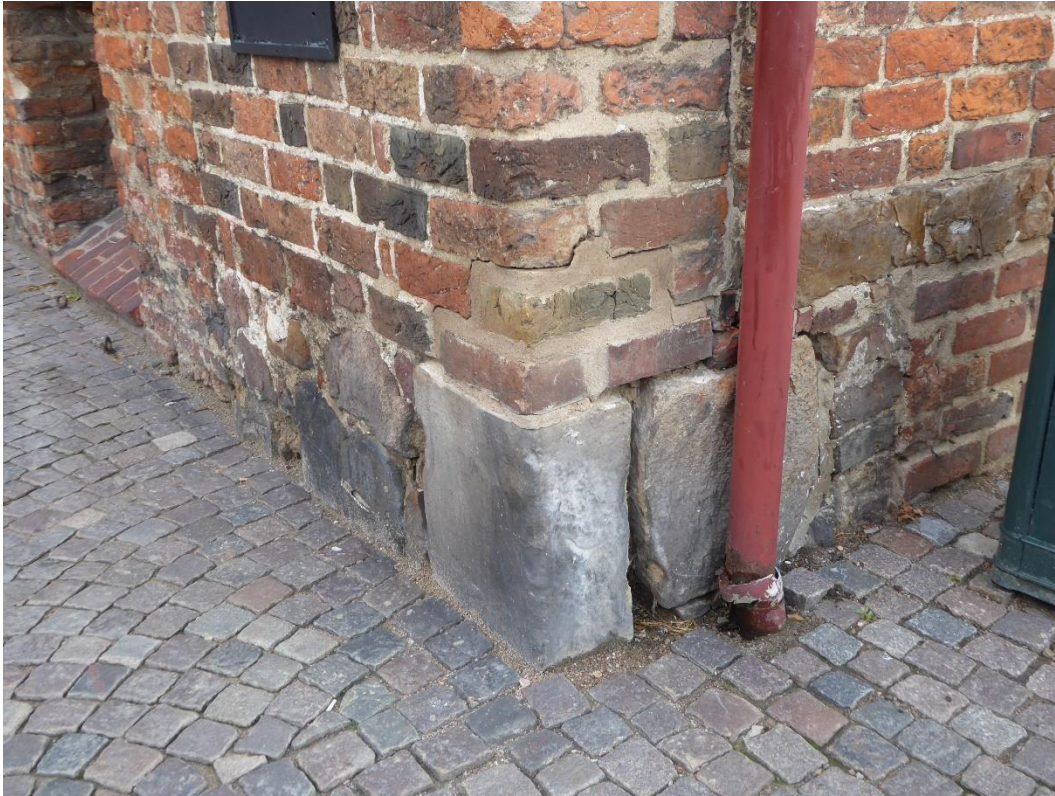
I det sydvästra hörnet hade sockelstenarna rubbats ur läge och ett par varv med tegelstenar var lösa. Tegelstegen har murats och fogats om och springor mellan sockelstenar har fogats i. Skadan hade sannolikt orsakats av icke fungerande avvattning. Ett par gatstenar togs upp för att kontrollera stuprörets anslutning och här konstaterades att ett plastlock orsakat stopp i avvattningen. Avvattningen har åtgärdats och är nu fungerande.

Före åtgärder, sydvästra hörnet.

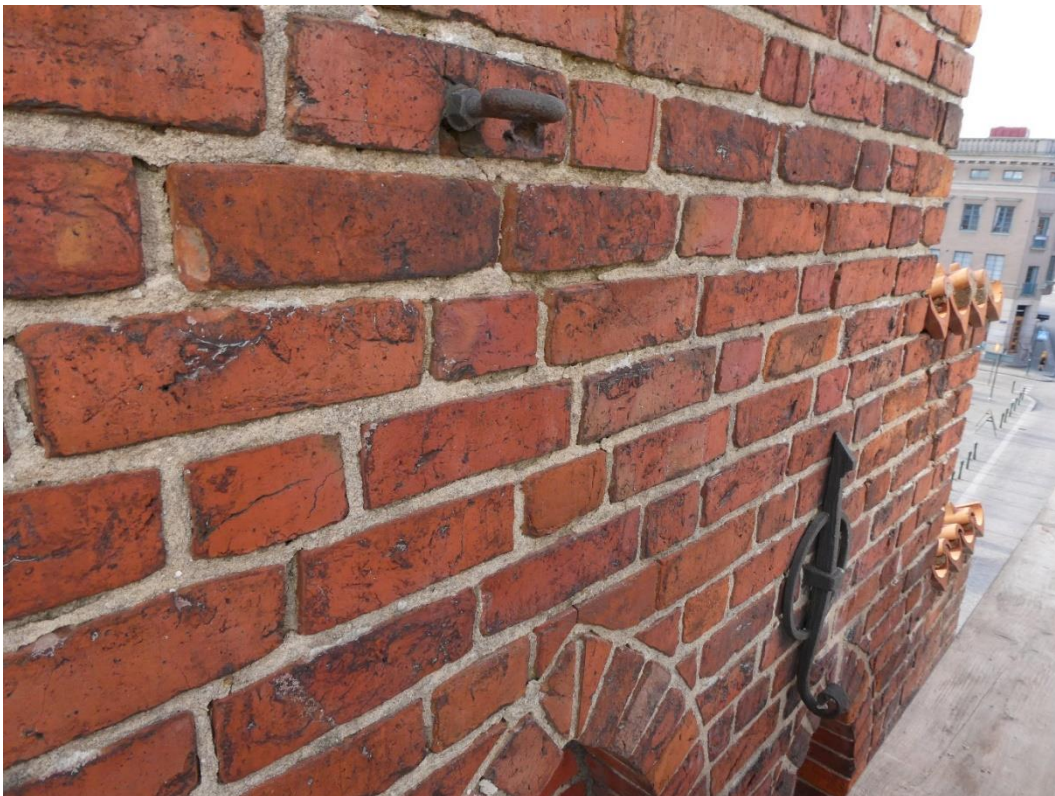
Före åtgärder. Västra trappgaveln har vittrad fog.

Västra gavelfasaden. Här fanns en lång och djup spricka från fönstret på andra våningen ner till källarvåningen samt flera korta och djupa sprickor. De djupa sprickorna har fyllts i med luftkalkbruk och sedan fogats. Inga tegelstenar har ersatts eller murats om men ett fåtal är lagade med kalkbruk. Trappgaveln har fogats om i sin helhet men inga stenar har murats om. Fogen i trappgaveln var mycket vittrad men inåt om cirka 15 – 20 mm fanns fastare bruk. Gaveln är murad som 1 ½ stens mur. Täckande tegelpannor som var lösa på trappgavlarna har murats om.

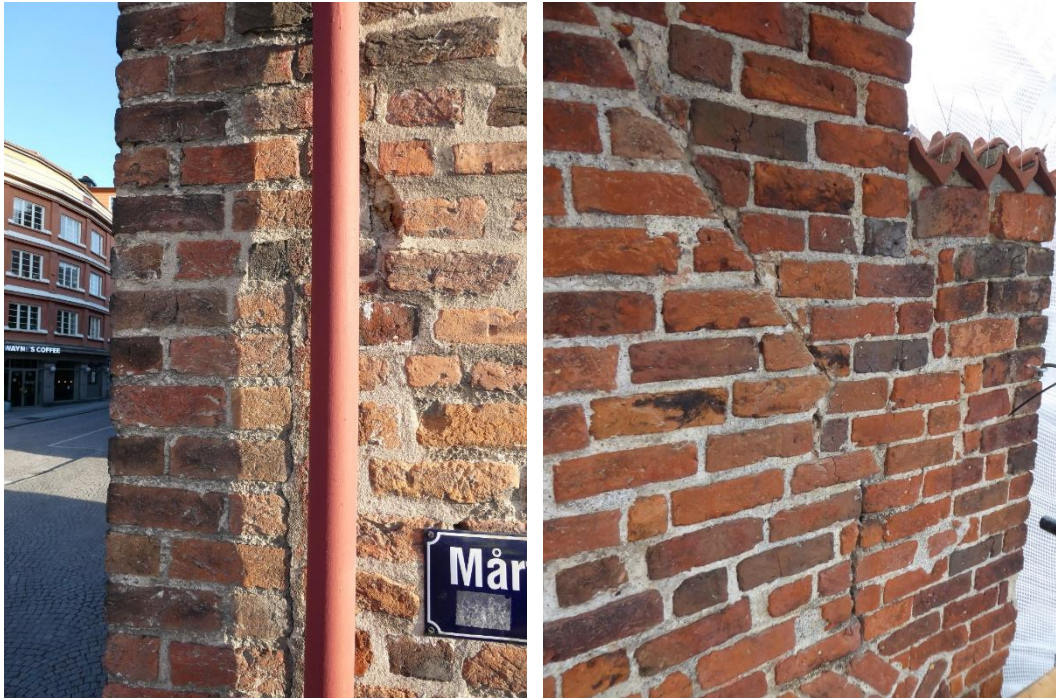
Ett parti i nivå med bjälklaget mellan första och andra våningen buktar fasadpartiet ut omkring en halvstens djup. Här fanns tidigare spricklagning men sprickan har åter kratsats ur och lagats i med bruk. Även i sydvästra hörnet, bakom hängrännan, finns en tendens till utkalvning. I hörnet finns en vertikal

generalskarv i murningen sedan olika byggnadsfaser. Sprickan/fogen har lagats utan ytterligare förstärkning.

Vänster: Före åtgärder. Sydvästra hörnet, generalskarv bakom stupröret och murparti som kalvar utåt något. Höger: Östra gaveln under arbete.

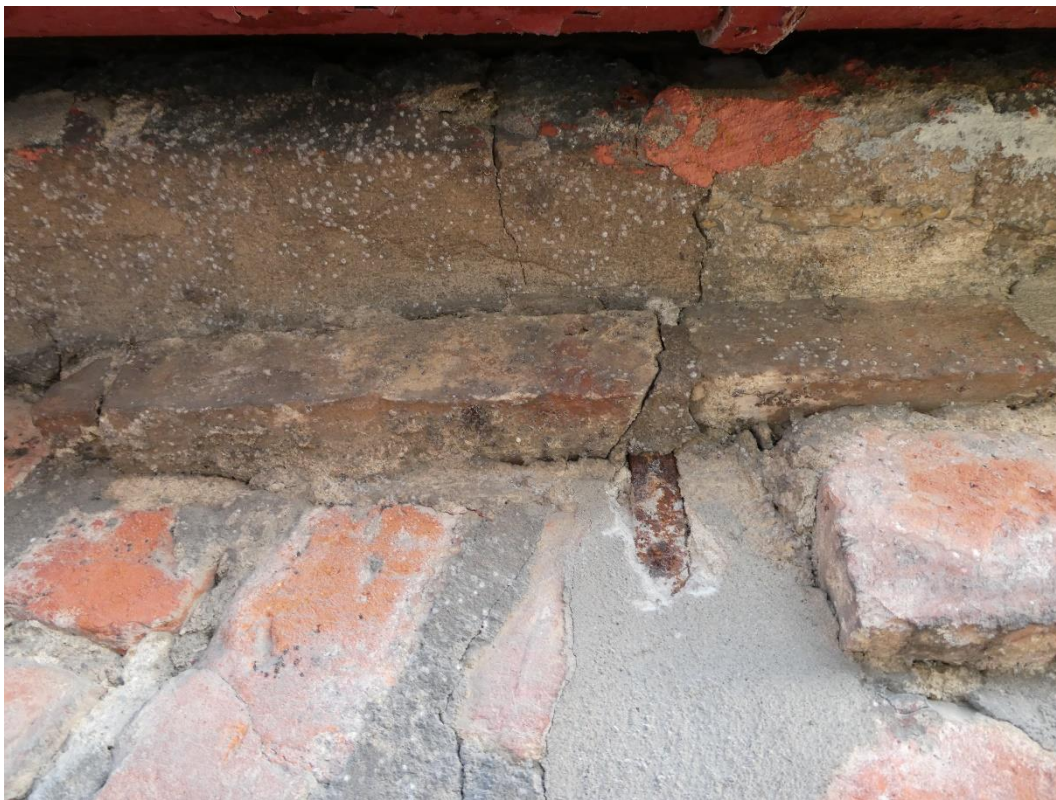
Under arbete. Södra fasaden. I takfoten finns järn som rostsprängt cementhaltig fog.

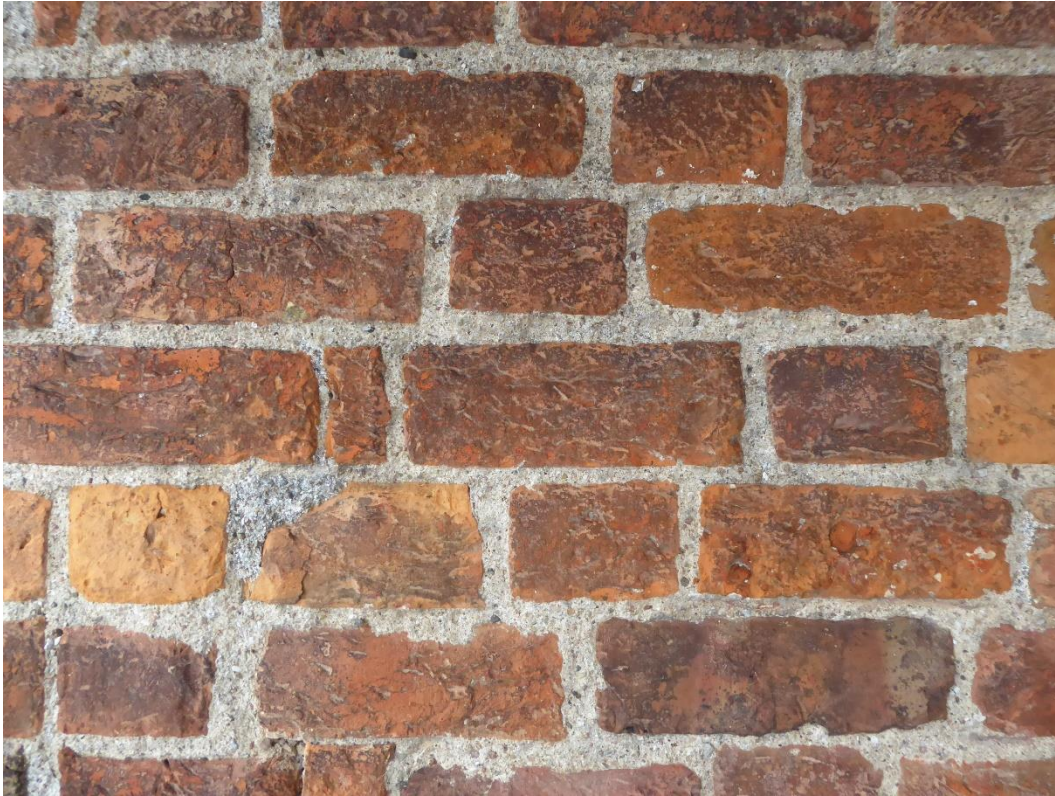
Östra gavelfasaden, exempel på fog och tegel i gott skick som inte åtgärdats.

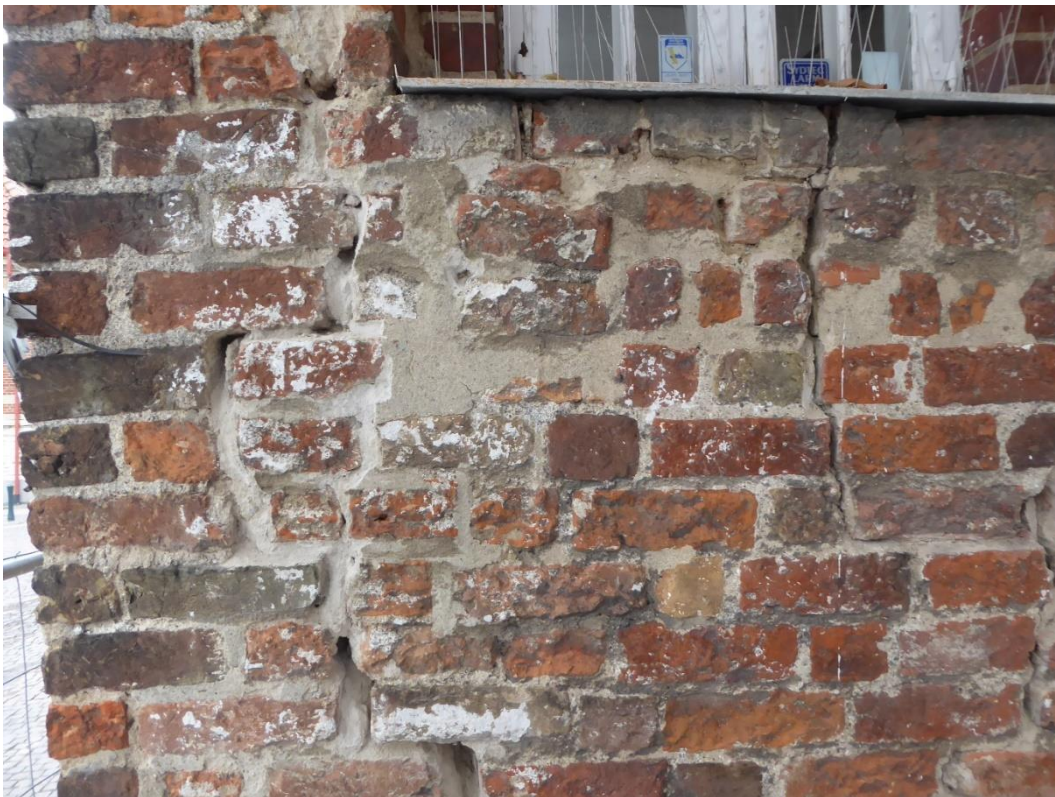
Under arbete. Östra gavelfasaden i södra hörnet, under fönster på första våningen.

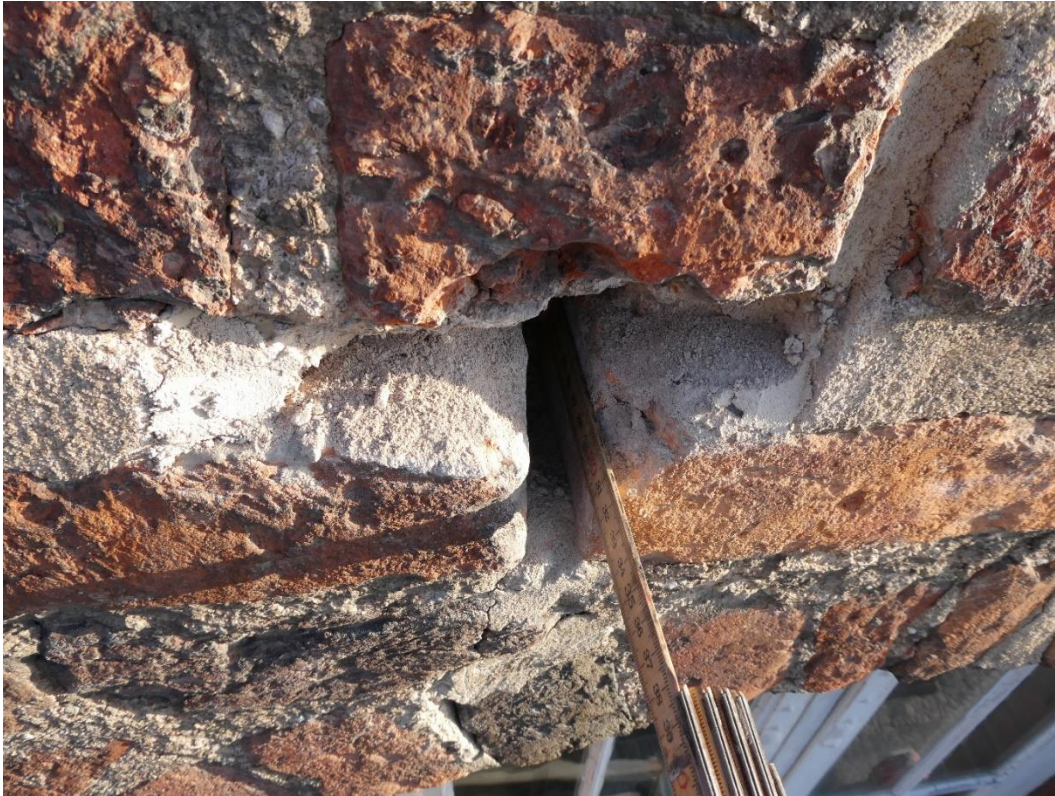
Södra fasaden. På de flesta ställena där lagningar utfördes var sprickorna djupa, omkring 30 cm, och bakom fogbruket var murbruket ytterst sandande eller i stort saknades.

Under arbete. Södra fasaden urlakad fog och murbruk djupt i fasaden.

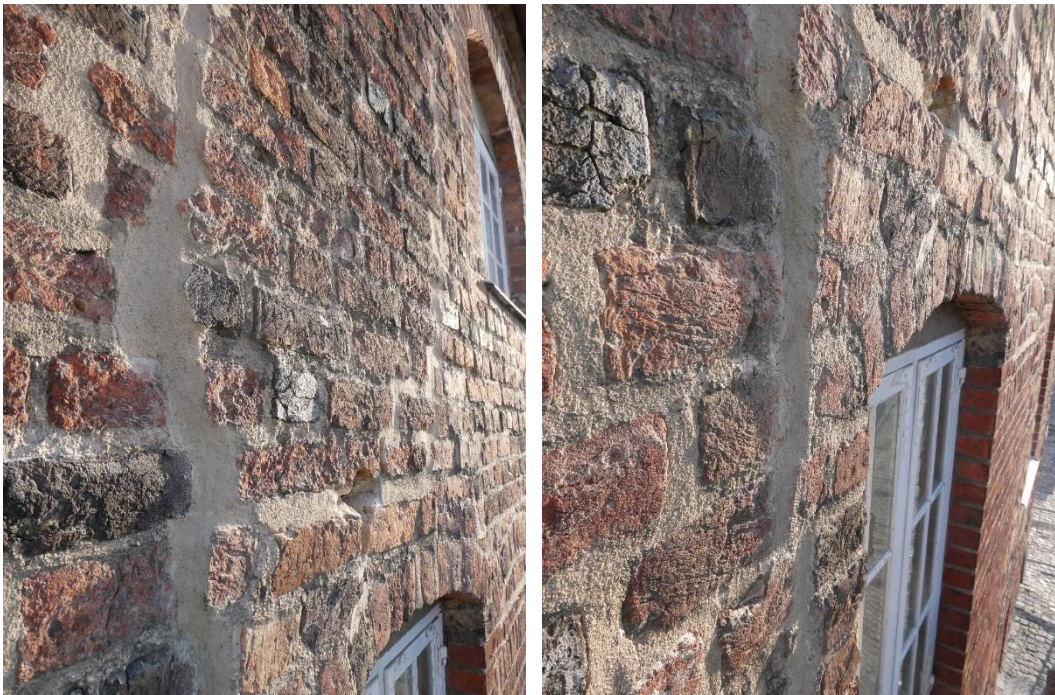
I södra fasaden i ett parti mellan första och andra våningen buktar tegelfasaden ut omkring en halv tegelsten. Detta är i anslutning till fönsteröppning som murats igen på 1910-talet. Här gjordes bedömning att fogen lagas men att ingen ommurning utförs eftersom det skulle ha betytt större ingrepp. Partiet är i nivå med bjälklaget, varför det kan vara motiverat att undersöka bjälklaget. Fasadpartiet bör hållas under uppsikt. Även i sydvästra hörnet, bakom hängrännan, finns en tendens till att murverket kalvar ut. Här finns en generalskarv i murningen sedan olika byggnadsfaser. Även hörnet bör hållas under uppsikt.

Efter åtgärder. Vägparti som kalvar ut i södra fasaden, fogen är lagad.

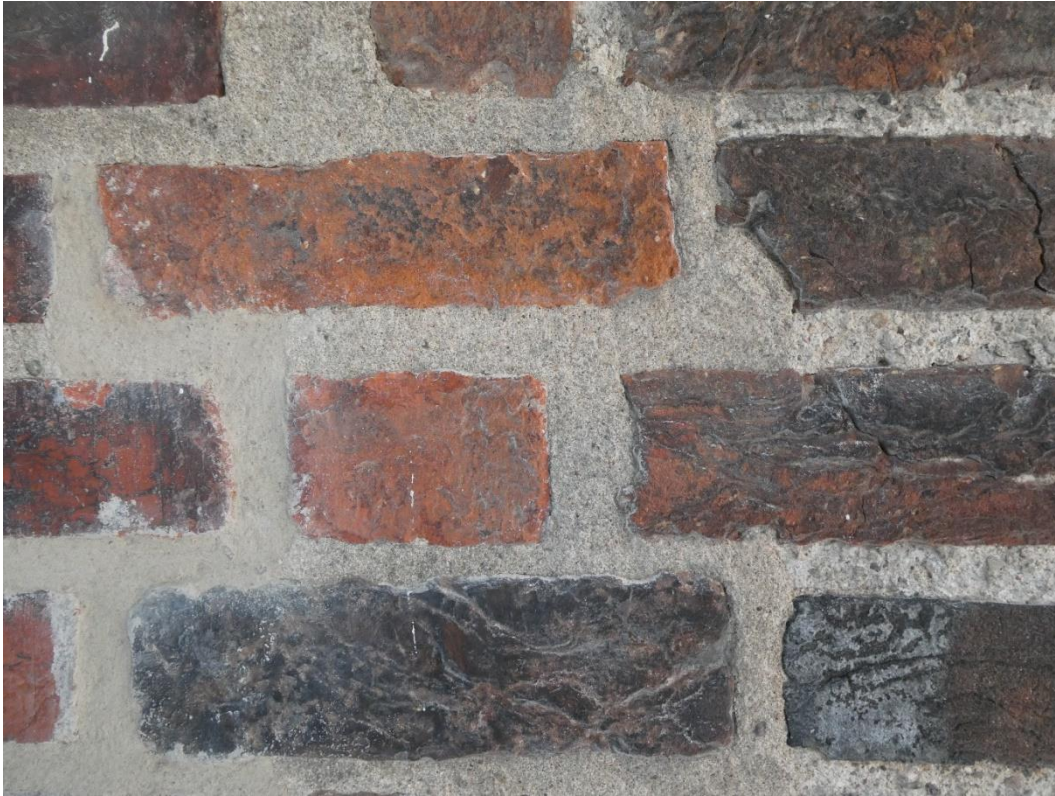
Exempel på ny lagning till vänster i bild, gammal lagning i mitten och till höger äldre vittrad med hållfast fog.

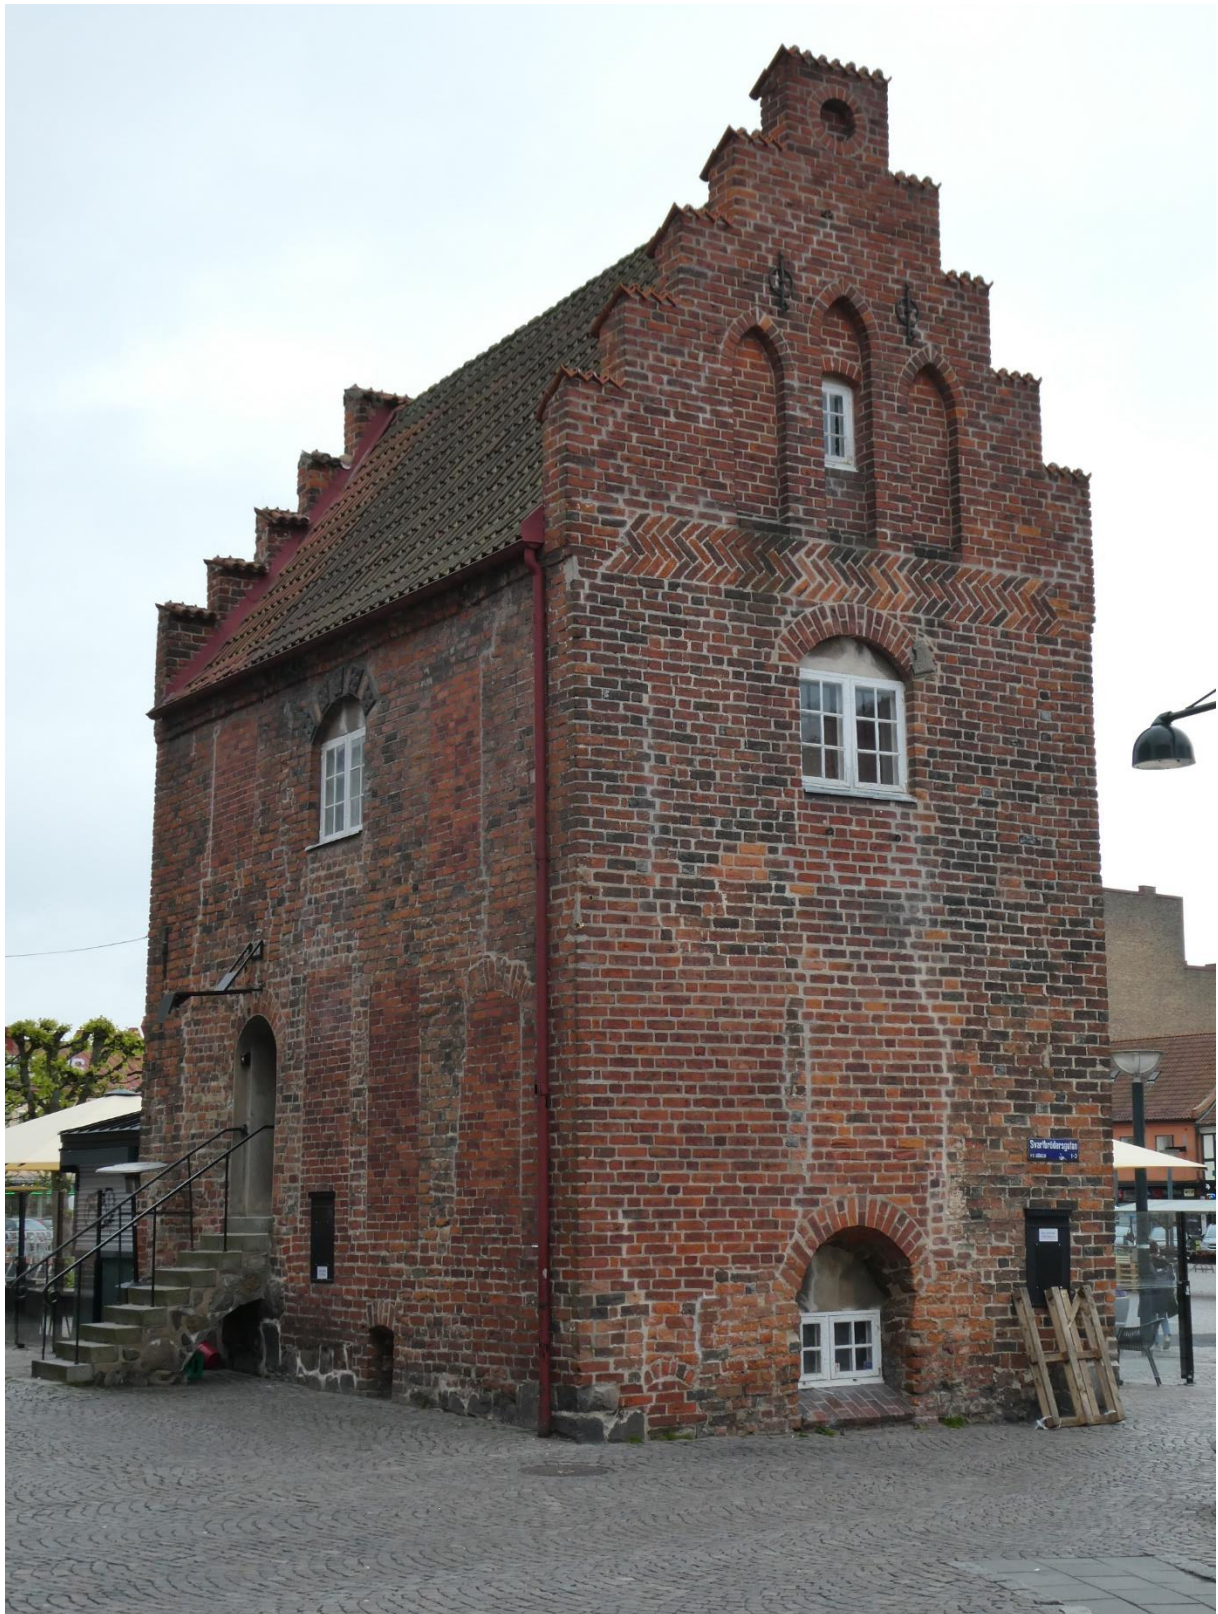
Efter åtgärder. Norra och västra fasaderna.

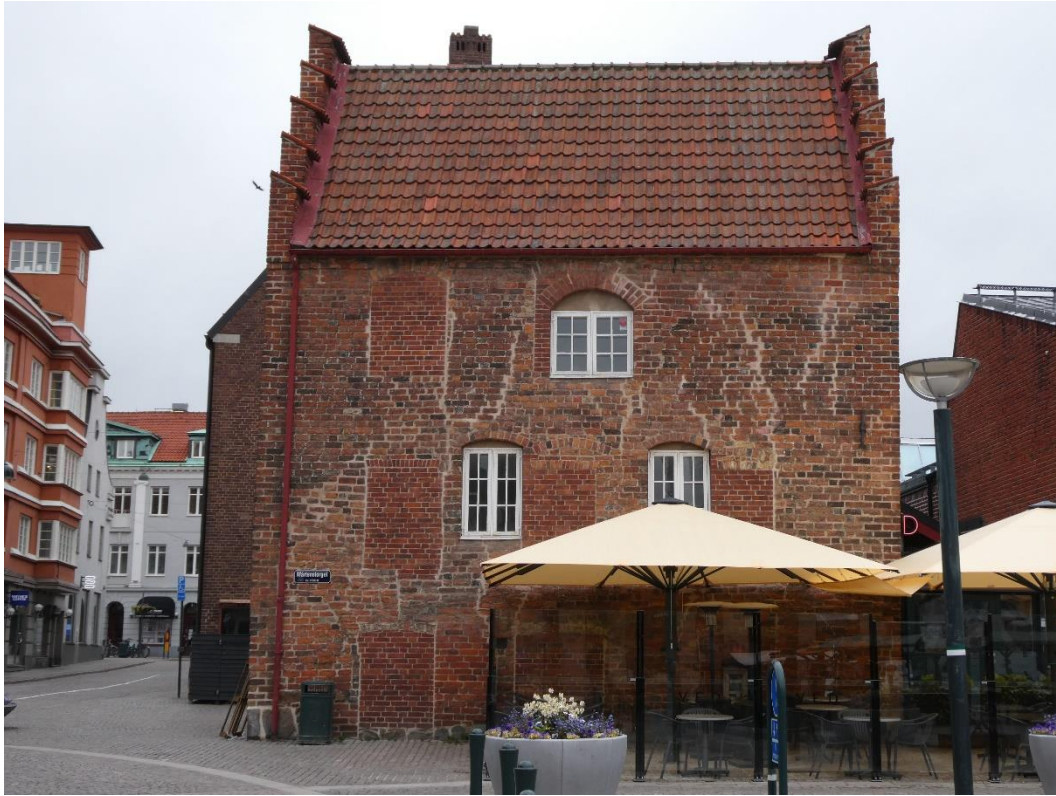
Efter åtgärder. Södra fasaden. I övre högra hörnet kan man ana en tegelsten som är ersatt

I övre östra hörnet har en tegelsten ersatts med likvärdig som återfanns på vinden. En halv sten har bytts ut för att få bättre murningsunderlag, fyra tegelstenar har lagats med kalkbruk.

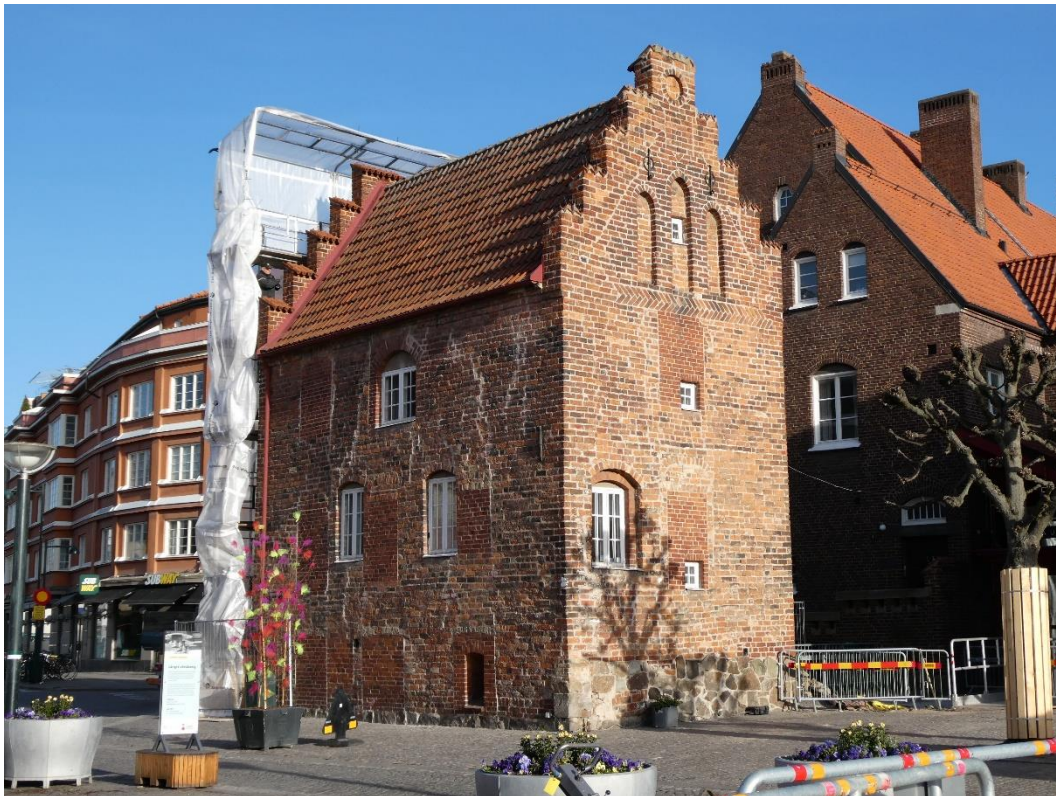
Efter åtgärder. Södra och östra fasaderna.

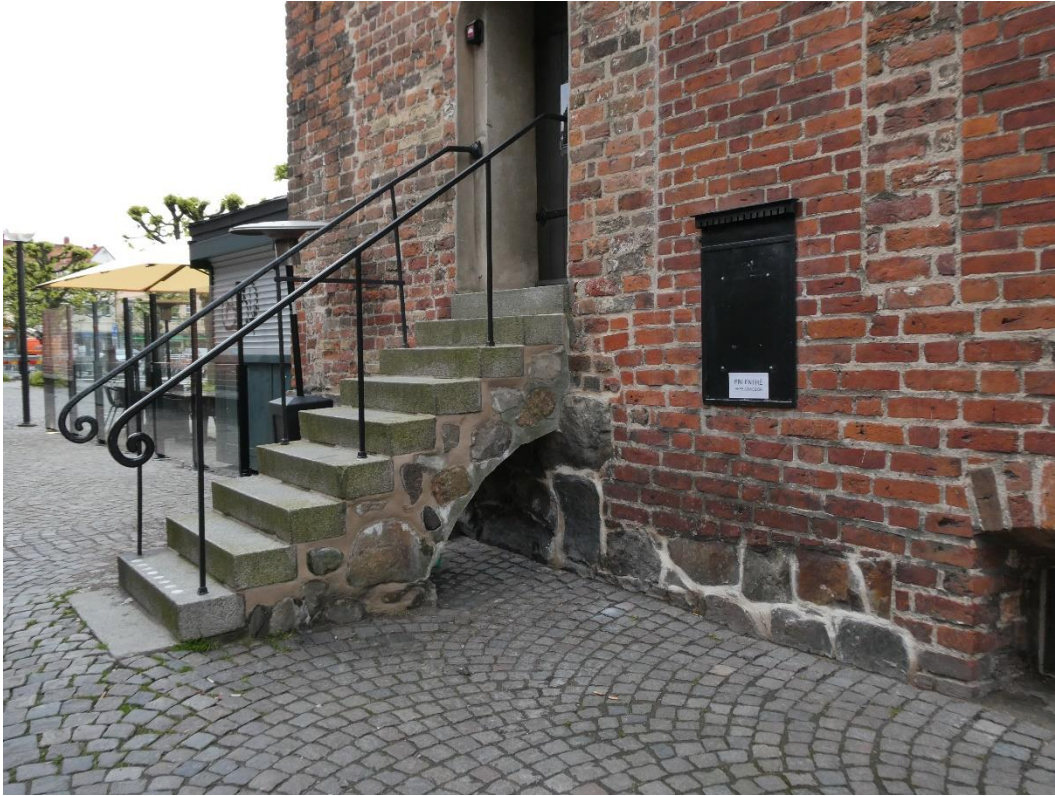
Trappan och sockel efter åtgärder.

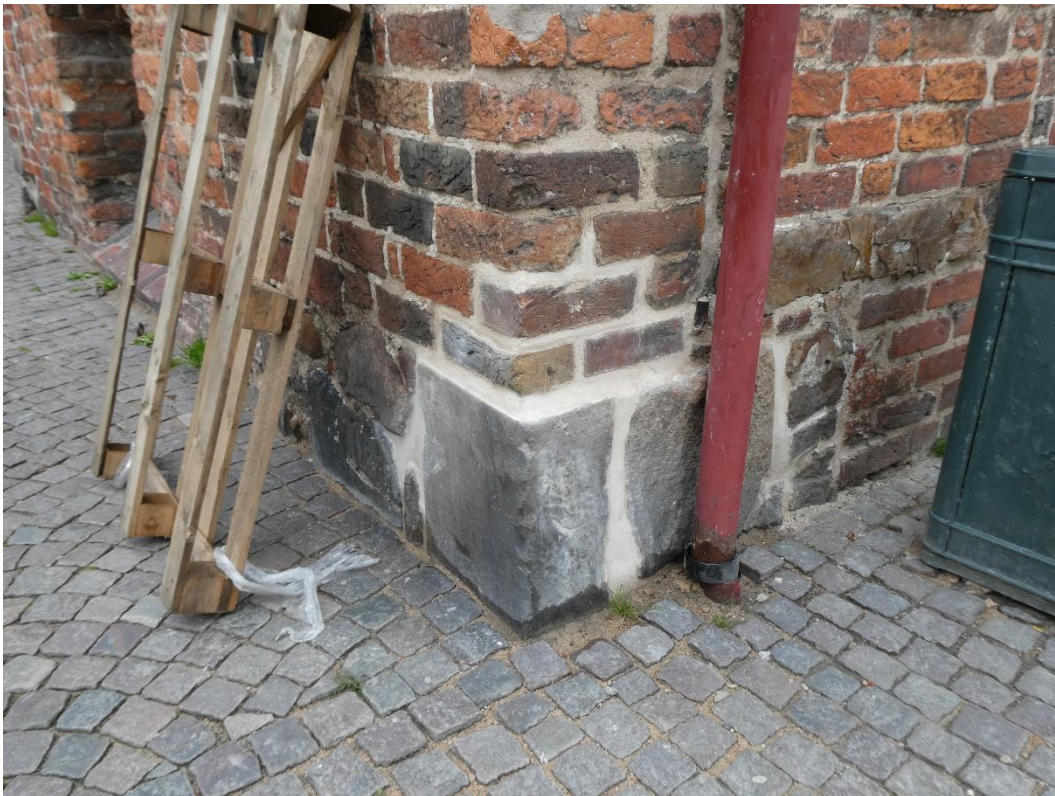
Efter åtgärder. Sydvästra hörnet.

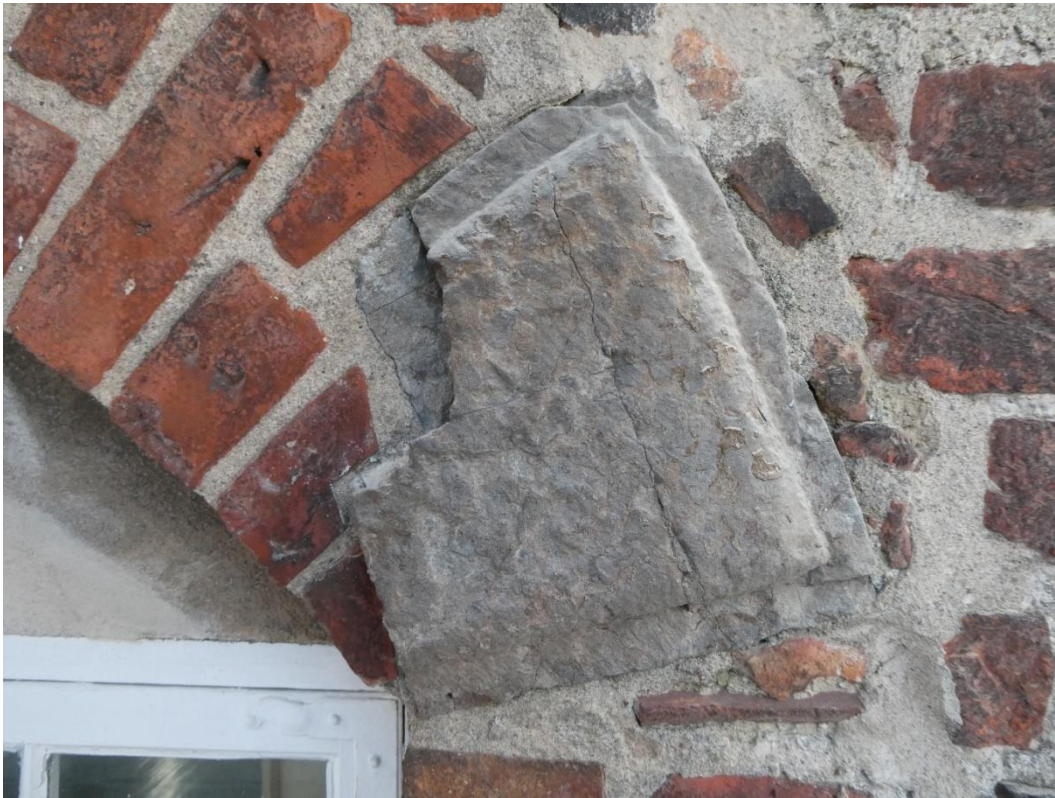
Västra gaveln. Dekorsten i fönstervalv.

Dekorstenar i fasaden kan vara i behov av åtgärder av stenkonservator. Åtgärder utfördes inte i nuläget eftersom det utan specifik arbetsbeskrivning inte rymdes inom befintligt Länsstyrelsetillstånd och eftersom tillstånd för ställningar inte var möjligt att förlänga på grund av andra arbeten som skulle utföras på Mårtenstorget.

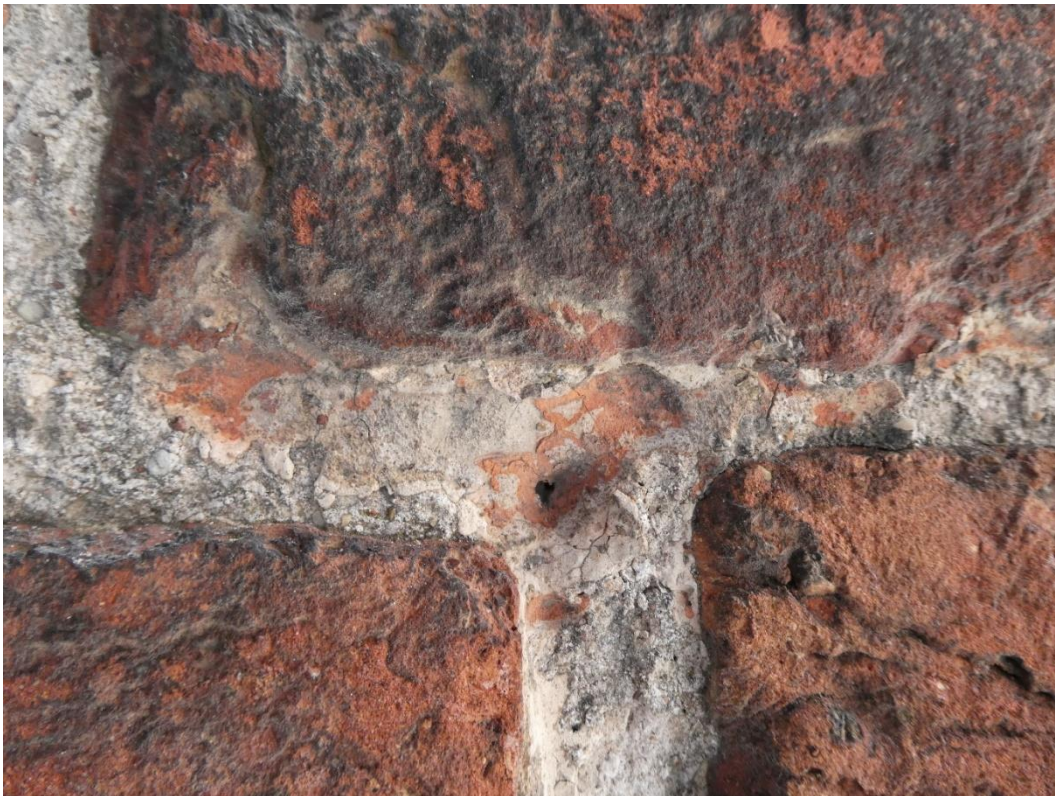
På fasaden finns partiellt rödpigmenterad eller rödmålad fog. Den röda färgen verkar sitta ytterst och under denna finns ett skikt med vit kalkfärg/bruk direkt på fogbruk innehållande grov ballast. Detta utförande påträffades på västra gavelfasaden mot södra hörnet direkt under den murade horisontella bården samt på ett större parti på norra fasaden i västra delen. På norra sidan finns den röda färgen även på tegelstenar. Båda dessa partier hör enligt B. Pedersen (1998) till byggnadsfas III, som hon daterar till 1300-talet. Dock har Krognoshuset i väster och norr varit sammanfogat med ett annat hus, vilket man kan se på fotografier från slutet av 1800-talet och början av 1900-talet. Möjligt är att fasaden varit skyddad med innerväggar och då kan äldre fog/färg ha bevarats. På norra sidan är den rödpigmenterade fogen på några få ställen något välvd. Möjligt är att fogen varit konvex/välvd men det är mycket osäkert i och med att fogen är så pass vittrad.

Västra gaveln. Rödfärgad fog.

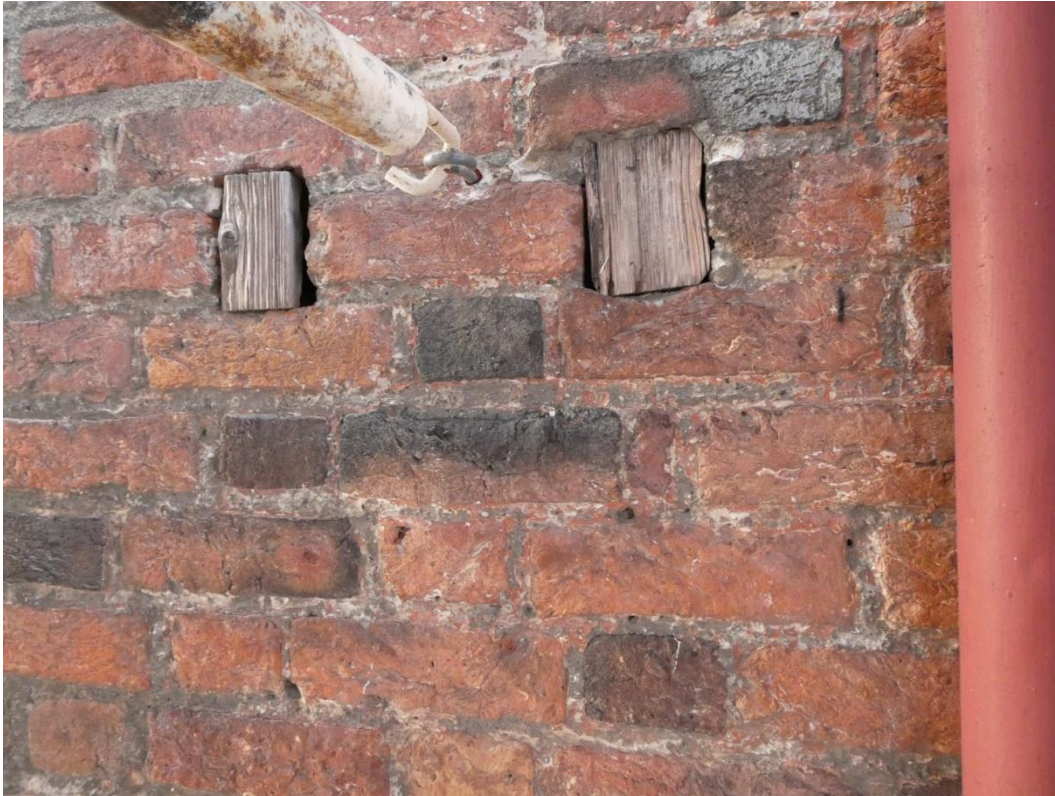
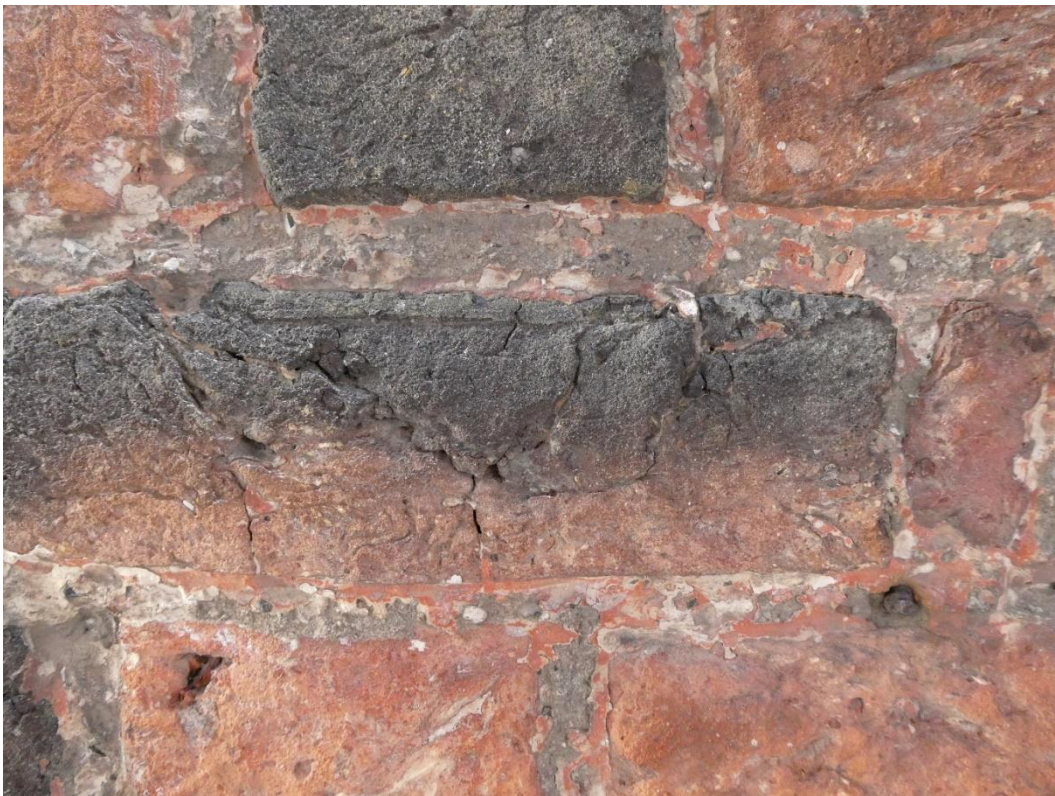
Norra fasaden, vid västra hörnet, rödfärgad fog.
