Krognoshuset

Döbeln 8
Lund, Lunds kommun, Skåne län
Antikvarisk medverkan/2019-2020
Carita Melchert

Titel: Krognoshuset
Författare: Carita Melchert
Kulturmiljörapport: 2020:41
Omslagsbild: Krognoshuset
Upphovsrätt: Där inget annat är angivet, enligt Creative Commons licens CC BY

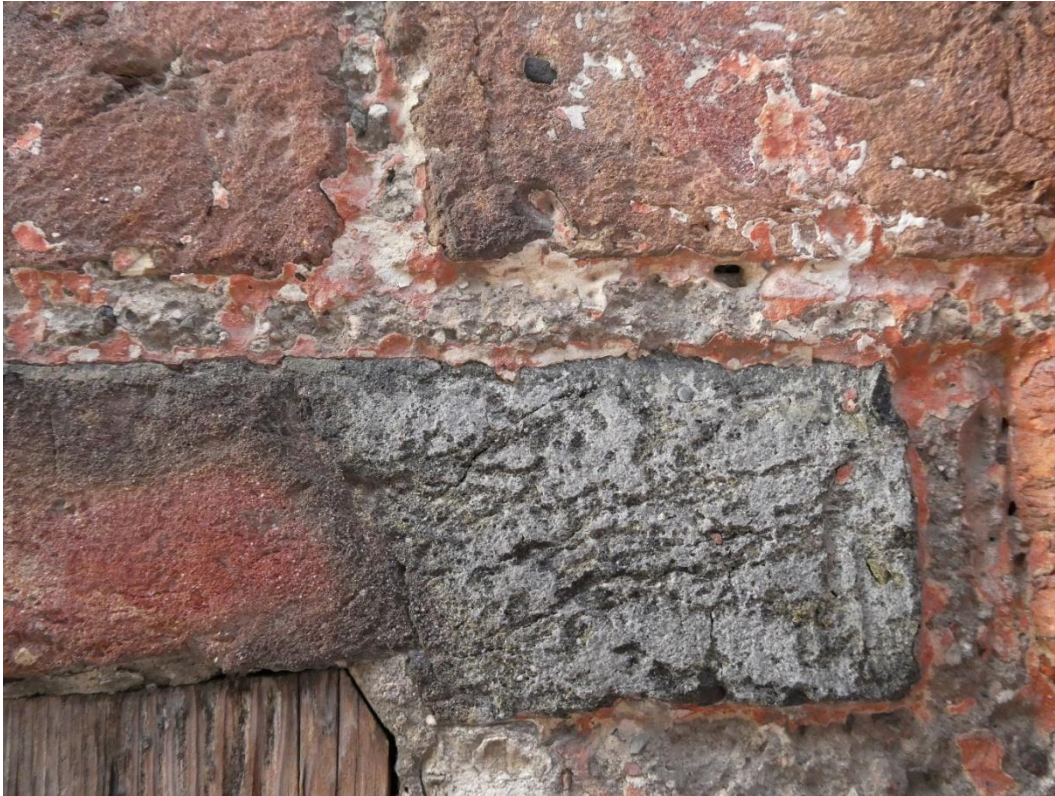
Norra fasaden, rödfärgad fog och vit kalkfärg.

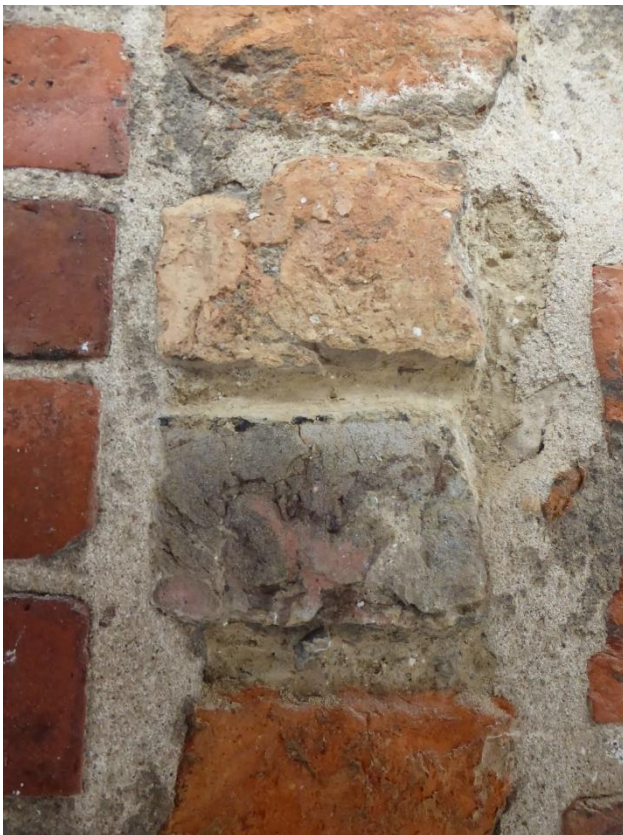
På östra gavelfasaden påträffades partiellt under en tunn kalkbruksfog en fog och/eller murbruk som är gulaktigt och verkar innehålla stor mängd lera.

På östra gaveln verkar enstaka partier vara murade med lerhaltigt bruk.

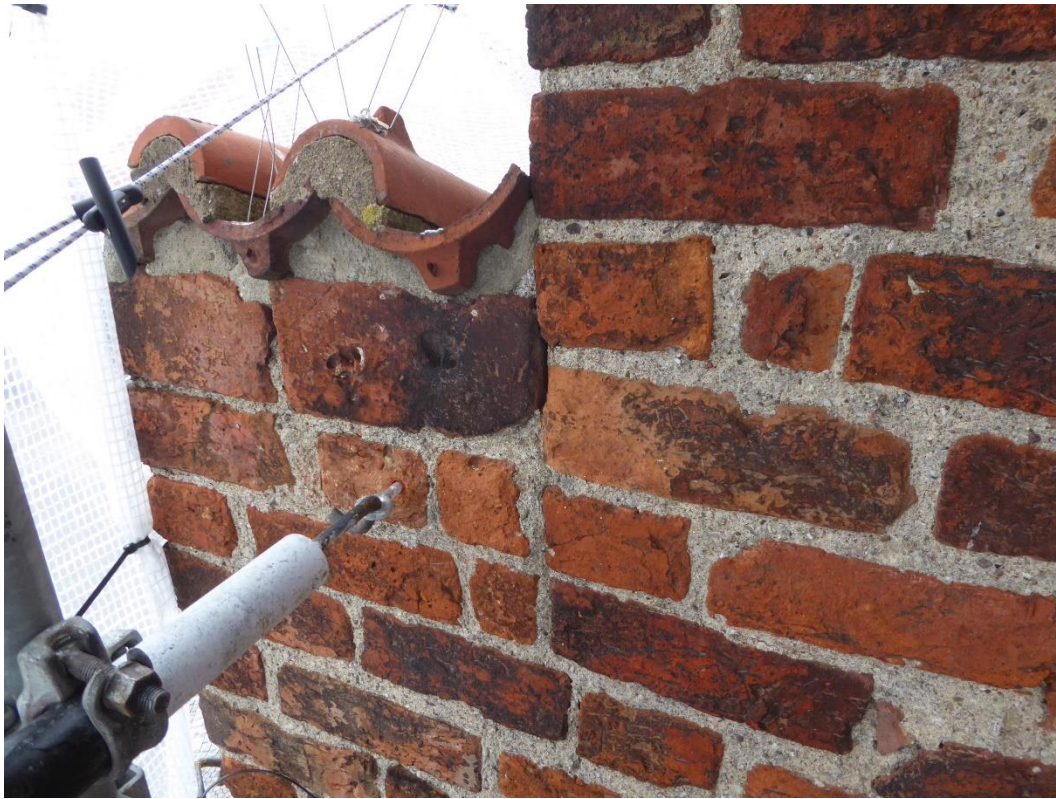
När de första ställningarna restes på östra fasaden fördes inte dialog med antikvarisk medverkande. Ställningar hade fästs i ålderdomliga tegelstenar. Detta påtalades senare av antikvarisk medverkande men skadan var redan skedd. Tegelstenarna lagades med kalkbruk i samband med att ställningarna revs.

Ställningar fästa i tegelsten.
