## Trolle Ljungby kyrka

Fjälkinge pastorat, Lunds stift  
Kristianstads kommun, Skåne län  
Antikvarisk medverkan/2020  
Carita Melchert

Titel: Trolle Ljungby kyrka  
Författare: Carita Melchert  
Kulturmiljörapport: 2020:42  
Foto: Carita Melchert och Patrik Sedin  
Omslagsbild: Trolle Ljungby kyrka  
Upphovsrätt: Där inget annat är angivet, enligt Creative Commons licens CC BY

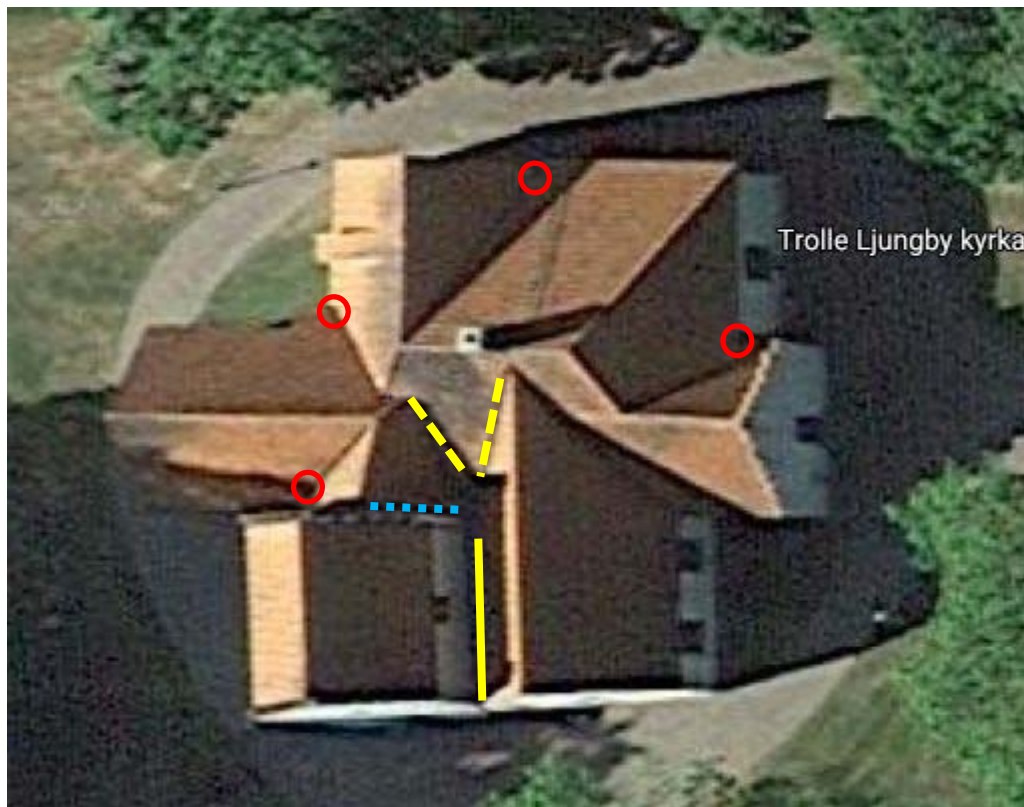
Den breda nästintill horisontella rännalor mellan klocktornet och södra tillbyggnaden behölls liksom rännalorna på långhusets södra sida mot södra tillbyggnaden och mot klocktornet (se figur 1). Dessa var i gott skick och lades om för omkring tio år sedan. Nedersta kanten av takpannorna på södra tillbyggnaden och takpannorna mot de båda rännalorna på långhuset skars ner något i syfte att vattenavrinning ska ske på en annan droppyta på den bevarade kopparplåten än före åtgärderna, på det sättet ges plåten ytterligare längre livslängd. En tryckimpregnerad bräda lades också under raden med takpannor som vetter mot båda rännalorna på långhusets södra sida i syfte att förhindra att takpannorna dippar ner dikt an plåten. I dessa tre rännalor är plåten uppdragen med extra marginal under takpappan och takpannorna. I vinkeln mot klocktornet finns en blyplåtsskoning mellan takpannor och tornet, blyplåten var i gott skick och behölls (se figur 6).

*Figur 1. Gula markeringar visar rännalor som behövs. Helt dragen linje visar rännalor mellan södra tillbyggnaden och klocktornet. Streckade linjer visar rännalorna på långhusets södra takfall. Punktlinje visar rännalor mot klocktornet. Röda cirkel visar plats där rötskadad brädbotten ersatts.*

Råspont i brädbotten har ersatts där den var rötskadad, framförallt i takvinklar (se figur 1). Inga takstolar var skadade.

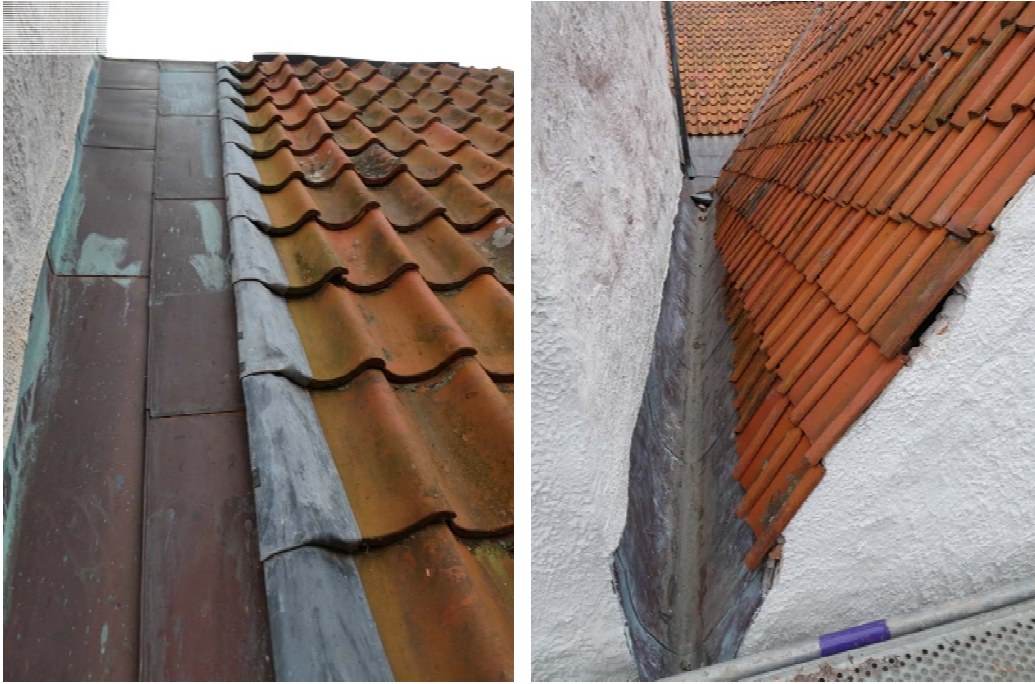
*Figur 6-7. Före åtgärder. Ränndal och blyplåt mot klocktornets norra fasad. Ränndal mellan klocktorn och södra tillbyggnaden bevarades.*

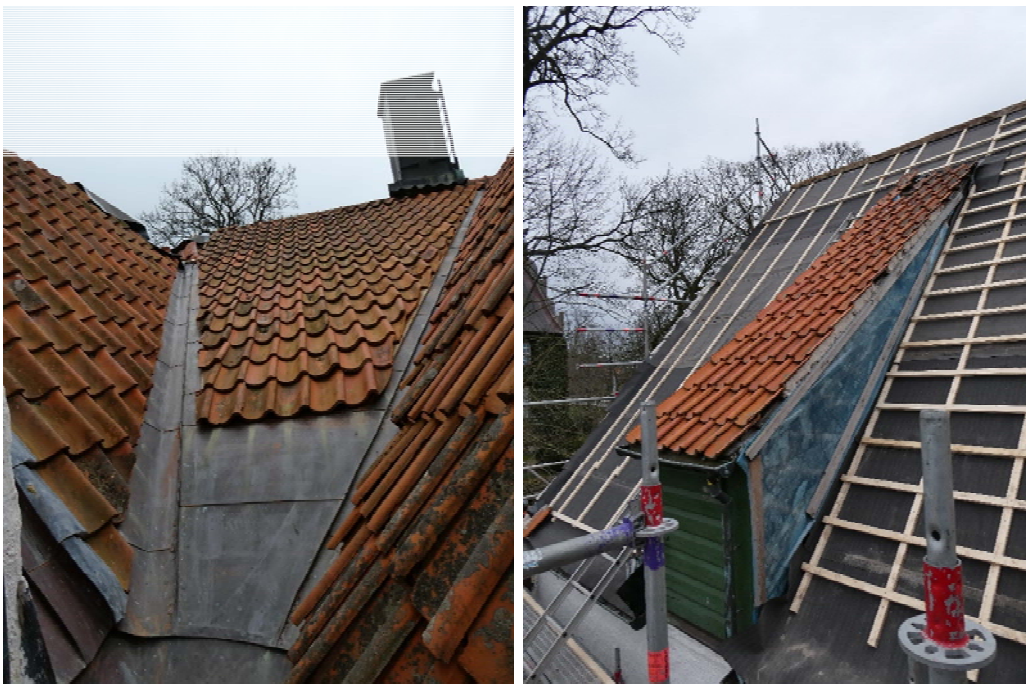
Tegeltaket var i behov av omläggning. Förutom behovet av takrenovering fanns konstruktionsproblem i takkupan mot norr. Kupan saknade takutsprång och fukt hade trängt in i kupans putsade väggar, vilka släppt från underlaget. Anslutningen mellan kupans sidor och kyrktaket var också otätt. Takkupan beslöts därför att kläs in med plåt.

*Figur 8-9. Plåt bevarades, taktäckningen har lagts om. Komlicerade takfall mot söder där pannor har skurits för att sitta tätt. Höger: Takkupan före åtgärder.*

Takkupans väggar kompletterades med plywoodskiva att fästa plåtarna i. Väggarna på takkupan kläddes med vit fabrikslackad plåt i smala skivor med dubbelfals. Vindskivorna kläddes med vit plåt och tätning mellan kupans takpannor och vindskiva utfördes med blyplåt. Den smäckra avvattningen har ersatts lika som före åtgärderna och med skarpa rörvinklar.

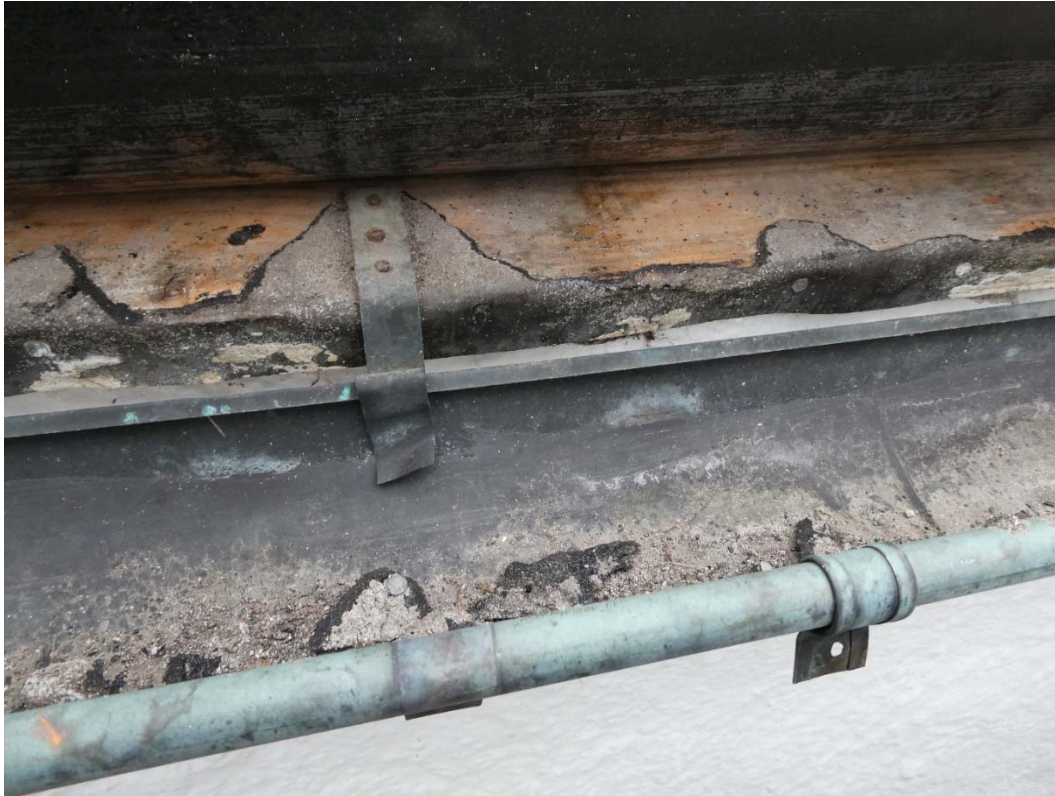
*Figur 10. Före åtgärder. Taken saknade fotplåt och hängrännor var underdimensionerade.*

Takpannorna plockades ner för att återanvändas. Läkt och papp revs. Ny papp samt bär- och ströläkt om 25 x 50 mm monterades. Plåtarbeten i rännalor, hängrännor och storskorstenen ersattes. Läggnings av plåt i rännalor har utförts lika befintligt i korta längder av kopparplåt. Hängrännorna var av något liten dimension (5 tum) för dessa takfall och ersattes med nya i 6 tum. Fotplåt fanns inte före åtgärderna inleddes. Fotplåt av koppar har monterats på samtliga takfall i syfte att säkerställa konstruktionen. Fotplåten syns inte från marken.

Hängrännor och stuprör ersattes med nya i något grövre dimensioner (från 5 tum till 6 tum). Beslutet togs i samråd mellan entreprenör, Fjälkinge pastorat och antikvarisk medverkande. Antikvarisk medverkande bedömde att det är viktigt med fungerande avvattning som är anpassad till takfallens volym, i syfte att skydda konstruktion och fasad. Visuellt bedöms den grövre dimensionen inte ha en avgörande skillnad.

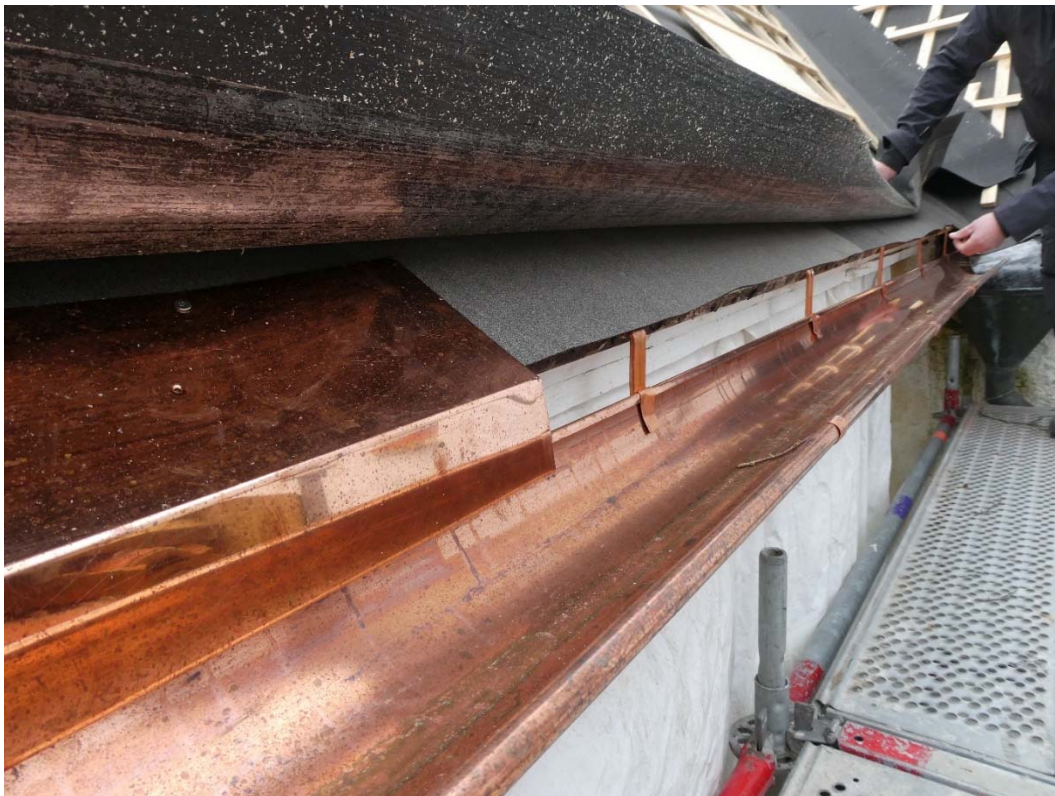
*Figur 11. Under arbete med fotplåt, papp och nya hängrännor.*

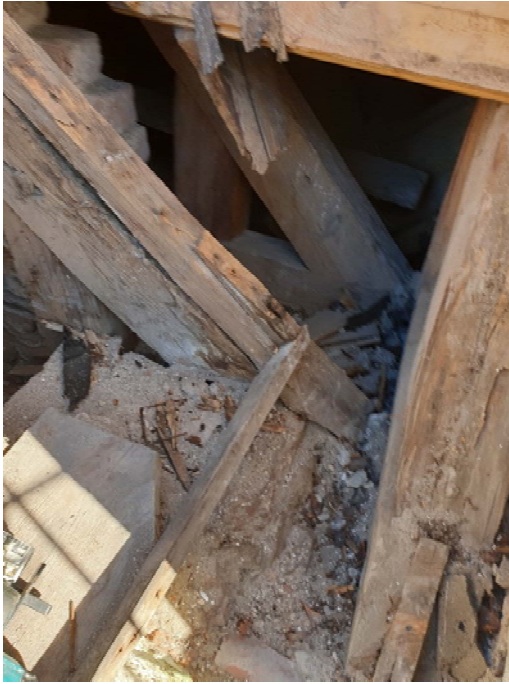
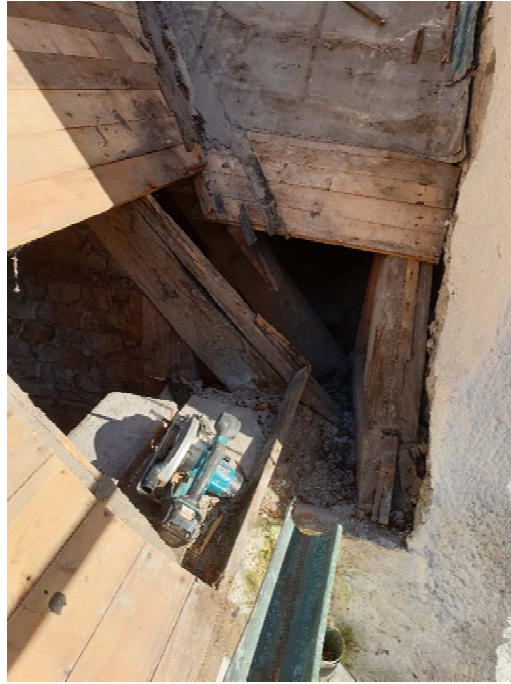
Figur 12-13. Under arbete. Rötskadad brädbotten i takvinkel ersätts.

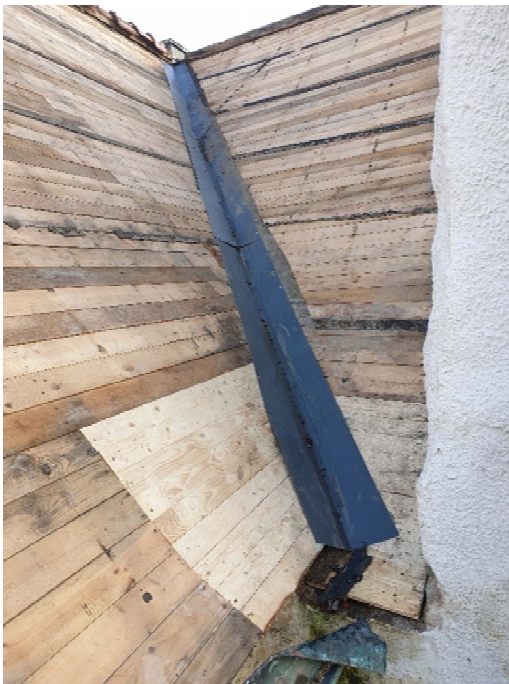
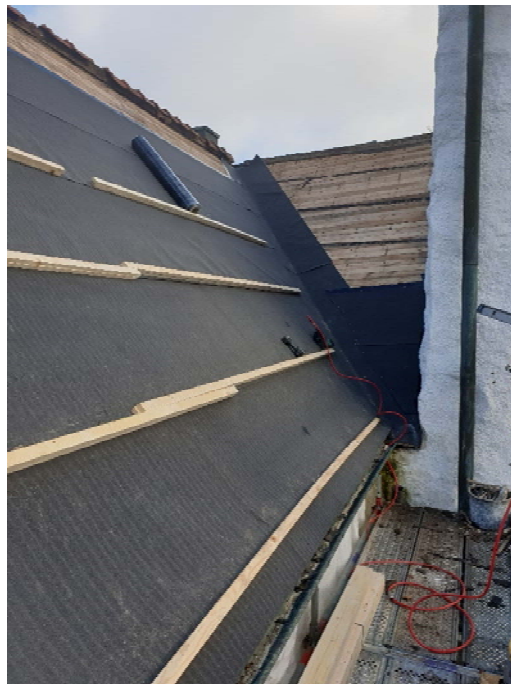
Figur 14-15. Under arbete. Exempel på lagning av brädbotten, ny papp och läkt .

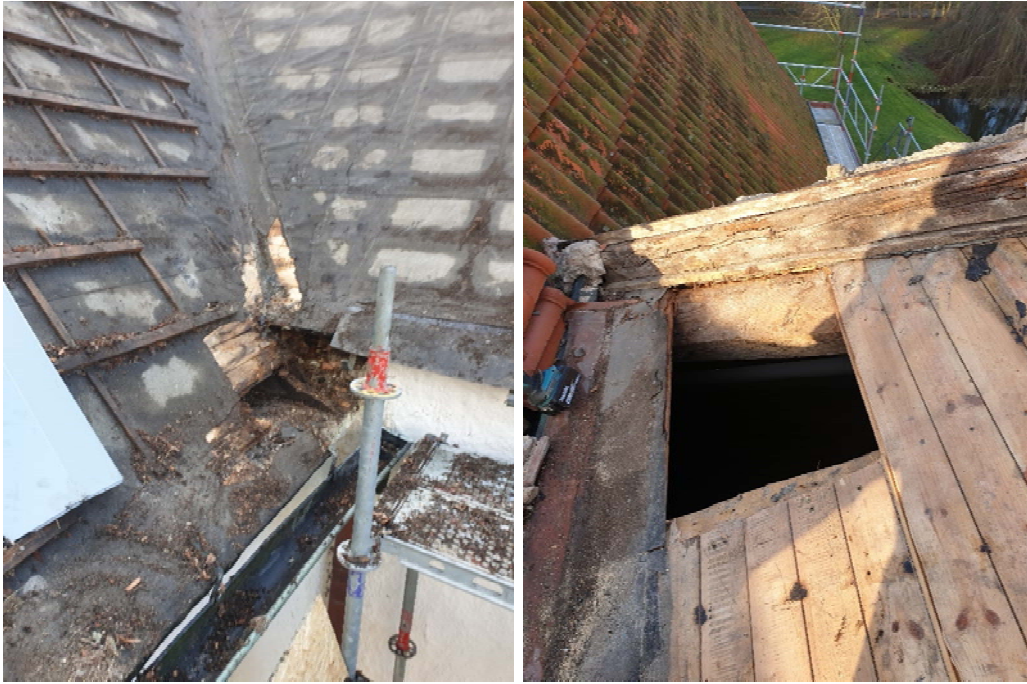
*Figur 16-17. Under arbete. Rötskadad råspont vid takfallsmöte mellan västra tillbyggnaden och vapenhuset samt på västra tillbyggnaden*

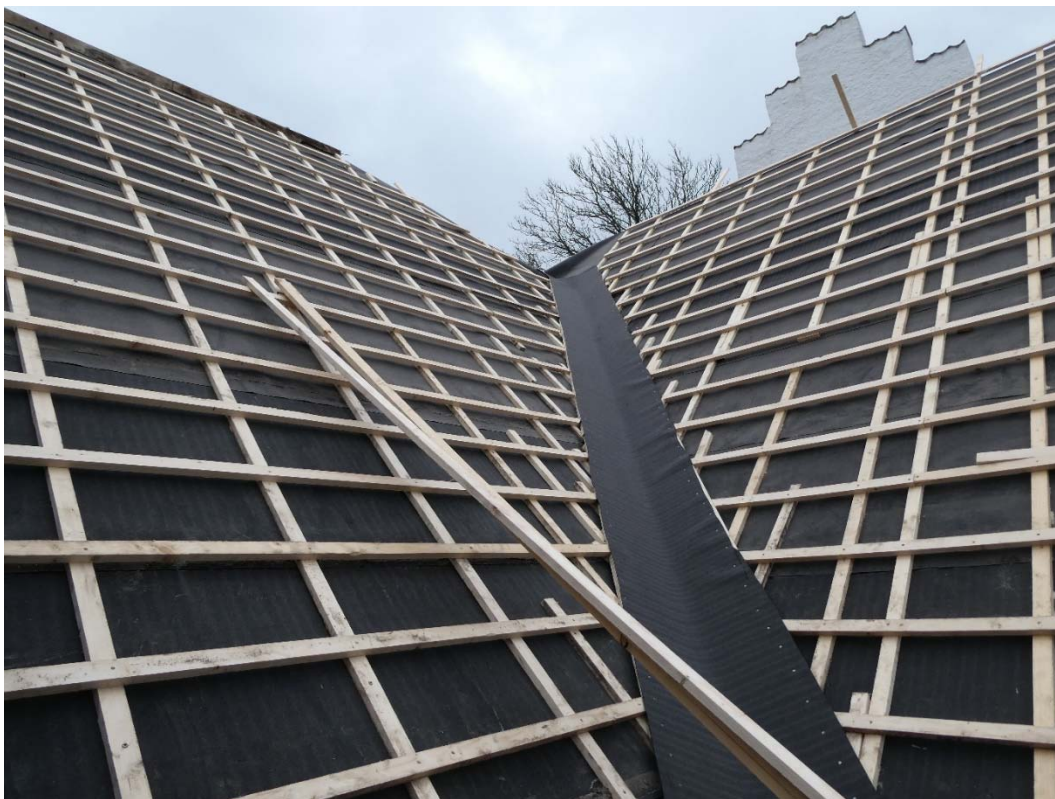
*Figur 18. Under arbete. Exempel ny papp och läkt.*

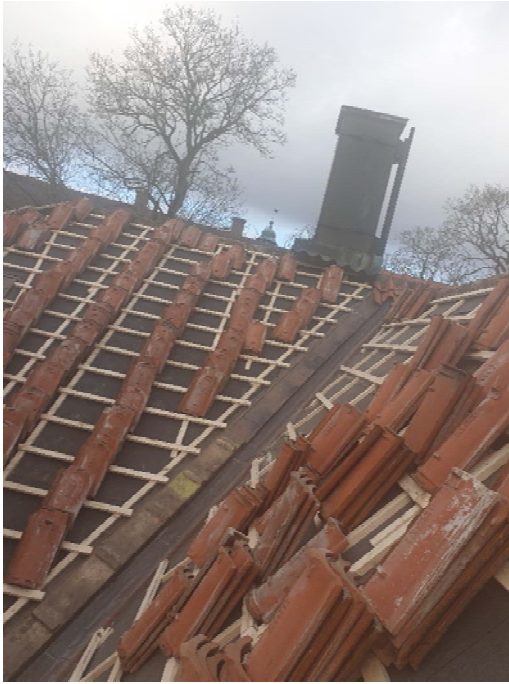
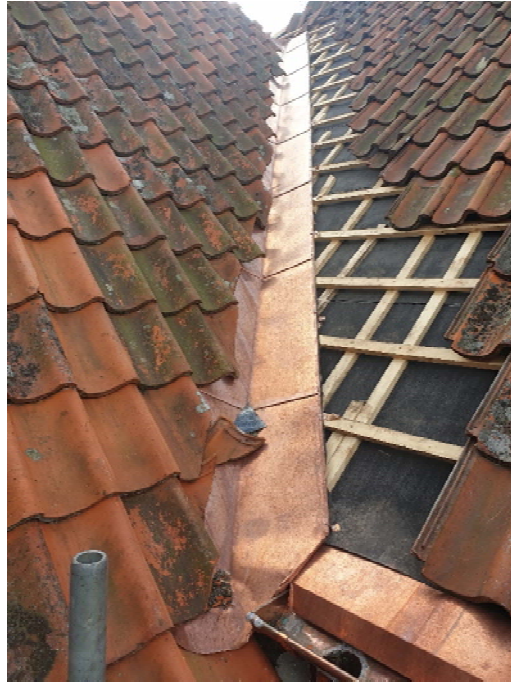
Figur 19-20. Under arbete. Takpannorna återläggs, ny kopparplåt i ränn dal mot sydväst.

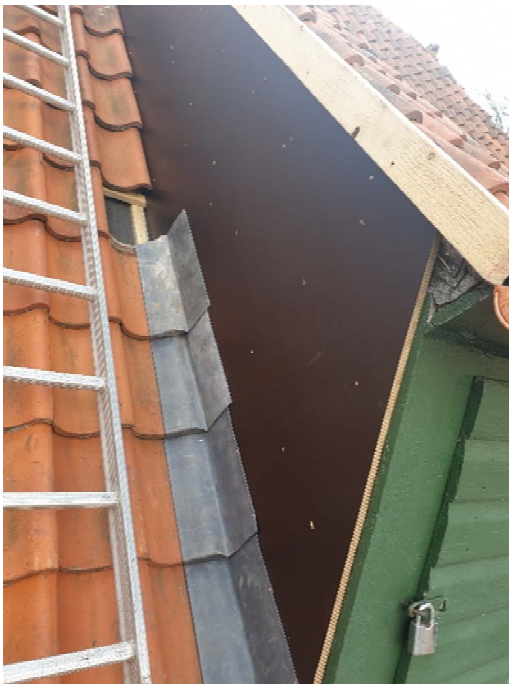
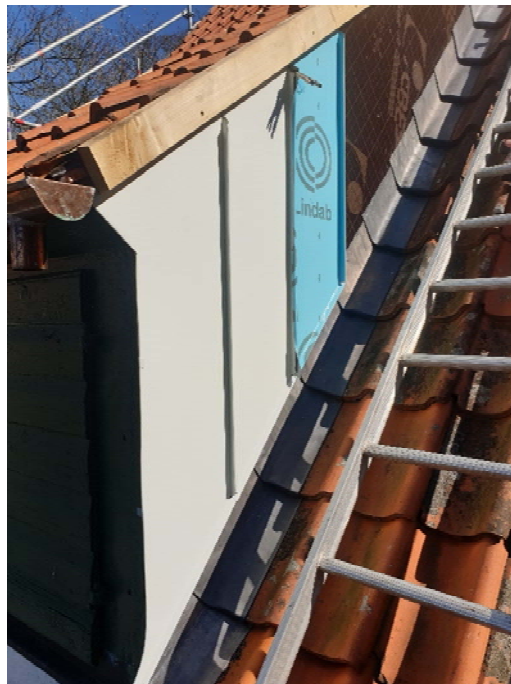
Figur 21-22. Under arbete med takkupan, blyplåt i vinkel, plywoodskiva och ny vit plåt.

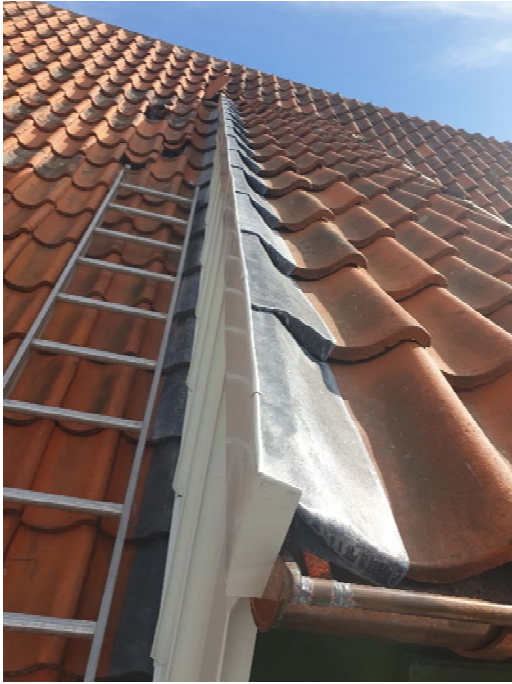
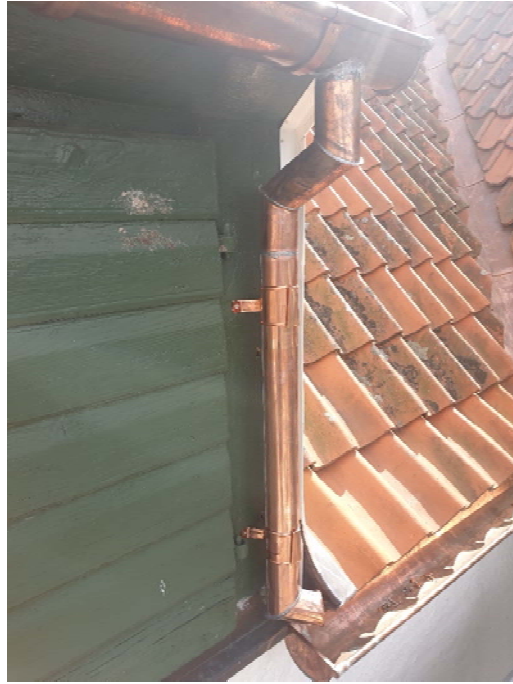
*Figur 23-24. Efter åtgärder, takkupan.*

Innan arbetena påbörjades togs i samråd mellan Länsstyrelsen Skåne, Fjälkinge pastorat och antikvarisk medverkande beslut att plåtarbeten på takkupan utförs med vitmålad fabrikslackad plåt istället för kopparplåt som anges i tillstånd. Vit plåt valdes eftersom dessa delar av takkupan tidigare varit vitputsade och bedömdes att vit plåt visuellt blir mer likt tidigare utseende.

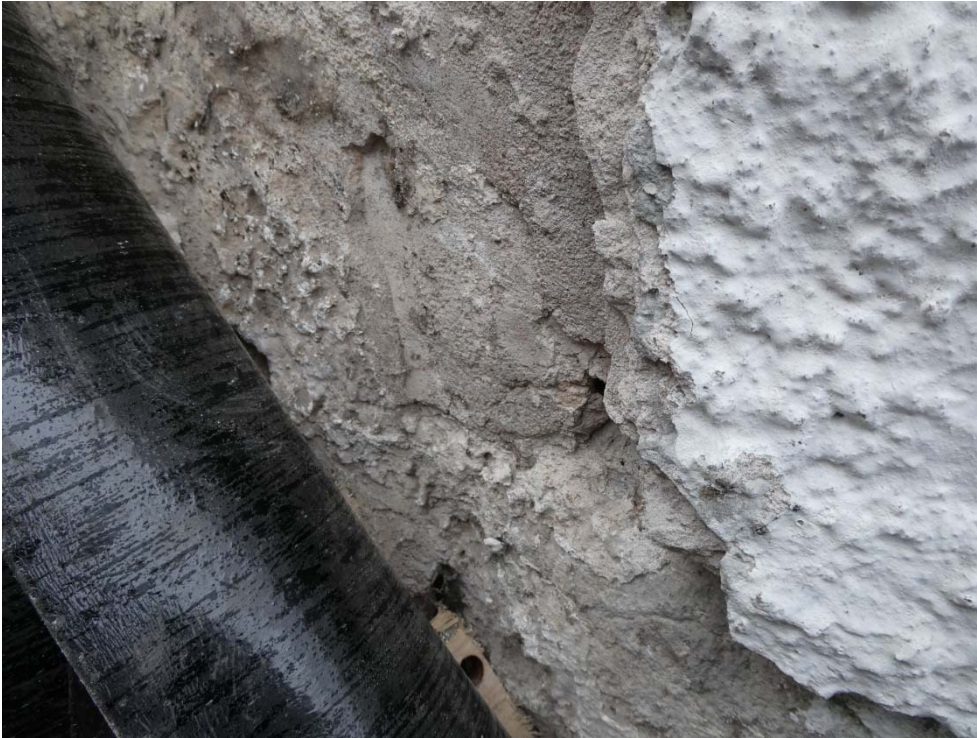
När takpannorna tagits ner på nordvästra tillbyggnadens västra takfall syns en liten del av vapenhusets norra mur. På muren verkar finnas ett äldre skikt med vitkalkad spritputs, under den nuvarande spritputsen.

*Figur 29. När takpannorna tagits ner på nordvästra tillbyggnadens västra takfall syns en liten del av vapenhusets norra mur. På muren verkar finnas ett underliggande äldre skikt med vitkalkad spritputs, vilket syns längst till vänster i bild mot takpappen.*

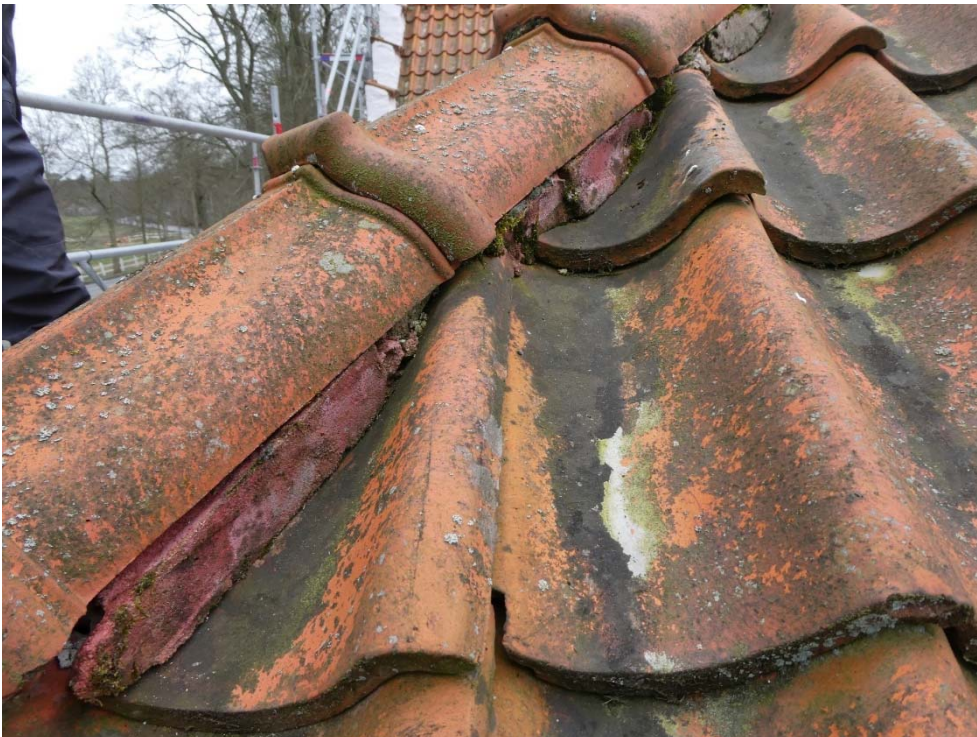
I vissanockar mellan takfall var det yttersta bruket rödpigmenterat detta är troligen från mitten av 1900-talet, innanför fanns opigmenterat bruk. 2020 valdes att endast använda opigmenterat bruk eftersom det röda endast fanns partiellt och tidigare omlagt tak på klocktornet har lagts i opigmenterat bruk, på så vis får kyrkan ett enhetligt utseende.

*Figur 30. Takpannorna var i vissa nockar mellan takfall lagda i rödpigmenterat bruk.*
