Lunds Domkyrka

Södra korsarmens trappa och fasader
Lunds stad och kommun, Skåne län
Byggnadsarkeologisk undersökning 2020
Adam Hultberg

Kulturmiljörapport: 2021:11

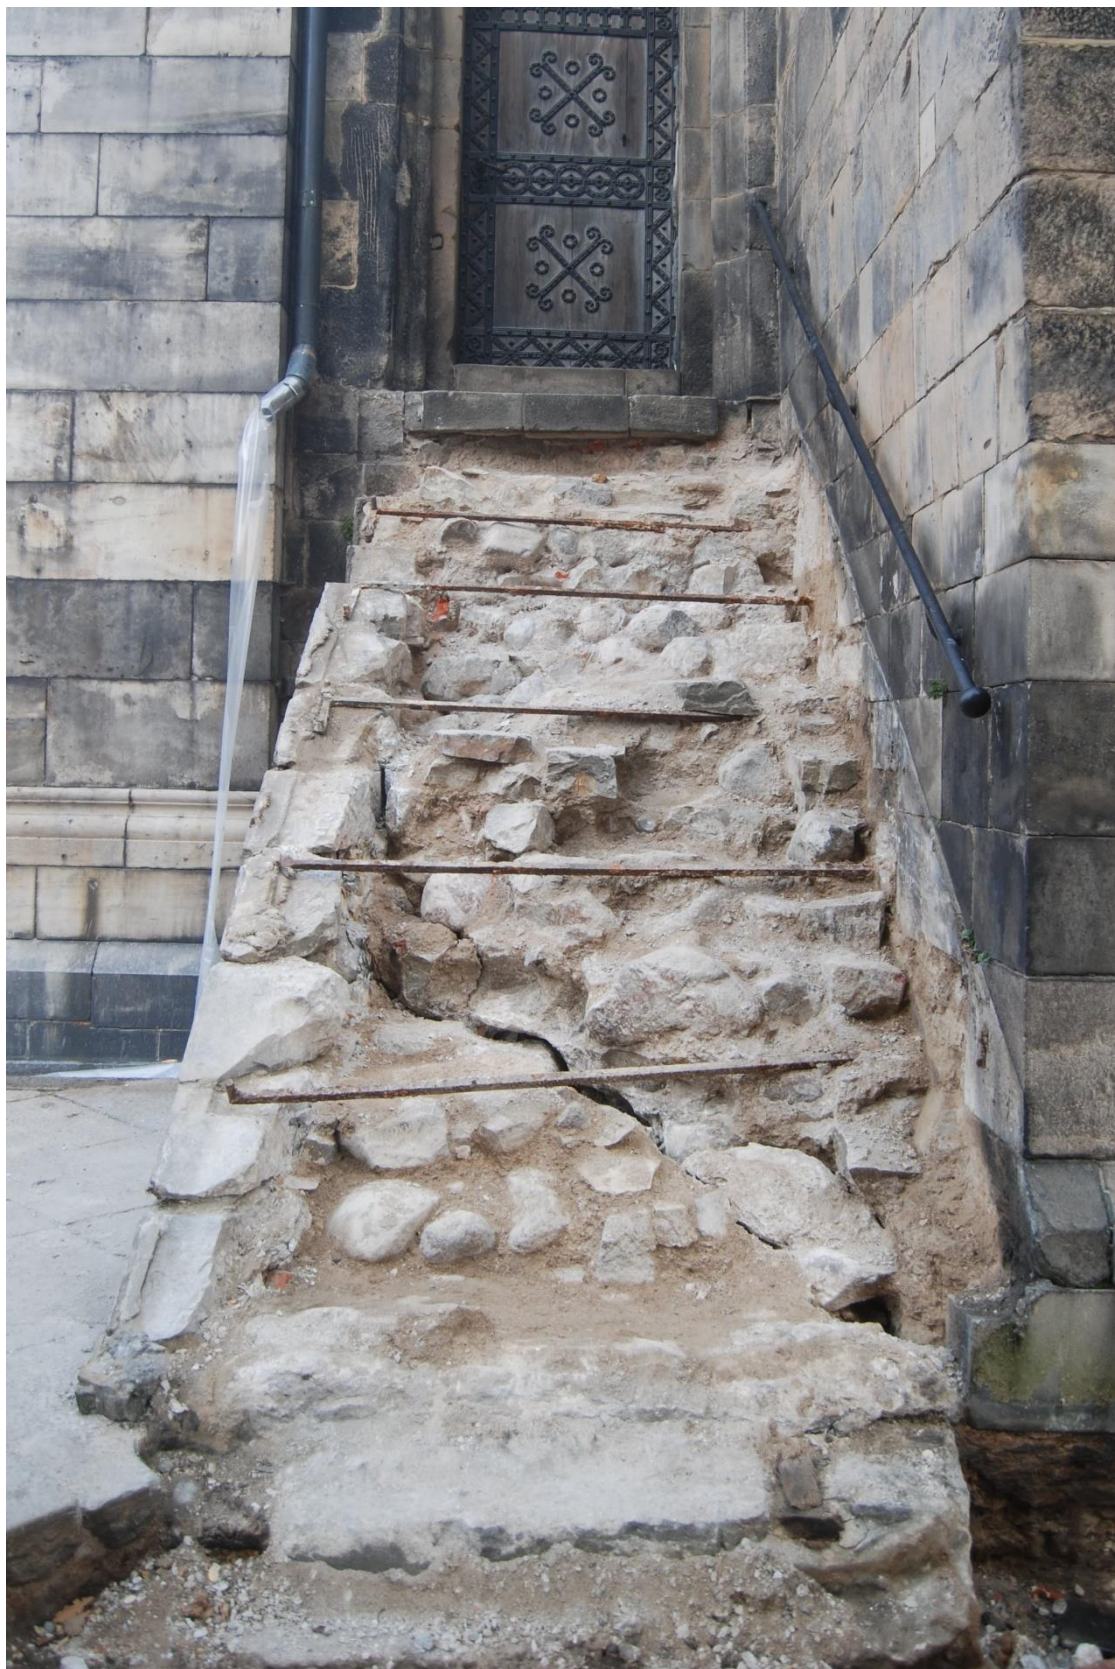
Högt upp i trappans östra del blev en stor spricka tydlig, vilken bör vara den primära orsaken till sättningsproblematiken. Längst in mot hörnet i nordväst fanns ett mindre tomrum under trappan, som endast mätte några centimeter på höjden. Söder om hålrummet dokumenterades en stenläggning av väldigt blandat material, däribland tegel, kalkbruk och sandsten. Denna tolkas som en hårdgjord yta, vilken bör ha fungerat som ett fundament eller platta, på vilken den äldre trappkonstruktionen vilat. Det vill säga den trappkonstruktion som enligt Brunius ska ha blivit ombyggd på 1700-talet och som rivs av honom. Stenläggningen saknades där hålrummet observerats. Sannolikt har kulturlagren kompakterats som en konsekvens av nedbrytning, vilket bör vara den underliggande orsaken till sättningsarna. Direkt under stenläggningen påträffades en grav i form av en murad sandstensskista, med sannolik datering till tidig medeltid (Hultberg in prep).

Figur 4. Trappkonstruktionen efter att vangstycke och plansteg tagits bort. Konstruktionen bestod i denna nivå av stora mängder löst material i form av grus och uppblandat murbruk. Därunder var lagt spräckt eller obearbetad sten, i vilken kunde ses en antydning till avjämnade nivåer. Högt upp i konstruktionen kunde konstateras en större spricka som tolkas vara huvudorsaken till att stenarna i trappans fasad börjat röra på sig. Foto från öster.

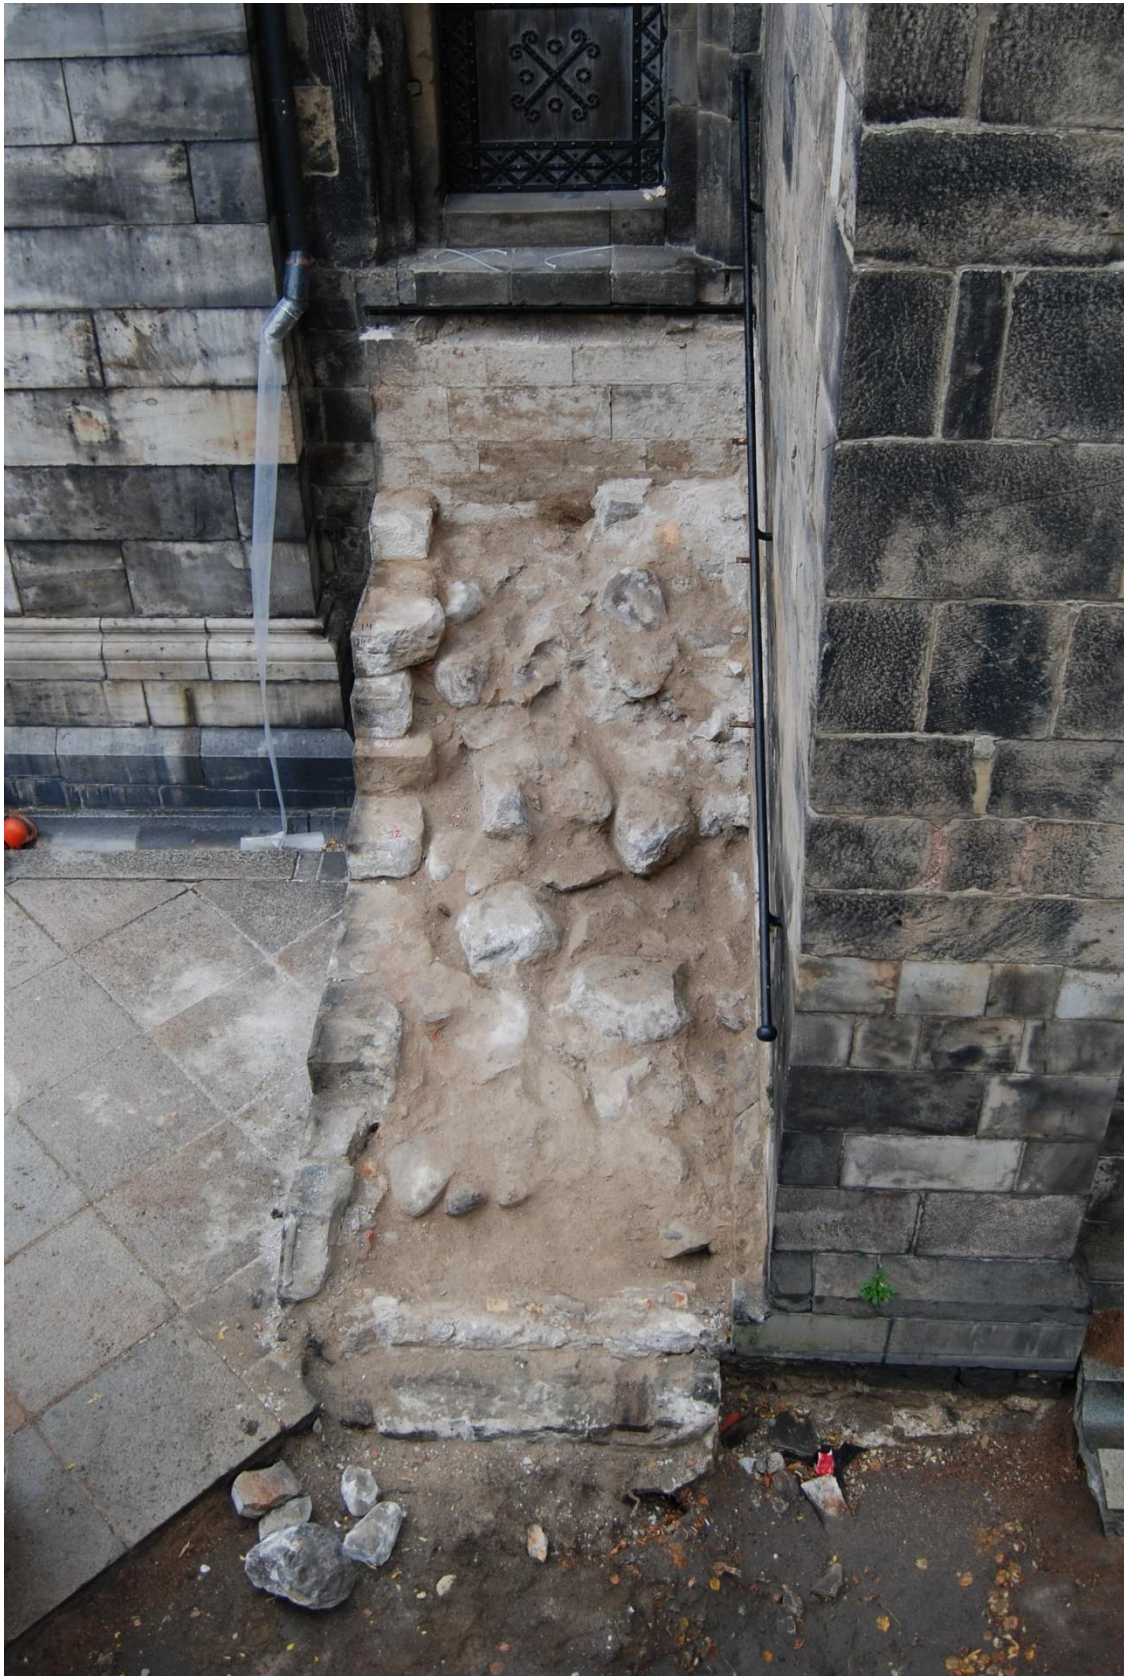
Figur 5. Djupare konstruktionen övergick materialet till att huvudsakligen bestå av större fältstenar, med en diameter på upp till en meter. På bilden ses också den östra kvaderstensfasaden som börjar framträda direkt under portalen. Foto från öster.

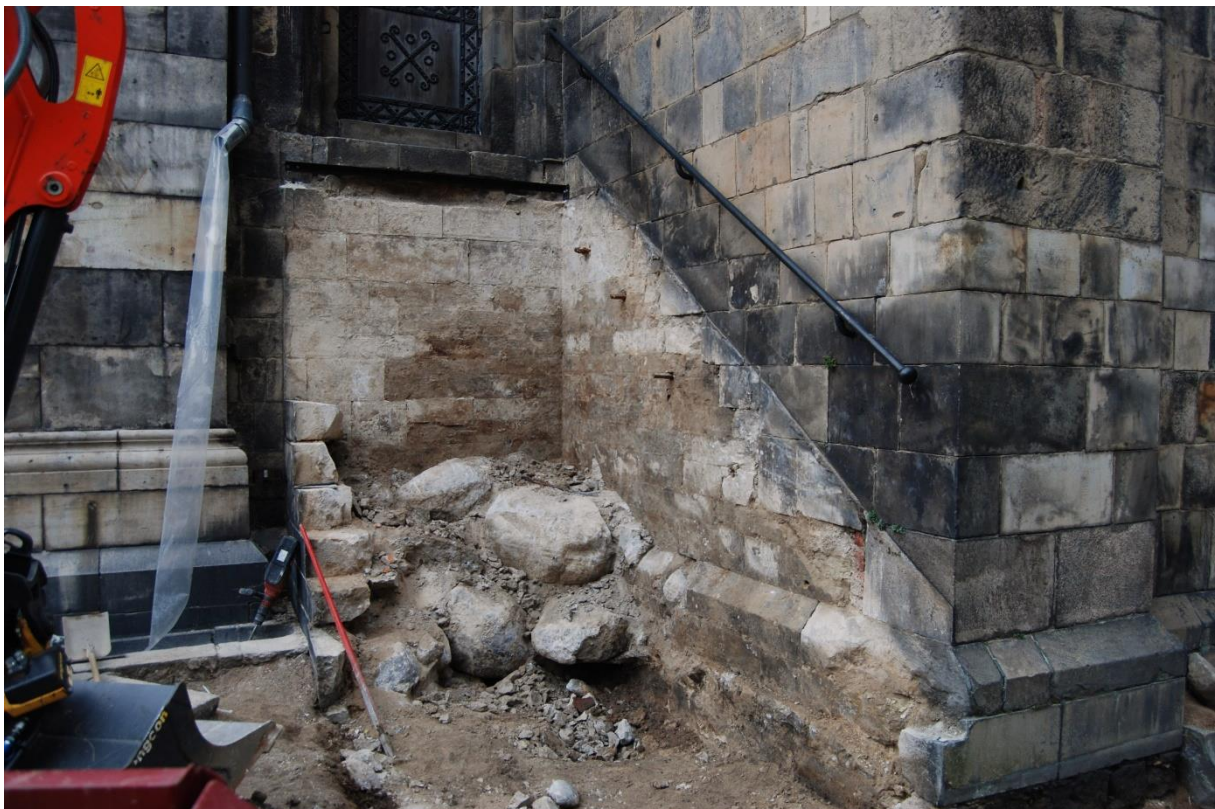
Figur 6. Platsen för trappan, sedd från sydöst. Under korportalen framträder de äldre fasadmurarna tydligt.

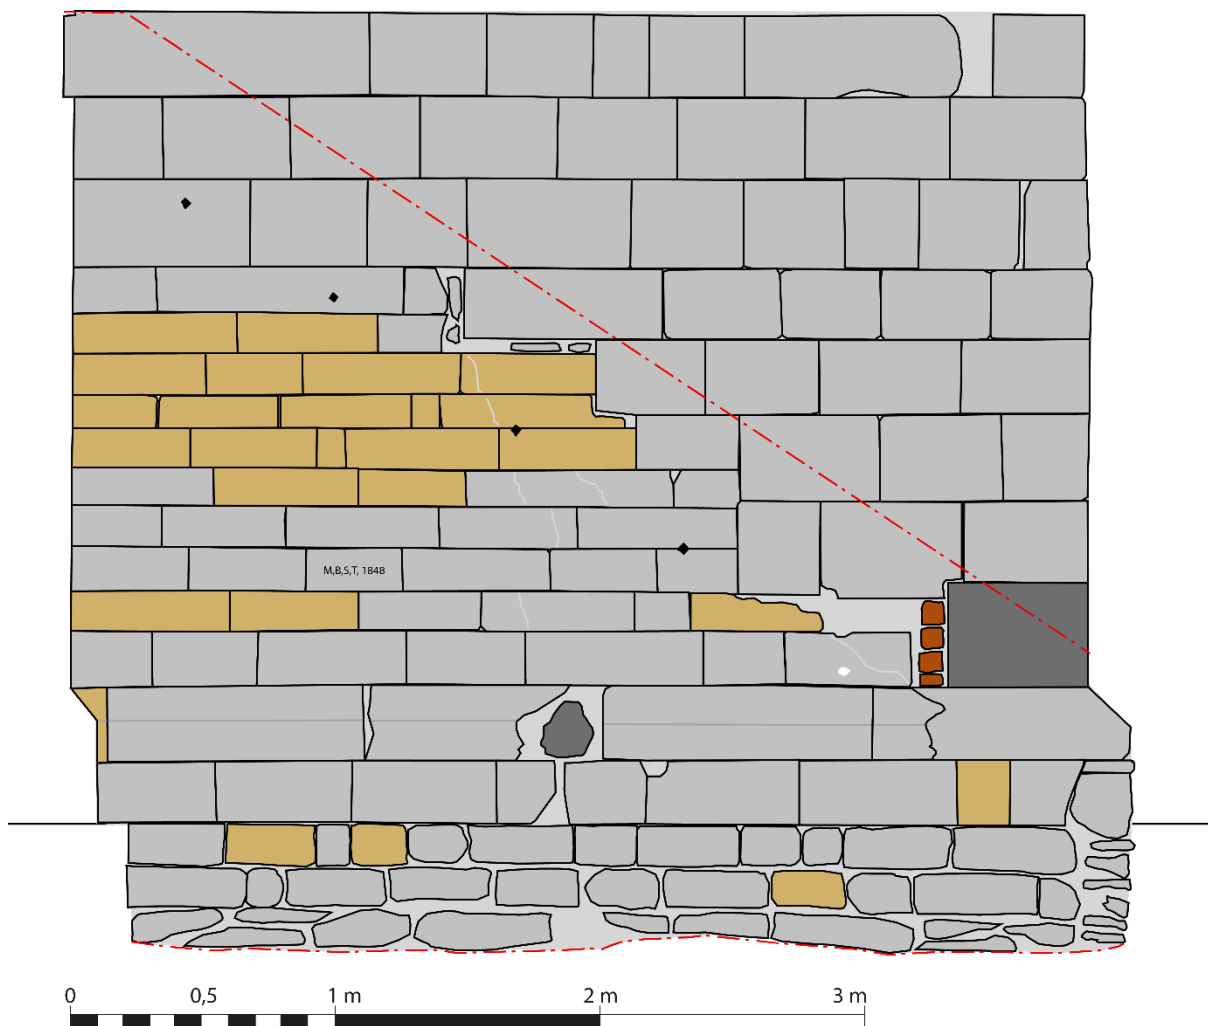
I takt med att trappan plockades ner blev det tydligt att det där bakom fanns välbevarade, äldre fasadmurar. Murverket utgörs här av huggna sandstenskvadrar, där flertalet bär välbevarade verktygsspår. Skillnaden mellan det nu exponerade murverket och det omkringliggande är tydlig i flera aspekter. Mellan det äldre murverket bakom trappan och det yngre där ovan finns en tydlig skarv där de nya kvaderstenarna passats in. Här har sten i det äldre murverket huggits av på ett hårdhänt och osentimentalt sätt, och tomrum fyllts ut med tegel, småsten och kalkbruk, se figur 7.

Figur 7. Fasadritning visande den södra fasaden, bakom trappan. Röd, streckad linje avgränsar den yta som tidigare varit övertäckt. Gulmarkerade kvadrar har identifierats som sannolikt varande av typen Nordvästskånsk- eller Helsingborgssandsten. Senare tillägg med tegel och granit är markerat i rött, respektive mörkgrått.

En okulär bedömning av stenmaterialet gjordes i samband med den byggnadsarkeologiska undersökningen, av Ulf Sivhed, Nyåkra Geoconsulting AB. Kvaderstenar av Helsingborgssandsten kunde identifieras i båda fasaderna, samt i grundmuren. Helsingborgssandstenen förekommer sporadiskt, med undantag för en större koncentration i den södra fasaden. I figurerna 7 och 8 har fasadernas murverk dokumenterats och de stenar, vilka tolkas vara Helsingborgssandsten, markerats som gula.

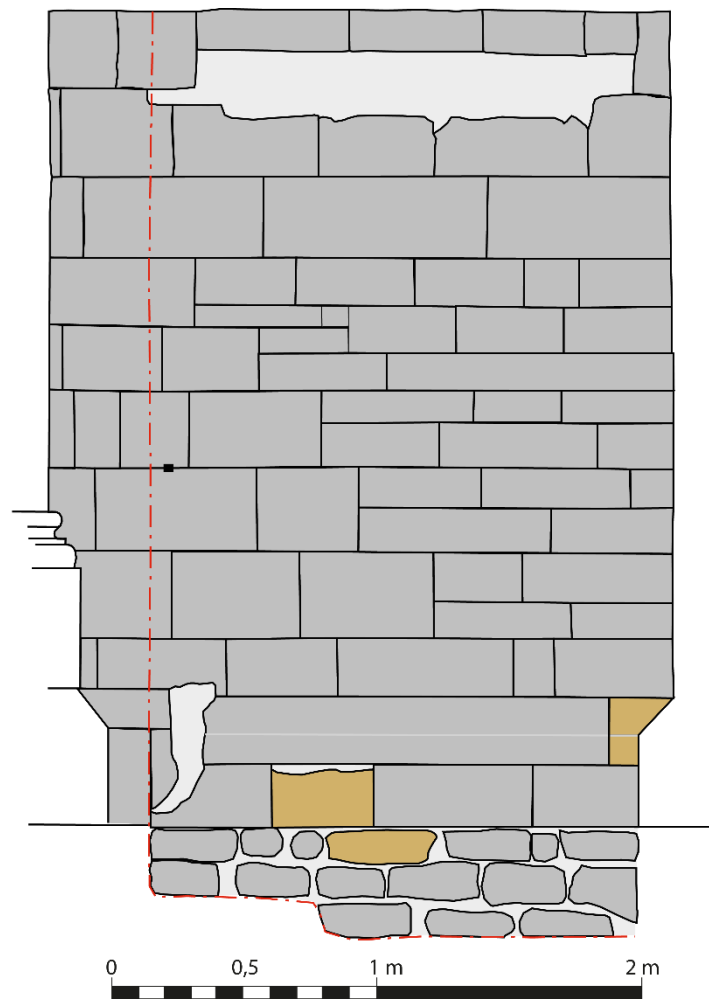
Storleken på de individuella kvadrarna och höjden på skiften är inte enhetlig över Domkyrkan. Murverket bakom trappan skiljer trots detta ut sig i att stenarna är påtagligt mycket mindre, se figur. Liknande murverk finns också exponerade interiört i kryptan (Löfvendahl & Sundnér 1997:25ff). I den östra fasaden bakom trappan finns en tydlig övergång till kvadrar av ett större format, se figur 8.

Figur 8. Fasadritning visande den östra fasaden, bakom trappan. Röd, streckad linje avgränsar den yta som tidigare varit övertäckt. Gulmarkerade kvadrar har identifierats som sannolikt varande av typen Nordvästskånsk- eller Helsingborgssandsten

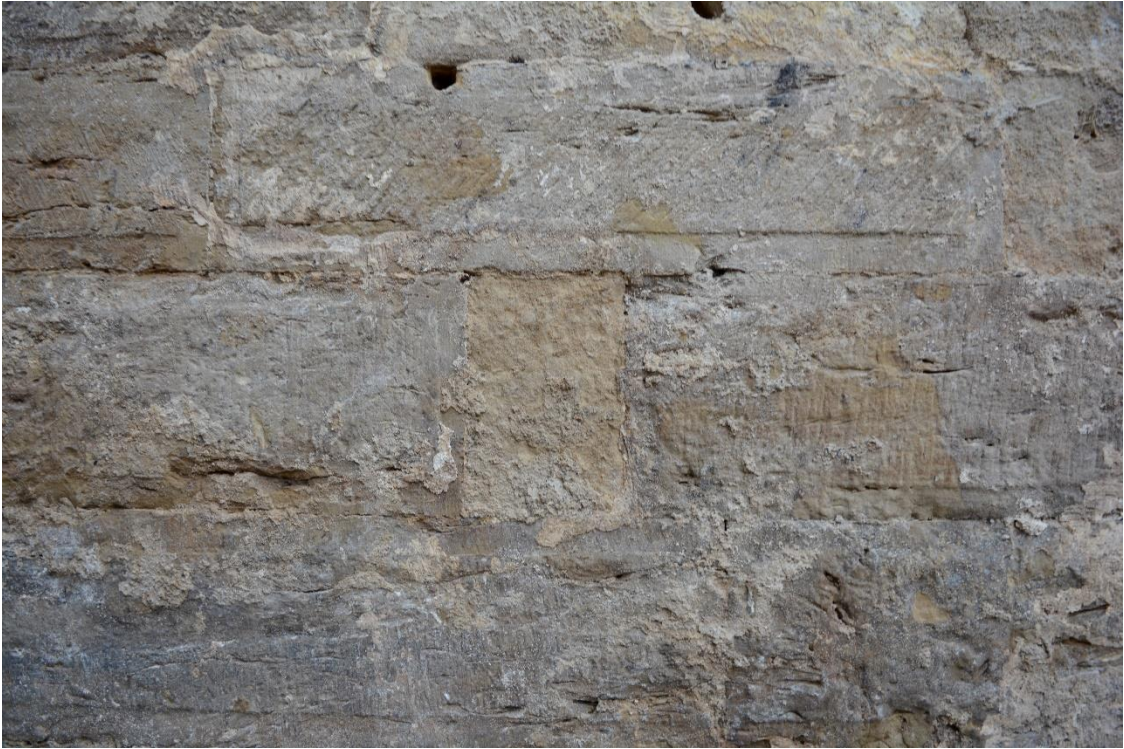
Figur 9. Detaljbild visande den södra fasaden. Stenarna är delvis vittrade och täckta med rester av kalkbruk från stötfogen mot trappan. Stenarna har en höjd på cirka 16 centimeter och har bedömts vara av typen Helsingborgsandsten. På stenarna syns spår av skrädhugning med bredmejsel i form av så väl lodräta som diagonala linjer. Foto från söder.

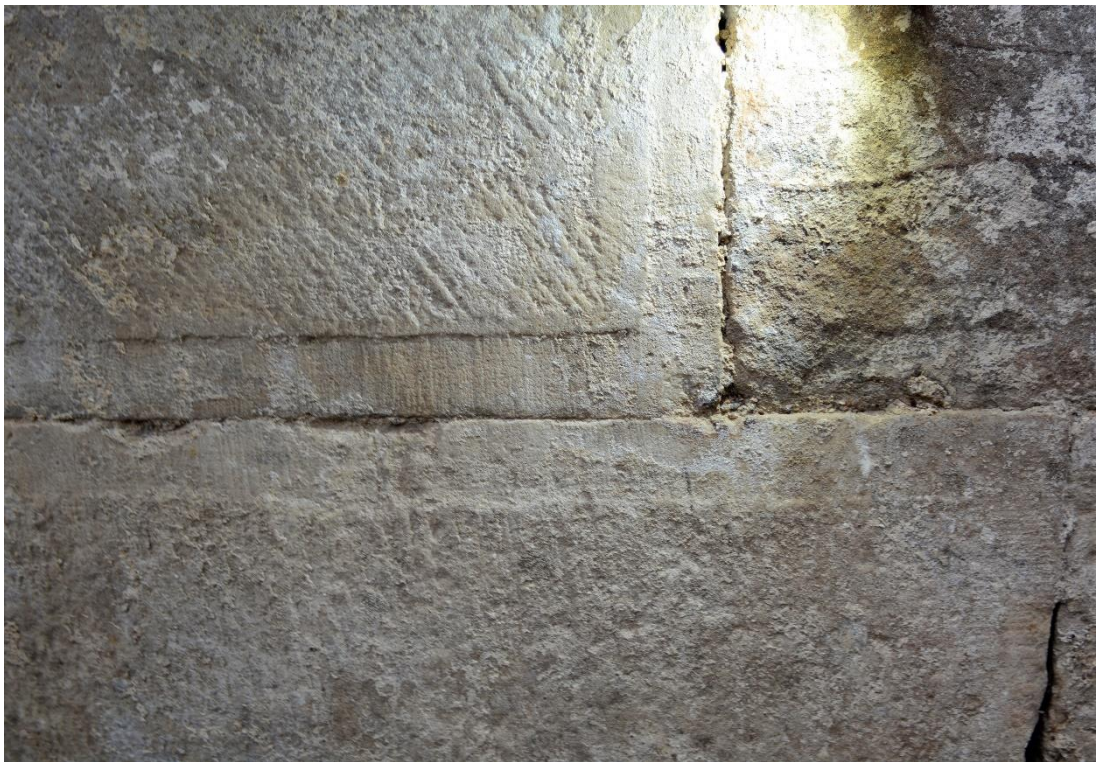
Figur 10. Detaljbild visande den östra fasaden under släpljus. Stenarna är av typen Höörsandsten. Kantslag och diagonal skrädhugning syns tydligt. På den undre stenen kan möjligtvis skönjas spår av bearbetning med spetsmejsel. Foto från öster.

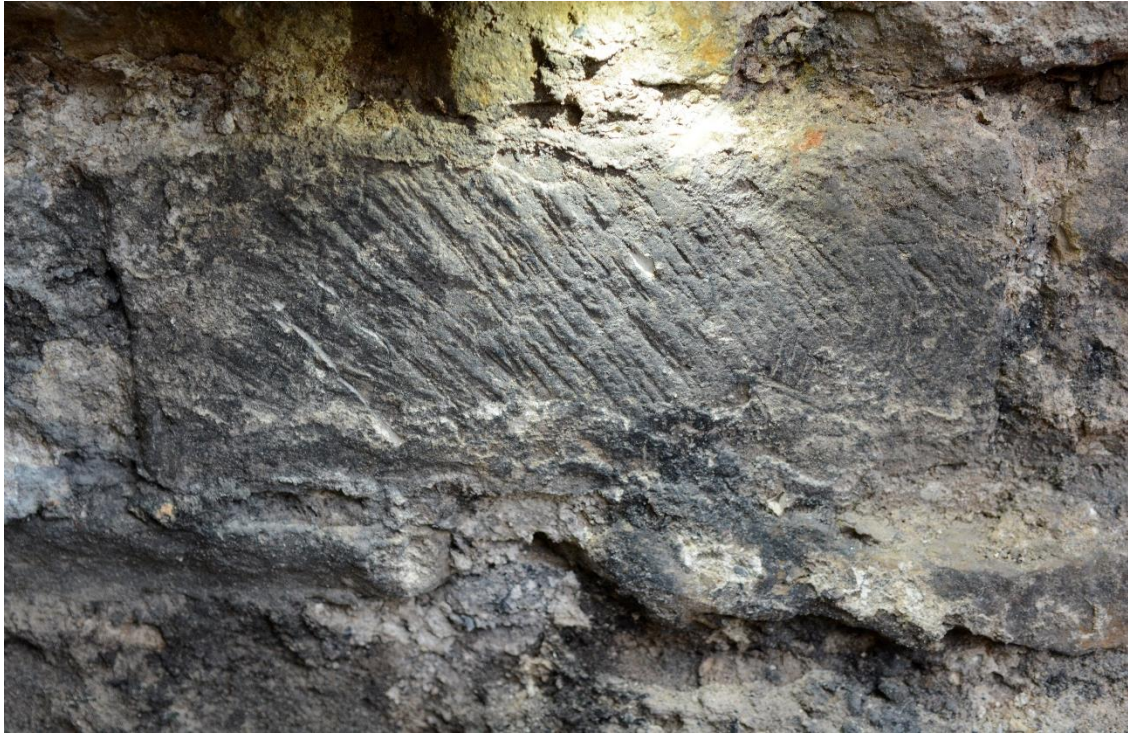
Figur 11. Detaljbild med släpljus visande sandsten i grundmuren under den södra fasaden. Endast en sten i grunden visade tydliga spår av ytbehandling. Foto från söder.

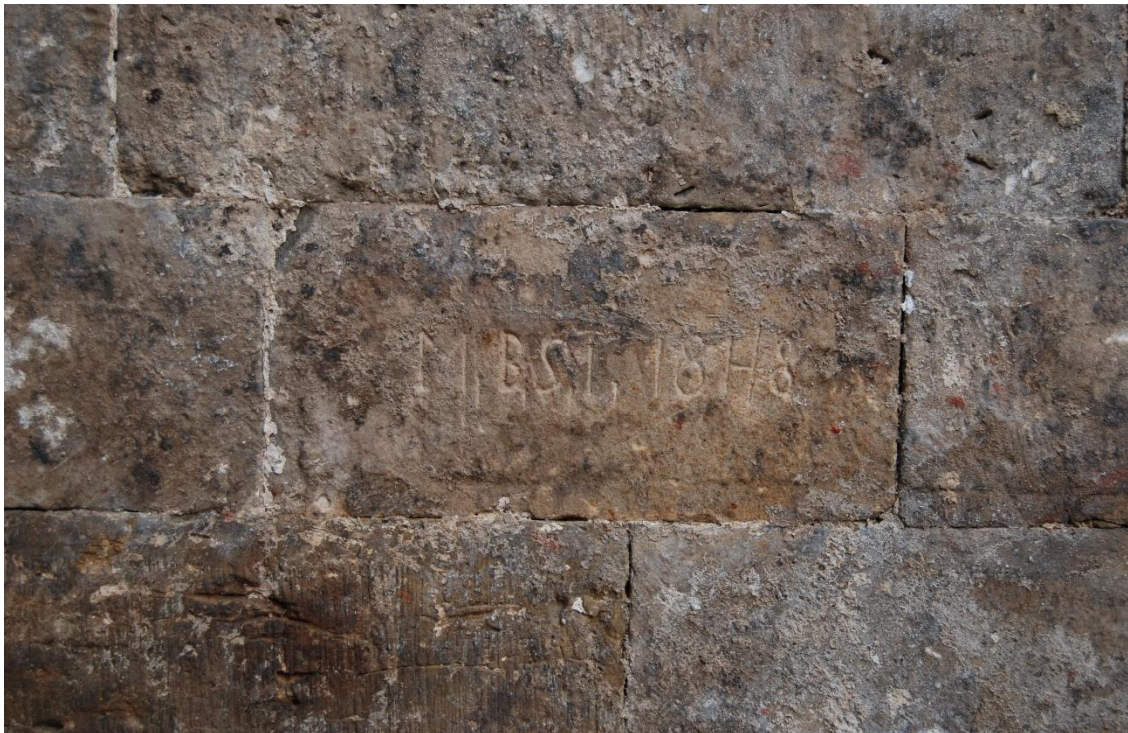
I den södra fasaden finns en inskription som lyder "M, B, S, T, 1848". Sannolikt anger detta året för den senaste trappans uppförande. Bokstäverna kan tolkas som arbetarnas initialer.

Figur 12. I den södra fasaden finns en kvadersten som bär en inristning, vilken kan tydas som "M, B, S, T, 1848". Tolkningen är att detta är året för den senaste ombyggnationen av trappan, samt möjligtvis arbetarnas initialer. Foto från söder.
