# Fyrkappan Flyinge Kungsgård

Restaurering tak och skorsten  
Flyinge 22:44, Lunds kommun, Skåne län  
Antikvarisk medverkan/2021  
Carita Melchert

Kulturmiljörapport: 2021:18

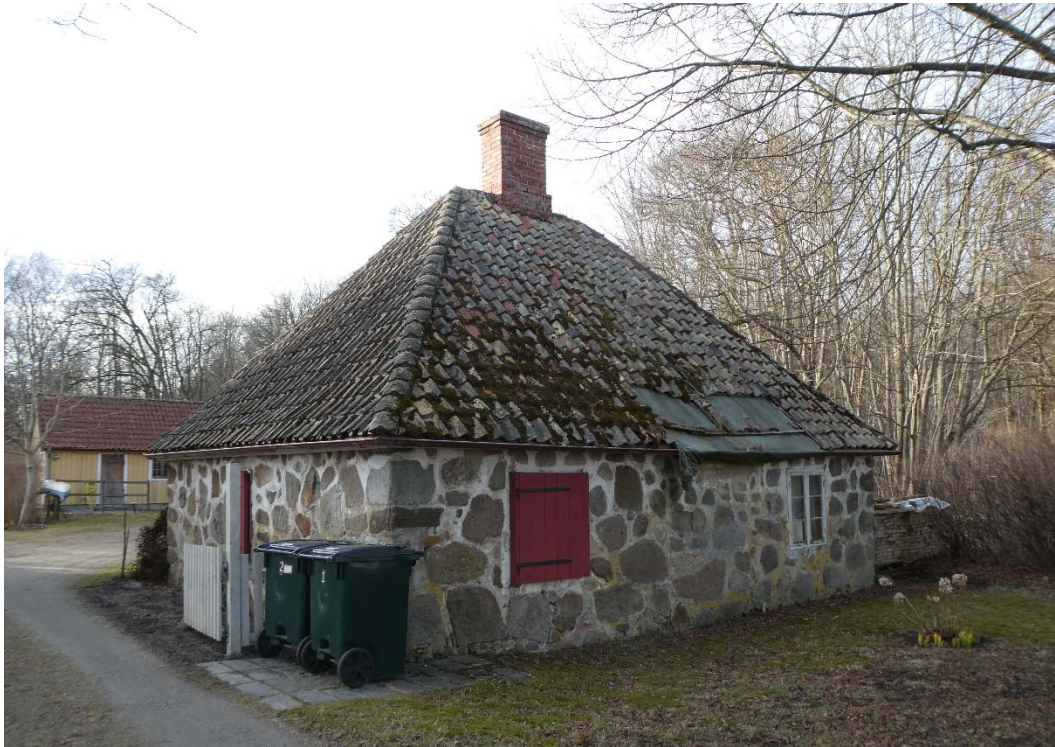
Takfall och skorsten var i dåligt skick och i behov av underhåll. Taktäckningen behövde läggas om eftersom flertalet av takpannorna var spruckna och vittrade och det fanns rötskador på underlagstak. Tegelpannorna hade i något skede, troligen på 1970-talet, lagts i cementhaltigt bruk på hela takfallen. Tegelpannor planerades att återanvändas och pannor i dåligt skick att ersättas med gamla återanvända pannor av samma typ. Hängrännorna var bristfälliga och av modern typ med flagnande färg och behövde bytas. Fogar på skorsten saknades delvis och skorstenen bedömdes behöva muras om samt förses med huv för att minska risk för frostsprängningar och att fåglar bygger bon i skorstenen.

*Före åtgärder. Södra och östra takfallen. Östra takfallet vetter mot Stuterivägen.*

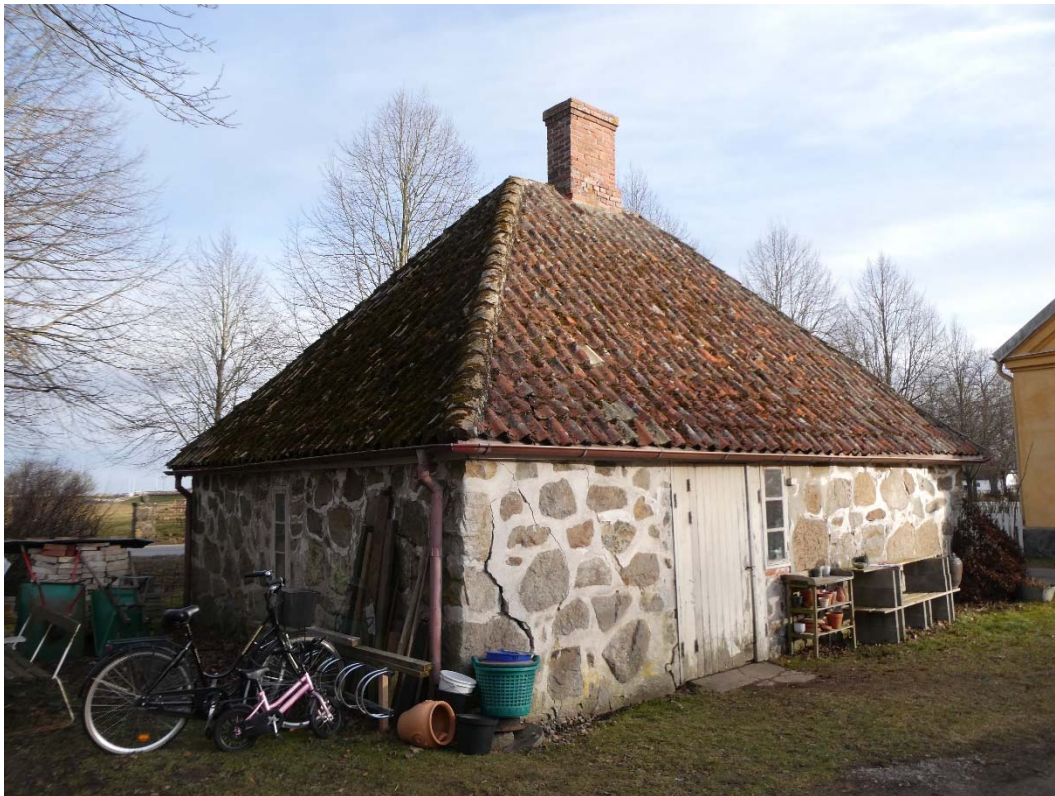
*Före åtgärder. Norra och västra takfallen. Västra takfallet vetter mot gårdsplan.*

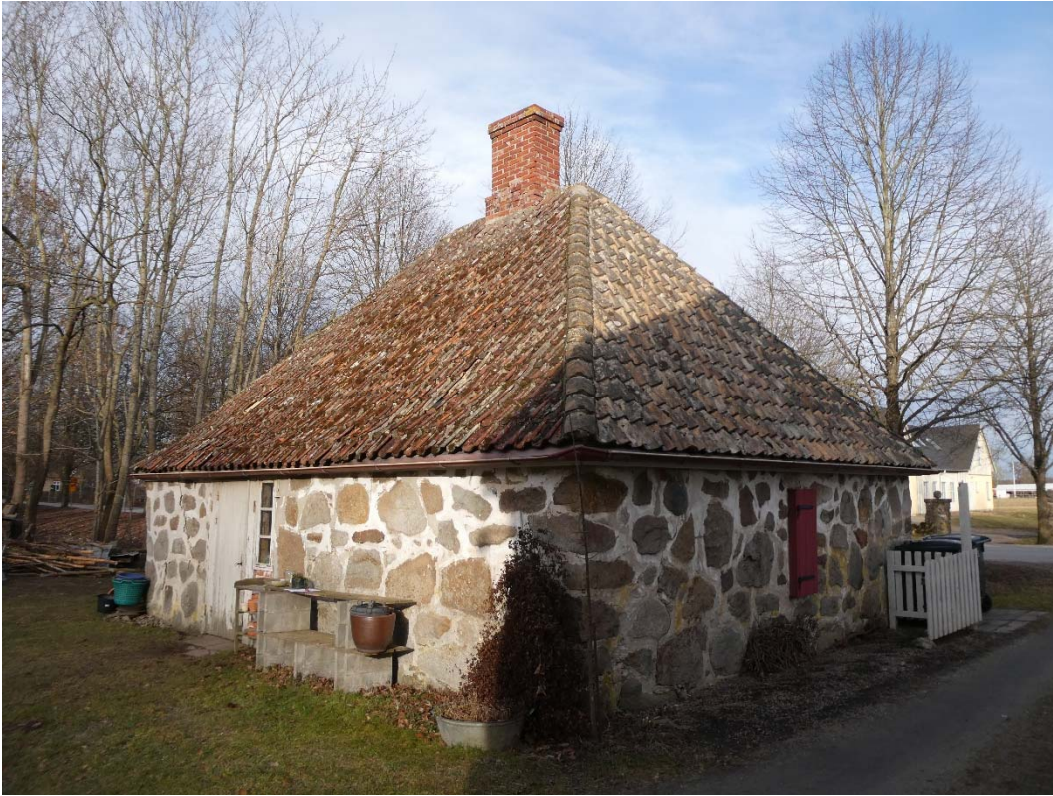
*Före åtgärder. Västra och södra takfallen.*

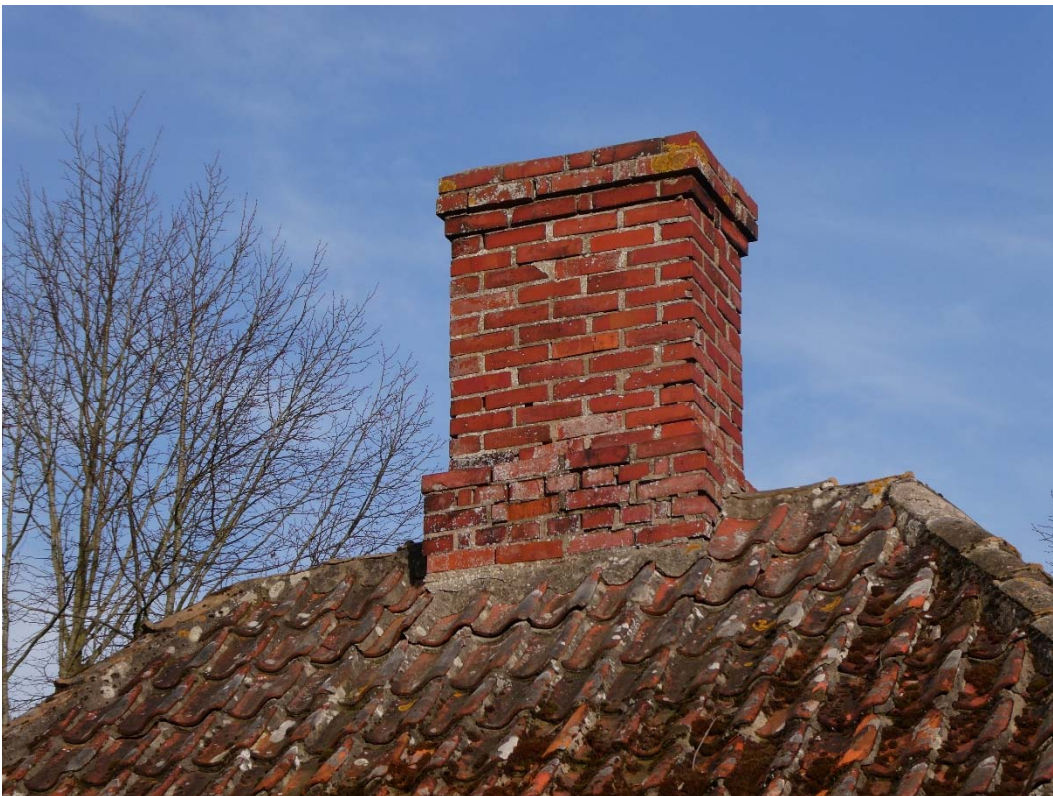
*Före åtgärder, skorstenen sedd från väster från gårdsplan.*

Skorstenen plockades ner till nock, partiellt något lägre. Skorstenen murades upp på nytt i lika många skift som före åtgärderna med befintliga tegelstenar. Skadade tegelstenar ersattes med nya röda. Kompletteringsstegel började användas ungefär från skift åtta blandat tillsammans med de befintliga. Befintligt tegel och nytt tegel blandades i syfte att inte få en skarp rand med nytt kontra gammalt tegel.

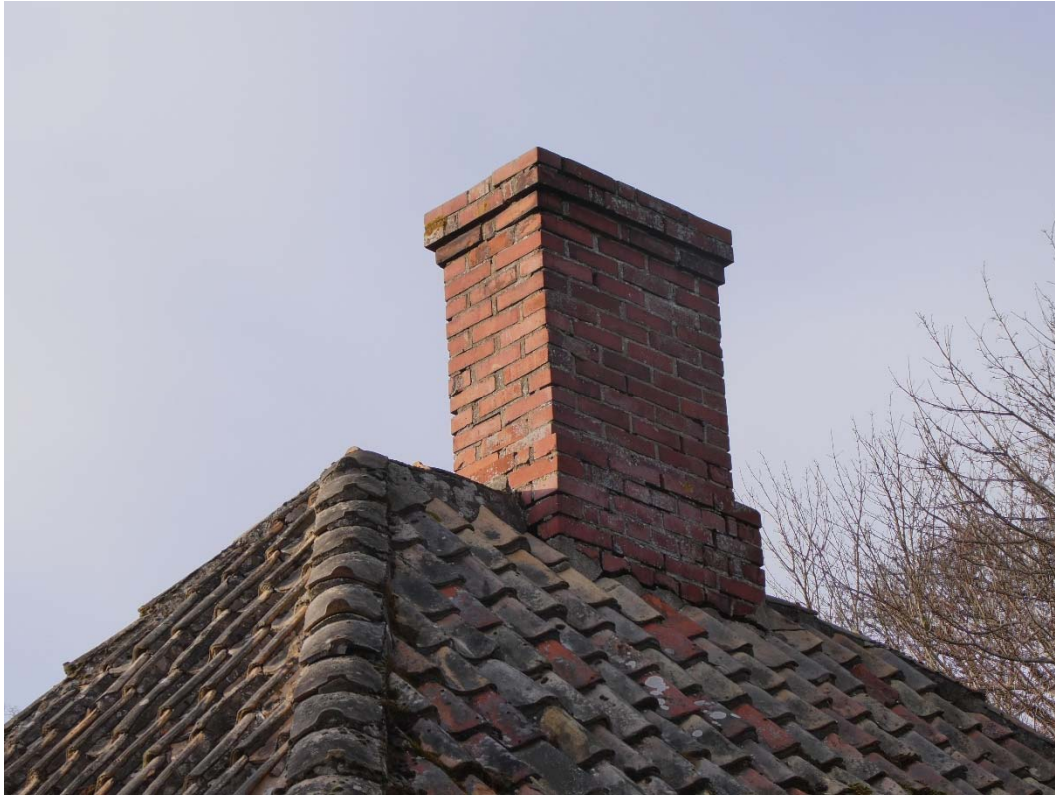
*Före åtgärder, skorstenen sedd från öster från Stuterivägen.*

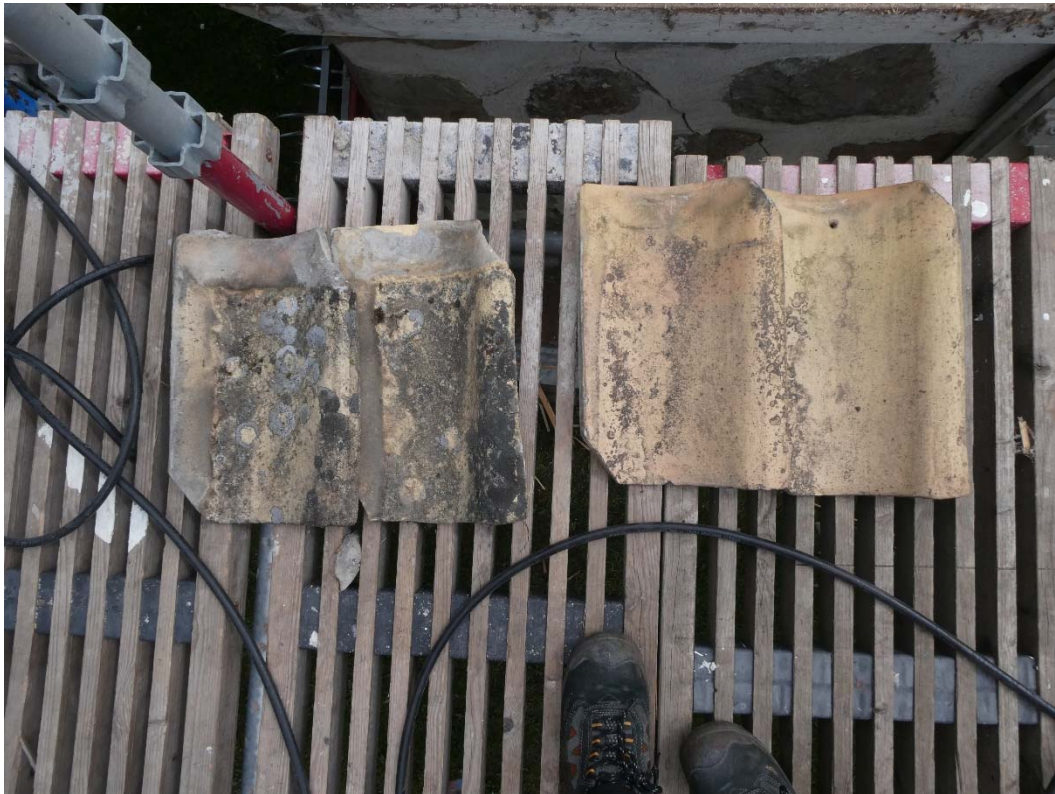
*Befintliga gula tegelpannor till vänster i bild och kompletteringspannor till höger i bild.*

På de övriga tre takfallen lades gula enkupiga handslagna lertegelpannor, som är återanvända från annan plats. Även på dessa takfall har enstaka röda tegelpannor passats in, lika som före åtgärderna. Kompletteringspannorna har samma storlek men en något flackare kupning än de befintliga, varför man inte kunde kombinera befintliga och kompletteringspannor på samma takfall. Till nockar/takfallens möten användes befintliga gula tegelpannor som lades upp och ner i hydrauliskt kalkbruk.

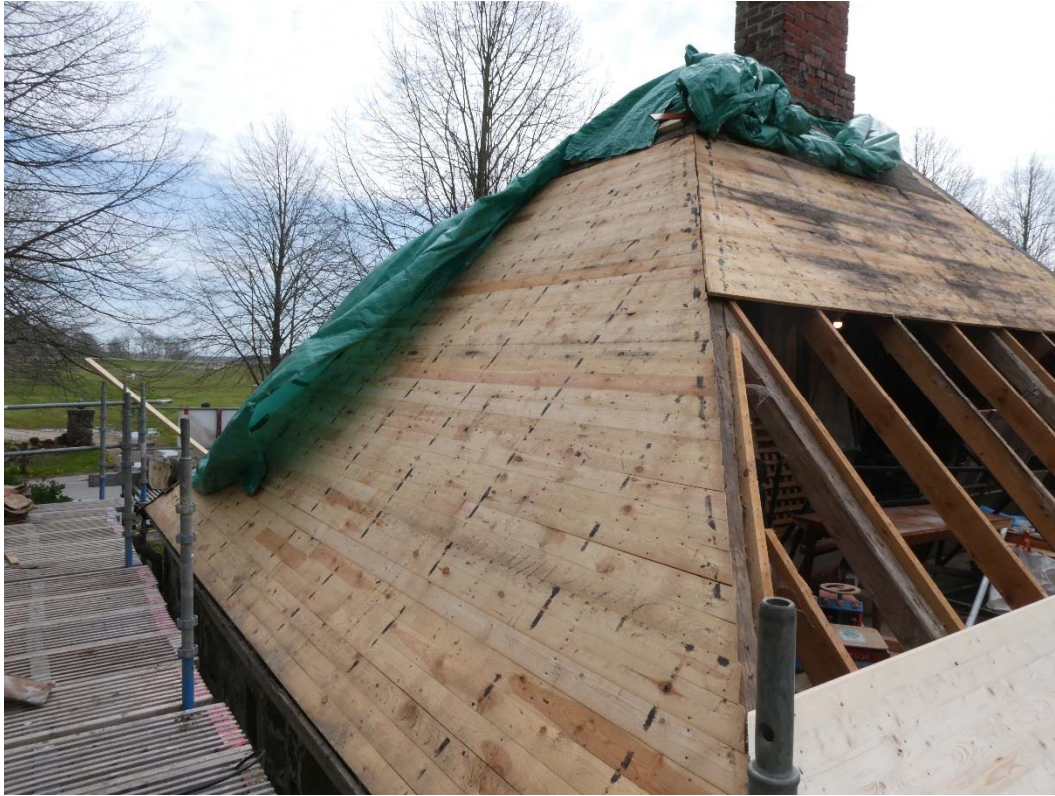
När pannorna tagits ner lagades undertaket. Befintlig råspons är troligen från 1970-talet. Råsponsen var kraftigt rötskadad mot öster och väster och byttes i sin helhet på dessa takfall. Ny råspons har lagts med fallande längder vilket är viktigt för bärigheten. Mot norr och söder var råsponsen i gott skick och har behållits. Mot öster var mittersta delen av hammarbandet rötskadat och har ersatts med skarvat nytt virke. På samma sida har också rötskadad takfotsbräda ersatts med nytt virke. Inga ingrepp har gjorts i takstol. Ny papp samt bär- och ströläkt lades på hela takfallen samt takfotskil av trä i takfallens nedre

*Råsponten behålls mot norr (till vänster i bild) och ersätts i sin helhet mot väster (till höger i bild). Takstolarna är sedan tidigare förstärkta med nya kompletterande sparrar. Ingen ändring i nuläget och inga ingrepp i de äldre takstolarna.*

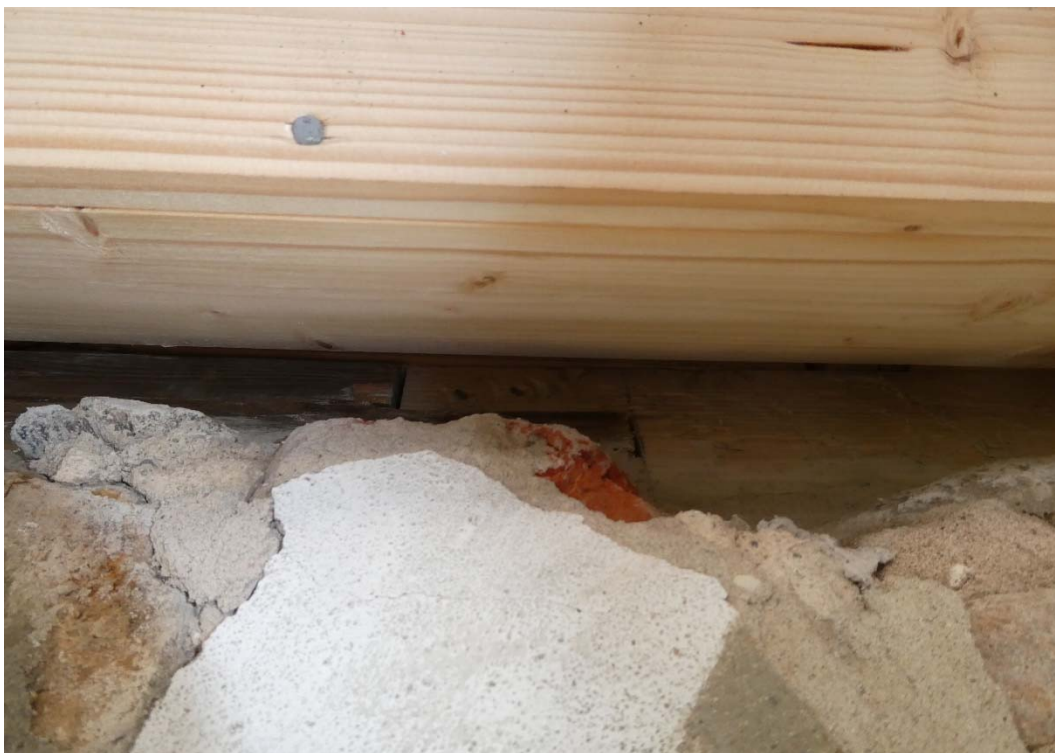
*Skadat hammarband är skarvat med nytt virke, ny spikad takfotsbräda.*

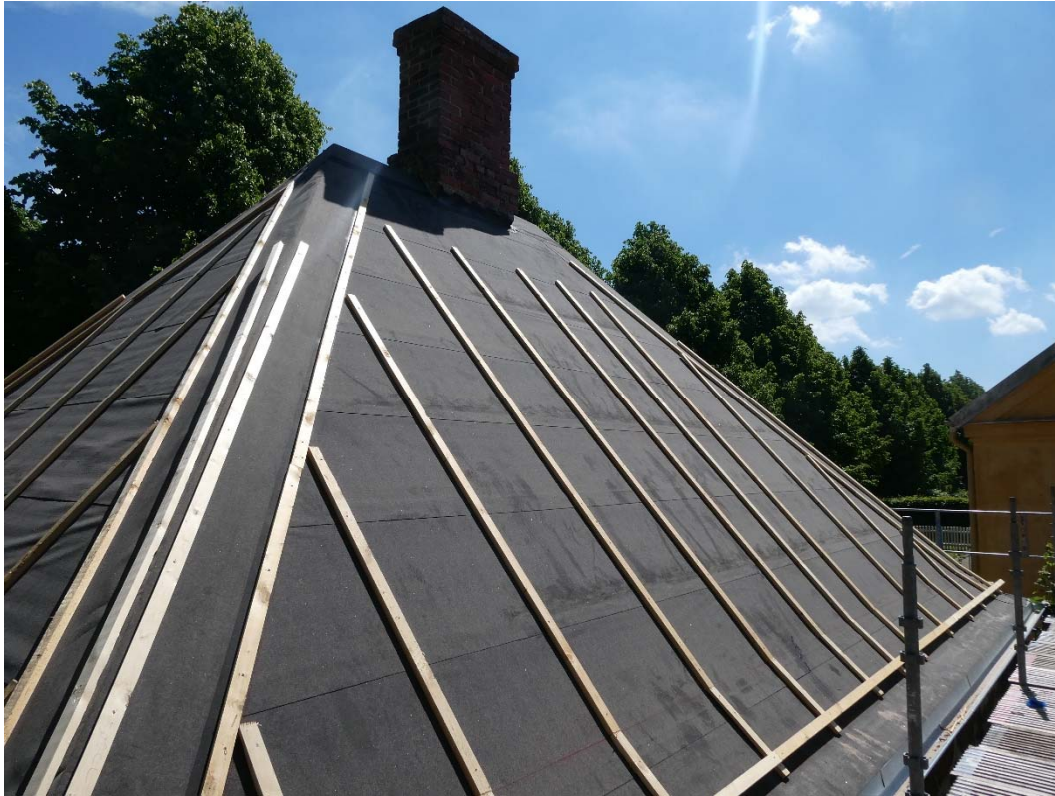
*Ny takpapp och läkt läggs.*

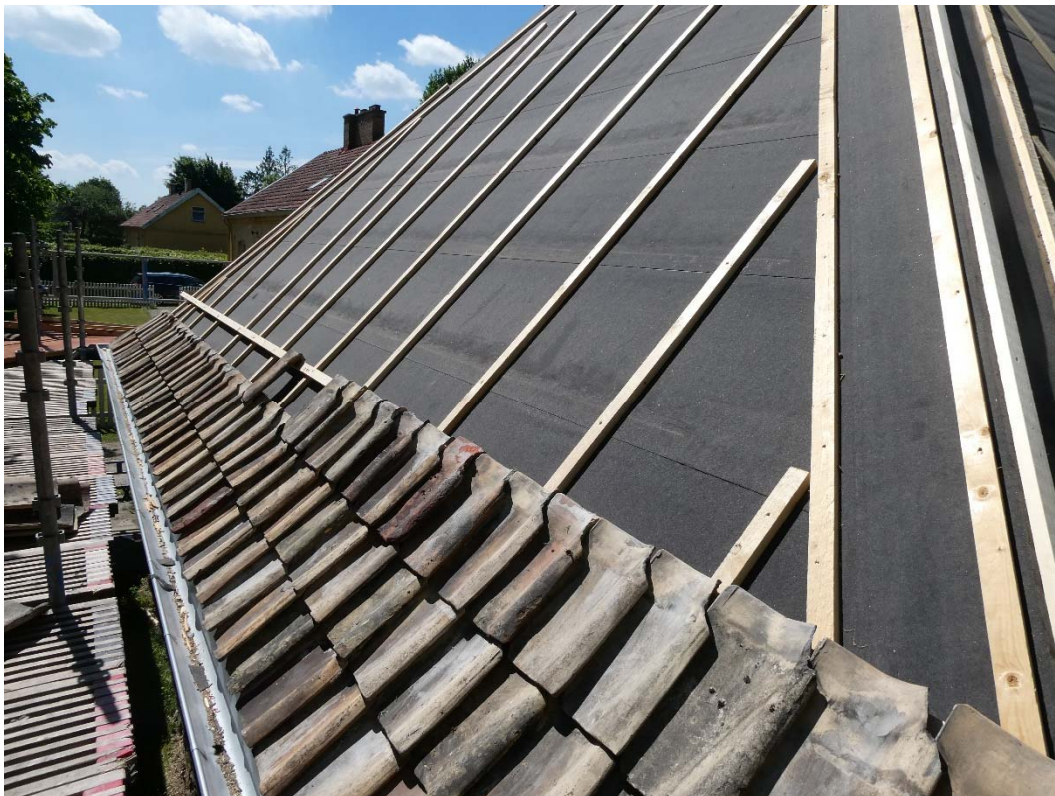
*Takpannor läggs.*

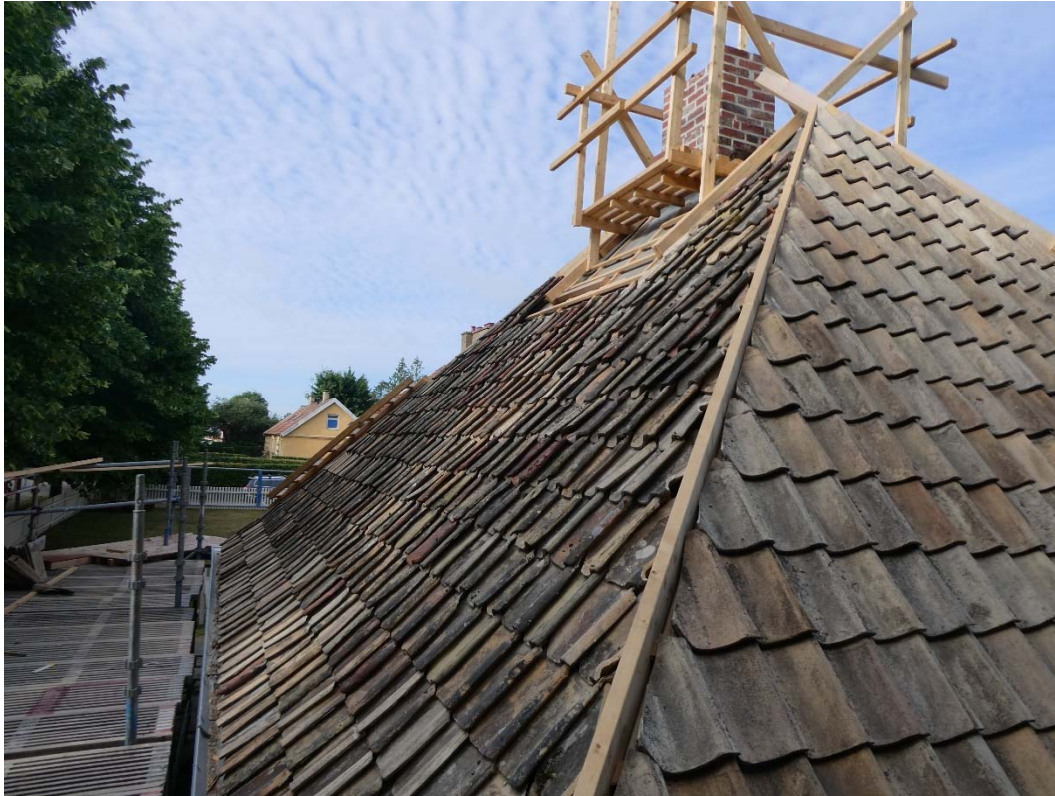
*Skorstenen håller på att återuppmuras. Bräda är monterad i takfallens möte, pannorna skruvades i brädan.*

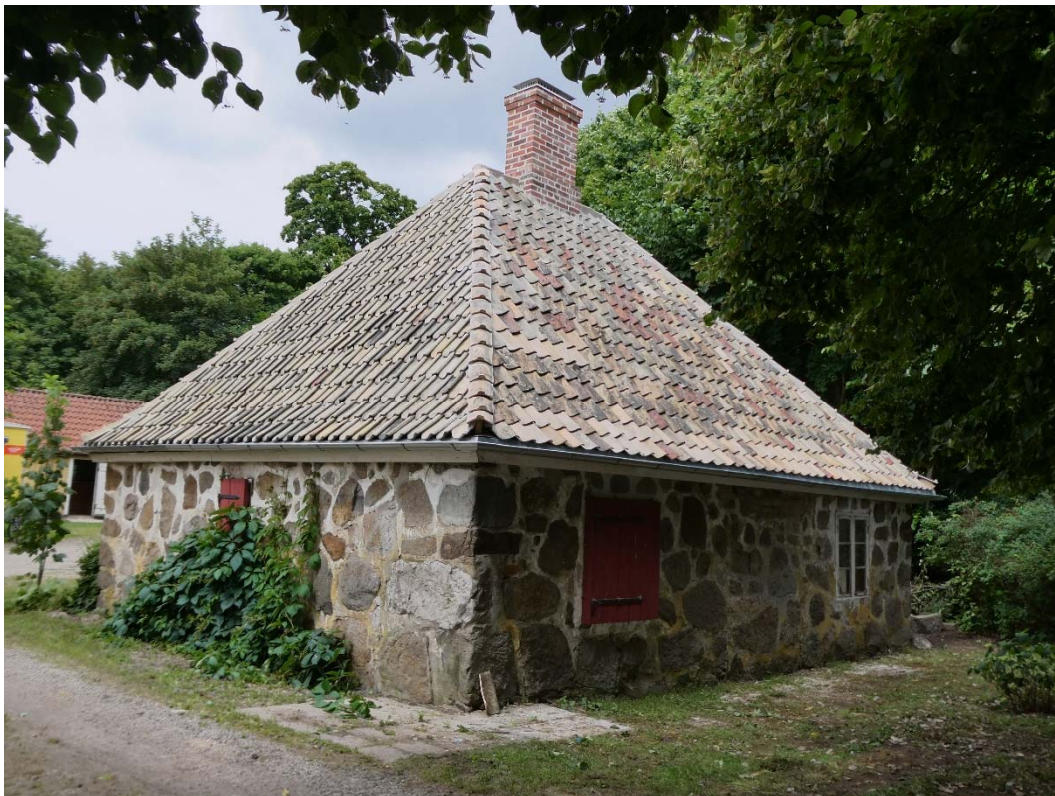
*Efter åtgärder. Södra och östra sidan (återstår att mura igen alla nockavslutningar vid takfot).*

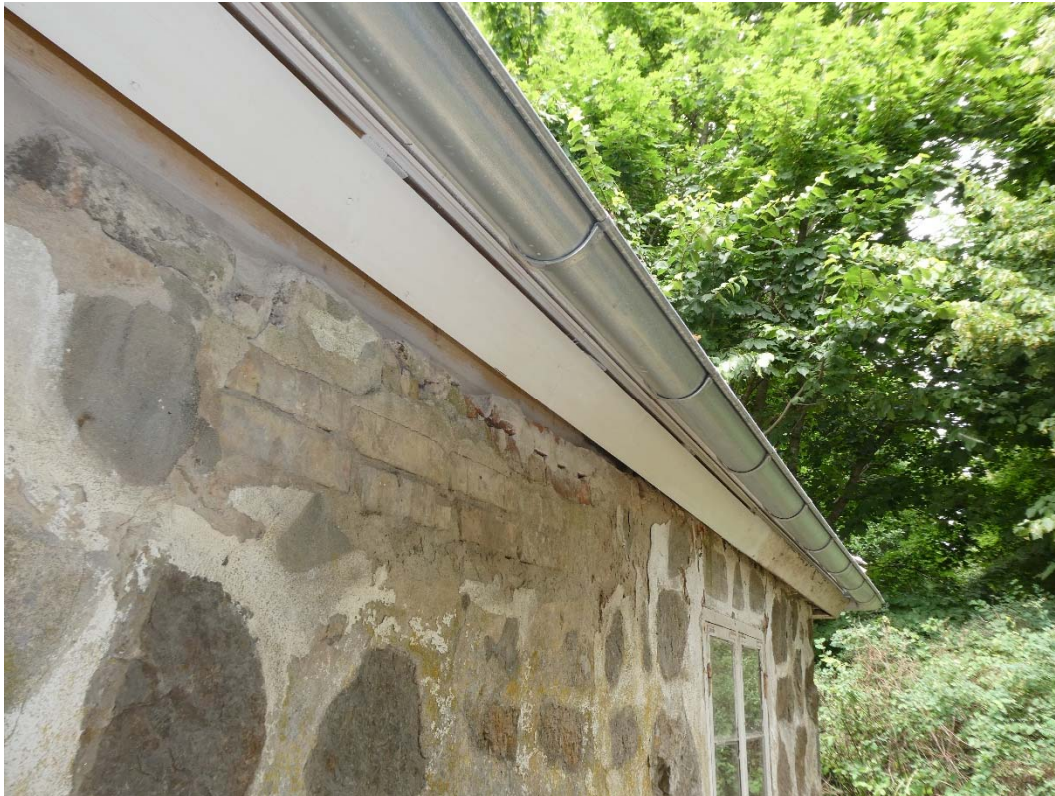
*Efter åtgärder. Östra sidan med ersatt takfotsbräda.*

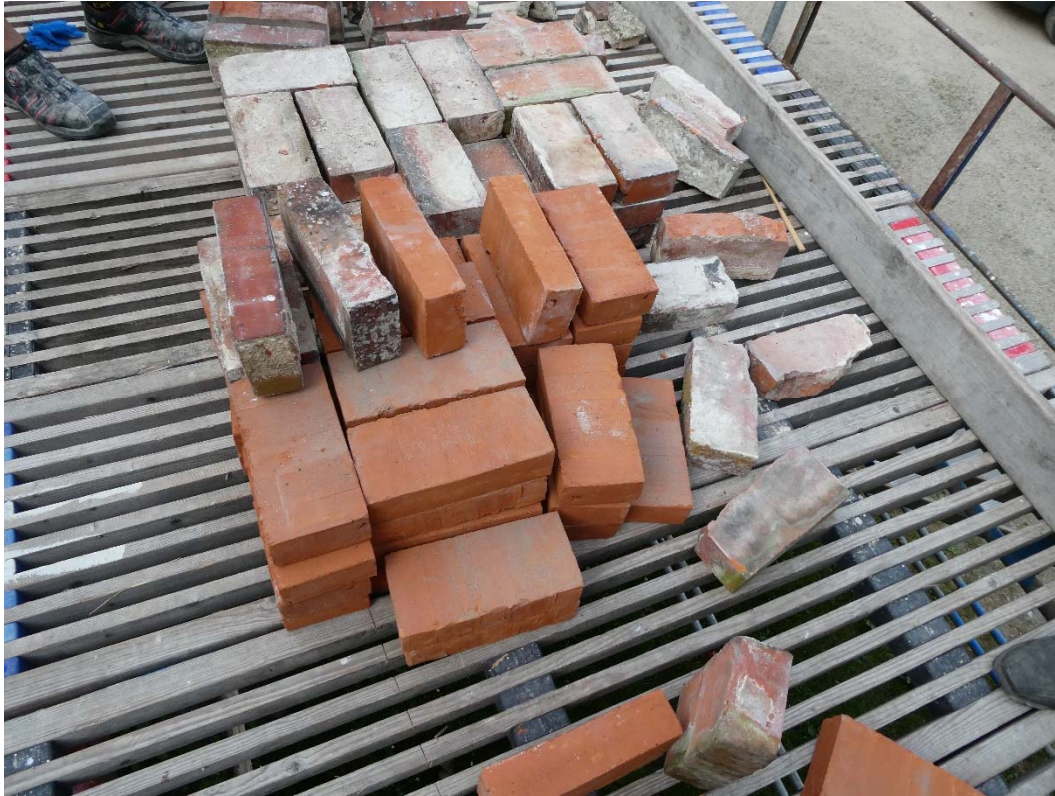
*Skorstenens befintliga tegelstenar jämförs med kompletteringstegel.*

Det nya teglet är lika i storlek som befintligt och påminner i färg om de ljusaste/renaste bland de gamla stenarna. Skorstenen är murad med hydrauliskt kalkbruk. På toppen har monterats en plåthuv.

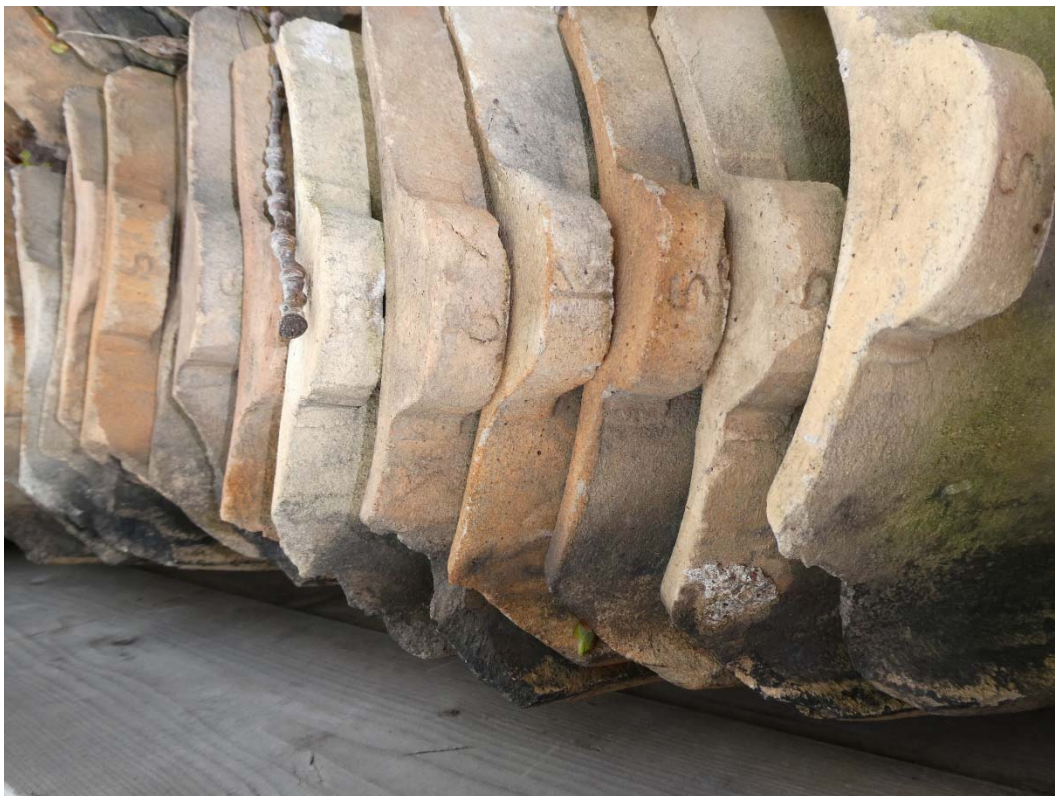
*Kompletteringspannor till taket.*

Valet av kompletteringspannor gjordes i samråd med antikvarisk medverkande. Befintliga tegelpannor var i huvudsak gula varför också gula kompletteringspannor valdes, med inslag av några röda tegelpannor här och där ungefär lika som före åtgärderna. Merparten av de kompletterande pannorna har stämpel S på klacken. Takpannorna är enkupiga vingpannor och av allt att döma handslagna.
