Hustoftagårdens halmtak

Hustofta 3:6
Höganäs kommun, Skåne län
Antikvarisk medverkan 2020
Henrik Borg

Kulturmiljörapport: 2021:2

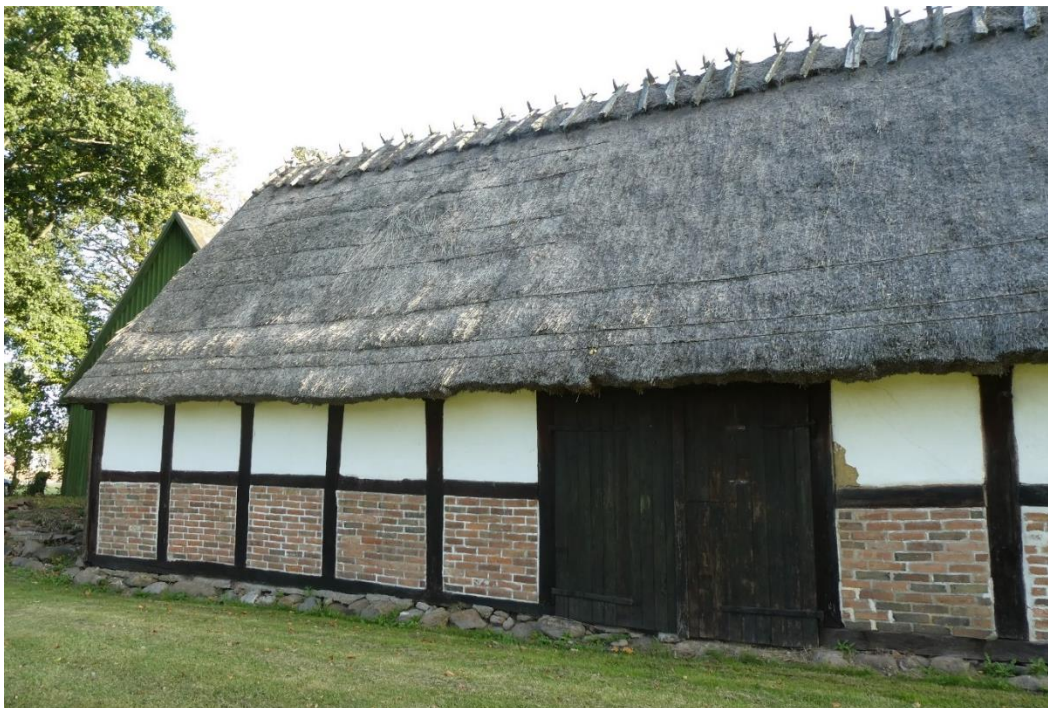
På västra partiet av logens sydsida syntes raften och vassen hade börjat glida ut, även takfoten gled ut och hindrade öppning av portarna. Raften som använts 1979 har varit av armeringsjärn men skiftades till traditionella hasselkäppar 2020. T h syns putsbortfall som blottlägger lerklinad tavla.

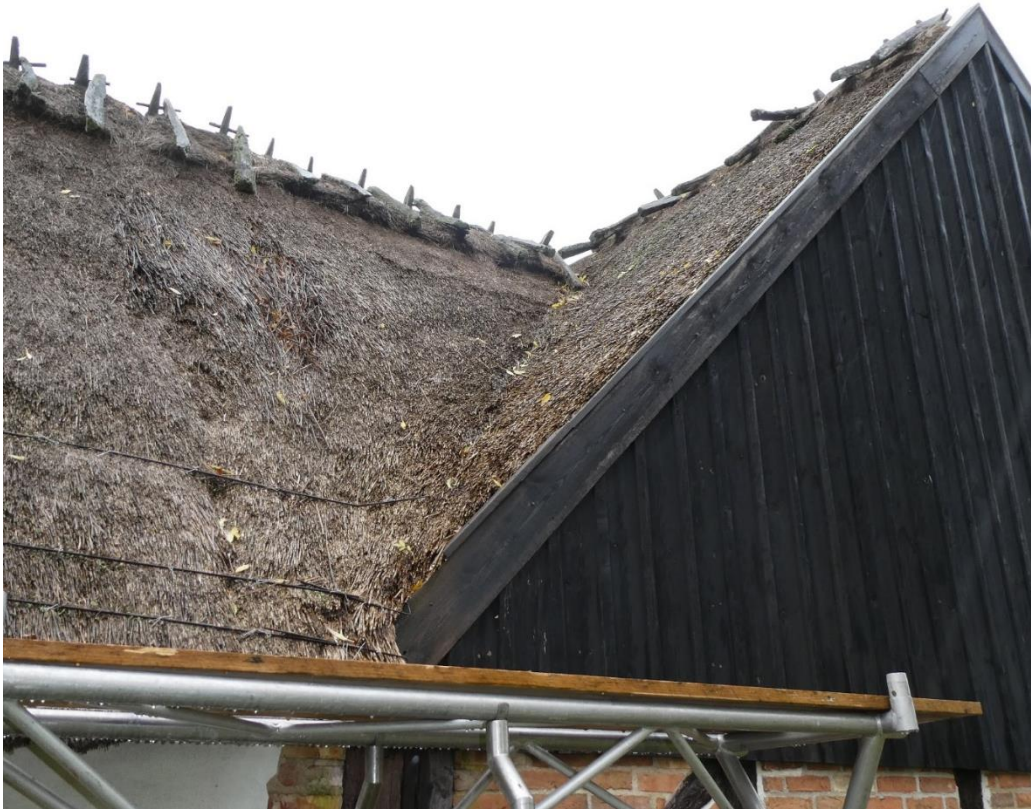
Vid sydsidans rännal letade sig vattnet in innanför vindskivan och orsakade skador i lejden.

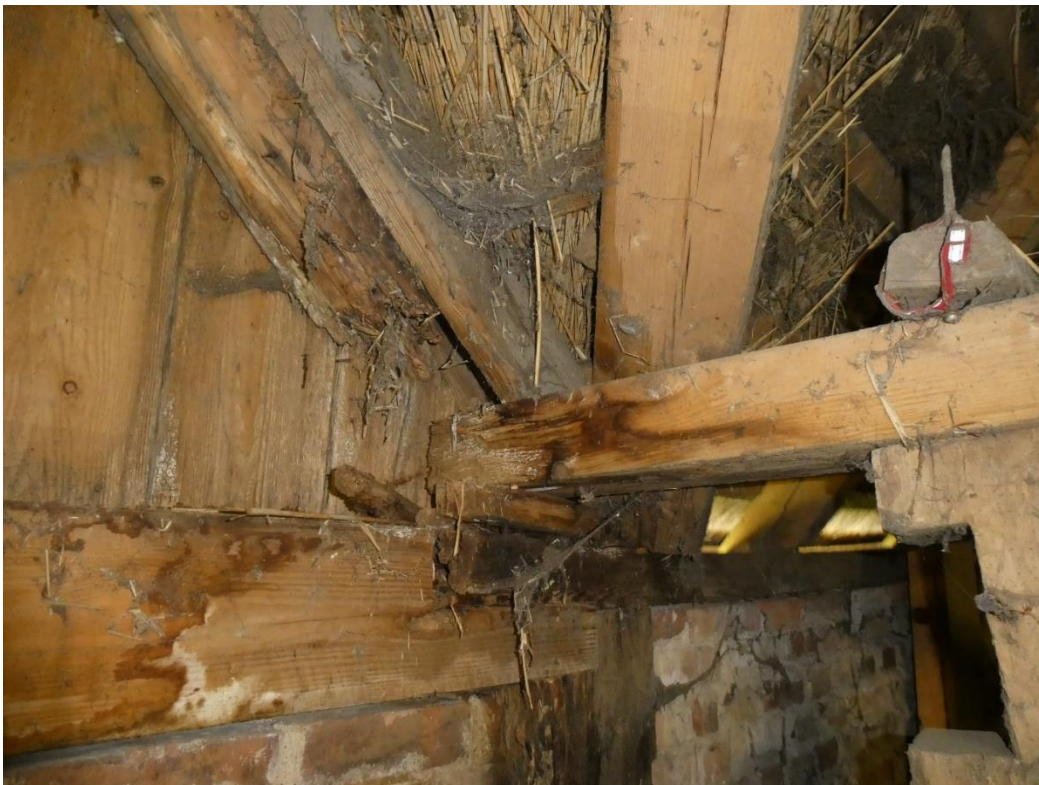
Skadorna i takstolen var gamla, den rötskadade sparren var pålagd med en kraftig fyrkantsregel men pågående läckage i rännalalen förvärrade problemen i lejden.

Inför omläggningen iakttog antikvariskt medverkande att det fanns rötskador på lejd och sparre i yttre rännaldalen mellan södra och östra längan. Beslöts i samråd med Länsstyrelsen att lagning skulle ske och att rännaldalen kunde åter läggas med plåt så som bilden från 1930-talet visar. Anledningen är att taken riktats förmodligen under 1900-talets första del och anpassats med en skarp vinkel mellan takfallen. I ett halmtak är vanligen rännaldarna något rundade för att inte ge så stark koncentration av vattnet. På Hustofta hade rötskadorna drabbat de nedre delarna. Skarvning med nytt i lejden gjordes med en ekbit på cirka 800 mm längd och gran i gaveltakstolen, skarvning cirka 1800 mm. Skarvningarna gjordes halvt i halvt med dymling, utan hak. Arbetet gjordes utan att hela gavelns kläddes av vilket kan innebära att ytterligare ytliga rötskador finns längre upp men sparren bedömdes upprätthålla tillräcklig hållfasthet. Plåten lades i korta längder av galvad plåt från plåtslagare i Höganäs.

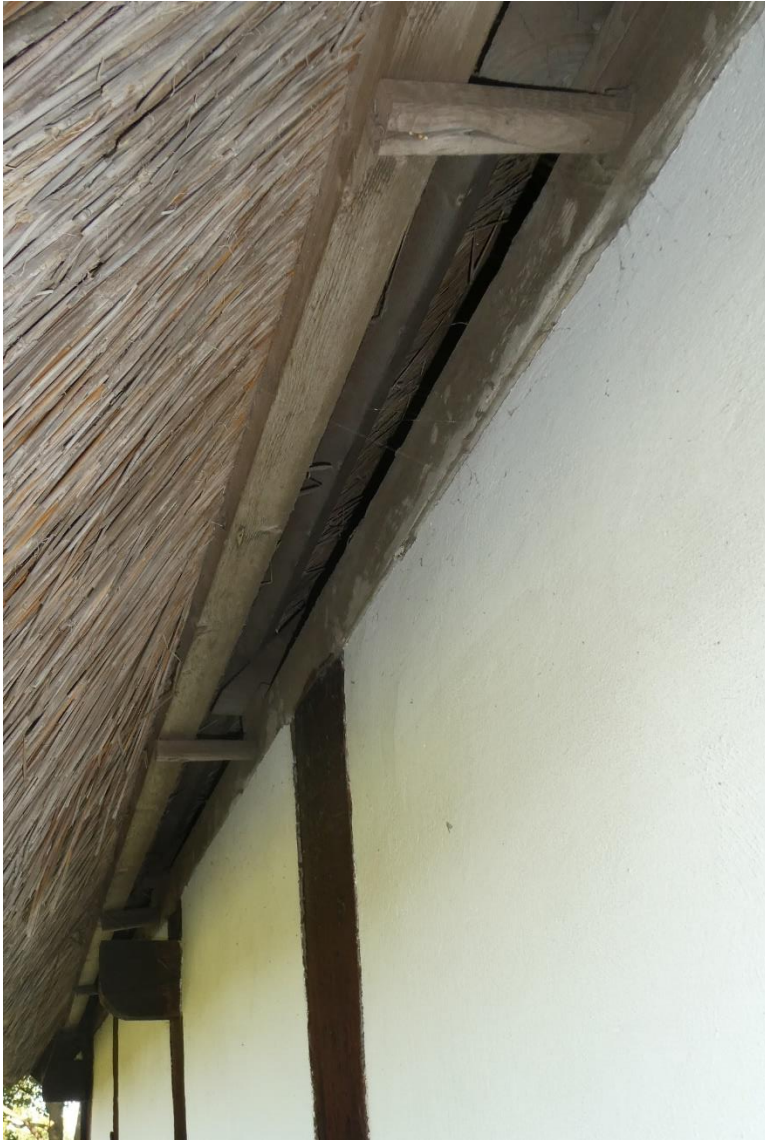
Brädan mot vilket stråna ska spännas i takfoten, kallad avasabor, utfördes 1979 som fyrkantssågad men infäst i lejd med tränaglar på traditionellt vis.

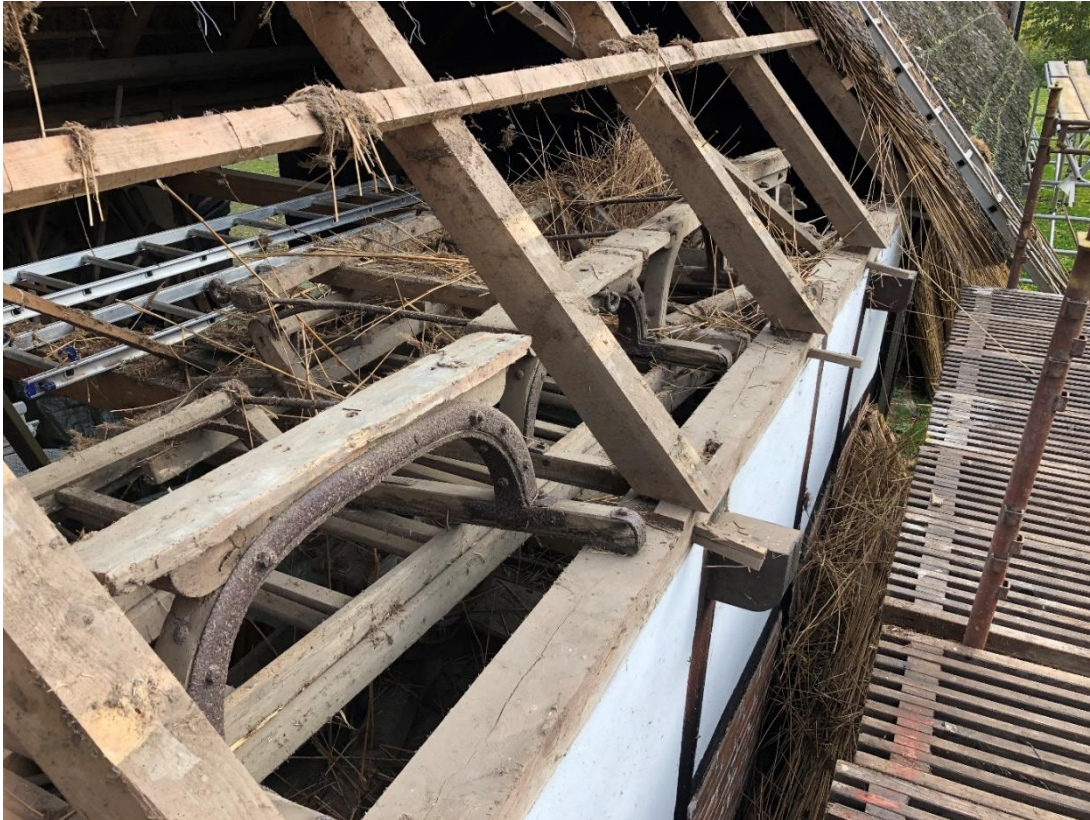
Den sentida takstolen med lejd och läkt frilagd efter rivning av vasstaket.

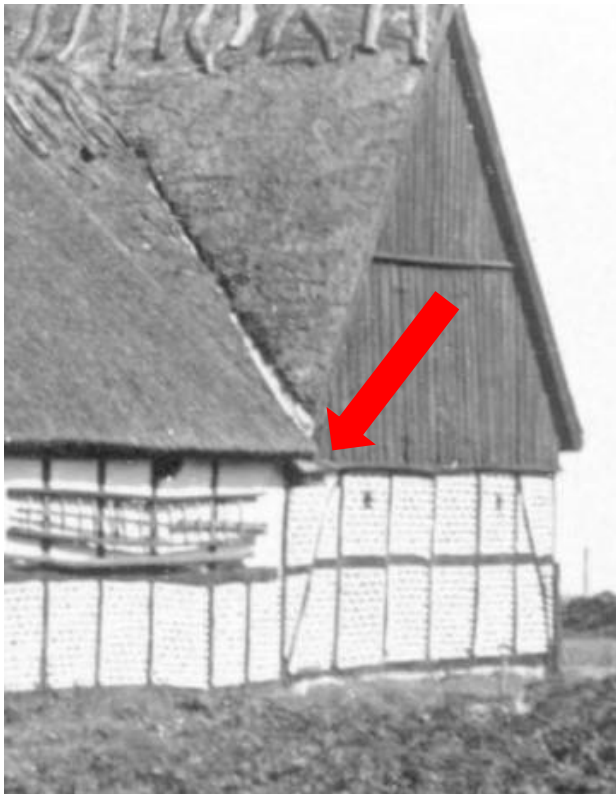
Detalj av foto från Helsingborgs museer/Kulturmagasinet som visar den tidigare plåtade rännalden sam en ljusare yta som kan indikera att plåten dragits ut på liknande sätt som gjordes 2020. En träyta hade troligen reflekterat likt vattbrädan på östra loglängans gavel. Notera även två luftningshål i östra loglängans fyllningar samt en annan indelning av gavelröstespanelen där tidigare luckor ser ut att ha suttit.
