Blåherremölla

Byte av vattenhjul mm.
Blåherremölla 1:2, Kristianstads kommun, Skåne län
Antikvarisk medverkan/2021
Carita Melchert

Titel: Blåherremölla
Författare: Carita Melchert
Kulturmiljörapport: 2021:21

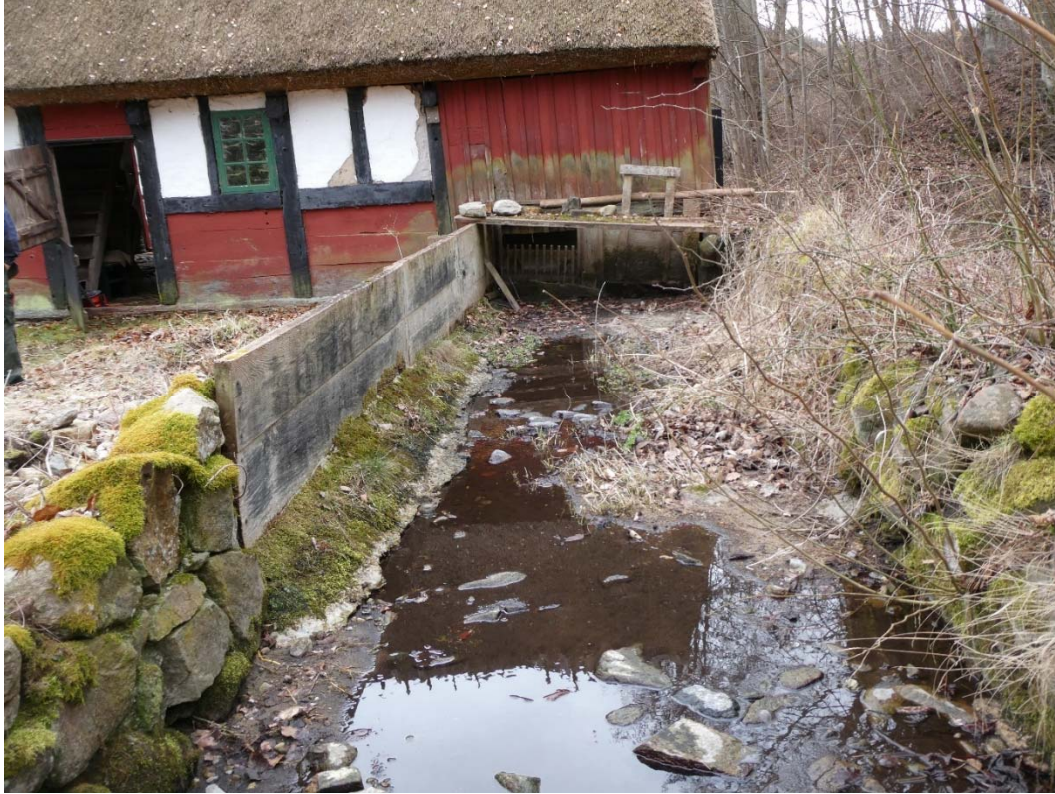
Vattenränna mot möllan.

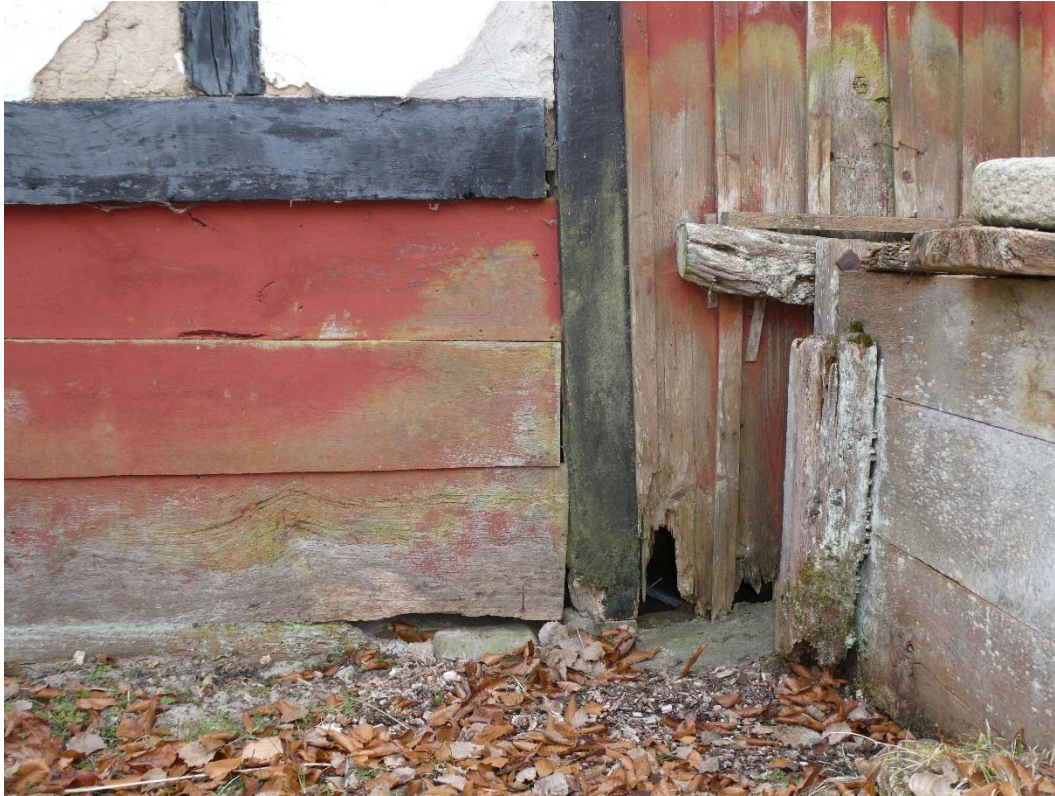
Mötet mellan den övre utvändiga rännan och kvarnens inre tilloppränna var felaktigt konstruerad och har medfört läckage och därmed rötskador på kvarnbyggnadens fotträ. Fotträ har ersatts med nytt bilat virke i samma dimensioner som befintligt. Skarv har utförts halvt i halvt, lika befintliga skarvar i byggnadens fotträn. I kvarnhuset har också ett fotträ som går i nord-sydlig riktning skarvats i halvt i halvt med nytt bilat virke och en stolpe invid vattenhjulet har skarvats i nedre delen. Den utvändiga norra panelväggen hade grön påväxt och ett par brädor i östra kanten var rötskadade i nedre delen. Två brädor har ersatts med nya likvärdiga. Hela väggen har rengjorts och strukits med röd slamfärg.

Skadat fotträ och panelbrädor invid rännan i norr.

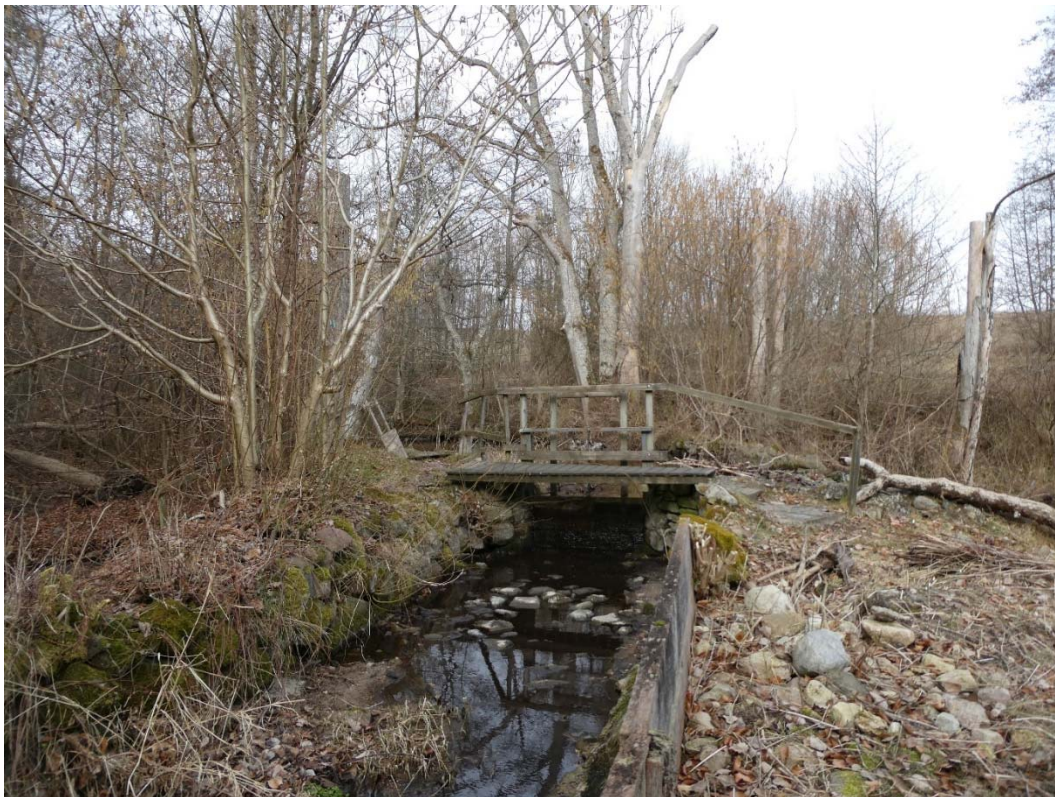
Vattenränna sedd från möllan mot dammen. Tilloppsluckan mitt i bilden och by-passluckan skymtas till vänster i bild.

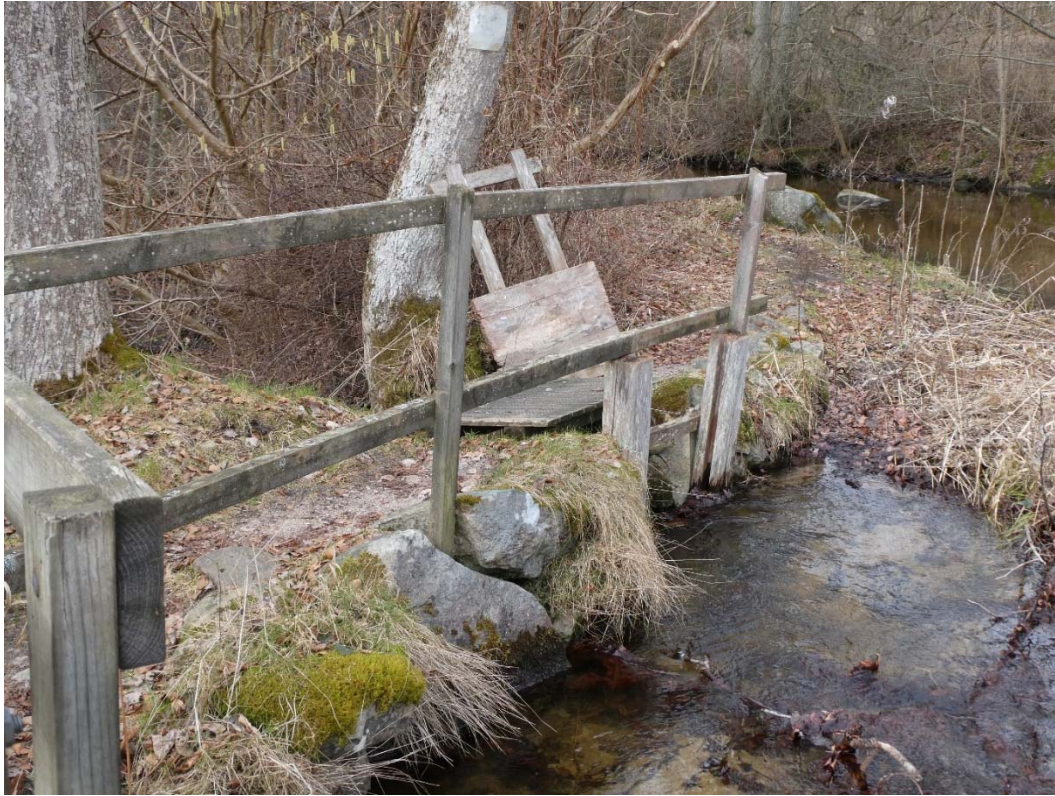
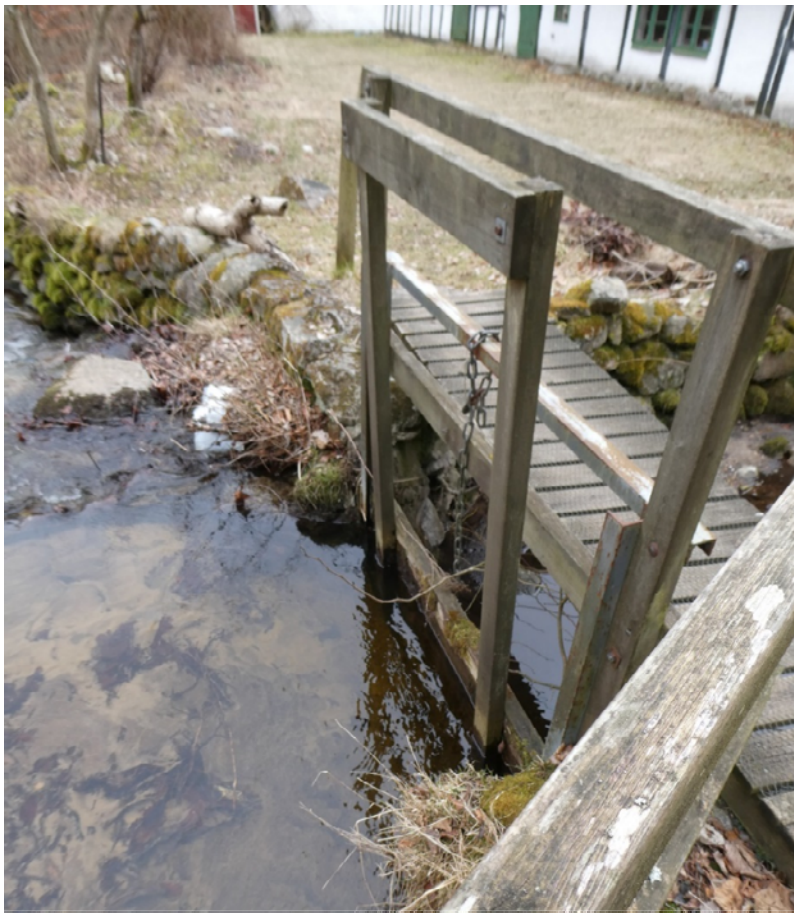
Tilloppsluckan var före åtgärderna en konstruktion med sidostycken av järnbalkar. På var sida om tilloppsluckan finns en fältstensmur murad med cementhaltigt bruk, dessa delar är av allt att döma från 1970-talet. Under arbetet hittades en liggande ekbjälke, bottenstycke, under luckan. Bjälken går under murarna och är således äldre än murarna, troligen från den tid kvarnen brukades innan hembygdsföreningen tog över driften. Bjälken var kraftigt rötskadad och kapades så att murarna inte behövde rivas upp. Murarna har inte ändrats men har lagats i anslutning till luckans nya trästolpar.

Ovan: by-passluckan. Nedan: tilloppsluckan.

Tilloppsluckans nya konstruktionen bygger på hur by-passluckan är byggd. I murarna på var sida om öppningen finns bevarade murade spår för stolpar. De nya trästolparna placerades i spåren och drevades med tjärad lindrev. Mot vattentrycksidan är även murat/lagat med cement. Här valdes att behålla befintliga muar med cement och inte återgå till en äldre murkonstruktion. Botten i rännan är en grusbädd som behållits men har nu även gjutits mot det nya bottenstycket så att det blir tätt. Bottenstycket är lagt så lågt som möjligt, något lägre än innan åtgärderna. Detta i syfte att bottenstycket inte ska bromsa vattenflödet till vattenhjulet. Med det sänkta bottenstycket räknar man med att det blir omkring fem centimeter högre vattennivå mot hjulet. Denna höjning av vattennivån kan vara avgörande för vattenflödet och även kompensera ifall det nya vattenhjulet inte genererar lika många hästkrafter som det gamla. Det gamla uppskattas ha genererat 5 - 15 hästkrafter och det nya omkring 12. Åtgärderna ska även i sin helhet se till att vattenrännorna är täta och allt vatten ska komma ner i hjulet och inte vid sidan om som före åtgärderna när rännorna läckte.

Vid by-pass luckan fanns inga spår i botten hur det såg ut innan den befintliga luckan byggdes och cementmurningarna tillkom. By-passluckan har nybyggts med ramverk av nya ekstolpar och trälucka. Luckan har byggts lika som före åtgärderna men med högre stolpar. De gamla stolparna verkade vara kapade och därför låga.

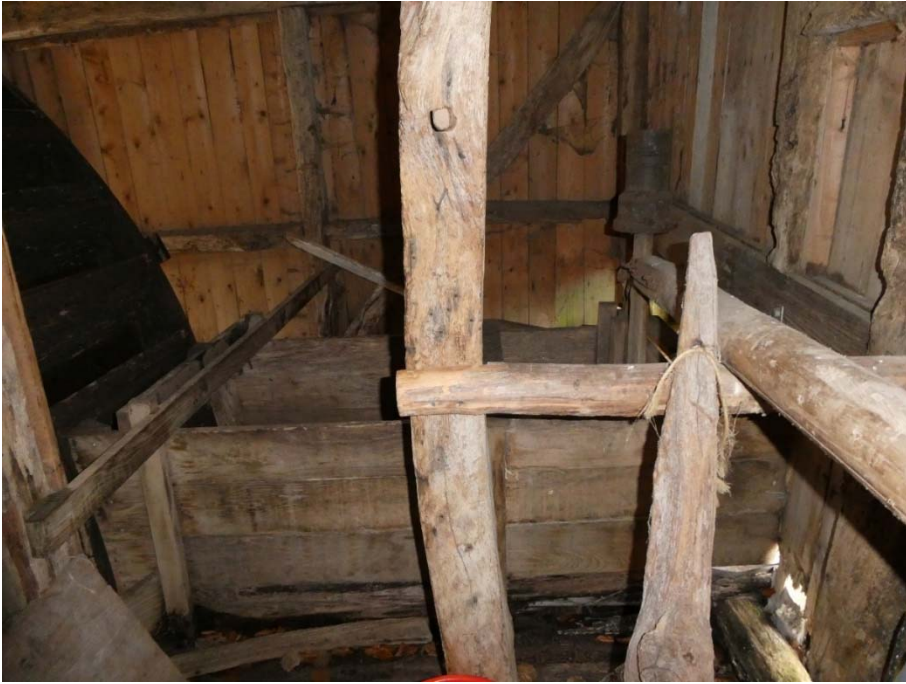
Rännan på insidan var i sin helhet från 1970-talet och inga spår av äldre konstruktion fanns kvar. Även här fanns endast galvaniserad trådspik som också vittnar om att det var en sentida konstruktion. Läckage hade orsakat rötskador i bärande konstruktioner. Den inre rännan har byggts helt ny med bärande stomme. Botten på den nya rännan ligger på samma djup som innan. Den nya rännans delar är tappade i varandra (hål och tapp). Under rännans bottenstockar är en bjälke på vardera sidan upphängd i varsina två järnhängen, dessa bjälkar fäster upp skullbrons överkant. Den nya invändiga pådragsluckan är satt längre in från inloppet än före åtgärderna. Vanligen ska luckan vara så nära vattenhjulet som möjligt, vilket även är dokumenterat på uppmätningssritningen från 1970-talet.

Invändig ränna med lucka till höger i bild samt pådragsarm.

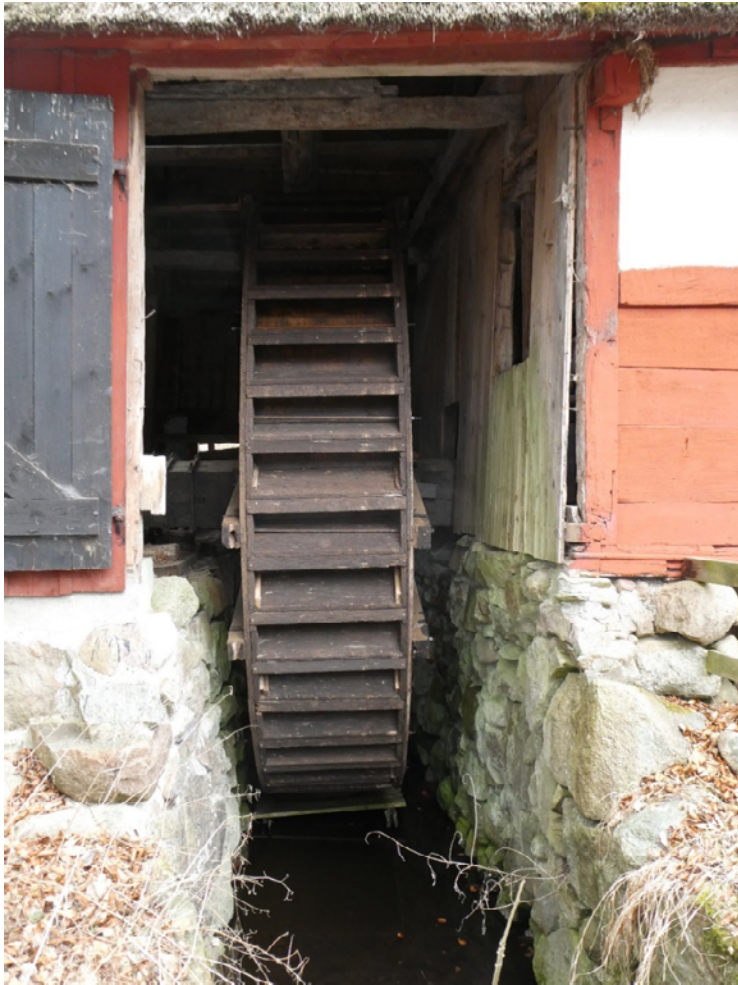
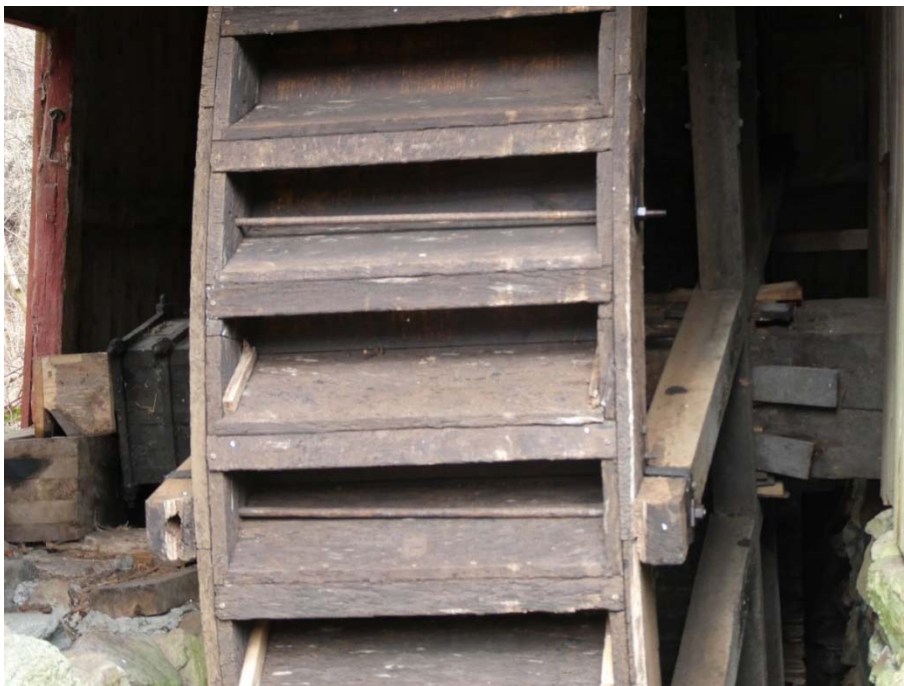
De senaste åren har förberedelsearbeten genomförts för att kunna nytillverka delar av kvarnens maskineri för att få till en bra funktion, bland annat behövdes vattenhjulet bytas ut. Skador och konstruktionsfel gör att åtgärderna har pekats ut i den vård- och underhållsplan som togs fram 2017. Befintligt vattenhjul är från 1992, skullbron från 1970-talet, och har bedömts ha brister i virkeskvalitet

Vattenhjulet och skullbron under hjulet, dessa revs och ersattes.

Det vattenhjul som nu byggts har återskapats efter det vattenhjul som var byggt omkring 1905-1910 men har gjorts något mindre och är storleksmässigt som hjulet från 1992. Vattenhjulet är ett bröstfallshjul. Vattenhjulet är tillverkat i delar och slutligen uppmonterat runt kvarnaxeln. Lötringen (vattenhjulets ring) är uppbyggt i två lager och av 12 lötar (delar). Varje löt är vägd för att balansera hjulet och väger 6-8 kg/löt. Varje lötsegment ligger halvt förskjutet och är sammanfogat med trädubb. Skovlarna är placerade mellan lötringarna som dras samman med genomgående bultar. Bultarna är fästa med fyrkantsmutter och brickor. Skovlarna är infasade i lötringen och fästa med klippspik.

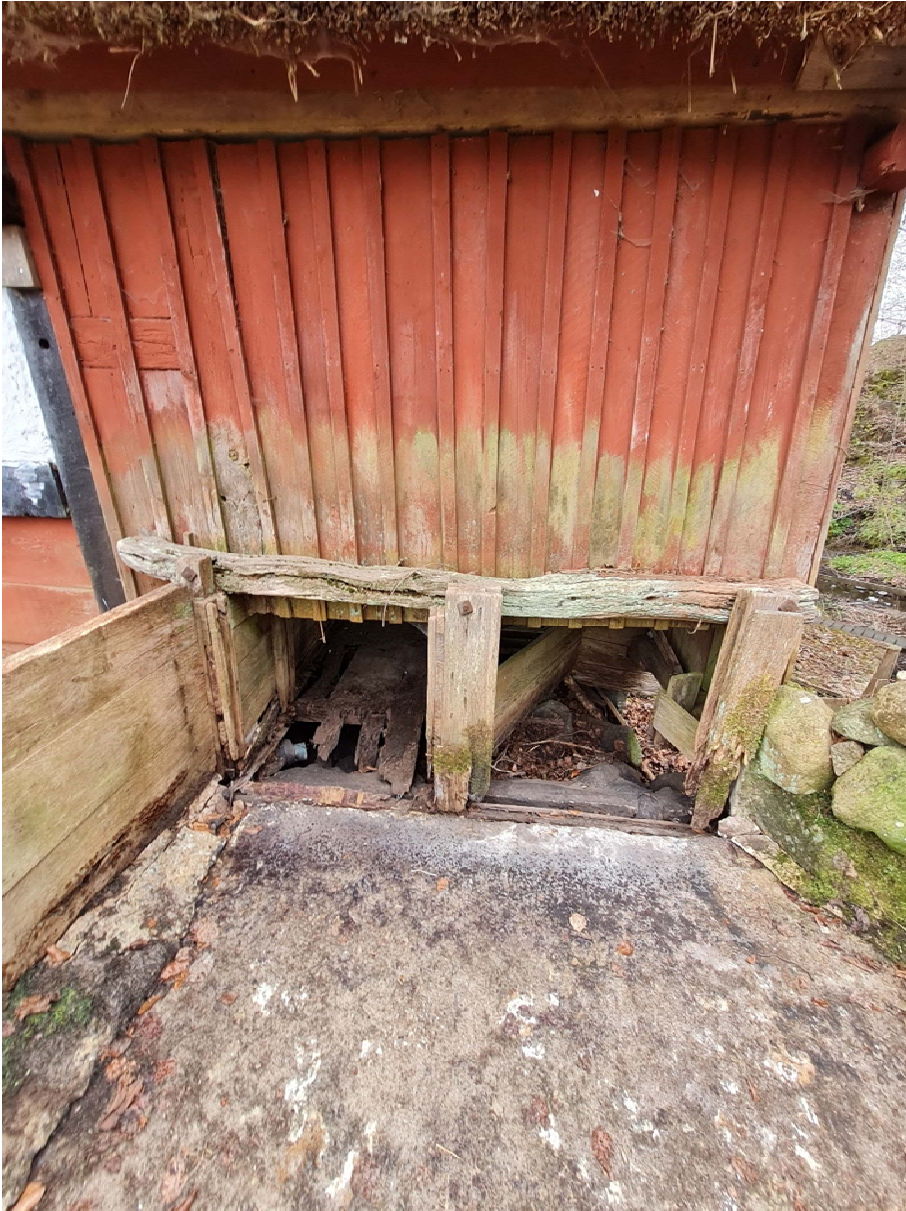
Pådragsluckan/ramen utanför kvarnbyggnadens fasad var inte bra byggd utan bestod av sammanslagna brädor och en lång bjälke som understycke, sannolikt från 1970-talet. Den enda typ av spik som fanns var galvaniserad trådspik, vilket också tyder på 1970-tal. Den nya ramen till luckan har byggts med fals på baksidan (insidan) av stolparna, på så vis blir ändträet av invändig bjälkar dolt mot rännan, vilket är positivt för konstruktionen. I ramen är även förberett för ålaluckan som inte nyttillverkas i detta skede. Den vänstra luckan utifrån sett är en rensgrind som inte ska vara tät medan den högra ska vara tät. För åtgärderna gick moderna bultar genom stolparna till liggare mot väggen, dessa är ersatta med bultar och fyrkantsmutter. Bultarna går igenom väggen till en bjälke på insidan som är infäst i byggnaden. Smide från Roland Svensson på Stensjöns smedja.

Den gamla konstruktionen vid inflödet till möllan. Foto: Gunnar Zackrisson.

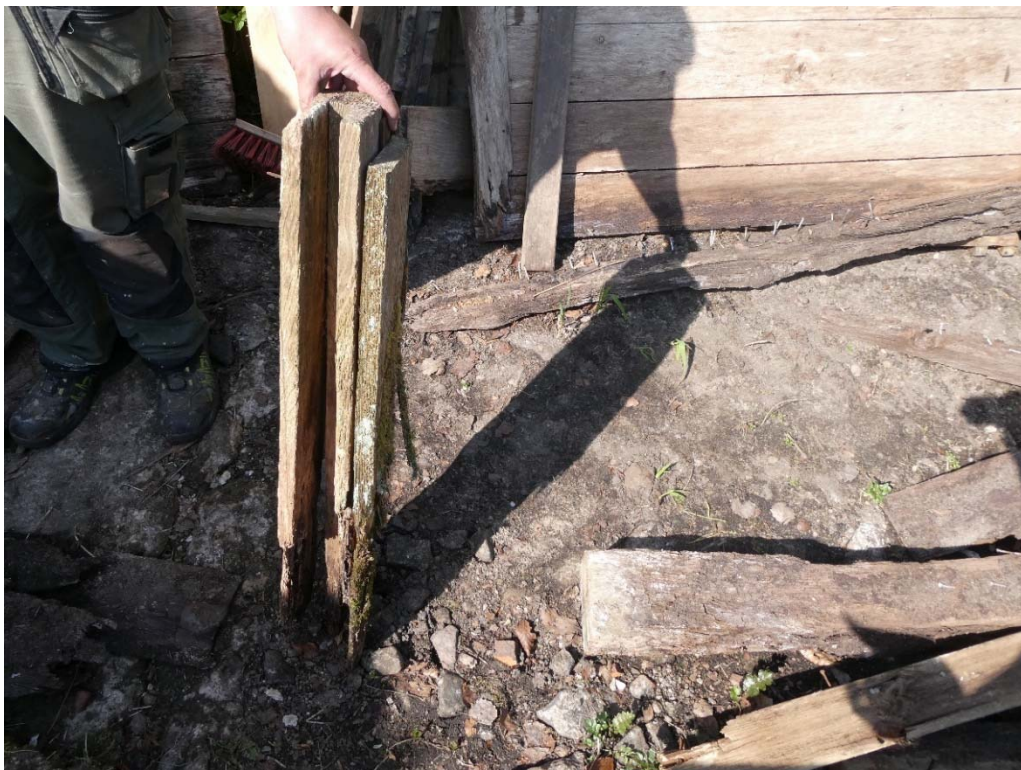
Den borttagna gamla ramen till pådragsluckan.

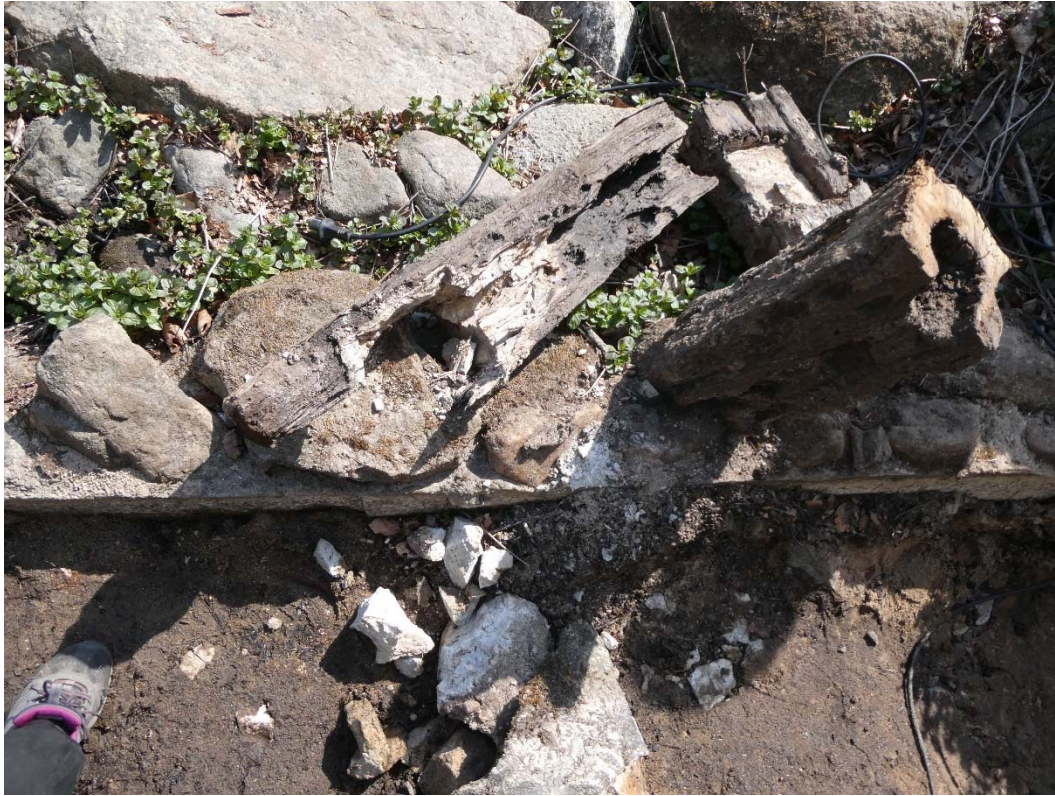
Bjälken som var bottenstycke under tilloppsluckan, den skadade sidan låg neråt.

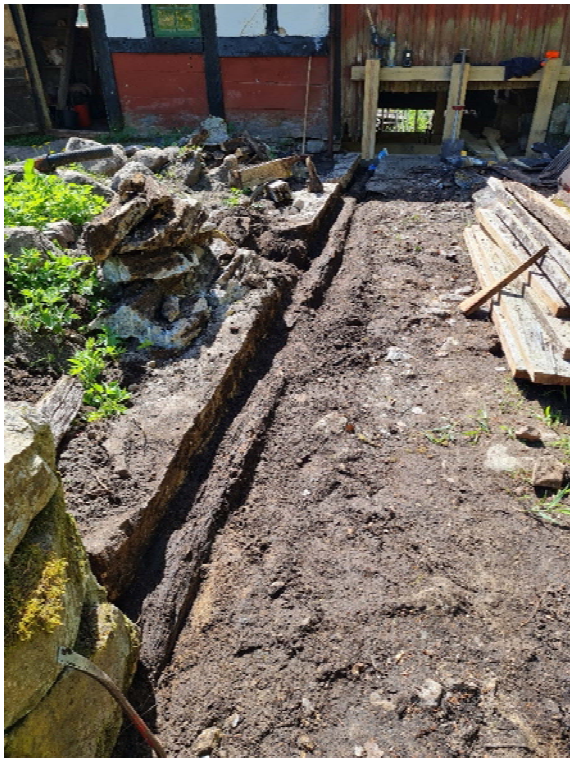
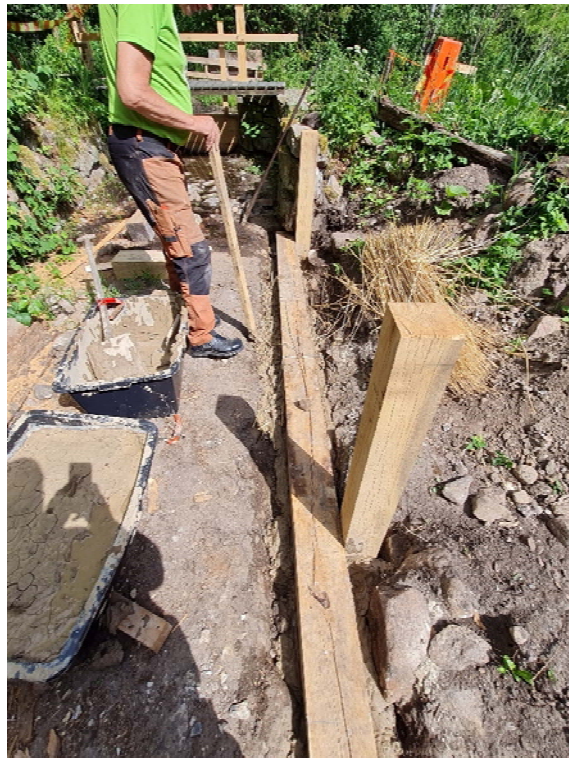
Den övre rännan, tilloppet för kvarnen och ålakistan, har stensatt kant mot västra dalgången. Rännan är stensatt i botten. Mot östra sidan fanns före åtgärderna en plankvägg av ek, som var kraftigt rötskadad, samt betonggjutning vid botten. Den befintliga rännsyllen (bottenstycket) var kraftigt rötskadad och togs bort liksom plankorna och betonggjutningen. Leran vari rännsyllen låg är troligen gammal lera som är ren och fet. Det verkar som att det finns två urtag på insidan av den gamla rännsyllen men det är svårt att avgöra på grund av de kraftiga rötskadorna. Det fanns tätt med spik på ovansidan och på utsidan, vilket tyder på att det i något skede funnits en vägg av stående plankor. Spiken var så pass rostig att det var svårt att avgöra om det är klippspik eller smidd spik. Rännsyllen var ungefär 3,67 meter lång + en avruttnad del.

Vänster: Rännan efter att den gamla plankväggen har rivits, på bilden ligger ännu det gamla bottenstycket kvar. Höger: Nytt bottenstycke med olika tätningmetoder. Foto: Gunnar Zackrisson.

Plankväggen har rivits och ersatts med ospontad plank. De fyra nya stolparna är satta i befintliga stensatta stolphål. Rännor av trä utanför kvarnbyggnader är generellt lika ofta spontade som ospontade. Vid Blåherremölla finns inga säkra belägg för hur rännans plankvägg varit konstruerad. Rännans nya längsgående bottenstycke av ek ligger i lera i botten. Ekstocken som tryckts ner i leran blir stabil. Utsidan av plankväggen är fylld med grästorv, gräsrötterna växer ner och binder leran. På insidan av rännan är gjort sex olika konstruktioner i syfte att utvärdera bästa metod, ursprunglig tätning på insidan är inte känt.

- 1) endast lera, mellan den befintliga betongbotten mot ekbjälken
- 2) lera och sten (i storlek som potatis ungefär) 210-275 cm mätt från nedströmssidan av ramen i vägglivet
- 3) ren lera, 275-340 cm
- 4) lera, träflis och långhalm. Ilagt i omgångar och packat löpande. 340-450 cm
- 5) lera och långhalm. Ilagt i omgångar och packat löpande. 450-580 cm
- 6) lera och träflis. Blandat i baljan, ilagt i omgångar och packat löpande. 580 cm till anslutningen mot stenmuren

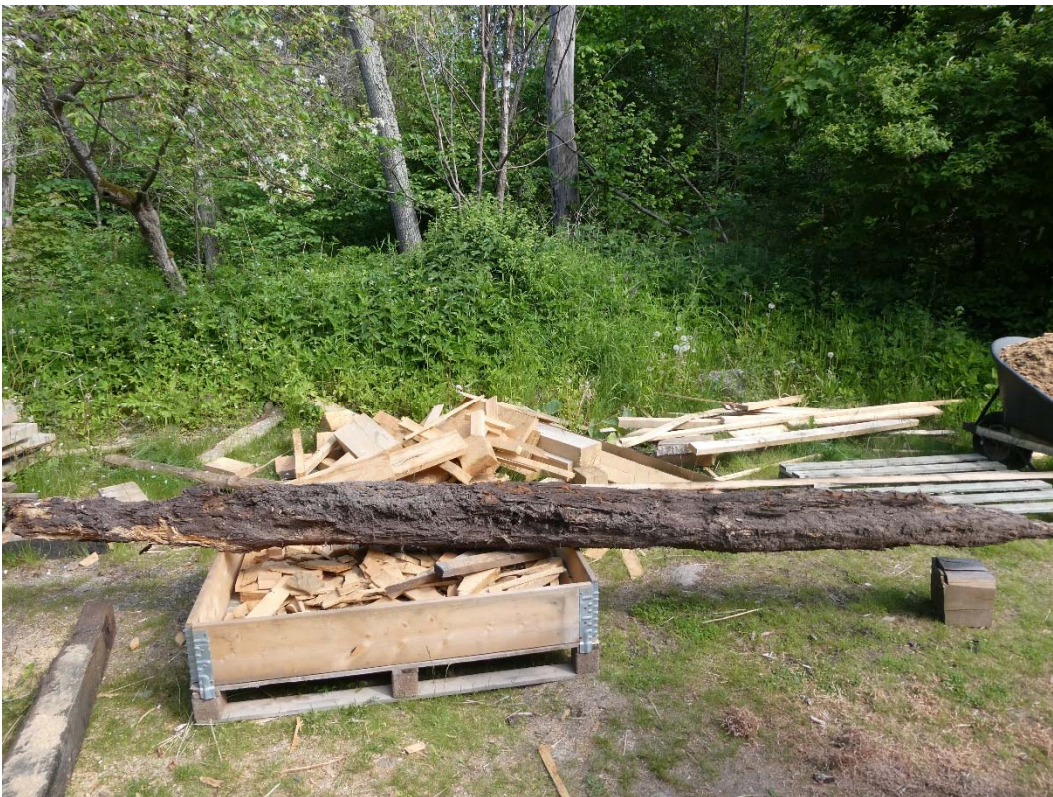
Bottenstycket under den borttagna skadade plankväggen.

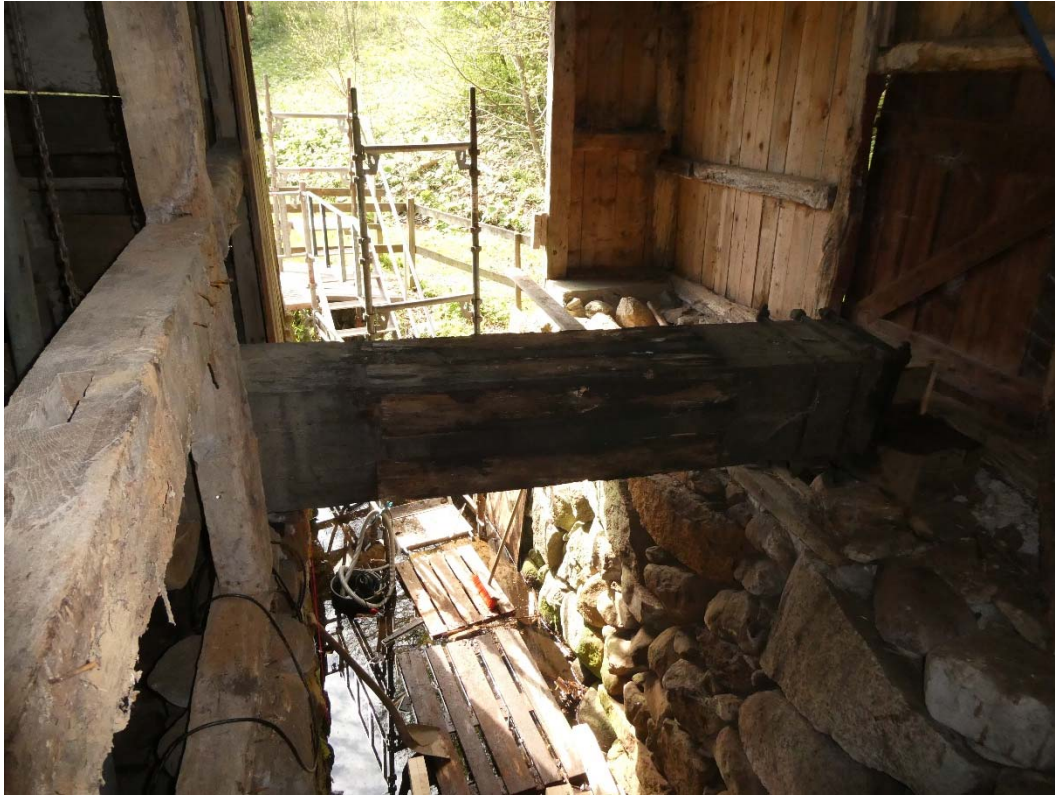
Kvarnaxeln konstaterades vara rötskadad i ytveden men fungerar i nuläget och har behållits. Dock bör man planera in ett byte. Kvarnaxeln undersöktes av Kalle Melin med resistograph borrh där en borrh med ca 3 mm diameter borrar in och mäter motståndet för att registrera eventuella rötskador. Att ytan på kvarnaxeln är mjuk medför i nuläget att det är svårare att kila vattenhjulet, själva vikten eller belastningen på kvarnaxeln bedöms inte vara problematisk. Kilningen med träkilar är omsorgsfullt gjort och är helt fylld eftersom hjulet inte får röra sig. Med många kilar blir också trycket jämnare och påfrestningen på hjulets korsarmar mindre. De nya kilarna har sågad yta, inte hyvlade som lätt glider av. Kilarna är av furu som vid nötning "klistrar" ihop och därmed sitter bättre.

Vattenhjulet är bortrivet, kvarnaxeln ligger kvar och bevarades.

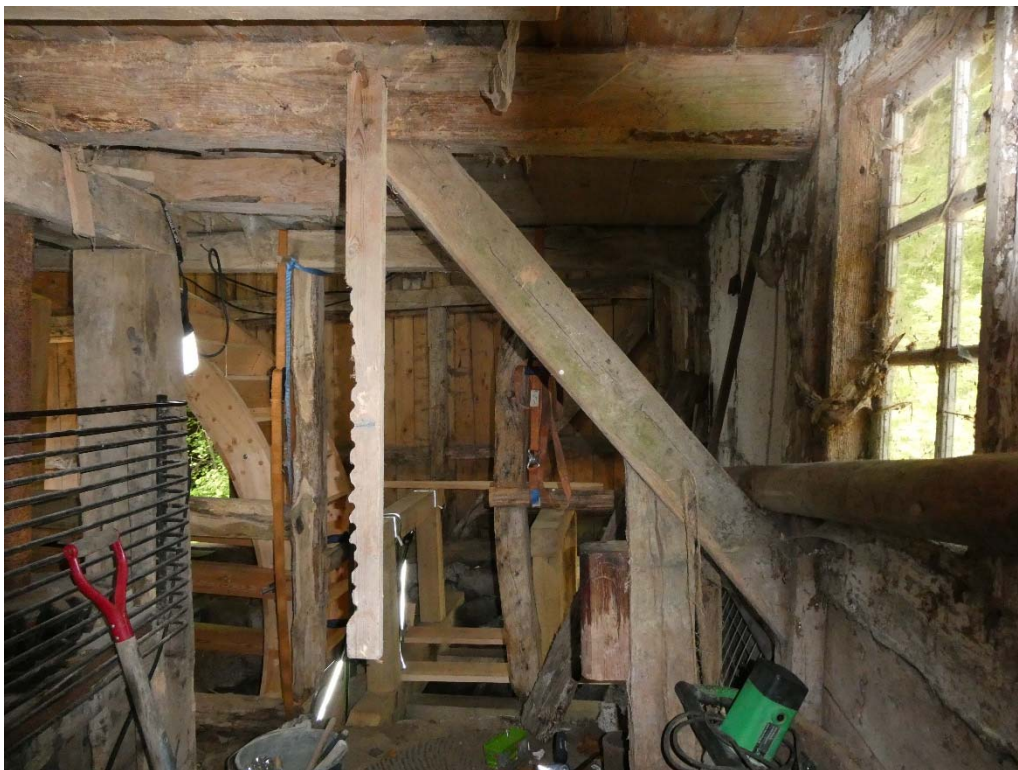
Invändigt sett mot den invändiga rännan. Brädan med hak kan vara ett äldre reglagestag till den invändiga luckan. Längs ytterväggen ser man pådragsarmen i rundvirke i det läge den hade före åtgärderna.

Pådragsstången (av rundvirke) som används för att öppna vattenflödet till vattenhjulet är bevarad men flyttad nedströms. Generellt ska pådragsstången vara nära vattenhjulet så som den är placerad nu efter åtgärderna. Att pådragsstången flyttats gör också att besökare kan komma närmare vattenhjulet för att se flödet. Ett befintligt sentida skyddsgaller av järn skyddar besökare att komma för nära intill mekaniken i den publika miljön i kvarnen. Pådragsstången kan också låsas i gallret i säkerhetssyfte. Det finns även en gammal hävstång med hack, troligen en del av pådraget. Denna har en något märklig placering invid norra väggen och är bevarad men används inte i nuläget.

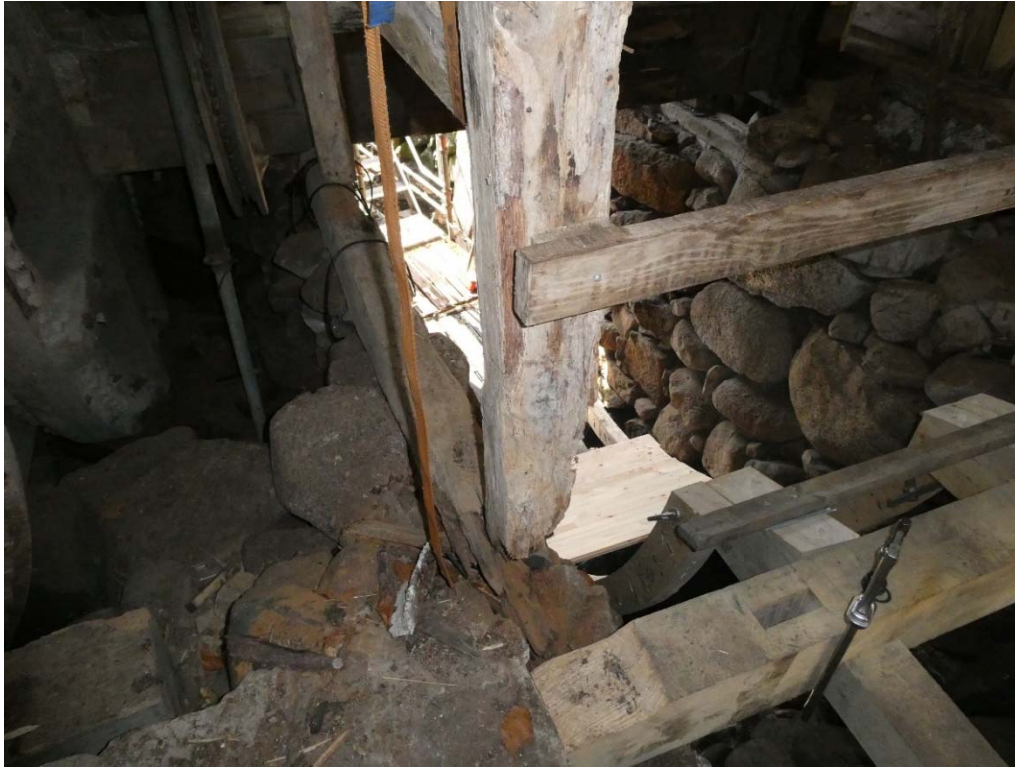
Stolpe och liggande bjälke i dåligt skick ska skarvas i. På bilden syns ny skullbro och den nya bottenramen till invändiga rännan.

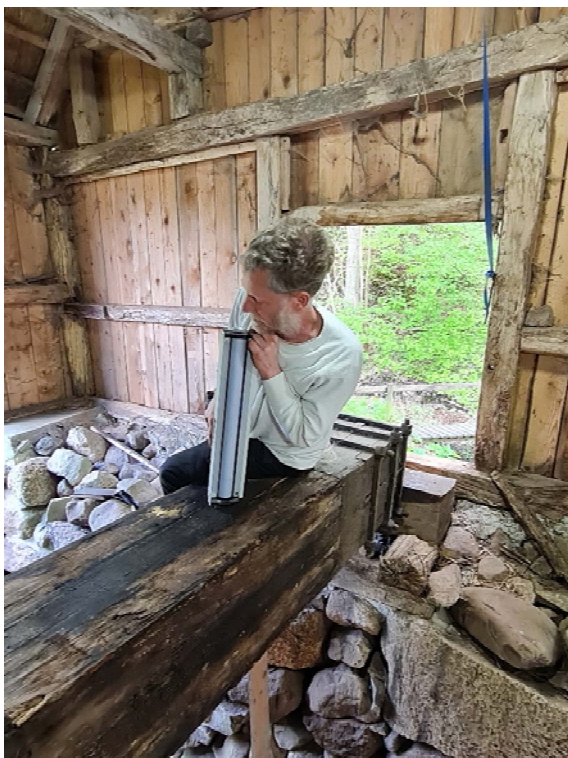
Karl-Magnus Melin mäter motståndet med resistograph på kvarnaxeln, i syfte att kontrollera röta. Foto: Gunnar Zackrisson.

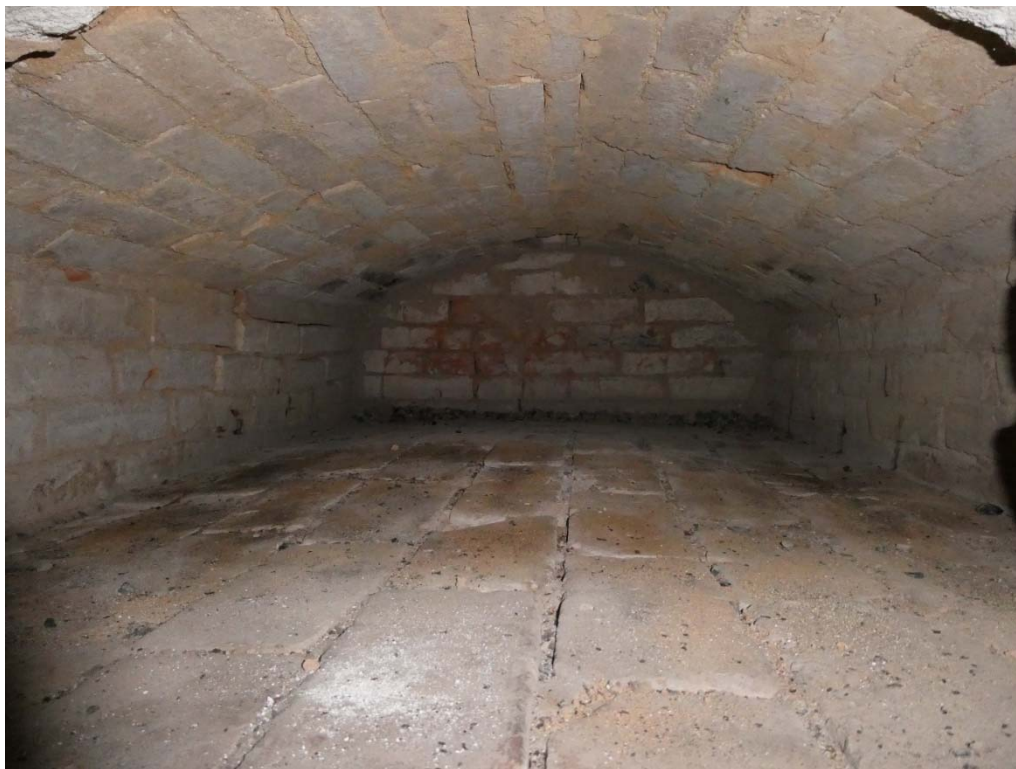
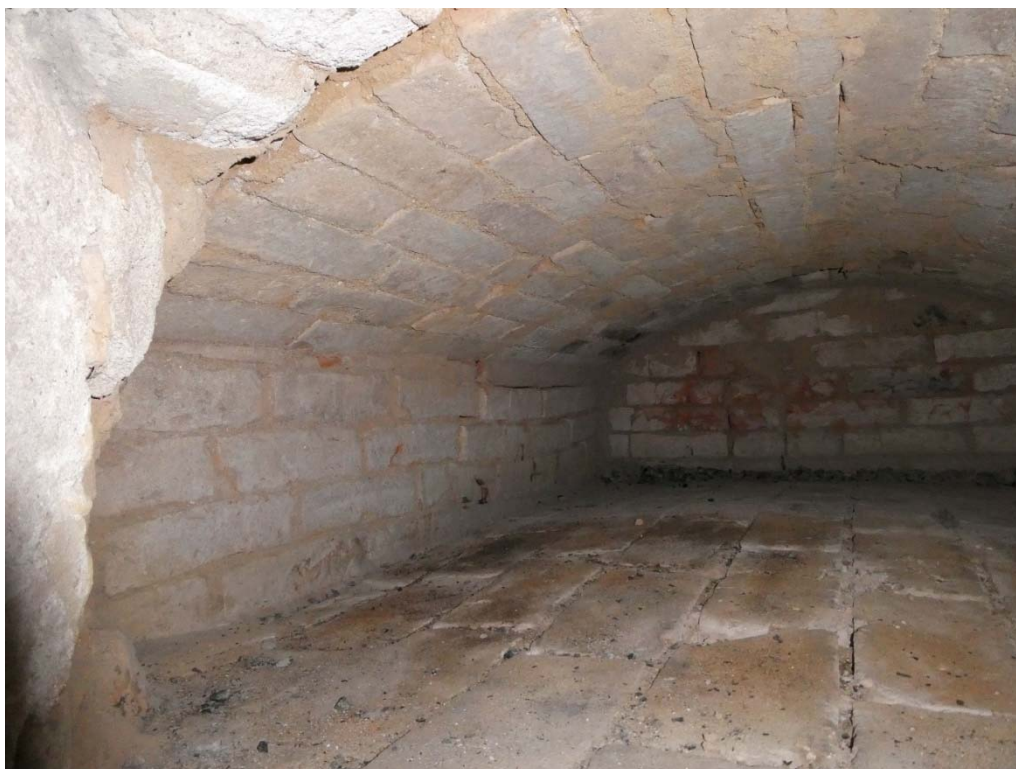
Bakugnens botten samt framförallt vänstra insidan och muren invid luckan hade skador där bruk och bitar av tegel lossnat.

På utsidan av bakugnen finns en sättningsskada som inte åtgärdats i nuläget (ingick inte i arbetet). Sättningen har medfört att botten i ugnen satt sig främst mot sidorna. Teglet i botten var av varierad sort både handslaget och maskintillverkat och i princip helt förbrukat varför det ersattes med likvärdigt handslaget begagnat tegel. Konstruktionen av botten var tegel lagd i lera, ca 1-2 cm, på sandbädd. "Slukhål" av sanden konstaterades på hela vänstra sidan och på högra främre sidan (mot lucka). Befintlig lera bedömdes av Henrik Nilsson som en silthaltig lera, inte särskilt fet blandning, och en ballast på max 3 mm.

Före åtgärder, bakugnens botten, tak och väggar.

Bottenteglet i bakugnen revs ut. Botten på vänstra sidan säkrades genom lagning med lera. Även en inte säkring med lera gjordes längst in på vänstra sidan i valvet. I djupa hål lades lerputs, även mot luckan. En tunn lerslamma drogs på alla inre ytor i ugnen. Sandbädden jämnades till och komprimerades lätt med en tegelsten och handkraft. Bottenteglet är lagt på flatan. Tegel lades tillbaka i samma utförande, dock med mindre fogbredd, i ca 1- 1,5 cm sättbruk. Teglet lades med hjälppinne för att skapa jämnhet. Före åtgärderna var det 8,5 skift tegel med cirka 1,5 cm fog mellan tegelstenarna. Tegel i botten ska ligga med minimal fog. Nu har satts in nio skift med mindre fog, dock är fogen fortfarande förhållandevis bred i tegelskiften direkt innanför luckan. Längst in i högra hörnet ligger kvar en referenssten av det tidigare teglet.

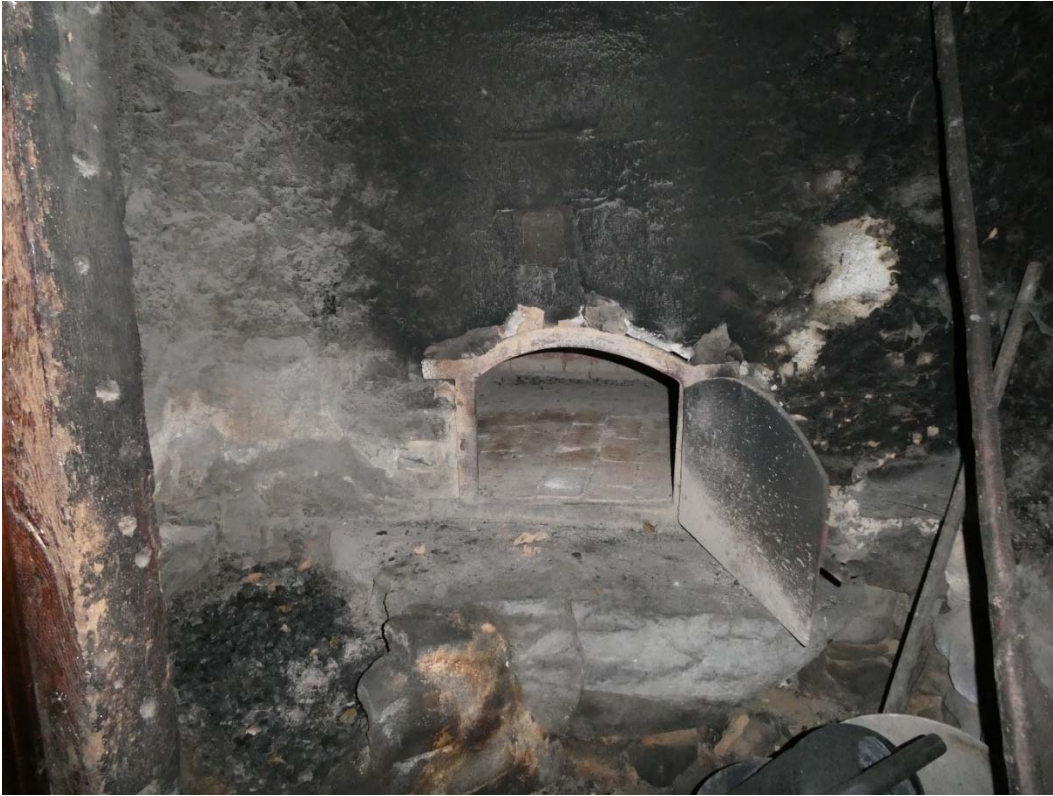
Före åtgärder, bakugnens lucka.

Luckan är tung och har tendens att glida ut. Luckan demonterades i sin helhet, inklusive ram, cementhaltiga bruk togs bort. Luckan återmonterades, säkrades med tegelsvick och lera samt putslagades med lera.

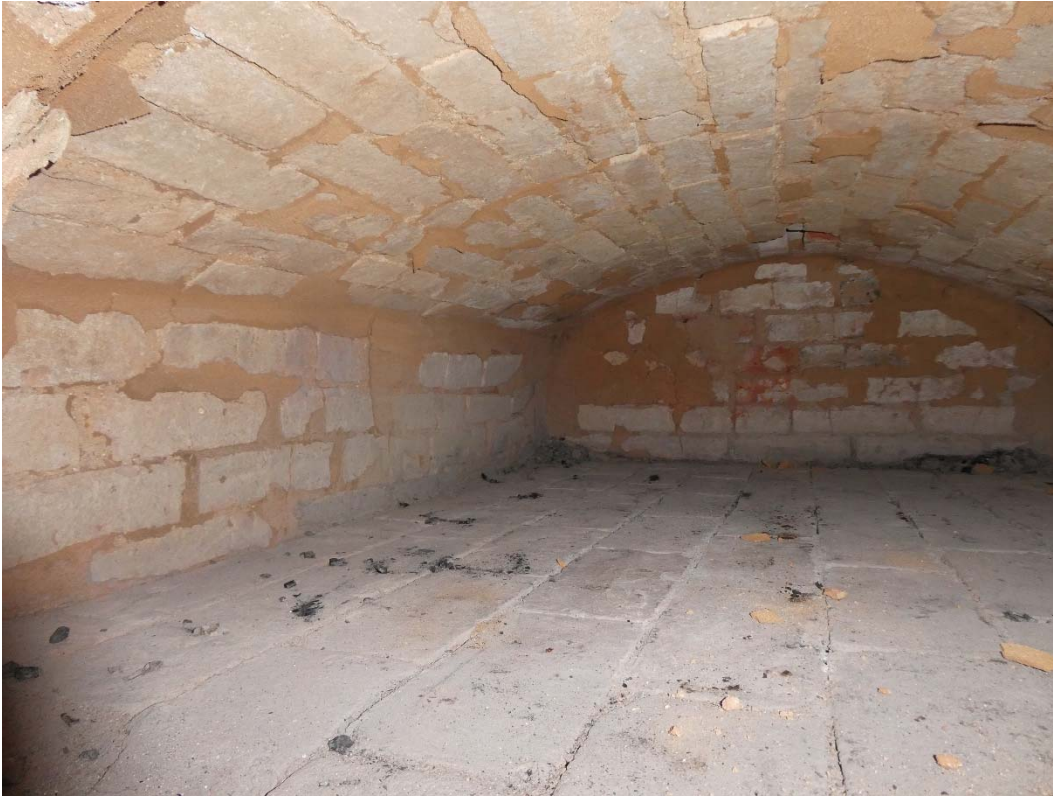
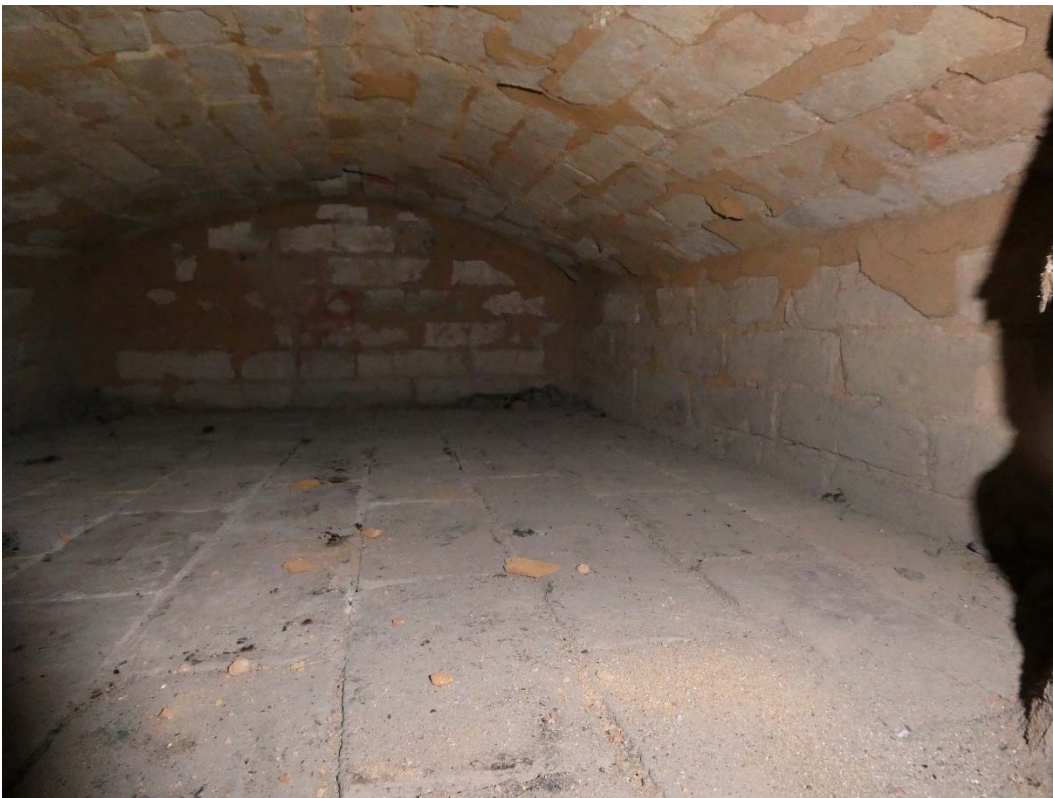
Bakugnens lucka är säkrad i sin upphängning och åtgärderna är anpassade till befintliga material och utseende. Arbetet inne i bakugnen har utförts med traditionella material och metoder, resultatet är dock inte helt tillfredsställande vid bakningen. Lerslamningen i taket ska fungera som ett offerskikt men finns kvar efter flera eldningar och lera ramlar ner på brödet. Fogarna närmast luckan är något breda och botten i ugnen är fortfarande ojämn/nedsjunken i bakre vänstra hörnet.

Efter åtgärder och flera eldningar.
