## Bostadshus 1821/1822 Flyinge Kungsgård

Flyinge 22:50

Antikvarisk medverkan/2021

Titel: Bostadshus 1821/1822 Flyinge Kungsgård  
Författare: Carita Melchert  
Kulturmiljörapport: 2021:28

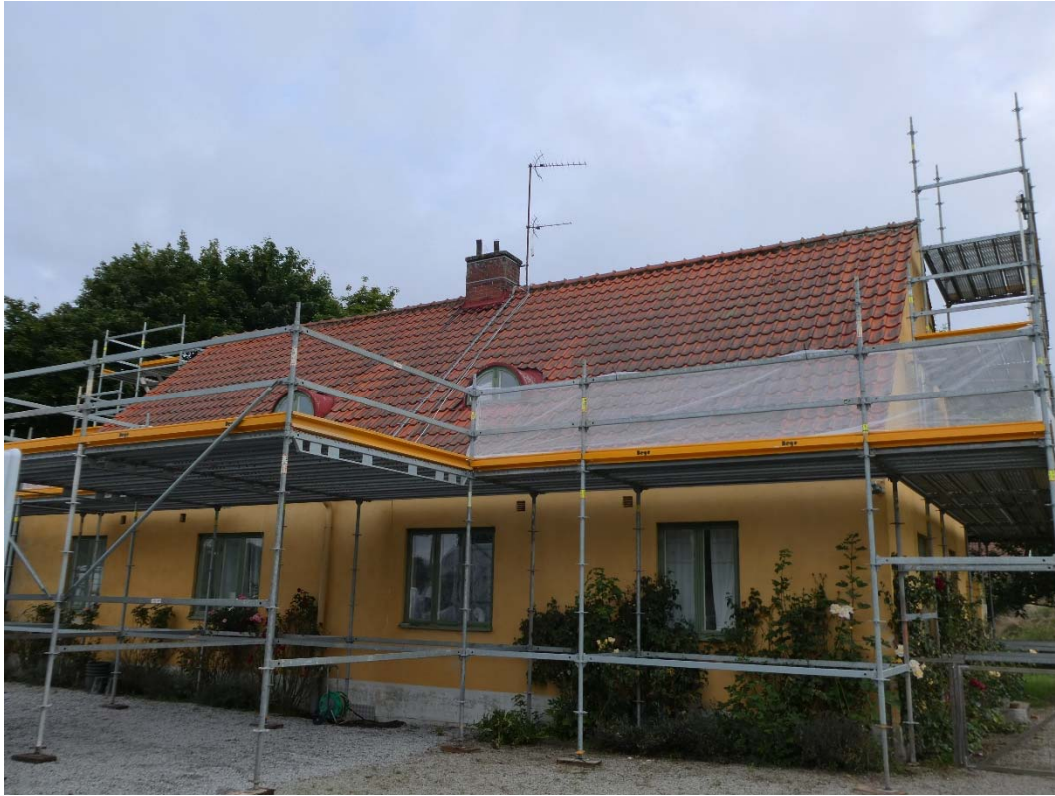
*Före åtgärder södra takfallet.*

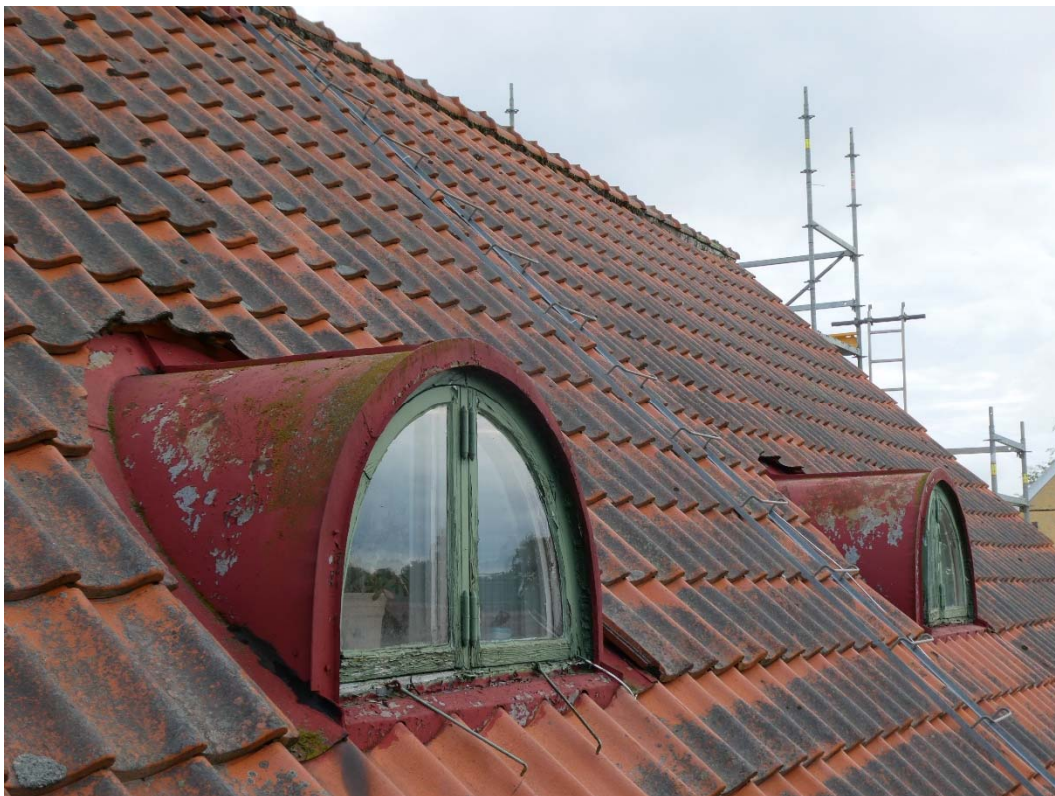
*Före åtgärder södra takfallet.*

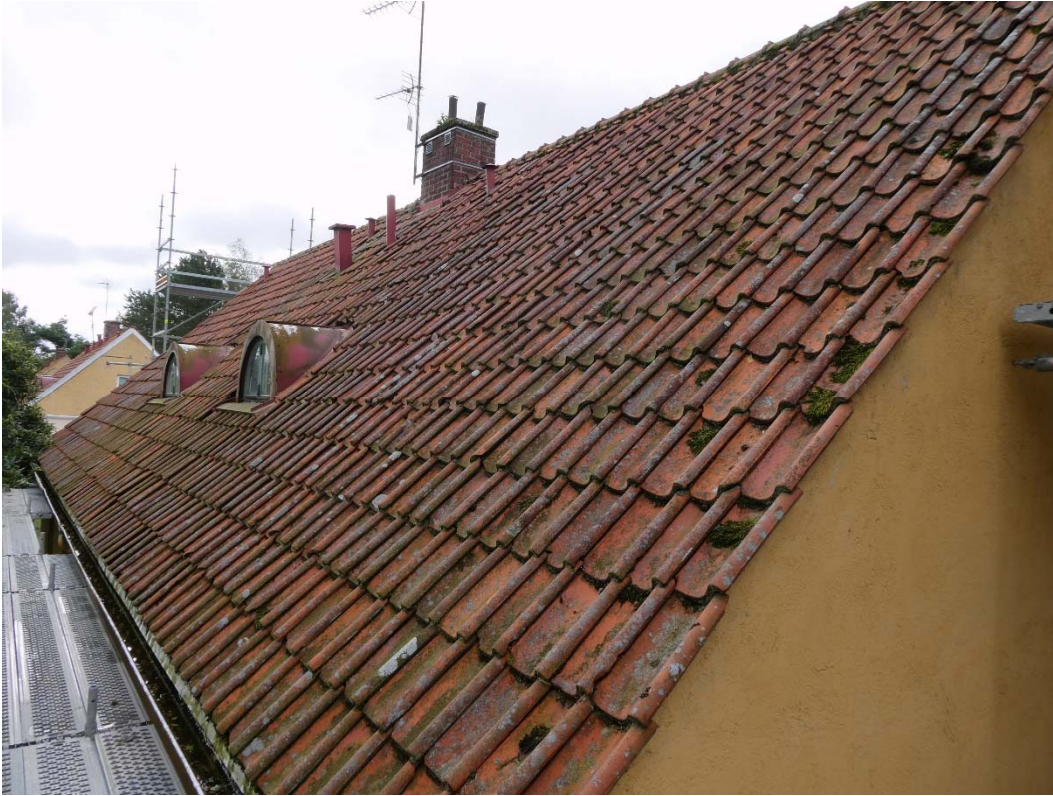
*Före åtgärder norra takfallet.*

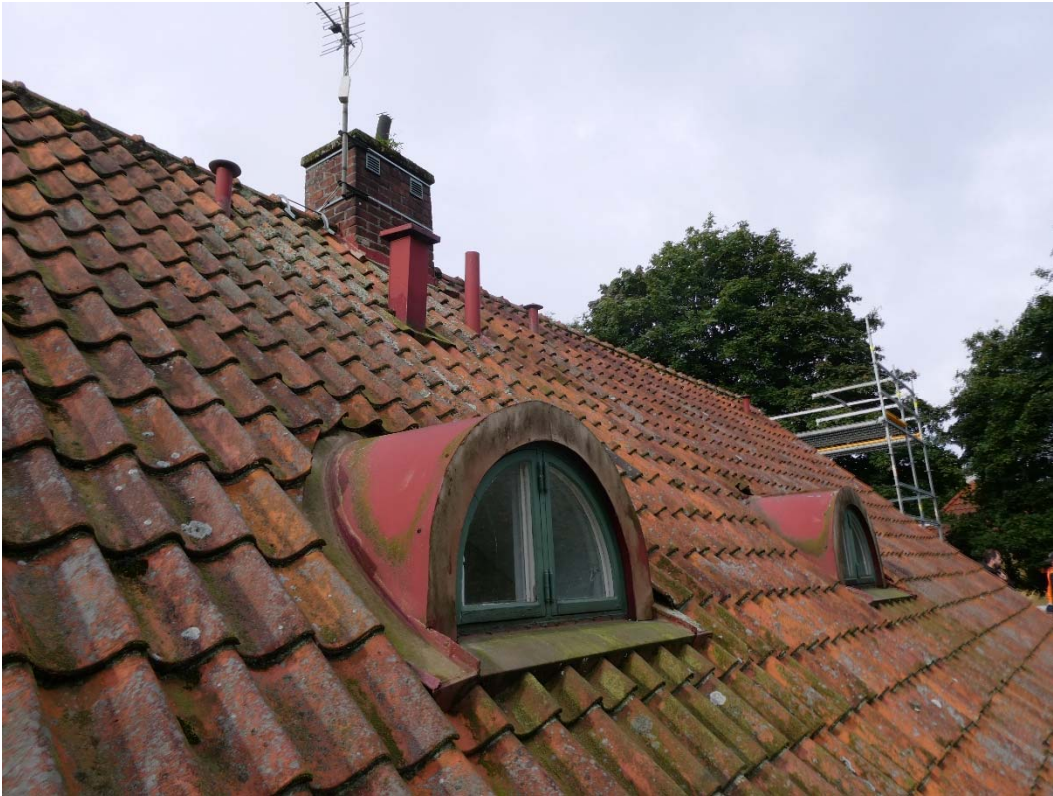
*Före åtgärder norra takfallet.*

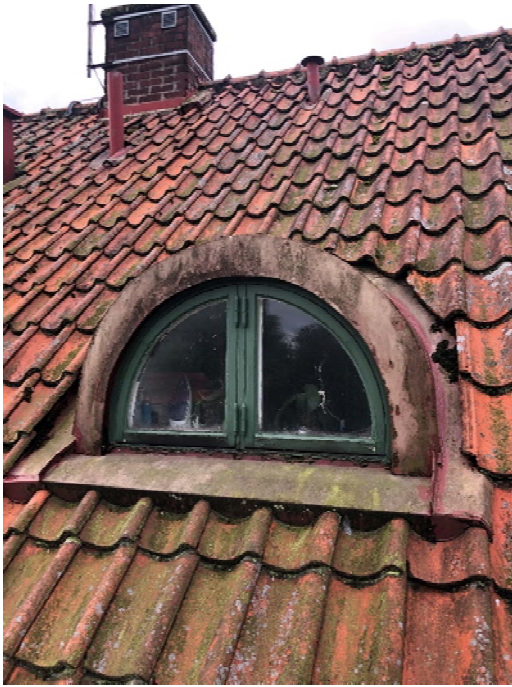
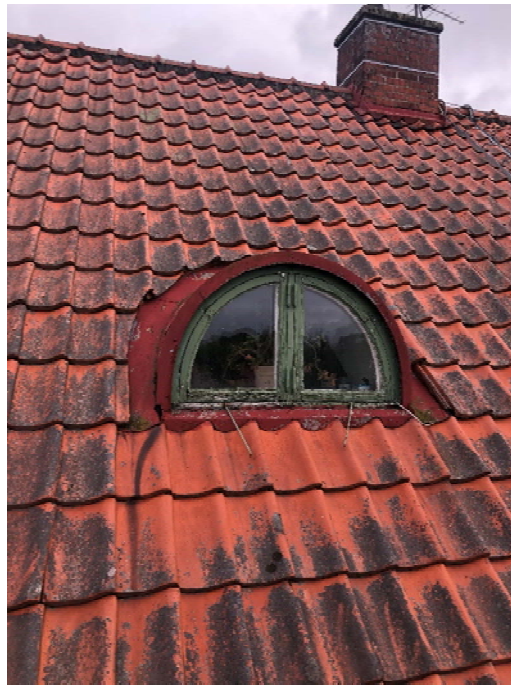
*Före åtgärder. Vänster: norra takfallet. Höger: södra takfallet.*

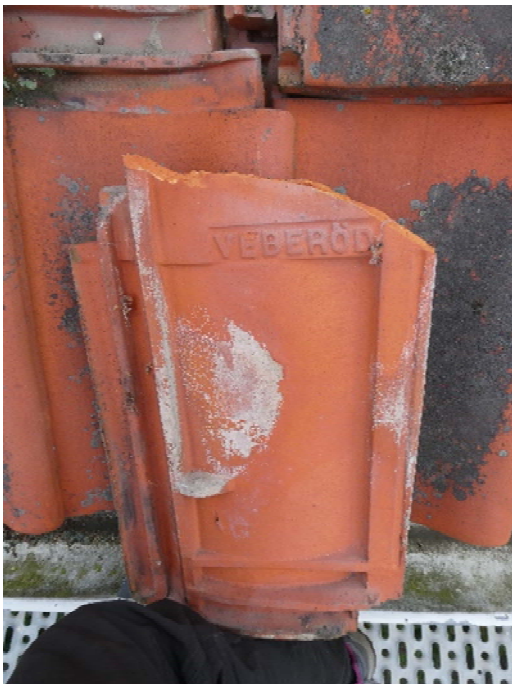
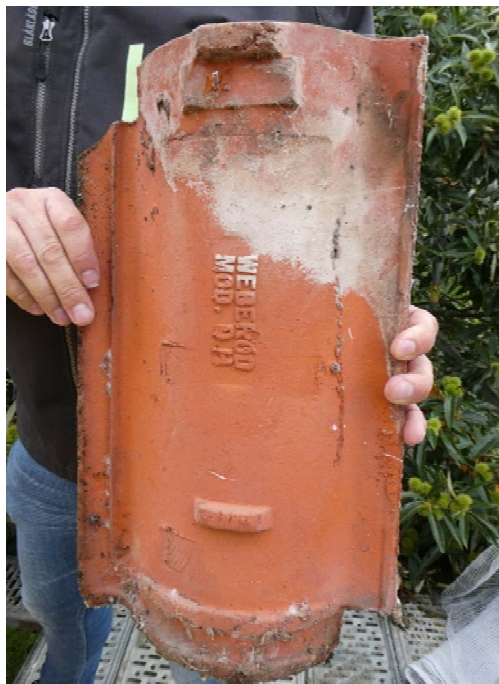
*De gamla tegelpannorna från Weberöd.*

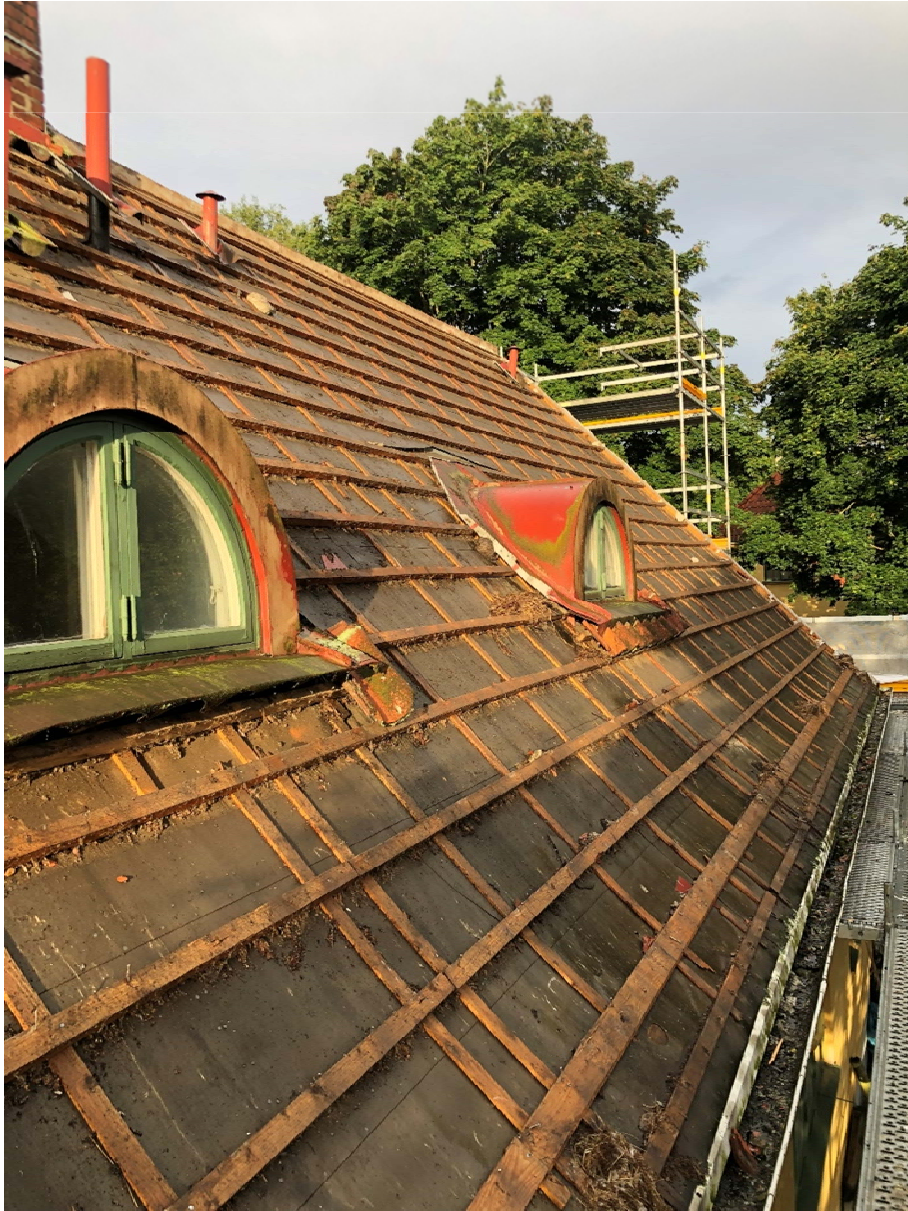
*Under arbete, norra takfallet.*

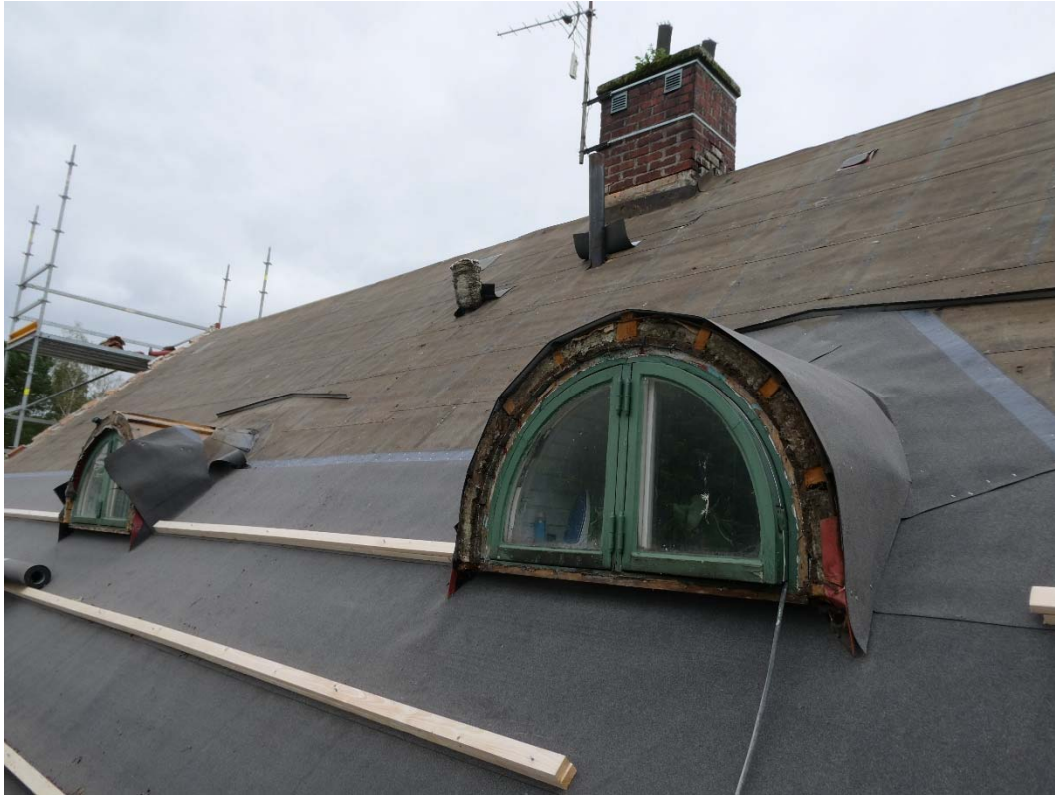
*Norra takfallet. Ny papp och läkt läggs på befintligt underlag.*

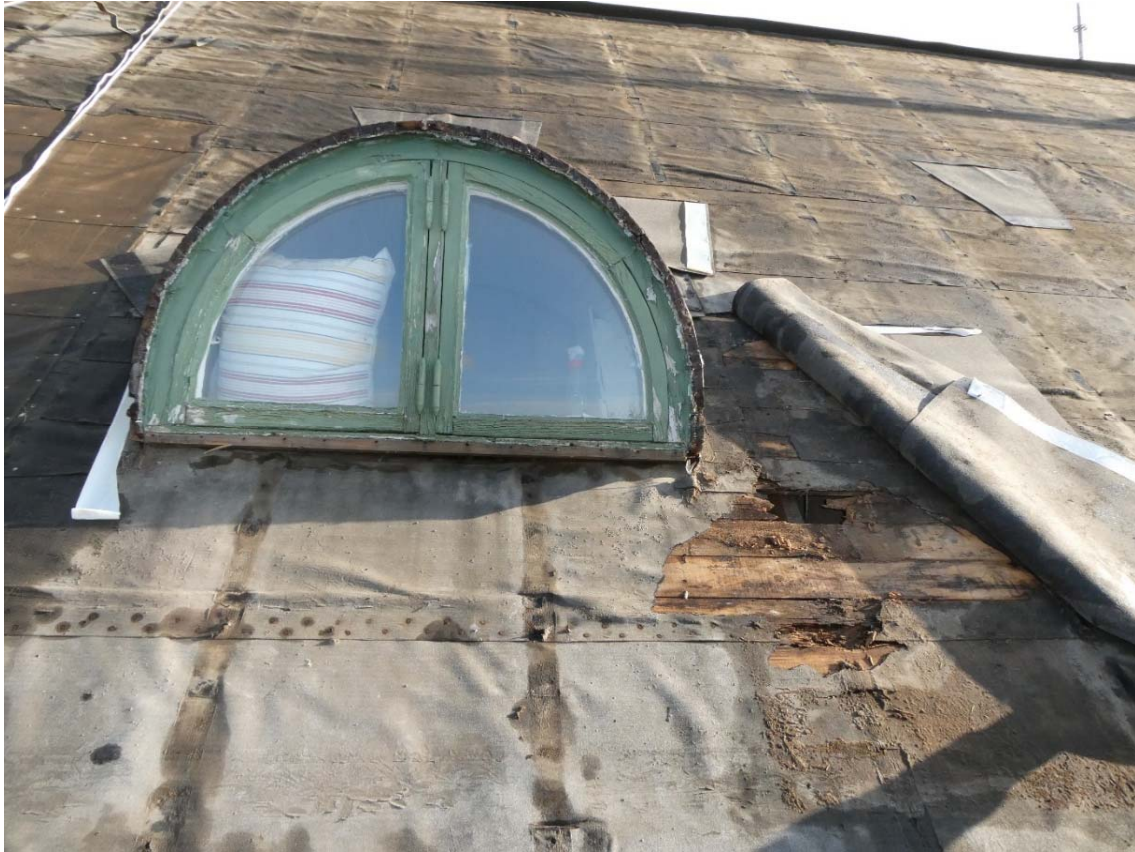
På bostadshus 12 var råsponten mot söder i stort sett helt upprutten och behövde bytas till ny. Skadorna kan åtminstone delvis bero på att det är dålig luftning på vindarna (på den översta oinredda delen av vinden undernock). Mellan de båda bostäderna är en brandvägg på vinden, vilket gör att det inte skapas något luftflöde. Det finns spalt i takfoten men bara en väggventil på var sida. För att förebygga framtida påväxt av mögel monterades 1st ventil/mögelstopp i varje takstolsfack. I underlagstaket på vinden togs upp ett cirkelformat hål om ca 70 mm, mögelstoppen monteras under takpannorna och är inte synlig. Åtgärdsförslaget med att byta all råspont på södra takfallet och att montera mögelstopp diskuterades gemensamt mellan Länsstyrelsen Skåne, bostadsrättsföreningens representanter, entreprenör och antikvarisk medverkande. Åtgärderna godkändes av Länsstyrelsen Skåne. Åtgärderna utfördes i syfte att långsiktigt bevara byggnaden och med ett bra inomhusklimat i bostäderna.

*Under arbete. Södra takfallet, råsponten var rötskadad.*

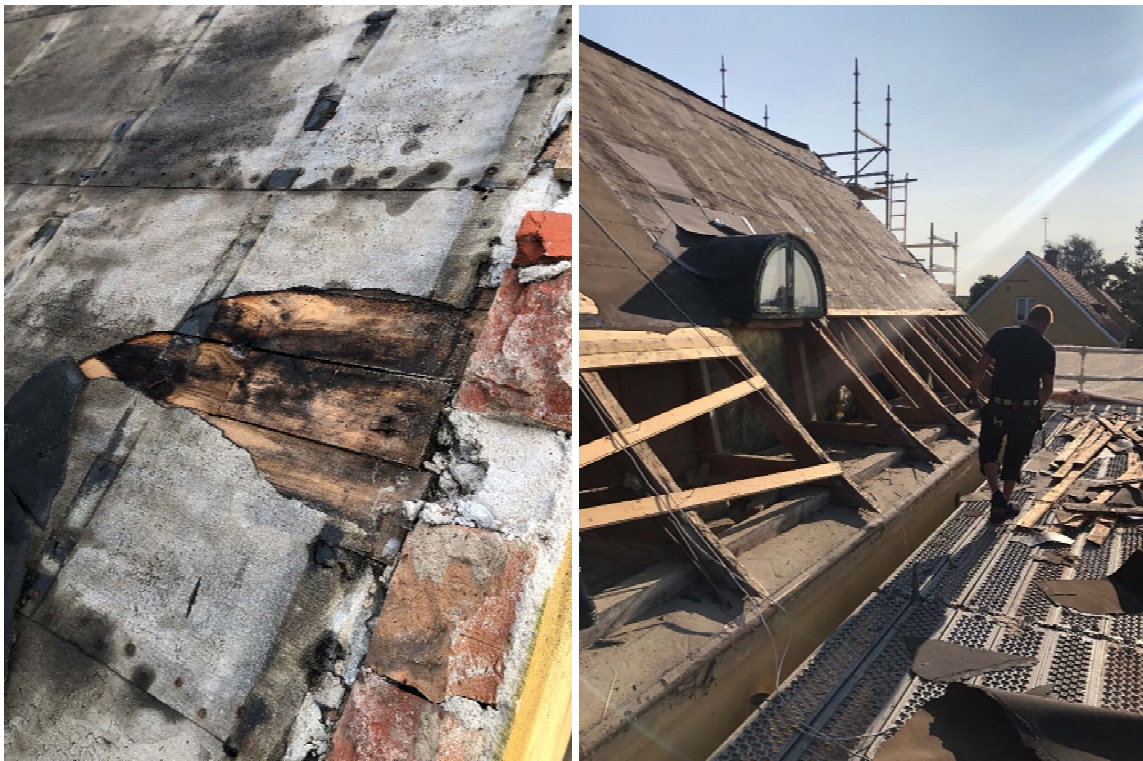
*Under arbete. Södra takfallet, råsponten var rötskadad, partiellt bristfällig murning i gavel.*

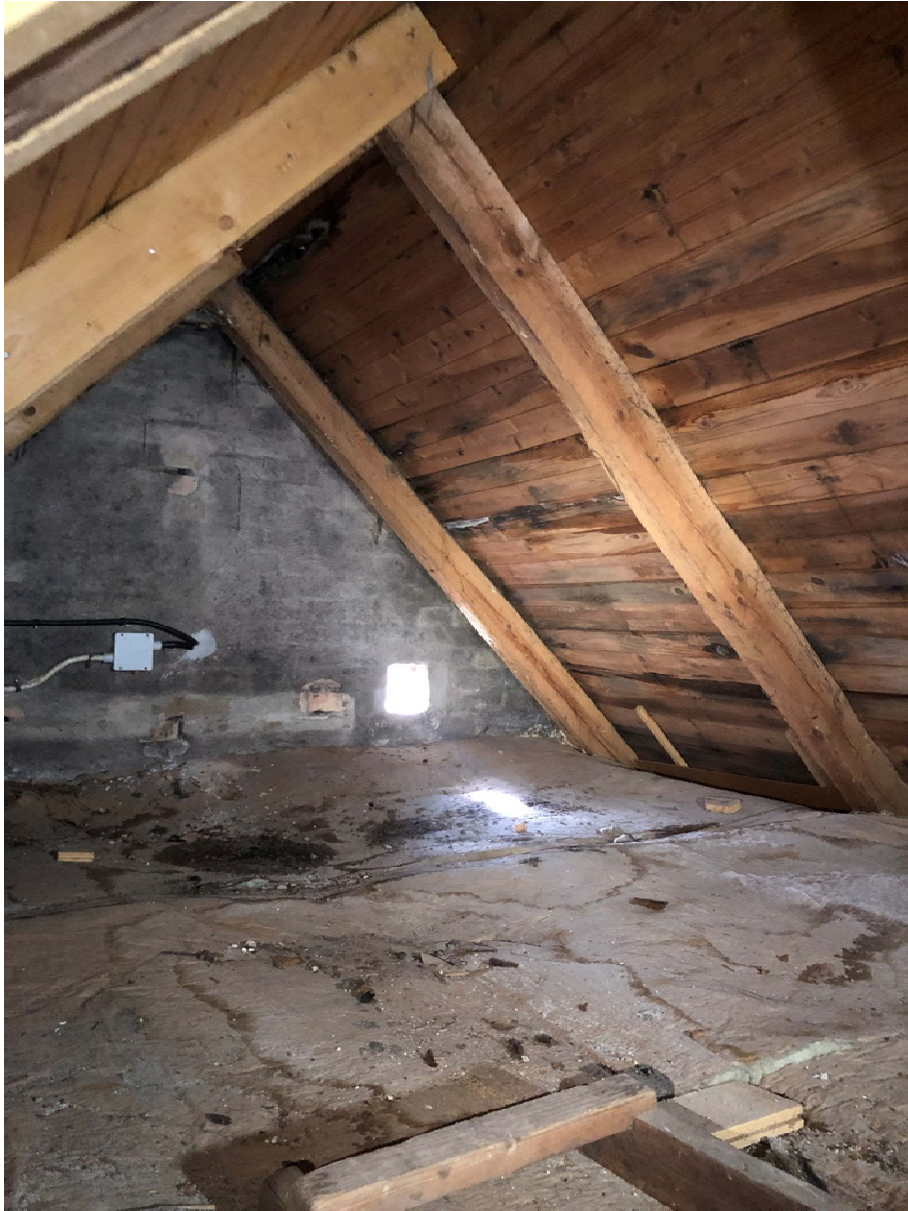
Norra takfallets råspont och papp är bytt vid något tidigare tillfälle, möjligen på 1980/90-talet. Taksparrarna mot norr är också sedan tidigare påsalade. Takstolarna i sin helhet ser ut att vara i fint skick.

*Vinden. Till vänster i bild norra takfallet där råspont är bytt vid tidigare tillfälle, möjligen 1980/90-talet och takstolen är påsalad.*

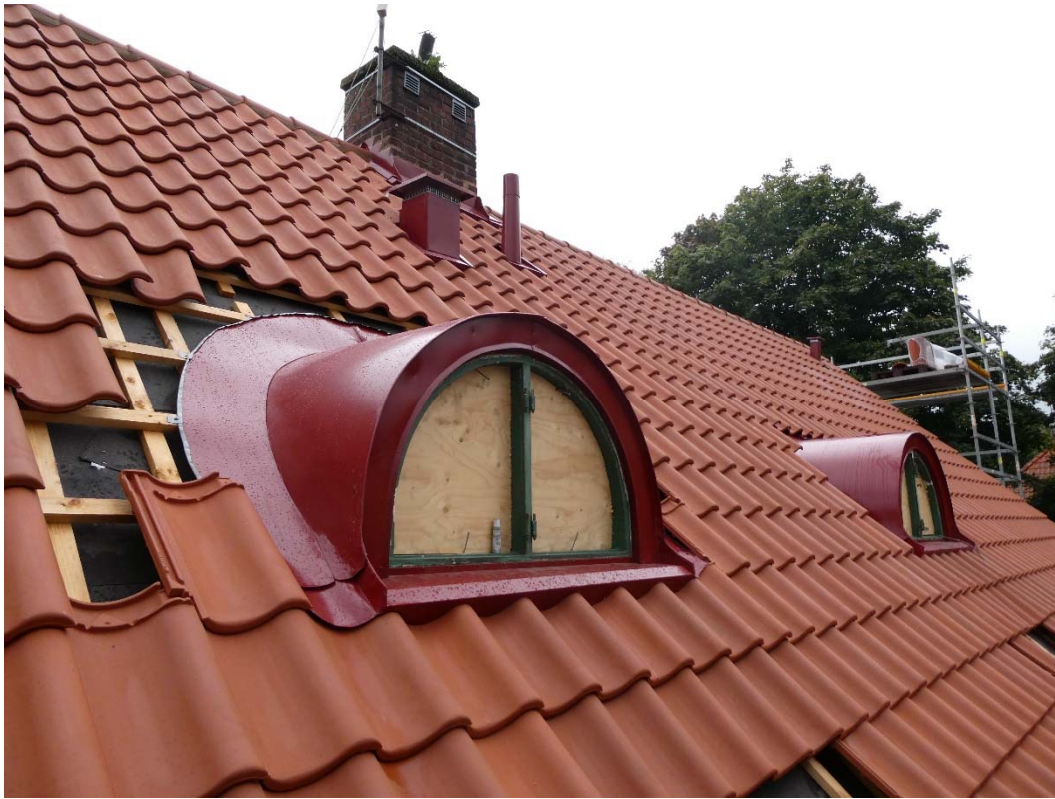
*Under arbete, norra takfallet.*

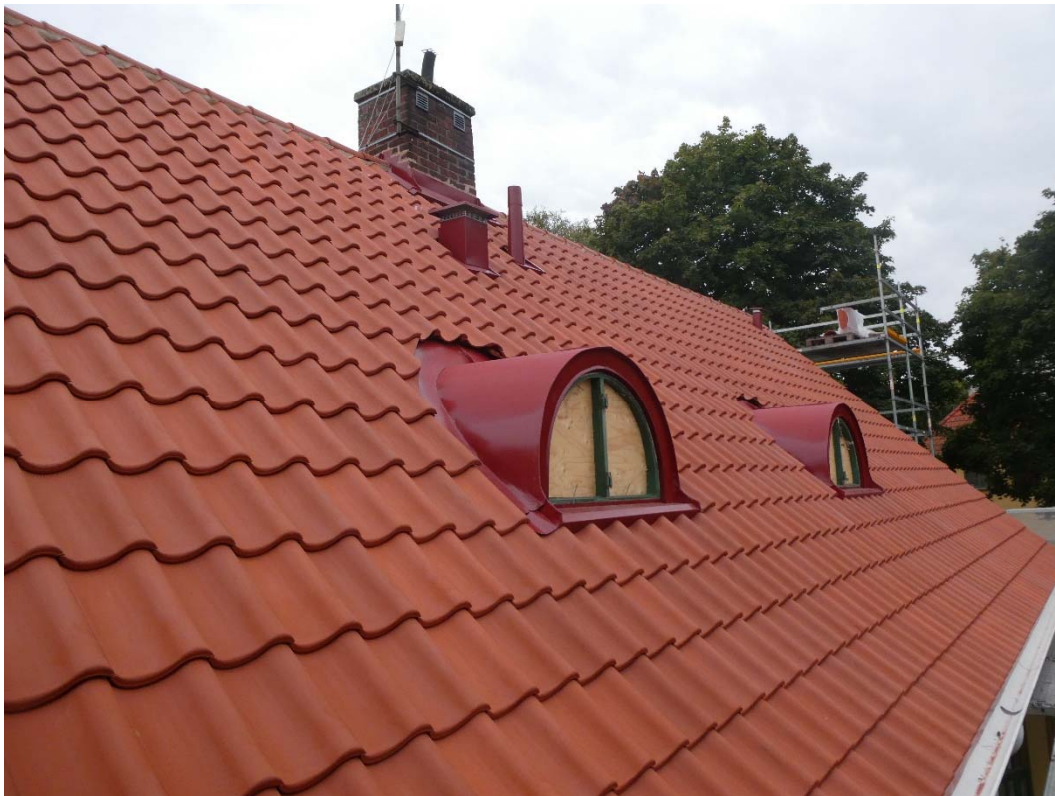
*Under arbete. Norra takfallet.*

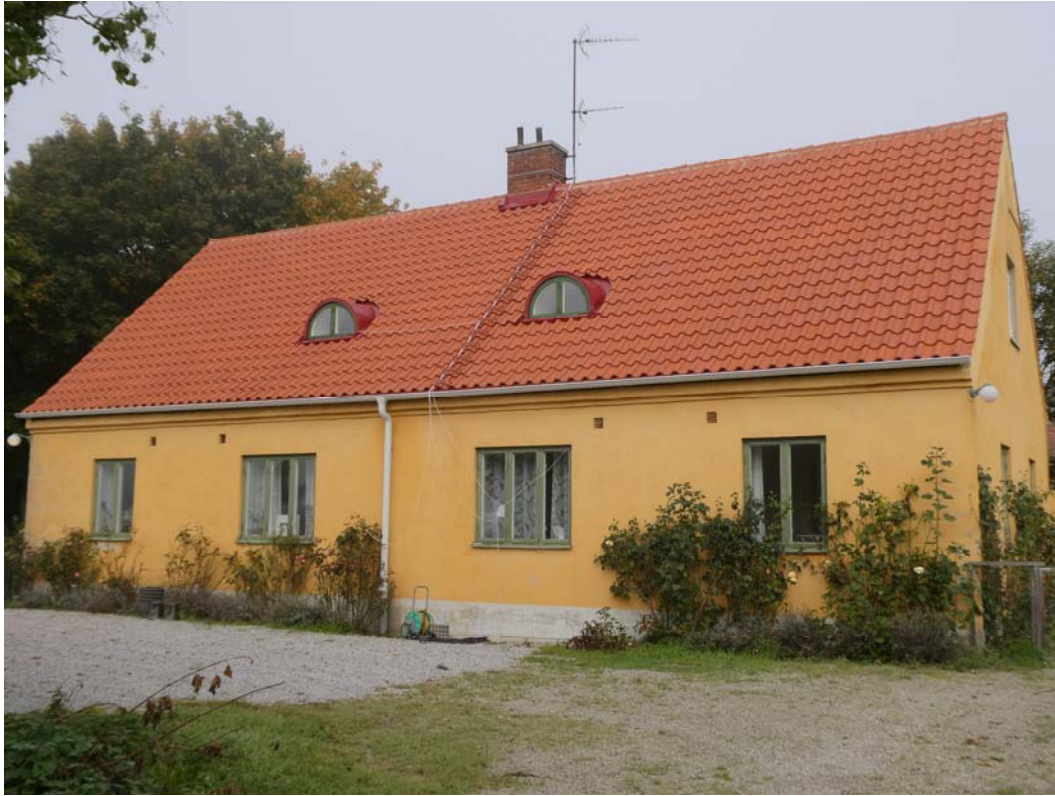
*Efter åtgärder. Södra takfallet.*

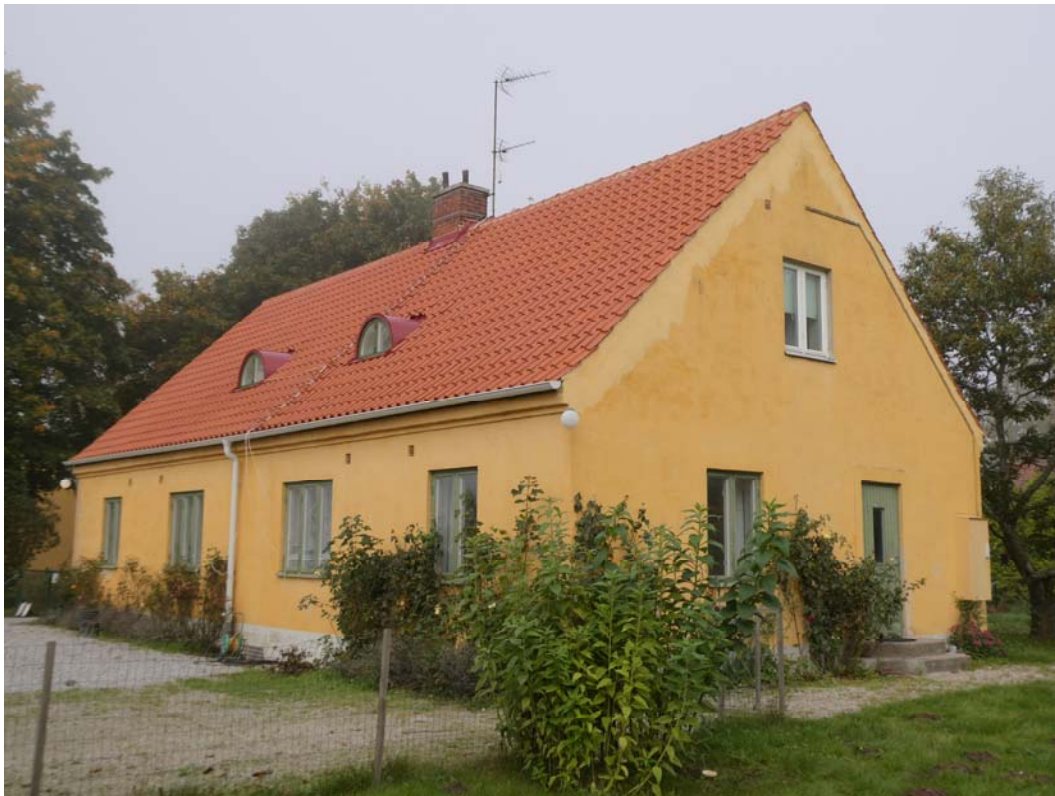
*Efter åtgärder. Södra takfallet och östra gaveln.*

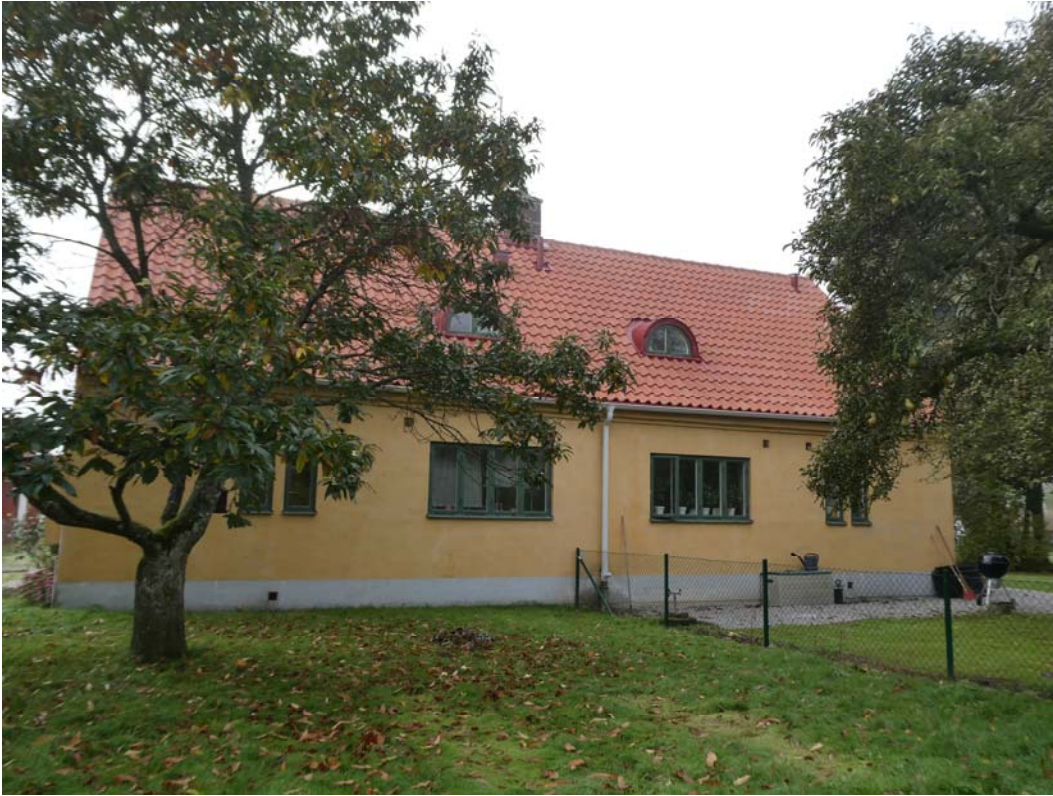
Efter åtgärder. Norra takfallet.

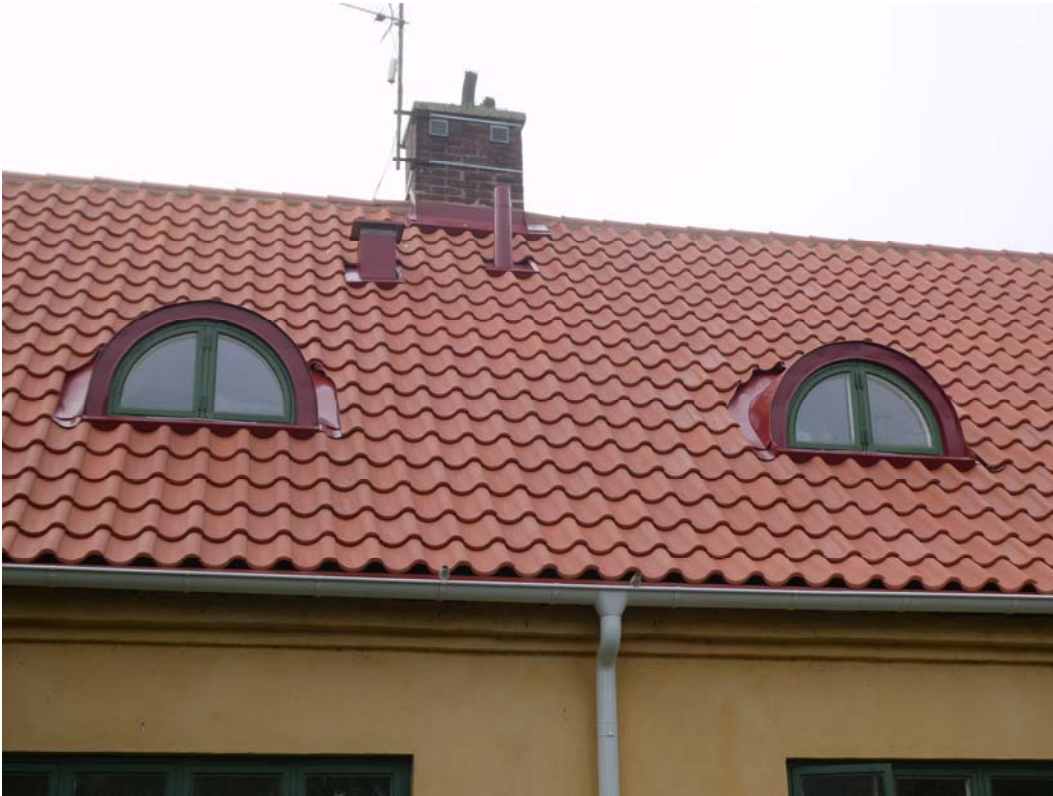
Efter åtgärder. Norra takfallet.

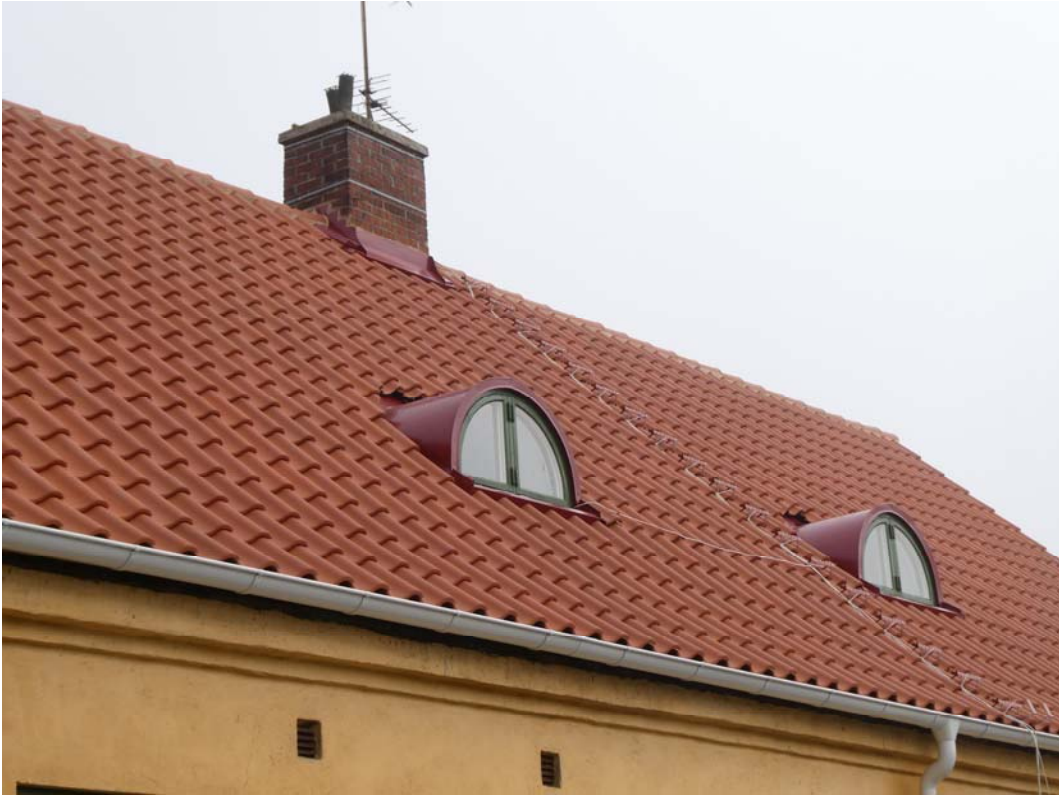
*Efter åtgärder. Södra takfallet.*
