# Bjersjöholms slott - loge

Byte av taktäckning  
Bergsjöholm 1:1, Ystad kommun, Skåne län  
Antikvarisk medverkan/2021  
Carita Melchert

Kulturmiljörapport: 2021:29

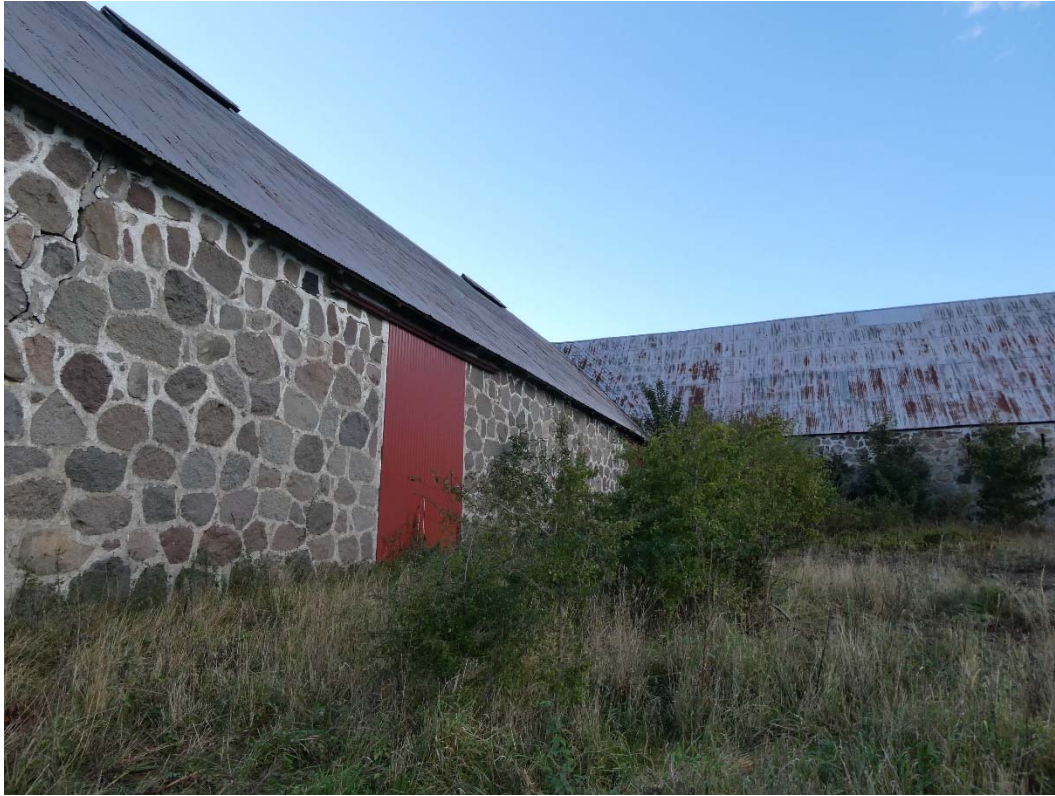
*Före åtgärder. Till vänster i bild östra vinkellängan, till höger norra delen av logen.*

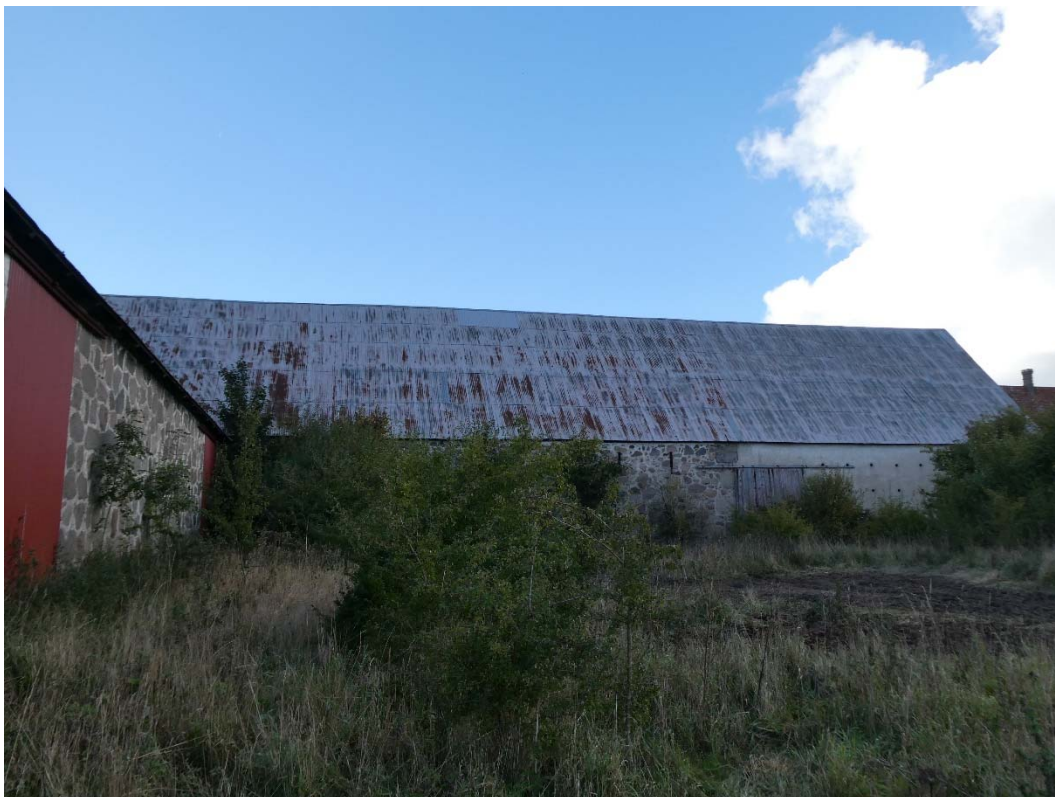
*Före åtgärder. Till vänster i bild östra vinkellängan, till höger norra delen av logen.*

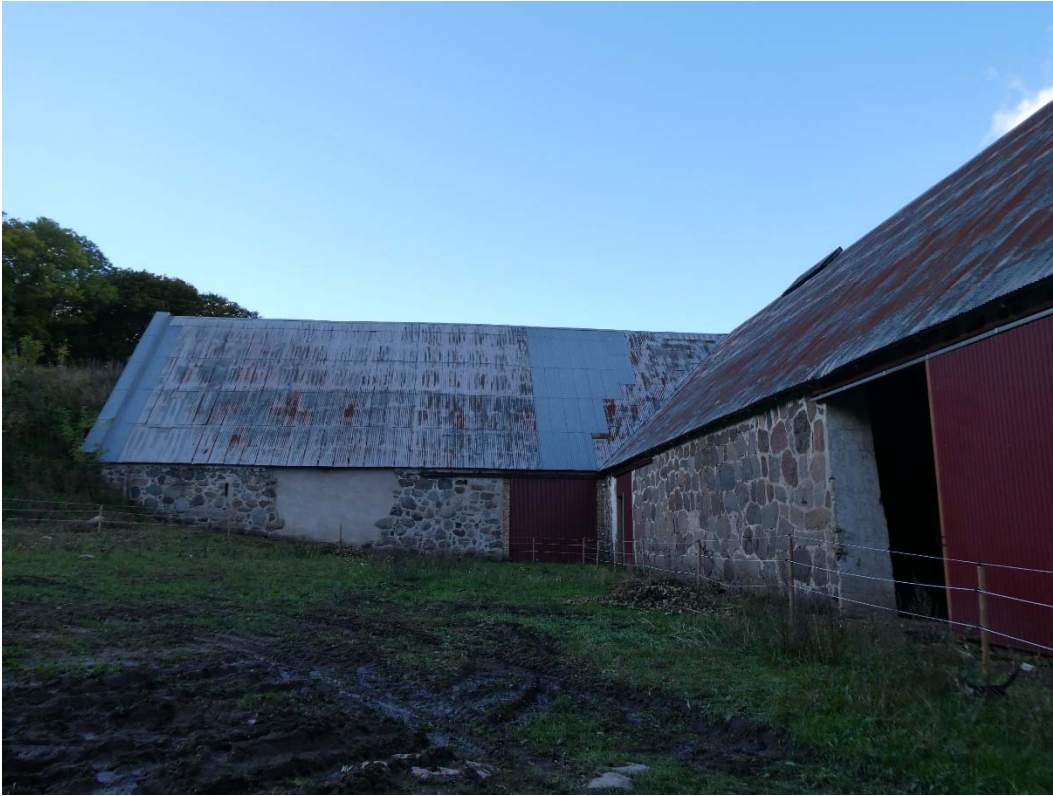
*Före åtgärder. Till vänster i bild södra delen av logen, till höger östra vinkellängan.*

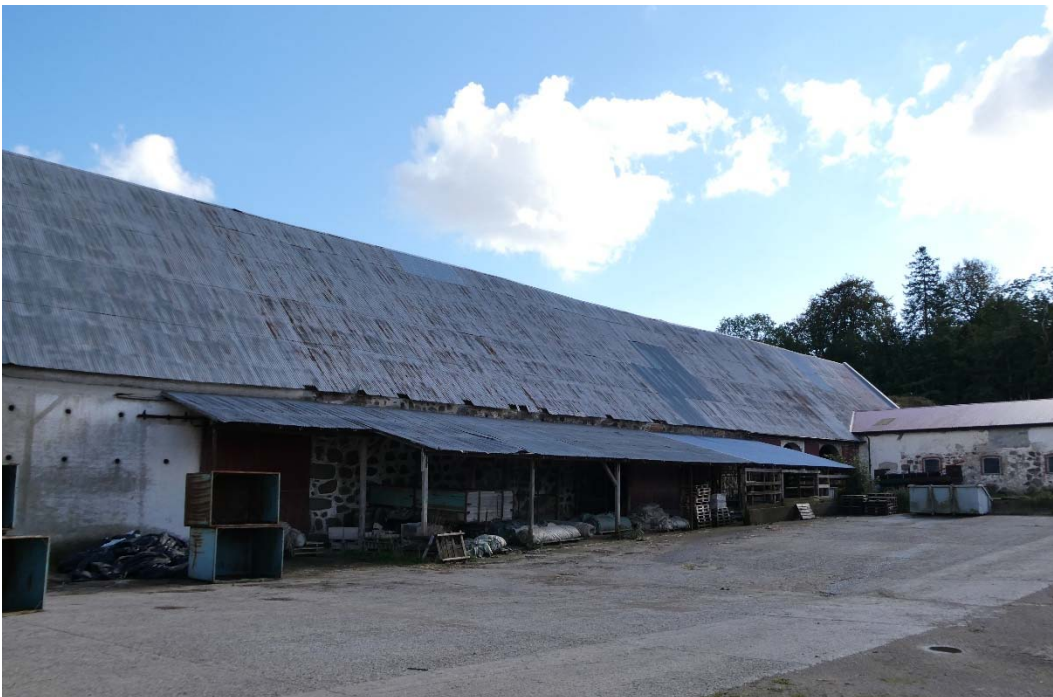
*Före åtgärder. Logens västra takfall och skärmtak. Till höger i bild skymtas den före detta materialboden, nu häststall.*

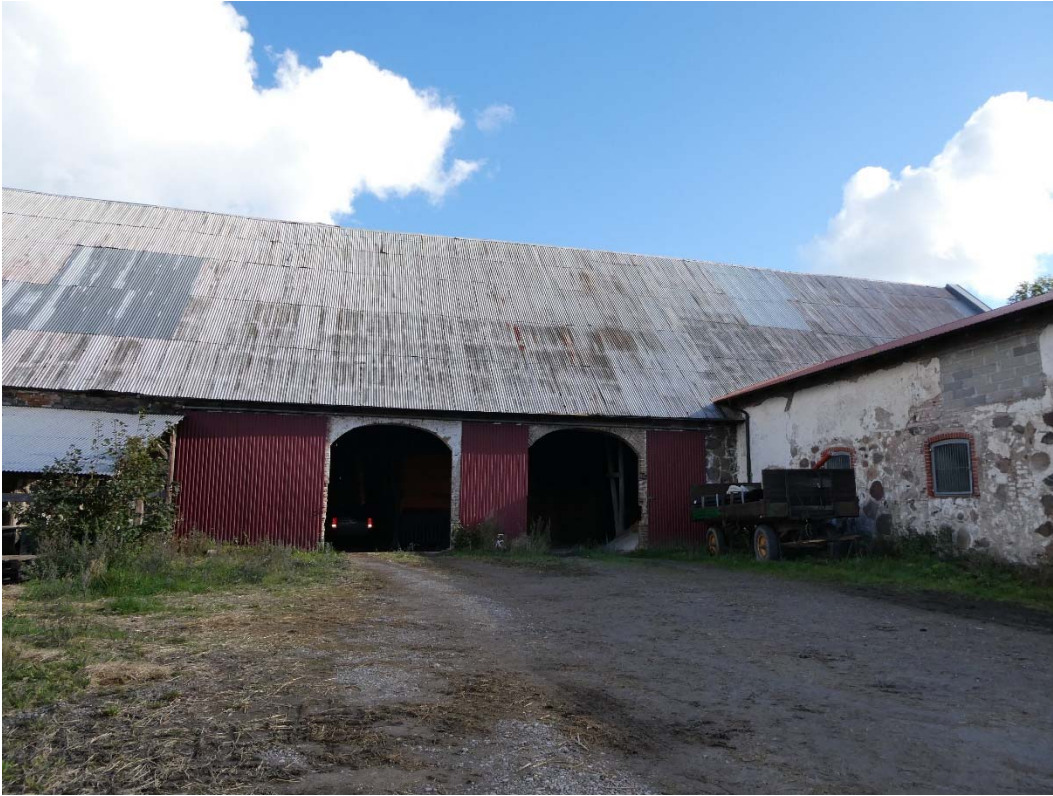
*Före åtgärder. Logens västra takfall.*

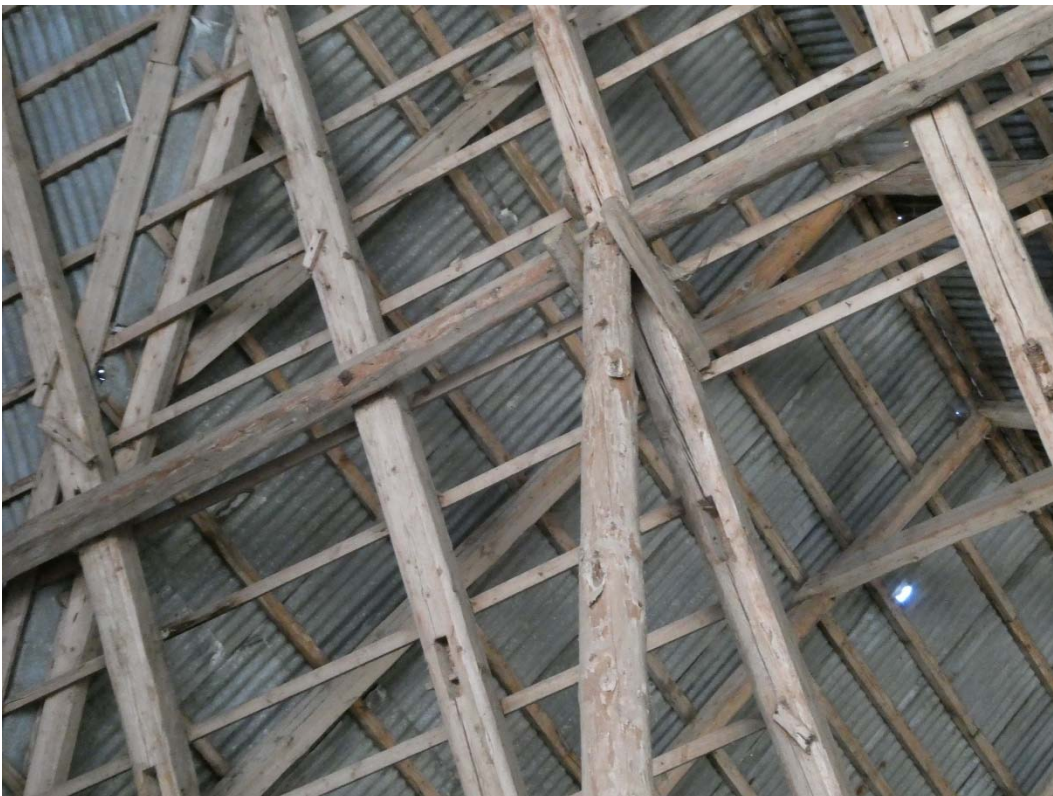
*Före åtgärder, takmöte av de två längorna.*

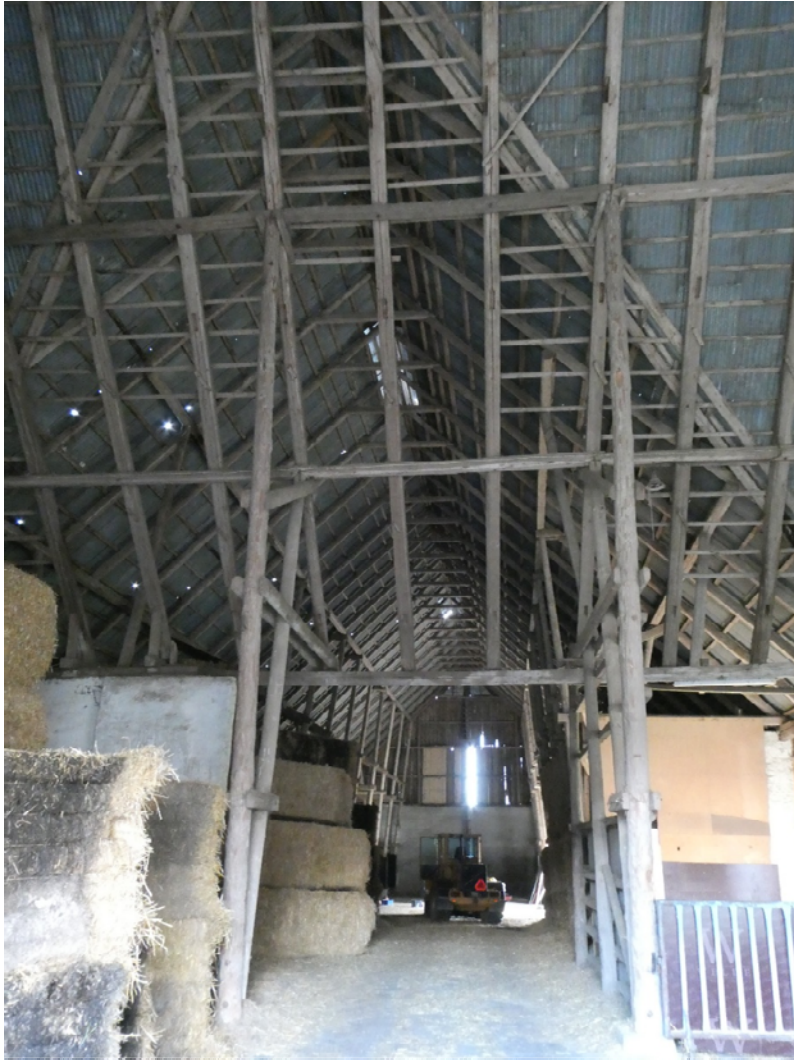
Takplåten på logen var rostig och det fanns synliga hål och läckage som orsakat skador på murverk och i takkonstruktion. Takplåten var partiellt lappad och lagad under tidens gång. Det fanns även behov av att byta eller laga rötskadat virke i takstol, remstycke och läkt. Topografin är sluttande mot byggnaden varför avvattning behövde tillföras för att minska fuktbelastning på stomme och grund.

*Före åtgärder. Östra vinkellängan, vy mot öster. Notera de många små hålen i den gamla plåten.*

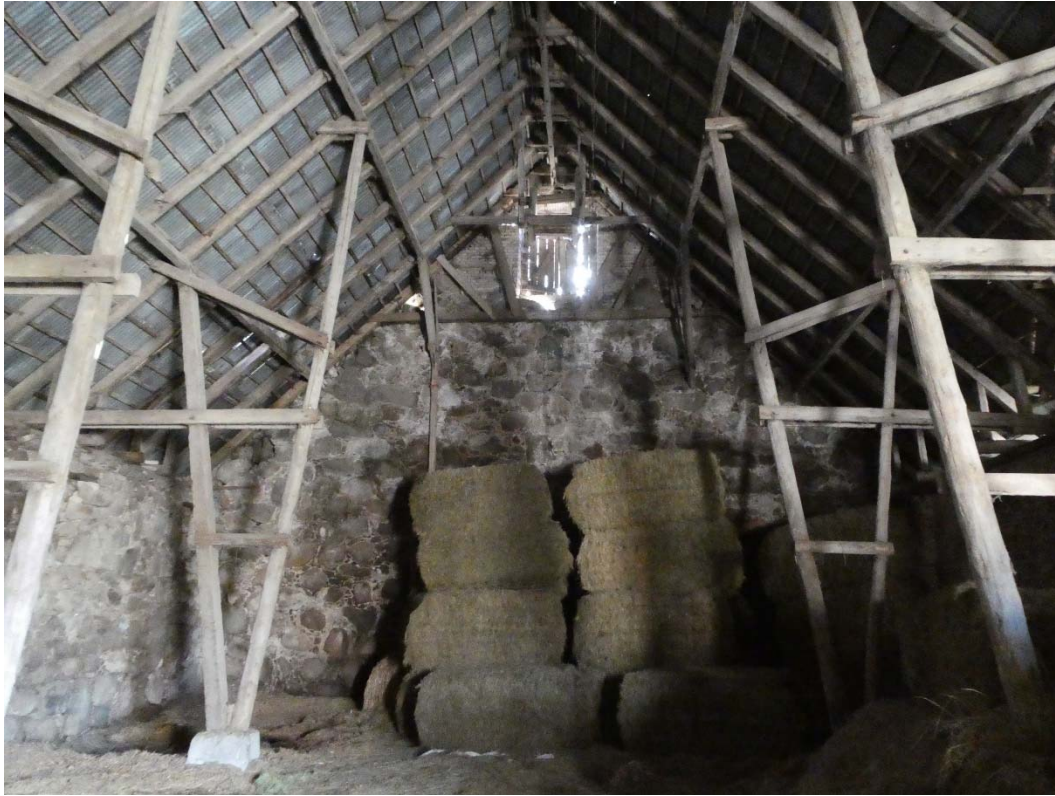
*Före åtgärder. Nord-sydliga längan, vy mot söder.*

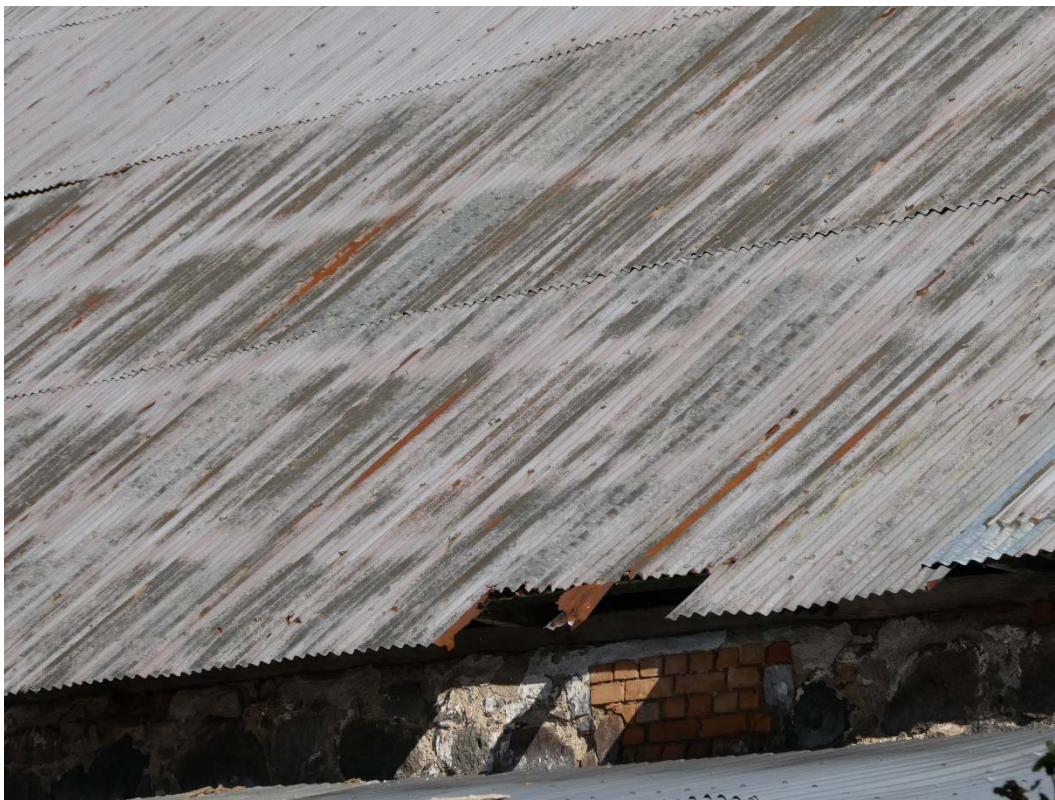
*Före åtgärder. Exempel på skador, västra takfallet.*

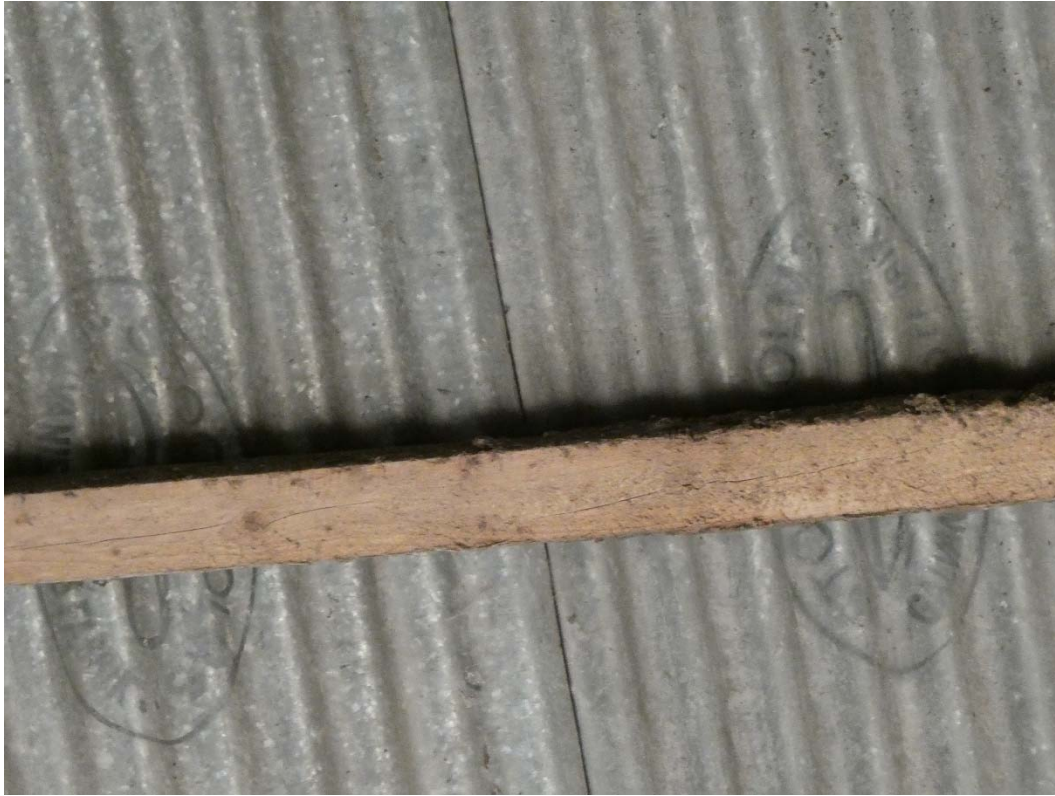
Före åtgärderna var taket täckt med sinuskorrugerad galvaniserad omålad plåt. Plåten låg på öppen läkt. Vågorna på plåten var rundade och jämfört med generellt i dagens läge ovanligt grunda, cirka 40-50 mm. På plåtens undersida fanns stämpeln "Stockholms galvaniseringsfabrik". Plåtens ålder har inte gått att noggrannare bestämma men fabriken har tillverkat varmgalvaniserad plåt sedan 1895.

*Före åtgärder. Stämpel på den gamla plåten. Stockholms galvaniseringsfabrik.*

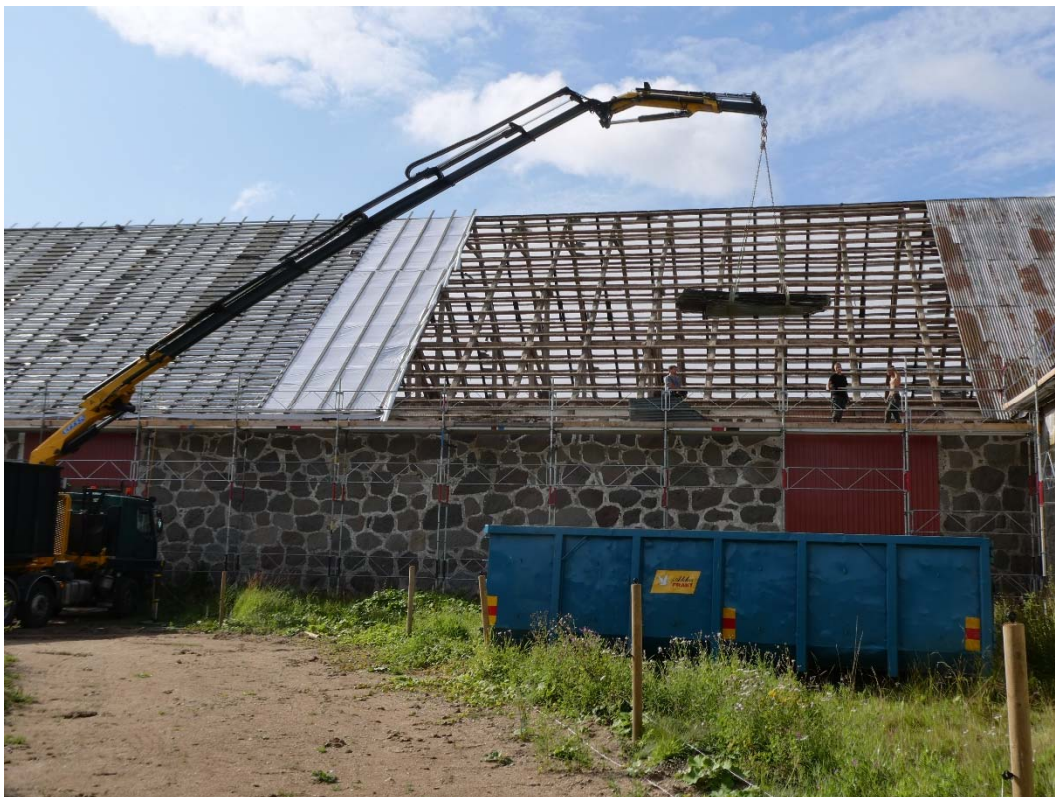
*Under arbete. Längst till höger i bild ligger den gamla plåten kvar som lyfts bort. Mitt i bild takstolen, till vänster är duken lagd och längst till vänster är också den nya läkten lagd.*

Takplåten demonterades och ny byggläkt av trä monteras. På byggläkten lades underlagsduk och ny läkt. Taket riktades med hjälp av den nya yttre läkten. På läkten monterades ny plåt i två skift i höjddled. Mellan duk och plåt finns luftspalt. På den öst-västliga längan monterades två flata ventilationshuvar inock, ungefär lika de tidigare. I denna del planeras hållas hästar varför ventilation är nödvändig. Skadade eller saknade vindskivor och takfotsbrädor ersattes med nya vitmålade brädor lika befintligt. Nya fabrikslackade hängrännor och stuprör har monterats på hela byggnaden. Hängrännor i samma röda färgnyans som takplåten och vita stuprör i syfte att harmoniera med fasaderna.

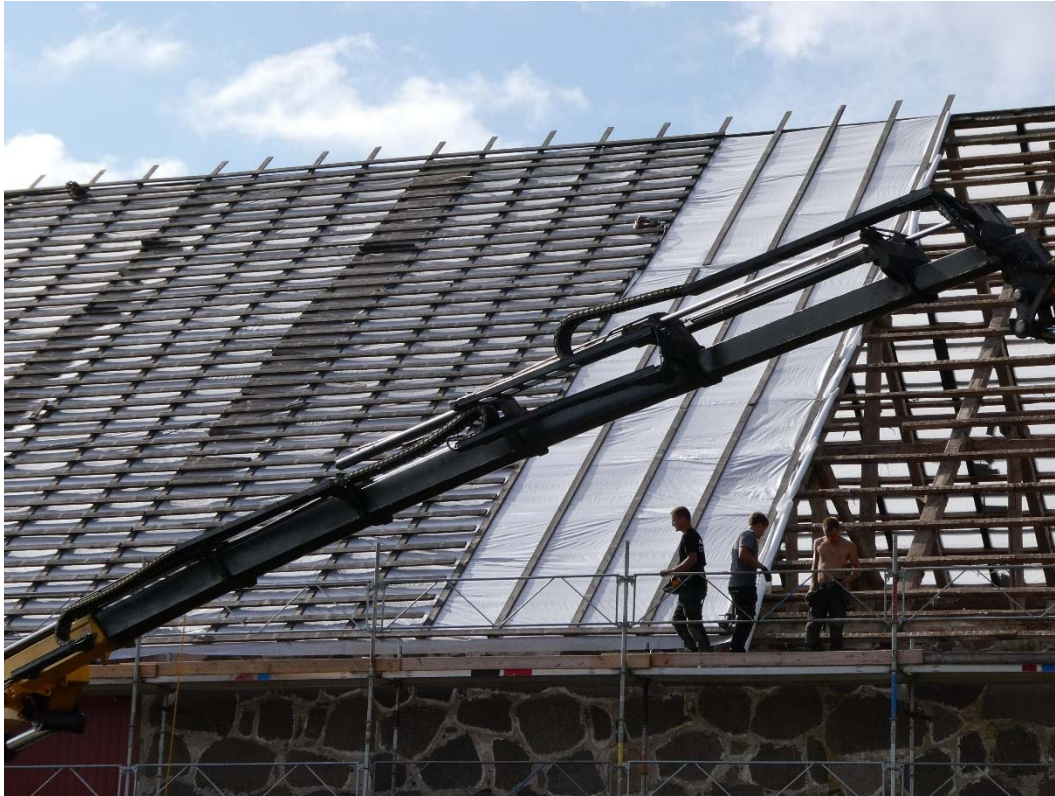
*Ny läkt och duk.*

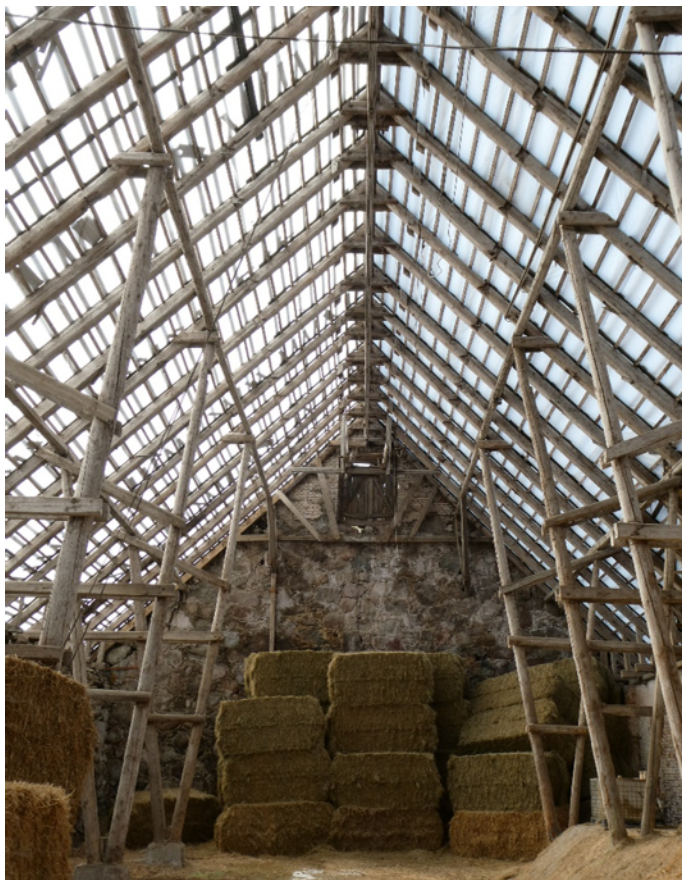
*Under arbete. Den nord-sydliga längan vy mot söder, duk och läkt är monterat.*

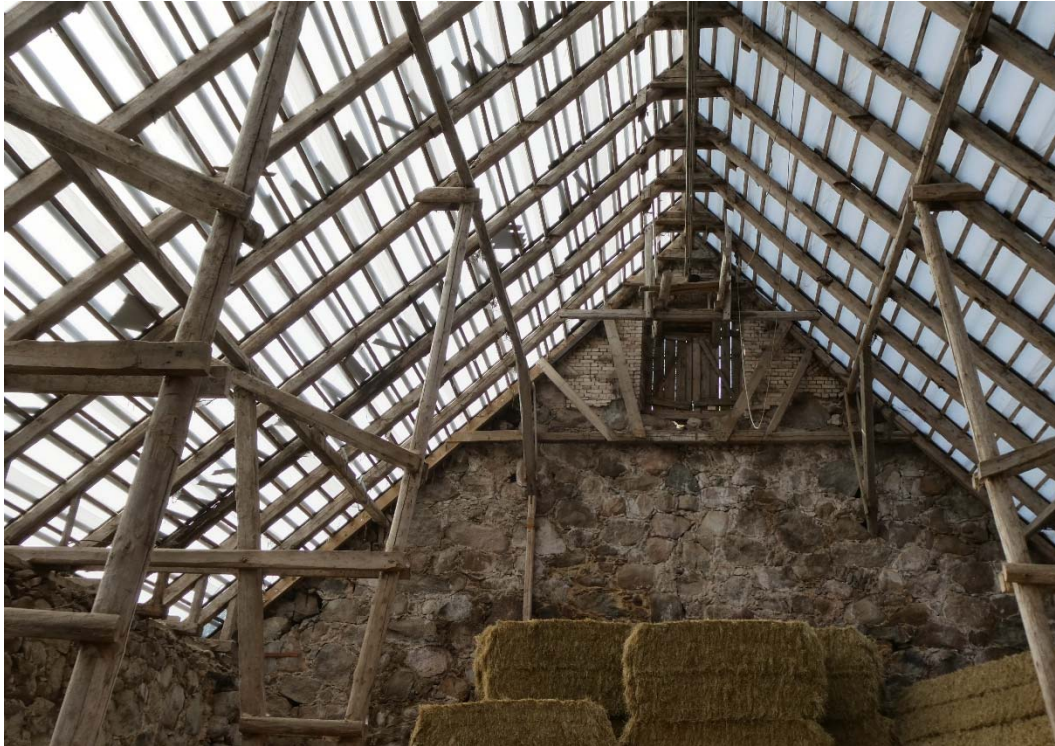
*Under arbete. Den nord-sydliga längan, sparren dikt an gavelväggen till vänster i bild är förstärkt med nytt virke.*

Skadad läkt, delar av takstol och hammarband som är i direkt anslutning till plåttaket har ersatts i minsta möjliga mån. Skadade delar har tagits bort och friskt virke har skarvats i med nytt virke i samma dimensioner som befintligt.

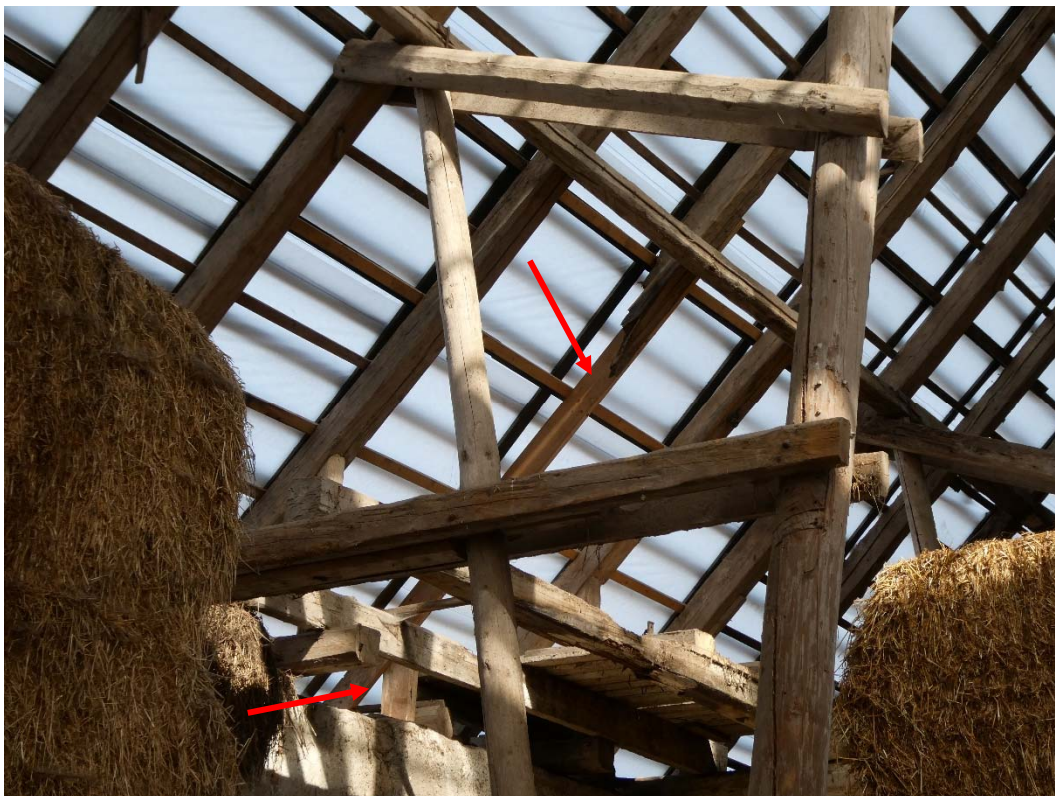
*Under arbete. Nord-sydliga längan, exempel på virkeslagningar och förstärkning taklag mot väster.*

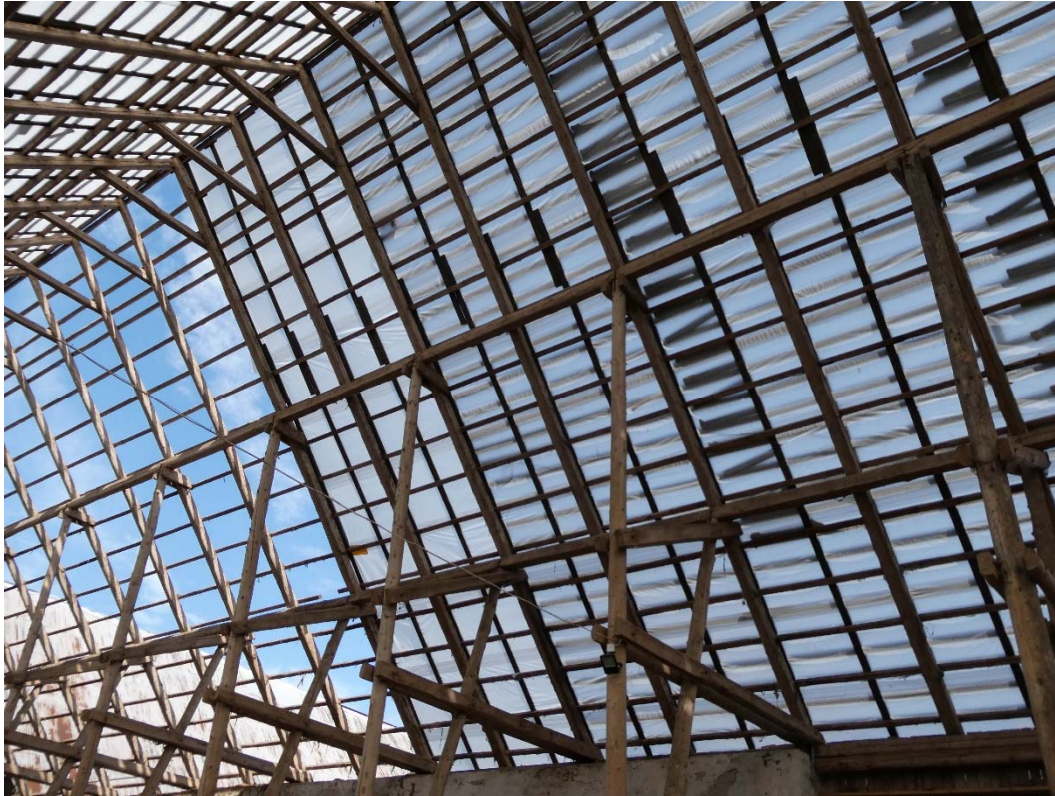
*Under arbete. Öst-västliga vinkellängan.*

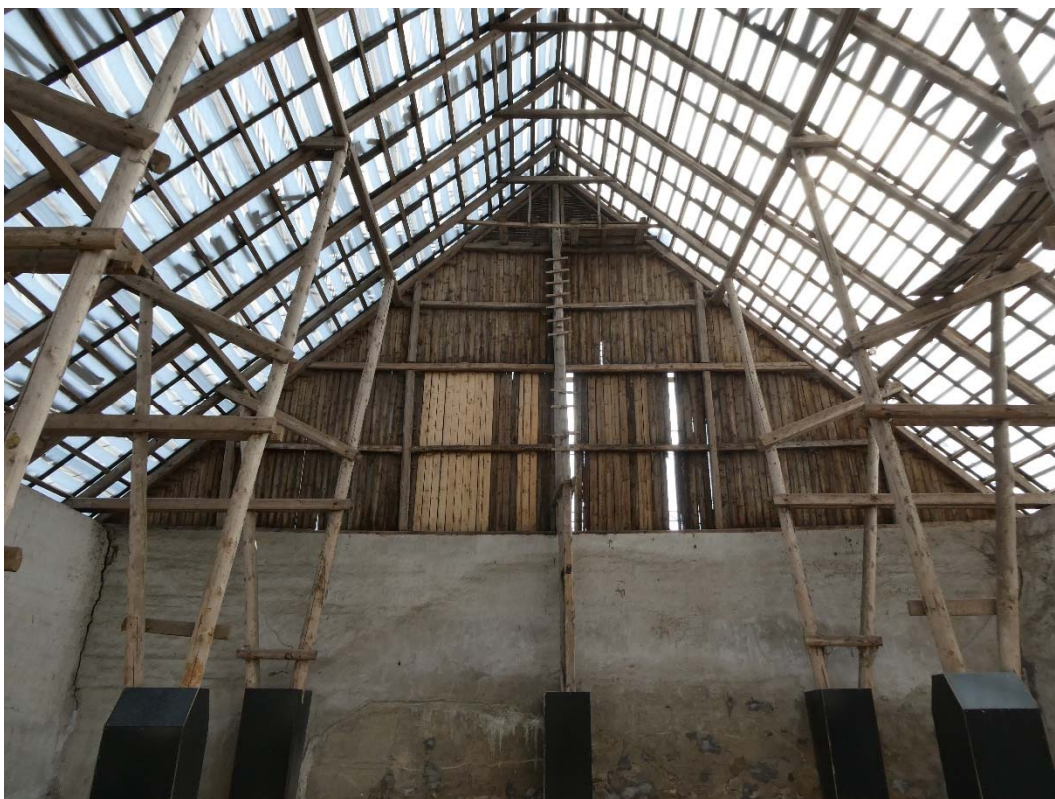
*Under arbete. Öst-västliga vinkellängan, vy mot öster.*

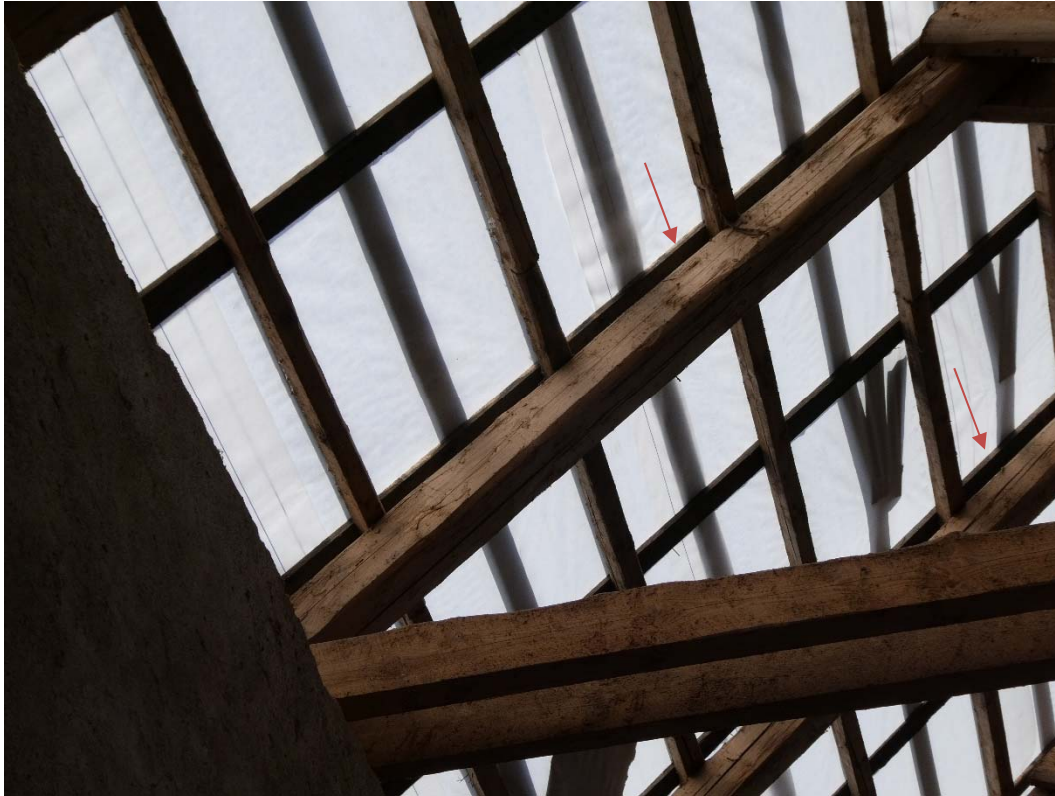
*Under arbete. Öst-västliga vinkellängan. På bilden ser man läkt som läggs från nock till takfot under duken (röd pil), samt strö- och bärläkt som ligger ovanpå duken.*

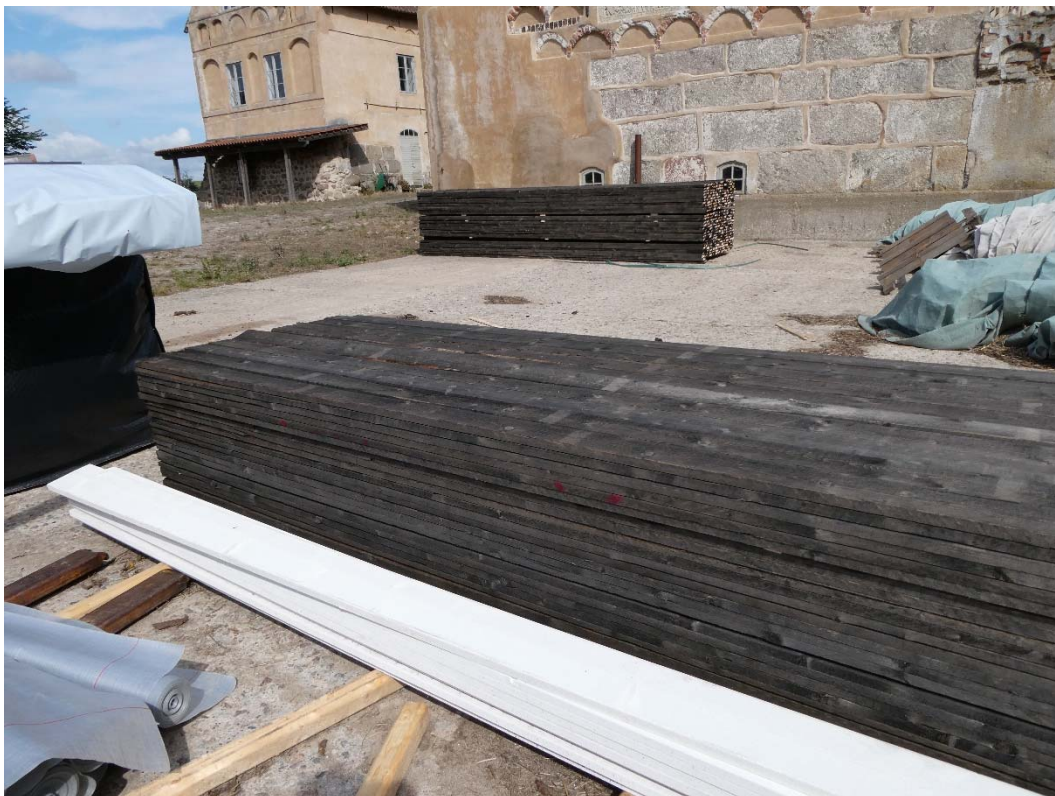
*Ny träskyddsbehandlad läkt och nya vindskivor.*

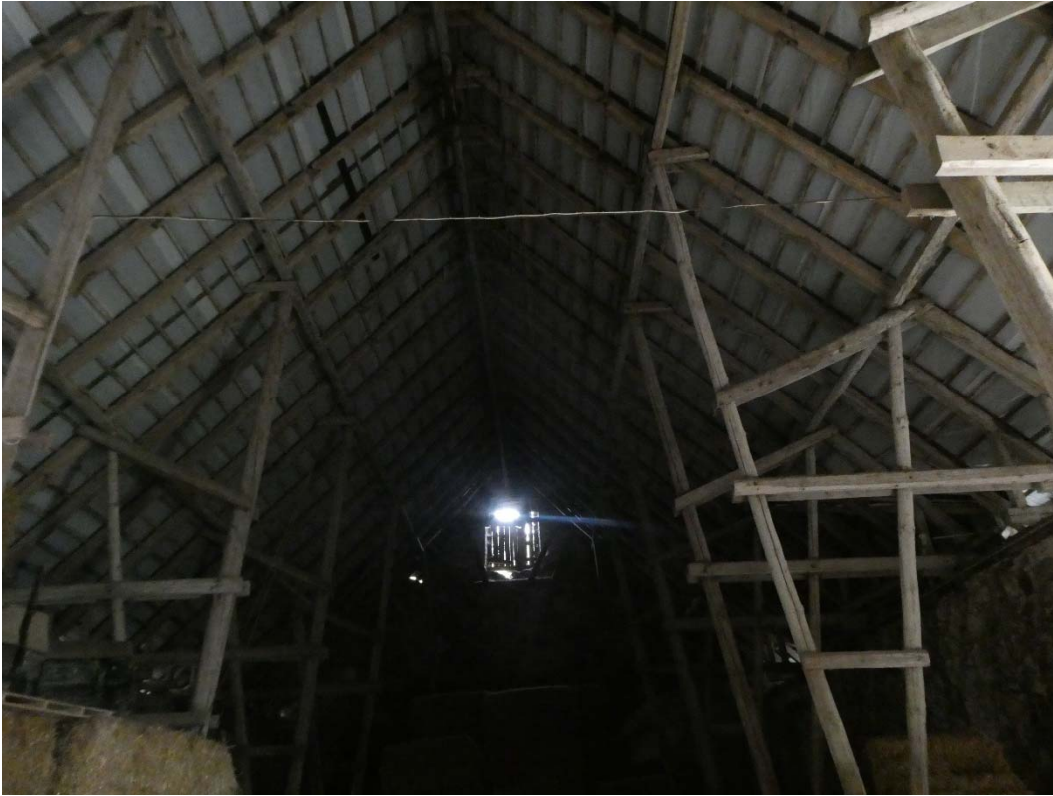
*Efter åtgärder nord-sydliga längan vy mot söder.*

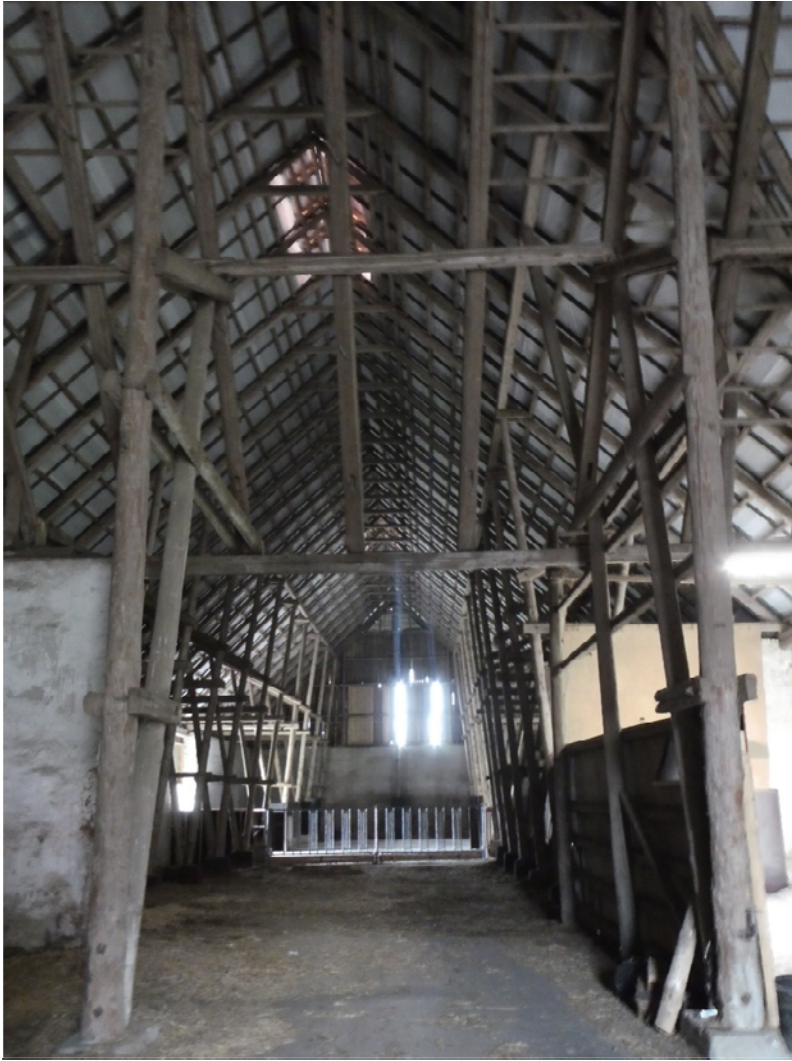
*Efter åtgärder. Öst-västliga längan vy mot öster.*

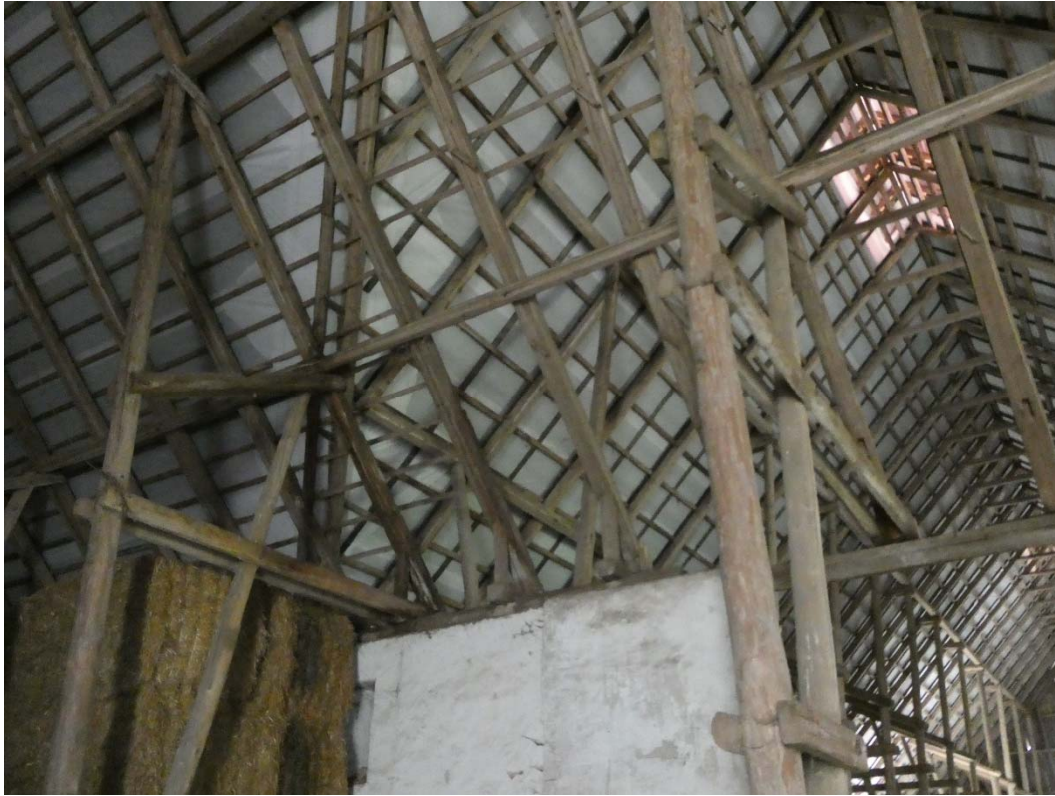
*Efter åtgärder, takmötet av de två längorna.*

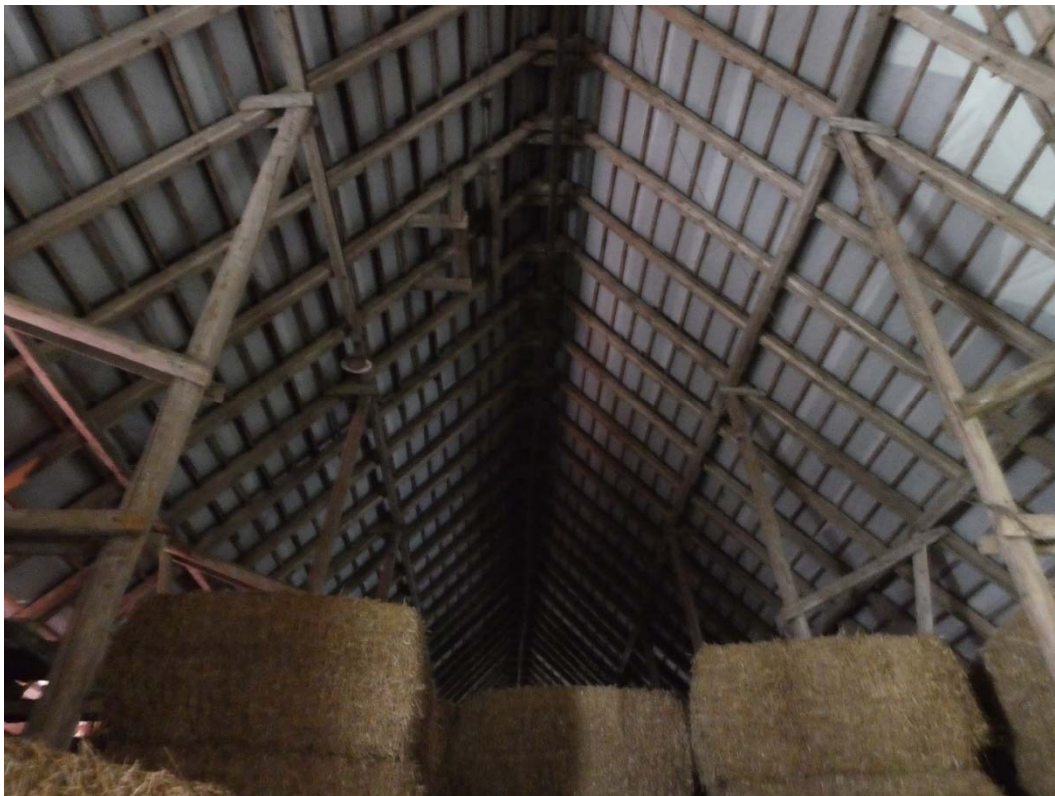
*Efter åtgärder, nord-sydliga längan vy mot norr.*

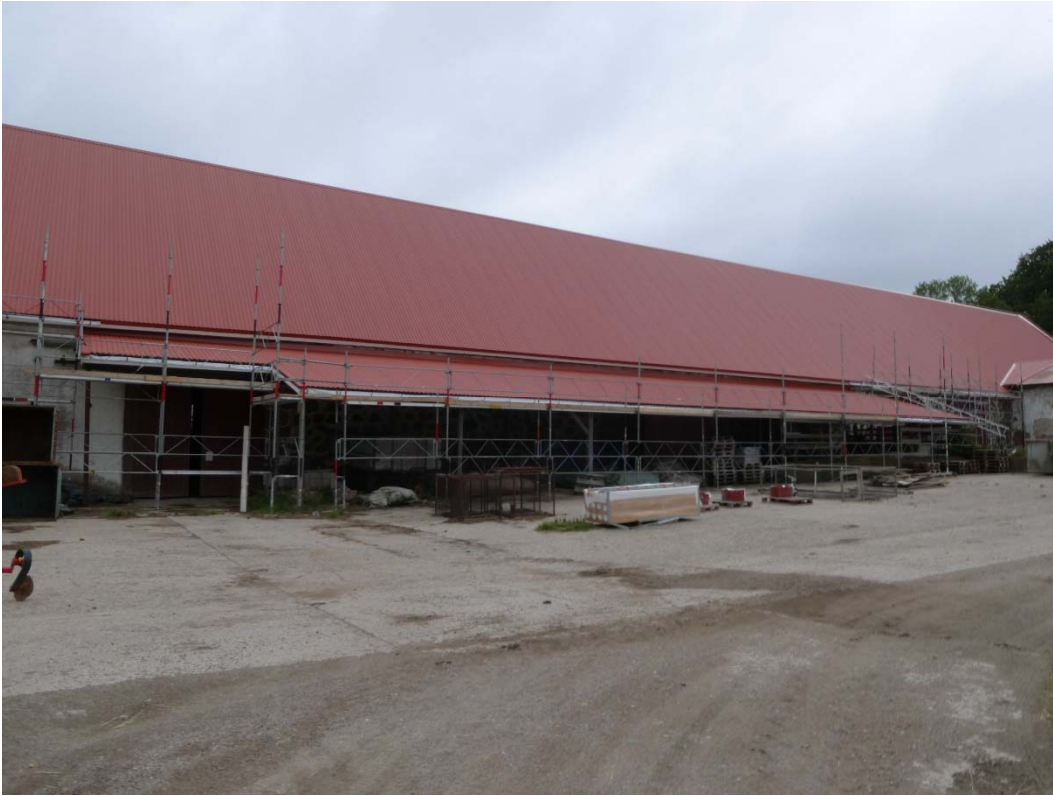
*Efter åtgärder, västra takfallet (avvattning återstår att montera).*

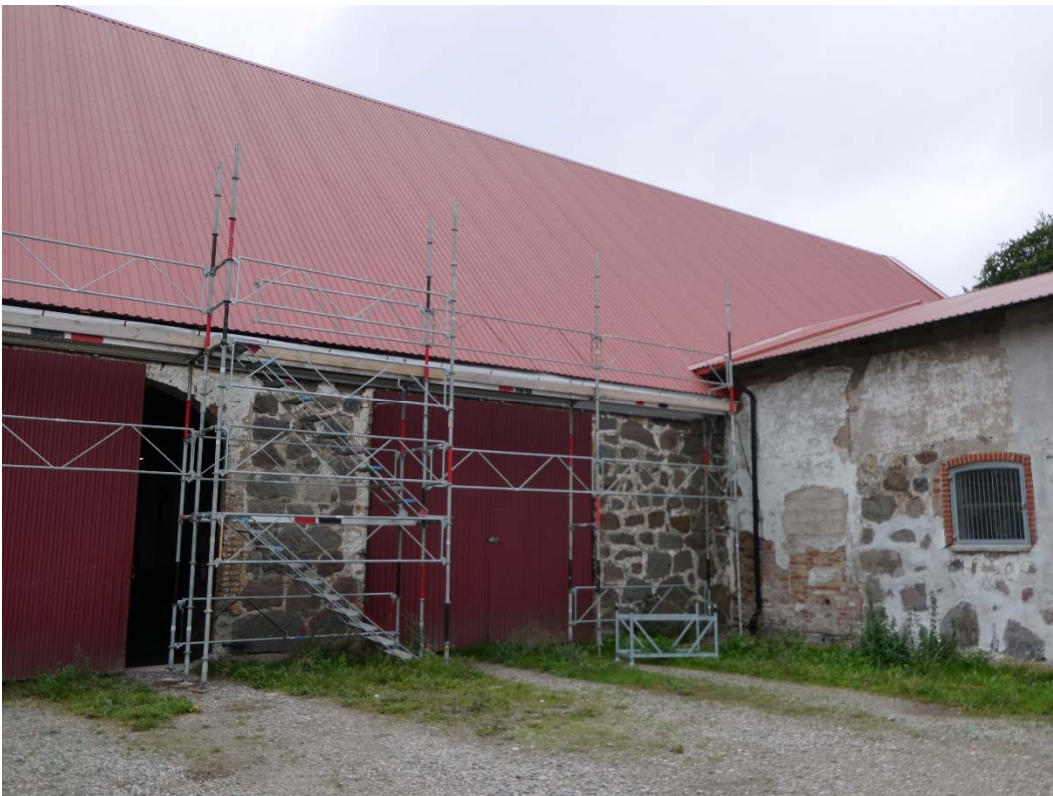
*Efter åtgärder, västra takfallet (avvattning återstår att montera).*

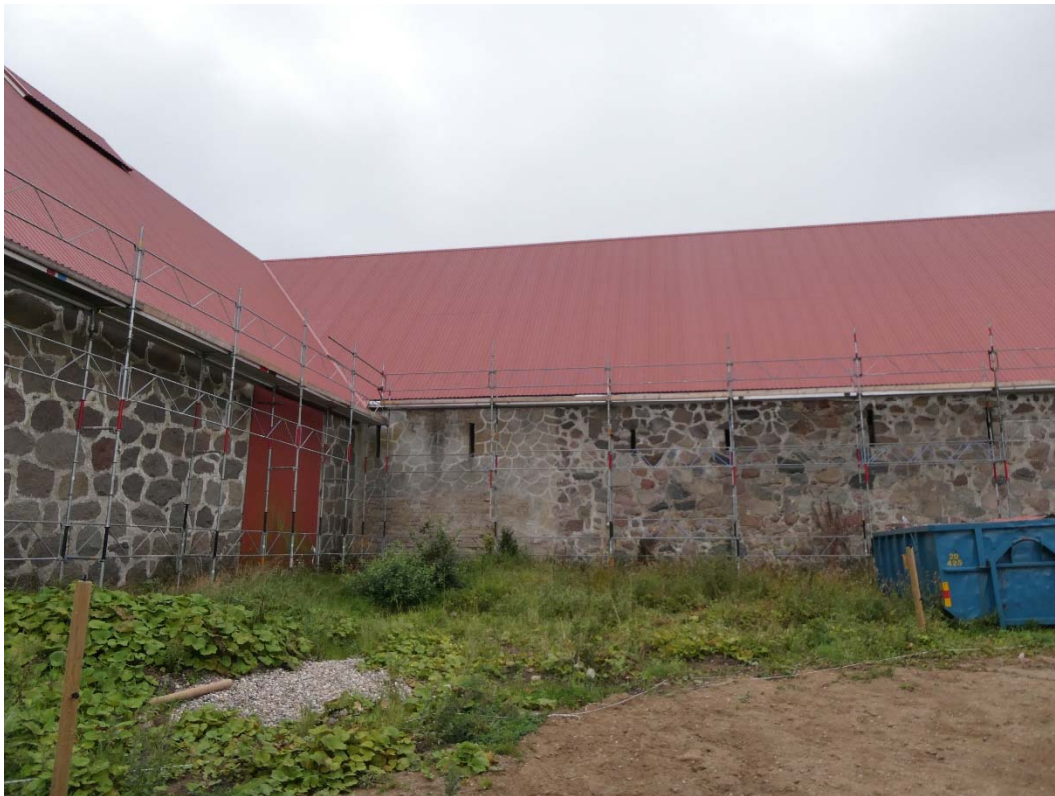
*Efter åtgärder, norra och östra takfallen (avvattning återstår att montera).*
