# Bjersjöholms slott - loge

Byte av taktäckning  
Bergsjöholm 1:1, Ystad kommun, Skåne län  
Antikvarisk medverkan/2021  
Carita Melchert

Kulturmiljörapport: 2021:29

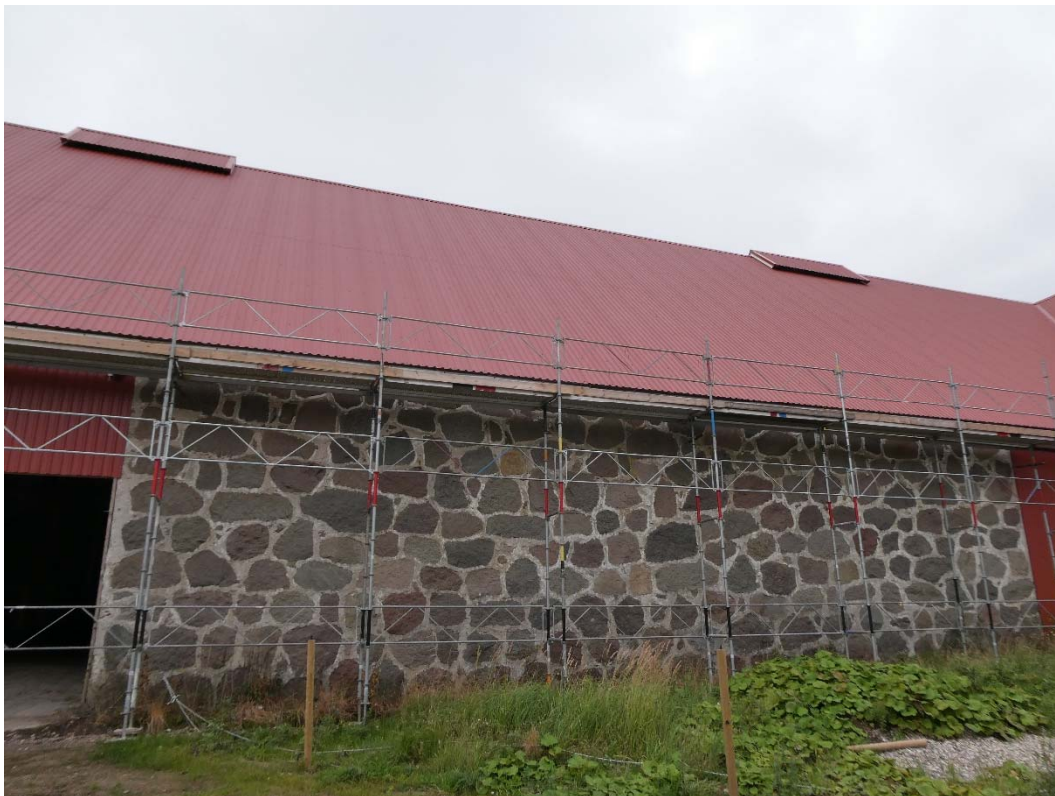
*Efter åtgärder, öst-väsliga längan östra takfallet (avvattning återstår att montera).*

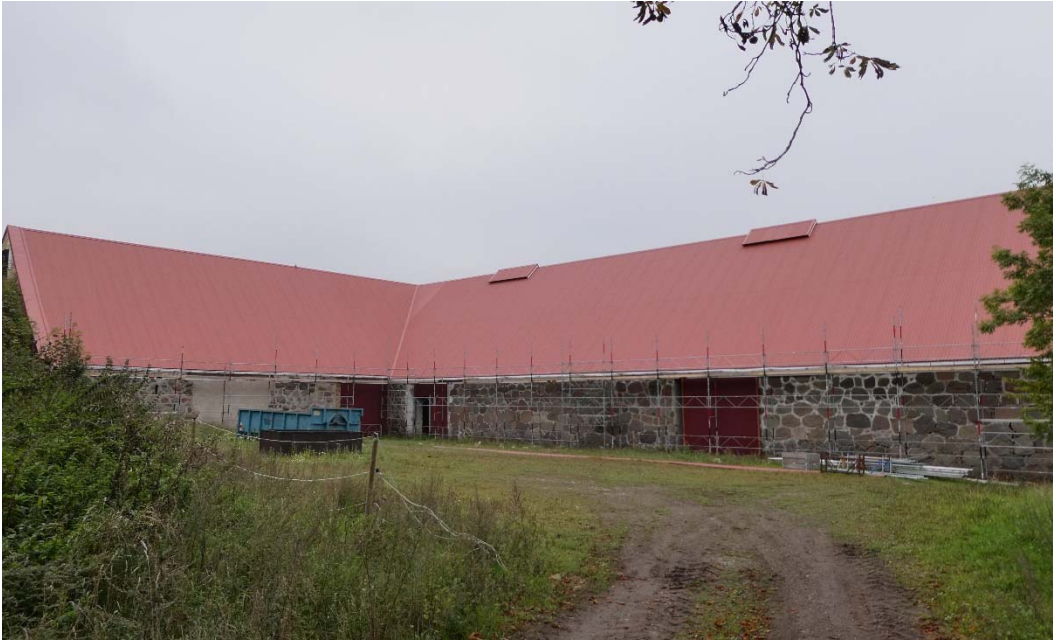
*Efter åtgärder, östra och södra takfallen (avvattning återstår att montera).*

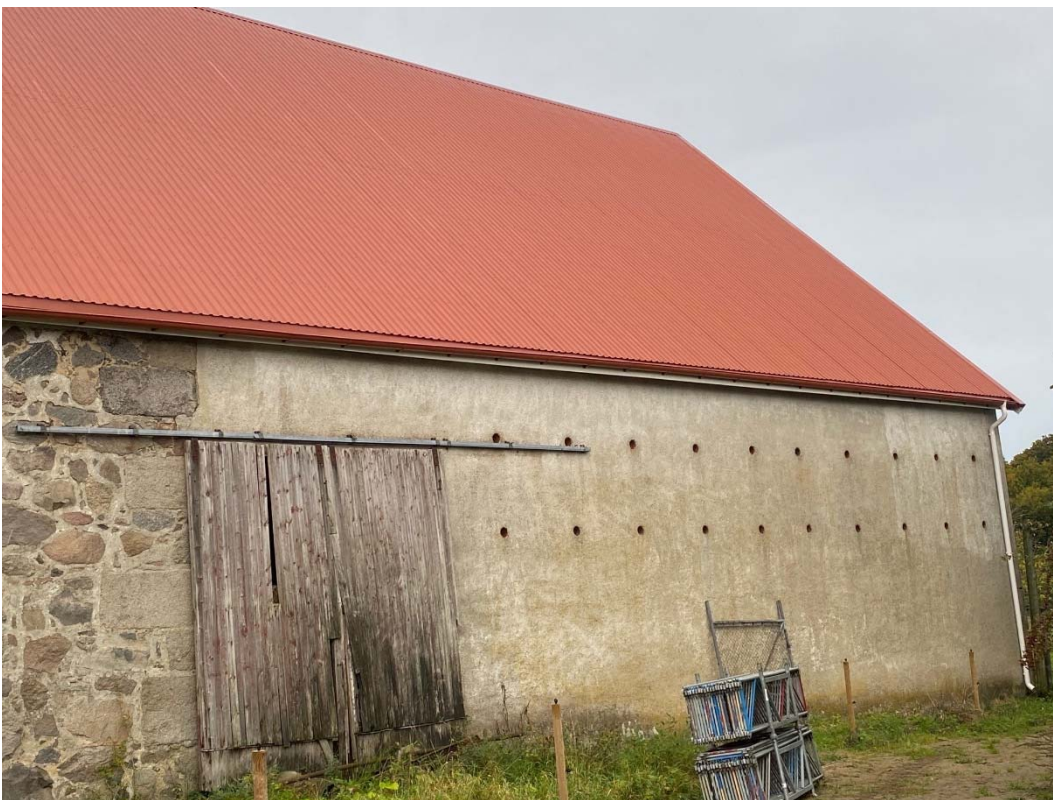
*Efter åtgärder. Norra längan.*

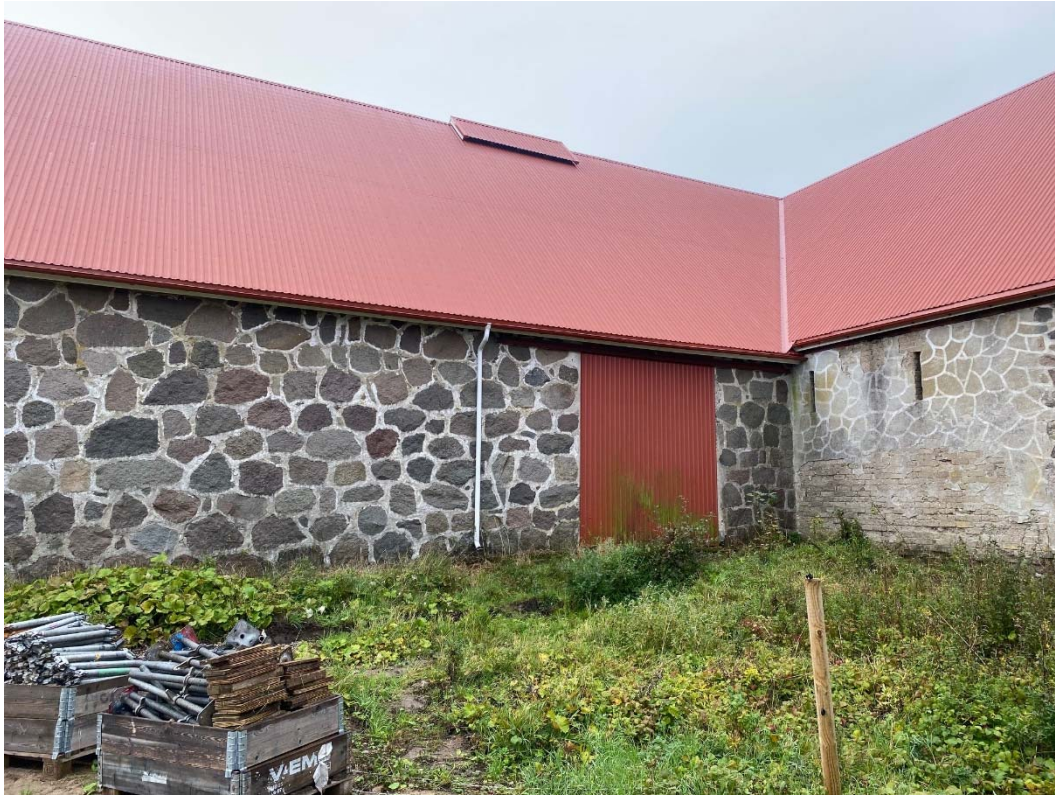
*Efter åtgärder östra och norra längorna.*

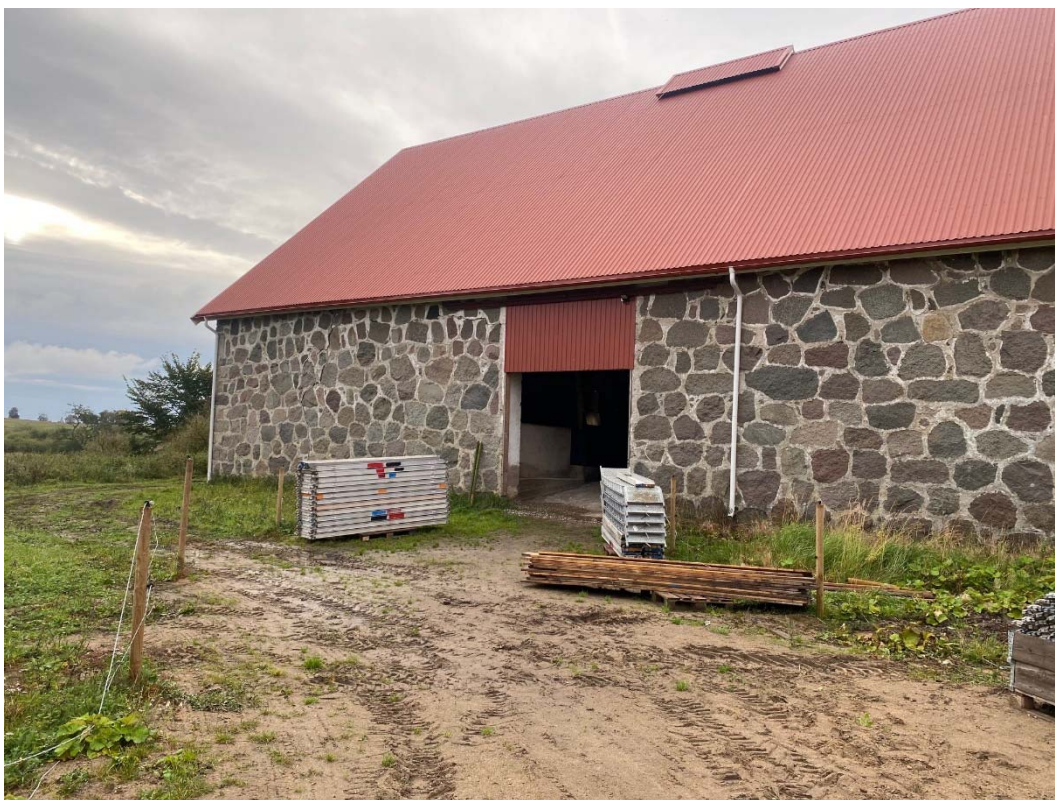
*Efter åtgärder östra längan.*

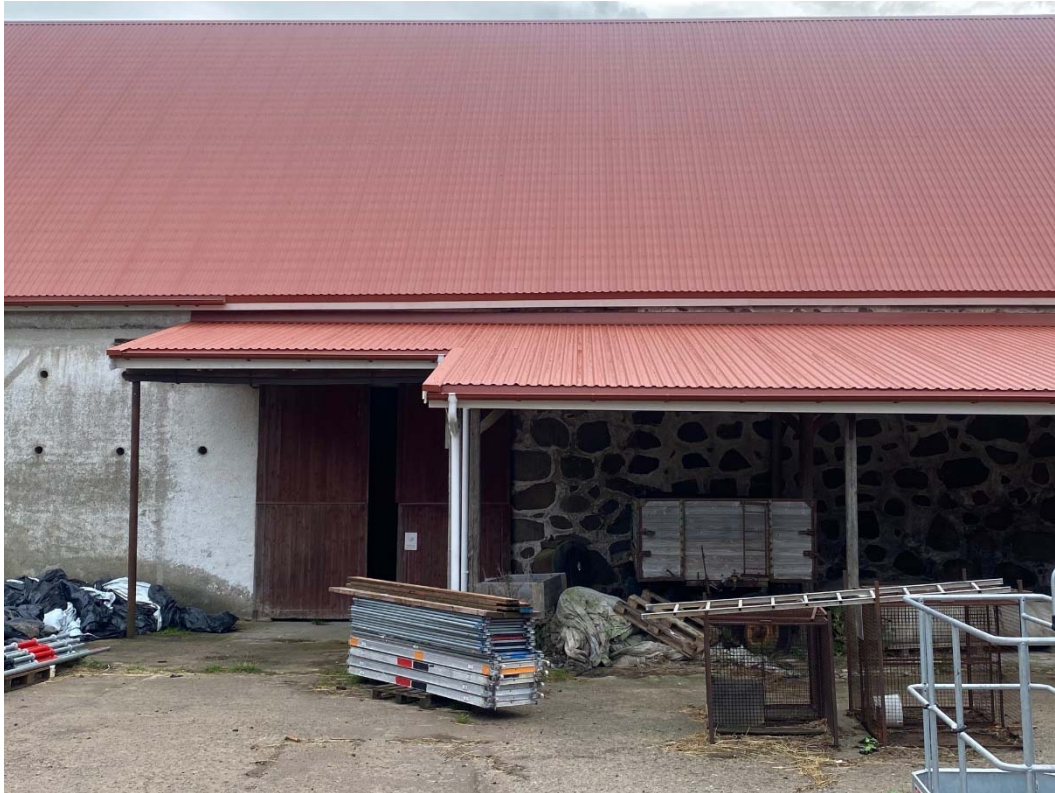
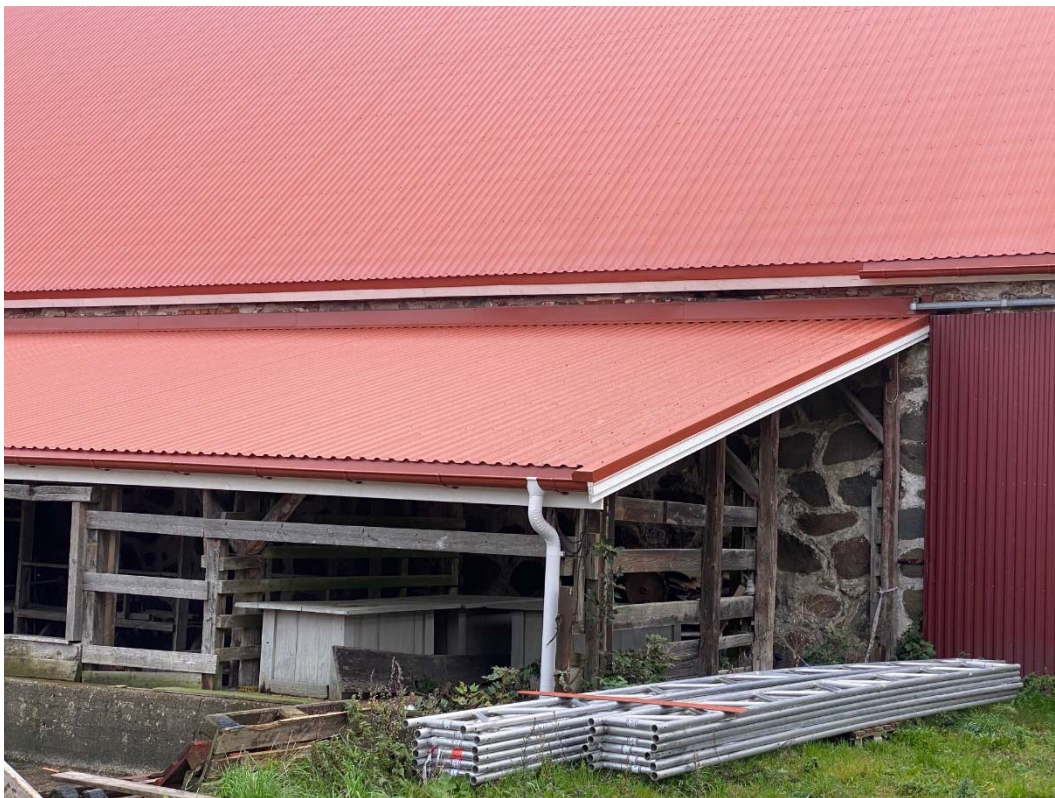
*Efter åtgärder västra takfallet.*

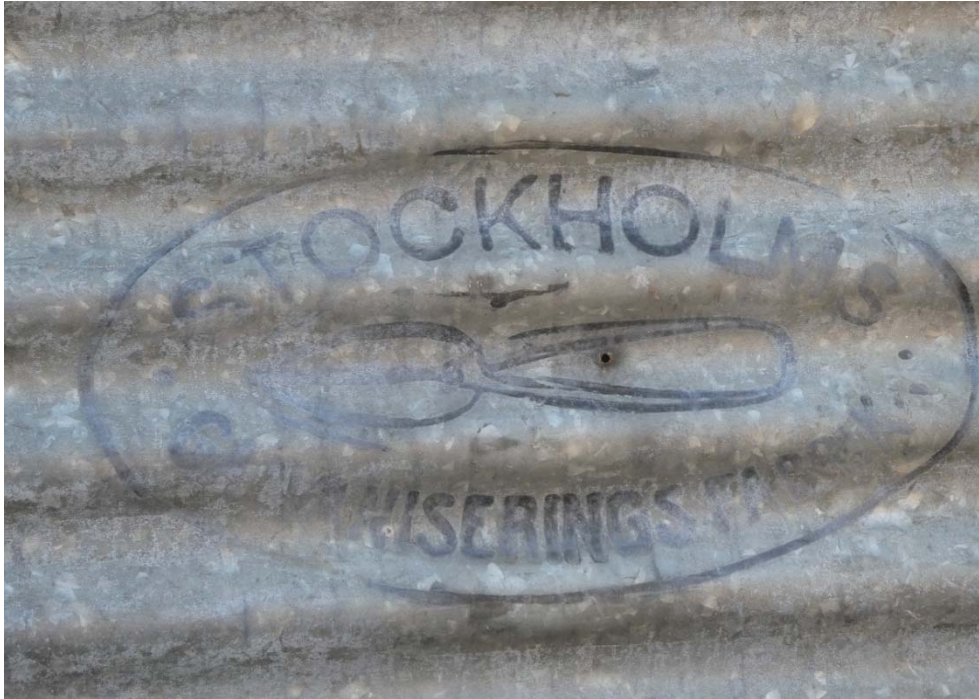
Stämpel som fanns under den gamla plåten som revs. Stockholms galvaniseringsfabrik.
