Bakugnen Gamlegård

Reparation av bakugns kropp.
Östarp 1:3, Sjöbo kommun, Skåne län
Antikvarisk medverkan/2021
Lena Hector och Carita Melchert

Titel: Bakugnen Gamelgård
Författare: Lena Hector och Carita Melchert
Kulturmiljörapport: 2021:31

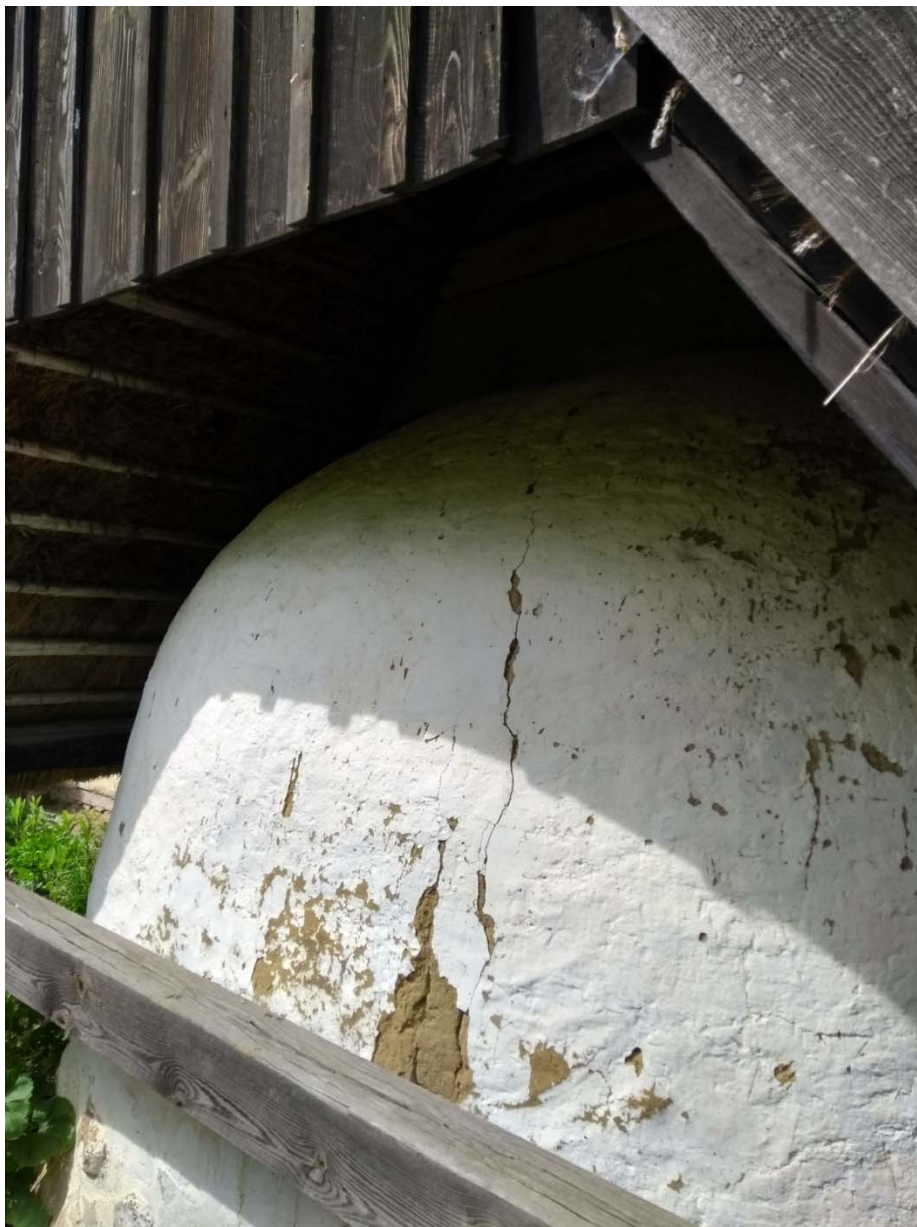
Den utvändiga kupolkroppen innan påbörjade arbeten.

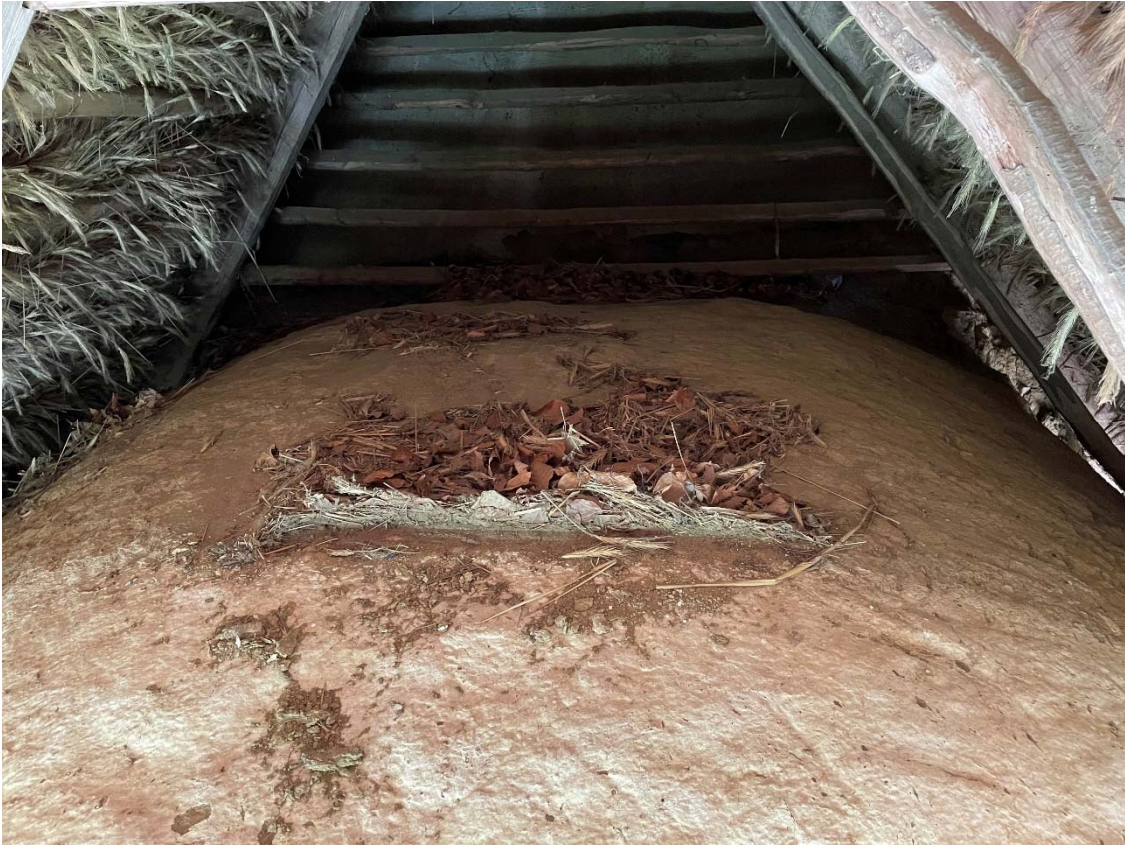
Den utvändiga kupolkroppen innan påbörjade arbeten.

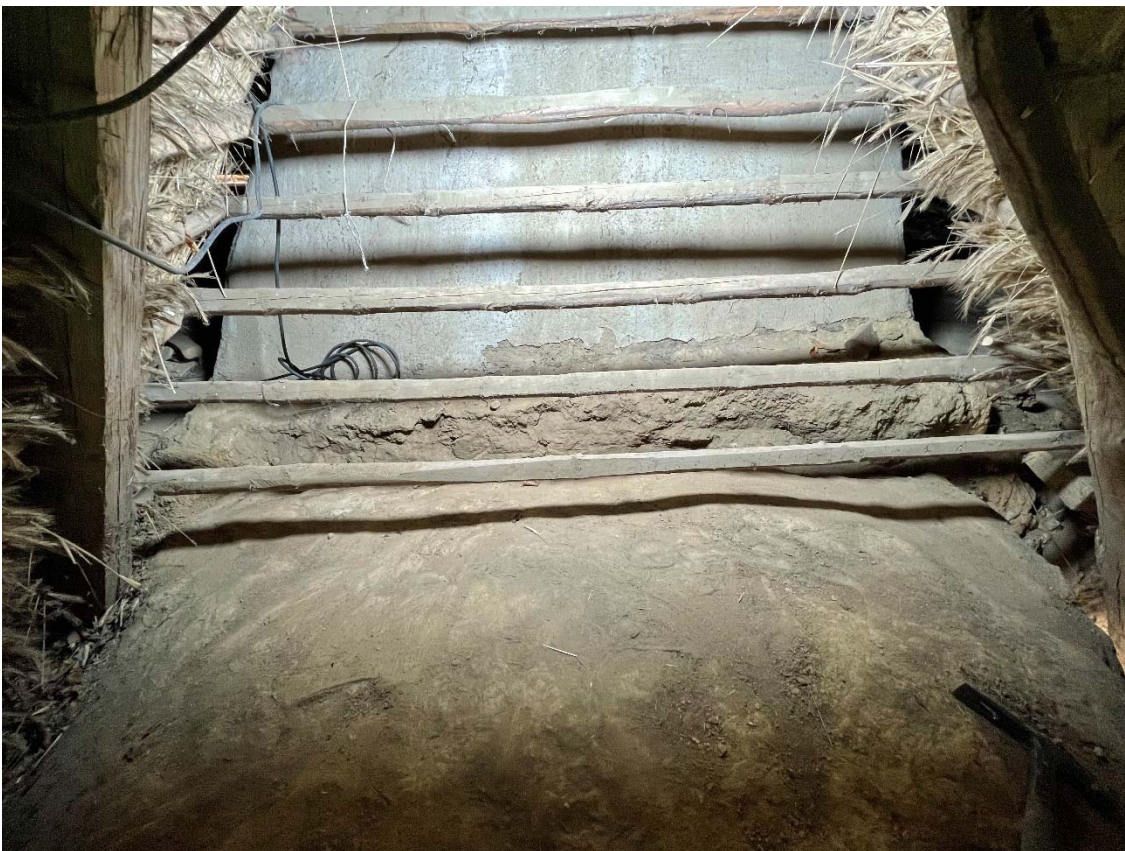
Bakugnskroppen och anslutning till murstocken.

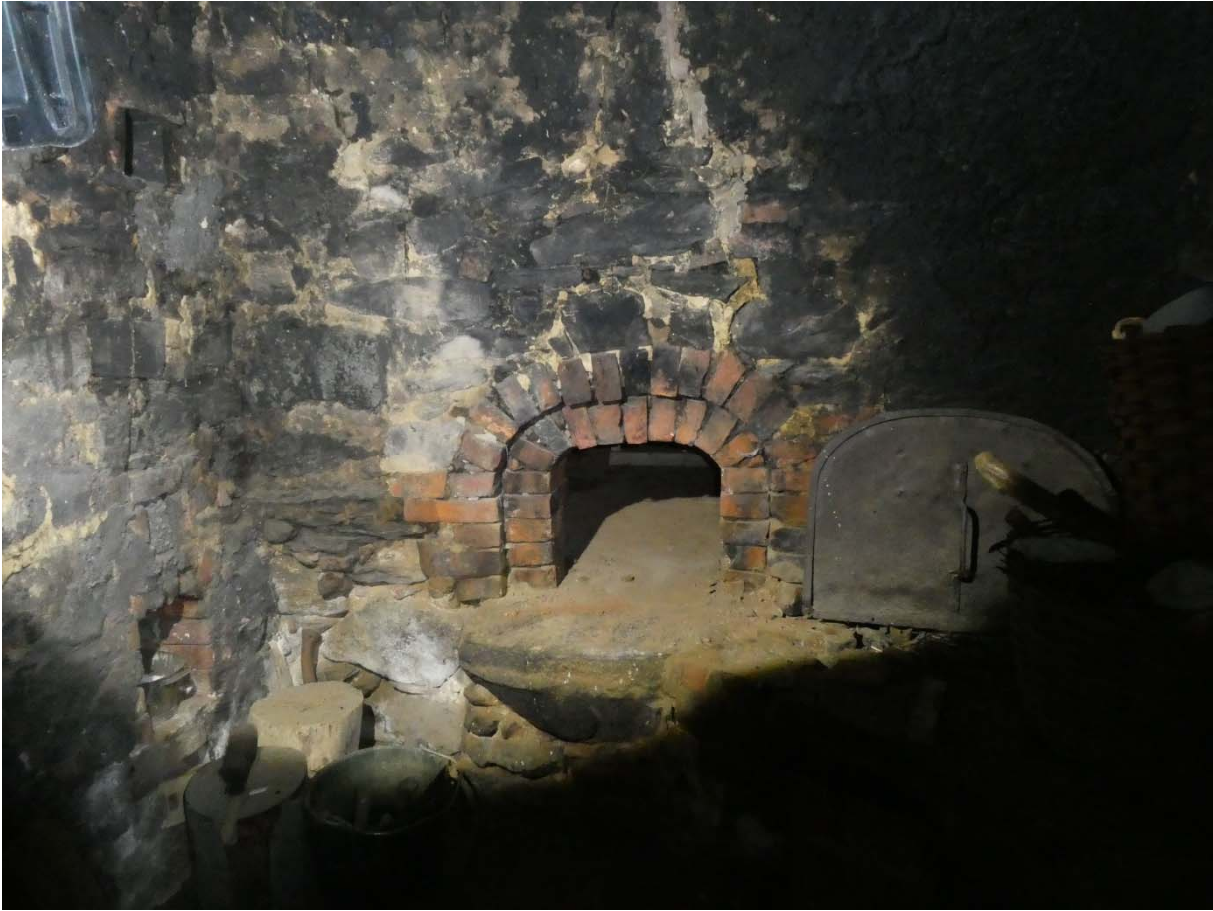
Bakugnsöppningen inne i illaren (skorstenen).

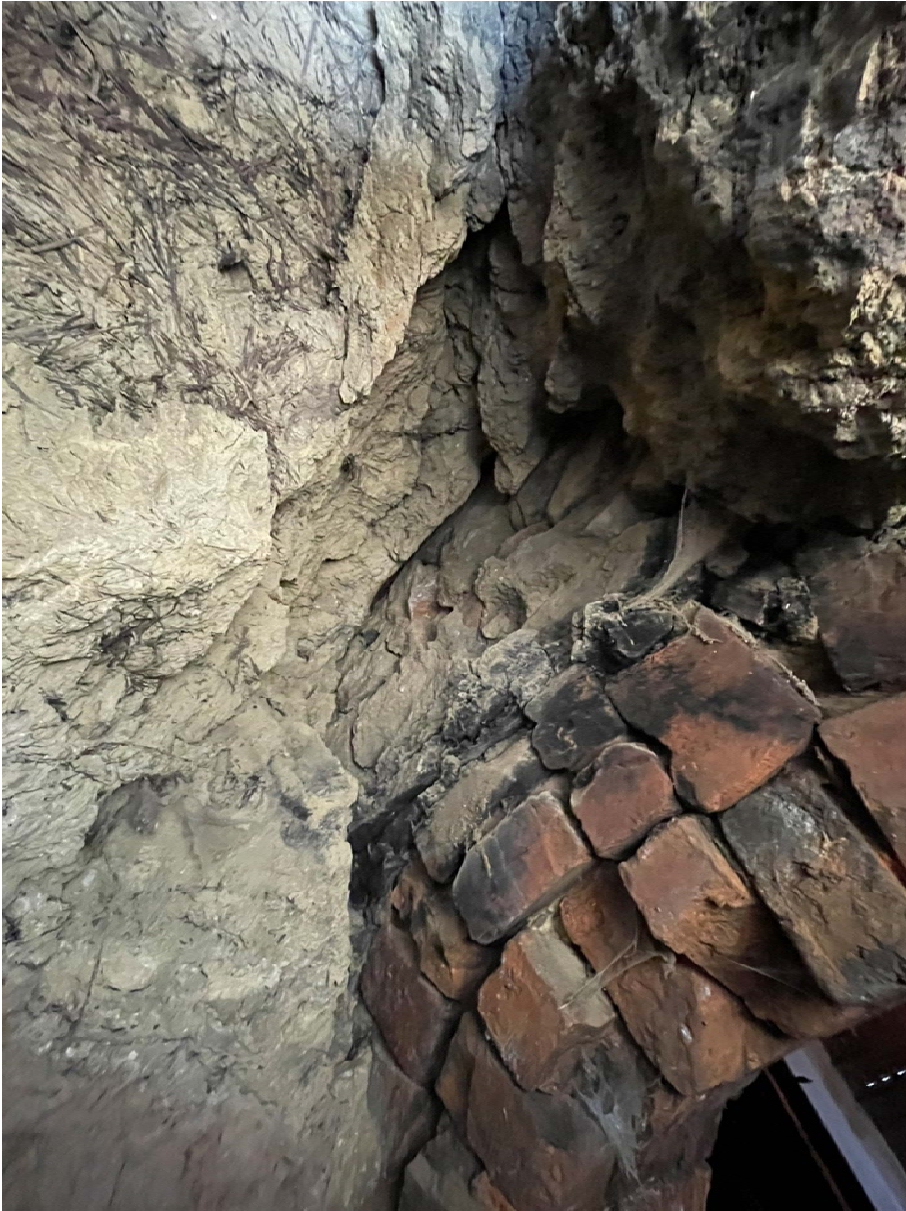
Ugnstaket innan påbörjade arbeten. Notera den intryckta halmen som är synlig i leran.

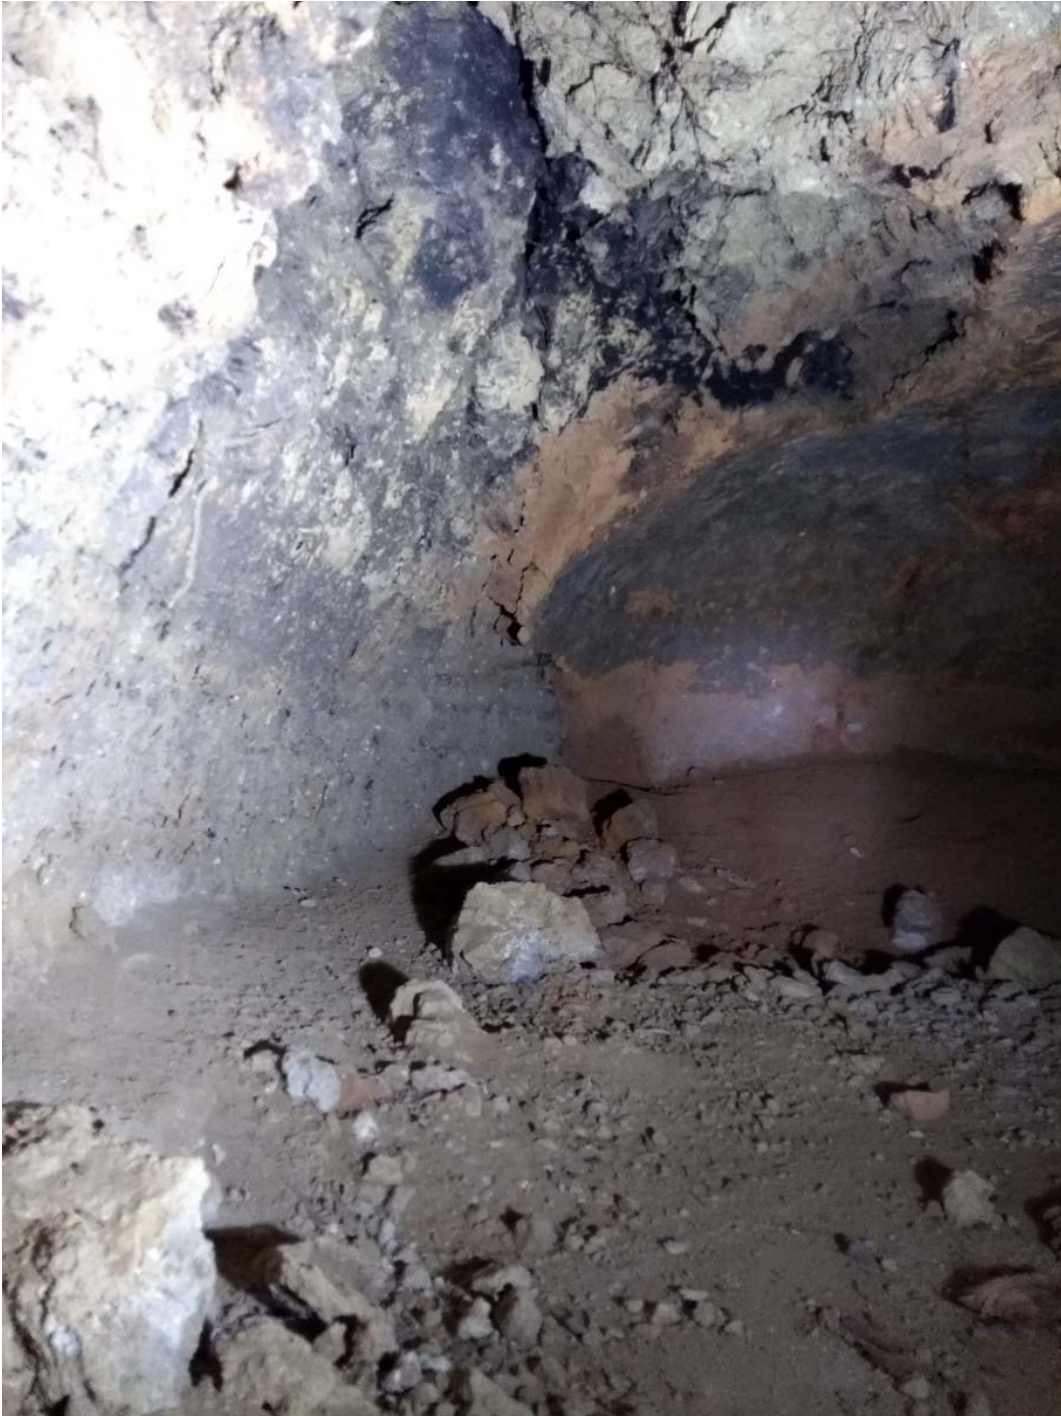
Ugnen hade bitvis vittrat kraftigt på insidan och större partier hade lossnat och fallit ned. Cirka 1/3 av insidan var intakt medan övrig yta var mer eller mindre skadad. Bitvis hade stora partier lossnat och utgjorde risk för instabilitet i valvformen och i förlängningen en rasrisk. För att reparera bakugnens insida behövdes ett hål tas upp i kupolens topp. Inledningsvis var planen att befintligt halmtak skulle behöva plockas bort på ena sidan för att enkelt nå bakugnen ovasida.

Ugnen innan arbetena påbörjades.

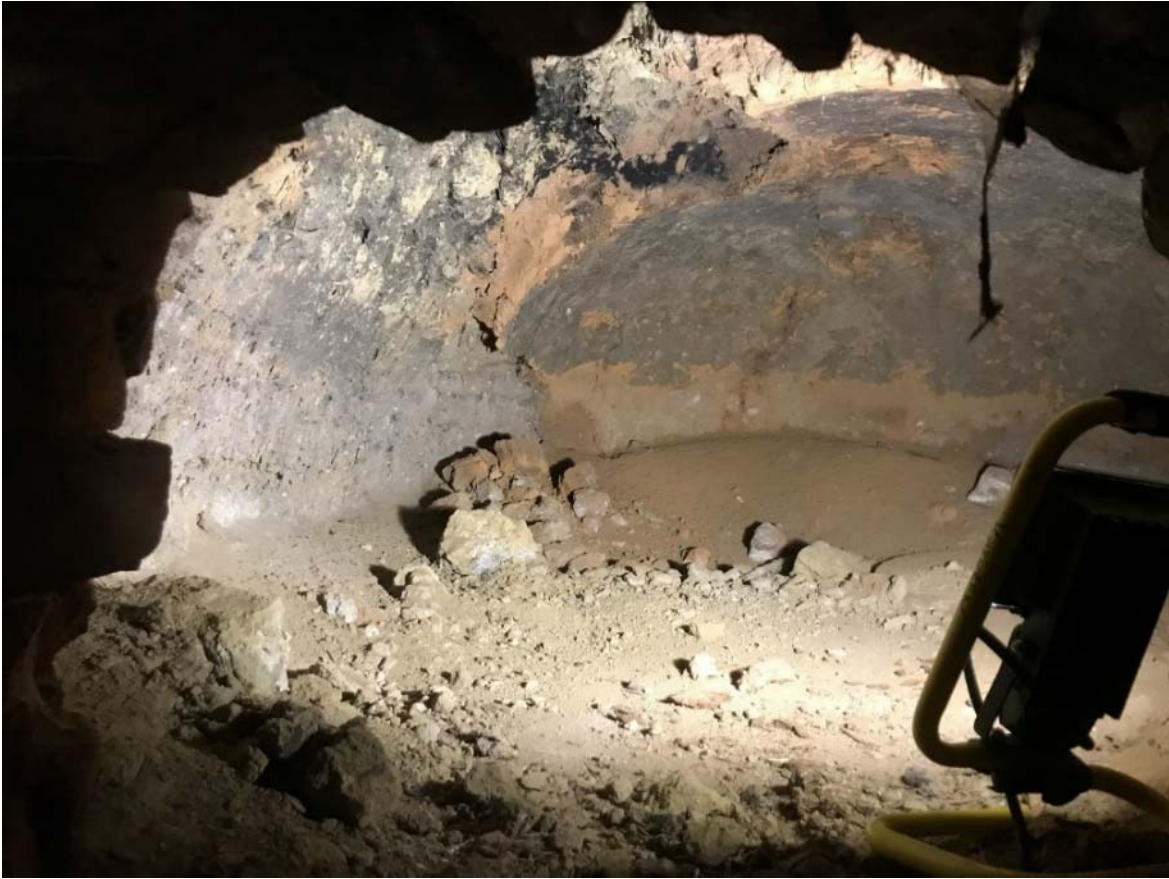
Skador i ugnen med nedrasat material. Den röda leran är spår efter bränningen.

Bakugnen har renoverats invändigt i de partier där lera lossnat och ramlat ned. Som en säkerhetsåtgärd togs ett hål upp från utsidan av kupolen. Hålet togs upp i nära anslutning till murstocken utifrån skadebilden inne i ugnsutrymmet. Hålet i kupolens ovandel gjordes trattformat för att säkra bärigheten i kupolen. Lertjockleken från kupolen utsida till ugnens insida är ca 100 cm. Bakugnskroppen är uppbyggd i lera med tunna lager av halm som tryckts in i leran, halmen fungerar här som armering. Vid återuppbyggnaden av den håltagning som gjorts från ovansidan på kupolen lades leran i lager om ca 10 cm med halm intryckt i varje lager. En så kallad slurning, en tunnare lervälling, hölldes över vartannat lager för att blandningen skulle leta sig in i mindre sprickor och eventuella håligheter. För att undvika vidare sprickbildning armerades leran med vridna knippen halm i anslutningen mellan kupolen och murstocken. Under arbetet noterades att lersten använts i murstocken i övergången mellan murstock och bakugnskropp.

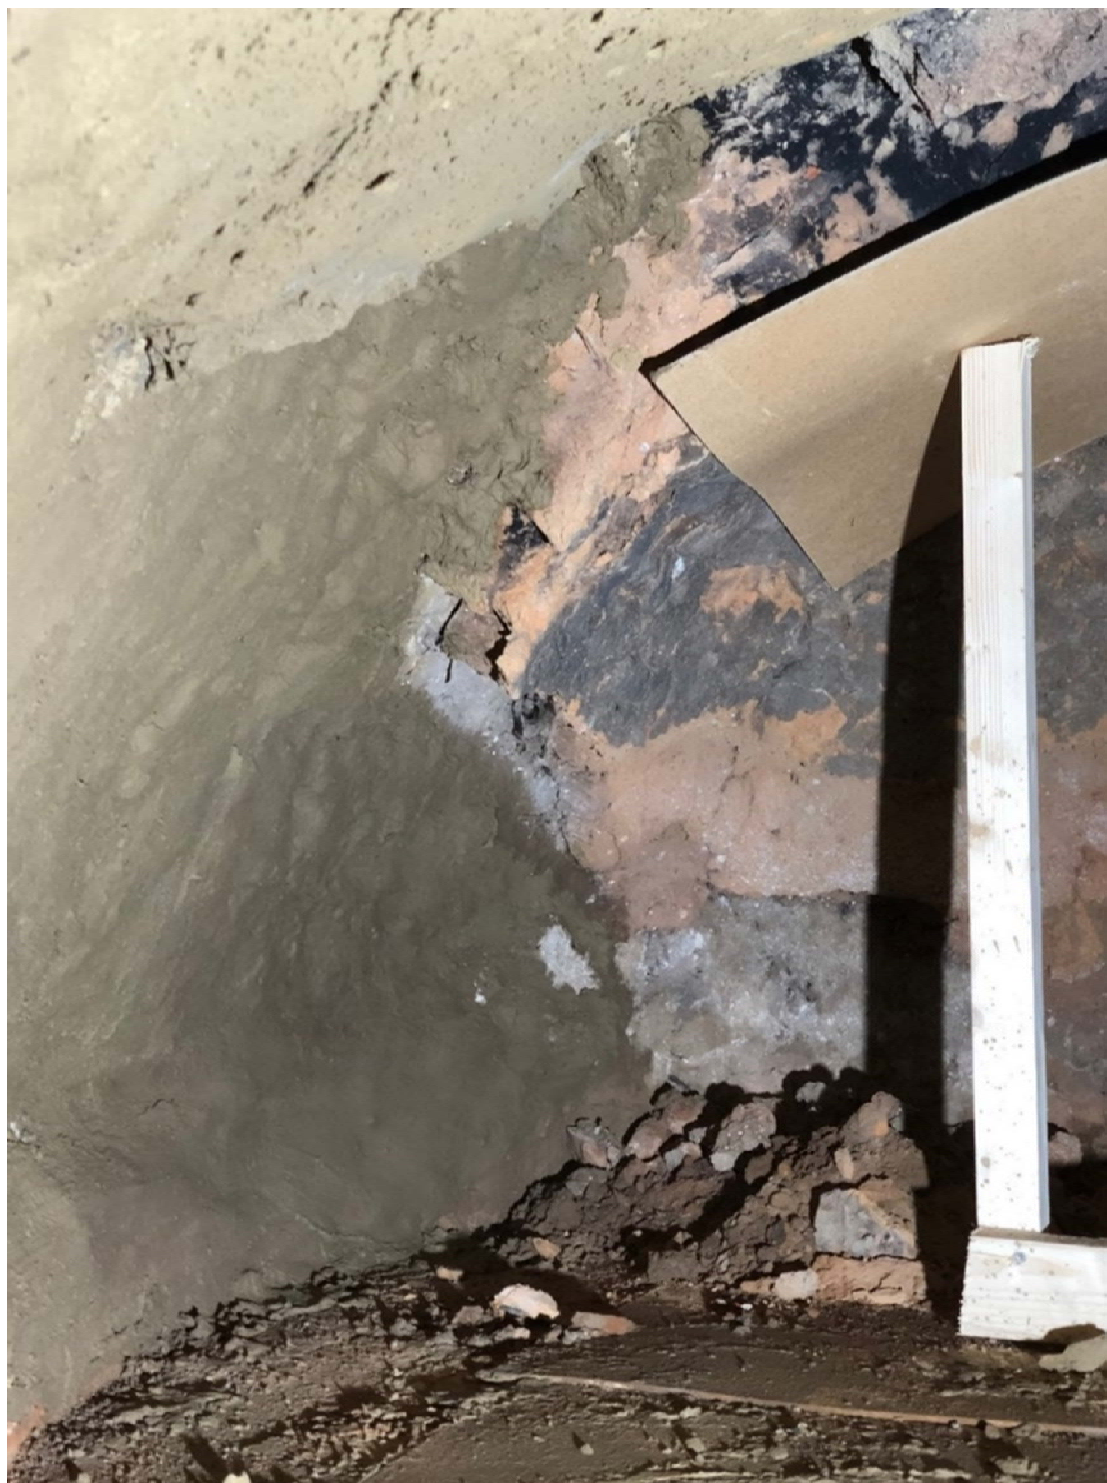
Ugnens vägg under uppbyggnad.

Längs ugnsväggen inne i ugnen byggdes lager om ca 10 cm lera och därefter ett tunnare knippe vriden halm och därefter ytterligare lager lera och så vidare upp till ca 40 cm. höjd upp till ugnsväggens välvning. Bakugnens insida har slutligen slammats med ett tunt lager lera.

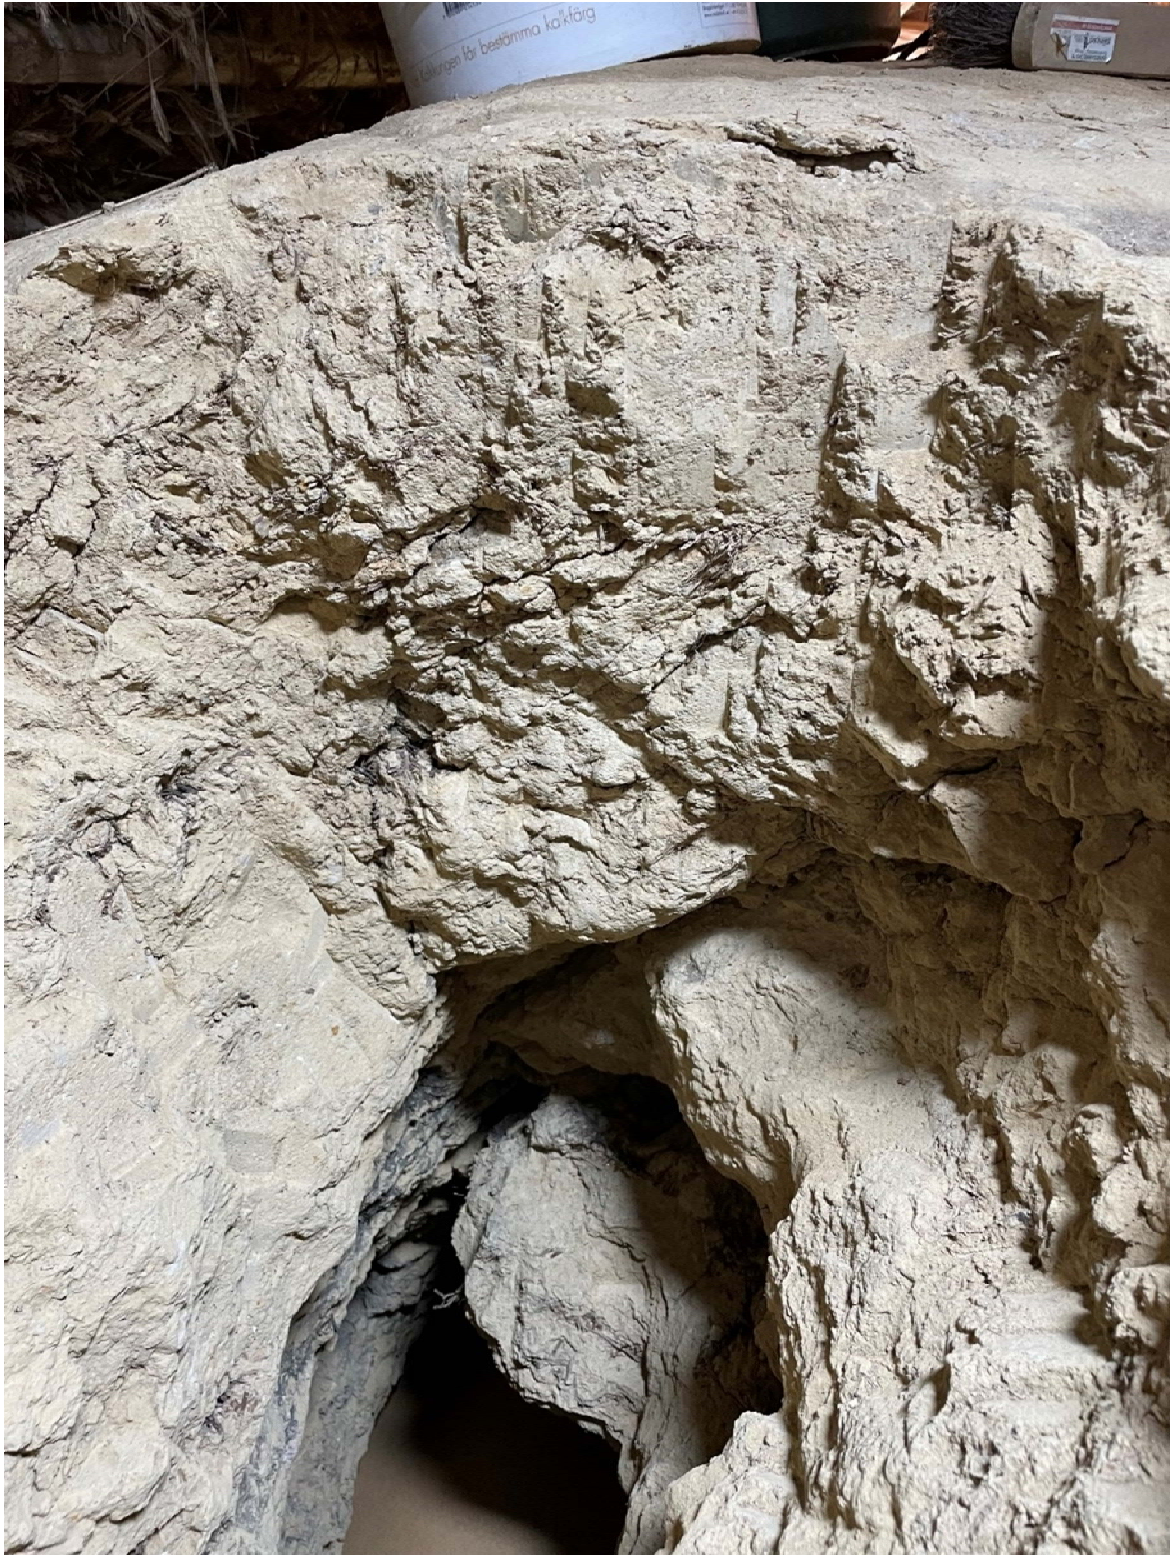
Vid håltagningen i kupolen noterades att leran har armerats med halm som förmodligen tryckts in i leran. Tunna skiktningar av halm kunde observeras i leran. Samma metod användes vid återuppbyggnaden av kupolen från utsidan. I ugnens inre varvades istället tunna vridna knippen av halm med lera upptill en höjd på ca 40 cm. till ugnsväggens välvning för en större stabilitet då rasrisken inne i kupolen annars är stor.

Håltagning genom bakugnen. Formen som används inne i ugnsutrymmet är synlig i botten av hålet. I genomskärningen syns att leran är skiktad med halm.

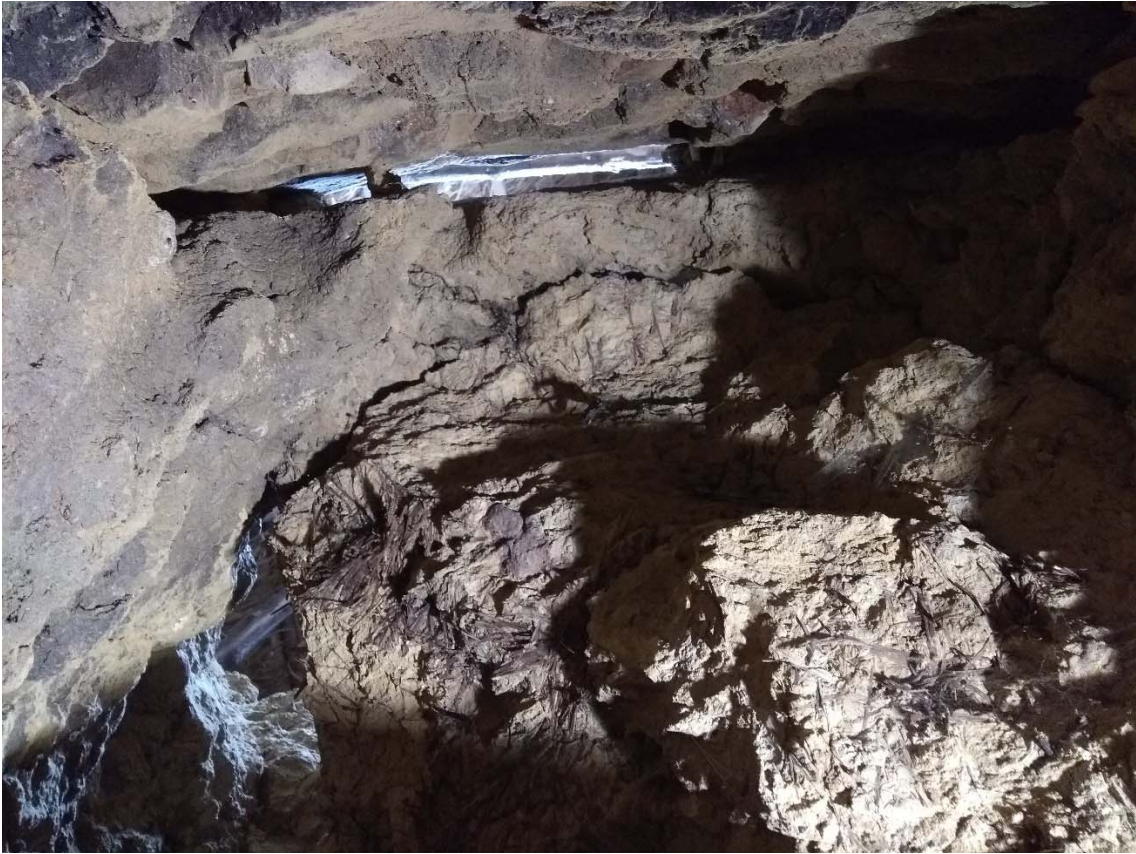
Ugnstaket med håltagningen synlig. Här syns skikten med lera och den intryckta halmen tydligt.

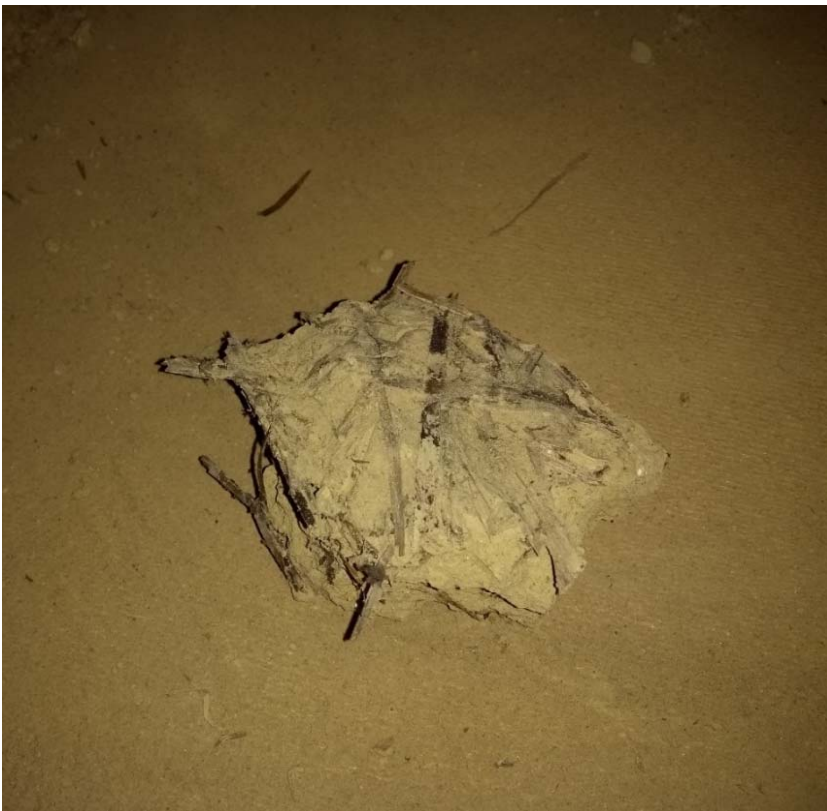
Halminblandning i den befintliga leran.

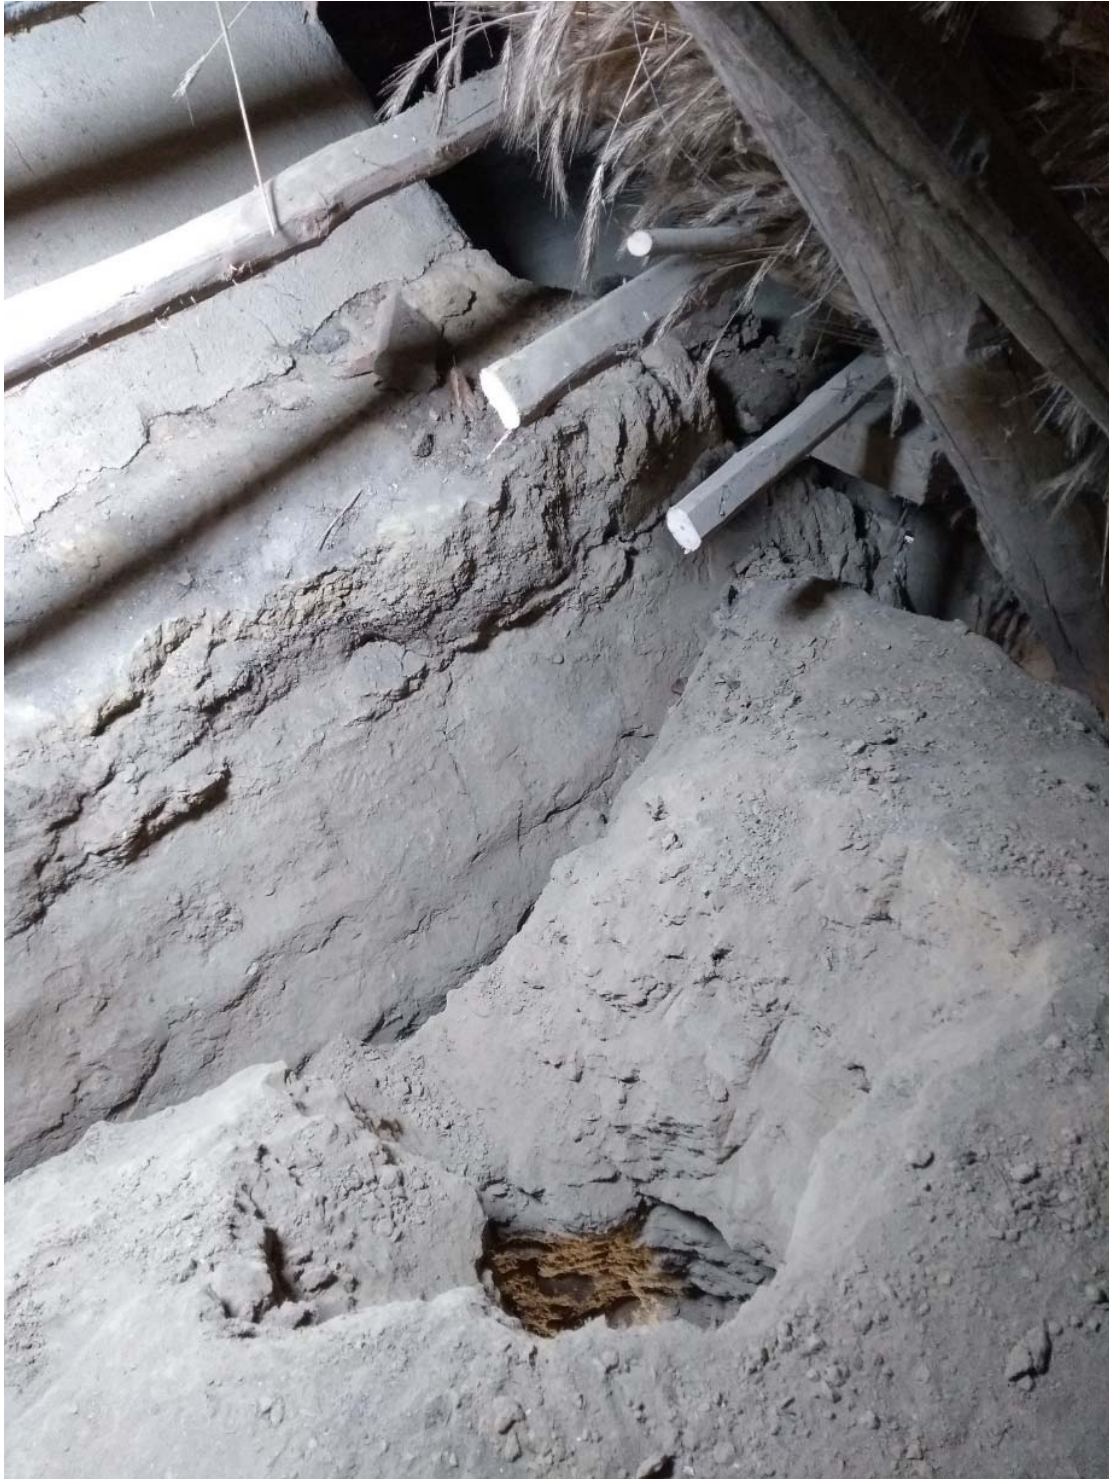
De två nedersta rafterna fick sågas av för att komma åt och arbeta med håltagning i kupolen.

I projekteringen planerades för en håltagning centralt placerad på kupolens topp. Utifrån skadebilden togs hålet istället upp närmare illaren/murstocken. I och med detta har halmtaket över bakugnskroppen inte behövt plockas bort. Däremot fick de två nedersta rafterna sågas av för tillgänglighetens skull, dessa är inte ursprungliga men kan vara från tiden då Kulturen tog över Östarp. Rafterna kommer att ersättas eller skarvas efter avslutade arbeten.

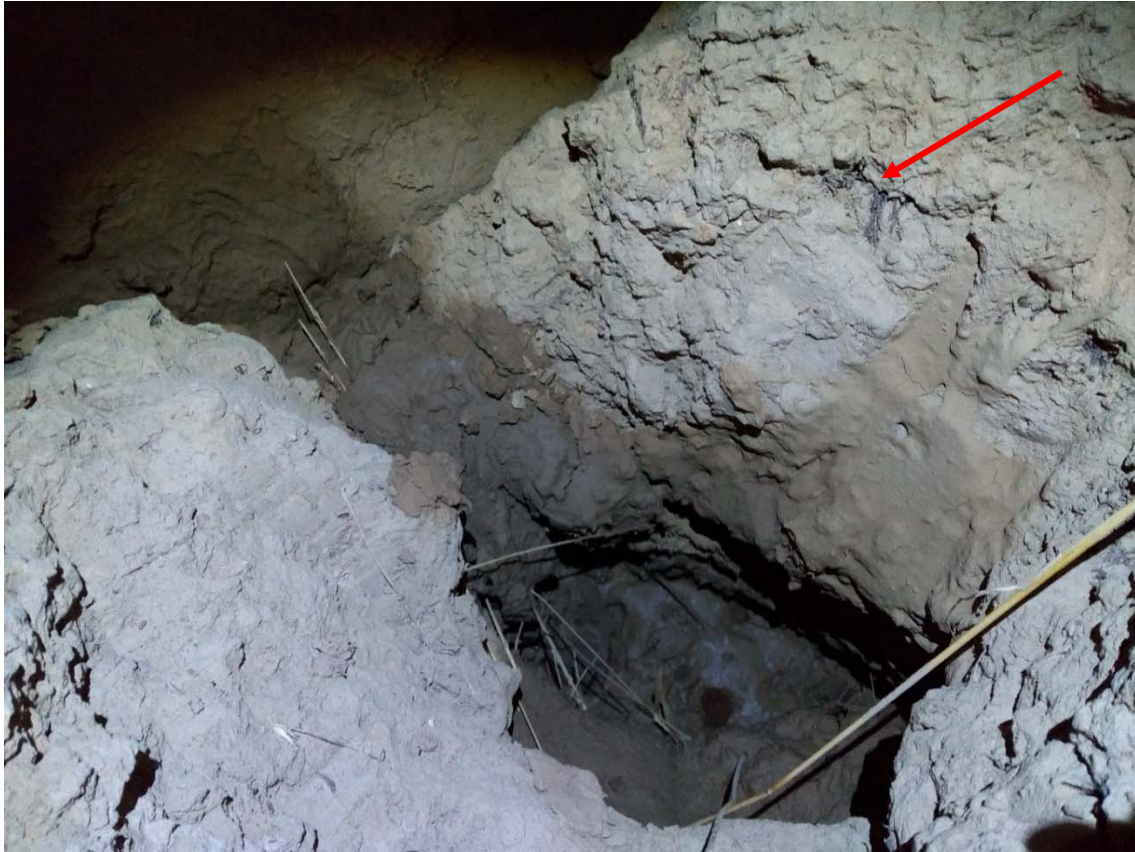
Ilagning med lager av lera och halm. Till höger i bild syns äldre lager med halm.

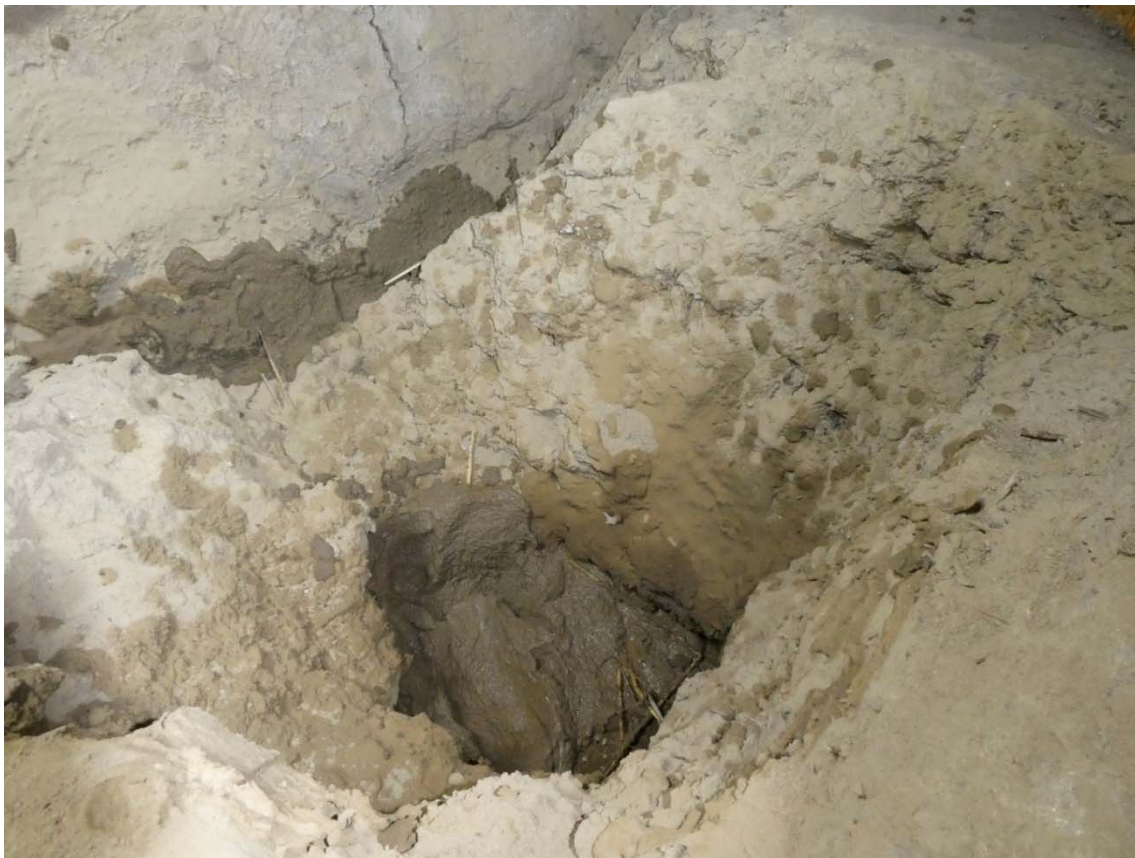
Lera med halminblandning läggs i lager om ca 10 cm. Däremellan ska lerlagret torka.

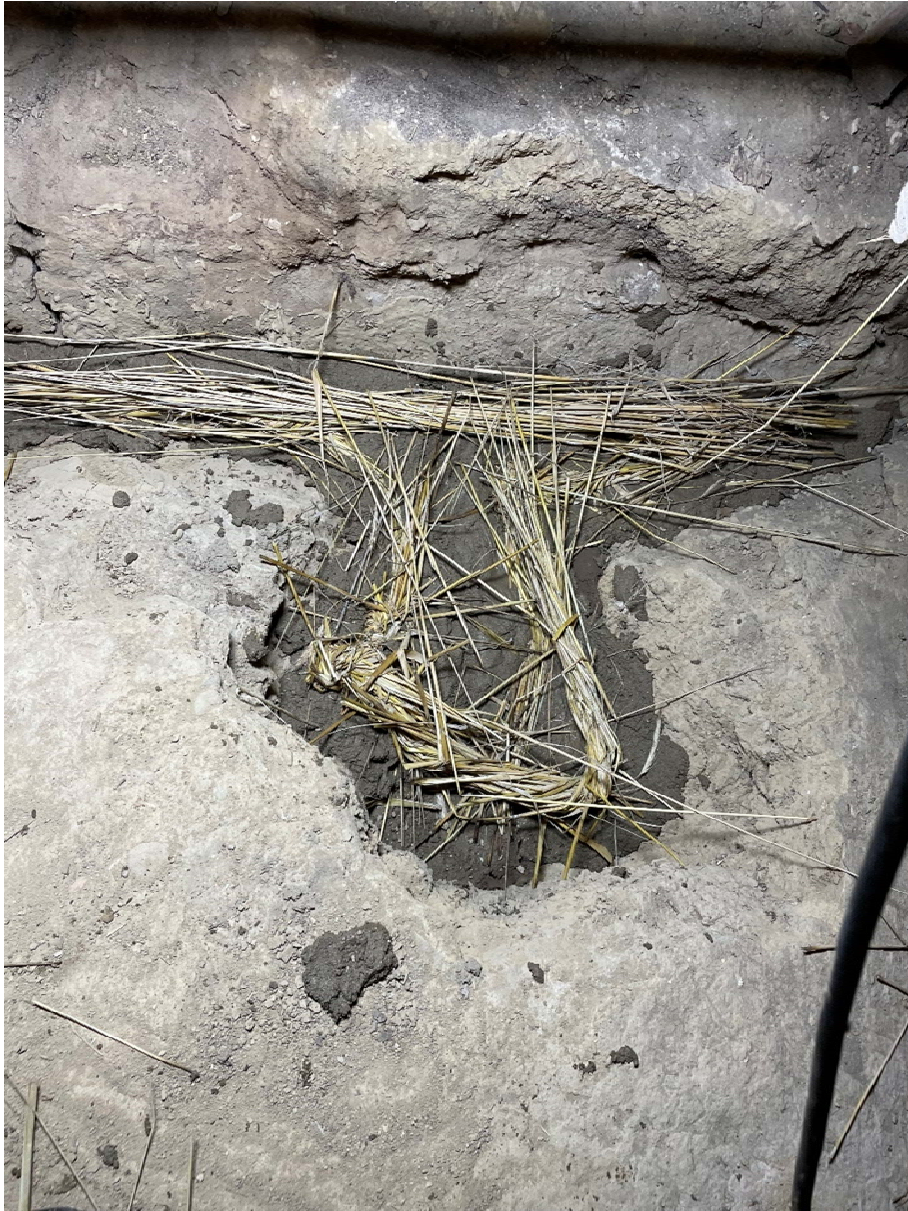
Leran armeras med halm i övergången mellan kupolen och murstocken.

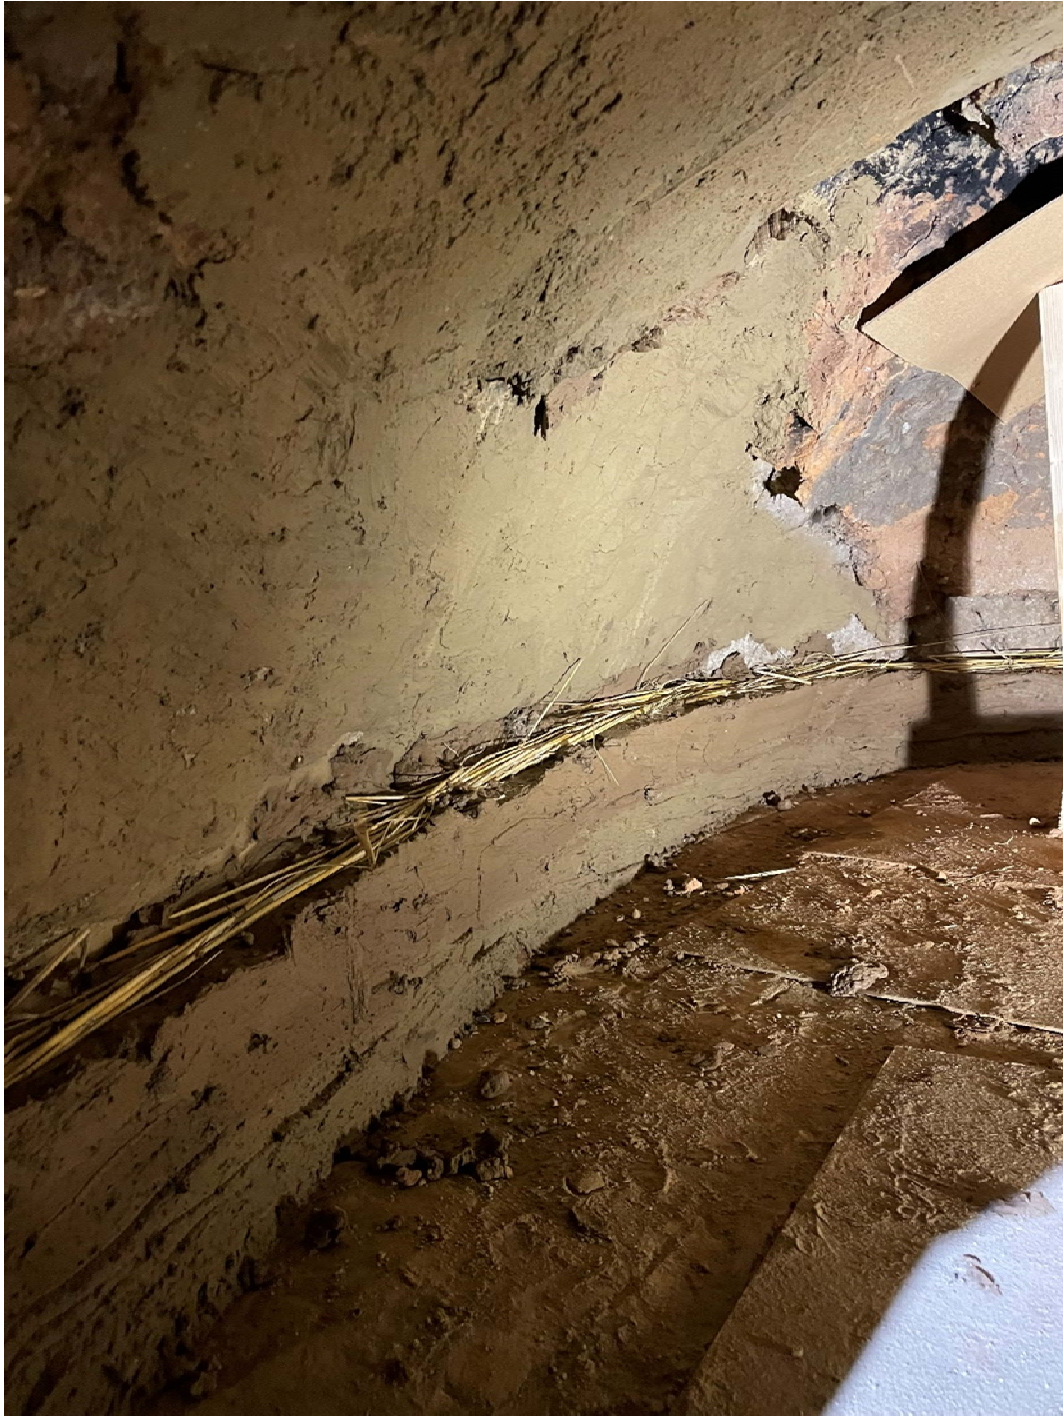
Leran läggs i varv inne i ugnen med vriden halm som ett armeringslager.

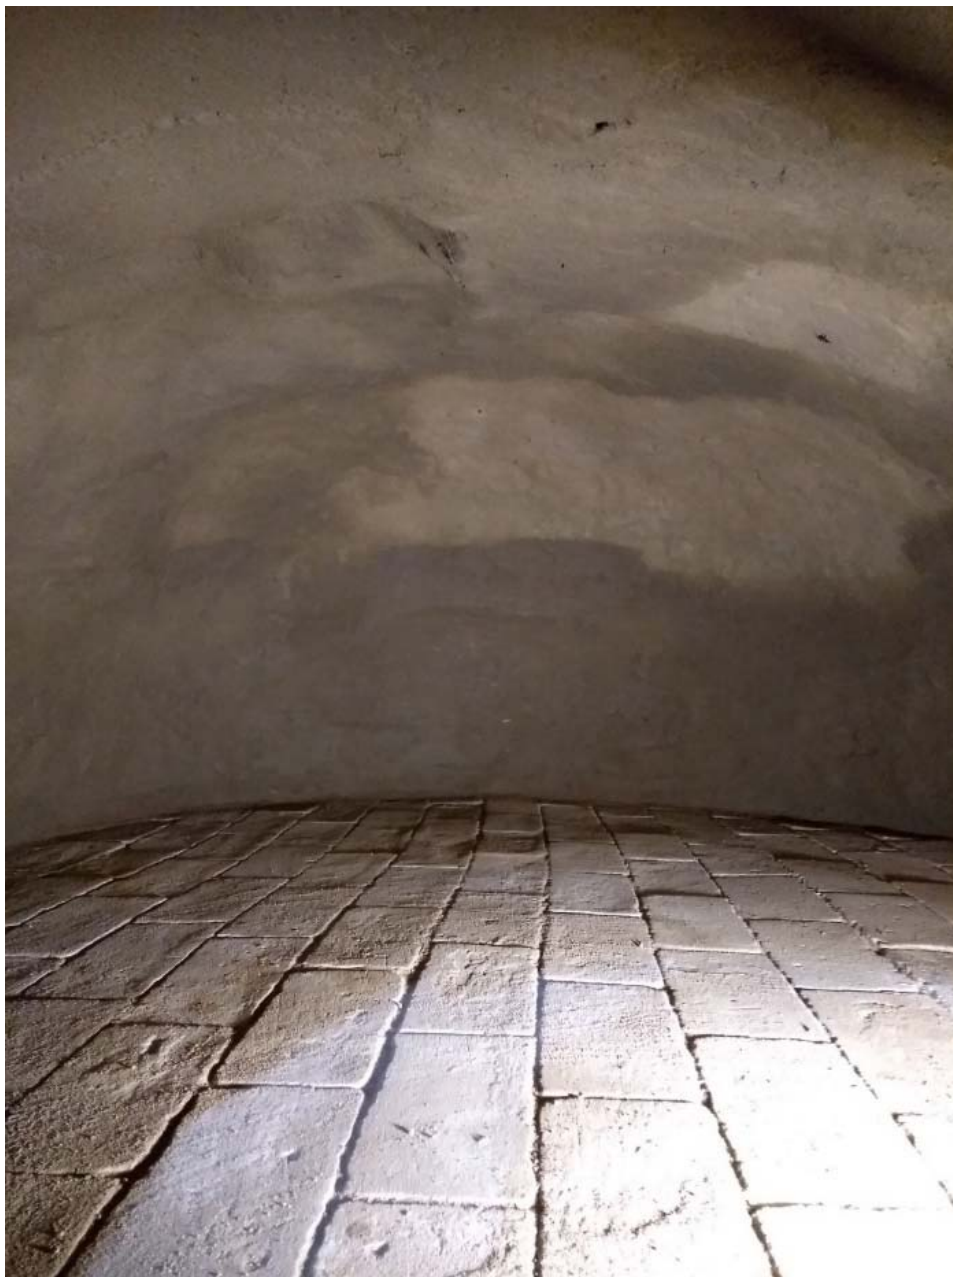
Bakugnen med tegelgolvet och den slammade väggen.

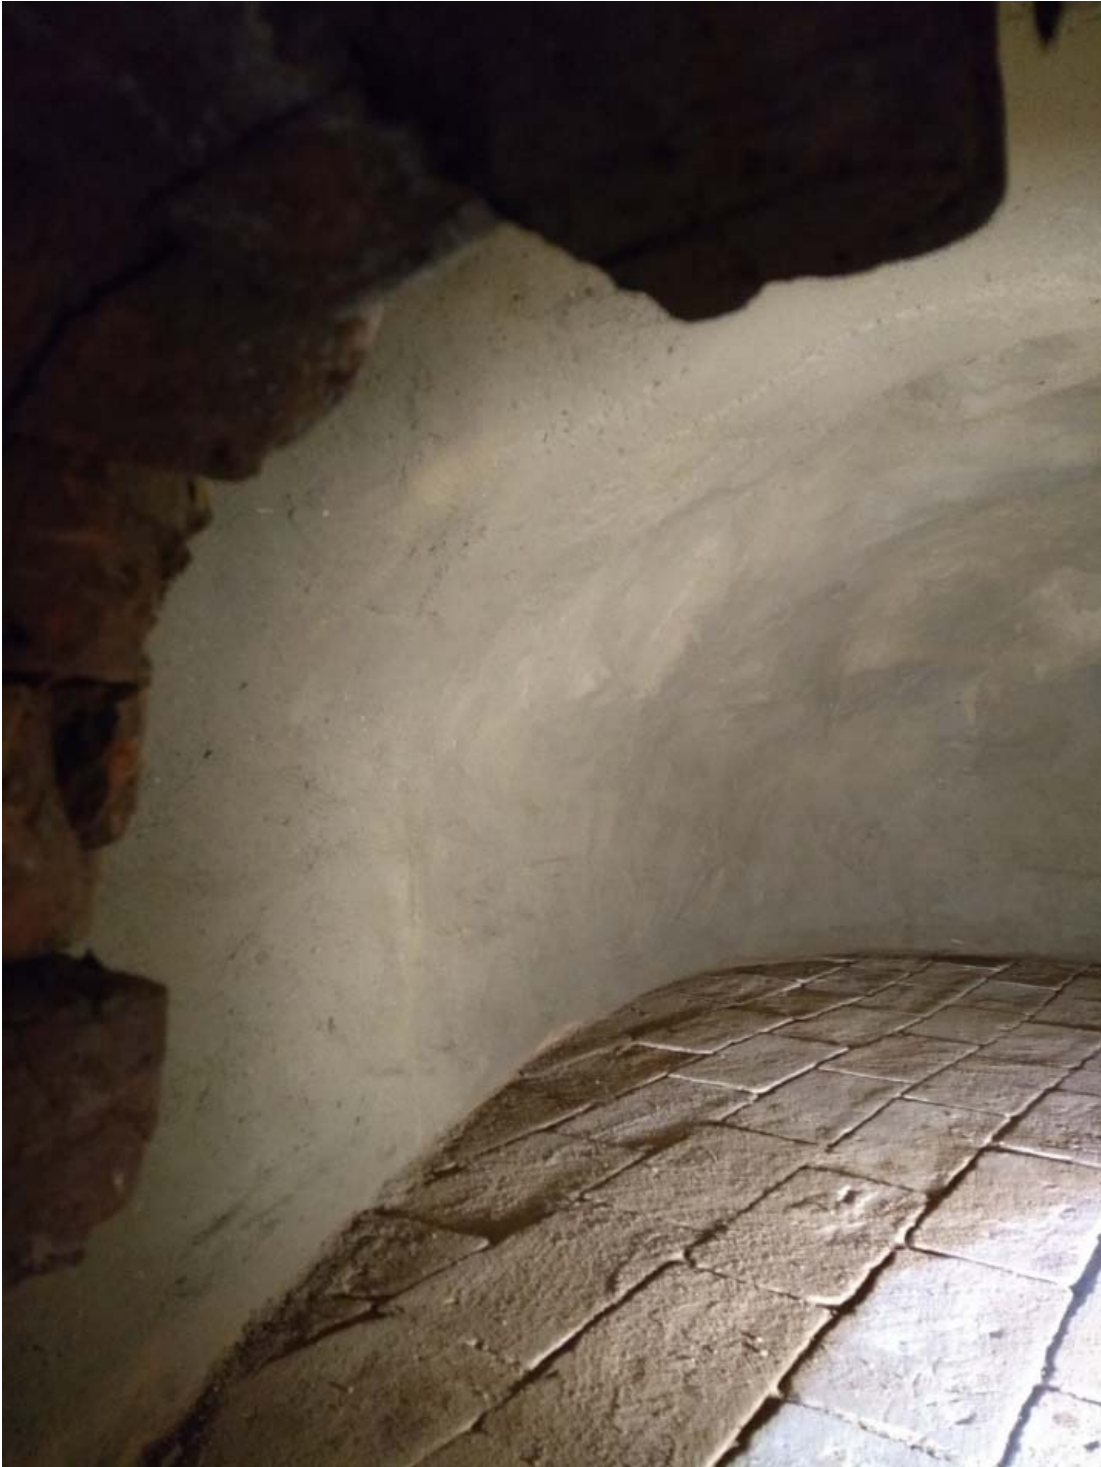
Bakugnen efter färdigställandet.
