Bakugnen Gamlegård

Reparation av bakugns kropp.
Östarp 1:3, Sjöbo kommun, Skåne län
Antikvarisk medverkan/2021
Lena Hector och Carita Melchert

Titel: Bakugnen Gamelgård
Författare: Lena Hector och Carita Melchert
Kulturmiljörapport: 2021:31

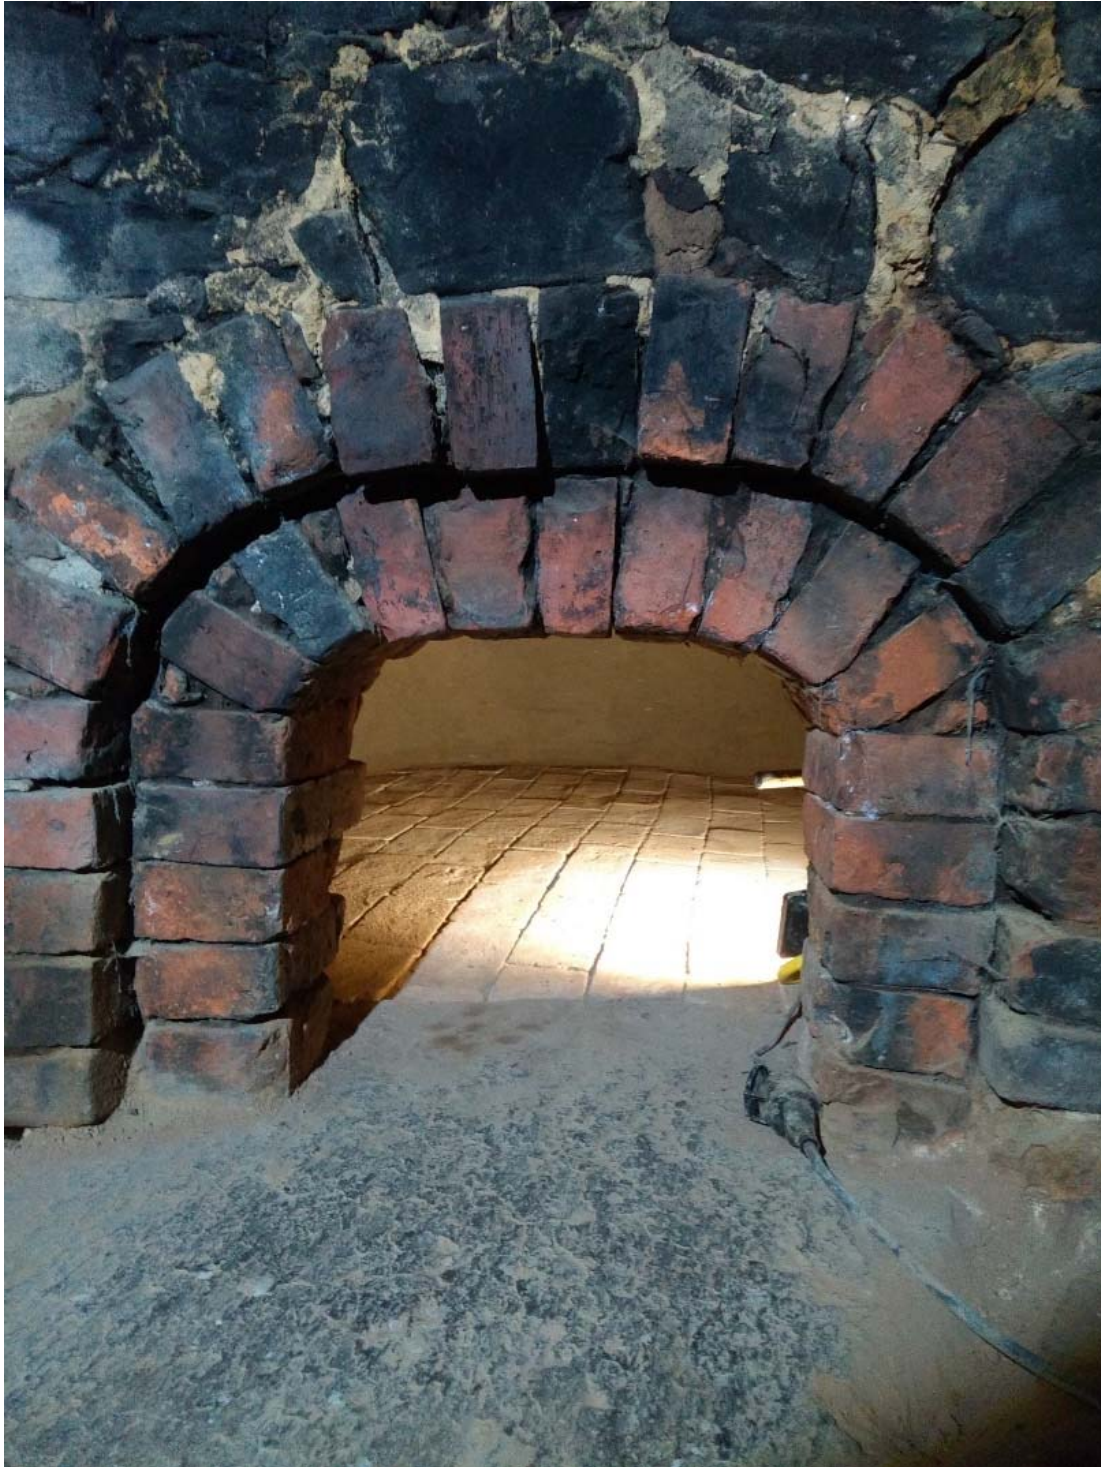
Bakugnen sedd från illaren (skorstenen).

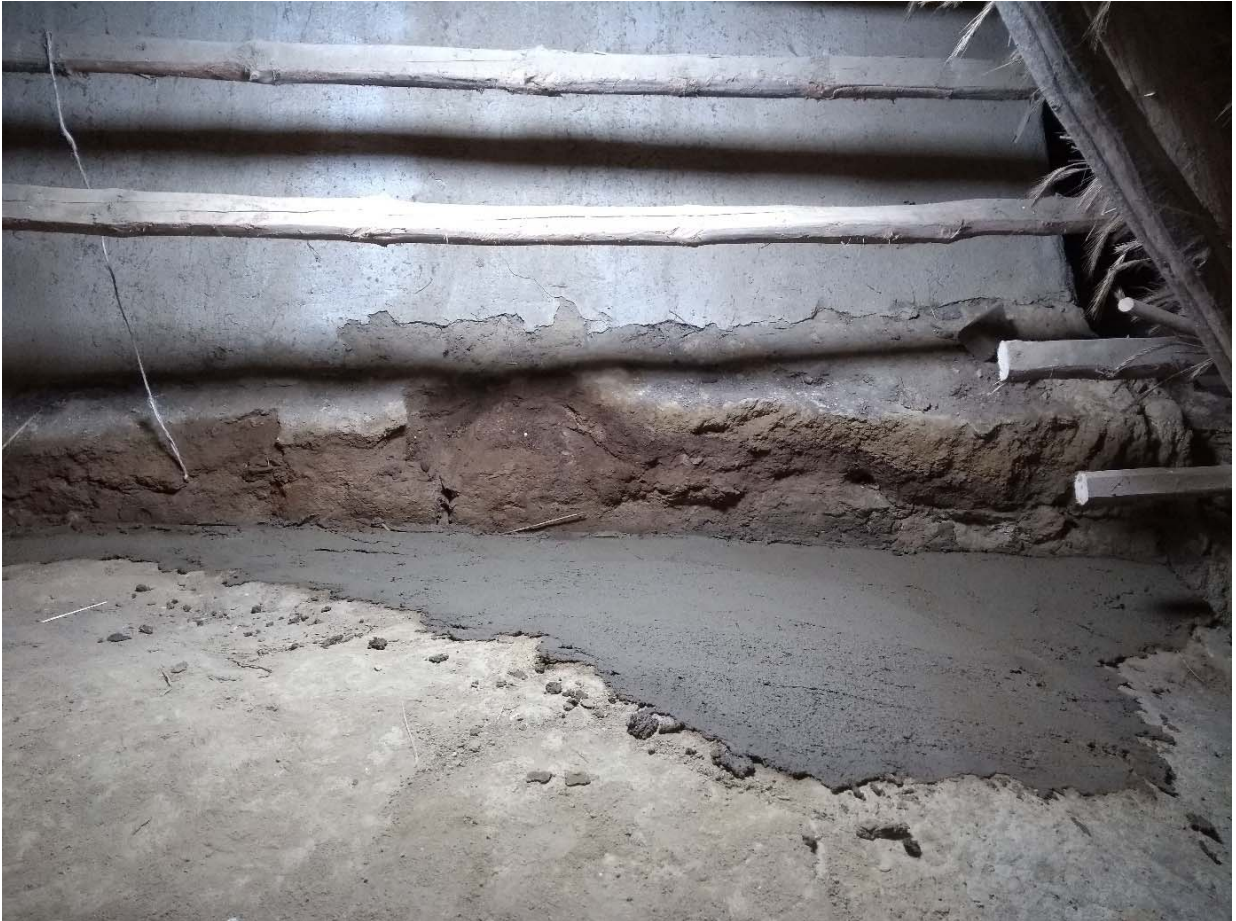
Håltagningen uppe på kupolen är ifylld med lera och halm.
