Hörby kyrka

Hörby, Hörby socken, Hörby kommun, Skåne län
Antikvarisk medverkan 2020-2021
Carita Melchert

Titel: Hörby kyrka
Författare: Carita Melchert
Kulturmiljörapport: 2021:04
Omslagsbild: Hörby kyrka.
Upphovsrätt: Där inget annat är angivet, enligt Creative Commons licens CC BY

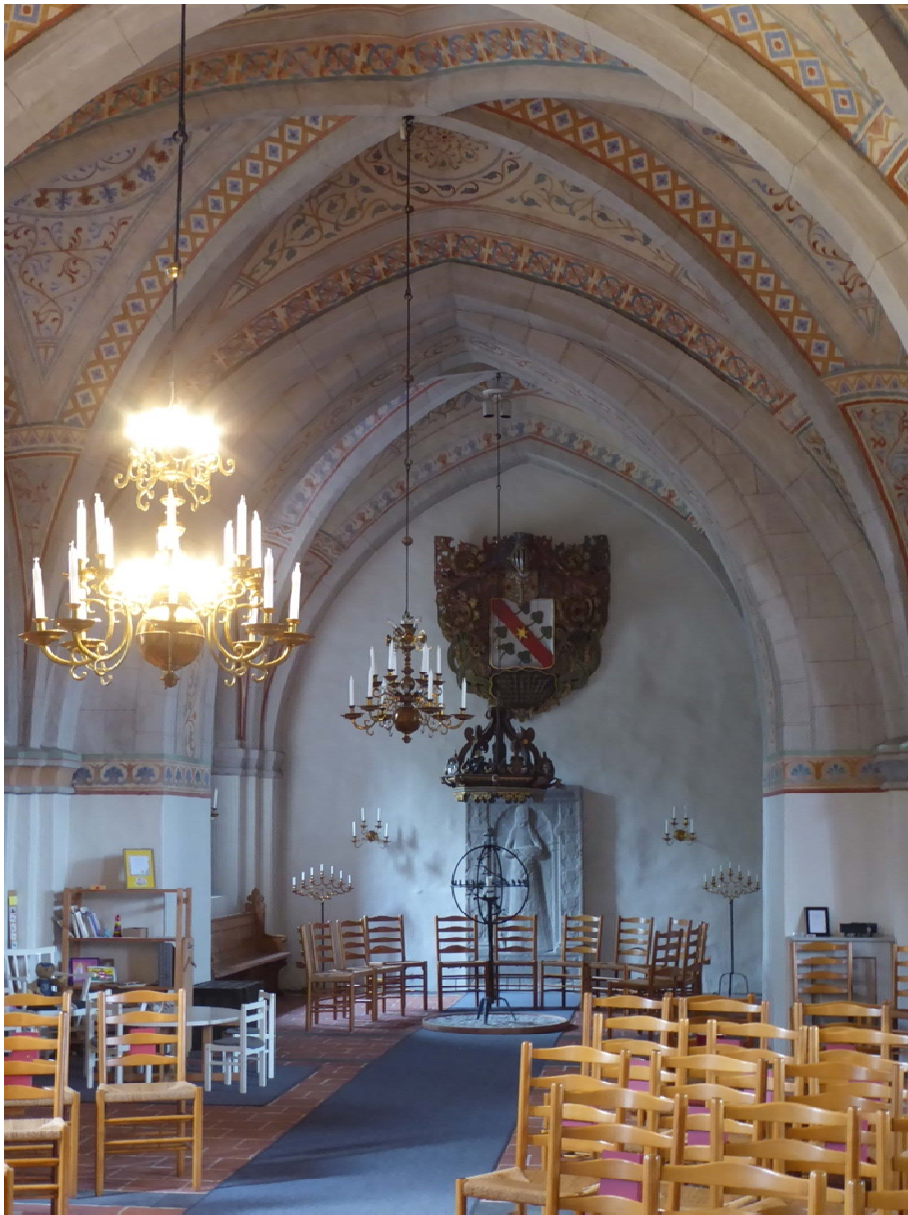
Före åtgärder. Dopfuntsbaldakinen hänger i gamla kyrkans västtorn.

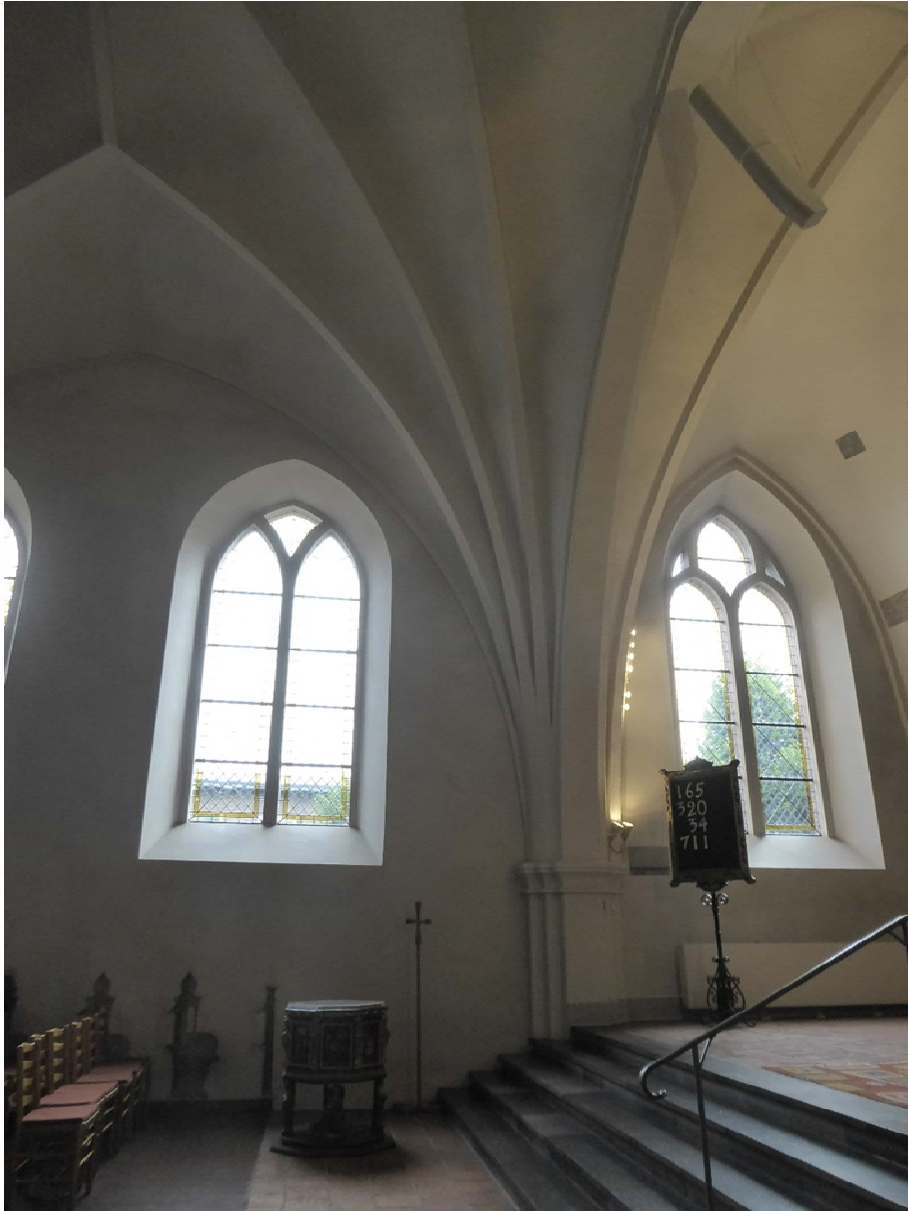
Före åtgärder. Dopfunten står i långhusets nordöstra del framför koret.

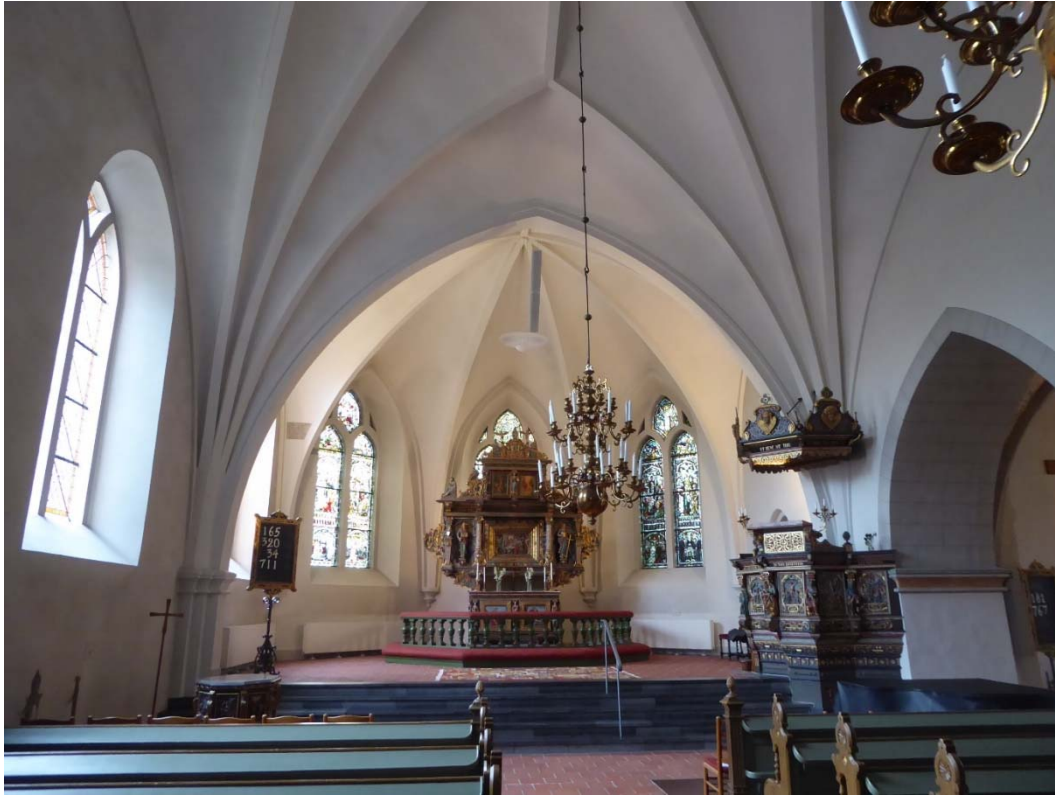
Före åtgärder. Vy mot koret, dopfunten skymtas framför den vänstra bänkraden i bild.

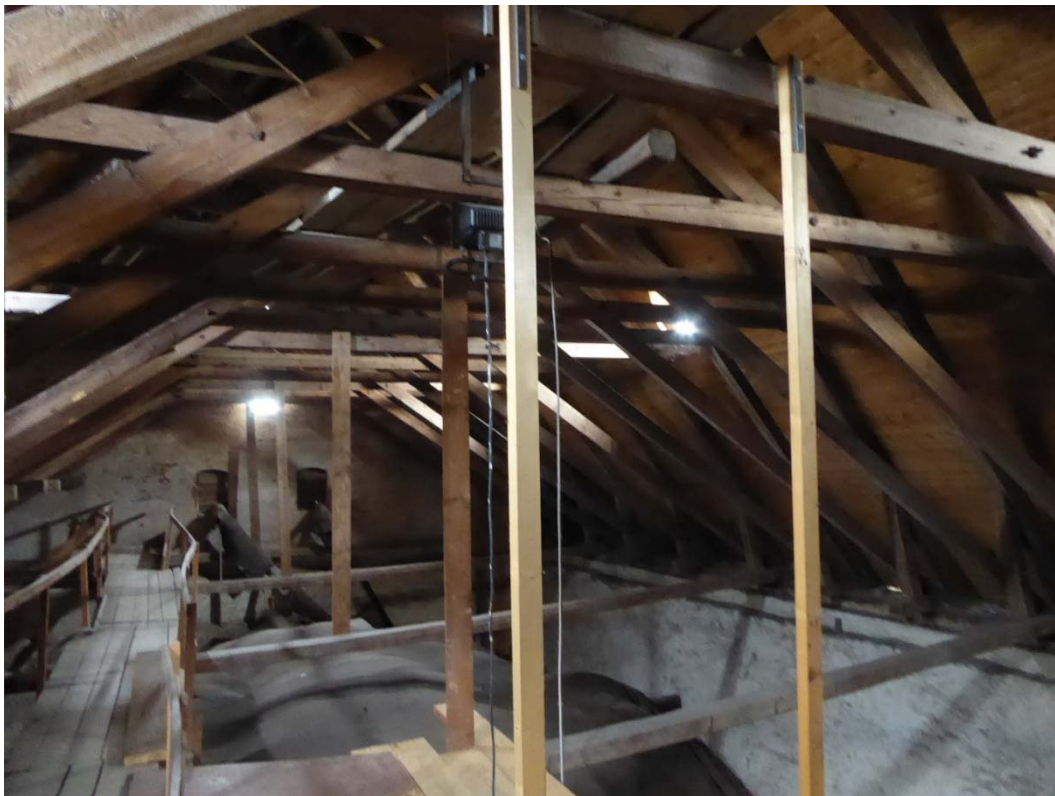
Före åtgärder. Vinden ovan långhuset.

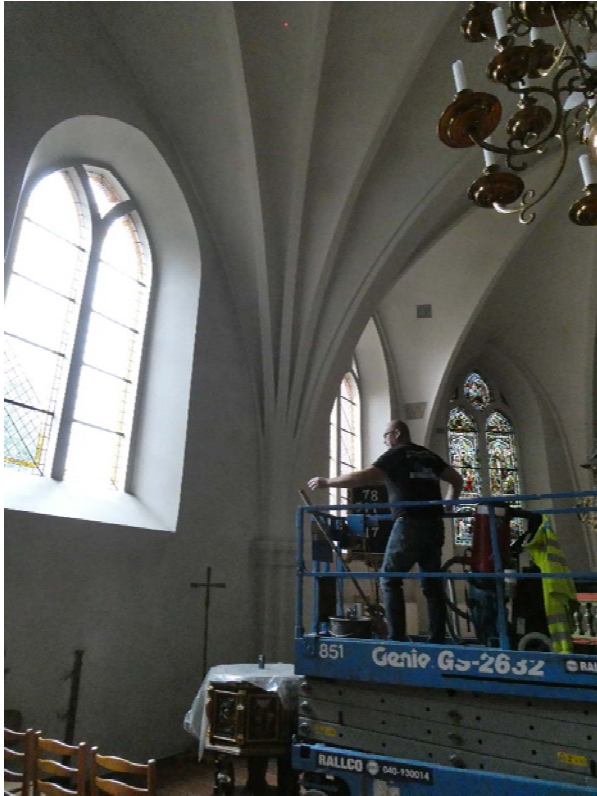
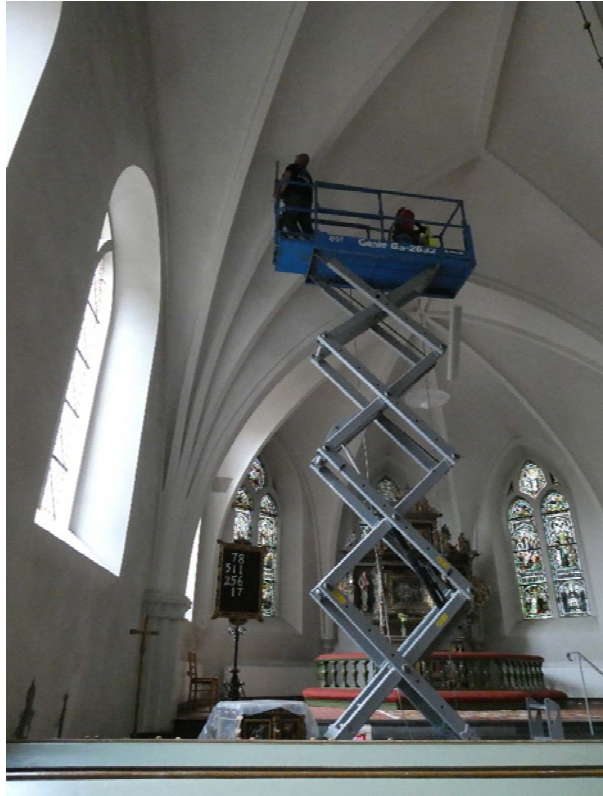
Ett hål har borrats genom valvkappan i långhusets nordöstra del. Borrningen har utförts nerifrån utan slag. Hålet är något större i diameter än planerat, håltagaren bedömde det som nödvändigt.

Valvkappan verkar vara byggd av rött håltegel. Inga färgskikt förutom vit kalkfärg kunde noteras på valvkappan vid håltagningen.

Under arbete med håltagning.

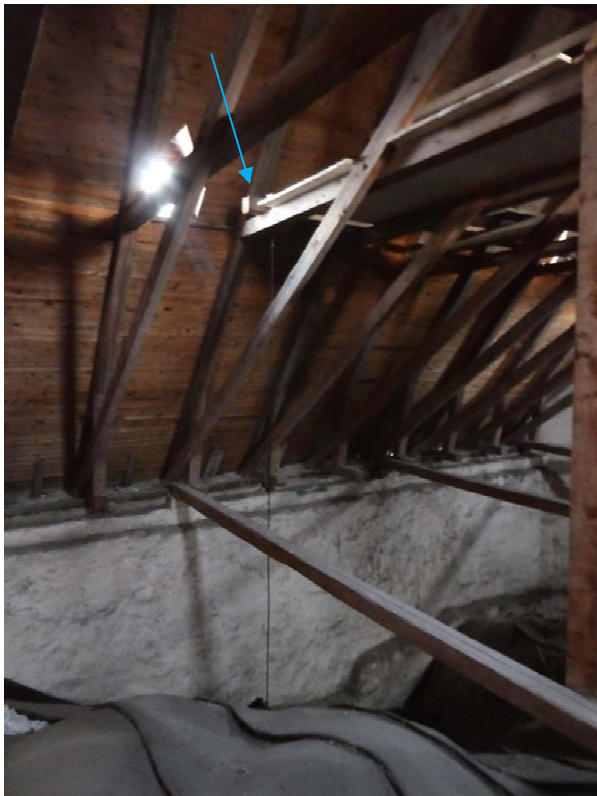
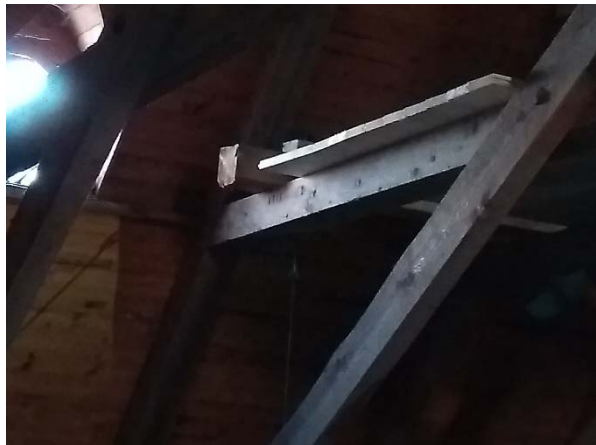
Efter åtgärder. På vinden har tillfogats ny brygga och bjälke över hanbanden för ny upphängning.

På vinden har byggts en ny brygga av träbrädor för att nå fram till platsen där baldakinen ska hänga, det är relativt nära ytterväggen. Bryggan är byggd så att den vilar på hanbanden av två takstolar. Bryggan finns kvar och möjliggör framtida inspektion och underhåll av valven, takstolar och den nya upphängningen. Tvärs över de samma två takstolarnas hanband har placerats en ekbjälke av nytt torrt virke. Upphängningen av baldakinen är fäst i den nya bjälken, på samma sätt som ljuskronorna är upphängda sedan tidigare.

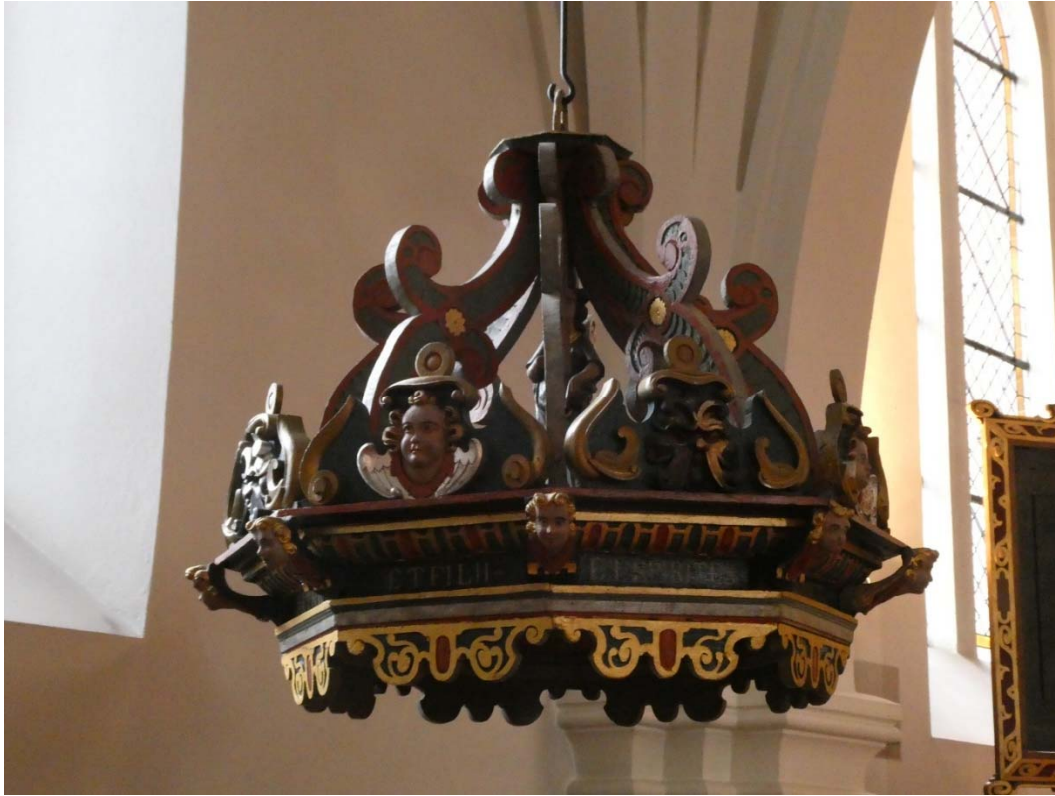
Efter åtgärder, baldakinen är flyttad och upphängd.

Ställning byggdes under dopfuntsbaldakinen där den hängde före åtgärderna, baldakinen togs ner och flyttades till den nya platsen i långhuset. Takhöjden är högre vid den nya upphängningsplatsen varför järnen som baldakinen hänger i var tvungna att förlängas. Förlängning är gjord med järn som fanns bevarade på vinden. Järnen har samma utseende som de befintliga, svarta järnstänger med mässingsklot. Baldakinen har hängts med samma avstånd mellan dopfunten och baldakinen som den hade före flytten. Baldakinen är vänd så att ängeln i dess mitt ser ut över kyrkorummet.

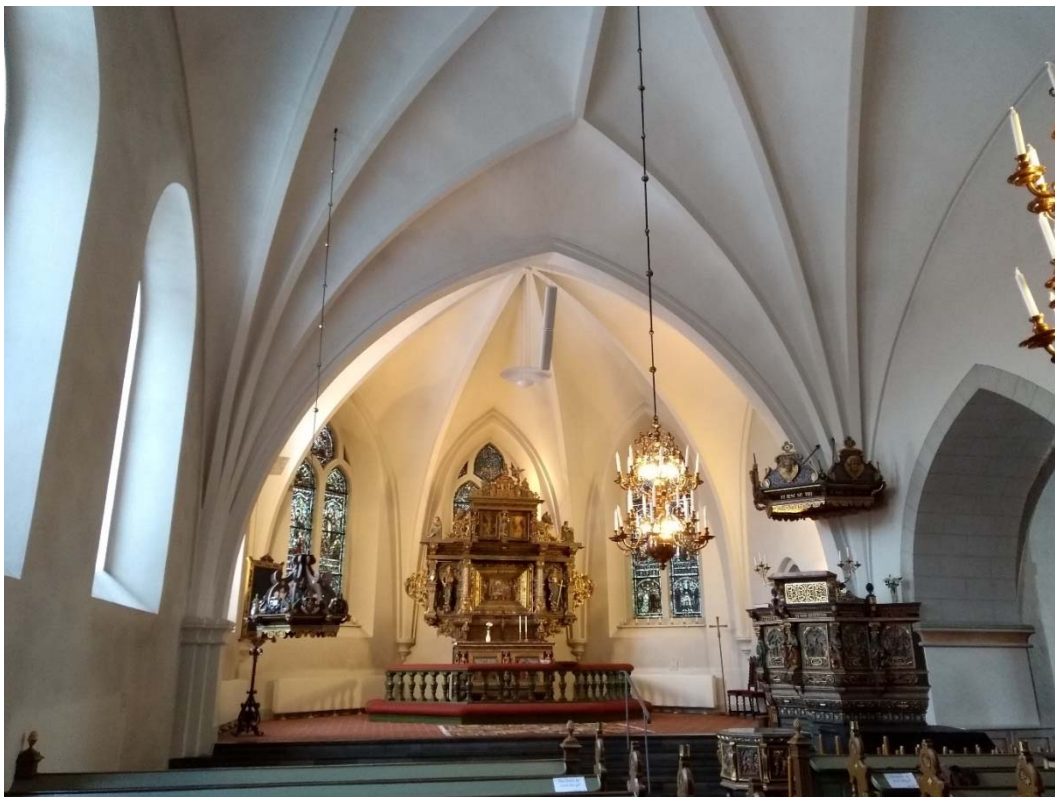
Efter åtgärder med dopfuntsbaldakinen på ny plats i långhuset (på bilden står dopfunten provisoriskt flyttad under byggets tid).

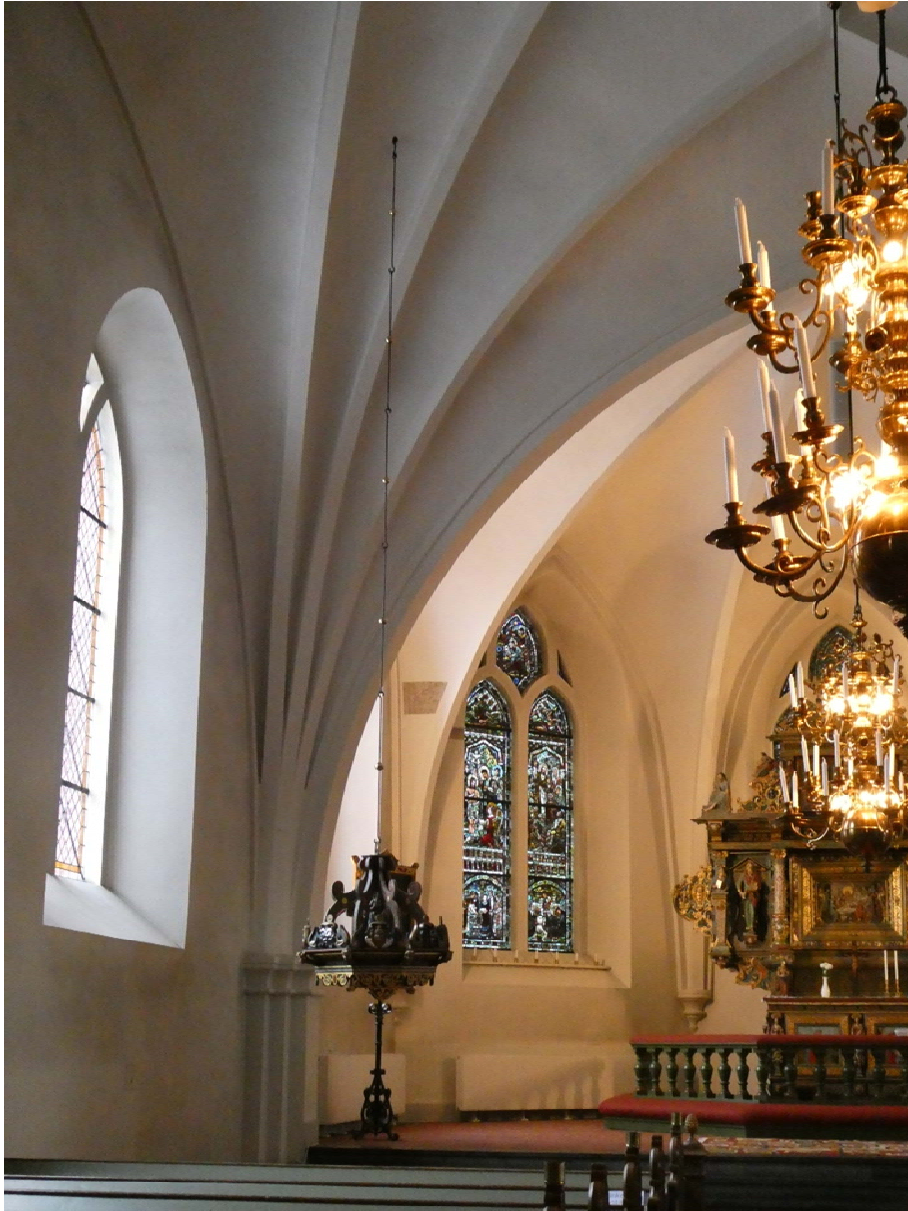
Efter åtgärder med dopfuntsbaldakinen på ny plats i långhuset.

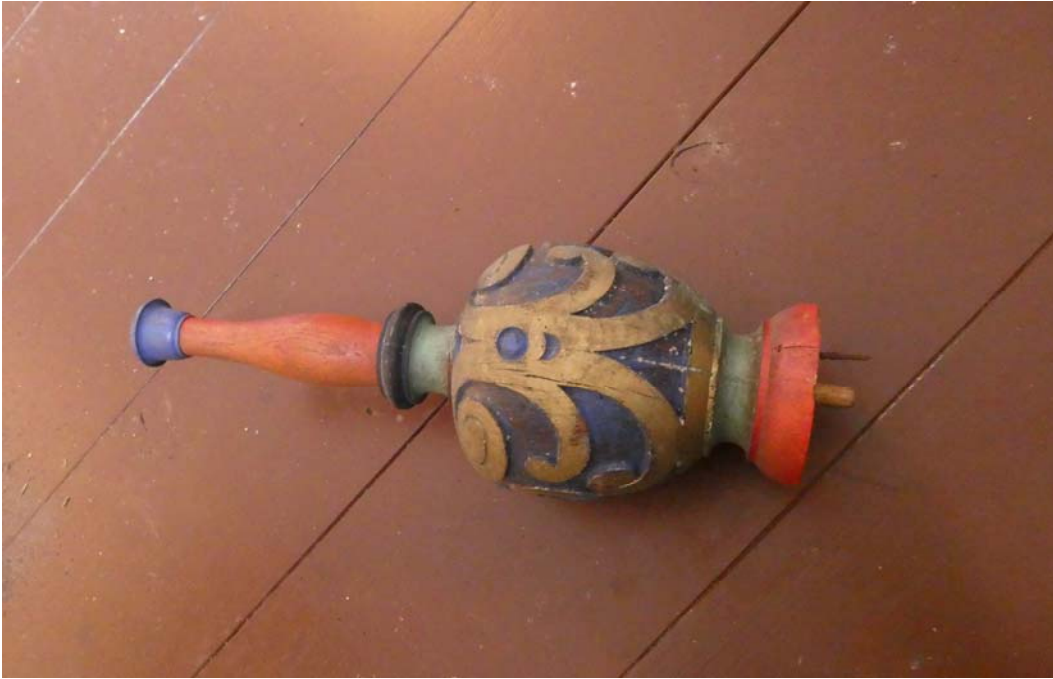
När baldakinen togs ner och kunde ses från ovansidan konstaterades att det finns små infästningshål i baldakinen, sannolikt efter delar (dekorationsdelar) som i något skede tagits bort. På kyrkvinden finns delar i form av en slags spira bevarade, som verkar vara de delar som suttit på baldakinen. "Spirorna" har en trätapp i nedre delen och vissa även en spik. Man ser också att de dekorativa utskurna avbildningarna på baldakinens sidor är fästa med vinkeljärn, det verkar som att de utskurna avbildningarna möjligen flyttats lite inåt vid något tillfälle. På äldre fotografier kan man ana att "spirorna" sitter på baldakinen, de är också liknande de som finns på predikstolens baldakin. Färgen

på "spirorna" skiljer sig dock från nuvarande färger på både dopfunts- och predikstolens baldakiner. "Spirorna" har en mer klarblå färg medan de andra har en dovre grönblå färg. Men baldakinen är ommålad 1891 (vilket finns angivet på baldakinen), så en möjlighet är att "spirorna" togs bort 1891 vilket sammanfaller ungefär med när kyrkan byggs till och dopfuntsbaldakinen flyttas inom den gamla kyrkan (från gamla kyrkans östra del till den västra delen). Spirorna förvaras i kyrkan och församlingen planerar för att ta fram åtgärdsförslag och söka tillstånd för eventuell återmontering av spirorna.

"Spira" i trä som troligen hör till dopfuntsbaldakinen.

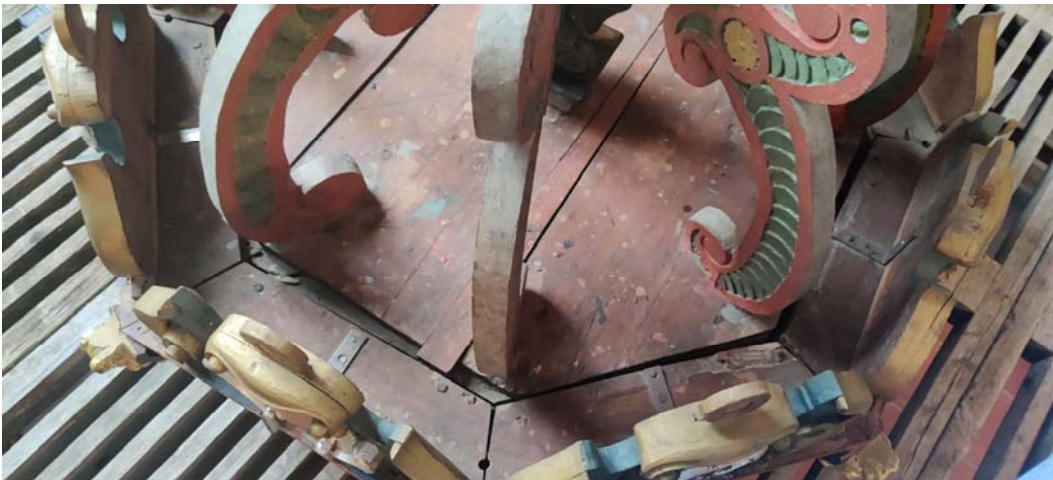
Dopfuntsbaldakinen sett från ovansidan.
