## Flyinge kungsgård

Elevstallet, Stora hingststallet, Norra unghäststallet,  
Södra och Norra kommenderingsstallen,  
Flyinge 22:40, Lunds kommun, Skåne län  
Antikvarisk medverkan/2021  
Carita Melchert

Kulturmiljörapport: 2021:45

# Sammanfattning av utförda arbeten

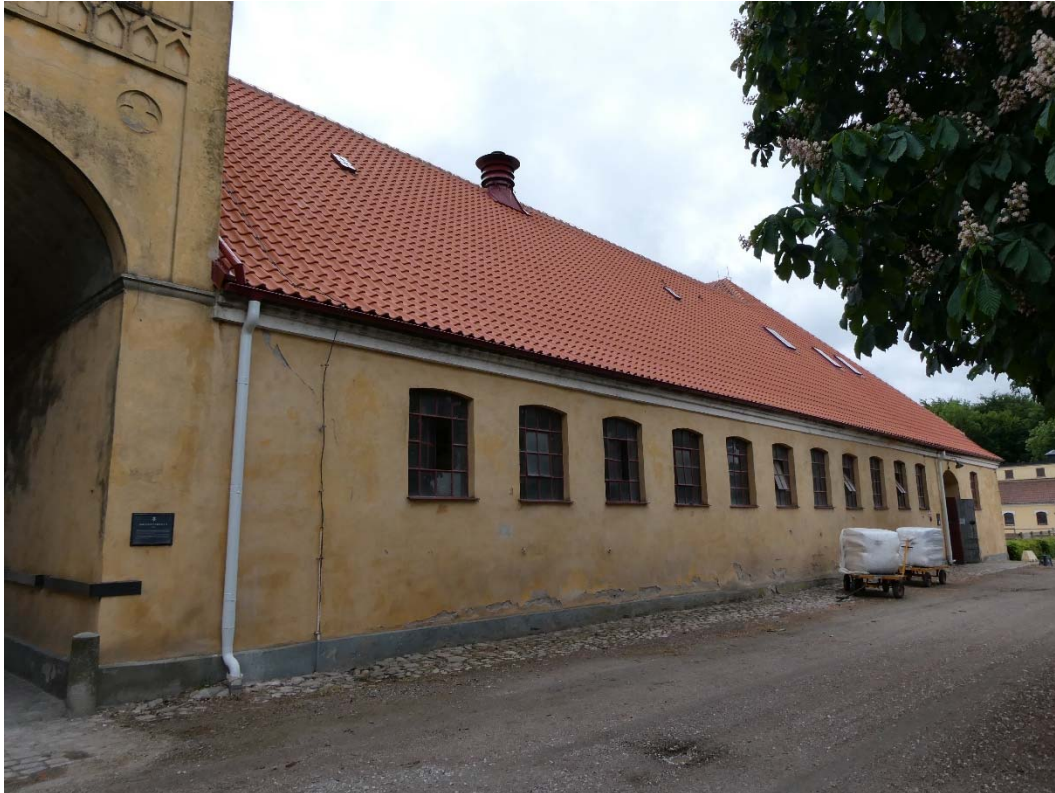
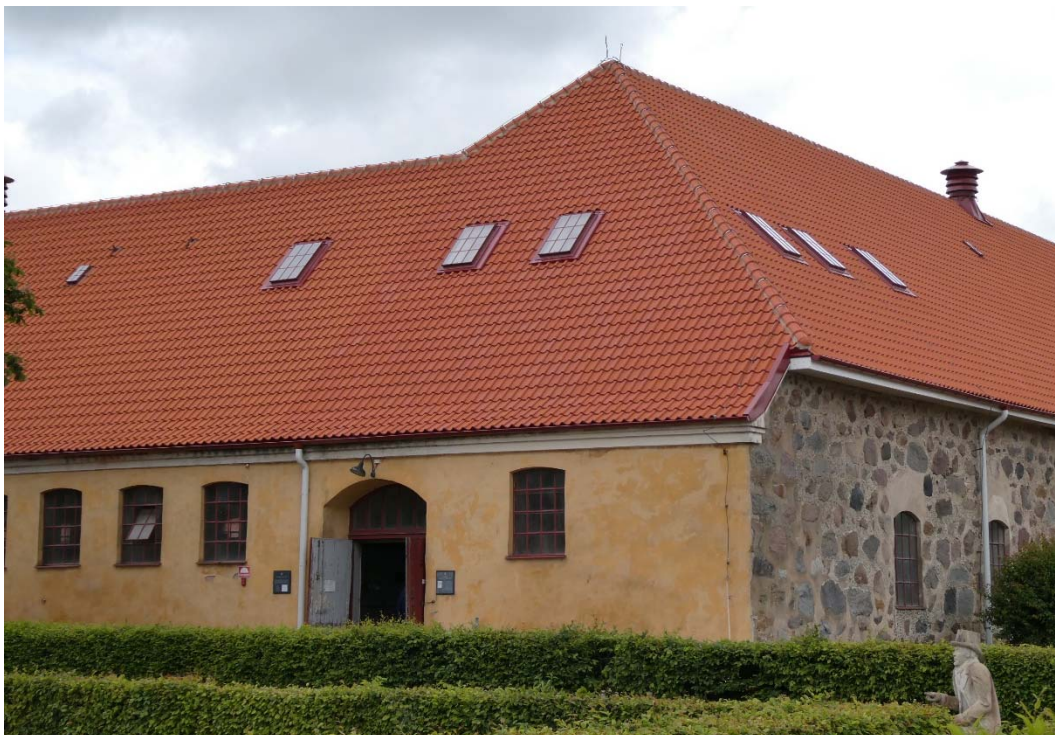
Västra fasaden före åtgärder. (Naturstensfasaden till höger i bild är inte aktuell fasad).

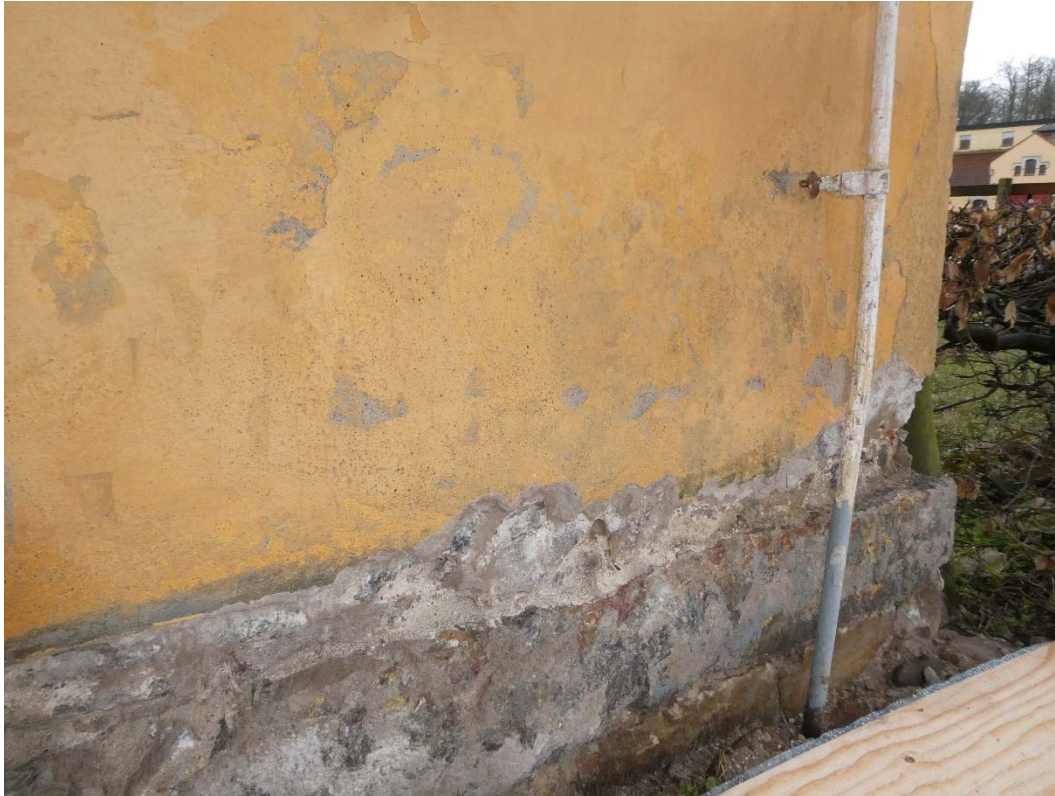
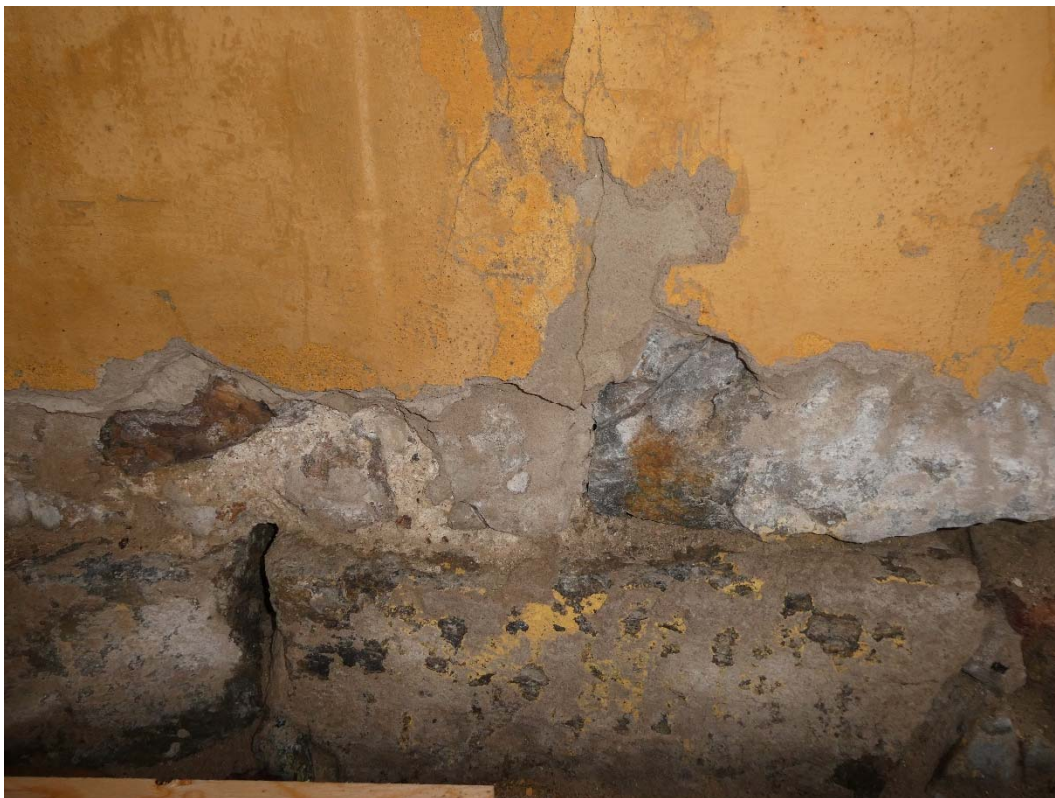
*Den putsade sockeln är nedknackad. Det verkade som att sockelstenar varit målade gula vid något tidigare tillfälle.*

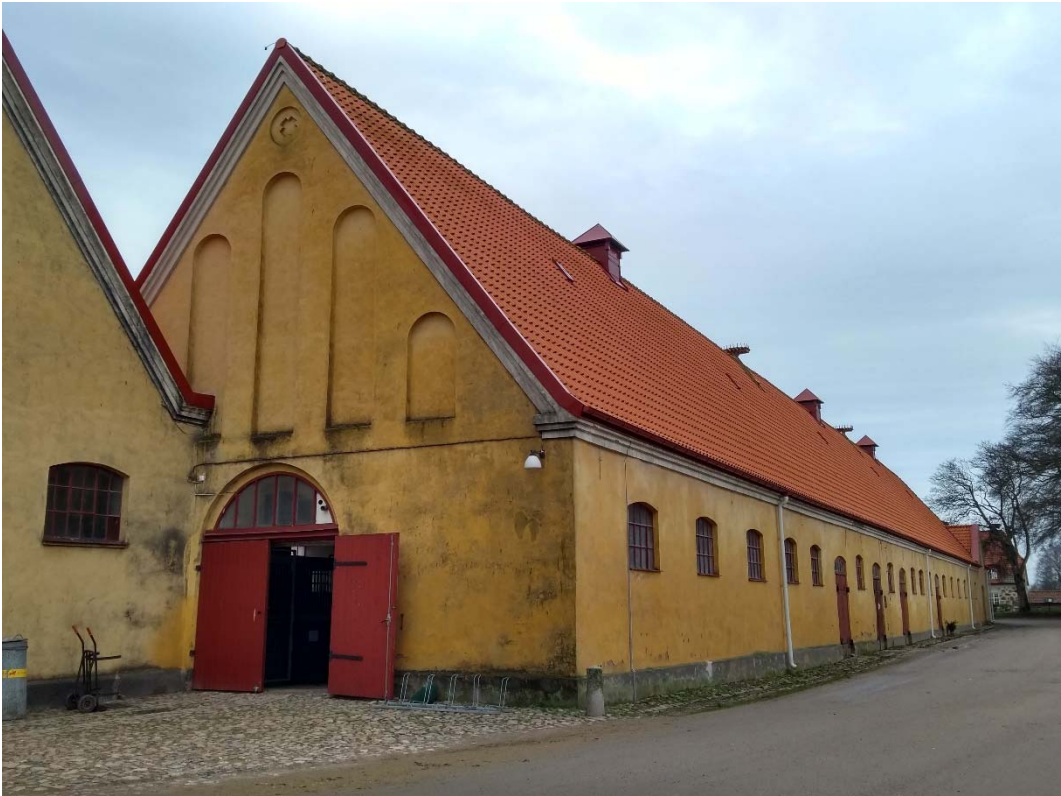
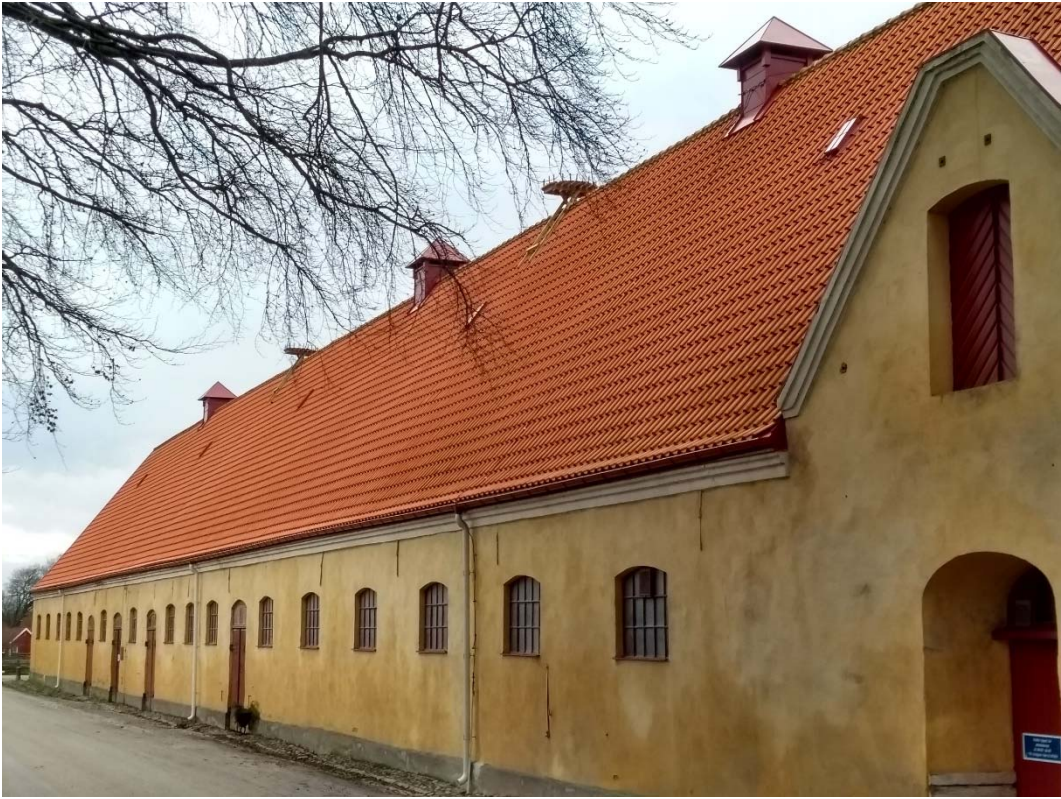
Norra fasaden före åtgärder.

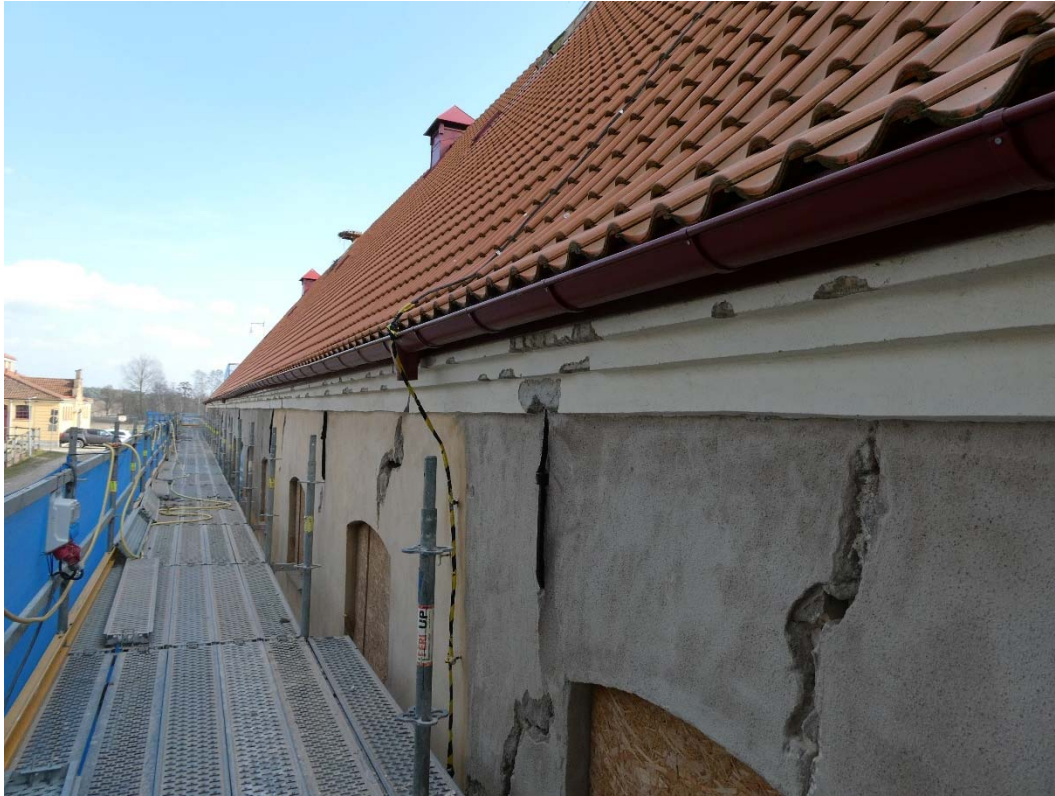
*Under arbete, blästring och uppknackning av sprickor pågår.*

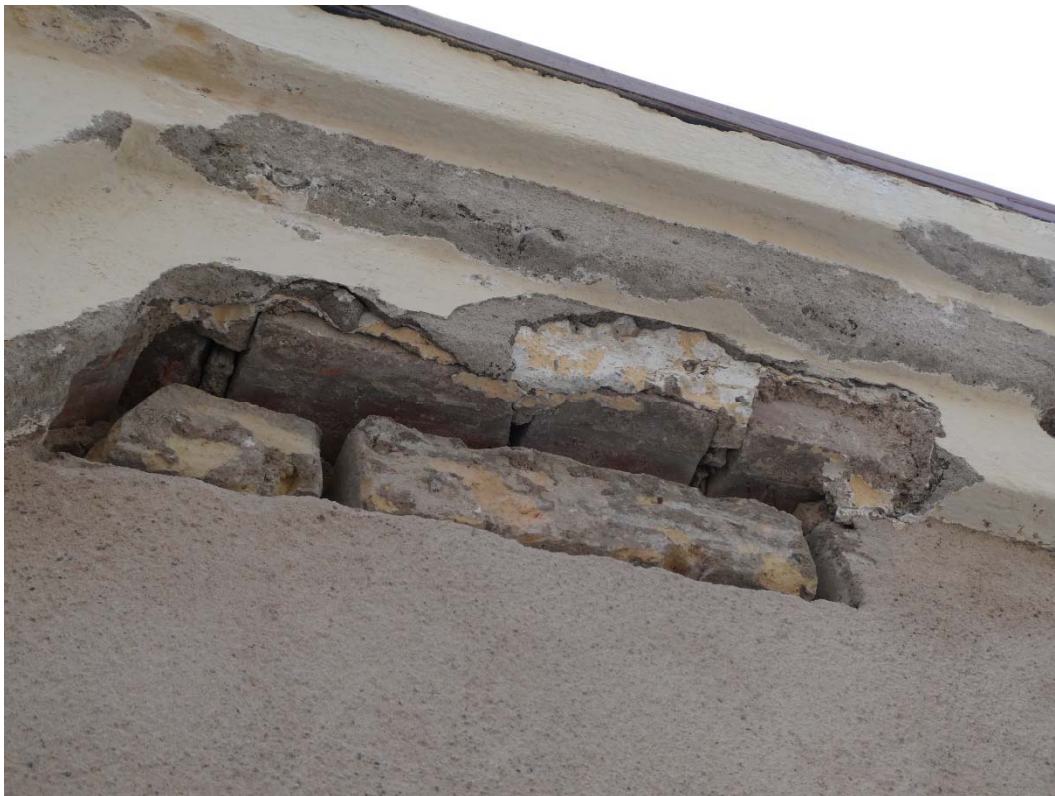
På Norra unghäststallets takfotsgesims noterades vid lagningar att det finns ett underliggande kalkbruk som verkar vara struket med gul färg även på listverket, se foto nedan.

*Takfotslist, det verkar finnas underliggande puts som är gulmålad.*

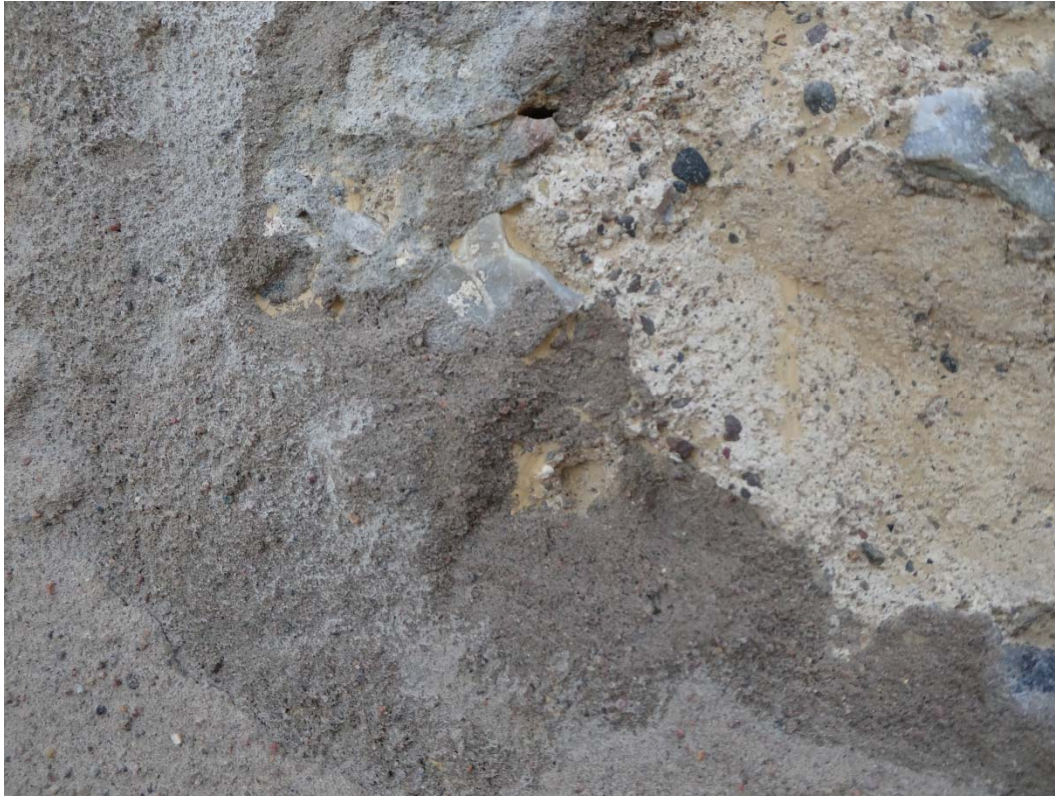
*Underliggande bevarade putsskikt med spår av gul färg.*

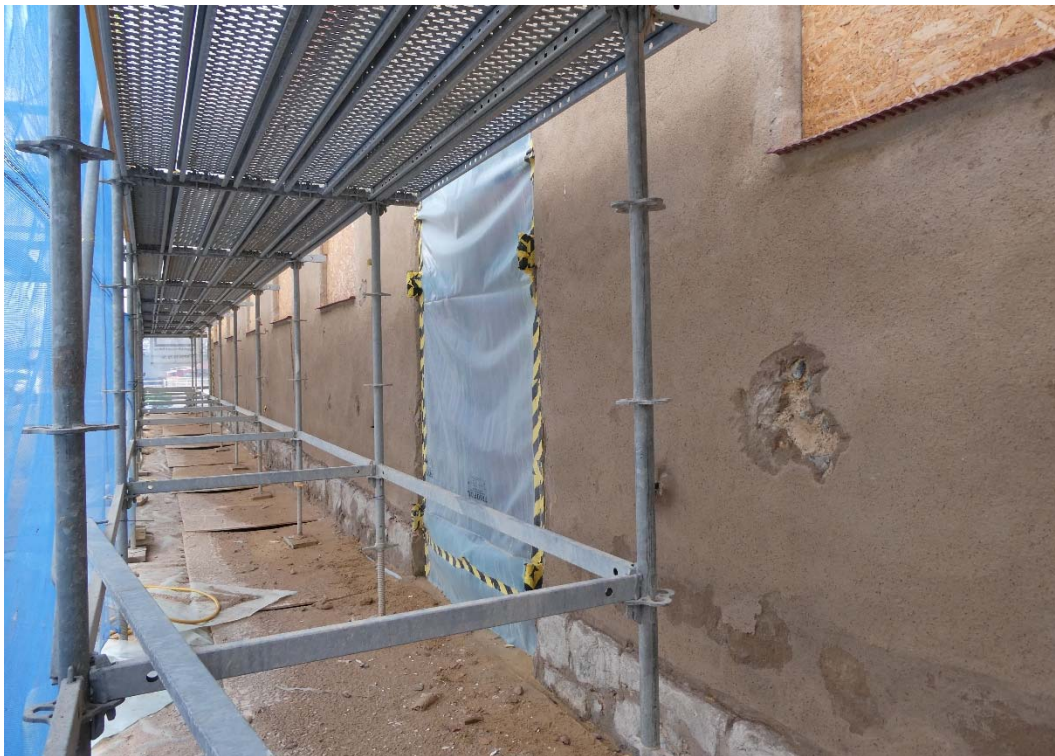
*Sockelputsen är nedknackad och stenarna kragar bitvis ut något från fasaden. Fasaden är blästrad.*

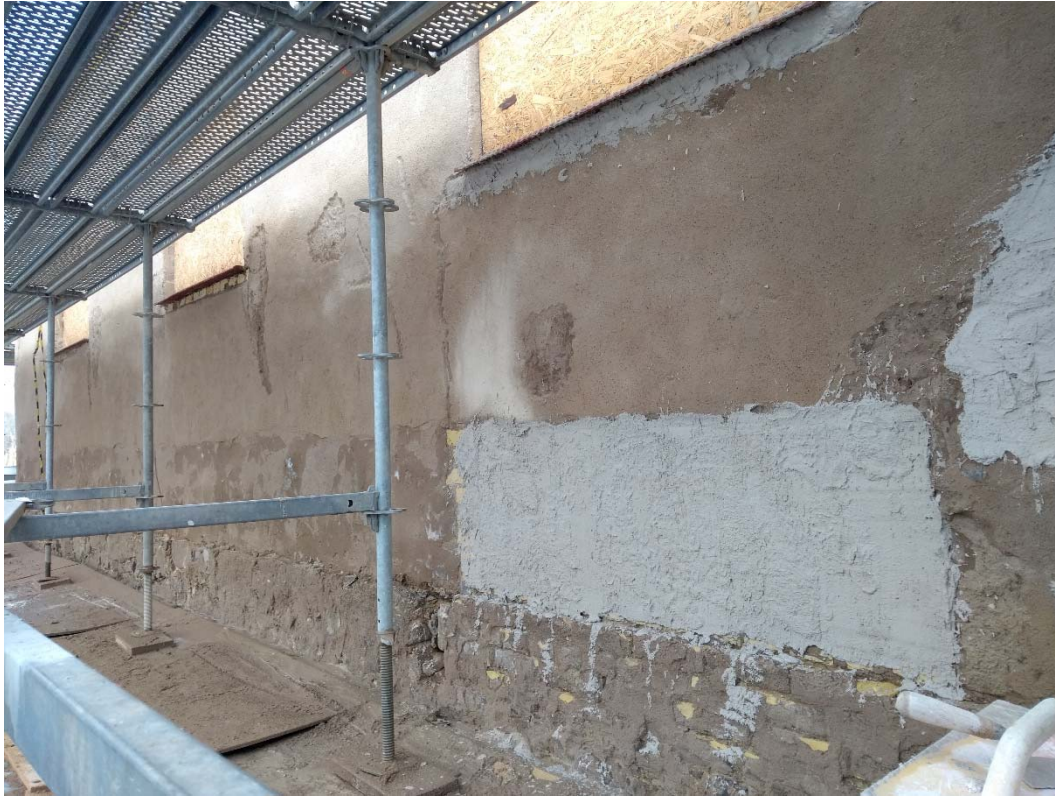
*Lagningar av puts och sprickor. I fasaden syns tidigare ändrade öppningar genom igensättning med tegel. Dessa ändringar av öppningar är dokumenterade på 1980-talet.*

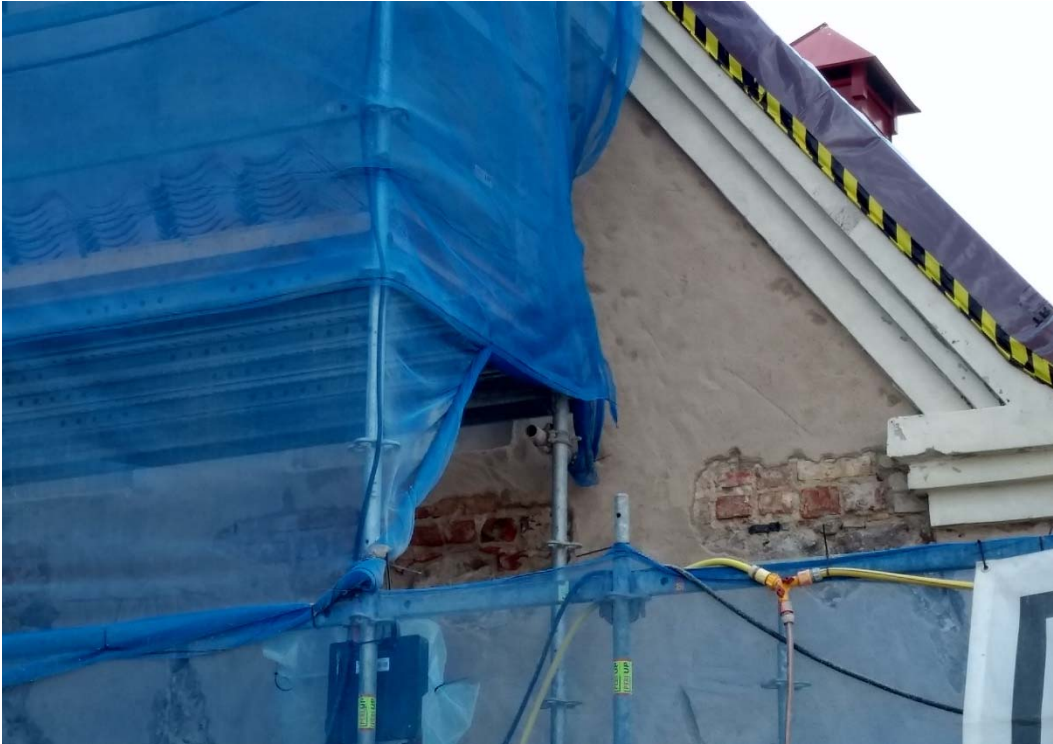
*Lagningar vid östra gaveln.*

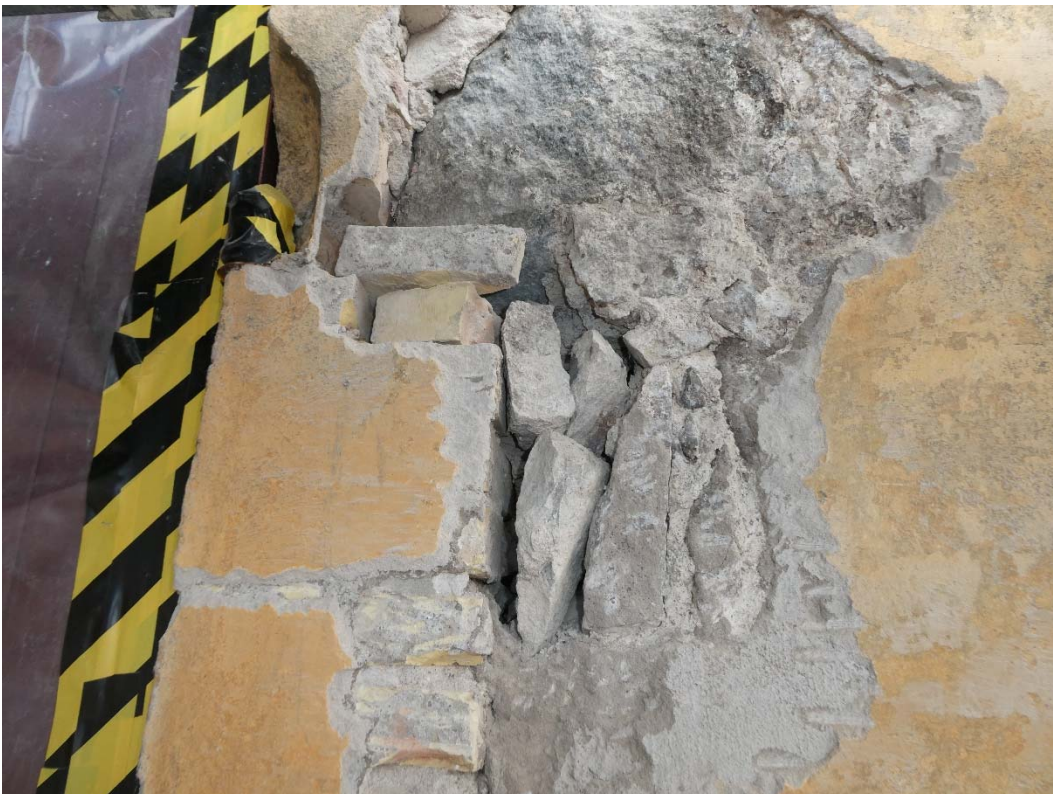
Det som vi i projekteringsskede utifrån 1980-talets fotografier trodde var en naturstensomfattning kring Norra unghäststallets östra gavelport visade sig vara tegel. Teglet är inte ämnat att vara synligt utan är endast konstruktion kring portöppningen. Teglet har åter putsats över och kalkmålats lika övrig fasad.

*Under arbete. Tegelomfattning kring östra porten.*

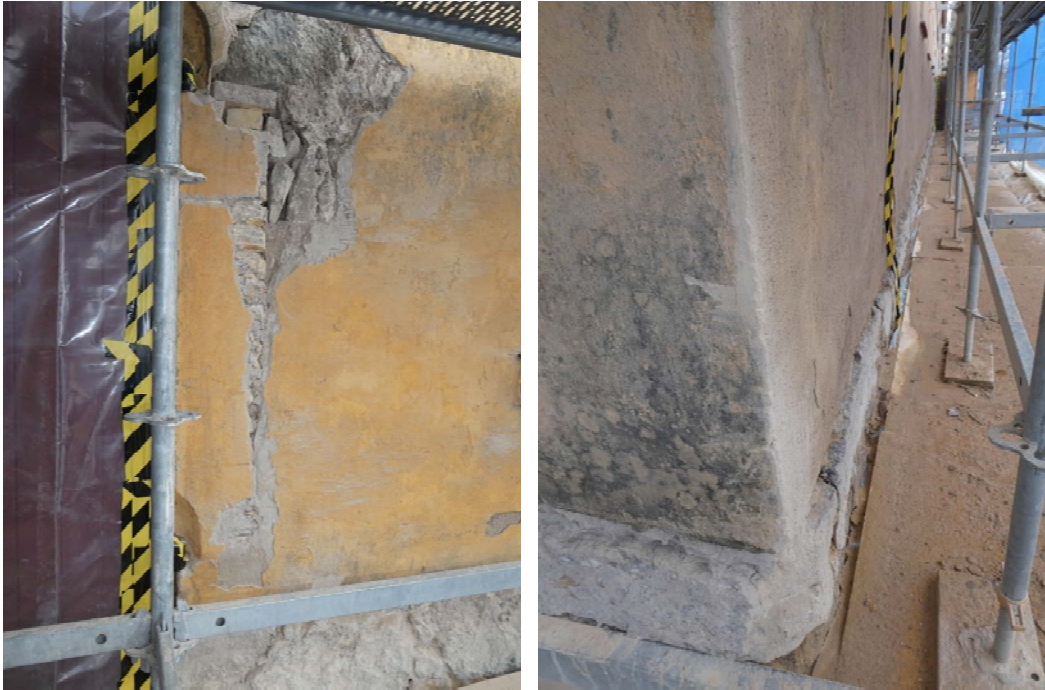
*Vänster: Under arbete. Tegelomfattning kring östra porten. Höger: Putsen är nedknackad från sockeln i nordöstra hörnet.*

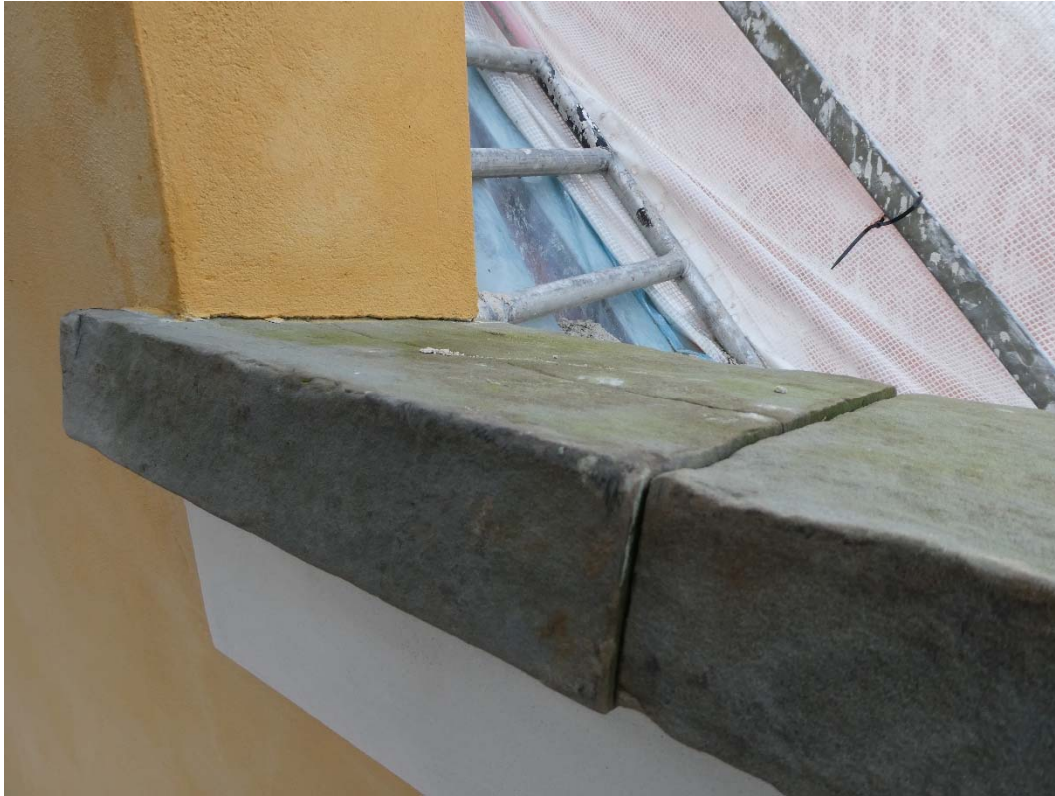
Kommenderingsstallen, frontespisens trappgavel och gavlarnas trappgavlar. De horisontella släta listverken direkt under täckplattorna har målats vita istället för gula som före åtgärderna, i enlighet med tillståndsbeslut. På äldre fotografier verkar listen vara vit (svartvita fotografier). Norra kommenderingsstallets fasad och frontespis underhölls 2020 och då målades listen också vit.

*Efter att fasaden målats. På bilden täckplattorna och den underliggande vitmålade listen.*

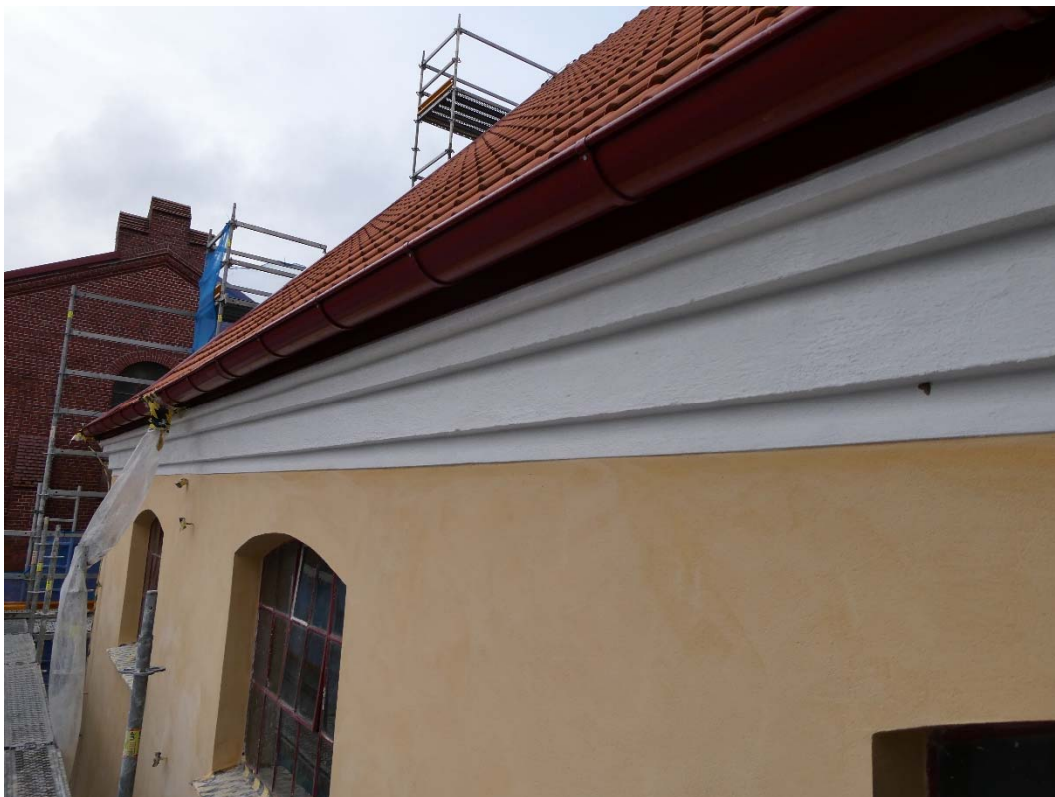
*Södra kommenderingsstallet. Takfotsgesims och fasad är lagad och målad.*

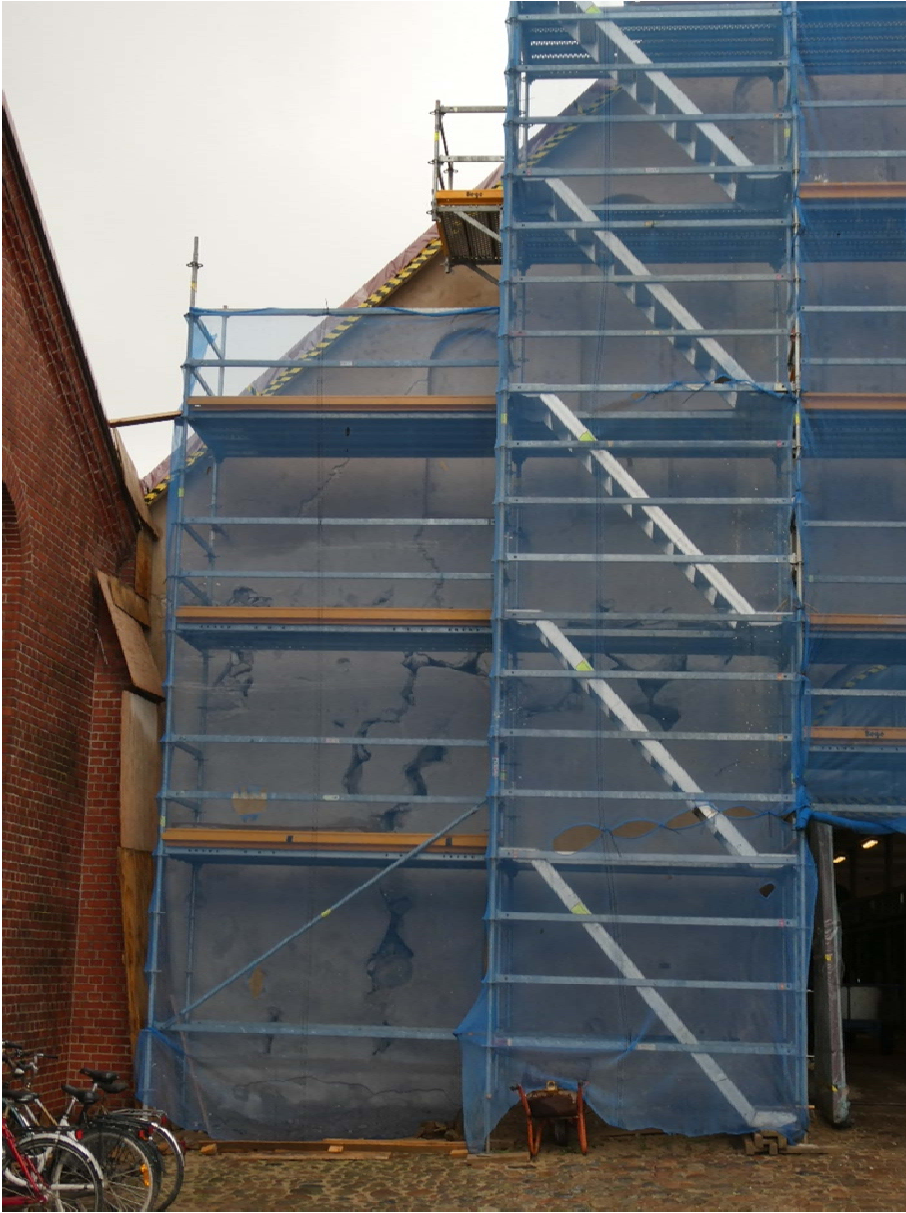
*Under arbete, sprickor lagas.*

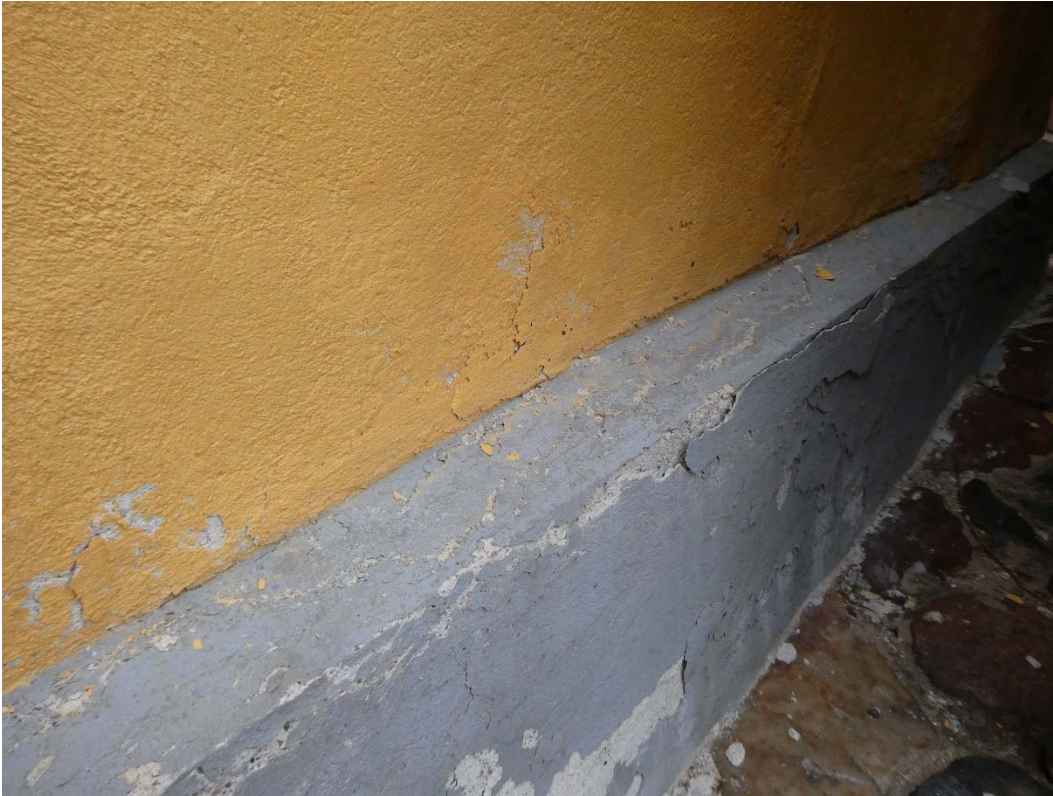
På Stora hingststallets östra gavelfasad, på sockeln och fasadpartier direkt ovan sockeln, har puts och färgskikt krackelerat och lossnat. Möjligen beroende på att bruket och färgen inte hunnit torka och karbonatisera tillräckligt innan det blev frost.

*Sockel och fasadparit på Stora hingststallets östra fasad. Färg- och putsskikt lossnar, foto 2021-12-13.*

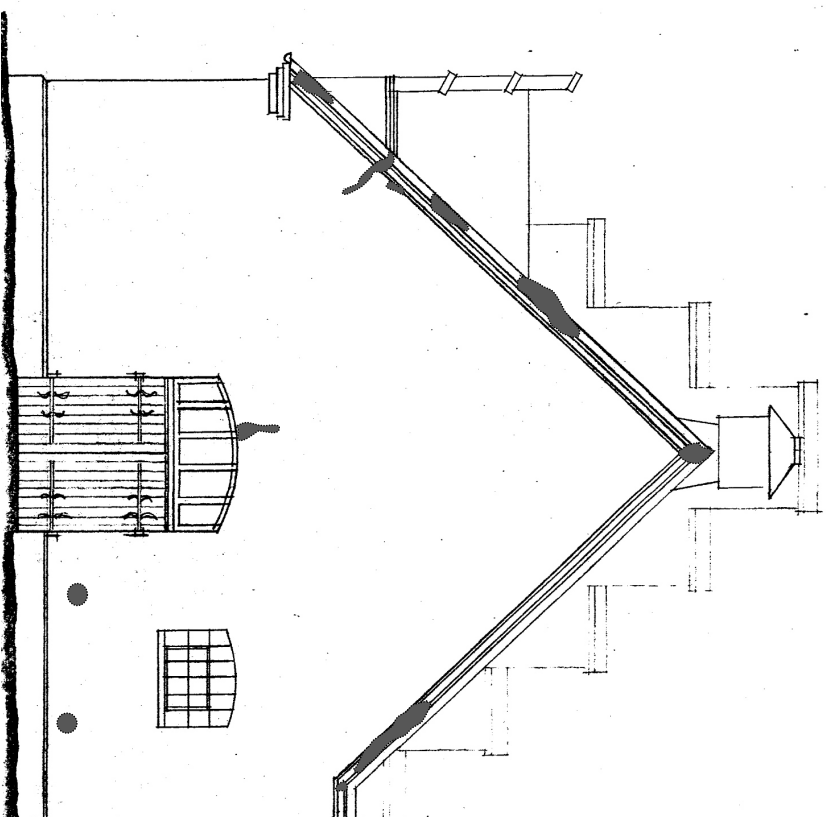
skador & sprickbildning

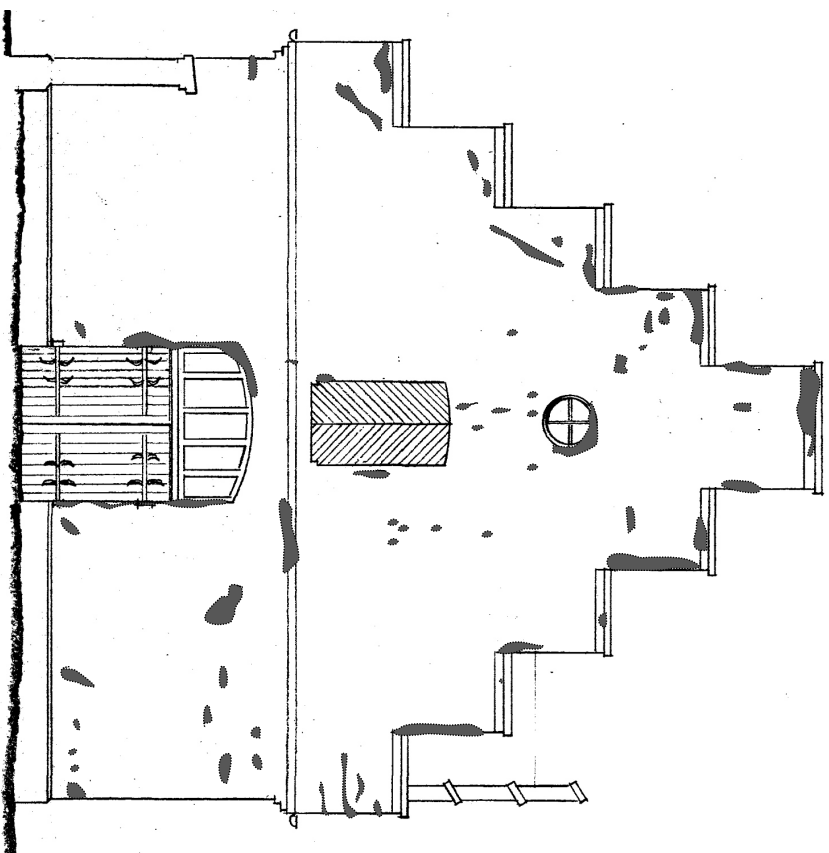
Skador & sprickbildning

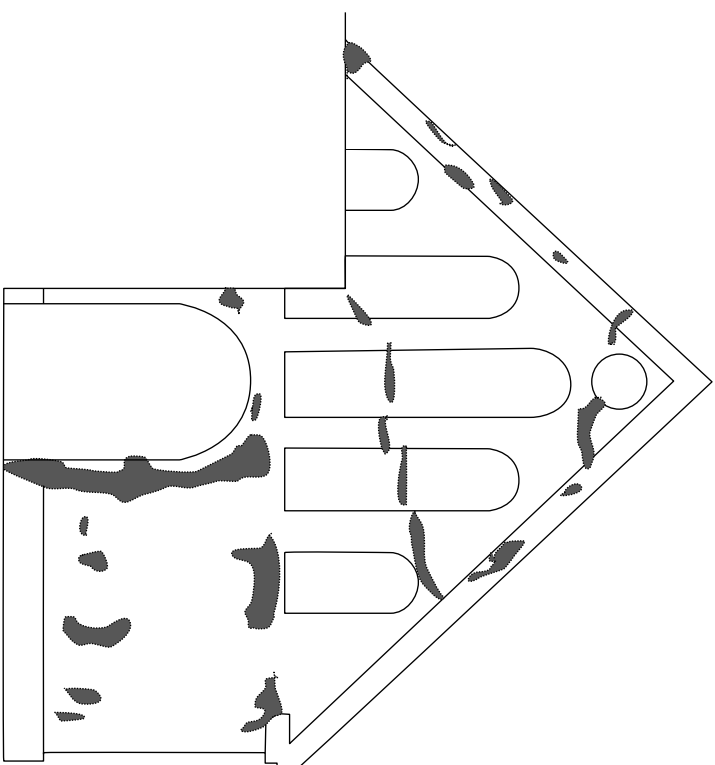
skador & sprickbildning

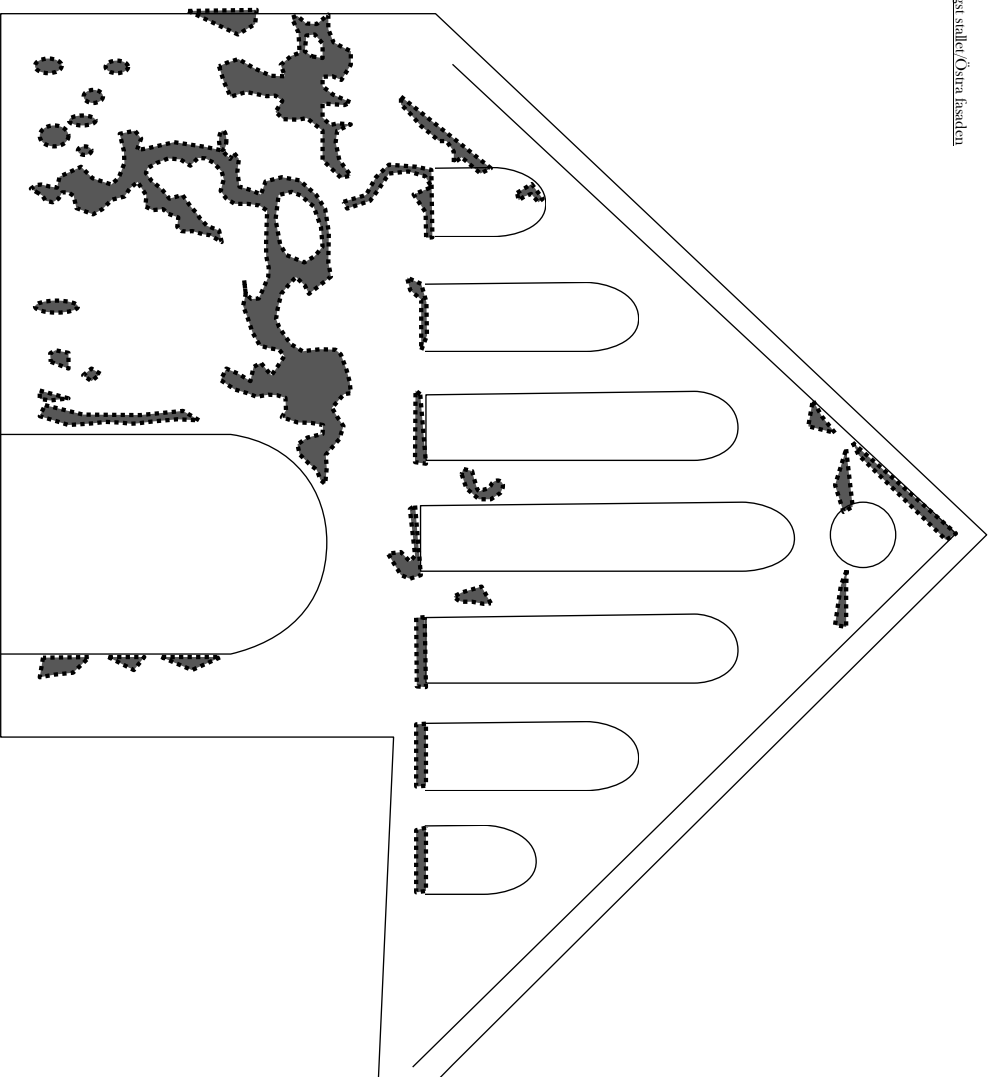
Skador & sprickbildning

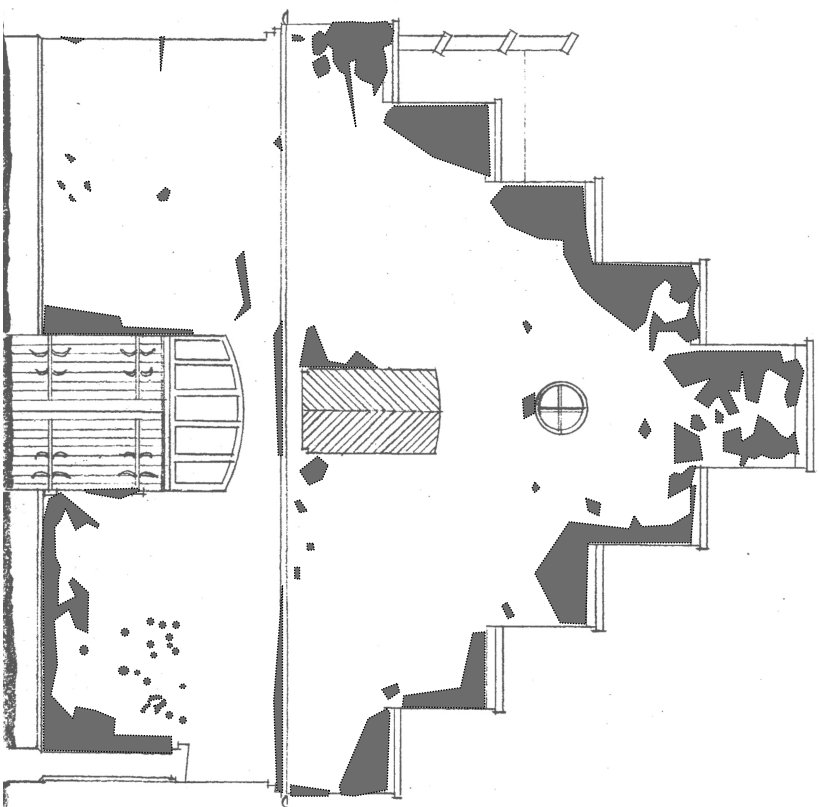
skador & sprickbildning

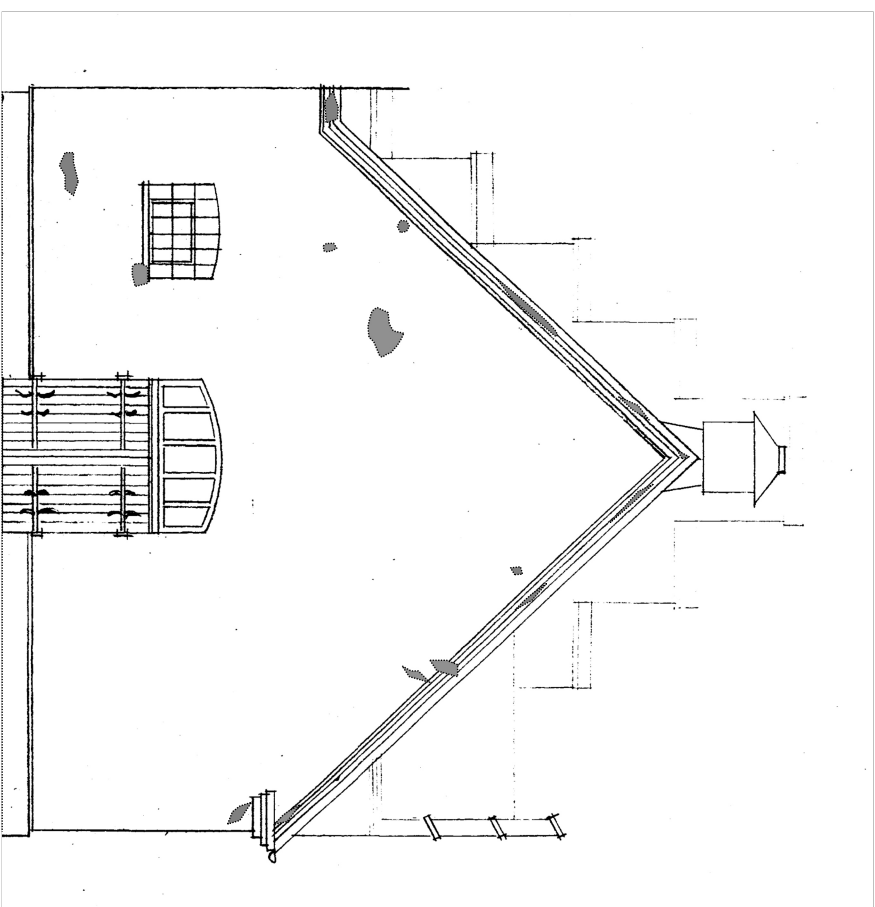
skador & sprickbildning

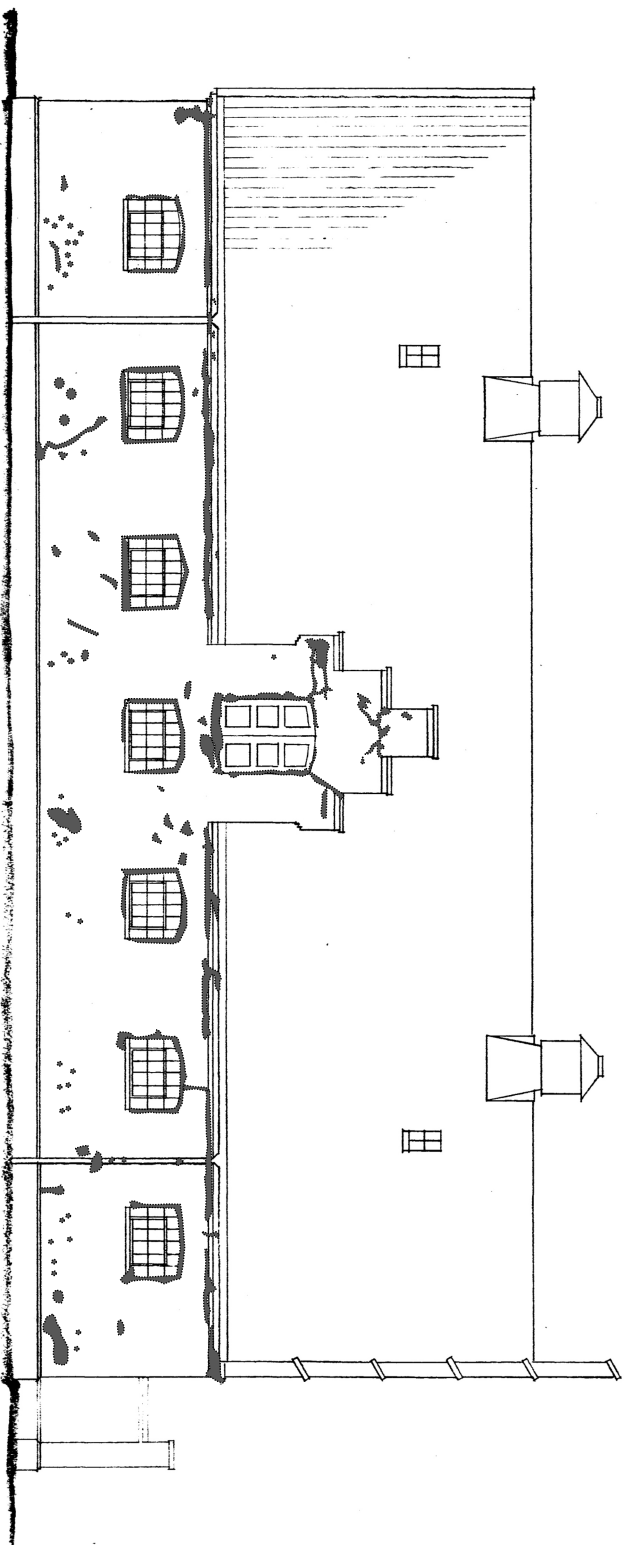
skador & sprickbildning

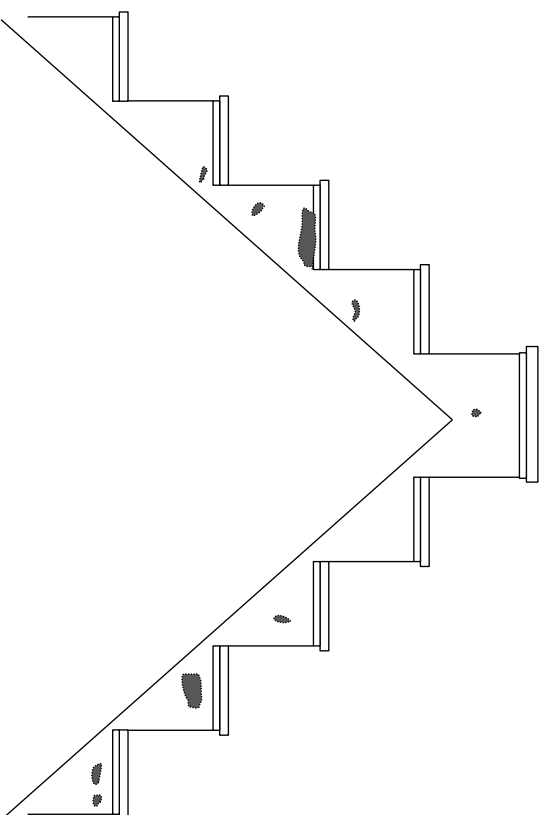
Skador & sprickbildning
