Munkarps kyrka

Invändig omgestaltning
Munkarp 4:40, Munkarps socken, Höörs kommun, Skåne län
Antikvarisk medverkan/2021-2022
Carita Melchert

Kulturmiljörapport: 2022:2

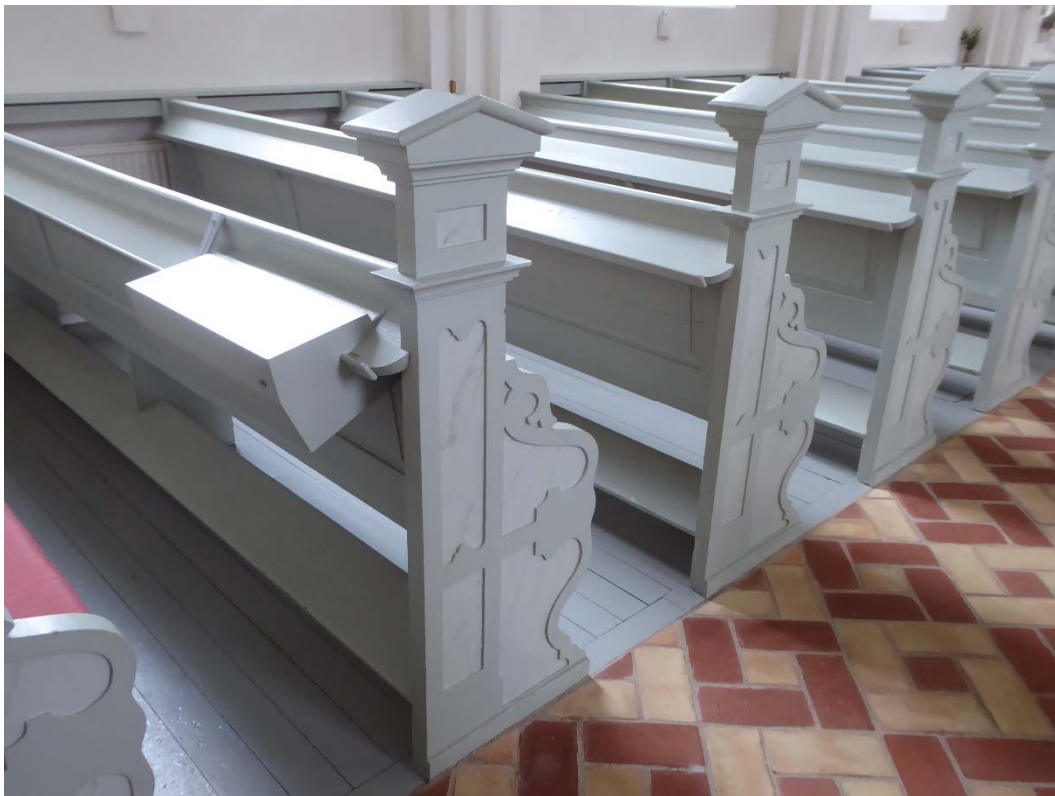
Före åtgärder. Norra bänkradens som tagits bort och det gamla tekniskåpet.

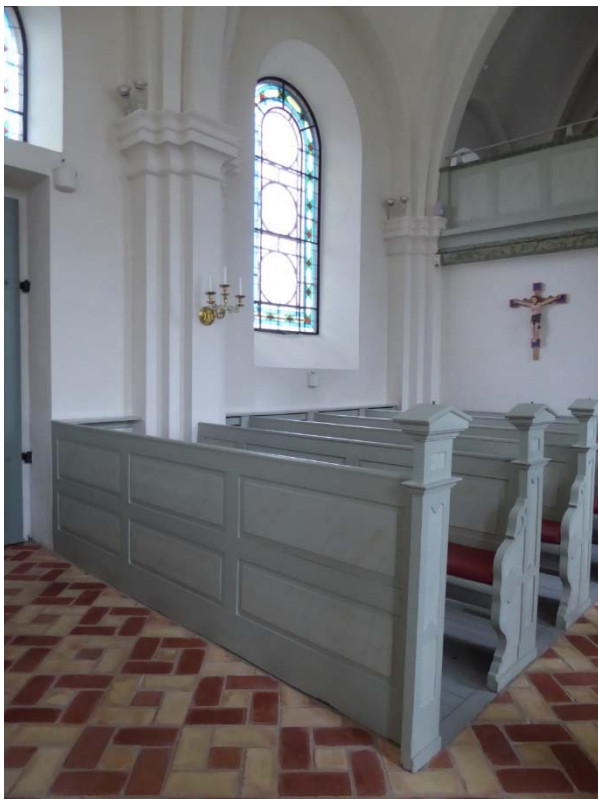
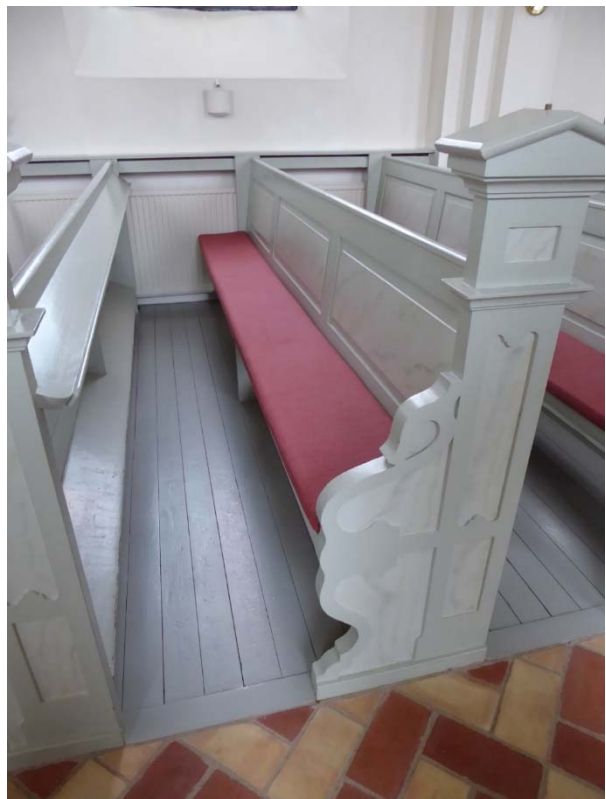
Före åtgärder. Bänkar som togs bort. På bilden till vänster ses den bänkfront som flyttats.

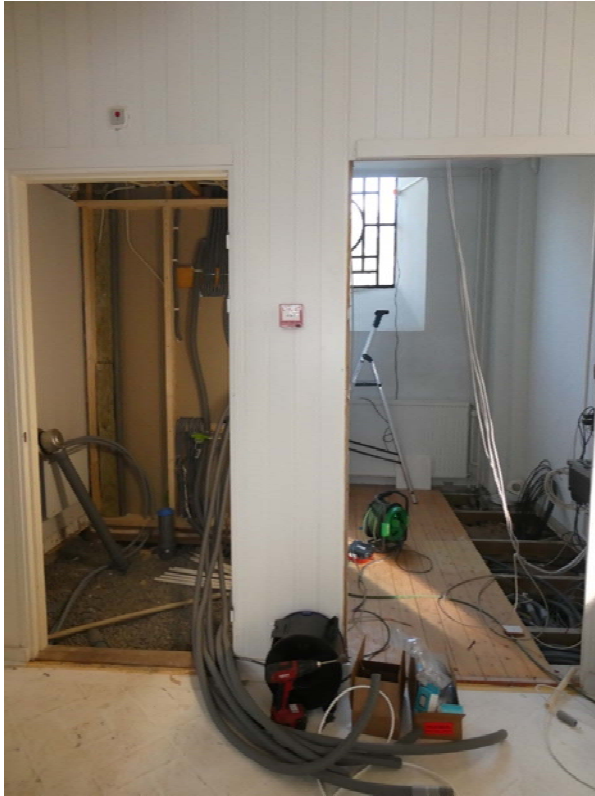
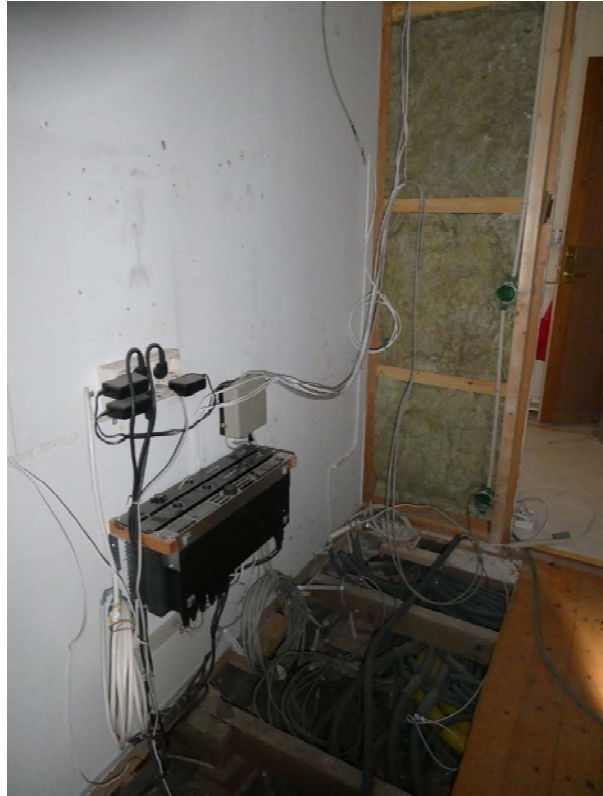
Under arbete med WC och teknikrum.

Att ta upp golv, två innerväggar och tak i WC var nödvändigt för att kunna dra allt kablage för teknik dolt och på ett tekniskt bra sätt till det nya teknikutrymmet norr om korridoren (invid WC). WC och dess ytskikt är sentida och inte särskilt kulturhistoriskt värdefulla varför byte och renovering accepterades. Resultatet är att kablage är dolt och ger rummen ett prydligt uttryck.

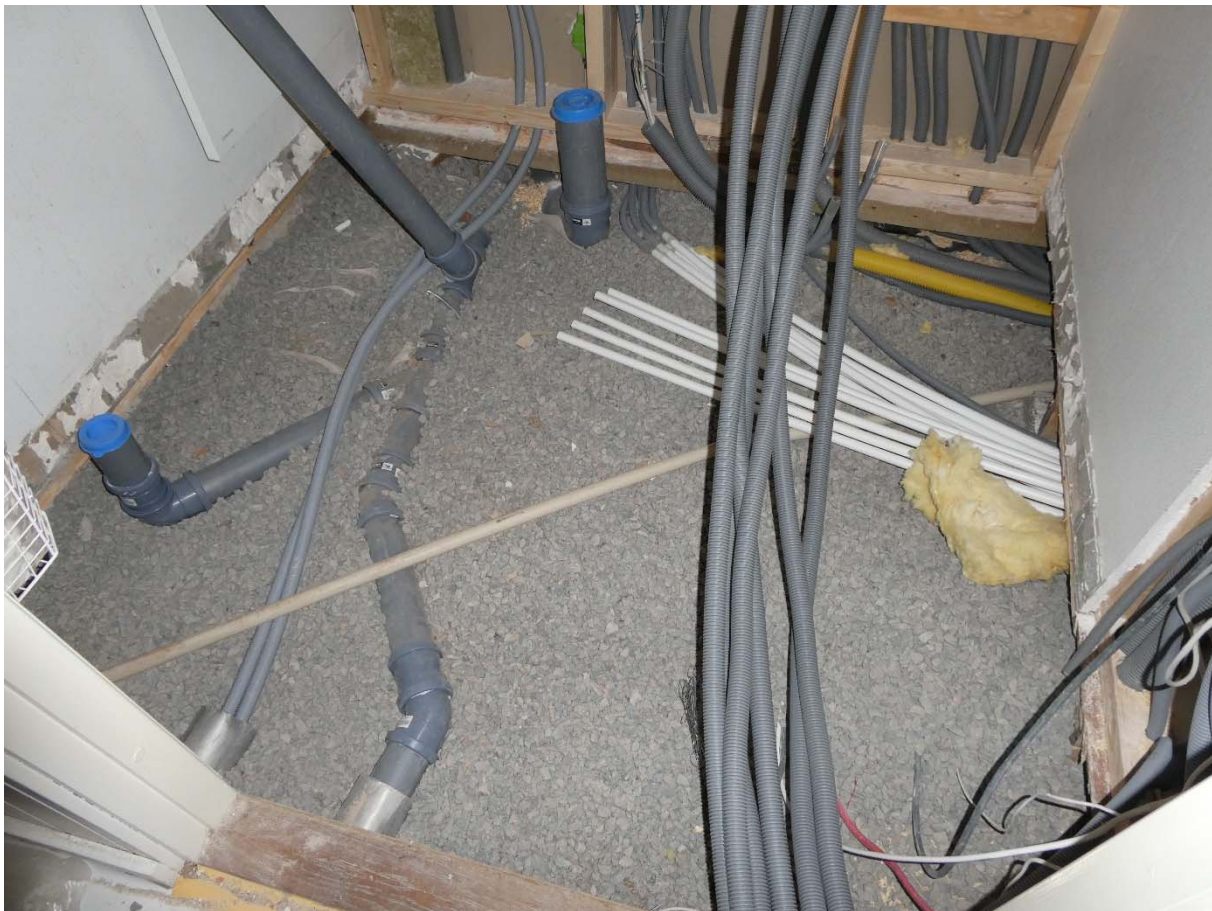
Under arbete med kablage och rör i WC.

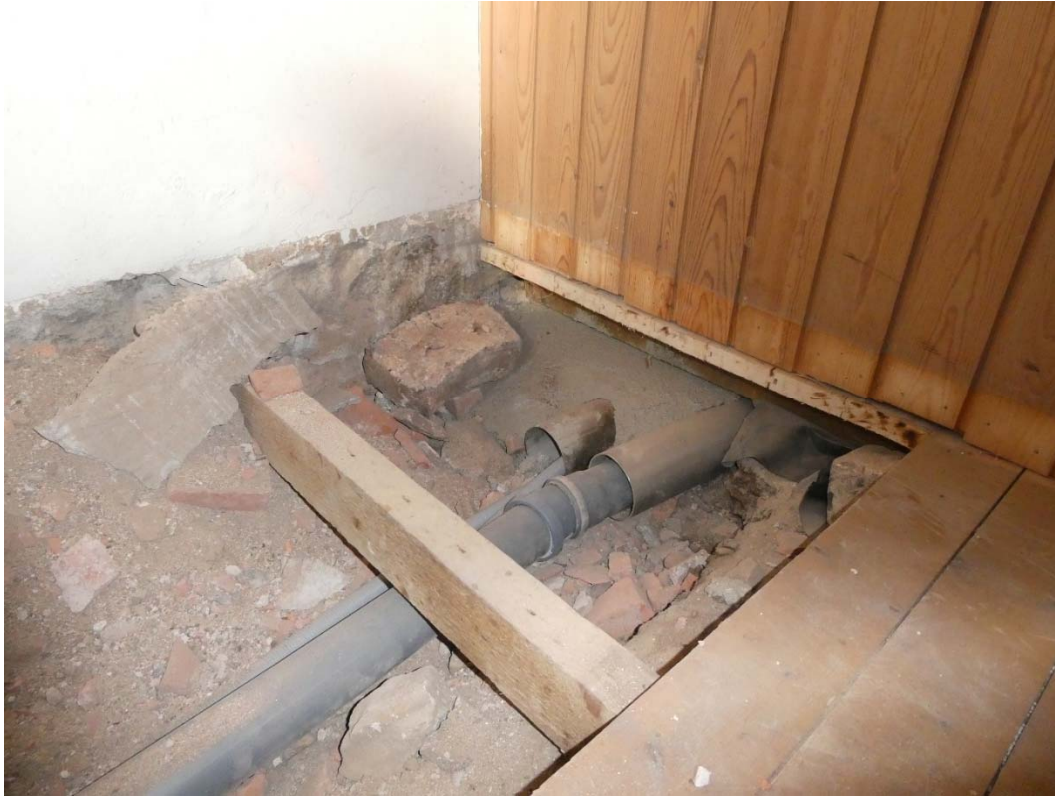
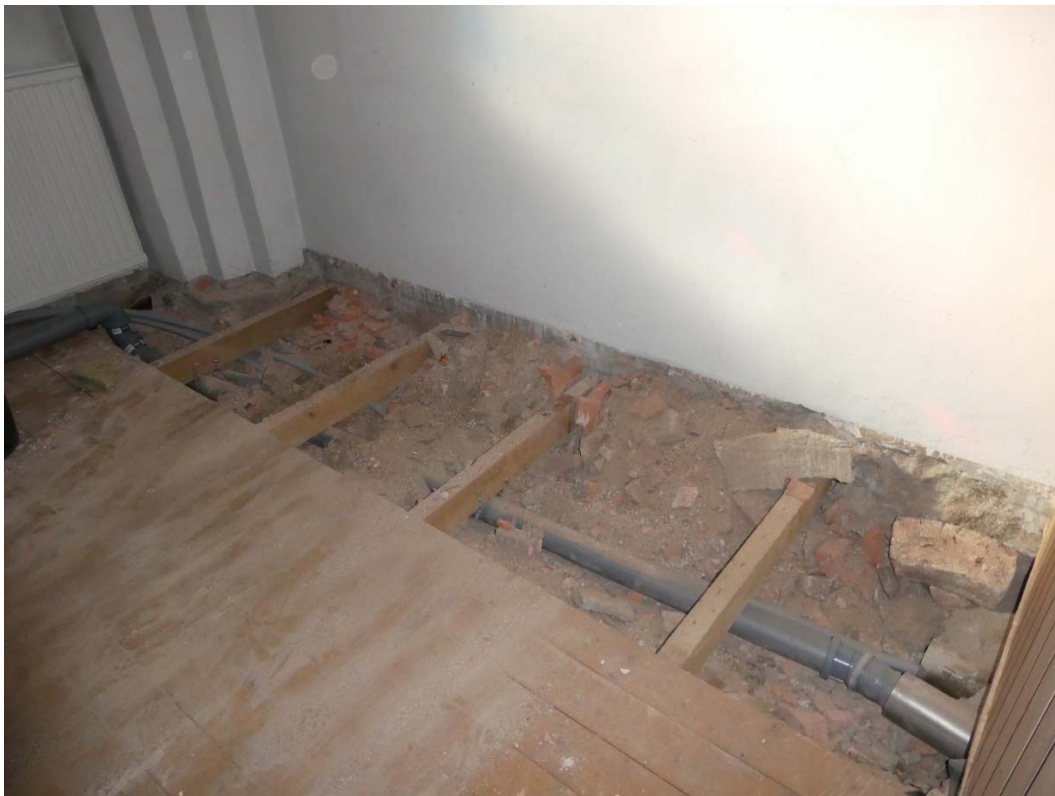
Under arbete. Ny rördragning för vatten, avlopp och el under golvet. På bilderna ses rummet för det nya pentryt söder om korridoren.

El, vatten och avlopp till pentry har dragits från befintligt WC och tidigare teknikutrymme på motstående sida om korridoren. El, vatten och avlopp har dragits i separata rör under golven. Golven behövdes således inte tas upp för åtgärden (planen var att ta upp golvbeläggningen tillfälligt för rördragningar). Elkabel, vatten och avlopp har lagts under brädgolv och även dolt bakom den nya inredningen i pentry.

Golv mellan wc och nytt pentry planerades att lyftas och återställs efter VS- och el-dragningar. Golvet behövde inte lyftas utan dragningarna kunde utföras i rör under befintliga golv.

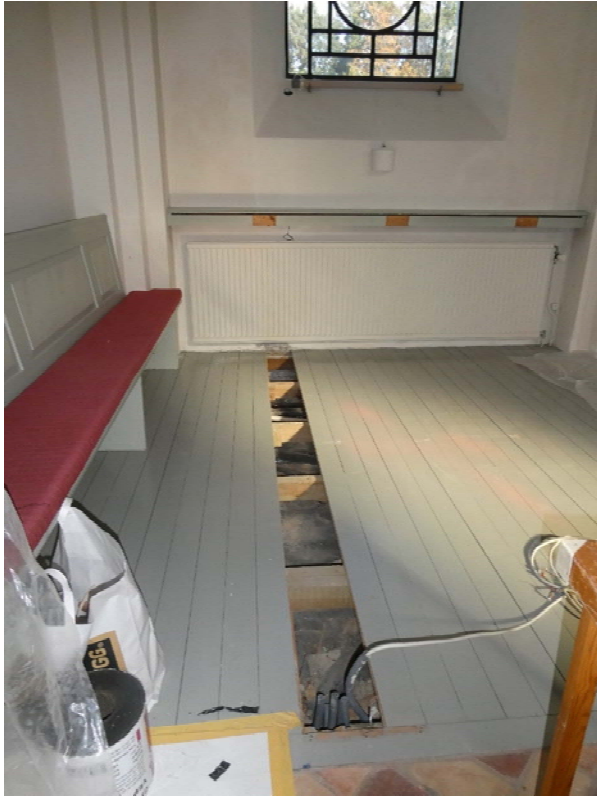
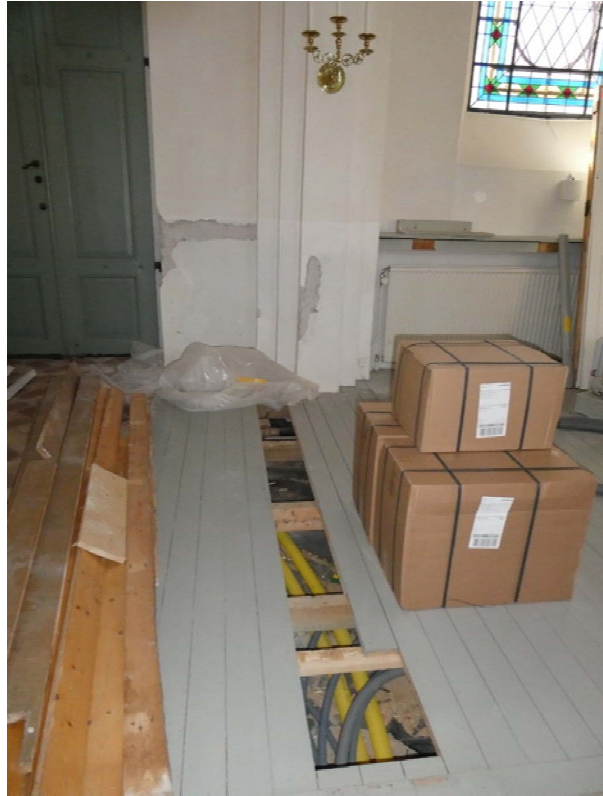
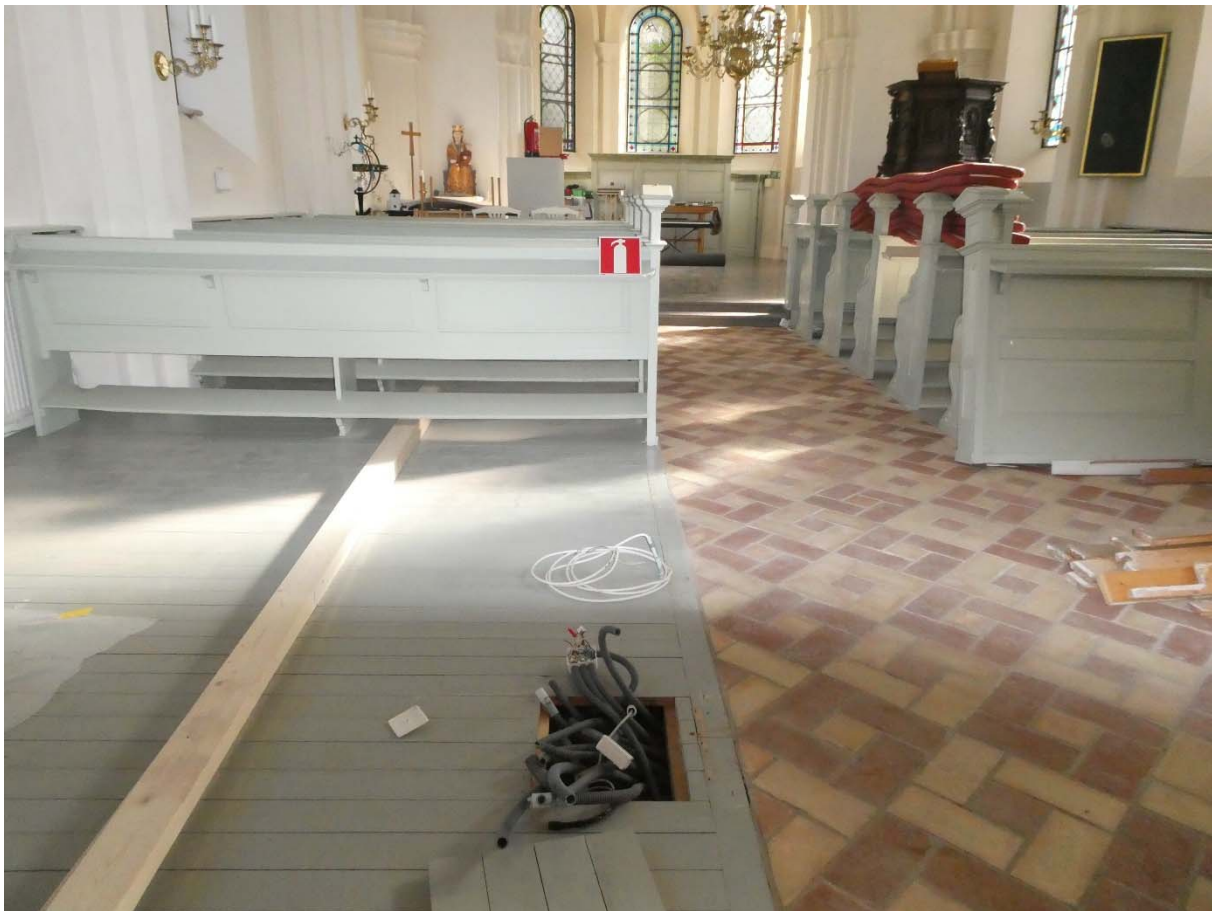
Under arbete. Bänkar har tagits bort och el dras om under golvet.

Före åtgärderna var el draget längs bänkarna, el är nu istället lagt under brädgolvet i långhuset. Brädgolvet där bänkarna togs bort har lagats med nya golvbrädor av kärnfuru, lika dimensioner som

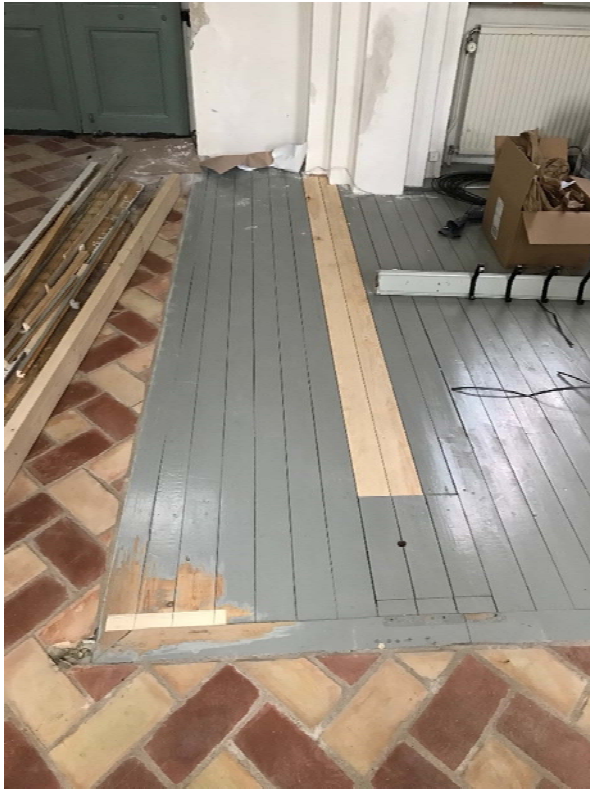
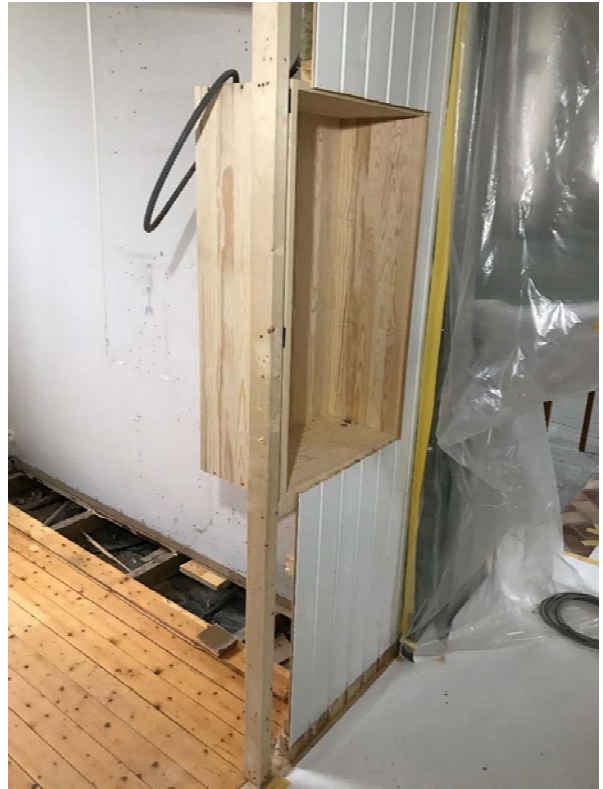
Under arbete. Vänster: Lagning av trägolv och en tegelsten i hörnet. Höger: nytt teknikskåp under byggnation.

befintligt golv. Hela brädgolvet där bänkarna tagits bort har målats. Ett golvtegel har lagts om. Ytterväggar har putslagats med kalkbruk där bänkar var fästa. Nedre fältet av ytterväggarna har målats och viss bättringsmålning har gjorts på väggar. Målningsarbetet är utfört med kalkfärg i något gulbruten nyans för att efterlikna befintlig nyans på väggarna. Tidigare utförda bättringsmålningar var målade med kritvitt vilket lyste onödigt mycket mot väggfärgen som har en lite gul nyans. Den horisontella brädan där bänkarna var fästa längs ytterväggarna har målats lika befintligt. En grönmålad ny specialbyggd trähylla kommer att monterats invid den södra entrén till långhuset, i befintliga infästningshål. Bakom altaret har byggts en fristående ställning för möbelförvaring, ställningen är inte målad i syfte att inte "färga av sig" på möbler.

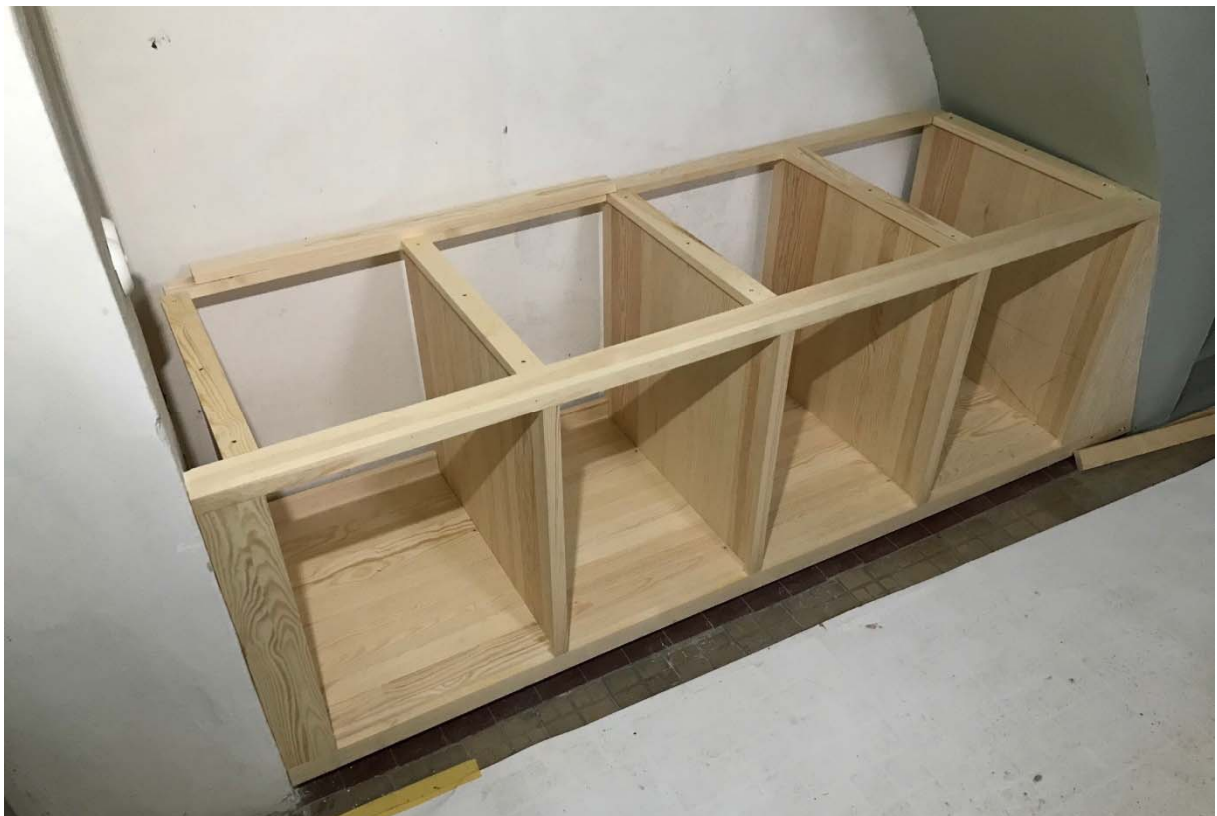
Under arbete. Förvaringsbänk i vapenhuset.

I vapenhuset har byggts en väggfast förvaringsbänk i trä, fäst i golvet inte i väggar. Bänken har målats i samma färgnyans som övriga skåp och inredning i pentry och sakristia. De vägghängda klädkrokarna har tagits bort i enlighet med åtgärdsförslag. Väggar har putslagats och bättringsmålats efter behov. En vägghängt radiator som fanns där förvaringsbänken har placerats har flyttats till motstående vägg. El som var framdraget till radiatorn har behållits som eluttag i förvaringsbänken.

Färg på förvaringsbänken i vapenhuset målades i grön nyans lika som övriga möbler (köksinredning och textilskåp). Nyansen valdes i samråd med arkitekt, antikvarisk medverkande och beställare med motiveringen att färgen blir mer enhetlig avseende möbler än om bänken skulle ha fått den färgnyans som golv och trappa har, vilket avsågs från början.

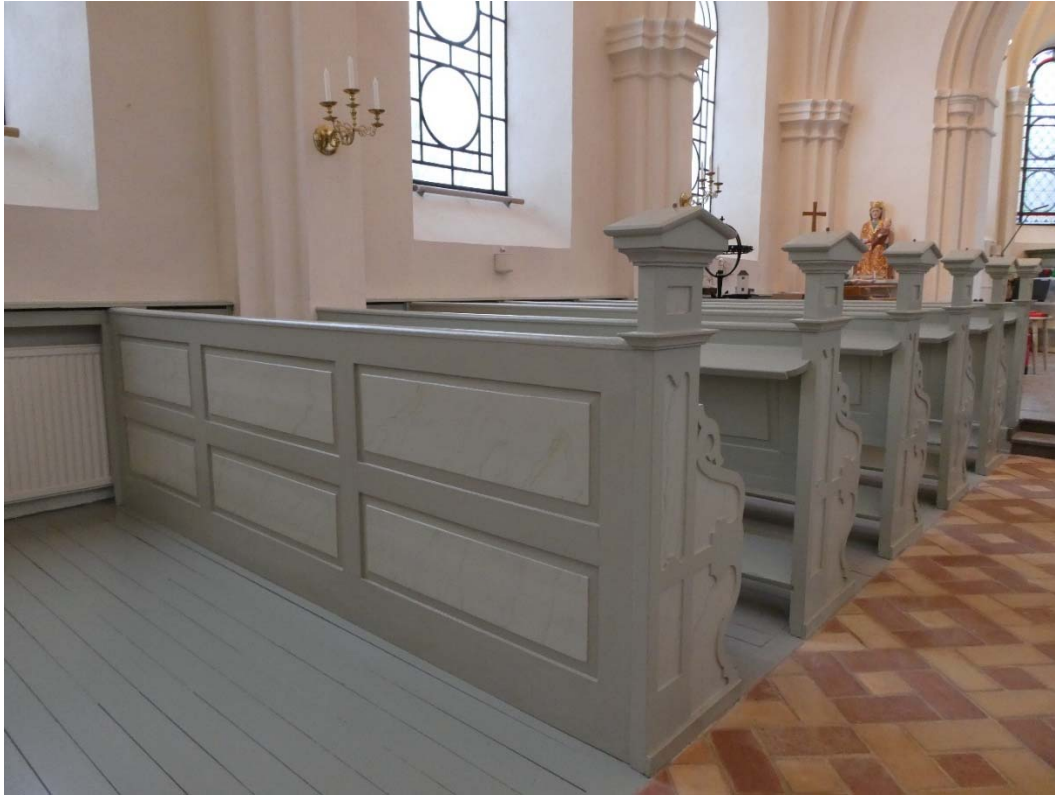
Efter åtgärder. Bänkfront som flyttats till bakre kanten av norra bänkraden.

Tio kyrkbänkar totalt har tagits bort i den bakre (västra) halvan av långhuset. Bänkarna längst bak mot läktarunderbyggnaden finns kvar på vardera sidan om mittgången liksom de främre bänkraderna. En bänkkvarterfront från den södra raden har flyttats till bakre kanten av bänkarna som bevaras på norra sidan. Fronten har monterats lika som befintlig front på motstående sida av mittgången. Fronten har målats i sin helhet, i färgnyanser likvärdigt befintlig färgsättning. Nya lösa stolar och bord har levererats och placerats där bänkarna tagits bort.

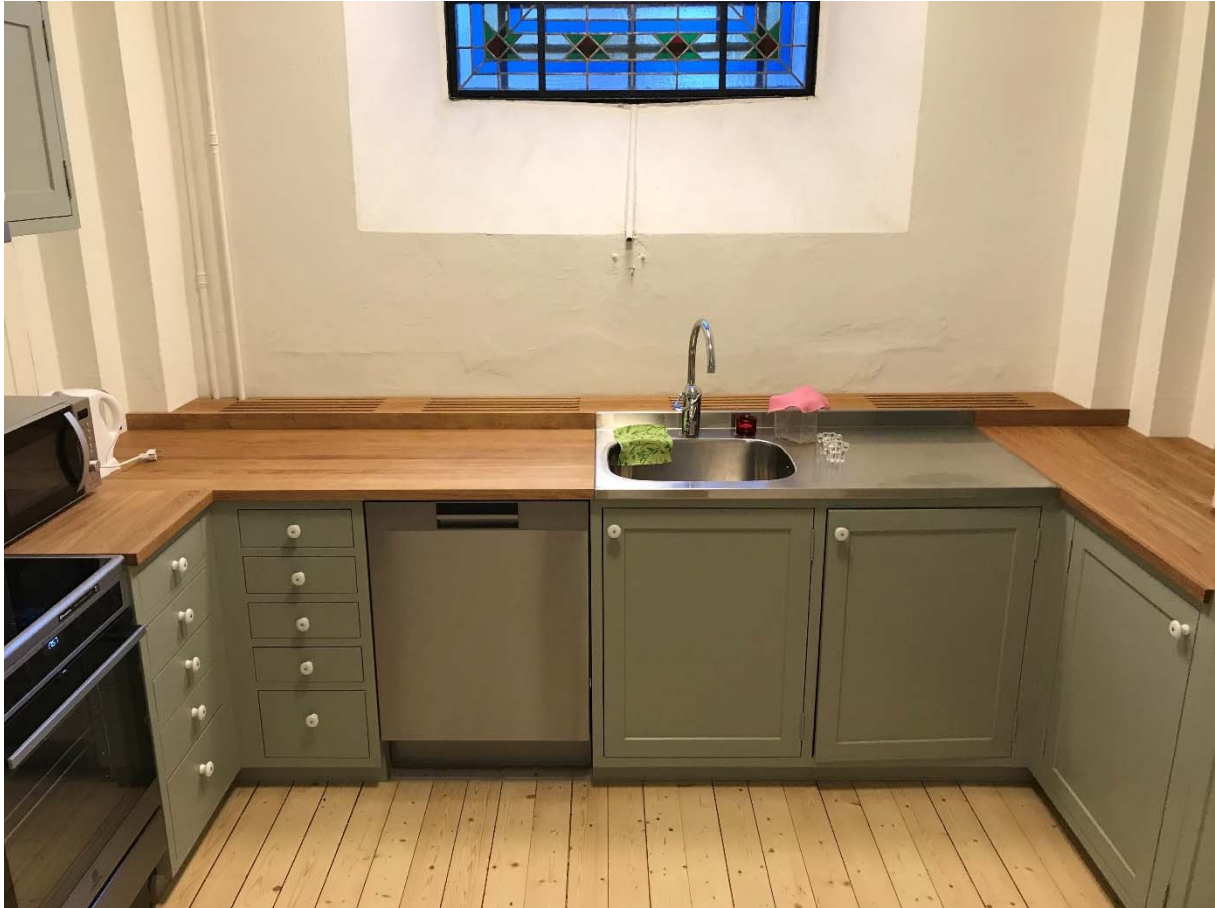
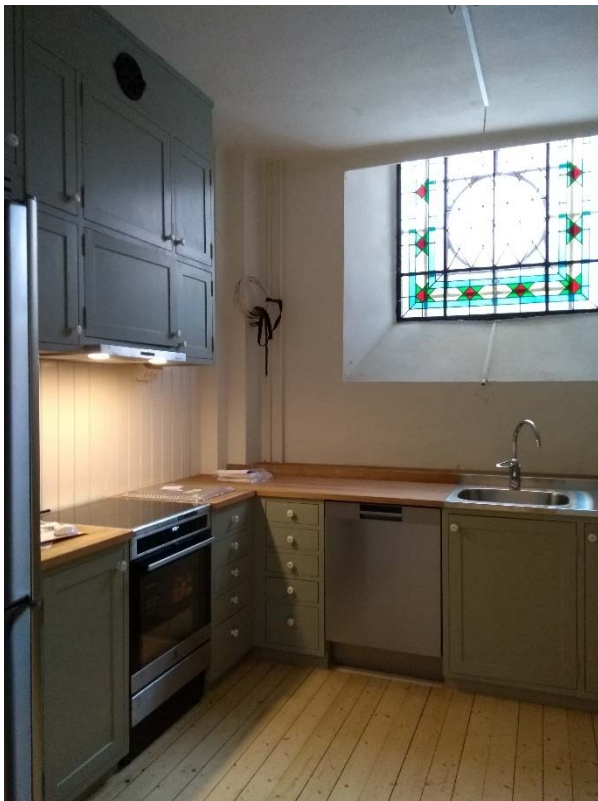
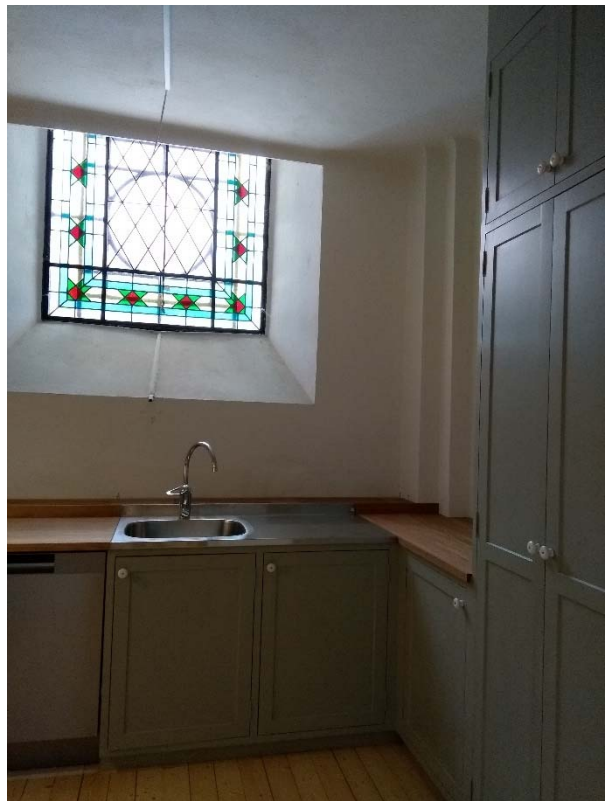
Efter åtgärder. Pentry.

I det södra rummet under läktarunderbyggnaden har inrättats ett nytt pentry. Rummet var tidigare sakristia. Befintligt textilskåp och möblering togs bort. Ny inredning för pentry samt skåpsförvaring har platsbyggts och målats med linoljefärg. Pentryinredning har monterats med distans till yttermuren och utan infästningar i yttermur. Vitvaror är synliga. Fläkt är av kolfiltertyp, inga ingrepp i byggnadsstomme. Golvet har slipats och oljats enligt tidigare. Väggar och tak har målats vita. Inbrottslarm har reviderats och återmonterats.

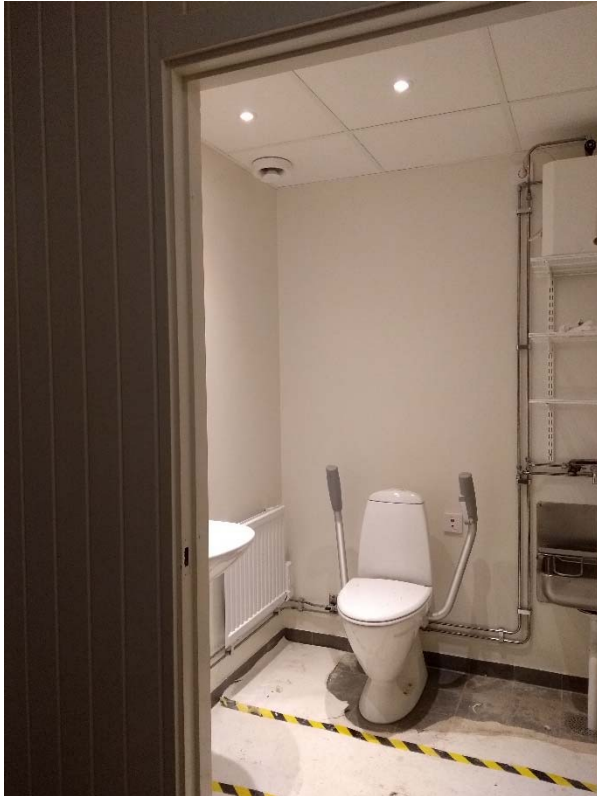
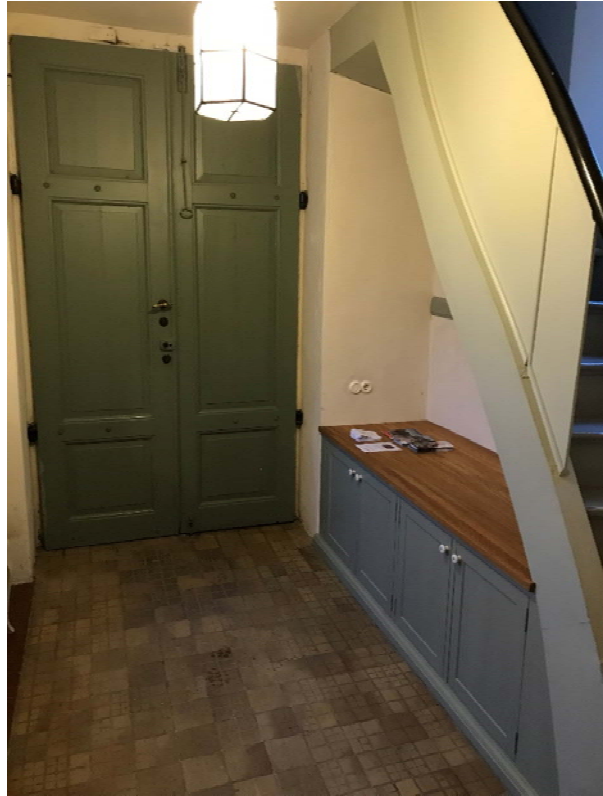
Efter åtgärder. Renoverat WC. Ny förvaringsbänk i vapenhuset (färgnyansen ser blåare ut på bild än i verkligheten).

WC har renoverats och underhållits. Kablage för teknik har dragits dolt i utrymmet och vidare till det nya teknikutrymmet. Befintlig inredning har behållits. Golvklinkers är ersatta. I taket har monterats nya skivor och belysning. Väggar är målade. Vägghängd radiator är ersatt med en ny med samma placering som före åtgärderna.

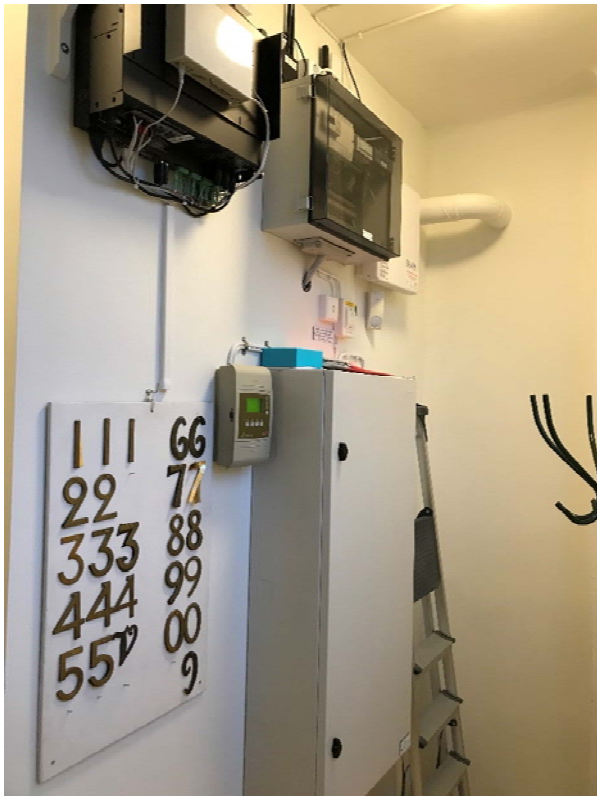
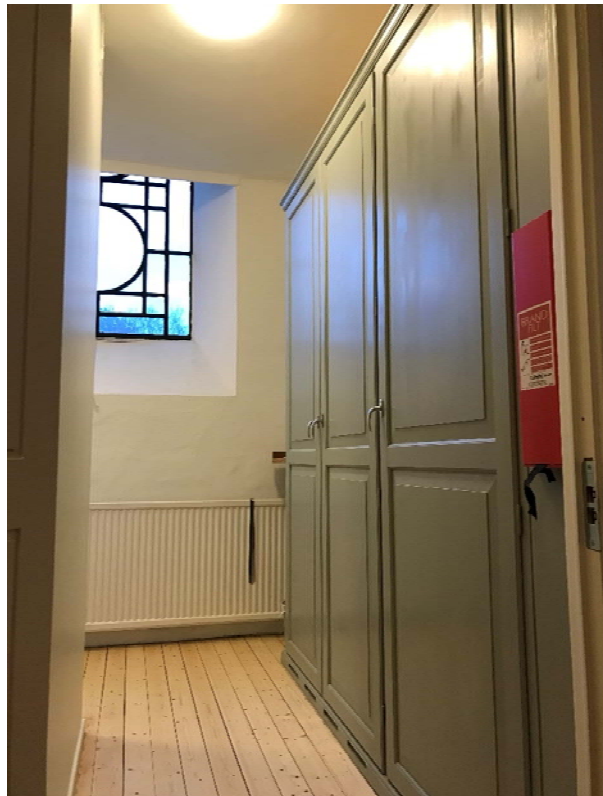
Efter åtgärder. Flyttad teknik. Nytt textilskåp inom utrymmet norr om korridoren.

Det befintliga teknik-, el- och förrådsrummet har omdisponerats och utgör nu sakristia och teknikrum. Tekniken har flyttats från rummets östra vägg till västra delen av utrymmet. Nytt textilskåp har placerats mot östra väggen där tidigare teknik- och elskåp varit. All el är dragen bakom vägg- och taksivor samt under golv, inga sladdar eller kabel är synliga. Viss eldragning är ny till el-centralen. Inga ingrepp i murar. Vattenavstängning är placerat dels i sakristian dels i WC

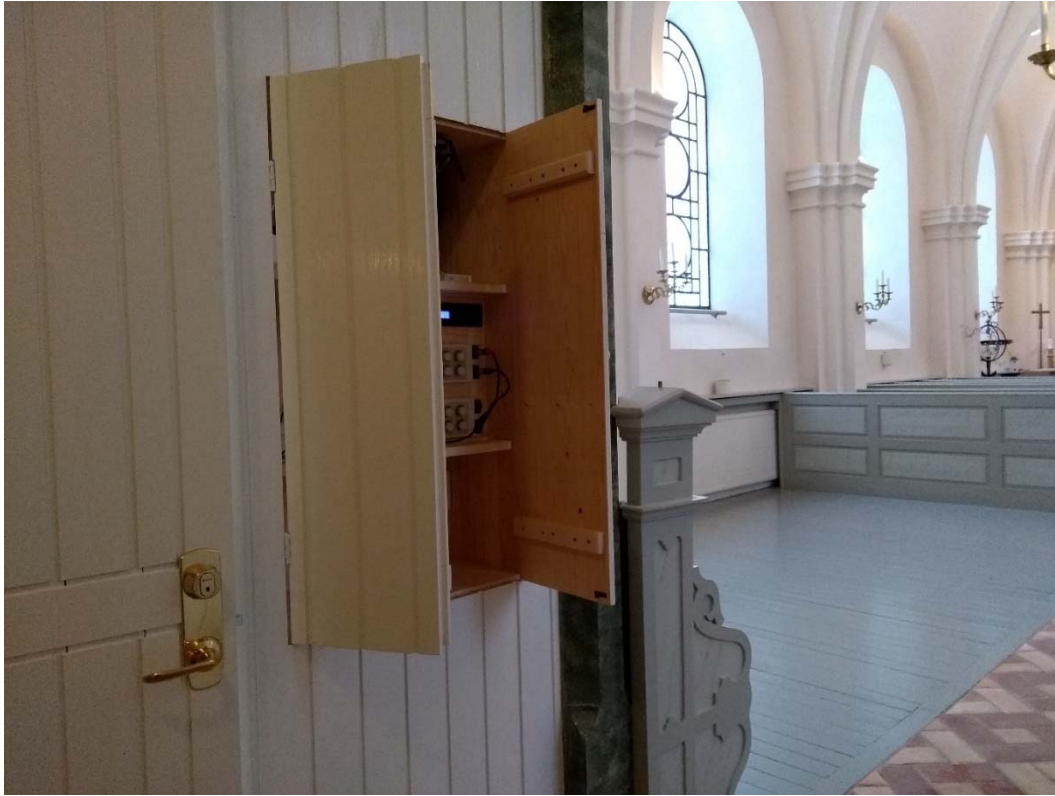
Efter åtgärder. Nytt infällt teknikskåp i korridoren.

Befintlig karm och dörr till teknikrum har flyttats något västerut och utgör nu dörr till sakristia och teknikrum. I korridoren under orgelläktare har byggts ett nytt litet teknikskåp infällt i den panelklädda väggen. Teknik för reglering av ljud, ljus och klockringning har flyttats från bakersta bänkraden till det nya lilla skåpet. Tekniken kan även styras digitalt via app. Panelväggen kring flyttad dörr och nytt teknikskåp har återställts lika befintligt. Hela väggarna och taket i korridoren har penselmålats med vit linoljefärg.

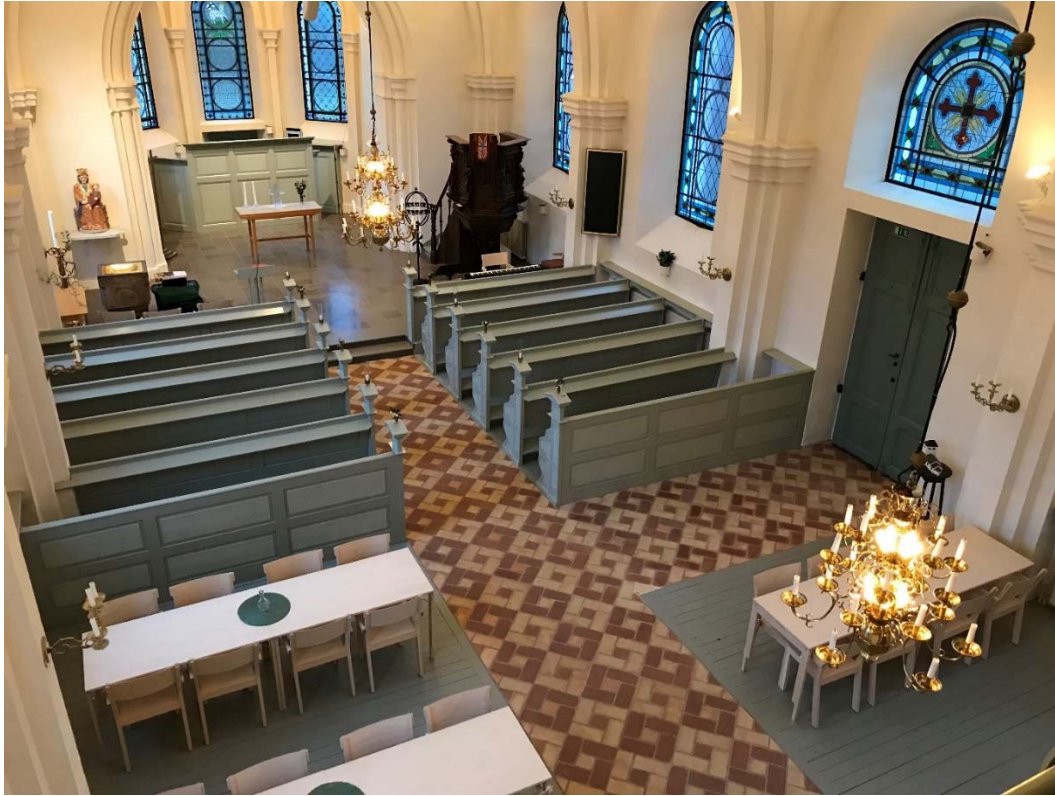
Efter åtgärder långhuset. Till vänster i bild ses den bänkfront som flyttats till bakre kanten av norra raden.

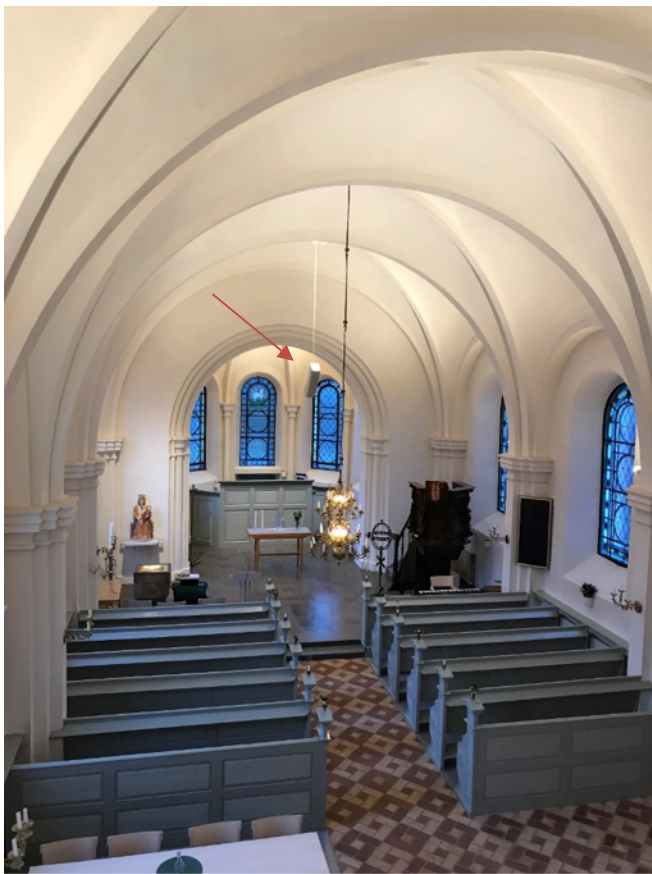
Efter åtgärder: Ny högtalare hänger i bild vänster om ljuskronan (röd pil).

Alla ljuskällor är bytt till LED i befintliga armaturer. Högtalare i långhuset är ersatt med en ny som hänger på samma ställe som tidigare, vid den främre ljuskronan. Subbas har placerats fristående under predikstolen, el till denna är draget i befintliga kanalisationer.
