Vindmöllan Östarp

Byte av fotträn.
Östarp 1:3, Sjöbo kommun, Skåne län
Antikvarisk medverkan/2023
Lena Aurivillius Hector

Titel: Vindmöllan Östarp
Författare: Lena Aurivillius Hector
Kulturmiljörapport: 2023:18
Foto: Lena Aurivillius Hector
Omslagsbild: Vindmöllan på Kulturens Östarp
Upphovsrätt: Där inget annat är angivet, enligt Creative Commons licens CC BY

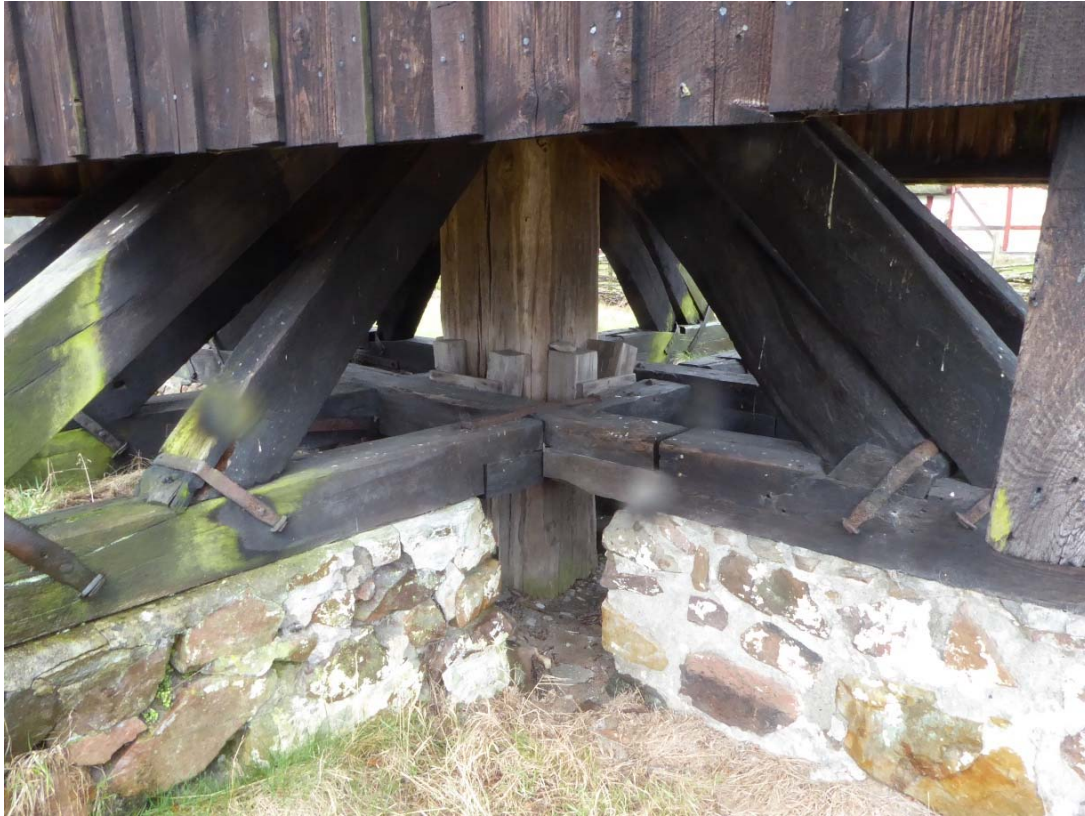
Fotstivor och kryssfot med foträn. Östra och västra fotpallen. Vy mot väster.

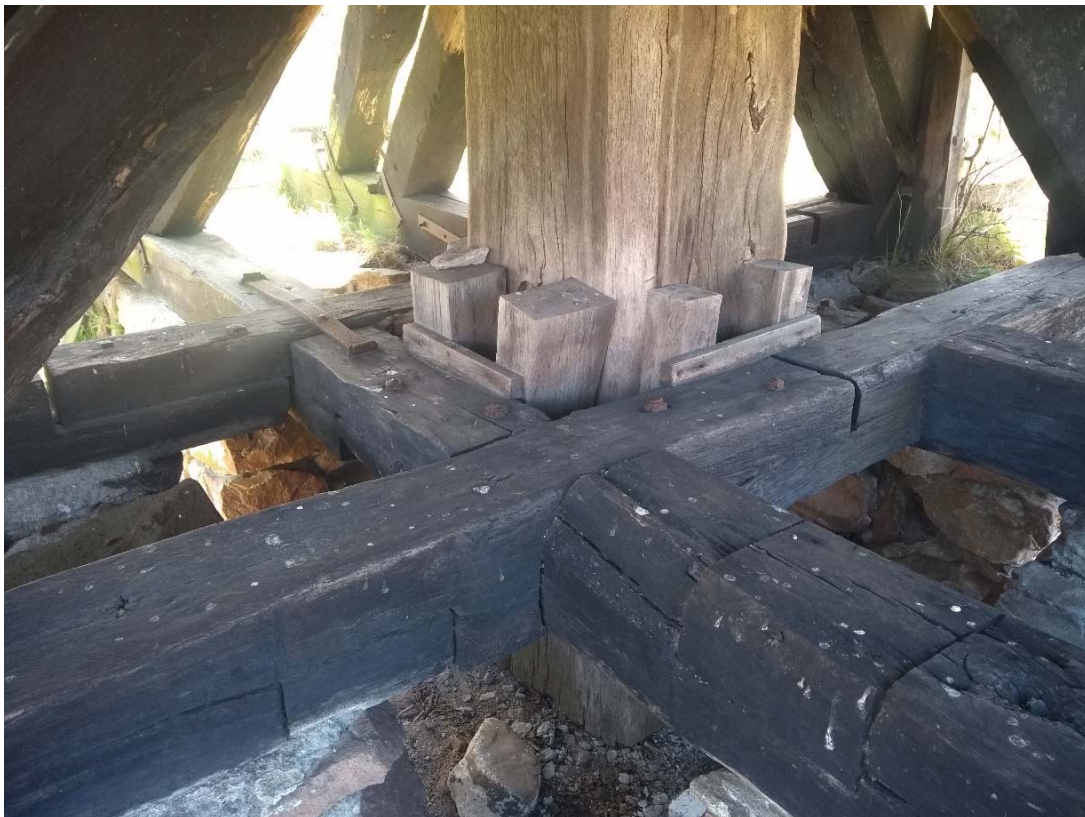
Kryssfoten var skarvad ett otal gånger med båda bilat och sågat virke. Några av de mittersta delarna kan vara originalvirke. Inskriptionen B följt av romersk siffra, fanns på några av fotstivorna vilket troligen är en markering för bakre fotstiva. På det bilade virket syntes huggmärken efter de olika typer av yxor som använts. Hillorna på möllan var tillverkade av återanvända vagnsjärn, järn som tidigare suttit kring vagnshjul. Dessa vagnsjärn återanvändes till hillorna.

Kryssfoten med skarvade foträn.

Möllans kryssfot består av fotträ lagda i kryss. Kryssfoten byttes ut i sin helhet då den var kraftigt rötskadad och skarvad i omgångar med både bilat och sågat virke. Kryssfotens fotträ lades halvt i halvt, kilar vid stubben återanvändes. Virket till fotträna har dimensionen 250 x 250 mm. Järnstagen mellan de parvisa fotträna återanvändes och fästes med bultar som återanvändes och som i vissa fall fick gångas om. Fotträns ändar hade lite olika utformning. Med utgångspunkt från äldre bildmaterial och befintliga fotändar utformades fotändarna med en övre avfasning som bilades fram och ett sågat avslut då de befintliga ändarna var sågade.

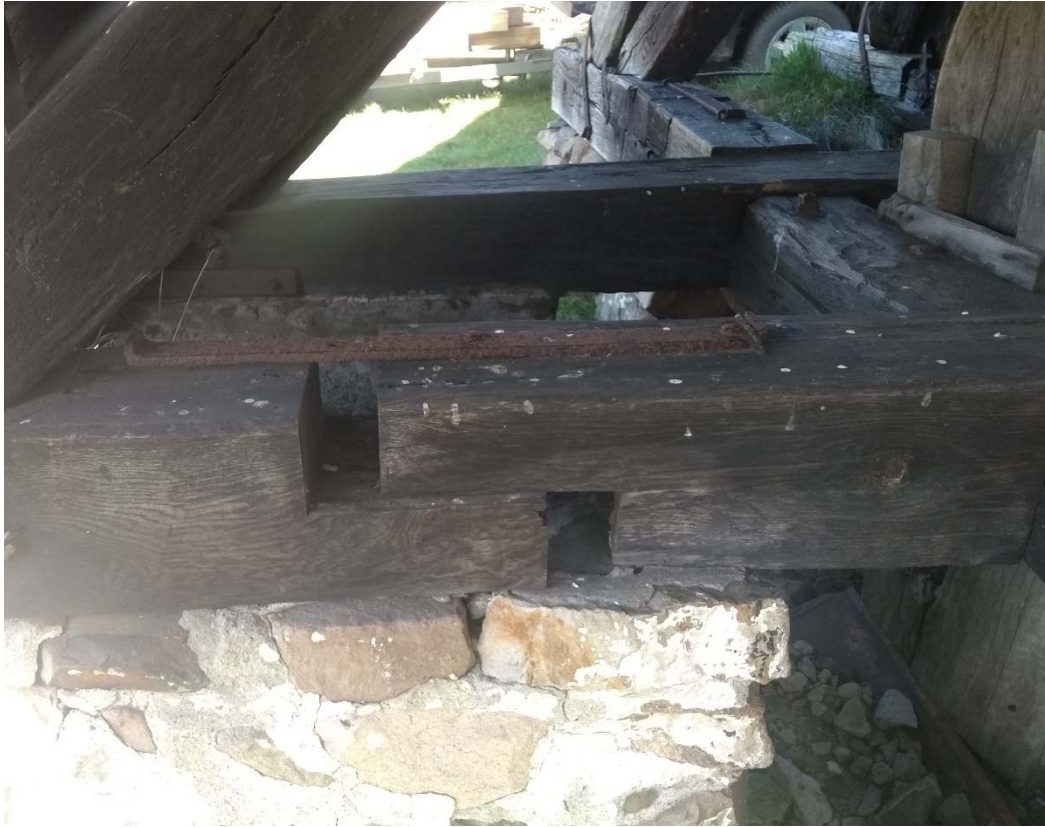
Skarvat fotträ som hålls ihop av järn.

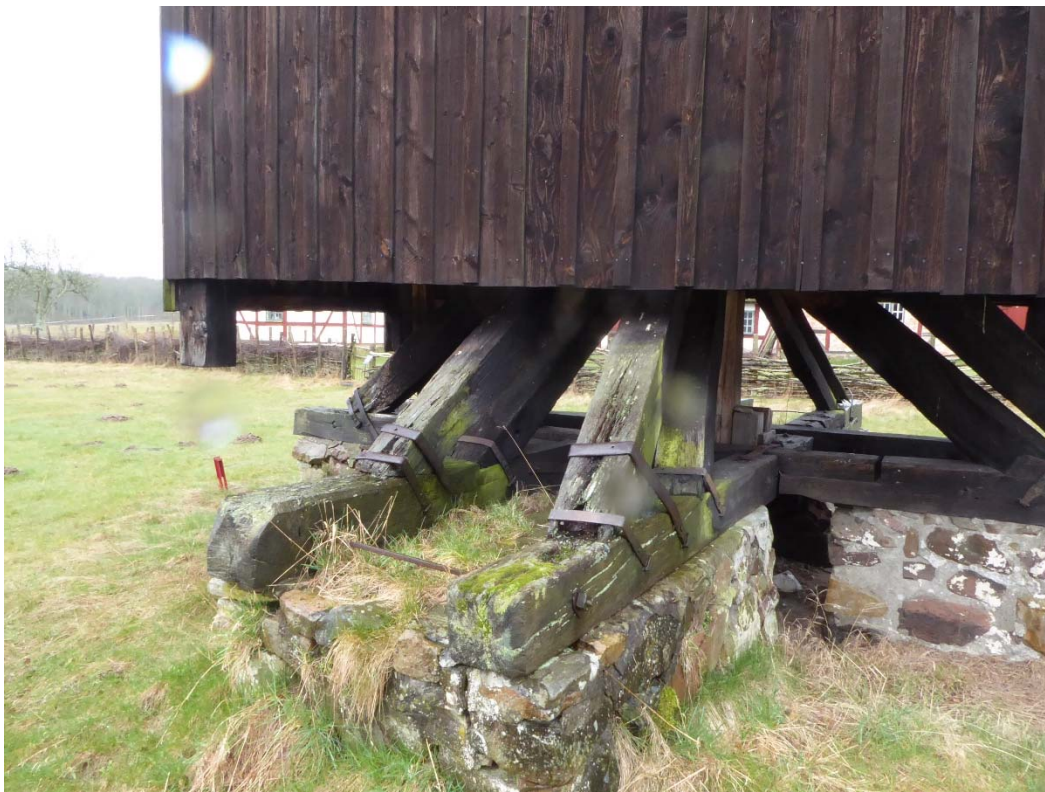
Fottrån på östra fotpallen. Vy mot väster.

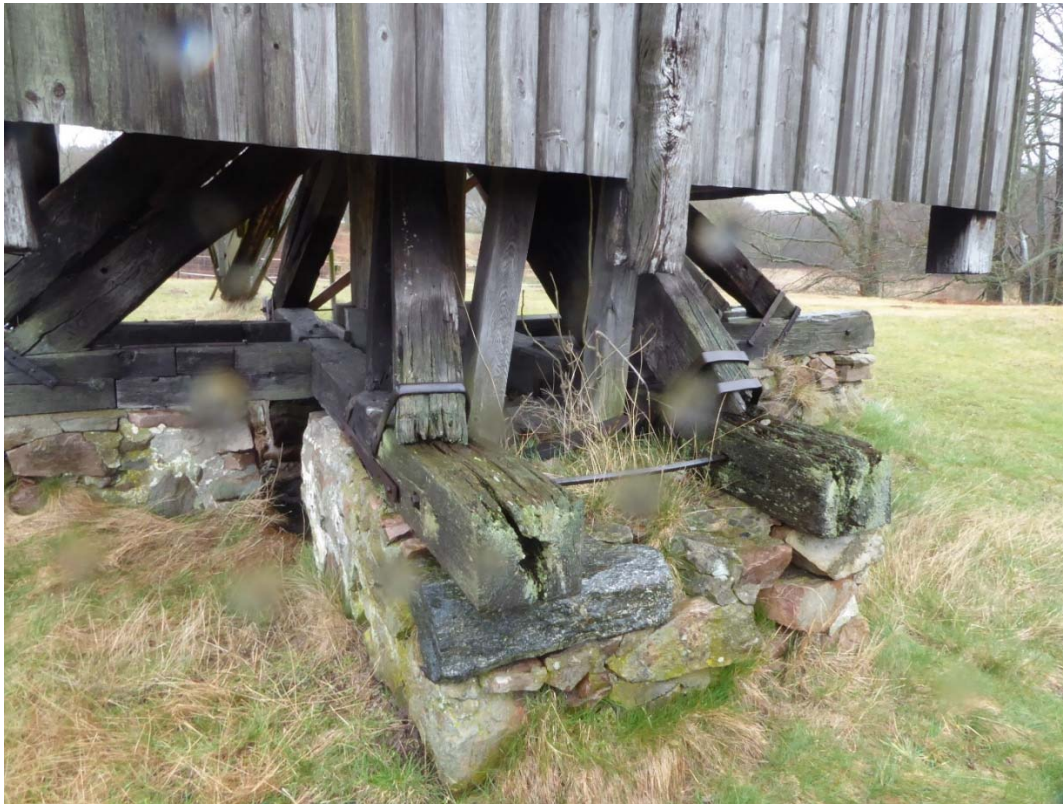
Rötskadade fotträn och fotstivor på den södra fotpallen. Vy mot norr.

Cirka hälften av fotstivorna var skarvade sedan tidigare. Nio stycken av stivorna har bevarats och fem har bytts ut. De näsor, nedre ändar, på fotstivorna som var rötskadade sågades av. Virket till fotstivorna har dimensionen 200 x 250 mm. En yttre fotstiva i det norra stivparet och en yttre fotstiva i det södra

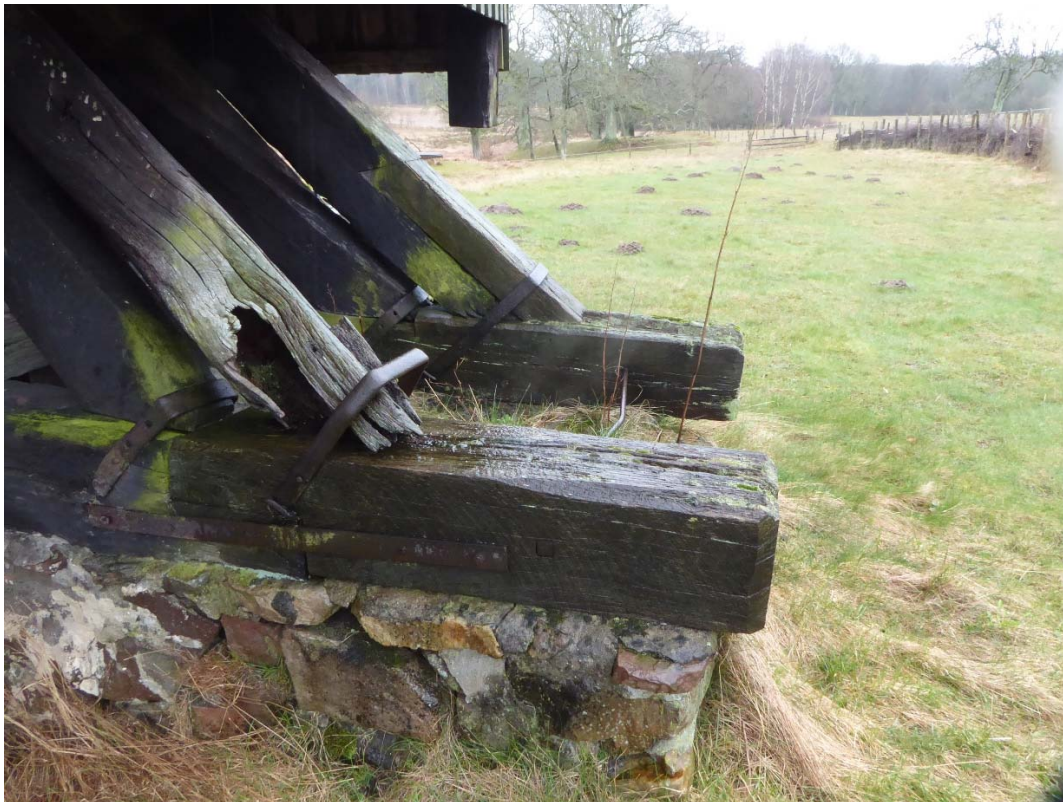
Fotträn och fotstivor på den västra fotpallen. Vy mot söder.

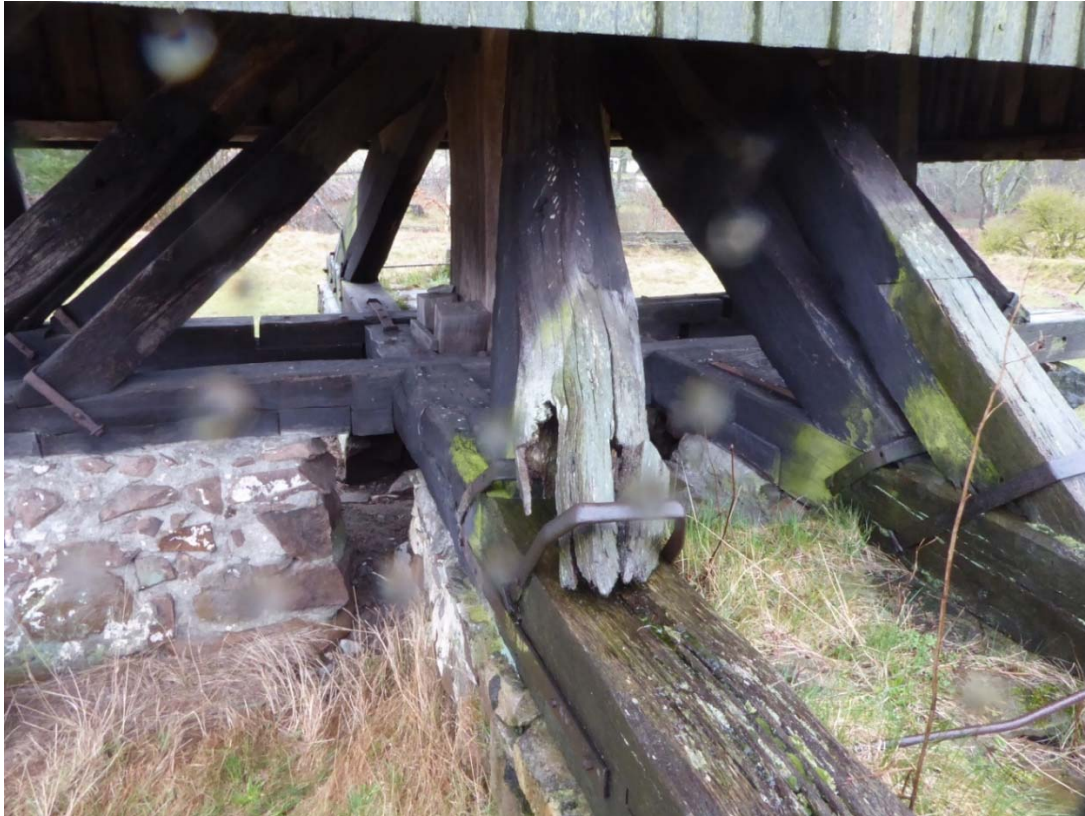
Kraftigt rötskadad fotstiva på den västra fotpallen. Vy mot öster.

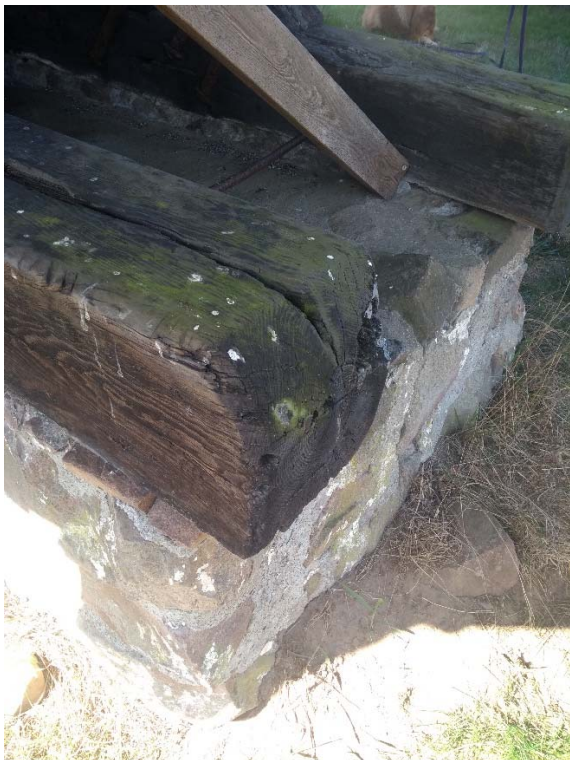
Ände på fotträ med en avfasad, bilad övre yta.

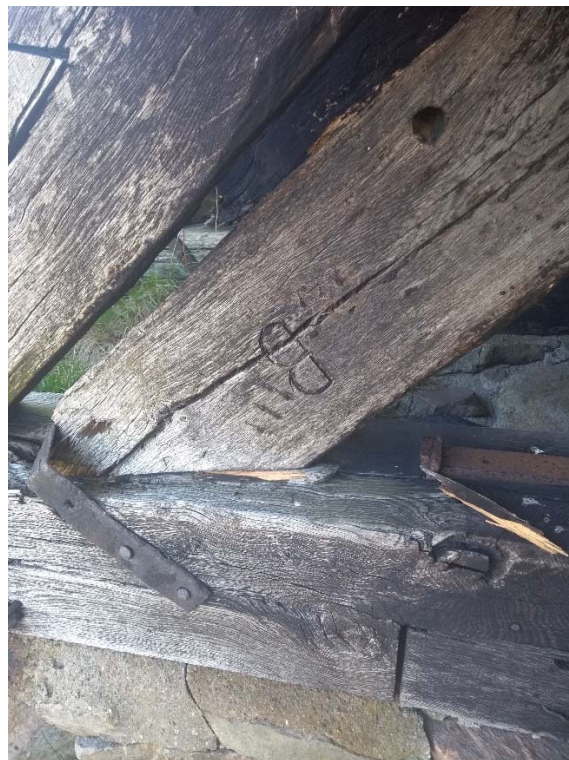
Inskription B III på en av de bakre fotstivorna. Denna stiva bevarades.

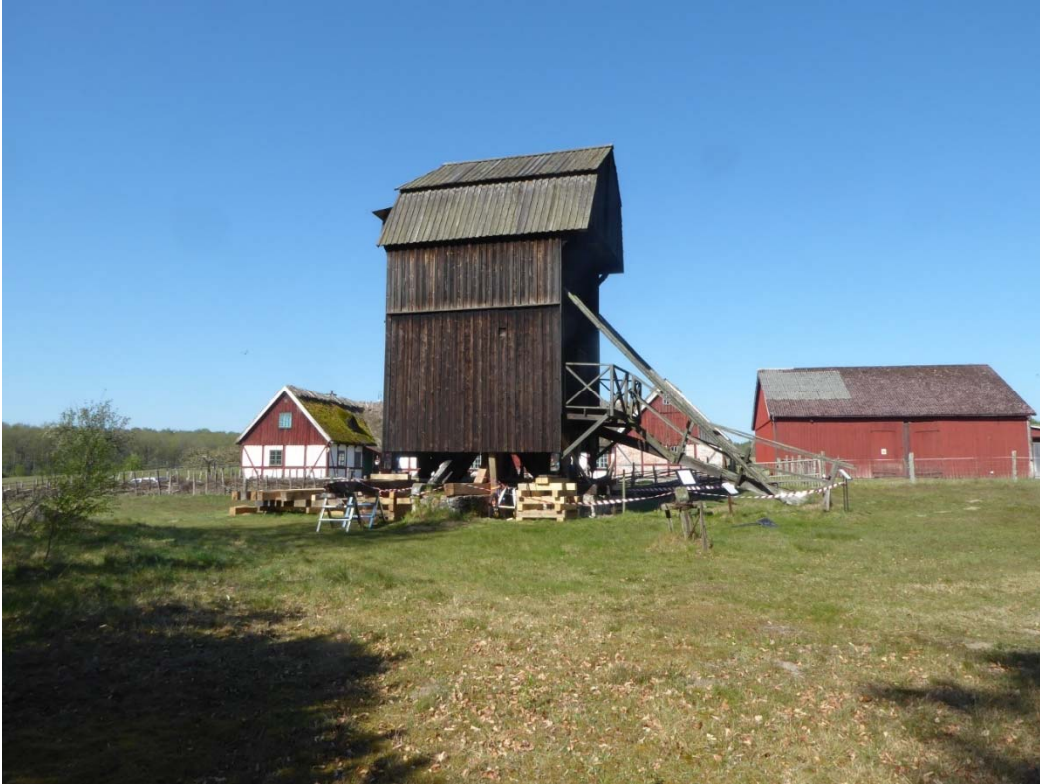
Möllan är uppstämpad. Vy mot väster.

Virket i ek till fotträ och fotstivor levererades i sågat fyrkantstimmer och bilades på plats. Då virket var torkat var det svårt att använda en saxslipad yxa, istället valdes vikingabila samt mittbila som ger stora skär och ytor. Det torkade virket var relativt sprucket men är normalt för torkat ekvirke. För att kunna utföra arbetet stöttades stubben med fyra triangulära järnstag. En i vart ytterhorn med två fästpunkter i stubben och en stödpoint mot ett tillfälligt upplag mot mark. Genom att justera upplaget med domkraft kunde möllan riktas och lyftas efter behov.

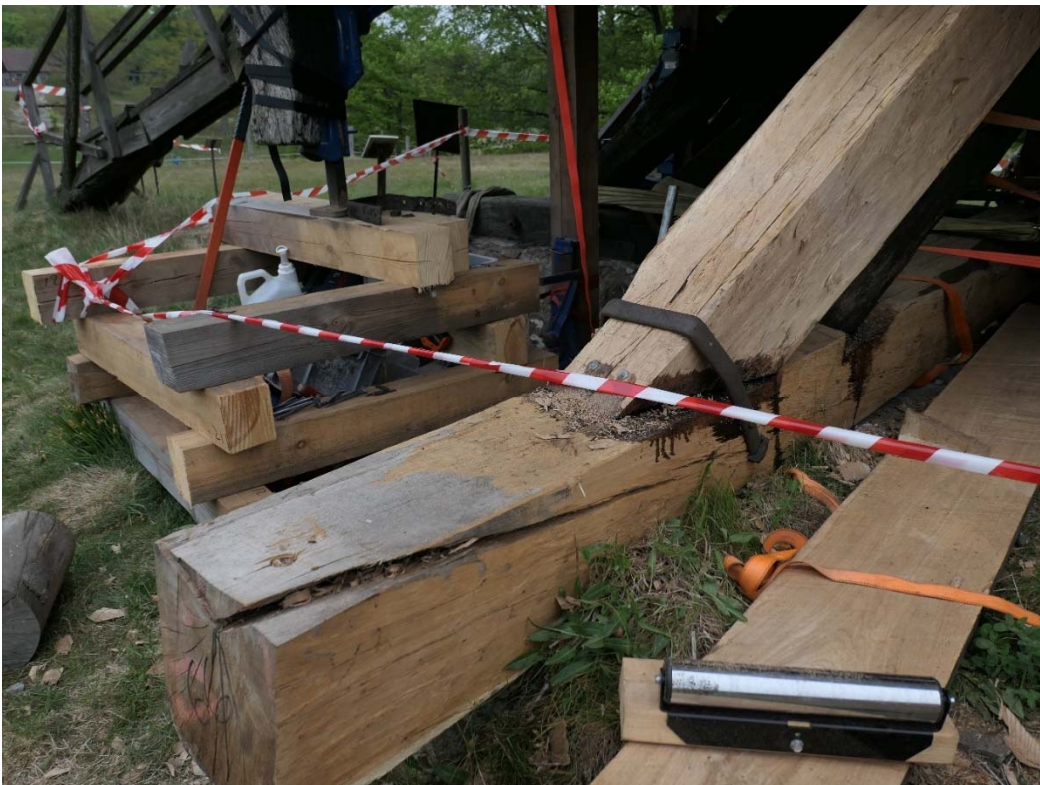
Nytt fotträ och fotstiva är monterat. Fotträet ännu inte förkortat och avfasat.

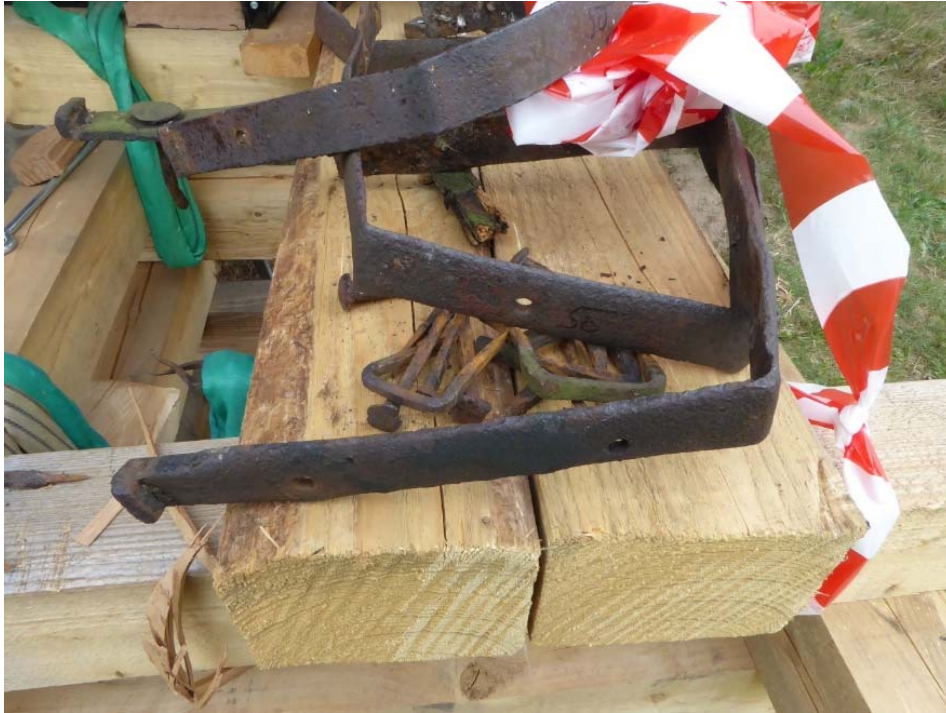
Hillor tillverkade av vagnsjärn, märlor och smidd spik. Dessa återanvändes.

Hillor, vagnsjärn, och märlor återanvändes och rostskyddades med linolja.

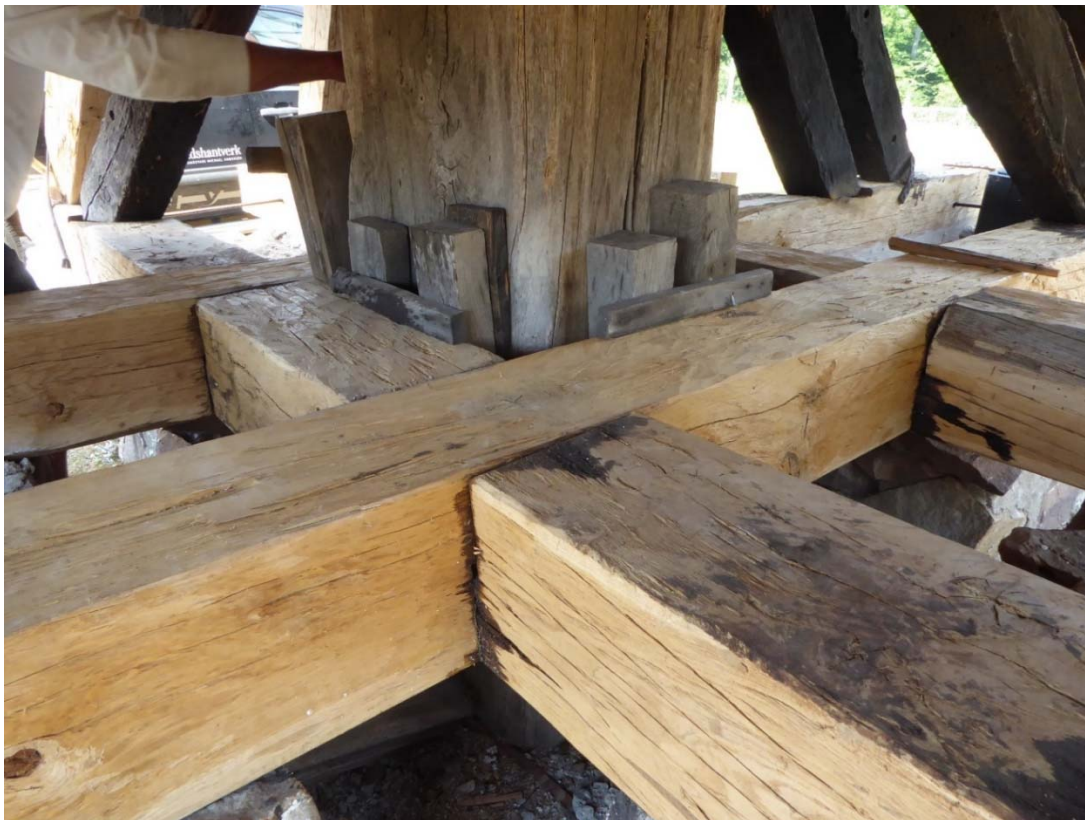
Kryssfoten lagd halvt i halvt. Kilarna mot stubben har återanvänts.

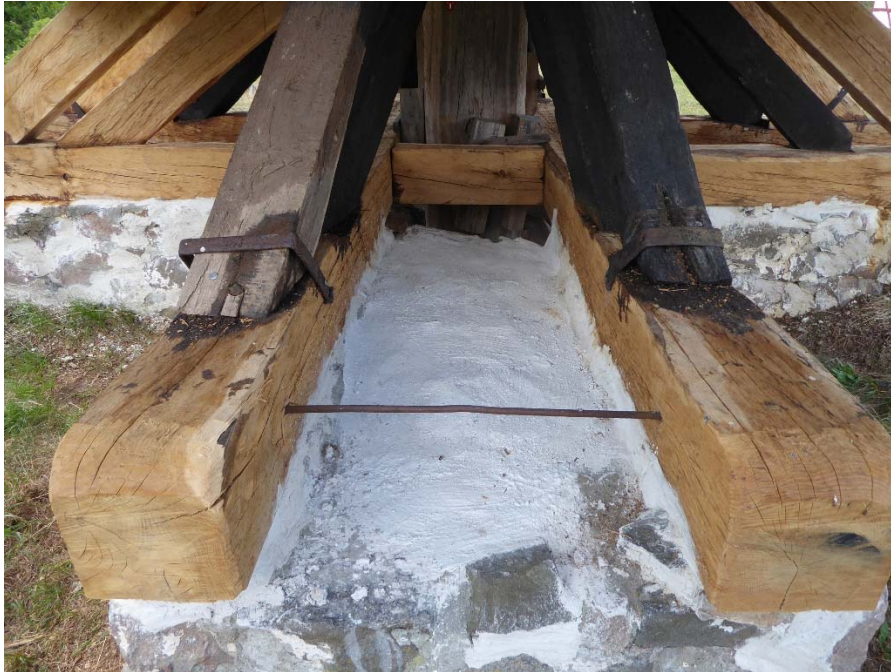
Fotträn med avfasade ändar. Stenfoten kalkad.

Stenfotens utfallna stenar murades in på nytt med hydrauliskt kalkbruk NHL 5. Murens ovansida täcktes med hydrauliskt kalkbruk, NHL 5.

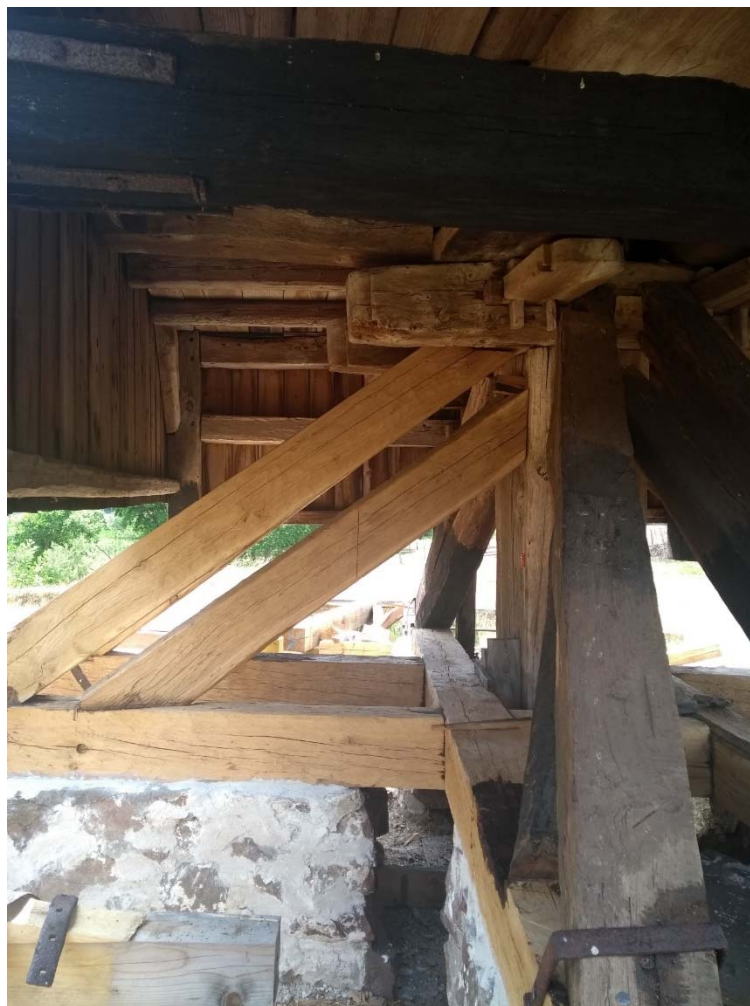
Kryssfot och gamla och nya fotstivor. Fotstivor fästa med tapp i stubben.

stivparet har skarvats med återvänt virke från de fotstivor som bytts ut. Stivorna skarvades med längdskarvar och fästes med smidd spik. Vagnsjärnen som spänner fotstivorna mot fotträna spikades med galvad klippspik. Fotstivorna har sned anfang i båda ändar och är fästa med tapp i urtagen i stubben. Anläggningsytorna tjärades innan de monterades.

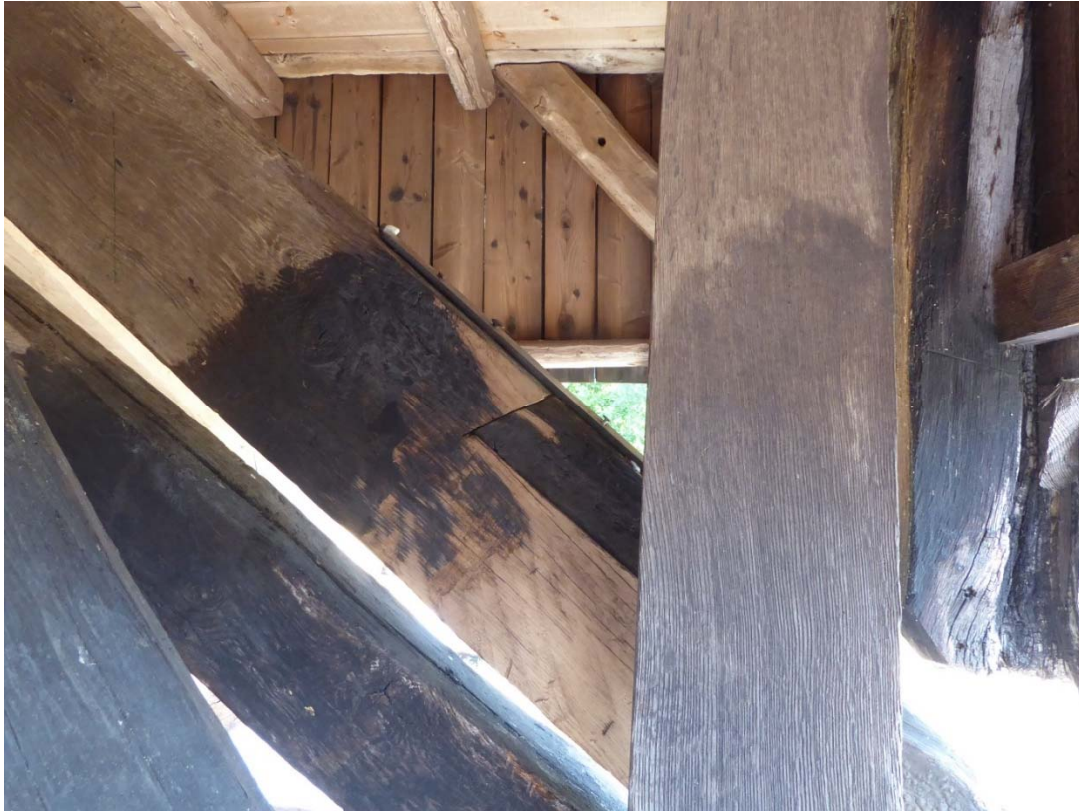
Längdskarvning av en av de södra fotstivorna där virket återanvänts.

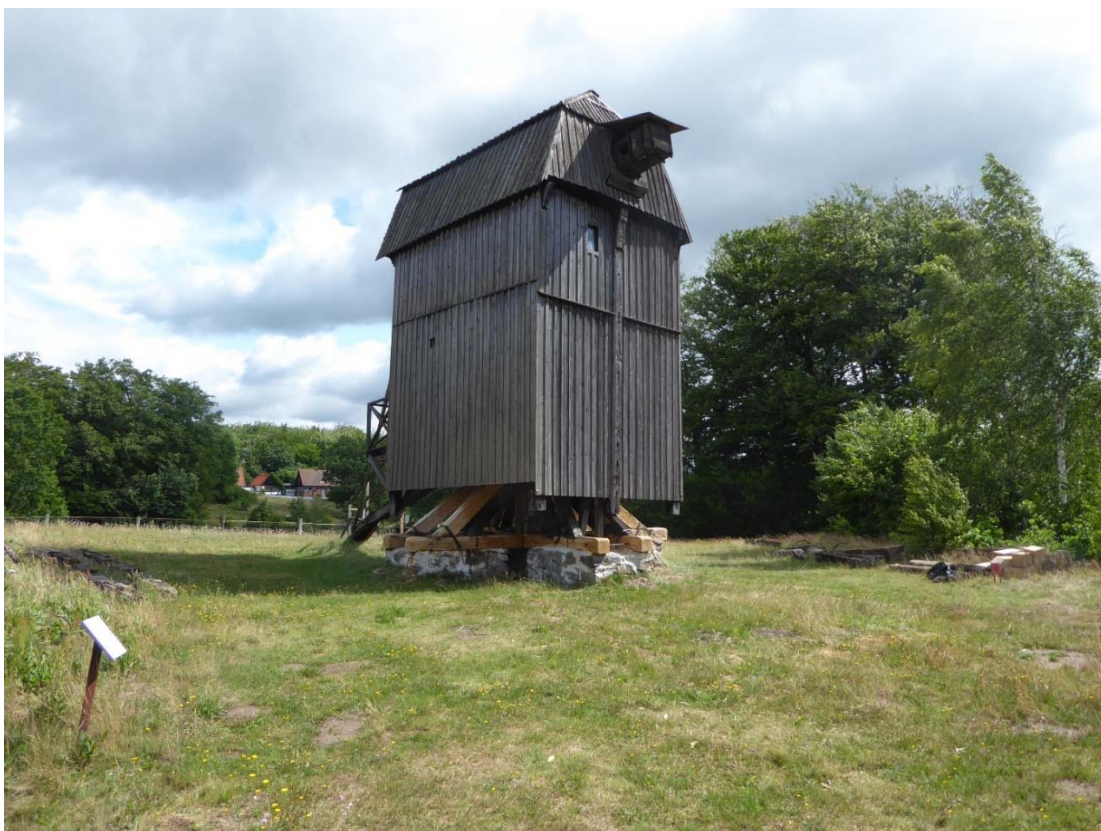
Vindmöllan med den nya kryssfoten. Vy mot nordost.
