Apoteket Svanen

Apotekaren 11, Lunds kommun, Skåne län
Antikvarisk medverkan/2021-2022
Carita Melchert

Kulturmiljörapport: 2022:11

Åtgärdsrapport Apoteket Svanen i Lund Åtgärder konservator

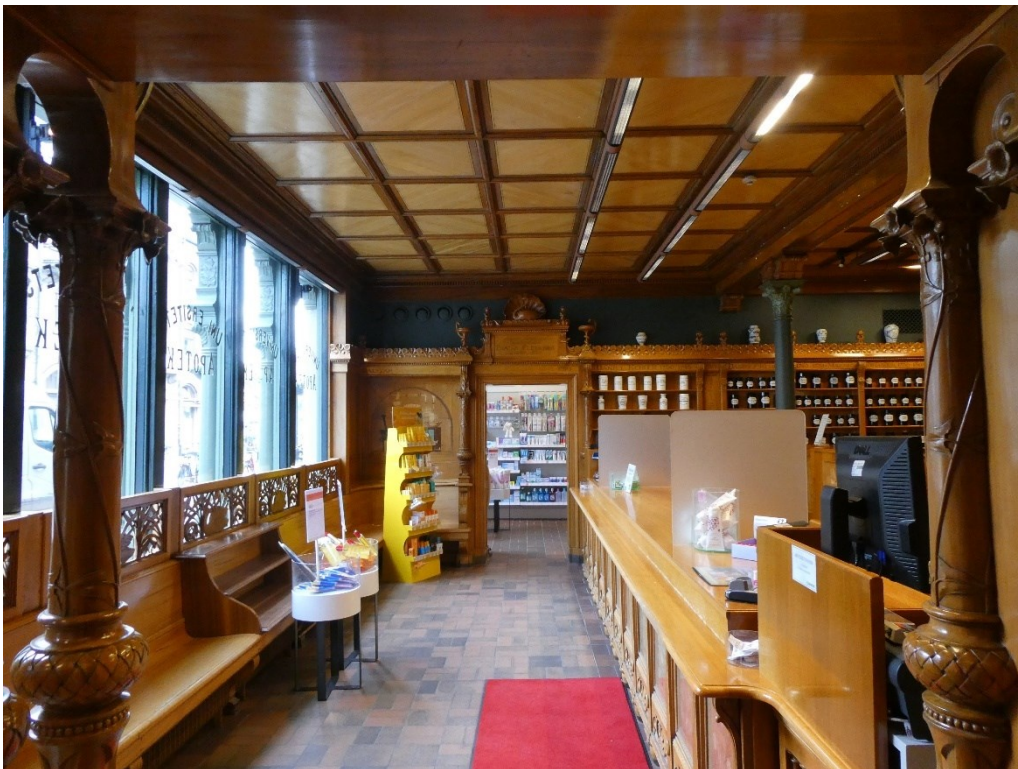
Vy mot söder. Vid fönstret sittbänk och träskärmar. Fönsterpartier är grönmålade.

Fönsterpartierna konstaterades invändigt ha ådringsmålning under den sentida gröna täckfärgen. Fönsterpartierna har på nytt ådringsmålats lika som underliggande ådringsmålning.

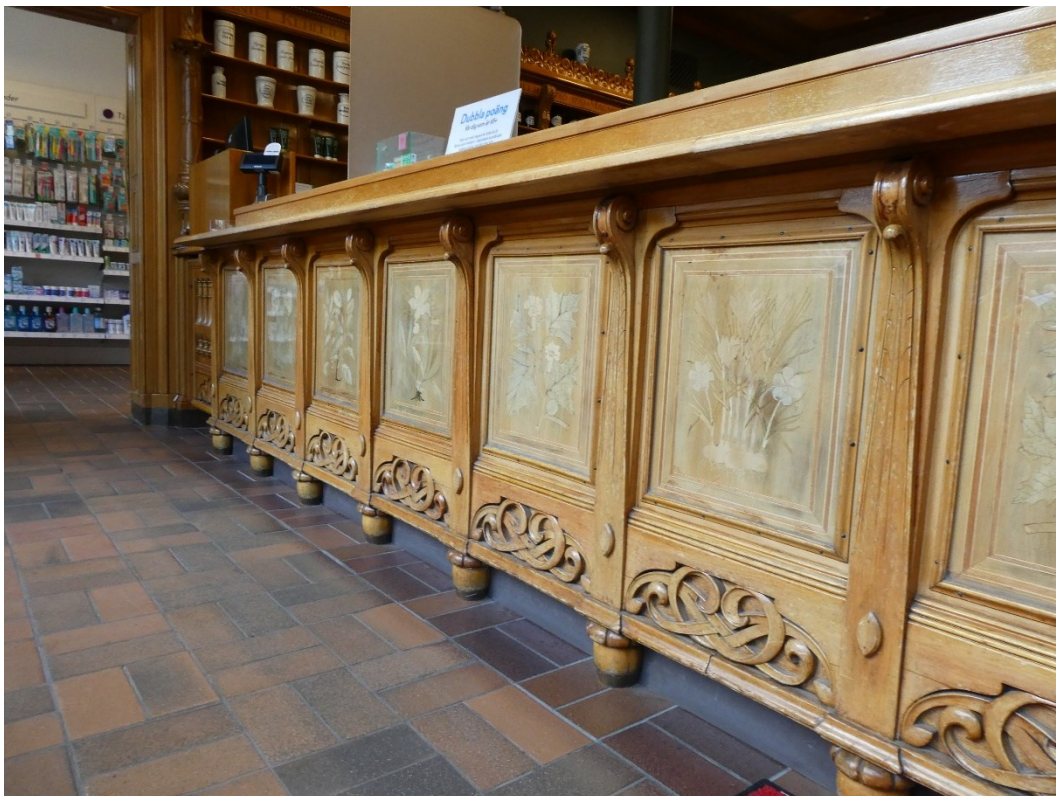
Kuddisken med intarsia, längst till vänster skymtas grind som återanvänts i den nya kassadisen.

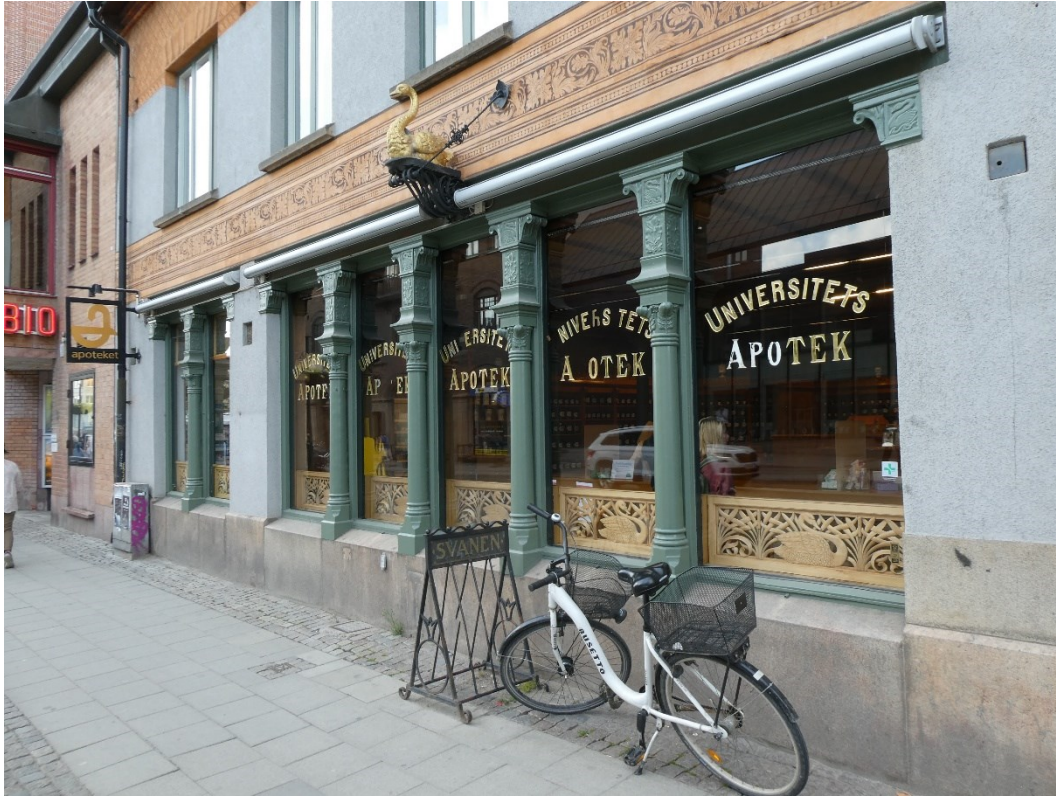
Exteriör med glasbokstäver på fönster.

Intentionen var att konservera och reparera glasbokstäverna på fönstrens utsidor och komplettera med de som saknades. Entreprenören ersatte istället samtliga bokstäver med nytillverkade, med motiveringen att eftersom flertal bokstäver saknades skulle det synas en avvikelse om man blandade nytt och gammalt. Entreprenören diskuterade inte valet att ersätta alla bokstäver med antikvarisk medverkande. Resultatet bedöms dock som visuellt och hantverksmässigt väl utfört.

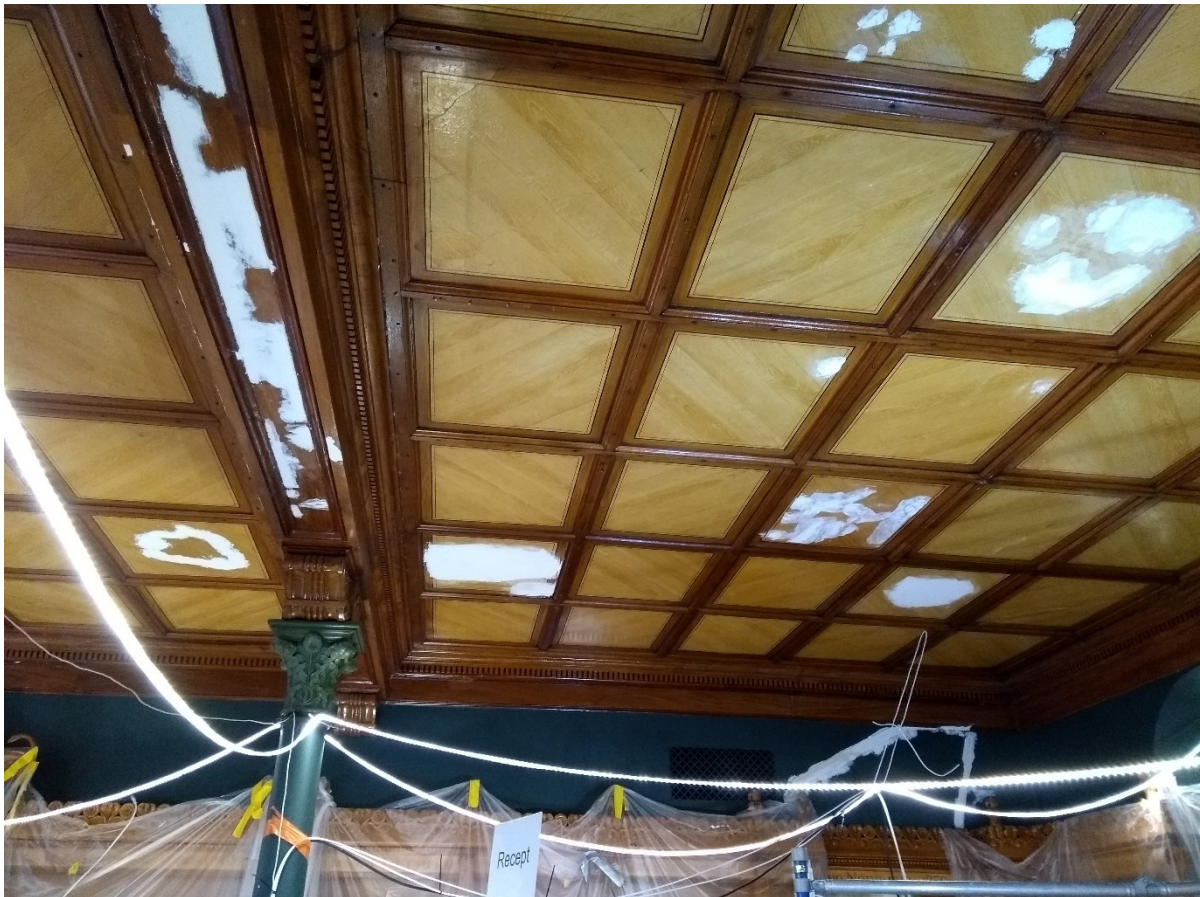
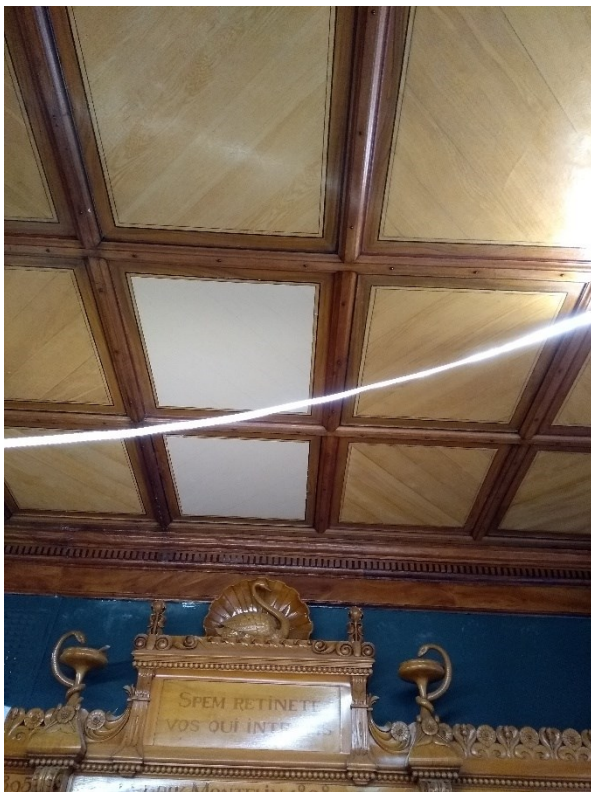
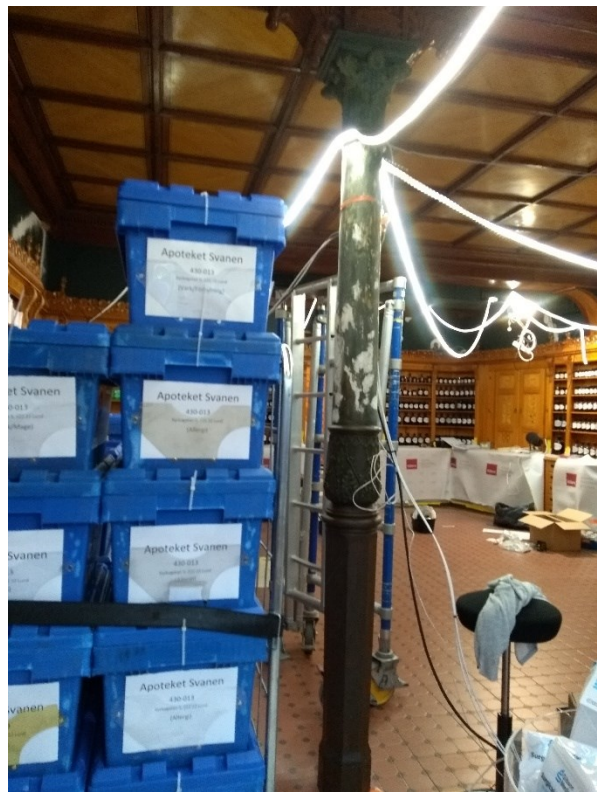
Tak och södra gjutjärnspelare under arbete.

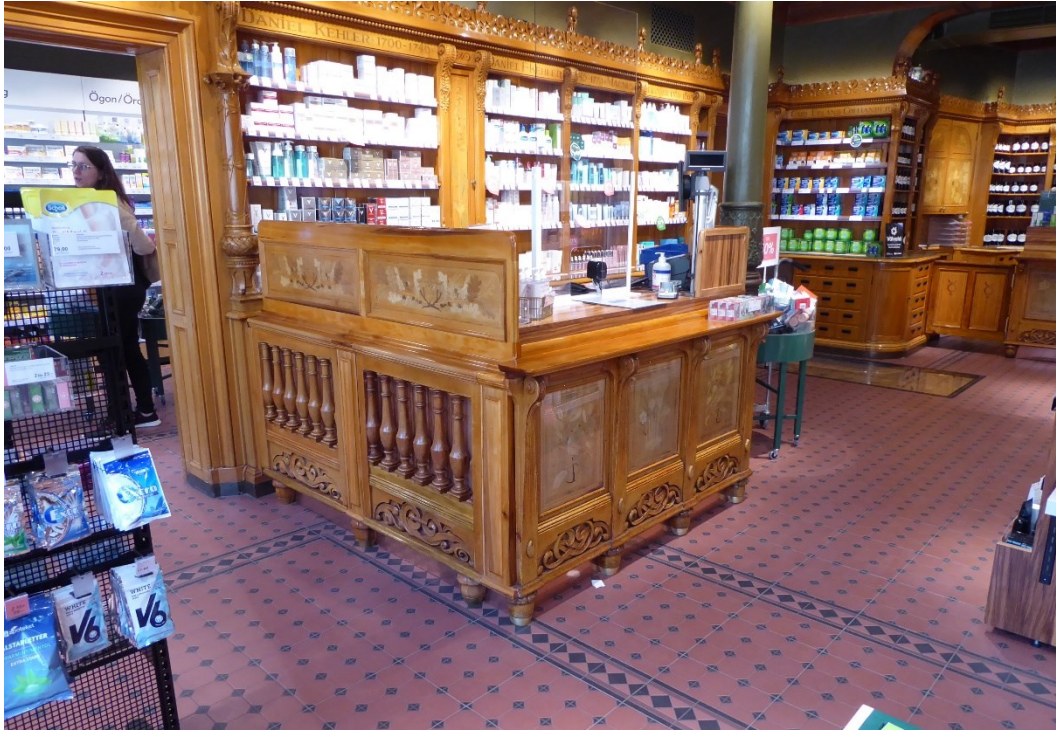
Ny kassadisk med återvänta intarsia och grindar. Ny hylla för kund att ställa varor på.

Bänkinredningen (kunddisken) monterades varsamt ner och transporterades till snickeri för vissa arbeten innan återmontering i apoteket. Del av bänkinredningen har återmonterats i officinens sydöstra del och fungerar som kassadisk. Dolt bakom den återmonterade bänkinredningen är en ny höj- och sänkbar kassamöbel monterad. De två grindarna som fanns i den långa kunddiskens vardera ända har monterats ihop och används som front till den nya kassadisen. På samma disk används även intarsia som skärm mot kunderna (mot norr och mot öster). Ovanför skärmen med den återmonterade intarsia har byggts en trähylla där kunder kan ställa varor. Hyllan har kant av profilerad list som efterliknar befintlig profil i apoteket. Den nya möbeln är klädd mot intarsia med en skiva av Satin valnöt (syns ej när nya möbeln är i nedsänkt läge).

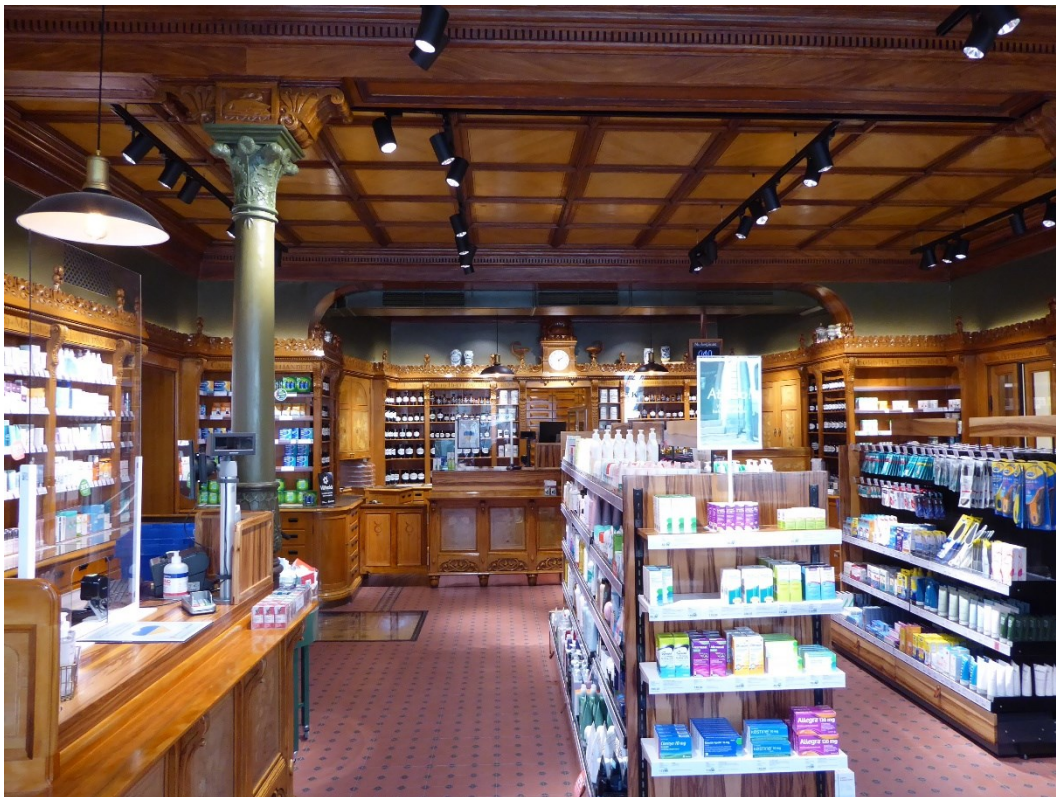
Vy mot öster och den del som tidigare var bakom kunddisk. Ny svängdörr med återvänt intarsia syns ungefär mitt i bild. Satin valnötsskivor i nya hyllor.

Ny svängdörr som skiljer kunder från personalens utrymmen har byggts i Satin valnöt med återanvända intarsia som speglar. Den nya dörren har passats in mellan lådor så att inga lådrader förstörs eller försvinner. Inre nya diskar är standardhyllor men har försetts med skivor i Satin valnöt i syftet att smälta in i miljön.

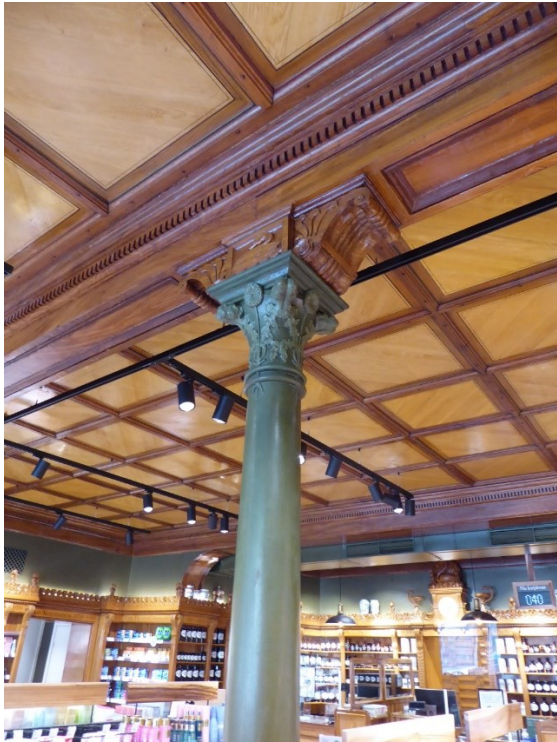
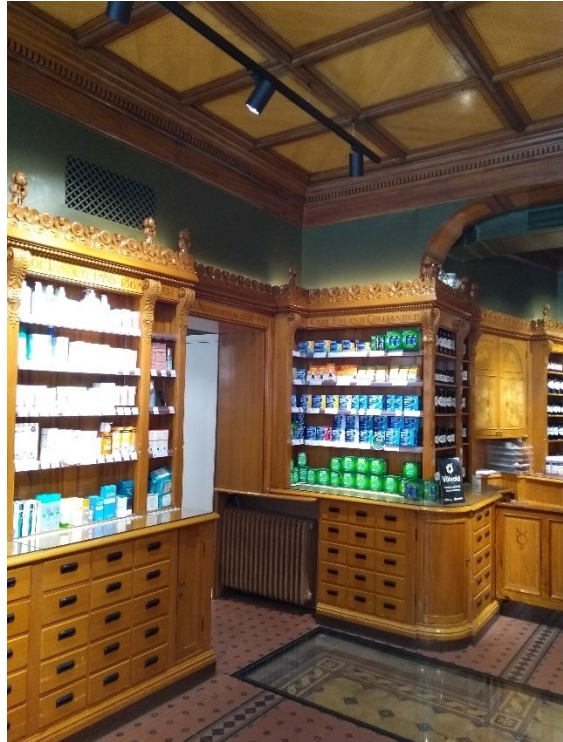
Detalj av norra pelaren. Bevarad inredning och glasskiva över äldre golvplattor.

I väntrummet innanför entrén fanns ett underliggande kalkstensgolv och i officinen i huvudsak ett golv av cementplattor med troligen målad dekor. Båda typerna av golvplattor var i dåligt skick och gick inte att frilägga eller bevara. Stora ytor av kalkstenen hade vittrat sönder med åren och var mjuk som stenmjöl, andra delar satt helt löst. Det var också sprickbildningar och stora nivåskillnader i golven, troligen på grund av tung trafik och sättningar. Många delar var lappade och lagade med cementpågjutningar. Den målade dekoren var bortnött i gången där kunder rört sig. Ett parti med gamla bemålade golvplattor kunde bevaras i officinens södra del. Partiet har täckt med en armerad glasskiva och golvplattorna är på det viset synliga för besökare.

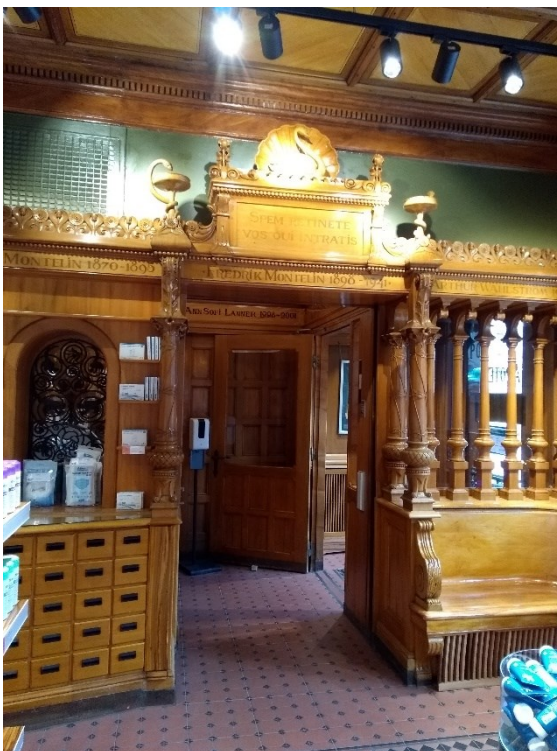
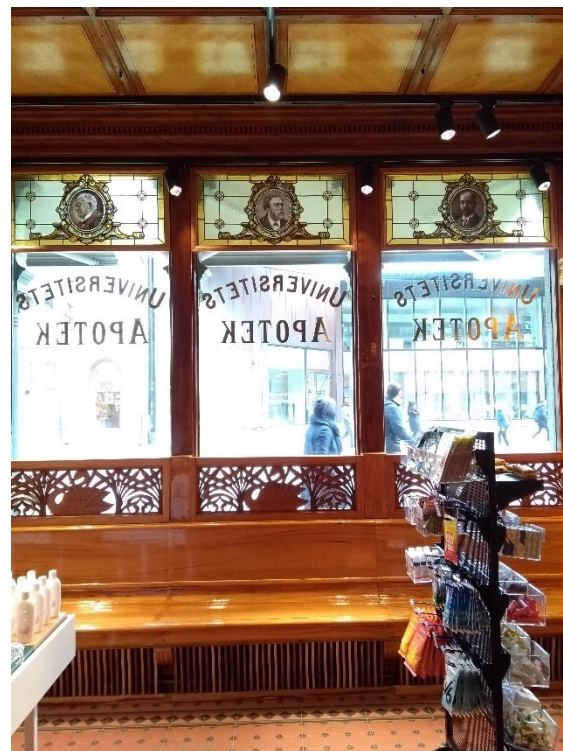
Vid entrén dit lådfronter flyttats. Sittbänk med galler under samt skärmar i fönster. Fönsterdetaljer är återskapade i fönstrens övre delar.

Sittbänkarna och radiatorerna under skyltfönstren monterades inte bort för golvläggning eftersom det skulle ha medfört onödiga ingrepp i inredningen. De nya golvplattorna slutar alltså framför radiatorerna en liten bit under bänkarna. För att dölja det befintliga klinkers som blir kvar under bänkarna, och för att bänkarna fortfarande ska vara sittvänliga, monterades ett trågaller med inåt böjda ribbor som döljer golvet och radiatorerna. Gallret har platsbyggts.

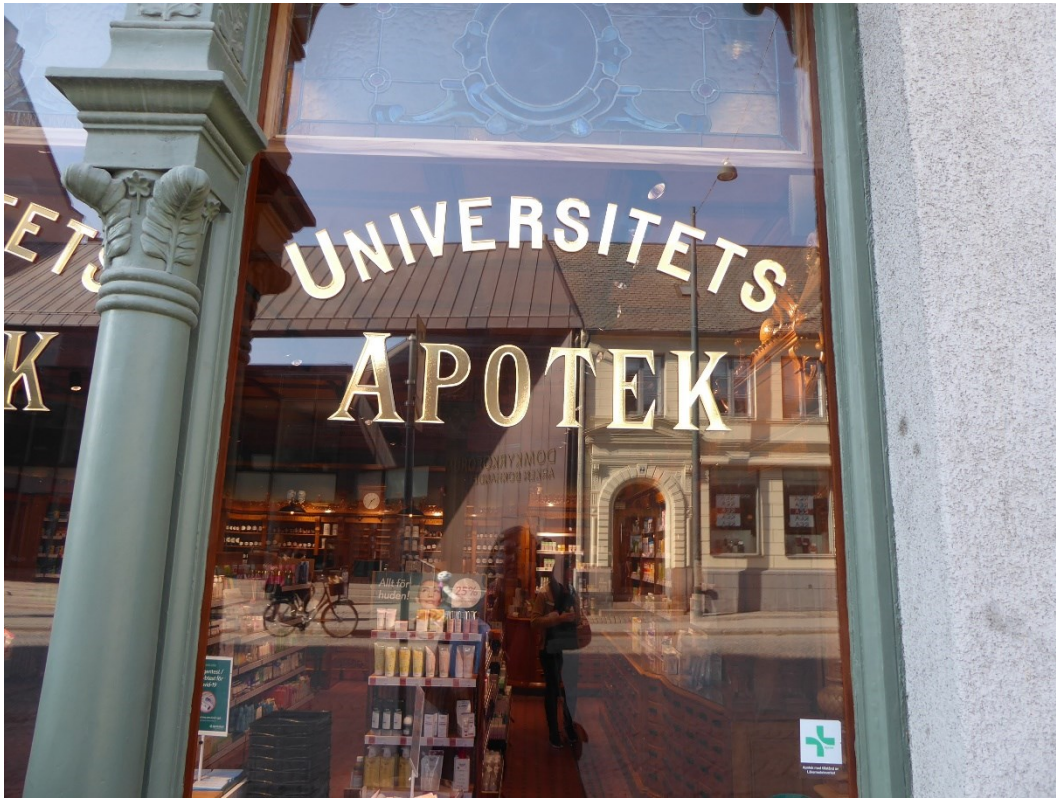
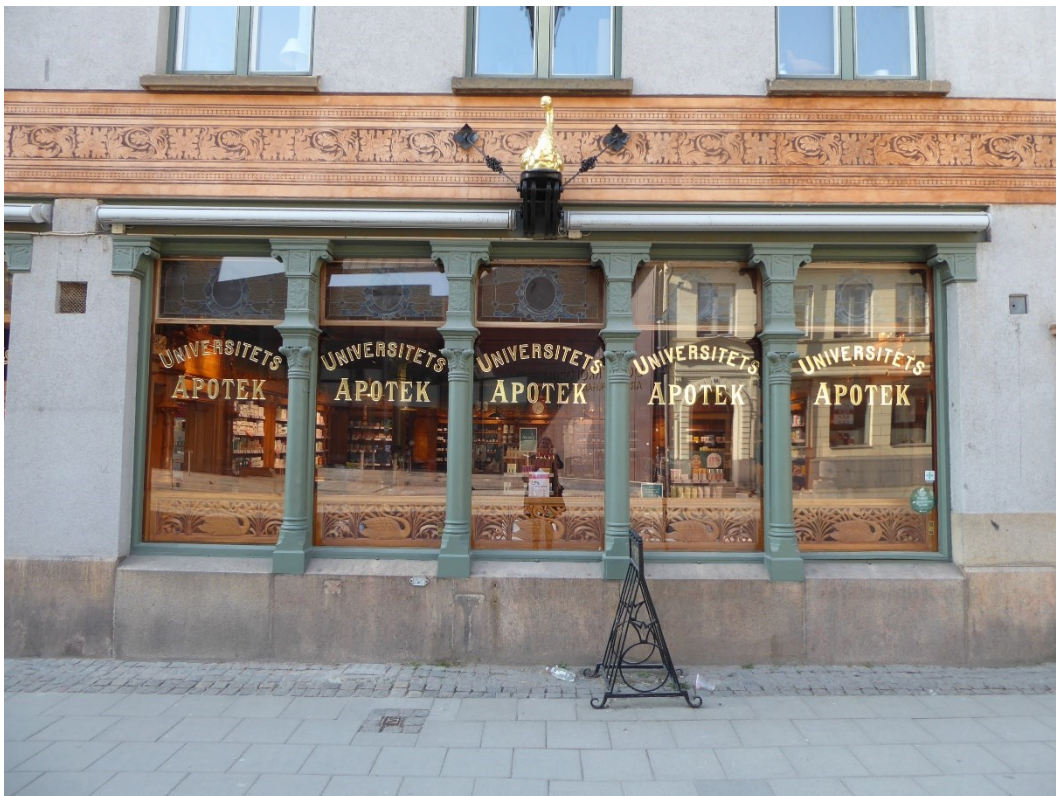
Exteriör med nya bokstäver. Notera även den nyförgyllda svanen ovan fönstren.

Nya förgyllda glasbokstäver är satta på utsidan av skyltfönster. Glasbokstäver: Klarakryl med glasyta, fasade kanter 4mm, 4mm tjock. 100/130mm höjd. Baksida med bladguld.

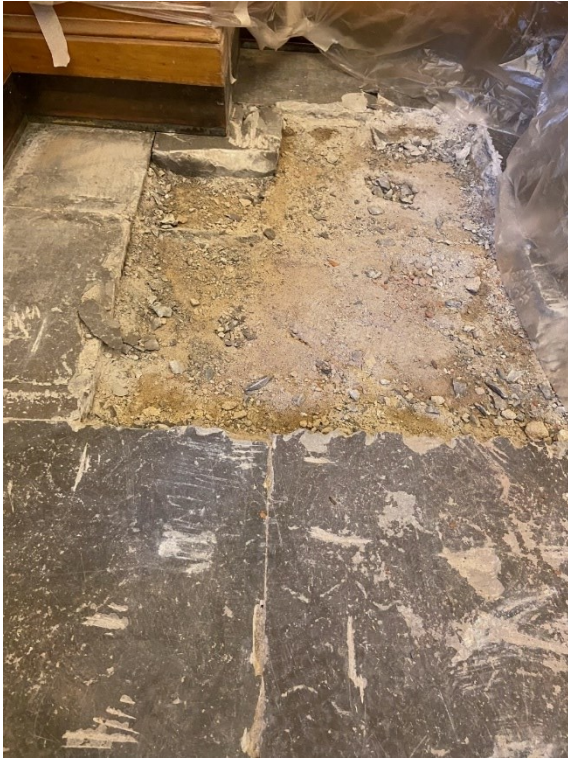
Kalkstensgolv som inte gick att bevara, vid vindfång (ingår inte i bidraget).

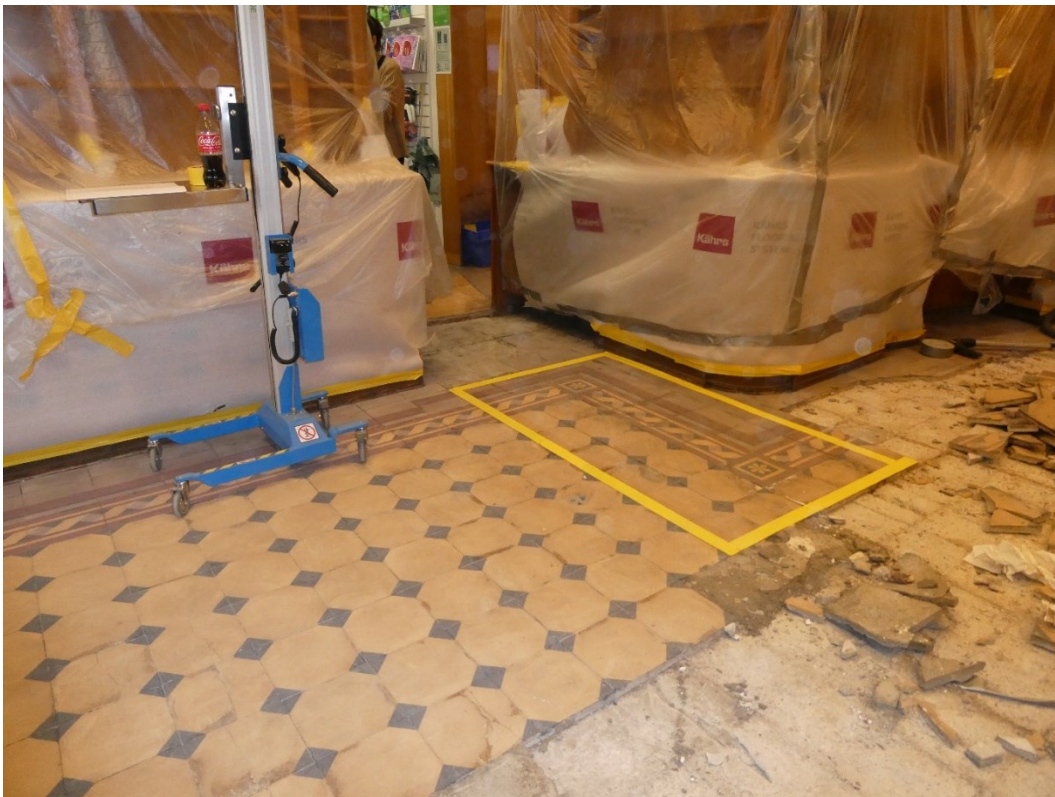
Arbete med golvet i officinen, golv som inte var möjligt att spara och ta fram (ingår inte i bidraget).

Golvet har täckts med nya golvplattor (åtgärder med golv omfattas inte av bidraget). Hela golvet har flytspacklats och nytt golv har lagts med klinkerplattor om 30x30 cm. Plattorna är lagda med en fris längs ytterkanterna samt två friser genom lokalen för att indikera var den gamla kunddisken stått. Det nya golvet är lagt i hela kundytan.

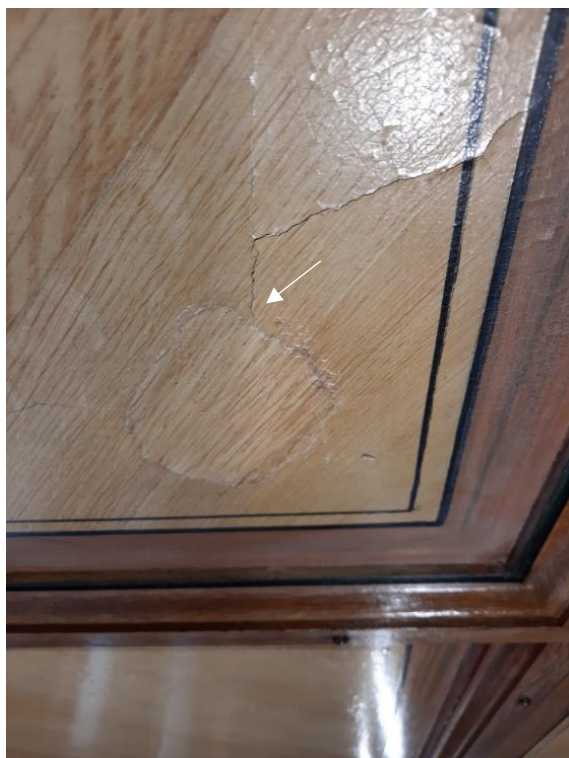
Före åtgärder. Äldre skada som lagats och retuscherats.

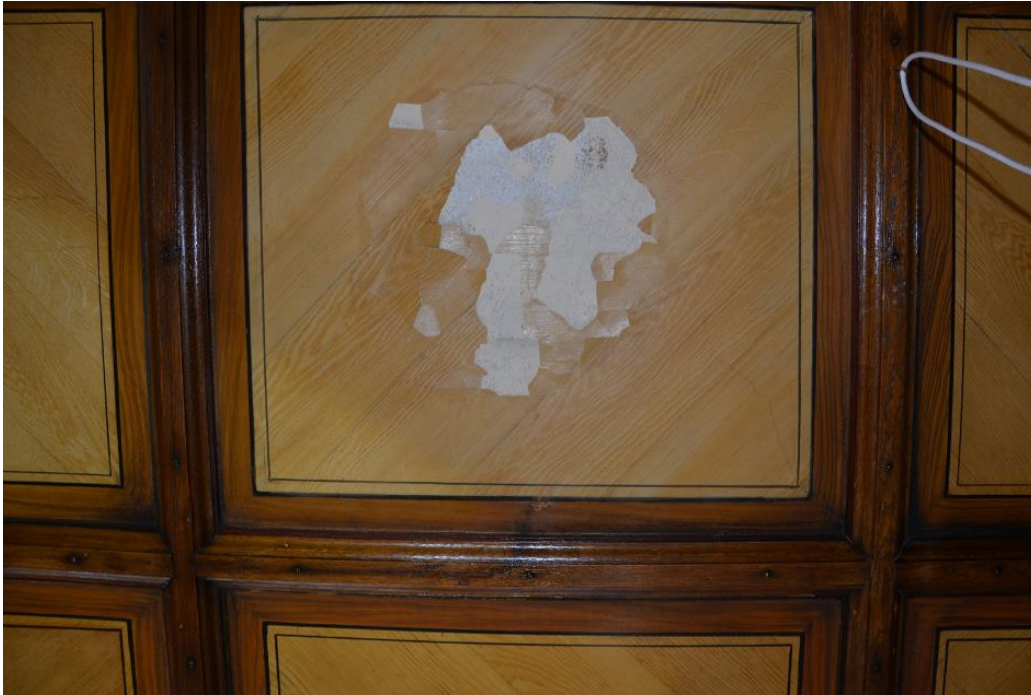
Det kunde konstateras att skador i form av spjälkning av ytskikt är i viss mån relaterade till det ventilationsschakt som blåser ut luft från officinens bakre utrymme. Tidigare var ventilationsluften uppvärmd vilket troligen initierat problem med de bemålade skikten som torkat ut och spjälkat upp. Detta går att se i skadebilden där kassetter som finns i luftströmmens riktning har skadade områden i högre grad. I nuläget är luftströmmen sval vilket troligen skadar mindre. Miljön i apoteket är, som moderna miljöer ofta är, torr vilket på sikt torkar ut materialen.

Måleriet är utfört på en puts med en kraftig spackelgrund. Delar av måleriet har gjorts om eller lagats och målats om med tiden. Detta visar att problem med spjälkning av ytskikten är återkommande och kan relateras till ventilation och torrt klimat. Spackelgrunder, som är vanliga under det sena 1800-talet och in i 1900-talet, är en del av periodens dekorationsmåleri då släta, perfekta ytor eftersträvades. Spackelgrunder finns särskilt i kombination med långt drivet dekorationsmåleri som träådning och sten imitation. Tyvärr ger dessa skikt problem eftersom de är känsliga för skiftande klimat, åldras och blir uttorkade. Därför kommer troligen nya skador att uppstå i taket som man får vara uppmärksam på.

Större bortfall där ytskiktet släppt från den ljusa spackelgrunden.

Taket rengjordes med bunden fukt. Spjälkade partier penslades med Lascaux Adhesive Medium (LAM), överskottslim sögs upp med duk/papper. Skikten lades ned med värmespatel för att ge en bättre vidhäftning mot underlaget. I det fall där det fanns kraftigare styva partier med spjälkat skikt användes Beva gel som har mer kropp än LAM. I några fall upprepades behandlingen. Skador kittades upp med Fluggers sandspackel och PLM-al. Sandspackel är vattenlösligt, har en god genomsläpplighet och är stabilt men ändå reversibelt. PLM-al är ett kalkbaserat finbruk som är särskilt ägnat för mindre sprickor. De partier där det fanns mer omfattande putsskador, vilka var få, lagades upp med hydrauliskt kalkbruk. Mot ytan kittades med sandspackel för att ge en slät yta inför ommålning.

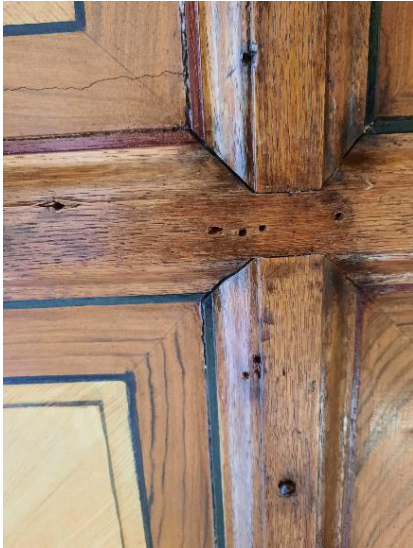
Hål i kassetternas ramverk.

Det fanns iskruvade i trälisterna kring kassetterna en mängd krokar och skruvar som togs bort, hålen kittades med Rubinol linoljespackel och retuscherades.

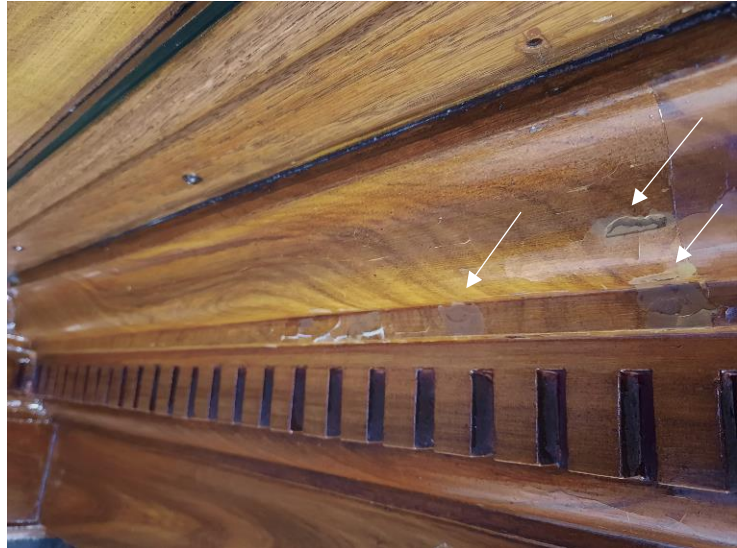
Spjälkning i bjälke. Närmast i bild äldre skador som målats över med ljusbrunt utan kittning.

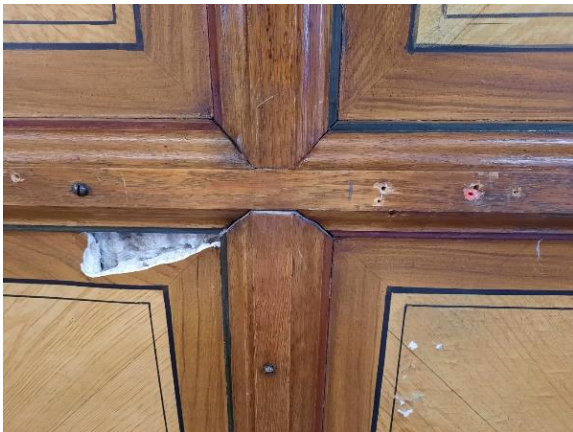
I rummets norra del fanns en kassett där putsskiktet släppt och även delar av kassetten träram lossnat från underlaget. Ett större parti med puts hade fallit ned i ett av hörnen. Kassetten sattes fast genom att injicera PVAc in mellan skikten. Området sattes i press under ett dygn för att adhesivet skulle härda. Putsskadan lagades i med hydrauliskt kalkbruk.

Puttskada i kassett som lagades i med hydrauliskt kalkbruk.

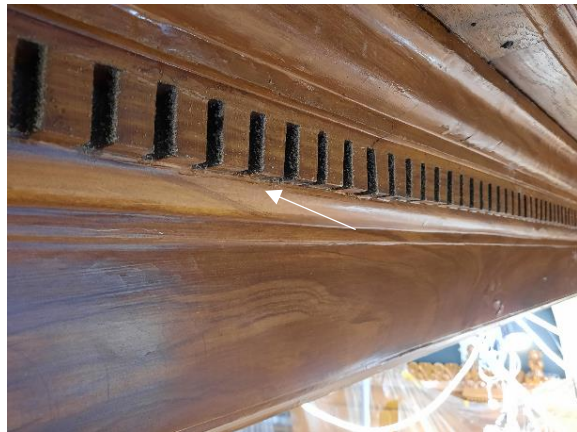
Smuts mellan tandräderna i bjälke vid ventilationsschaktet.

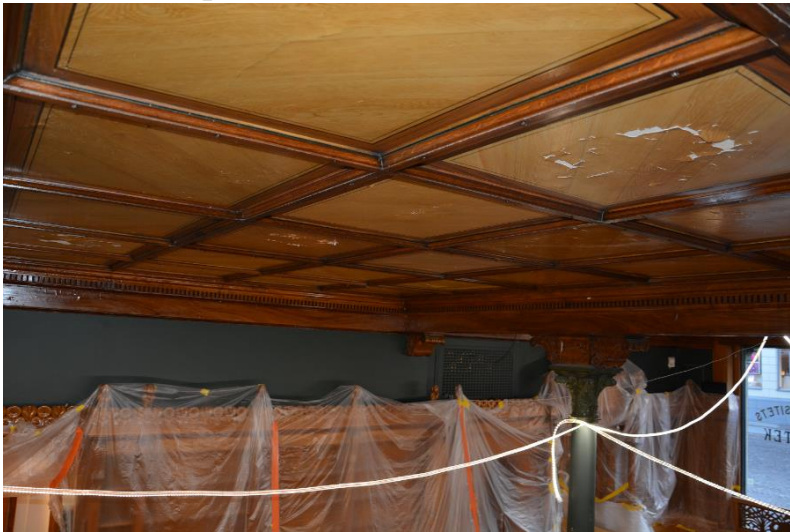
Spjälkade kassetter
före åtgärder.

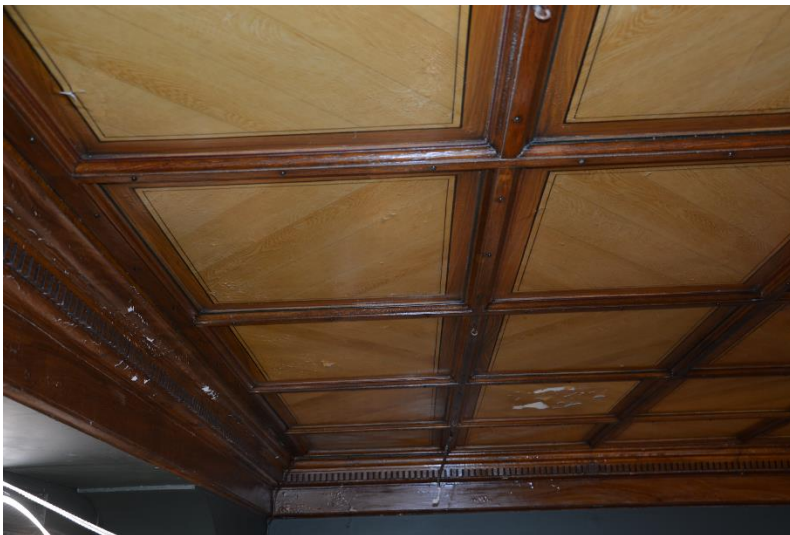
Spjälkning i bjälke och
kassetter.

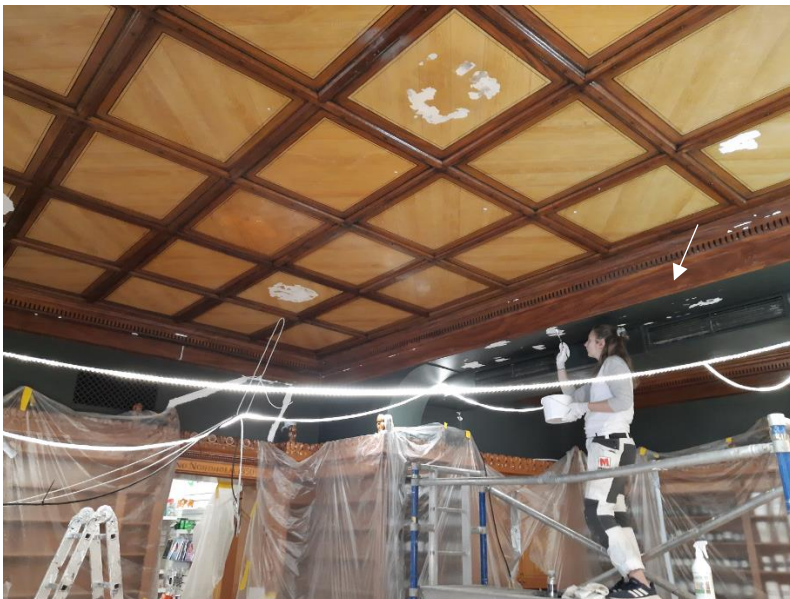
Väggpartiets öppning
mot officinens bakre
område var målad grönt
som väggarna. Den
ådrades istället likt
övriga bjälkar.

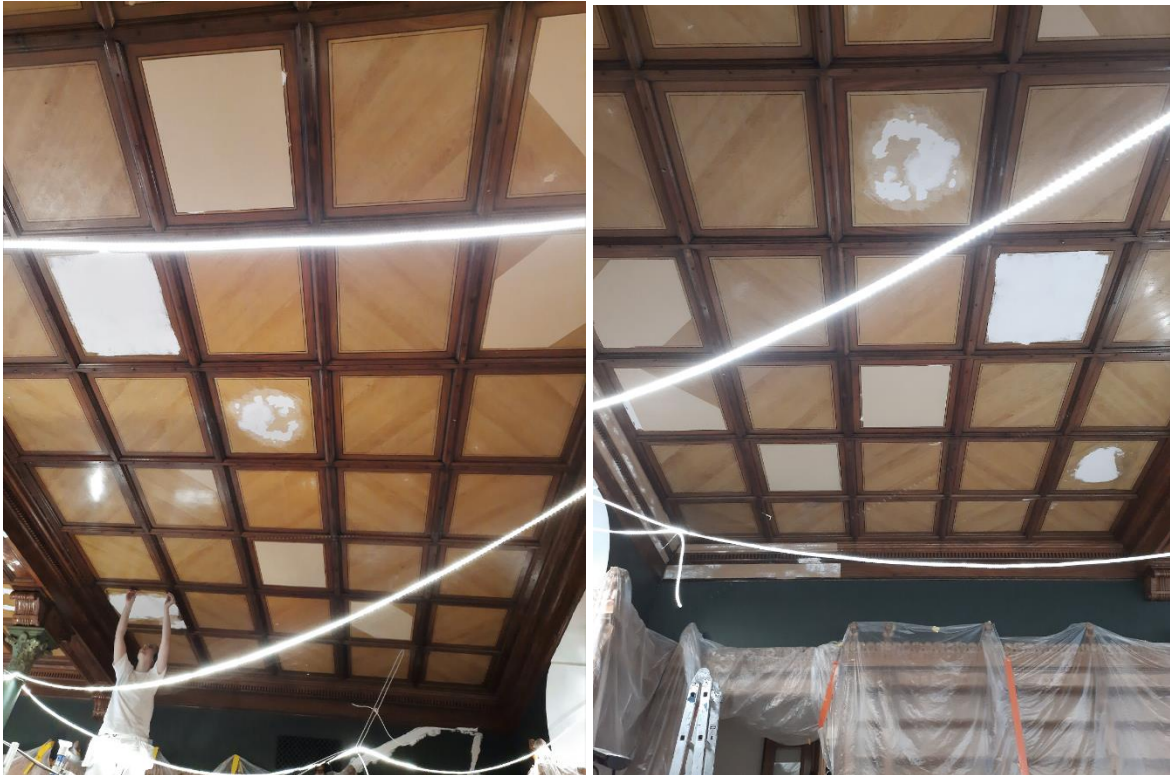
I officinens mittparti gjordes 10 av 45 kassetter om i stora delar.

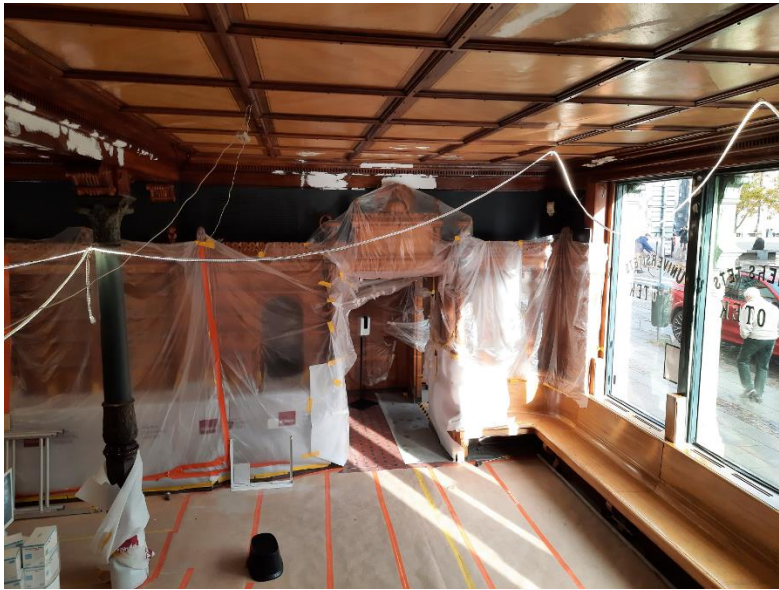
Under uppspackling. Större delen av taket i detta område kunde konserveras.

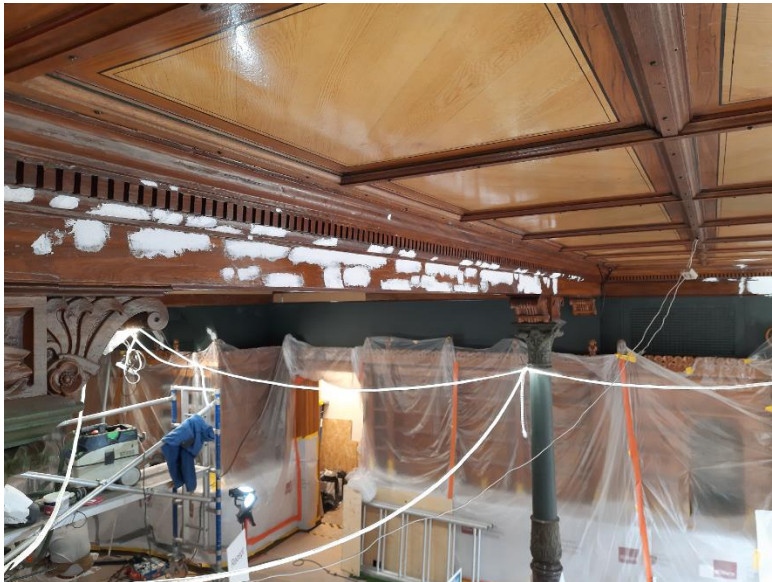
Bjälken hade omfattande spjälkning. Den har kittats inför omådring.

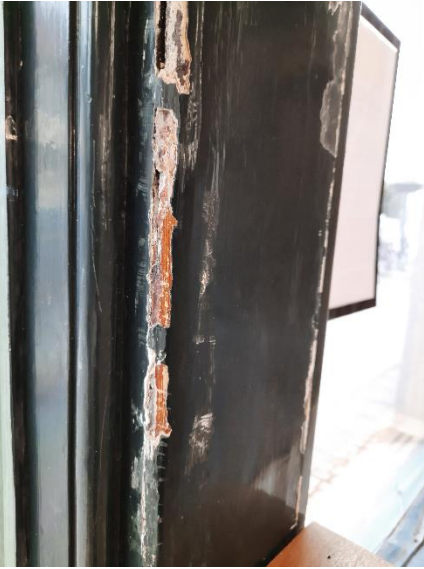
Framskrapat område med äldre ådringsmåleri i fönsterna

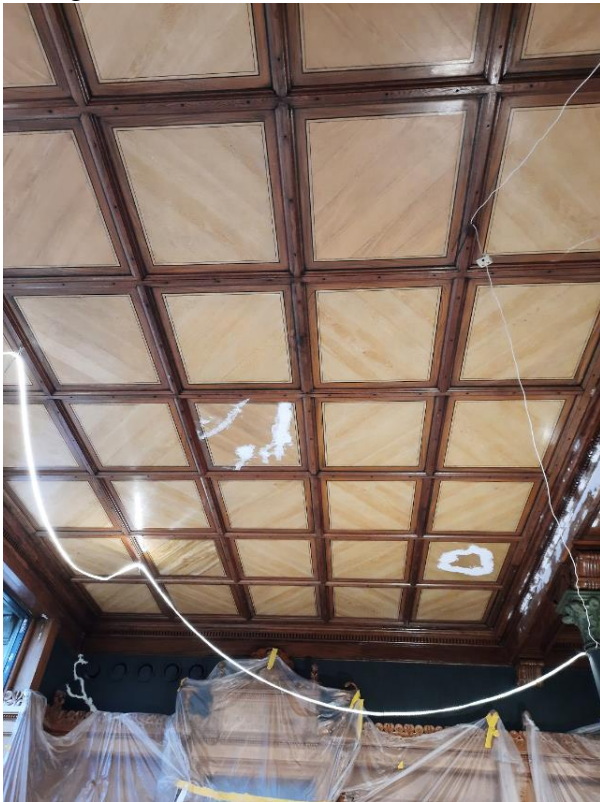
I området mot fönstersidan gjordes 6 av 45 kassetter om.

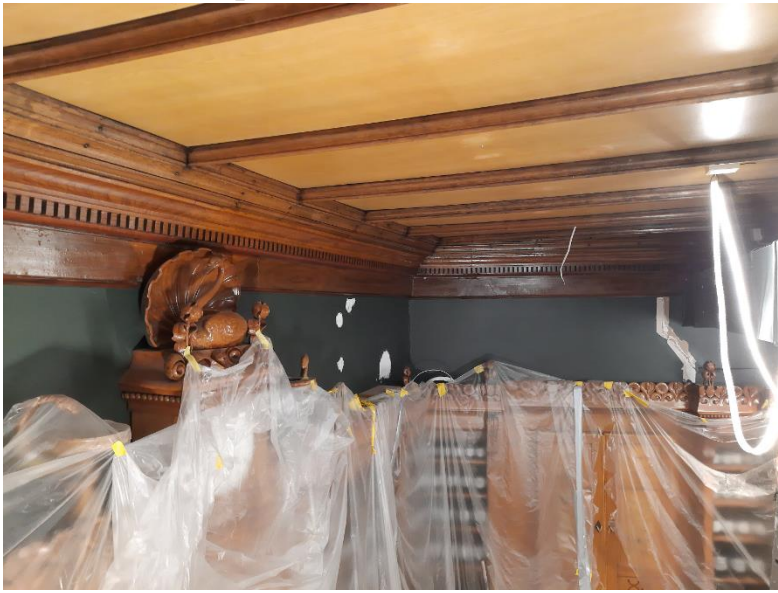
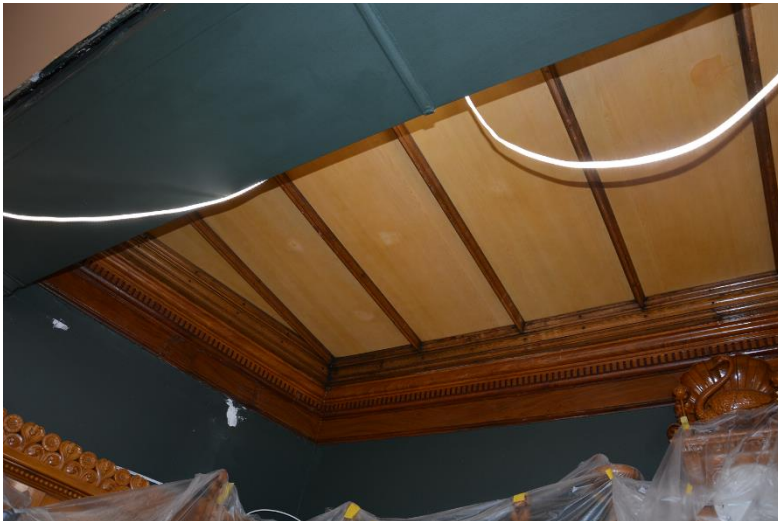
Området är i gott skick och det fanns endast enstaka partier som behövde konsolideras.

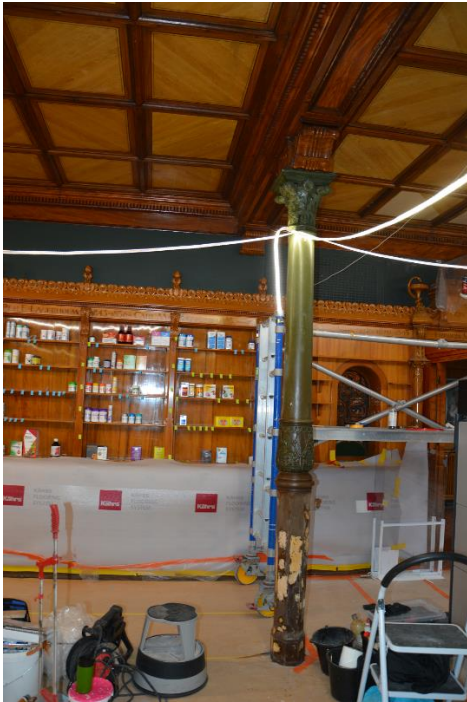
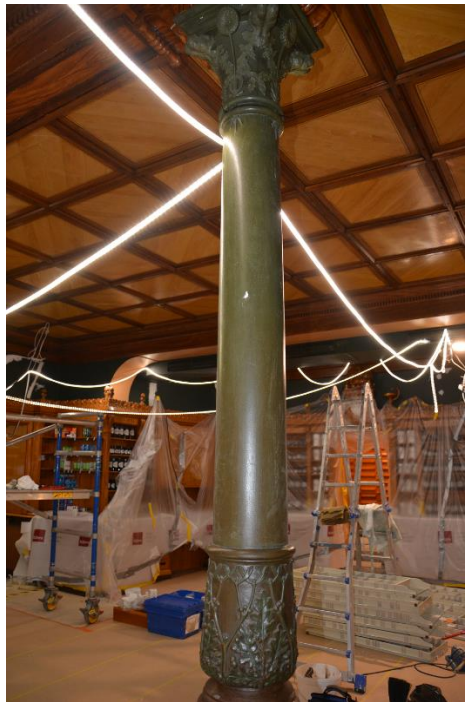
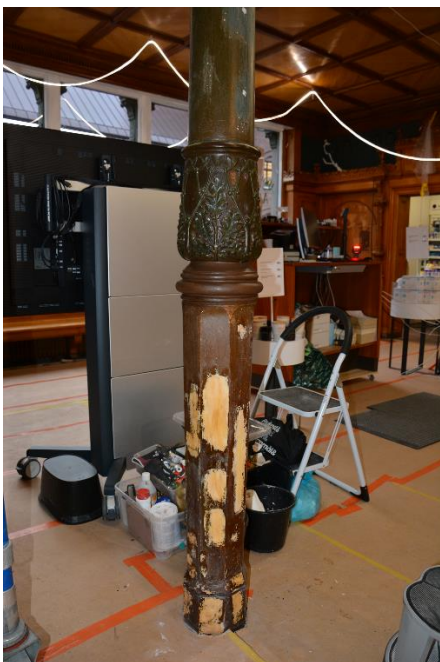
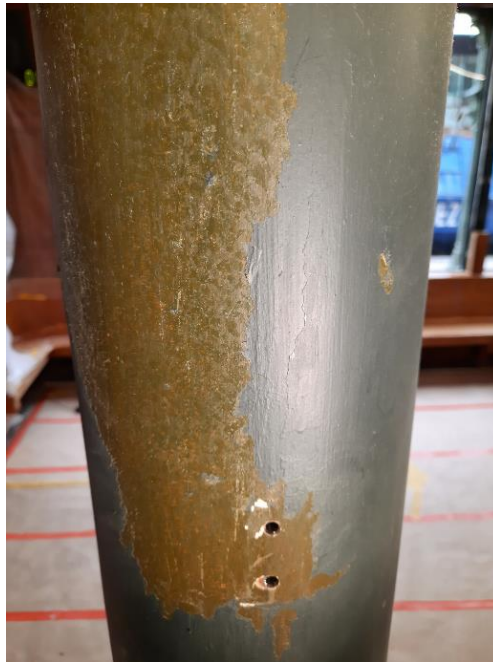
De två kolonnernas skaft och bas var omstrukna i moderna färger som var olämpliga både vad avser nyans och utseende. Därför skrapades ytskiktet bort för att kunna lyfta fram originalsiktet. Ytskiktet var relativt lätt att skrapa ner på kolonnens skaft närmast entrén. Originalskiktet var i princip helt intakt. Skaftet är skickligt målat med en övergång från brunt i det nedre partiet till grönt i det övre. Det gröna är likt originalfärgen på väggarna. Basen hade dock många skador som kittats tidigare med ett hårt spackel. Troligen har nedre delen varit utsatt för skador eftersom det är mer tillgängligt. Därför gick det inte att ta fram på samma sätt som skaftet. Basen ströks om efter kittning och isolering med shellack. Skador kittades och retuscherades med hartsfärg. Skaftet oljades med linolja.

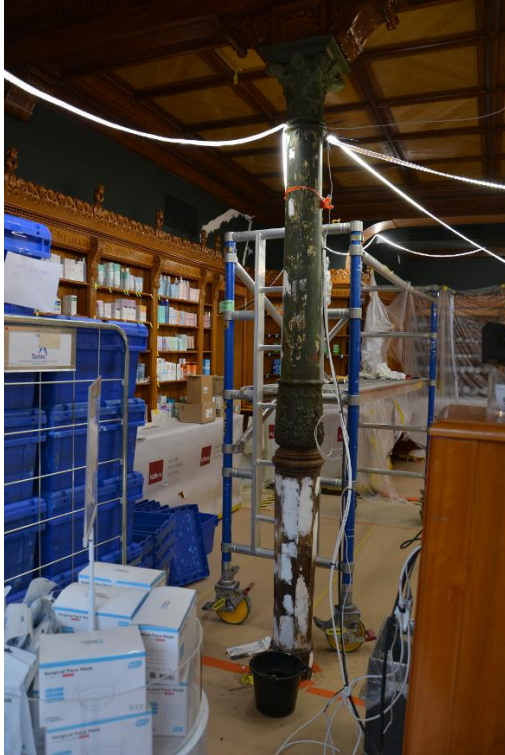
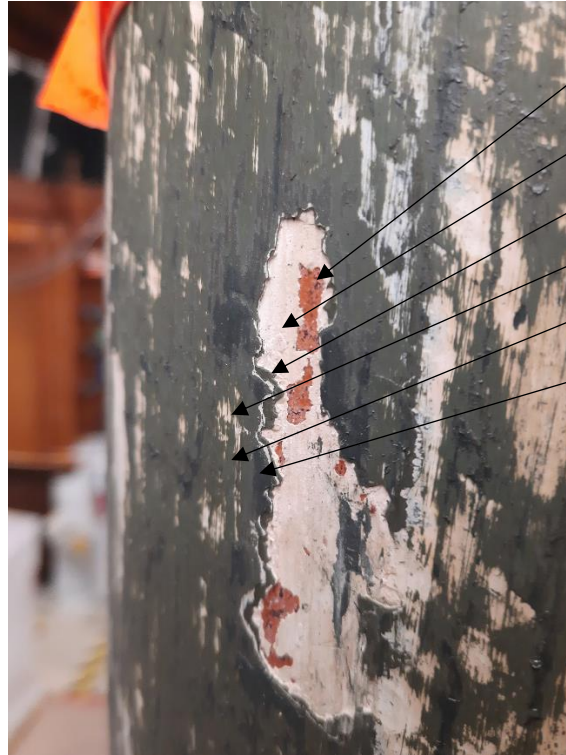
Den andra kolonnen hade mer omfattande skador både på skaft och bas, det fanns flera gröna färgskikt med olika kittningar så det tycks som om det varit återkommande skador, som spjälkning eller mekanisk åverkan, genom åren. Skador kittades. Skaftet målades av Decor & Co i samma färg som väggar. Basen målades om helt efter kittning och isolering med shellack. Det innersta färgskiktet på basen var en varmt brun med en rödaktig nyans, S7020-Y40R, som även konstaterades i förundersökningen. Skador kittades på basen och isolerades med shellack och båda kolonnbaserna ströks sedan om med linoljefärg i nyans lik original. Baserna gavs ett ytskydd med syntetharts baserad fernissa.

- Blyfärg mot metall.
(innersta färgskiktet)
- Kittning över skada.
- Grönt färgskikt.
- Senare kittning.
- Grönt skikt.
- Ytskikt (nuvarande)
