Apoteket Svanen

Apotekaren 11, Lunds kommun, Skåne län
Antikvarisk medverkan/2021-2022
Carita Melchert

Kulturmiljörapport: 2022:11

Åtgärdsrapport Apoteket Svanen i Lund Åtgärder konservator

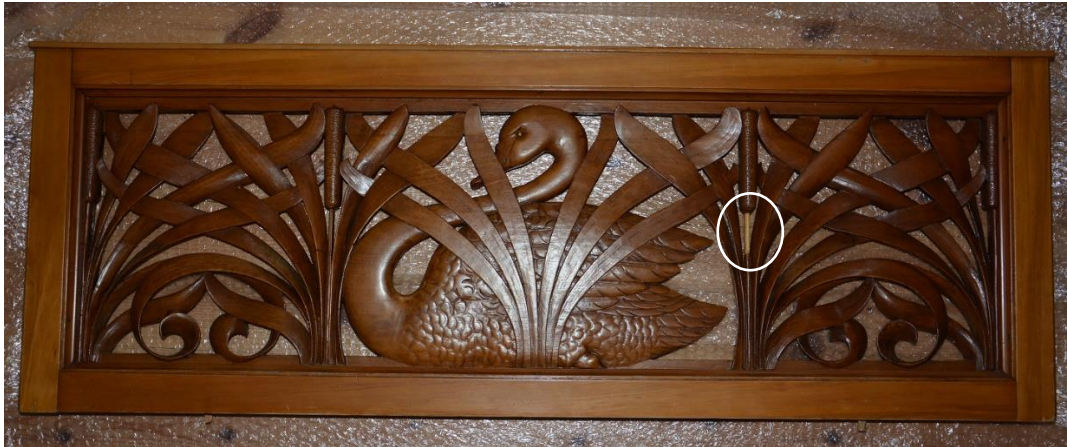
I två av skärmarna i officinen fanns bortfall av utsnidade detaljer, en i varje skärm. Sniderierna är utformade som stiliserade bredkaveldun där en svan syns mitt i kompositionen. Skärmarnas utformning och montering gör så att inifrån apoteket döljs svanen av bladen och från utsidan är det svanen som är i förgrunden. I en av skärmarna saknades ett skaft till en blomställning och i den andra del av ett blad. Utsidans fernissa var svårt nedbruten av infallande ljus och avlägsnades och ersattes. Därefter utfördes lagningarna. Insidan är dock intakt och framstår därför som något mörkare eftersom fernissan djupnat med åren.

Ny detalj monterad.

De saknade delarna snidades ut i lindträ. De limmades fast med epoxylim eftersom det annars är svårt att få den nya delen att sitta fast säkert. Utformningen gör att det är svårt att säkra nya delar med förstärkningar. De nya delarna retuscherades och fernissades sedan för att smälta in med omgivande ytor. För retuschering användes Gamblin syntethartsbaserade retuscheringsfärger. Eftersom de är baserade på syntetharts ändrar de inte kulör med tiden utan är stabila. De fernissades sedan med en fernissa med UV-skydd.

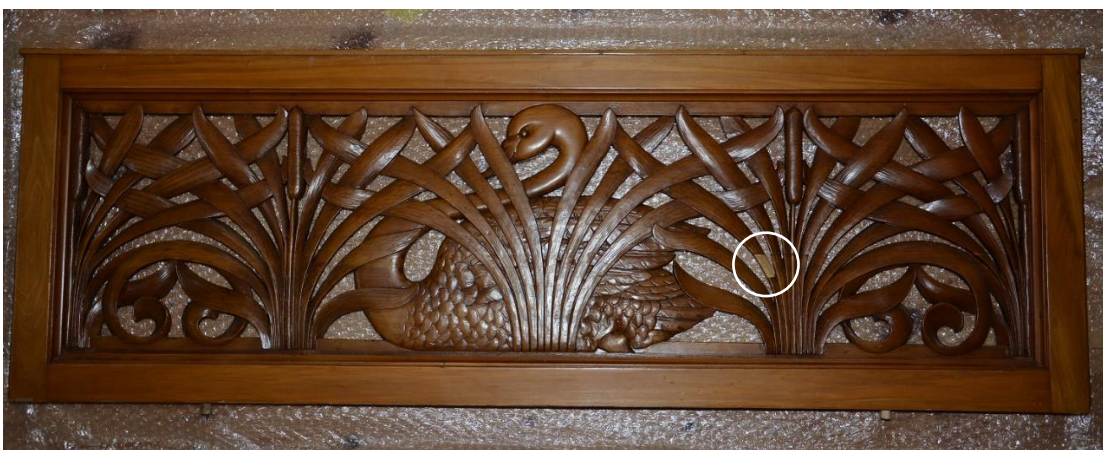
Ny detalj monterad.

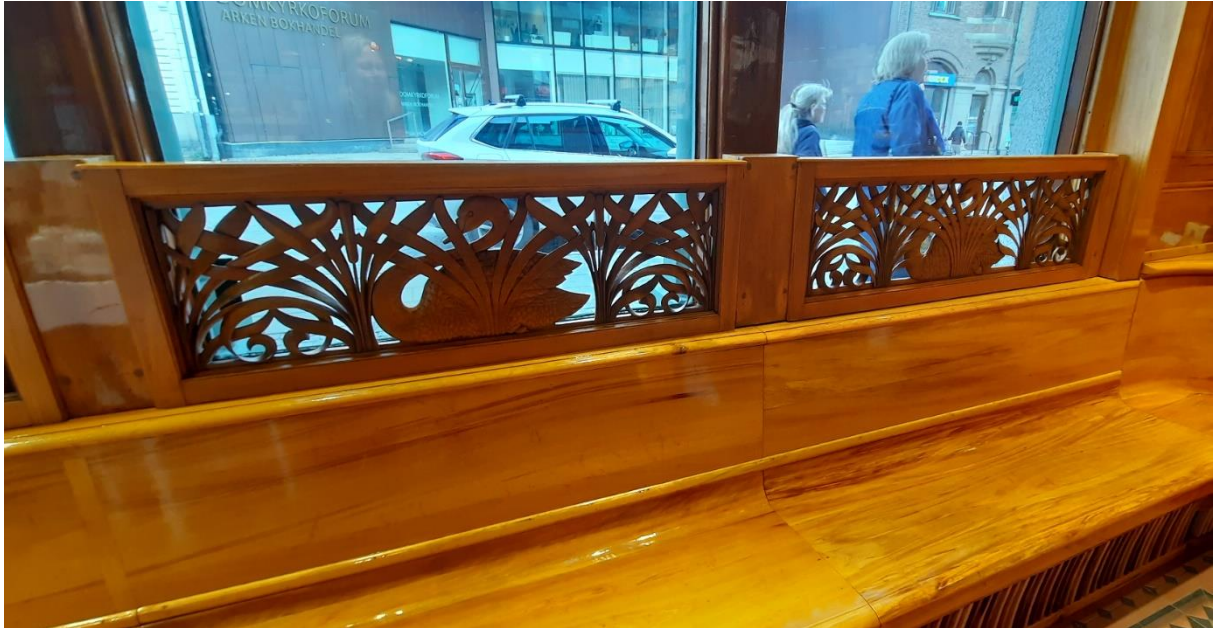
Skärmarna monterade (den främre hade bortfall i blomställningens skaft och den borte i bladet). Särskilt från insidan med motljus utifrån syntes förut saknade delar. Dessa är nu kompletterade och sjunker väl in i sniderierna.
