Vänskapens hus

Sankt Peter 39, Lund, Skåne län
Antikvarisk medverkan/2021-2022
Carita Melchert

Kulturmiljörapport: 2022:22

Utförda åtgärder Bredgatan 19

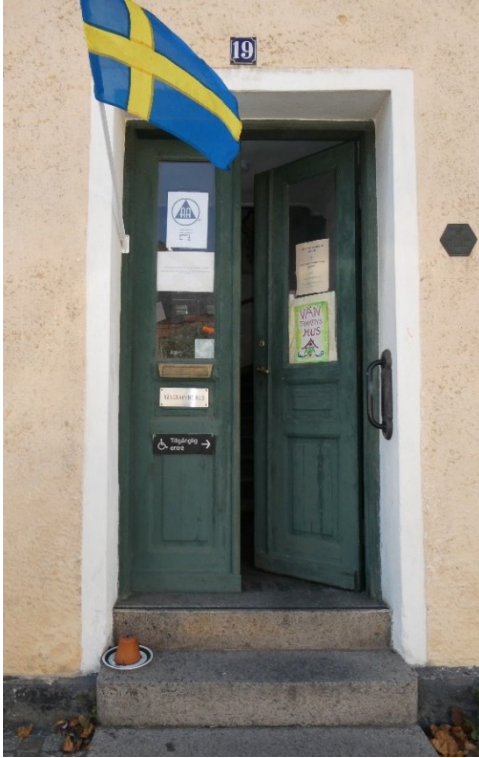
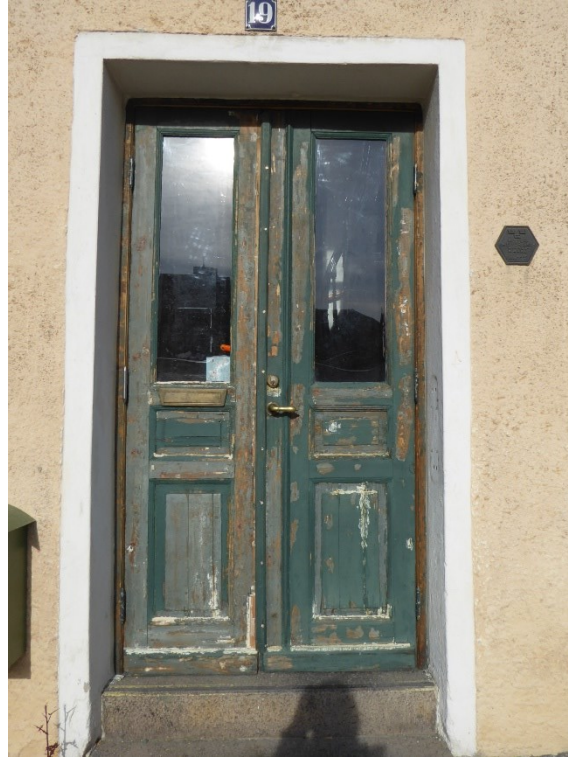
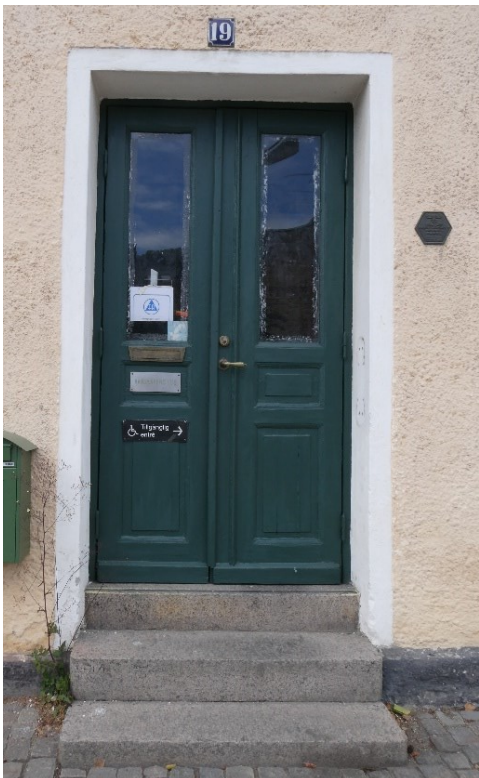
1. Huvudentré. Före åtgärder, under arbete och efter åtgärder.

1. Befintlig ytterdörr (entrédörr) har hängts om med slagriktning utåt. Dörren har förstärkts på insidan i ovankant och kompletterats med gångjärn, lika befintliga, som fanns inom byggnaden. Dörren har penselmålats på både in- och utsida i grön nyans lika befintligt. Underliggande färgnyanser har behållits, endast löst sittande färg skrapades och slipades för hand. Brevinkastet har fixerats i stängt läge i säkerhetssyfte. Invändigt har befintligt utrymningsbeslag och trycke behållits, nytt lås. Invändigt i karmen har lämnats synligt spår efter den tidigare hängningen i syfte att kunna utläsa att dörren är vänd.

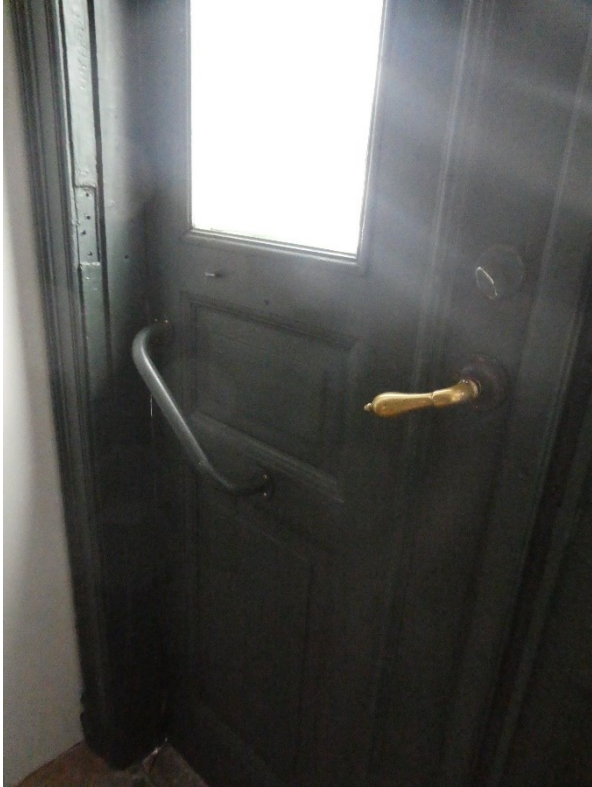
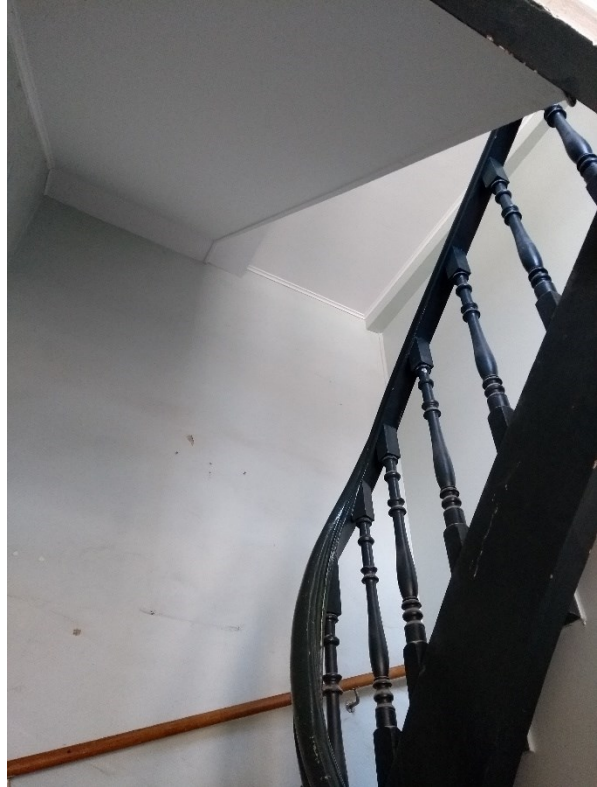
1. Vänster: Huvudentré insida efter åtgärder. Höger: Trapphuset mot Bredgatan med nya skivor och målat.

monterats. I rum 001 (trapphus), 002 samt garderob i rum 008 har bjälklaget säkerställts genom att skivor satts på väggar och tak. Skivor har målats. I rum 008 har monterats en ny takrosett. Den gamla rosetten var inte möjlig att montera ner och återmontera.

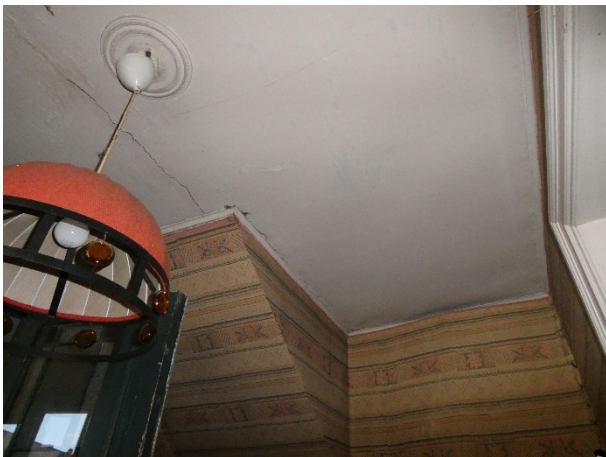
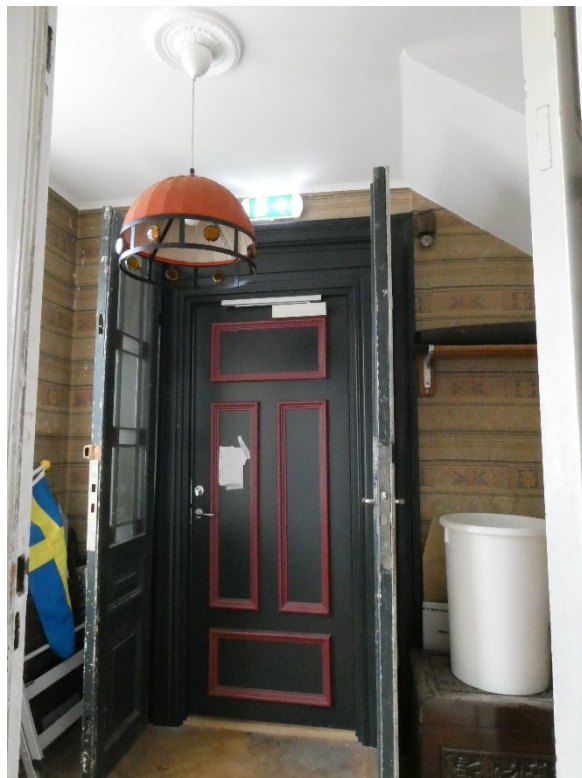
2. Rum 008 före och efter åtgärder. Till höger befintlig glasad dörr i uppställt läge och ny branddörr.

2. Ny vägg i brandteknisk klass har byggts utanpå befintlig vägg mot trapphuset. Ny brandklassad innerdörr har monterats med slagning in mot trapphuset i den nya påbyggda väggen. Den befintliga glasade pardörren har öppnats upp och dörrbladen fixerats i öppet läge. Små vinkelbleck har skruvats i dörrbladens nedkant och i golvet. På samtliga dörrar som fixerats i öppet läge har samma typ av bleck

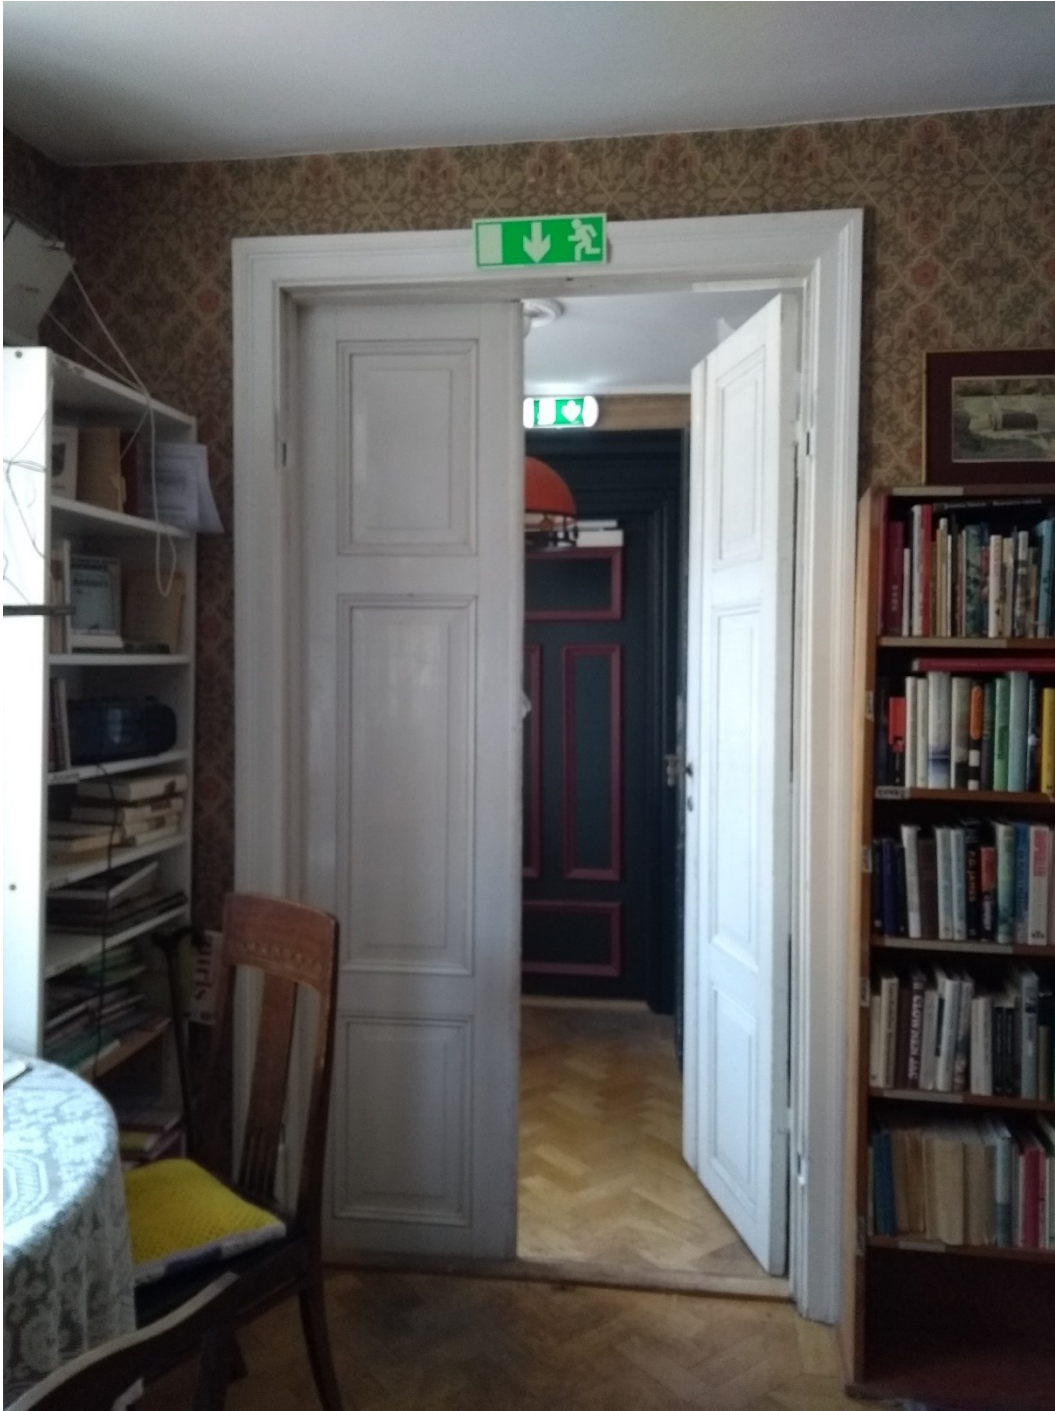
3. Pardörren har hängts om. Vy mot rum 008.

3. Befintlig pardörr har behållits men hängts om i slagriktning. Intentionen var att fixera dörren i öppet läge men på detta sätt kan dörren istället användas.

En invändig pardörr på plan 1 har vänts i slagriktning istället för att fixeras i öppet läge. Det bedömdes som positivt att dörren kan användas istället för att fixeras i öppet läge.

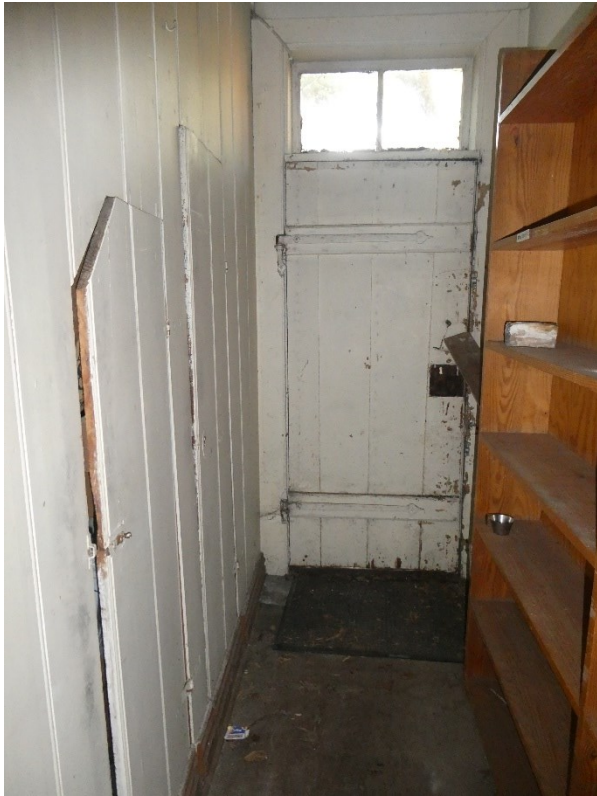
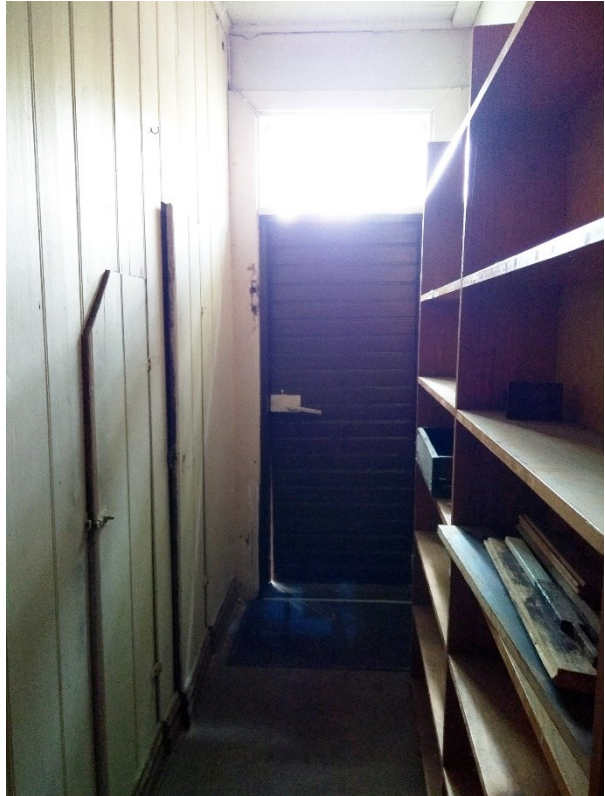
4. Ytterdörr mot gården. Före och efter åtgärder insida.

4. Befintlig ytterdörr har hängts om med slagriktning utåt. Åtgärdsförslag var att ny dörr monteras. Den befintliga dörren har istället behållits. Den dörrsida som före åtgärderna var vänd utåt är klädd med sentida pärlspontpanel, vilken nu efter åtgärderna är vänd inåt. Bedömdes att panelen är sentida och att dörrens utsida tidigare/från början bör ha varit en bräddörr. Den sida som före åtgärderna var inåt är en bräddörr med bandgångjärn, denna sida är nu efter åtgärderna istället synlig utåt. Den sida som nu efter åtgärderna är utåt var vitmålad men har penselmålats brun, i samma bruna nyans som den panelade sidan. Bräddörren var något rötskadad i nedre delen och skadade delar har ersatts/skarvats i lika befintligt. En sparkplåt av återvunnen plåt har monterats i nedre kanten på utsidan, i syfte att skydda dörren från regn och fukt och nya skador. Plåten har målats brun lika som dörren. Även dörrkarmen var rötskadad i nedre delen mot söder. Rötskadat virke har ersatt smed nytt. Dörröppningen har inte ändrats och överljus har behållits. Grön markering på situationsplanen ovan visar gårdssidans trappa, här har en dörr i nedre delen av trappan fixerats i öppet läge.

Den befintliga ytterdörren mot gårdssidan behölls och vändes, istället för att ersätta den med en ny dörr. Åtgärden att vända dörren diskuterades med antikvarisk medverkande och gemensamt togs beslut att behålla dörren och vända den. Den sida som tidigare var vänd utåt är panelklädd, men i och med att dörren vänts är nu utsidan synlig bräddörr med bandgångjärn. Det bedömdes som positivt att dörren kan behållas och användas, att öppningen inte har ändrats samt att karaktären med synlig bräddörr utåt är passande i miljön.

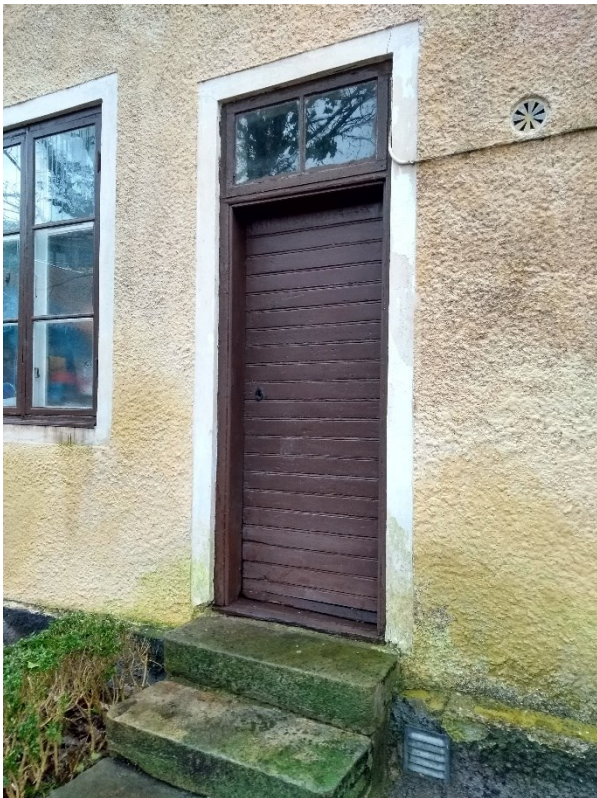
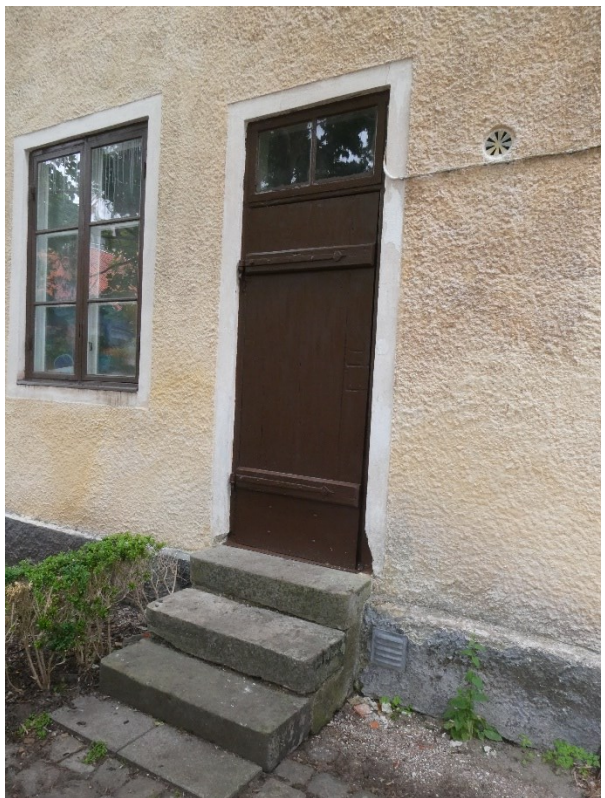
4. Ytterdörr mot gården. Före och efter åtgärder utsida.

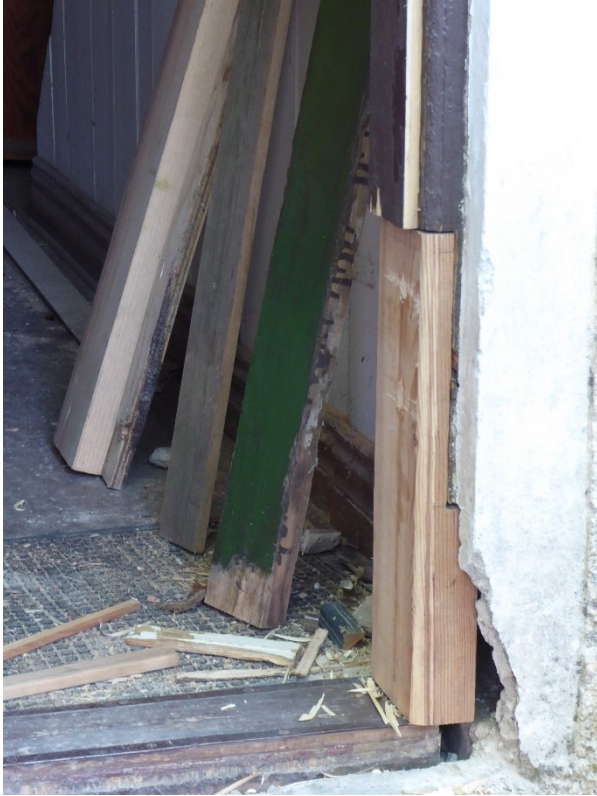
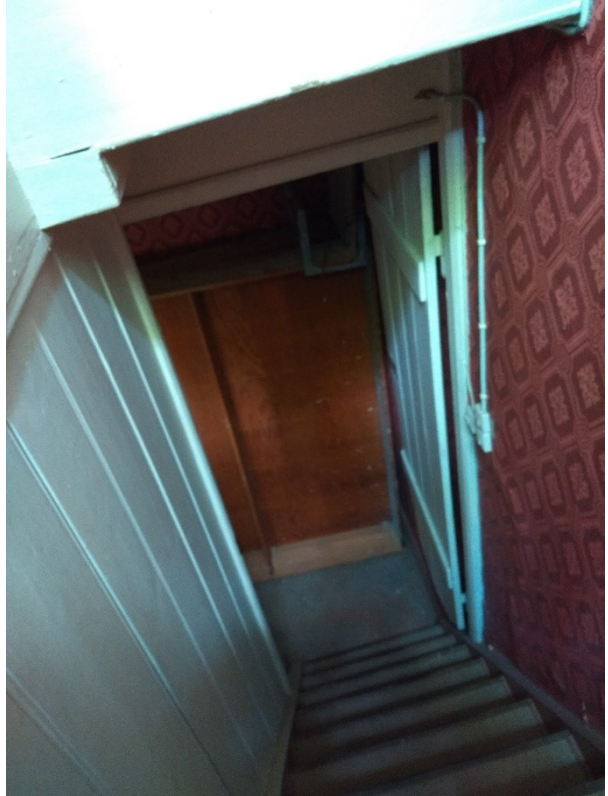
4. Vänster: Rötskadat virke i dörrkarm mot gården ersätts. Höger: Dörr fixerad i öppet läge i trappan.

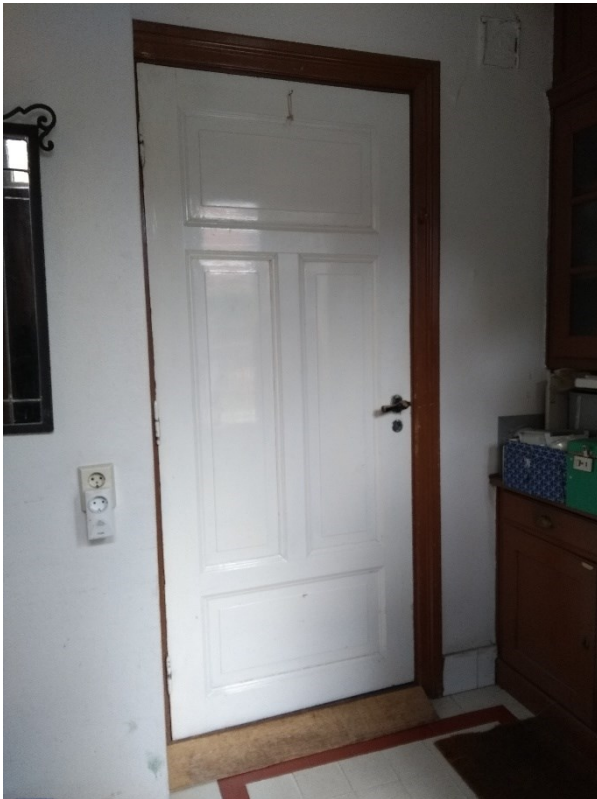
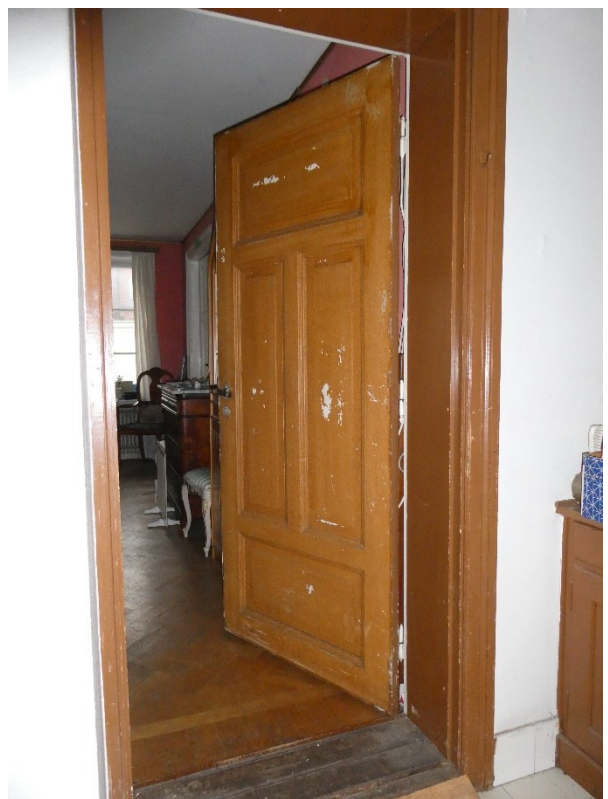
5. Dörr har bevarats och hängts om.

5. De två befintliga dörrarna har behållits och vänts så att slagning är i utrymningsriktning.

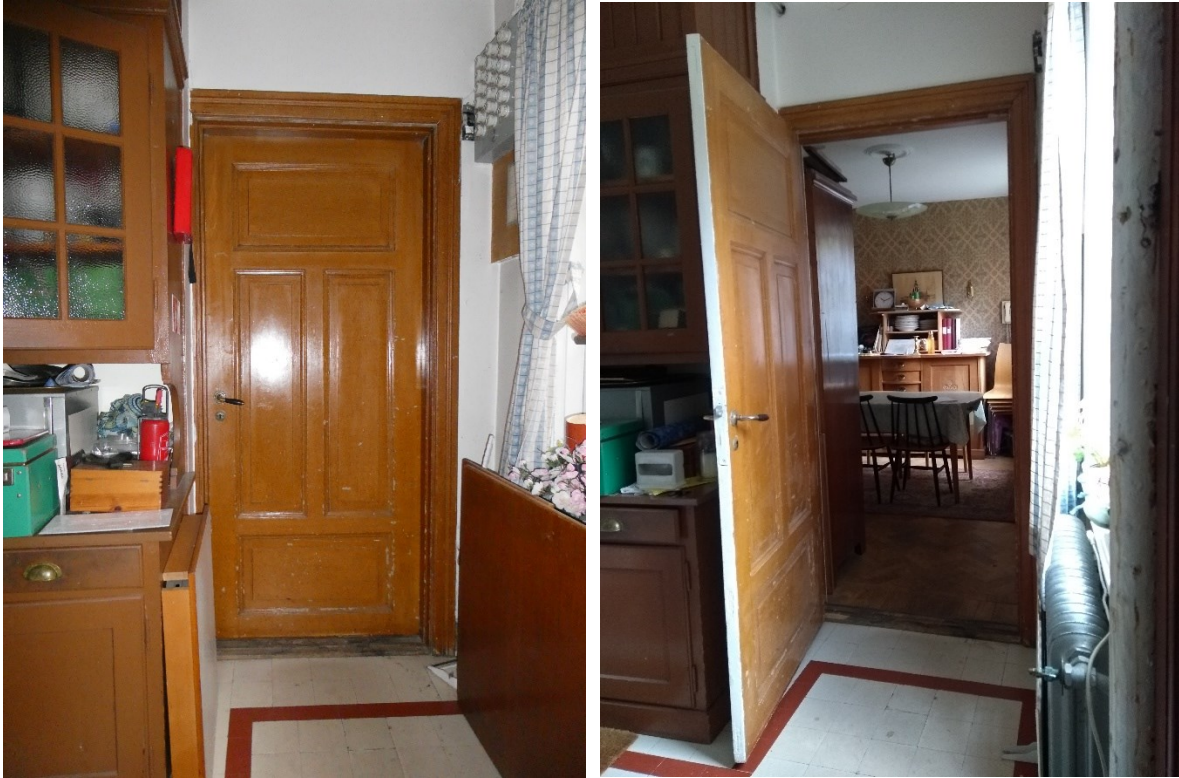
5. Dörr har bevarats och hängts om.

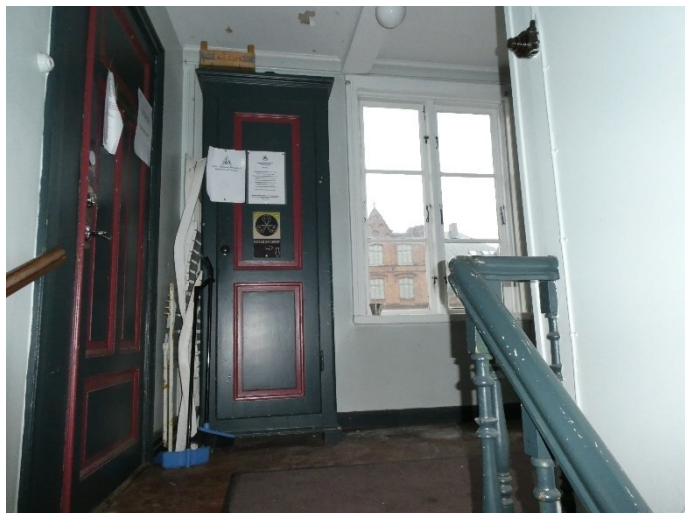
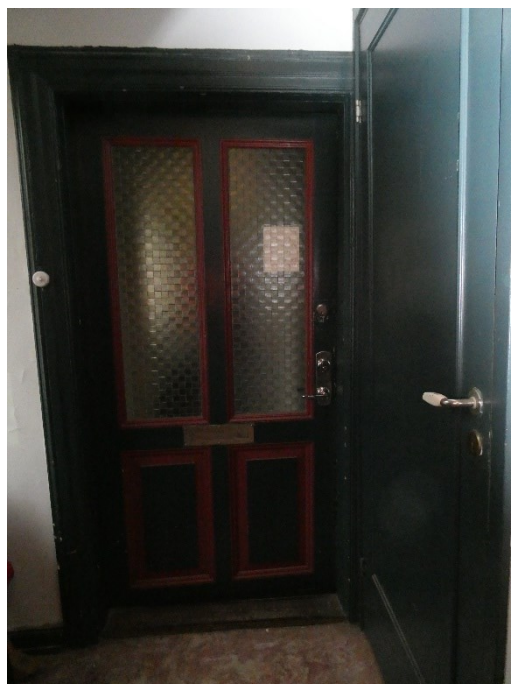
6, 7, 8. Dörr mot norr samt dörr mot söder och väster före åtgärder.

6, 7, 8. De tre befintliga dörrarna har demonterats och ersatts med nya i brandteknisk klass med slagriktning mot trapphus i utrymningsriktning. De gamla dörrarna bevaras inom byggnaden. De nya dörrarna har klätts med lister för att efterlikna spegeldörrar och penselmålats i rött och grönt lika de äldre dörrarna. Här valdes att klä dörrarna med lister, ett annat alternativ som diskuterades var illusionsmåleri. Alla tre dörrar gavs samma "spegelindelning" med lister i samma mönster som en av dörrarna hade före åtgärderna.

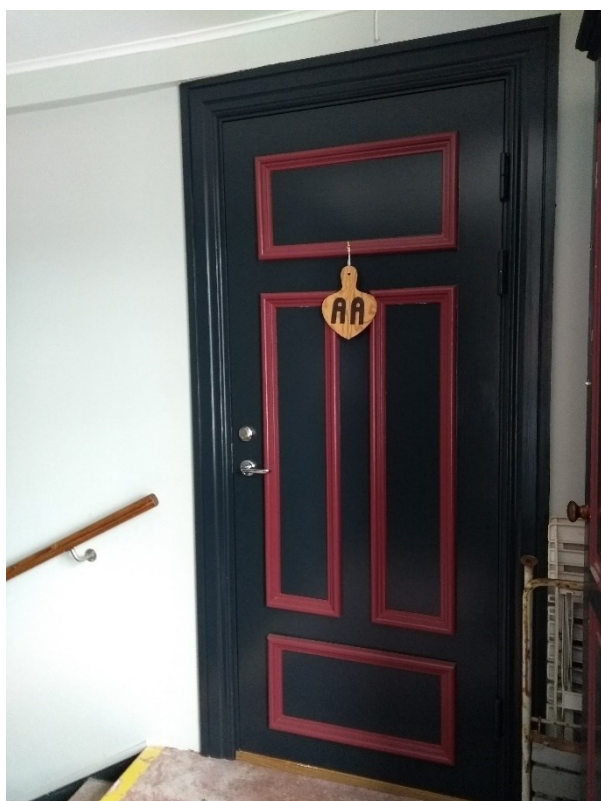
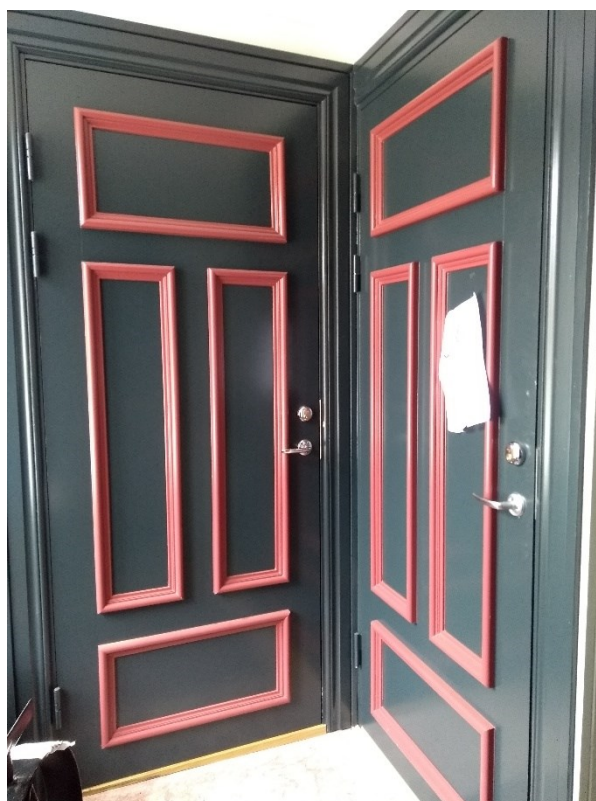
6, 7, 8. Dörr mot norr samt dörr mot söder och väster efter åtgärder.

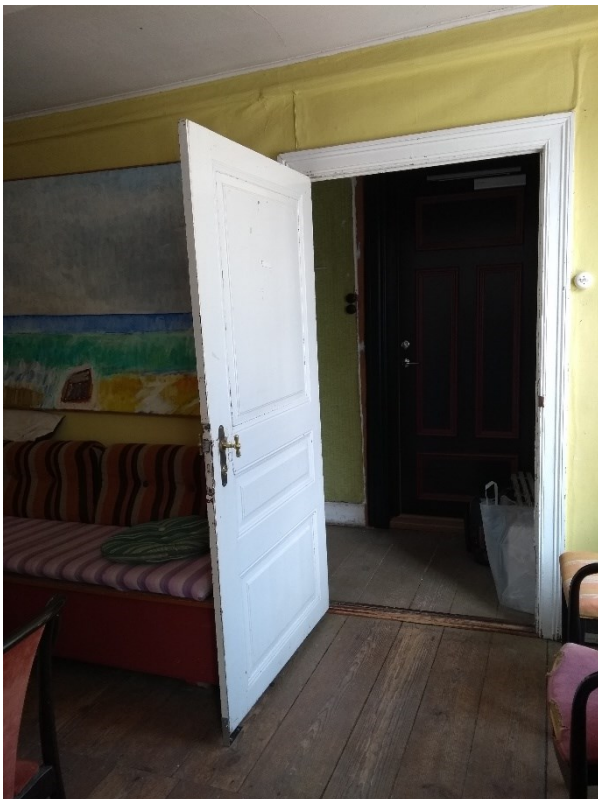
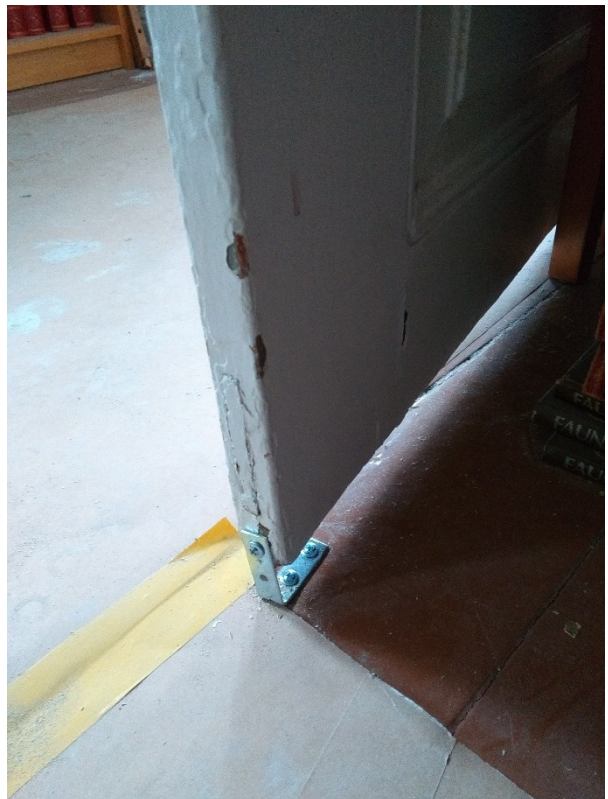
Dörr 12. Tillhöger exempel på bleck på dörr som fixerats i öppet läge.

11, 12. Befintliga innerdörrar har behållits, dörrbladen har öppnats upp och fixeras i öppet läge.

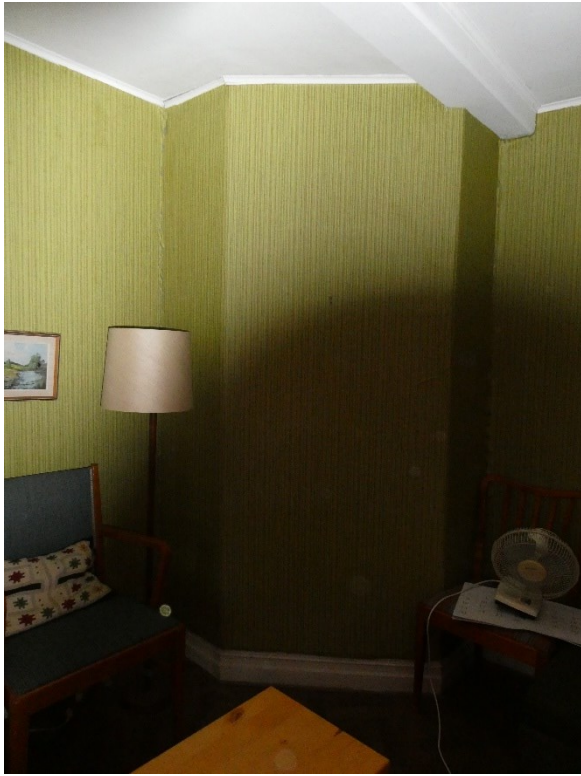
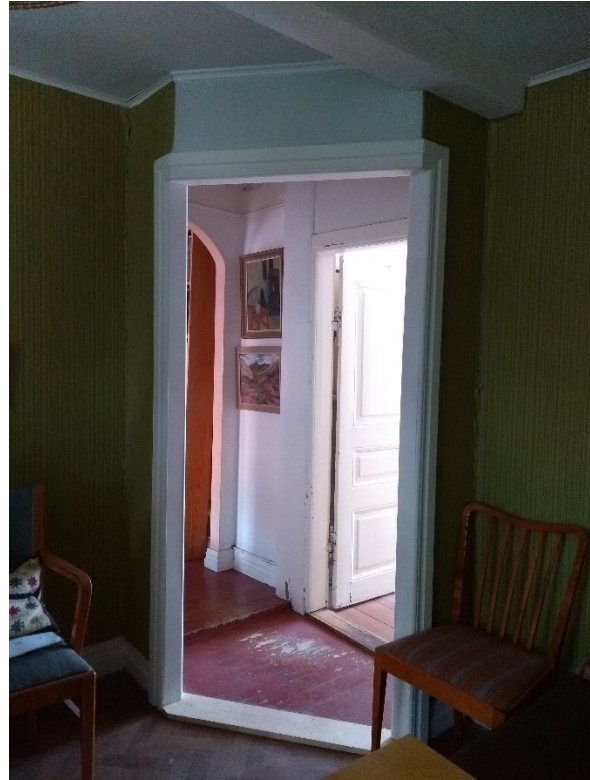
10. Igensatt väggparti har tagits upp och försetts med nya lister.

10. Igensatt öppning i vägg har öppnats upp och försetts med nya profilerade dörrfoder. Öppningen var igensatt med skivor, inga kulturhistoriska iakttagelser gjordes vid öppnandet.

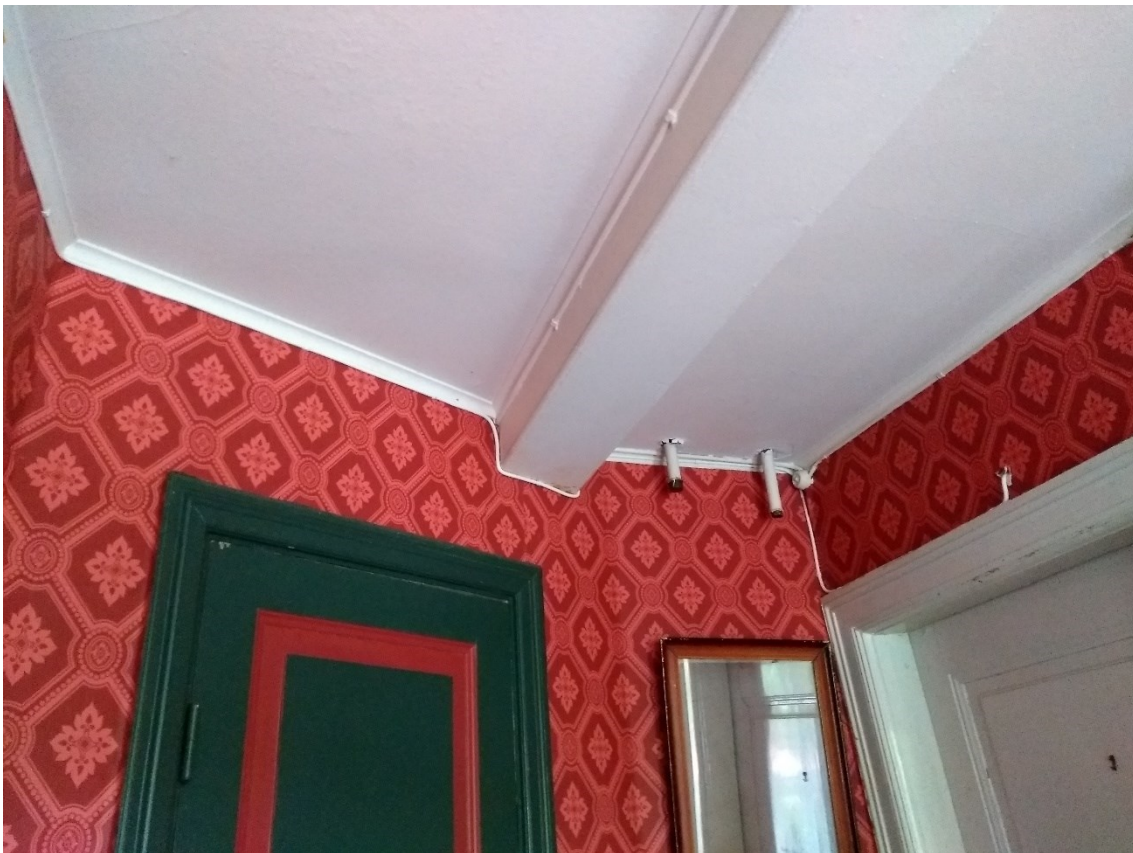
Exempel på kabeldragning för utrymningsskylt.

Utrymningsskyltar har monterats enligt handlingar. Kabel till genomlysta vägledande utrymningsskyltar har dragits utanpåliggande med liten håltagning ovan dörr vid behov.
