Gryts kyrkogårdsmur

Gryts socken, Östra Göinge kommun, Skåne län
Antikvarisk medverkan/2021-2022
Carita Melchert

Kulturmiljörapport: 2022:23

Utförda åtgärder

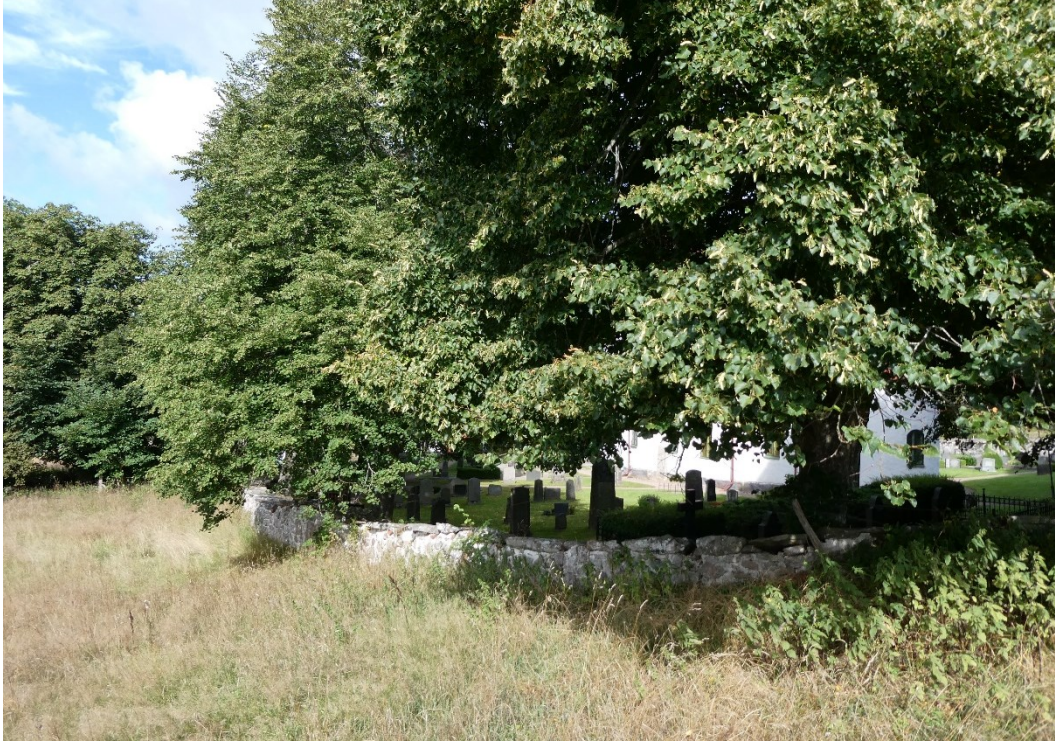
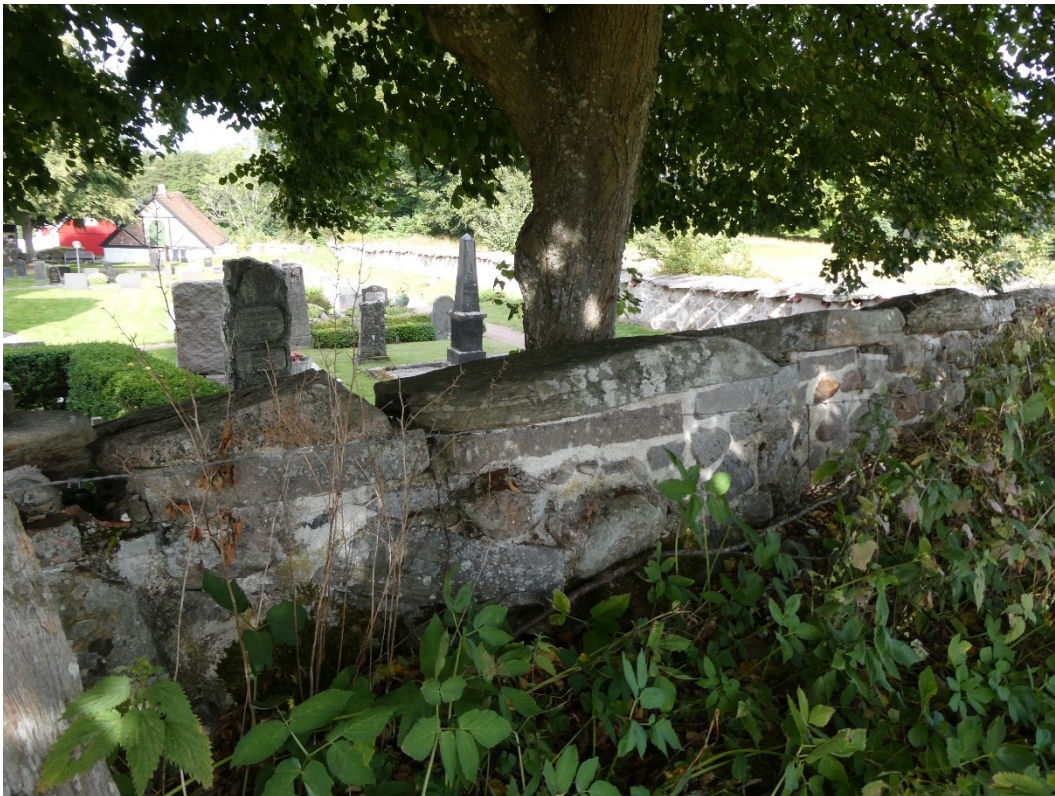
Östra murens utsida mot betesmarken.

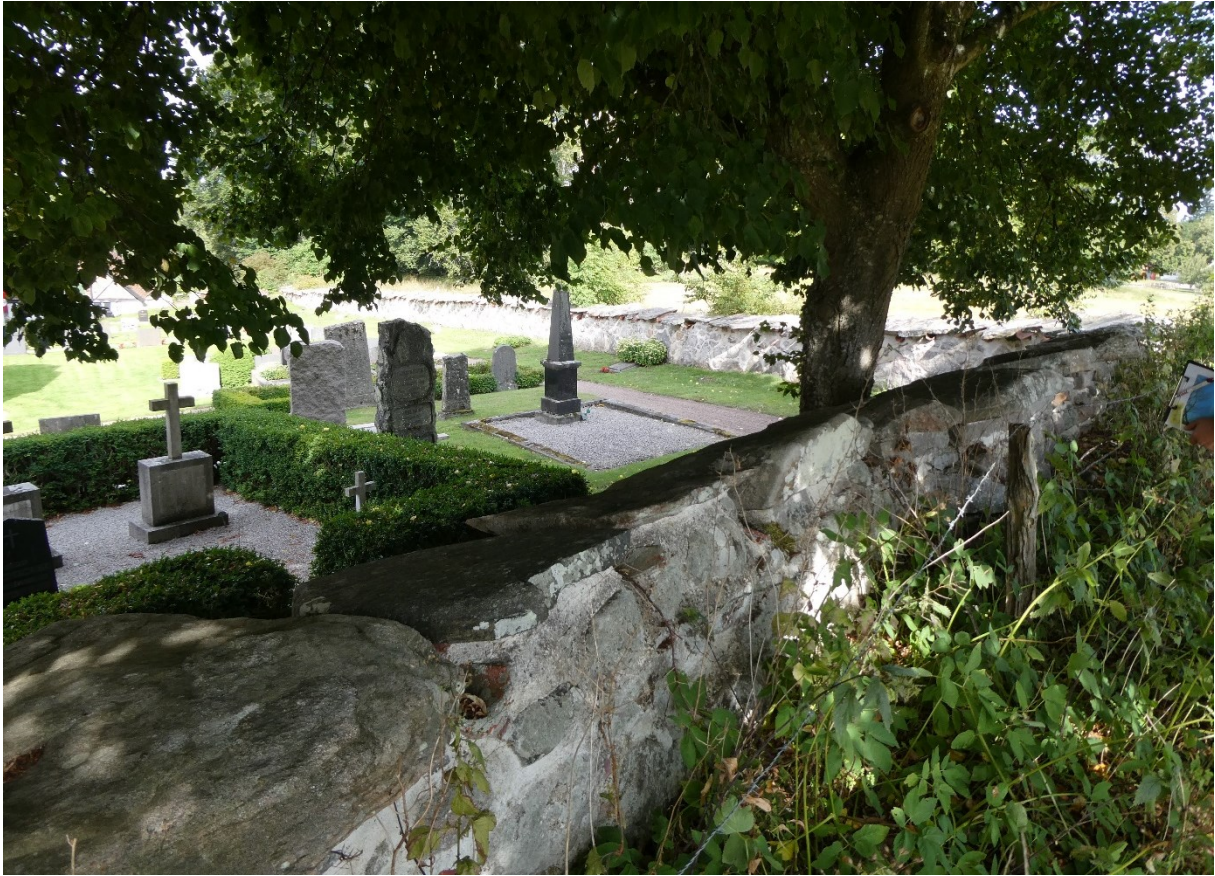
Östra murens utsida mot betesmarken.

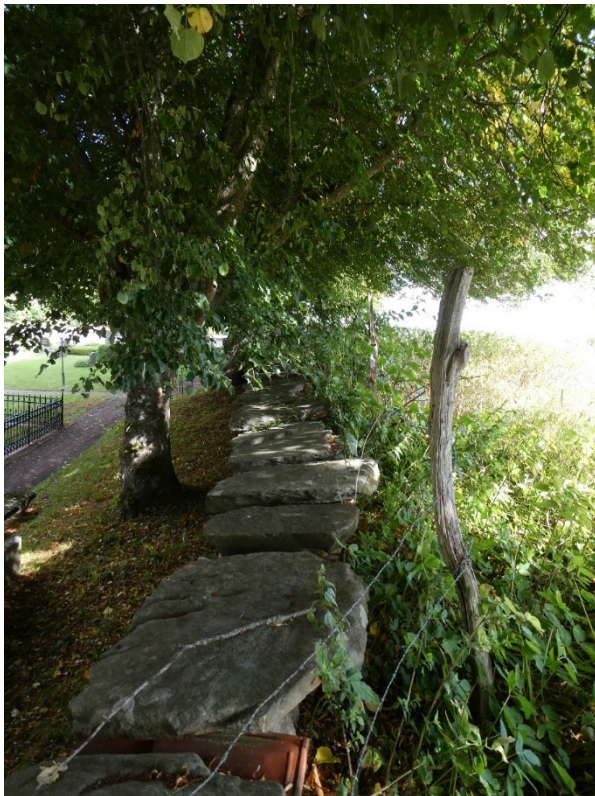
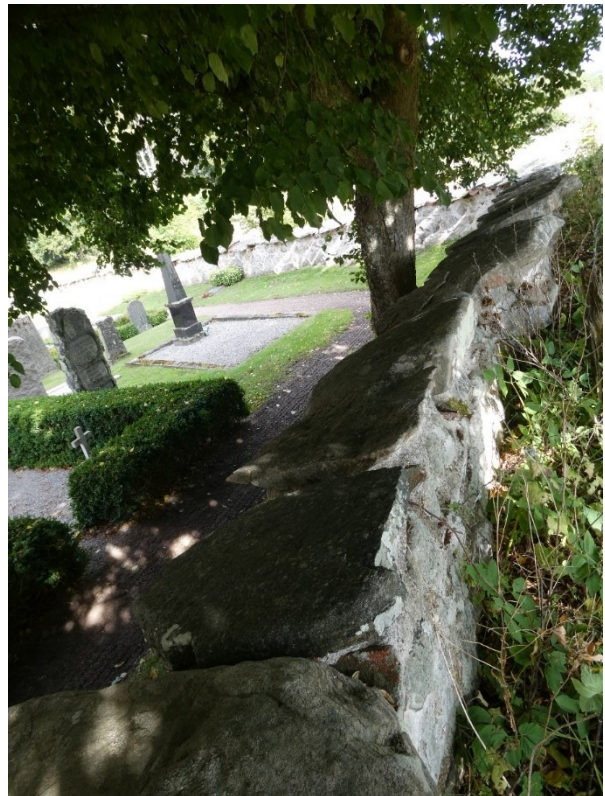
Krönet av östra muren.

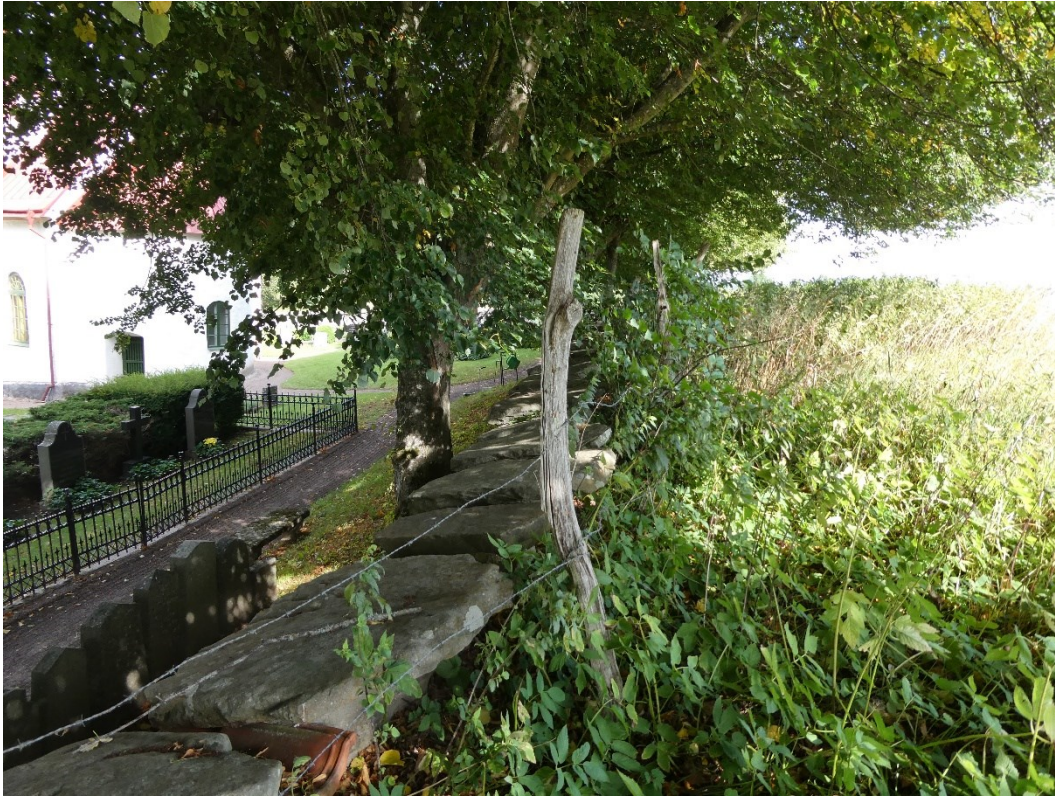
Krönet av östra muren. Längst i söder var muren knapps synlig ovan markytan medan den i norr var mer synlig.

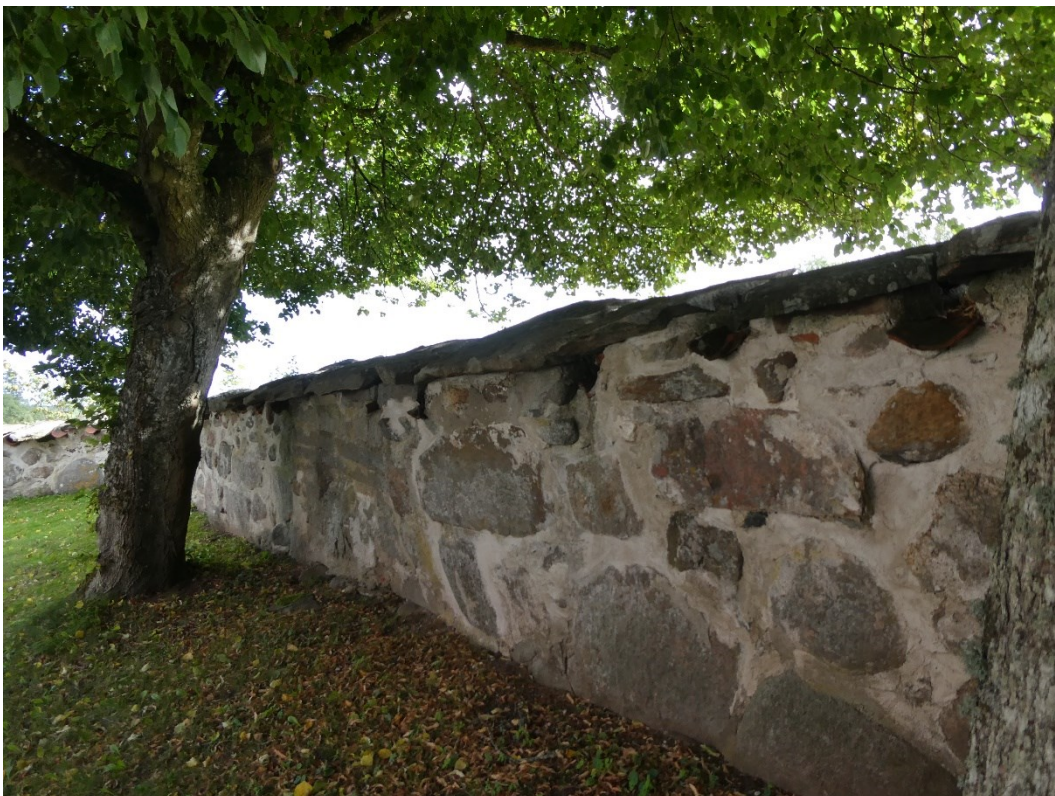
Östra murens insida. Sedd från söder mot norr (invid kvarter K).

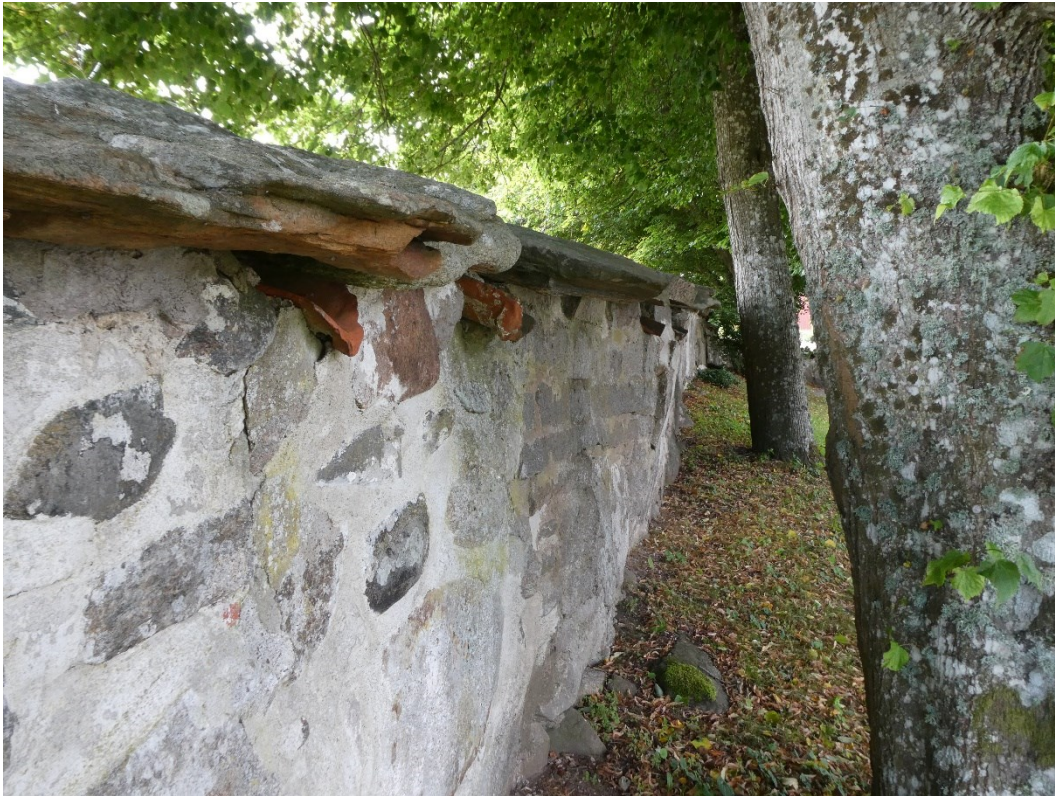
Östra murens insida. Sedd från norr mot söder (invid kvarter K).

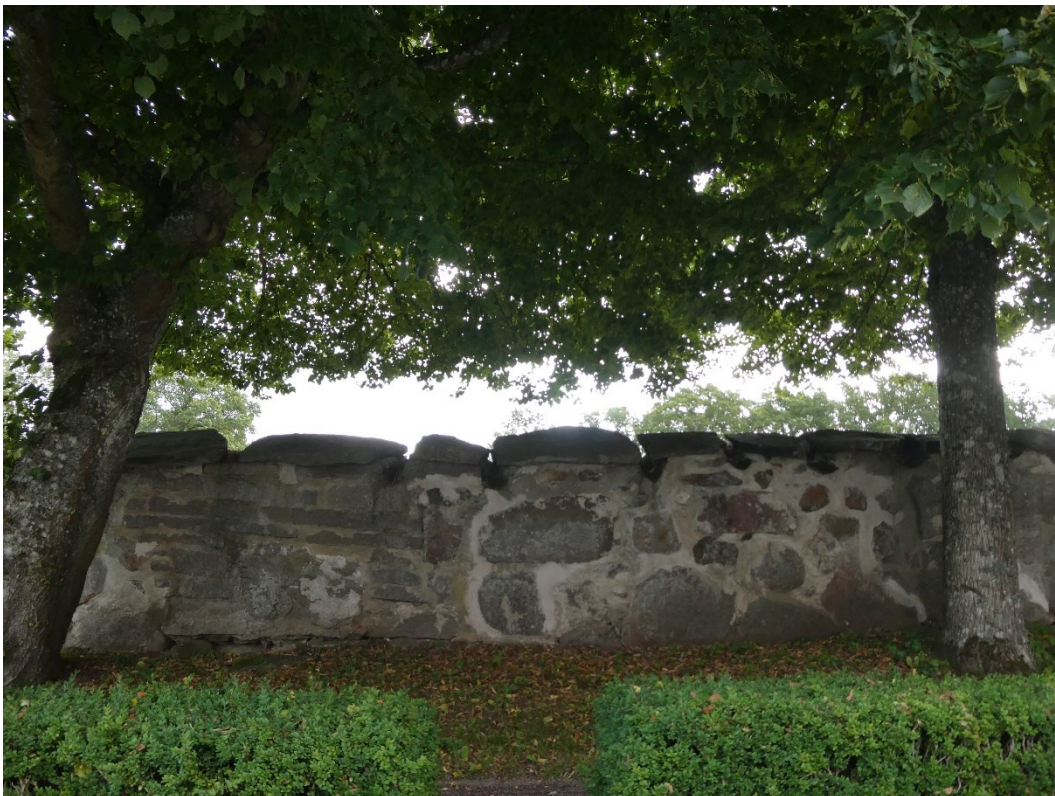
Den östra muren lutade kraftigt inåt kyrkogården på två ställen och behövde muras om. Det fanns behov av att åtgärda marktrycket mot muren samt det regn- och smältvatten som rinner mot muren och frostspränger samt lakar ur kalkbruket. Åtgärderna innebär att jordmassor grävs ur, L-stöd av betong placeras på utsidan av den östra muren, marken släntas från muren och ett dräneringsdike anläggs. Efter åtgärderna ska L-stöden inte vara synliga och murkrönet ska vara synligt lika som före åtgärderna mot betesmarken. Vid de två partier som behövde muras om var målsättningen att de muras på samma sätt som befintligt utförande, samt att befintliga stenar märks upp och de stenar som är synliga mot kyrkogården återplaceras på denna sida med samma sida utåt och fogas med kalkbruk. Före åtgärderna var det inte känt om muren är kallmurad eller om stenarna är lagda i bruk. Under arbetet konstaterades att stenarna är murade (lagda i kalkbruk). Flera av täckhällarna på murkrönet satt löst och behövde muras fast. Målsättning var att hällarna muras fast på samma plats både för murens långsiktiga bevarande och för säkerhet. Tegelrynnorna (tegelpannor) avsågs återmonteras.

Östra murens insida. Det norra partiet som behövde muras om.

Efter att L-stöden placerats ut togs de två murpartierna som skulle muras om ner. (I rapporten kallas de det norra och det södra partiet). Partiet mot norr togs ner i en längd om cirka 7 meter och det södra partiet cirka 3,5 meter. Båda partierna ligger längs kvart K. Marken under dessa murpartier grävdes ur något men grundstenar rubbades inte. Muren återuppfördes med befintliga stenar. Stenar som varit synliga mot kyrkogården före åtgärderna är fortsatt placerade mot kyrkogården på ungefär samma plats och med samma sida utåt som tidigare. Stenarna murades med hydrauliskt kalkbruk och fogades med hydrauliskt kalkbruk. Stenhällarna murades åter på krönet på samma plats som tidigare och skadade tegelpannor ersattes med nya som murades fast. På hela kyrkogårdsmuren har här till alla de täckhällar som var lösa murats fast utan ändringar. Hydrauliskt kalkbruk bedömdes gemensamt vara lämpligt bruk för att både få hållfasthet och viss rörelsemån i muren.

Norra partiet togs ner cirka 7 meter, i handlingarna angavs att vardera partiet muras om med en utsträckning om maximalt 6 meter. Det bedömdes som nödvändigt att ta ner något mera, framförallt för att här var partiellt tidigare lagat med betong vilket försvårade nedmonteringsarbetet. Flata stenar, som troligen varit kantstenar på någon gravplats, har vid något tillfälle murats in som en lagning i murens ovankant. De låg i en stor betongklump. Även dessa stenar har återmurats.

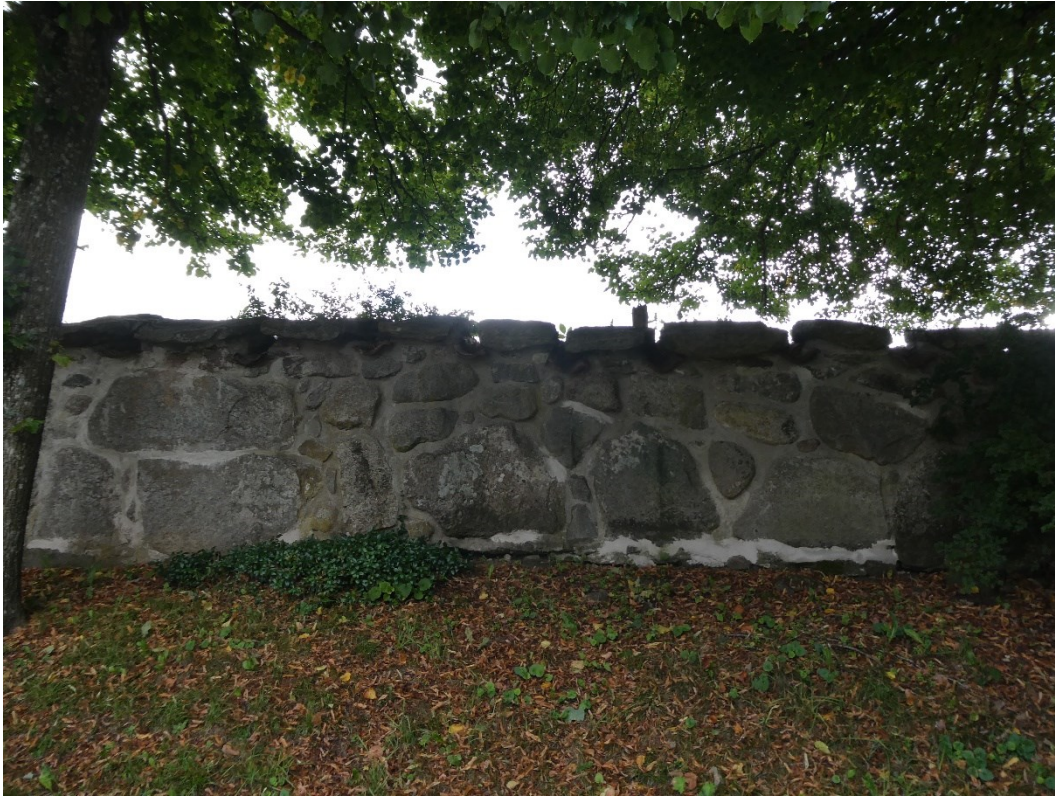
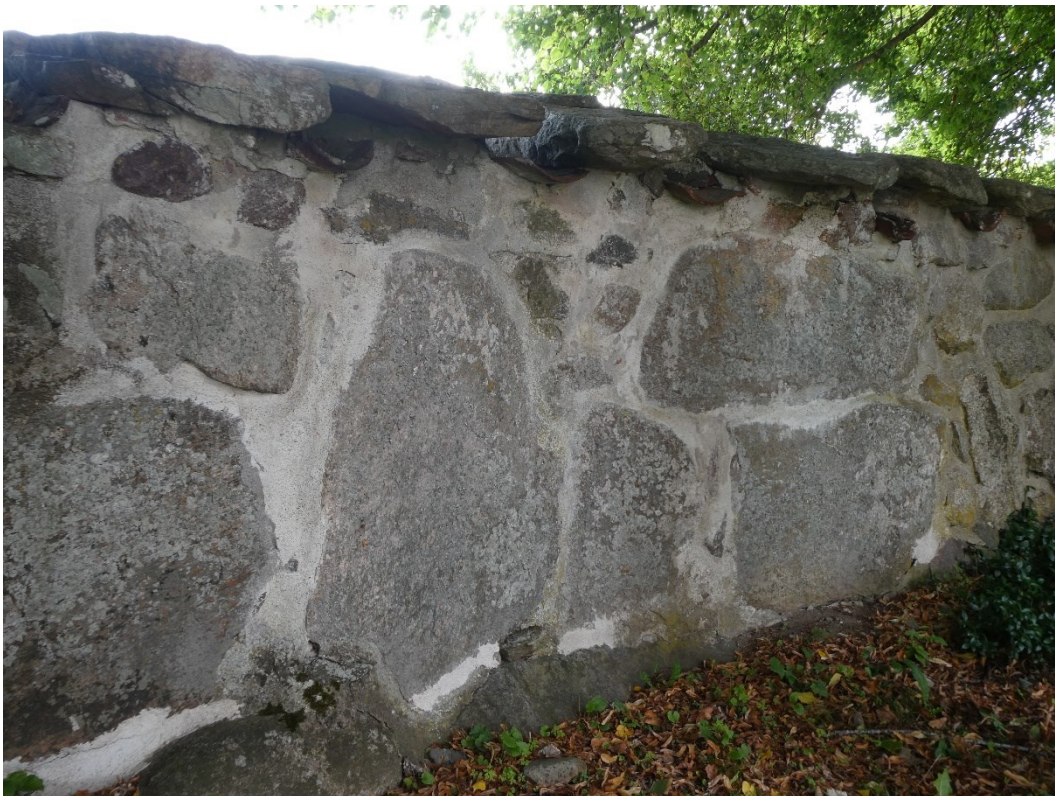
Före åtgärder. Det södra partiet som behövde muras om.

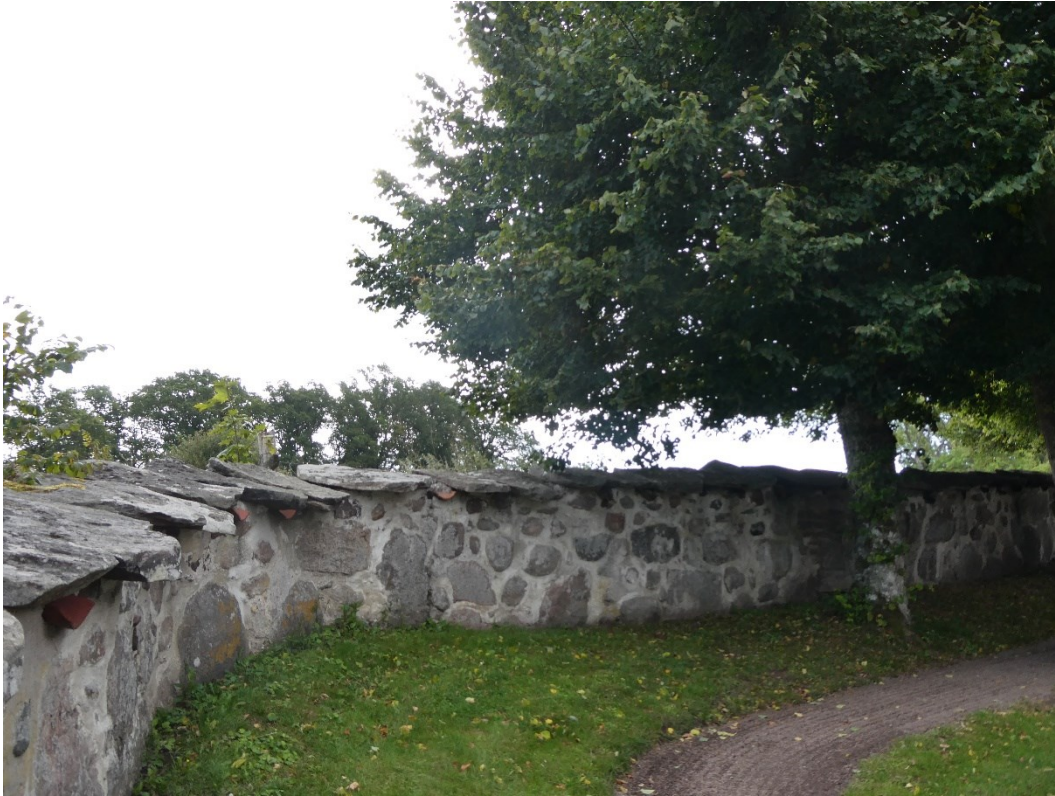
Före åtgärder insidan av östra muren vid nordöstra hörnet, exempel på täckhällar som behövde muras fast.

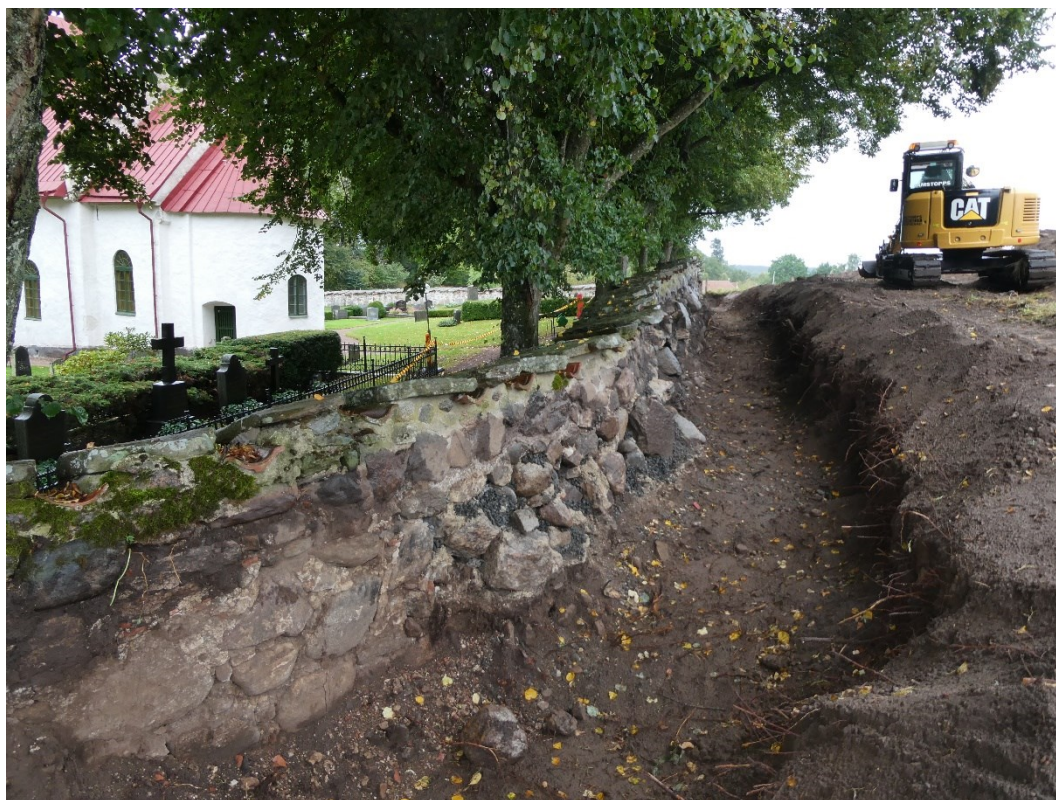
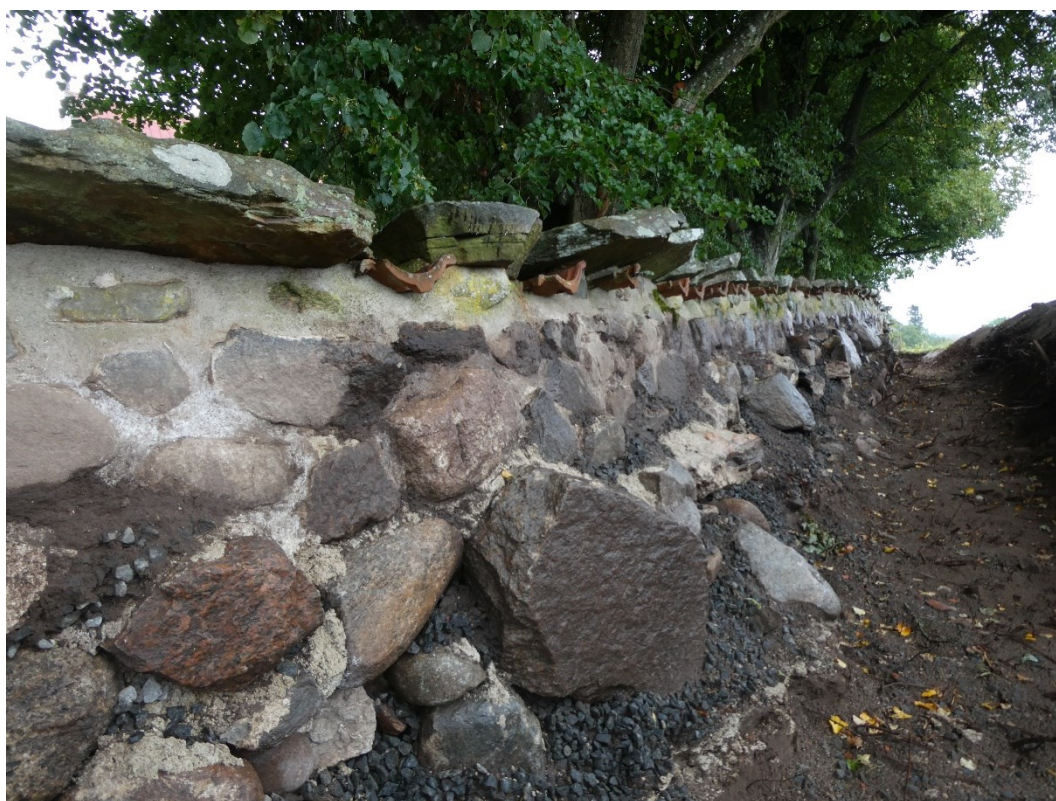
Längst i söder (ungefär längs kyrkogårdens kvarter A) är den östra muren sedan tidigare lagad, cirka år 2000. Den lagade delen är breddad i nedre delen utåt mot betesmarken. Vid lagningen hade makadam tillförts och stenarna är murade i hårt (troligen cementhaltigt) bruk.

Muren sedd från sydöst och den del som är lagad tidigare (längs med kvarter A).

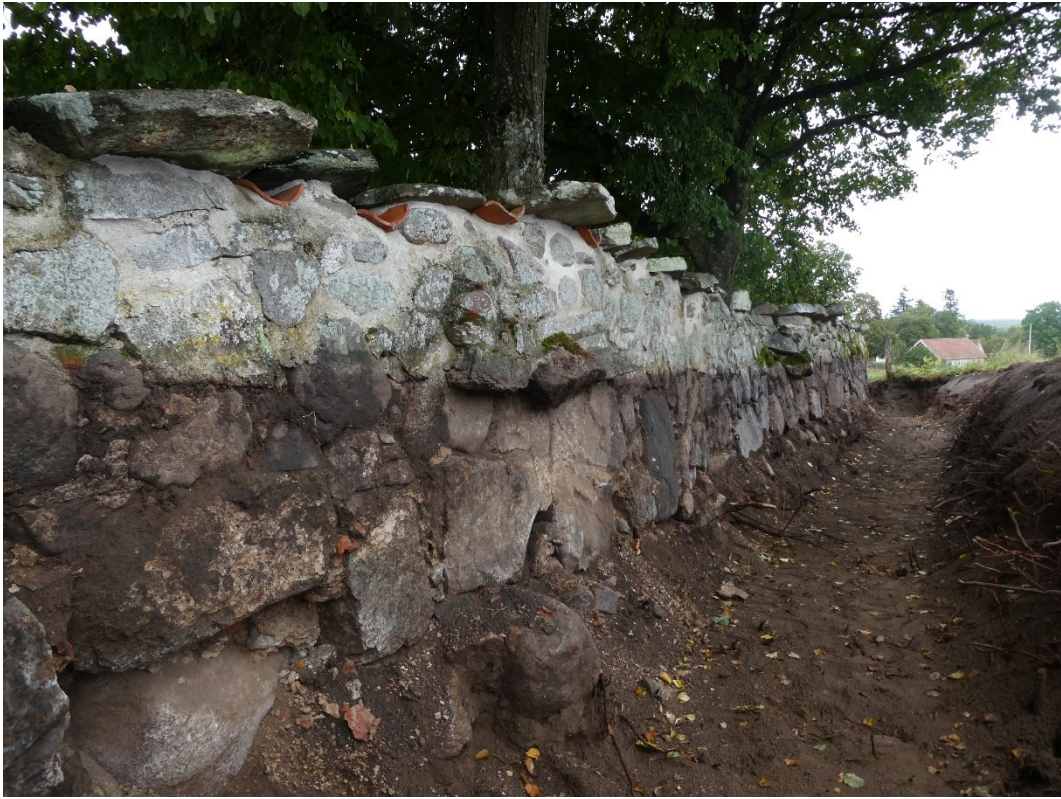
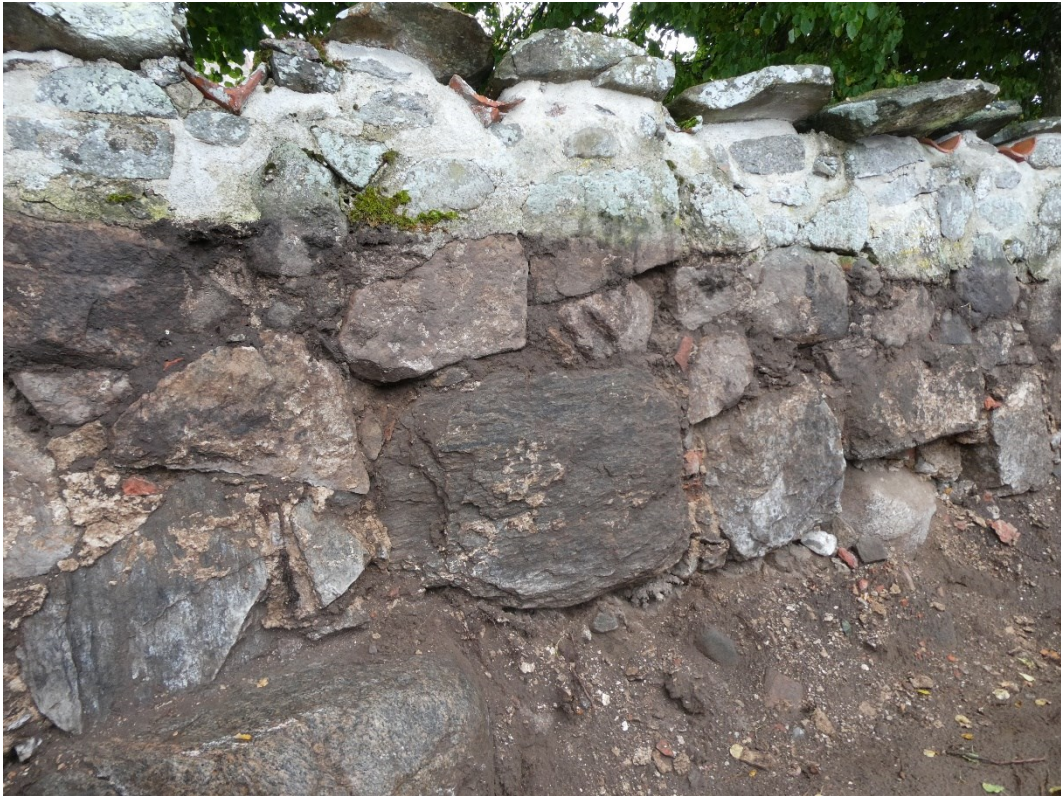
Det äldre utförandet, som omfattar resterande del av östra muren (ungefär längs kvarter K), är att stenarna murats med kalkbruk och att muren är jämbred i krönet och i botten. Stenarna är murade med vitt kalkhaltigt bruk som går långt in i muren mellan stenarna. På mursidan ut mot betesmarken verkar det förutom murbruket finnas ett gulaktigt ytskikt som möjligen är hydrauliskt kalkbruk. Ytskiktet fanns endast kvar som fragment. Det har kanske fungerat som ett skyddande putsskikt mellan muren och jordmassorna? Partiellt verkar ytskiktet också finnas på själva stenarna som är dolda av jord mot betesmarken. Ytskiktet finns kvar som fragment i de delar som inte plockades ner för ommurning.

Den äldre delen av muren (längs med kvarter K).

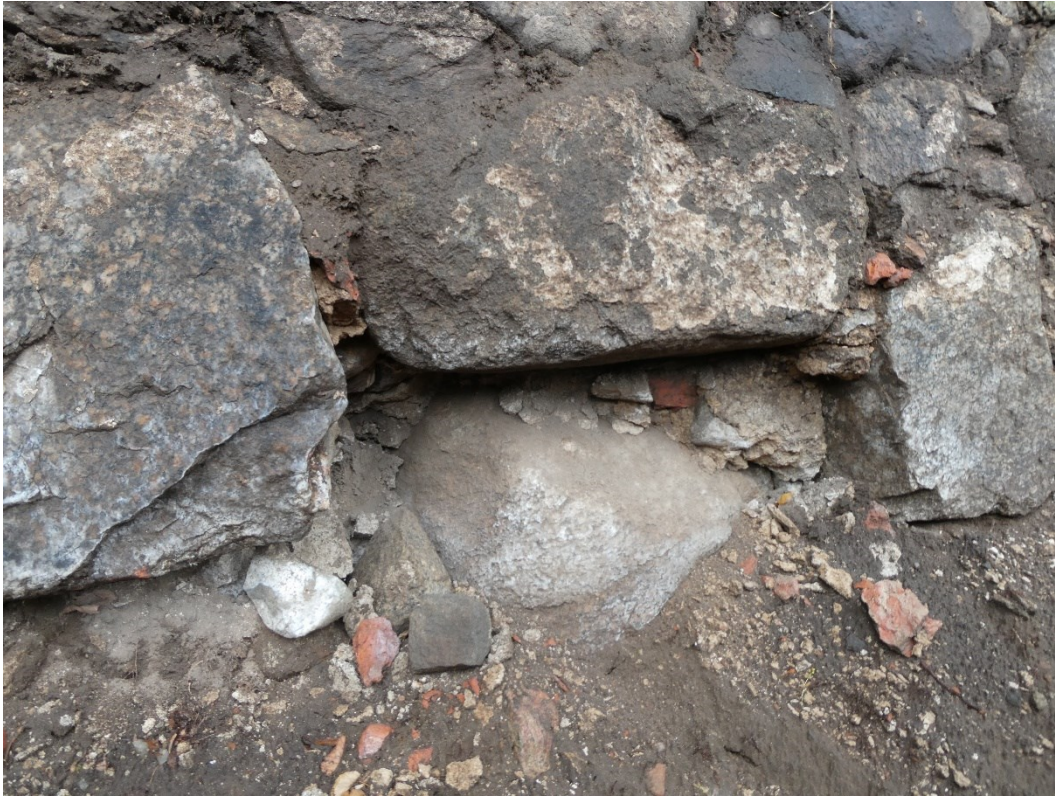
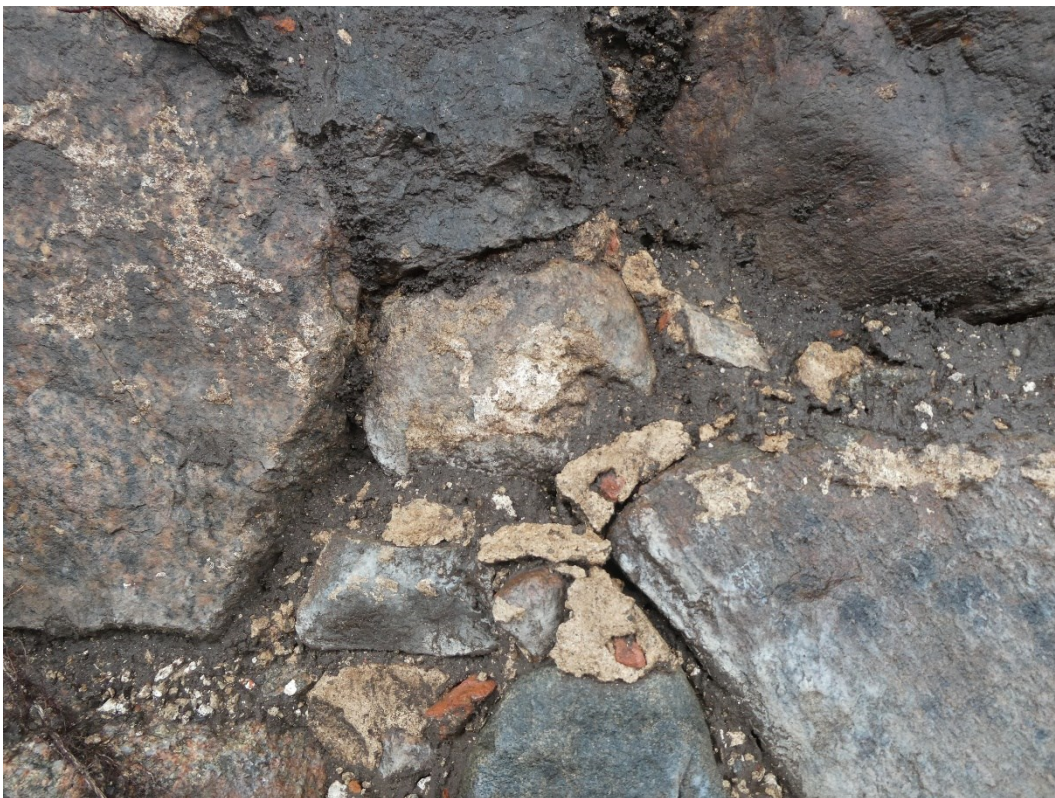
Detaljbilder av murens utsida i norra delen, kalkbruk mellan stenarna syns på den övre bilden, gulaktigt möjligen hydrauliskt kalkbruk och tegelbitar.

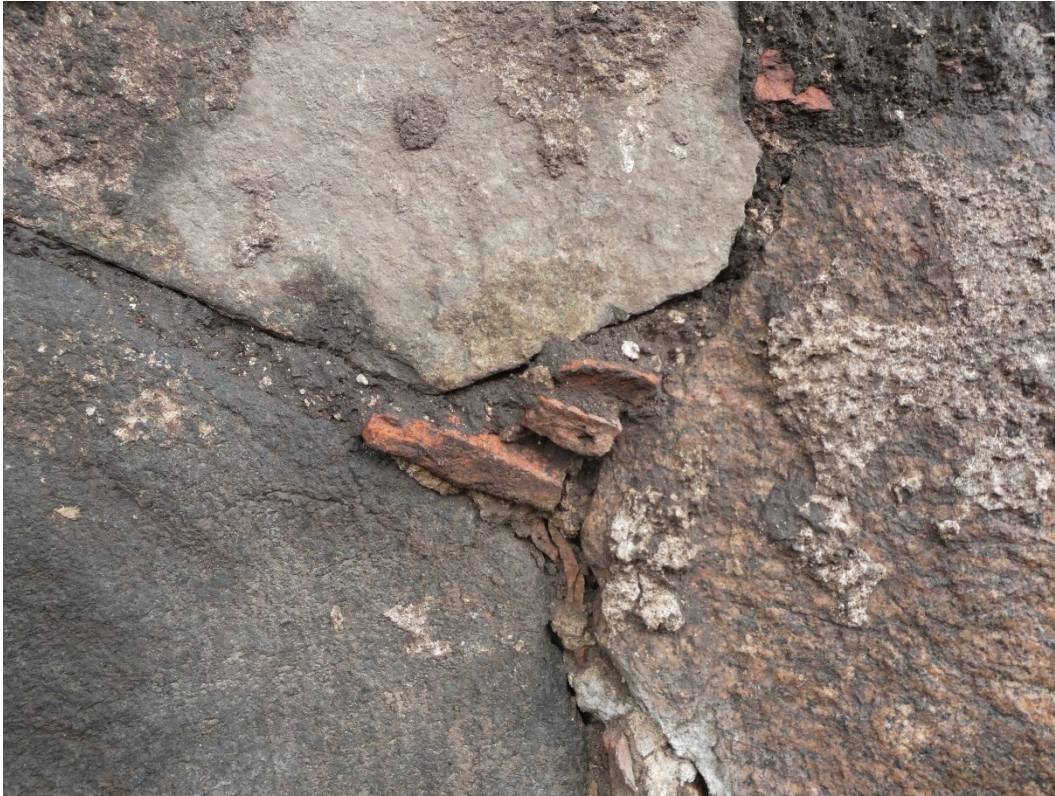
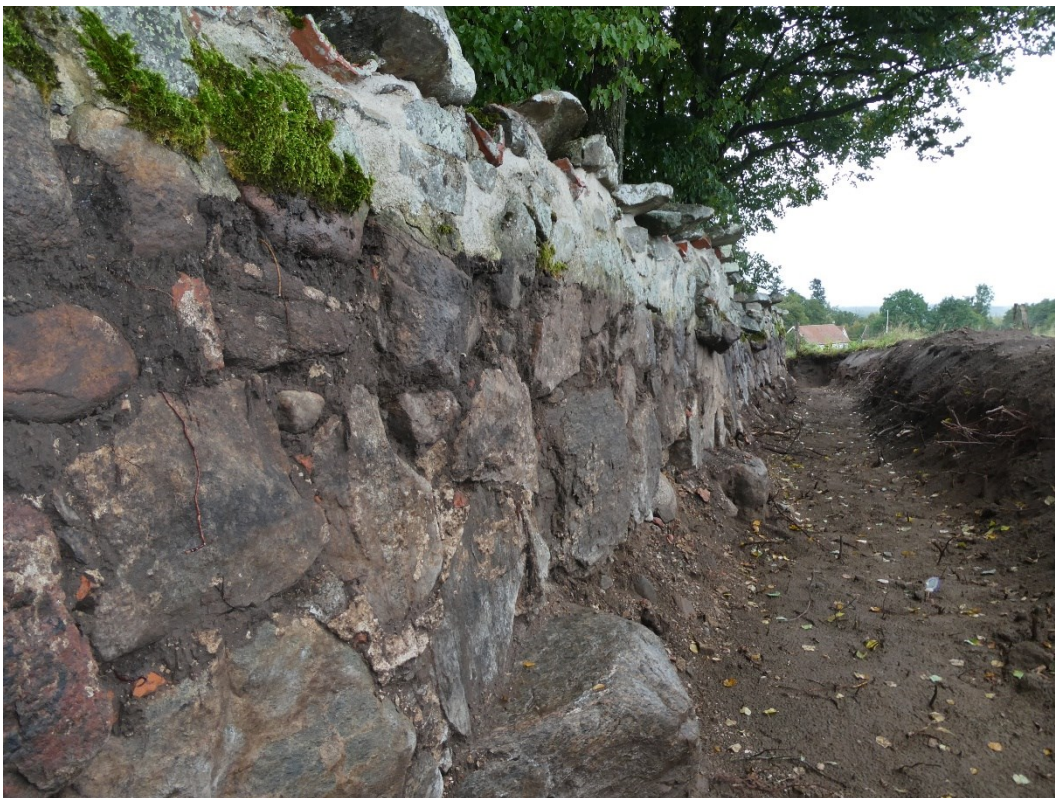
Detaljbilder av murens utsida, norra delen.

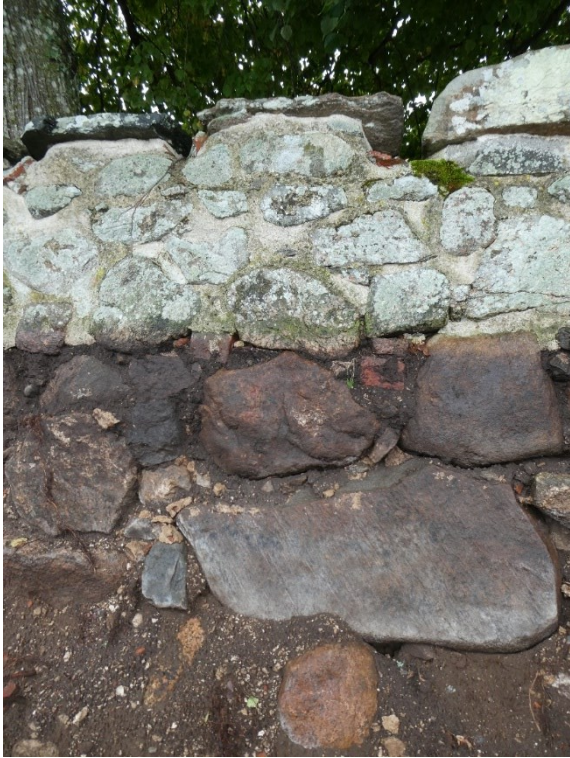
Murens utsida, tegelsten som kilsten i bruk.

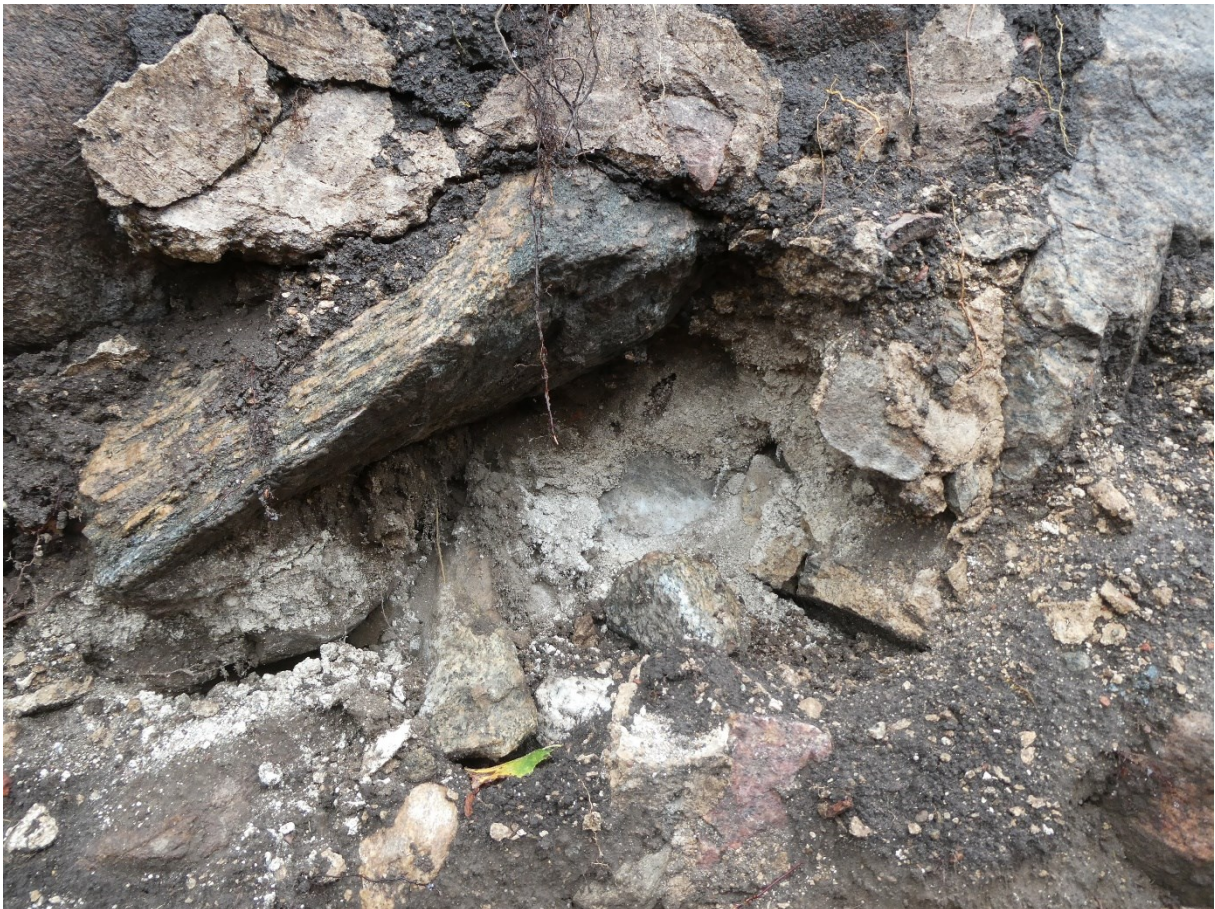
Murens utsida, kalkbruk går långt in mellan stenarna och utanpå syns fragment av gulaktigt "ytskikt".

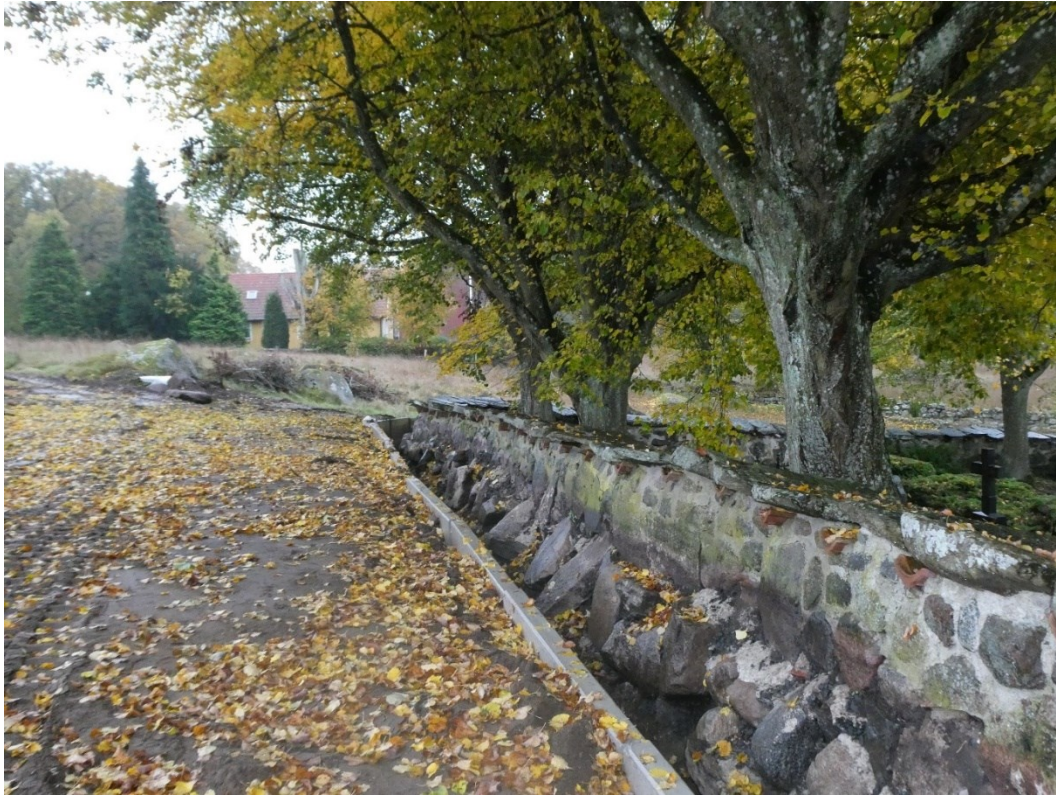
L-stöd har monterats och jordmassor återlagts. Vy mot söder. På bilden ses den tidigare lagade muren där de understa stenarna kragar utåt jordbruksmarken.

Schaktbotten fylldes upp med cirka 150 mm bärlager som L-stöden av betong placerades ut på. L-stöden har höjden 1200 mm och deras topp slutar ungefär 100 mm under färdig markyta, det vill säga ungefär 100 mm under den nivå av muren som efter åtgärderna är synlig mot betesmarken. Murens baksida är ojämn, främst i och med att den tidigare lagade delen kragar utåt vid botten, men L-stöden har placerats så nära muren som möjligt i rak linje. I hålrummet mellan mur och L-stöd fylldes upp med makadam. Mellan schaktbotten och bärlager och vidare mellan muren och L-stöden sattes även en markduk som i ovankant veks ut. Markduken sattes i syfte att skilja bärlager från jord och i övre delen för att minimera möjligheten att växtlighet etableras nära intill muren. Under arbetets gång diskuterade hur markduken skulle läggas och valdes gemensamt att lägga den i hela L-stödets höjd. Jordmassor återförde på utsidan av L-stöden, närmast muren lämnades en yta med makadam även det i syfte att inte få gräsväxt intill muren. Marken släntades svagt från muren. Vid släntens brytningslinje anlades ett dräneringsdike längs hela östra muren.

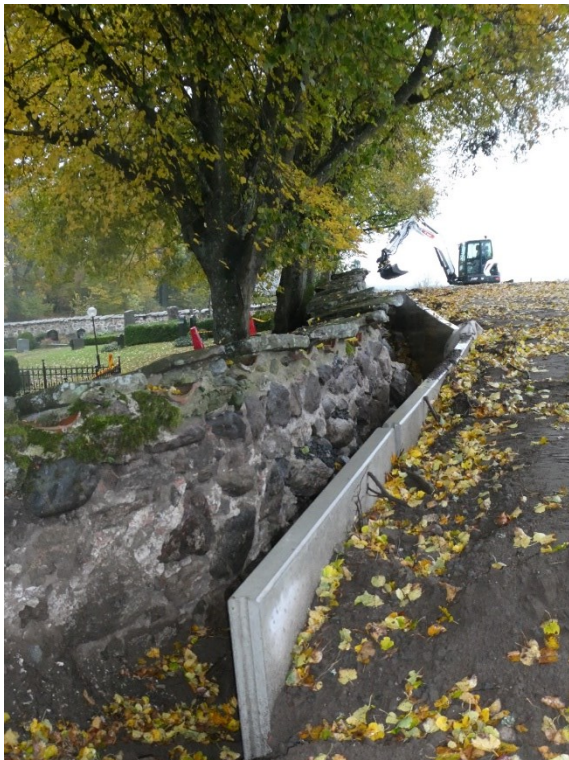
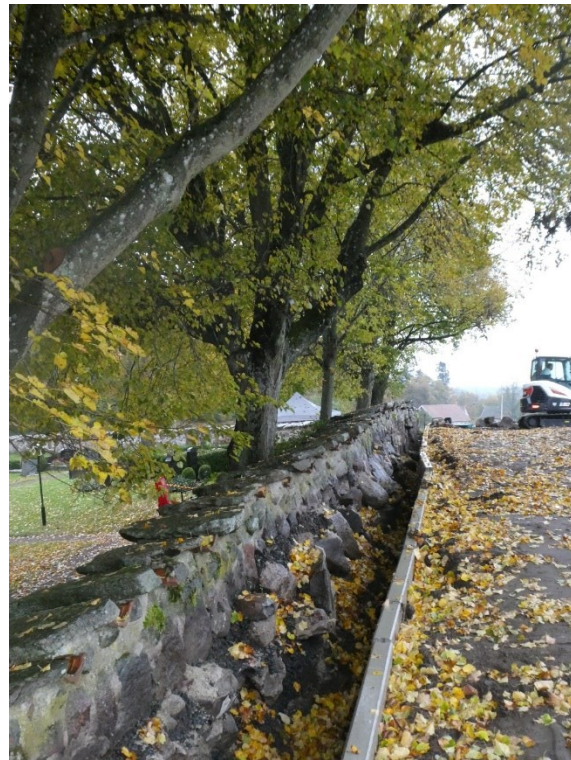
L-stöd har monterats och jordmassor återlagts. Vy mot norr.

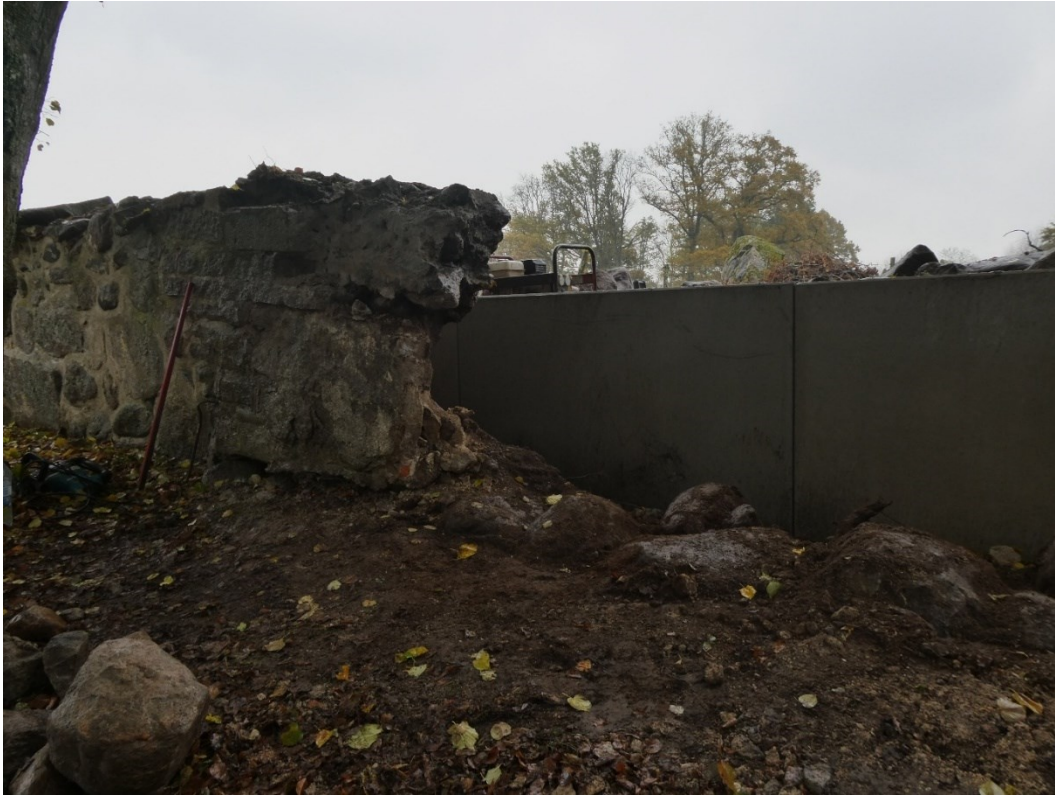
Det norra paritet som skulle muras om har börjat att plockas ner.

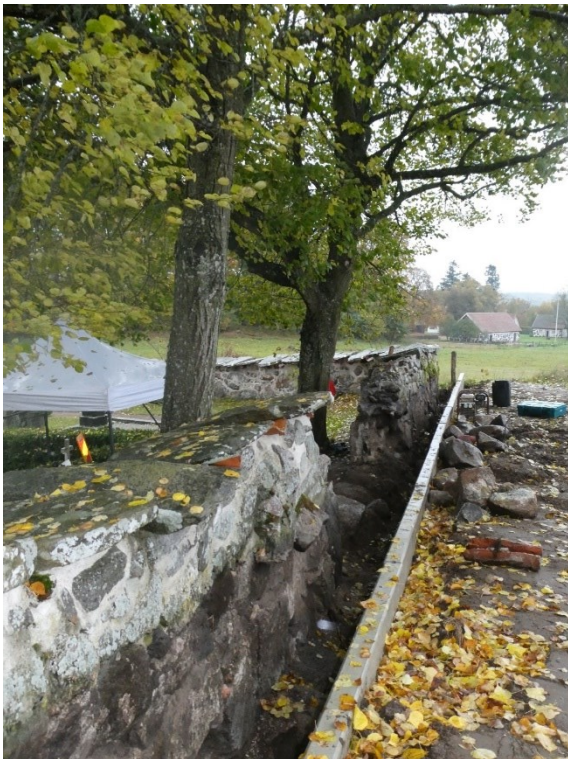
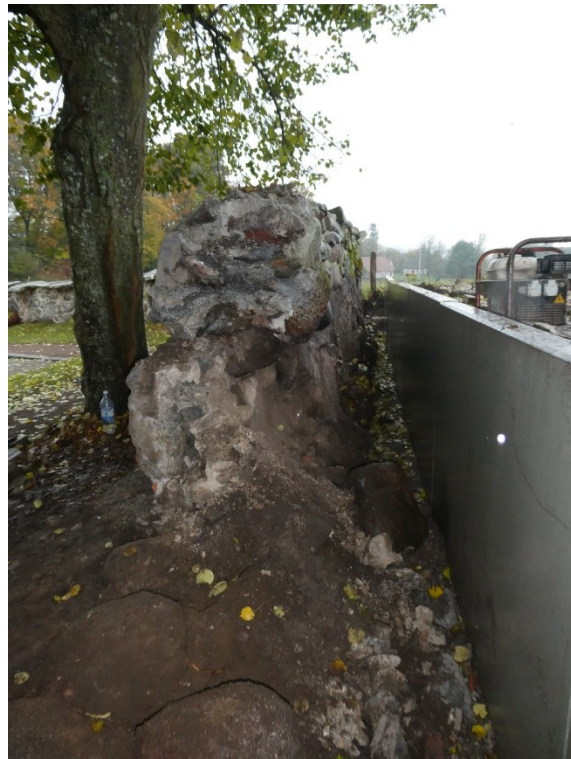
Det norra paritet som skulle muras om har börjat att plockas ner. Vy mot norr.
