Gryts kyrkogårdsmur

Gryts socken, Östra Göinge kommun, Skåne län
Antikvarisk medverkan/2021-2022
Carita Melchert

Kulturmiljörapport: 2022:23

Utförda åtgärder

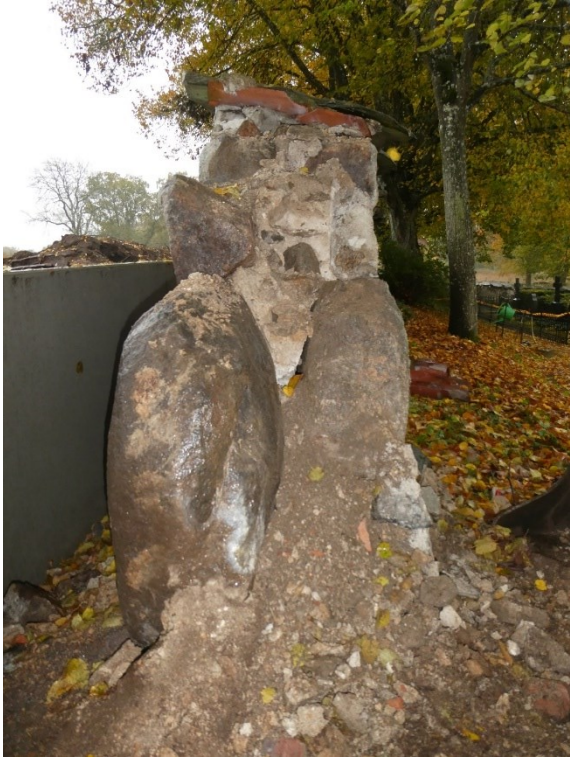
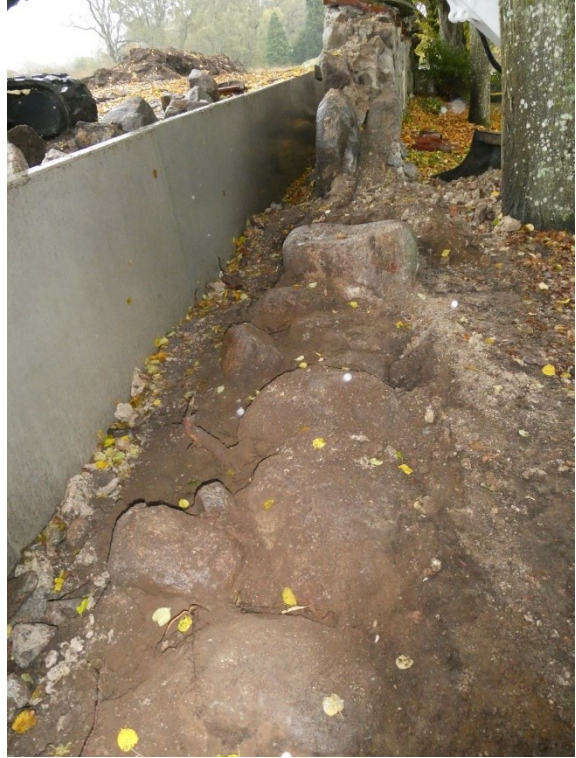
Muren är byggd i huvudsak som en skalmur med två sidor, där ena sidan döljs av jordmassor. Kärnan består av sten och kalkbruk, med inslag av tegel. Ett fåtal stenar är ställda på högkant. Att stenar ställs på högkant är vanligare i trakter där det är brist på sten, vilket det inte är i Gryt. Ett fåtal större stenar verkar också vara murade i förband (utstickande) mot betesmarken. I muren finns inslag av rött tegelskärv och tegelstenar av storformat, lagda som kilstenar. Tegelstenarna som syntes är ungefär höjd 9 – 10 cm, bredd 13 cm, längd 28 cm. I muren har inte påträffats någon bearbetad natursten, runstenar eller gravstenar.

Det norra paritet som skulle muras om har börjat att plockas ner. Vy mot söder. Notera stenarna som står på högkant.

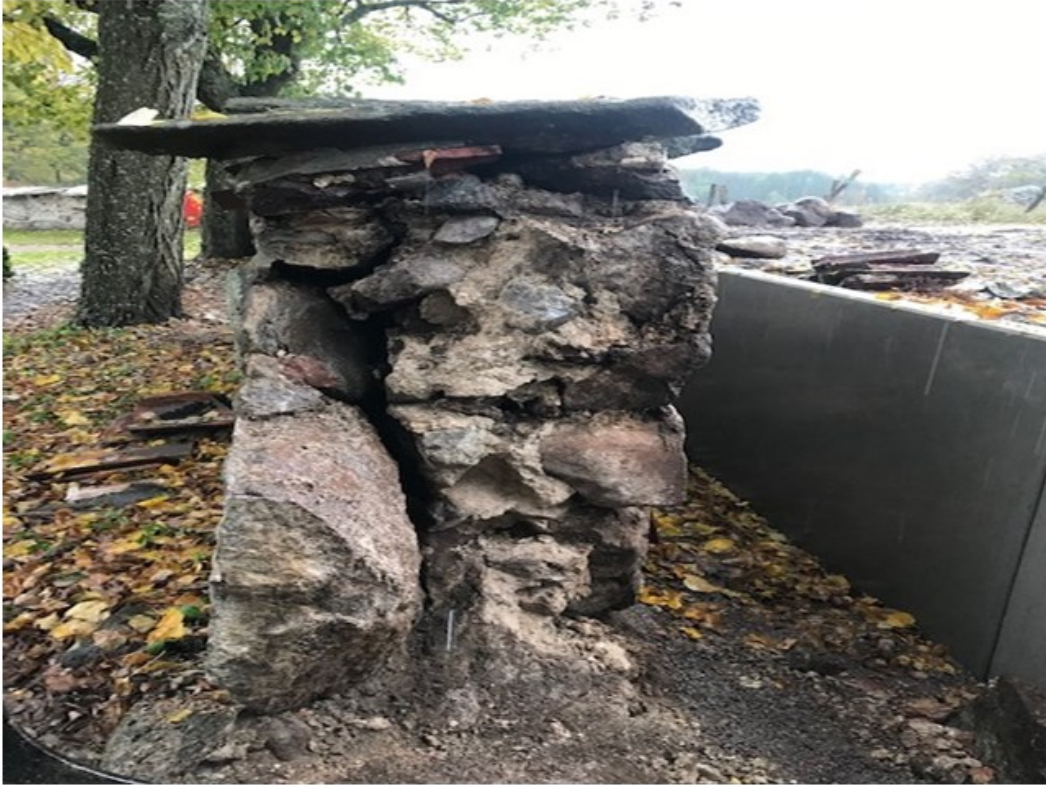
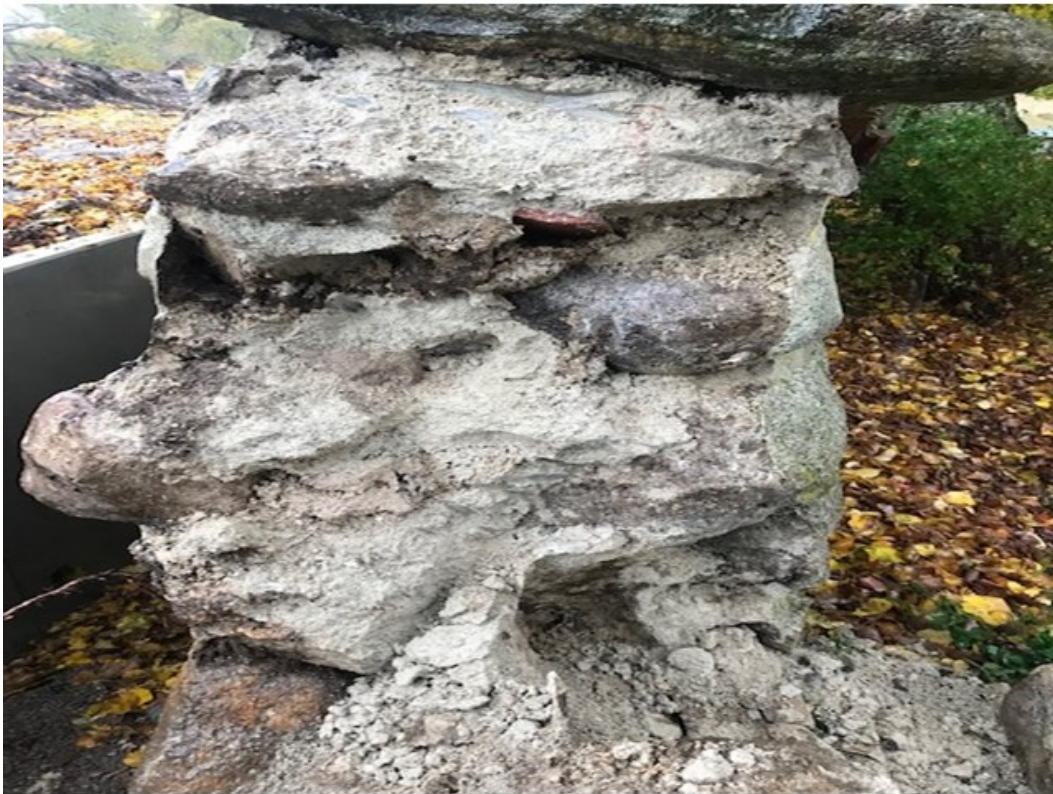
Det södra paritet som skulle muras om. Vy mot norr respektive söder.

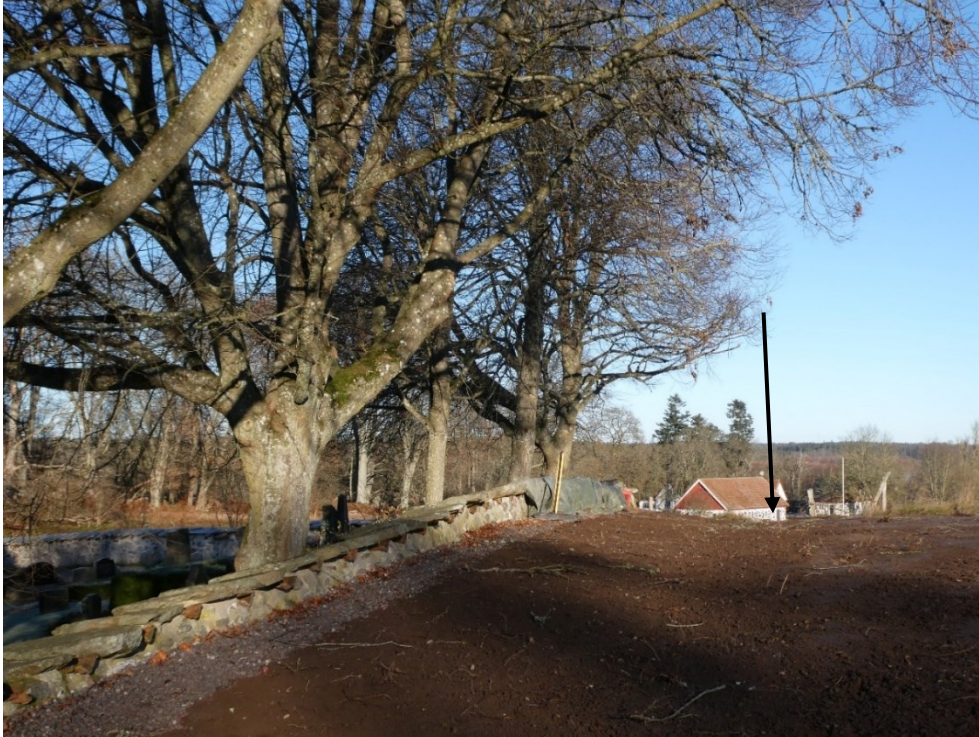
Utsidan vy mot norr, 2021. Marken sluttar från muren och dräneringsdike anas i markstrukturen vid pil.

Schaktbotten fylldes upp med cirka 150 mm bärlager som L-stöden av betong placerades ut på. L-stöden har höjden 1200 mm och deras topp slutar ungefär 100 mm under färdig markyta, det vill säga ungefär 100 mm under den nivå av muren som efter åtgärderna är synlig mot betesmarken. Murens baksida är ojämn, främst i och med att den tidigare lagade delen kragar utåt vid botten, men L-stöden har placerats så nära muren som möjligt i rak linje. I hålrummet mellan mur och L-stöd fylldes upp med makadam. Mellan schaktbotten och bärlager och vidare mellan muren och L-stöden sattes även en markduk som i ovankant veks ut. Markduken sattes i syfte att skilja bärlager från jord och i övre delen för att minimera möjligheten att växtlighet etableras nära intill muren. Under arbetets gång diskuterade hur markduken skulle läggas och valdes gemensamt att lägga den i hela L-stödets höjd. Jordmassor återförde på utsidan av L-stöden, närmast muren lämnades en yta med makadam även det i syfte att inte få gräsväxt intill muren. Marken släntades svagt från muren. Vid släntens brytningslinje anlades ett dräneringsdike längs hela östra muren.

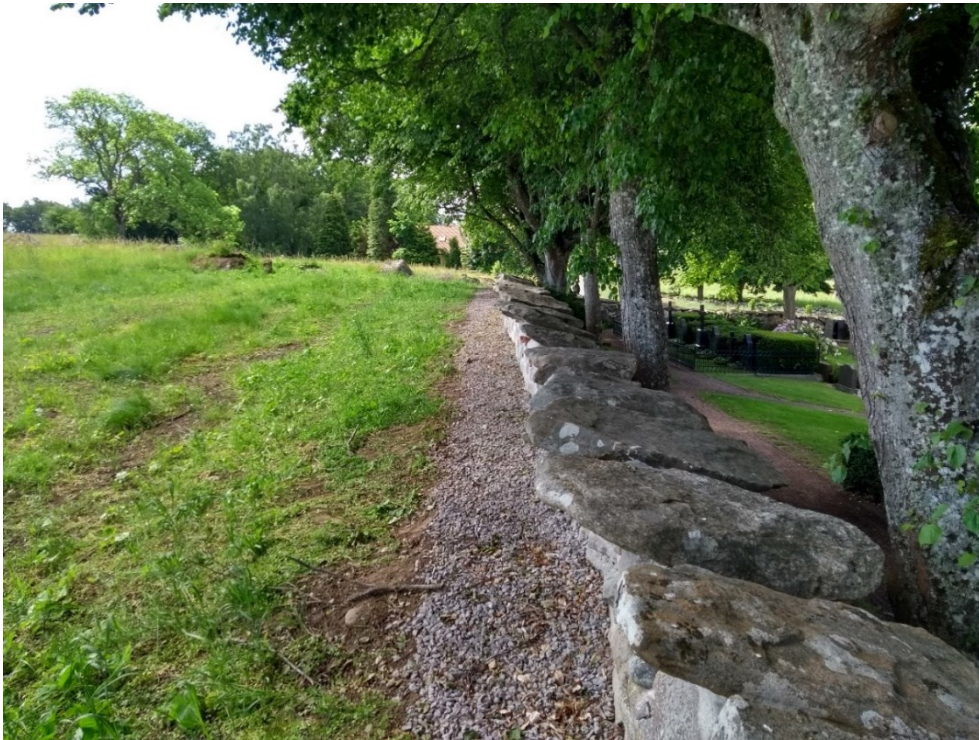
Utsidan 2022.

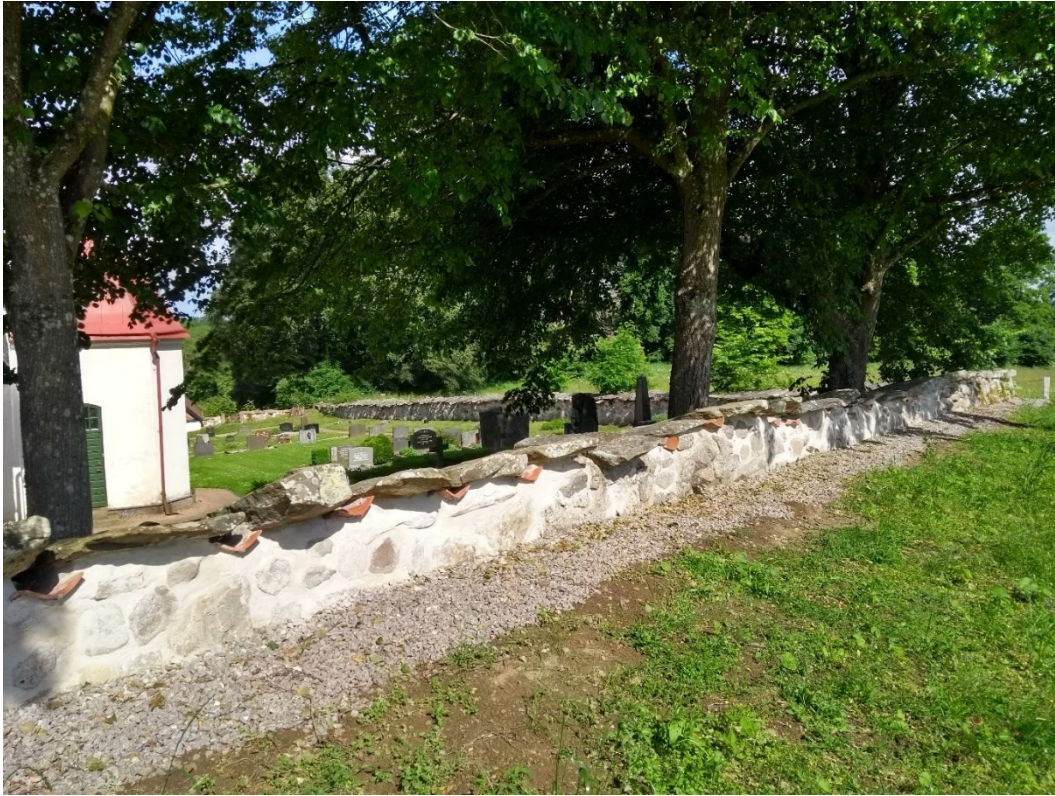
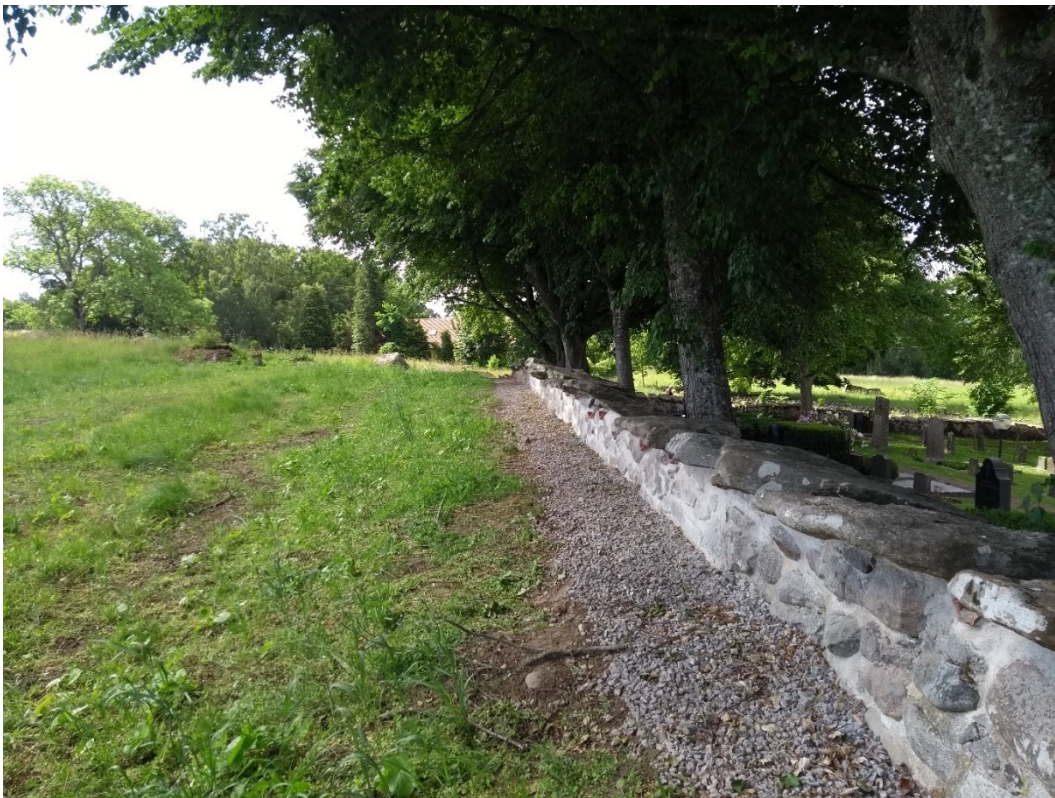
Murens utsida vy mot norr respektive söder.

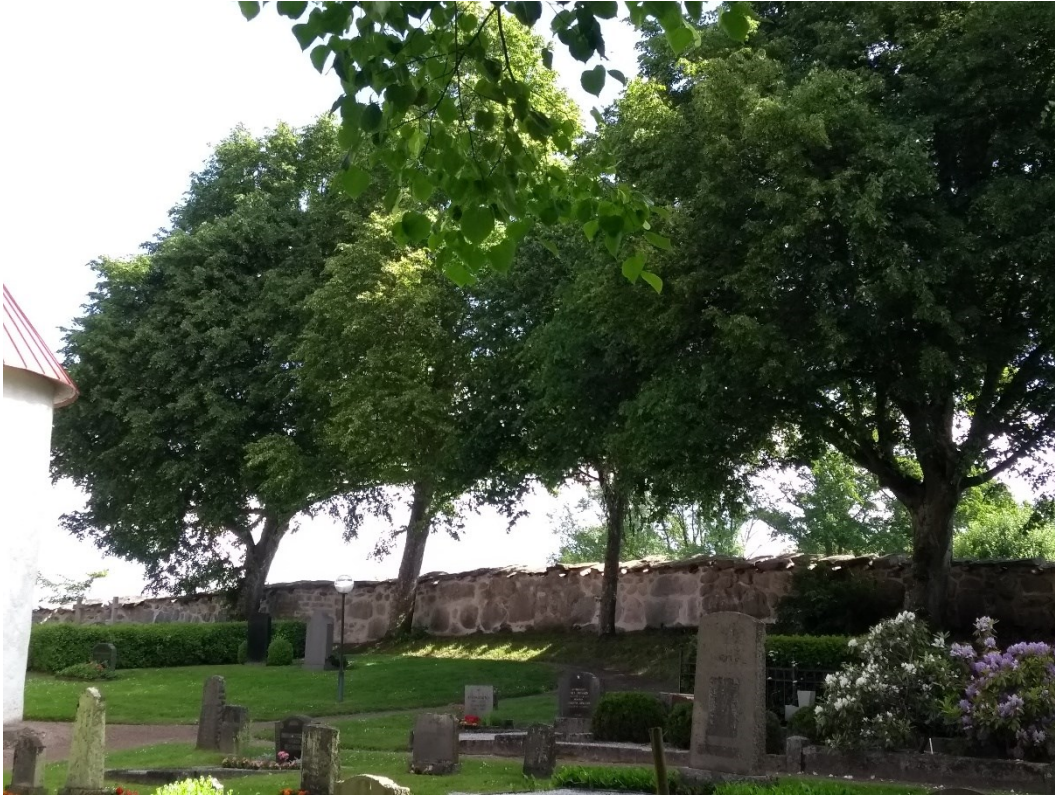
Murens insida.

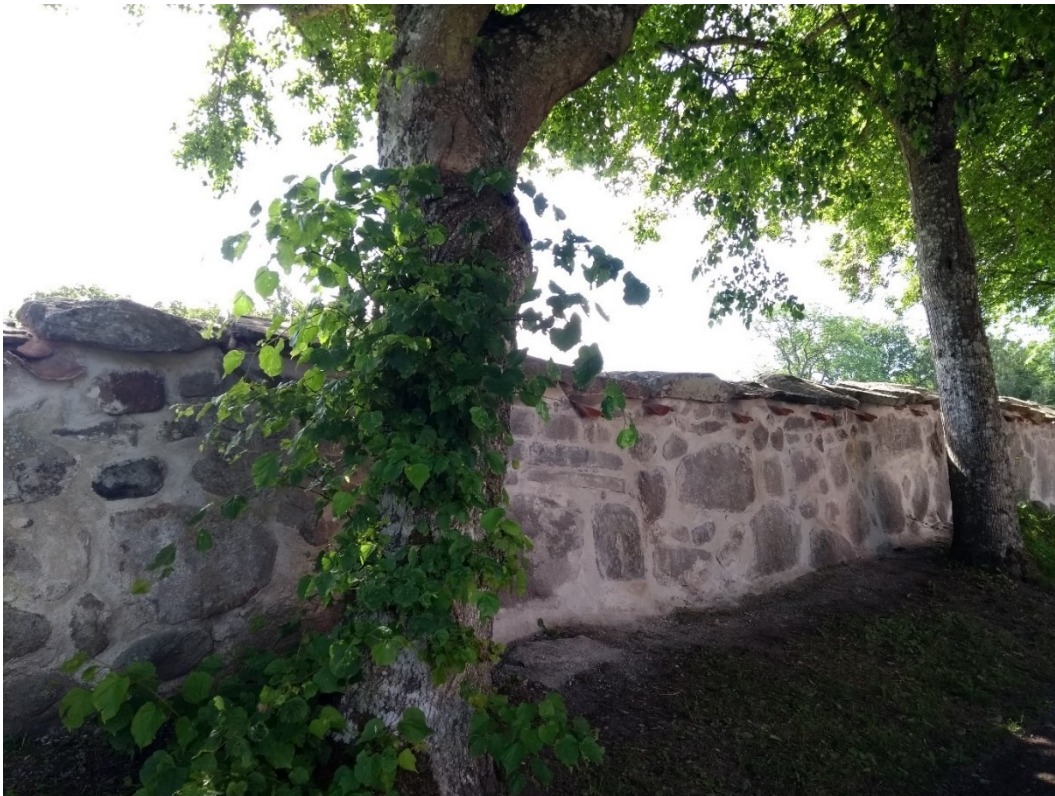
Det norra ommurade partiet.

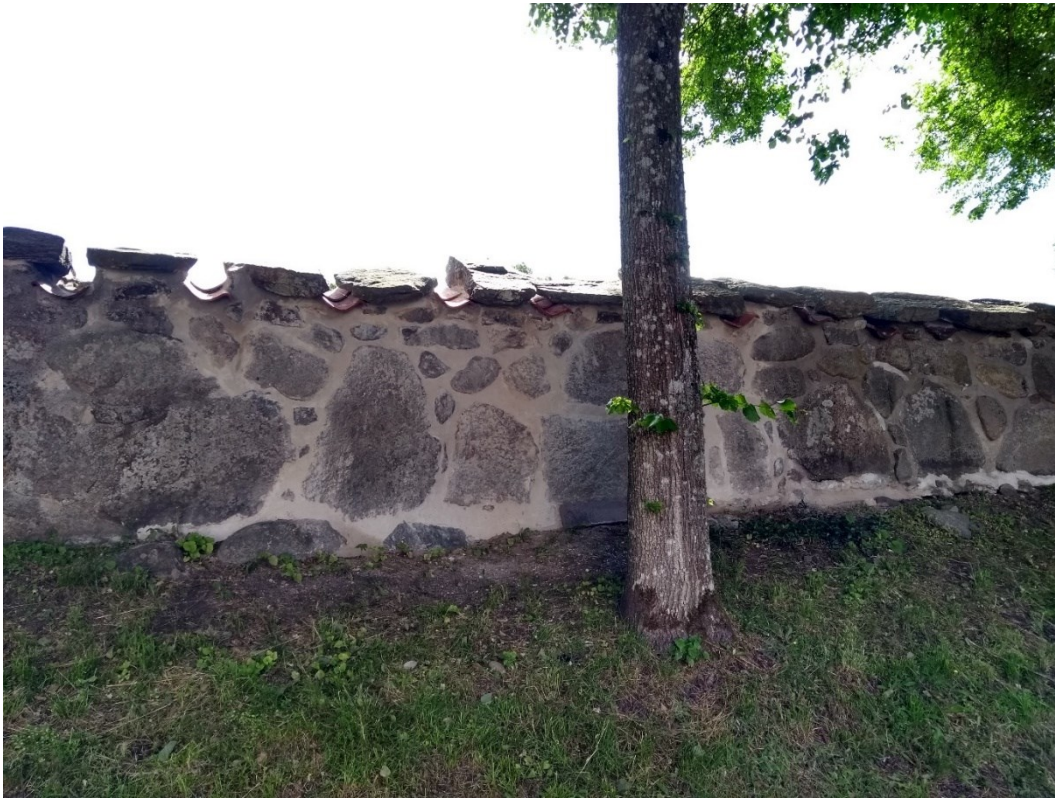
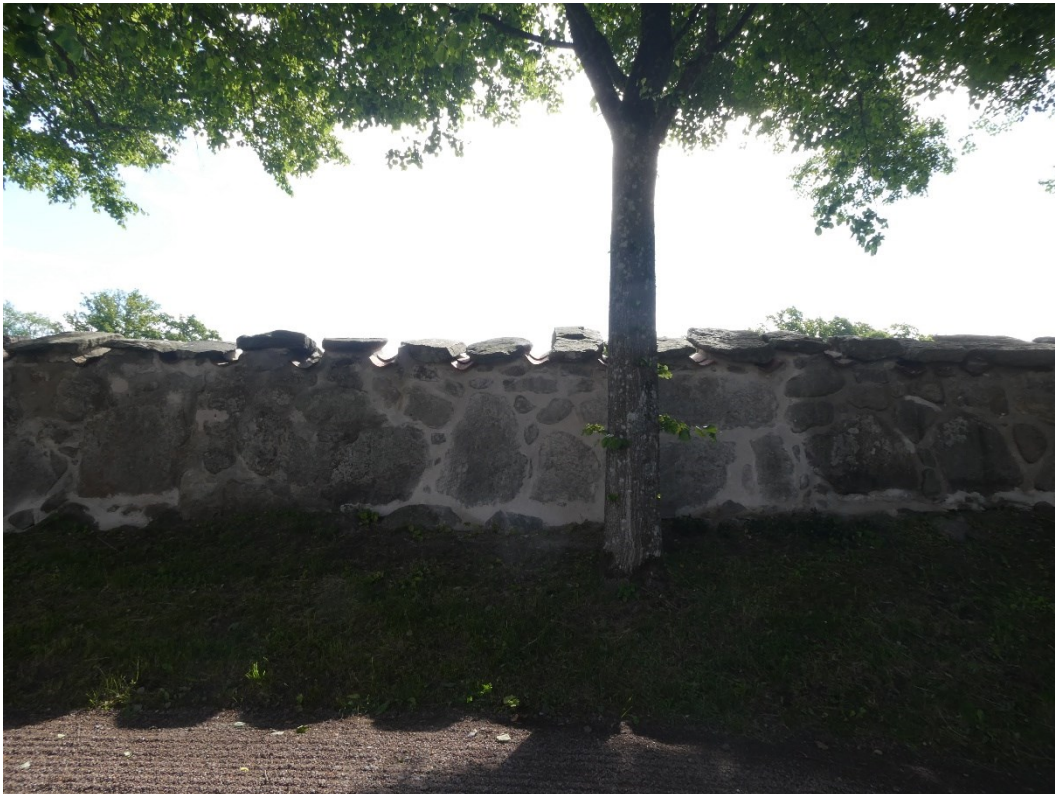
Det södra ommurade partiet.

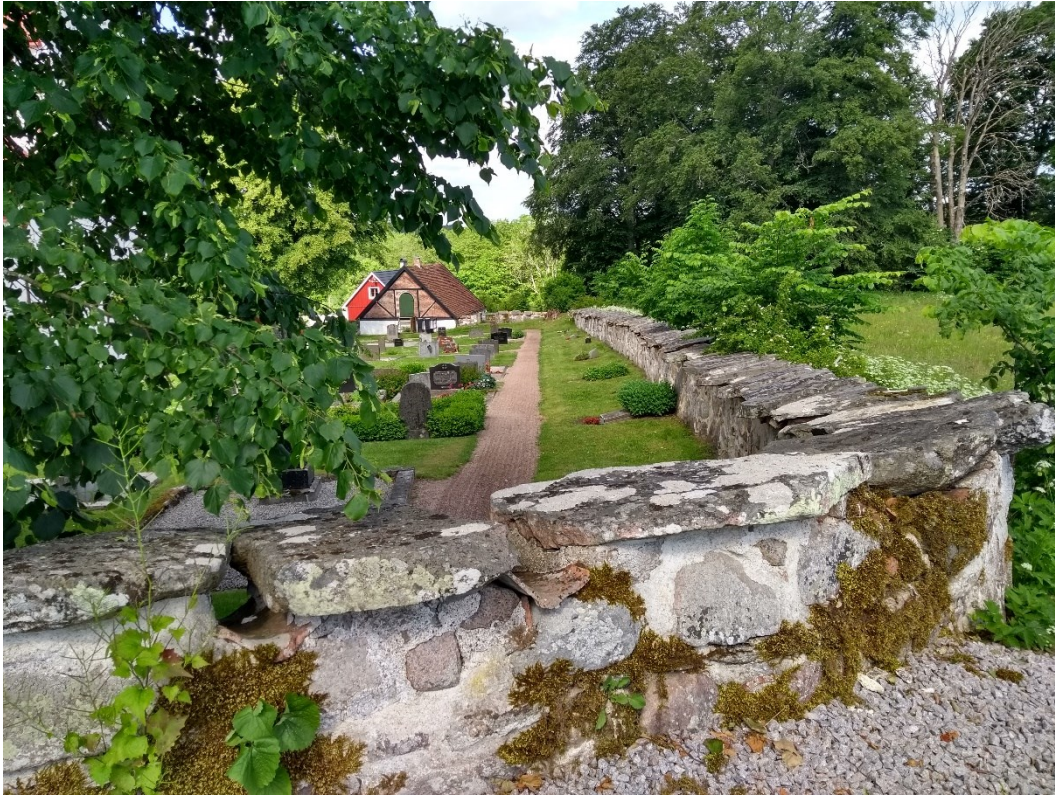
Exempel på täckhällar som murats fast på befintlig plats, nordöstra hörnet av kyrkogården.
