Flyinge kungsgård

Brandtornet
Flyinge 22:40, Lunds kommun, Skåne län
Antikvarisk medverkan/2022
Carita Melchert

Kulturmiljörapport: 2022:31

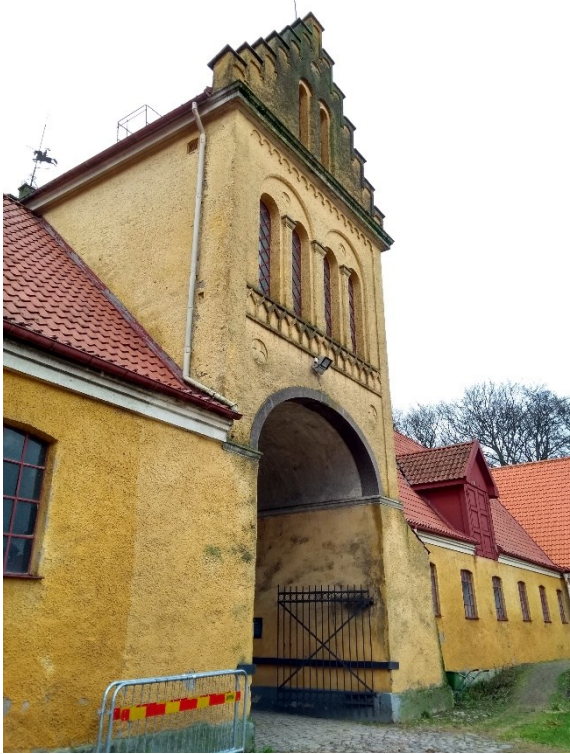
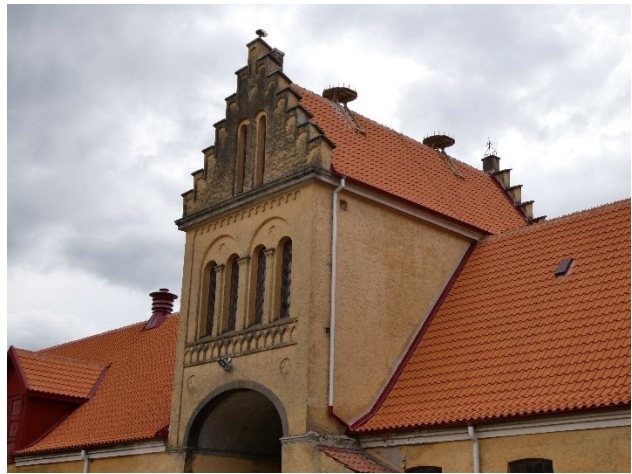
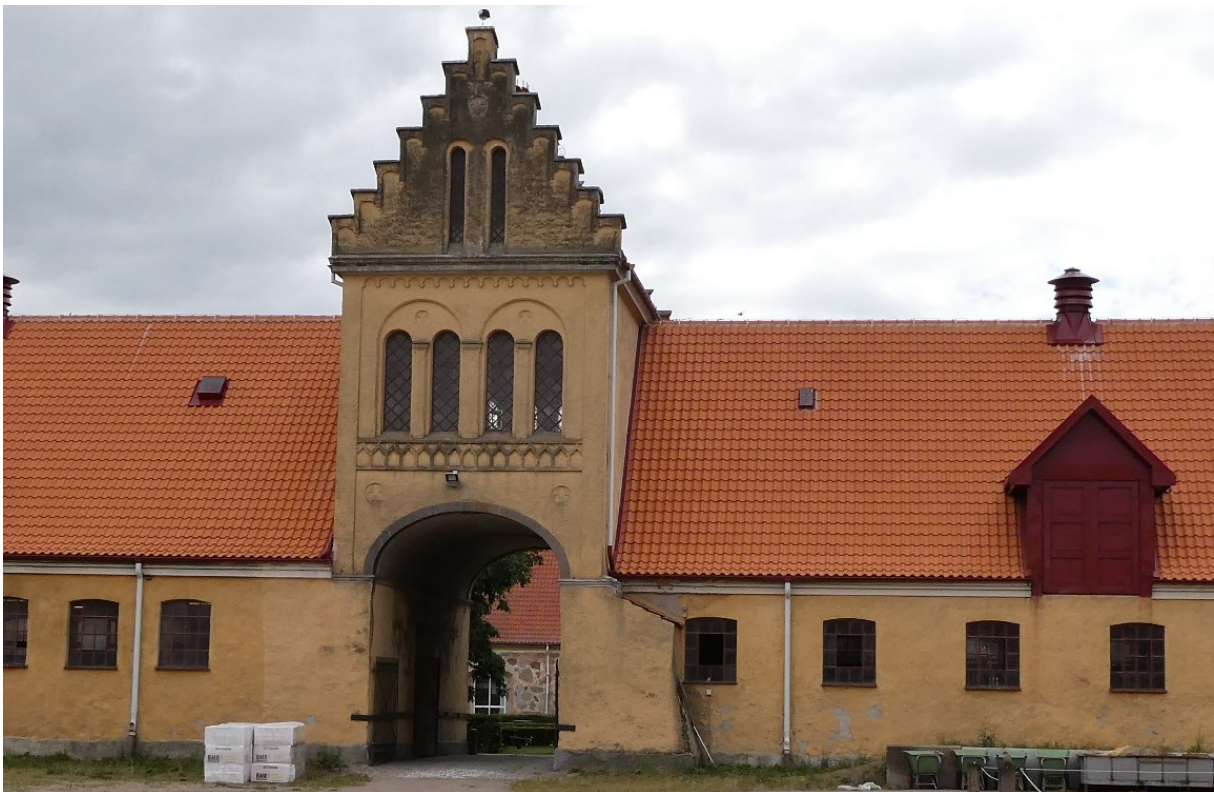
Brandtornet, östra fasaderna. Samtliga ytor är spritputsade och gulmålade, förutom takfotsgesimsen.

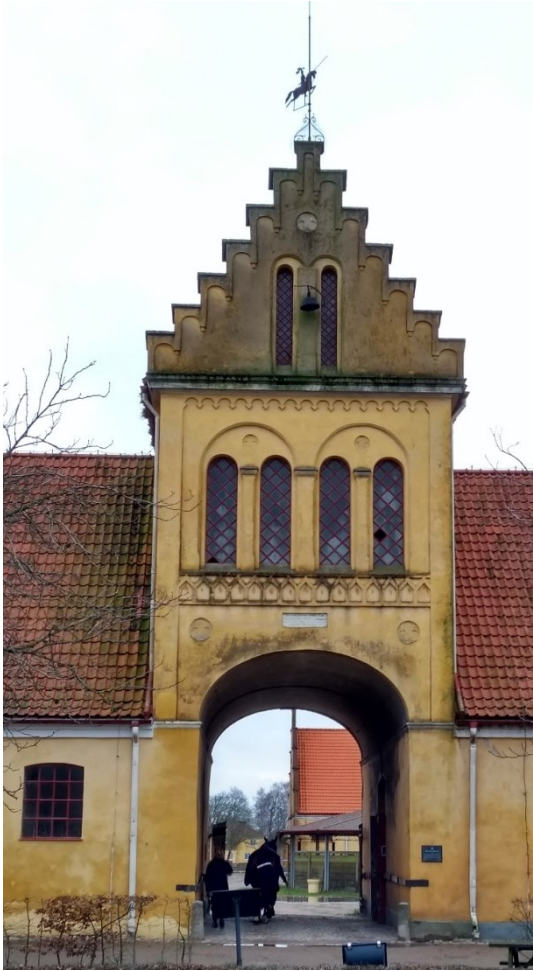
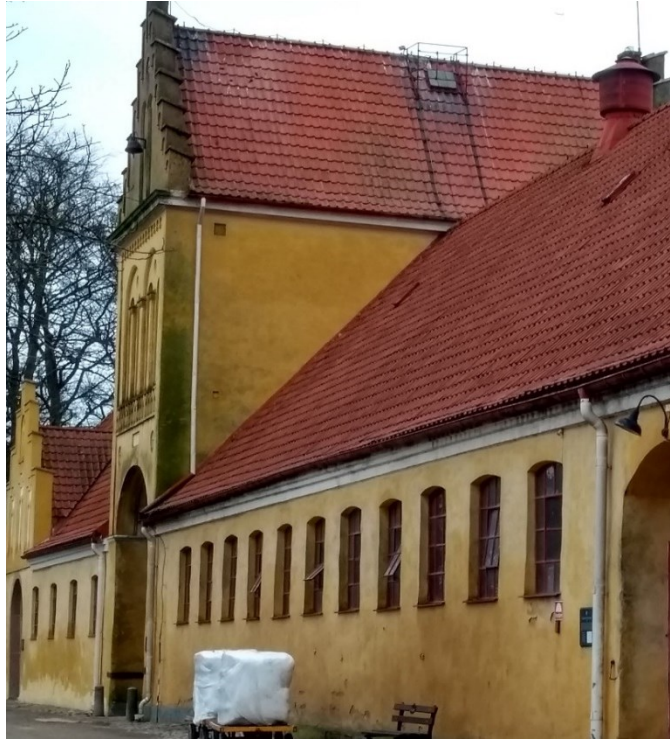
Västra fasaderna (foto 2020). Notera valvöppningen som är putsad på befintlig naturstensomfattning.

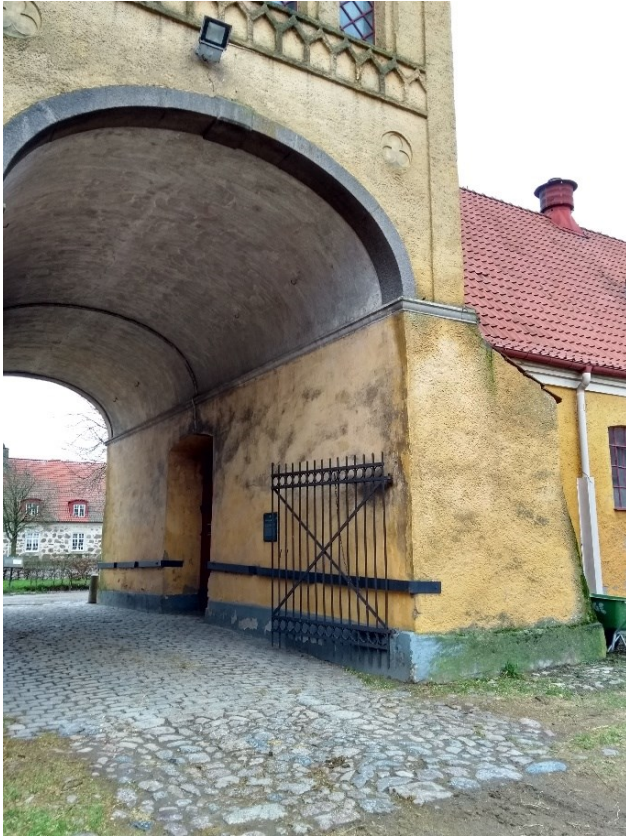
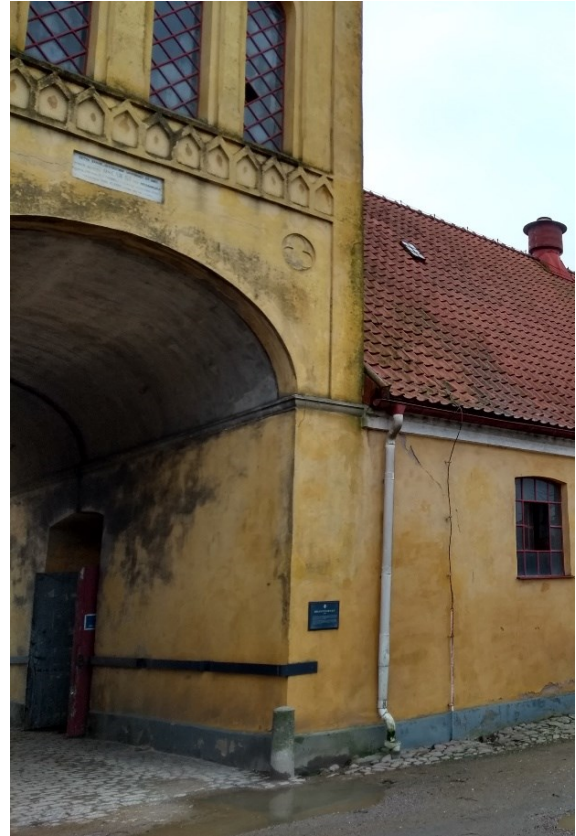
Portvalvet sett från öster och från väster. Notera naturstensvalvet som är överputsat på den högra bilden (mot väster) samt att detaljer är gulmålade.

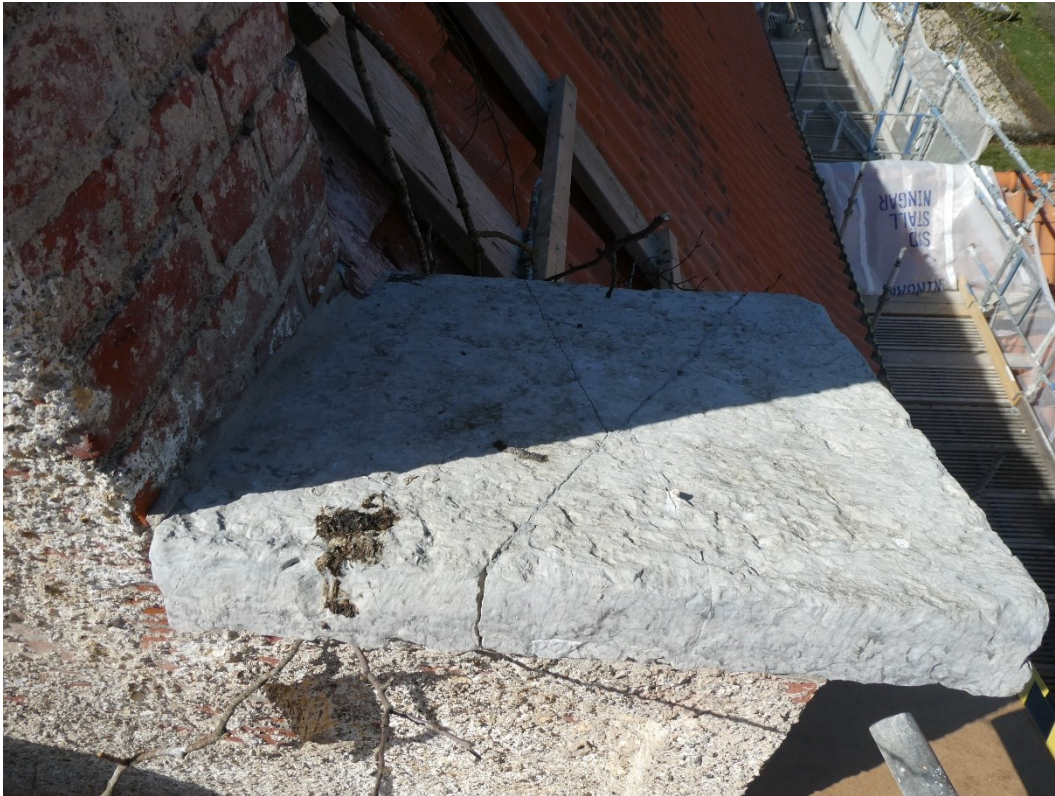
Sprucken kalkstensplatta mot nordost.

Täckplattorna på trappgavlarna är av kalksten. De var generellt i gott skick förutom en kraftigare spricka och ett hörn som lossnade. Även om plattorna var i gott skick krävde de konservering/lagning då de är vittrade och hade tunna spjälkningar på ytan. Lagningar utfördes med stenlim och stenlagningsbruk i samma nyans som kalkstenen. Täckplattorna är murade i trappgavlarna och detta har inte ändrats. På toppen på den översta avsatsen mot väster, där vindflöjeln sitter, finns ingen täckplatta utan här är istället putsat med en putsad utkragning. Utkragningen har lagats med kalkputs och målats grå med kalkfärg för att efterlikna täckplattorna av kalksten. Vindflöjeln har försetts med nytt fäste av järn, det förra var sentida. Vindflöjeln har rengjorts, målats med svart linoljefärg och återmonterats.

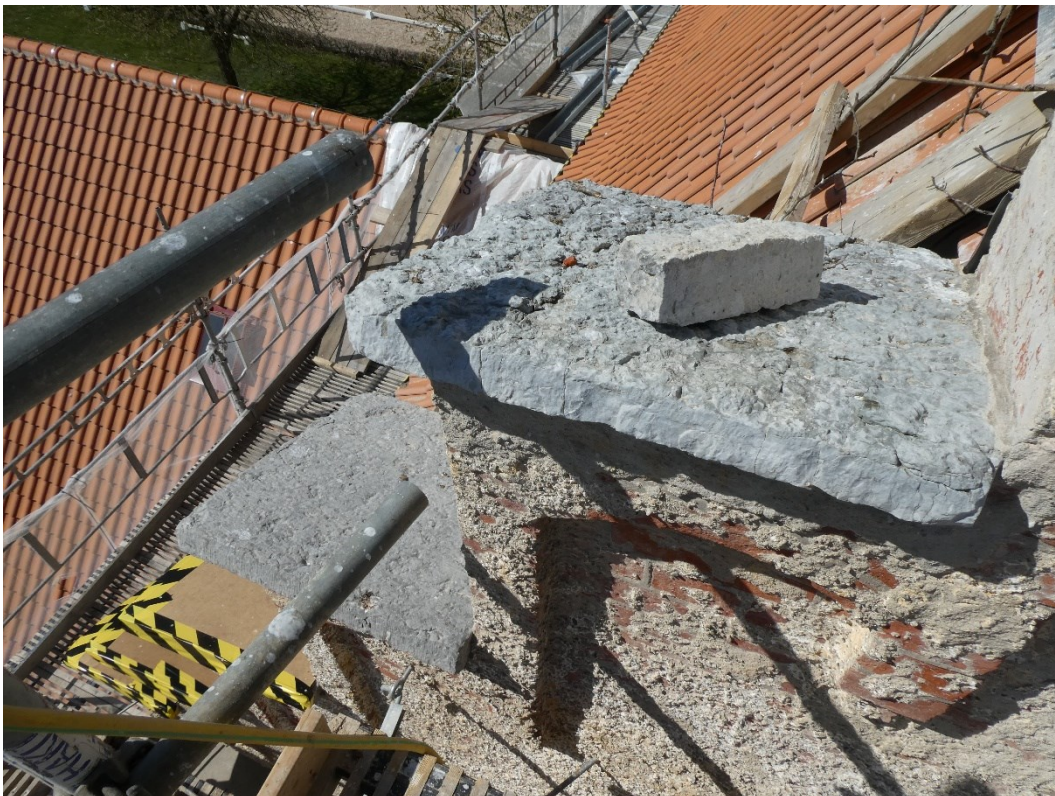
Kalkstensplatta, sydost.

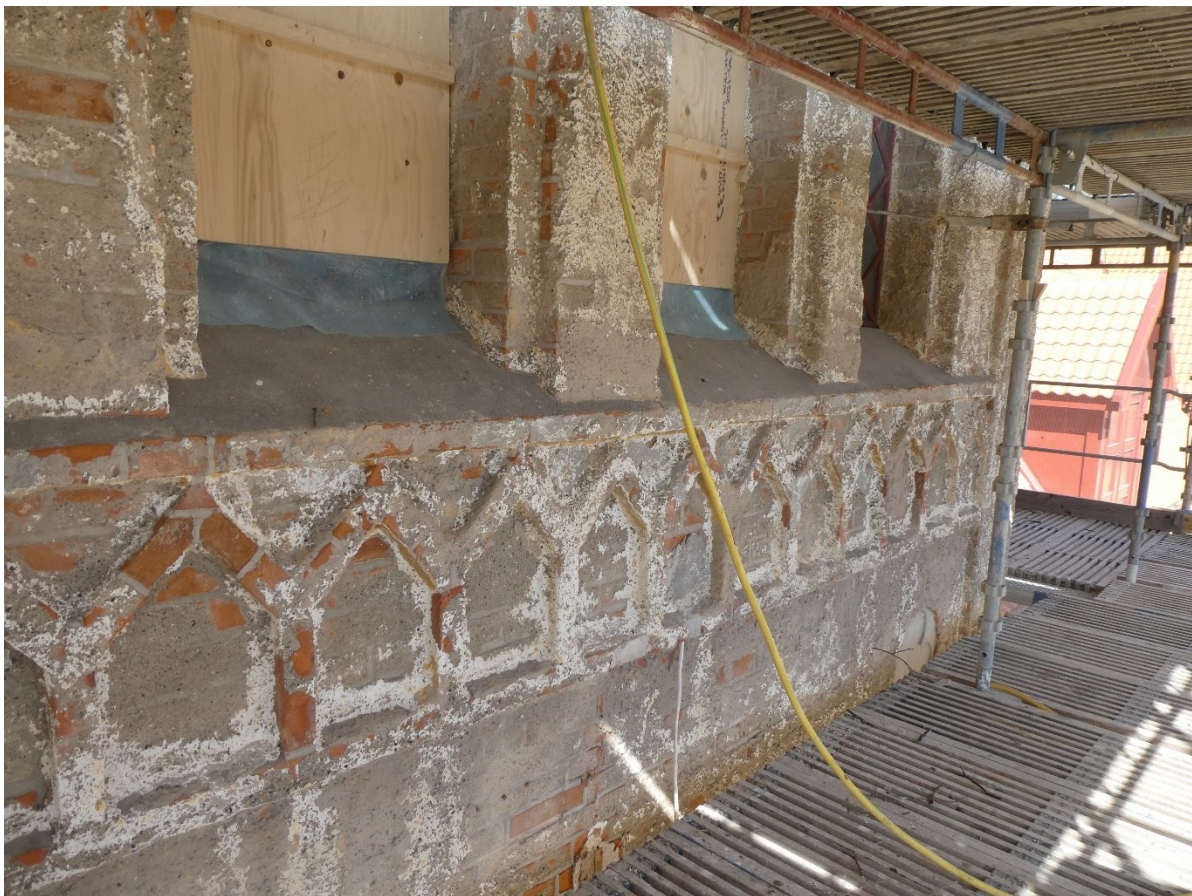
I den tegelfasad som framträdde konstaterades att det finns en underliggande rödpigmenterad kalkhaltig åsfog. Utanpå denna finns en mycket hård ritsad cementfog. Det är oklart när cementfogen tillkommit. På svartvita fotografier av tegelfasaden ser fogen ljus ut, vilket skulle kunna tyda på att cementfogen varit ljus och tidigt tillkommen, alternativt att den röda fogen inte varit ämnad att vara synlig. Cementfogen har lämnats kvar, det skulle ha skadat teglet att ta bort den.

Östra fasaden. Notera den grå cementhaltiga tegelfogen.

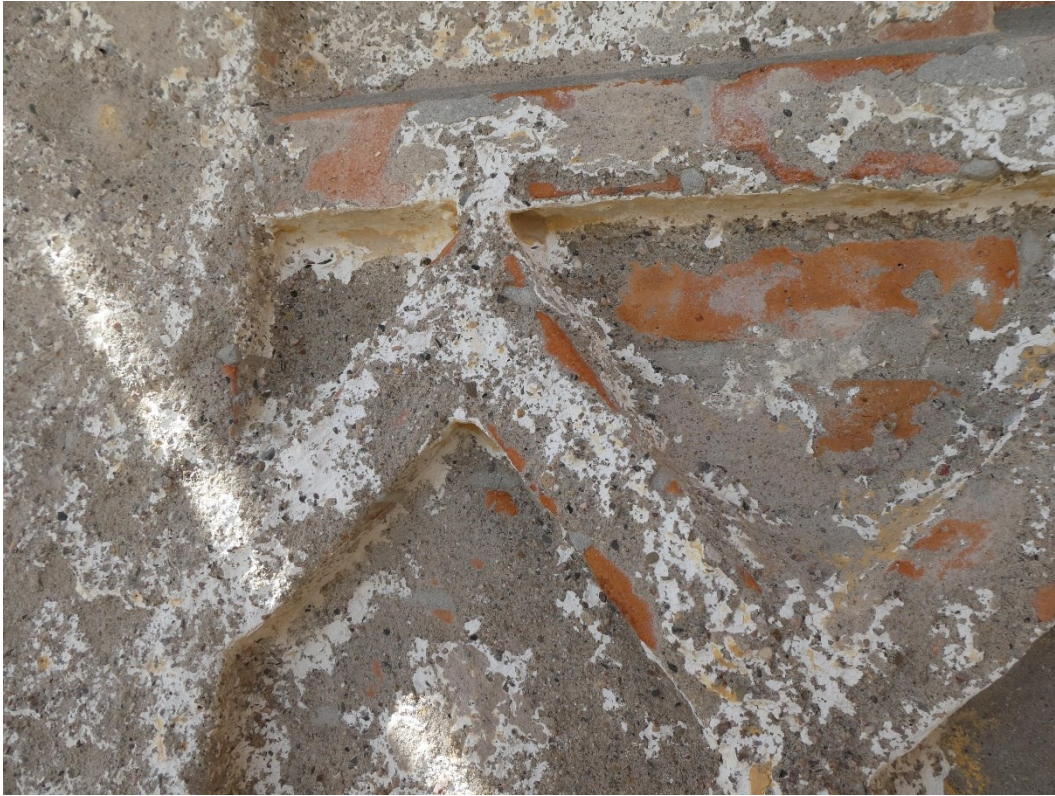
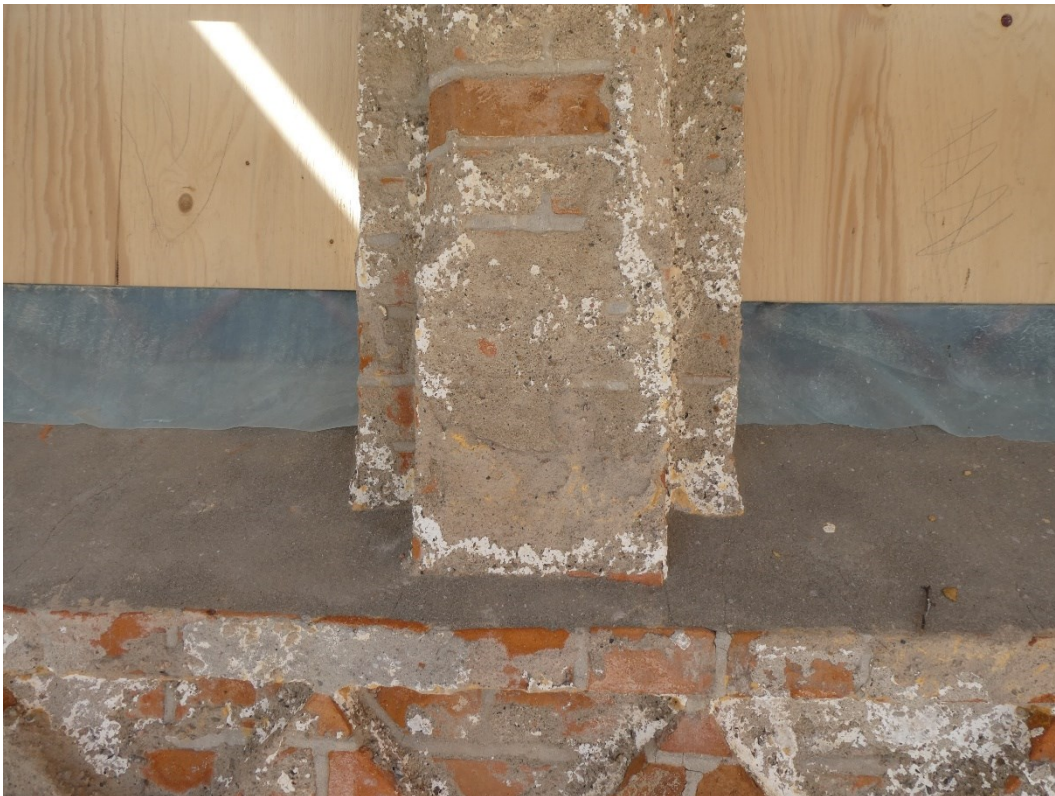
Östra fasaden, viss vit färg finns kvar det är möjligen grundfärg. Notera det formade teglet i basen på pilastern på nedre bilden. Denna form syns även när fasaderna är nyputsade, se foton under arbete och efter åtgärder.

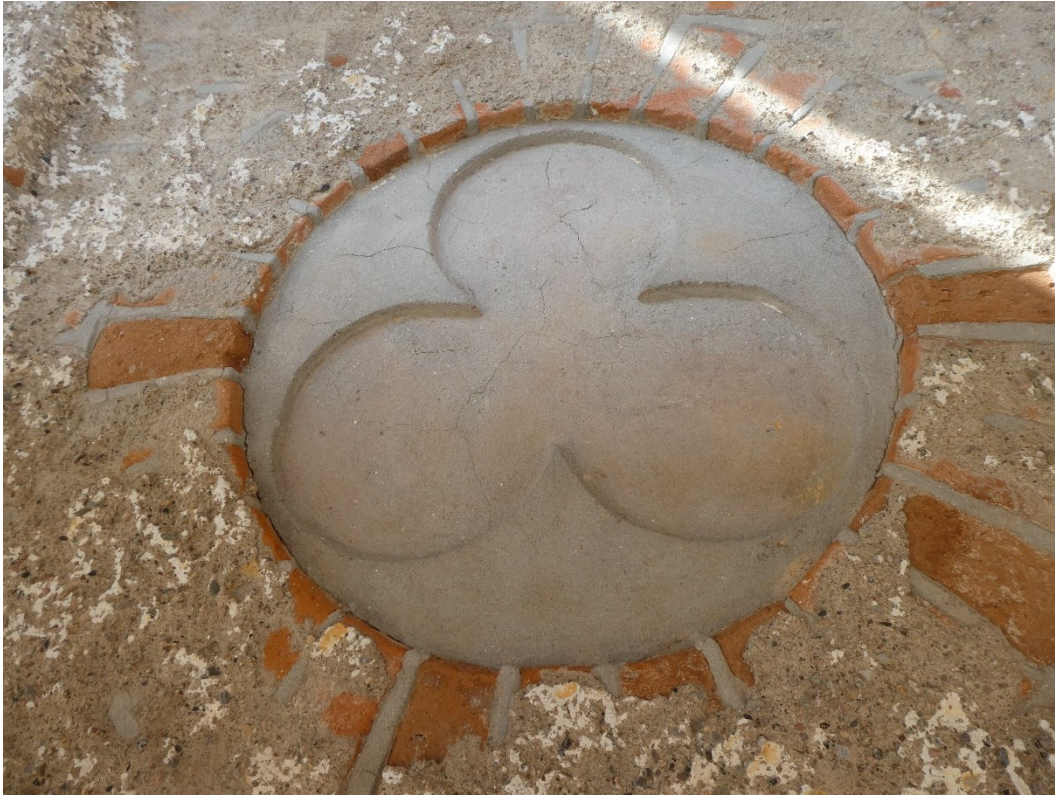
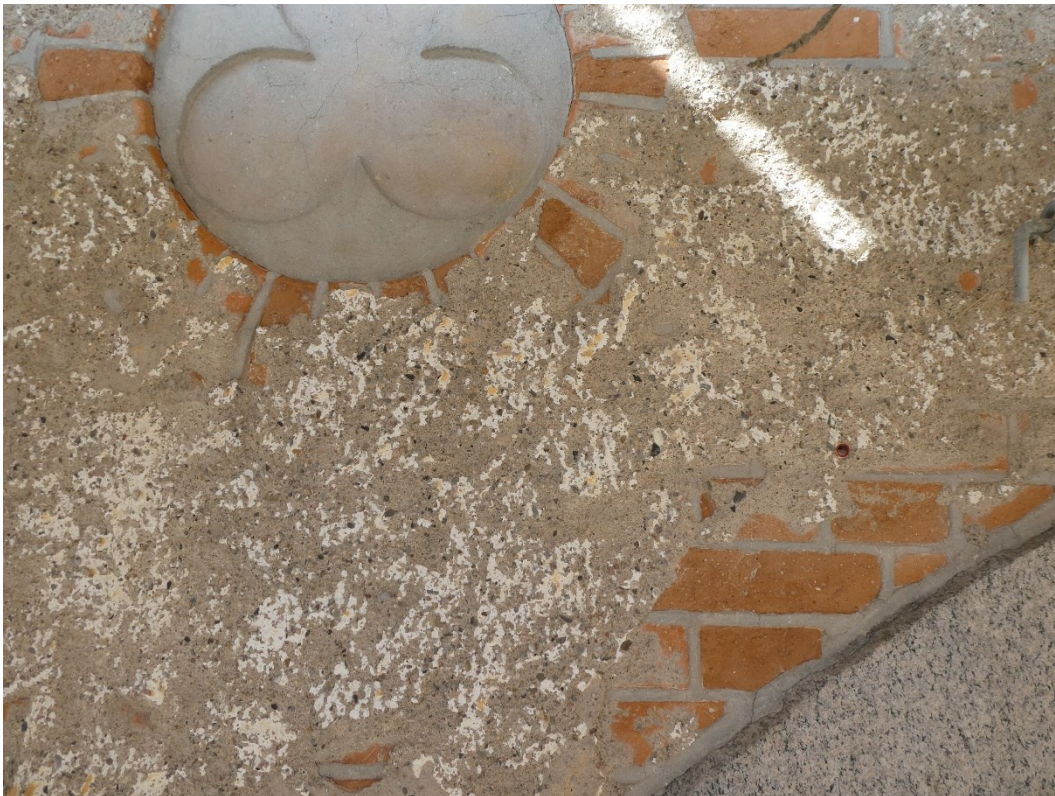
Detaljer östra fasaden. Notera den grå cementhaltiga tegelfogen.

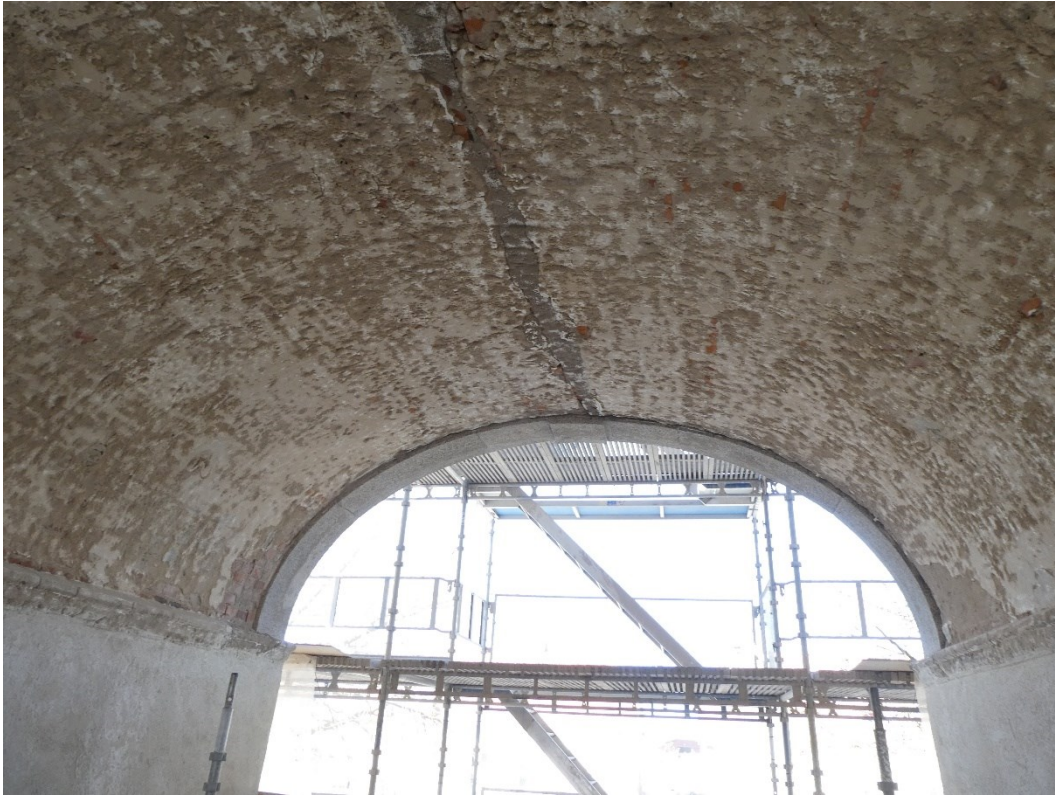
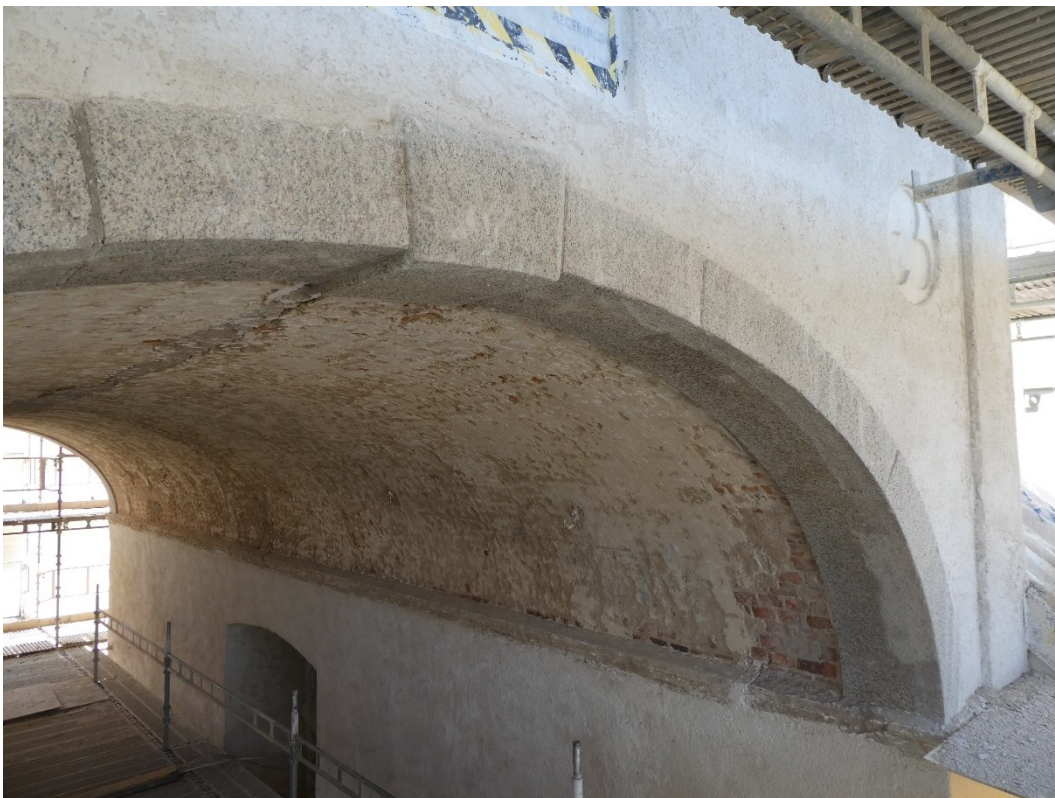
Portvalvet är blåstrat. I mitten finns en gammal lagning med cement. På den nedre bilden syns den framtagna naturstenen i valvöppningen.

Tunnvalvet rengjordes lika som fasaderna. Mitt i längs hela valvet fanns en lagning med cementhaltigt bruk. Tunnvalvet har putsats och målats med vit kalkfärg. Valvgångens gesimser är i kalkputsputs. Listerna har lagats med kalkbruk efter behov och målats med vit kalkfärg. Naturstensomfattningen mot väster har frigjorts från puts och är nu synlig. Stenen har rengjorts och fogats i efter behov. Sockeln i tunnvalvet har tagits bort och fasaderna är nu slätputsade och gulmålade ända ner mot stenbeläggningen på marken. I tunnvalvets tak finns järnkrokar som målats svarta. Krokarnas funktion är inte känd men de kan ha med upphängning av brandutrustningen att göra. I det sydvästra hörnet av

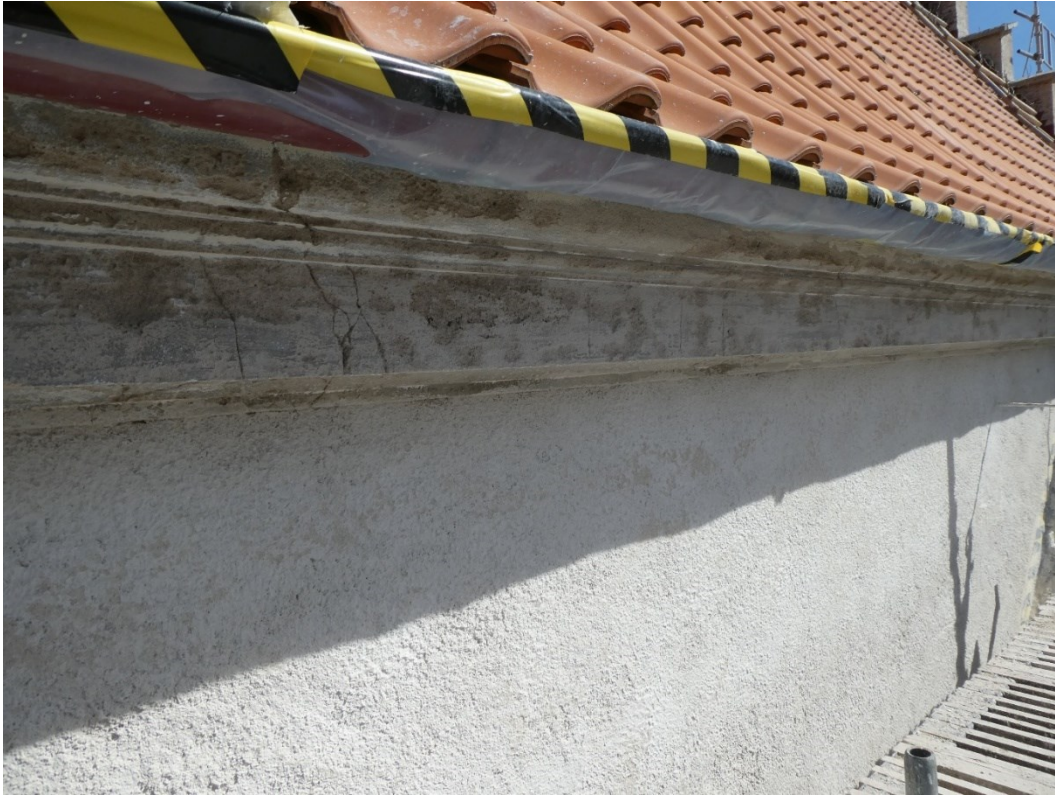
Takfotsgesims behålls och lagas, ny grundning på sydvästra fasaden.

Takfotslisterna (ej i tunnvalvet) är uppbyggda av hårt cementhaltigt bruk och struken med en färg som sitter mycket hårt, åtgärderna utfördes på samma sätt som de fasader som underhållits 2019 - 2021. Att ta bort färgen skulle ha skadat listerna som generellt är i gott skick och har skarpa raka linjer. Beslutades att behålla takfotsgesimserna och lämna kvar färgen som högst sannolikt är en plastbaserad färg. Takfotsgesimsen har noga tvättats med fasadtvätt, som penslades på och spolades av innan fasaden putsades. De skador som fanns har lagats. Takfotsgesimserna har målats med vit linoljefärg.

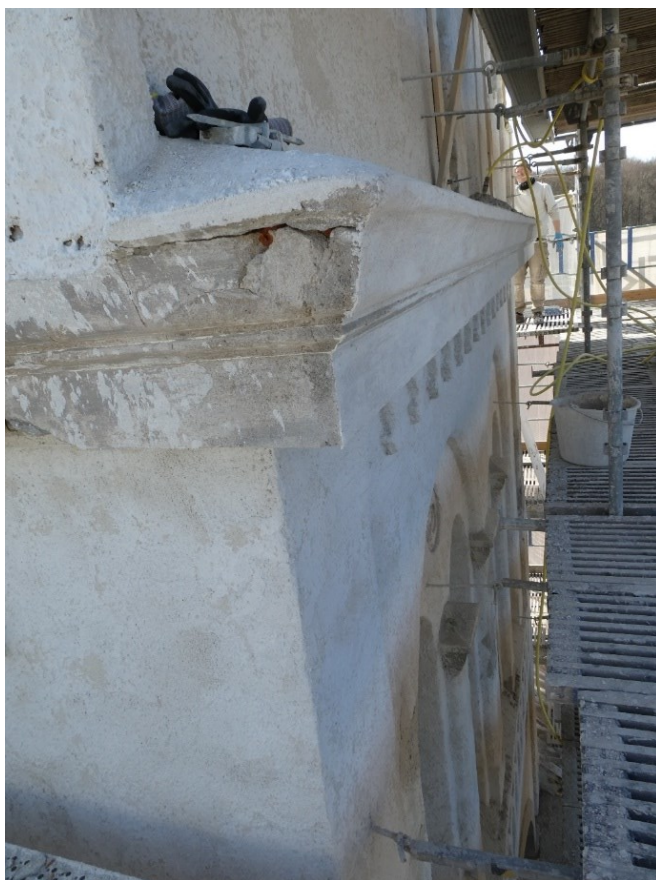
Skador i gesims lagas, nordvästra hörnet.

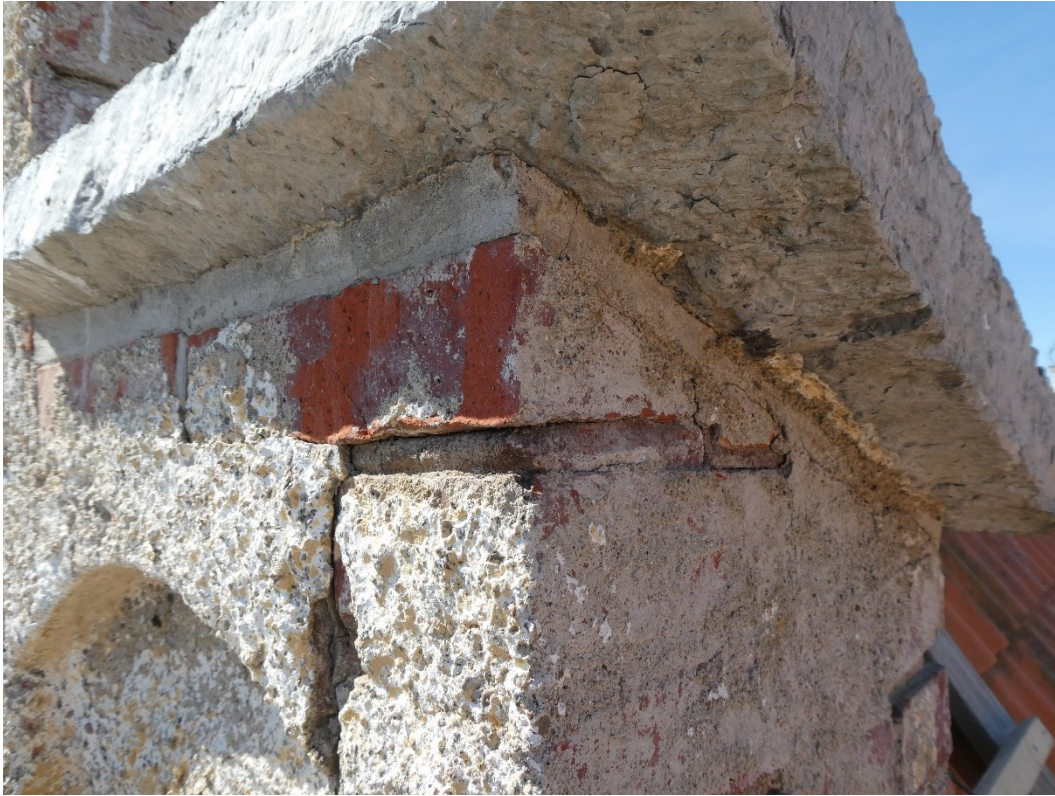
Kalkstensplatta och rödpigmenterad åsfog under tegelstenen. Nordöstra hörnet.

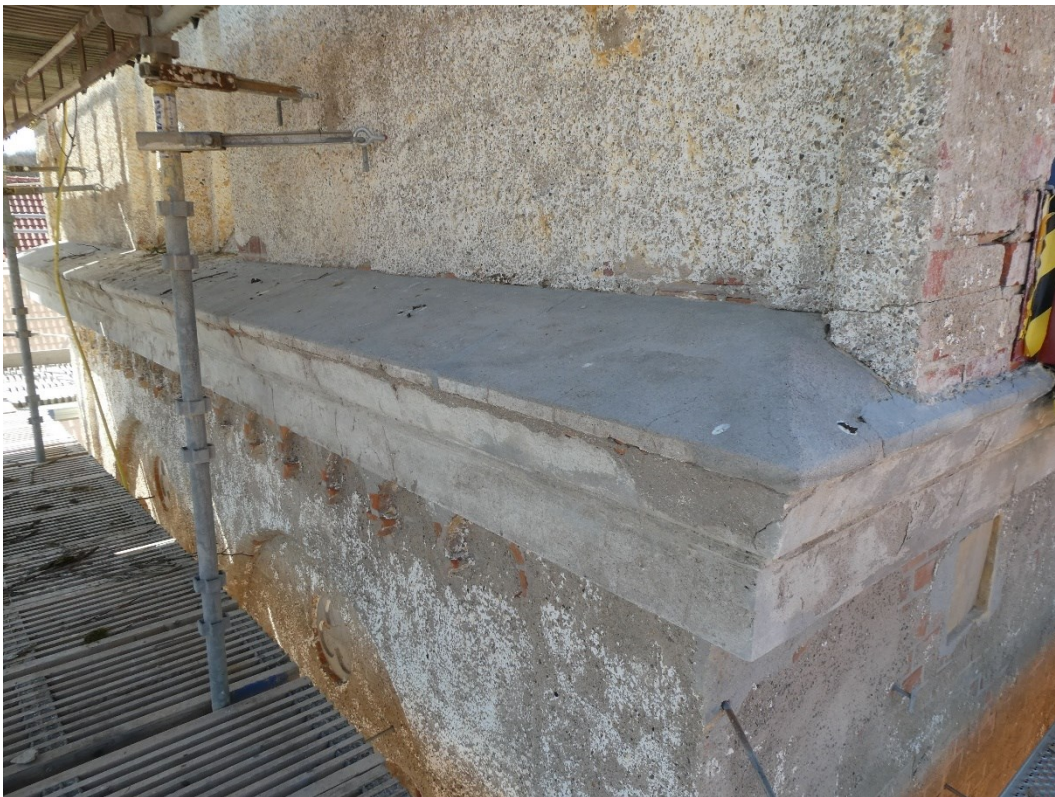
Takfotsgesims, nordöstra hörnet. Vid den svartgula tejpén till höger i bilden syns rödpigmenterad fog under grå cementfog.

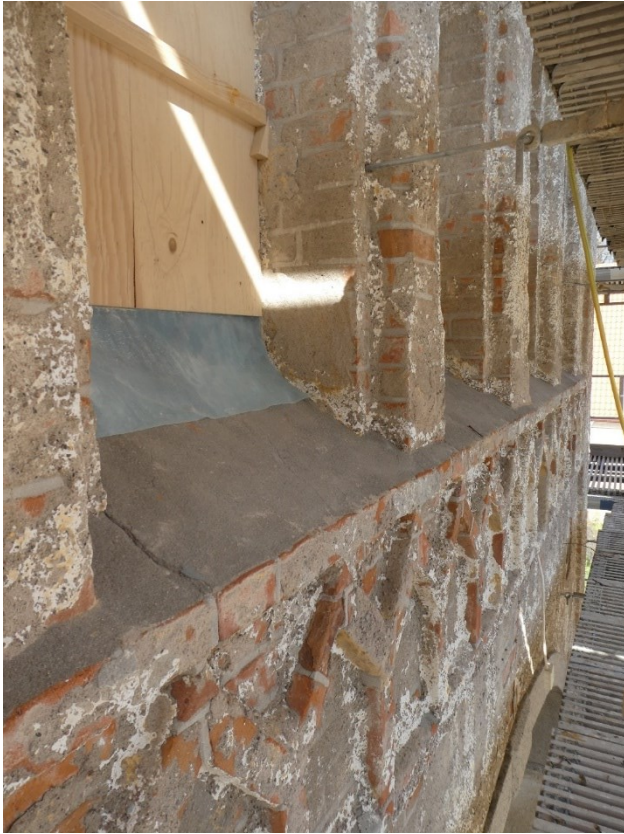
Östra fasaden, notera grå cementfog. Solbänkar är i cement, mönstermurning i tegel.

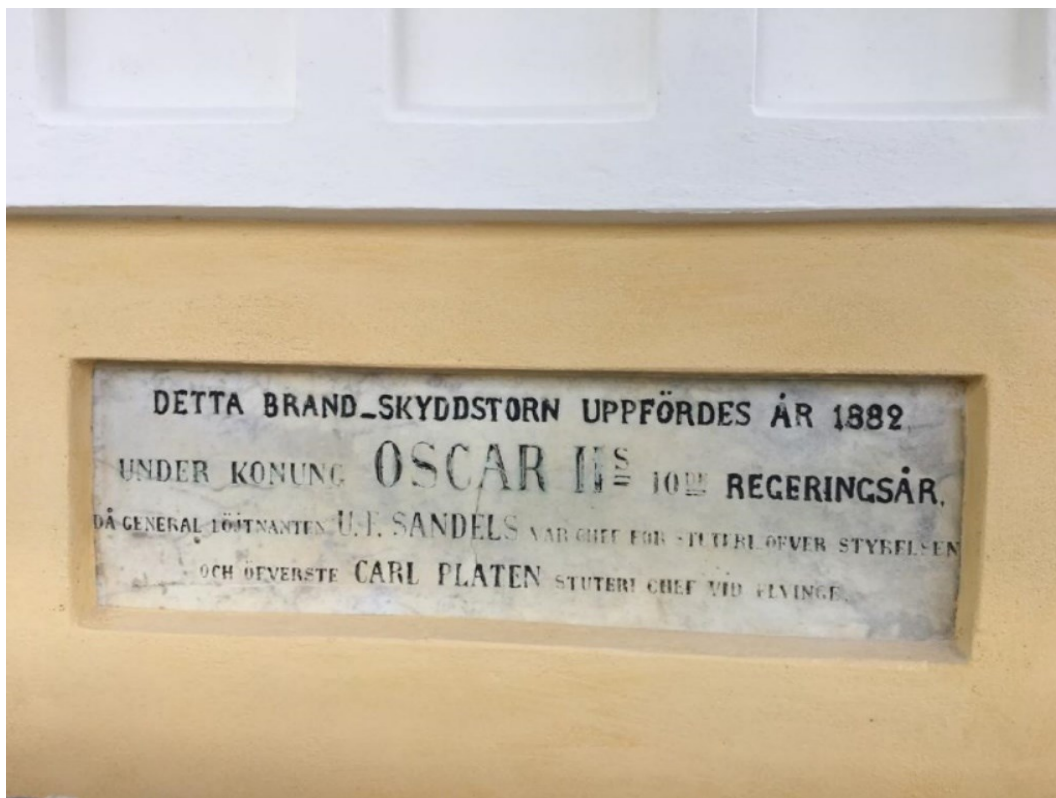
Inskriptionstavlan före åtgärder (fasaden är åtgärdad).

Inskriptionen på inskriptionstavlan mot väster har fyllts i med svart linoljefärg och bokstäver/siffror som tidigare var något slarvigt ifyllda har bättrats.

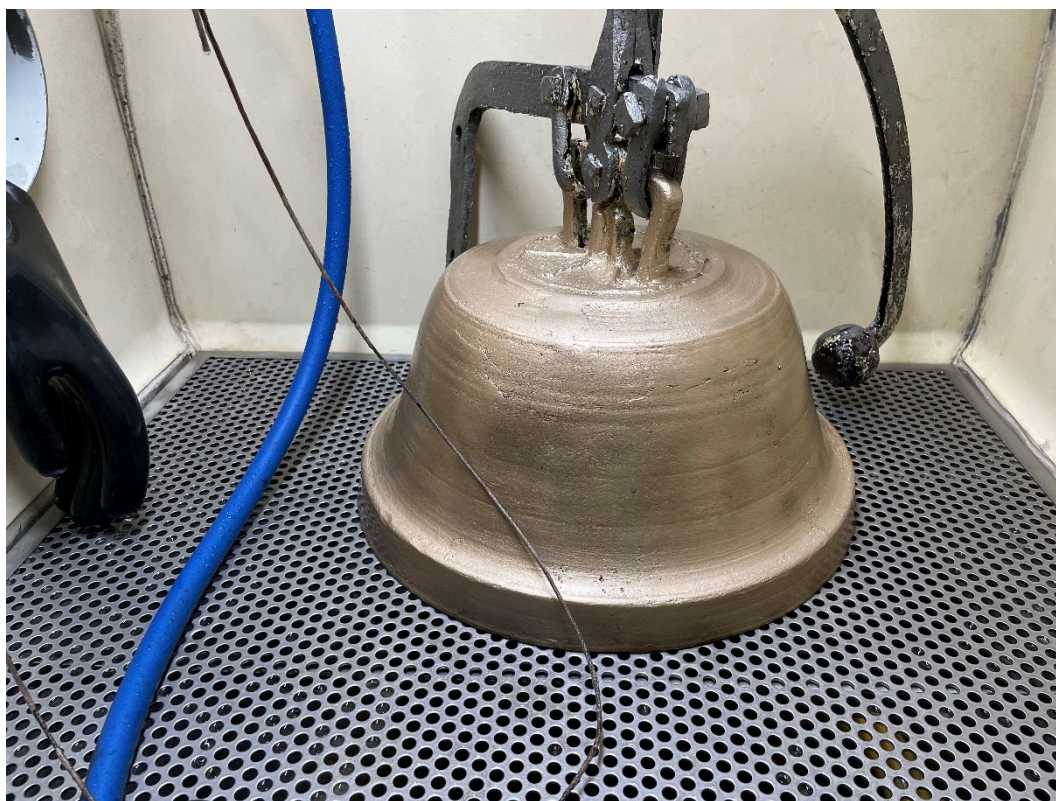
Klockan är nyblästrad.

Klockan som hänger på västra fasaden blåstrades ren från färg. Det visade sig att den är tillverkad i brons. Beslutades gemensamt att klockan inte målas, endast dess fäste har målats med svart linoljefärg.

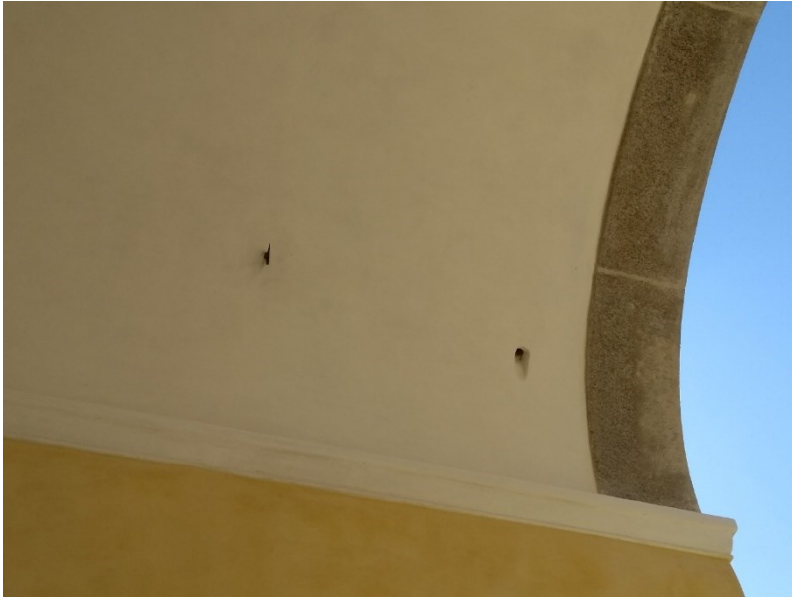
tunnvalvet finns ett litet hål som går upp genom valvet, även detta har okänd funktion och har lämnats kvar.

Det lilla bevarade hålet i tunnvalvets sydvästra sida.
