Blåherremölla

Restaurering av kvarnmekanik, lagning stengrund
Blåherremölla 1:2, Kristianstads kommun, Skåne län
Antikvarisk medverkan/2022
Carita Melchert

Titel: Blåherremölla
Författare: Carita Melchert
Kulturmiljörapport: 2022:36

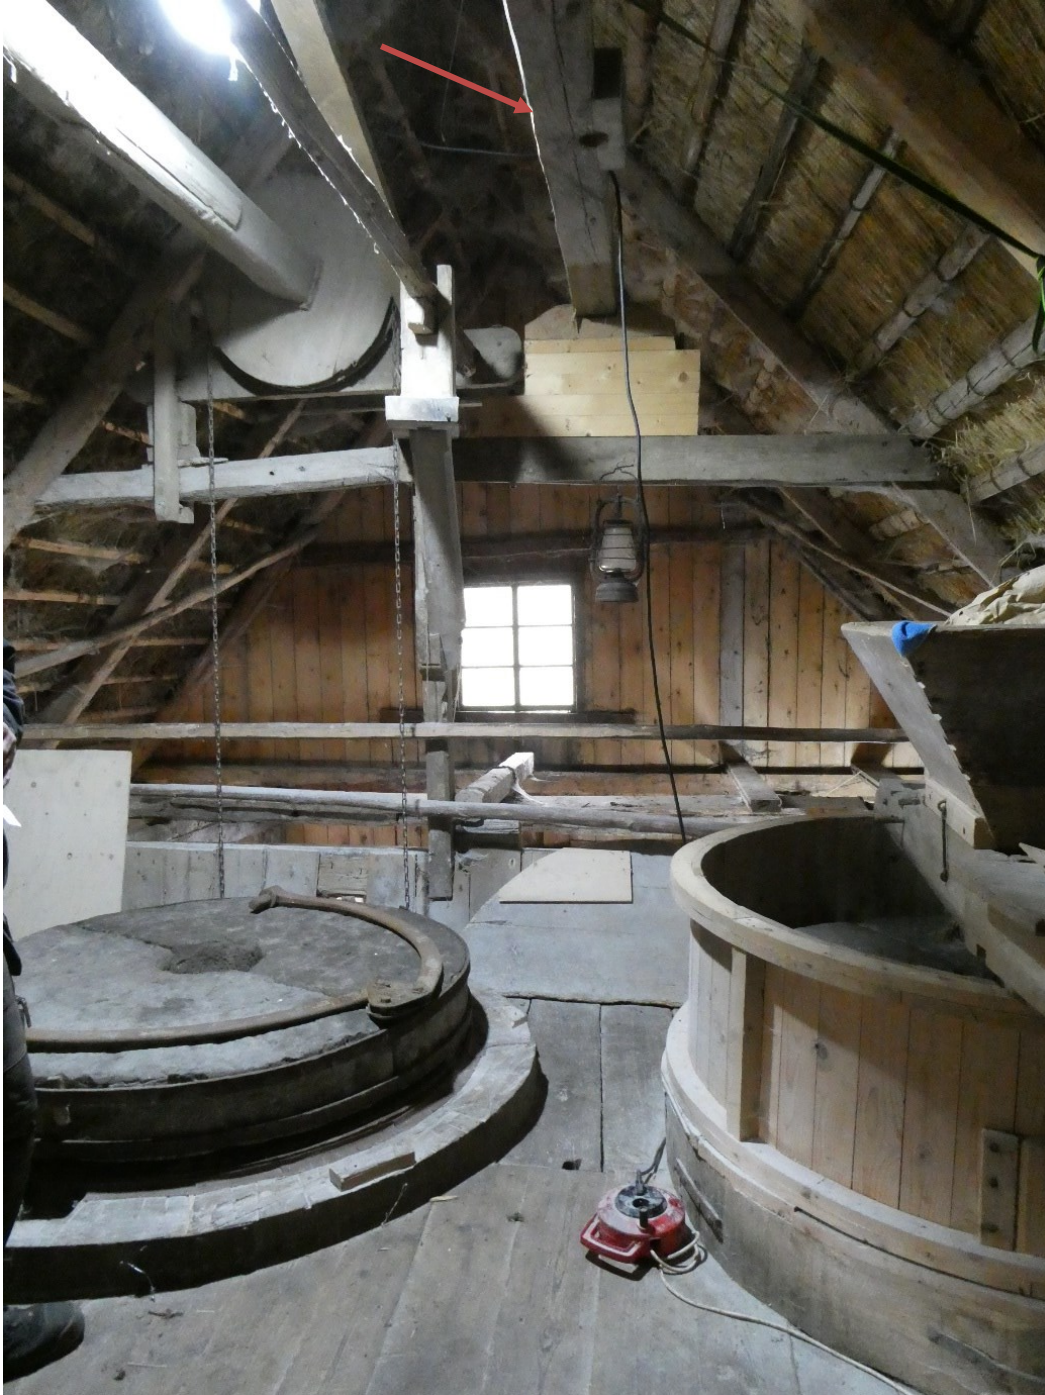
Stenparet som är i drift till vänster i bild. Bjälken (markerad med pil) som galgens övre fäste ska sitta i är uppallad och har tidigare blivit flyttad, åtgärderna innebar att flytta den tillbaka till ursprunglig plats.

Ny stengalge (stenkran som man lyfter löparen med) har byggts med den tidigare som förebild. Den förra stengalgen användes både i Blåherremölla och i Skepparslöv och transporterades mellan möllorna. Stengalgen är förstärkt med smidesjärn. Järnet som går kring stolpen är utfört i ett stycke och bockat till en fyrkant. Smidesjärnen är traditionellt ihopvållda, inte svetsade. Bjälken som galgens övre fäste sitter i har flyttats till ursprunglig plats, något längre söderut än före åtgärderna.

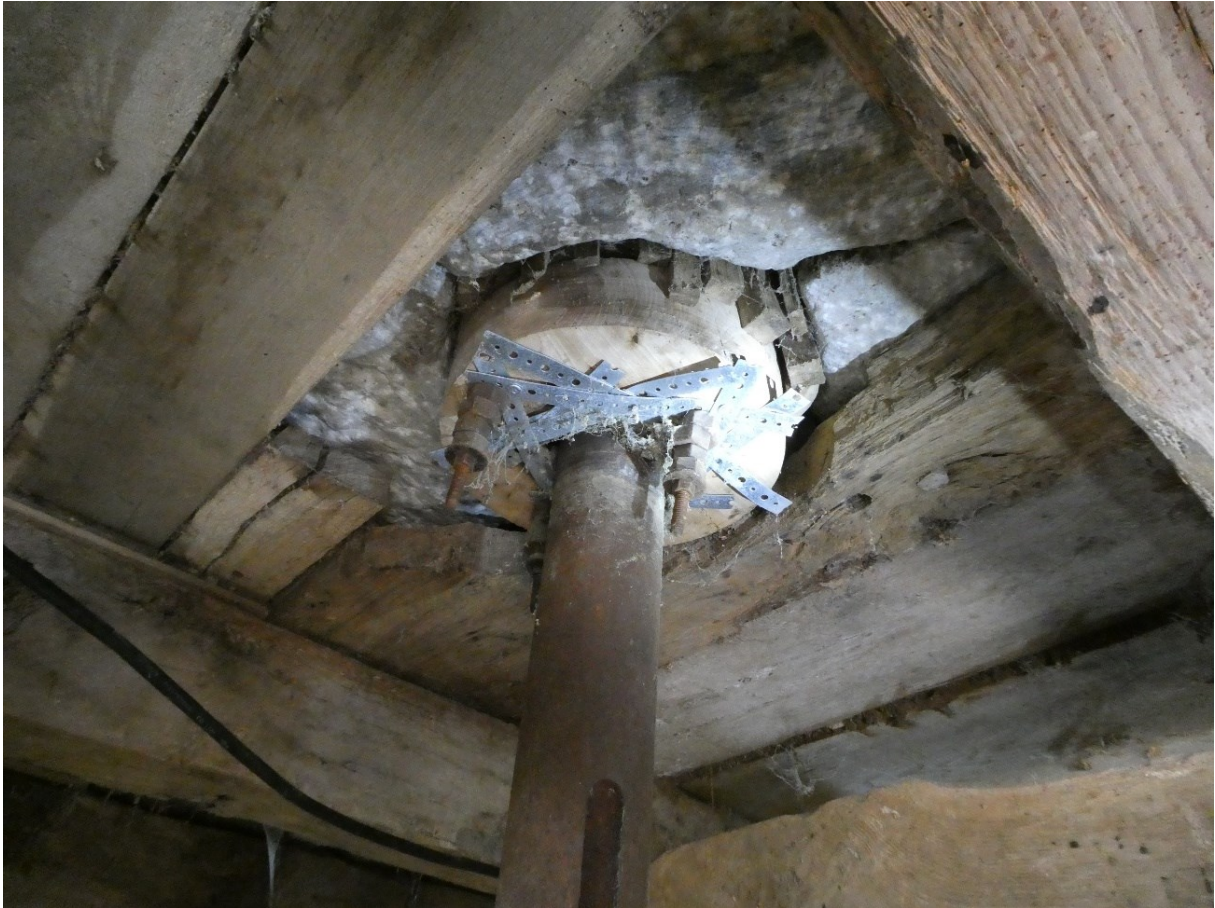
Stenparet som idag är i drift (det södra stenparet) har fått ett nytt lager genom liggaren, utfört med lagret från den stillastående kvarnstenen som förebild. Bussning och spronsar (liknande konkava kilar) är nytillverkade. Den bussning som satt i det södra stenparet var utbytt på 1970-/1980-talet och var en förenklad version utan spronsar. Spronsarna som fanns var uppnötta och då blivit för tunna och därmed

Stenparet som idag är i drift, lager och uppnötta spronsar samt kilar genom liggaren, sett underifrån.

tappat sin funktion. Spronsarna och bussning nytillverkades av rödbok. Ämnet till spronsarna kokades i fårtalg ett dygn i syfte att bli mättade med fett. Fårtalgen kommer från får som betar på markerna kring möllan. Trävirket ökade med 43 % i vikt efter att de kokats. Processen med kokning är noggrann eftersom fettet lakas ur talgen när det går in i träet, vilket gör att talgen försämras och ny talg behöver därför kontinuerligt sättas till eller bytas. Efter kokning handhyvlades ämnet till spronsar. Hålet där spronsarna kilas in är genomgående men här sätts en läderpackning som ett lock, för att sädeskorn inte ska läcka igenom.

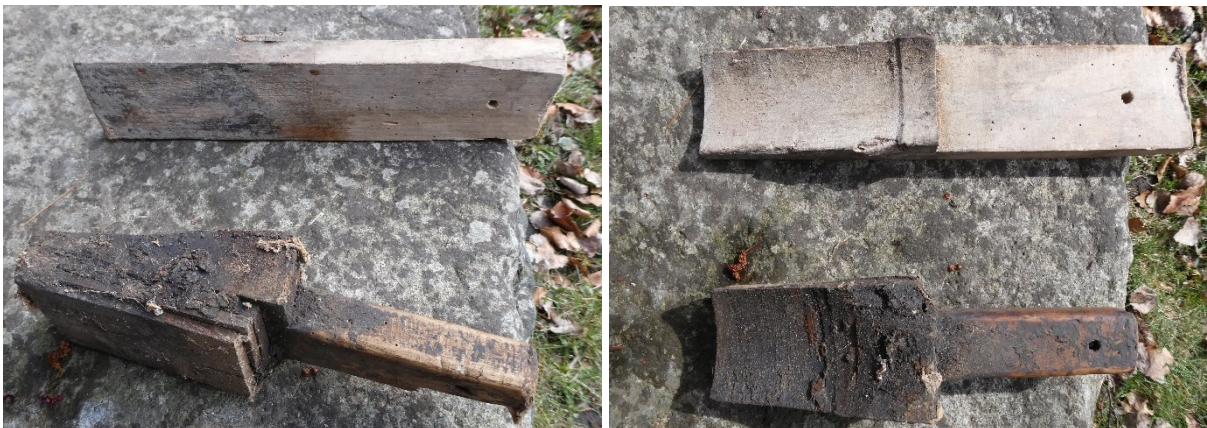
Uppnött sprons samt kil. Notera spronsen på vänstra bilden att man lagt på skikt för att utöka tjockleken efter hand då den nötts. Den övre i bild är från det stillastående stenparet och den nedre är en sprons som hittades i kvarnen. Den övre användes som förebild vid nytillverkning.

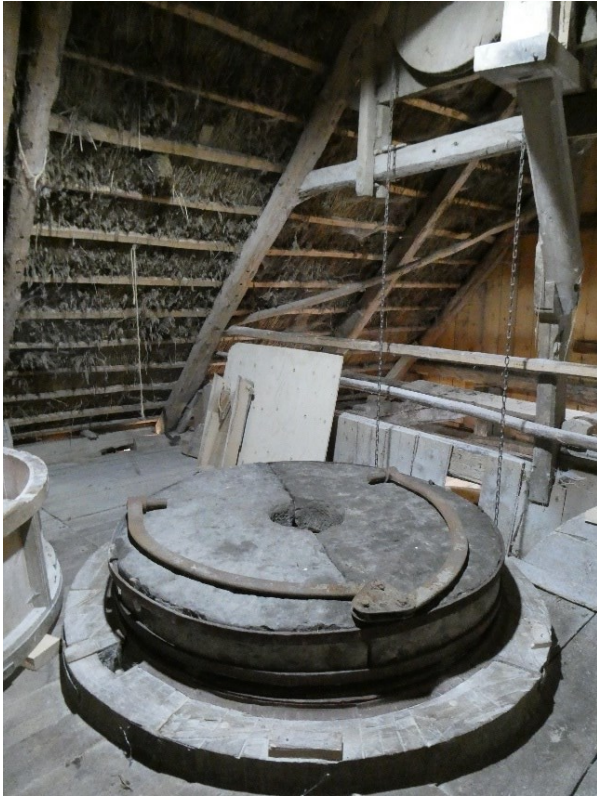
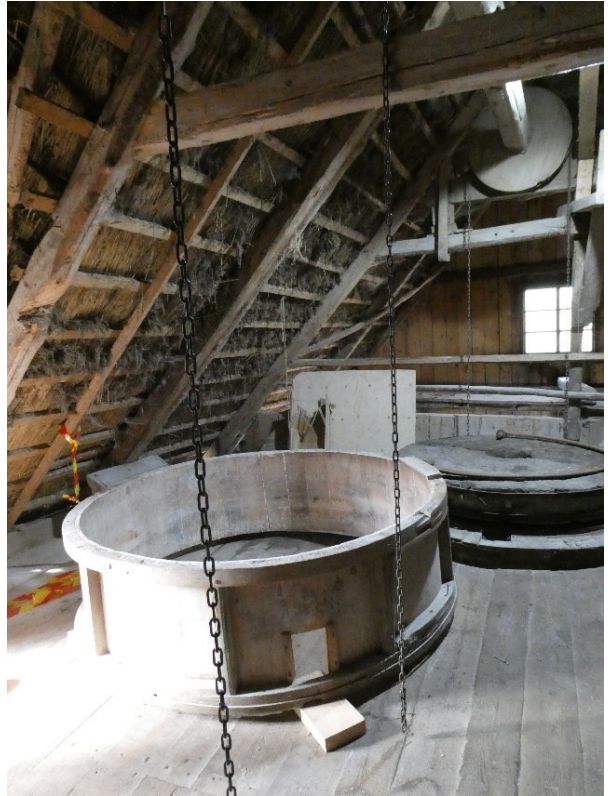
Stenparet som är i drift och dess stenkar.

Nytt stenkar (ringkar) och lock till stenparet i drift är byggt. Det nya stenkaret till tillverkades i två delar istället för i en del som det var före åtgärderna, i övrigt har det befintliga fungerat som förebild. Karet båda delar spänns ihop med haspar. Byggherre och entreprenör har erfarenhet av att merparten av karen generellt är tvådelade, även karet till det stillastående stenparet i Blåherremölla är tvådelat. Åtgärden stämde av med antikvarisk medverkande. Att karet är i två delar underlättar mycket vid rengöringen. Det är lättare att lyfta bort och återplacera karet i två delar eftersom delarna vardera väger mindre än en enda del.

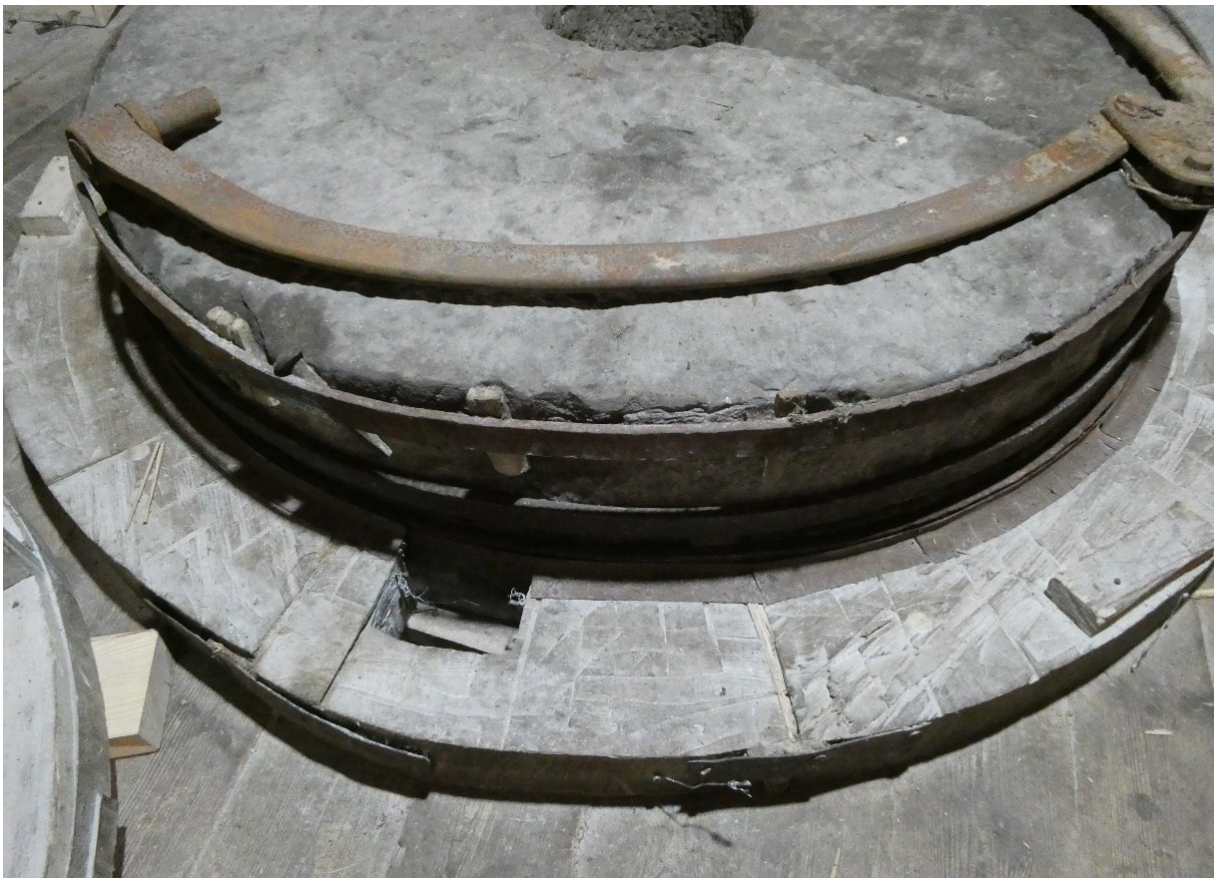
Stenparets kran.

Kransen till stenparet i drift är justerad och ihophyvlad. Kranen kring liggaren är mer sentida men får vara kvar. I kransens ovkant är tidigare satt ett järnband som tätning för att mjöl inte ska rinna genom. Kranen är förankrad med dubb i golvet. I kransen finns således små hål som passas in mot små hål i golvet och i hålen sätts dubb. Kranens hålls på plats med hjälp av dubben och kransen i sin tur håller liggaren på plats. Hålen i kransen var inte helt optimerade mot hålen i golven varför några nya hål borrades i kransen för att kunna fästa med dubb på ett bra sätt. Hålen i kransen är en tum.

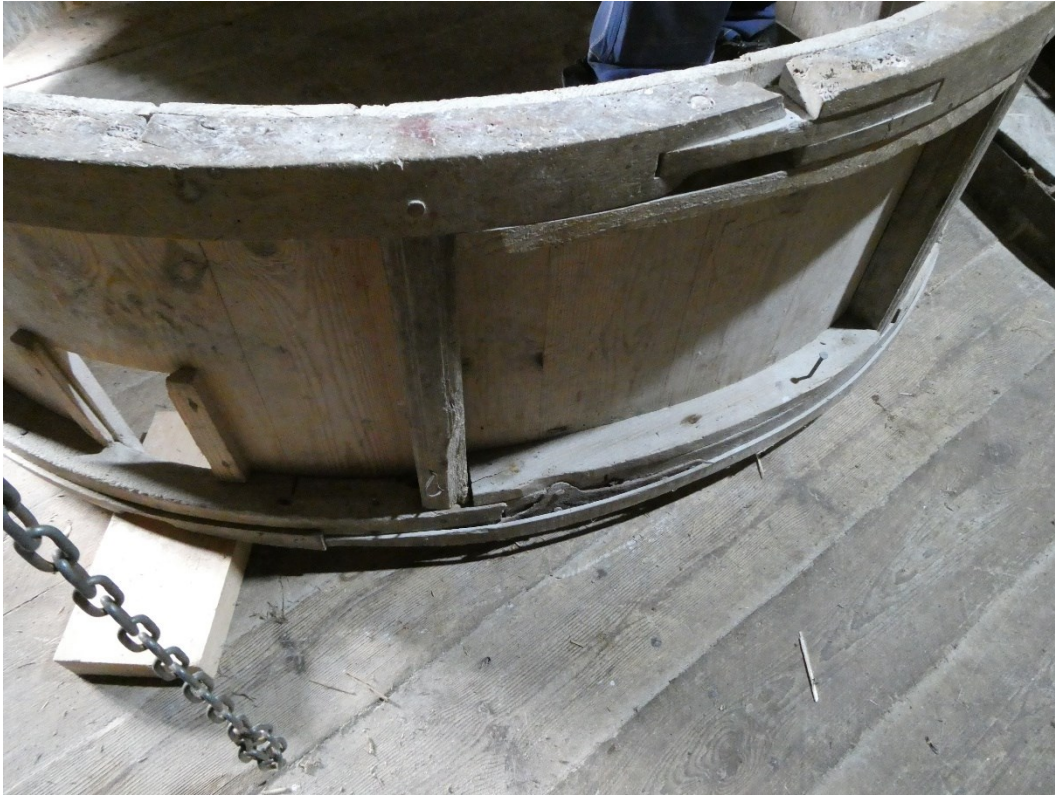
Detalj av stenkaret.

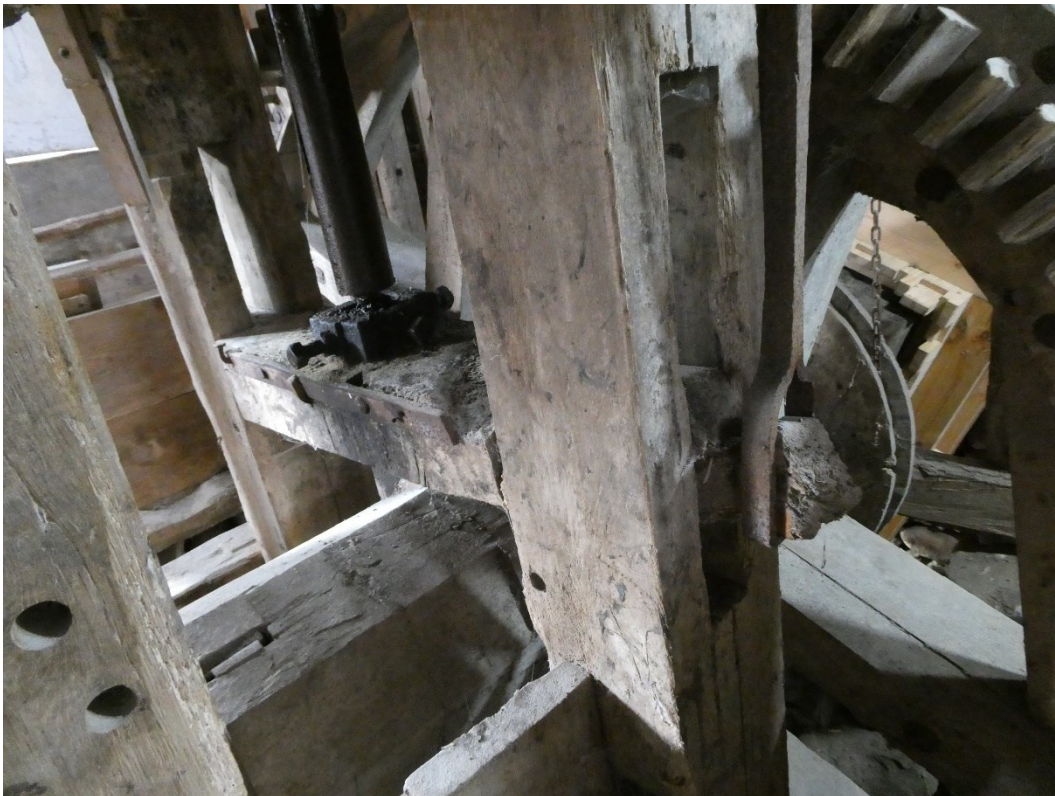
Planen var att byta ut bjälken i lätterverket till stenparet i drift efter den befintliga bjälken som förebild. Under arbetets gång konstaterades att det skulle innebära stora ingrepp i konstruktionen att byta ut bjälken. I syfte att spara befintligt material och för att undvika stora ingrepp valdes i samråd med antikvarisk medverkande att istället montera ett smidesjärn som förstärkning under bjälken samt i den norra änden där bjälken var som kraftigast skadad och riskerade glida ur sitt läge och härmed äventyra konstruktionen.

Lättverket, kraftigt skadad del (tapp) till höger i bild.

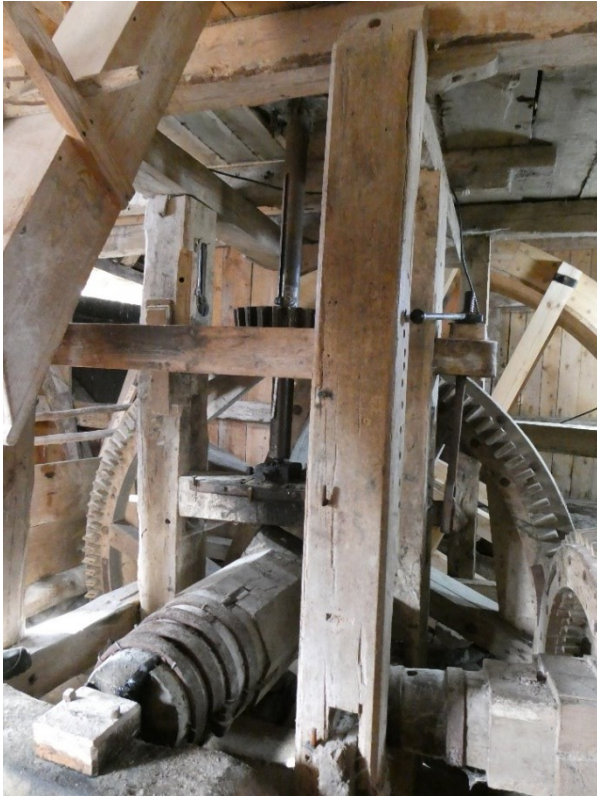
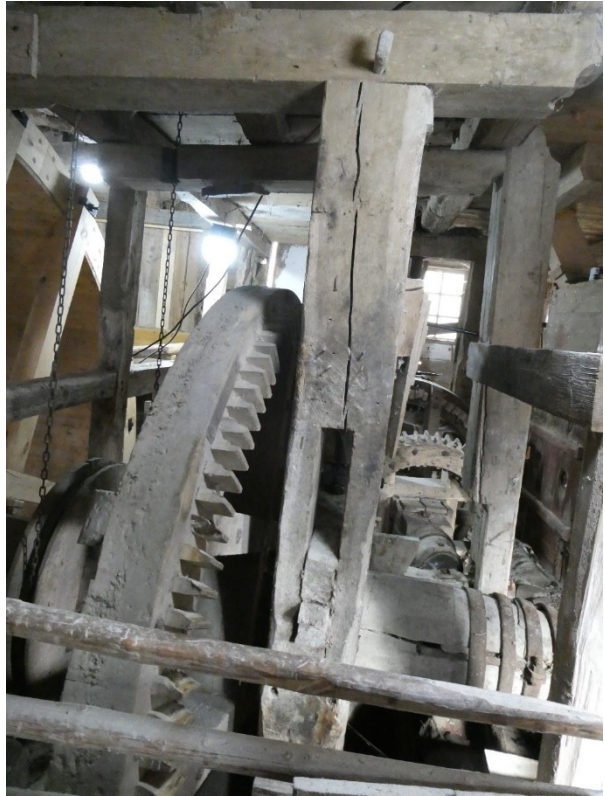
Lättverket, horisontell bjälke direkt ovanhjulstocken. Stora kronhjulet.

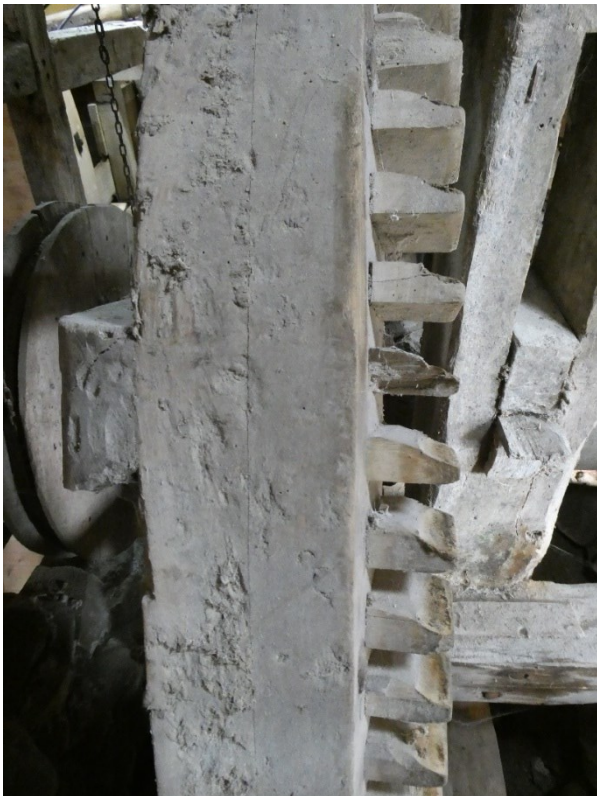
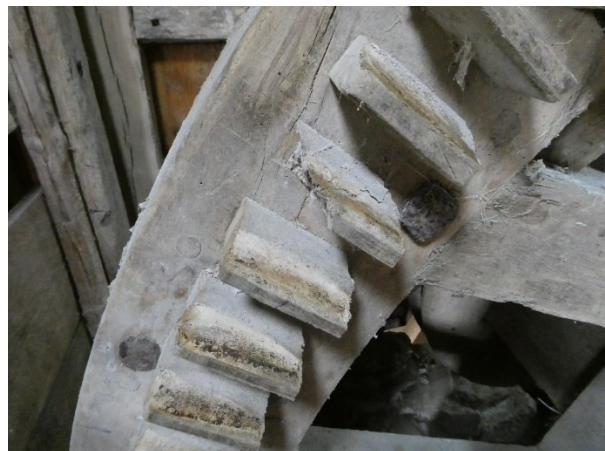
Det stora kronhjulet som är monterat på hjulstocken är injusterat och kilat mot hjulstocken. 20 nya kuggar tillverkades, fyra är utbytta och resterande är i reserv. De uttjänta kuggarna tenderade framförallt att spricka.

Skadade kuggar på stora kronhjulet.

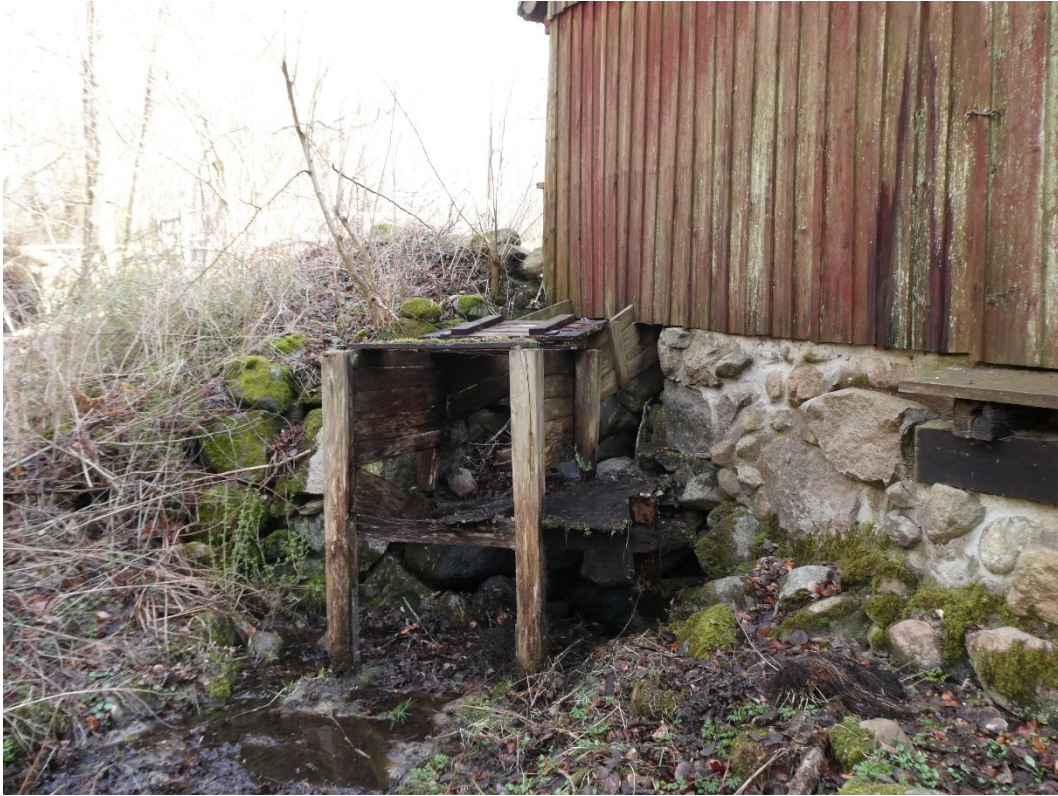
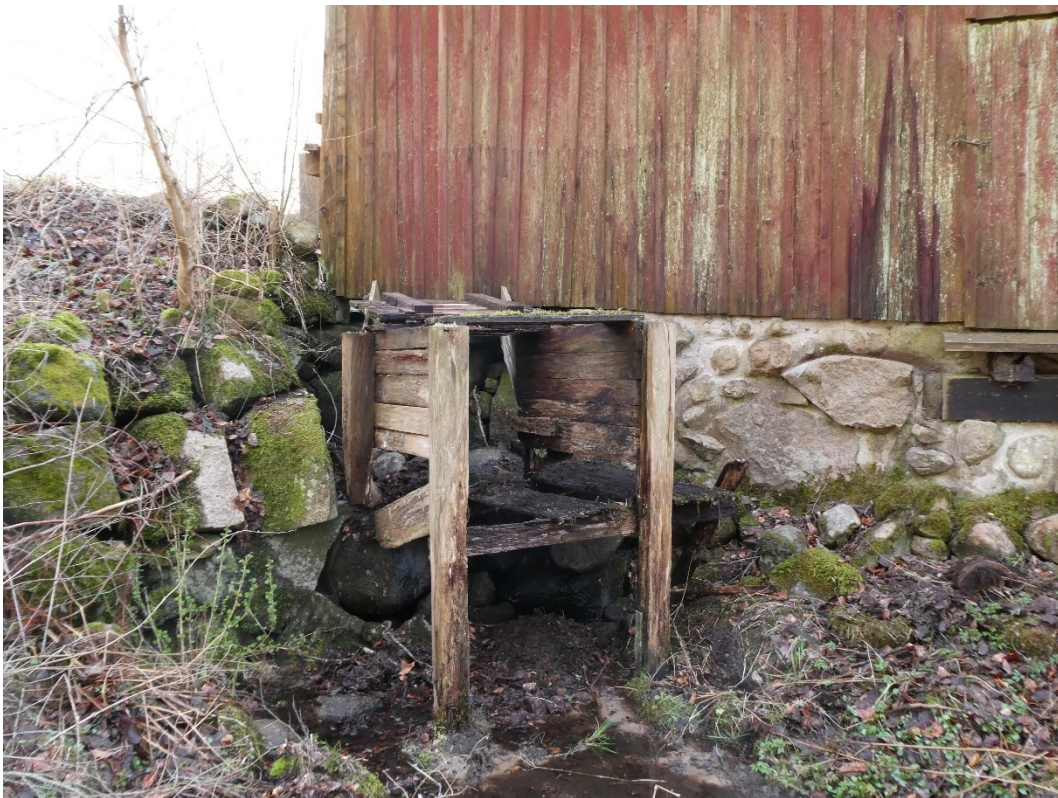
Ålkistan, väster om kvarnbyggnaden.

Ny ålkista är byggd med den befintliga som förebild. Den nya ålkistan är byggd av ek i sin helhet med invändig ränna och utvändig ränna med trågaller.

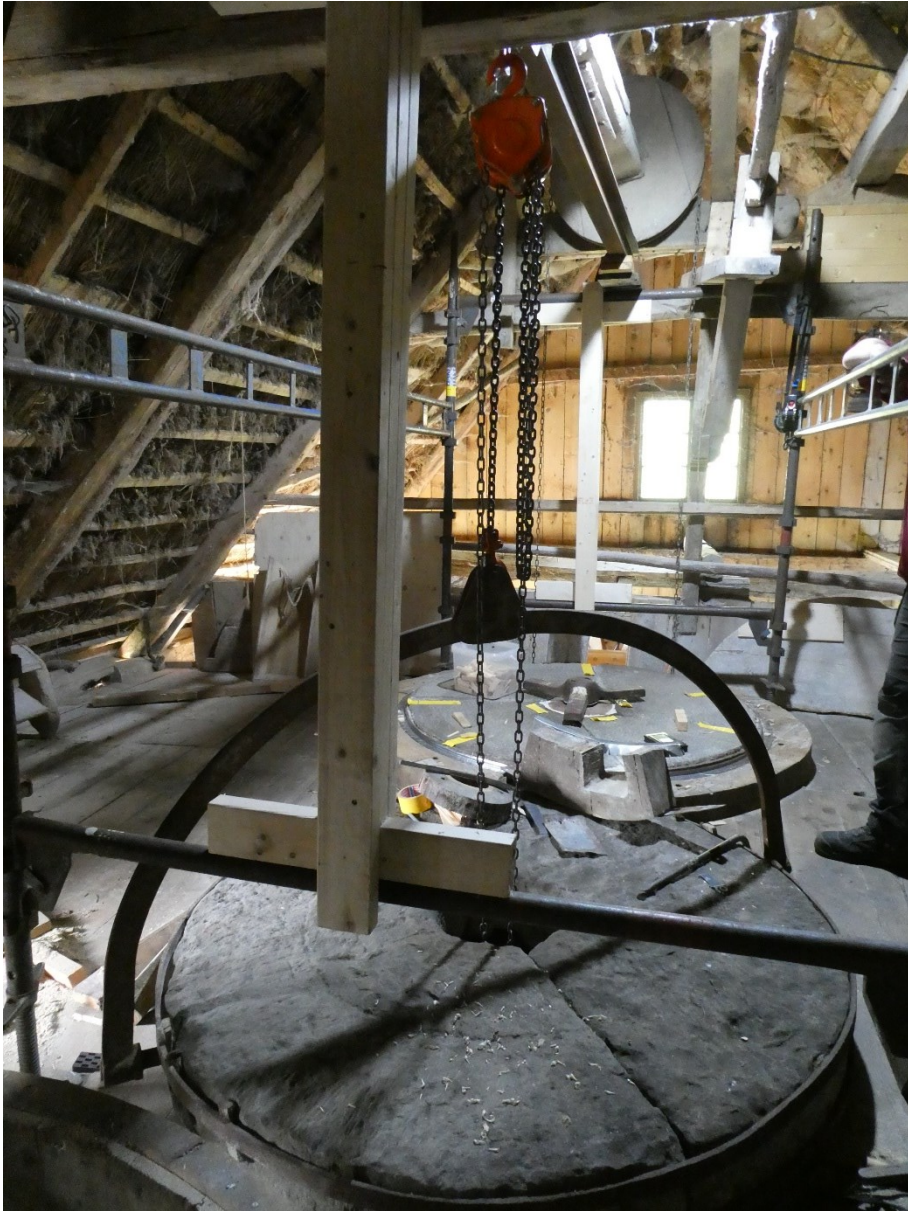
Stenparet i drift där löparen (övre stenen) har lyfts av, läparen syns i bildens framkant.

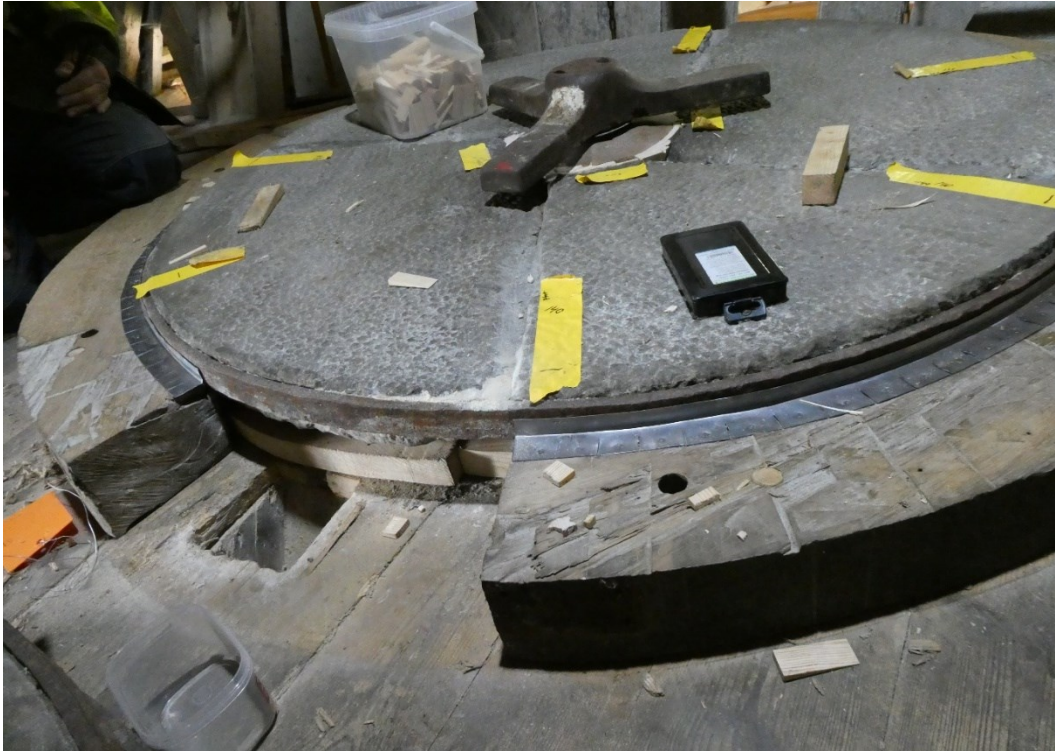
Liggaren har justerat med hjälp av laserinmätning, den gula tejpén har tillfälligt satts på stenen under justeringen. I bildens framkant ses kilarna under stenen och kring stenen ligger kransen där hål för dubb ses.

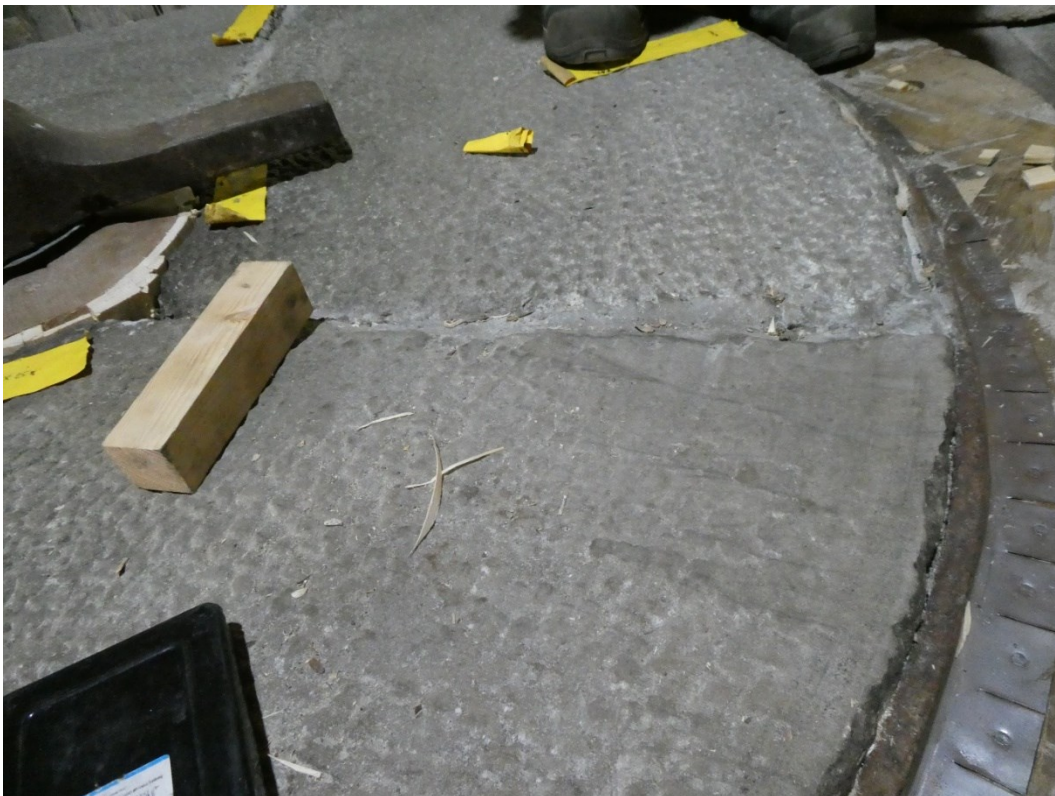
Stenparet (det södra stenparet) lyftes isär och man kunde konstatera att stenarna är i gott skick och inte mycket slitna. Endast mindre partier behövde huggas om. Stenhuggningen utfördes för hand med stenhuggarjärn, en slags mejsel. På Blåherremölla finns äldre stenhuggarjärn, men dessa användes inte eftersom de betraktas mer som museiföremål och man ville inte nöta upp dem. Liggaren (den undre stenen) var ojämn, mellan högsta och lägsta punkten skilde 9 mm. Stenen har justerats och balanserats för att den ska ligga plant. Stenen ligger på flera tråkilar varav hälften byttes mot nya. Delar som tagits bort var sentida och inte noga inpassade. Kvarnstenarna är något ovanliga. De är relativt tunna och av en hård stenart (natursten) men det är inte klarlagt vilken stenart. De är stora i diameter, de är tio-spännare vilket betyder cirka 1,5 meter i diameter. Undre stenen är fyrdelad, men delarna är inte symmetriska utan består av månghörniga stenar. Den övre stenen är tvådelad och har svalor (skårer) på undersidan.

Liggaren var före omhuggningen nött partiellt, vilket syns som ett slätare parti.

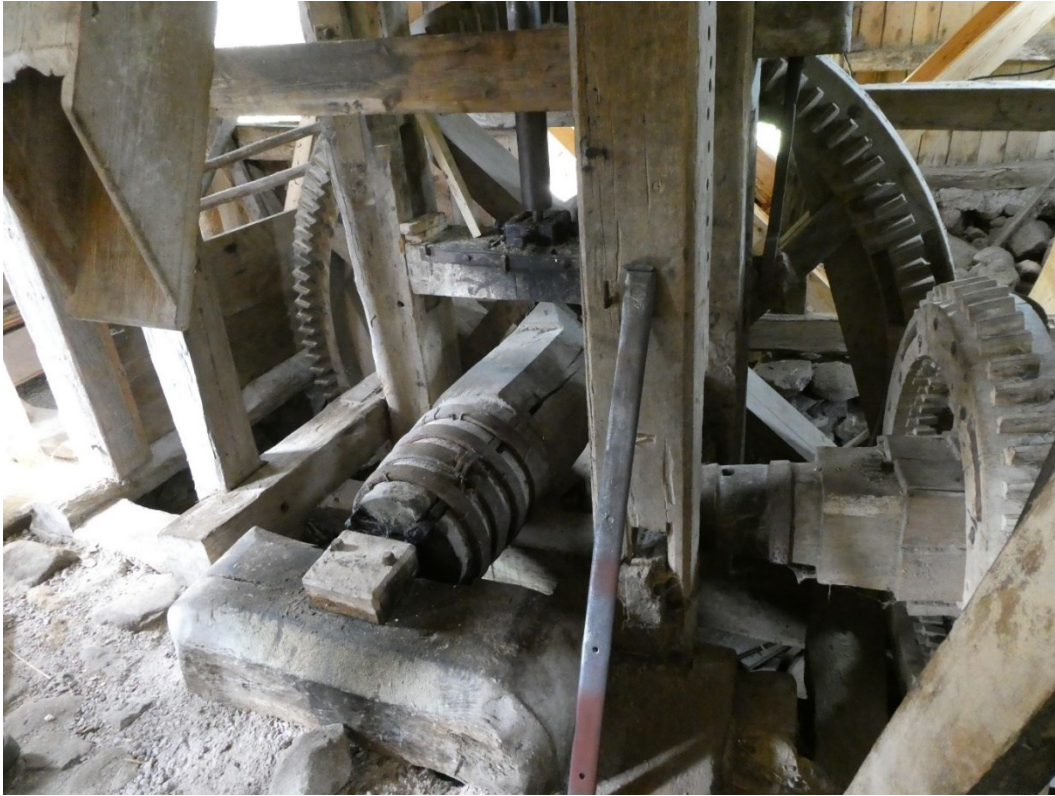
Smidesjärnet som ska monteras för att stabilisera lättverket.

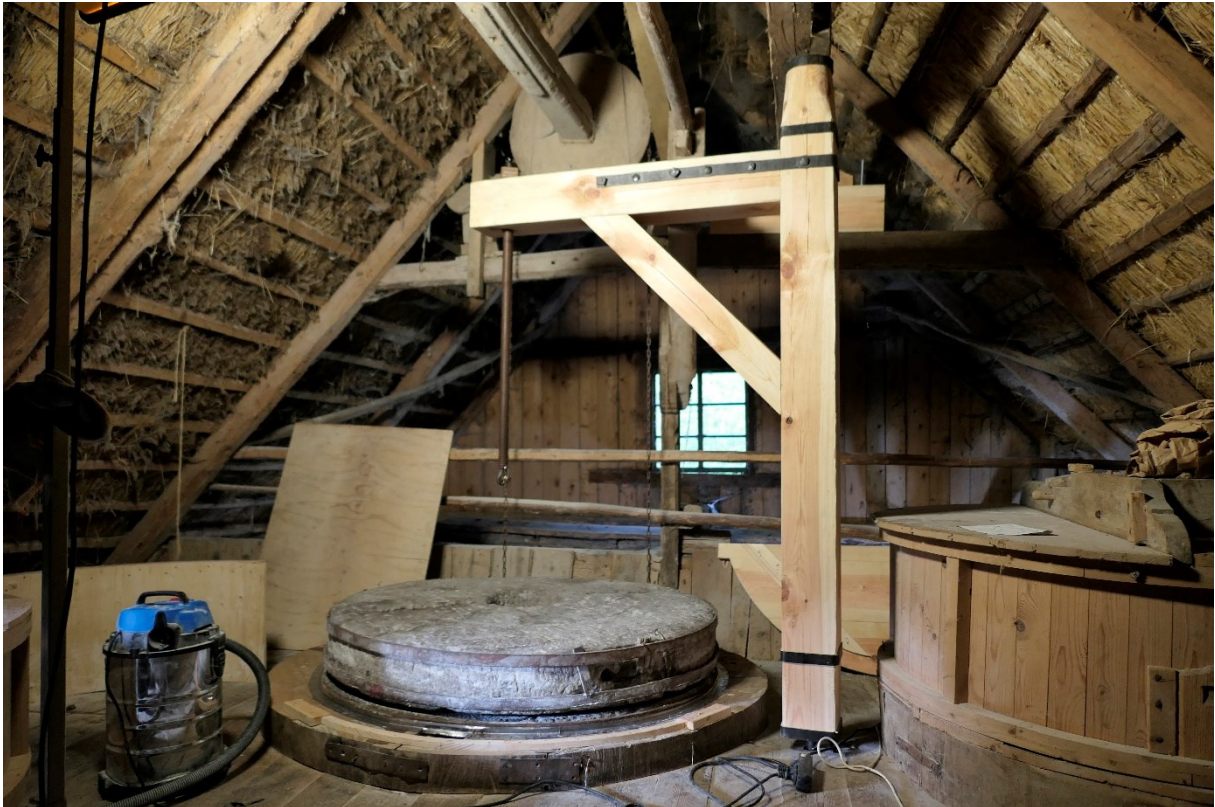
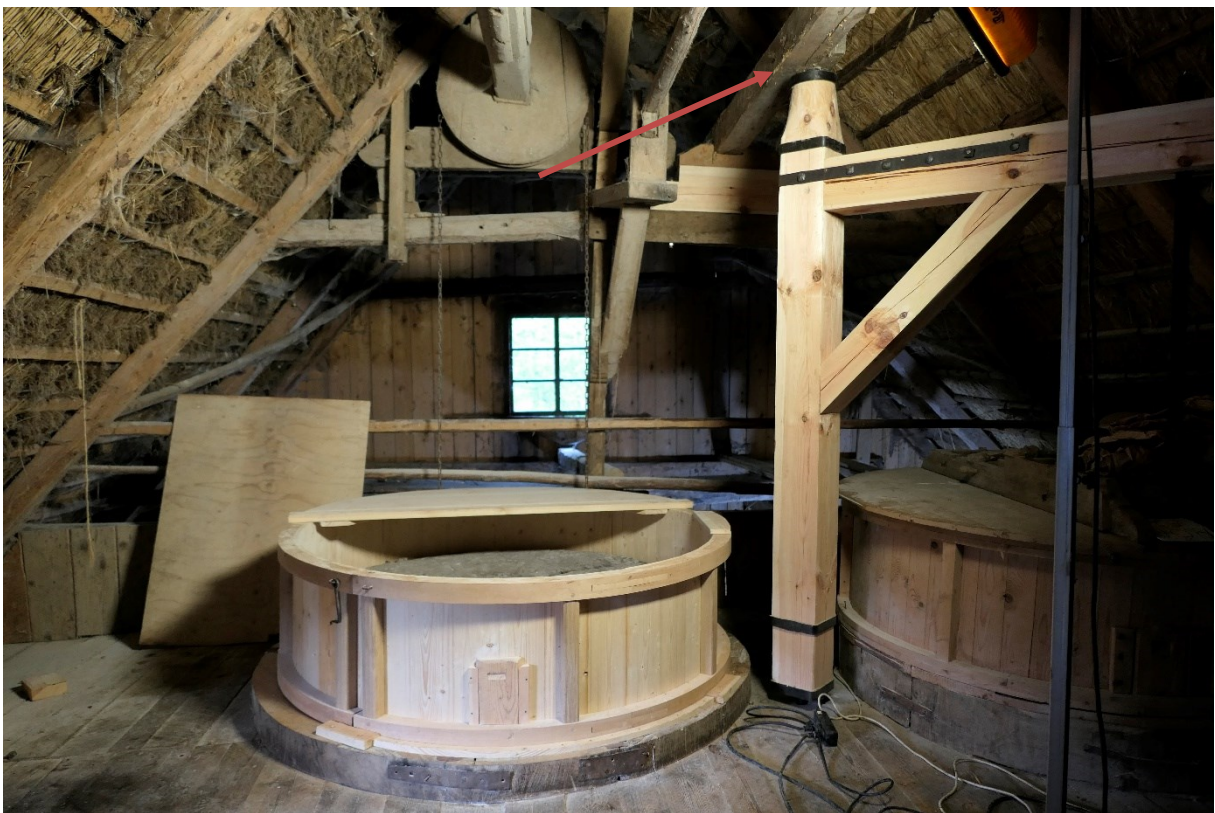
Stenparet är justerat. Nytt kar, lock och stengalge är tillverkade. Pilen markera den bjälke som är flyttad.

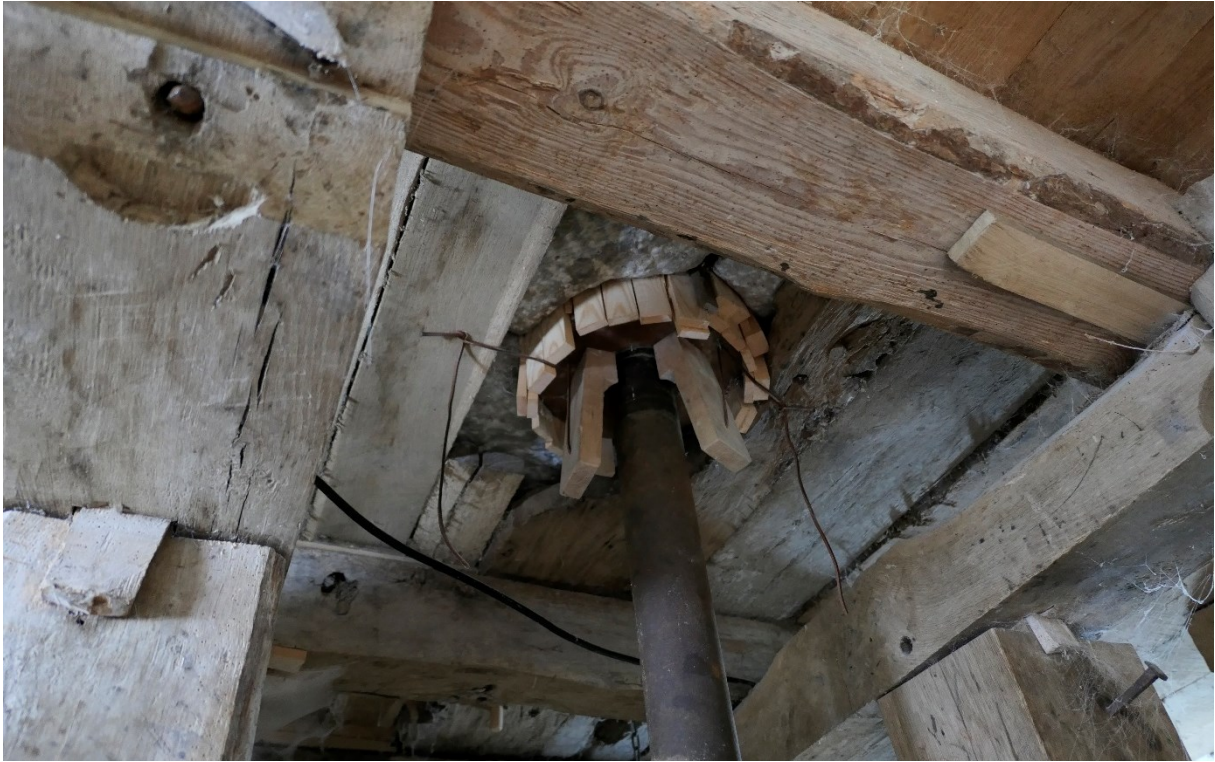
Nya kilar och spronsar (träbitarna som är längre är spronsar), sett underifrån stenparet.

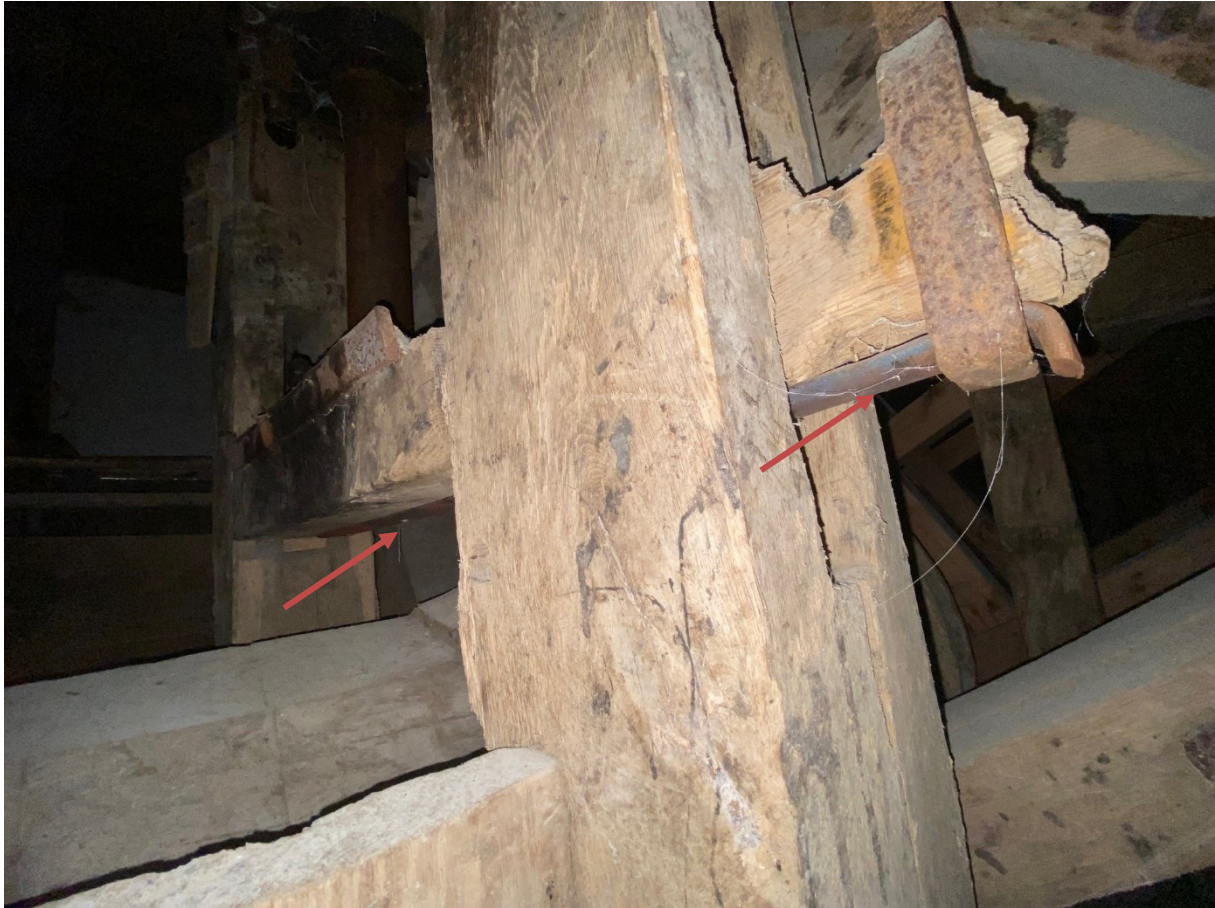
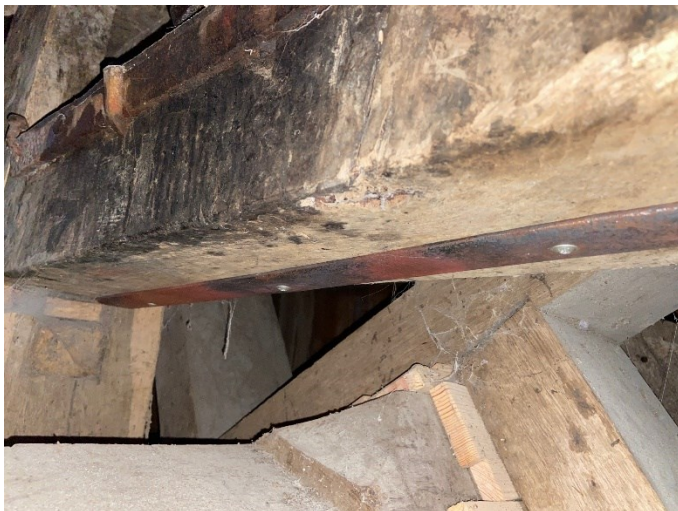
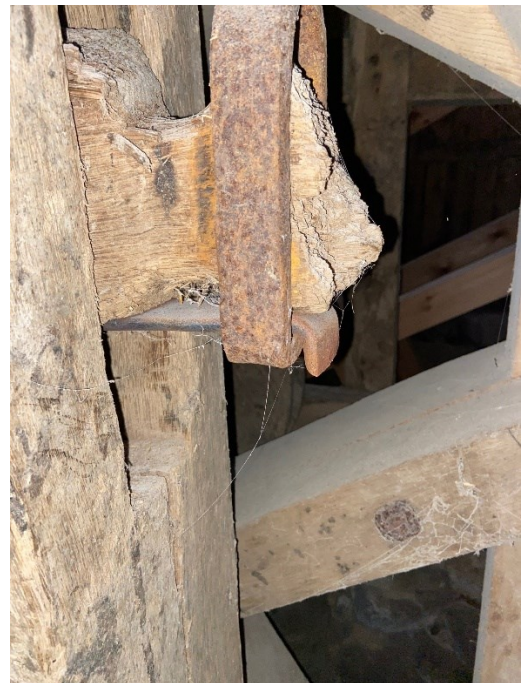
Bjälken i lättverket är förstärkt med järn istället för att bytas ut. Järnet är under bjälken och knappt synligt.

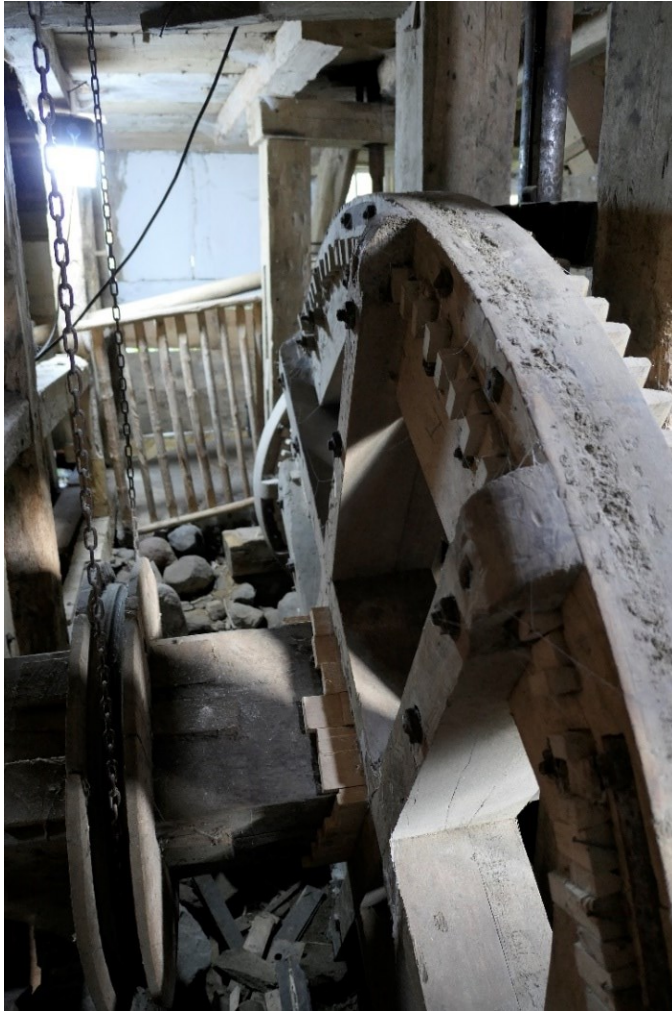
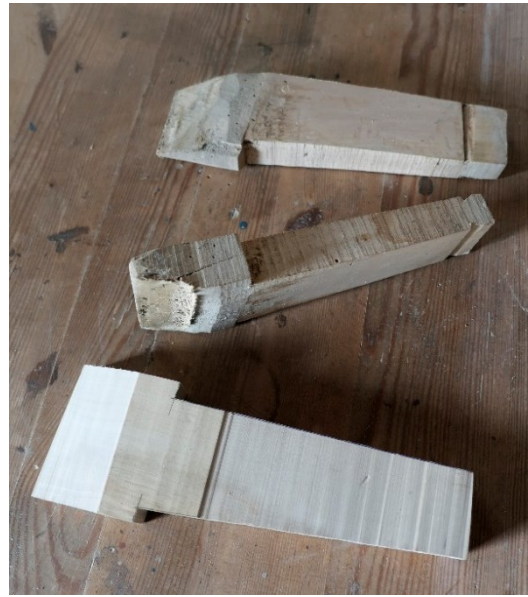
Stora kronhjulet är kilat med träkilar och justerat. Höger: Ny kugge längst ner i bild. De två övre i bild är uttjänta, den i mitten är sprucken
