Blåherremölla

Restaurering av kvarnmekanik, lagning stengrund
Blåherremölla 1:2, Kristianstads kommun, Skåne län
Antikvarisk medverkan/2022
Carita Melchert

Titel: Blåherremölla
Författare: Carita Melchert
Kulturmiljörapport: 2022:36

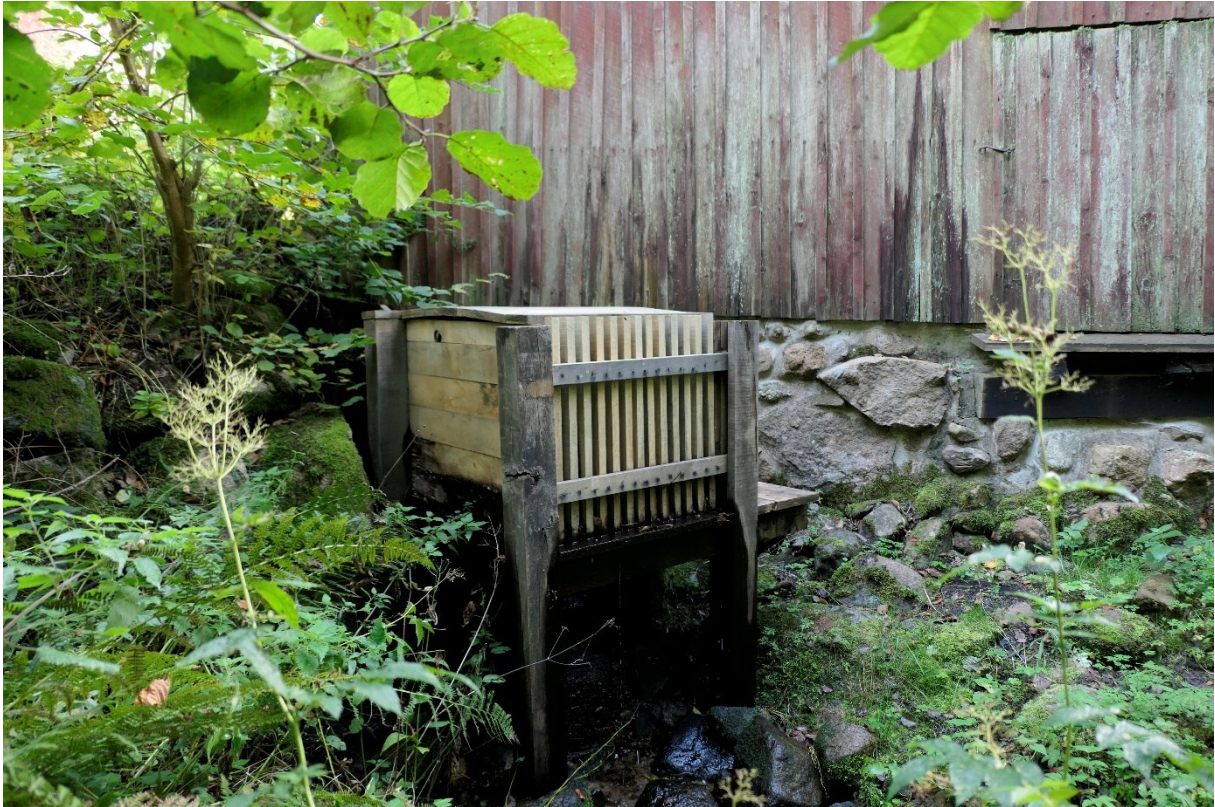
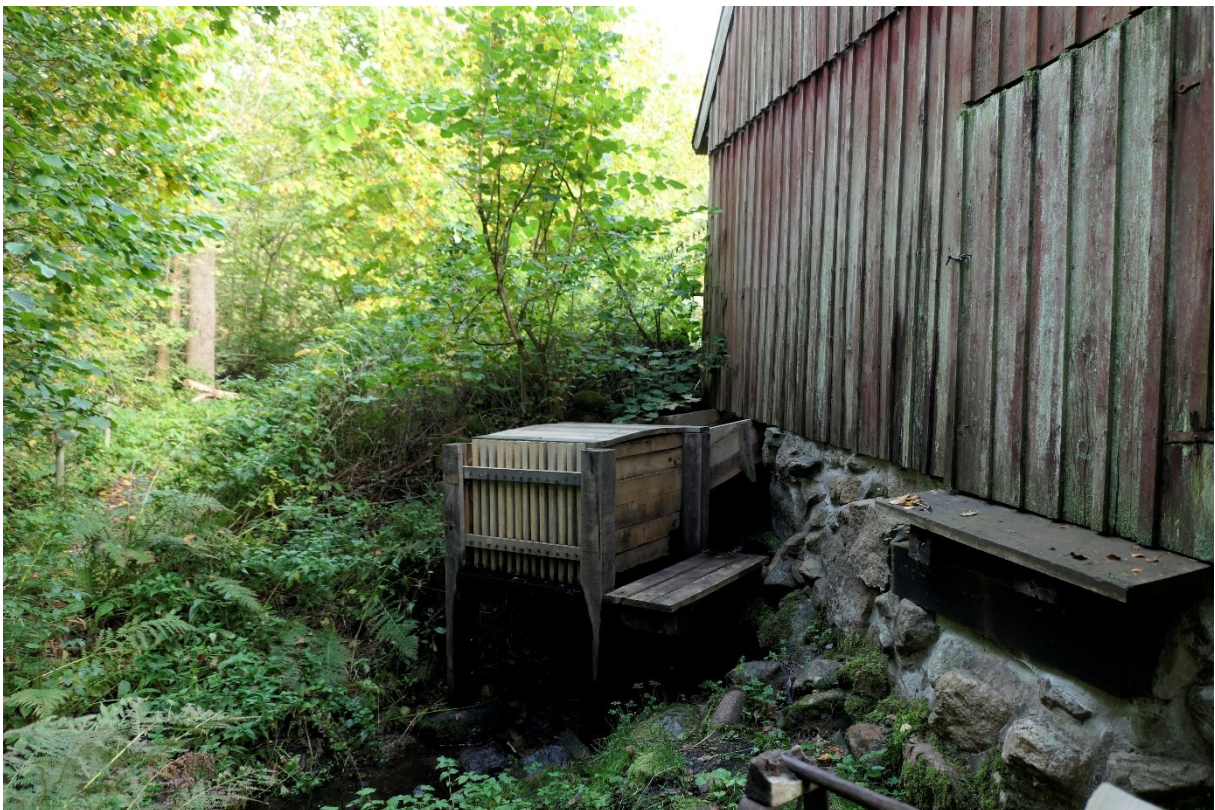
Ny ålkista, utvändig ränna och galler.

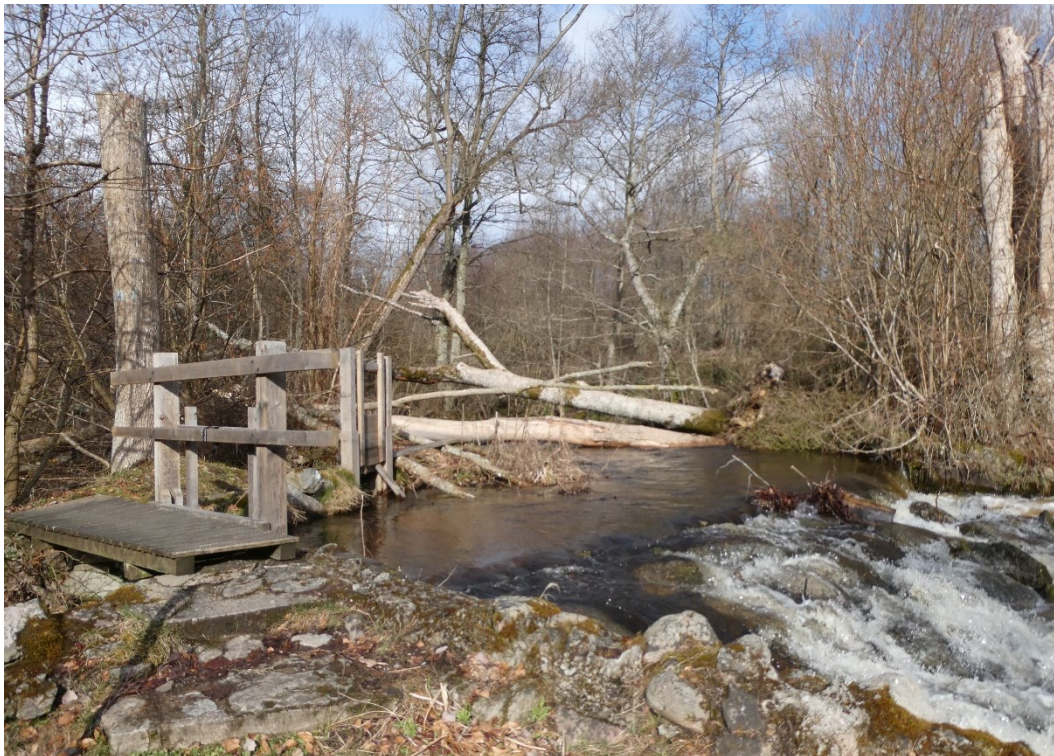
Stenmur på hålldammens norra sida skadades under våren efter stormfällda träd. Det finns risk att vatten rinner förbi vid kraftigt vattenflöde.

Stormfällda träd har skadat dammens norra kant.

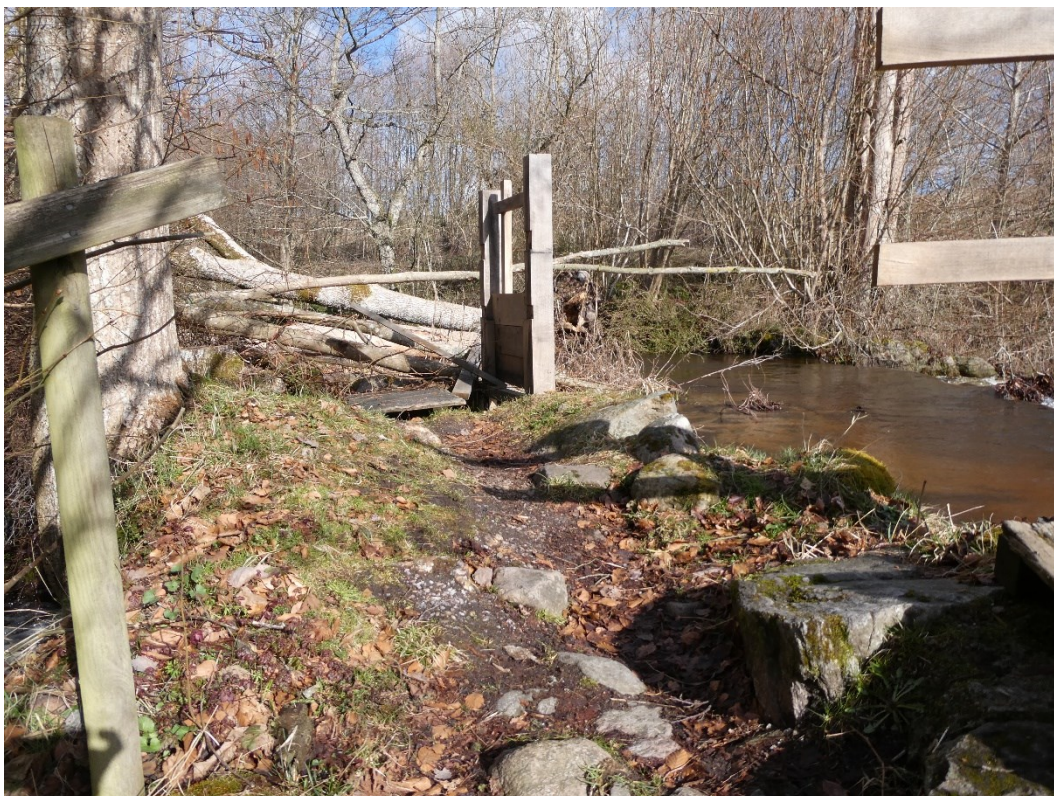
Stenmuren på hålldammens västra sida är ännu inte omsatt men stöttor håller konstruktionen uppe tillsvidare. Planen var att sätta om ca 6 löpmeter. Muren har sjunkit ner och är skadad framförallt av rötter efter stora träd som finns och har funnits alldeles invid och på muren. I stenmuren finns ett utskov, ett reglerat biflöde, med stensättning. Stensättningen är i nuläget lagd i cement.

Sättningar i hålldammens västra sida, ej åtgärdade 2022.

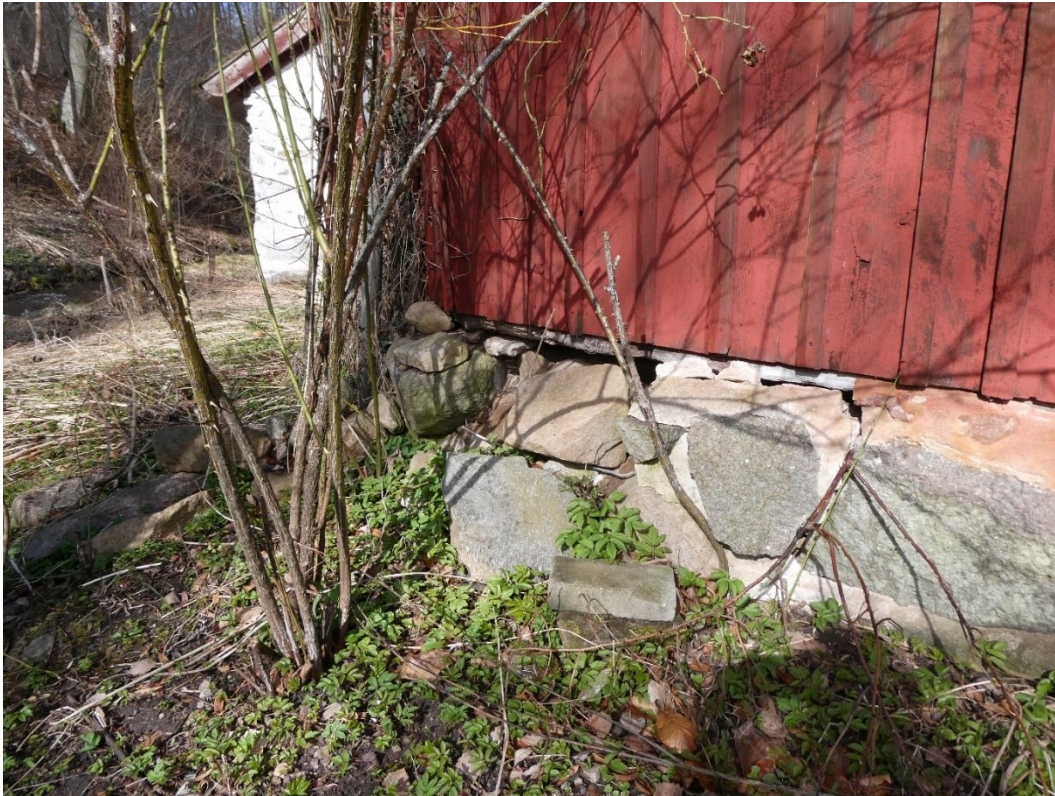
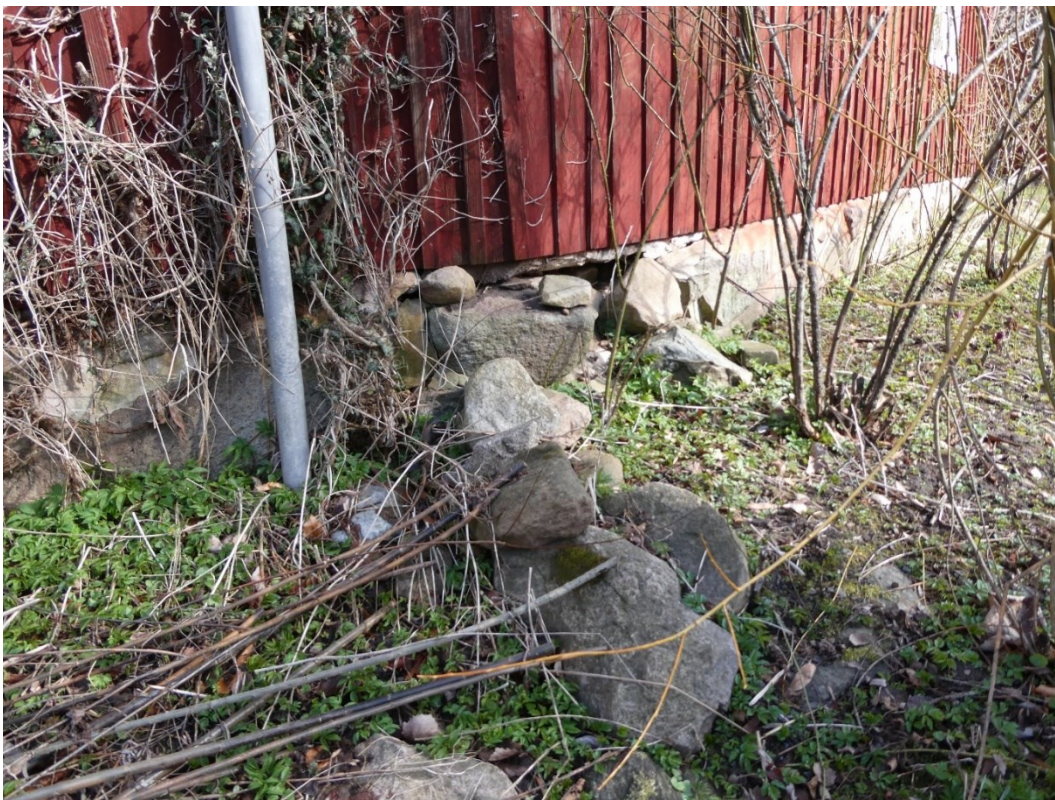
Stenar som kalvat ur har återförts och placerats på samma ställe som tidigare. Inga spår av djur som kan ha orsakat skadorna påträffades. Stenarna har murats och fogats med lerbruk. Fogen är inte kalkad eftersom den även före åtgärderna var obehandlad. Fotträet i konstruktionen är i gott skick.

Stengrunden före åtgärder. Stenarna längre ifrån byggnaden är en stenvägg som inte hör samman med grunden.

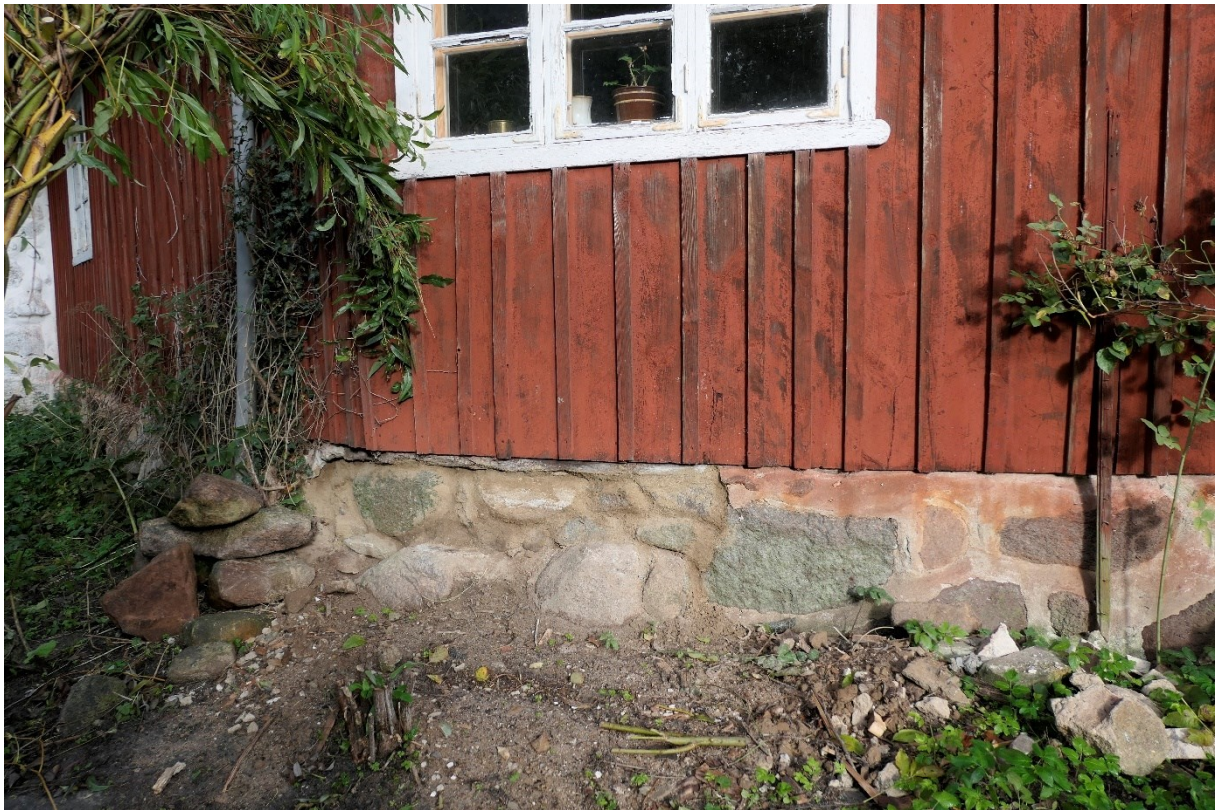
Efter åtgärder. (Stenarna till vänster i bild hör till den ovan nämnda stenmuren).

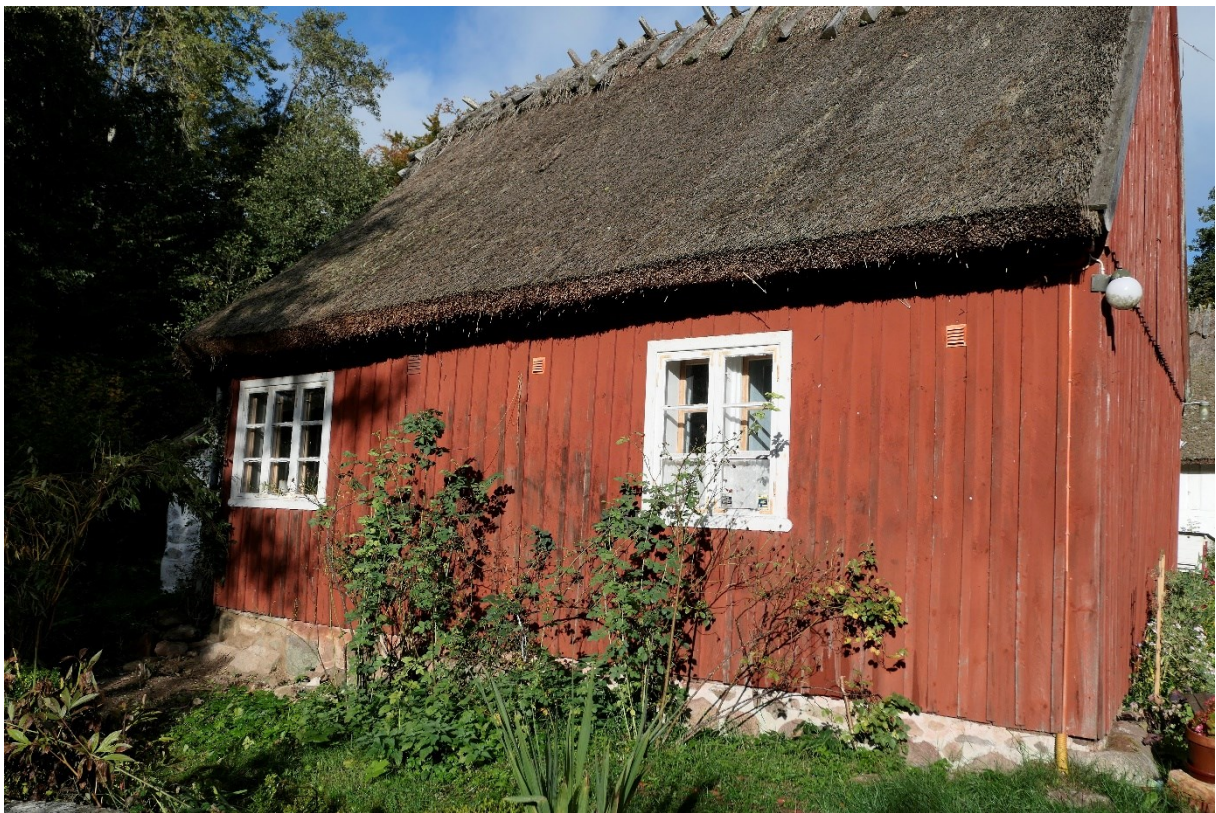
Efter åtgärder. Den åtgärdade delen är under treluftsfönstret.
