Bostadshus 1825/1826 Flyinge Kungsgård

Flyinge 22:50

Antikvarisk medverkan/2022

Titel: Bostadshus 1825/1826 Flyinge Kungsgård
Författare: Carita Melchert
Kulturmiljörapport: 2022:38

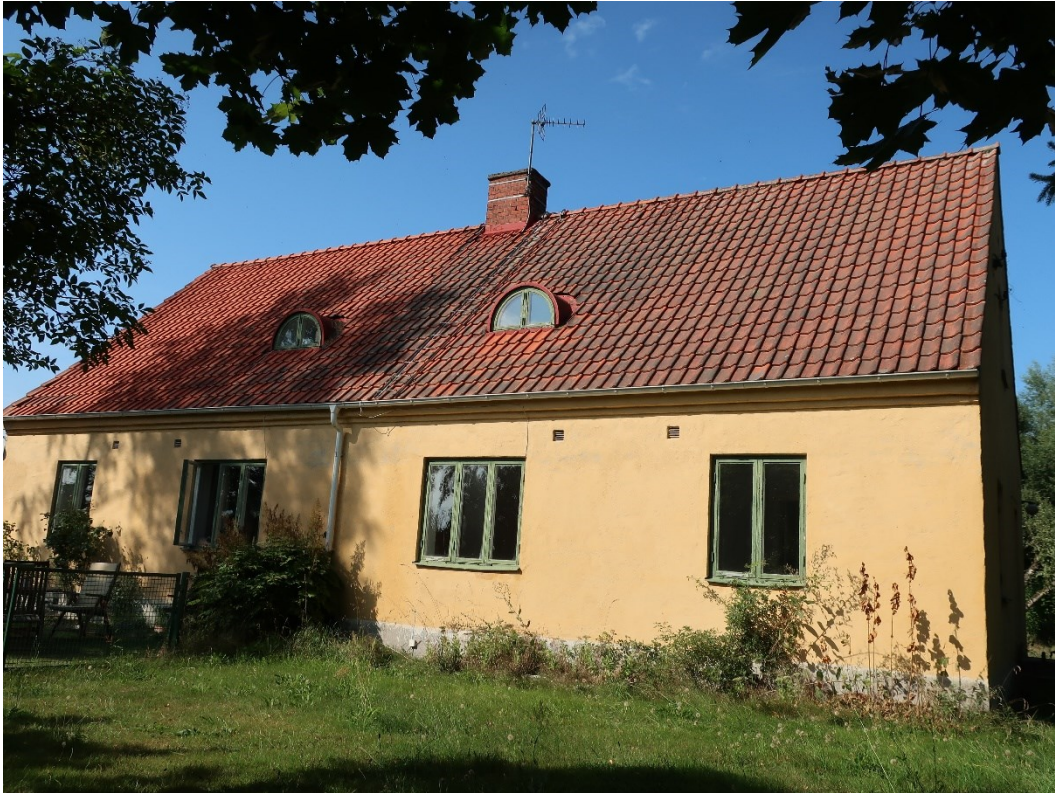
Före åtgärder, södra takfallet.

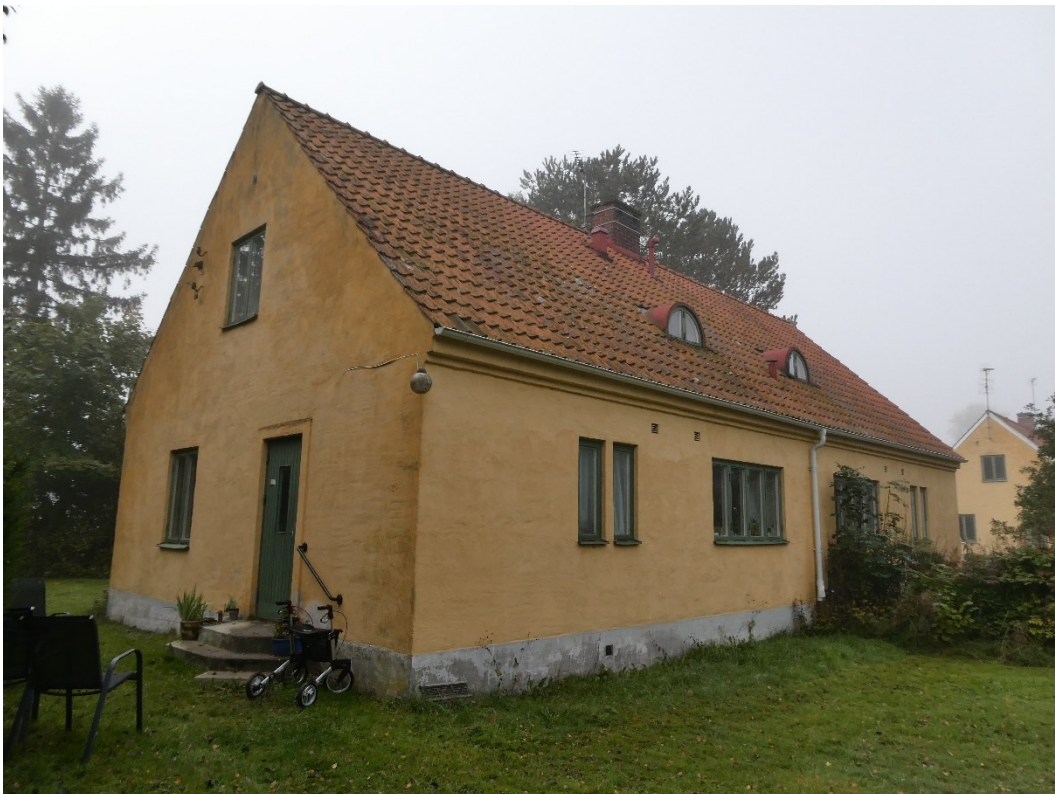
Före åtgärder, norra takfallet och östra gaveln.

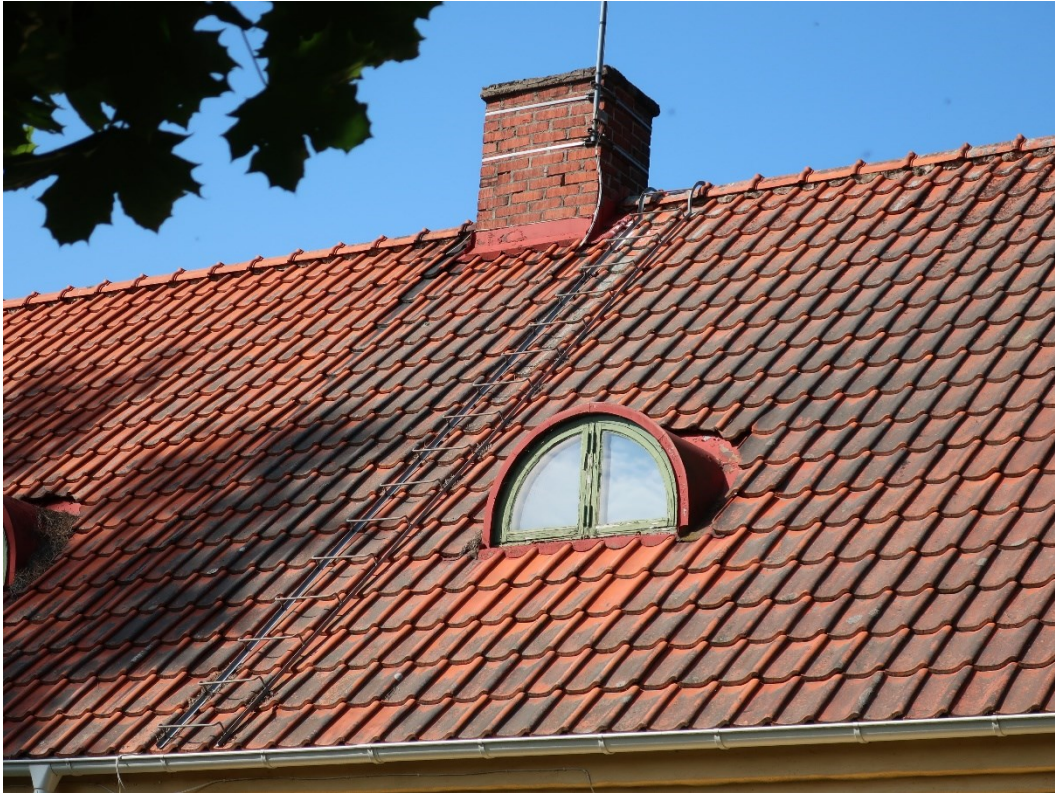
Före åtgärder södra takfallet. Bristfällig fog i skorsten. På bilden syns den gamla takstegen.

Skorstenens fogar och krona av betong var bristfälliga. Skorstenen har fogats om i sin helhet och en ny krona lika befintlig har gjutits. Åtgärderna diskuterades och godkändes av antikvarisk medverkande. Plåtarbeten vid skorstenen har utformats lika som före åtgärderna.

Takstegen har ersatts med en ny som är godkänd enligt gällande regelverk. Byte av takstege gjordes i samråd med antikvarisk medverkande. Det är sammatyp av stege som monterades på tak som bostadsrättsföreningen renoverat 2020 och 2021. Den gamla takstegen var placerad löst på taket. Den nya stegen bedöms vara väl anpassad till takets karaktär och är röd för att smälta in i takets utseende.

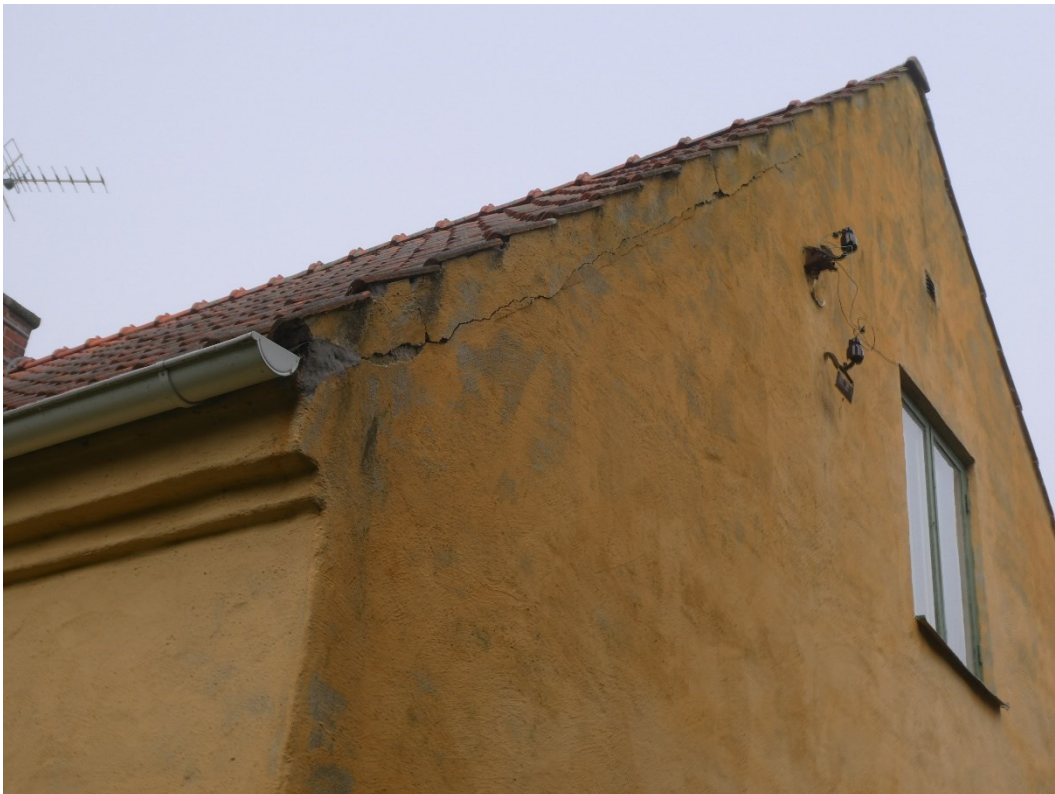
fabrikat och kupning som de befintliga. Takpannorna kommer från stall på Flyinge Kungsgård där taken lagts om med nya takpannor under de senaste åren men gamla hela takpannor tagits tillvara. I båda gavelröstena fanns sprickbildningar och under arbetet konstaterades att det översta tegelskiktet satt löst. Lösa tegel togs tillfälligt ner för att åter muras upp. Härefter putslagades ommurade partier i gavelröstena i anslutning mot takfallen. Den yttersta takpanneraden har murats mot fasaderna i gavelrösten. Putslagningarna har strukits med "Flyingegul" kalkfärg. Ny nockbräda har monterats och nockpannorna har lagts i bruk. Nya hängrännor och stuprör har monterats. Utformningen av avvattnings är lika som före åtgärderna. Under hängrännorna i mötet med fasaden är putslagat och målat med "Flyingegul" kalkfärg.

Före åtgärder, spricka i sydöstra hörnet.

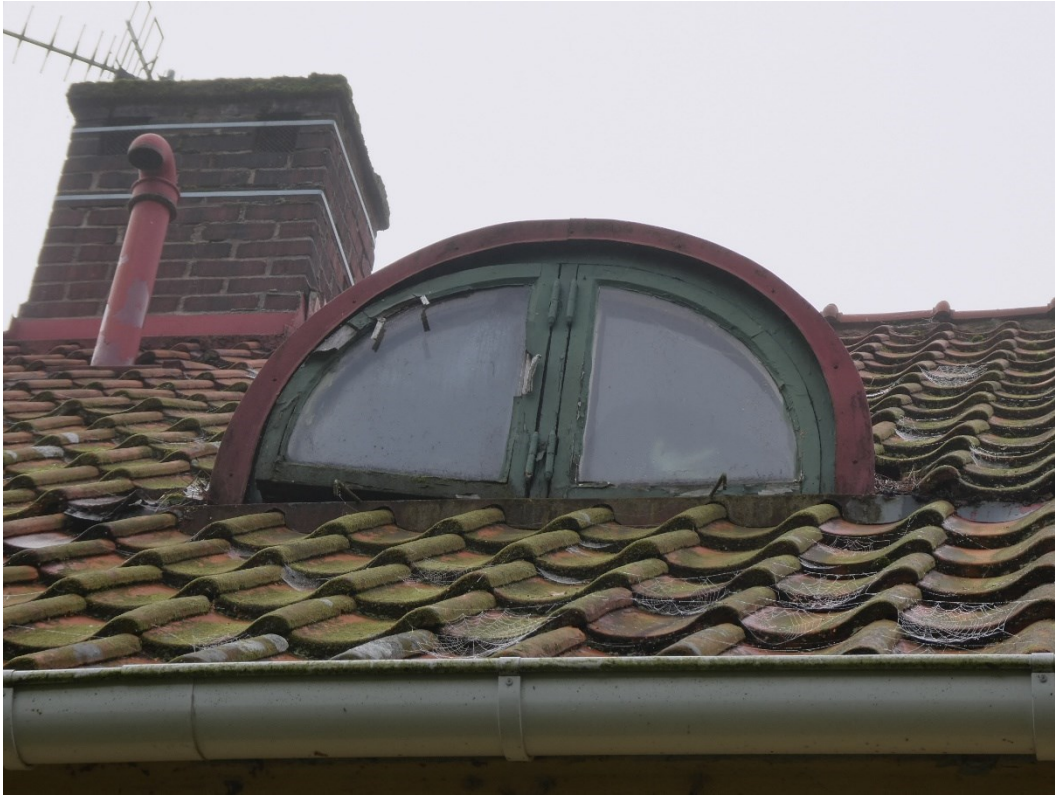
Före åtgärder. Homeja på norra takfallet.

Plåten på homejorna var bristfällig och revs i sin helhet. Homejorna är byggda av träpanel, inget virke behövde bytas. Ny plåt har utformats lika som före åtgärderna. I nedkanten (under fönstren) har avrinning förbättrats i syfte att skydda fönstren från vatteninträning och risk för rötskador. Vid sidorna om homejorna är plåten bockad och följer takpannornas kupning. Röd färgnyans till plåtarbeten har valts samma som den färgnyans som under senaste åren i samråd med Länsstyrelsen Skåne tagits fram för Flyinge Kungsgård.

Homejornas fönsterbågar togs till verkstad och har kittats och målats om. Enstaka delar i bottenstycke var rötskadat och har lagats med nytt infällt virke. Karmarna är i förhållandevis gott skick och har endast rengjorts och målats på plats. Den gröna färgnyansen är samma som tidigare tagits fram för Flyinge kungsgård. Det verkar som att fönstren endast har en strykning med grön färg, inga andra underliggande färgnyanser har hittats.

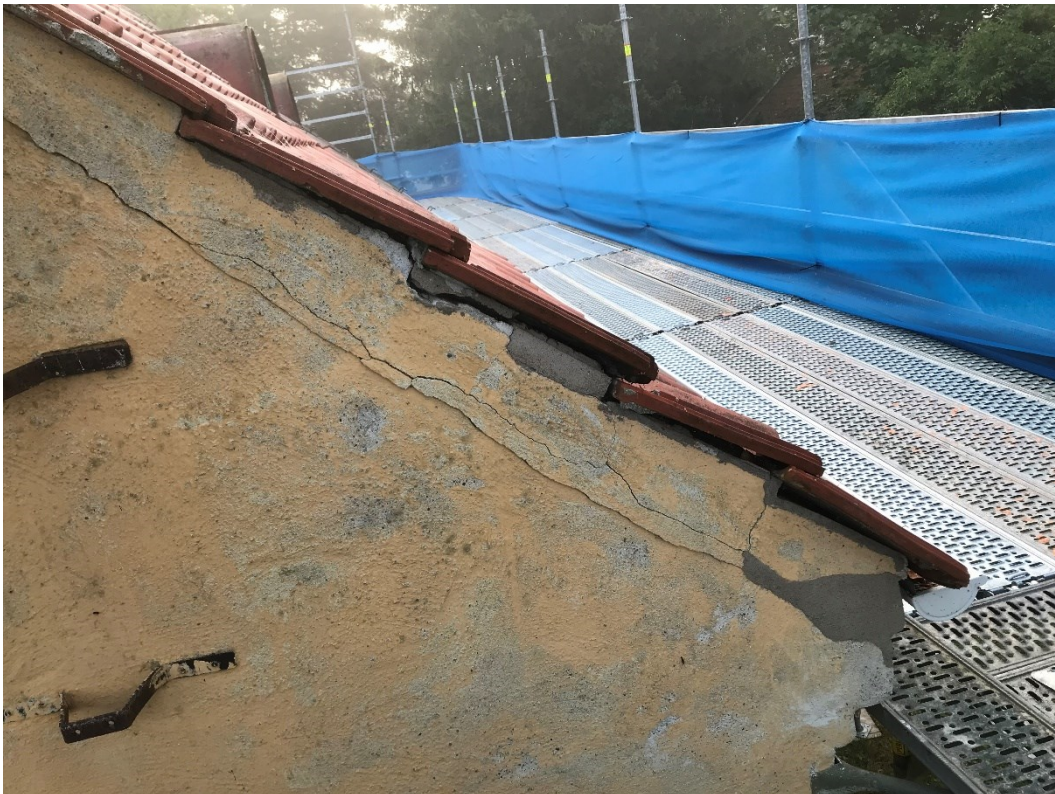
Före åtgärder, sydvästra hörnet.

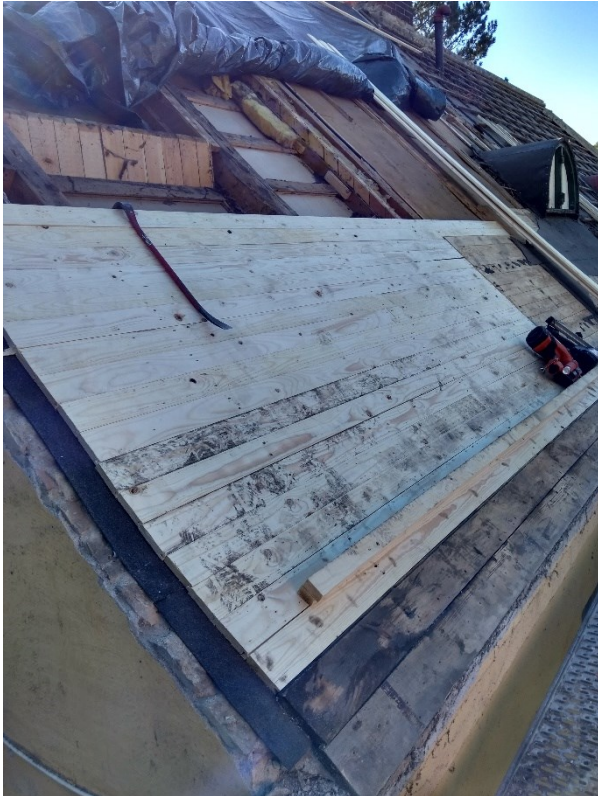
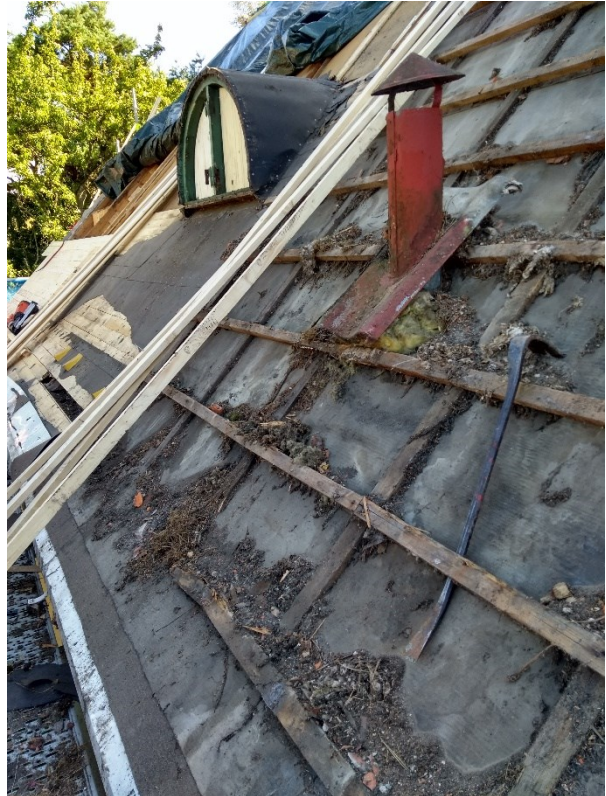
De befintliga takpannorna demonterades, papp, bär- och ströläkt revs. På norr takfallet var råsponten rötskadad framförallt i östra delen där även masonite och isolering saknades, masonite och isolering finns under råsponten på de övriga ytorna. I den nordöstra delen kompletterades med masonite, isolering och ny råspont. Även på det södra takfallet var råsponten partiellt rötskadad och har ersatts efter behov, störst skador fanns i båda kanterna.

Takets luftning konstaterades var mycket bristfällig, vilket troligen orsakat skadorna på råsponten. På takfallens nedre del fanns några små ventiler i plast. Nu monterades en ventil, mögelstopp, i både övre delen och nedre delen av takfallen mellan varje takstol. I underlagstaket på vinden togs upp cirkelformat hål om ca 70 mm, mögelstoppen monteras under takpannorna och är inte synliga. Det är samma åtgärd som utfördes vid takomläggning på bostadsrättsföreningens likvärdiga hus nr 1821/1822 år 2021. Åtgärden accepterades av antikvarisk sakkunnig.

Under arbete. Norra takfallet. Höger: ny råspont läggs, här saknades masonite och isolering. Vänster: takpannorna har demonterats.

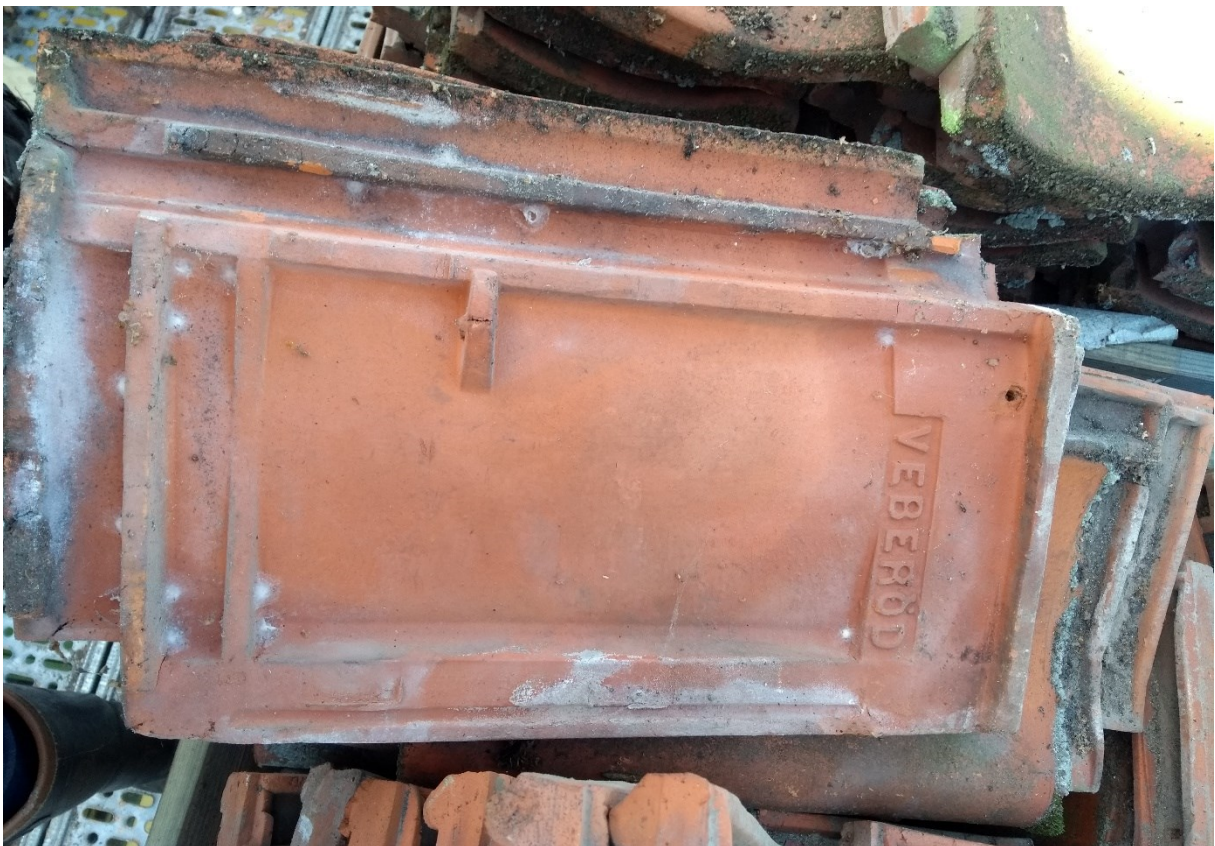
Takpannor tas ner för att tvättas

Ny fotplåt, papp, bär- och ströläkt lades på båda takfallen. I takfot har kompletterats med ny liten takfotskil. Befintligt virke var något rötskadat och takfotskilen syftar till att få en optimal lutning och vattenavrinning för takpannorna. Tidigare anslutning av takpannor mot hängrännorna var bristfällig. De befintliga takpannorna tvättades med hetvatten utan kemikalier. Kompletteringspannor är av samma

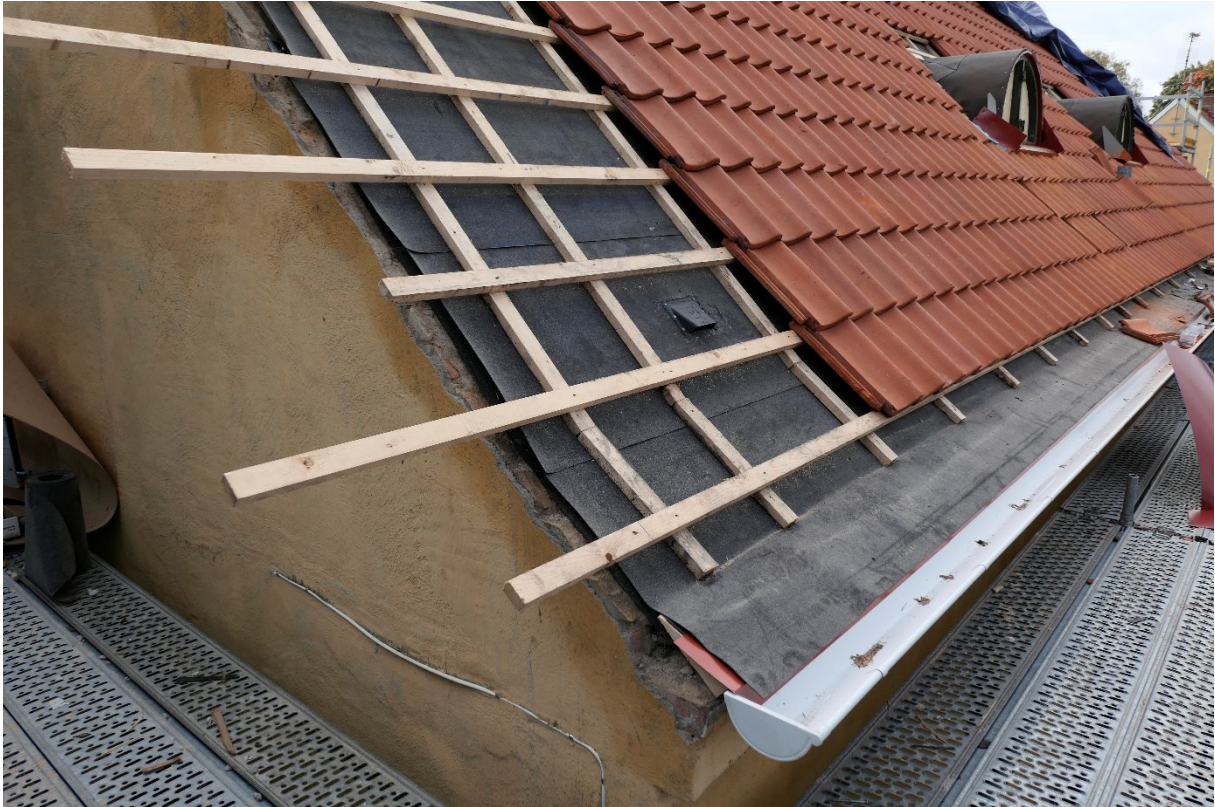
Takpannor håller på att återmonteras.

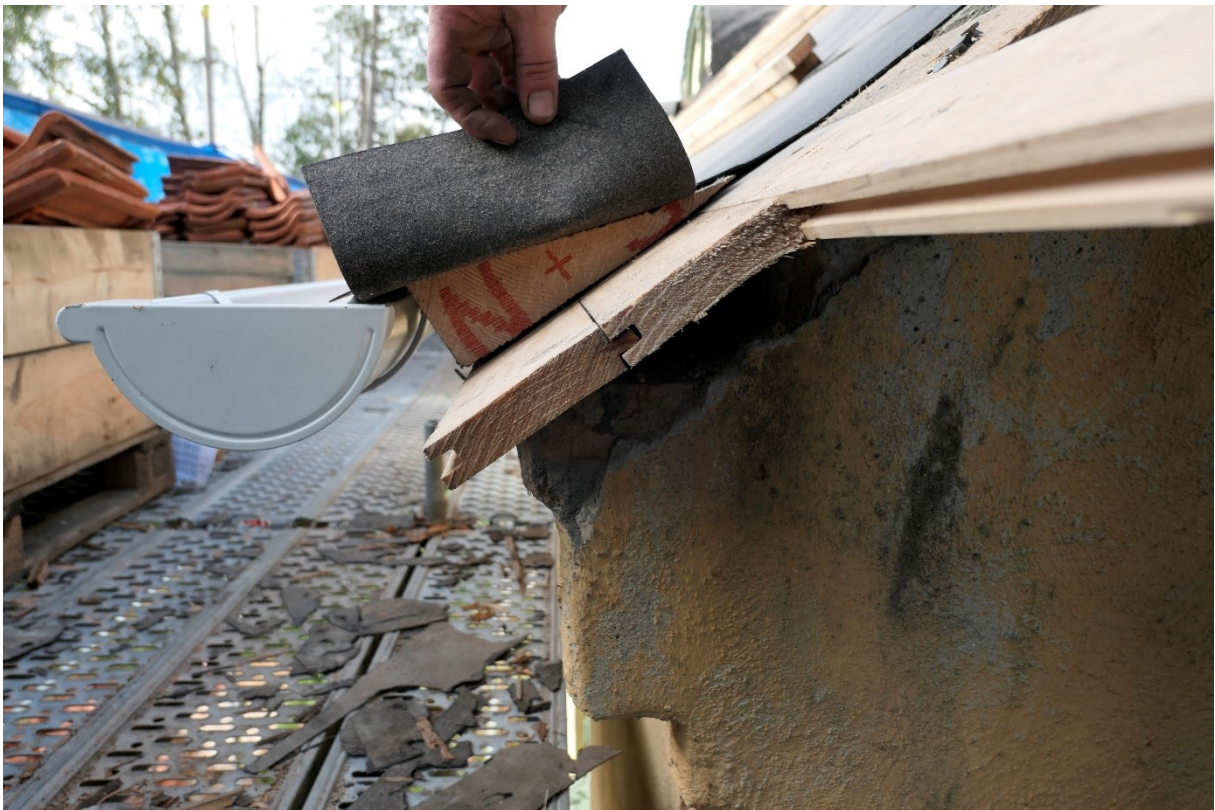
Ny råspont och takfotskil samt avvattning.

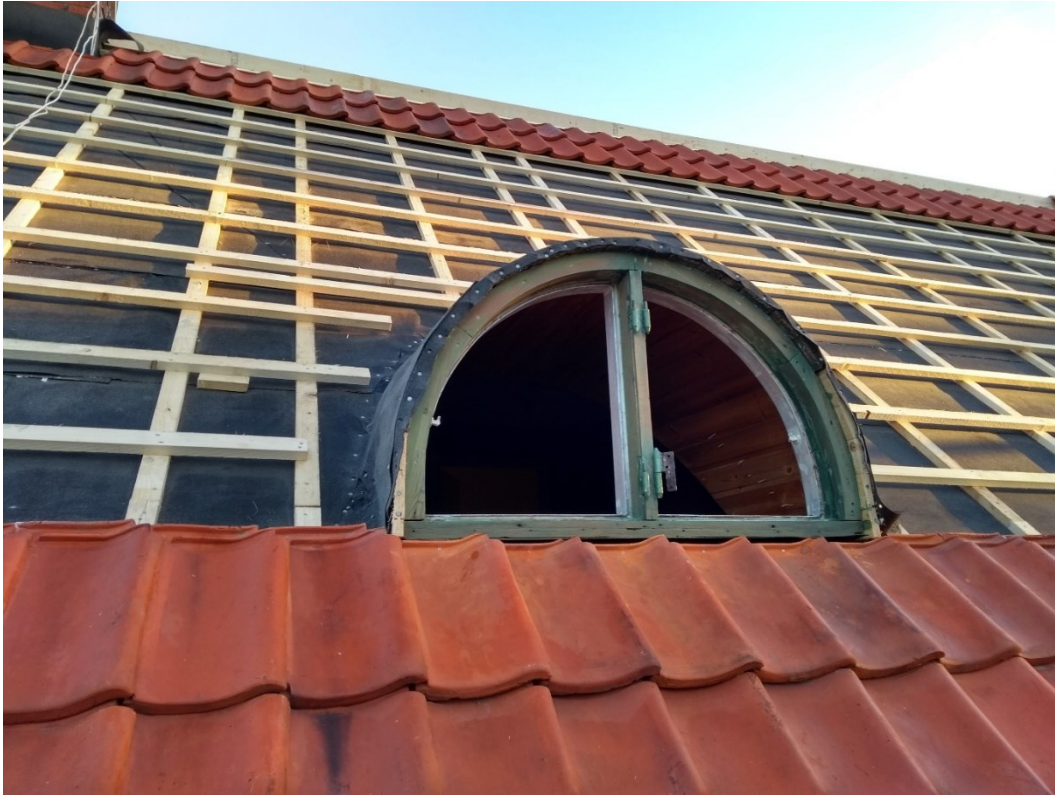
Södra takfallet. Ny papp och läkt, takpannor återmonteras. Fönsterkarm håller på att målas.

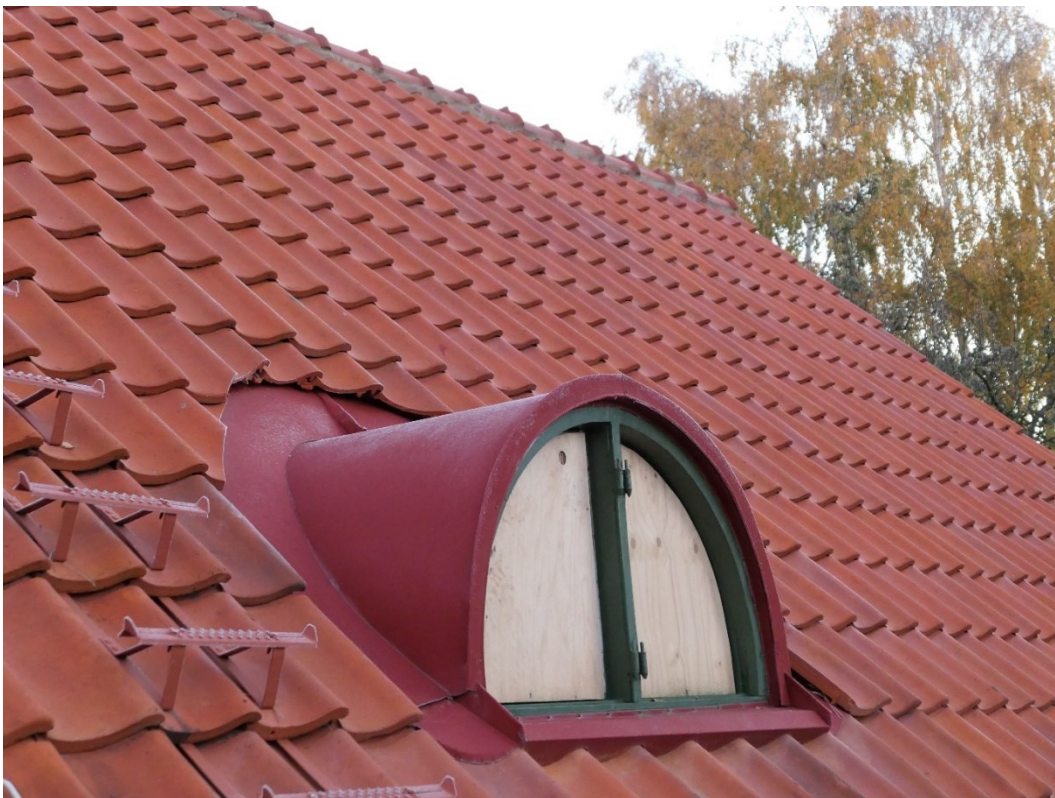
Södra takfallet, återstår endast att återmontera fönsterbågarna. På bilden syns den nya takstegen.

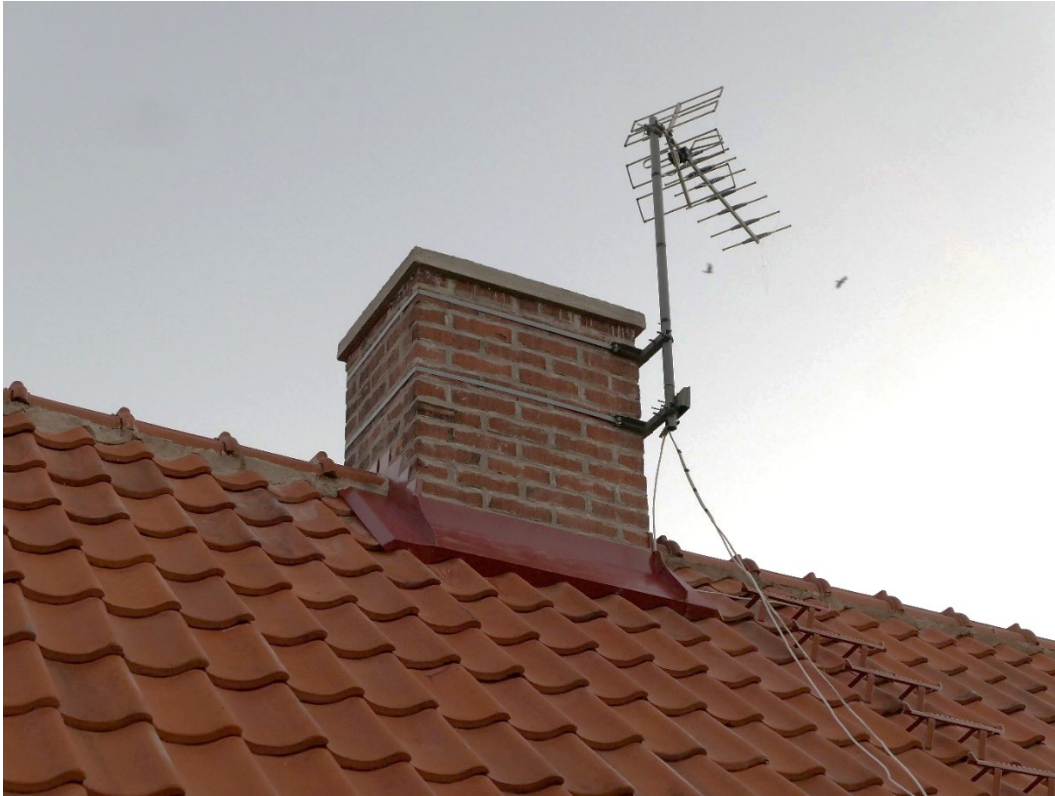
Efter åtgärder skorsten och muradnock.

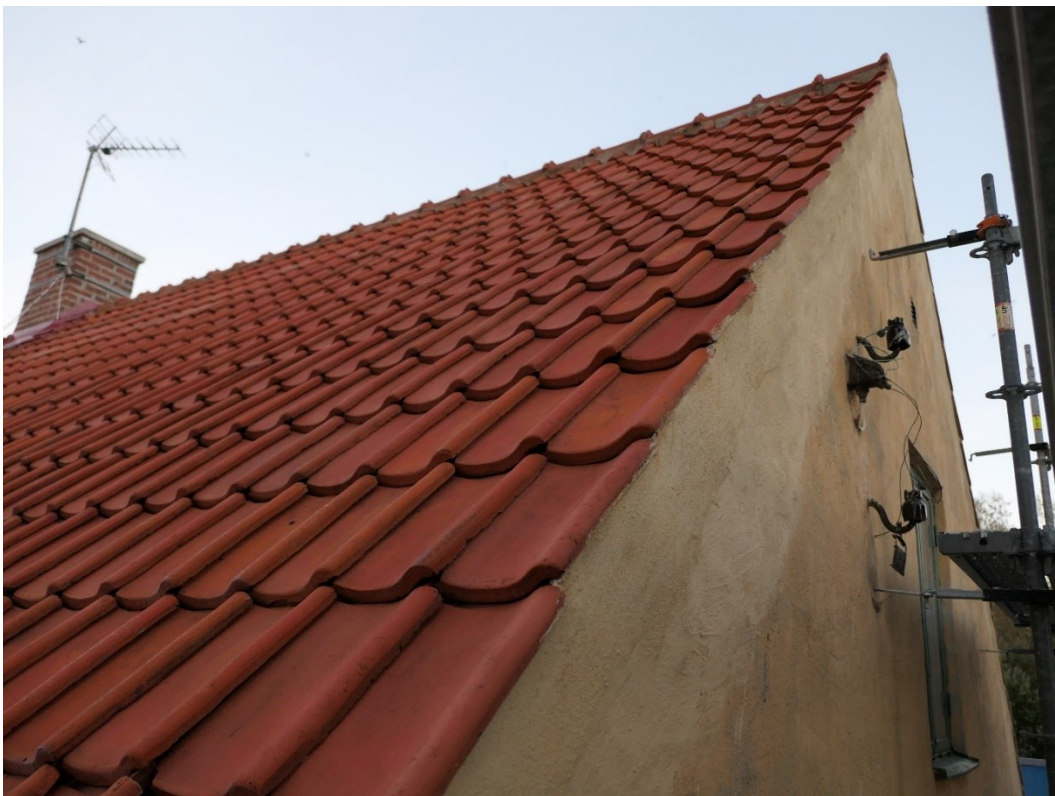
Putslagningarna i gavelpetsarna har strukits med kalkfärg Kungskak från Målarkalk i nyansen Flyingegul. Denna gula nyans är något ljusare än befintlig gul fasadfärg och har partiellt "runnit ner" något över gavelfasad. Bedömdes gemensamt mellan bostadsrättsföreningens representanter, hantverkare och antikvarisk medverkande att nyansskillnaden accepteras, nästa gång huset målas om

kommer den nyligen framtagna Flyingegula färgnyansen att användas på fasaderna varmed skillnaden jämnas ut.

Efter åtgärder. Östra gavelröstet med lagad spricka.

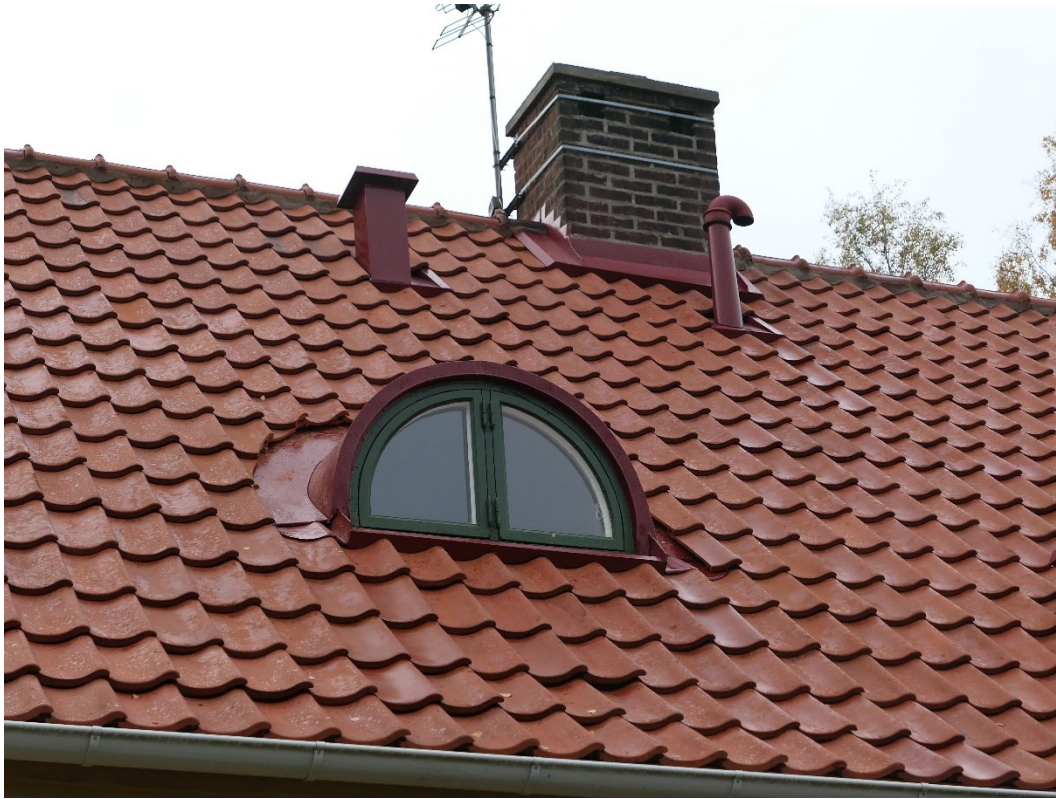
Efter åtgärder. Norra takfallet.

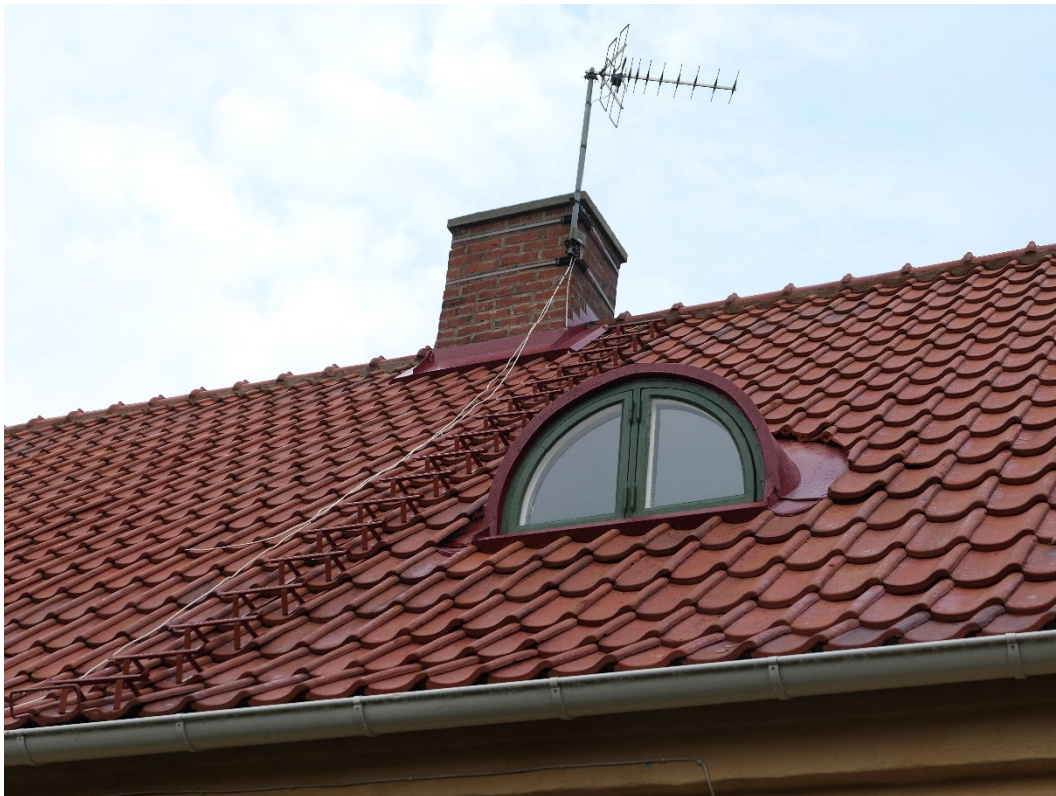
Efter åtgärder. Södra takfallet.

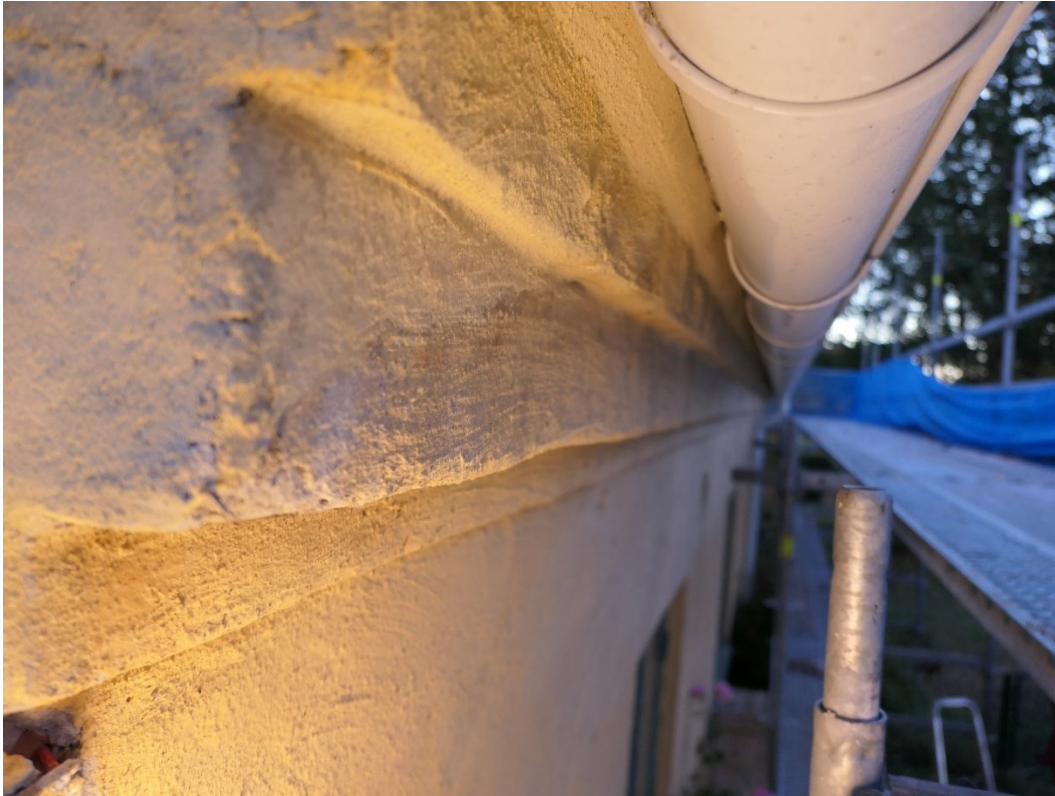
Efter åtgärder. Putslagning i anslutning mot hängränna.

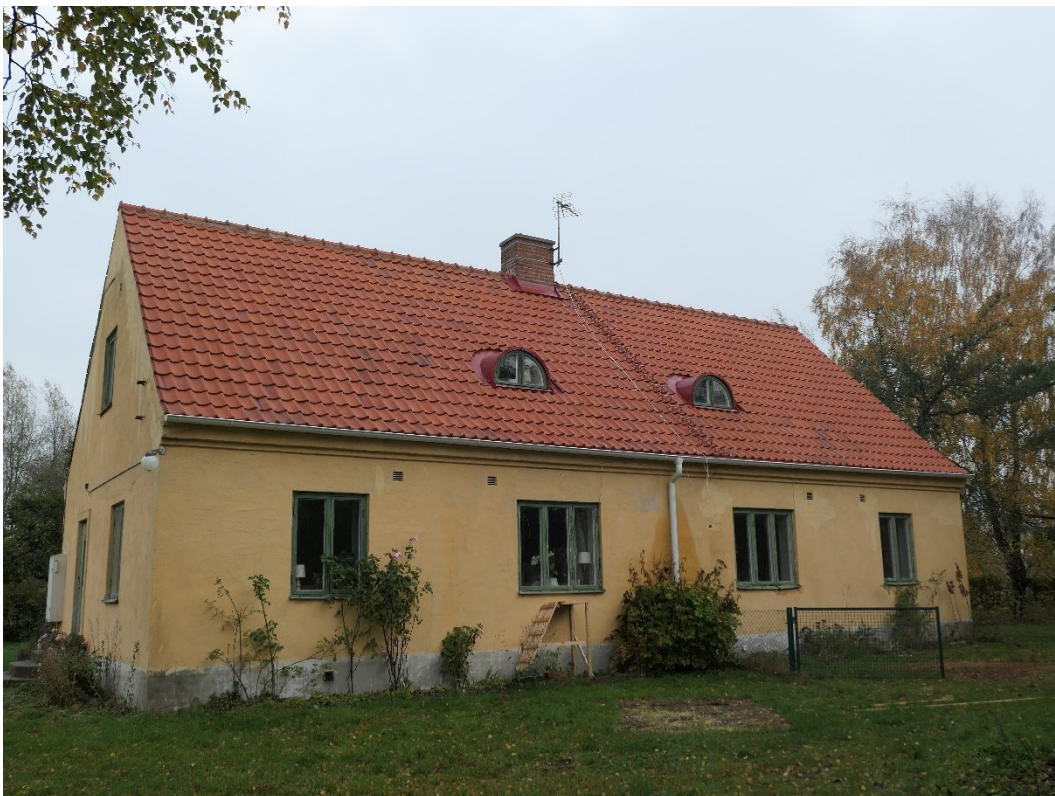
Efter åtgärder södra takfallet.

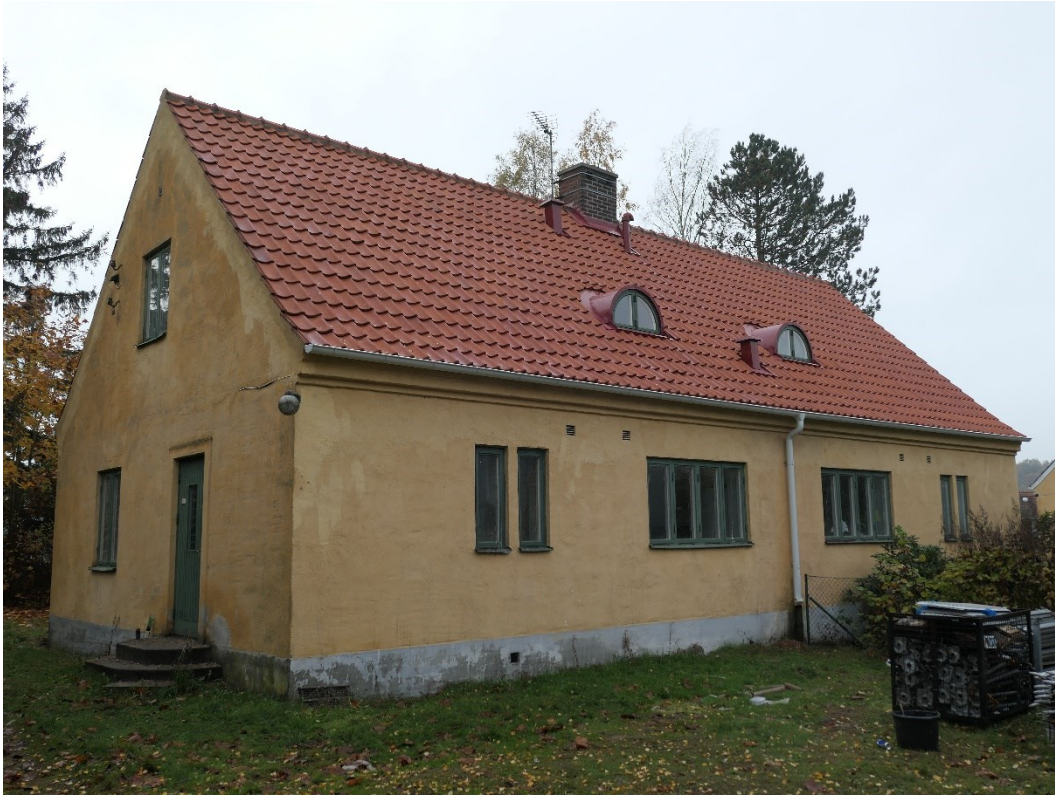
Efter åtgärder norra takfallet.

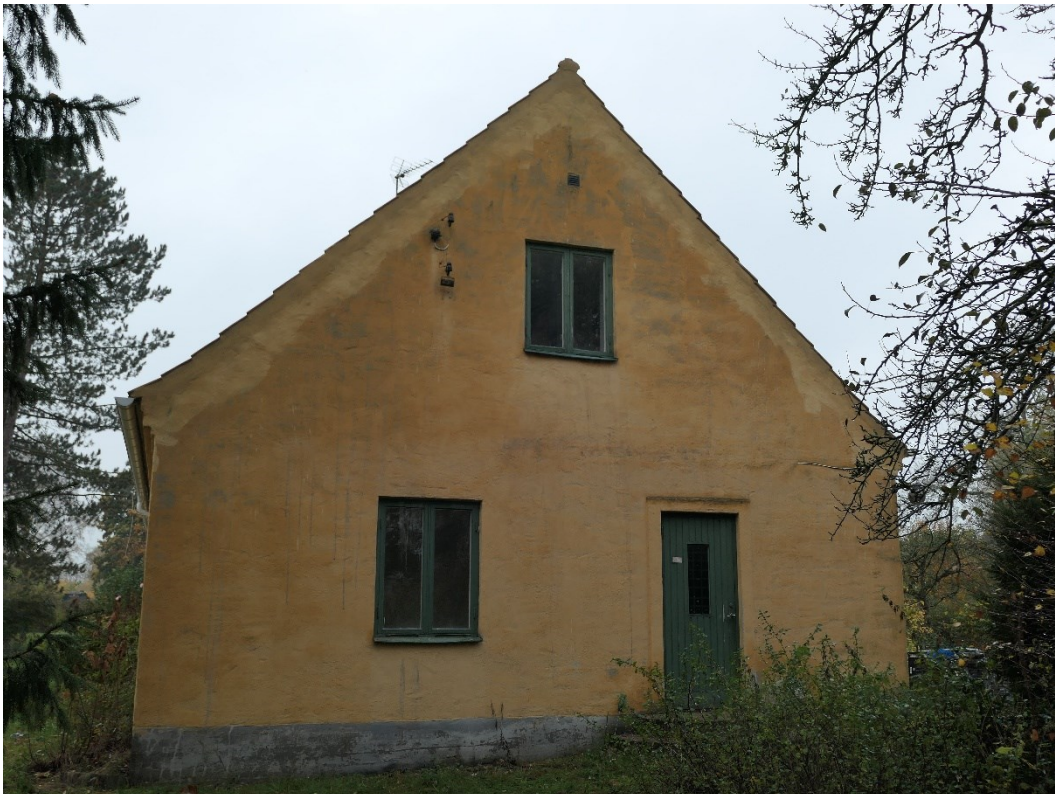
Efter åtgärder östra gaveln.
