Östra kyrkogården Malmö

Ombyggnad Kapellplan
Malmö, Malmö stad, Skåne län
Antikvarisk medverkan/2022
Carita Melchert

Kulturmiljörapport: 2022:44

Kapellplan vid Sankta Gertruds och Sankt Knuts kapell på Östra kyrkogården i Malmö har renoverats och byggts om. Kapellplan avser markytor och planteringar framför entréerna.

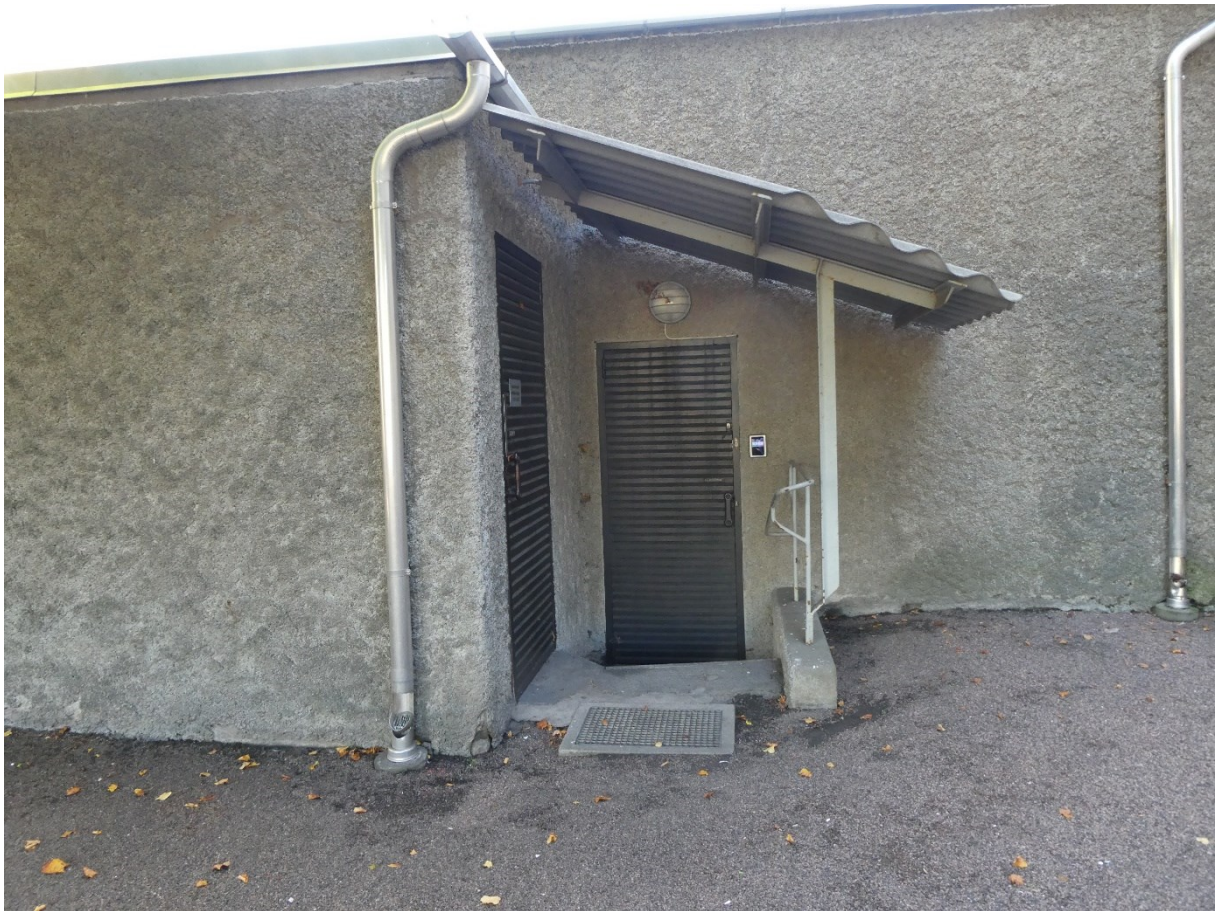
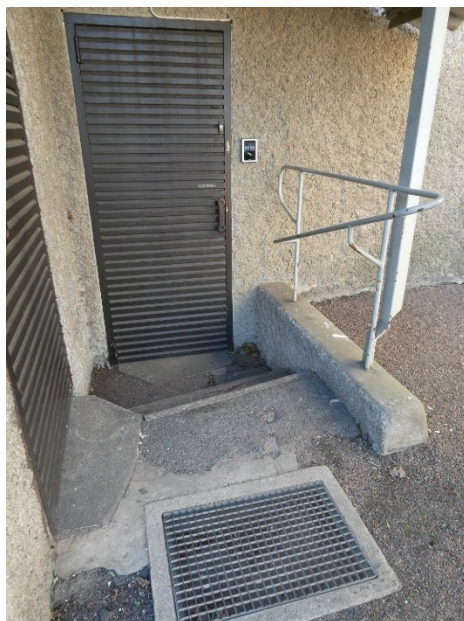
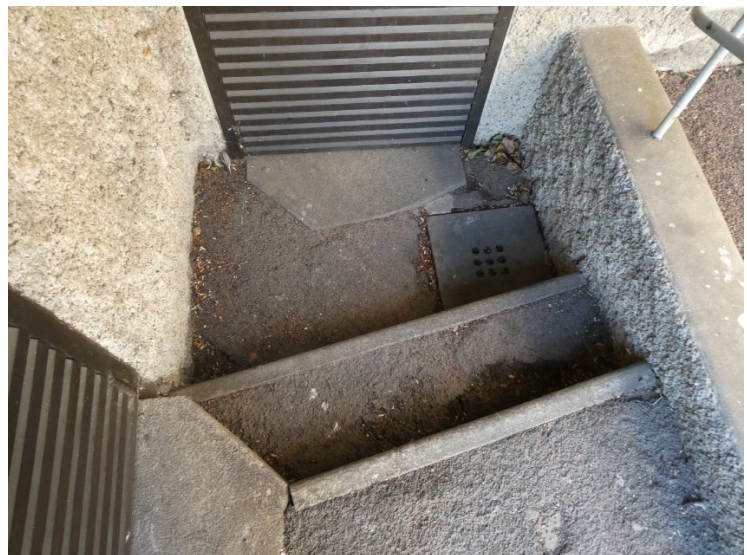
Damtoalett och personalingång, mellan kapellen. På bilden syns den handledare som kopierats till de nya trapporna.

Trappa vid damtoalett och personalingång mellan kapellen. Ny trappa har platsgjutits och anslutits till befintlig stödmur. Befintliga stenhällar i anslutning till ingångarna har behållits. Skrapgaller har ersatts med nya av granit i samma stenart som nya trappor och murar.

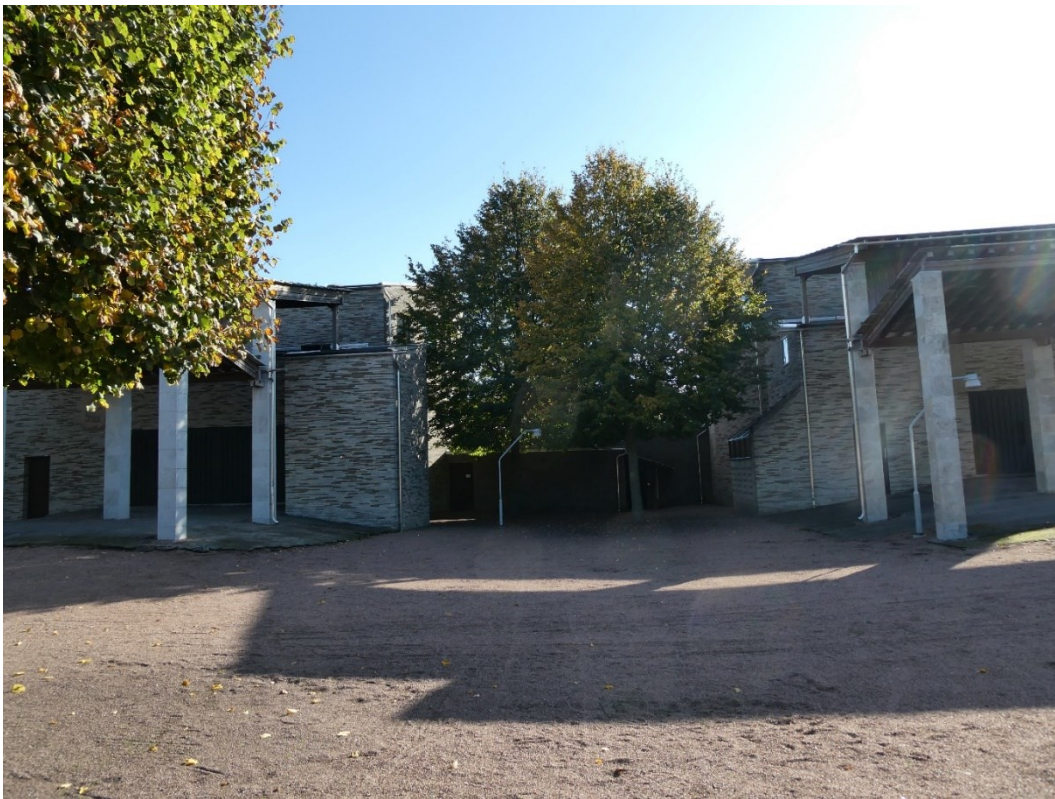
De två lindar som ersattes mellan kapellen.

Trädplanteringar har kompletterats med två nya lindar i den befintliga nord-sydliga dubbelraden med arkadklippta lindar som finns norr om S:ta Gertruds kapell (det östra kapellet). Fyra nya lindar har planterats kring befintliga planteringar framför S:t Knuts kapell (det västra kapellet). Mellan kapellen har två lindar tagits bort och två nya istället planteras i rak linje med den nord-sydliga dubbelraden med arkadklippta lindar. Tre lindar har planterats mot väster i rak linje med förhallens takpelare vid S:t Knuts kapell. Markytan vid dessa tre lindar har såtts in med gräs och ny kantsten är lagd.

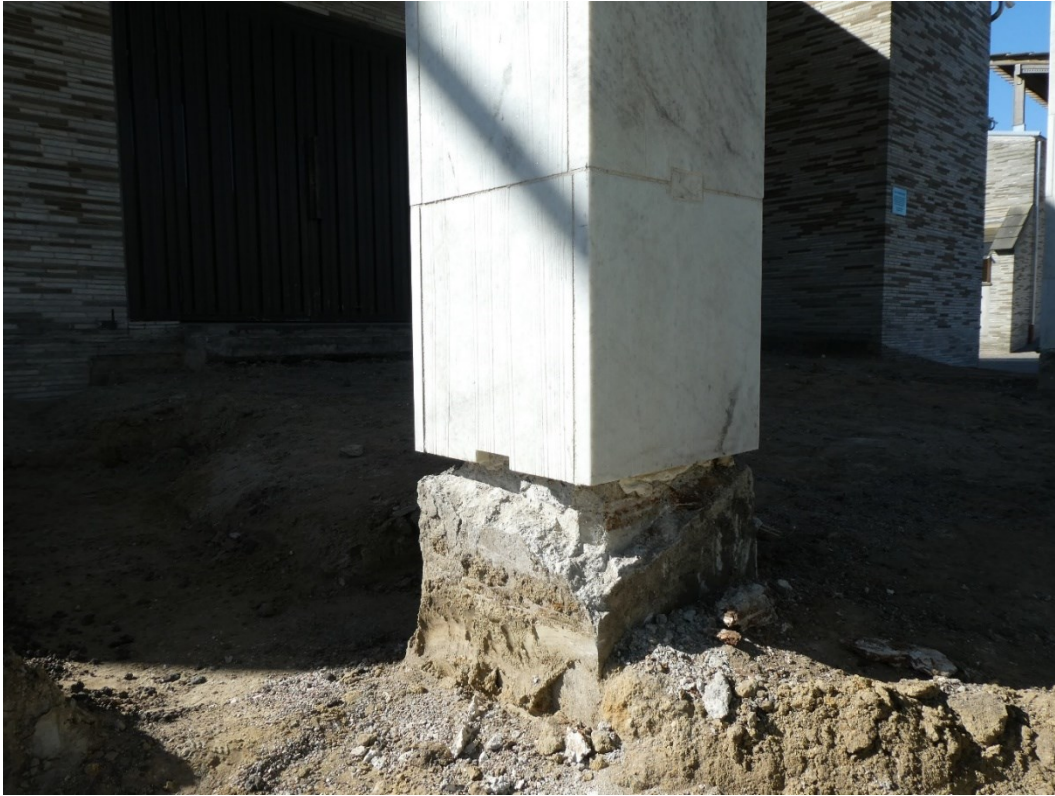
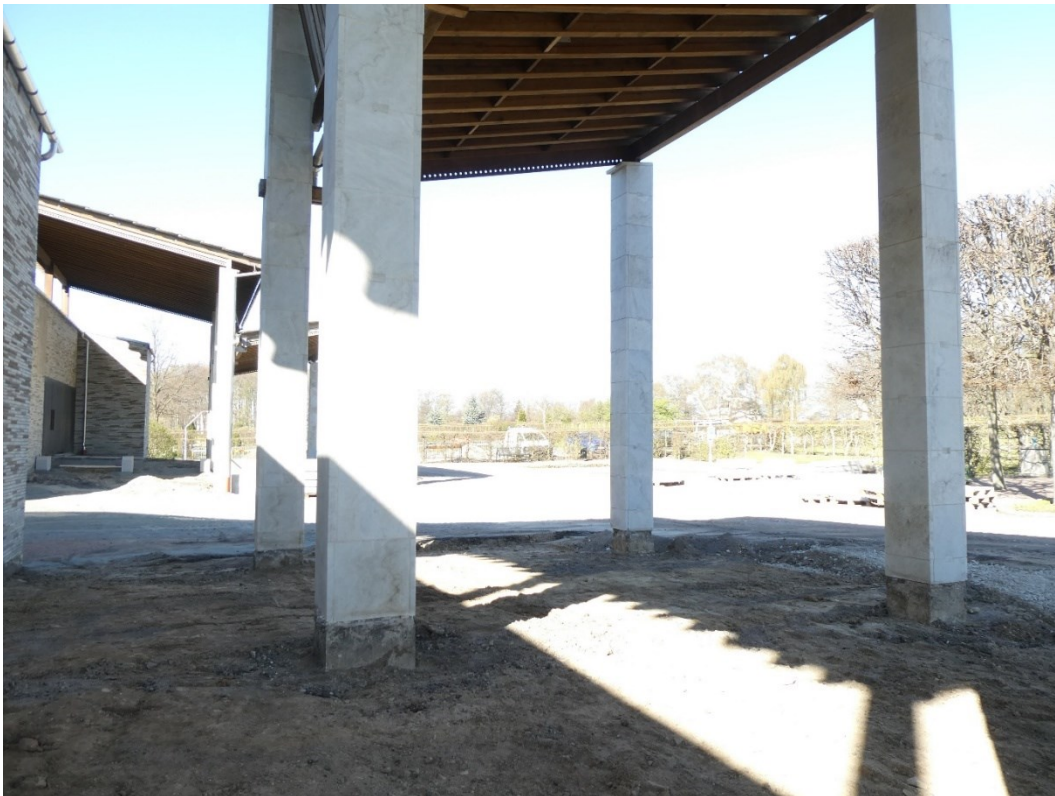
Marmorklädda pelare som blev mer synliga i nedre delen.

En del av de marmorklädda pelarna blev något mer synliga i nedre delen efter att markytorna justerats. På den del av pelarna som varit under marken fanns inte marmorplattor. Kyrkogårdsförvaltningen hade reservplattor i lager vilka användes som komplettering på dessa pelare. De kompletterande plattorna har lagts i samma mönster som befintligt och med fog lika befintligt utseende.

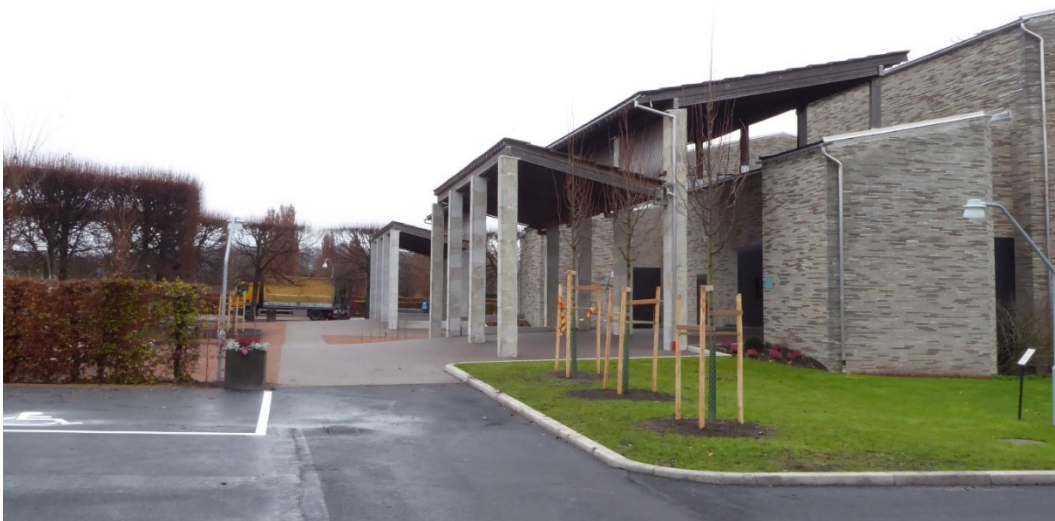
Vy från parkering och infart i väster. Belysningsstolpen till vänster i bild är flyttad mot öster och häcken är kompletterad. Tre nya lindar i gräsyta med nytt kantstöd.

En belysningsstolpe som stod vid infarten från parkeringen väster om kapellen har flyttats ett par meter österut. Stolpen stod olämpligt placerad vid infarten och har flyttats till strax innanför de nya häckplantorna vid västra kanten. Stolpen står nu mer logiskt för ljusspridning och inte mitt i uppfarten. Belysningsstolpar vid kapellen sattes upp kring 1955 men det är inte känt exakt var stolparna placerades. Själva belysningsstolparna byttes ut 2016 men det finns inte redovisat om de placerades på samma ställen som innan eller på andra ställen. Åtgärden att flytta en belysningsstolpe stämdes av med antikvarisk medverkande som accepterade åtgärden.

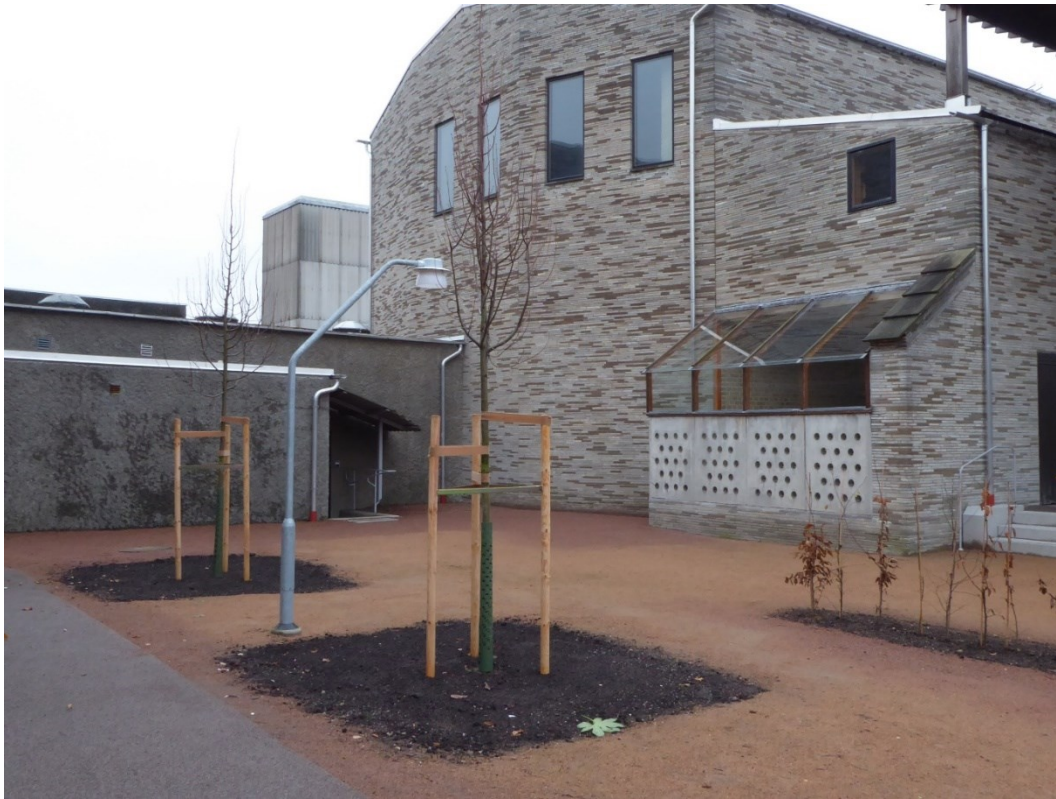
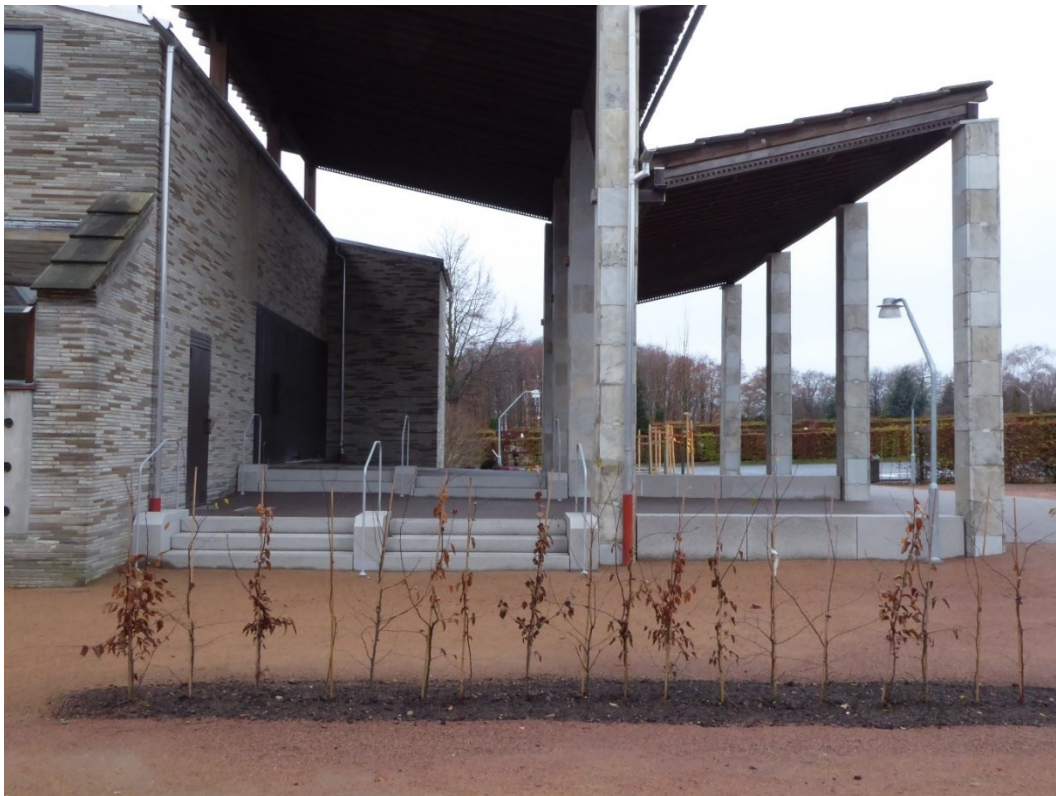
Nya lindar och kompletterad avenbokshäck mellan kapellen. Nytt grus är mer orange än det befintliga röd gruset.

Grusbelagda ytor mellan kapellen påverkades i och med att marken nivellerades. Det är inte möjligt att få tag på nytt grus med samma röda nyans som befintligt grus. Av den anledningen är nytt grus mer orange i sin färg.

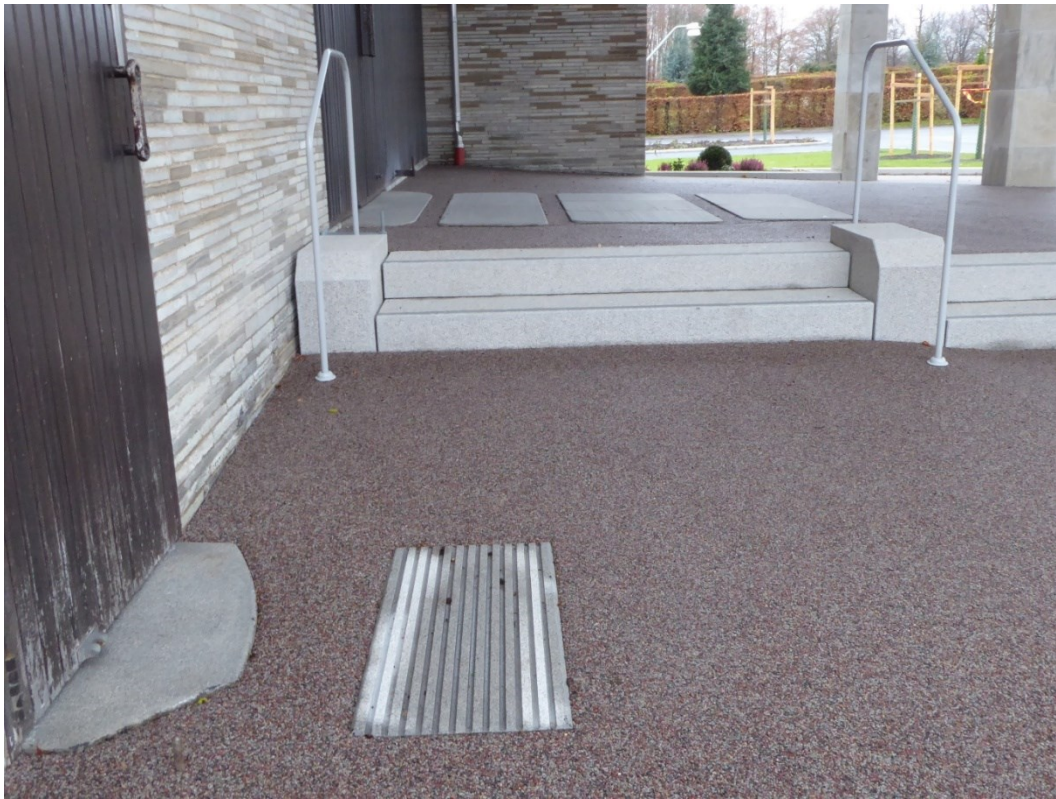
Ny trappa med räcken, bevarade stenhällar och nytt skrapgaller.

Skrapgaller framför toaletterna och vid damtoalett och personalingången mellan kapellen ersattes med nya av sten i granit, samma stenart som de nya trapporna och murarna. I de gamla skrapgallren samlades ofta vatten varför de bedömdes behöva bytas till bättre funktion. Åtgärden stämdes av med antikvarisk medverkande som accepterade bytet. De gamla skrapgallren har troligen tillkommit under tidens gång.

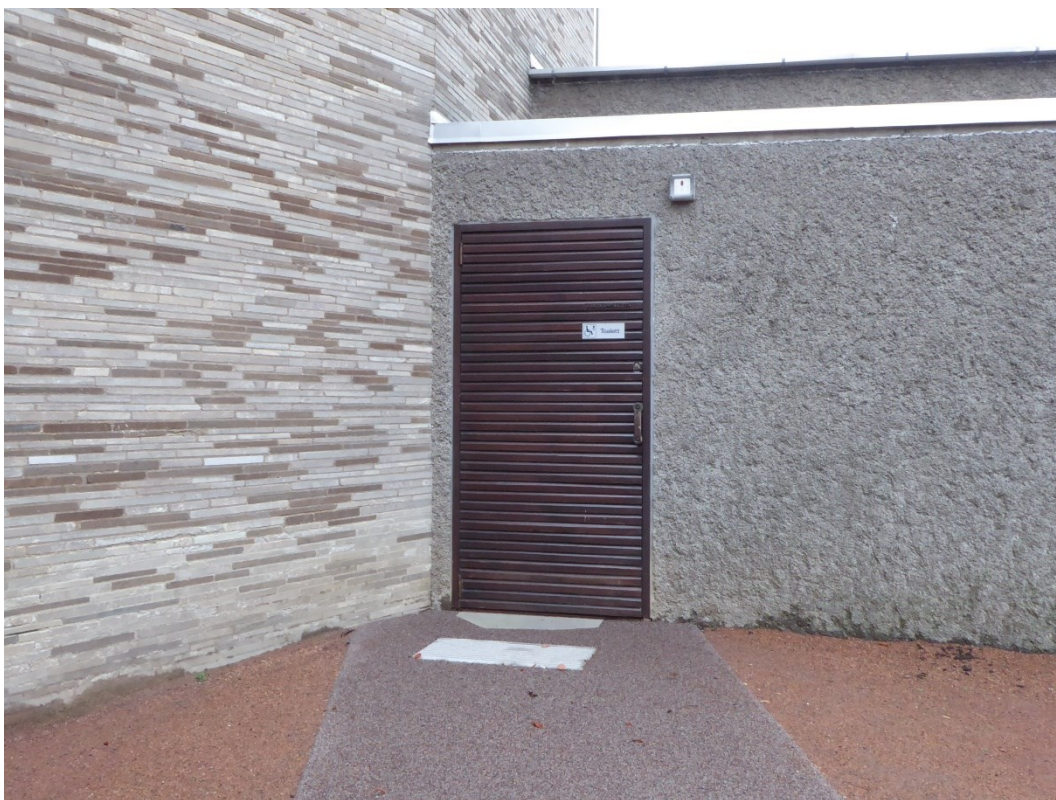
Markbeläggning Surestone leder fram till dörren där hällen är bevarad och kompletterad med nytt skrapgaller.

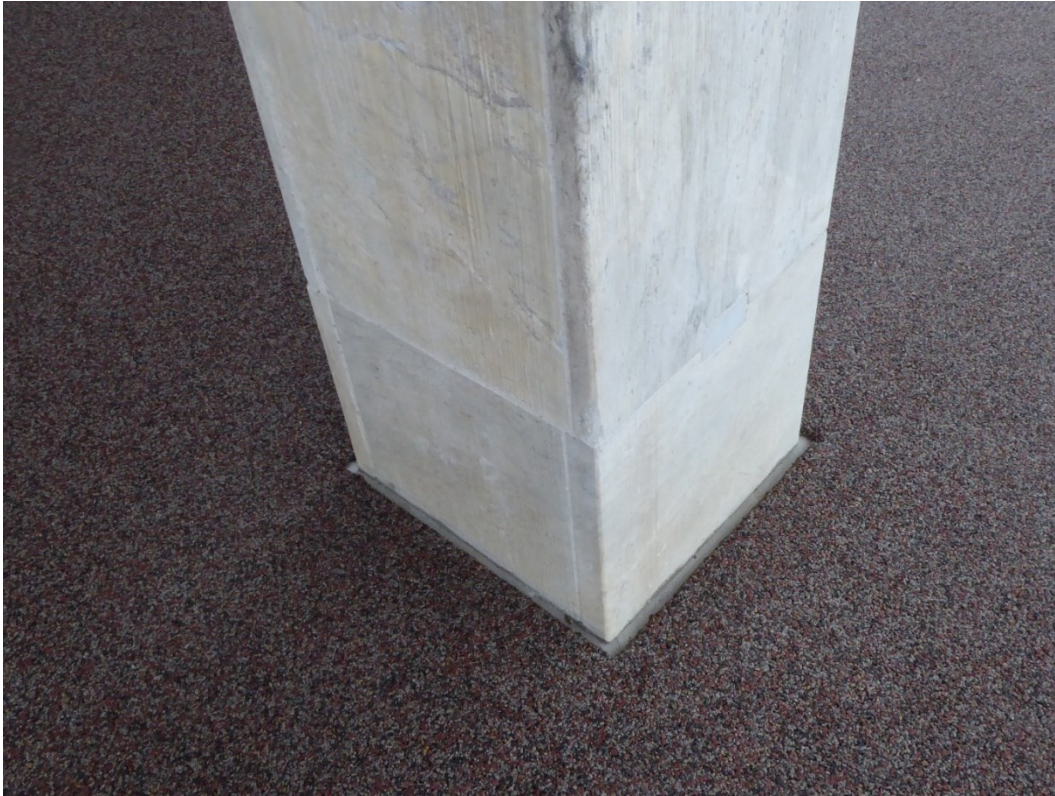
Möte mellan marmorklädd stolpe och limmat grus, återstår att fylla utrymmet med löst grus i nyans lika Surestone.

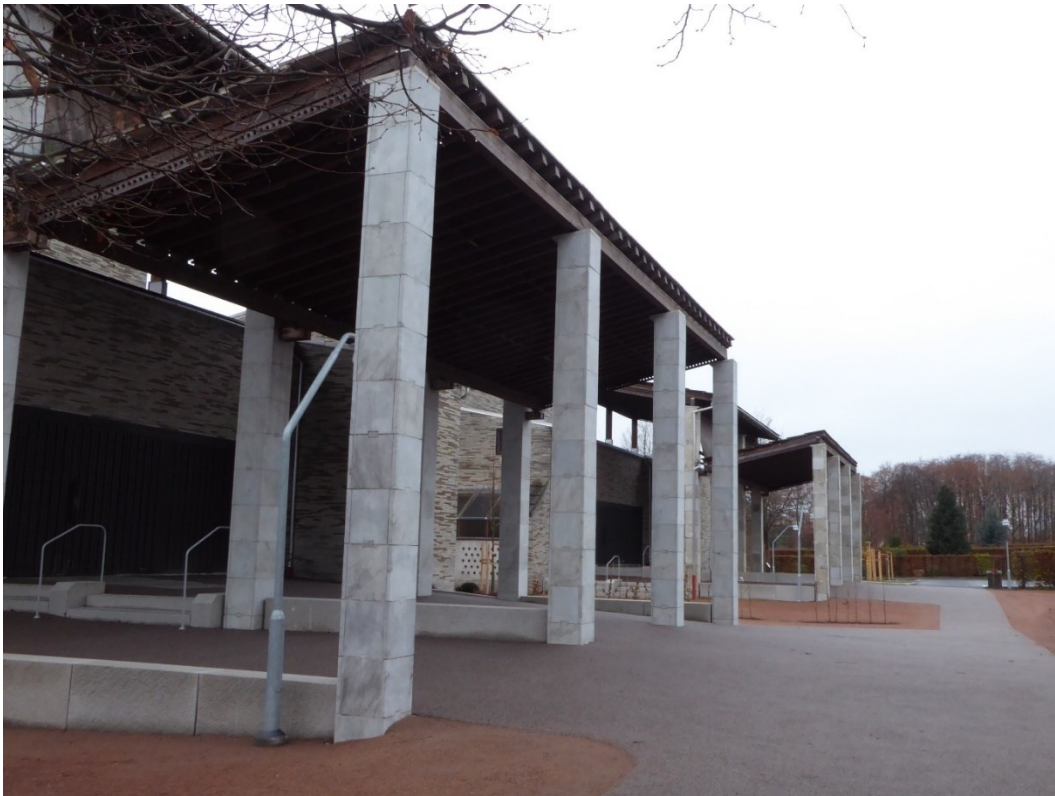
Vy från väster. Nytt grus är mer orange än det tidigare röda gruset.

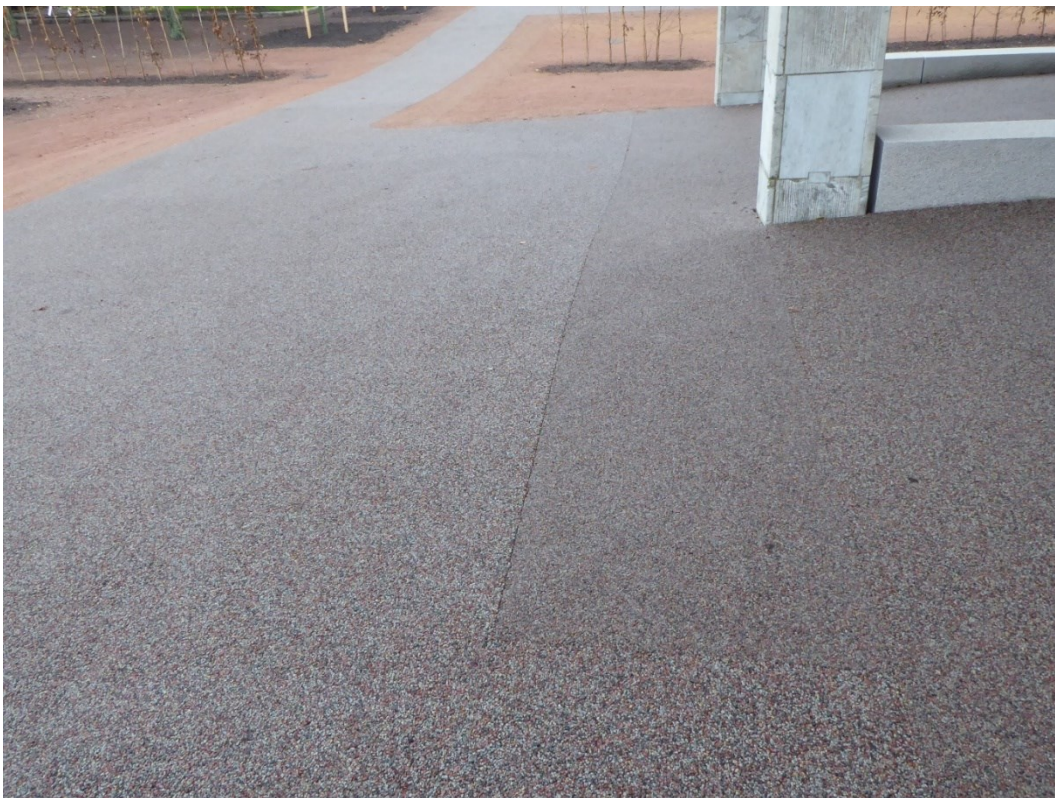
Det finns vissa tunna skarvar och strukturskillnader i ytorna av Surestone. Skarvar kommer att fyllas i av entreprenör. Det är även skillnad mellan befintligt rött grus och nytt grus som är mer orange. Det är inte möjligt att få tag på det röda gruset varför orange grus som är det närmaste i färgnyans har lagts som kompletteringsgrus. Dessa detaljer avviker något från åtgärdsförslaget som syftade till att få enhetliga ytor. Skillnaderna i Surestone syns inte på håll och färgnyanserna på gruset kommer sannolikt att mattas av med tidens gång.

I Surestone finns vissa skarvar och skillnad i fraktion och färgnyans. Detta syns inte på håll.

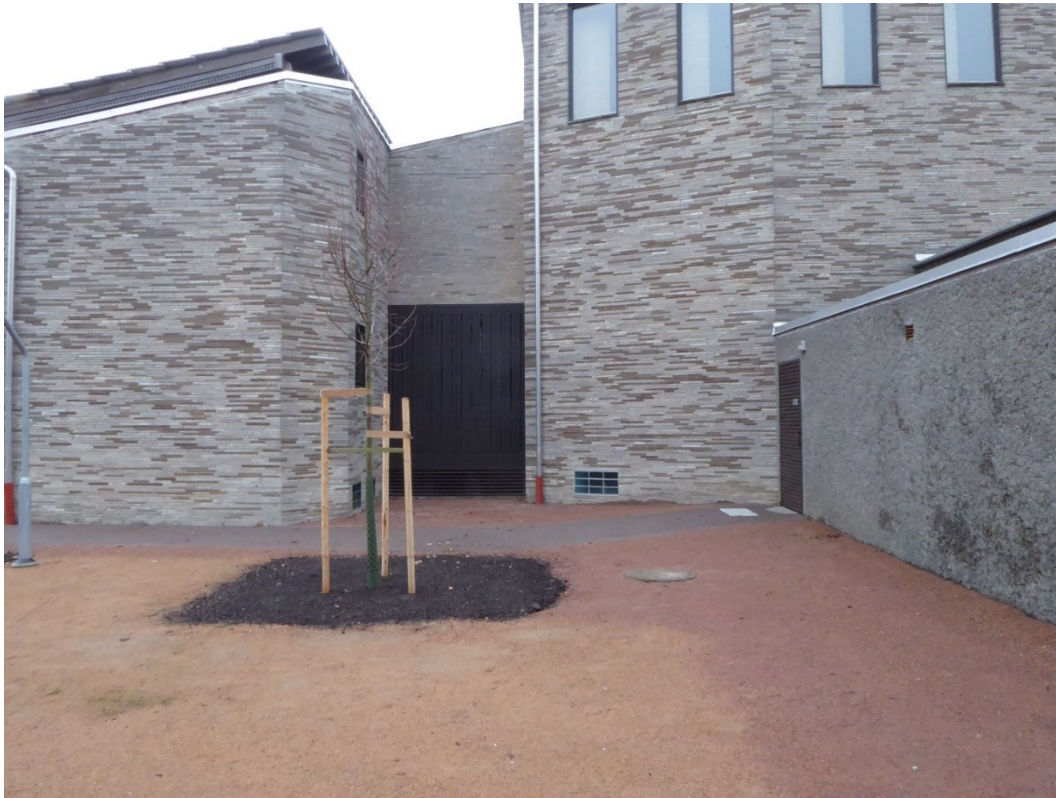
Skillnad i färgnyans på befintligt rött grus mot nytt grus som är mer orange.
