Västerstads kyrka

Ändrad inredning i södra korsarmen
Västerstads socken, Hörby kommun, Skåne län
Antikvarisk medverkan/2022
Carita Melchert

Titel: Västerstads kyrka
Författare: Carita Melchert
Kulturmiljörapport: 2022:45
Foto: Carita Melchert
Omslagsbild: Västerstad kyrka interiör december 2022
Upphovsrätt: Där inget annat är angivet, enligt Creative Commons licens CC BY

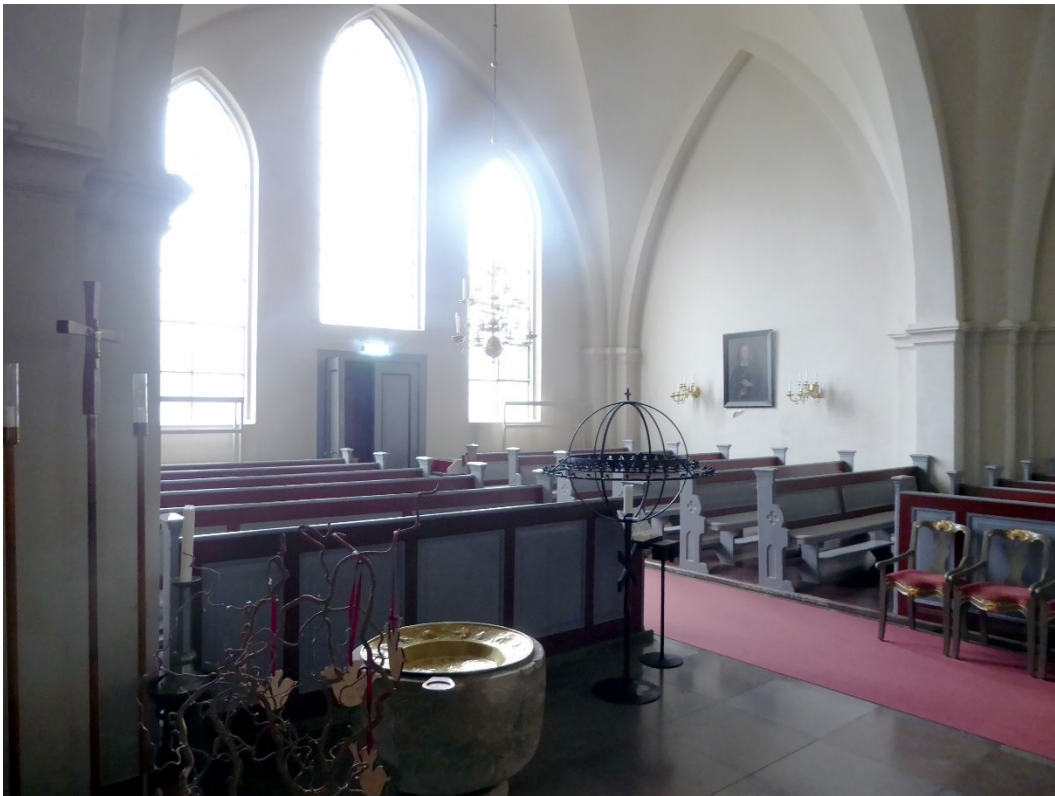
Före åtgärder. Södra korsarmen, vid dopfunten finns frontpanelen som flyttats till motstående sida.

Frontpanelen flyttades från östra sidan och placerades på korsarmens västra sida, mittemot befintliga bänkrader i långhuset, i samma position jämte pilastern som den hade innan åtgärderna. En av de befintliga bänkarna placerades på östra sidan i korsarmen, invid dopfunten. Fronten och bänken som placerats på korsarmens östra sida har samma höjd i gavllarna. Återstår att bättringsmåla frontpanelens gavelstycke som tidigare stått dikt an ytterväggen.

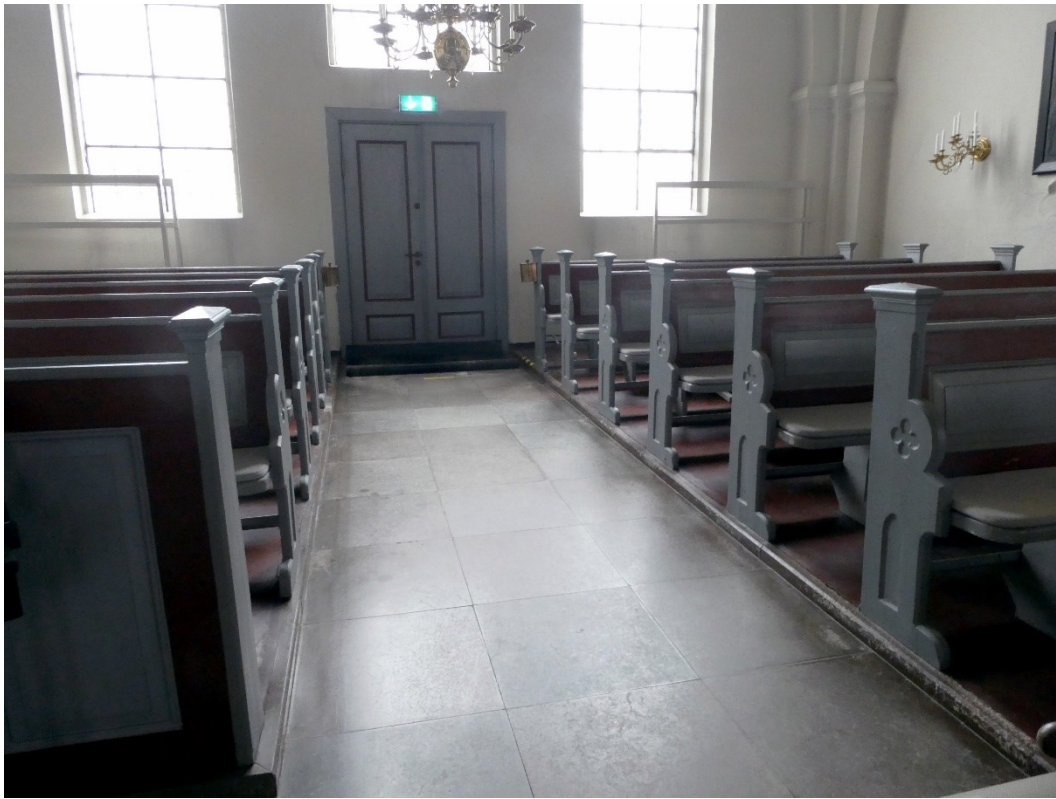
Före åtgärder. Södra korsarmen. Golvet under bänkarna är högre än mittgången.

Åtgärdsförslaget avseende golvet under bänkraderna innebar att det röda golvet på vilket bänkarna varit placerade tas bort och ersätts med kvadratiska kalkstensplattor 300 x 300 mm som läggs i nivå med mittgången. Utförande likt befintliga kalkstensgolv avseende läggning och fogbruk med hydraulisk kalk. Befintlig kalkstensfris runt bänkkvarterens golv återanvänds och sänks i nivå med övrigt golv för att markera bänkkvarterens tidigare utbredning. Lösa stolar och bord Lammhults Campus planeras att ställs in i södra korsarmen. Åtgärdsförslaget har följts men istället för fogbruk av kalkbruk valdes i samråd med antikvarisk medverkande klinkerfog.

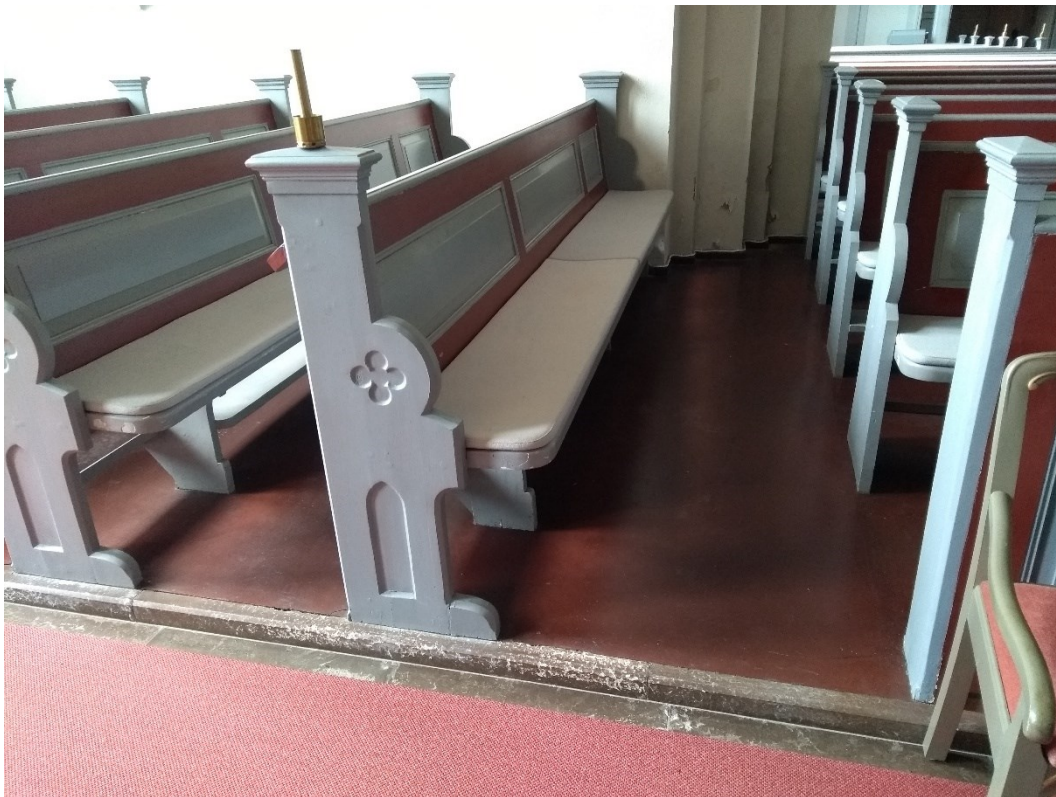
Före åtgärder. Södra korsarmen västra bänkraden. Kantlist av kalksten finns mellan mittgången och det röda dafoleumgolvet.

De befintliga kantlisterna av kalksten som låg mellan dafoleumgolvet och mittgångens kalkstensplattor är cirka 8 cm höga och kanten mot mittgången är fasad. Kantlisterna demonterades och återmonterades. De sänktes ner i golvet så att de ligger på samma nivå som kalkstensplattorna och placerades på samma plats som innan. Eftersom kantens sida mot mittgången är avfasad medför det att fogen här blir bredare än i övrigt. Kanterna illustrerar var bänkkvarteren har funnits. Mittgångens kalkstensplattor har inte ändrats eller berörts av åtgärderna.

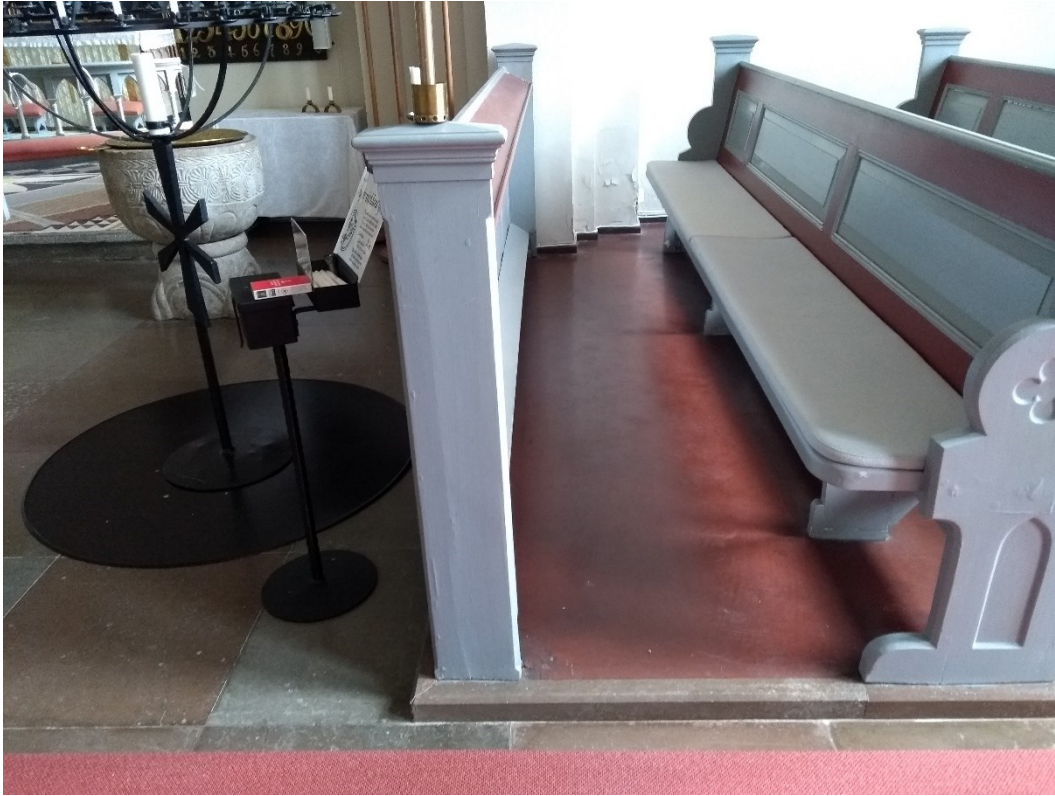
Före åtgärder. Södra korsarmen östra bänkraden och frontpanel.

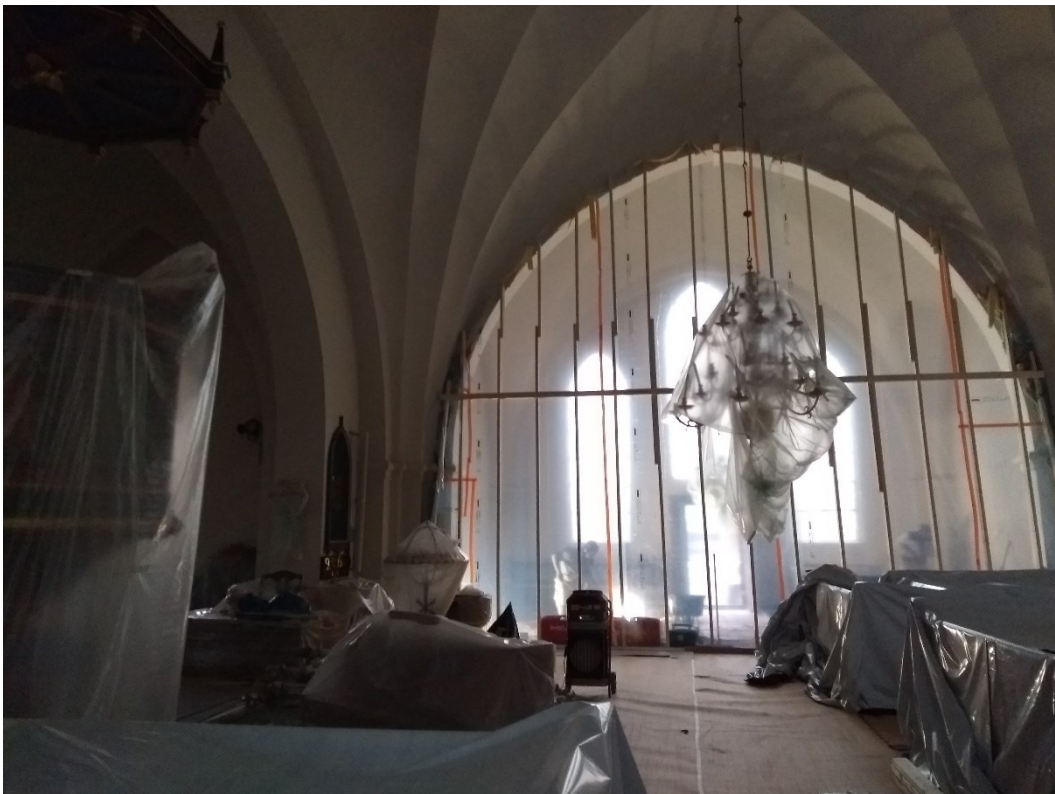
Under arbete. Vy från långhuset mot södra korsarmen. Inredning och inventarier är täckta med plast.

Den södra korsarmen skärmades av från övriga delar av kyrkan genom att regler kilades in i öppningen mot långhuset och öppningen täcktes med plast. I långhuset och norra korsarmen skyddades inredning och inventarier med plastskydden.

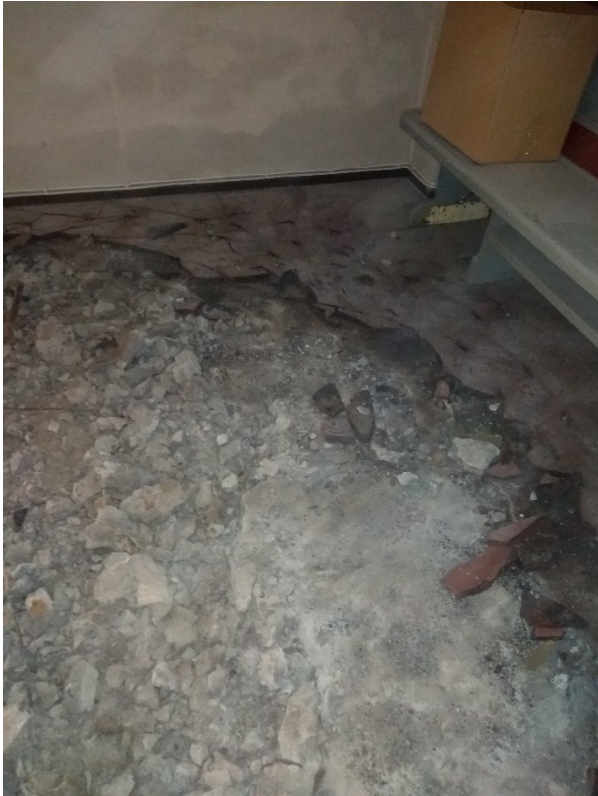
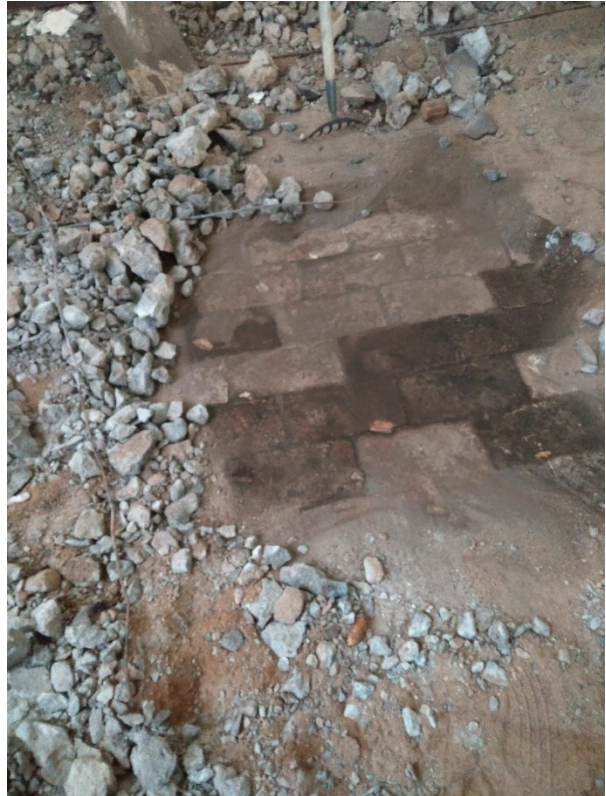
Under arbete. Dافةولمگولف och betongplatta bilas bort. Underliggande tegelgolv behölls.

Dafoleumgolvet i södra korsarmen bilades bort. Golvmaterialet var genomfärgat rött med svart asfaltstrykning på undersidan. Under dafoleumgolvet fanns en armerad betongplatta, ungefär 10 cm tjock som också bilades bort. Under betongplattan fanns ett skikt med sand och under detta ett tegelgolv. Sanden lämnades kvar och tegelgolvet lämnades kvar i sin helhet. Tegelstenarna är både röda och gula och har måtten cirka 120 x 250 mm bredd och längd. De är lagda med mycket tunn fog men inte i ett förband eller mönster. Det verkar som att tegelgolvet inte varit ämnat att vara synligt.

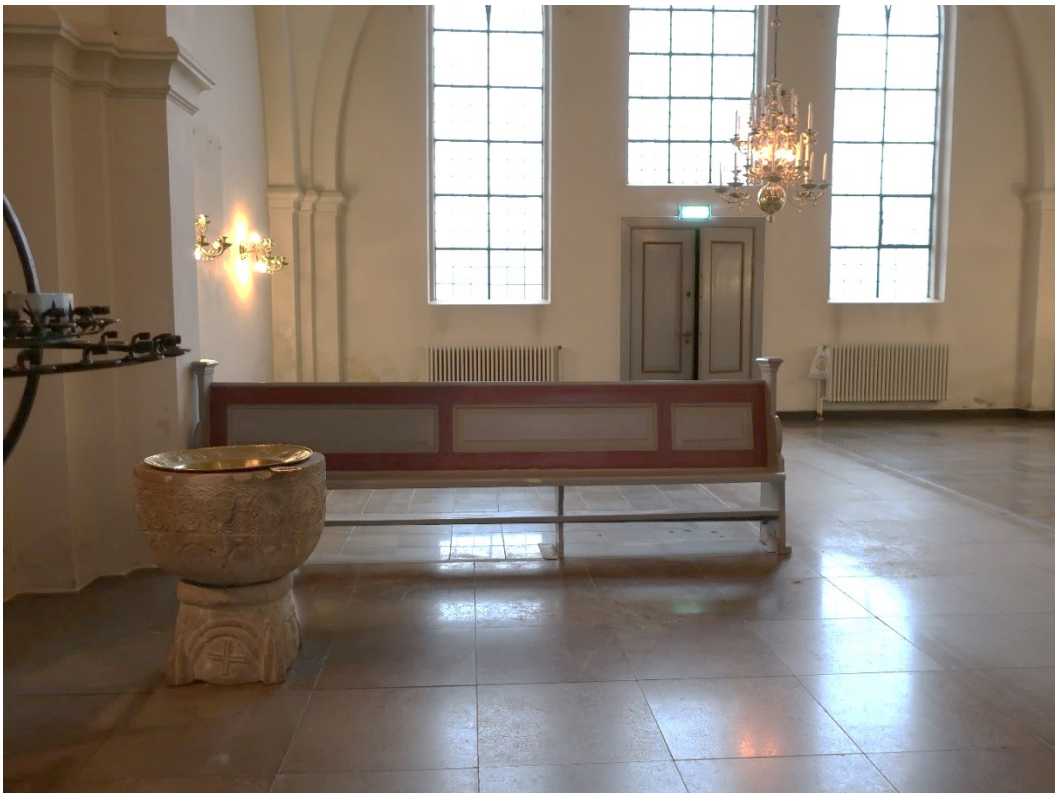
Efter åtgärder. Södra korsarmen med en bänk invid dopfunten.

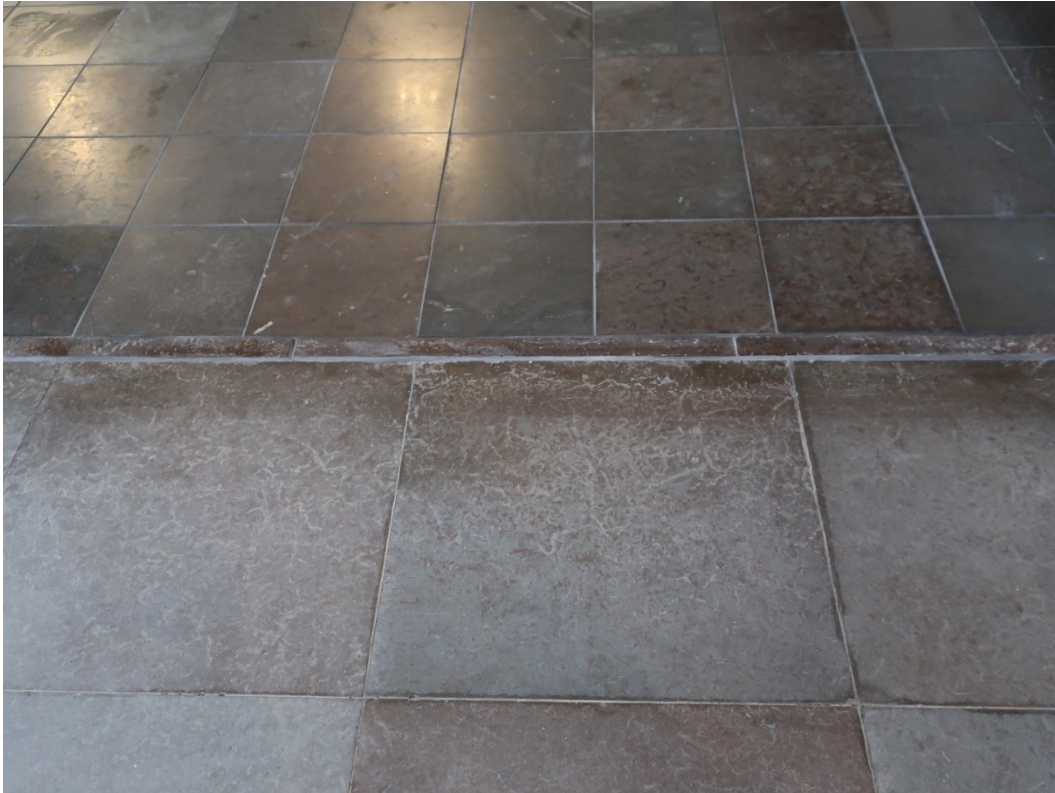
Efter åtgärder. De mindre kalkstensplattorna är nya. Mellan de gamla och nya finns den befintliga kantlisten.

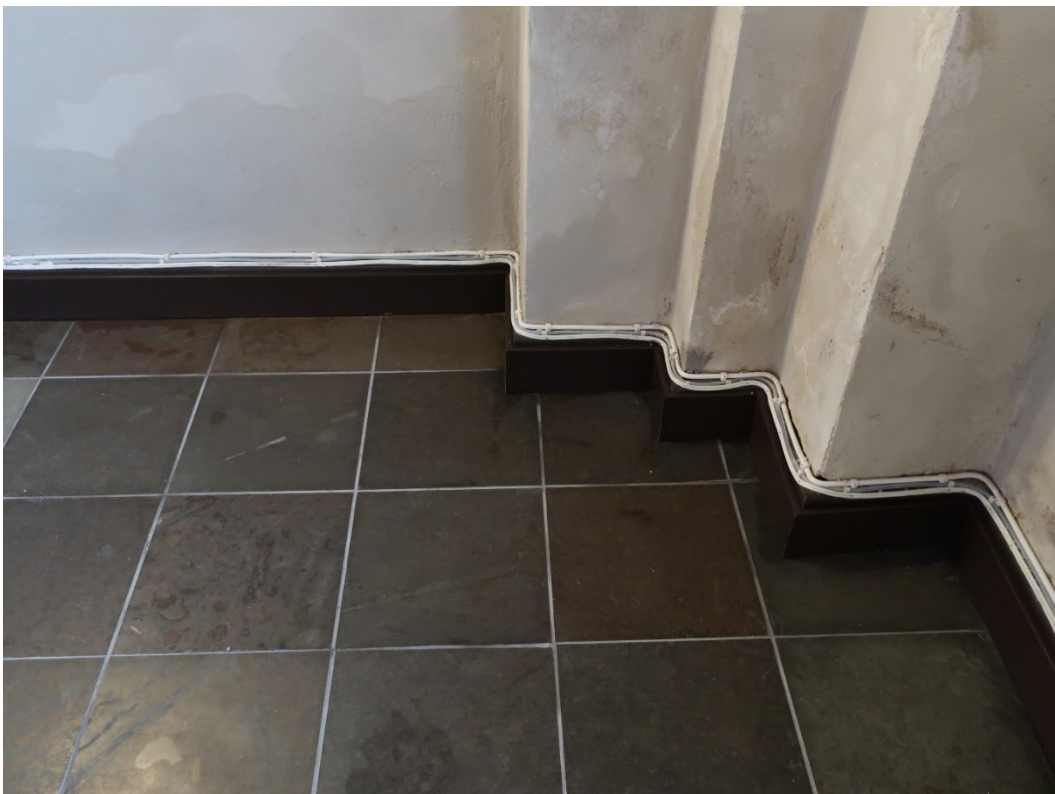
Befintlig kabeldragning och ny sockellist.

Längs väggarna finns kabeldragningar och en smal sockellist. Dessa påverkades i och med att golvet under bänkraderna sänktes. Kabeldragning och den smala listen behölls och utanpå monterades en ny bredare slät sockellist av trä i samma bruna färgnyans som befintlig sockellist.
