Östervångskolan

Kv Dövstumskolan 11, Lunds kommun, Skåne län
Antikvarisk medverkan/2022
Carita Melchert

Kulturmiljörapport: 2022:47

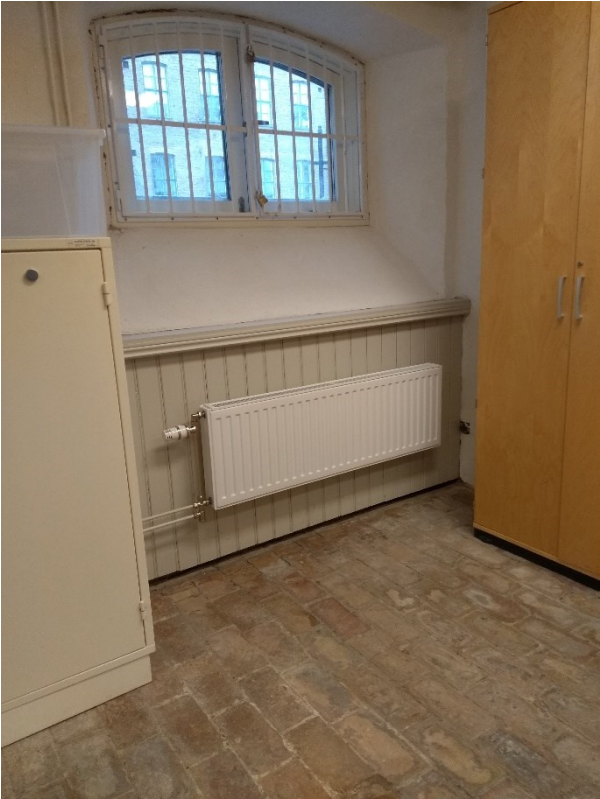
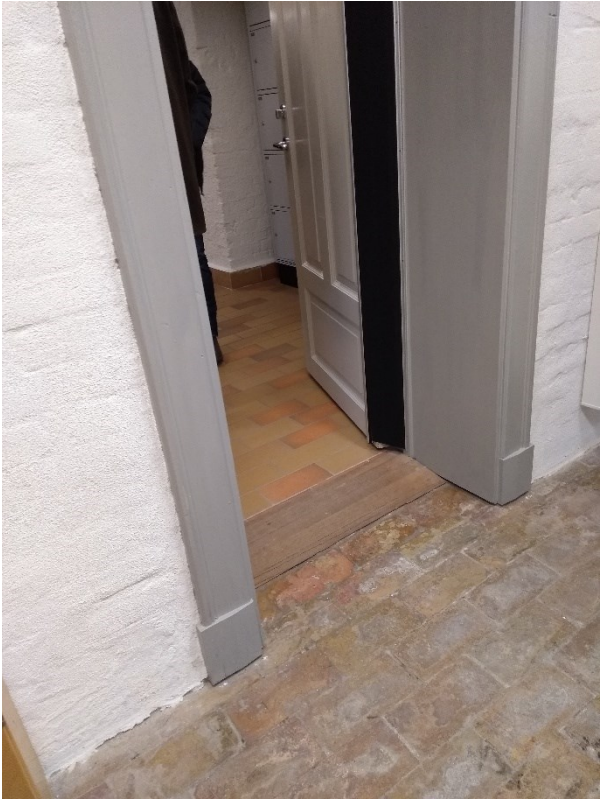
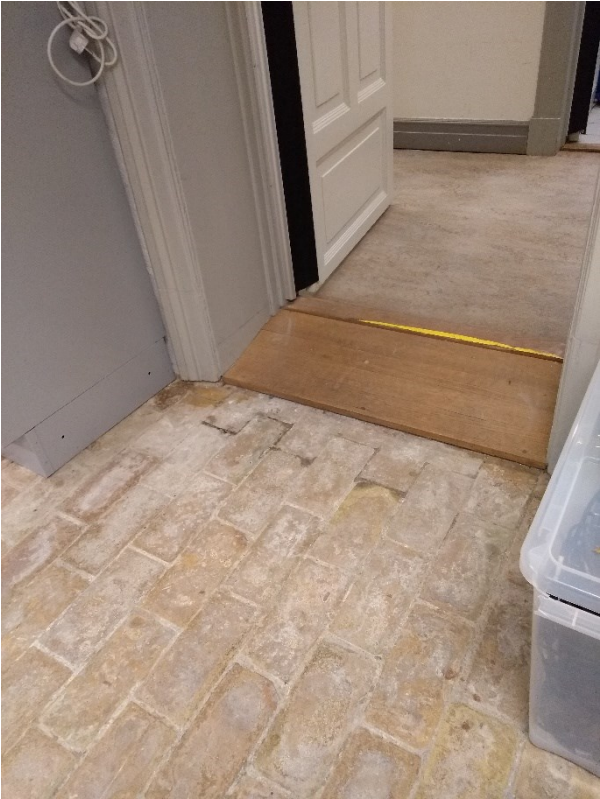
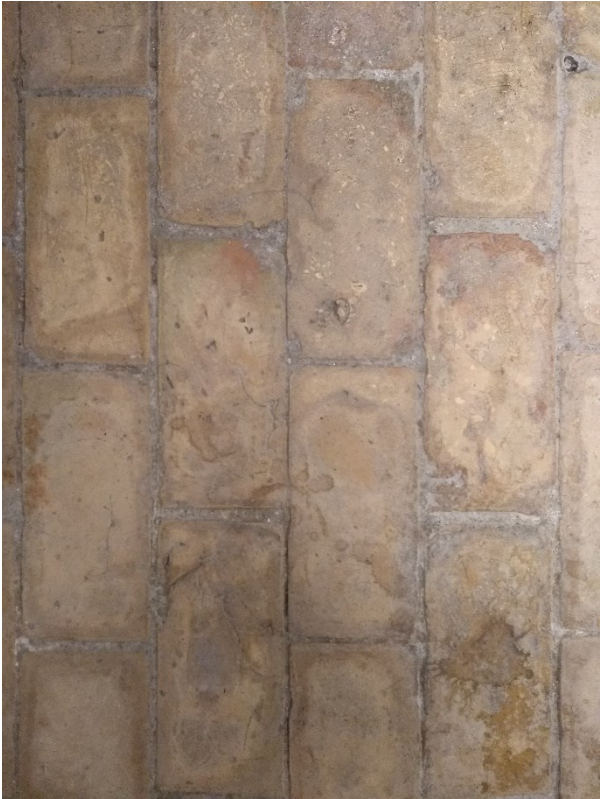
I byggnaden bedrivs skolverksamhet, International School of Lund. Skolpersonal hade påtalat besvär av lukt i det aktuella rummet som finns i källarplan. Källarkonstruktionen under Östervångskolan innebär generellt att fukt kan vandra upp i golvkonstruktionen.

Det aktuella rummet benämns rum 137 i vård- och underhållsplan från 2019. Efter konstaterade fuktproblem i rummet har åtgärder utförts 2016 - 2017 genom att kapa dörrfoder och väggpanel med ett avstånd från golvet, trösklar försetts med underliggande fuktskydd och golvytan förseglats med dammbindare. Lukt och fuktproblem fanns dock kvar.

Före åtgärder.

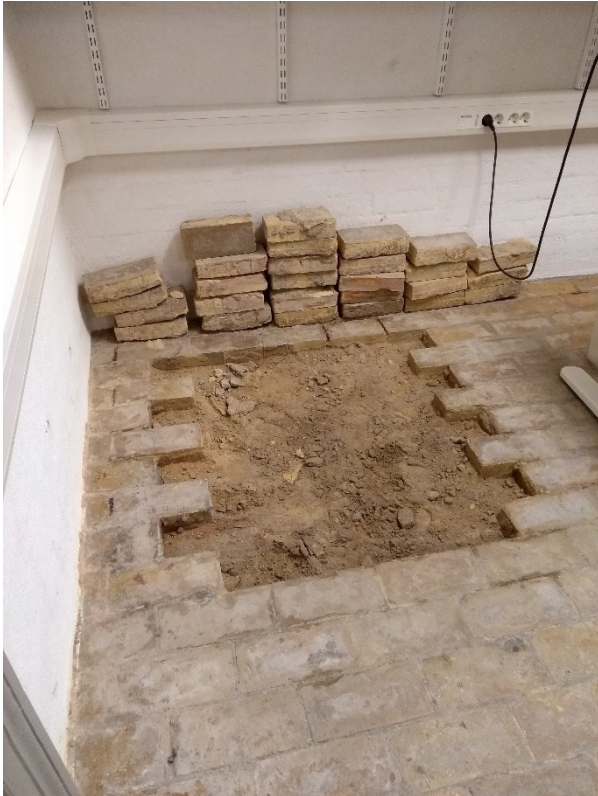
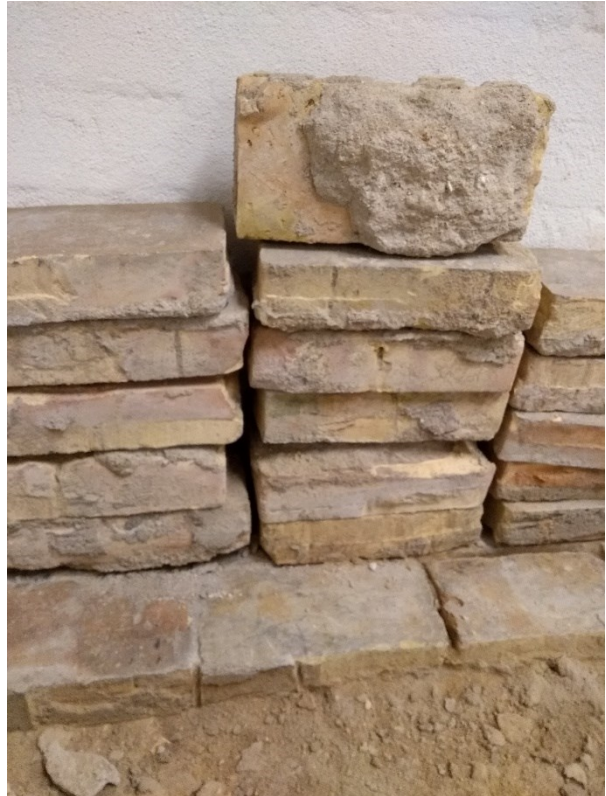
Under arbete, tegel har börjat att lyftas upp.

Befintligt golvtegel togs upp och rensades försiktigt rent från murbruksrester. Enstaka tegelskärvor lossnade men teglet kunde ändå återanvändas. Teglet lades på tork i en container på skoltomten. Under sommaren torkade det dåligt varför en avfuktare sattes in. I oktober var teglet fortfarande fuktig och togs in i det aktuella rummet på tork, där betongplattan var gjuten och torr. En värmefläkt placerades i rummet, som tillfälligt tätades i öppningar för att skapa undertryck. I slutet av november bedömdes att uttorkningen gått bra, att teglet kommit i jämvikt med inomhusluften och kan läggas tillbaka.

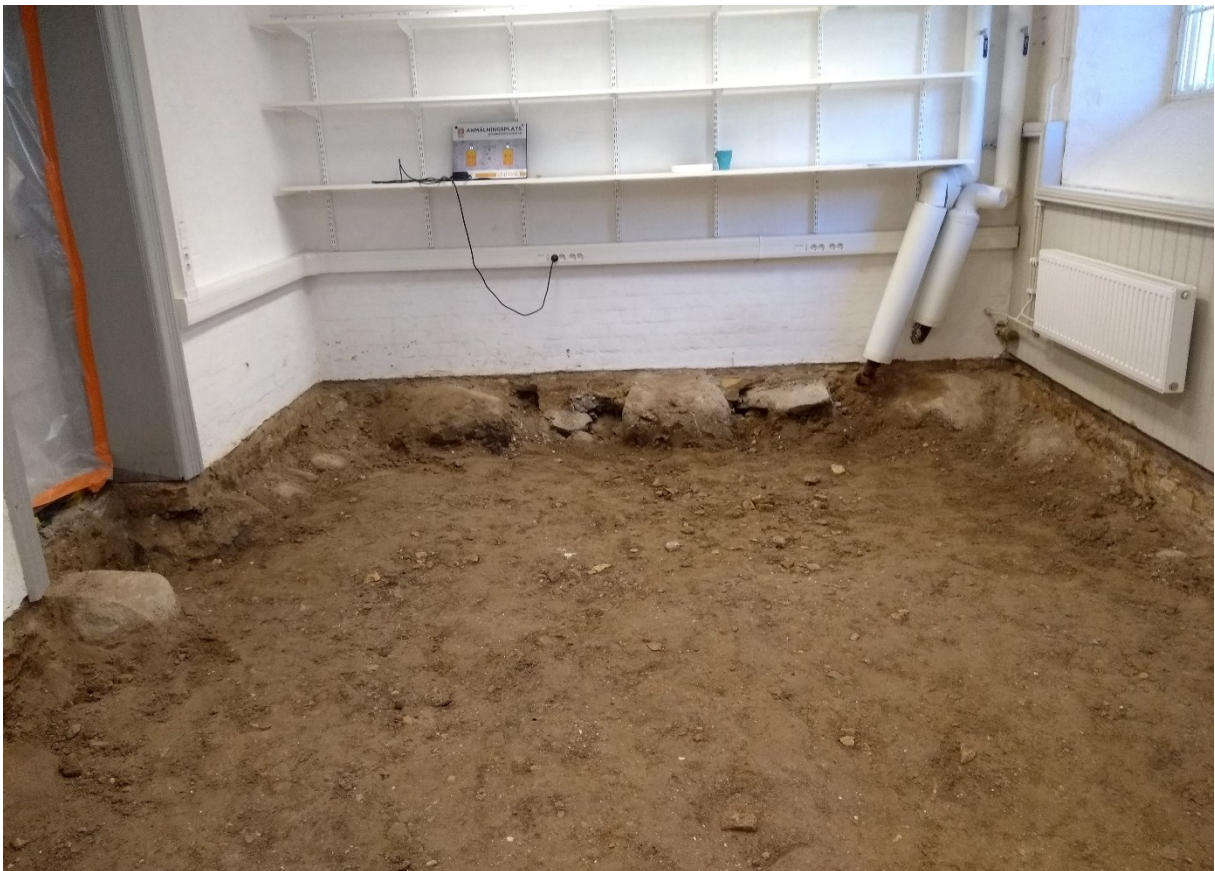
När tegel plockades bort konstaterades att grundstenar var ytliga vid framförallt den södra gavelväggen. Grundstenarna har inte rubbats eller ändrats. Grundstenarnas övre yta ligger i nivå ovan betongplattan. Befintligt golvtegel har huggits/skurits för hand så att det passar ovanpå de befintliga grundstenarna.

Södra gavelväggen med grundstenar. Dörren till vänster i bild leder ut till korridoren.

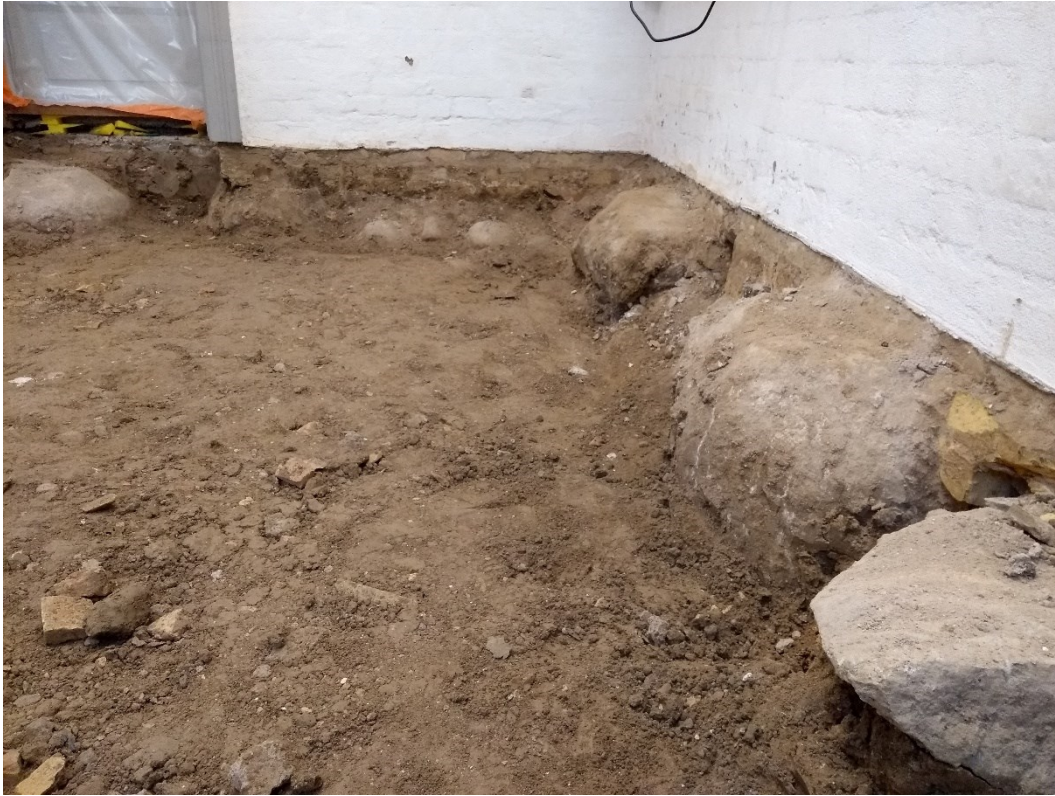
Södra väggen och grundstenar till höger i bild.

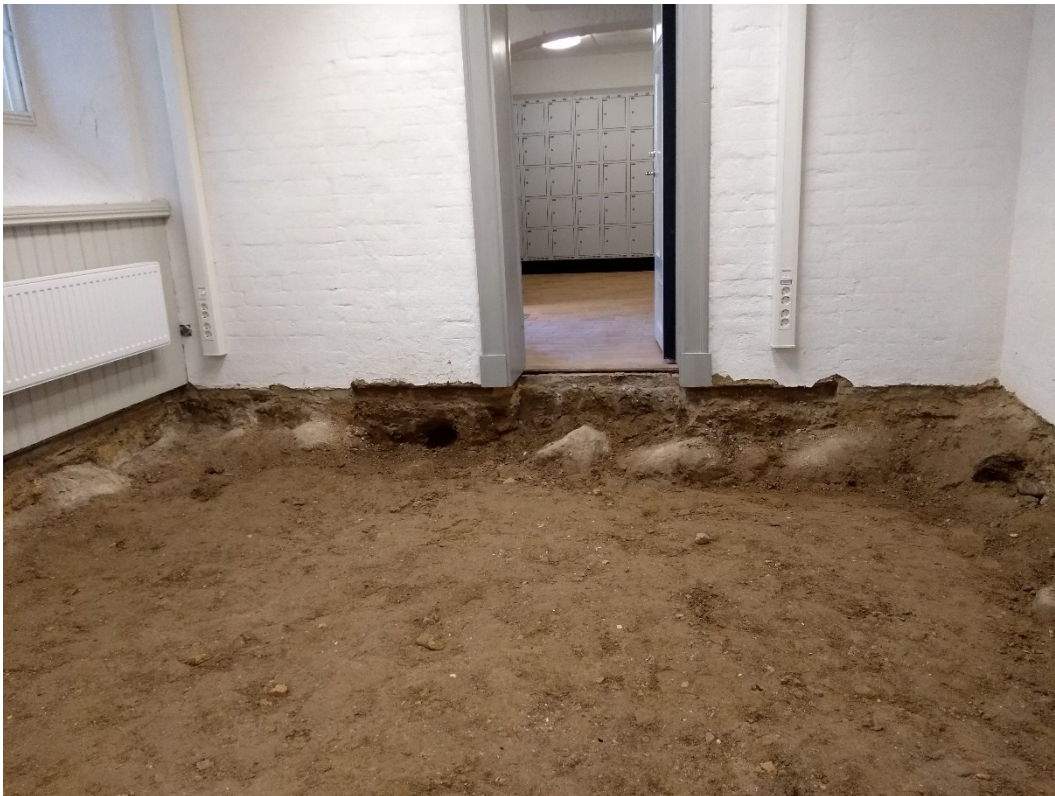
Norra väggen.

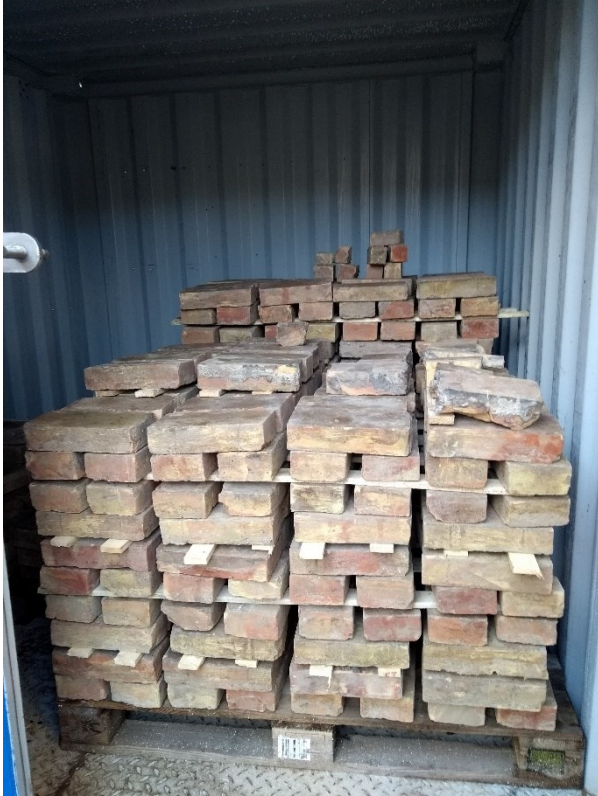
Tegel på tork i container.

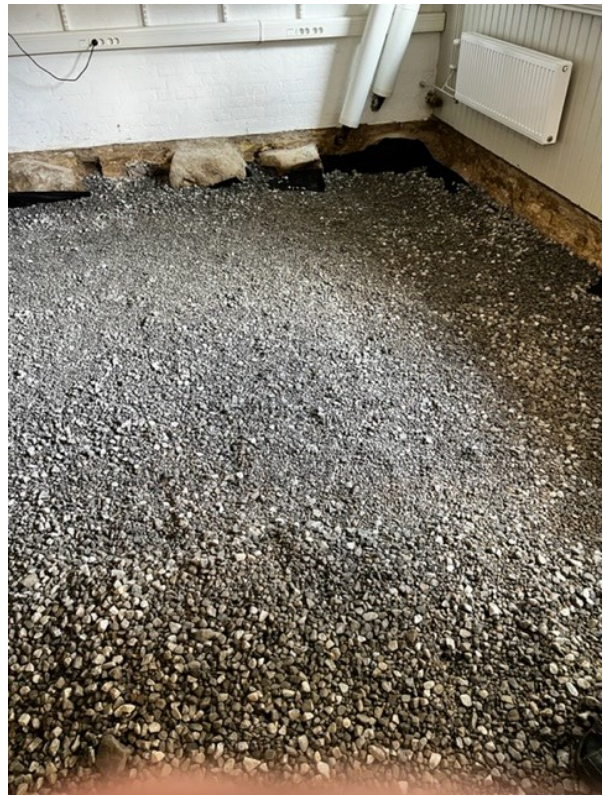
Makadam har lagts in.

Arbetet med den nya golvkonstruktionen utfördes enligt följande: Sand och lera schaktades ur till lämpligt djup för att den nya golvupbyggnaden skulle hamna i samma nivå som före åtgärderna. Botten justerades lutande ut mot yttervägg och dränering, så att det inte är möjligt att vatten kan ledas in utifrån eller bli stående under golv. Lutning utfördes om minst 1:50 som upptas av makadamskiktet.

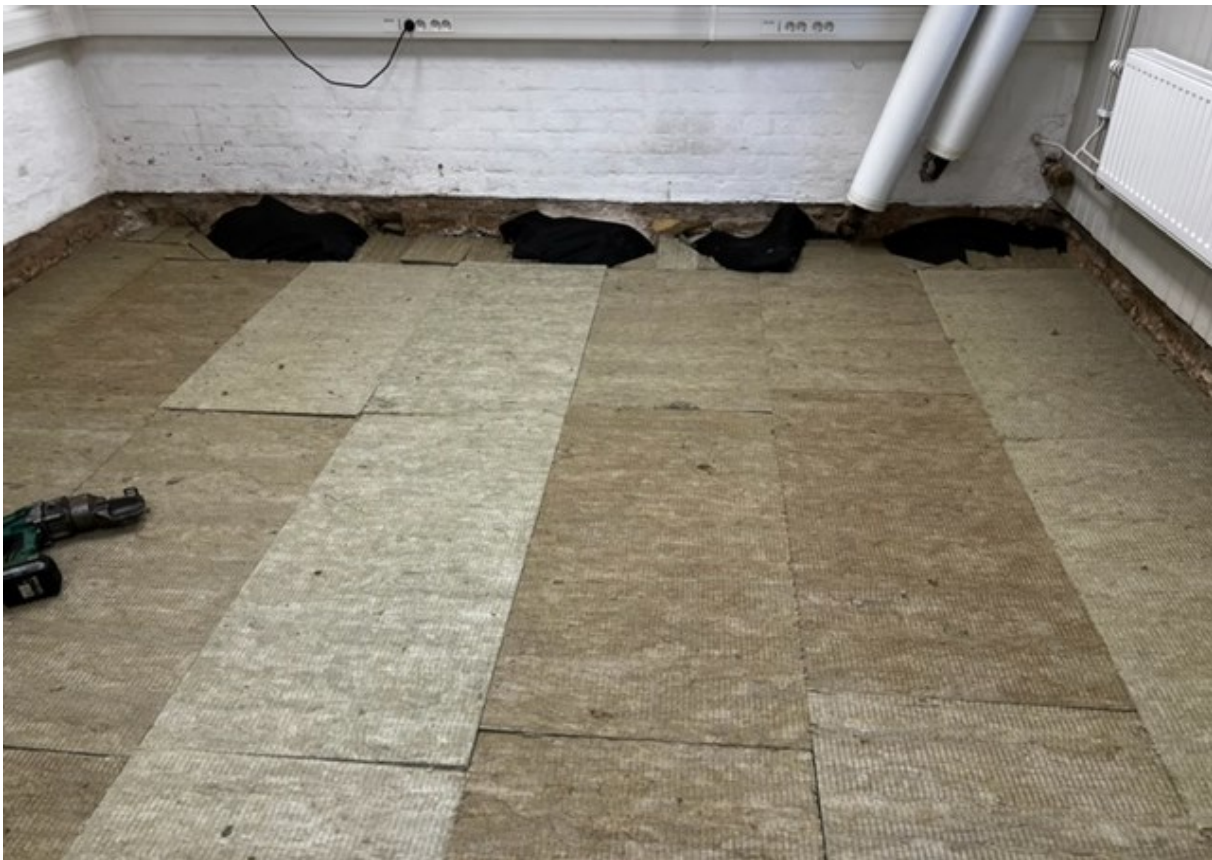
Isolering har lagts in, vy mot söder.

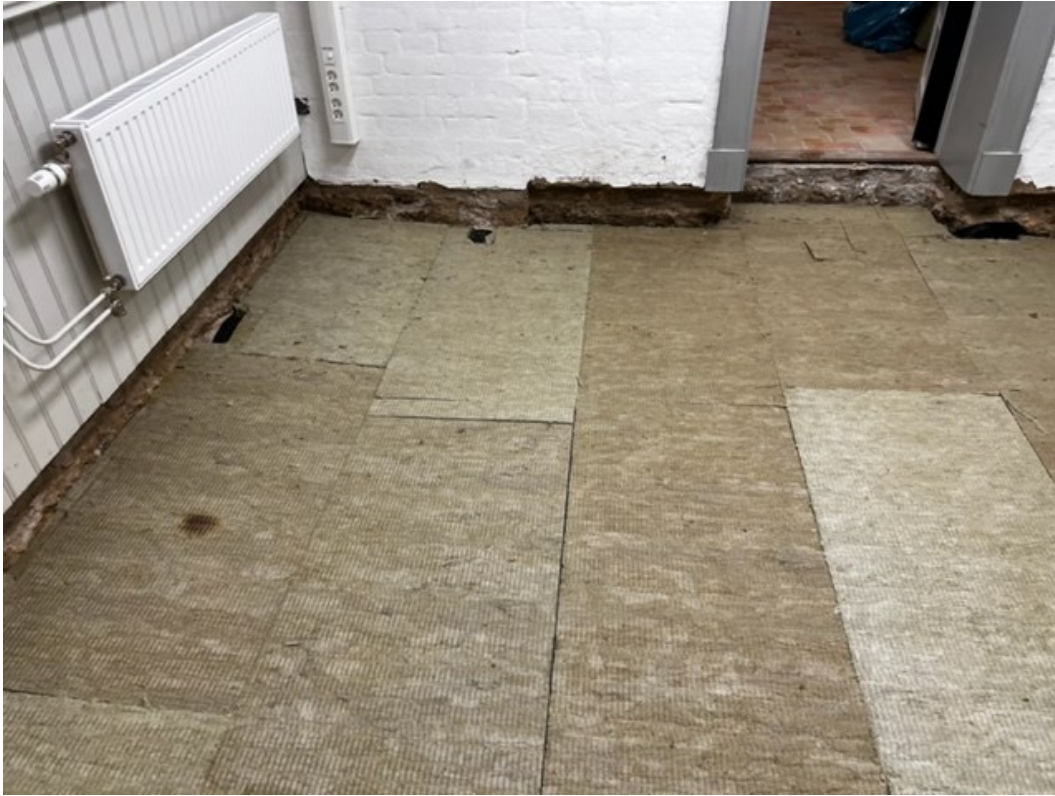
Isolering har lagts in, vy mot norr.

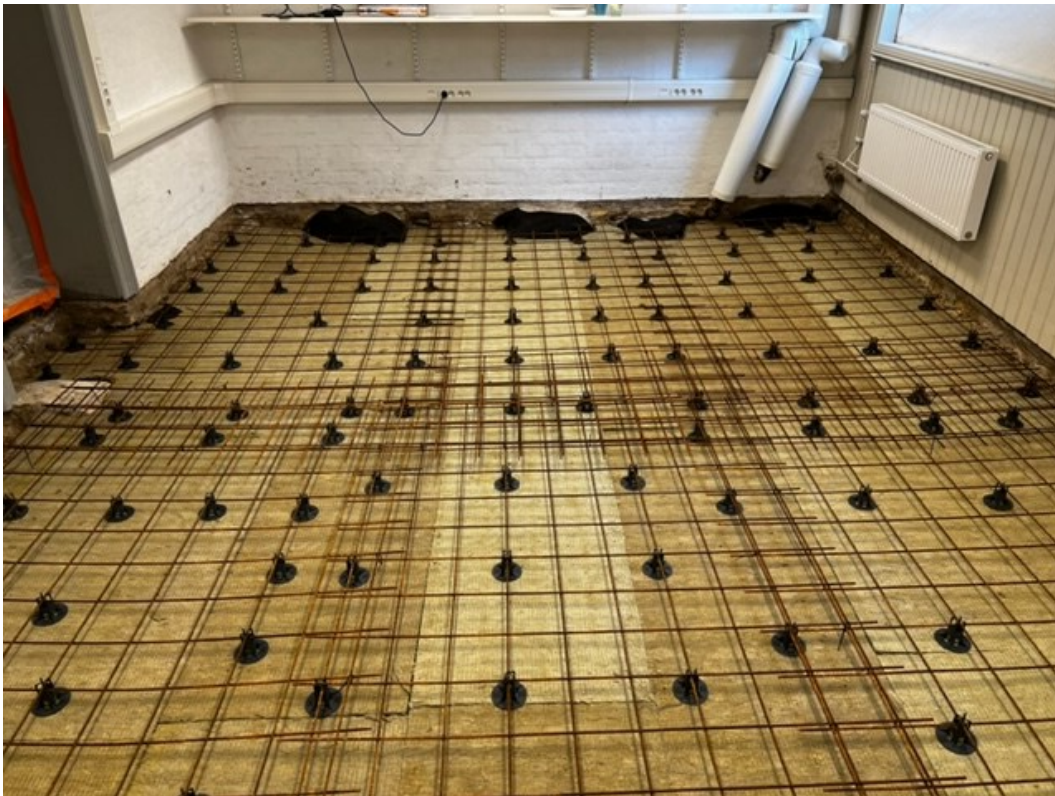
Armering.

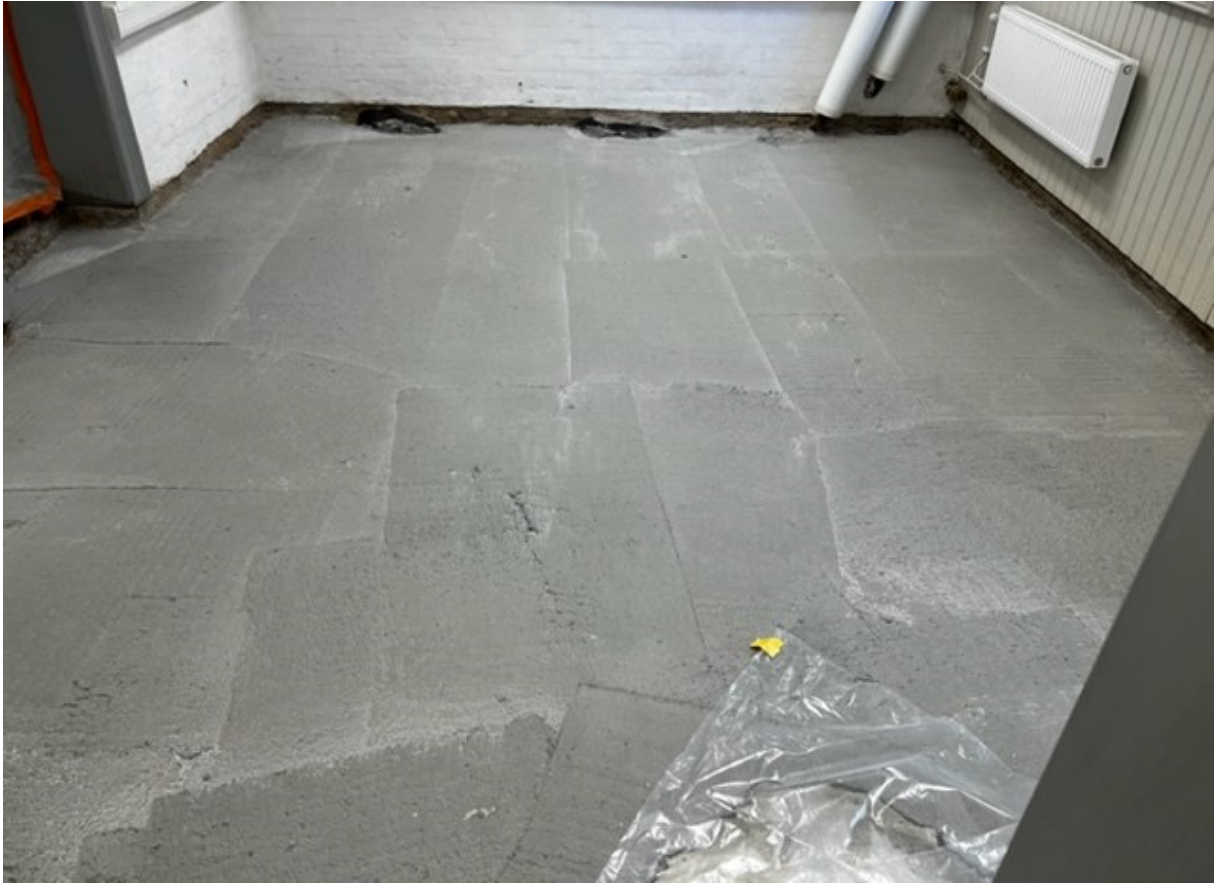
Betongplatta är gjuten. Vy mot söder.

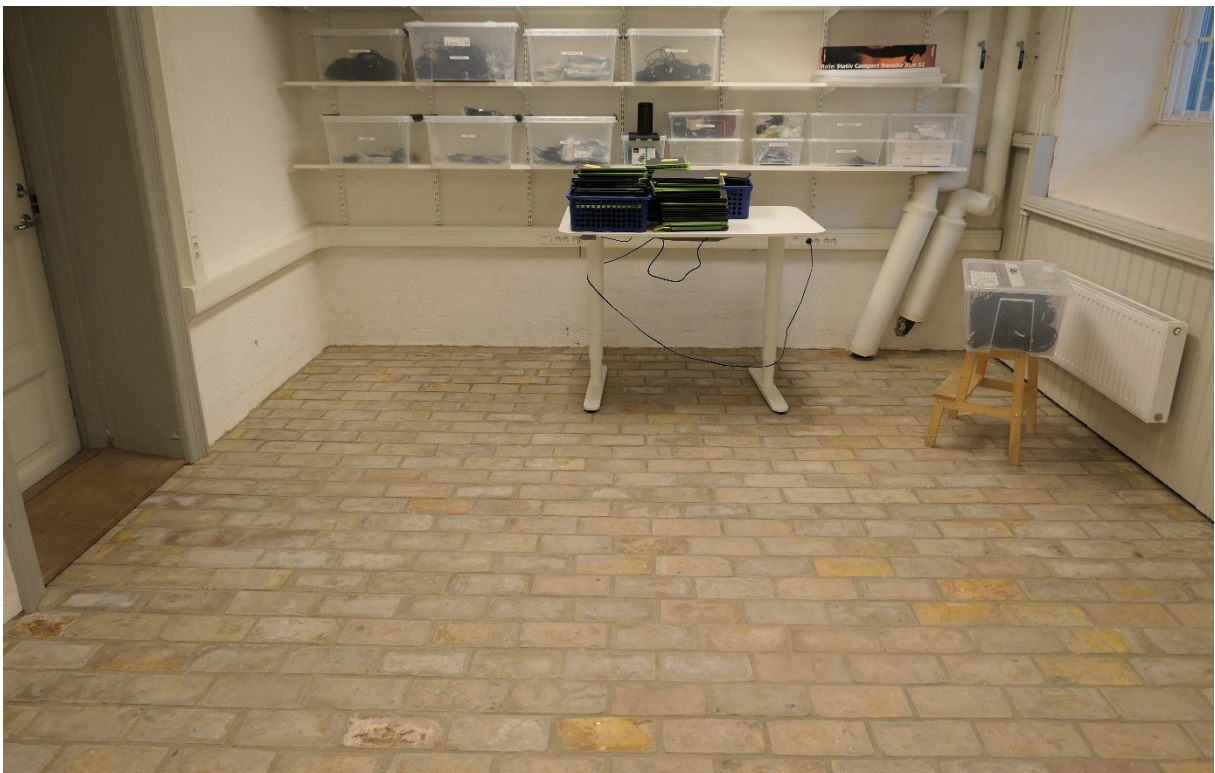
Efter åtgärder, vy mot söder.

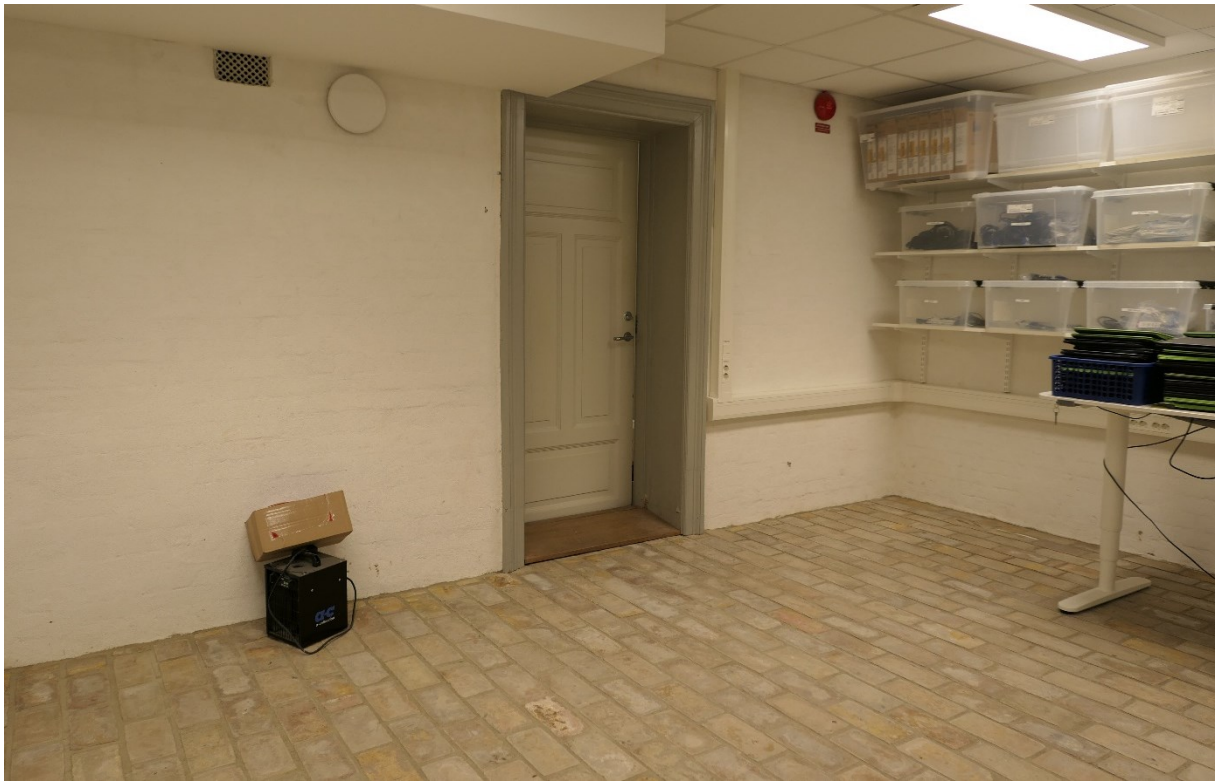
Efter åtgärder.

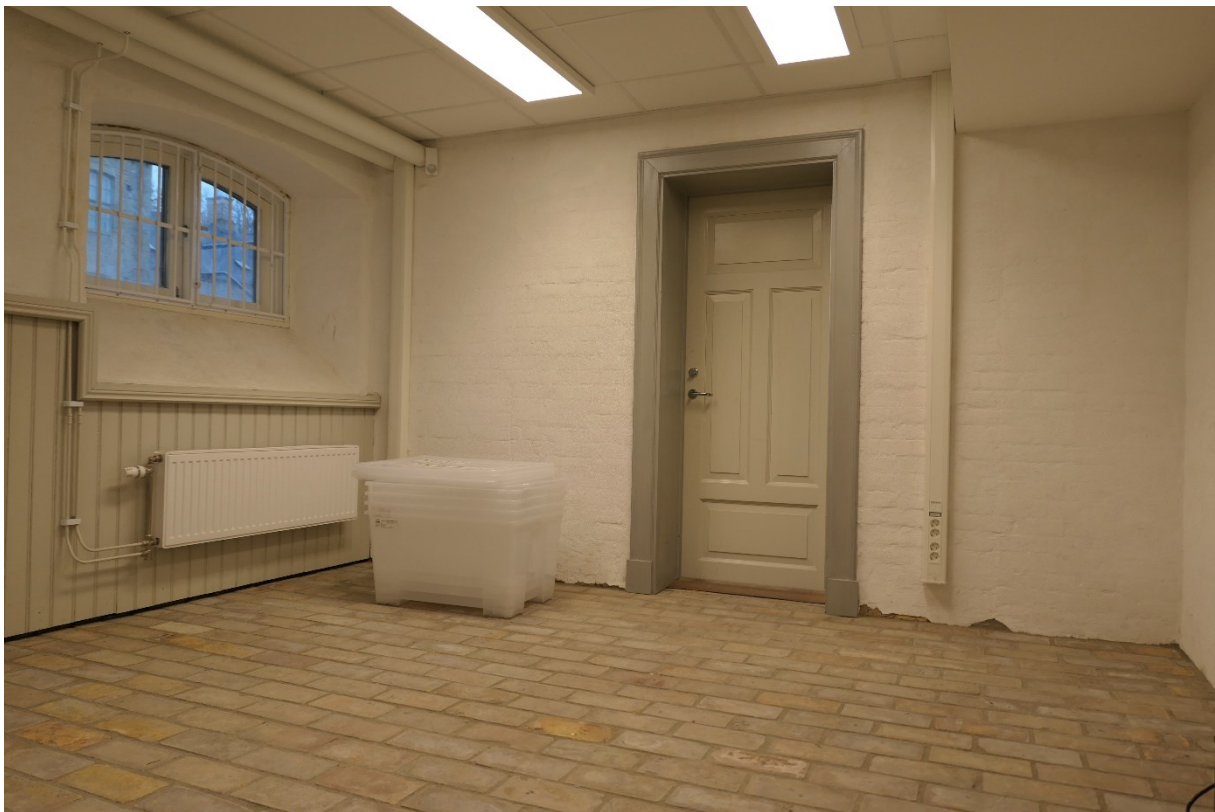
Efter åtgärder, vy mot norr.

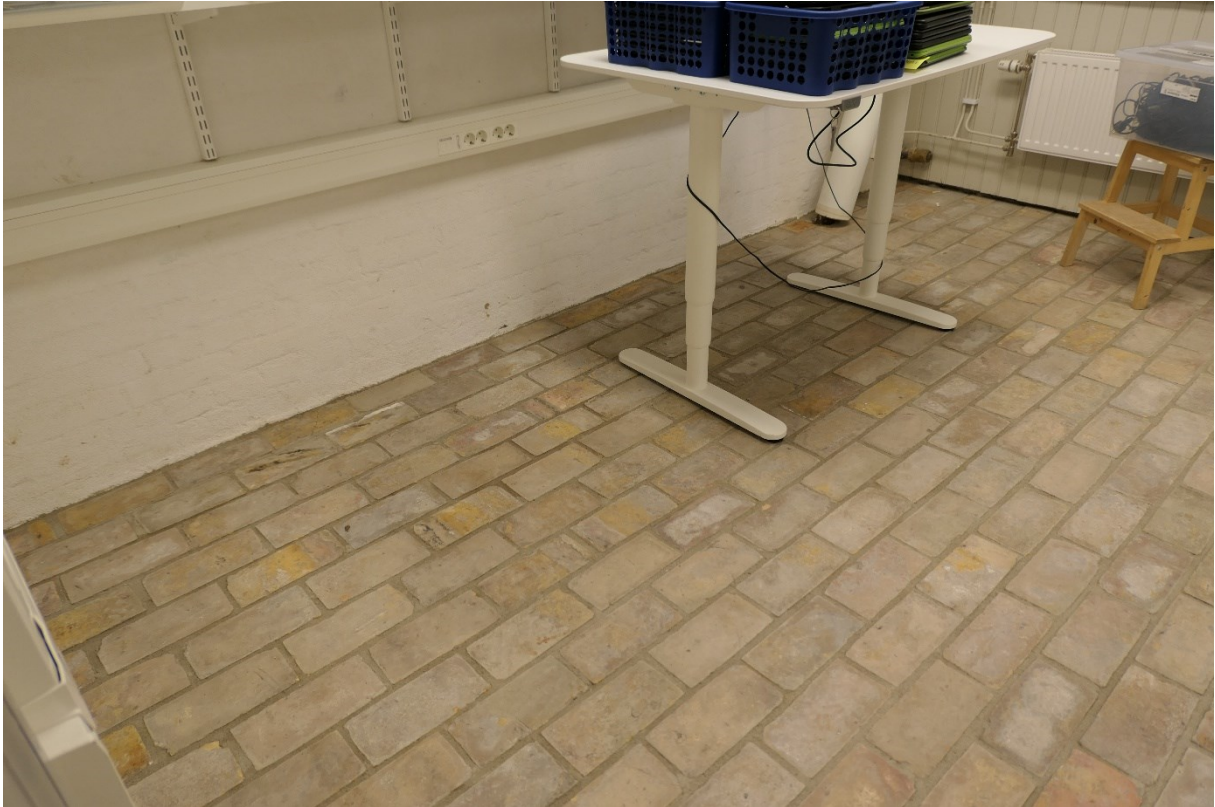
Efter åtgärder. Vid södra väggen.

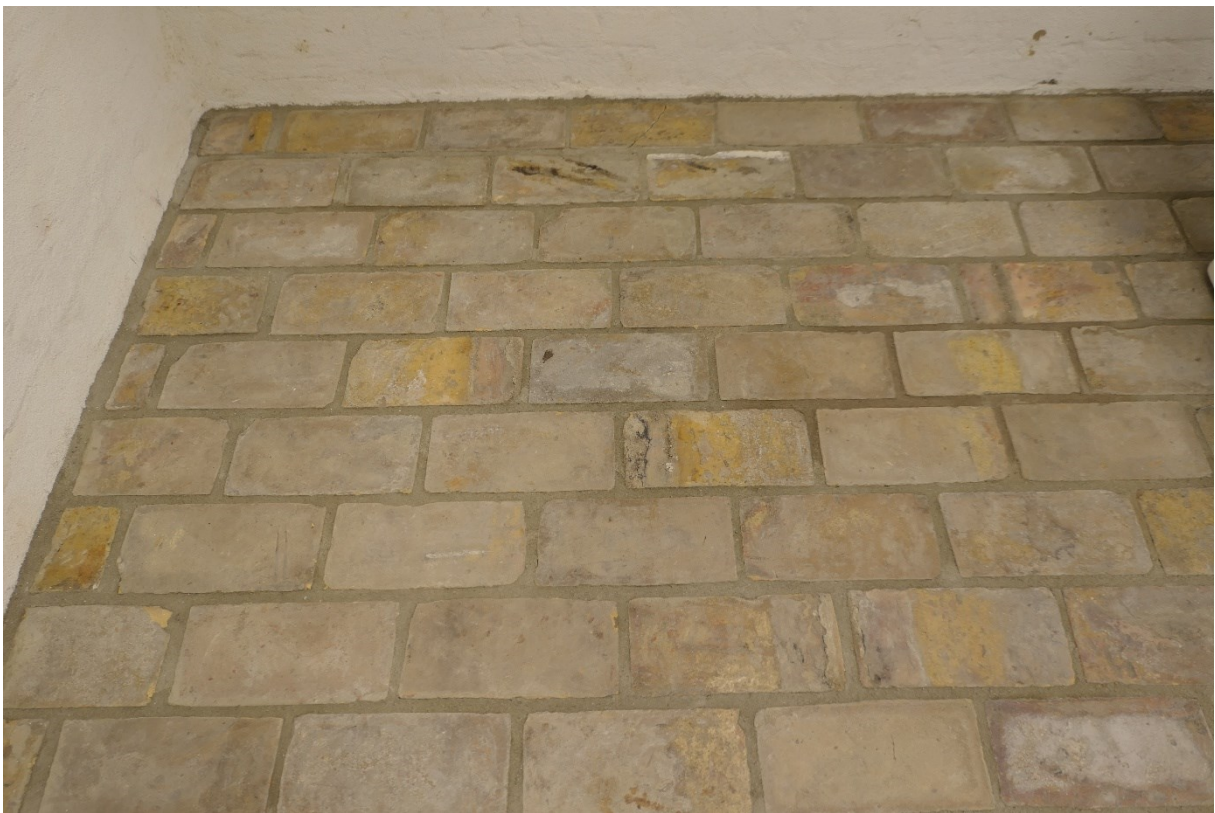
Efter åtgärder.
