Väsby kyrkogårdsmur

Väsby socken, Höganäs kommun, Skåne län
Antikvarisk medverkan/2023
Carita Melchert

Titel: Väsby kyrkogårdsmur
Författare: Carita Melchert
Kulturmiljörapport: 2023:15
Foto: Carita Melchert, Kulturen och Dennis Isacsson, Mur & Byggtjänst Österlen AB

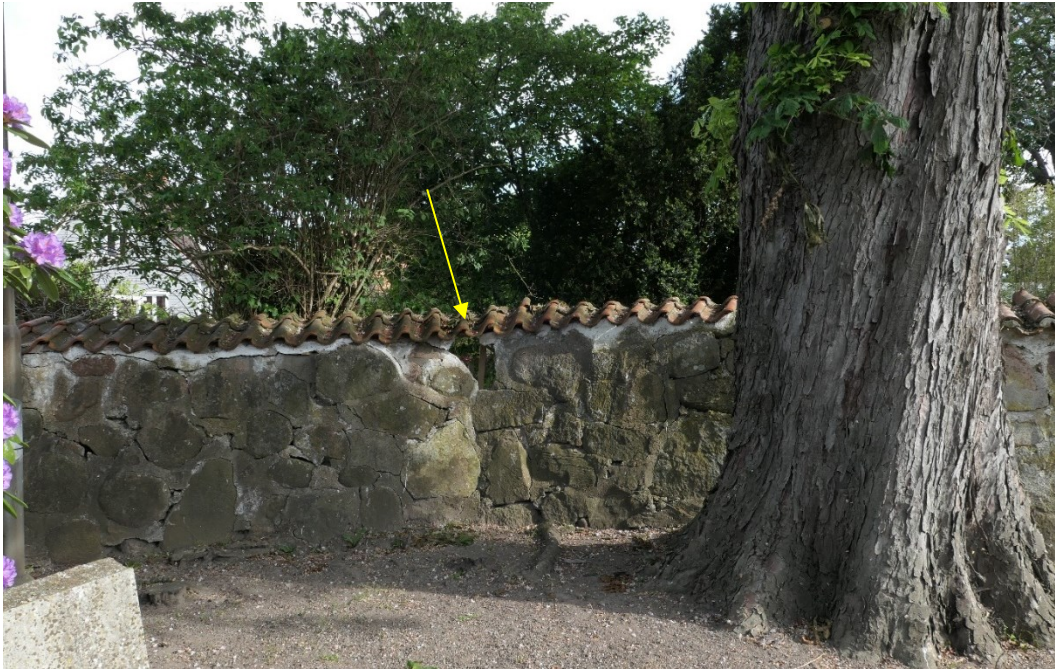
Det aktuella murpartiet sett från kyrkogården. Endast ett litet hål (markerat med pil) var synligt från kyrkogården.

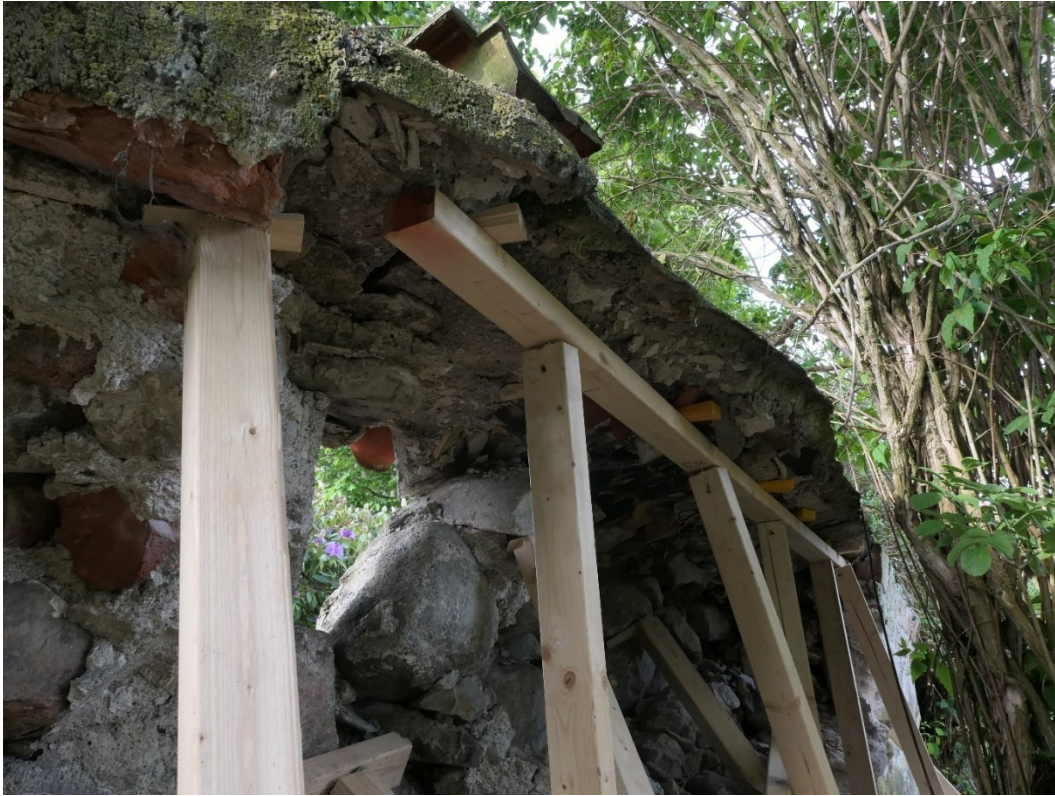
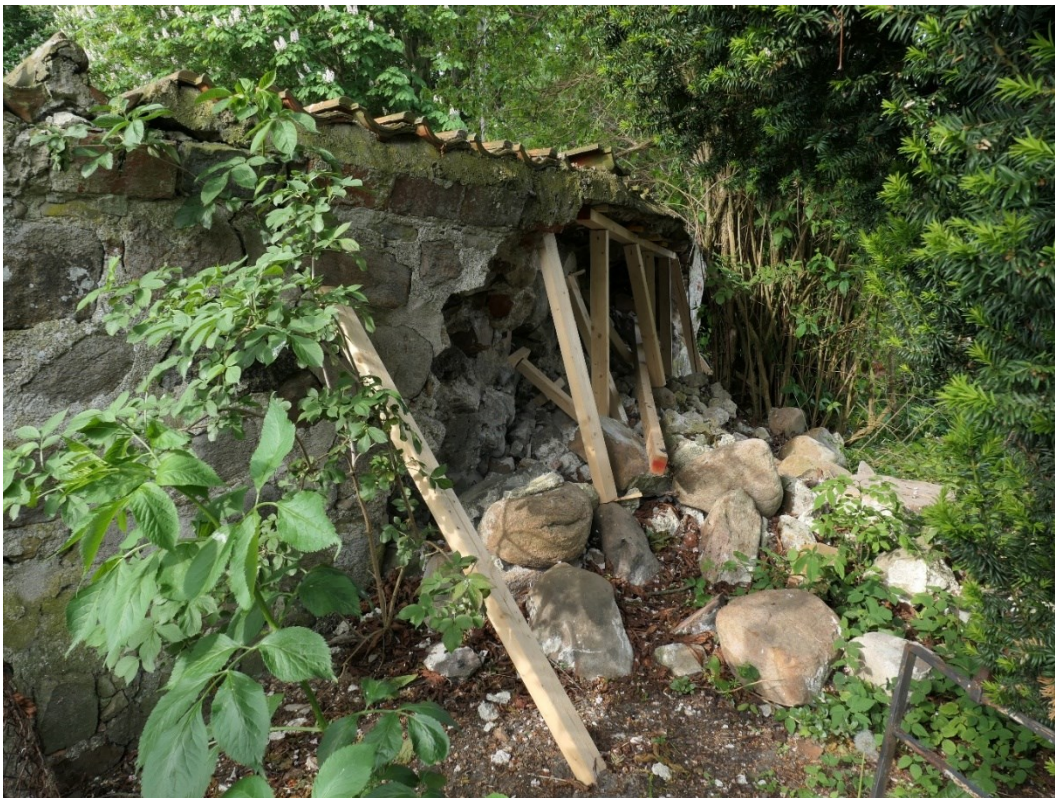
Delar av kyrkogårdens mur mot norr hade rasat, en sträcka om cirka 4,5 meter, och behövde återställas. Muren lutade kraftigt utåt, cirka 40 – 50 cm, bland annat på grund av rötterna till stora träd. Det var i huvudsak utsidan (mot grannfastigheten) av muren som rasat medan insidan (mot kyrkogården) stod intakt förutom en sten i murens övre del som rasat ur. Aktuellt parti hör till kyrkogårdens äldsta mursträckning. Olika delar av muren runt kyrkan innehåller små öppningar och rester av äldre

Det aktuella murpartiet, utsidan som rasat mot grannfastigheten. Här uppstöttat så att ytterligare delar inte ska rasa.

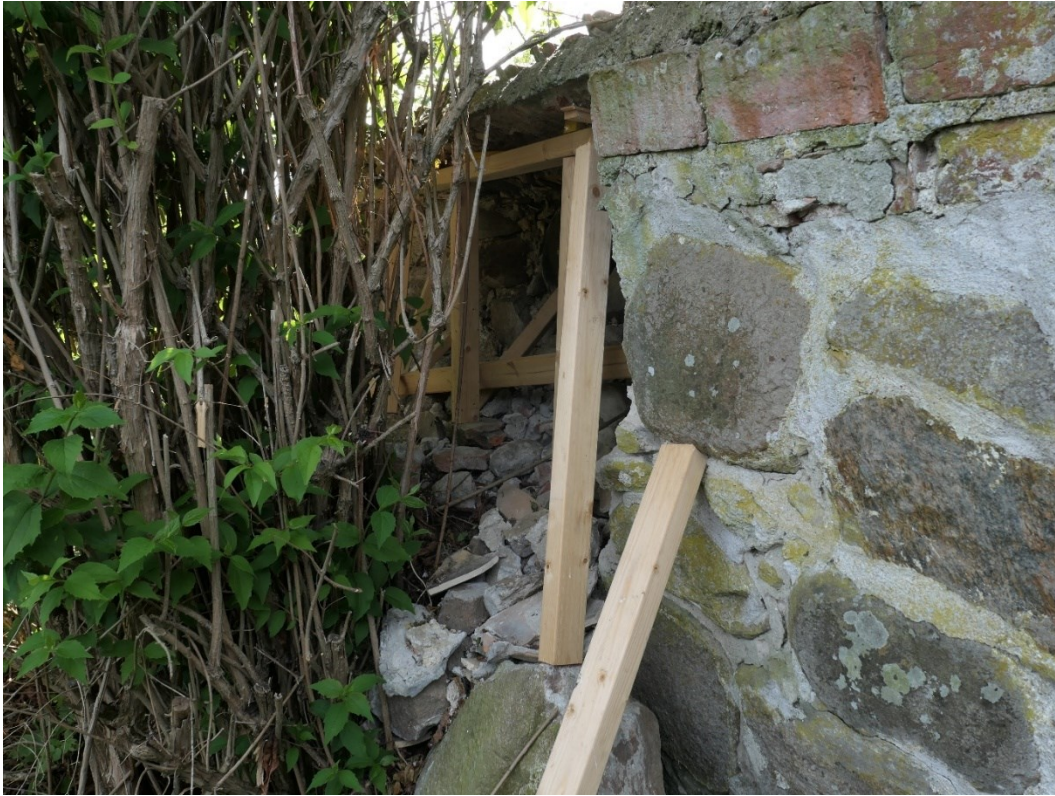
Det aktuella murparitet, utsidan som rasat. Notera tegelstenarna i krönet.

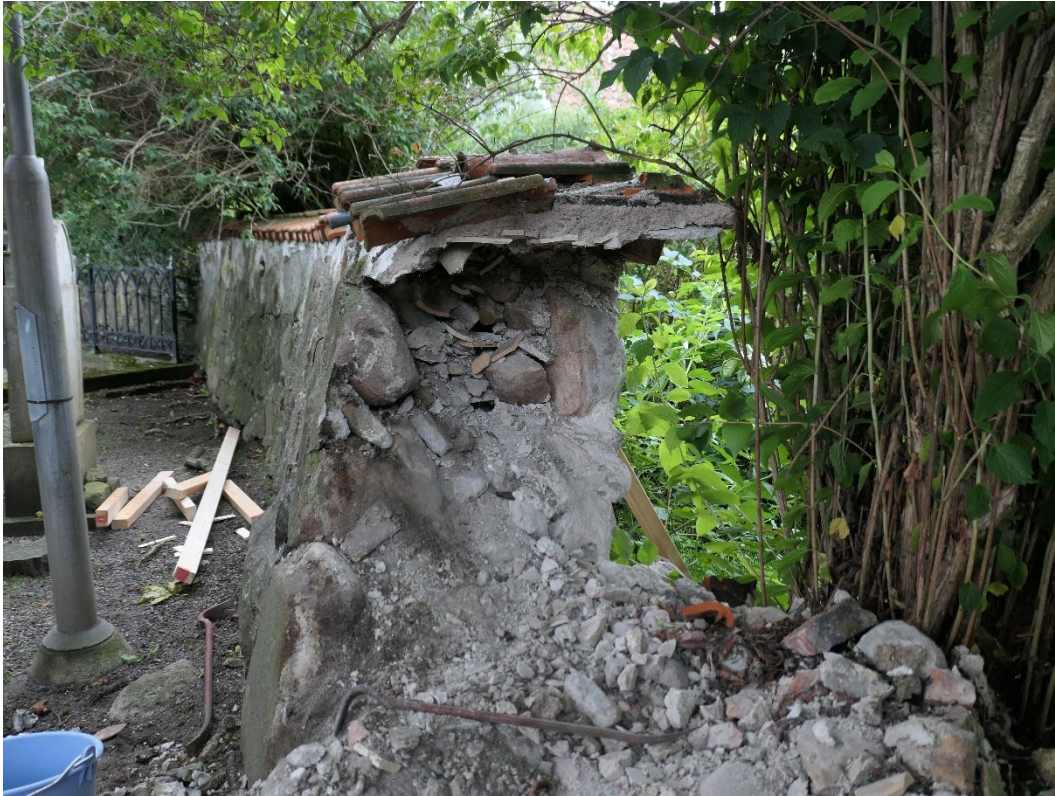
Murparitet när nedplockning påbörjats. På bilden ser man hur muren i det aktuella partiet lutar utåt.

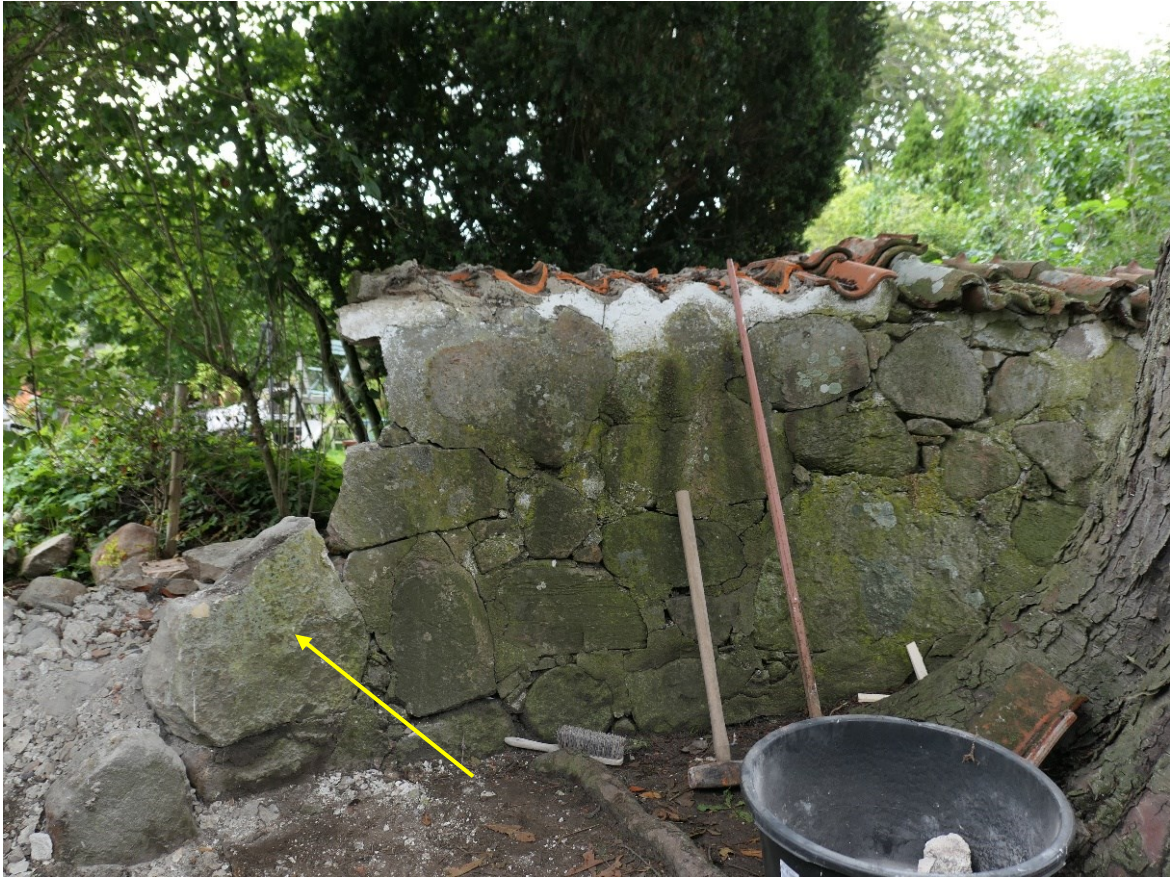
Inga bearbetade stenar eller gravstenar påträffades i muren. De befintliga stenarna är natursten dels av rund form dels till stor del naturligt spräckt sten. Inga borrhål efter klyvning påträffades. Stenarna bedöms vara i huvudsak granitisk grå och röd sten, åtminstone en av sandsten och en mindre sten som liknar obearbetad flinta eller grå sandsten.

Murparitet under nedplockning. Pilen visar på en flat obearbetad sandsten.

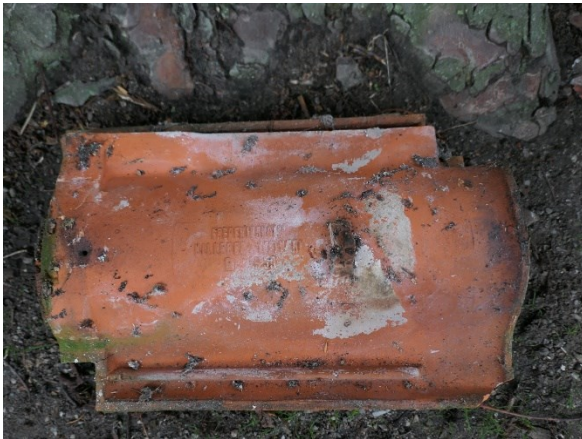
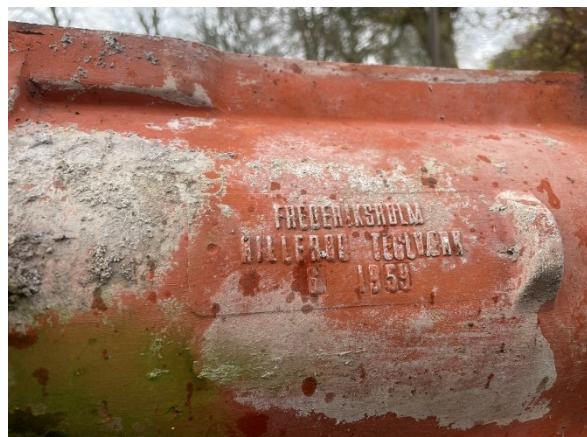
*Vänster: Takpannor som fanns på det aktuella murparitet. Fredriksholm Hilleröd tegelverk, G 1959.
Höger: Återvunna takpannor av samma fabrikat lades på det ommurade partiet.*

Tegelstenar på krönet lades åter lika som före åtgärderna. Tegelstenar som var sönder ersattes med återvunna motsvarade i samma storlek och färg, ungefär fem stycken tegelstenar ersattes. Röda enkupiga tegelpannor lades i bruksbädd på krönet. Krönet sluttar inåt lika som övriga delar av muren.

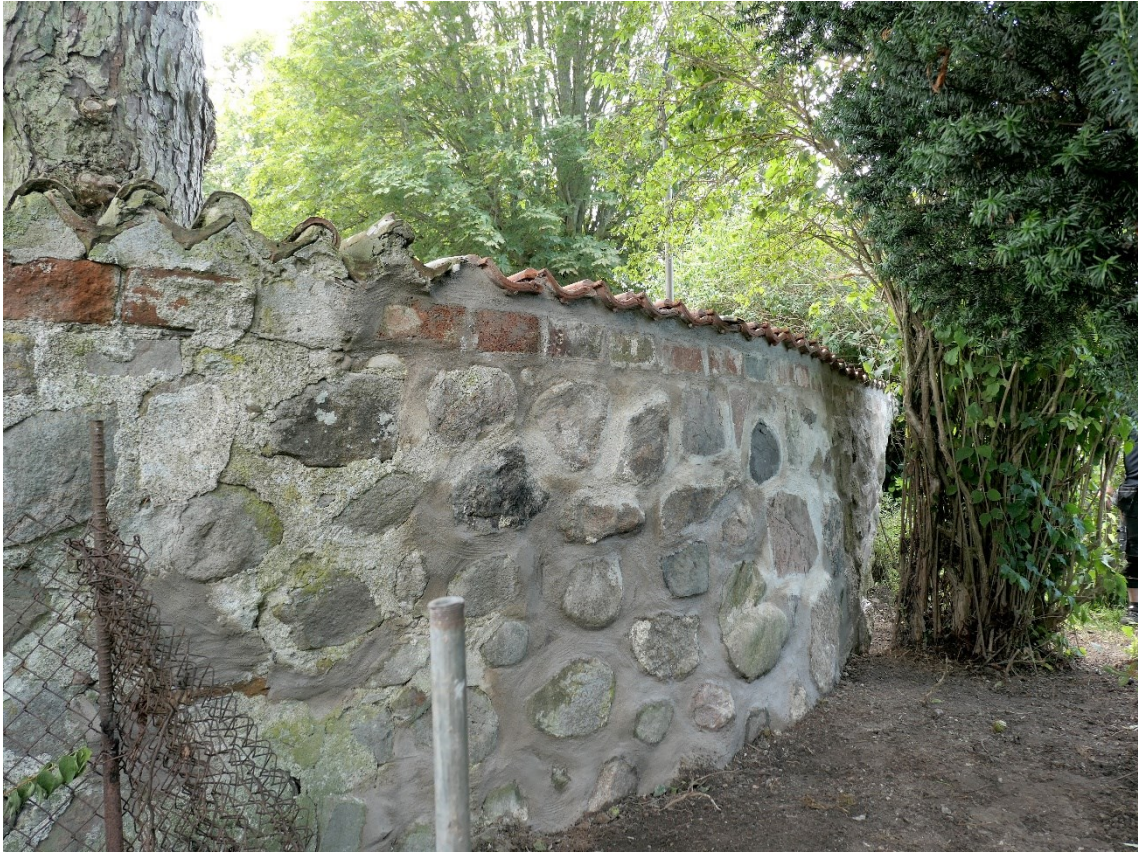
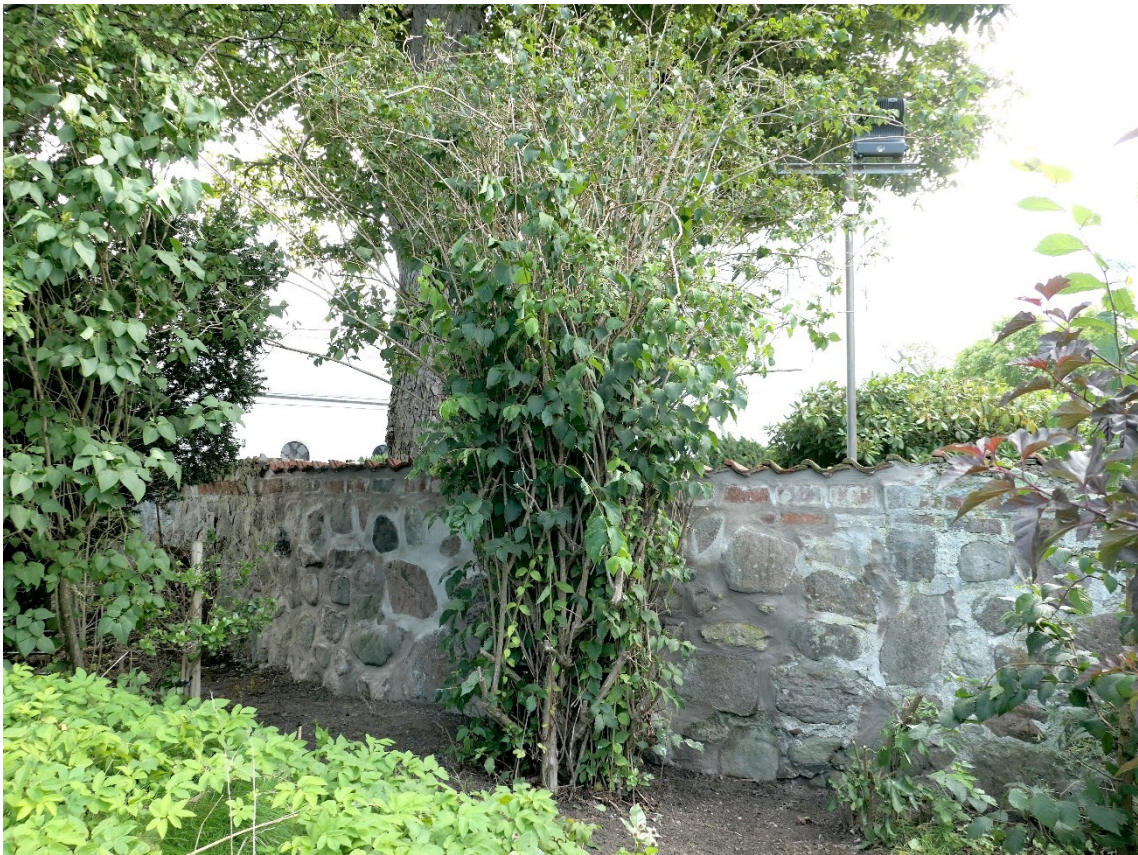
Det aktuella murparitet, utsidan mot grannfastigheten. Fogen var ännu fuktig vid fotograferingstillfället varför den grå färgen på bruket ännu skiftar.

inom lång framtid. Mellan stenarna fogades. Fogen drogs för hand slät en liten bit ut på stenarna, lika som anslutande murpartier och med noggrannhet att det inte bildas fickor där vatten kan tränga in.

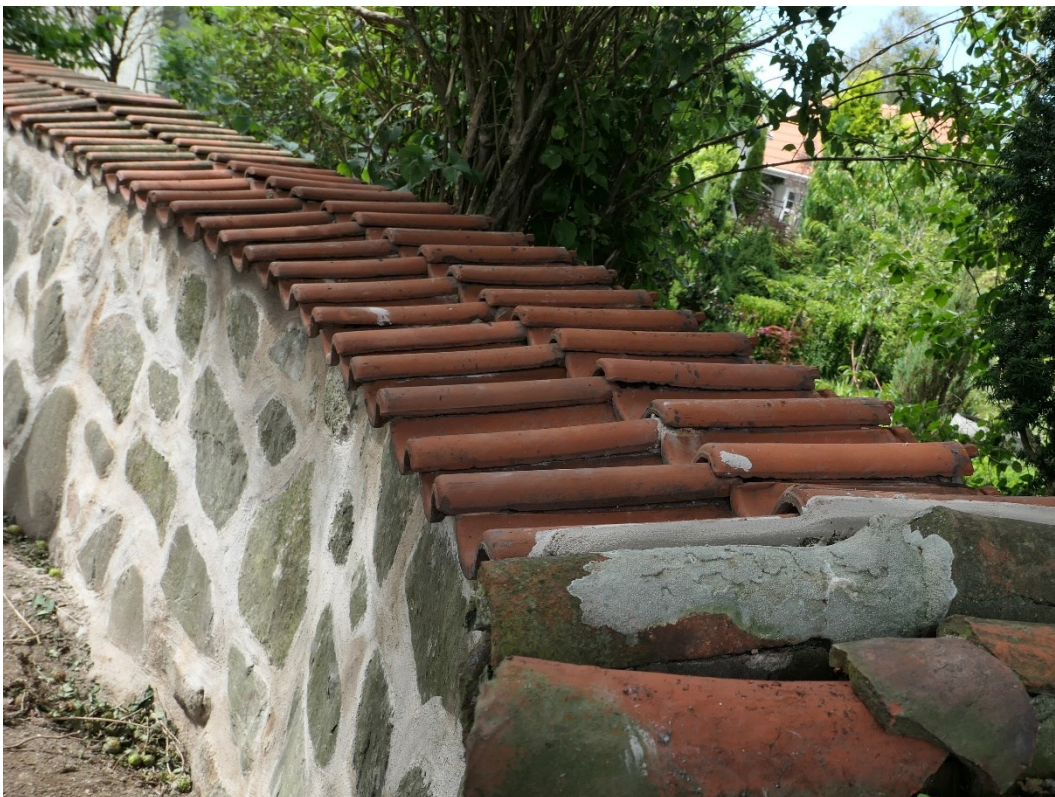
Det fanns inga synliga skarvar i kyrkogårdsmuren förutom att täckpannorna öster om den rasade delen består av munk- och nunnepannor, medan övriga delar av muren är täckt med enkupiga röda eller gula tegelpannor av varierade fabrikat. Det aktuella murpartiet var täckt med enkupiga falsade röda takpannor av fabrikat Fredriksholm Hilleröd tegelverk G 1959. Det fanns inte någon glugg eller något i uppbyggnaden som tyder på att det funnits någon öppning i denna del av muren.

Avtäckning med tegelpannor. Längst till höger i bild anslutande munk- och nunnepannor.
