Höörs kyrka

Utvändig renovering
Höörs kommun, Skåne län
Antikvarisk medverkan/2023
Carita Melchert

Titel: Höörs kyrka
Författare: Carita Melchert
Kulturmiljörapport: 2023:17

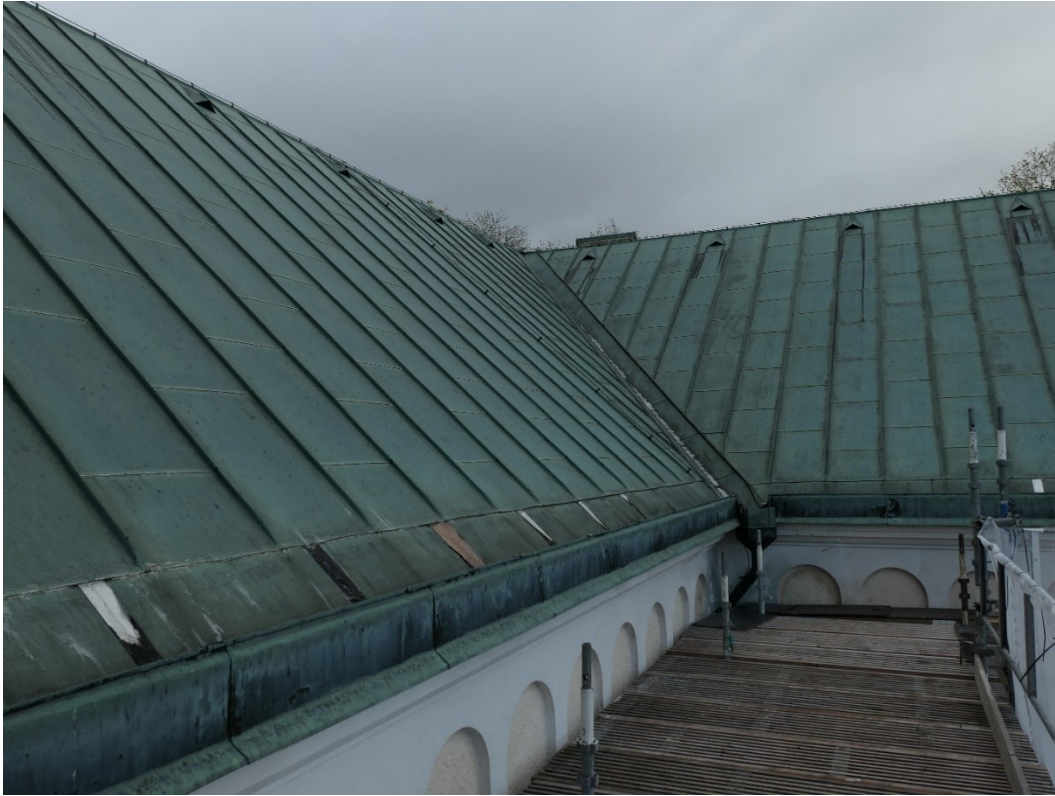
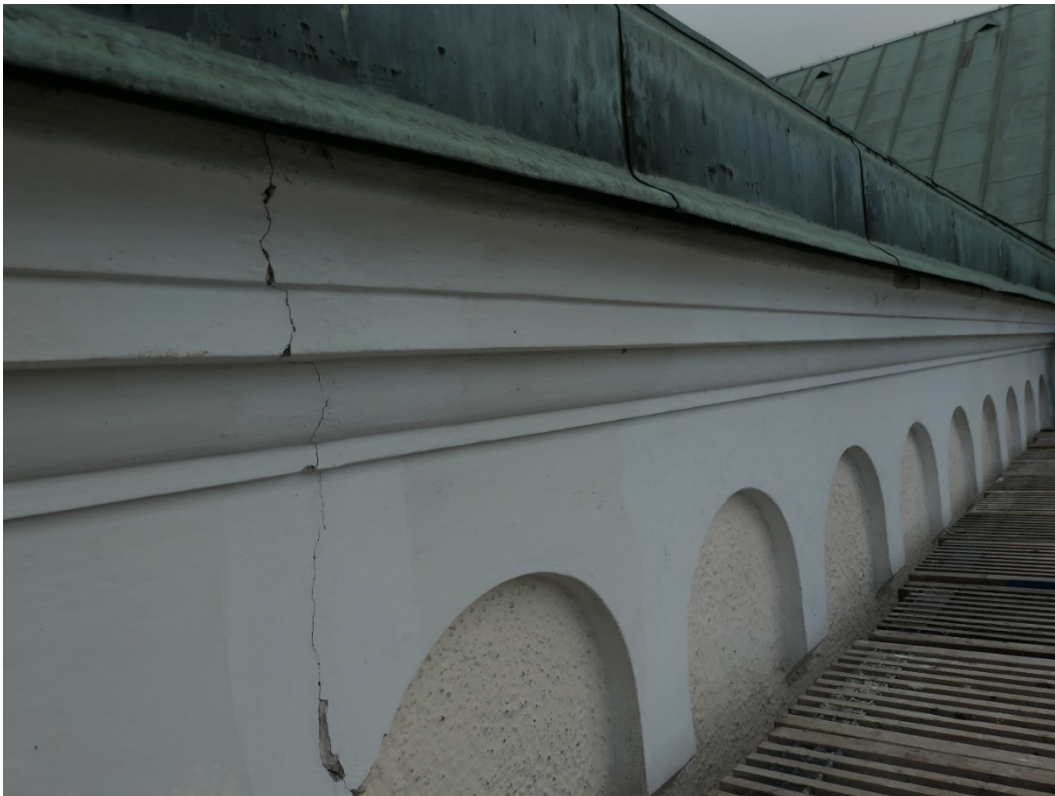
Fotränna och partiell sprickbildning. Långhuset.

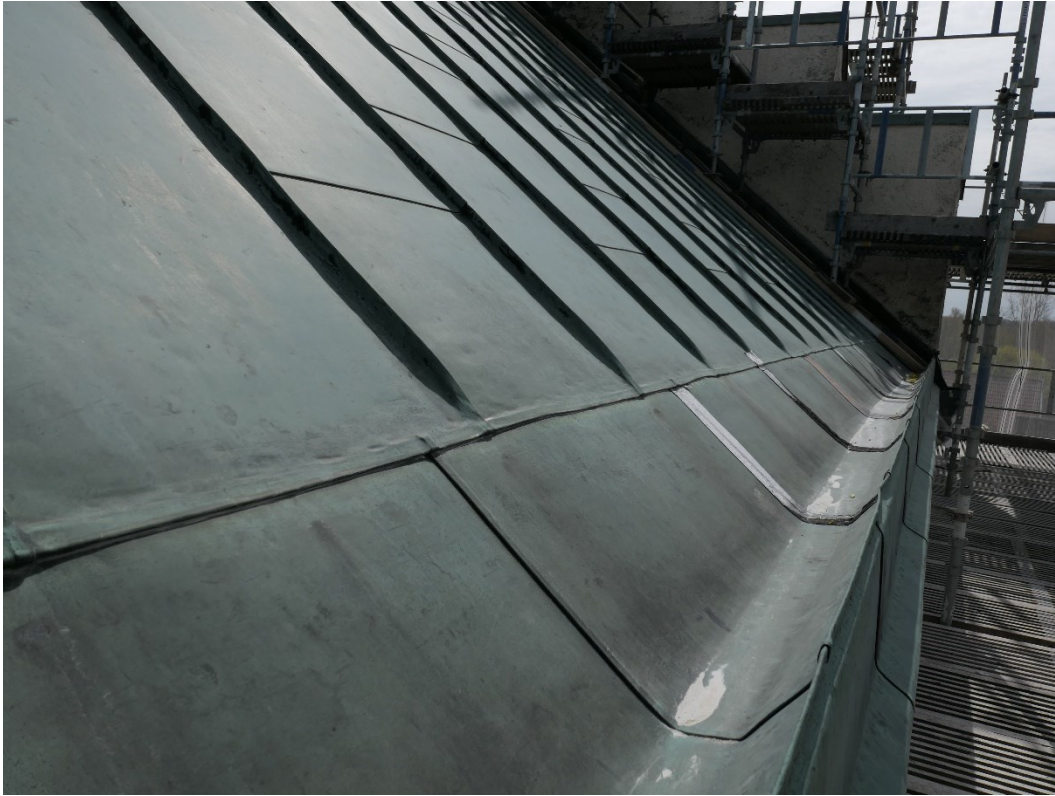
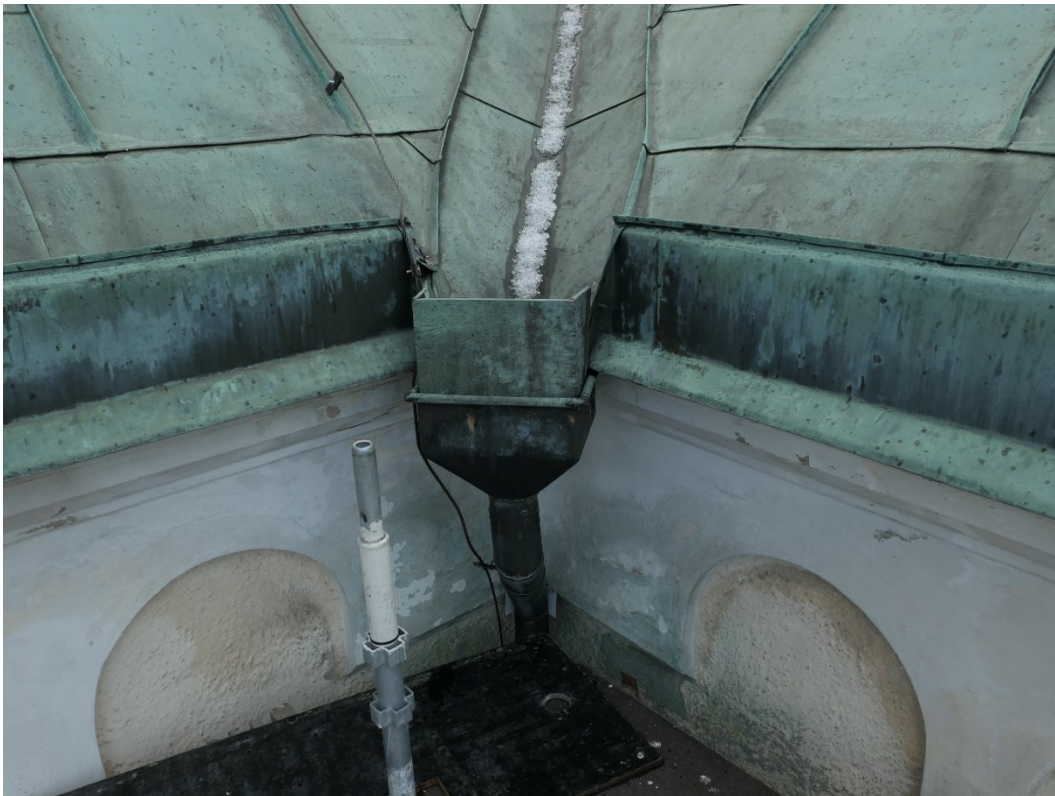
Exempel på plåt och avvattning före åtgärder.

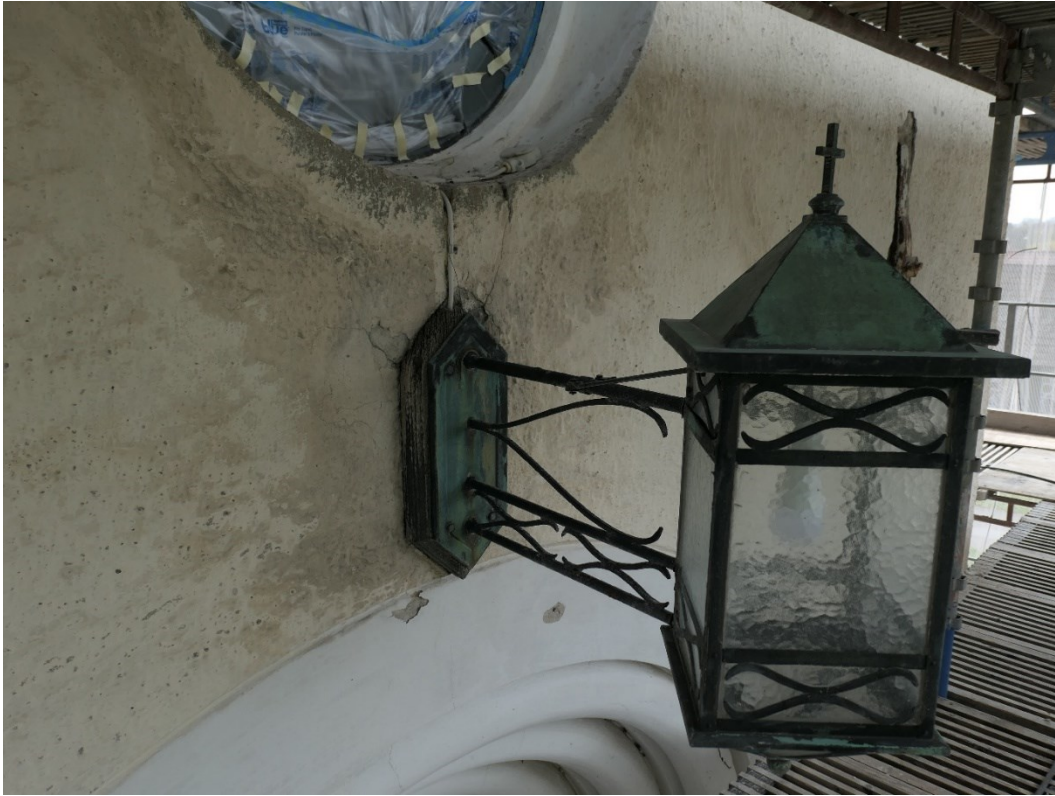
Lyktan ovan huvudentrén på tornets västfasad togs tillfälligt ner eftersom dess armatursockel av trä var i dåligt skick och den kunde riskera att falla ner. Ett nytt fundament tillverkades av ek i samma form som det gamla och lyktan återmonterades. Armatursocklarna till de båda övriga lyktorna rengjordes, oljades och behölls.

Lykta över huvudentrén i väster.

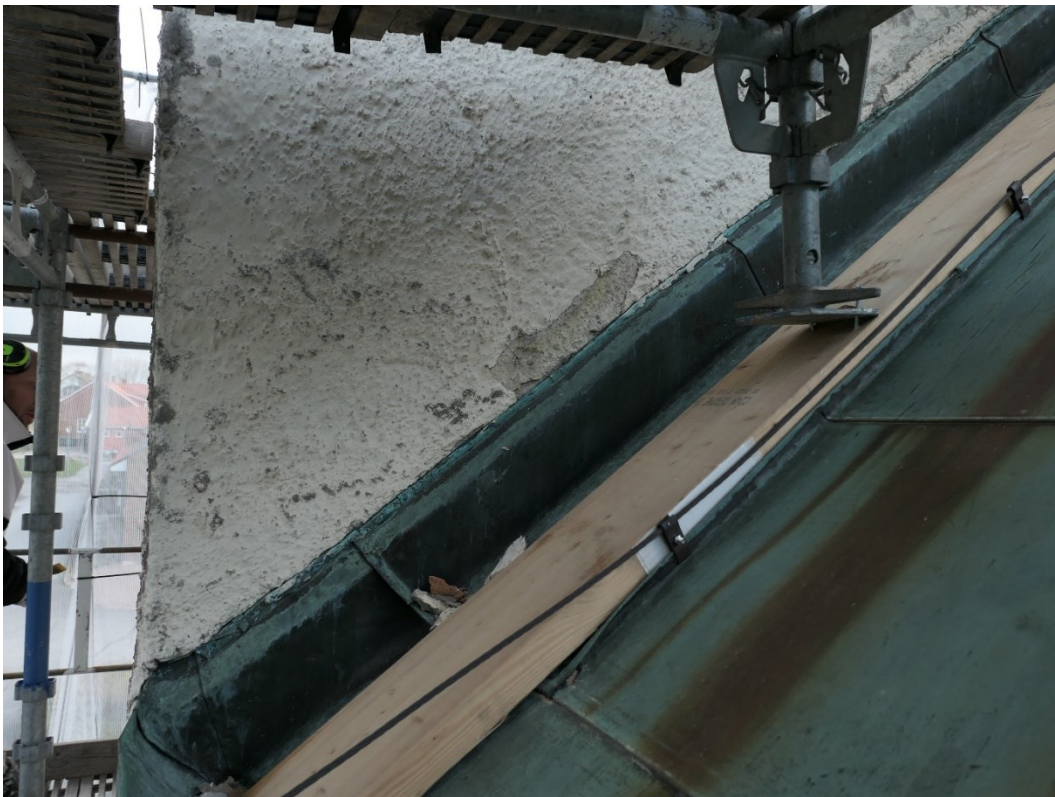
Vid korsarmarnas möte med gavelröset (trappgaveln) finns en ståndskena av kopparplåt. Vid den norra korsarmens takfall mot väster var stånskivan utformad på ett sätt som innebar risk för läckage. Anslutningen mot muren var bristfällig med springor mellan mur och plåt där vatten kunde tränga in. Att ersätta plåten bedömdes som en onödigt omfattande åtgärd eftersom plåten i övrigt är i gott skick. Det bedömdes som för svag konstruktion att laga med en smal fog av kalkbruk. I stället beslutades gemensamt att tätning sker med fogmassa för att förhindra att vatten tränger in. Fogmassa syns inte från marken, tätningens hållbarhet bör dock hållas under uppsikt. De övriga stånskivorna var korrekt monterade mot fasadputs och behölls utan fogmassa.

Bristfällig plåtanslutning på trappgavel, norra korsamens sydvästra sida.

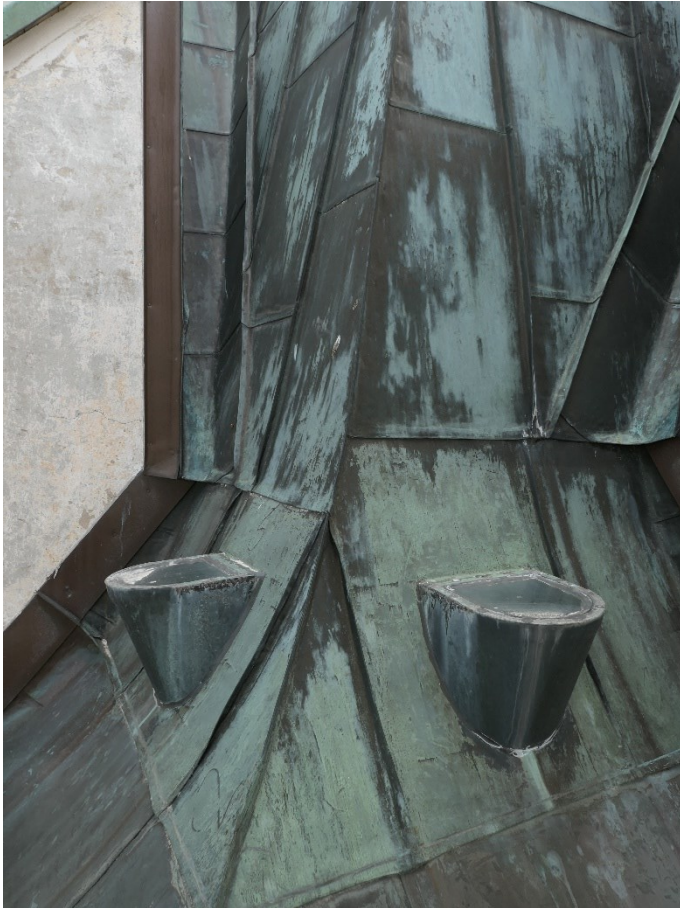
Strålkastare på tornets sydvästra sida, före åtgärder.

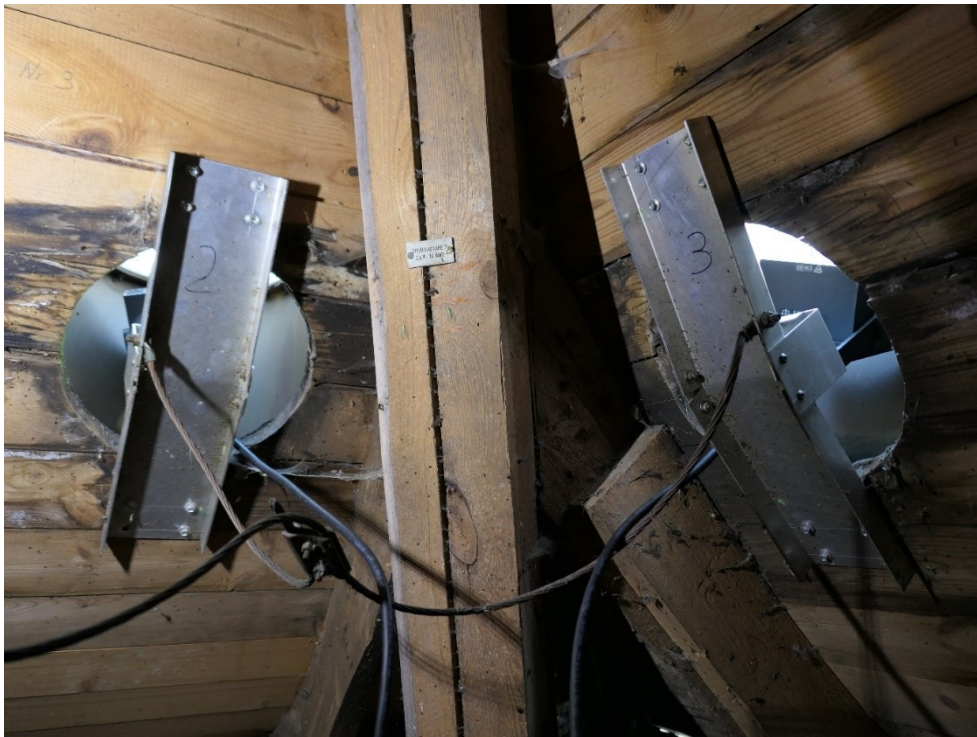
På tornet, vid spirans nedre hörn, finns infällda uppåtriktade strålkastare. Vid det nordvästra hörnet förekom läckage vars ursprung visat sig svårt att spåra men när ställningar rests konstaterades att det fanns brister i fogmassa mellan glas och kopparplåt. Under arbetet diskuterades hur glaset skulle kunna

Samma strålkastare sedda inifrån och där det funnits läckage.

göras tätt mot kopparplåten. Här har tidigare gjort tätning med fogmassa men konstaterades att fogmassa inte fäster på de båda olika materialen kopparplåt och glas, varför fogen åter var bristfällig. Beslöts att montera ett skyddande och tätande härdat glas ovanpå det befintliga. Det nya glaset är limmat och härtill kramlat med slitsar av kopparplåt. Plåtavtäckningen ovanför strålkastarna kompletterades så att avrinning ska ske utanpå och inte riskera att tränga in i strålkastare eller mellan plåtar. Kondens bör inte uppstå i strålkastarna eftersom belysningen är ersatt till ledlampor som inte alstrar värme. I anslutning till den nordvästra strålkastaren hade en del plåtspik krupit ut vilka ersattes med skruv. Skruv valdes för att inte riskera skada plåten med hammare.

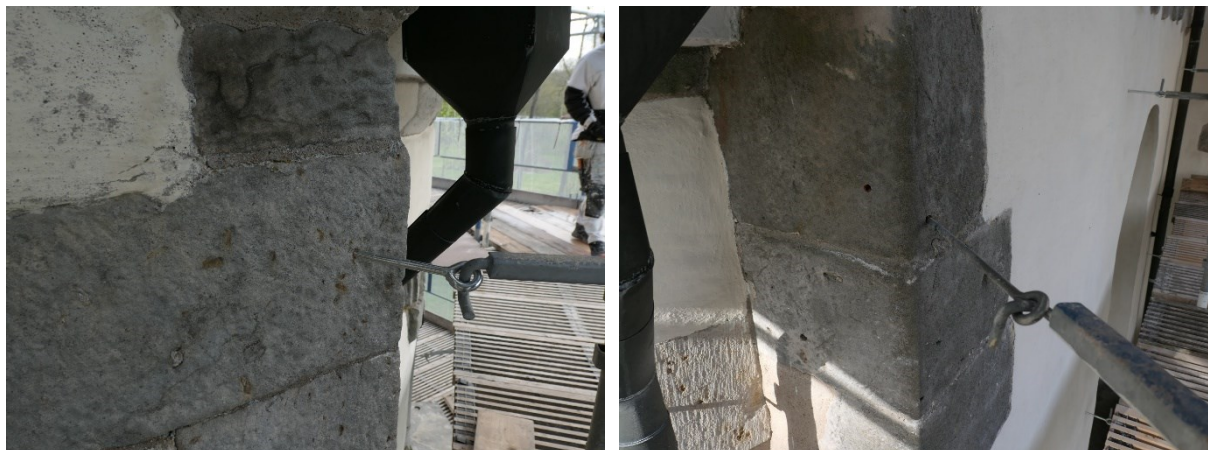
Trots instruktioner hade ställningsbyggarna borrarat hål för infästningsanordningar i absidens sandstenspartier. Stenkonserverator lagade dessa infästningar i samband med att ställningarna demonterades.

Ställningar som fästes i korets sandsten.

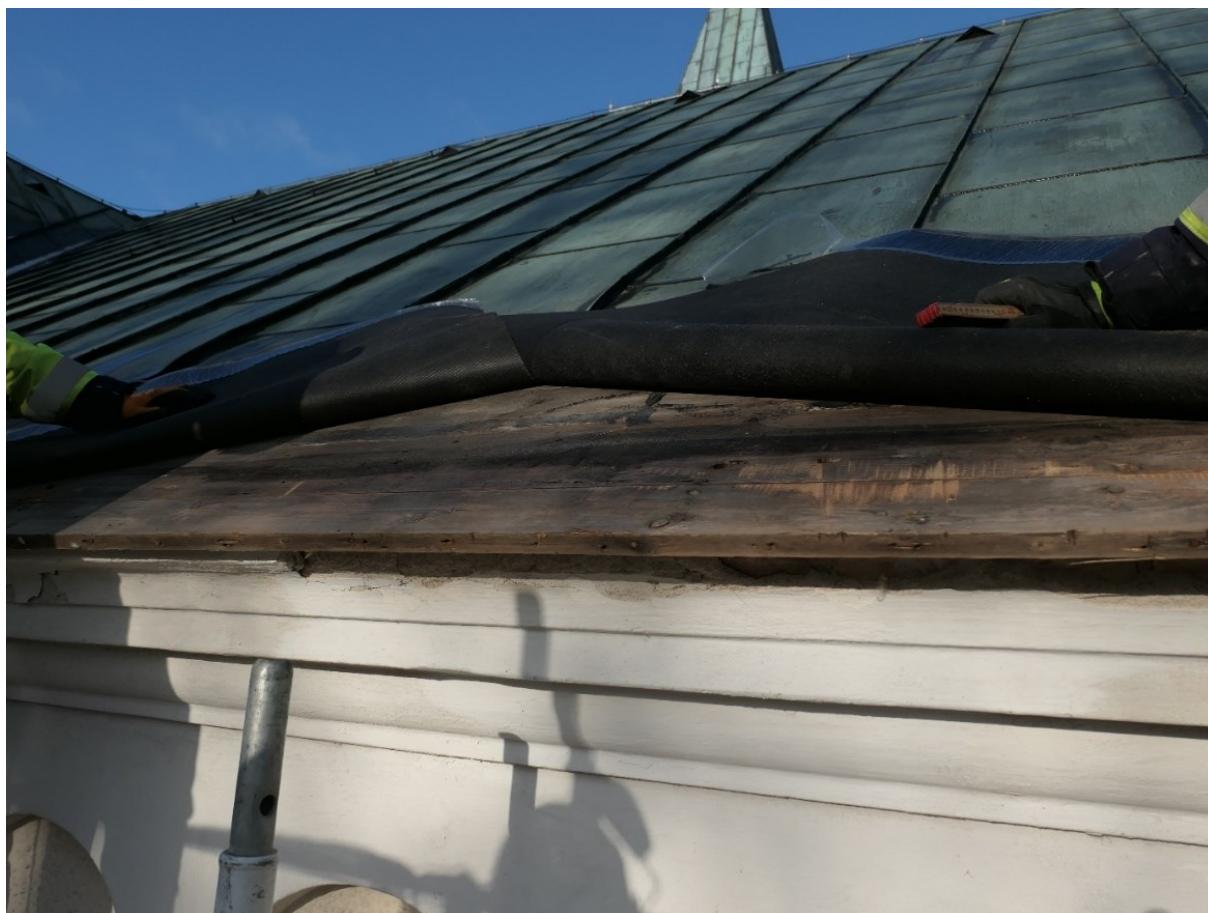
Underbrädning i gott skick, ny papp läggs på underbrädning. Exempel från norra korsarmen.

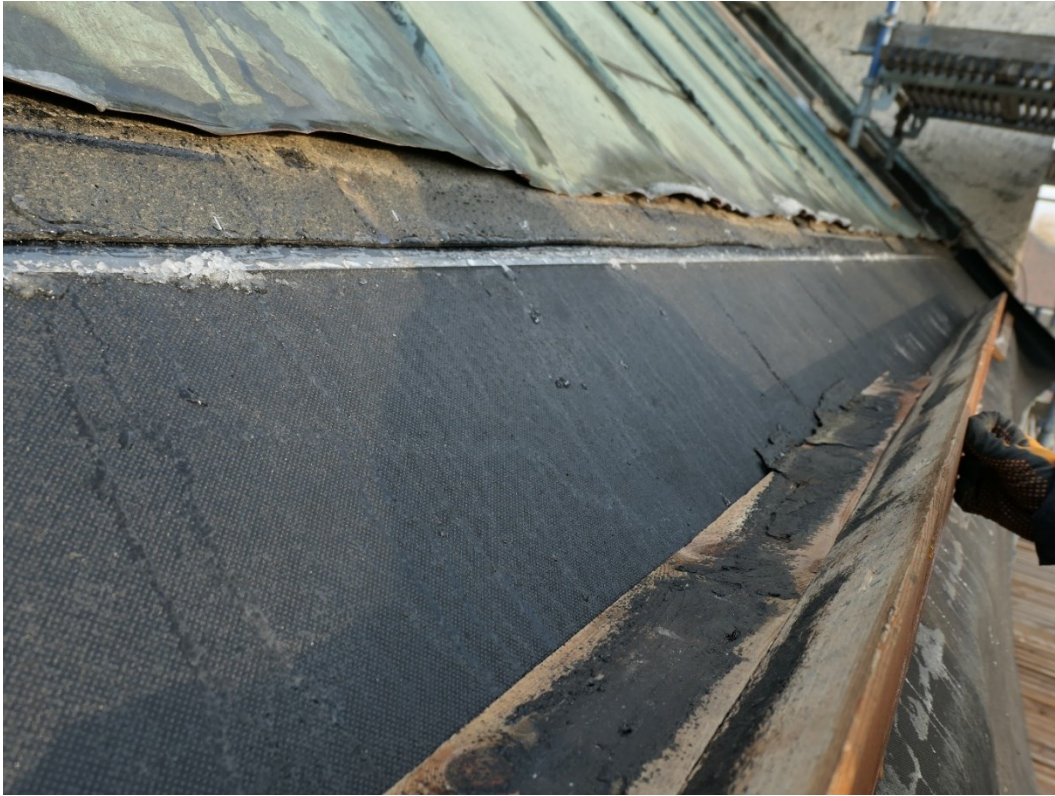
Fotrännorna var felaktigt uppbyggda vilket partiellt medfört läckage till takfotsgesimsen och dålig avrinning mot stuprören. Det var för litet fall på rännorna och härtill saknades fotplåt. Före åtgärderna var kilen som bygger upp fotrännan placerad horisontellt längs takfoten. Endast en mindre längsgående kil, som var lagd i fotrännans vinkel, skapade ett litet fall. Beslöts gemensamt att ändra något på uppbyggnaden, det nya utförandet kommer avhjälpa denna brist.

Fotrännan var uppbyggd med för litet fall. I vinkeln var endast lagt en liten kil för att skapa fall.

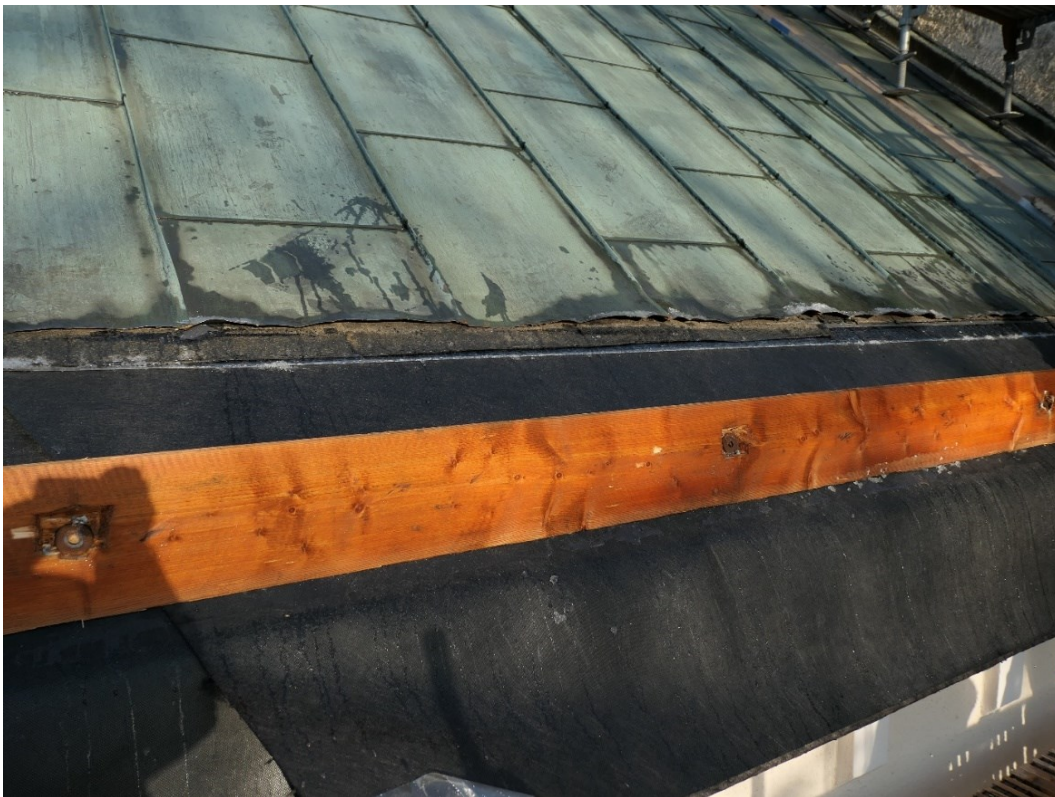
Den gamla träkilen återmonterades på papp och monterad med fall.

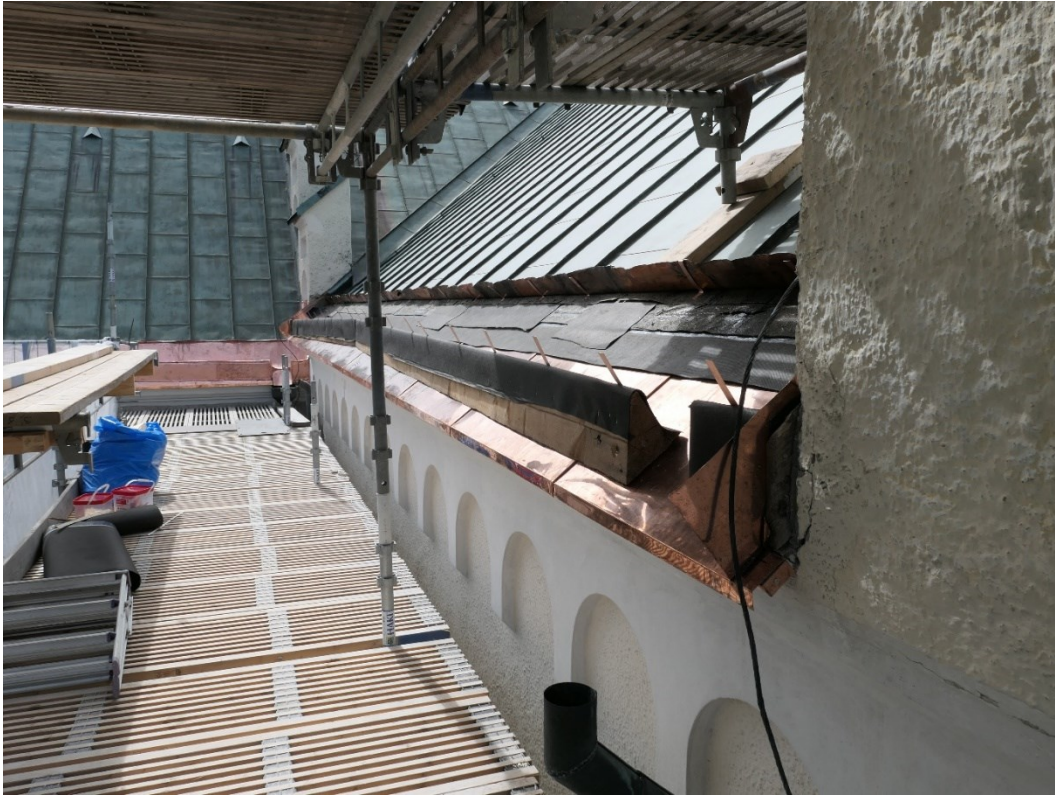
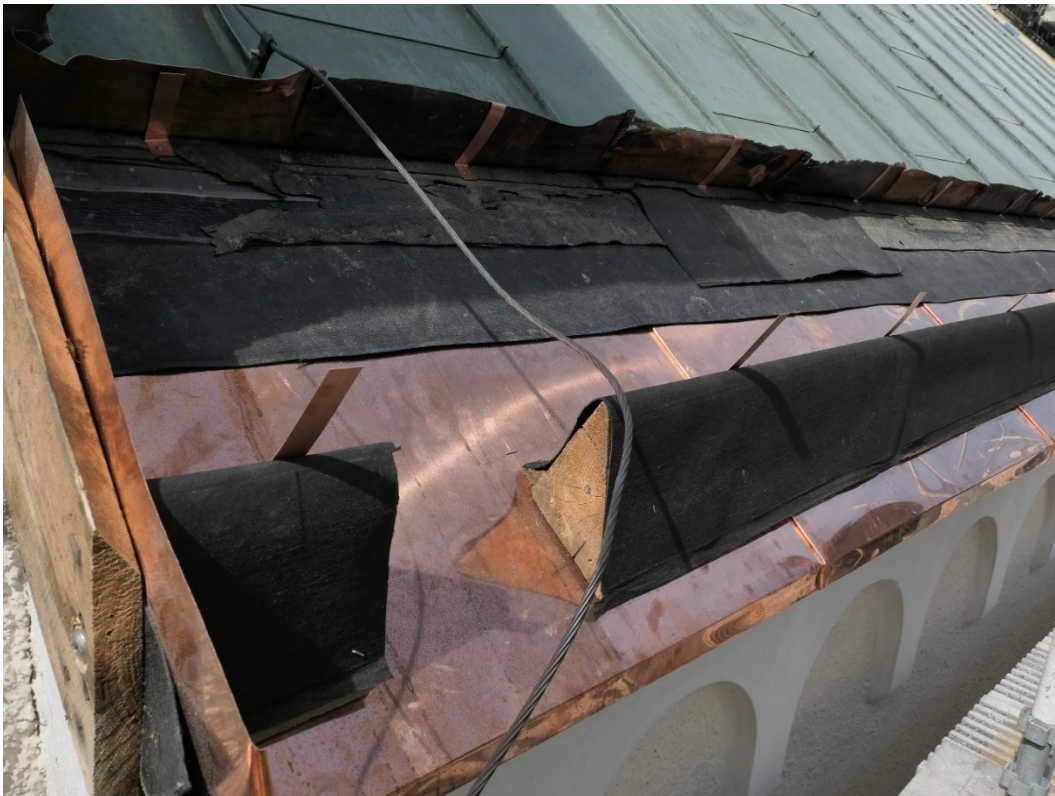
Foträna under återuppbyggnad, exempel från norra korsarmens östra sida.

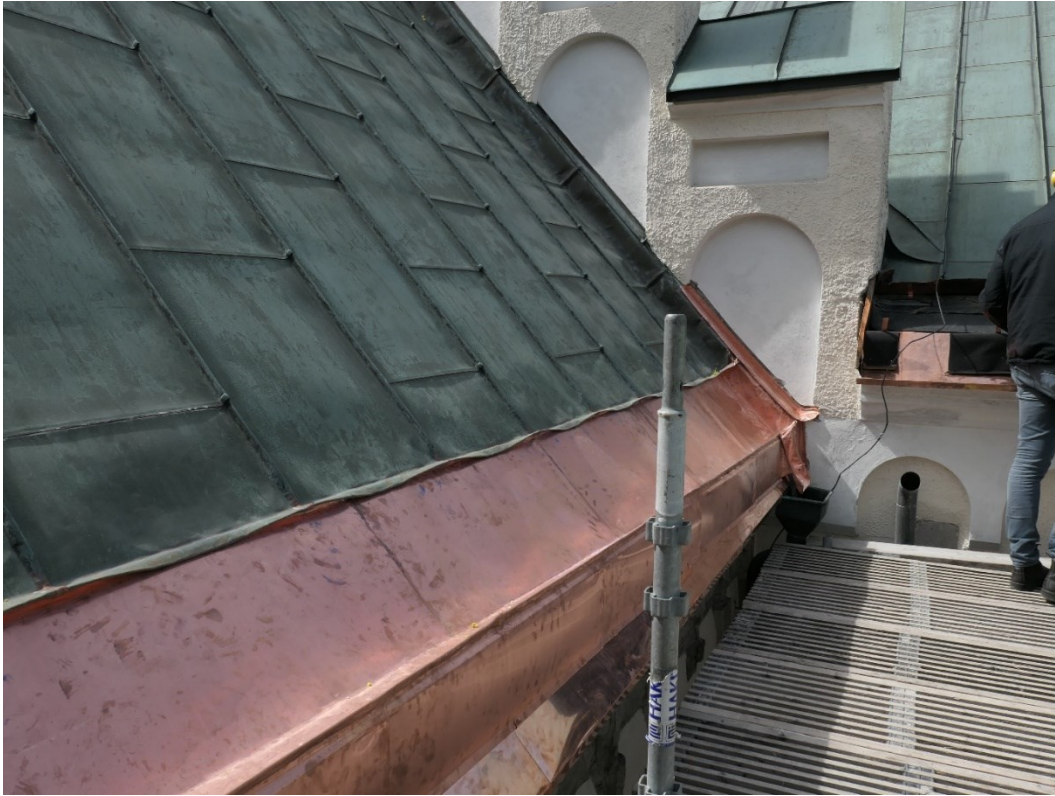
Ny fotränna under uppbyggnad. Notera den gamla plåten som inte är nedbankad vid mötet med den nya plåten eftersom den gamla plåten då riskerar gå sönder.

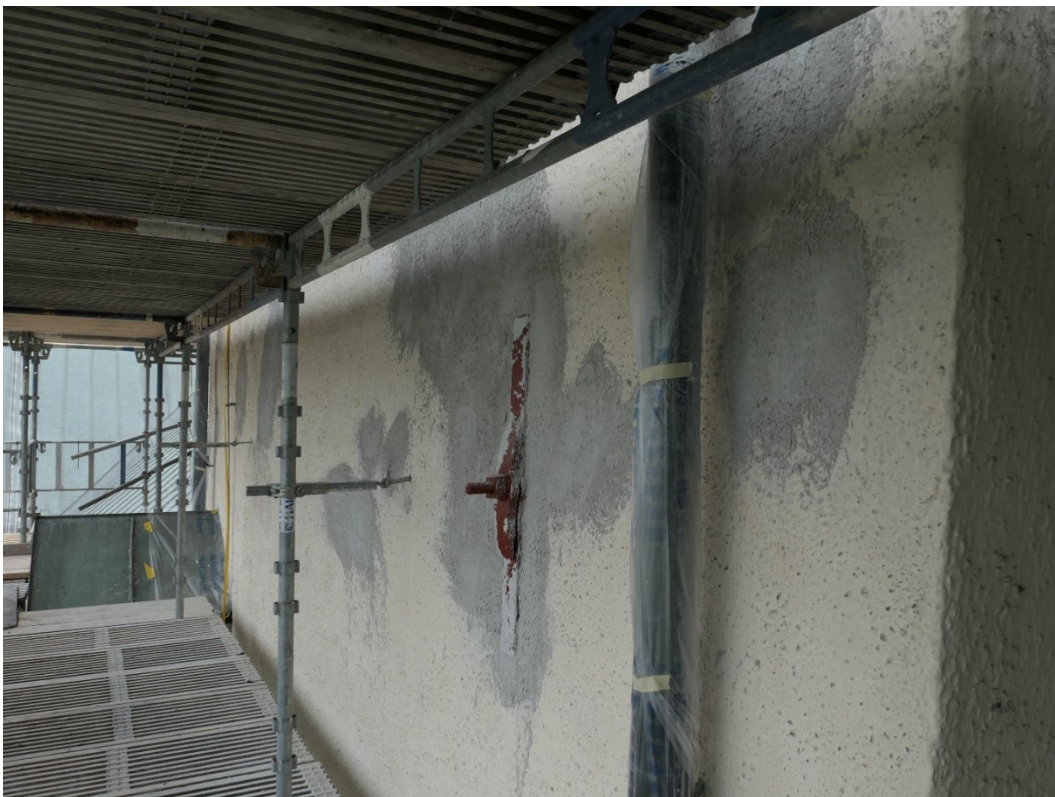
Exempel på putslagning och rostskyddsbehandling av ankarjärn, tornets norra fasad.

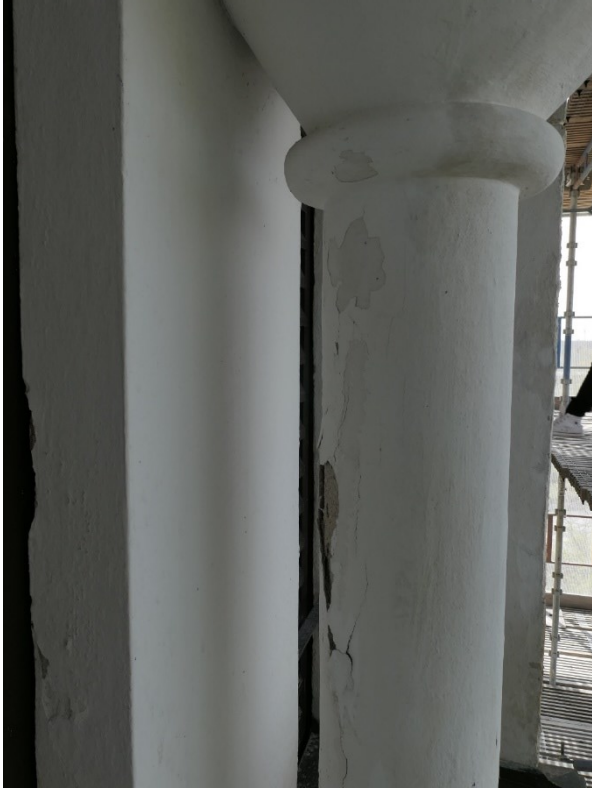
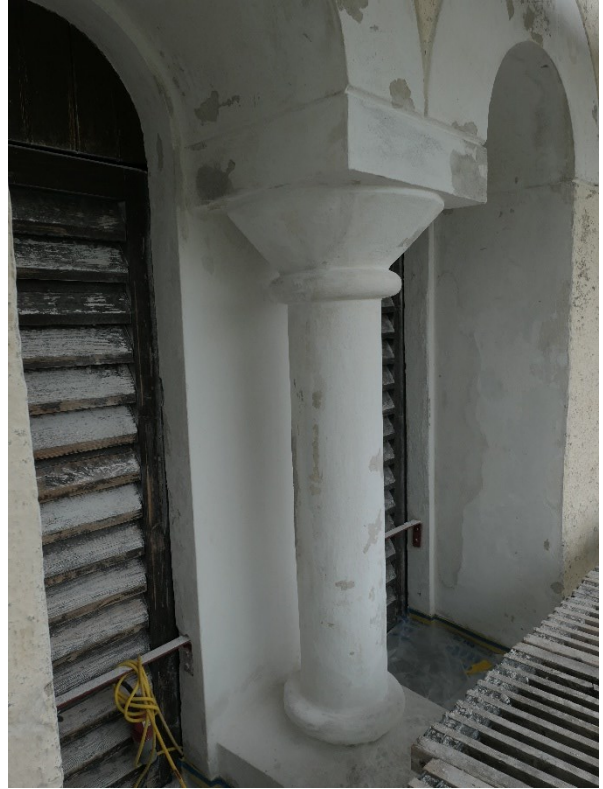
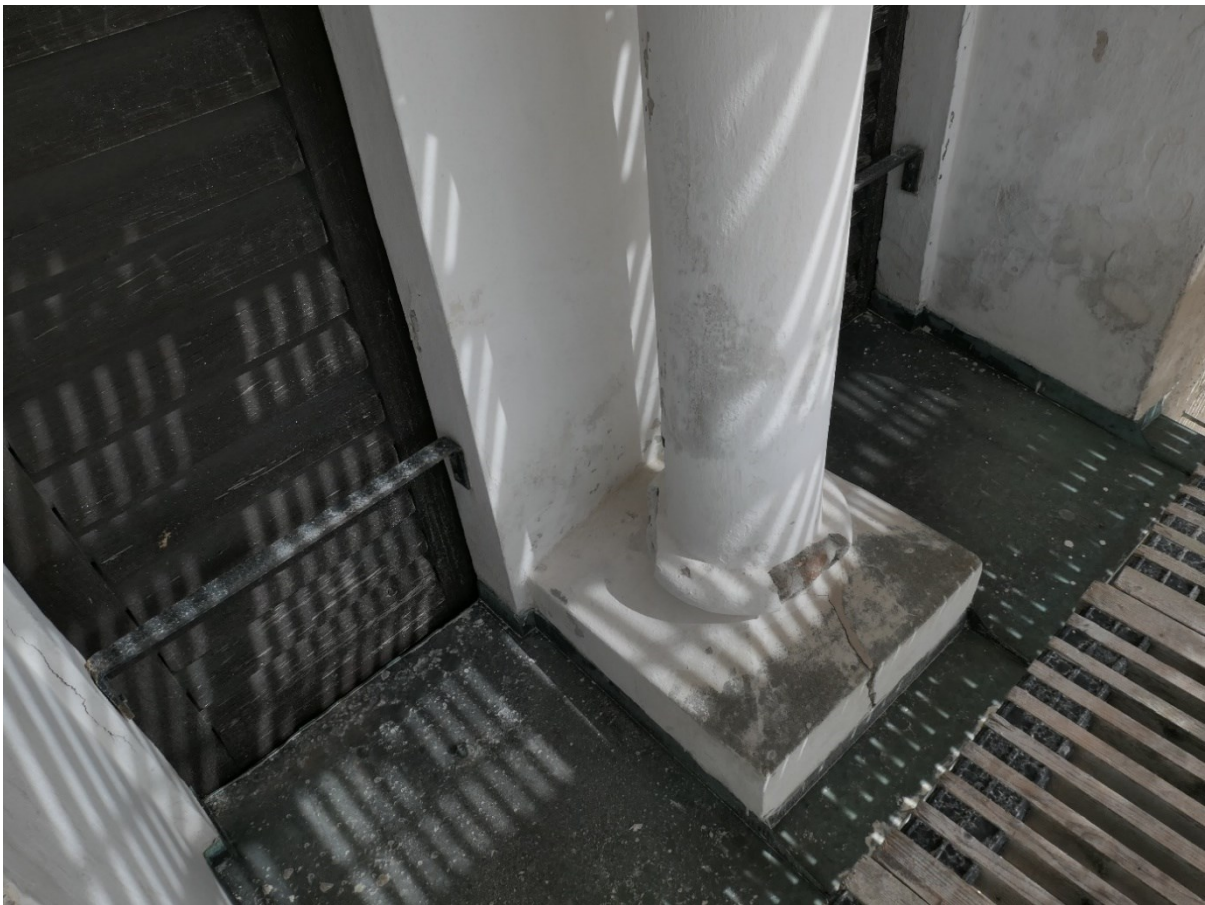
Exempel på skador på pilaster vid tornluckor och efter lagning. Luckor före de målades.

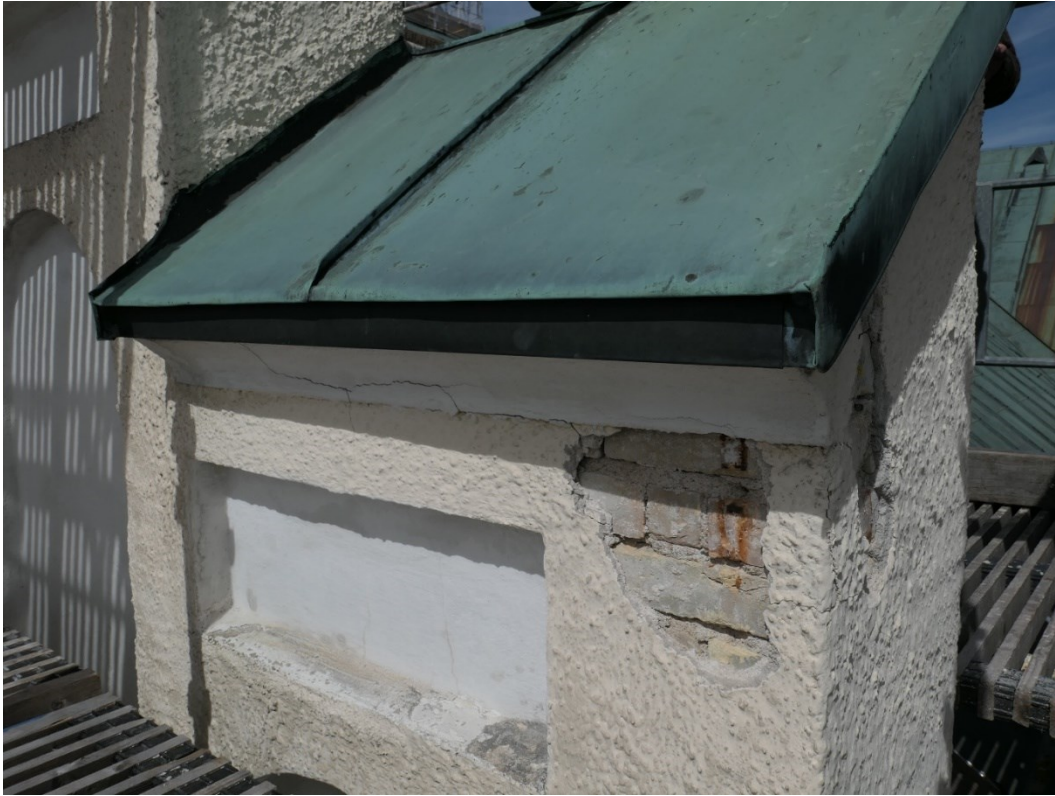
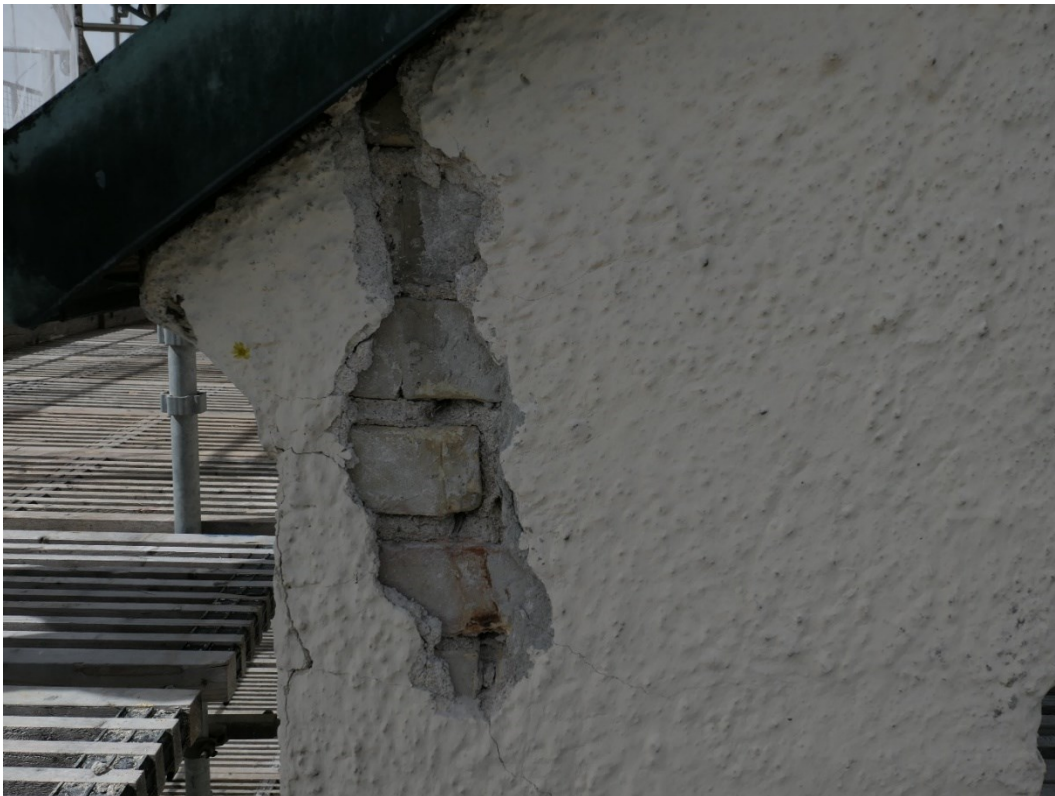
I trappgavlarnas tinnar fanns en del större skador framförallt en djupt liggande skada i den norra korsarmens gavelröste/trappgavel. Där skador fanns var tinnarna till stor del putsade med cementhaltigt bruk ovanpå kalkbruk, vilket medfört att kalkbruket blivit sand. Ett antal tegelstenar hade spruckit eller vittrat sönder och behövd ersättas och muras om. Inmurat i tinnarna fanns även galvaniserade järnband, fästa med spik, järnbanden hade till viss del rostet och även orsakat rostsprängning. Järnen togs bort där kraftiga skador noterades. I övriga tinnar där järnbanden inte orsakat skador finns banden kvar. Järnbanden verkar vara till för tinnarnas konstruktion, således inte för att hålla plåtavtäckningen. Gemensamt av entreprenör, beställare, arkitekt och antikvarisk medverkande beslutades att skadorna på tinnarna lagas med håltegel i kombination med B-bruk. Det är viktigt att de utsatta partierna är stabila, val av material motiveras även med att tegel och bruk inte är synligt när de lagade delarna putas om. Efter lagningarna har ny puts slagits på och målats lika övrigt. Tinnarnas täckning av kopparplåt har kontrollerats så att de sitter bra.

Exempel på skador i tinnar, putsen har knackats ner vid skador och rostande järn tagits bort.

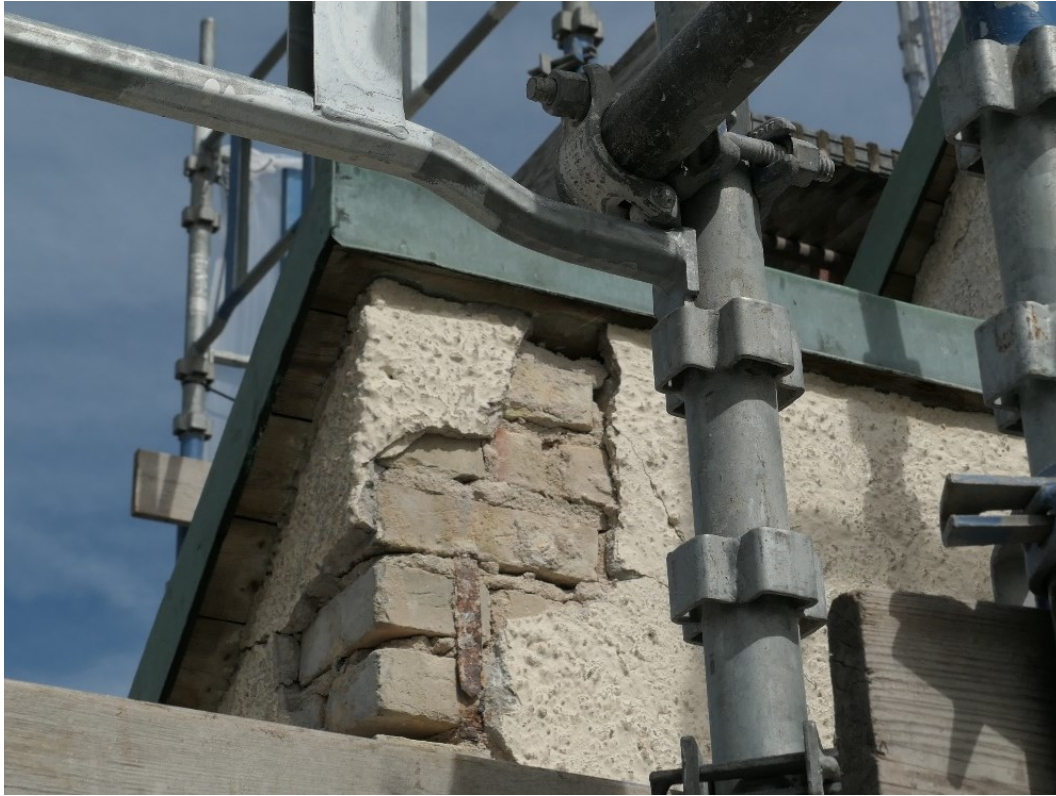
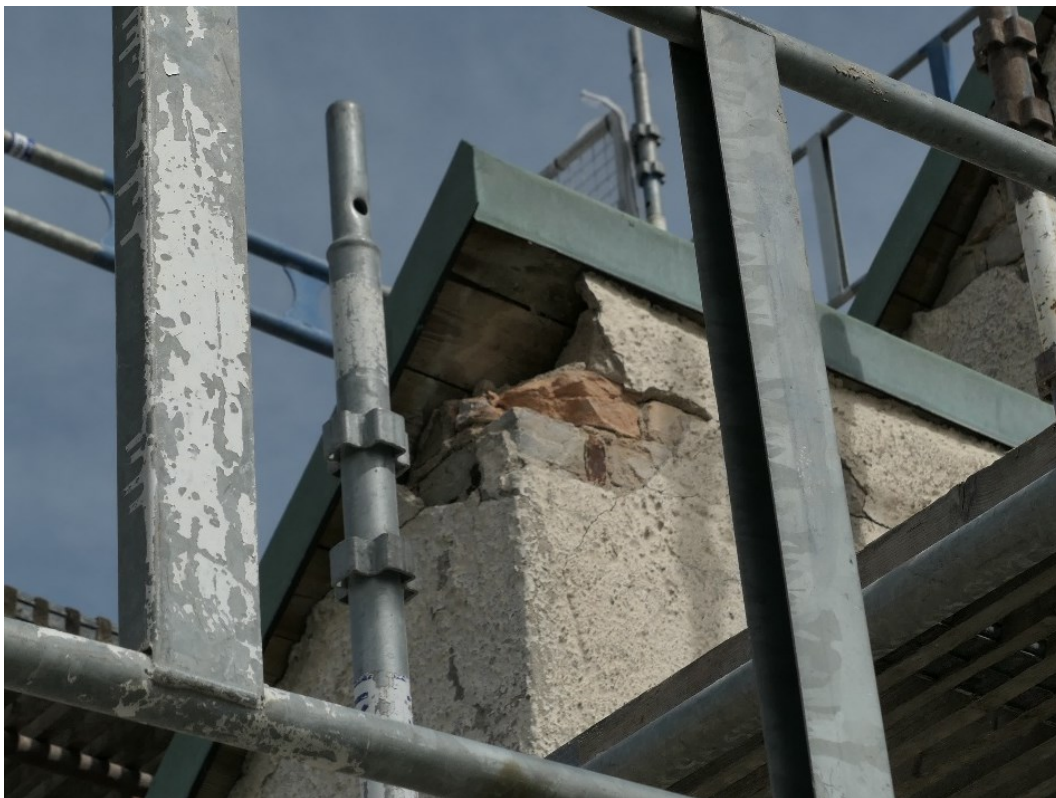
*Exempel på skador i tinnar, putsen har knackats ner vid skador och rostande järn tagits bort.
Den nedre bilden är norra korsarmen mot väster.*

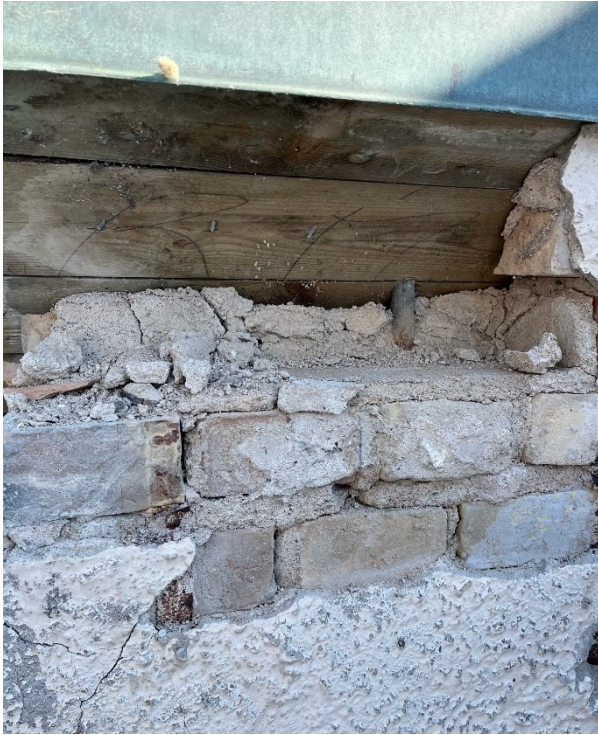
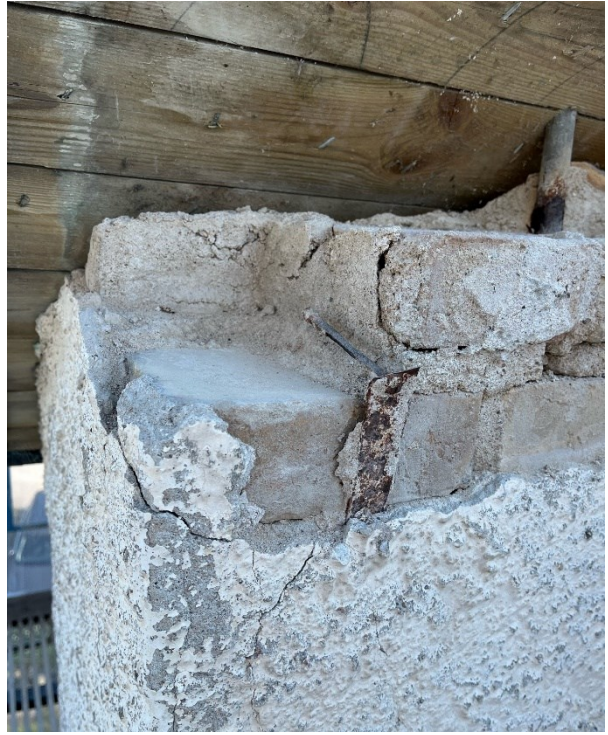
Rostade järn i tinnar togs bort. Exempel från norra korsarmen. Foto Per Nilsson.

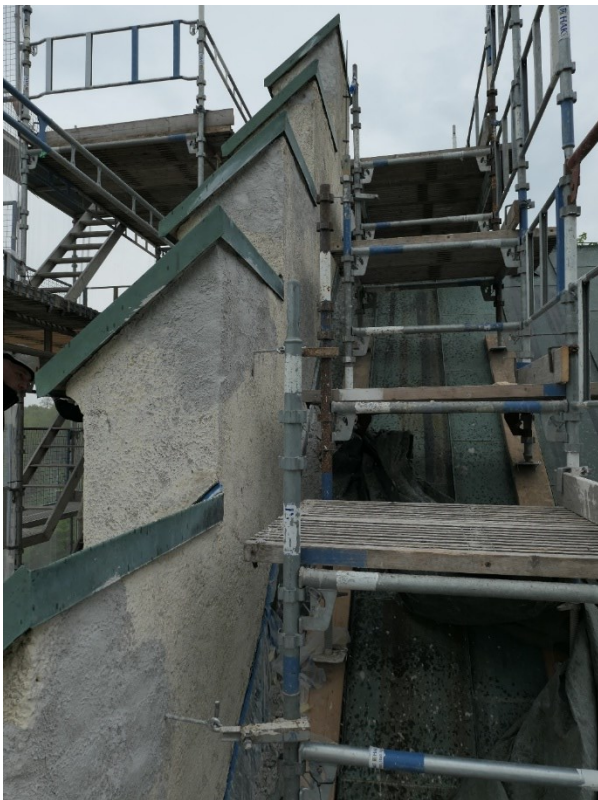
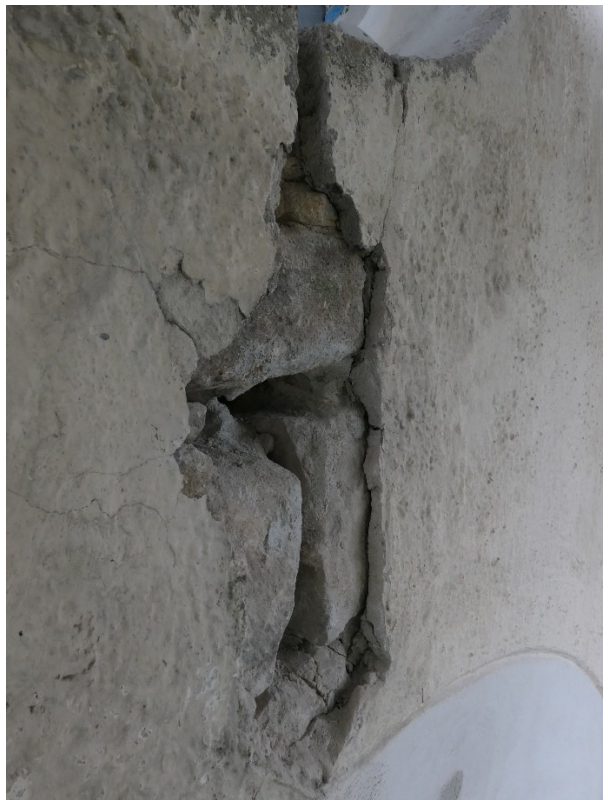
Tinnar efter lagning. Höger: Sandstensblock i tornets västfasad under det runda fönstret

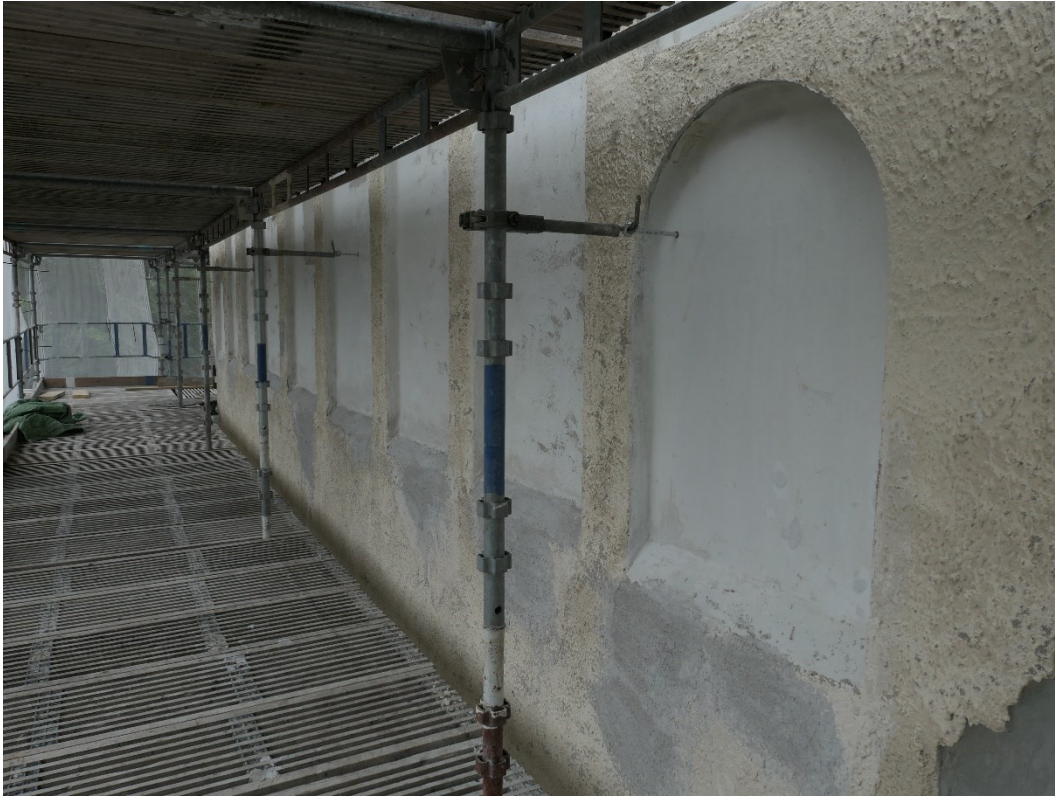
Exempel på putslagningar långhus.
