Höörs kyrka

Utvändig renovering
Höörs kommun, Skåne län
Antikvarisk medverkan/2023
Carita Melchert

Titel: Höörs kyrka
Författare: Carita Melchert
Kulturmiljörapport: 2023:17

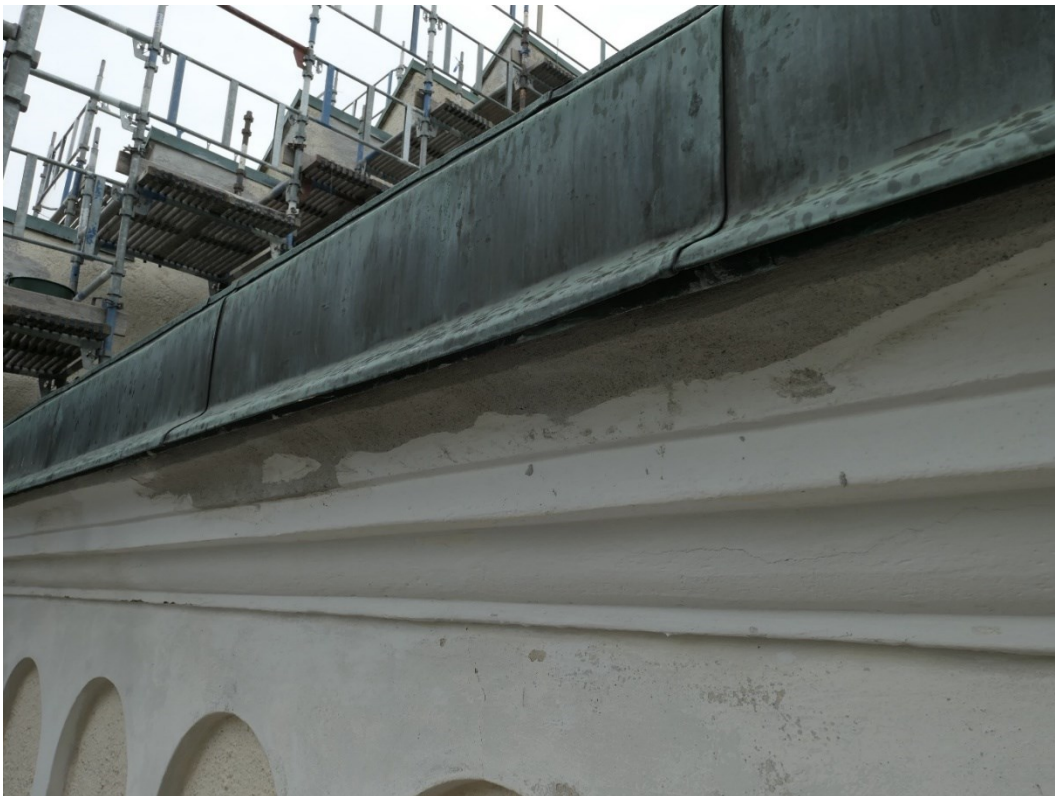
Exempel på lagning av takfotsgesims. Norra korsamen mot väster.

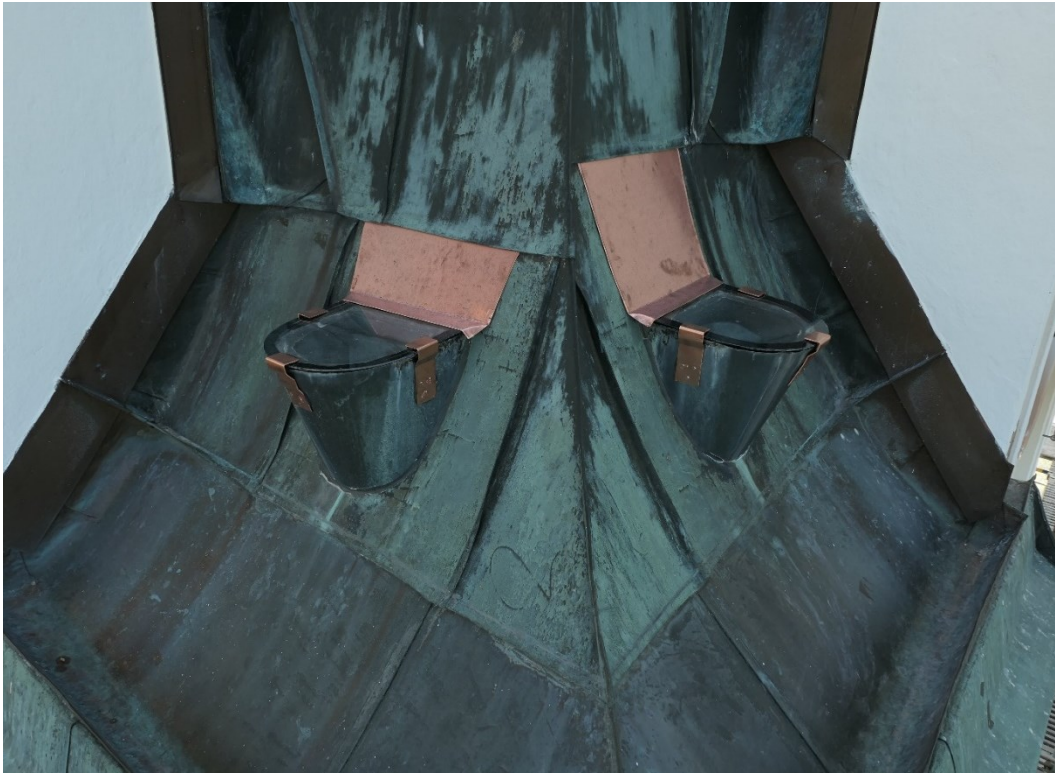
Strålkastarna på tornet kompletterade med glas och plåt.

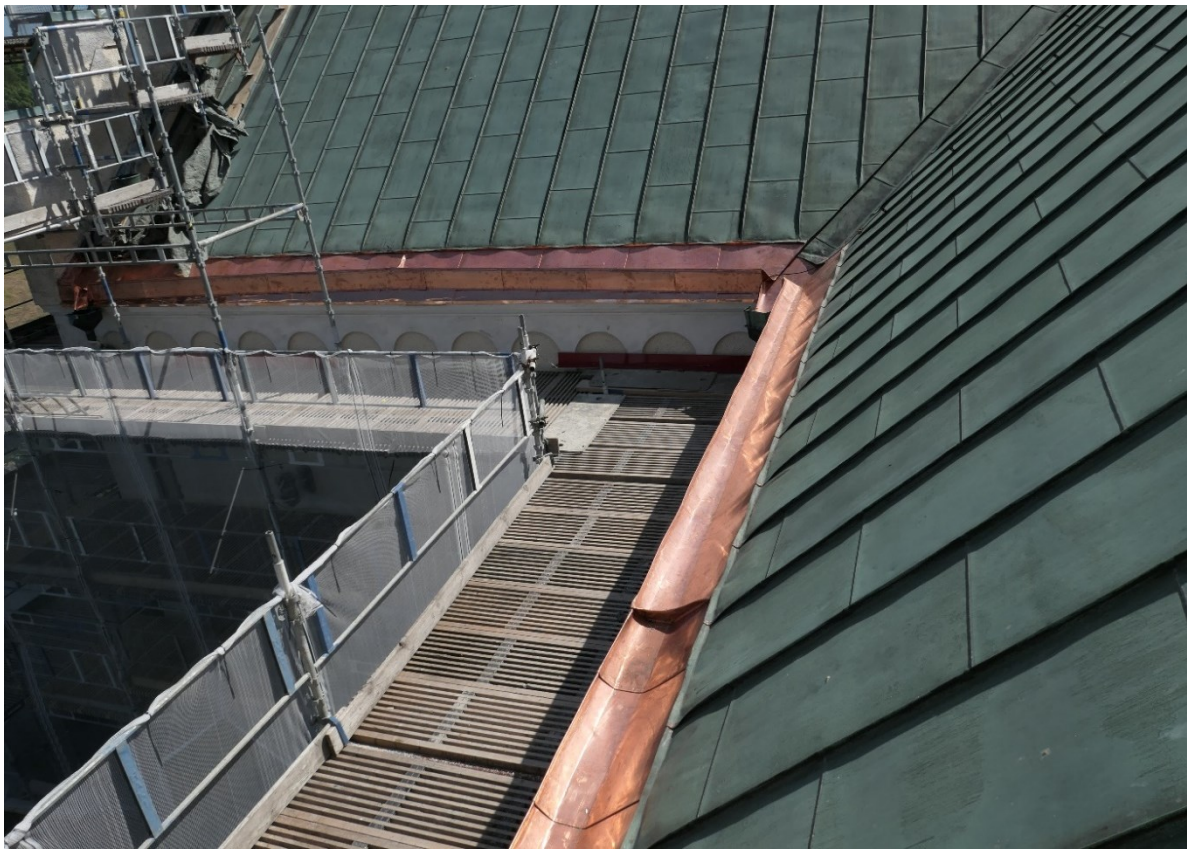
Exempel på ny fotränna och nedersta delen av plåttaket. Långhuset och norra korsarmen.

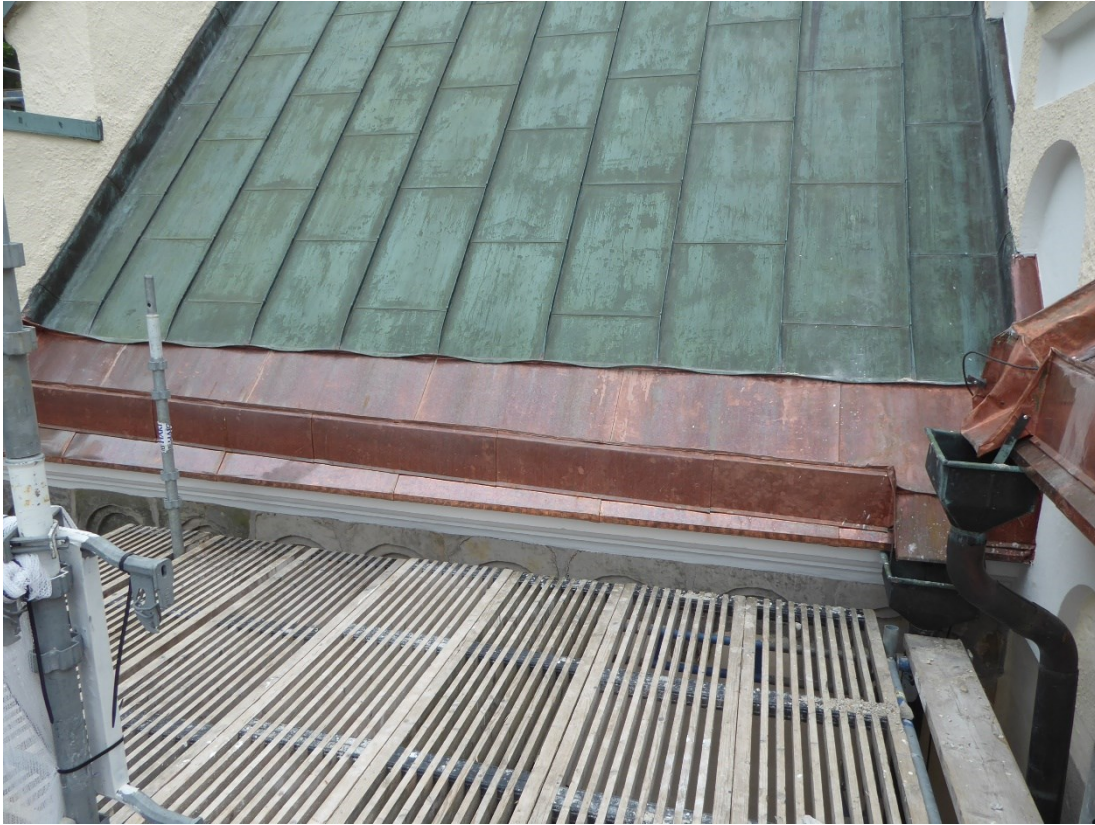
Exempel fotränna med fall, korets norra sida.

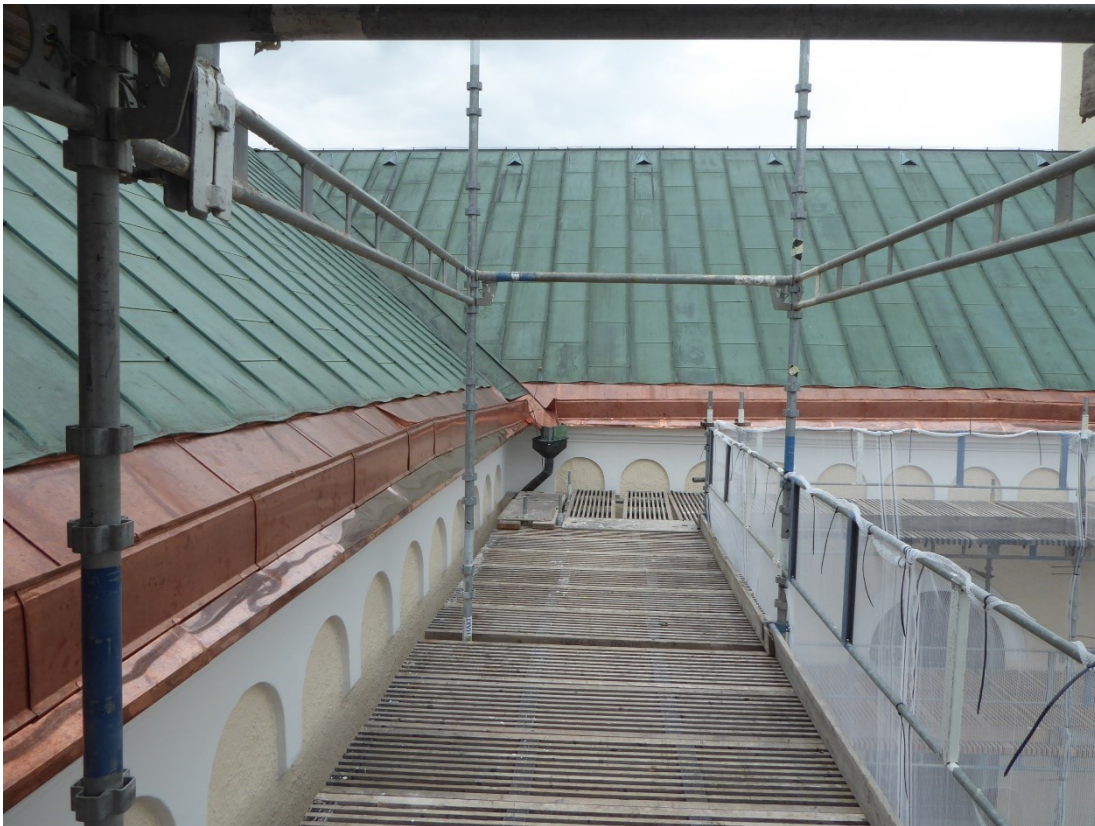
Exempel fotränna med fall. Norra korsarmens västra sida till vänster i bild samt långhusets norra sida.

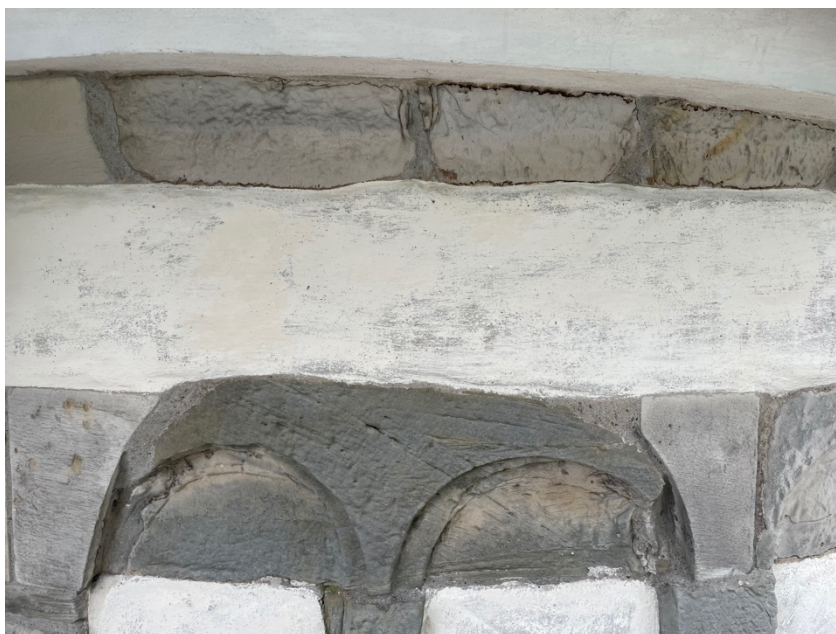
Utsmyckningarna i sandsten uppvisar vittringsfenomen som avrundade former och selektiv vittring med håligheter och förlorade detaljer som följd. Missfärgningar orsakade av oxiderade järnhaltiga mineral ses i många områden. Det finns en del mekaniska skador i form av borrhål och avsågade infästningsjärn. Även nuvarande stuprör och åskledare är i vissa fall monterade i naturstenen. En del stenämnen har ersatts med nyare sten, troligen under flera omgångar (baserat på utseende och behuggning). På ytan ses en viss grad av tillsmutsning och biologisk påväxt. Spår från tidigare överkalkningslager kan ses i regnskyddade områden.

Här ses del av rundbågefrisen på absid, avrundade former och selektiv vittring med gropigheter ger sandstenen dess nästan organiska karaktär. Här ses också nyare stenämnen till höger och vänster i nedre kant och längst till vänster i det övre bandet.

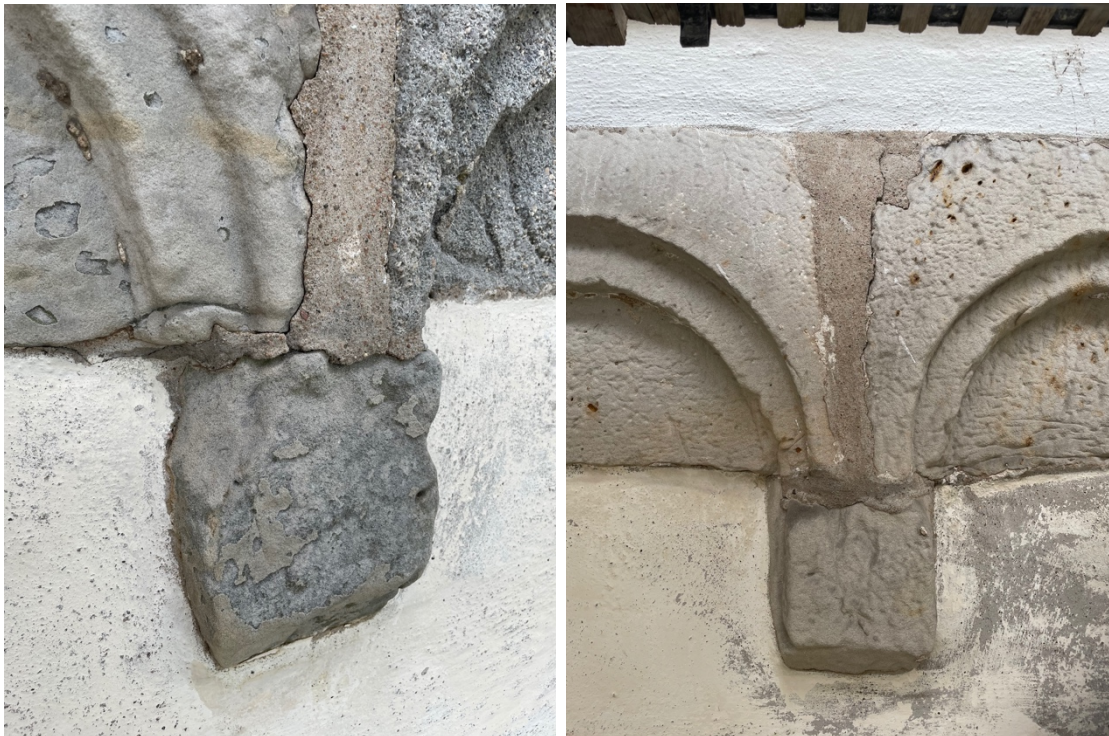
Fogarna är utförda i för hårt, cementhaltigt, bruk. Då det underliggande bruket är mjukare än det utanpåliggande har fogarna på flertalet ställen spruckit och släppt från underlaget. Många av fogarna är också pålagda långt utöver sandstensens ytor.

Här ses fogar i cementbruk som släppt från underlaget.

Det rekommenderas att samtliga felaktigt utförda fogar tas bort och ersätts med nya av lufthärdande kalkbruk.

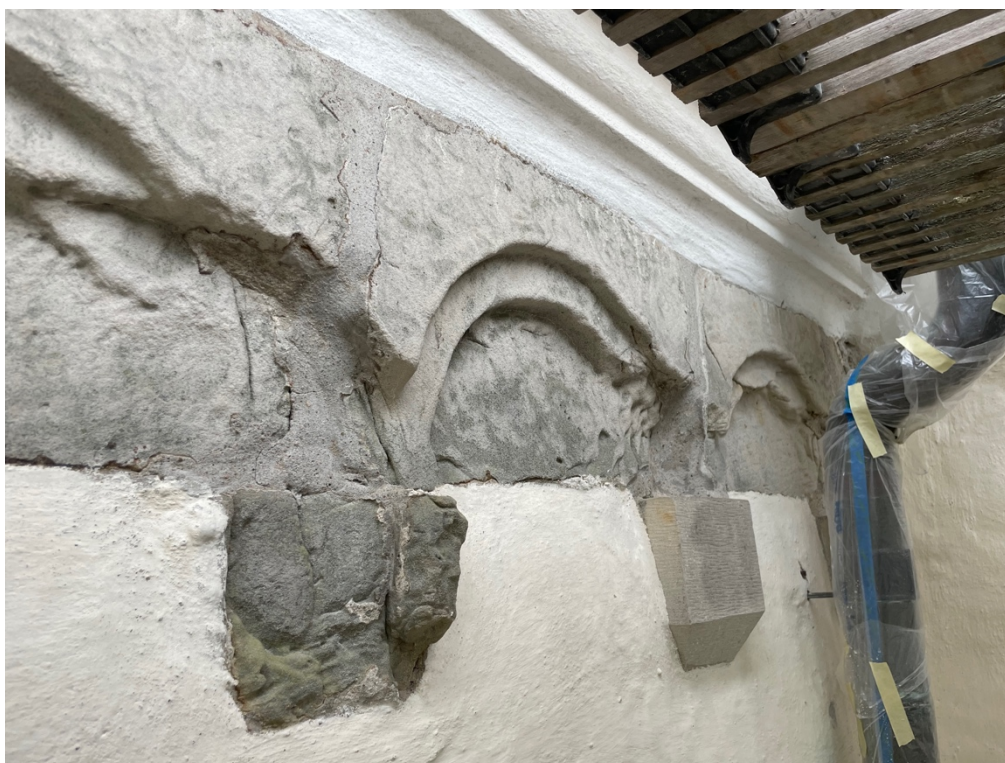
Här ses exempel på avrundade former och förlorade detaljer som inte bör åtgärdas.

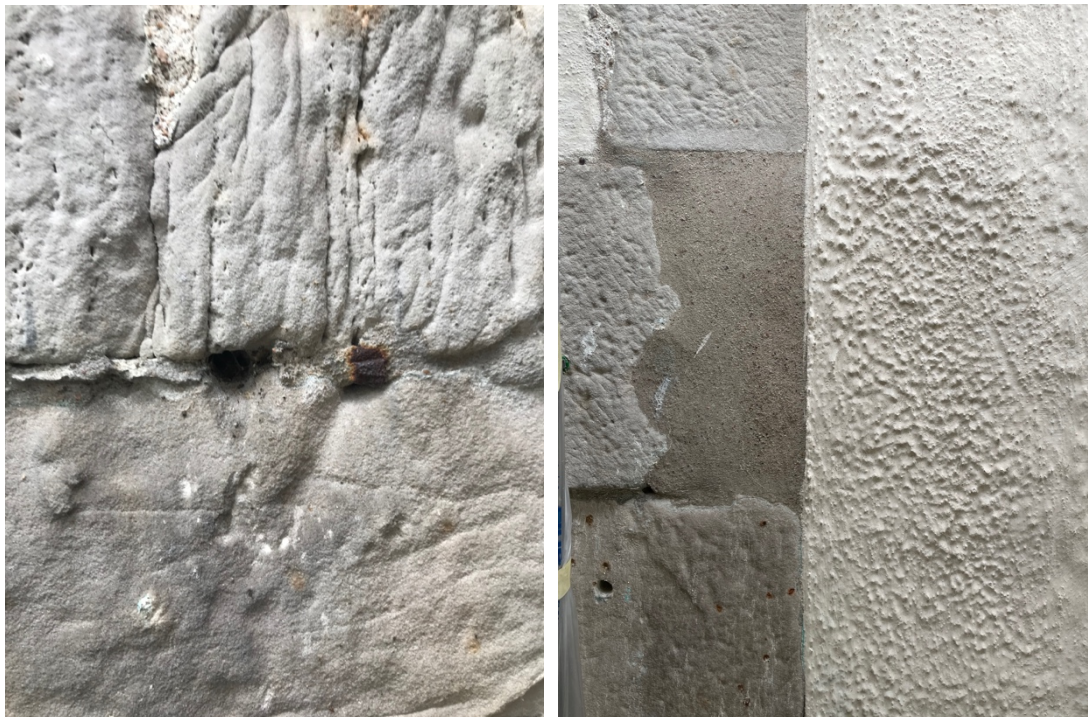
Till vänster ses avsågade järndubb som lämnats kvar i muren, dessa ska avlägsnas för att förhindra att skador uppstår då järnet rostar och spränger sönder omgivande material och hålet bör utfyllas. På bilden till höger ses ett tidigare infästningshål i stenen, också detta bör utfyllas med anpassat stenlagningsbruk.
