# Blåherremölla

Omsättning hålldamm och utskov  
Blåherremölla 1:2, Kristianstads kommun, Skåne län  
Antikvarisk medverkan/2023  
Carita Melchert

Titel: Blåherremölla  
Författare: Carita Melchert  
Kulturmiljörapport: 2023:22

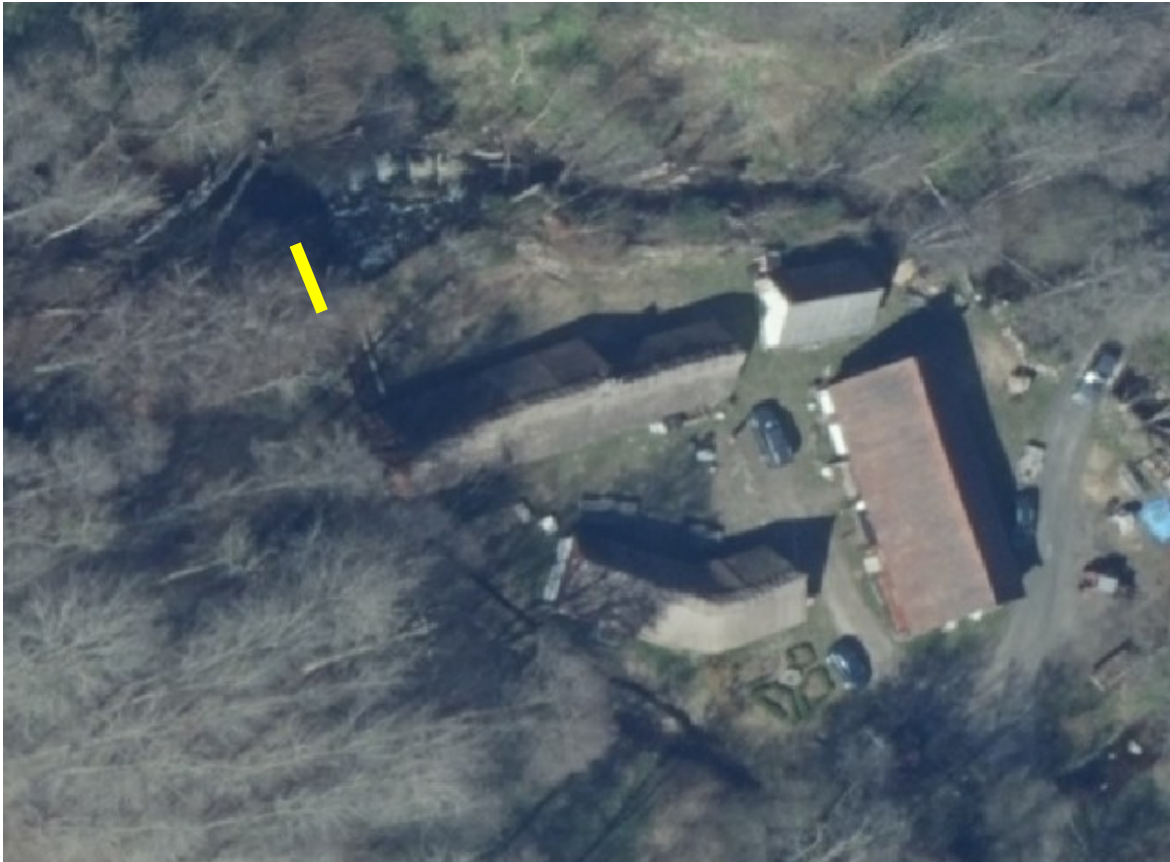
*Den del av hållmuren som lagts om är ungefärligt markerad med gul linje. Foto: Lantmäteriet ©*

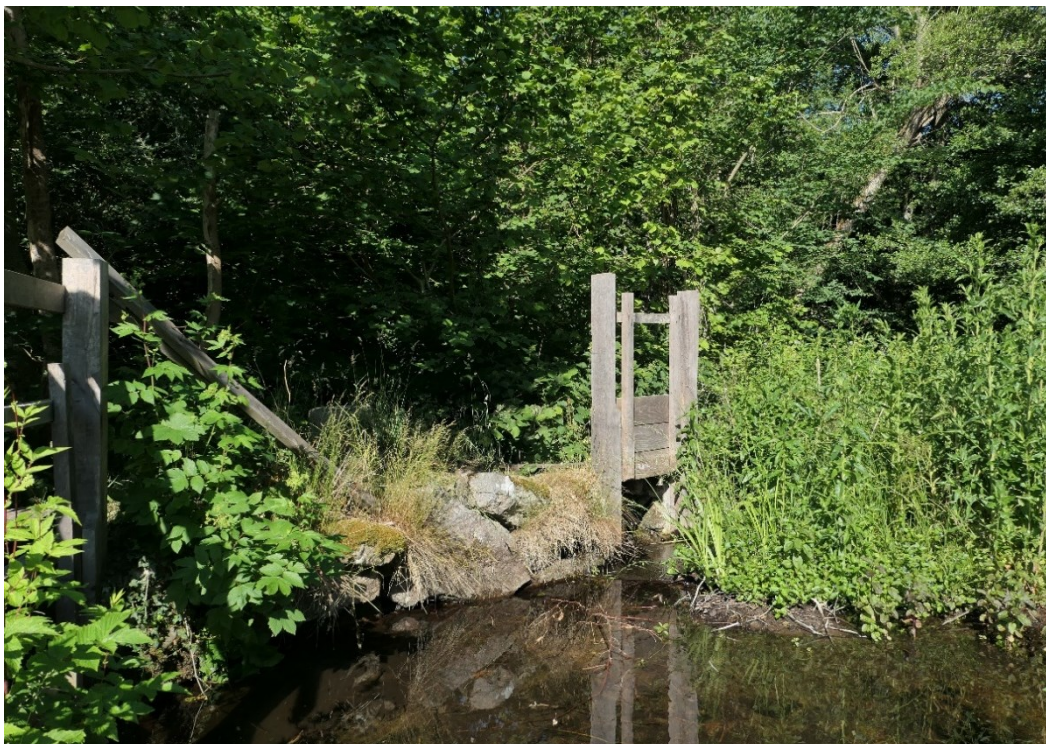
*Hålldammen med by-passlucka sedd från kvarnen. Denna sida av muren som vetter mot dammen har inte plockats ner.*

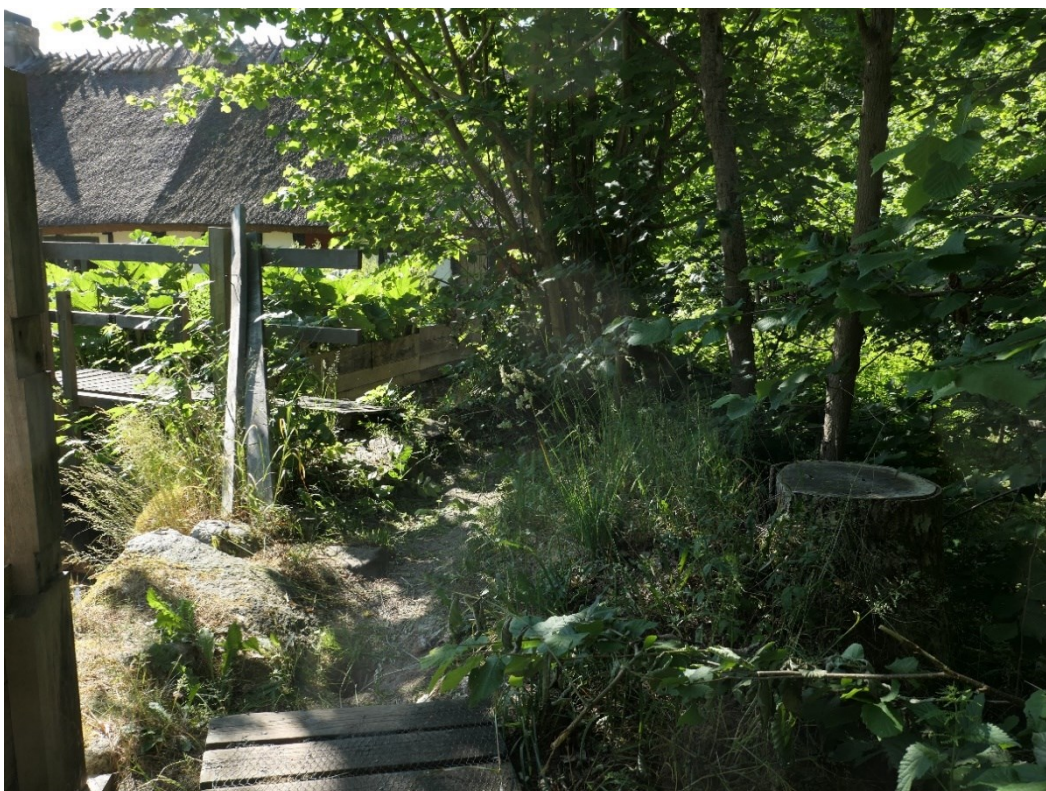
Länsstyrelsen har beviljat bidrag till omläggning av stenvallen och utskovet på hålldammens västra sida. Stenvallen hade dels sättningar och skjuvningar i stensättningen men det allvarigare var att mitten på dammvallen (muren) sjunkit, på grund av att vatten sköljt genom muren och under tid tagit med sig lerfyllningen (tätskiktet). Stenvallen var tillfälligt stöttad för att inte rasa utåt. Här till har det stått träd i stenvallen, dessa var sedan tidigare fällna men stubbarna och rötterna fanns kvar. Rötterna bedömdes komma att ruttna och orsaka mer sättningar och skjuvningar i närtid. Åtgärderna innebär att skadade delar lagas, ungefär sex löpmeter av stenvallen på hålldammens västra sida sätts om inklusive omläggning vid utskovet samt att utskovsrännan kläs med ekbrädor. Målsättning är att enbart delar som är ur funktion lagas. Lagningarna utförs med befintliga stenar samt väl anpassade material och metoder.

*Mitten på dammvallen har sjunkit. På bilden syns den södra stubben som är närmast kvarnen.*

Stubben närmast kvarnen togs inte bort, i samråd med Länsstyrelsen och antikvarisk medverkande.

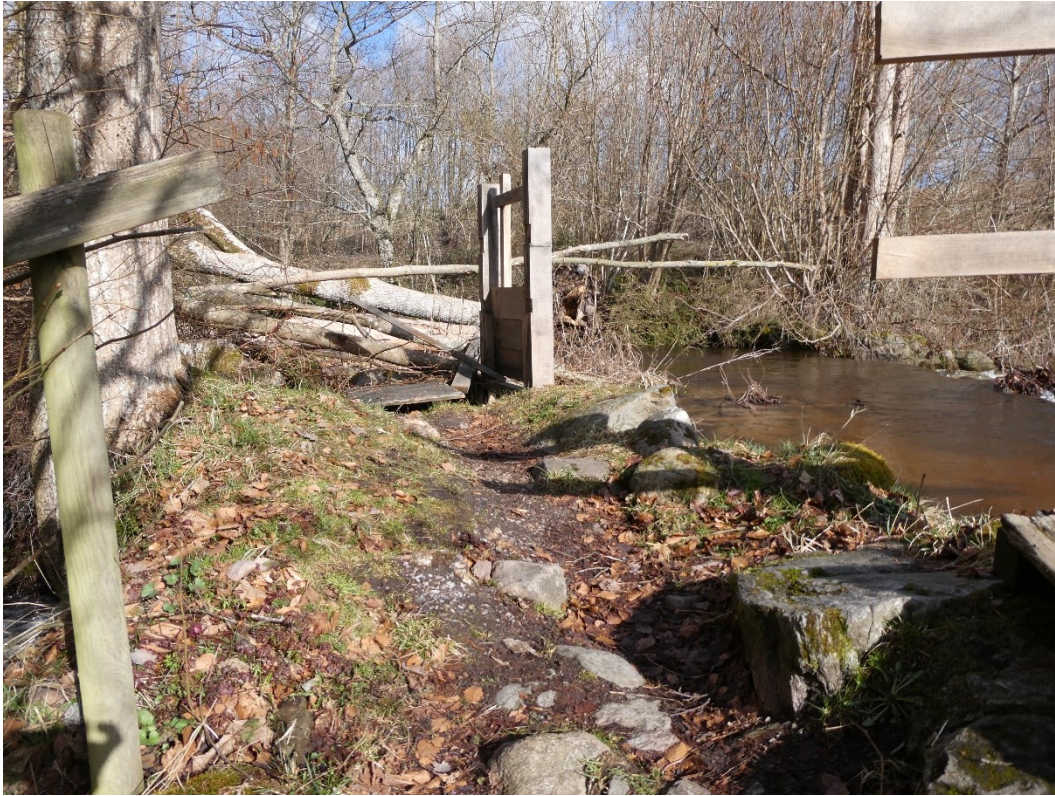
*Mitten på dammvallen har sjunkit. Foto april 2022.*

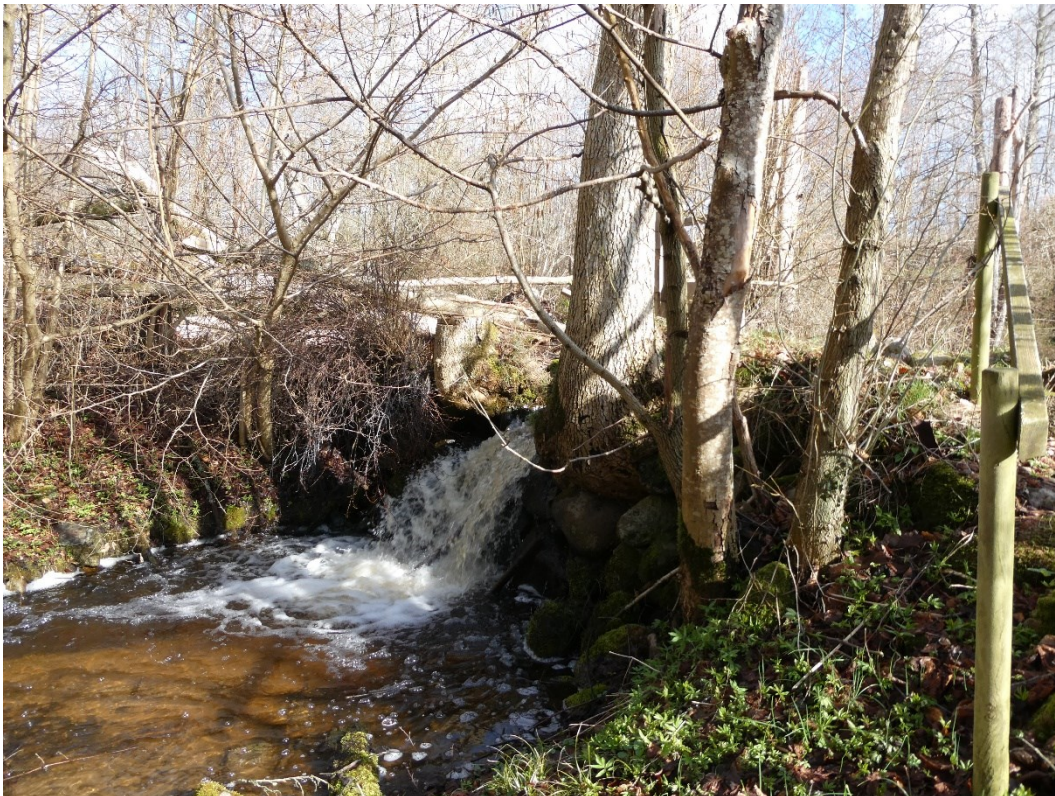
*Hålldammens utsida mot väster. Foto april 2022.*

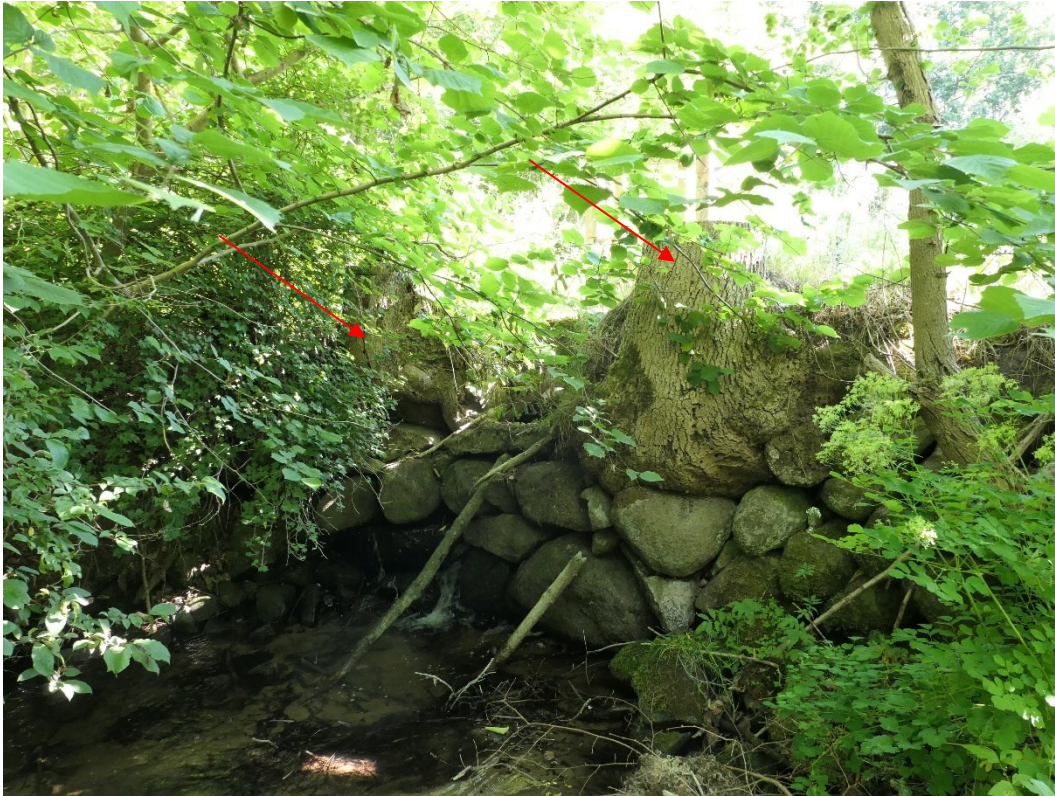
*Murens utsida, sidan som vetter mot väster. Stubbarna markerade med pilar.*

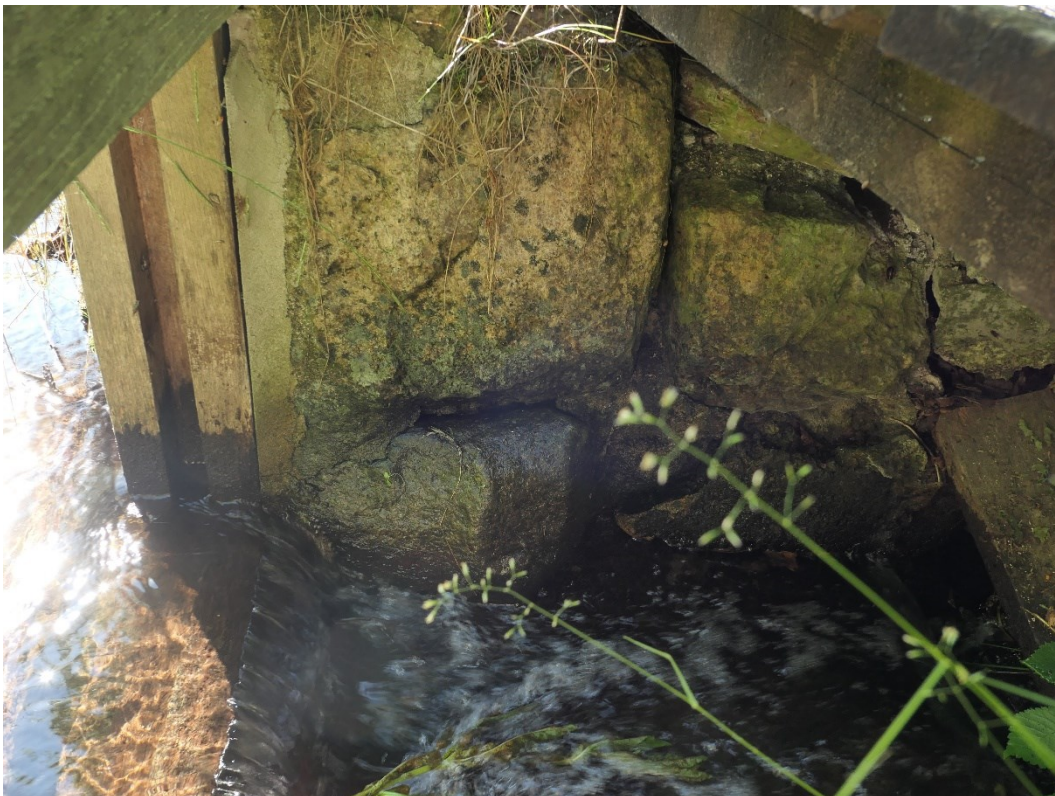
*Muren vid utskovet och by-passluckan är lagd i cement, södra sidan.*

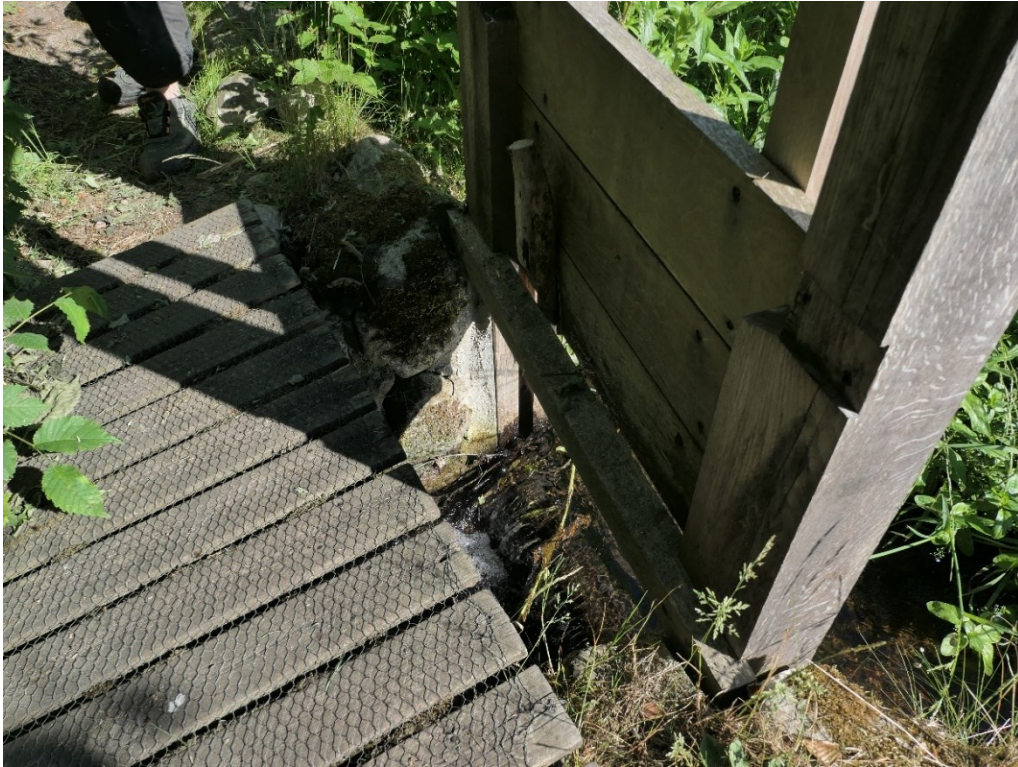
*Muren vid utskovet och by-passluckan, norra sidan, lagd i cement.*

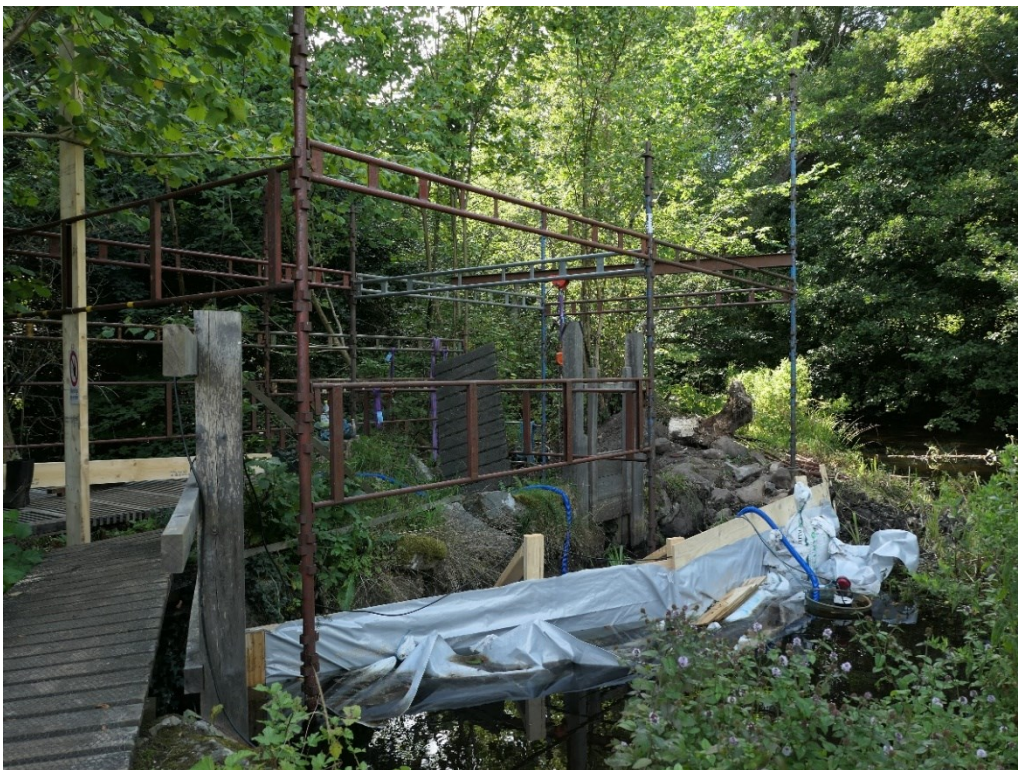
*Ställning och provisoriskt dämme under arbetet. Vy mot dammen och dammvallen norr om kvarnen.*

En ställning med manuell lyftanordning byggdes på platsen över hålldammen, utskovet och by-passluckan. Sly intill platsen rensades bort. Mot dammen monterades tillfälliga skivor och plast för att hålla vattnet borta från den del som skulle lagas. Stenarna i hålldammens mur lyftes undan, en sträcka om ungefär sex löpmeter. I den sida av muren som är direkt mot dammen togs inte stenarna upp eftersom de är stabila, här är sedan tidigare delvis fogat med cement mot vattnet. Stenarna togs även delvis upp invid utskovet, mer mot norr än mot söder. Stenarna som finns direkt invid by-passluckans stolpar, i utskovet, är kvar i den cement som fanns före åtgärderna. Övrig cement vid utskovet togs bort. Konstruktionen invid luckan är stabil och cement är inte synligt sedan utskovets ränna klätts med brädor. Här efter påbörjades arbetet med att ta bort stubbarna. Rötterna till den norra stubben var mycket ruttna och både rötter och stubben var lätta att ta bort. Den södra stubben, närmast kvarnen, var däremot inte möjlig att ta bort i sin helhet. Den var hård och rötterna satt hårt i marken. Försök gjordes med yxa, borr och spett för att få itu stubben. Det gick inte heller att gräva bort den, det är inte möjligt att komma fram till platsen med maskiner och maskiner kunde ha orsakat andra följdskador. Av den anledningen beslöts i samråd med Länsstyrelsen och antikvarisk medverkande att stubben lämnas kvar och att en stödmur byggs mot stubben i syfte att motverka rörelser så länge som möjligt. Stödmuren byggdes liksom övriga delar av konstruktionen med befintlig natursten och lera. Ytliga delar samt mindre rötter till den södra stubben togs bort. Där stubbarna suttit saknades en del stenar. Muren kompletterades med stenar som fanns liggande norr om kvarnen, sedan marknivellering utförts på 1980-talet och 2017. Stenarna är lika de befintliga i muren.

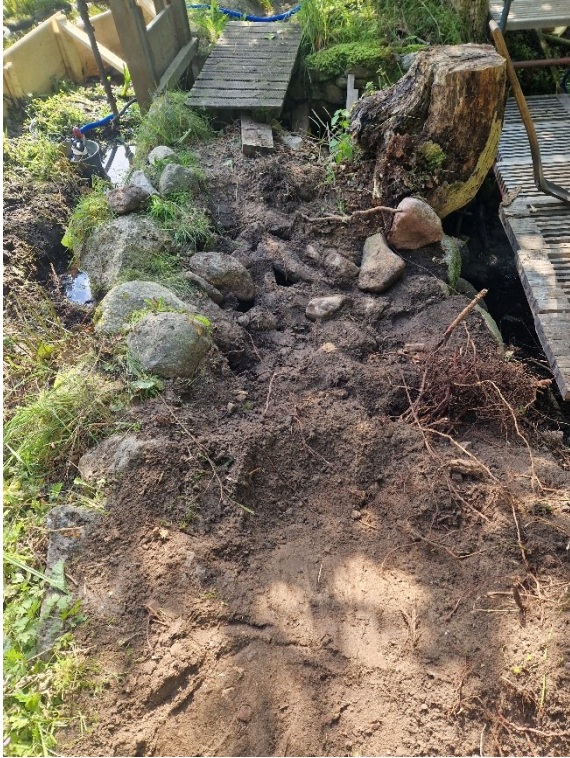
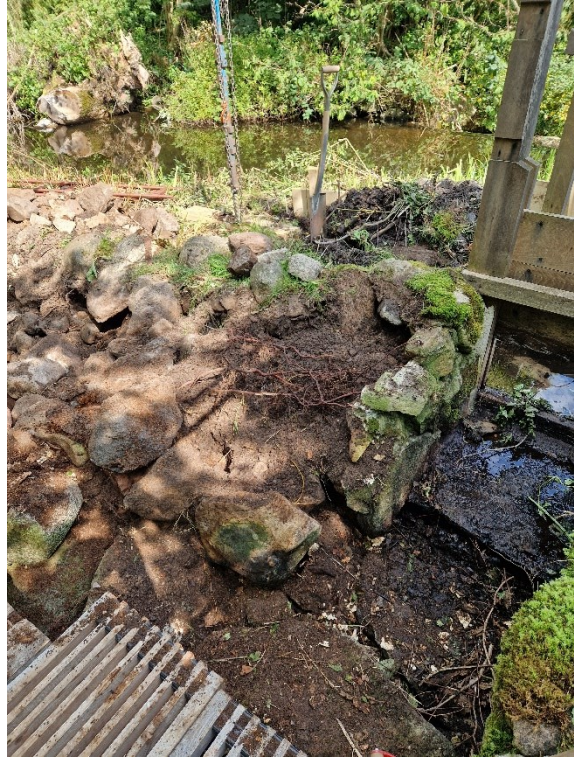
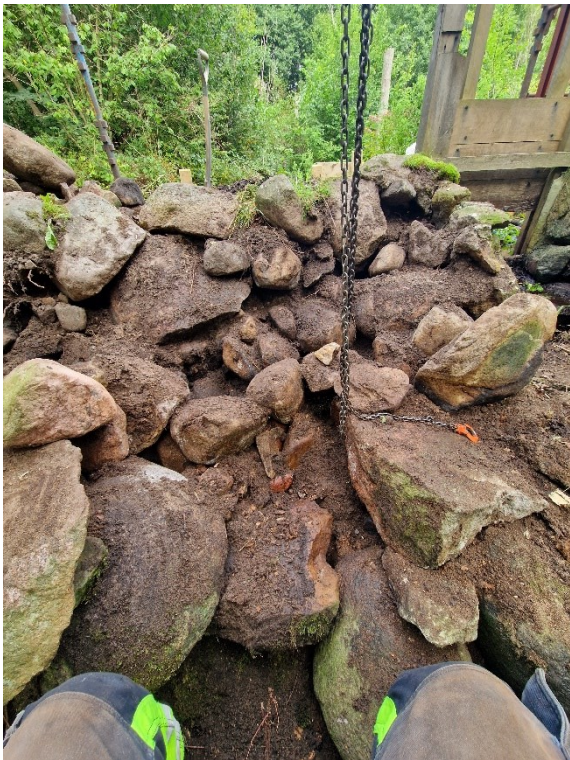
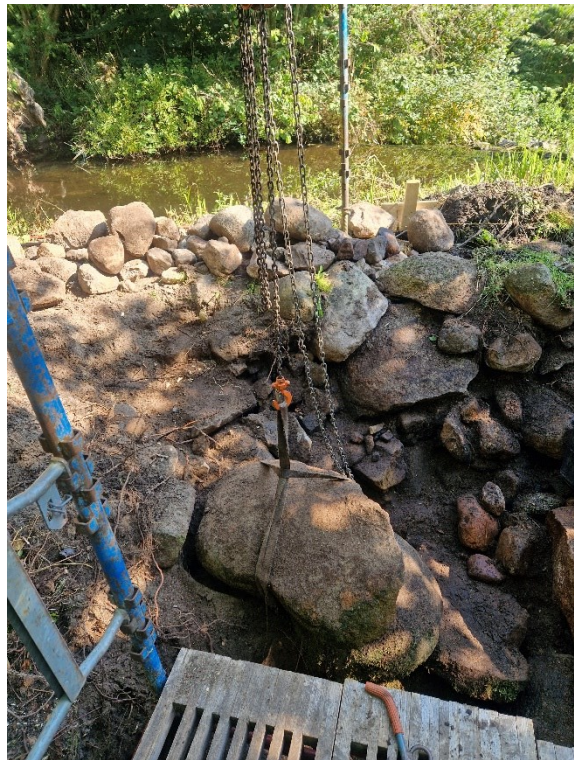
*Marken rensas och arbetet med att lyfta upp stenarna har påbörjats. Foto Gunnar Zackrisson.*

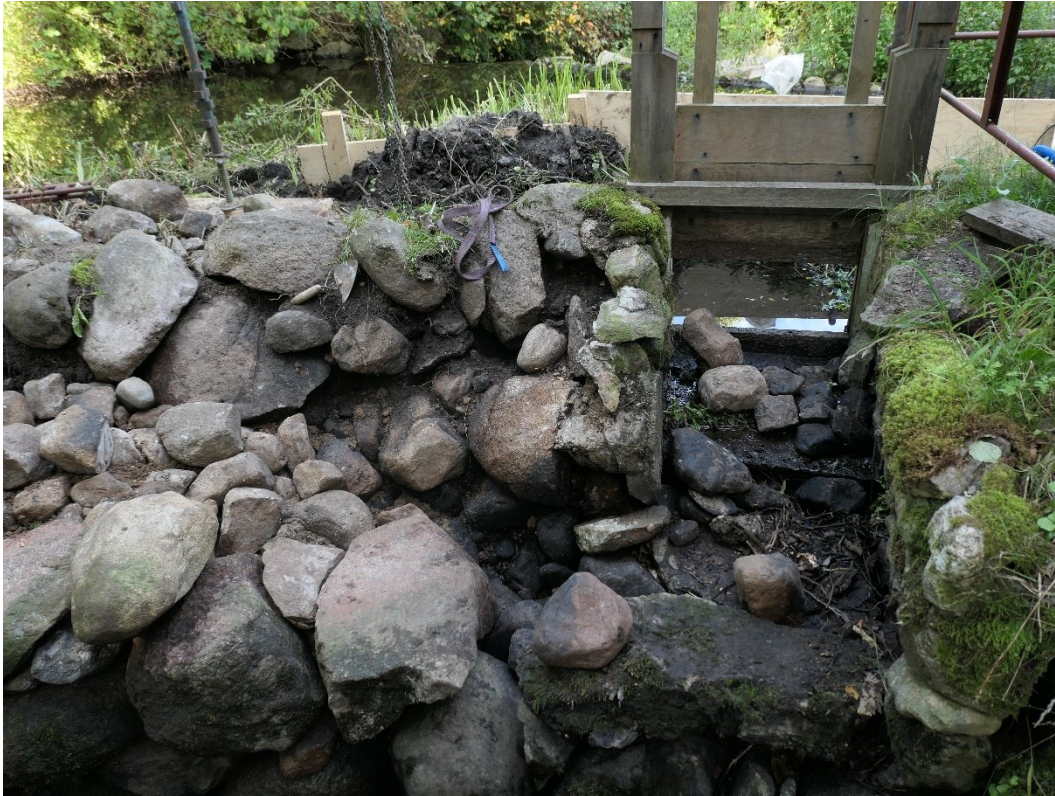
*Muren norr om by-passluckan under återuppförande, återstår att ta bort cement vid luckan..*

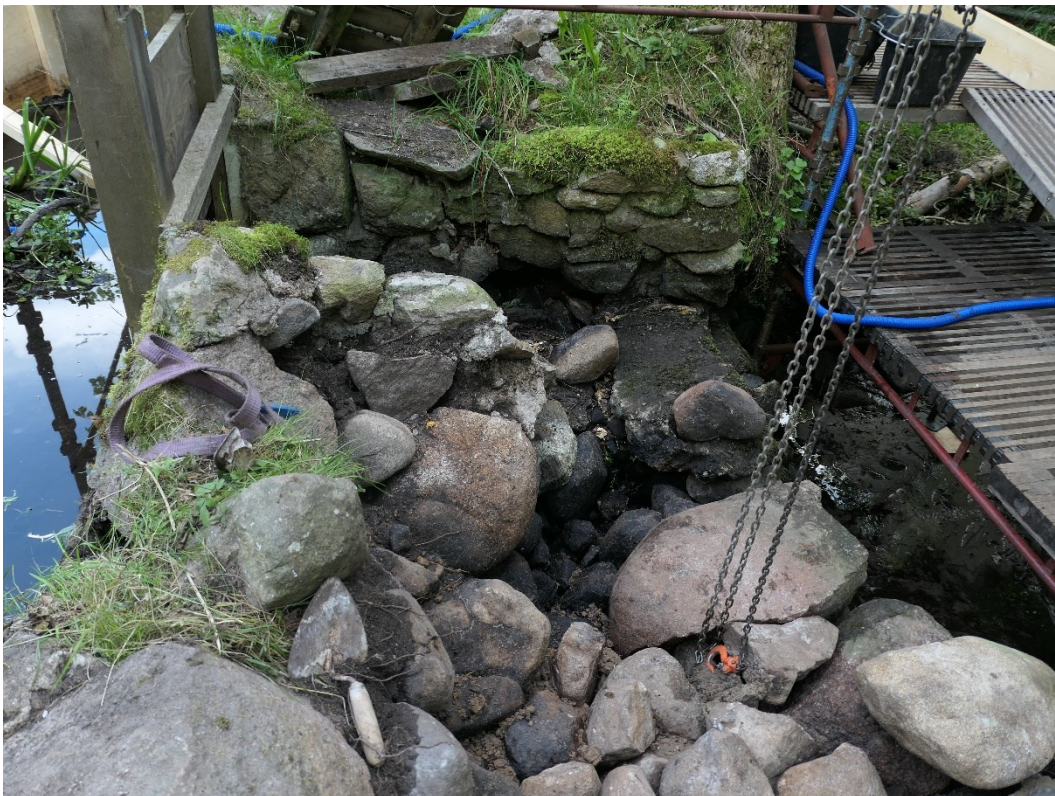
*Stenarna i mitten läggs i lera.*

De befintliga större stenarna återlades på samma plats som tidigare. Stenarna i mitten lades på samma sätt som tidigare och i lera som packas som tätningsskikt mellan stenarna. Gråstenen vid utskovet har kallmurats. Vid utskovet kompletterades med stenar eftersom det fanns en del små stenar som var lagda i cementbruk och inte lämpliga att återplacera. Utskovsrännan har klätts med spontade ekbrädor på botten och ospontade på sidorna. Sidorna behöver inte vara spontade eftersom vatten inte rinner i den mängd att sidorna påverkas. På ovsidan av hålldammen (muren), där man kan gå, har marken justerats till en jämn yta.

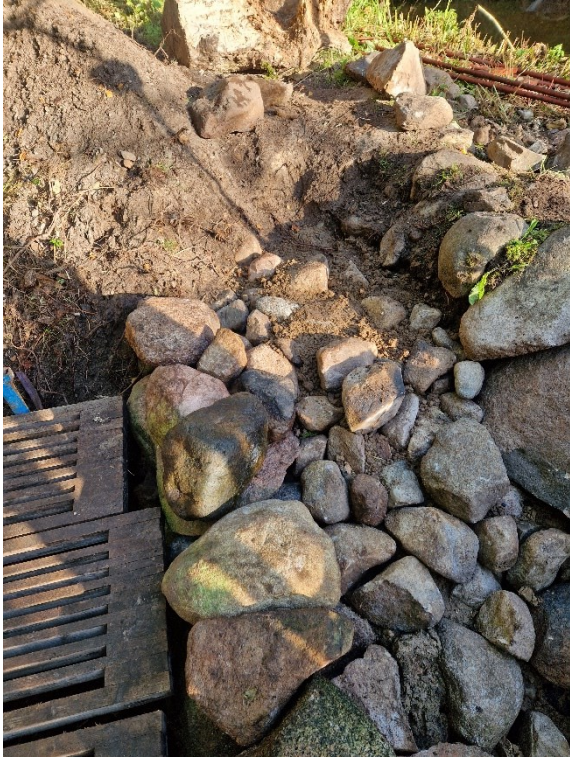
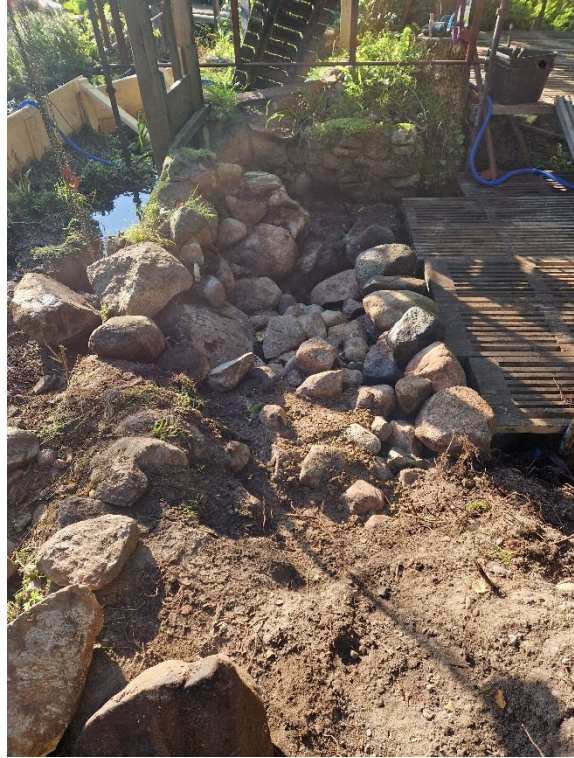
*Delen norr om utskovet läggs om. Foto Gunnar Zackrisson.*

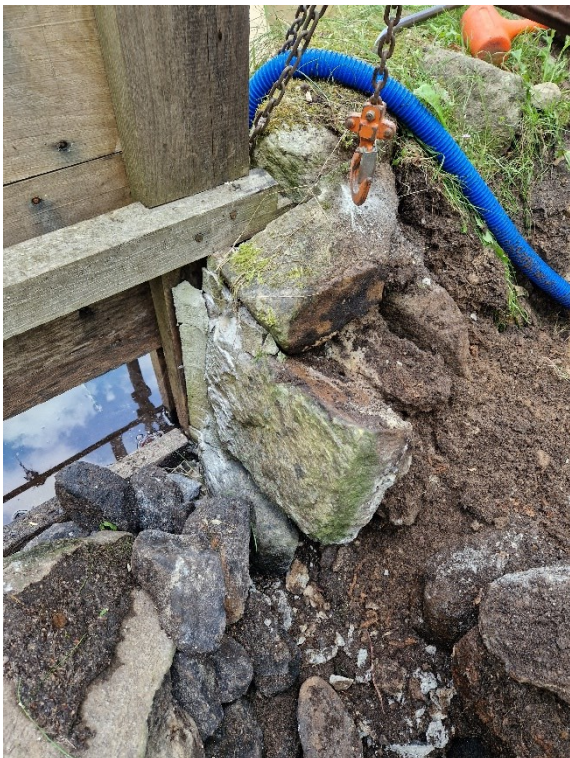
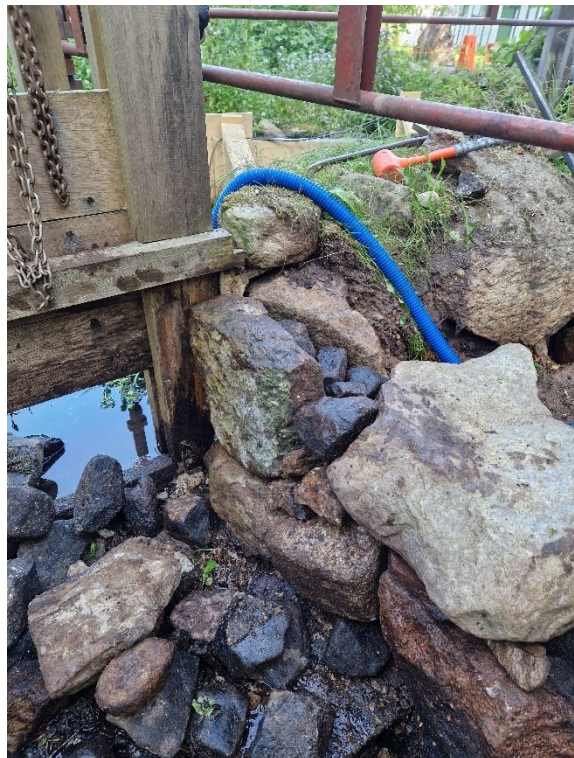
*Söder om utskovet stenar lyfts upp, cement tas bort, och stenar återplaceras. Foto Gunnar Zackrisson.*

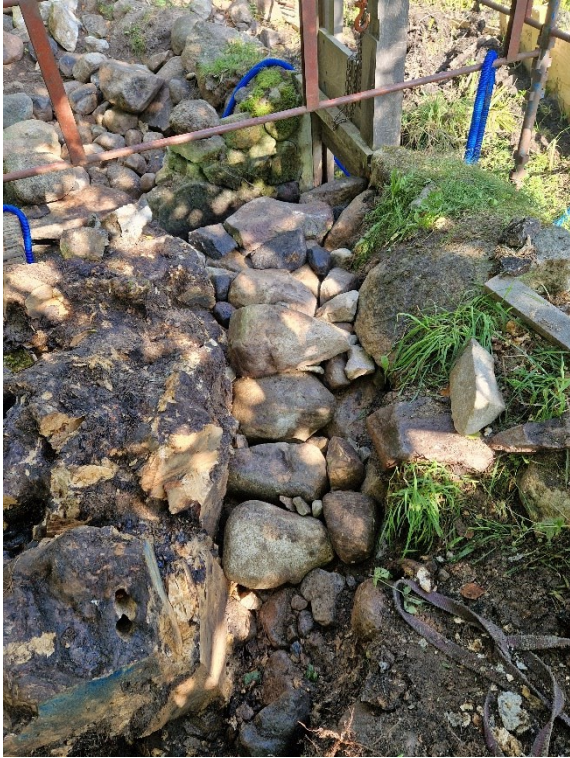
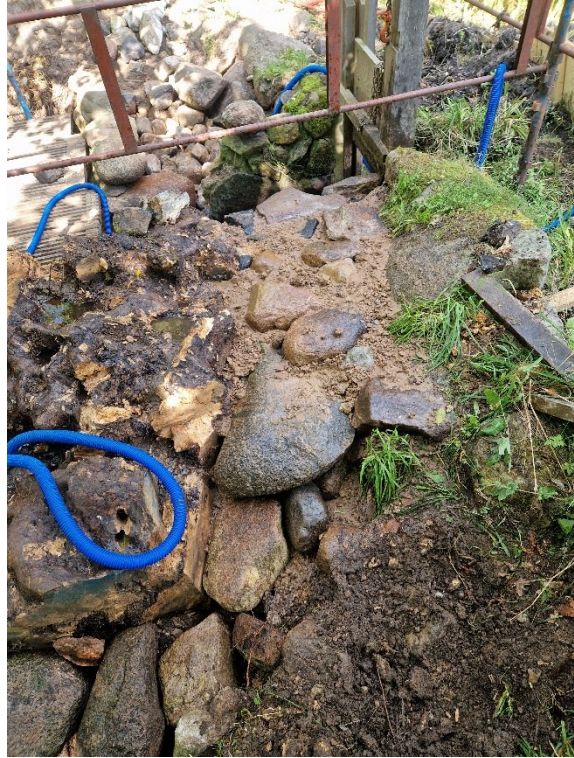
*Delen söder om utskovet läggs om. Foto Gunnar Zackrisson.*

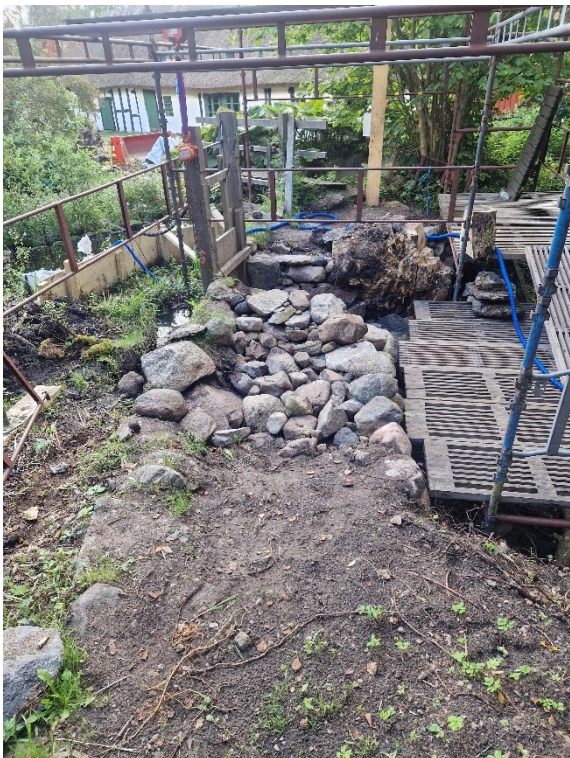
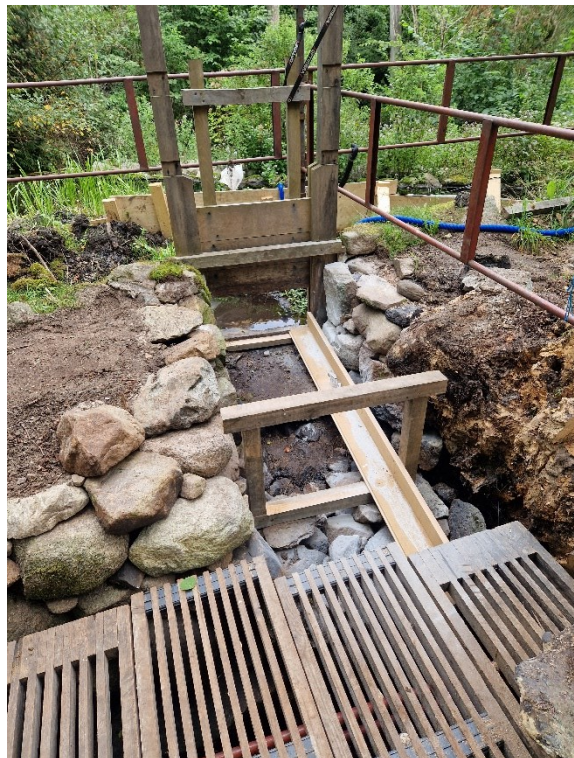
*Delen norr om utskovet, vy mot kvarnen. Utskovets ränna kläs in med brädor. Foto Gunnar Zackrisson.*

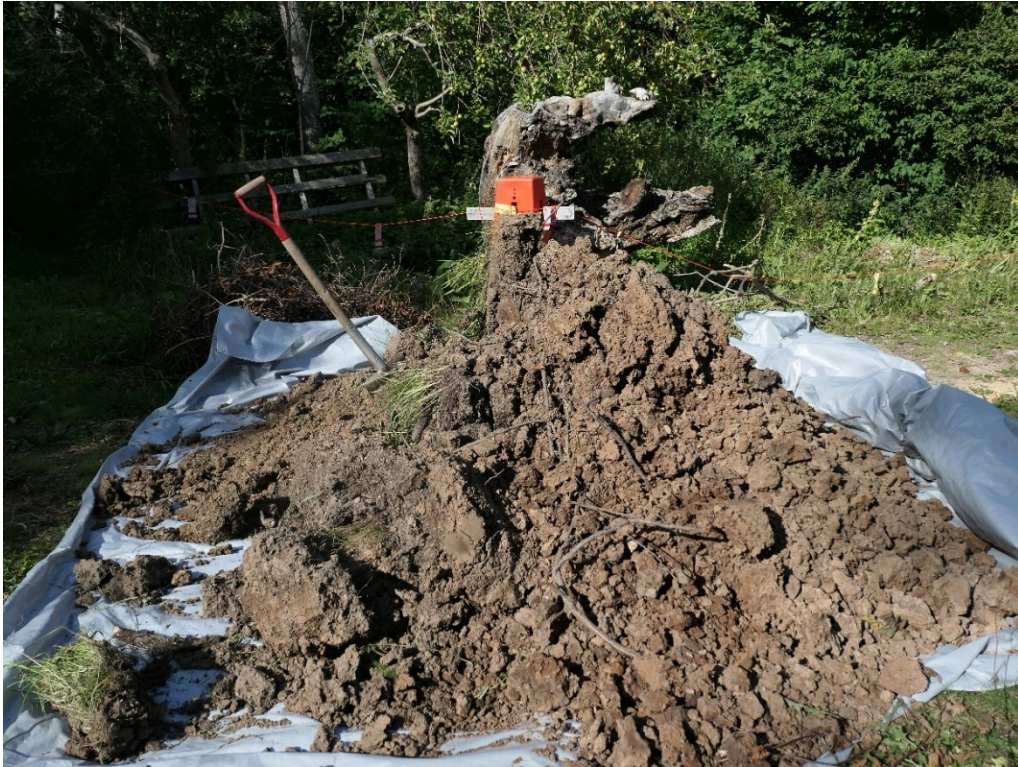
*Leran som grävts upp och användes i konstruktionen.*

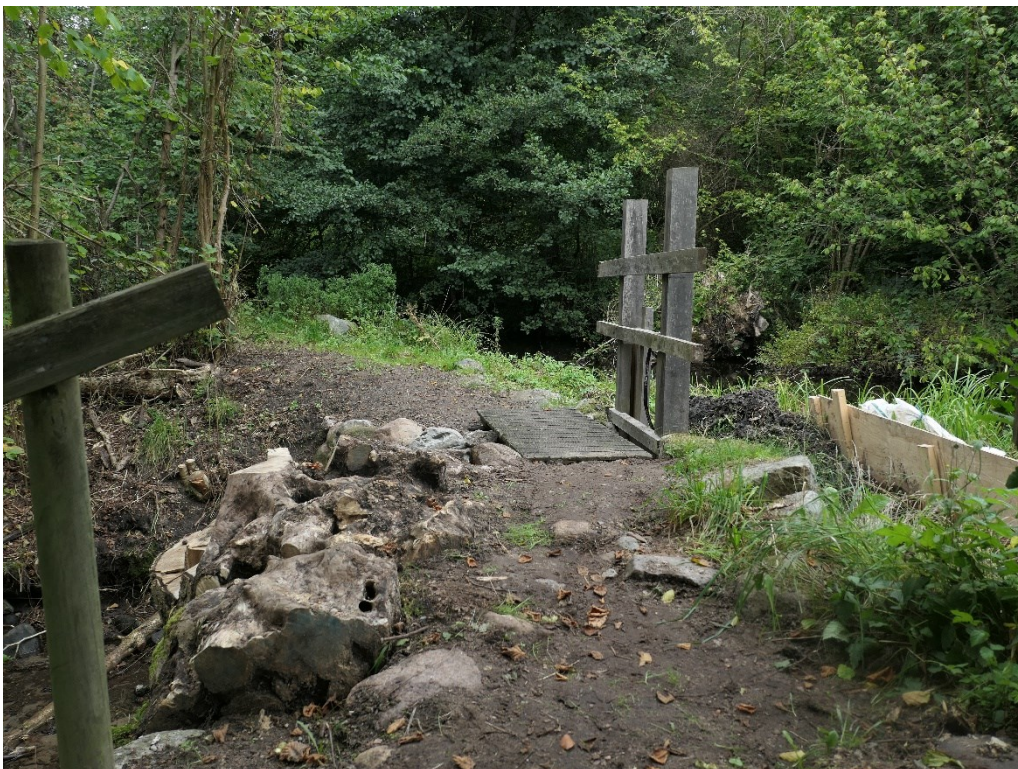
*Dammvallen sett från kvarnen mot norr.*

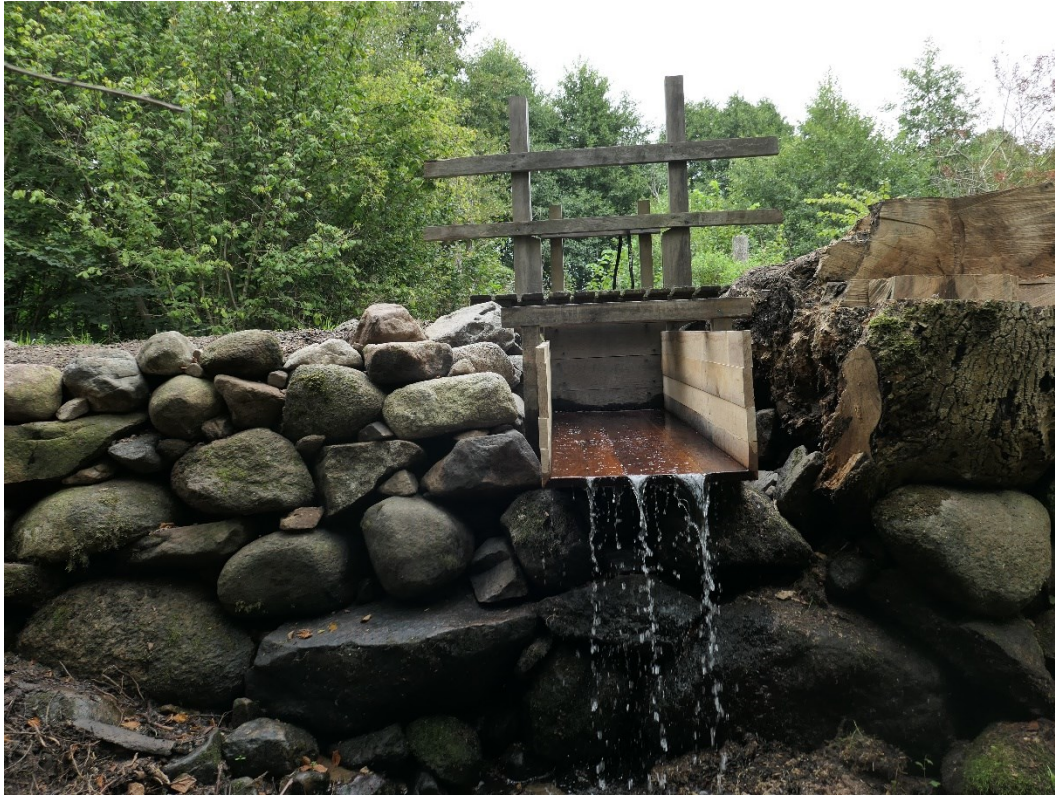
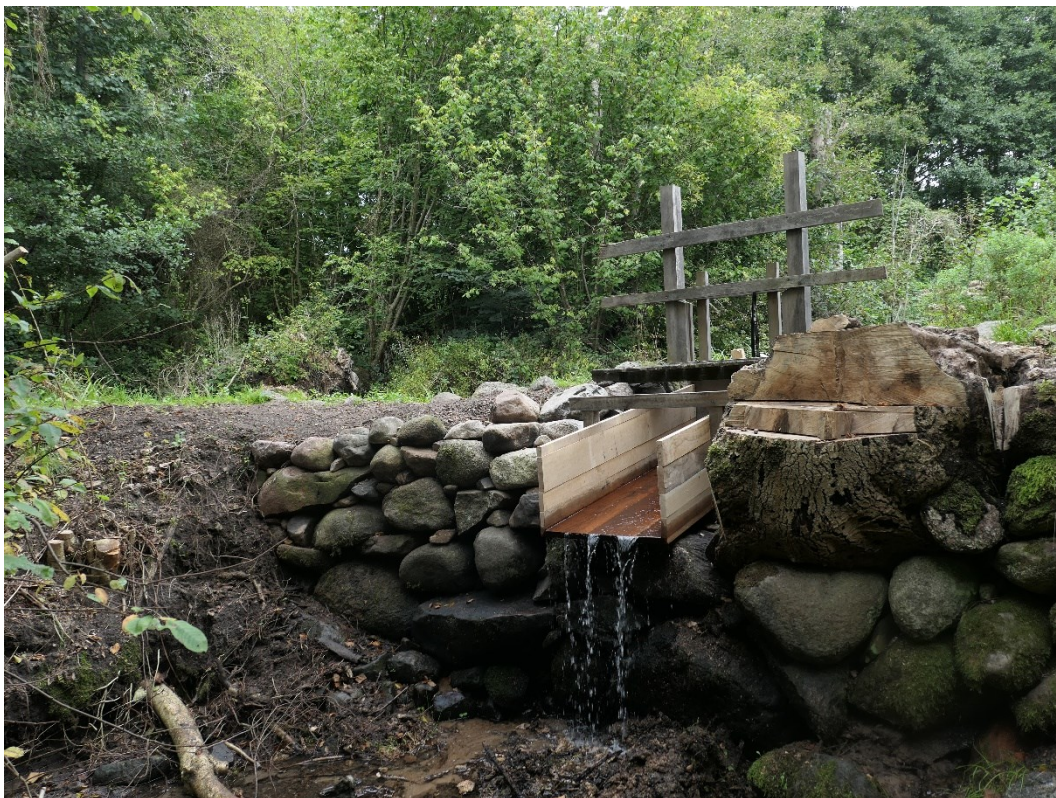
*Utsidan som vetter mot väster med brädklädd utskovsränna. Södra stubben till höger i bild.*

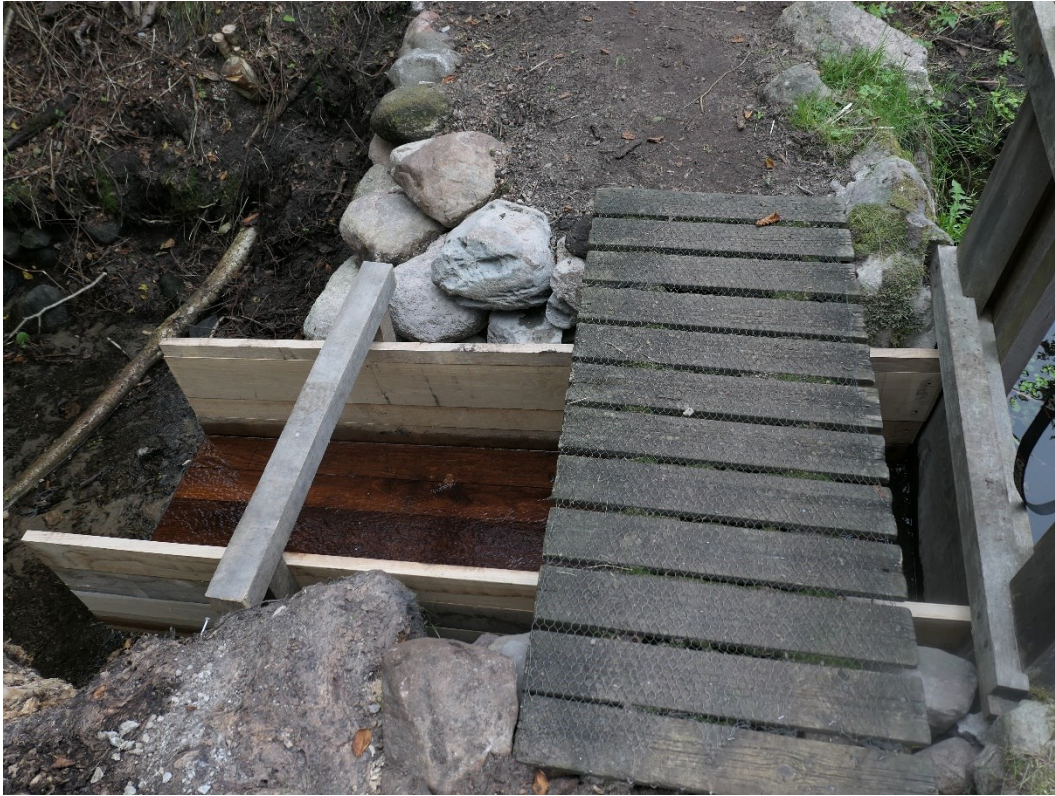
*Utskovet är brädklätt.*

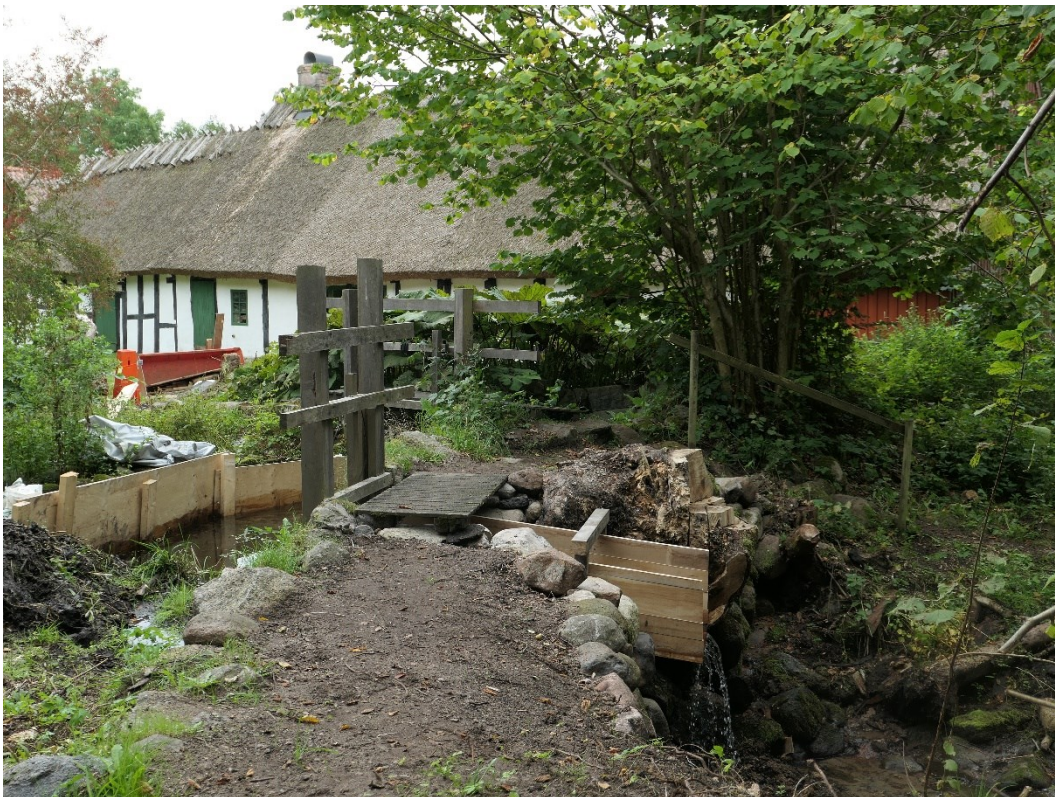
*Dammvallen sedd från norr mot kvarnen. Den tillfälliga avdämningen till vänster i bild återstår att tas bort.*

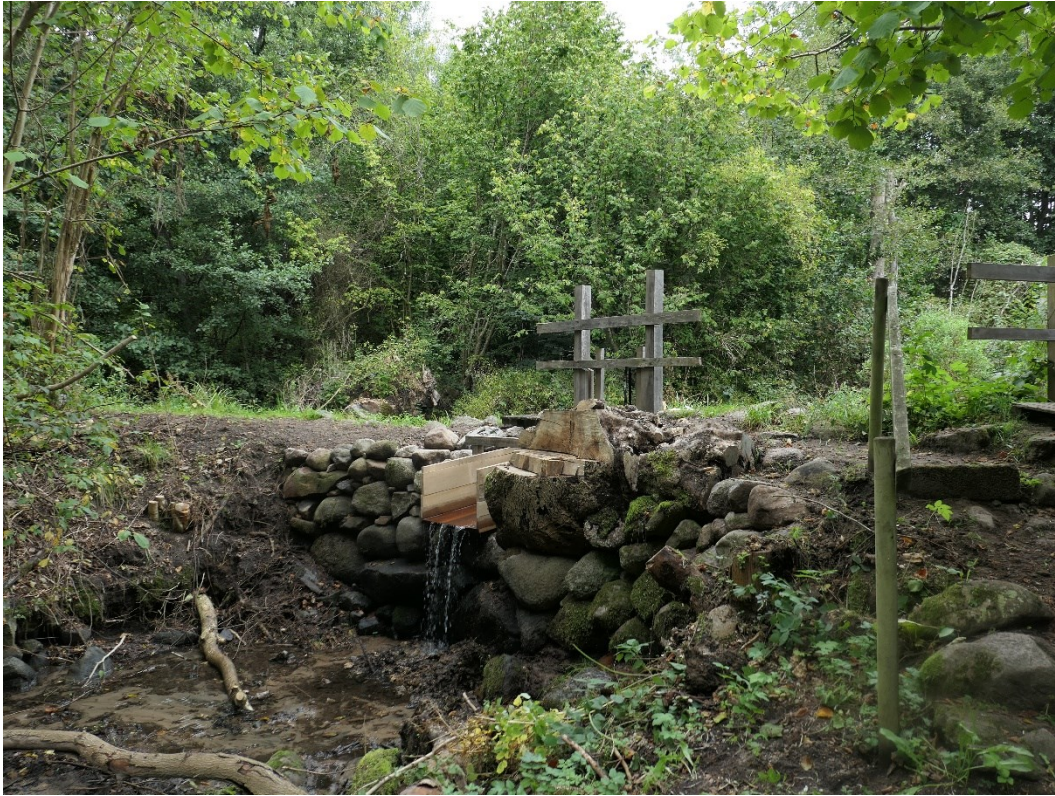
*Dammvallen sedd från väster mot dammen.*
