# Sporrakulla gård

Sporrakulla 1:1, Östra Göinge kommun, Skåne län  
Antikvarisk medverkan/2023  
Carita Melchert

Kulturmiljörapport: 2023:23

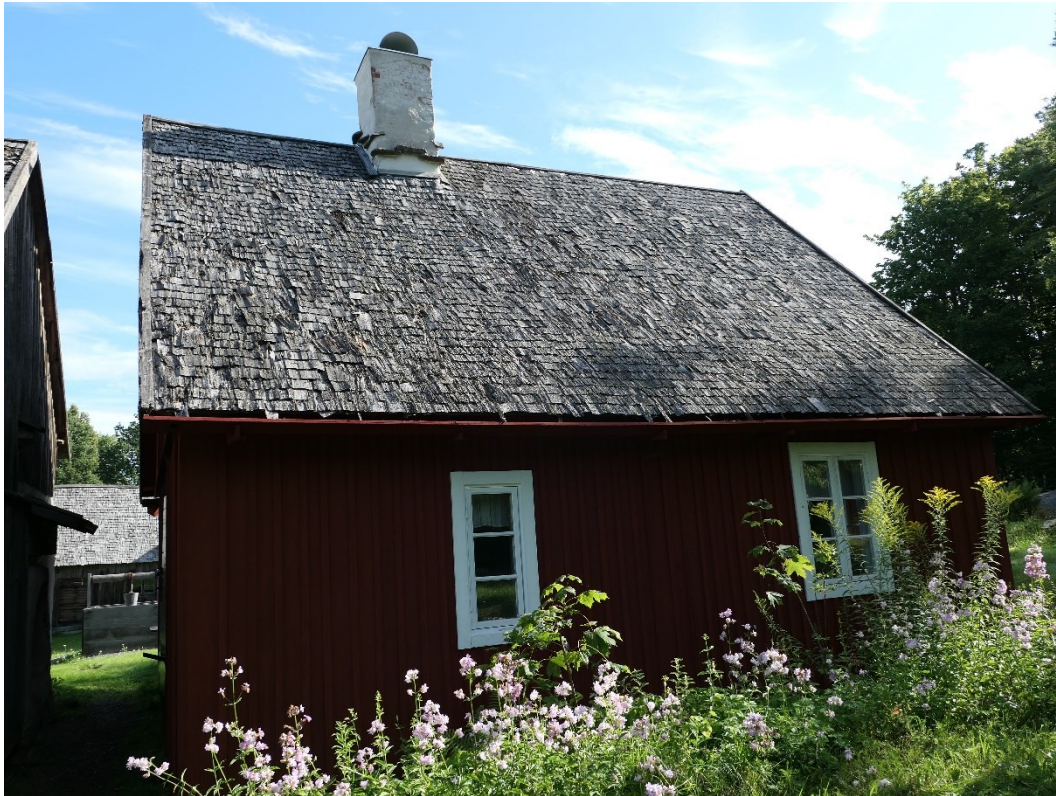
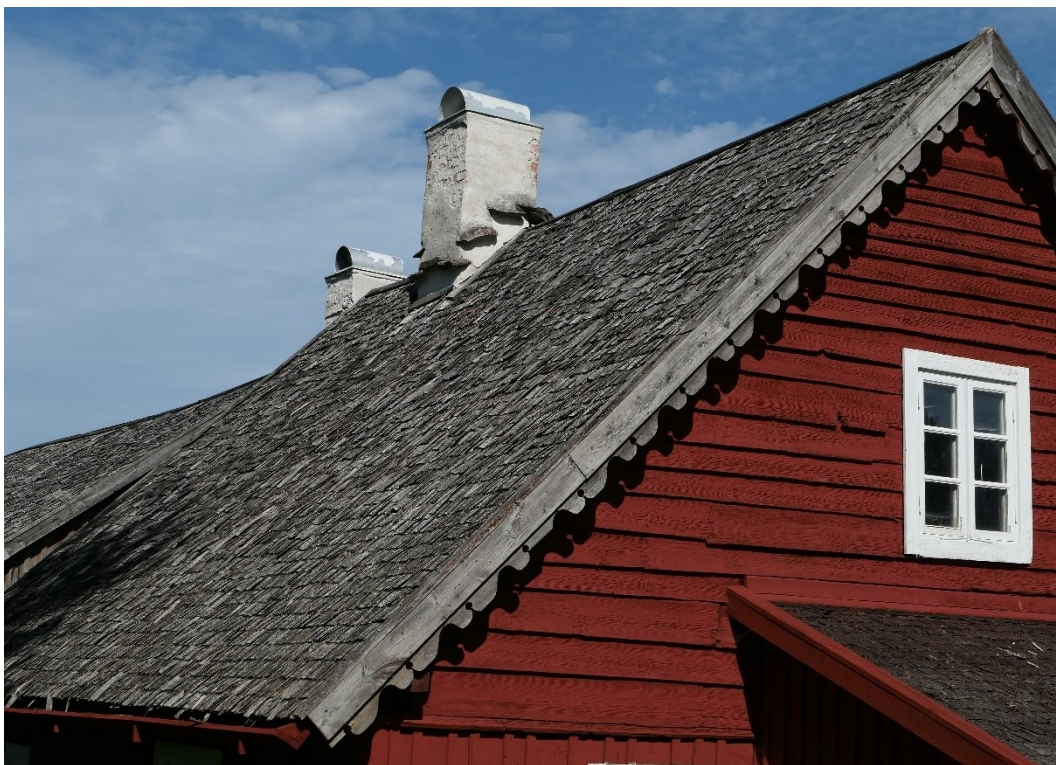
Det krävs återkommande underhållsinsatser för att hålla tak, väggkonstruktioner, fönster och dörrar i gott skick. Spåntäckningen på Arrendatorsbostadens södra takfall var sliten och delvis rötskadad med risk för partiellt läckage. Taktäckningen var även otät kring skorstenen. På övriga takfall fanns behov av lagningar av sticketak så att det inte riskerar att regna in och att följdskador uppstår. Lagning, förstärkning och nivellering vid stolpar och fotträn är viktigt för byggnadernas stabilitet. Samtliga planerade åtgärder är prioriterade utifrån den uppdaterade vård- och underhållsplanen från 2020.

*Före åtgärder. Arrendatorsbostaden, södra takfallet.*

*Före åtgärder. Arrendatorsbostaden, södra takfallet och östra gaveln.*

Takspånen revs på södra takfallet. Läkten var i gott skick och behövde inte bytas. Omläggningen med nya spån har gjorts från öster mot väster. Spånens fiberriktning har vänts nedåt. Underst lades ett skikt med förskalning. Förskalning innebär att ett lager med spån läggs glest på läkten. Dessa spån har inget med tätheten av taket att göra utan har som uppgift att förhindra att spånen som täcker taket inte ska vipa in mellan läkten. Om spån vippar in försämras tätheten. Spånen i förskalningen läggs utan överlappning och med fördel med mellanrum. Det är positivt för luftningen att de ligger något glest. Till förskalningen kan förutom fullgoda spån även användas de sämsta av nya spån eller gamla spån som är i tillräcklig gott skick. På Arrendatorsbostaden användes nya spån till förskalningen. På förskalningen lades fyra lagers spåntäckning som spikats i läkten. Sågade spån av god kvalitet har använts. Spånen är lagda med minst 25 mm överlapp och synlig del av spån är omkring 7 – 8 cm. Se fotografier sist i rapporten för illustration. Täckningen är obehandlad. Vattbrädor (solbrädor) och nockbrädor har ersatts med nya lika befintliga och spikats, även dessa brädor är obehandlade.

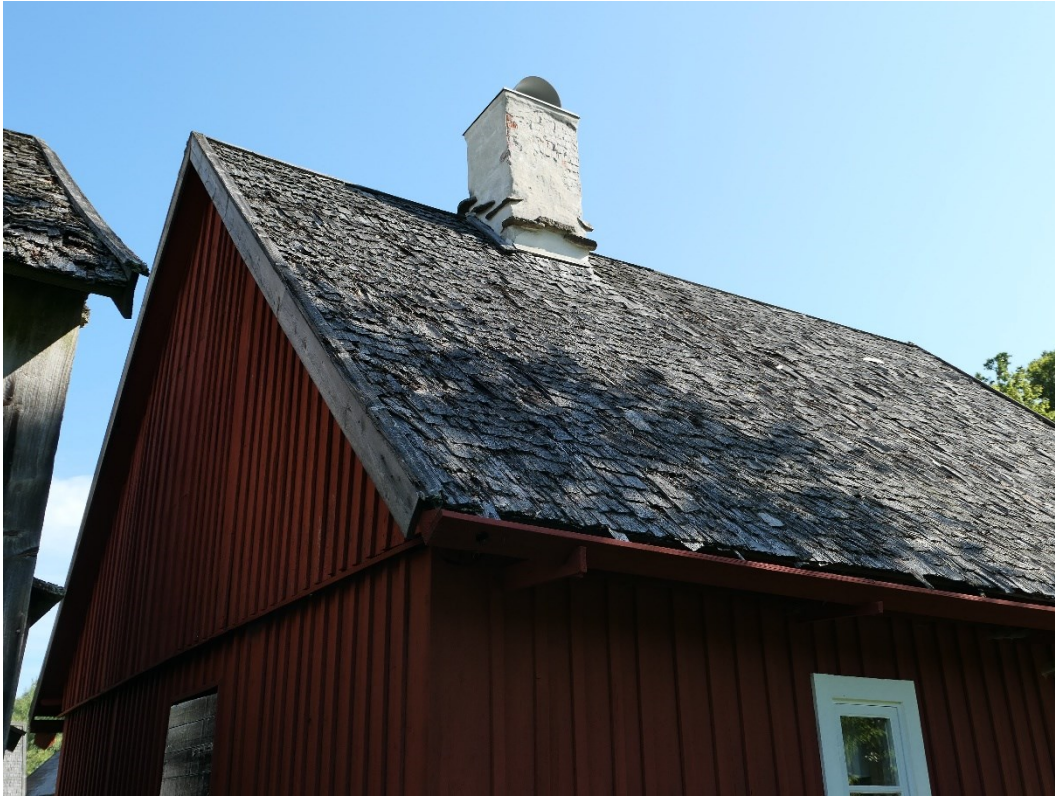
*Före åtgärder. Arrendatorsbostaden, södra takfallet, västra gaveln och skorsten. Vattenutkastare saknades.*

Båda hängränorna har drevats med tjärdrev och spikas samman med nya blankspik. Insidorna rengjordes med stålborste och ströks med trätjära. Vattenutkastet i sydvästra hörnet nyttillverkades och fästes enligt tidigare utförande, lika som på norra sidan, och ströks med Falu rödfärg.

Putsen på skorstenen har kompletterats och lagats samt vittats (vitkalkats). Kring skorstenen, mot takfallet, har lagts nya obehandlade brädor.

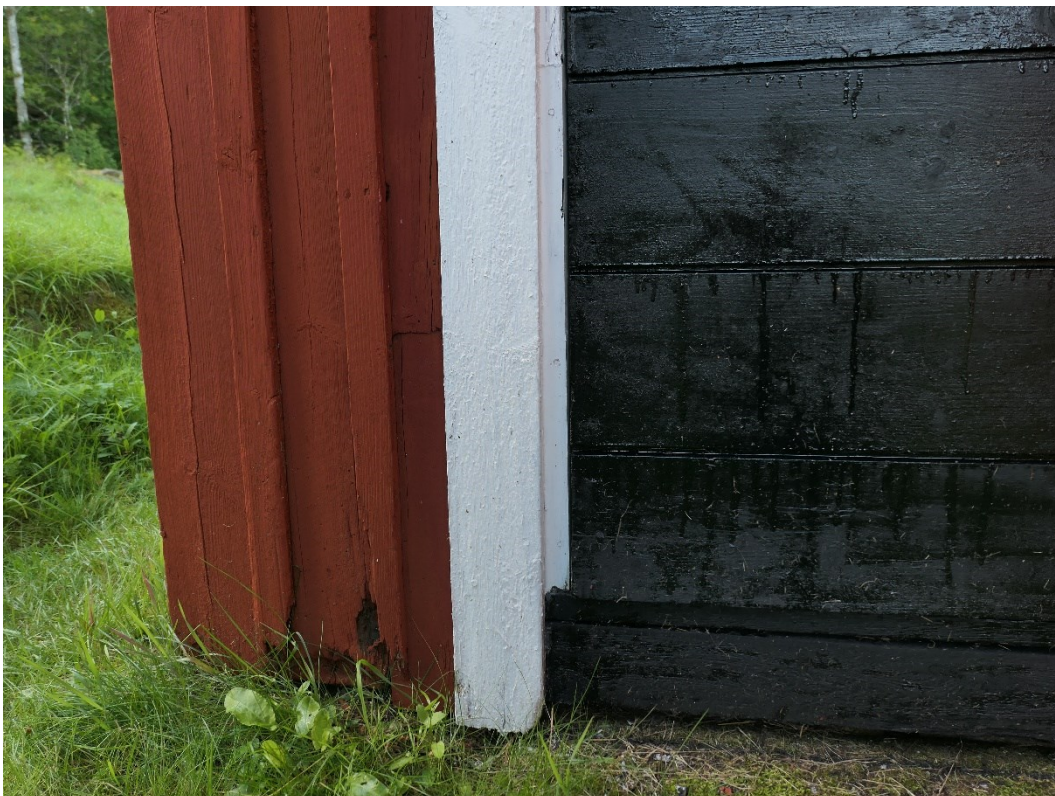
*Före åtgärder. Arrendatorsbostaden, skadad locklistpanel invid farstudörren.*

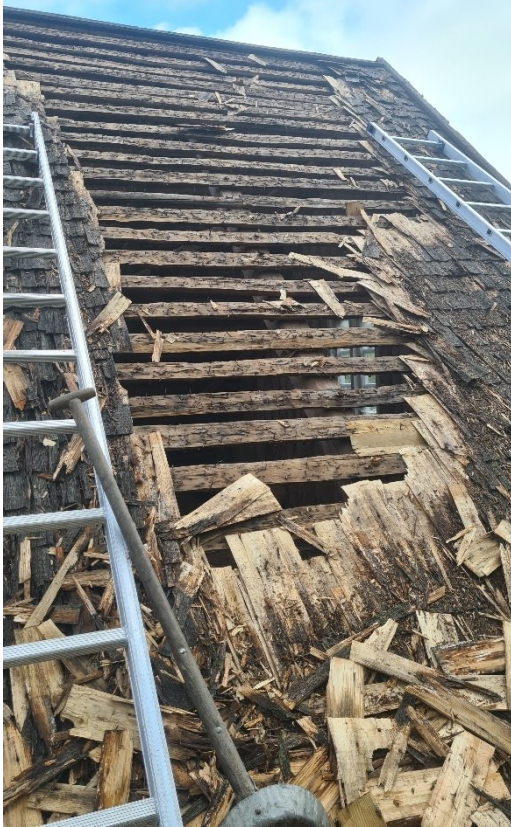
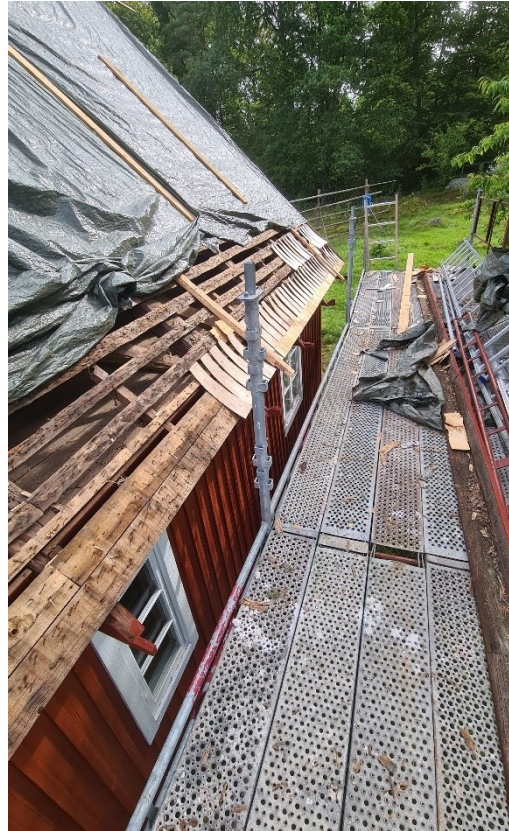
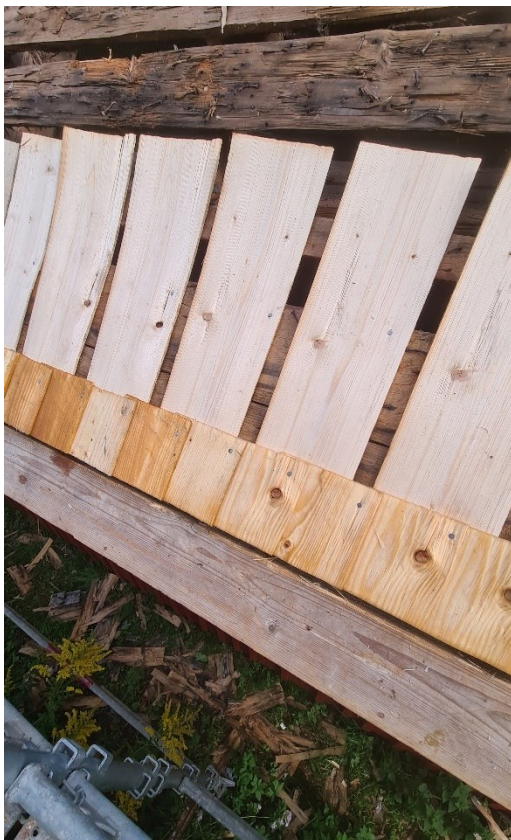
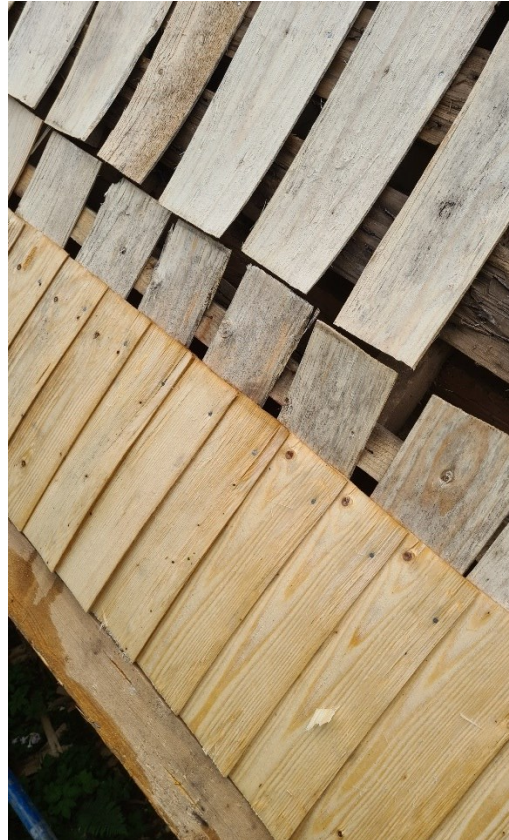
*Under arbete. Spånen rivs och nya läggs med förskalning och nya täckande spån. Foto Henrik Englund*

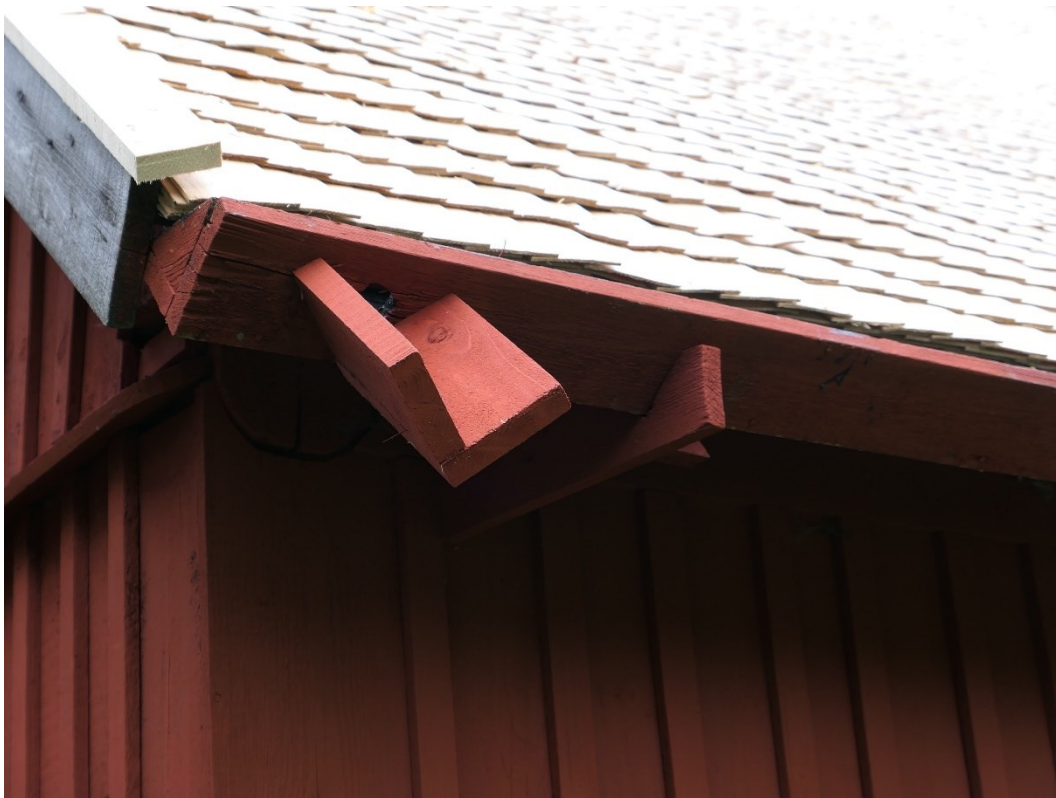
En av brädorna i den södra hängrännan på Arrendatorsbostaden är rötskadad men bedömdes att den ändå kunde behållas. Den kommer att behöva bytas om några år.

*Efter åtgärder, takfall, solbräda, hängränna och vattenutkastare.*

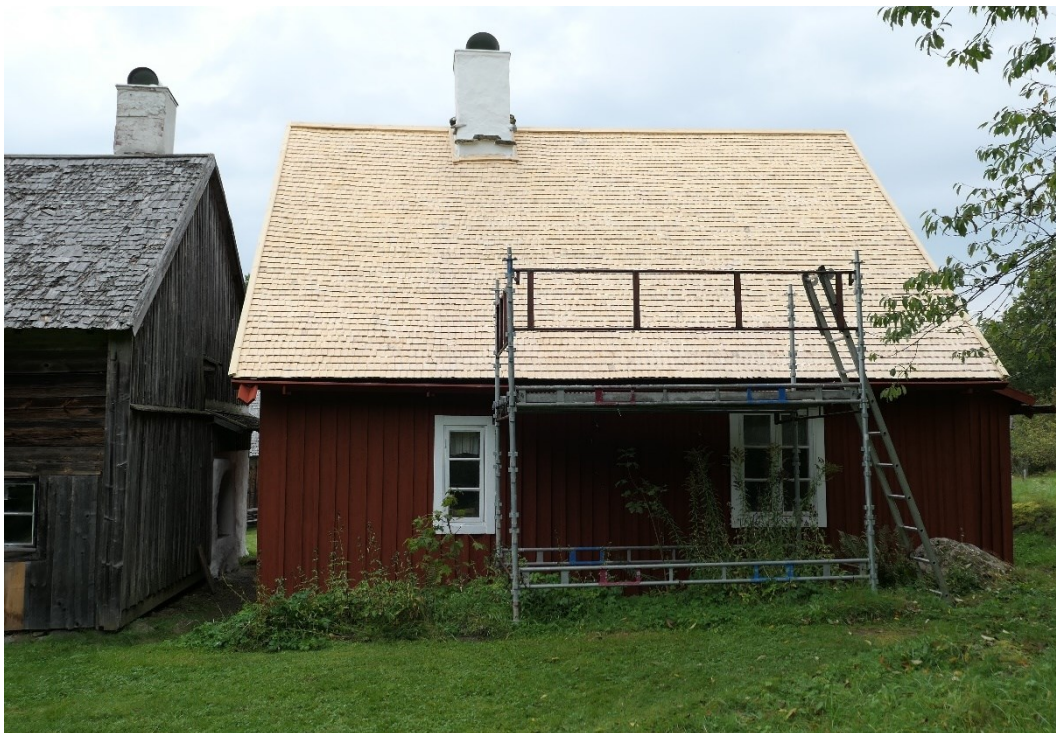
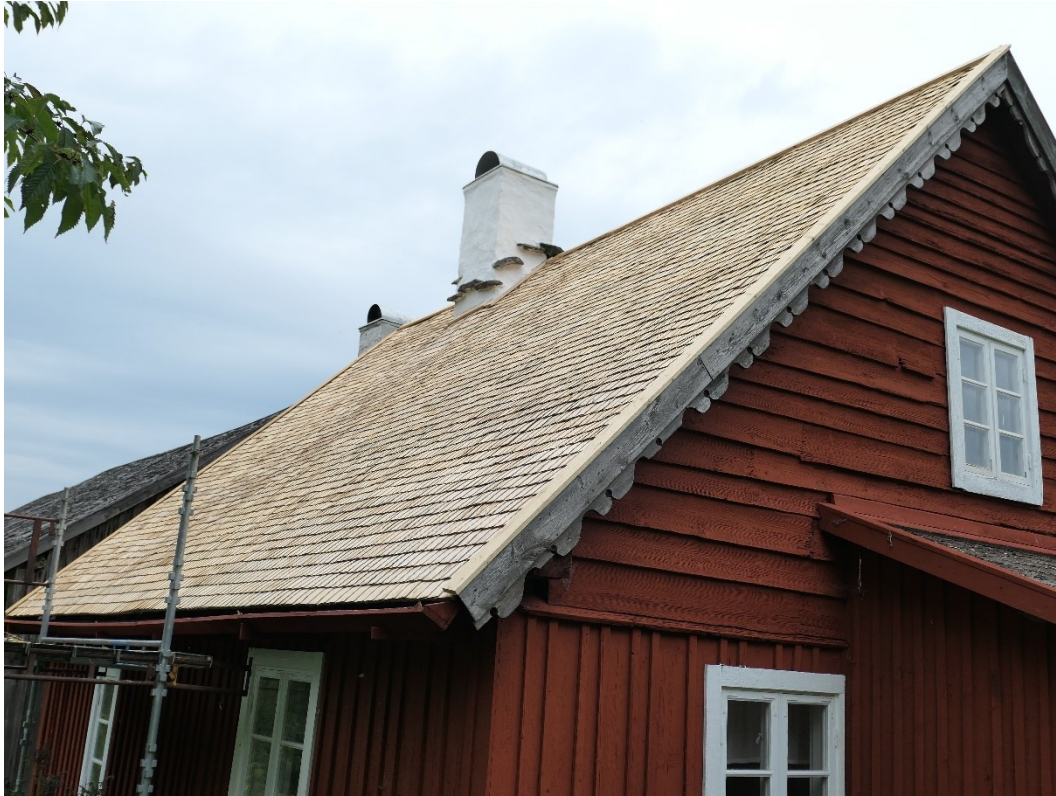
*Efter åtgärder, Arrendatorsbostadens södra takfall.*

*Efter åtgärder, Arrendatorsbostadens södra takfall, östra gaveln.*

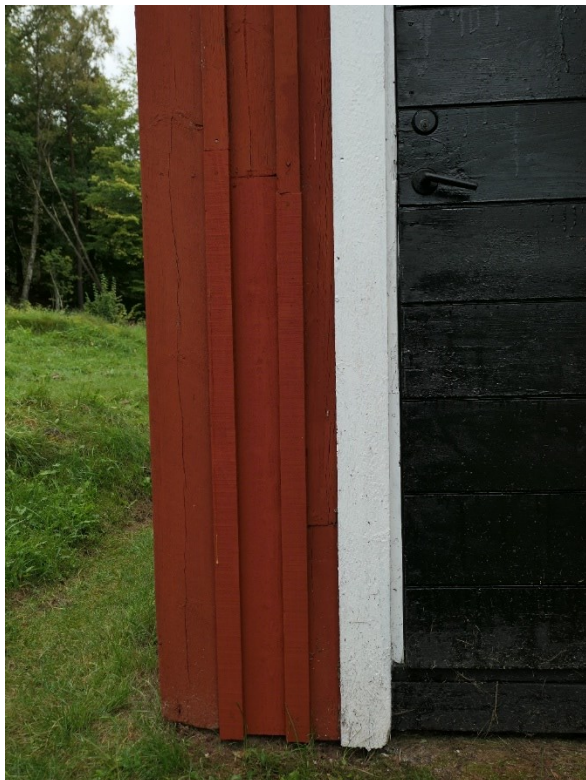
*Vid farstudörren, locklister och panelbrädan i mitten är bytta.*

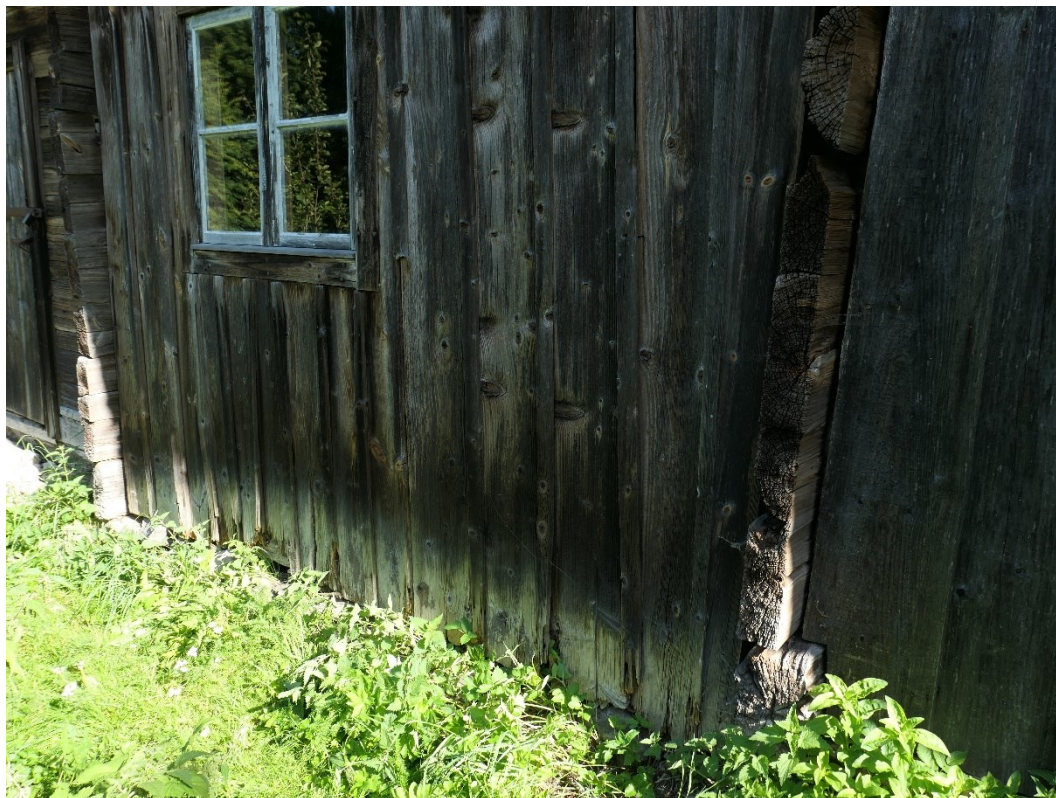
*Före åtgärder. Södra fasaden med locklistpanel och knutrader.*

På boningshusets södra fasad ersattes sex skadade locklister och fem panelbrädor (under fönster nr 10). Övre kanten av locklisterna har fasats av, lika övriga locklister på samma fasad, i syfte att förbättra vattenavrinning. De panelbrädor och locklister som togs bort togs tillvara för att kunna återanvändas som kortare bitar på andra ställen vid lagningar efterhand. En panelbräda i östra delen av fasaden (under fönster 13) buktade kraftigt utåt och har vänts med tidigare utsida inåt, i syfte att få en tätare panel som skyddar stommen. Panelbrädan har spikats.

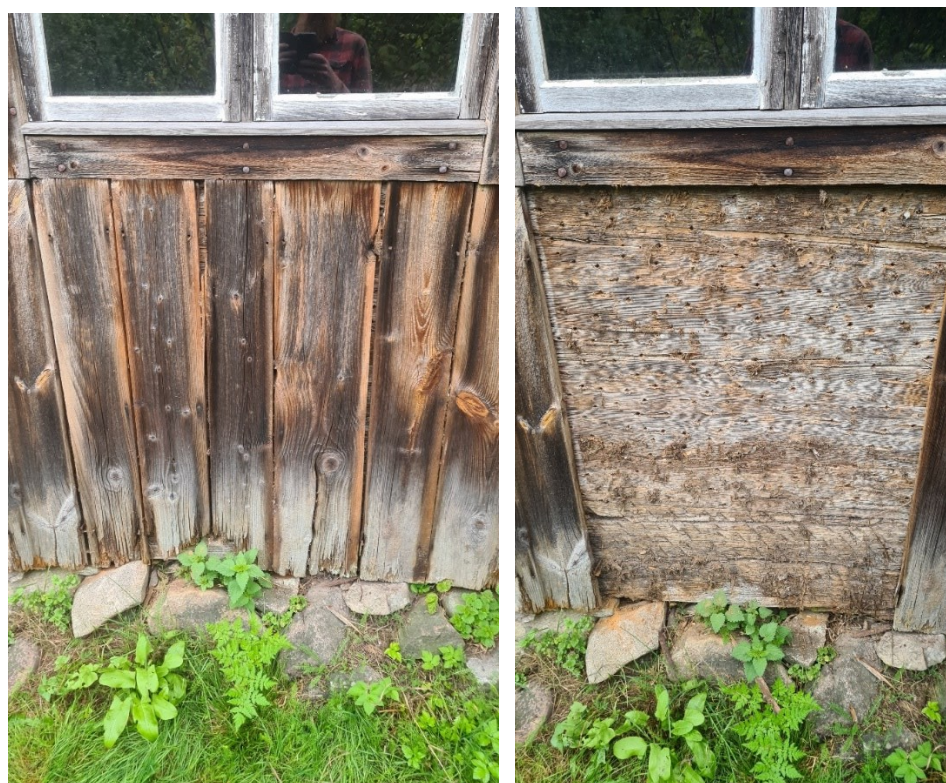
*Under arbete. Skadad locklistpanel tas bort. Foto Henrik Englund.*

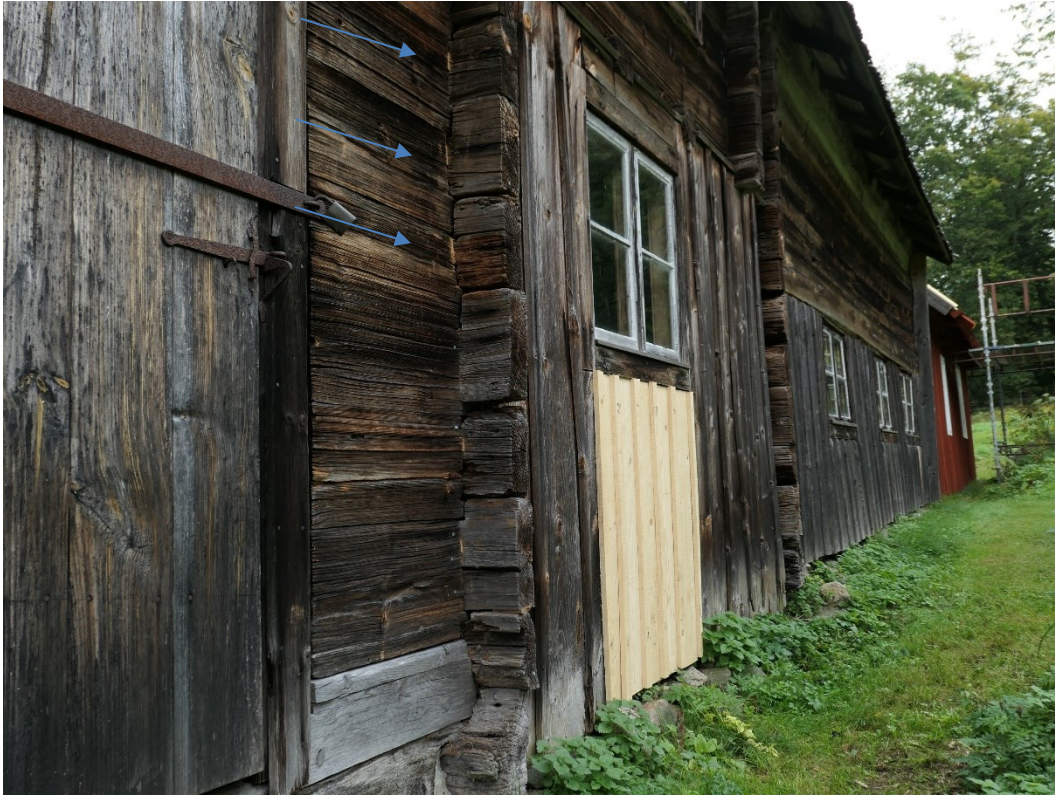
Knutarna i den mittersta knutraden i fasadens östra del har fästs med tråkilar mellan timran och själva knutarna. Knutarna är lösa eftersom timran (väggen) är avsågad på insidan och klädd med en vertikal bräda.

*Efter åtgärder. Södra fasaden med ersatt locklistpanel. Knutarna är kilade (några markerat med pilar).*

Kilarna som satts i knutraden på boningshuset bör kontrolleras årligen så att de sitter bra och fyller sin funktion. De galvaniserade spikar som finns invid knutraden fanns redan före åtgärderna. Spikarna fyller inte längre någon funktion men sitter ändå så hårt att timran riskerar gå sönder om man tar bort spikarna.

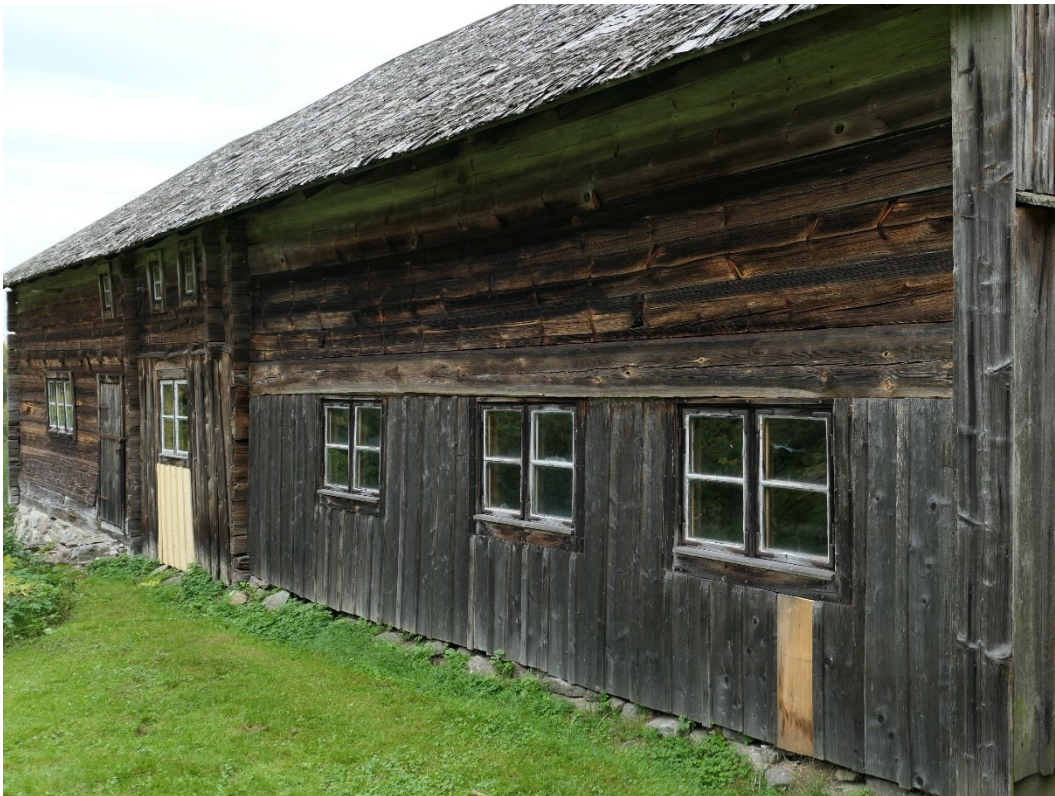
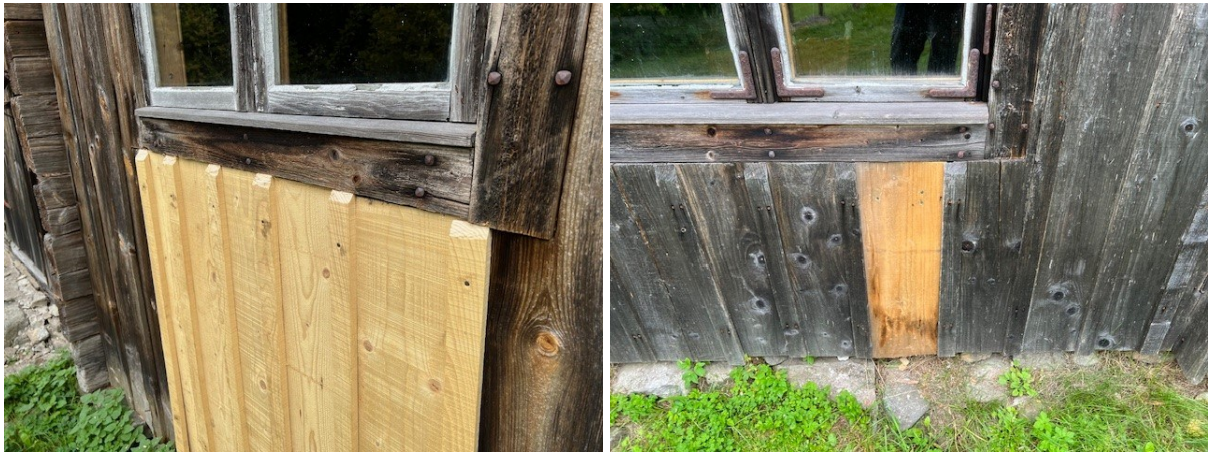
*Efter åtgärder. Södra fasaden med ersatt locklistpanel och en vänd panelbräda.*

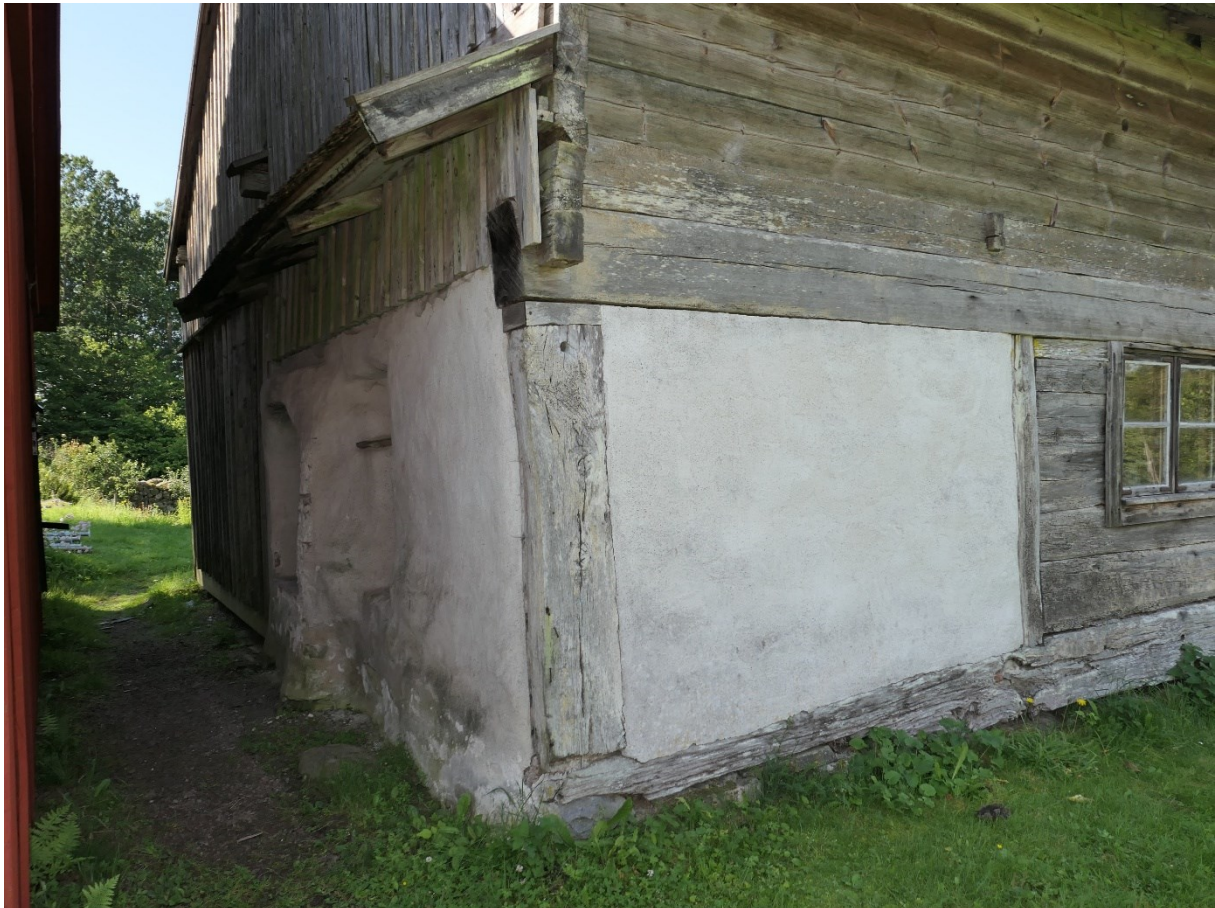
*Före åtgärder. Putsade partier.*

Det putsade partiet vid östra gaveln har putslagats och vittats (vitkalkats). Det putsade partiet mot norr har endast vittats.

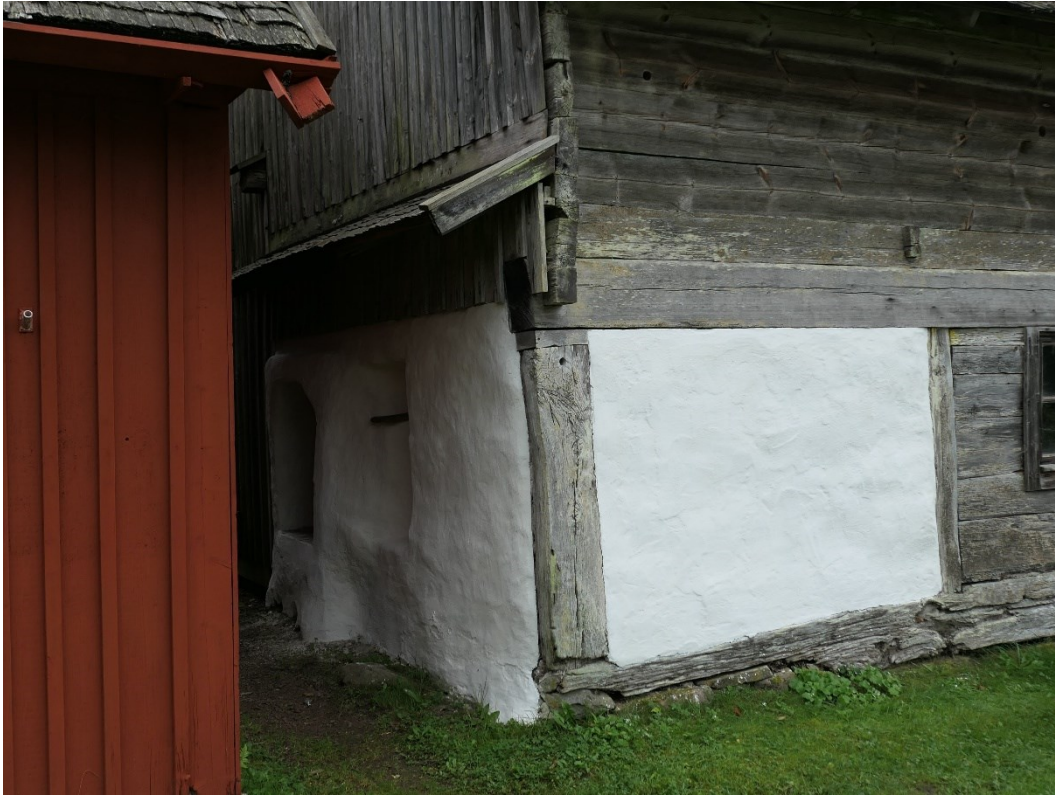
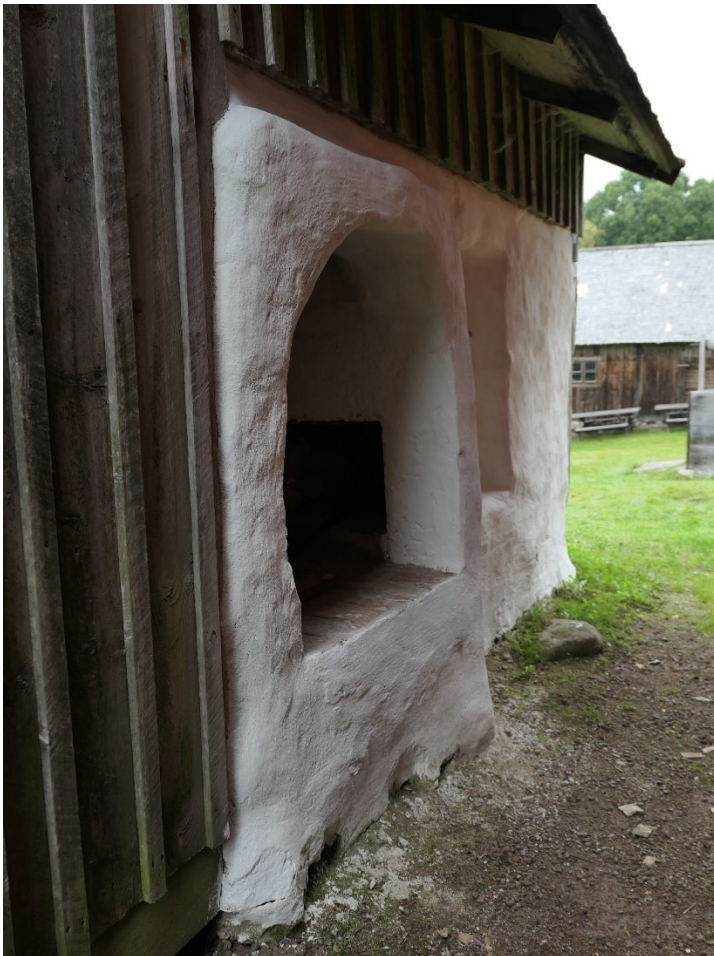
*Efter åtgärder. Putsade och vittade partier.*

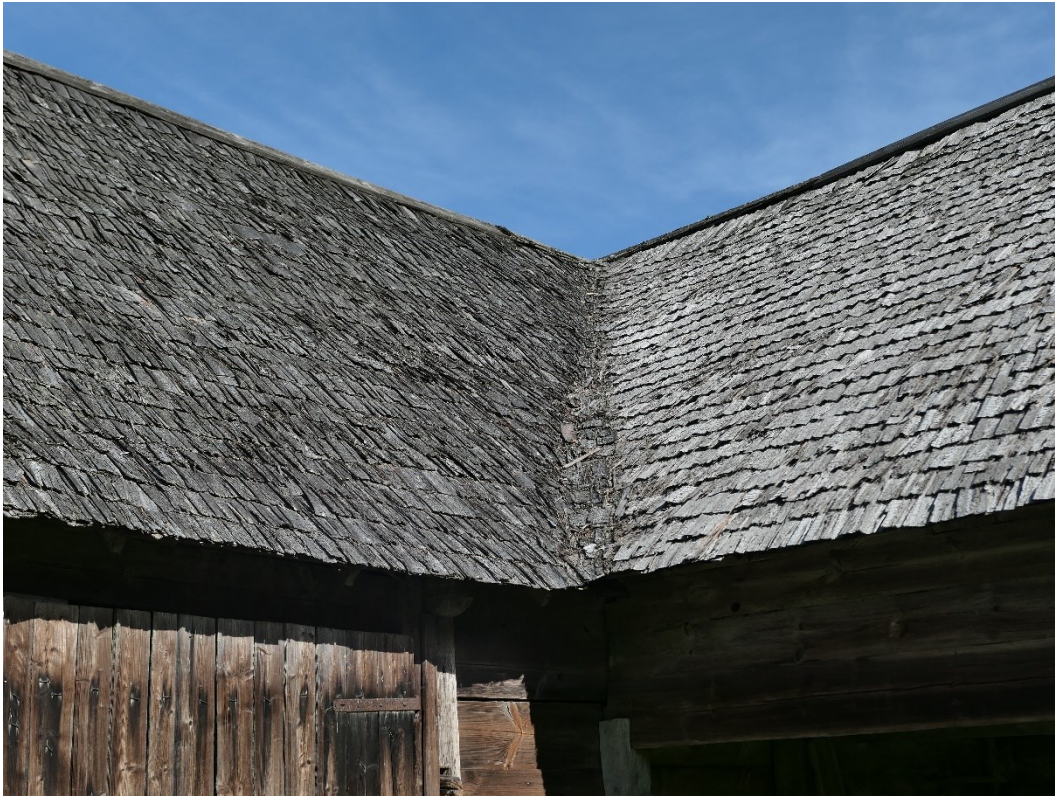
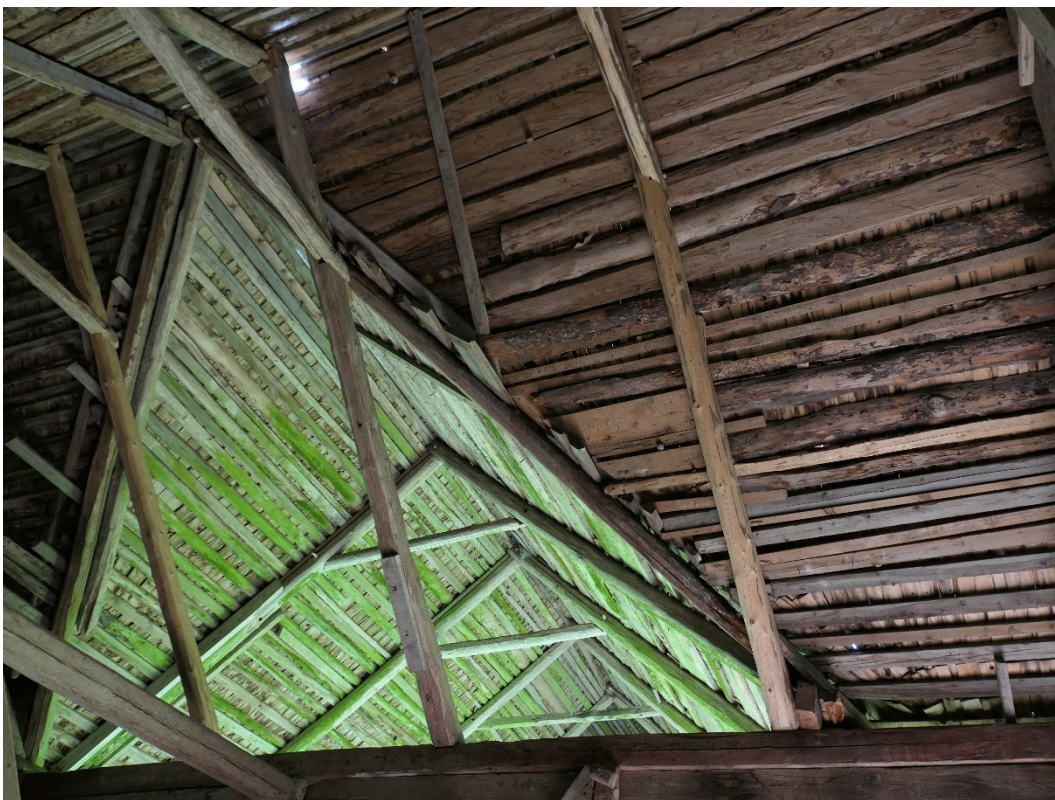
*Före åtgärder. Exempel på skador i tak, här mötet mellan norra och västra ekonomibyggnaderna.*

Samtliga takfall har gått igenom och de mest akuta delarna har lagats. Taken har synats både från utsidan och från insidan i avsikt att lokalisera de kraftigaste skadorna. Syftet är att laga taken innan skador går genom alla lager med spån, vilket skulle kunna medföra att undertaket skadas. Arbetet med lagningar innebär i huvudsak att nya spån partiellt lagts ovanpå befintliga spån som endast är ytligt skadade. De yttersta spånen som var i sämst skick har dock tagits bort och ersatts med nya spån. Lagningsspån har generellt kortats något och övre kanten har spetsats för att kunna pressas upp under befintliga spån. Spånen har spikats. Lagningarna 2023 är gjorda i takmötet mellan västra och norra ekonomibyggnaderna mot söder (mot innergården), på norra och östra ekonomilängorna mot innergården samt på Arrendatorsbostaden och boningshuset mot innergården (mot norr).

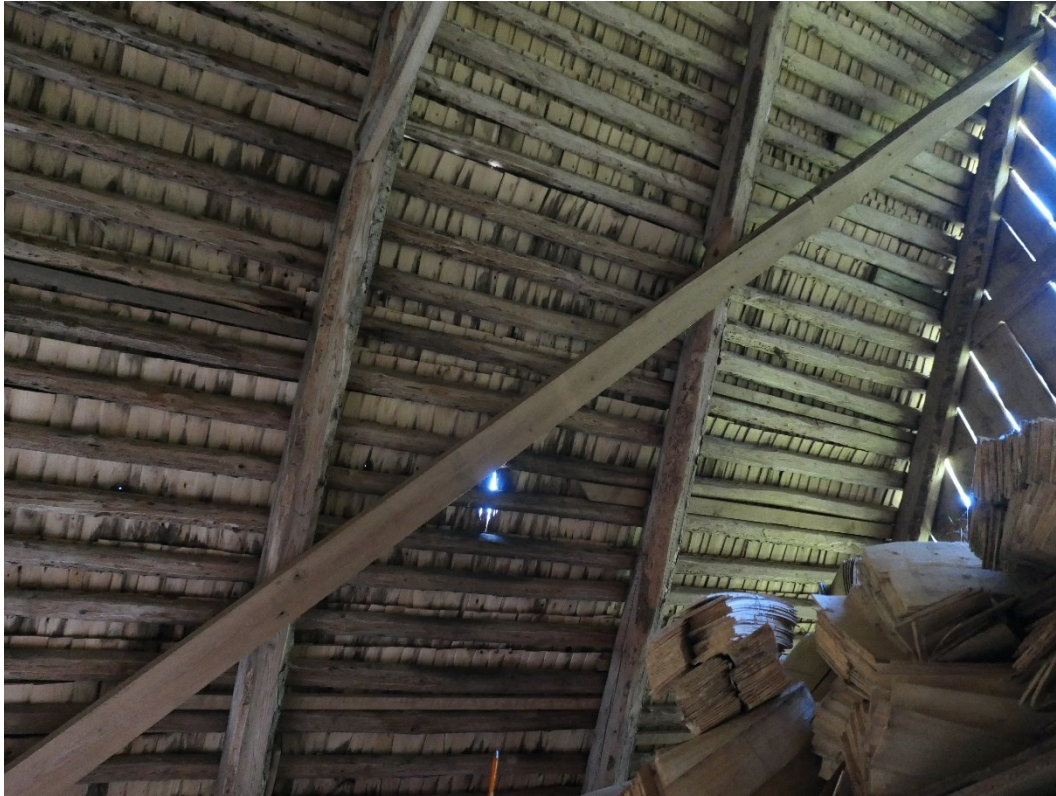
*Före åtgärder. Exempel på skador. Östra ekonomibygnaden, västra takfallet mot innergården. Här kan man även se tak lagt utan förskalning och att takspånens övre kant vippar in mellan läkten.*

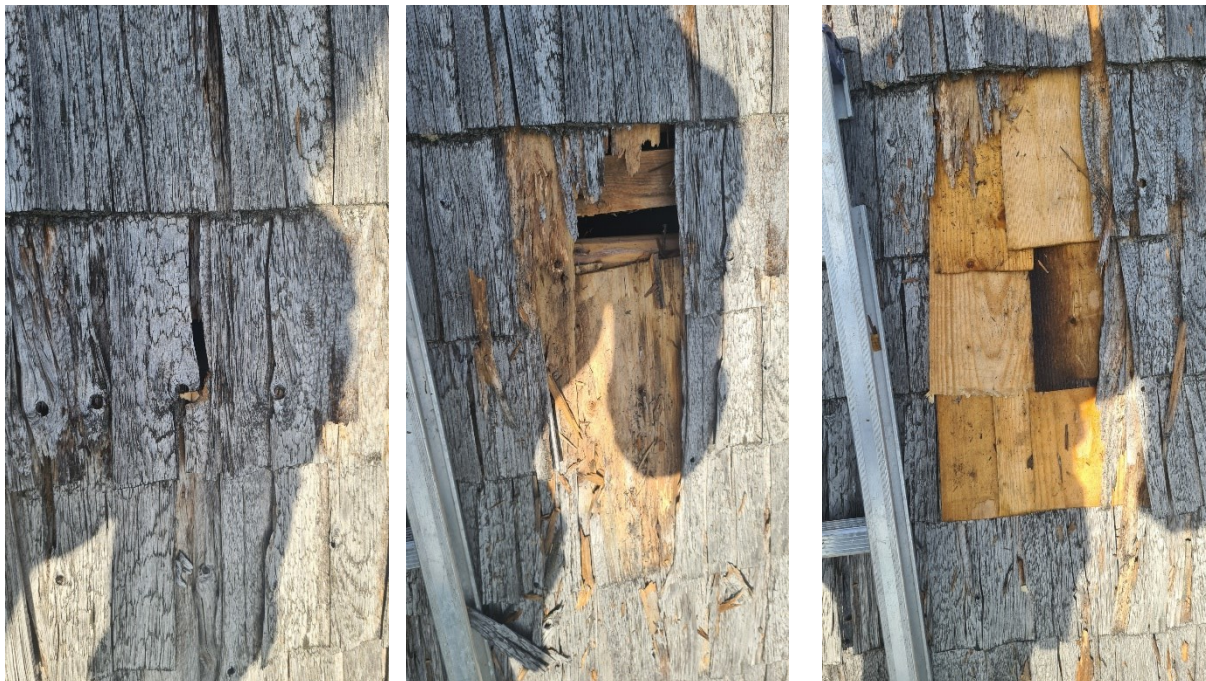
*Under arbete. Exempel på lagning där skadade stickespån tas bort och ersätts. Foto: Henrik Englund.*

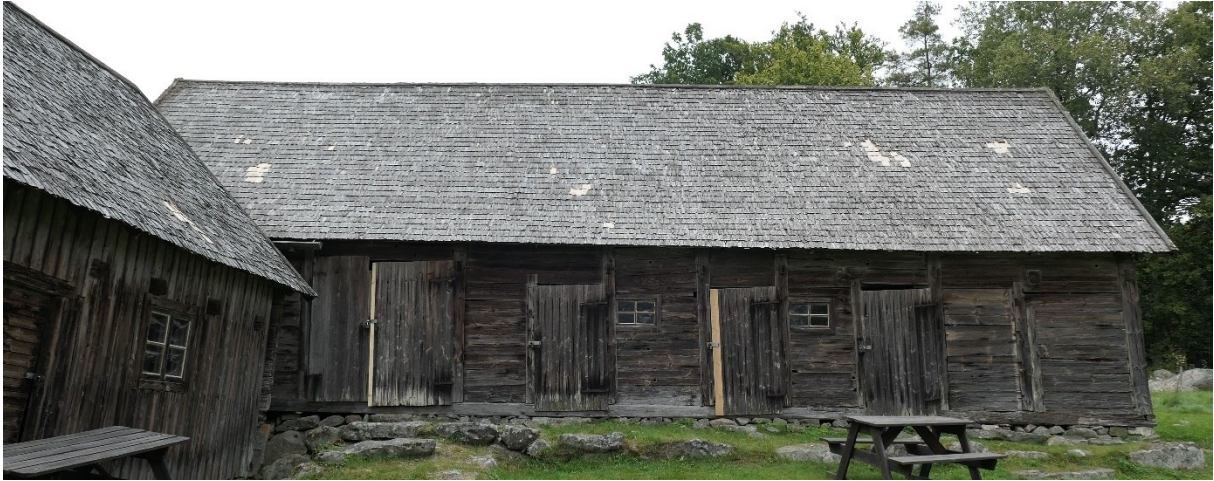
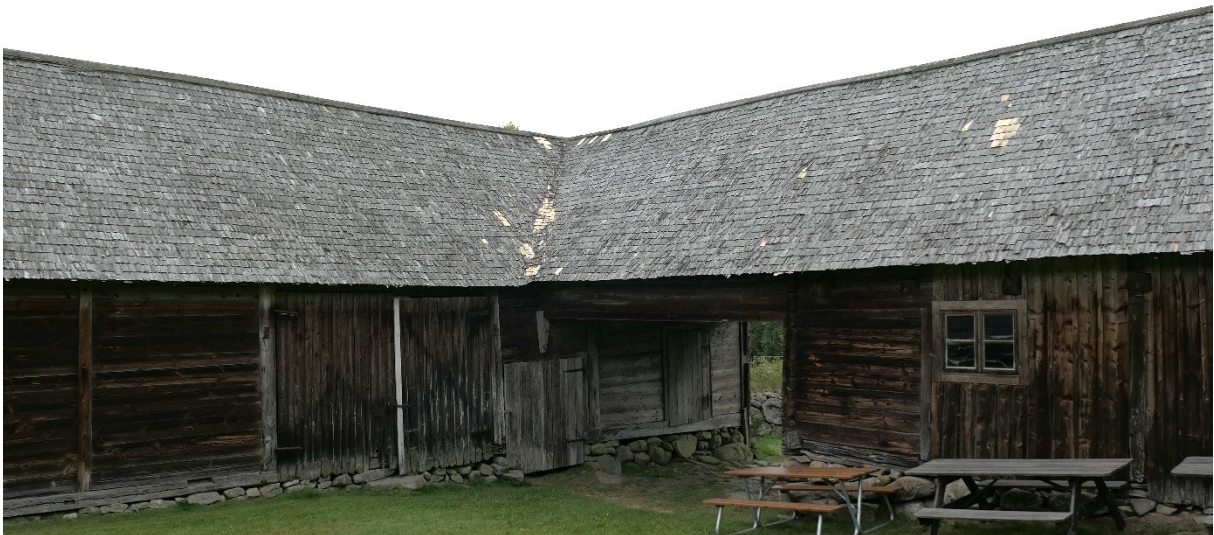
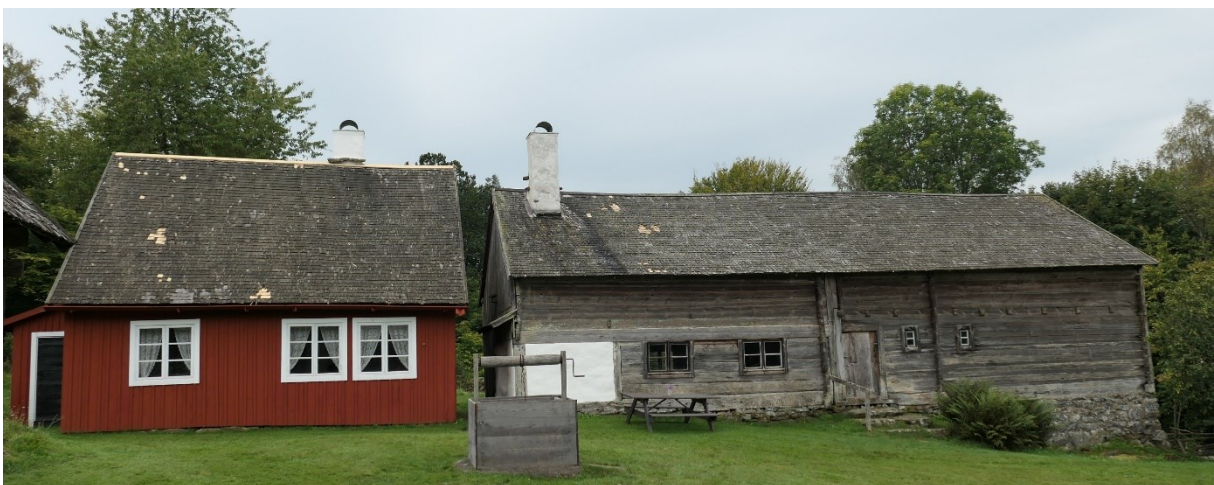
*Efter åtgärder. Lagningar syns som ljusare partier. Till vänster norra ekonomibyggnaden, rakt fram östra ekonomibyggnaden.*

*Efter åtgärder. Till vänster västra ekonomibyggnaden, till höger norra ekonomibyggnaden.*

*Efter åtgärder. Norra takfallen på Arrendatorsbostaden och Boningshuset.*

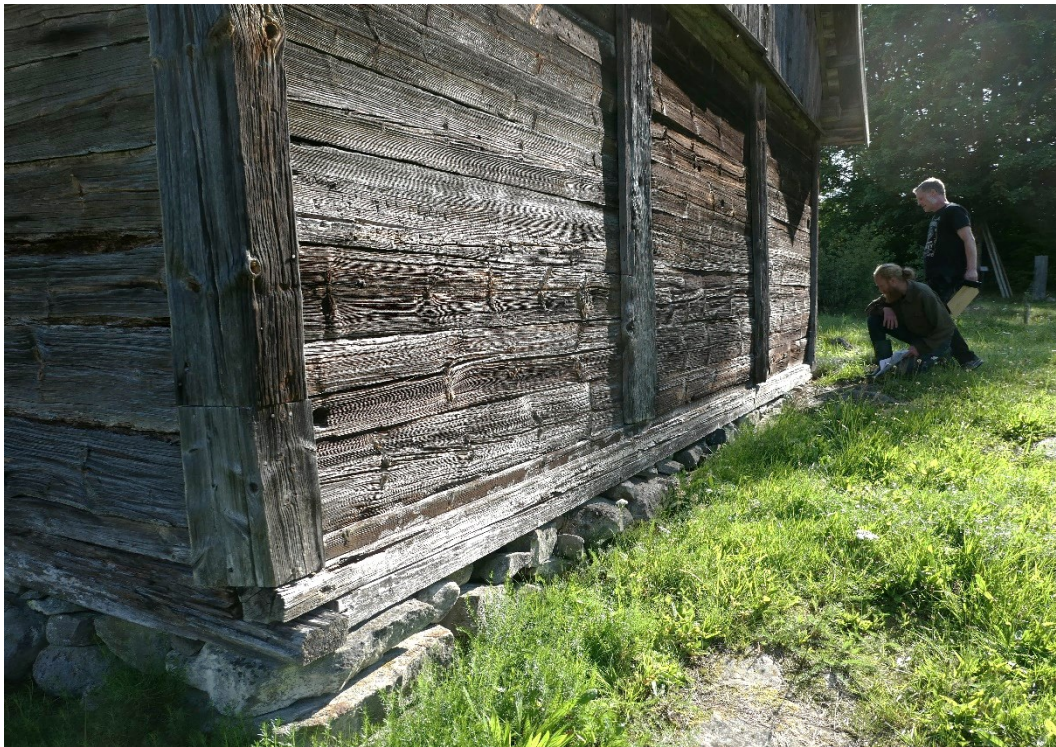
Fotträ på östra ekonomilängans södra gavelfasad är något rötskadat i ovankanten. För att förlänga livslängden på fotträet rekommenderas att en vattbräda monteras ovan fotträet. På fasaden finns redan en sådan skyddande vattbräda där fasaden och gavelröstet möts.

*Före åtgärder. Fotträ och marknivå vid södra gavelfasaden. På bilden Henrik Englund och Karl-Magnus Melin.*

Marken har nivellerats vid det sydöstra hörnet cirka 10 cm så att marken inte ligger an mot fotträ. Ovankanten på fotträ mot söder har fasats av med stämjärn, i syfte att få bättre vattenavrinning.

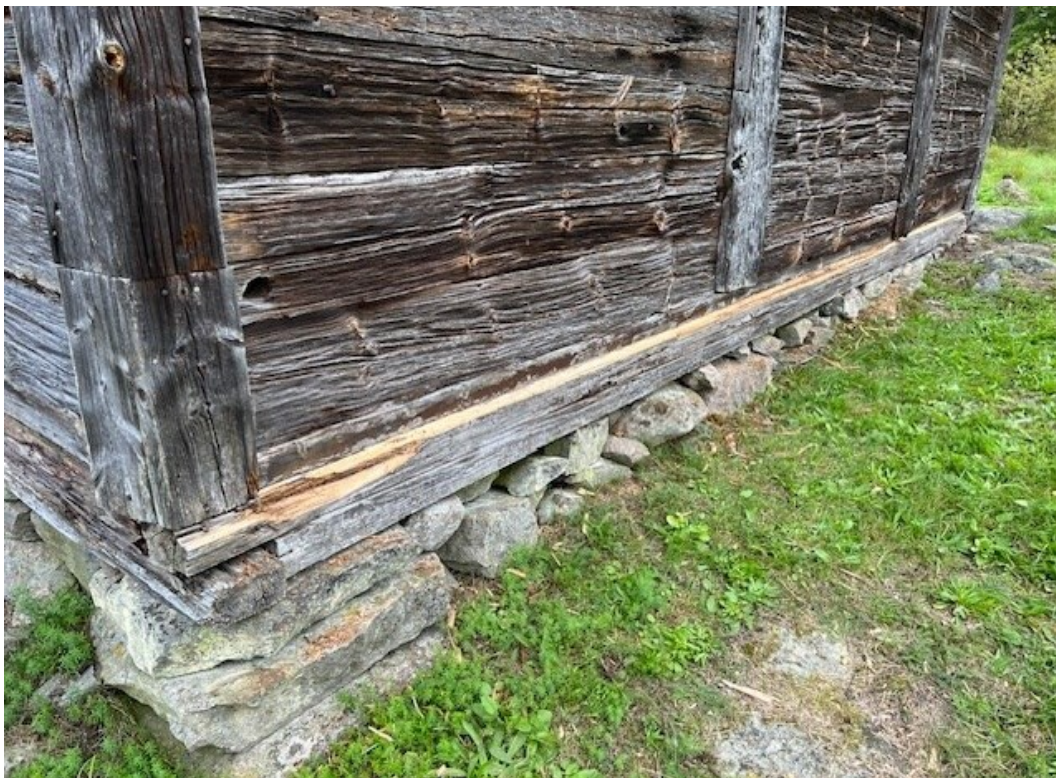
*Efter åtgärder. Fotträ och marknivå vid södra gavelfasaden.*
