# Sporrakulla gård

Sporrakulla 1:1, Östra Göinge kommun, Skåne län  
Antikvarisk medverkan/2023  
Carita Melchert

Kulturmiljörapport: 2023:23

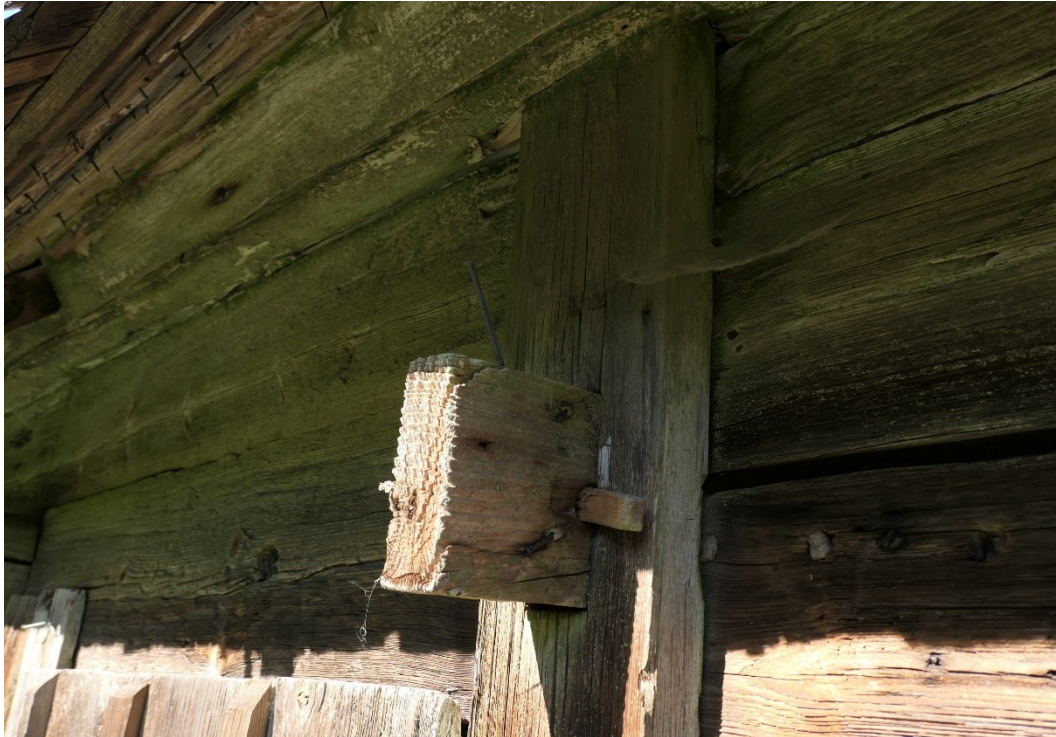
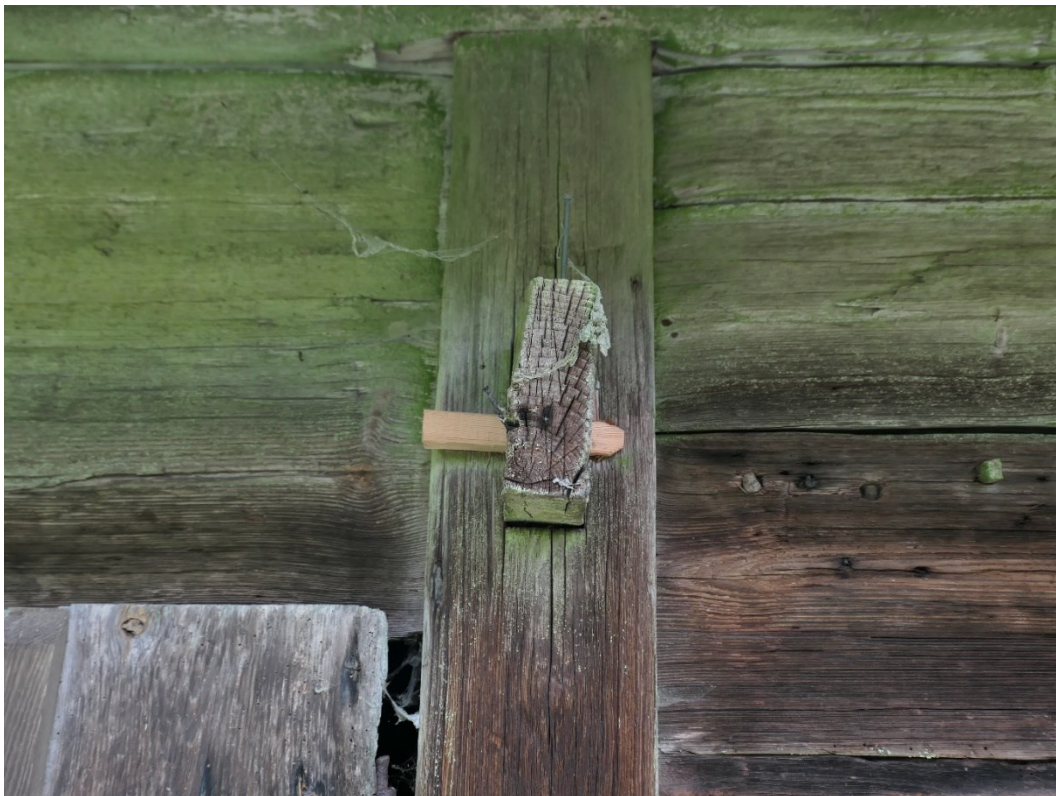
*Före och efter åtgärder. Östra fasaden stickbjälke med skadad och ersatt kil (blåa).*

En kil i en stickbjälke på östra sidan har ersatts med en ny kil (blåa) av furu lika den tidigare som också var i furu.

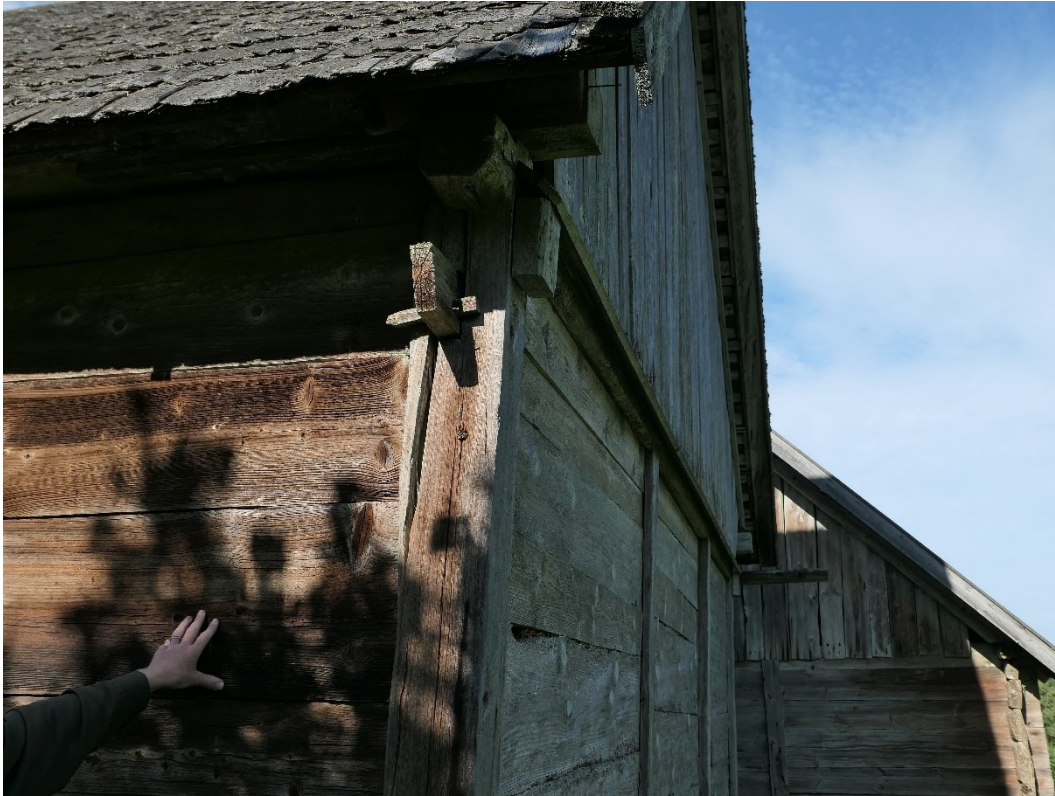
*Nordöstra hörnet med skadad hörnstolpe med stickbjälke mot öster. Stopen ska förstärkas provisoriskt.*

Den norra stolpen, i nordöstra hörnet, kommer att förstärkas provisoriskt eftersom det är oklart varför sprickan i stolpen uppstått. Stolpen kan förstärkas först efter att golvbjälken som gått av i sin skarv åtgärdats. Förslag som diskuterats gemensamt mellan hantverkare och antikvarisk medverkande är att stolpen provisoriskt förstärks med två skruvar samt att skadan och åtgärder utvärderas till nästa år.

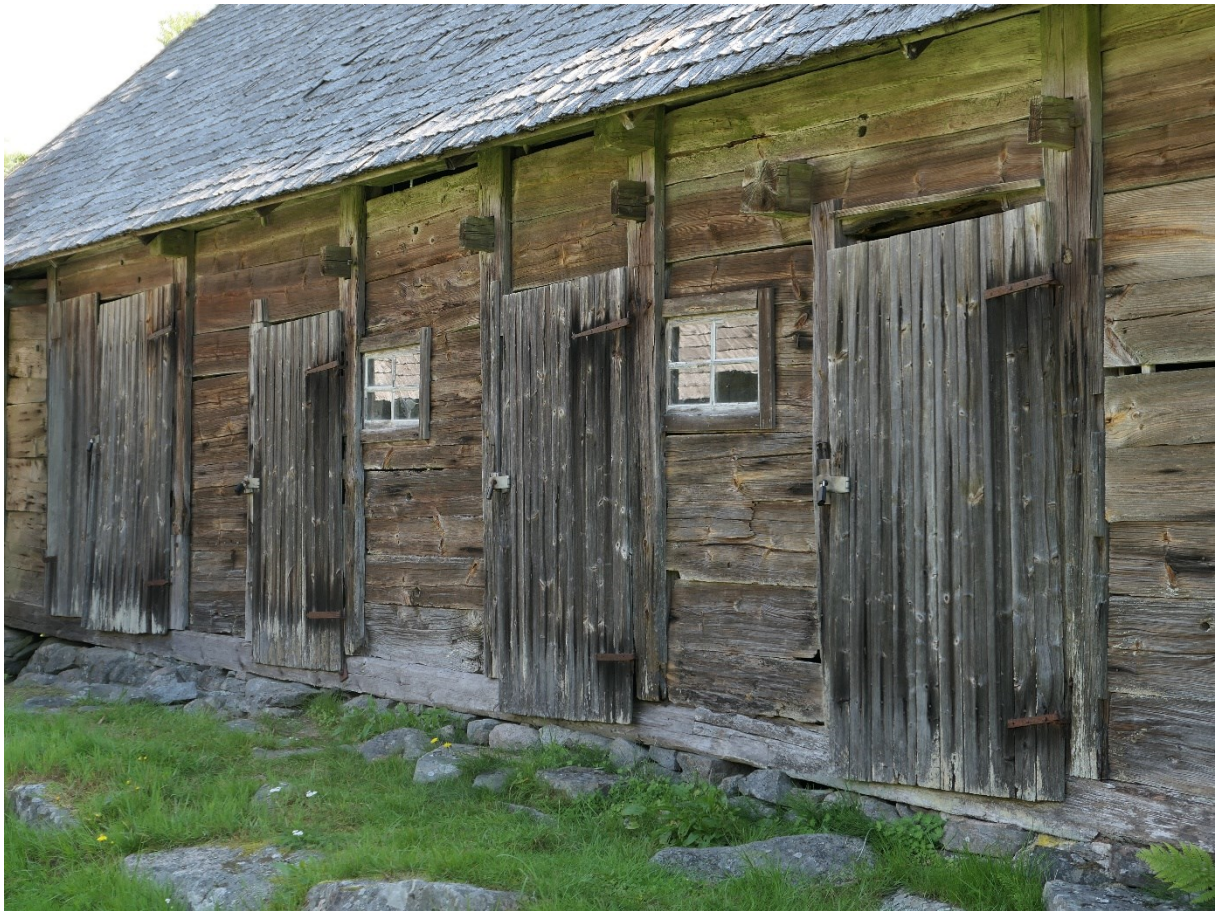
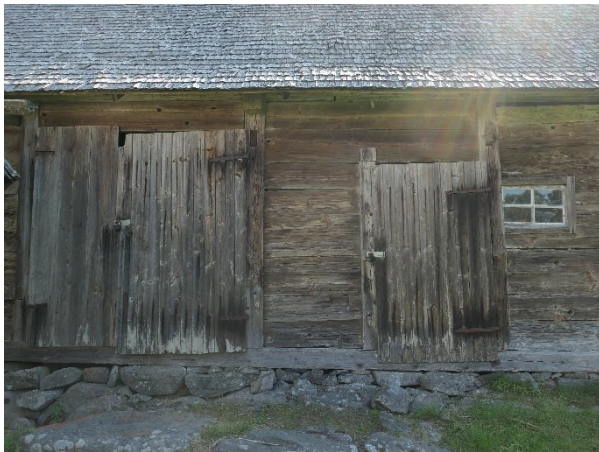
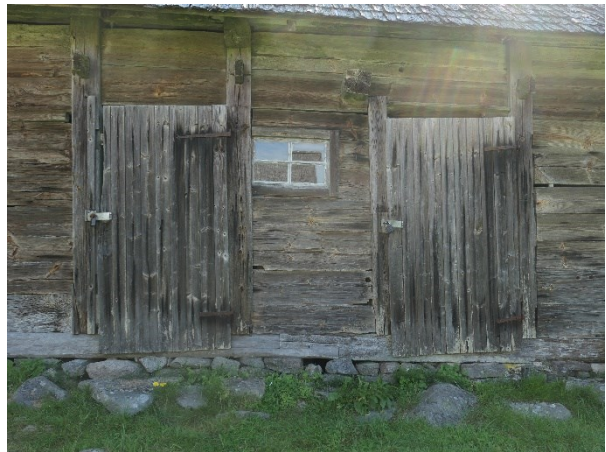
*Före åtgärder. Västra gårdsfasaden med dörrar och fönster.*

*Före åtgärder. Dörr 1 och 2. Fönster 1.*

*Före åtgärder. Dörr 3 och 4. Fönster 2.*

Dörrarna på västra fasaden har åtgärdats. Dörr 1: slaglisten är ersatt med ny lika den tidigare och spikats med blank trådspik. Dörr 2: kompletterad med blank trådspik i gångjärn. Dörr 3: den vänstra brädan har ersatts med ny lika befintlig vad gäller mått utseende och spikats med blank trådspik.

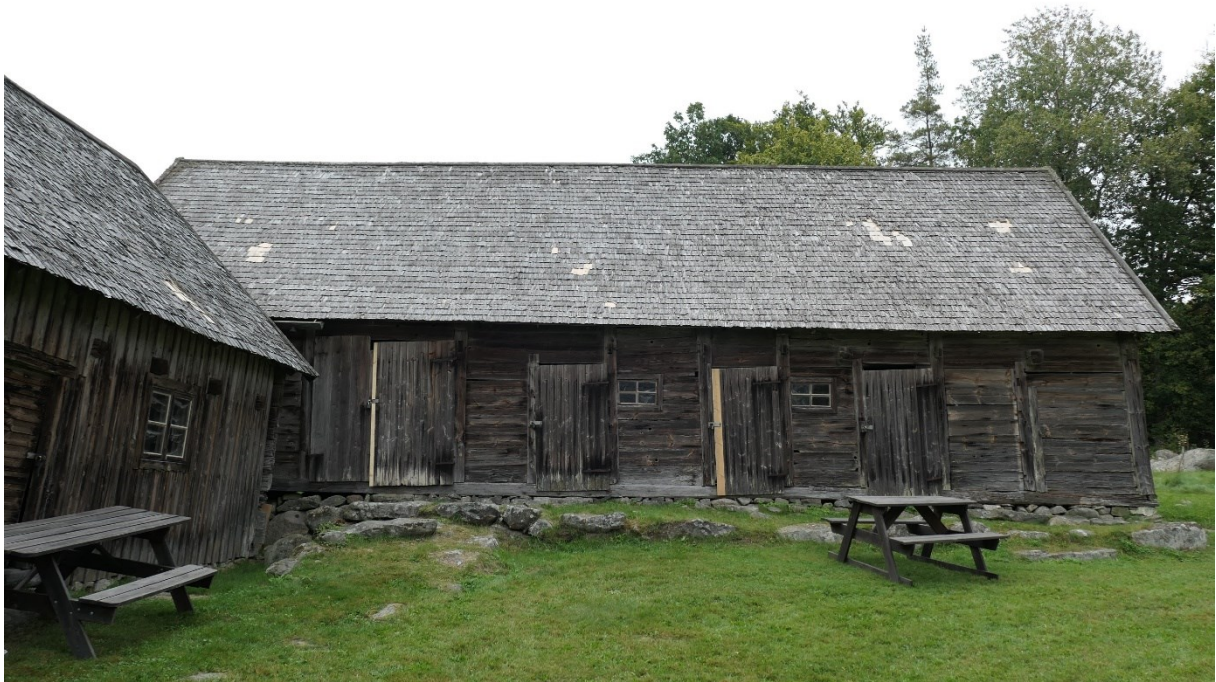
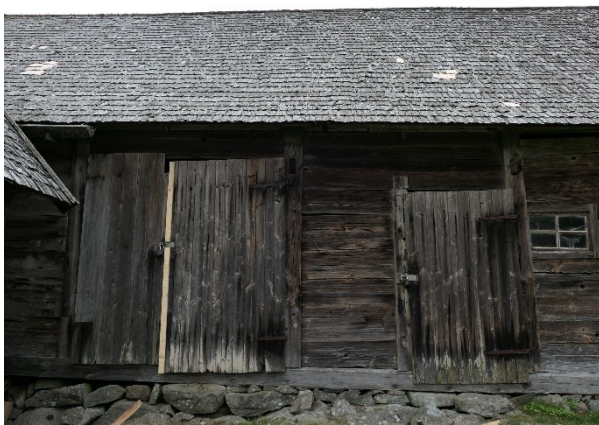
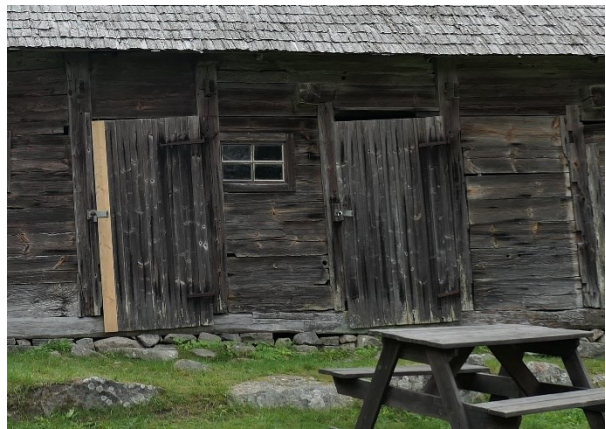
*Efter åtgärder. Västra gårdsfasaden.*

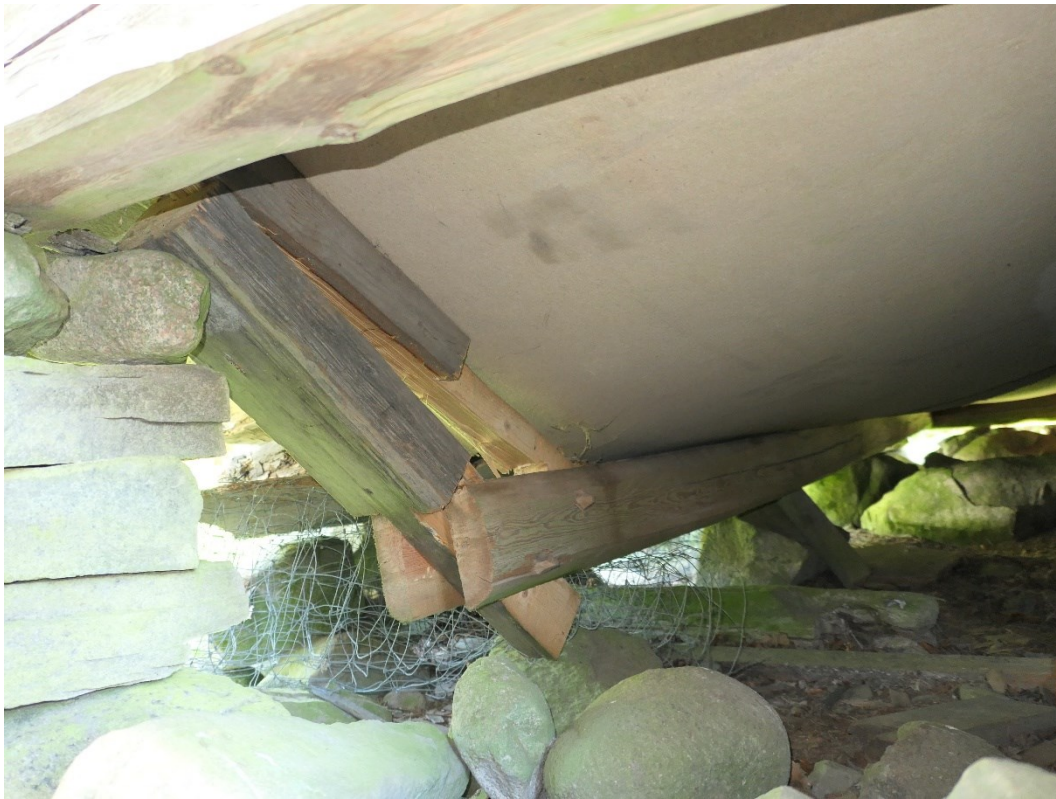
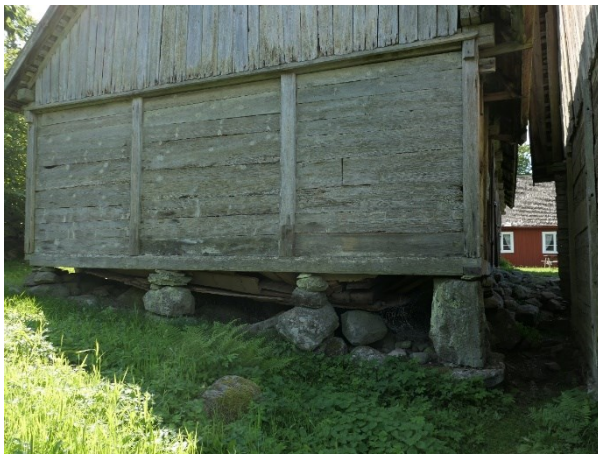
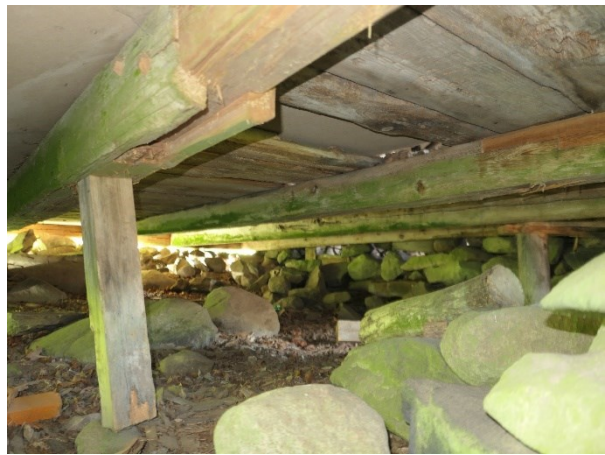
Sommaren 2023 upptäcktes att en tvärgående golvbjälke i östra ekonomilängans norra del gått av i en skarv, varmed golvet partiellt rasat ner. Det bedömdes som angeläget att åtgärda skadan och lämpligt att göra det i samband med övriga planerade åtgärder. Knadriks Kulturbygg kommer att göra ett försök att återföra bjälken i sitt läge och montera stöttor på ett antal ställen under golvbjälkarna. Då detta inte är en del av bidragsarbetena kommer detta ske om några veckor och är därför inte med i denna rapport.

*Före åtgärder. Golvbjälke som brutit i befintlig skarv.*

*Före åtgärder. Den brutna golvbjälken sedd från norra gaveln. Stöttor finns sedan tidigare under flera av golvbjälkarna.*

Sommaren 2023 upptäcktes att en tvärgående golvbjälke i östra ekonomibyggnadens norra del gått av i en skarv, varmed golvet partiellt rasat ner. Det bedömdes som angeläget att åtgärda skadan och lämpligt att göra det i samband med övriga planerade åtgärder. Åtgärderna innebär att befintlig konstruktion återförs i sitt läge i skarven och att stöttor monteras på ett antal ställen under golvbjälkarna. Under andra golvbjälkar finns redan ett antal stöttor. Åtgärden har diskuterats med antikvarisk medverkande som bedömde det som viktigt att åtgärden utförs. Åtgärden innebär inga ingrepp i stommen eller bjälkar.

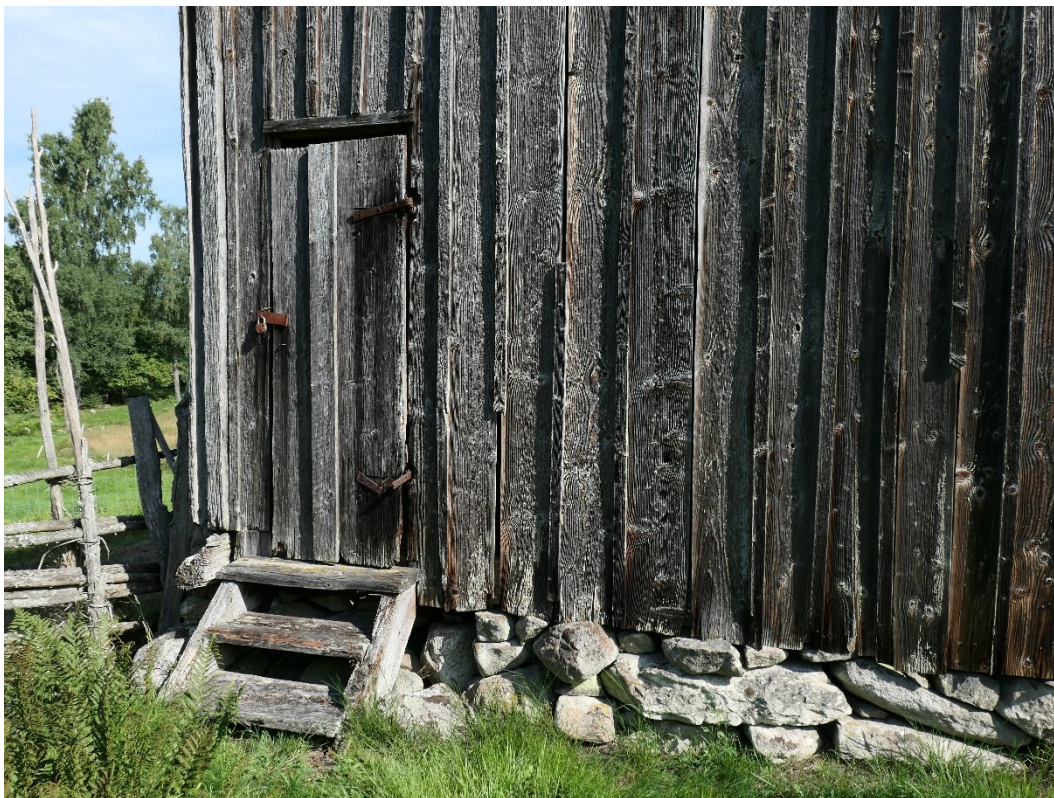
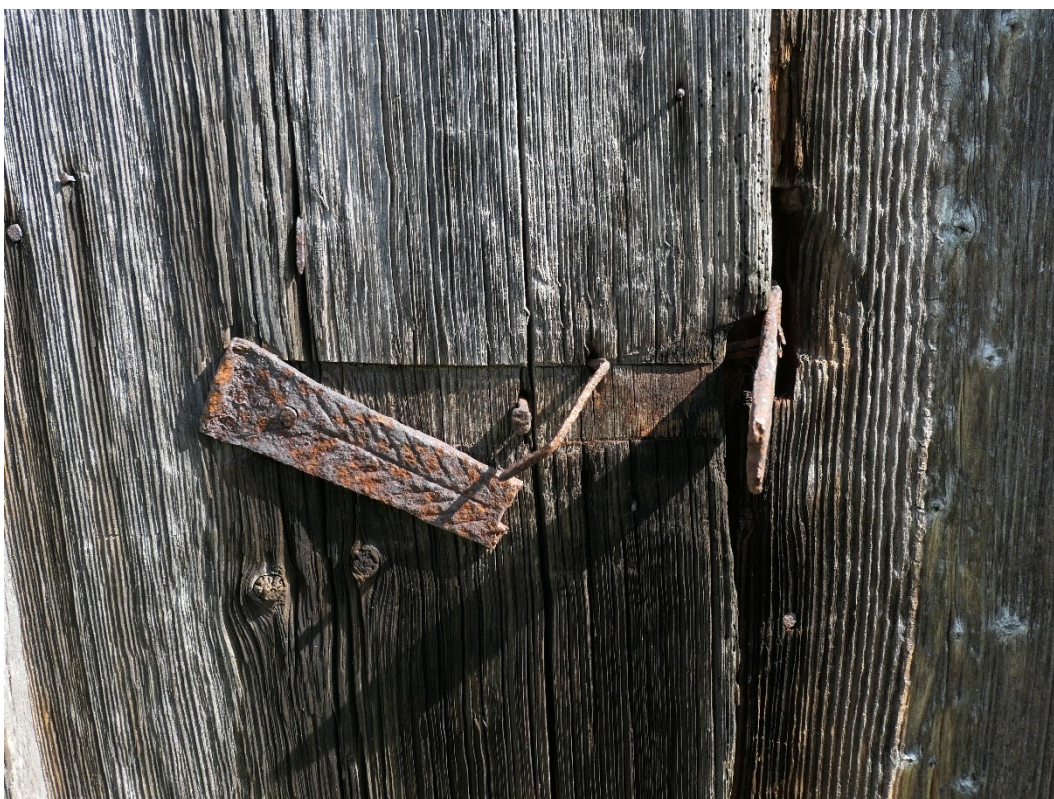
*Före åtgärder. Södra gavelfasaden. Trappa och gångjärn.*

Södra gavelfasaden. En ny trappa har byggts med lika utseende som den tidigare. Till trappan har använts tillvarataget material som fanns på gården. Även den tidigare trappan som nu ersattes var tillverkad av återvunnet material.

Det nedre gångjärnet i dörren på södra gavelfasaden var av och har svetsats. I svetsfogen har gångjärnets dekorativa mönster återskapats. Här valdes att inte åtgärda det övre gångjärnet, som hänger snett, eftersom dörren inte används och inte är öppningsbar för allmänheten.

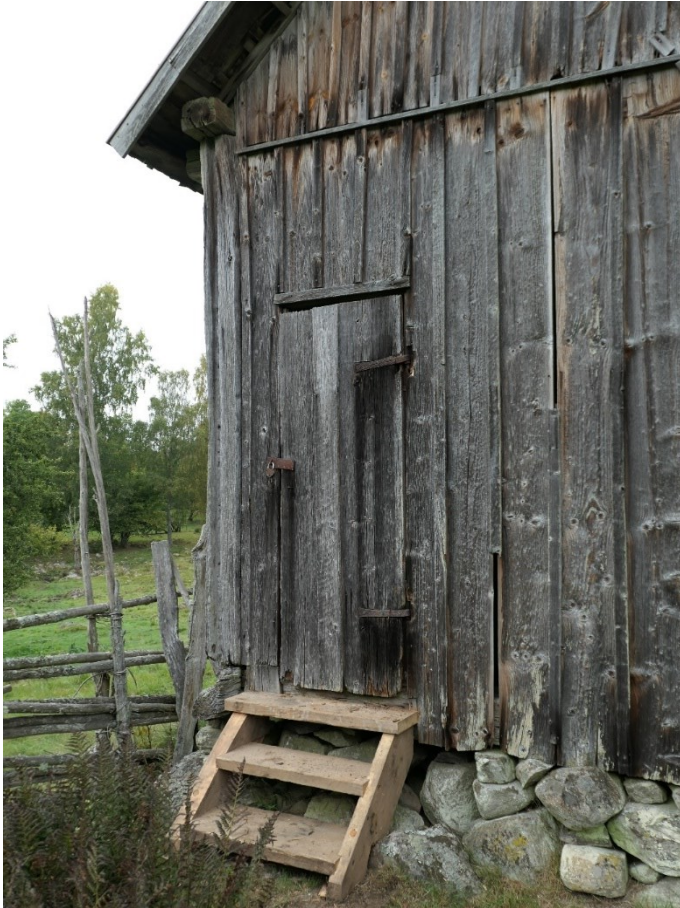
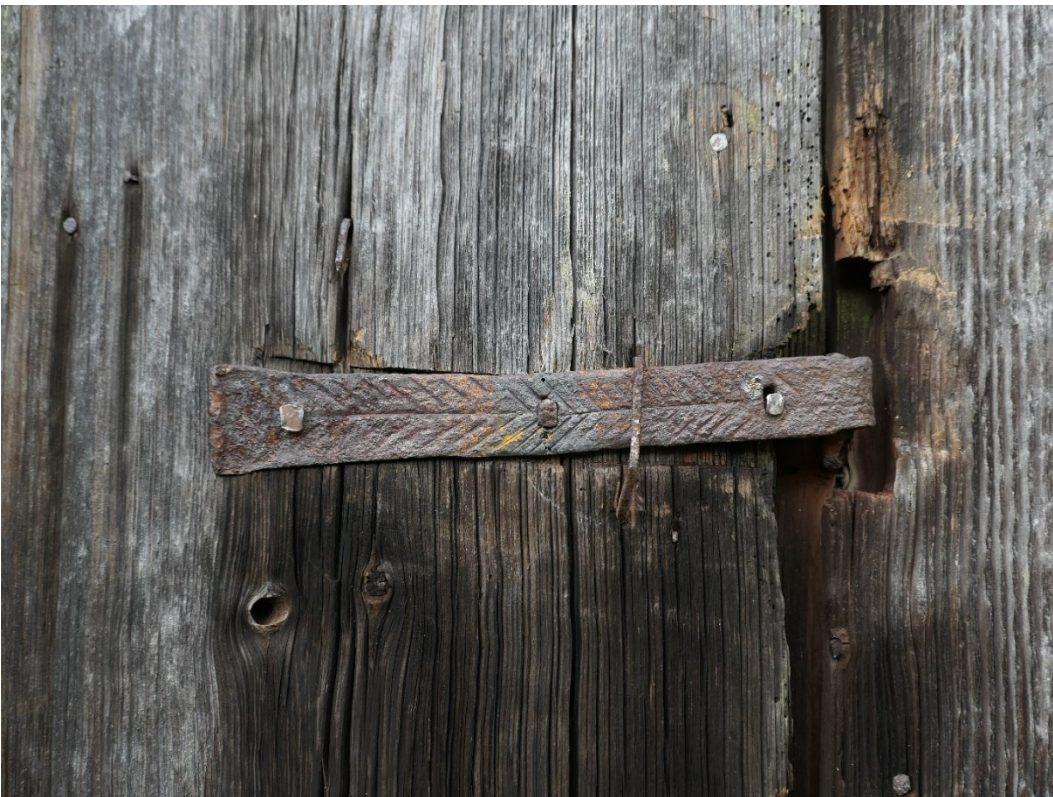
*Efter åtgärder. Trappa och svetsat gångjärn, lägg märke till mönstret på gångjärnet.*

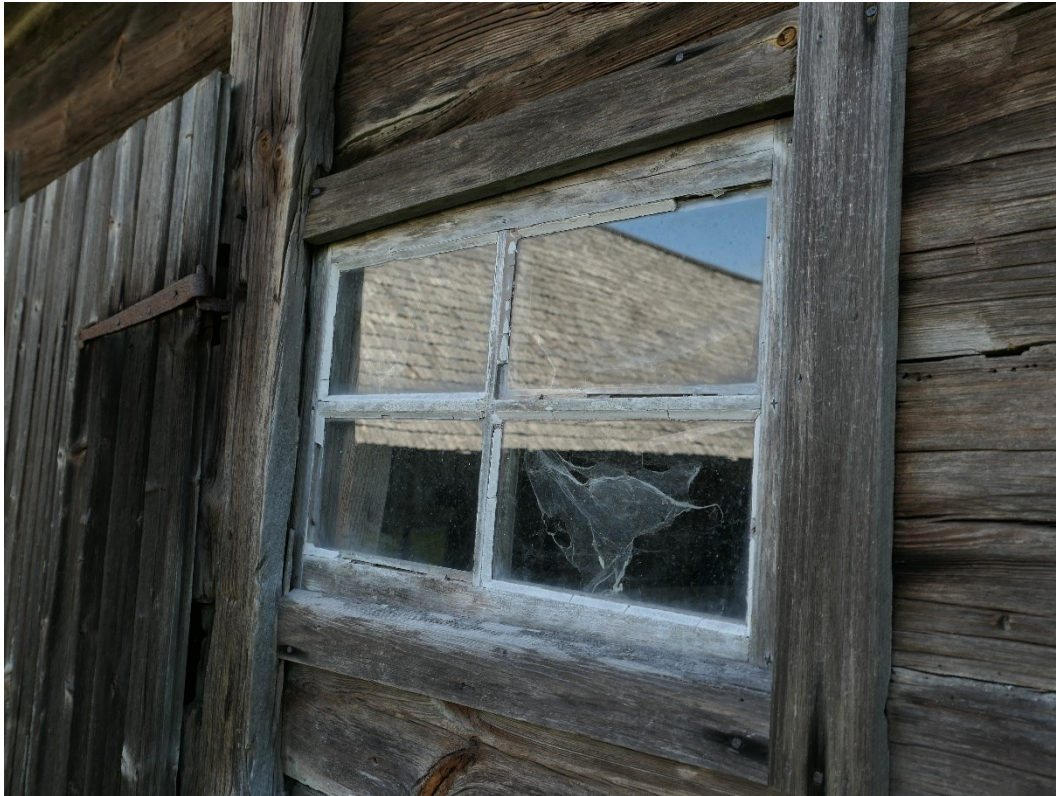
*Före åtgärder. Exempel på fönster i behov av kittkomplettering och oljning.*

Fönster har kompletteringskittats på de tre ekonomilängorna. Löst kitt togs bort. Karm, bågar och spröjs ströks med linolja. Kittkomplettering har gjorts med linoljekitt, med tillsatt peppar i syfte att motverka att fåglar äter kittet.

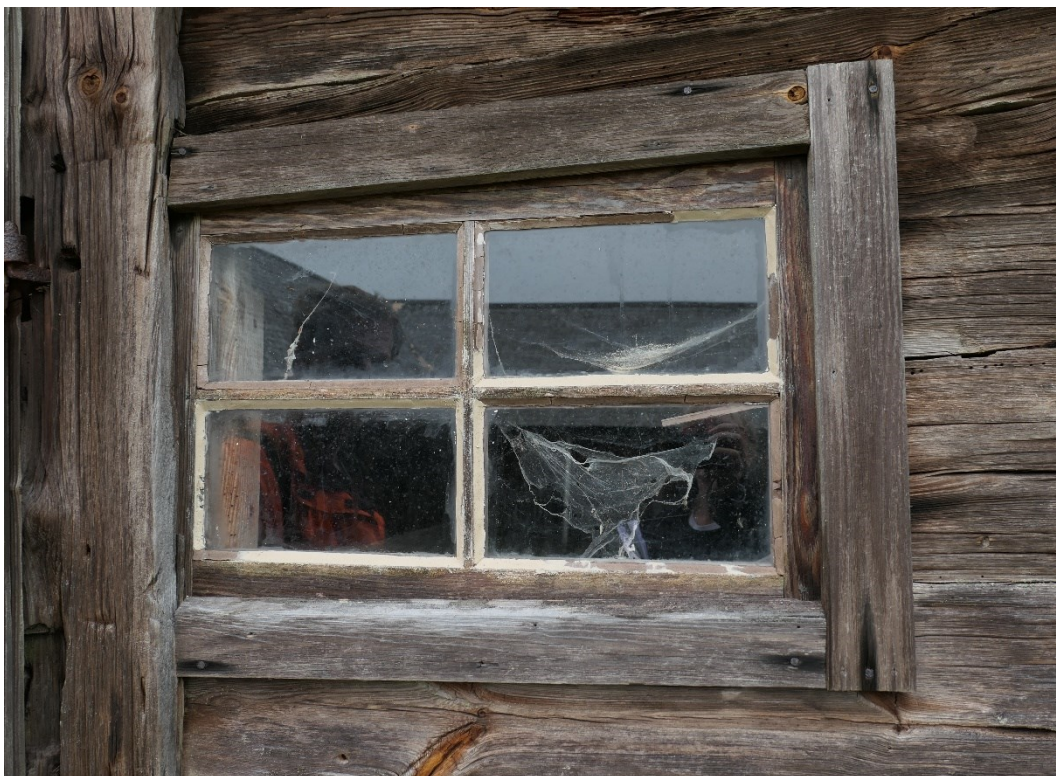
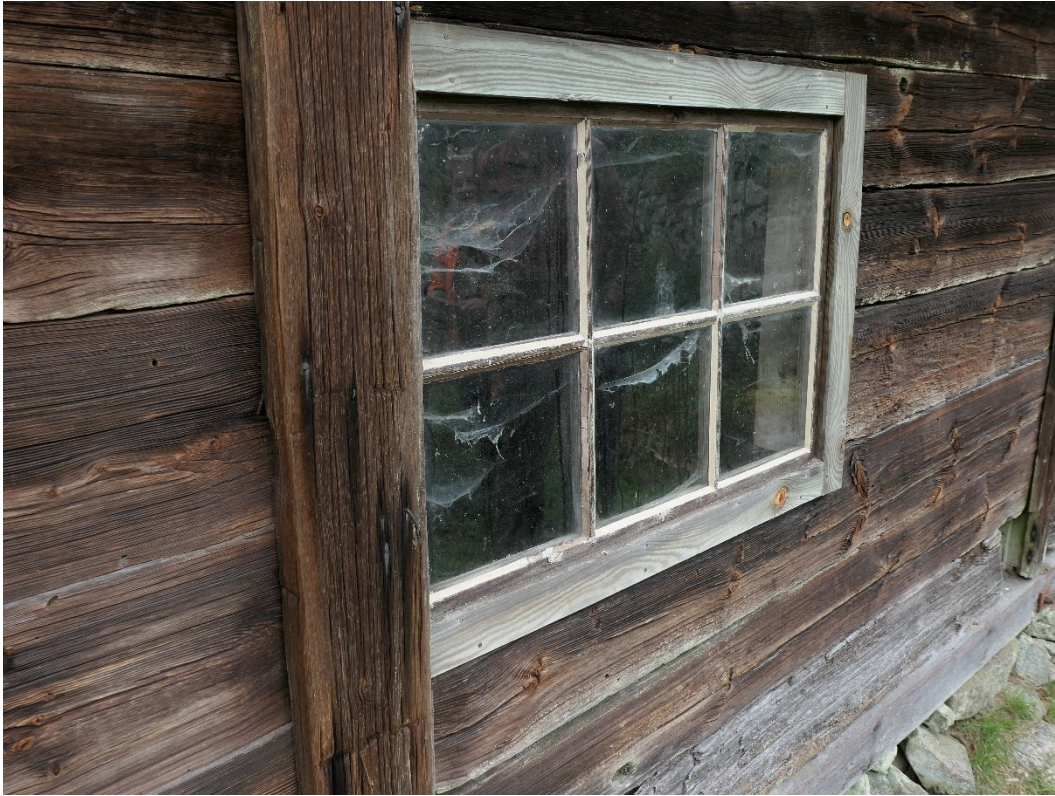
*Efter åtgärder. Exempel på fönster som kittkompletterats och oljats på ekonomibyggnad.*

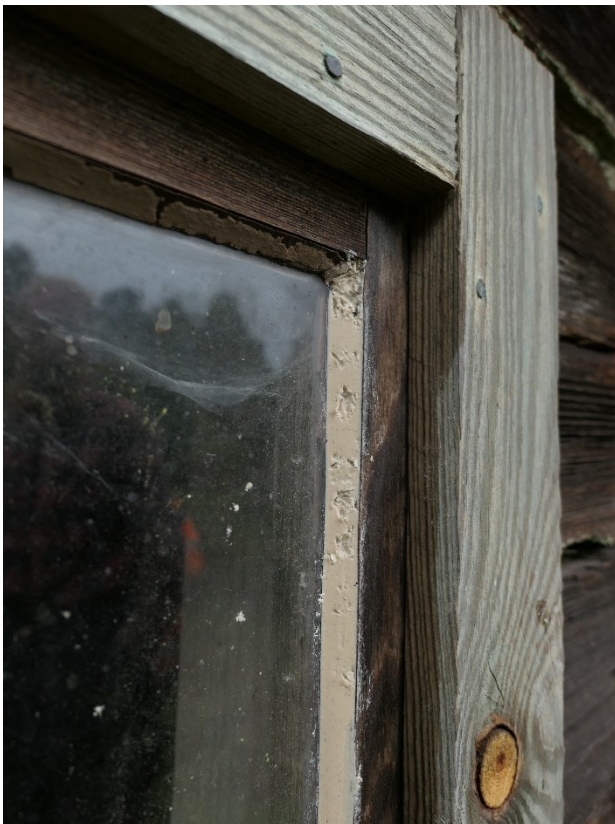
Vid slutbesiktning konstaterades att fåglar redan ätit av fönsterkittet trots att peppar är tillsatt i kittet. För att kittet ska få en möjlighet att härda kan det vara motiverat att under vintern tillfälligt täcka för fönstren från utsidan. Tunna skivor fästs i så fall försiktigt med små spik eller stift i fönsteromfattningarna.

*Exempel där man ser att fåglar ätit på nytt kitt med peppar.*
