Gråbrödraklostret

Brand- och tillgänglighetsåtgärder
Yngve Norra 6, Ystad kommun, Skåne län
Antikvarisk medverkan/2023
Carita Melchert

Titel: Gråbrödraklostret

Kulturmiljörapport: 2023:33

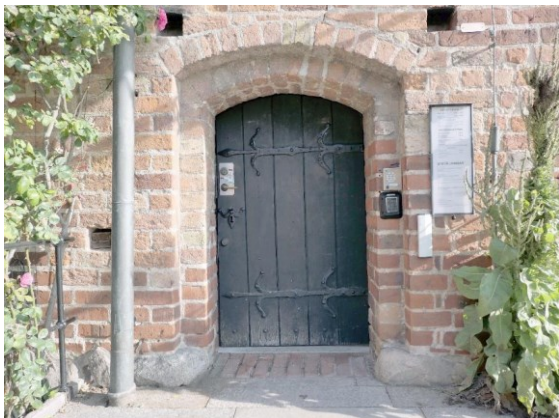
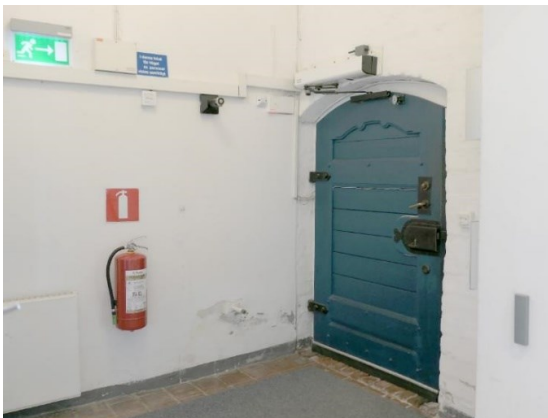
Före åtgärder Dörr 1a utvändigt och invändigt.

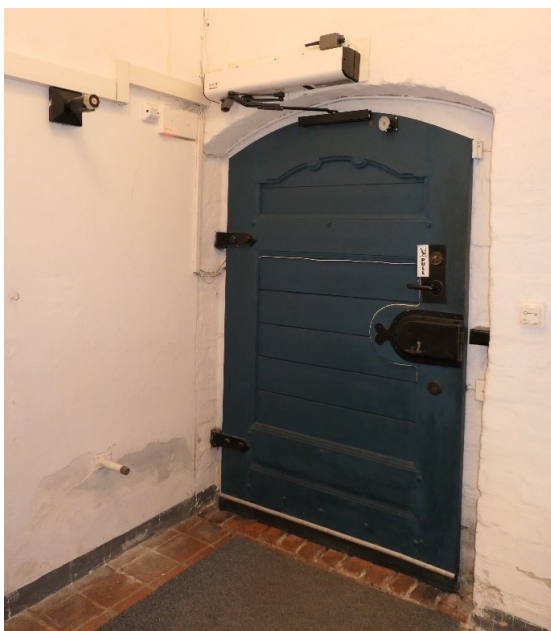
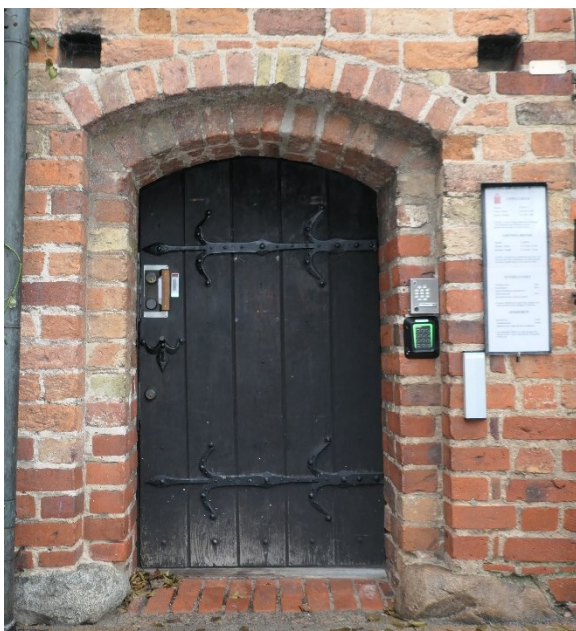
1 a. Trycke fick återmonteras på utsidan, men trycket försvann under byggprocessen. Ett tillfälligt trycke är monterat och bör bytas till smide eller motsvarande som passar in i dörren uttryck, och utan nya håltagningar. Ett bleck som döljer tidigare hål på utsidan återstår att målats svart i syfte att synas så lite som möjligt.

Efter åtgärder dörr 1a. Utvändigt är monterat tillfälligt trycke.

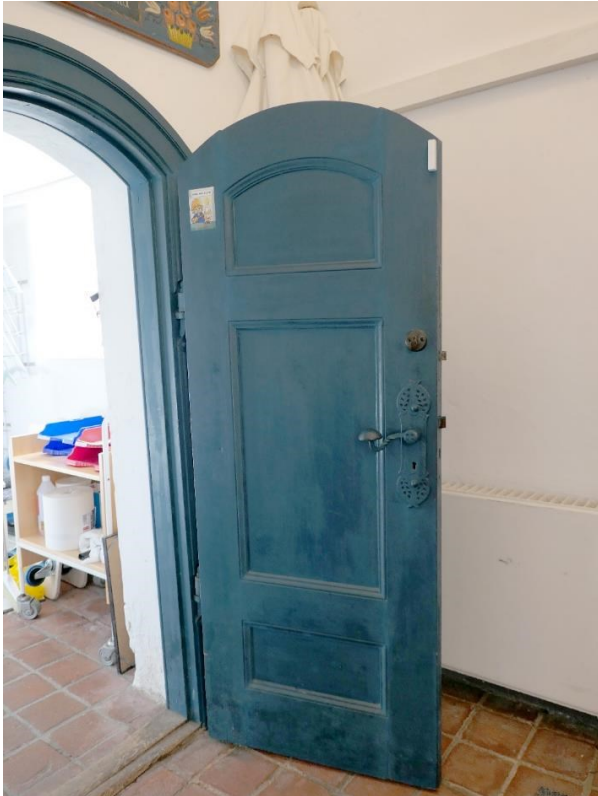
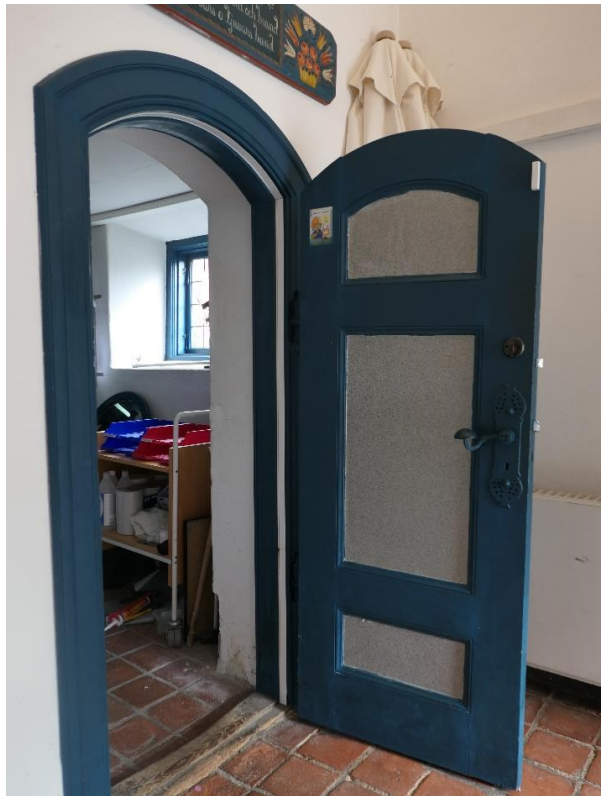
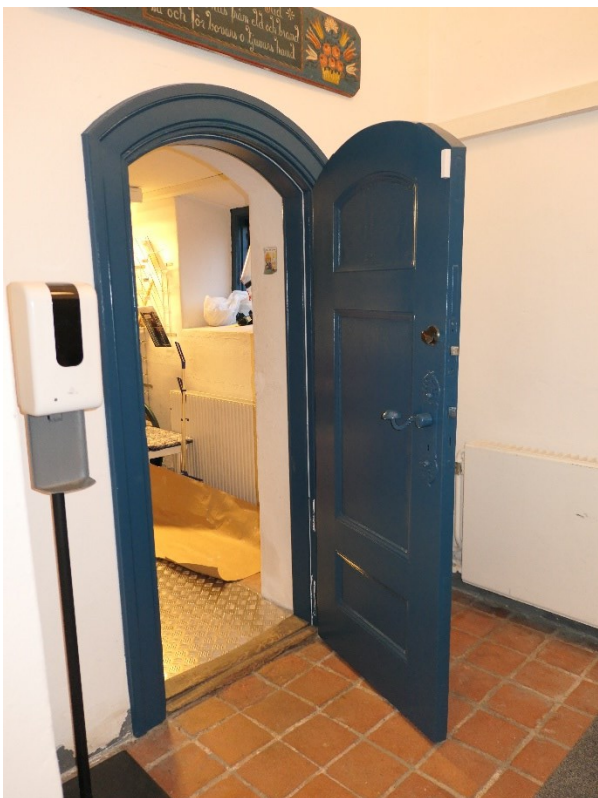
Dörr 1a före åtgärder, när brandskyddsfilm är monterad samt efter att dörren målats klart.

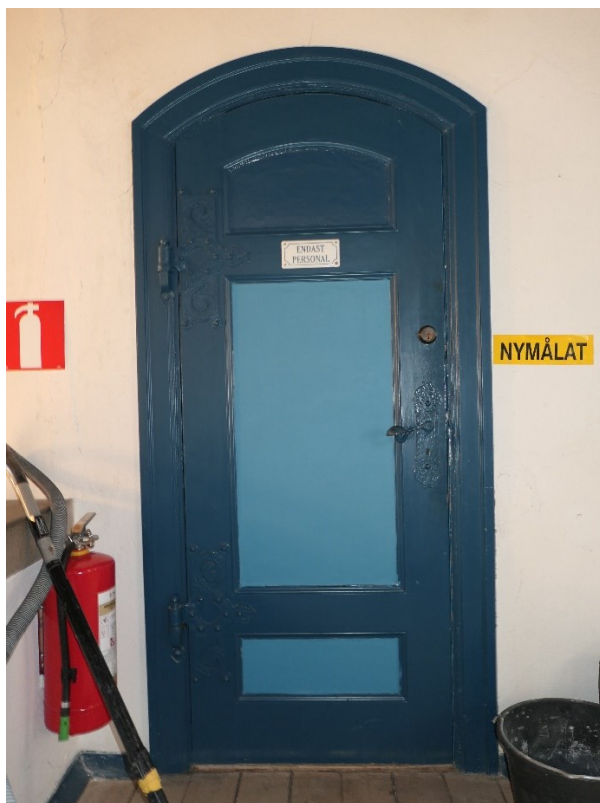
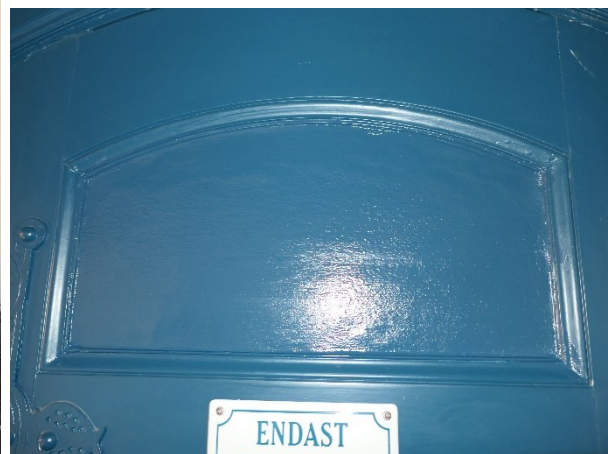
Efter åtgärderna finns en viss skillnad i detaljeringen i dörrbladen. Brandskyddsfilm och brandskyddsfärg bygger upp ett grövre ytskikt än traditionell färg. Ytskiktet är slutstruket med linoljefärg med pensel men brandskyddsfilmens struktur kan anas under linoljefärgen. Åtgärden bedöms fullt acceptabel, och ger framförallt små konsekvenser jämfört med andra alternativa brandskyddsåtgärder som byte av dörrblad eller påförande av skivmaterial. Vissa dörrar ändrades vad gäller låsbleck och tillägg med gummilist mot golv, även dessa åtgärder bedöms fullt acceptabla. Viss kabeldragning bakom dörrar har lämnats löst hängande vilket ger ett något slarvigt uttryck men kan lätt åtgärdas för att få ett prydligare utseende.

Dörr 18. Brandskyddsfilm har målats med brandskyddsfärg. Höger: färdigmålad yta i spegeln, det syns viss skillnad i strukturen på brandskyddsfilm och trätor.

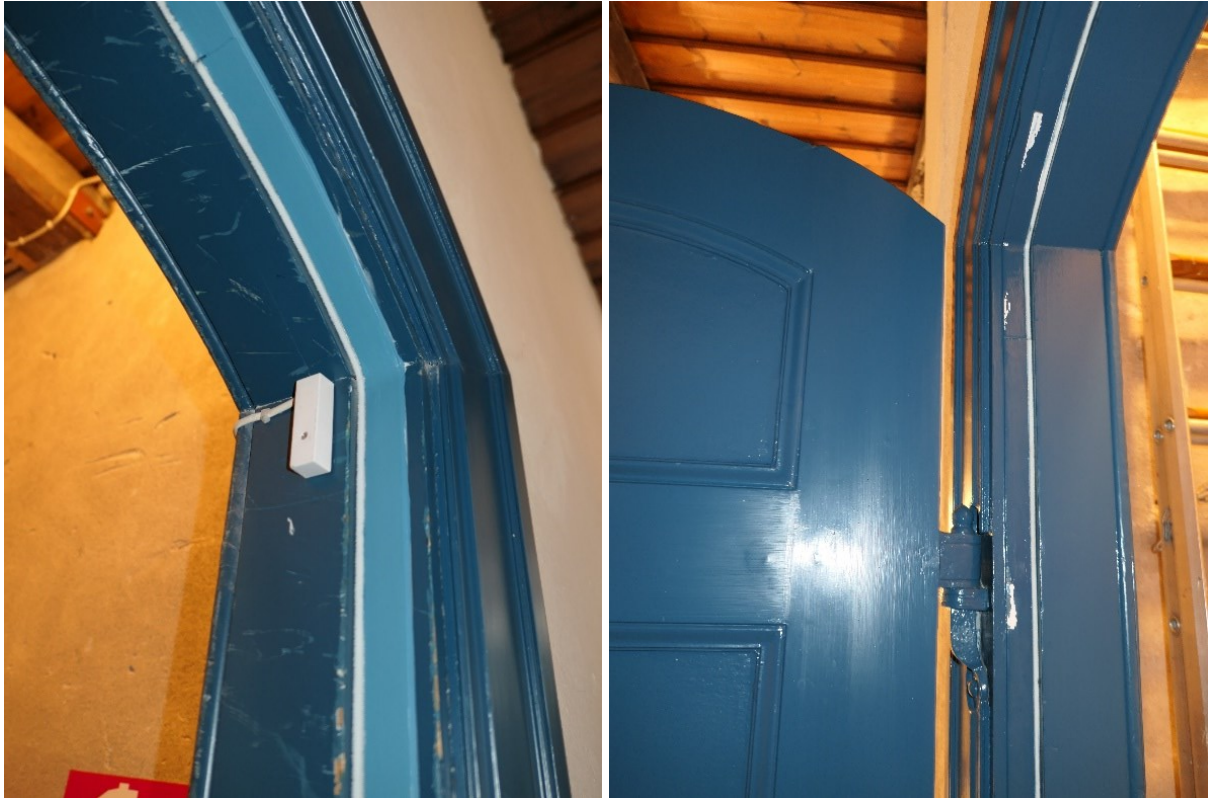
Svällist målad med brandskyddsfärg tilvänster (ljusblått) och med linoljefärg till höger (färgen släpper i viss mån där dörr och karm möts). Vit infräst svällist.

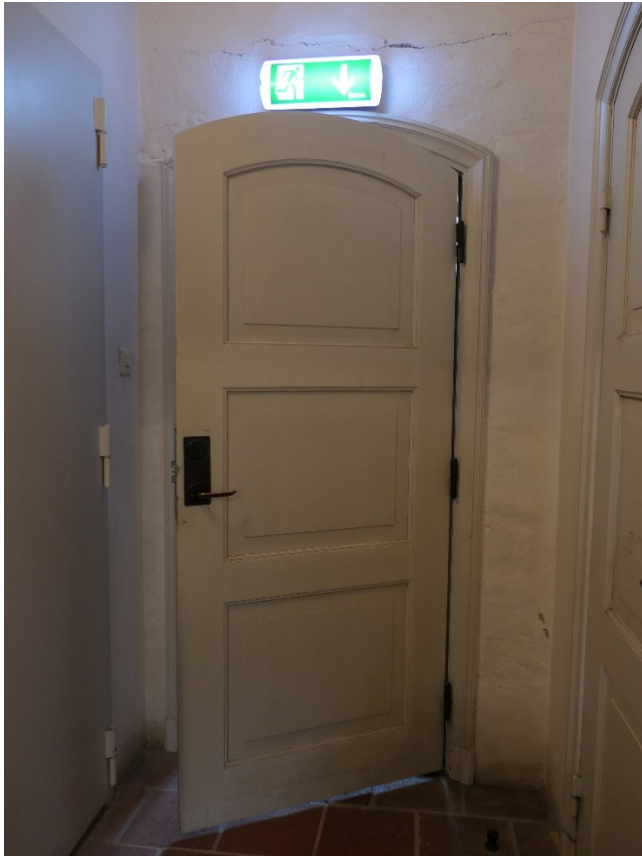
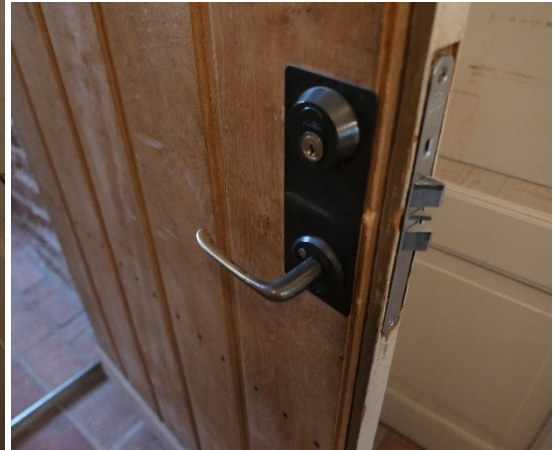
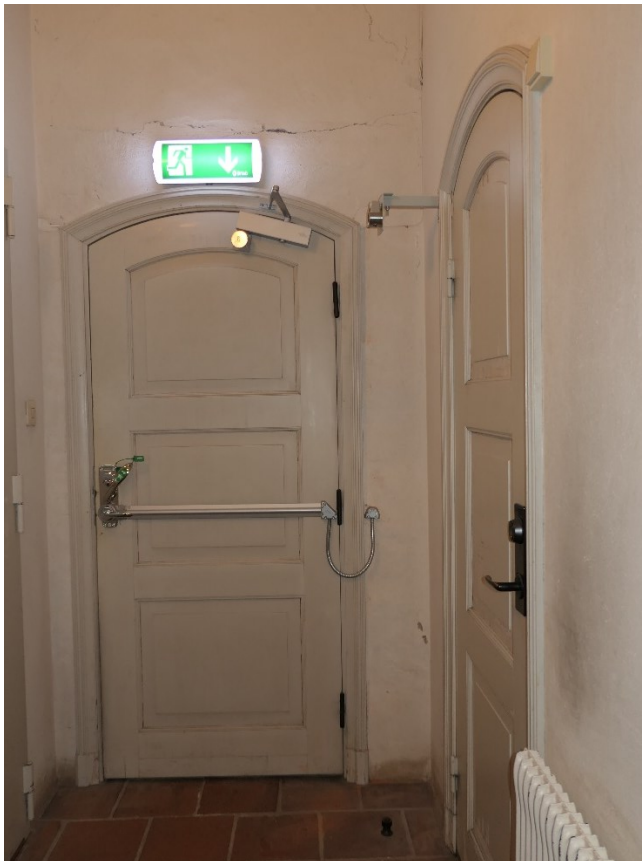
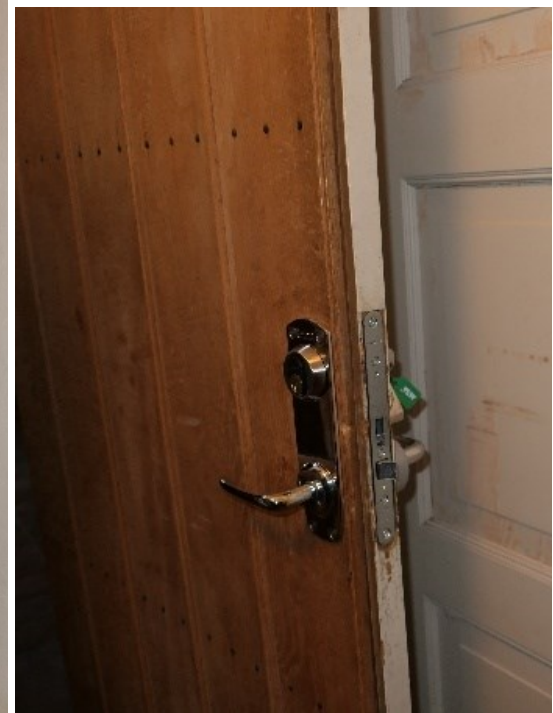
5b. Dörren har försetts med ny låskista samt kabel i horisontell list på dörrbladet. Kabellisten finns på dörrsidan som är gråmålad och vetter mot kyrkan. Dörren saknade strömbrytare till dörrhållarmagnet. En ny strömbrytare har monterats. Olika möjligheter att dra el diskuterades och valdes i samråd med antikvarisk medverkande att dra el genom en murad vägg som är från början av 1900-talet där det redan fanns håltagningar som kunde användas.

Dörr 5B, före åtgärder samt efter åtgärder med nytt trycke på båda sidorna samt el till lås.

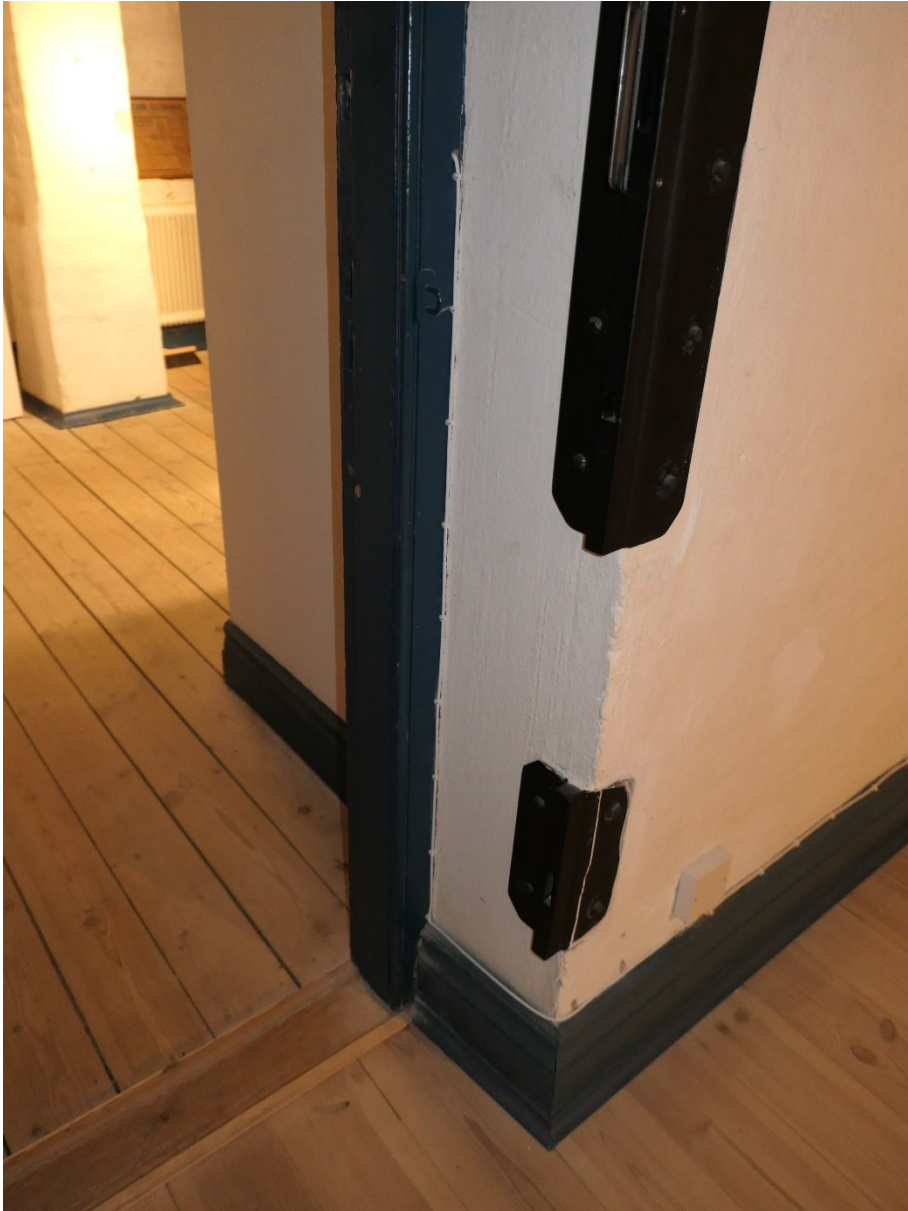
El för nattlås har dragits fram till dörr 15, kabeln följer lister och går genom dörrkarm för att undvika ingrepp i stomme.

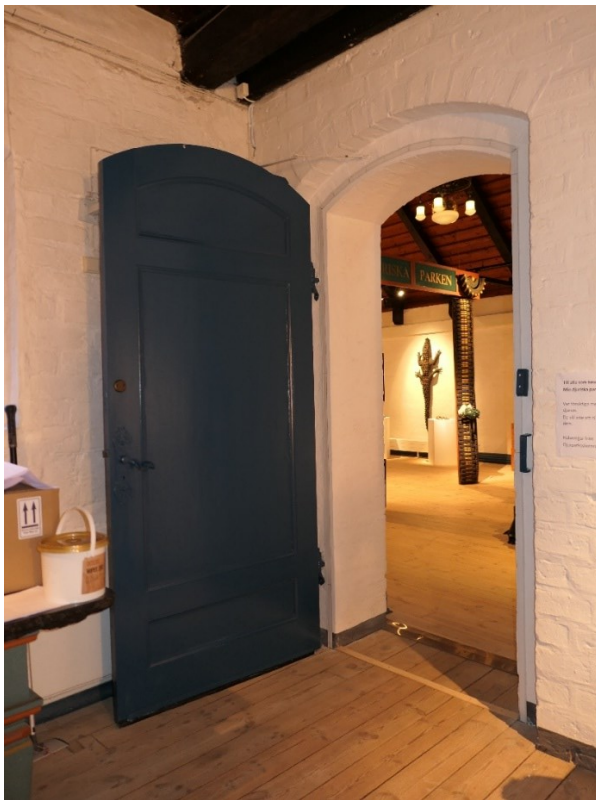
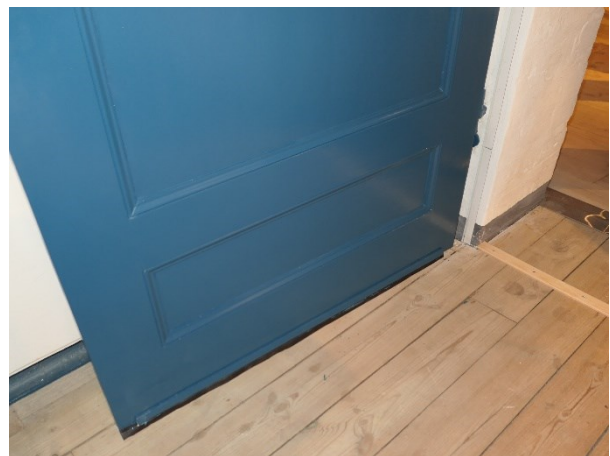
8. Vägledande markering har behållits lika befintligt. Dörrbladet har försetts med en gummilist i nedre kanten för att uppfylla brandkraven. Dörrbladet slöt inte tätt mot golvet

Dörr 8 kompletterad med svällist i karm, gummlist i dörrbladets nedkant samt brandskyddsfilm och målad med linoljefärg.

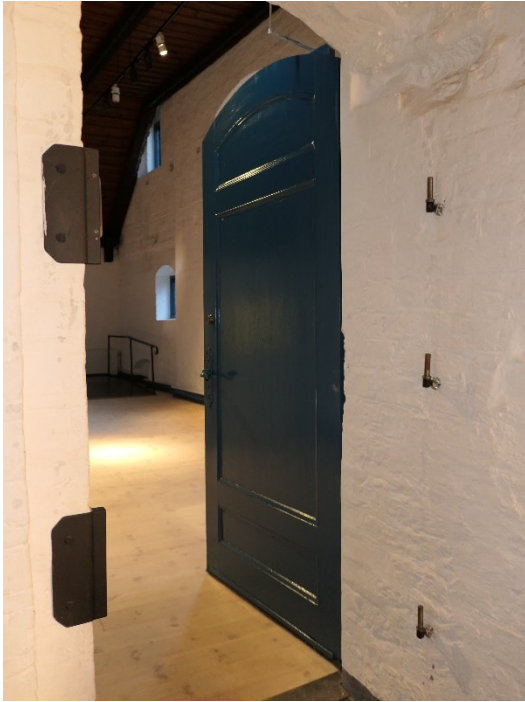
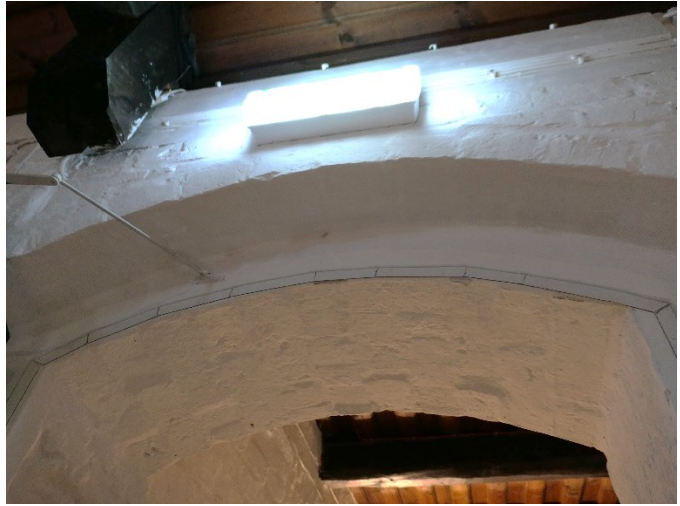
Dörr 7 efter åtgärder. Häger: detalj på svällist som klippts för att följa öppningens form.

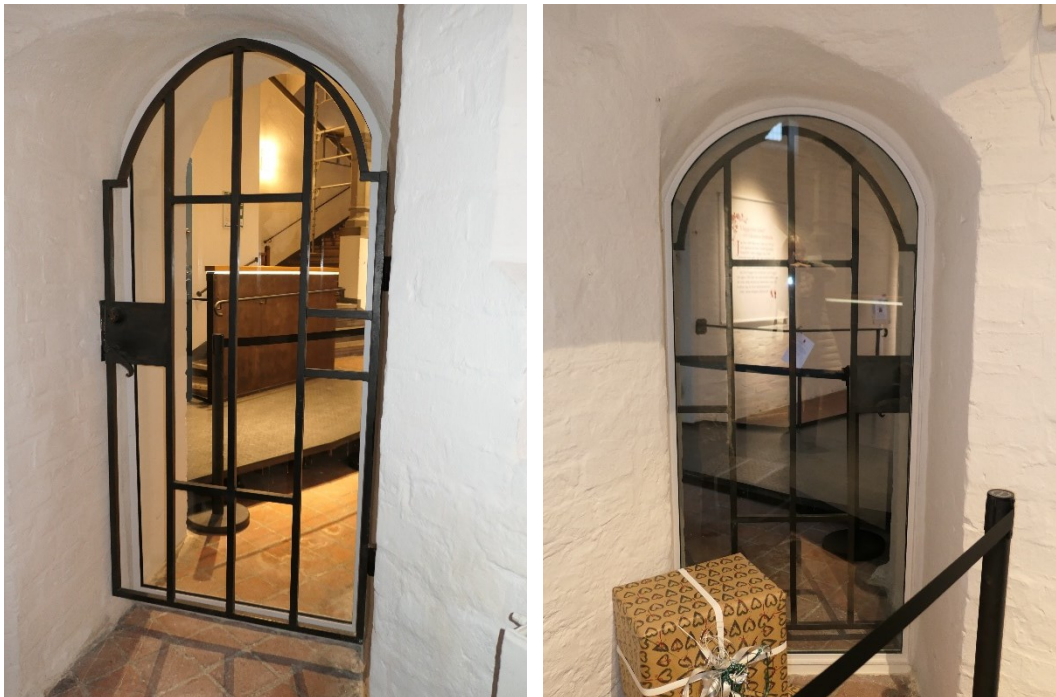
I en tidigare dörröppning på bottenvåningen fanns en spegel. Spegeln ersattes med ett brandglas som monterades i en vitmålad stålram. Stålramen har skruvats i öppningen och kring stålramen har kompletteringsputsats och fogats med kalkbruk, puts och fog kring ramen har vitkalkats. Stålramen är 60 mm djup och 20 mm bred, vit 9010. Skruvarna har målats vita för att inte synas.

Nytt glas i öppningen, vid fotograferingstillfället återstod att måla in stålramens skruvar i vit färg.

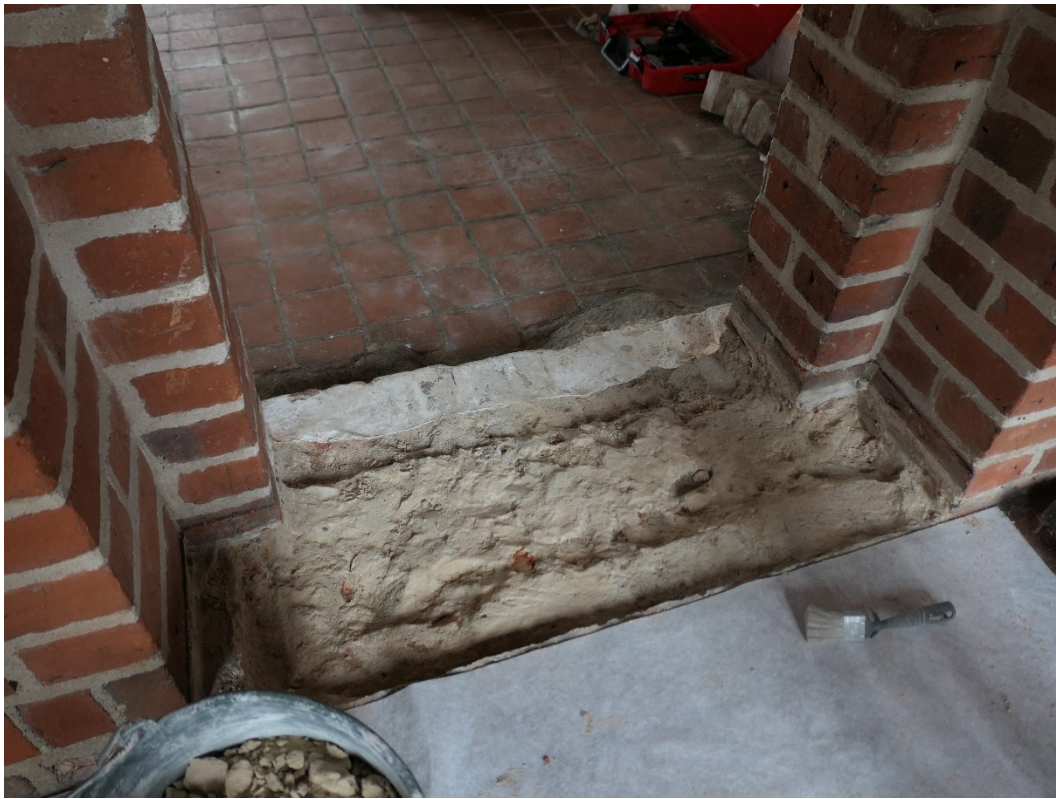
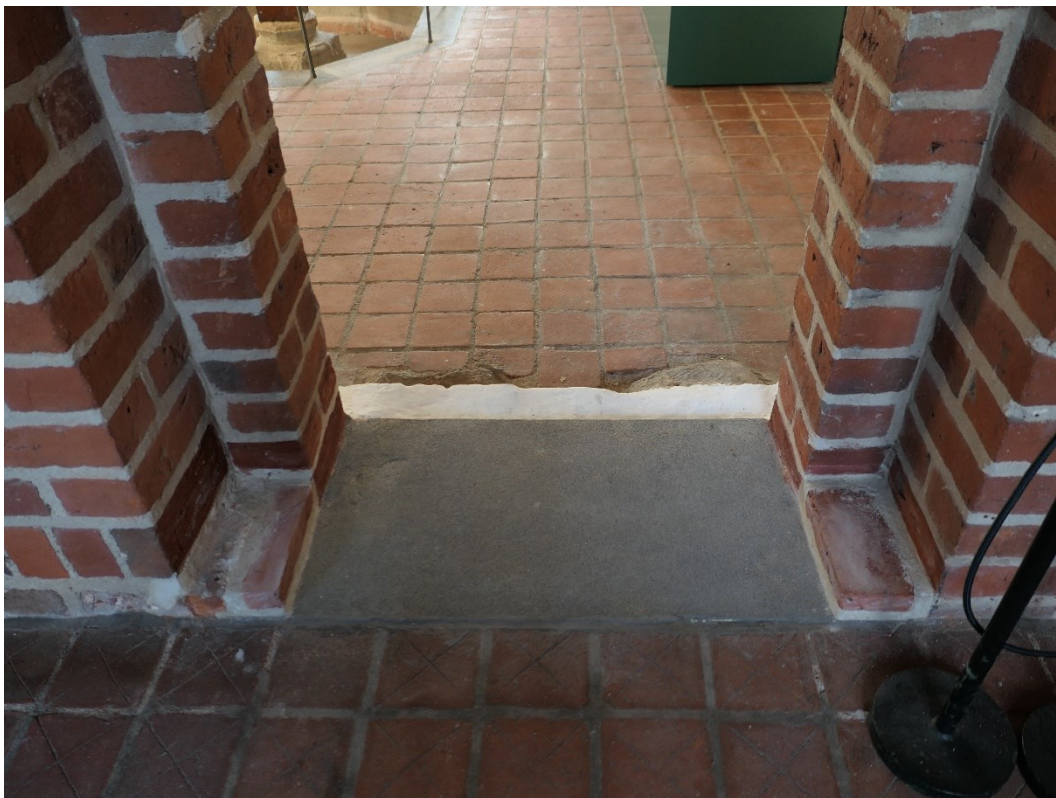
Vid tröskeln mellan refektorium och kapitelsalen togs två koppskift bort, ett på var sida. Tröskeln behölls som en låg tröskel som jämnats i ytan med kalkbruk. Kanterna på den putsade ytan har vitkalkats som kontrastmarkering. Vid tröskeln mot klostergången togs ett rullskift (mot kapitelsalen) och ett koppskift bort. Ytorna som lämnades kvar i de båda trösklarna rengjordes och kompletterades med tegel i lika storlek och färgnyans som befintligt, tegel fanns sedan tidigare tillvara taget i byggnaden. Teglet murades mot dörrsmygar som komplettering och avslut. På "plansteg" i dörröppningarna applicerades ett modernt spackel som slityta, detta kompletterades med tvättad sand för halkskydd. Efter torkning applicerades ett lager med vattenglas. Vid båda trösklarna kompletterades befintliga fogar och vid tröskel mot klostergång färgades mindre putsytor för att imitera tegel, detta för att skapa ett lugn och underordna tillägget helheten. I och med att tröskeln mot klostergången sänkts så var det nu möjligt att bygga den nya rampen mellan klostergången och kapitelsalen kortare och flackare, vilket är positivt för upplevelsen av rummen och byggnaden. Stålram och räcke från den tidigare rampen återanvändes och ny matta lades på rampen.

Tröskel har tagits bort mellan korsgången och kapitelsal/utställning och nygjutning på befintligt underlag.

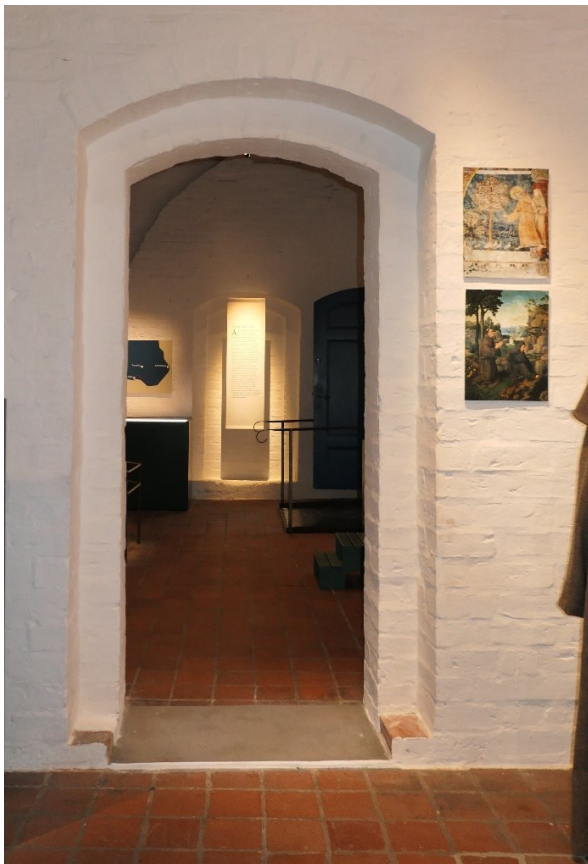
Efter åtgärder. Tröskel som sänkts mellan kapitalsal och refektorium (utställningsrum).

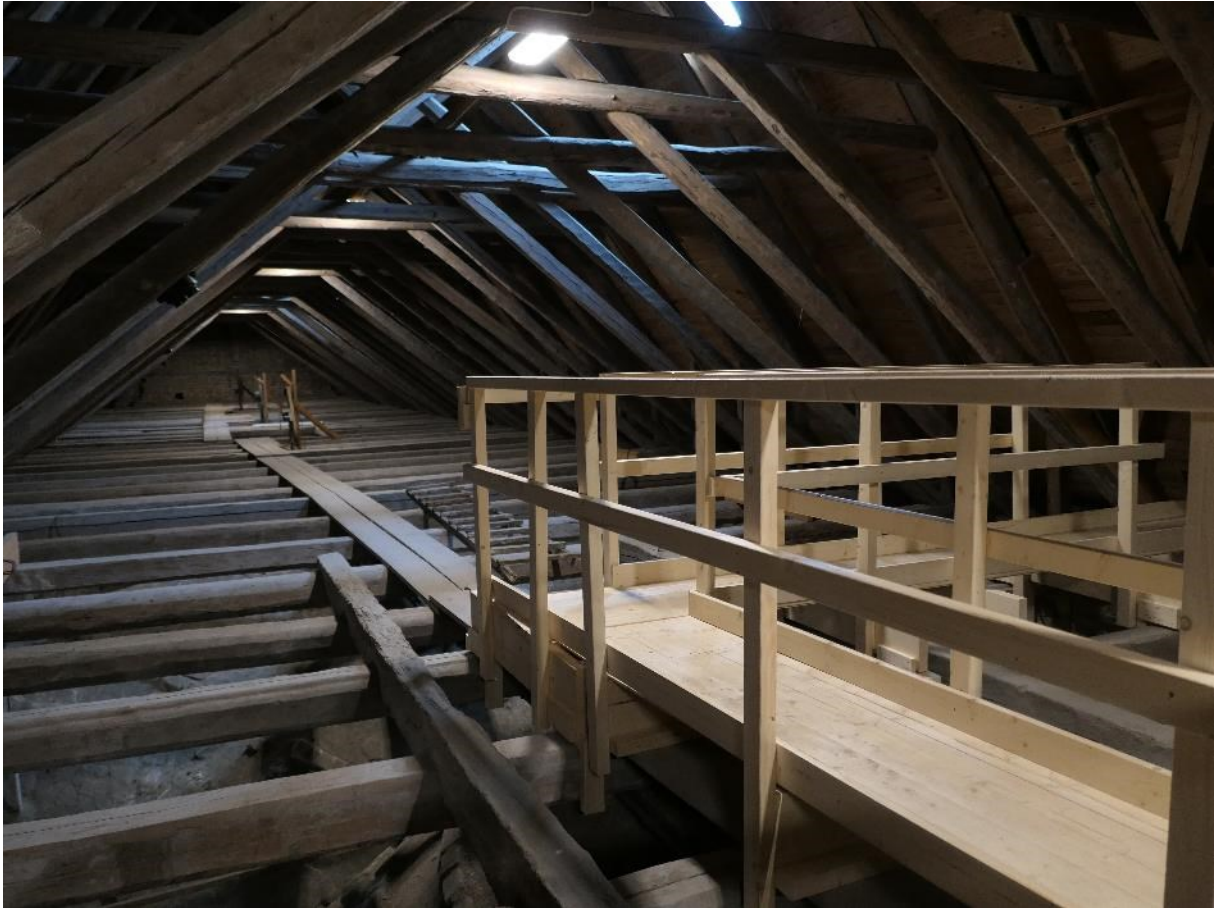
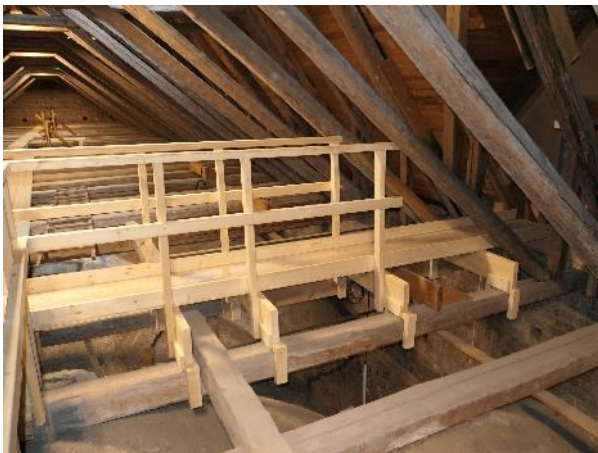
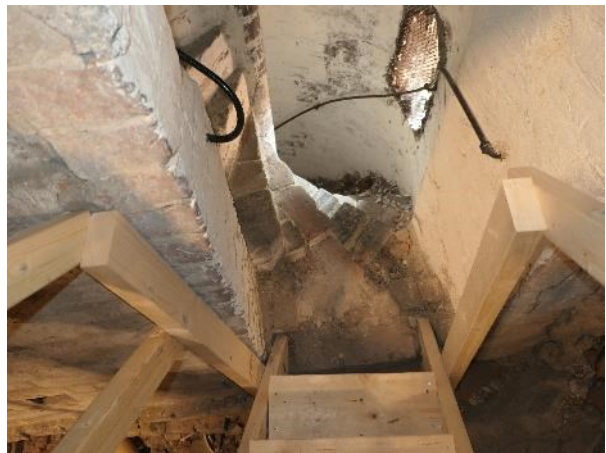
Ny utrymningsväg har utförts via vinden på klostret upp till Klosterkyrkans vind och vindstrappa. På Klosterkyrkans vind har nya landgångar av trä byggts. Landgångarna är monterade utan ingrepp i takkonstruktion och takstol. Landgångarna vilar på hanbanden med hjälp av platsbyggda "kramlor" av trä. Landgången leder från en nybyggd trätrappa på klostrets vind över kyrkvinden och fram till vindstrappan i kyrkan. Se även ritningar i bilaga.

Nybyggd landgång som leder från klostret/museet över kyrkvinden och fram till spiraltrappan i kyrkan.

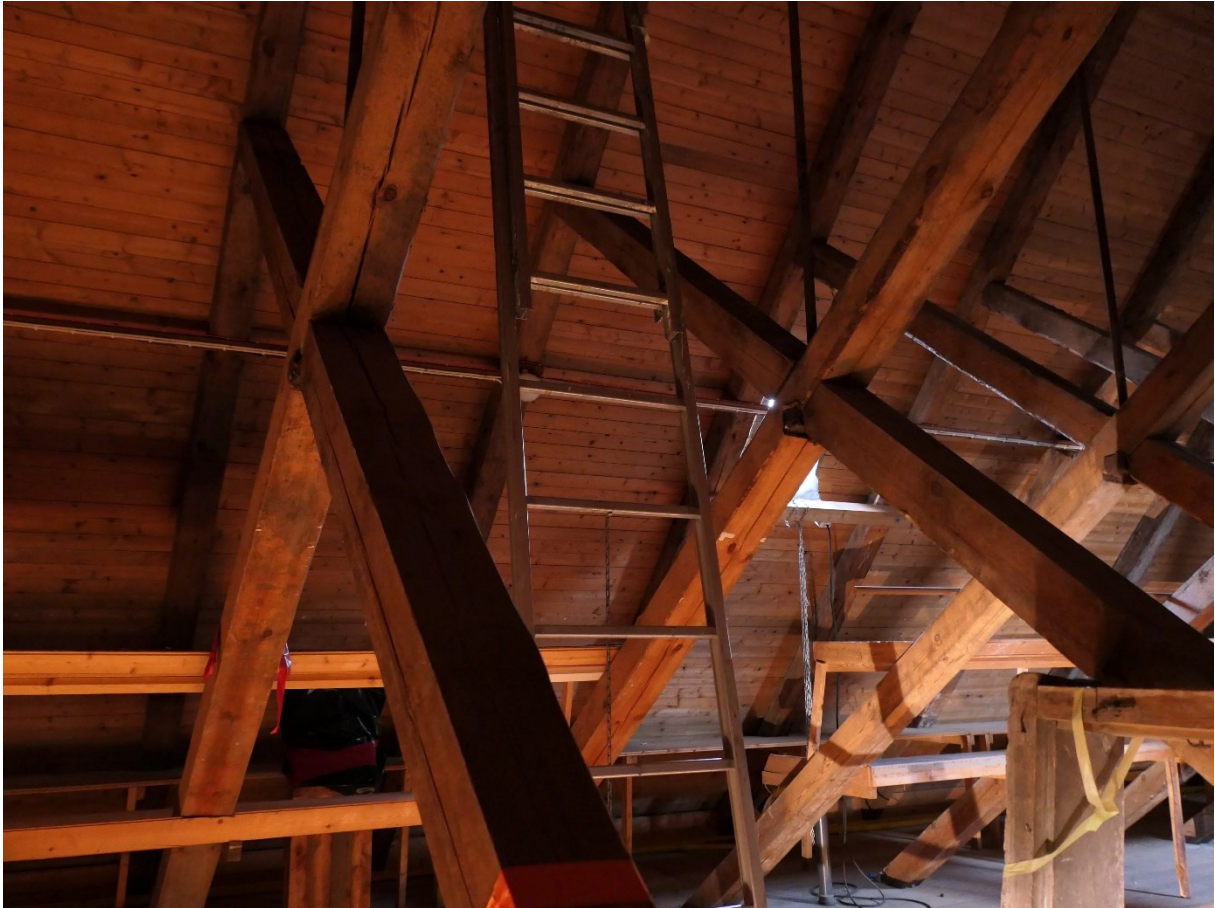
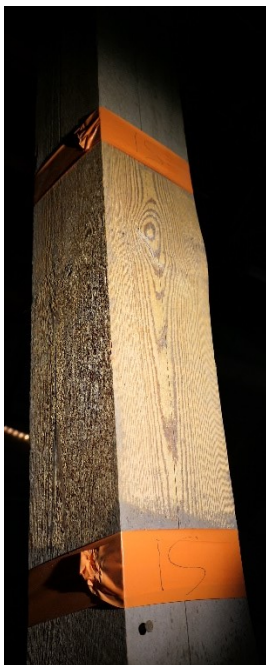
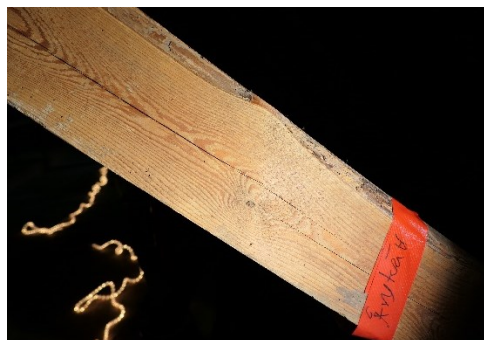
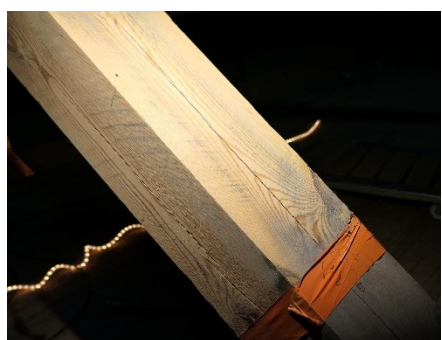
Härefter gjordes prov på mindre ytor på bjälkar med tre olika metoder: ångtvätt, isblästring och slipning. I samråd med antikvarisk medverkande bedömdes isblästring som en skonsam metod och som kan accepteras utseendemässigt, även om vissa spår blir synligt. Slipning bedömdes medföra större utseendemässig påverkan och ångtvätt bedömdes okulärt inte ha någon effekt. Efter försöken togs nya prover på ytorna. Det försök som gav bäst resultat var isblästring. Metoden skulle dock inte ha tillräckligt bra effekt i förhållande till resultat och kostnad. Efter att sanering utförts genom dammsugning genomfördes luftprovtagning av WSP i vindsutrymme, verkstad och textilrum. Proverna visade att: *"vid beräkning för en vuxen person (70kg) som vistas 8 timmar om dagen i ett år i Klosters vindsutrymme som har den högst uppmätta halten av de tre utrymmena på 0,00018mg/m³ luft, ger detta en viktbaserad daglig exponering Rid på 0,0009(mg damm/kg,d). Vilket är lägre än Naturvårdsverkets gränsvärde Rid på 0,0041(mg damm/kg,d)." "Vi bedömer att det ej finns någon risk att vistas i något utrymme inom Klostret i Ystad med hänsyn till pesticider (DDT)." "Då vindsutrymmen normalt sett ej är dammfria då uteluft kan dra in damm, smuts, pollen mm som avsätts i sådant utrymme och som kan bli kontaminerade av pesticidbehandlat virke rekommenderas att det vid långvarigt arbete/vistelse i vindsutrymmet används skyddsmask för att förhindra inhalering av damm oavsett innehåll. Av samma anledning bör ej lösöre mm förvaras i vindsutrymmet."* Vindsutrymmena kommer framöver endast att användas som förråd för äldre föremål som hör till kyrkan, dessa föremål kommer inte att tas ner i utställning eller till kyrkan. Utrymmena kommer inte längre att användas som arbetsyta, vid kortare vistelse i rummen kommer skyddsmask att användas. Personalen på Klostret får istället tillgång till andra utrymmen i staden.

Klostrets vind. Provytor isblästring, ångtvätt och slipning.

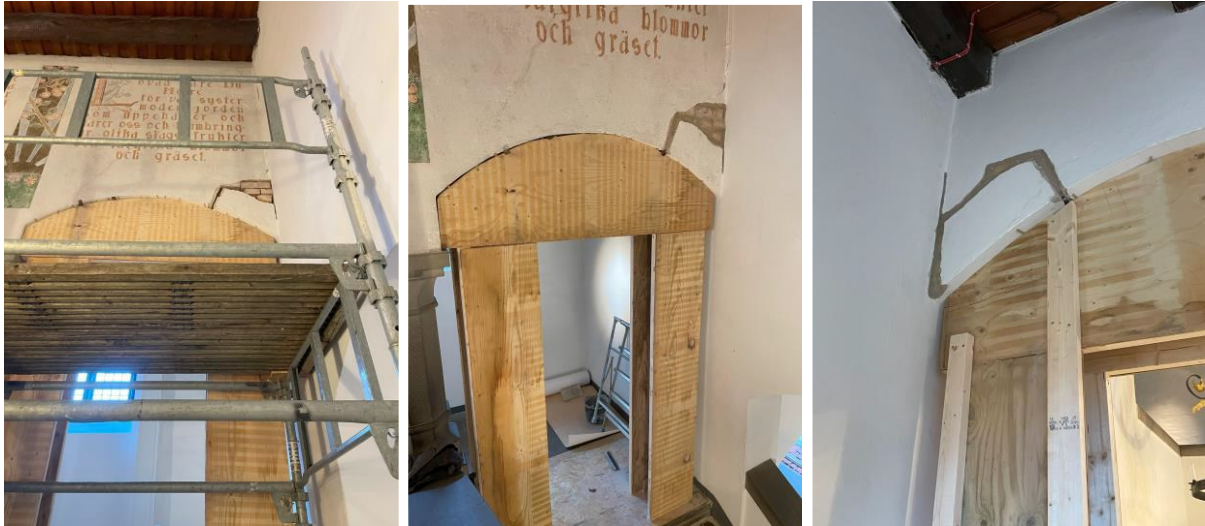
I samband med arbetet med brand- och tillgänglighetsarbeten uppmärksammandes en aktiv rörelse i första valvet (nedersta trapplöpet) vid trapphuset mot andra plan. En gipsspion markerade att rörelsen var pågående och beslut tog för att säkra valvet genom en fogkomplettering samt kilning. En valvform monterades på undersidan av valvet och puts på båda sidor av valvet togs bort i erforderlig omfattning för att skapa åtkomst för fogkomplettering. Fogar som mist sin konstruktiva funktion kratsades ut och efter rengöring och förvattning applicerades nytt fogbruk. En okulär bedömning av befintliga mur/fogbruk låg till grund för materialval. På undersidan av valvet applicerades tre stycken kilar av ek för att motverka återkommande rörelser. Efter fogning putslagades ytorna och avfärgades. Ytan mot entréplan, där polykrom målning finns, tonades in av konservator. Tegel i valven är sannolikt från renoveringen 1909 – 1912. Valven kunde åtgärdas utan tillstånd enligt KML 3 enligt Länsstyrelsen Skåne.

Under arbete med valvet. Foto Henrik Nilsson.

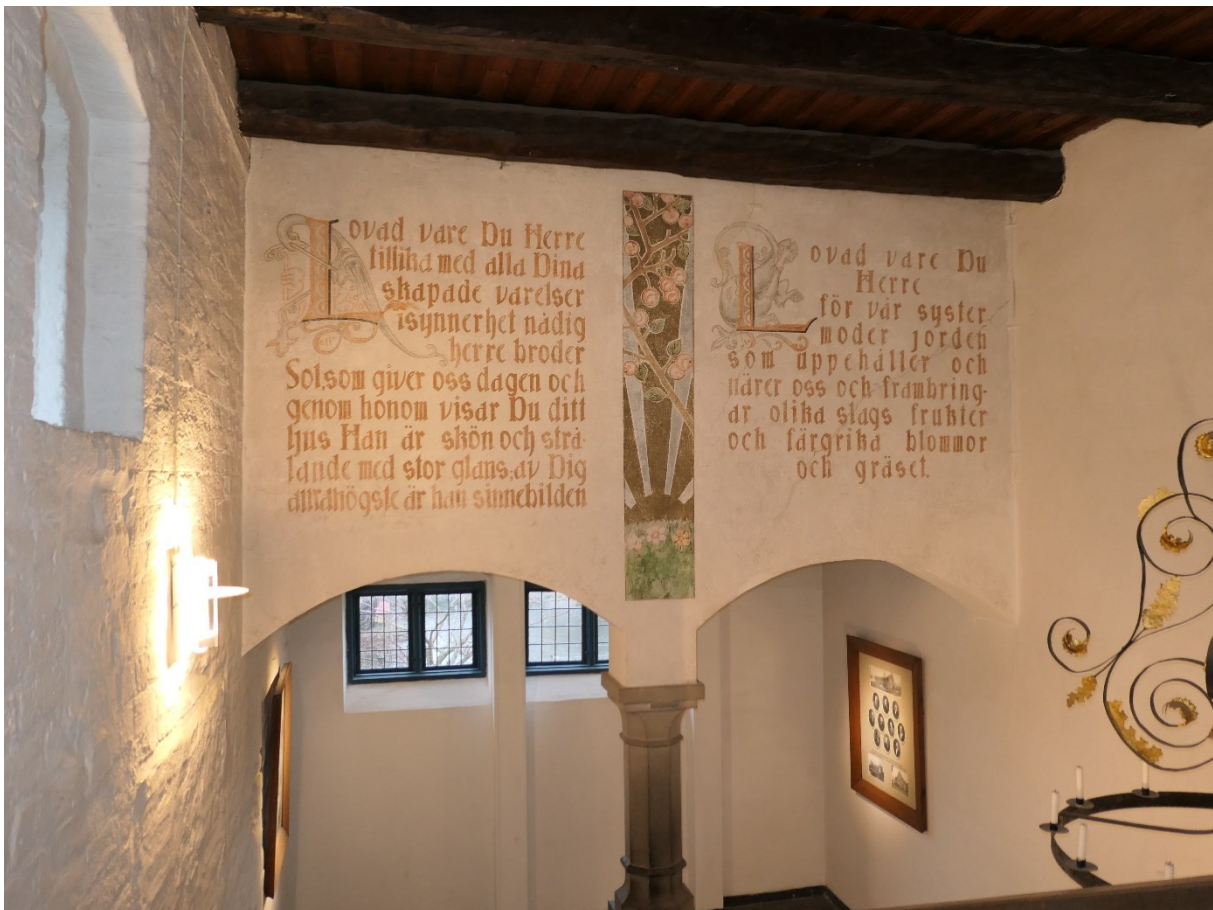
Valv i huvudtrappan. Efter lagning.
