# Östra Karup kyrka

Östra Karup socken, Båstad kommun, Skåne län  
Antikvarisk medverkan/2023 – 2024  
Carita Melchert

Kulturmiljörapport: 2024:10

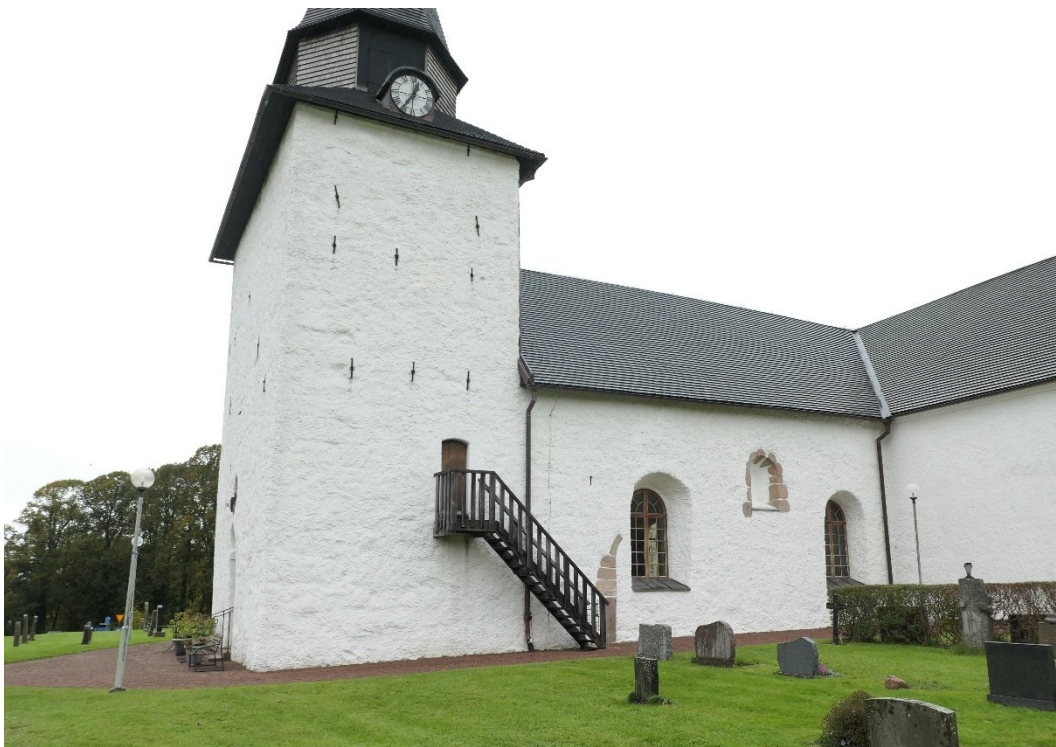
*Före åtgärder, huvudentrén finns i tornets västra fasad (till vänster i bild).*

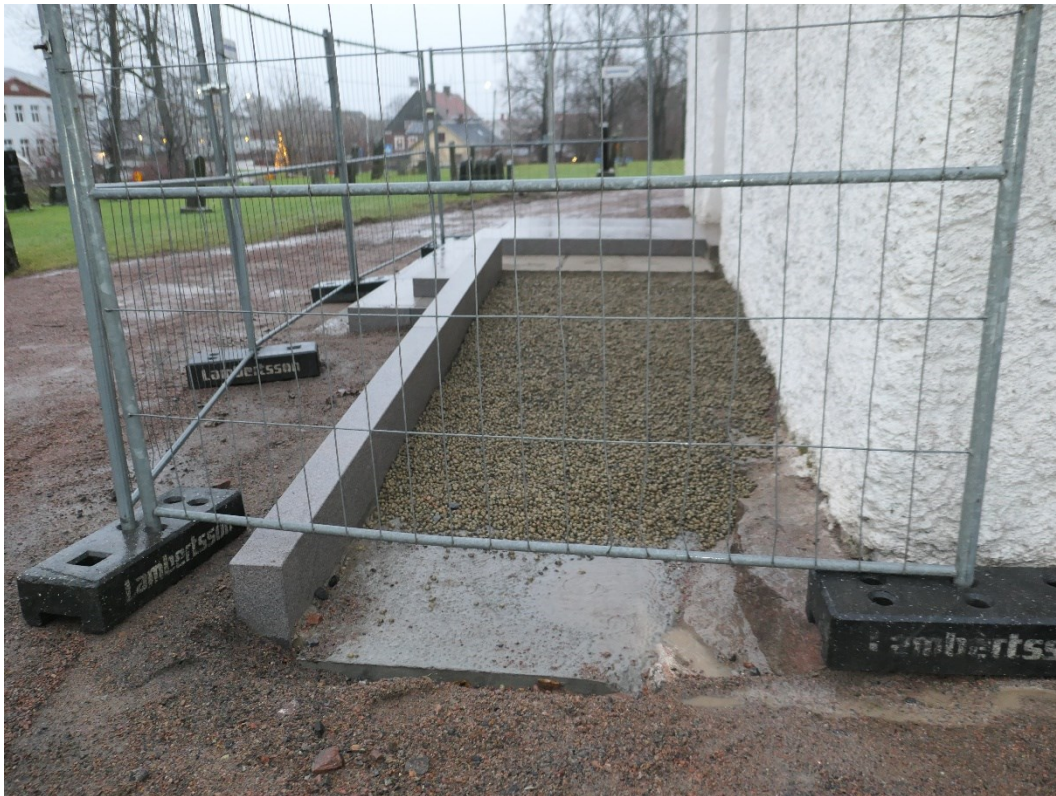
Vid tornets sydvästra hörn kragar grundstenarna ut från fasaden förhållandevis ytligt.

Rampens och trappans stenhällar har inte monterats dikt an kyrkans fasad. Grundstenarna skjuter partiellt utåt något varför man i tidigt skede under entreprenaden valde att lämna ett glapp mellan nya stenhällar och kyrkans fasad. Här har istället gjutits upp till stenhällarnas underkant. Ovanpå har fyllts på med singel lika befintligt på gångarna. Det bedömdes som en mer flexibel lösning att gjuta mot den oregelbundna fasaden istället för att passa in stenhällar mot fasaden. Konstruktionen medför även att eventuella putssläpp längst ner på fasaden inte är synliga, men ska hållas under uppsikt och kan lätt åtgärdas genom att tillfälligt ta bort singel. Avvikelserna diskuterades med antikvarisk medverkande som godkände åtgärderna.

*Under arbete. Notera grundstenen vid kyrkans sydvästra hörn.*

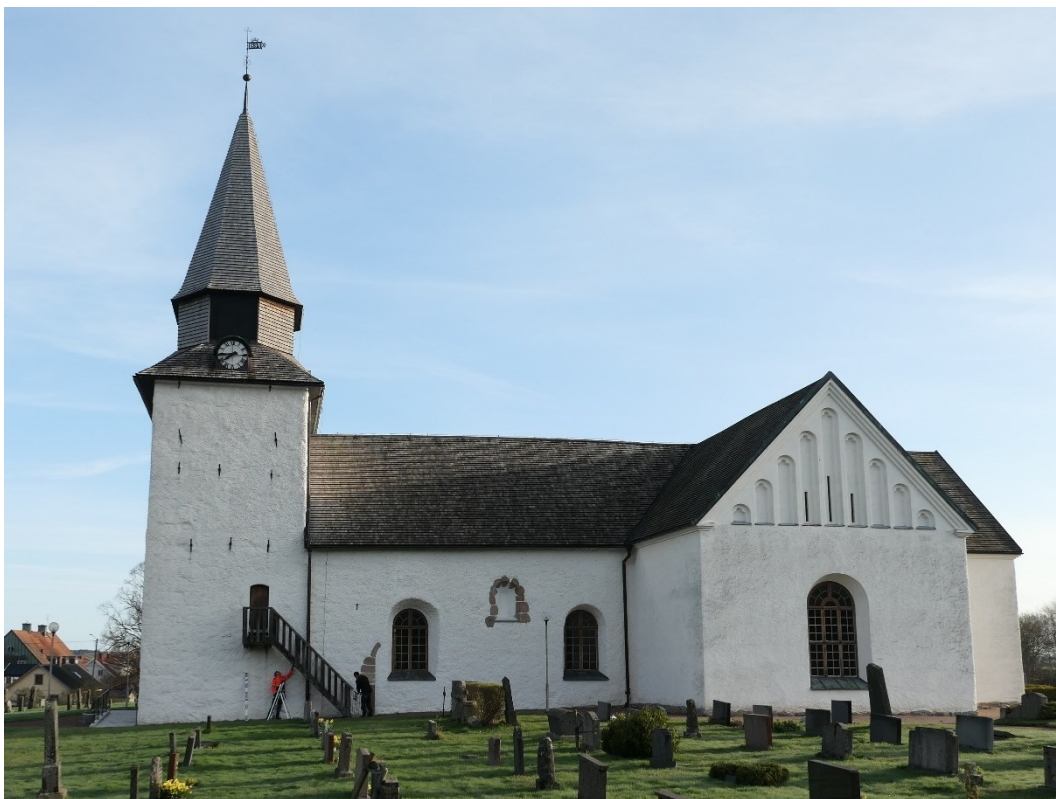
*Efter åtgärder. Den nya rampen finns vid tornets västra fasad.*

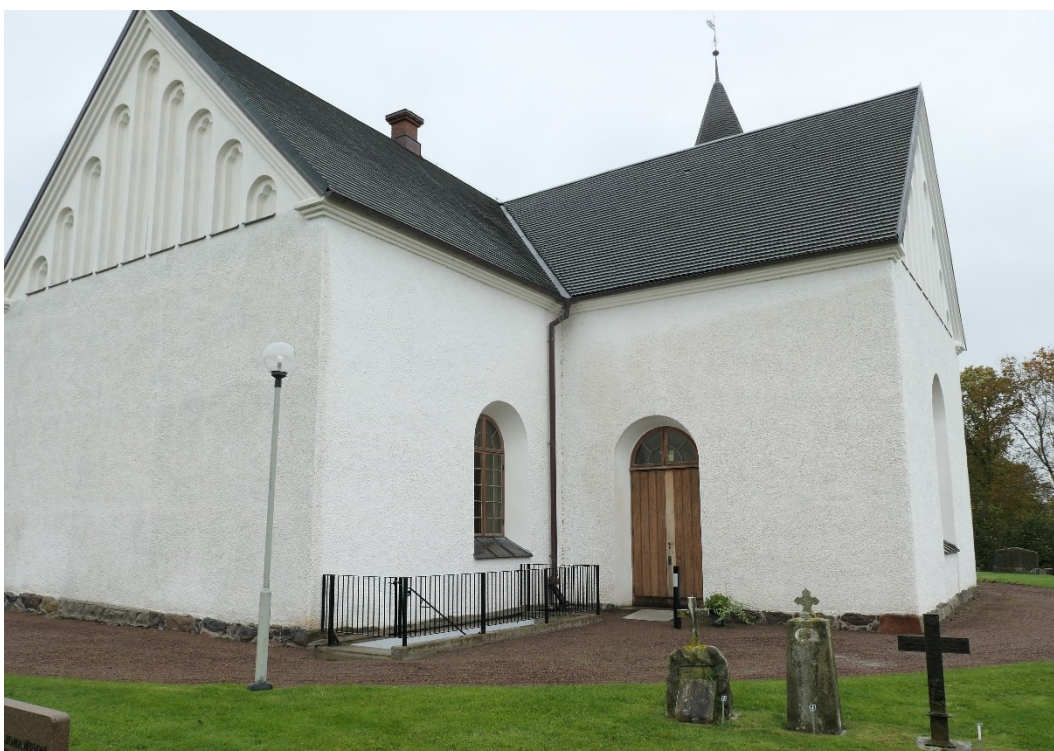
*Före åtgärder. Norra entrén är i norra korsarmen. Räcktet på bilden är kring källartrappan.*

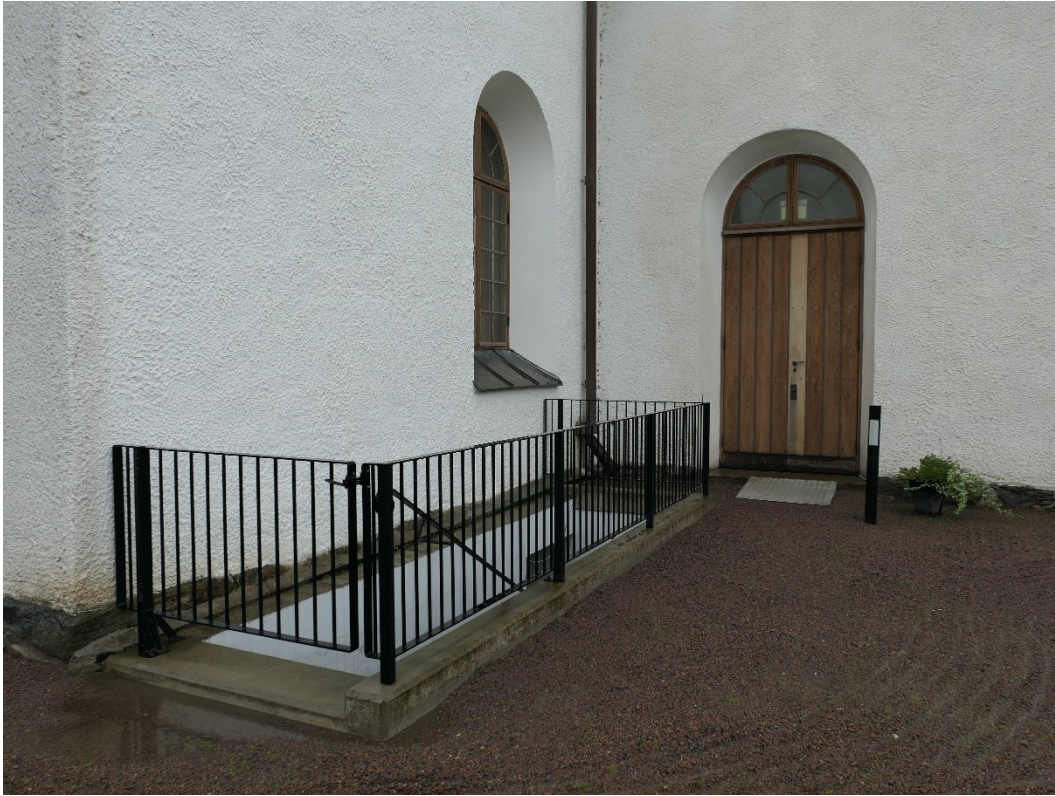
*Före åtgärder. Lös ramp framför dörren.*
