Vänskapens hus

Sankt Peter 39, Lund, Skåne län
Antikvarisk medverkan/2023 – 2024
Carita Melchert

Kulturmiljörapport: 2024:15

Utförda åtgärder Bredgatan 21

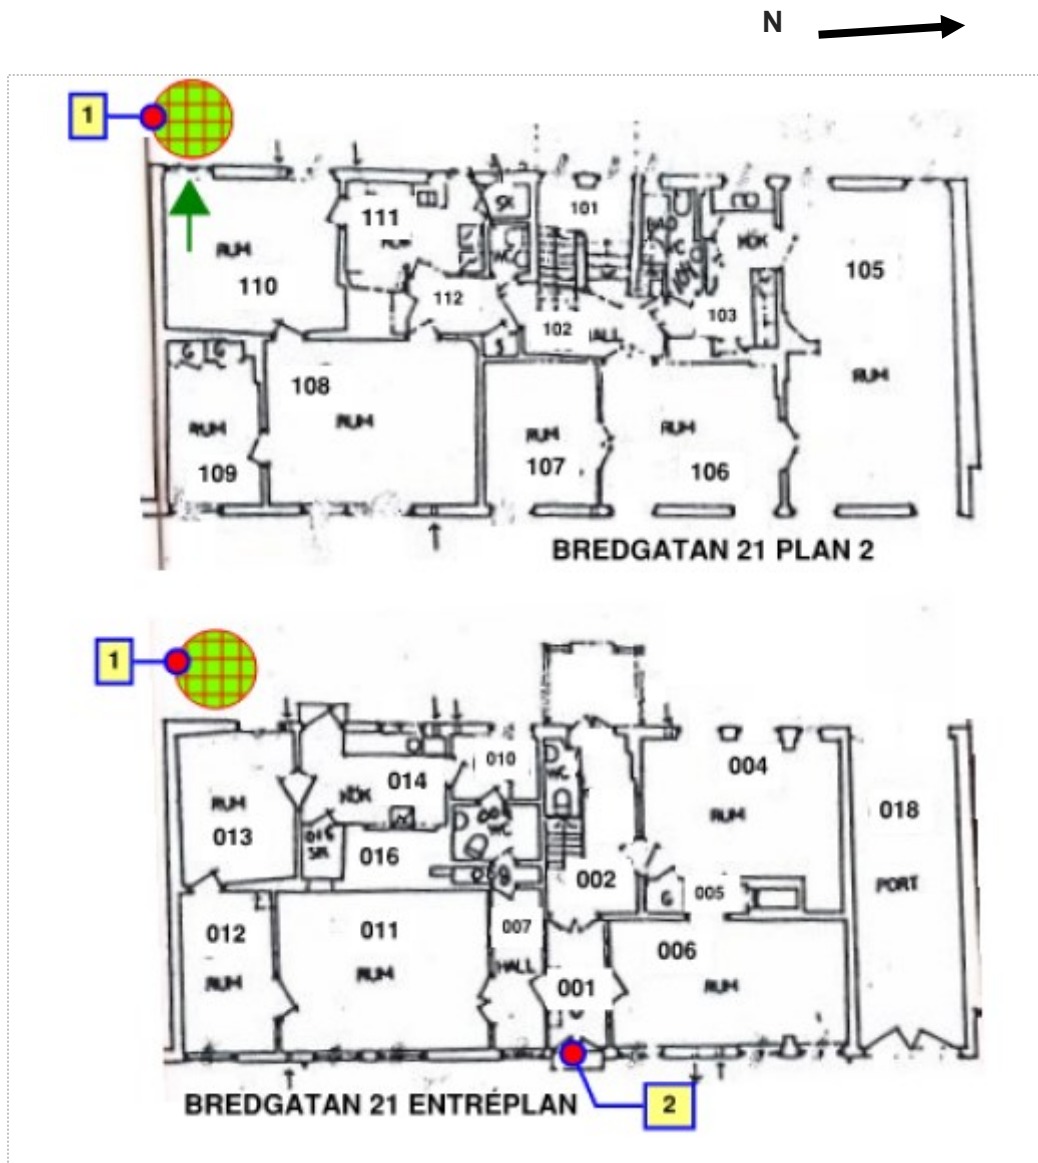
Illustrationen visar: 1) Ny utrymningstrappa (trappa fanns inte tidigare) och ny dörr som ersatt fönster mot gårdssidan. 2) Dörr med ändrad slagriktning, mot Bredgatan.

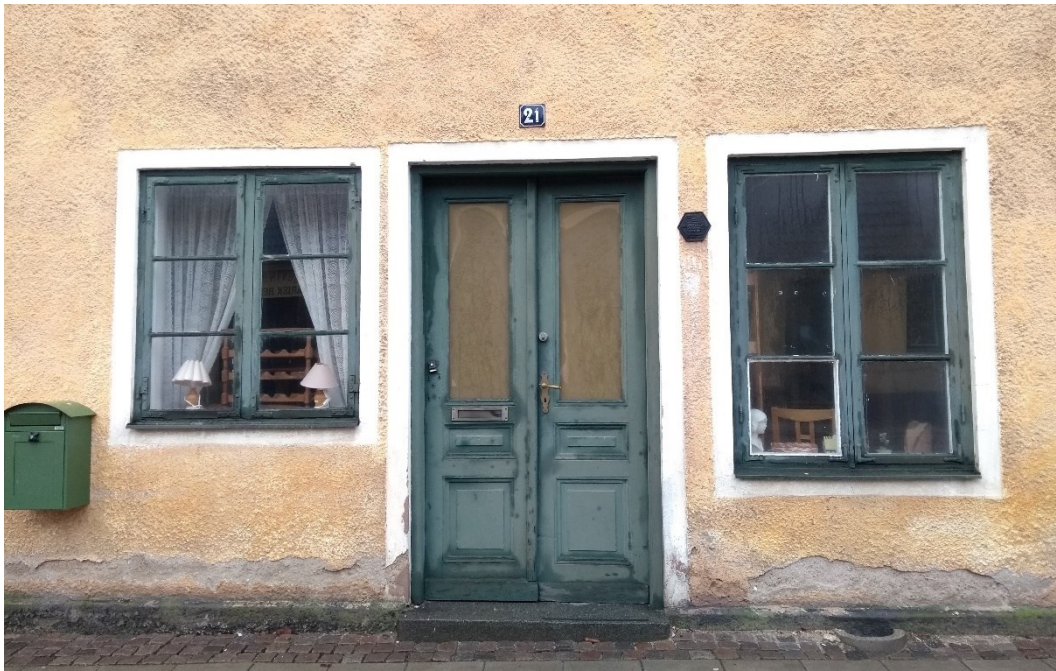
Före åtgärder. Gatufasad mot Bredgatan, aktuell dörr som ändrades.

Befintlig ytterdörr (entrédörr) mot Bredgatan har hängts om med slagriktning utåt. Befintliga gångjärn och trycke har behållits. Löst sittande färg har skrapats på utsidan. Dörren var före åtgärderna

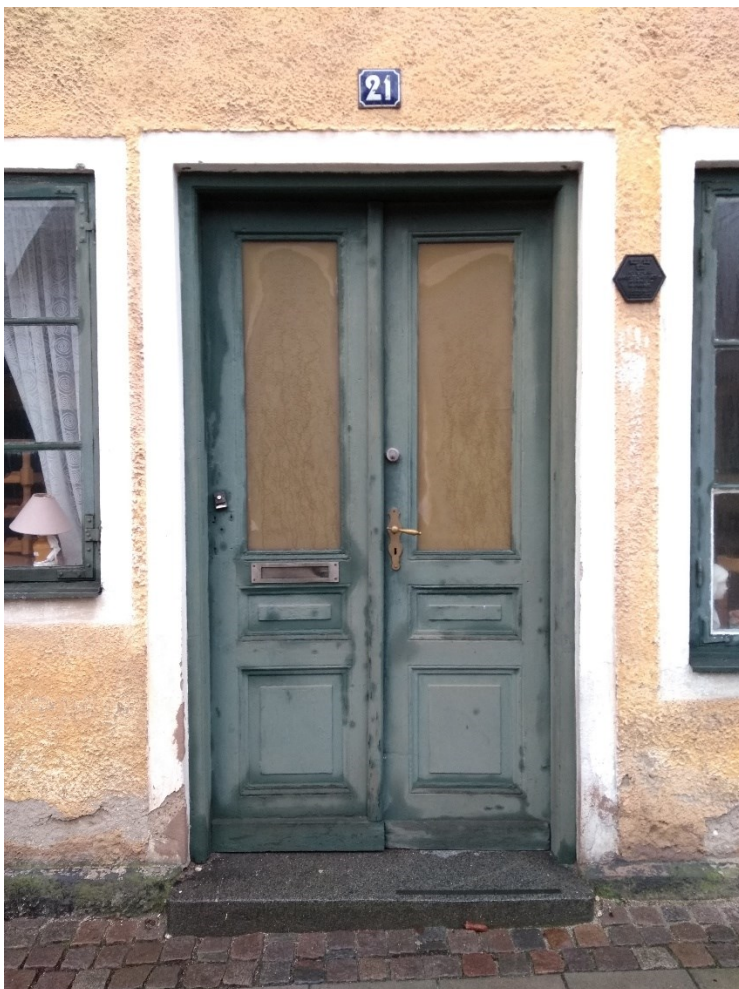
Före åtgärder. Gatufasad mot Bredgatan, aktuell dörr som ändrades.

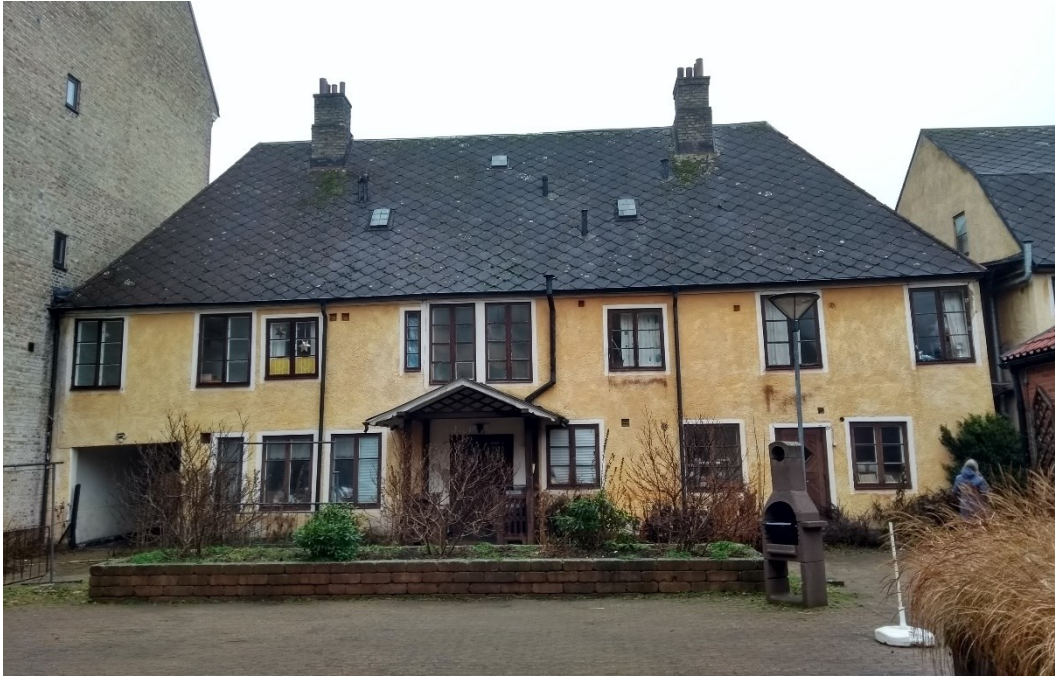
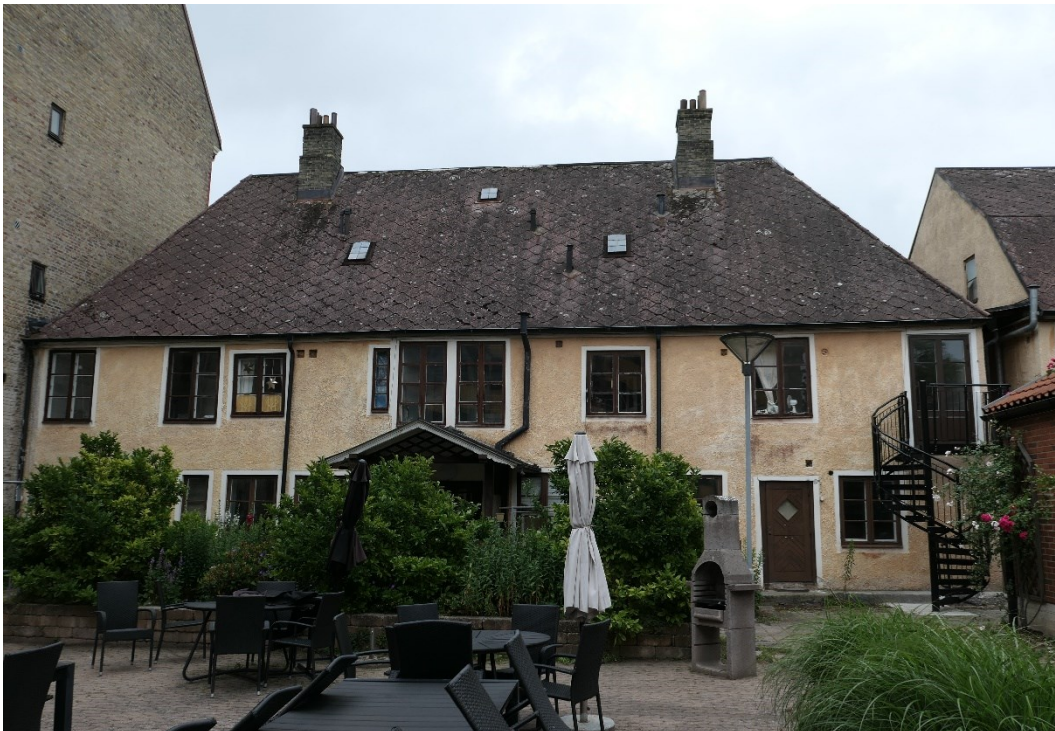
Gårdsfasad. Före och efter åtgärder, ny brandtrappa och utrymningsdörr till höger i bild.

På ovanvåningen i längst mot söder har ett fönster tagits bort och ersatts med en ny utrymningsdörr. Utanför dörren har en ny brandutrymningstrappa monterats, det fanns således ingen trappa här tidigare. Väggen under fönstret öppnades upp för inmontering av dörren. Dörren är utförd i trä med smäckra dimensioner och med hörnjärn. Hörnjärnen är fästa med stjärnskruv, de borde ha varit skruv med spårfals men det hade inte tydliggjorts av antikvarisk medverkande inför beställning av dörren. Bedömdes av antikvarisk medverkande och byggherre att stjärnskruven kan accepteras i och med att det är en ny tillverkad dörr och dörren sitter på övre våningen där detaljen inte syns från marken.

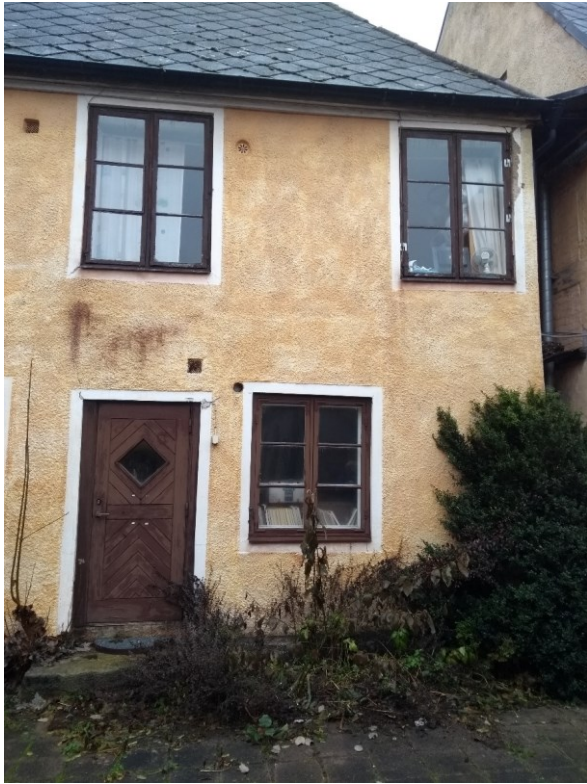
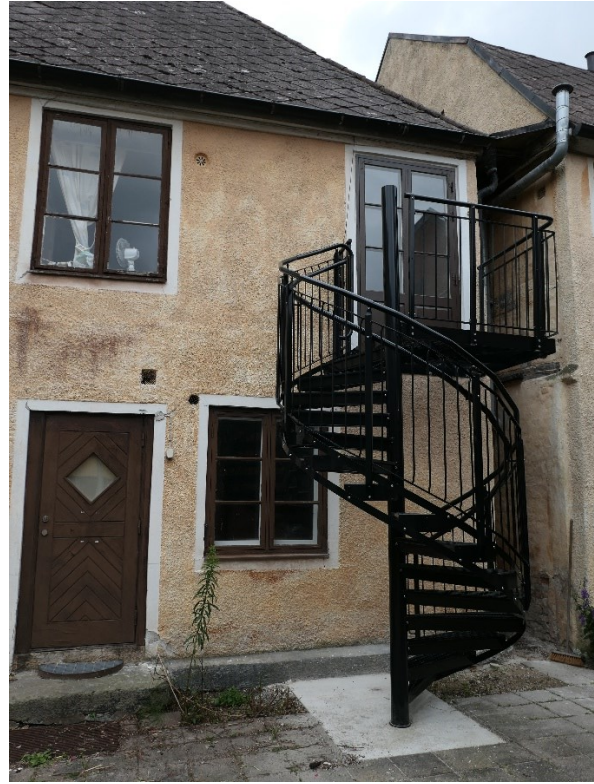
Gårdsfasad. Före och efter åtgärder, ny brandtrappa och utrymningsdörr.

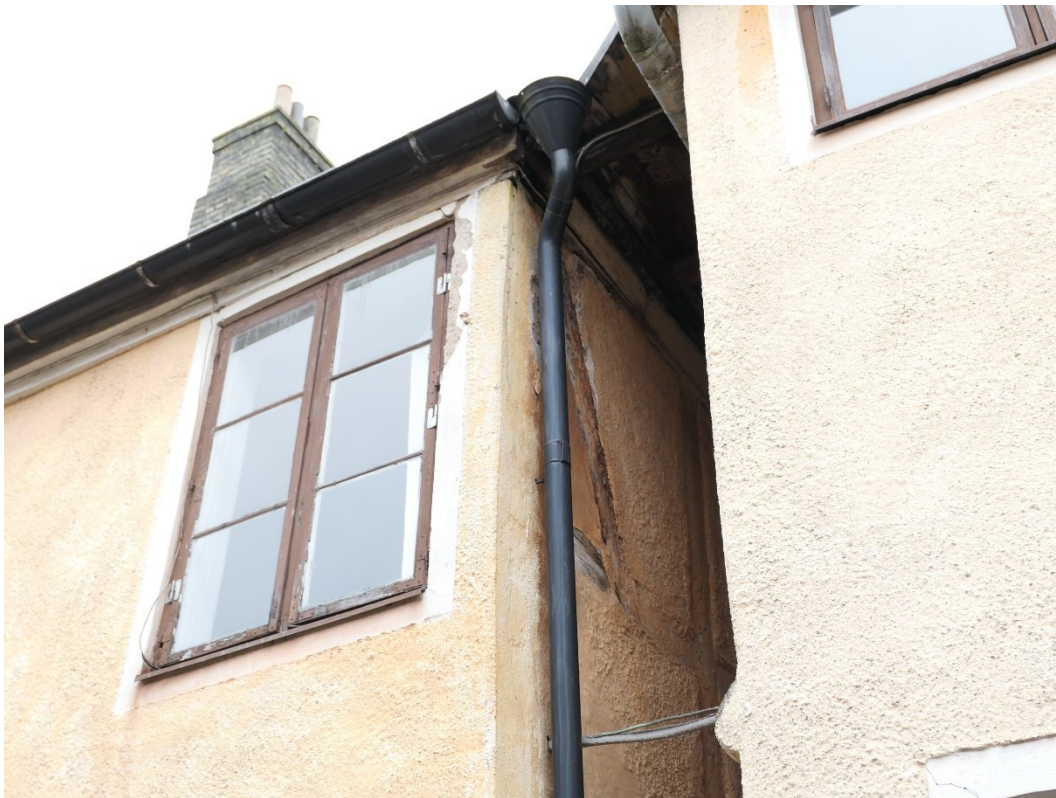
Före åtgärder. Sydvästra hörnet med synligt korsvirke i gaveln.

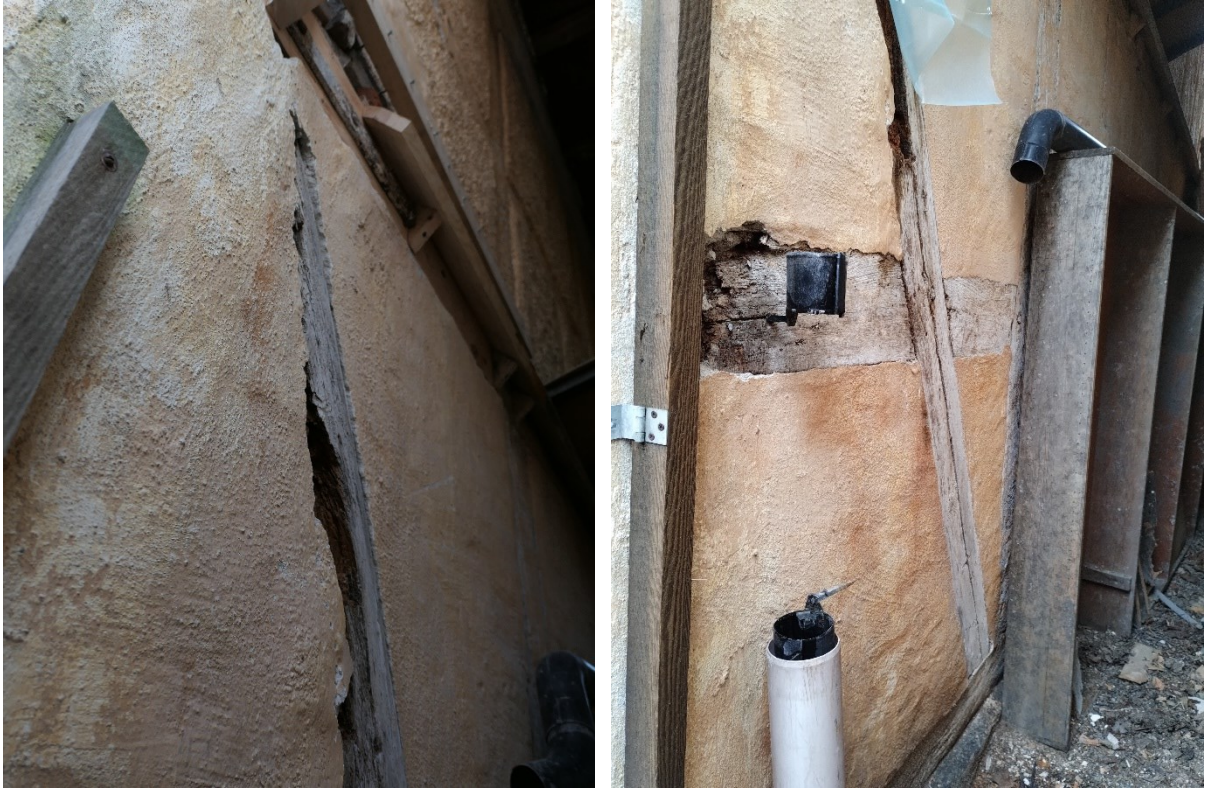
Det visade sig att även snedsträvan, som man ser utvändigt i bottenvåningen, var kraftigt rötskadad i sin övre del. Tappen hade ingen infästning i den liggande bjälken på andra våningen, varför snedsträvans övre del behövde ersättas. I inledande skede hade hantverkare redan förberett för snedsträvans infästning i den liggande bjälke som byttes ut i ovanvåningen. Skarven är utförd nedanför löshulten, ca 80 cm från fotträet. Där snedsträvan möter löshulten finns en kraftig smidd spik som återanvändes. Långt nere på snedsträvan finns ett hantverksmärke i form av två små "flaggor". Nedre delen av snedsträvan, där märkningen finns, är i gott skick och kunde behållas. Putsen lagades utvändigt i anslutning till snedsträvan och ströks med gul kalkfärg. Korsvirket som ersattes har strukits med kalkfärg men inte putsats över. Det finns olika utförande på gavelfasaden, delar av korsvirket verkar ha varit överputsade och delar omålade eller strukna med gul kalkfärg.

Före åtgärder, snedsträva rötskadad ovan löshulten.

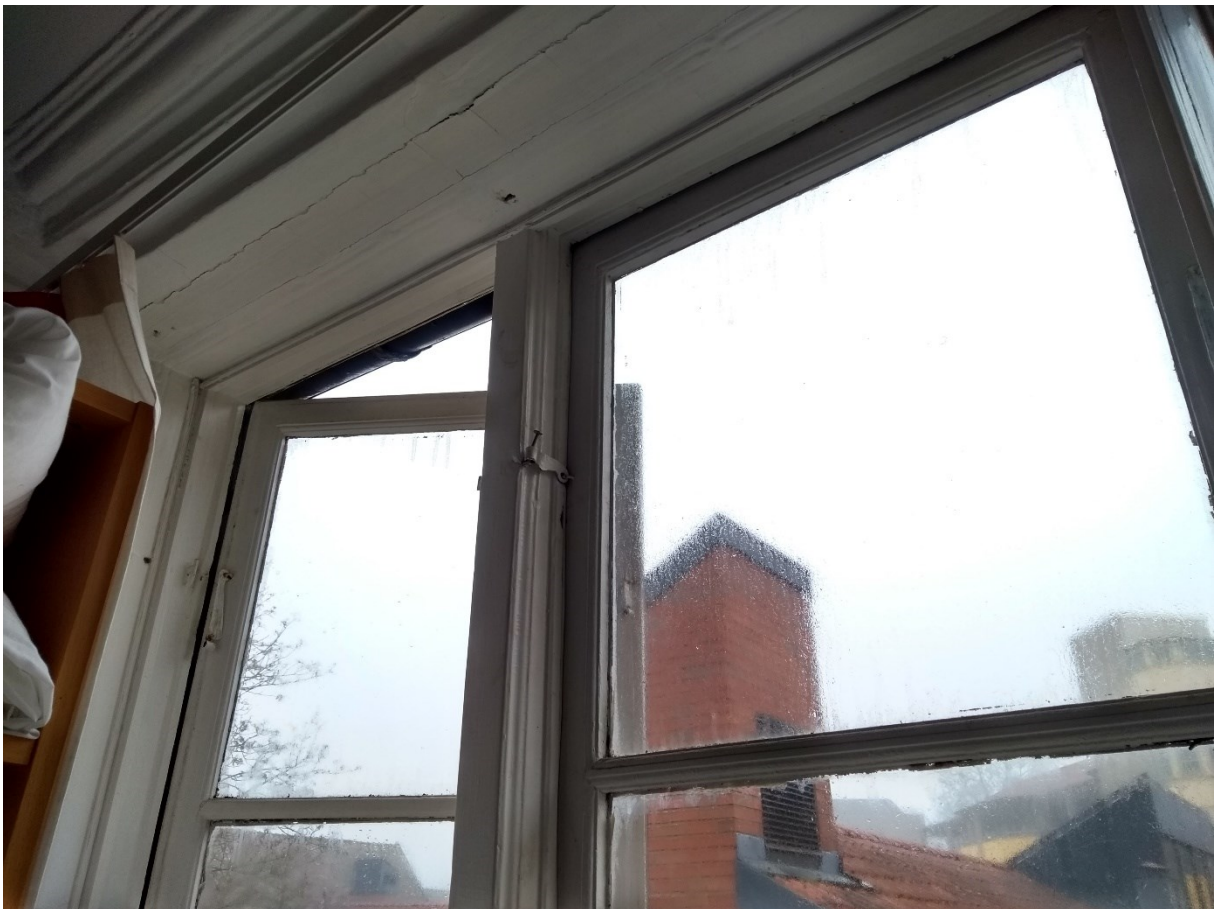
Före åtgärder. Plan 2, fönster som ersatts med ny utrymningsdörr.

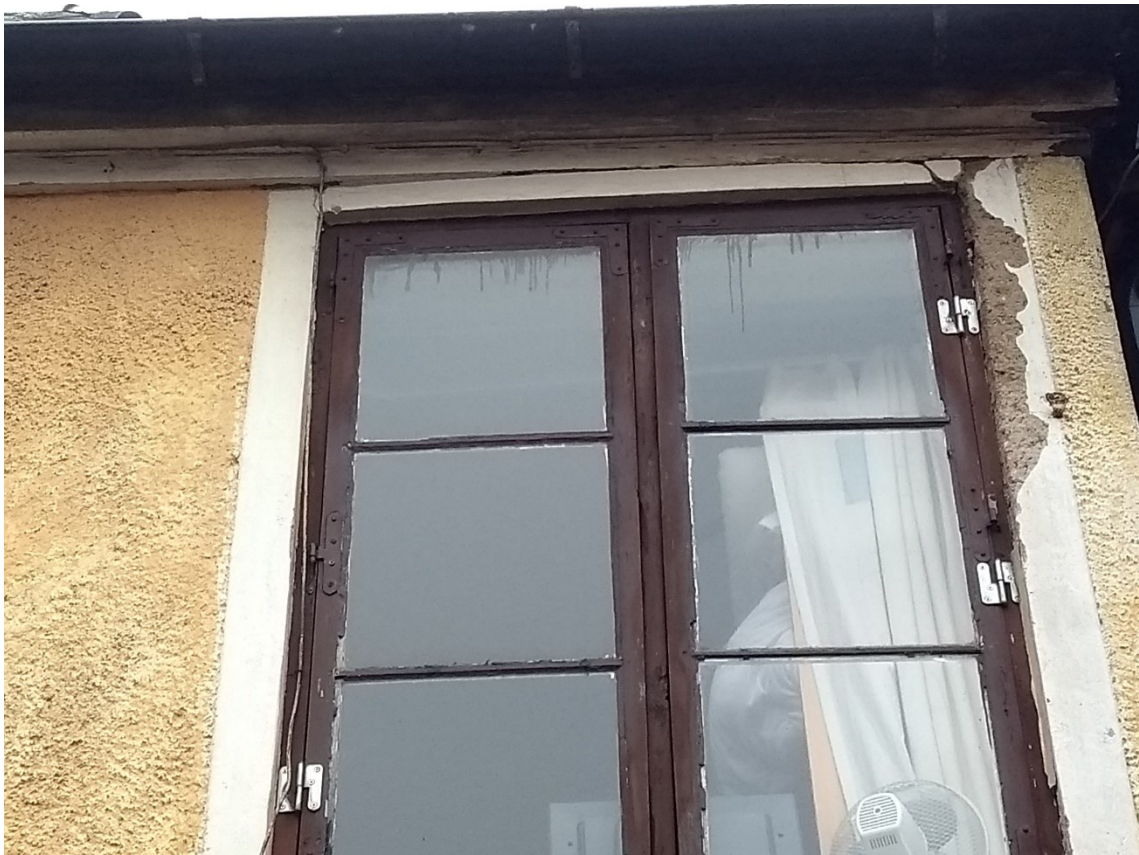
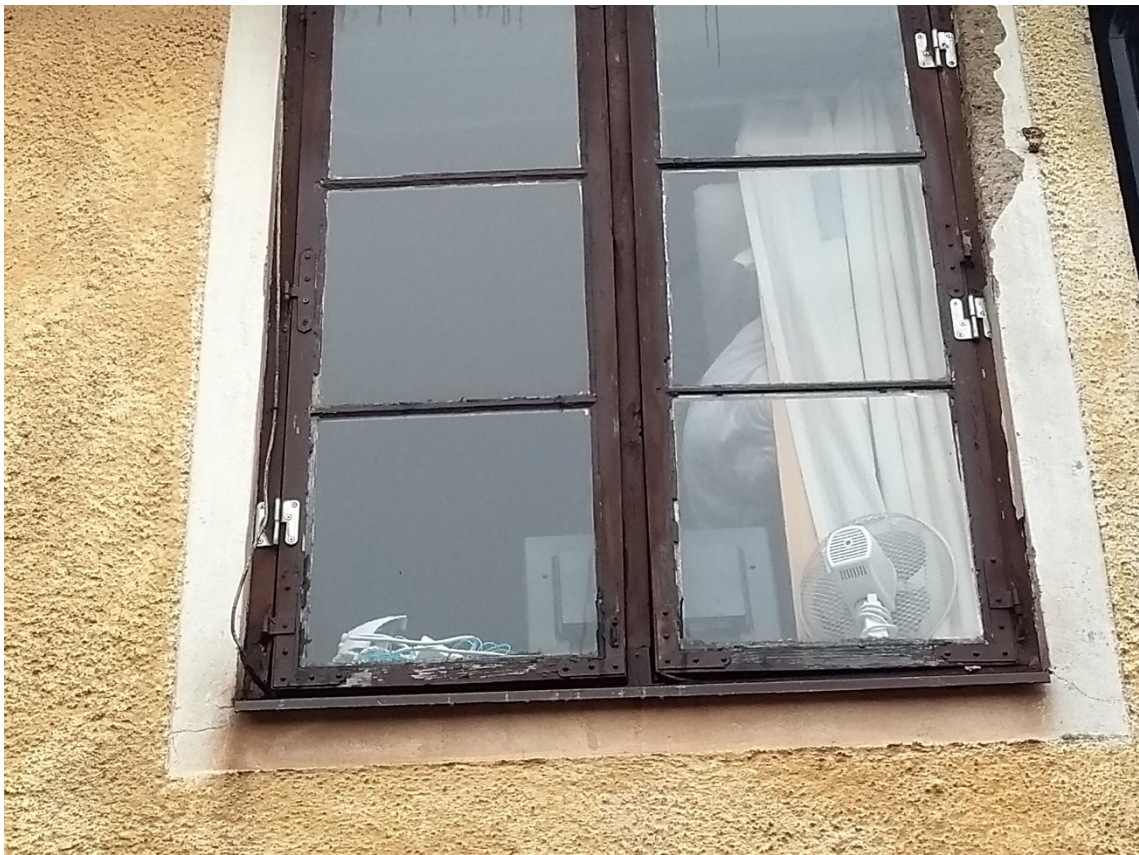
Före åtgärder. Plan 2, fönster som ersatts med ny utrymningsdörr.

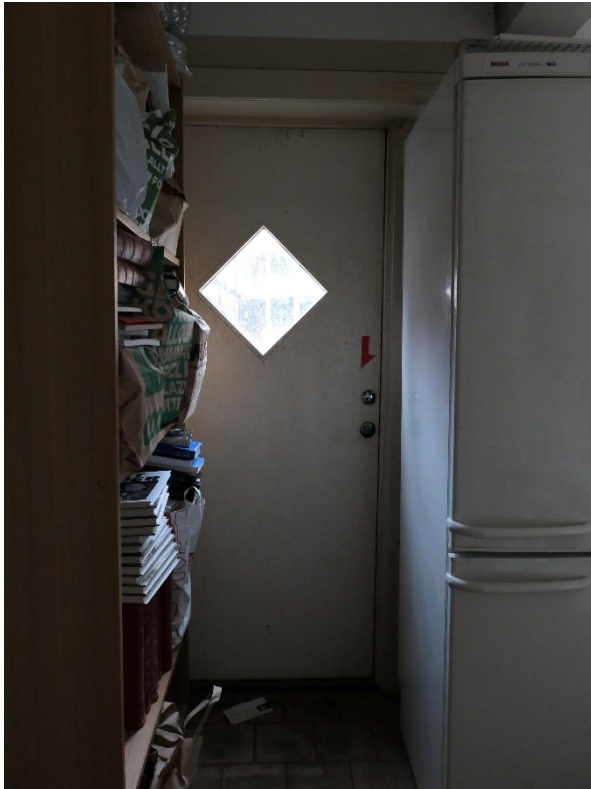
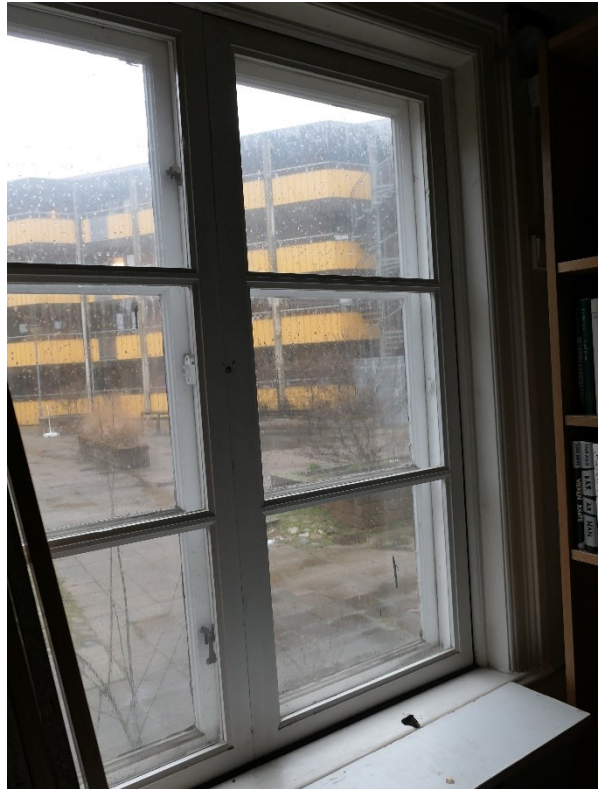
Före åtgärder. Sentida dörr mot gården samt fönster som kompletteras med brandglas.

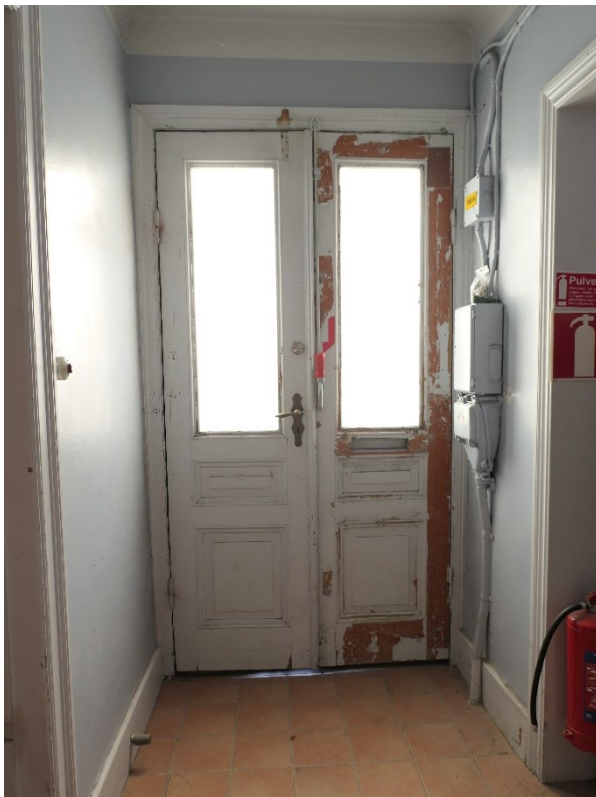
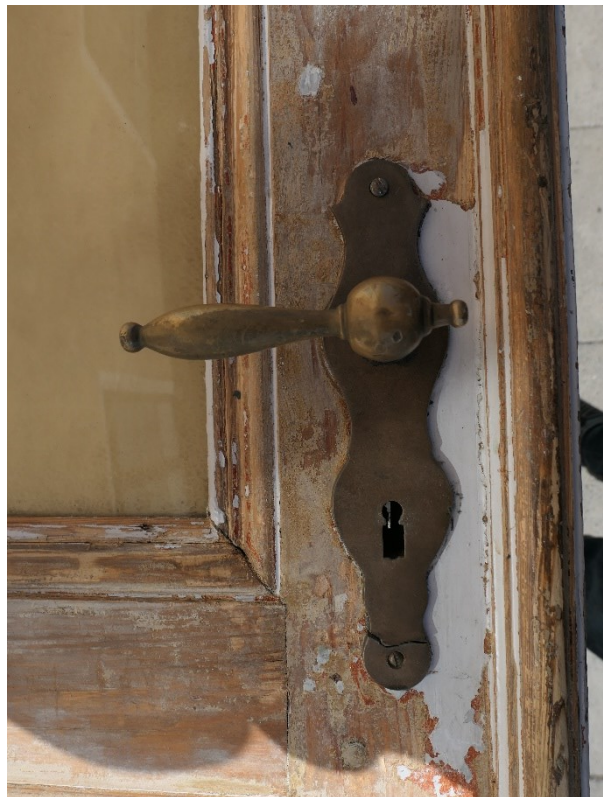
Under arbete. Pardörren mot Bredgatan.

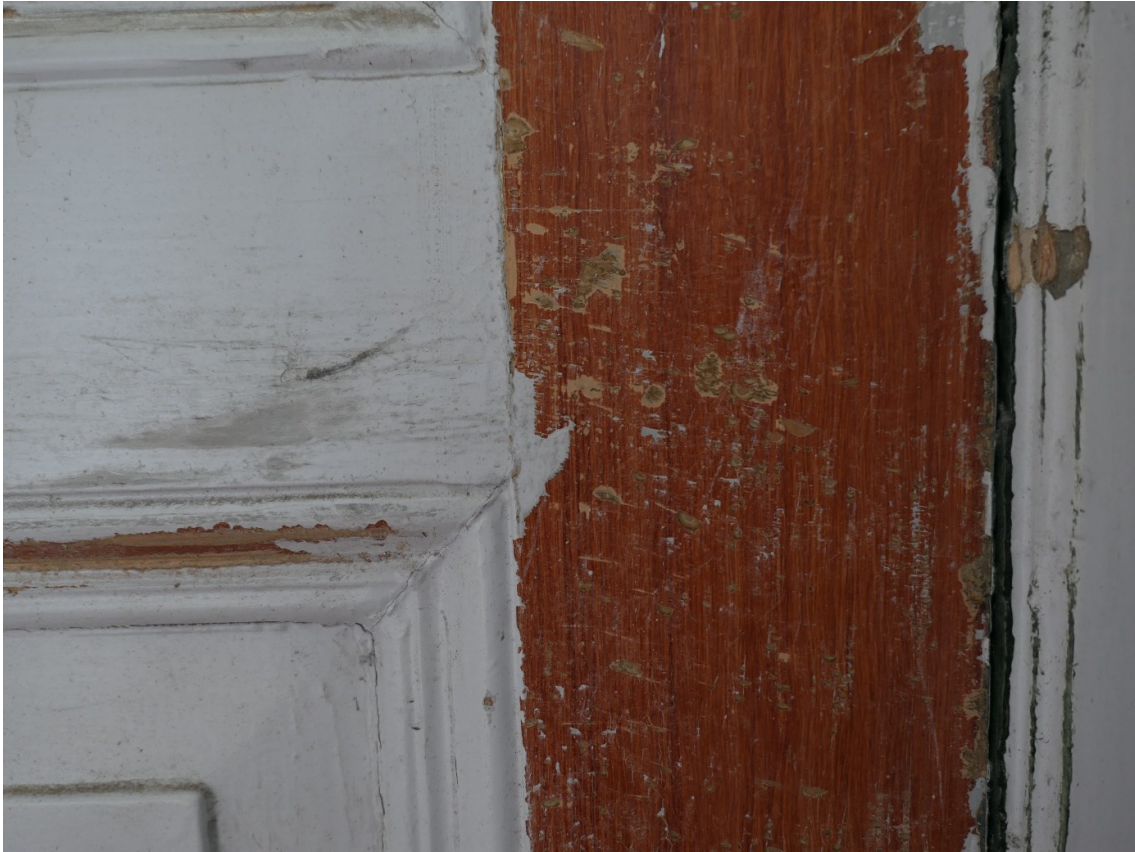
grönmålad på utsidan och ljus gråmålad på insidan. Under den ljusgrå invändiga färgen påträffades ådringsmålning, som verkar vara det understa färgskiktet. Ambitionen var att endast skrapa löst sittande färg och måla dörren utvändigt grön och invändigt ljusgrå. Dörren har utvändigt målats med pensel grön lika befintligt. Hantverkarna skrapade dock i stort sett bort den invändiga ådringsmålningen på ett av dörrbladen trots att detta inte var avsikten samt utan att kommunicera med antikvarisk medverkande. Den invändiga bemålningen har inte utförts på grund av att dörren skadades i branden december 2024. I den södra dörrkarmens nedersta del fanns en rötskada. Karmen har lagats med nytt virke som passats in. Under den lagade delen sattes dubbel syllpapp med tätningsmassa emellan, i syfte att fukt inte ska dras upp i karmens virke. Under arbetet diskuterades att montera en tröskel som tätning mot fukt men beslutade att det är tillräckligt med papp under karmen. Under den norra karmen fanns redan asfaltpapp. Den utvändiga slaglisten har ersatts med en ny, med snarlik profil som den tidigare. Den tidigare listen var för kort i och med att dörren vändes. Antikvarisk medverkande förespråkade att listen skulle återanvändas och skarvas. Hantverkarna bytte listen utan kommunikation. Den gamla listen är tillvaratagen och finns bevarad inomhus.

På pardörren mot Bredgatan finns ådringsmålat färgskikt under den gråvita färgen.

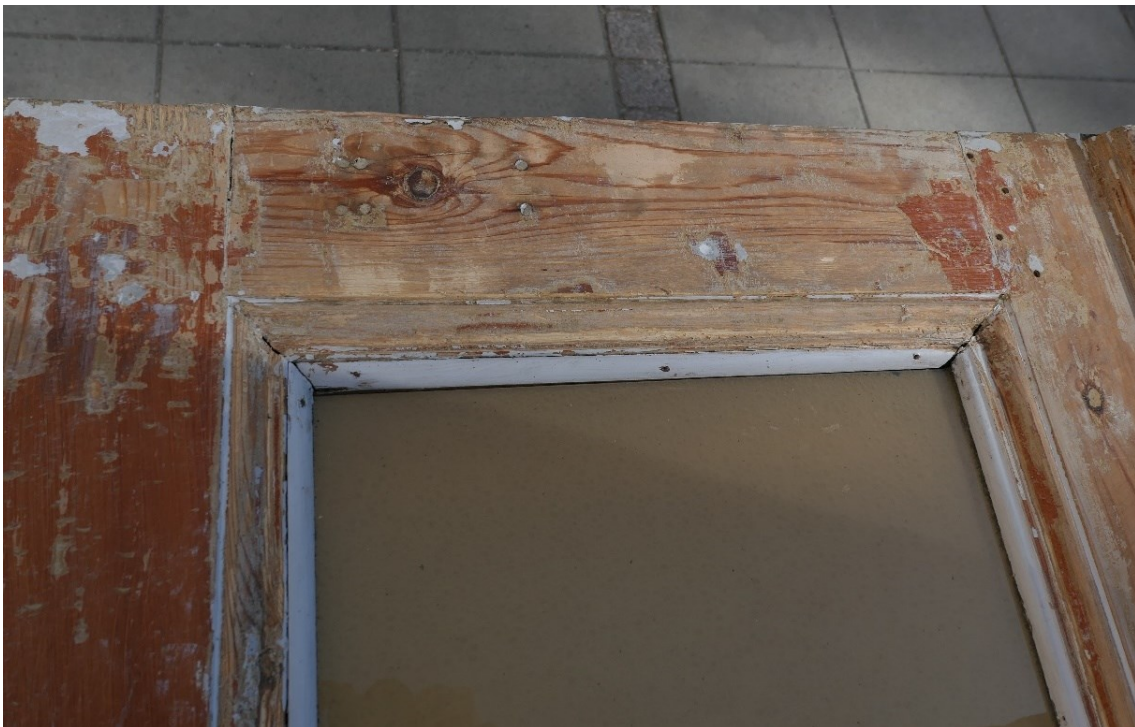
Hantverkare skrapade bort en del av den underliggande ådringsmålningen som finns på insidan av entrédörren som vetter mot Bredgatan. Slaglisten utvändigt byttes istället för att skavas. Utförandet hade inte stämts av med antikvarisk medverkande.

Dörrbladets insida där ådringsmålning skrapades bort. Dörren hade plexiglas före åtgärderna.

Ytterdörren var försedd med plexiglas. Det fanns springor mellan plexiglas och dörrblad. Under arbetets gång beslöts att ersätta plexiglasen med laminerat glas, klart planglas. Byte och val av glas gjordes i överenskommelse med länsstyrelsen. Byte av glas gjordes dels för att få ett glas som är bättre anpassat till byggnadens kulturvärden dels för att glaset ska vara säkert i stadsmiljön så att det inte blir skärvor om det krossas. Kulturglas med film på insidan diskuterades men bedömdes att det inte är tillräckligt skydd mot inbrott och hindrar inte tillräckligt att det blir glasskärvor om glaset krossas.

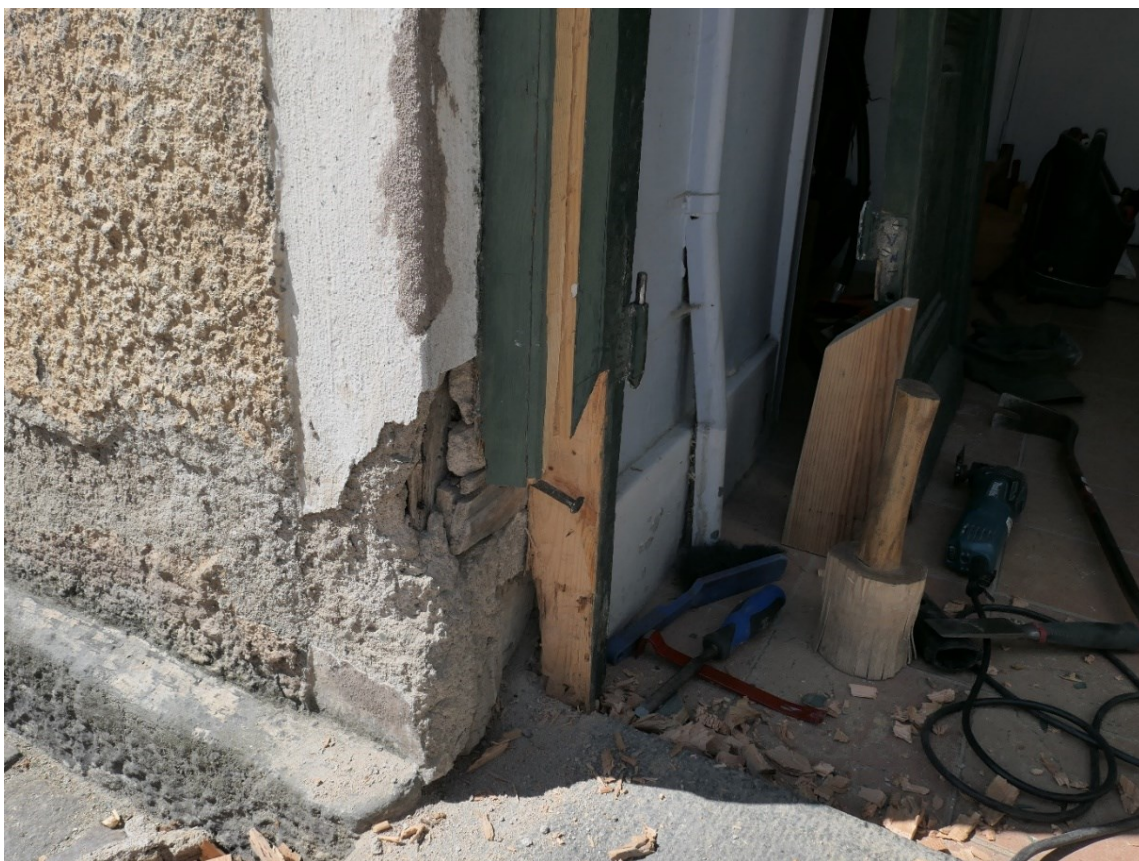
Under arbete. Lagning av den södra dörrkarmen.

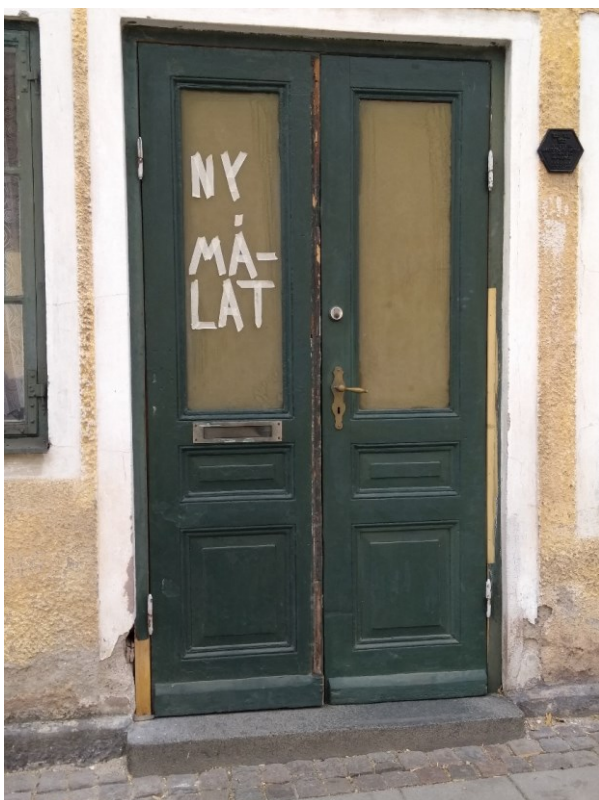
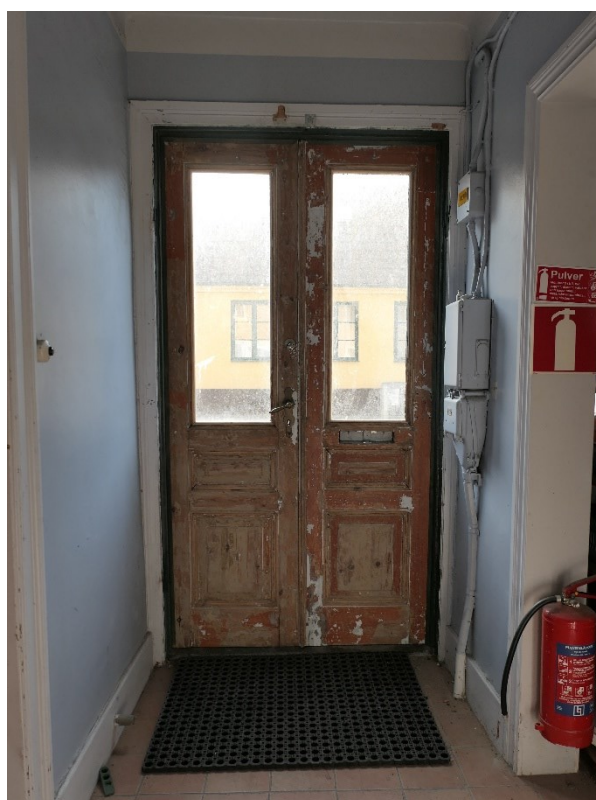
Under arbete. Dörren är vänd i slagriktning. Trälagningar på dörren syns som omålade delar.

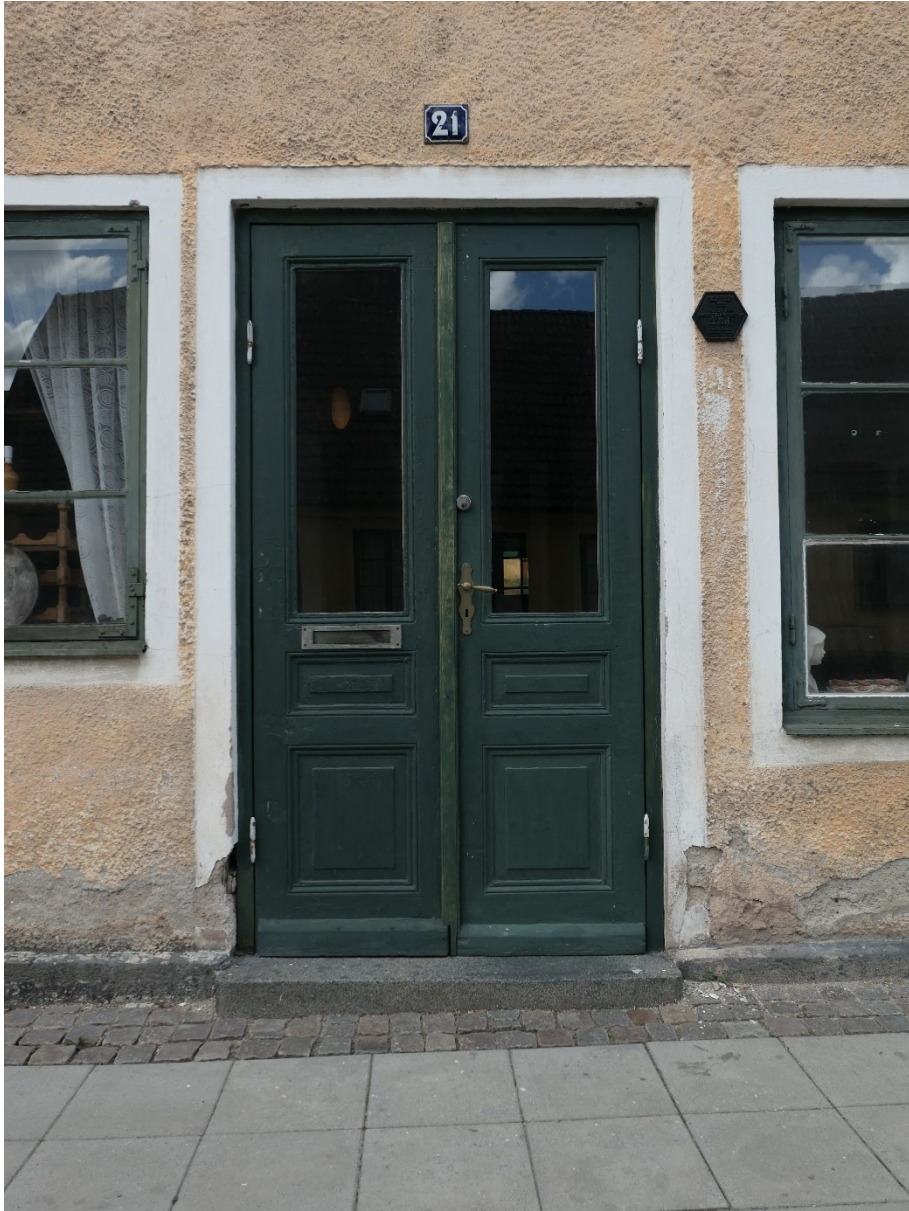
Ytterdörren mot Bredgatan efter åtgärder. Återstod att måla slaglisten och gångjärnen.

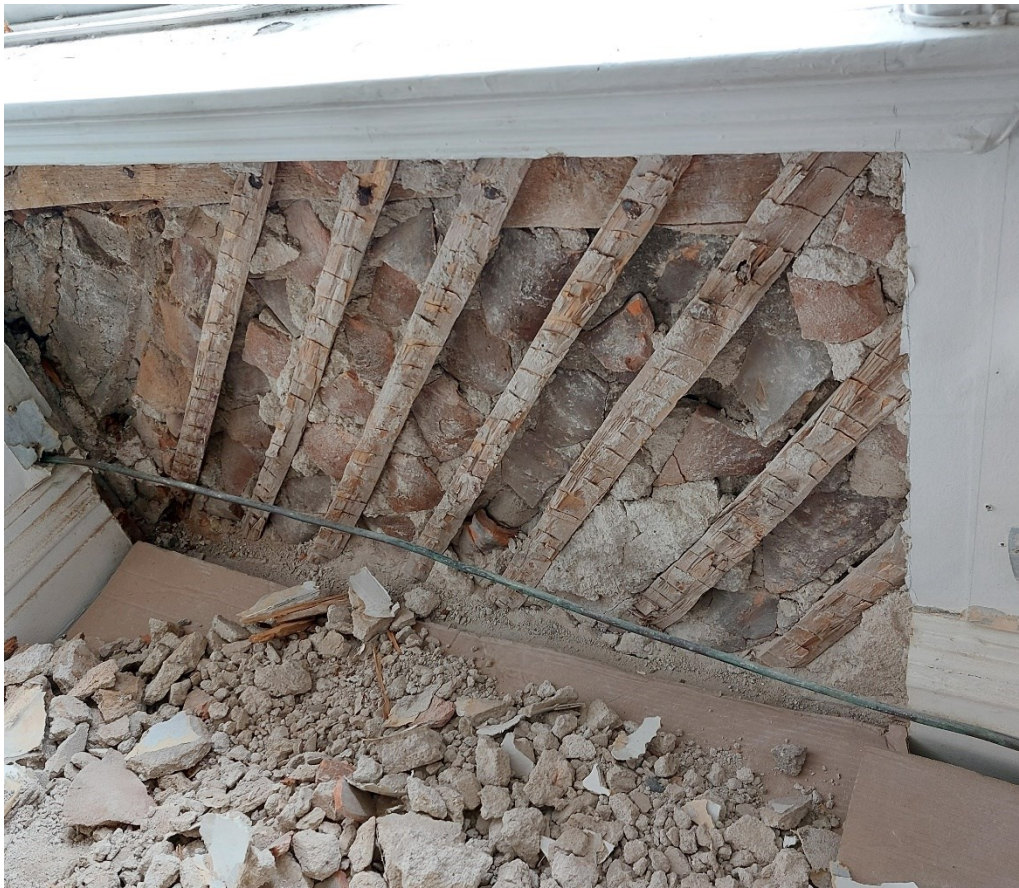
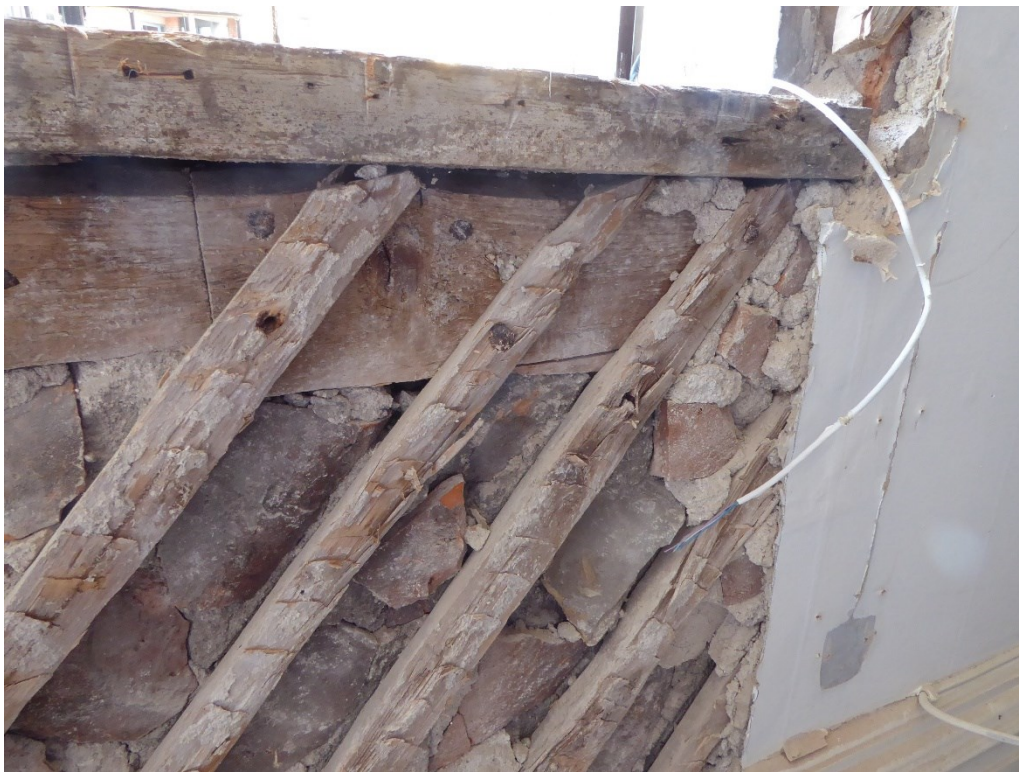
Innerväggarna där putsen togs ner och väggen som revs för den nya dörren är byggda av snedställd spräckpanel med inhugg för att den invändiga putsen ska fästa. Spräckpanelen är fäst i korsvirket från insidan med smidd- eller klippspik. Mellan spräckpanelen finns fyllning av kalkbruk, tegel och tegelskärv av takpannor. Utsidan av facken är murade med tegel och utvändigt putsade och avfärgade gult. Putsen i de olika facken på södra gavelfasaden har varierande struktur, dels slätputs dels spritputs.

Påbörjad öppning under fönstret som ändrades till dörr. Spräckpanel och fyllning av tegelskärv, skärv av enkupiga tegelpanor och kalkbruk.

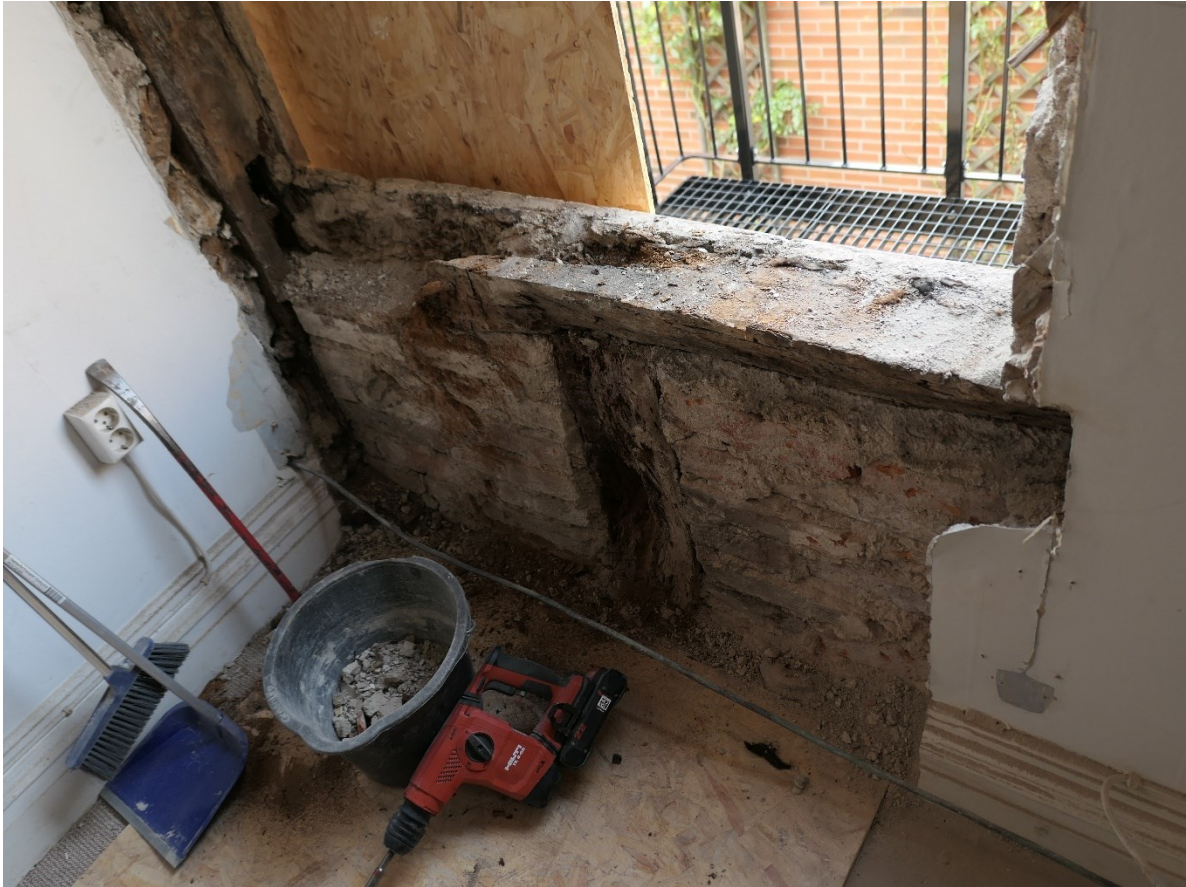
I samband med att väggen på ovanvåningen öppnades upp noterades rötskador i korsvirkeskonstruktionen i det sydvästra hörnet. Åtgärdsförslag avseende lagningar av korsvirket stämde av med länsstyrelsen som godkände åtgärderna. En byggnadsundersökning utfördes av Bab Byggnadsundersökningar AB och rötskador konstaterades i stående och liggande trädelar samt insektsangrepp i liggande bjälke. Prover av timran skickades för analys. Analysen visade förekomst av hyfer och sporer från röttsvamp, troligen av typen Liten hussvamp samt förekomst av sporer från Källarsvamp men inget material från Äkta hussvamp förekom (se analysvar i bilaga). Det krävdes ytterligare friläggning av konstruktionen och timran för att bedöma omfattningen av rötskadorna och hur mycket som behövde ersättas. Puts togs ner utvändigt i hörnet och invändigt frilades en del av den södra gavelväggen.

När väggen frilagts konstaterades att det förekom rötskador i den horisontella löshulten mitt på södra väggen respektive vid golvvinkeln (murremmen) och i hörnstolpen. Rötskadorna bedöms vara begränsade till delarna närmast mot hörnet. Det konstaterades även att bjälken under öppningen för den nya branddörren hade rötskador. Utvändigt var rötskadorna på hörnstolpens övre delar ytliga. Stolpen byttes endast i sin nedre del (på ovanvåningen), där rötskadorna var kraftiga. Skadorna bedöms ha orsakats av att puts lossnat från fasaden samt att avvattningen i anslutning till hörnet och till södra gaveln varit bristfällig.

Efter att spräckpanelen tagits bort. Korsvirket i anslutning till fönstret och hörnet var rötskadat.

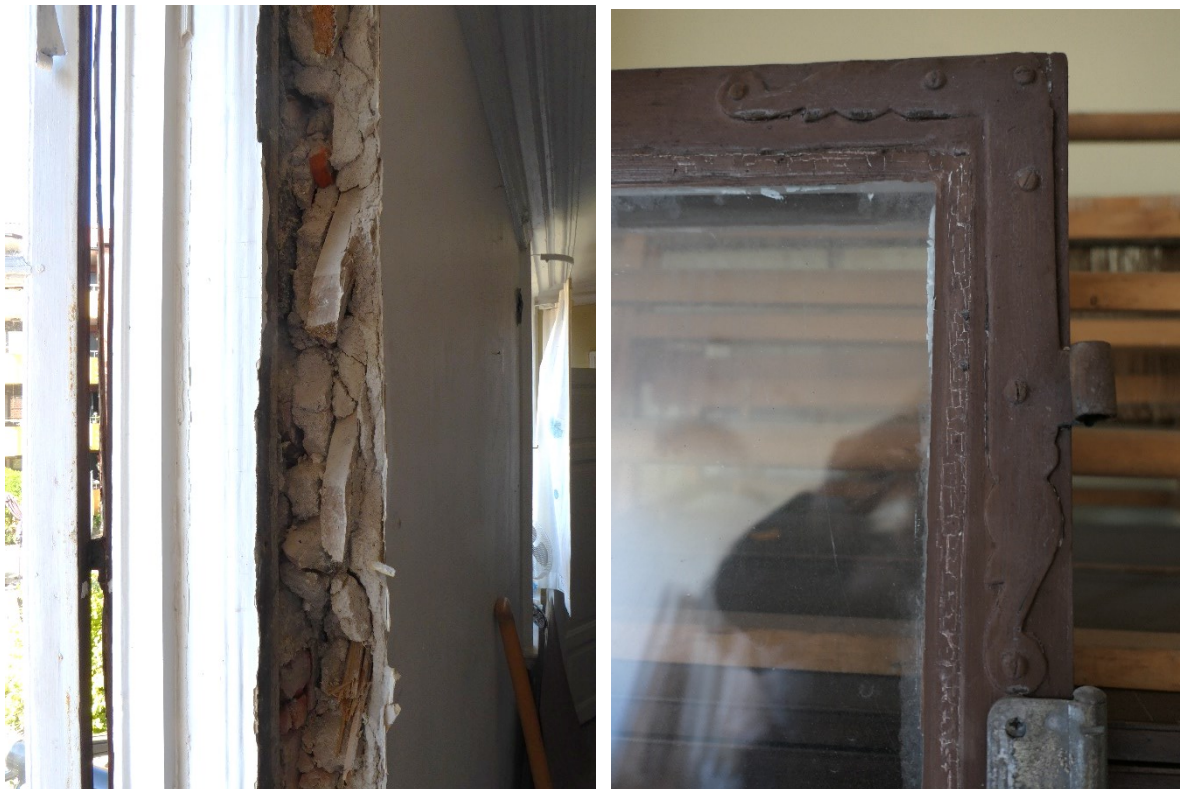
Innervägg som finns kvar mot väster. Fönstret som monterades bort, hörnjärn.
