Vänskapens hus

Sankt Peter 39, Lund, Skåne län
Antikvarisk medverkan/2023 – 2024
Carita Melchert

Kulturmiljörapport: 2024:15

Utförda åtgärder Bredgatan 21

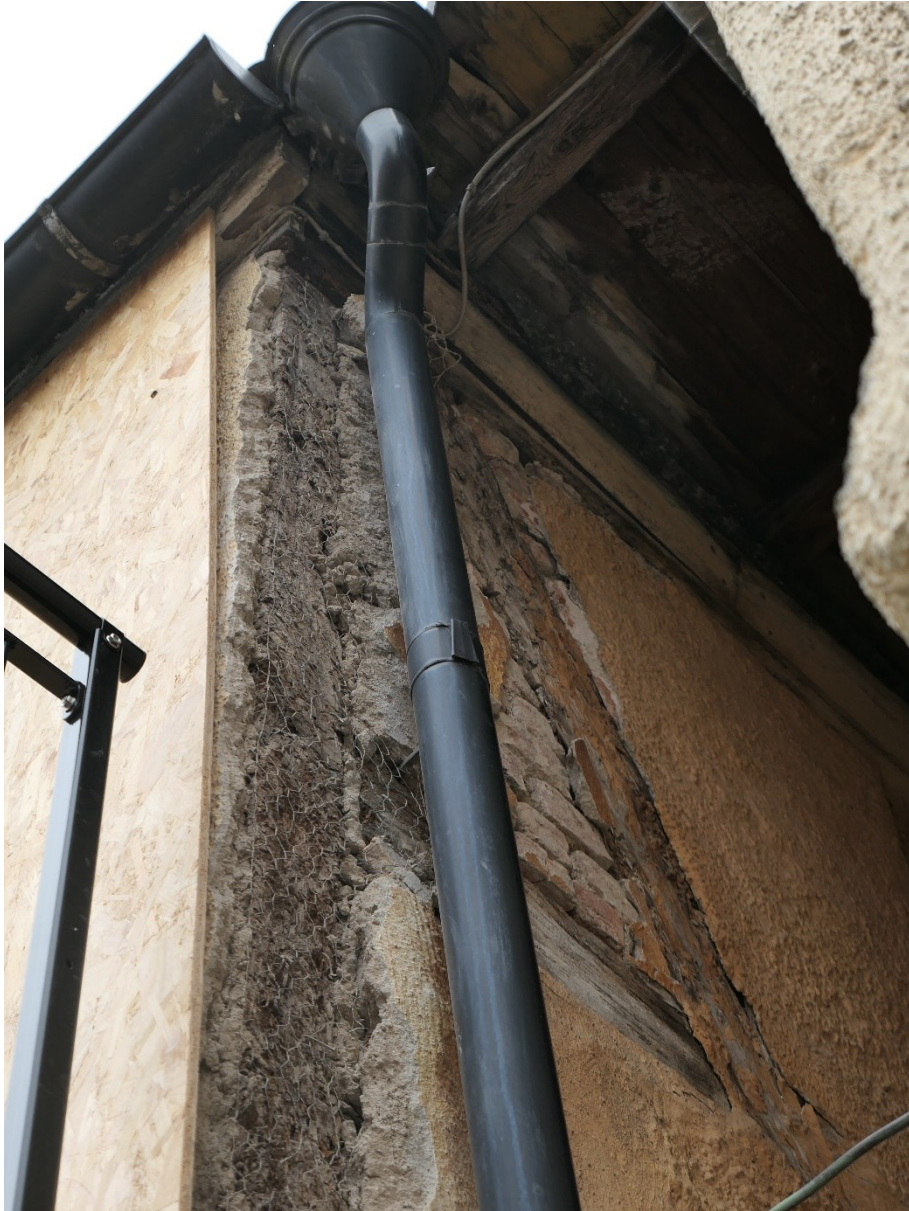
Under arbete, sydvästra hörnet innan lagningar av korsvirket.

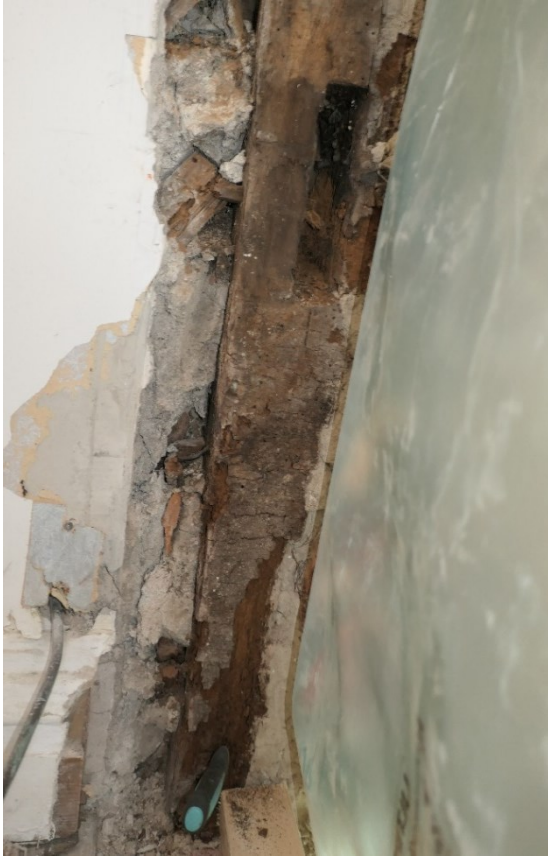
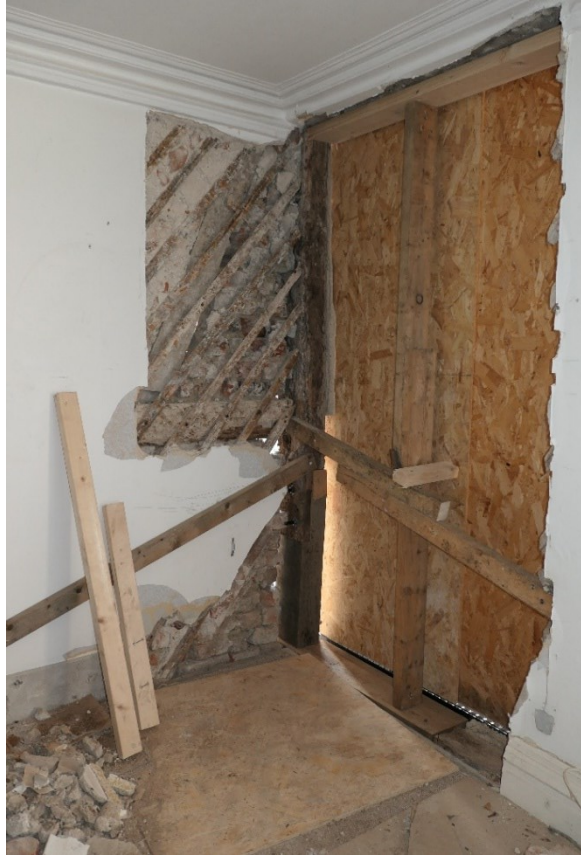
Under arbete. Rötskadad hörnstolpe invändigt, i sydvästra hörnet på ovanvåningen. Invändigt ytskikt är nedtaget på innerväggen mot söder.

De första åtgärderna gällde rötskadorna på ovanvåningen. Tegel, puts och putsnät revs där virket byttes. Rötskadade delar byttes. Två horisontella delar (murrem) ersattes, en på långsidan och en på gaveln. Hörnstolpen ersattes ungefär med en meter. Behuggning utfördes med skånsk saxslipad bila på utvändiga ytor och invändiga delar som döljs av invändiga väggmaterial utfördes med sågad yta. Utvändigt valdes bilad yta med anledning att korsvirket kan komma att bli synligt medan invändig timra döljs av invändiga ytmaterial. Vattbrädan ovan lagningen ersattes eftersom den var rötskadad.

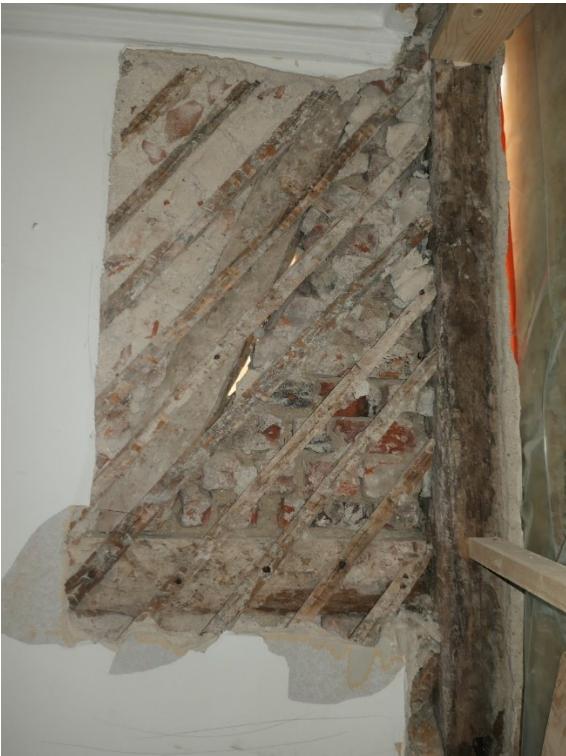
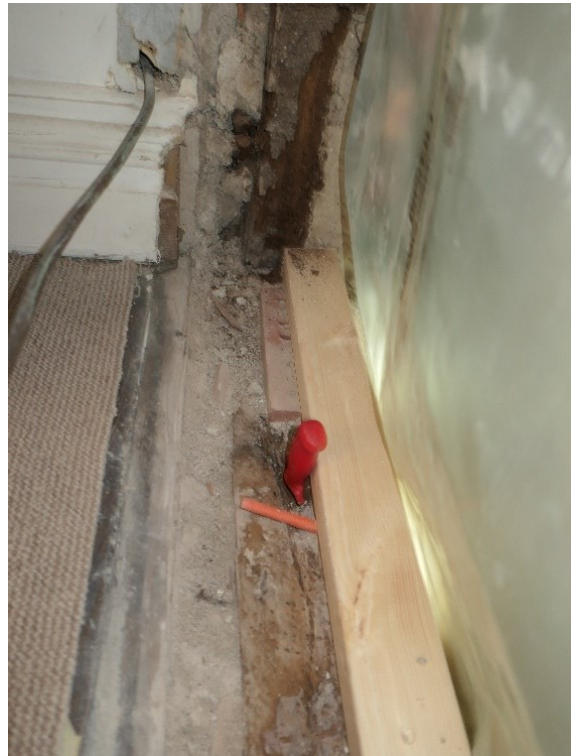
Under arbete. Södra väggen och västra murremman.

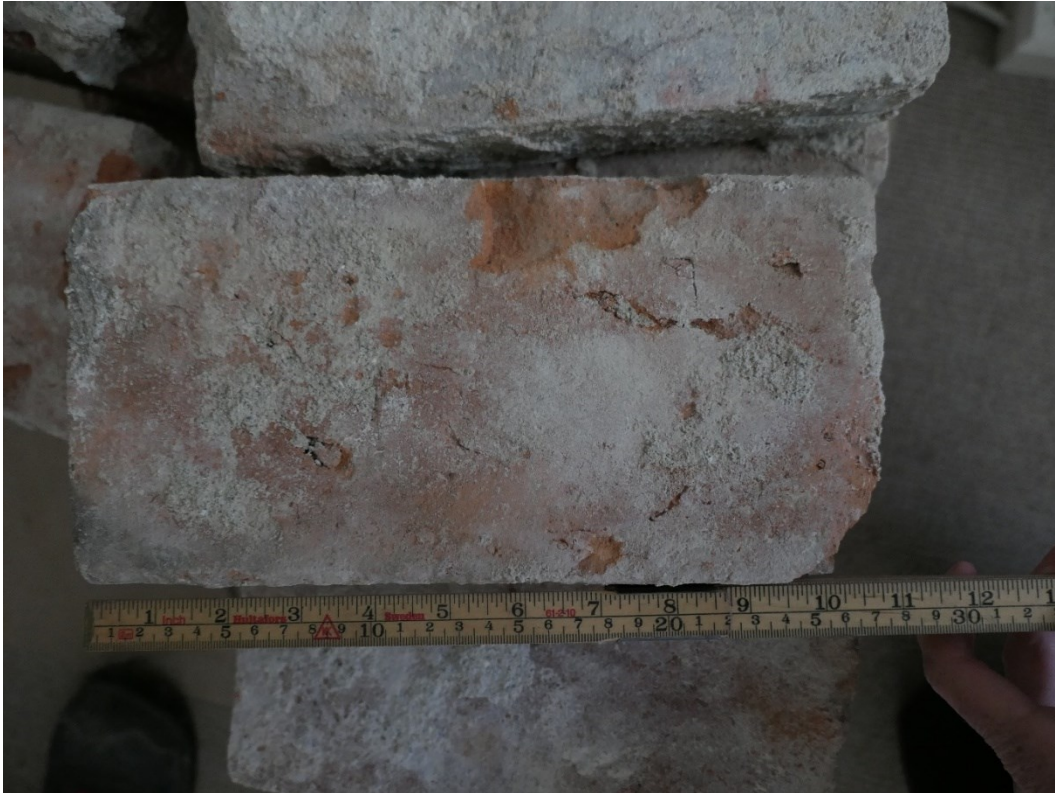
Tegel i fyllningar. Ca 10,5 cm x 5 cm, 6 cm tjock.

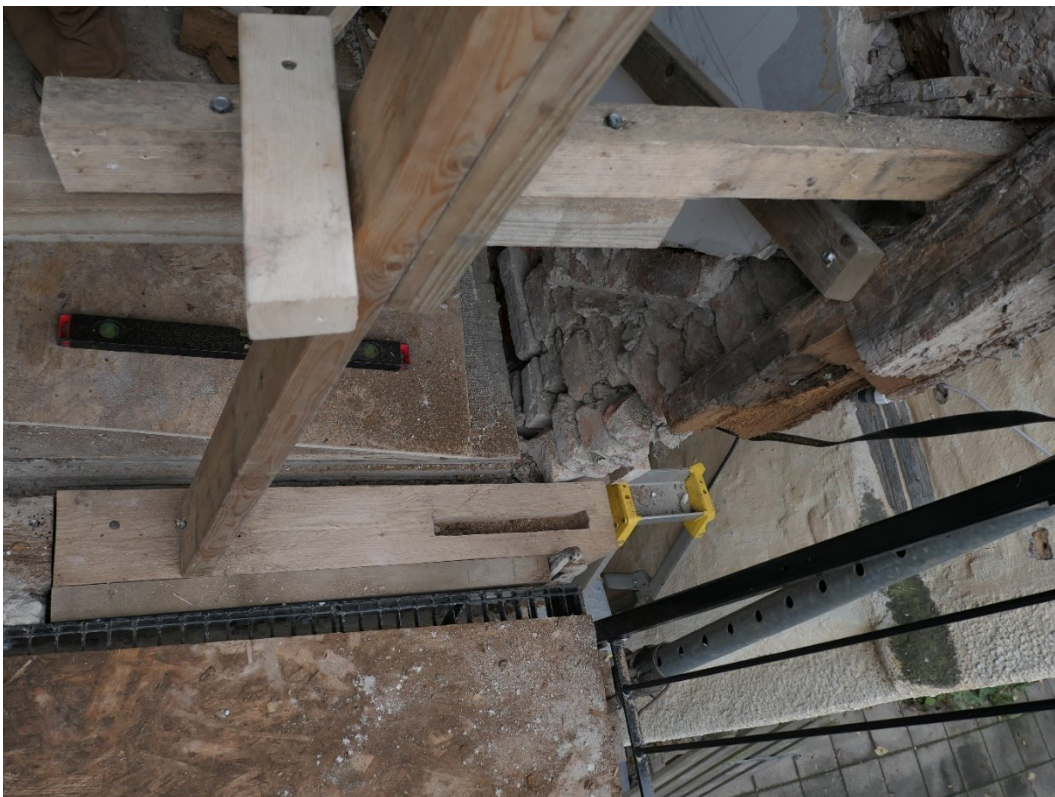
Lagning av västra murremman. Foto taget uppifrån ner mot murremman. Se ytterligare fotografier i bilaga.

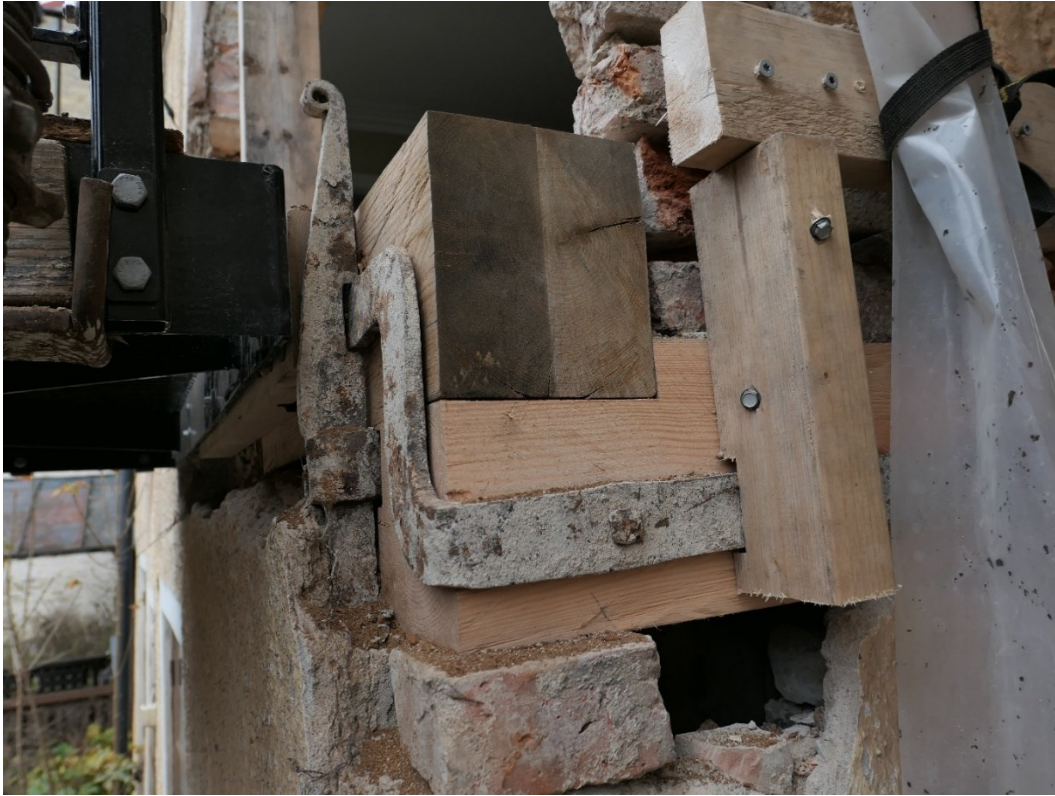
Murremmarna i sydvästra hörnet byttes ut och befintligt järn återmonterades.

Skarvningar utfördes halvt i halvt och låstes med tapp, klippspik eller gängstång. Befintligt hörnjärn återmonterades och fästes med spik lika befintligt med handsmidd spik. Invändig spräckpanel på södra gavelväggen behölls. Lastbärande befintlig tegelsten återmurades med massiv röd tegelsten och kalkbruk. Fyllningarna återmurades med befintligt material, putsades lika omgivande ytor och ströks utvändigt med gul kalkfärg. Åtgärderna och val av bearbetningsmetod stämdes av med antikvarisk medverkande. Se ytterligare beskrivningar i bilagor.

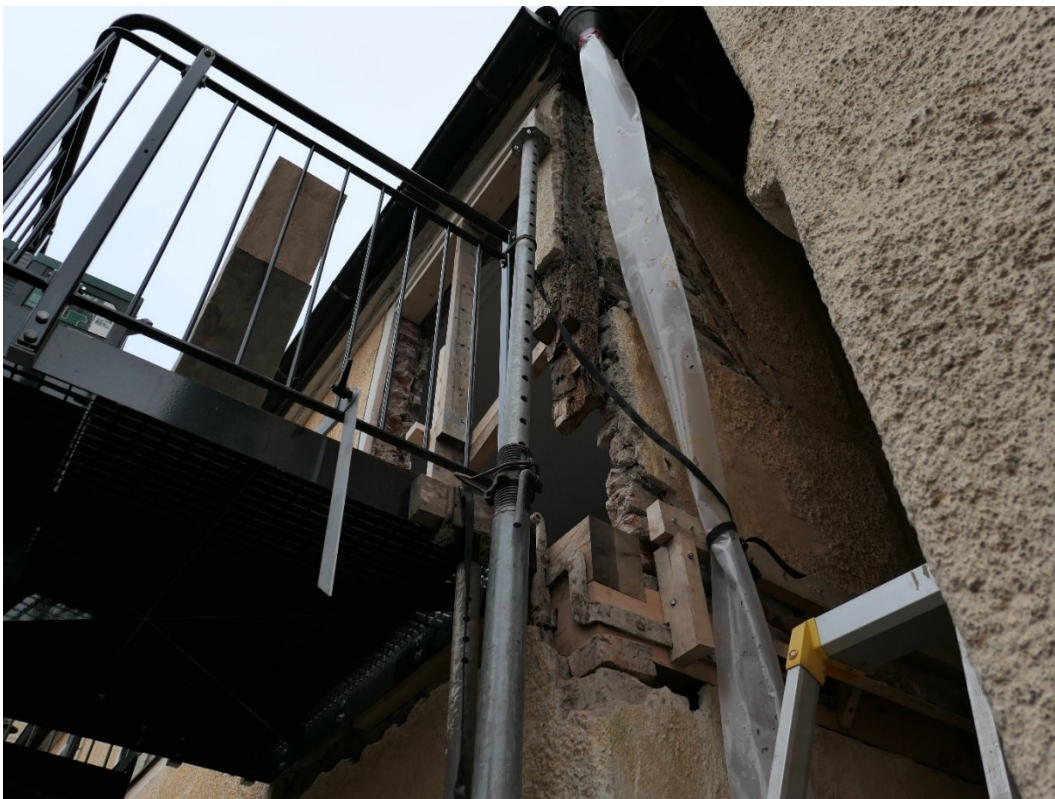
Under arbete, sydvästra hörnet.

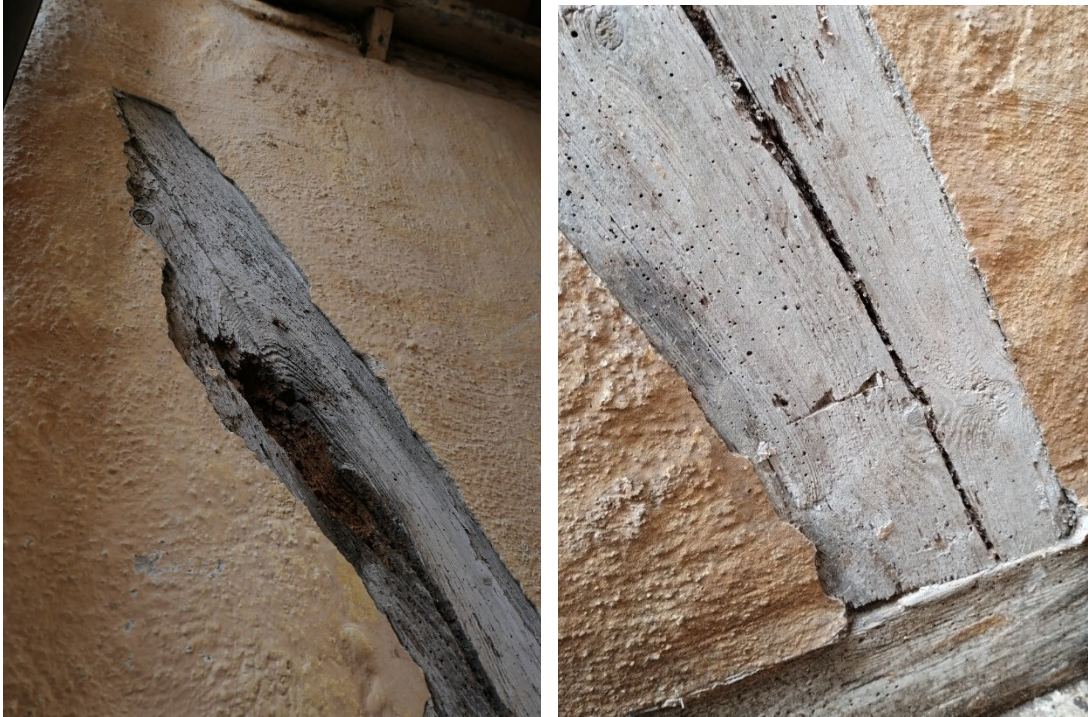
Det visade sig att även snedsträvan, som man ser utvändigt i bottenvåningen, var kraftigt rötskadad i sin övre del. Tappen hade ingen infästning i den liggande bjälken på andra våningen, varför snedsträvans övre del behövde ersättas. I inledande skede hade hantverkare redan förberett för snedsträvans infästning i den liggande bjälke som byttes ut i ovanvåningen. Skarven är utförd nedanför löshulten, ca 80 cm från fotträet. Där snedsträvan möter löshulten finns en kraftig smidd spik som återanvändes. Långt nere på snedsträvan finns ett hantverksmärke i form av två små "flaggor". Nedre delen av snedsträvan, där märkningen finns, är i gott skick och kunde behållas. Putsen lagades utvändigt i anslutning till snedsträvan och ströks med gul kalkfärg. Korsvirket som ersattes har strukits med kalkfärg men inte putsats över. Det finns olika utförande på gavelfasaden, delar av korsvirket verkar ha varit överputsade och delar omålade eller strukna med gul kalkfärg.

Södra gavelfasaden. Rötskadad snedsträva. Höger: Hantverksmarkering på snedsträvans nedre de som kunde bevarades strax ovan fotträ.

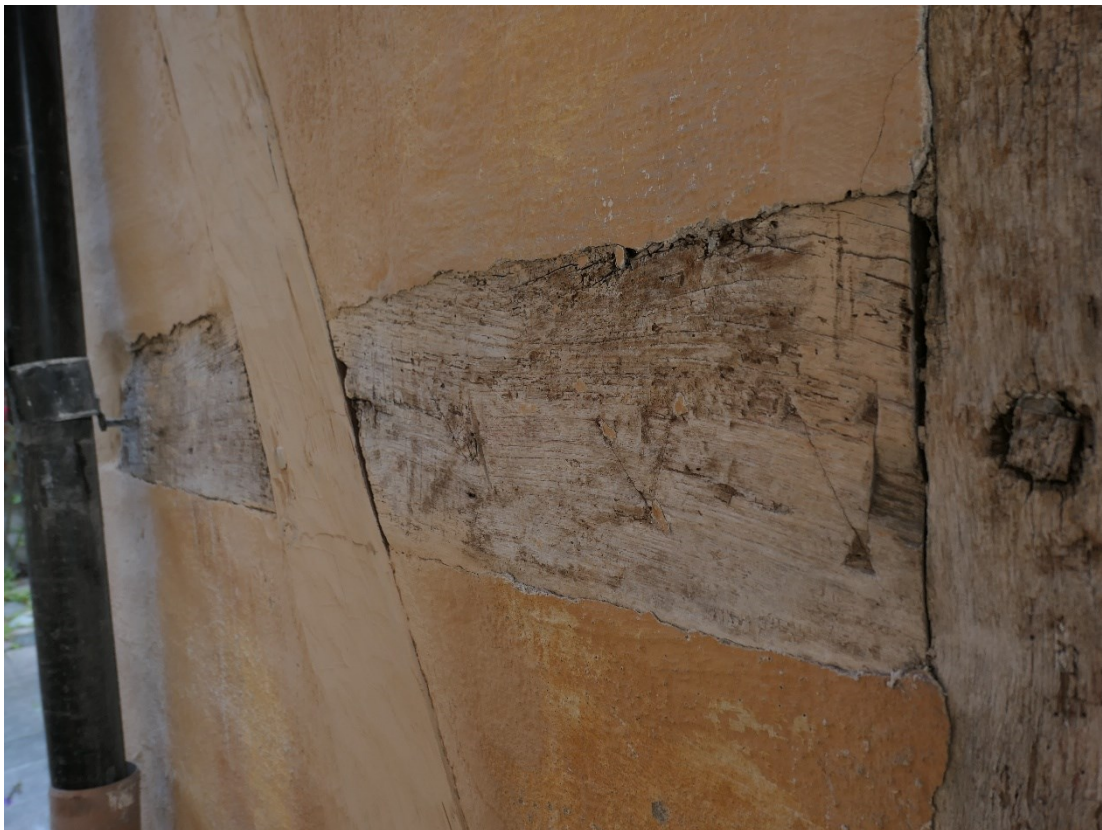
Efter åtgärder. Södra gavelväggen. Skarvad snedsträva. Bevarad löshult med hantverksmarkering som bevarats.

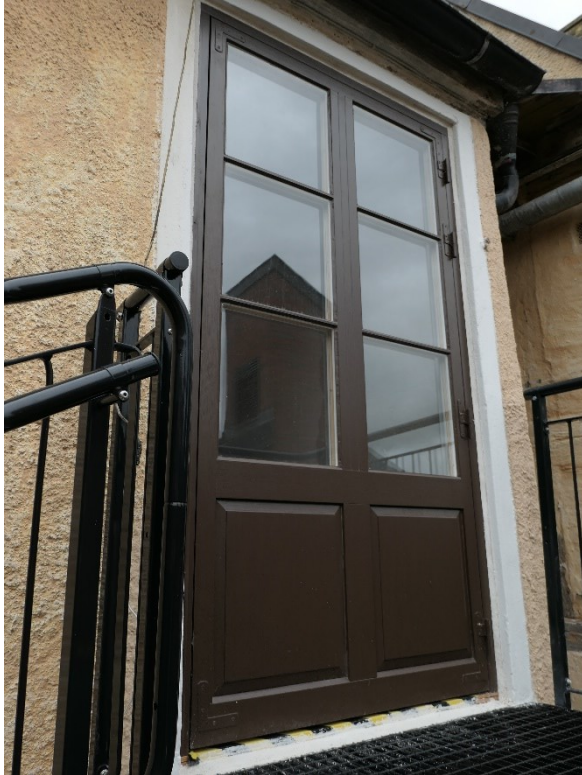
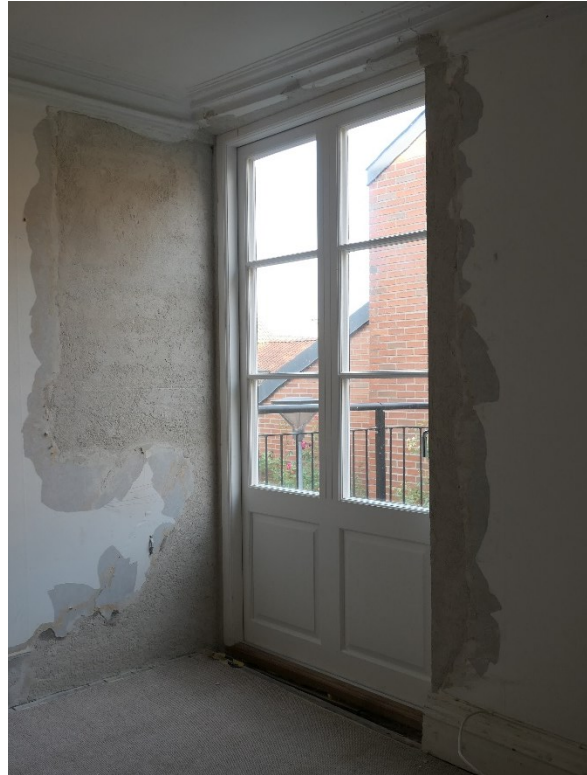
Den nya branddörren, under arbete.

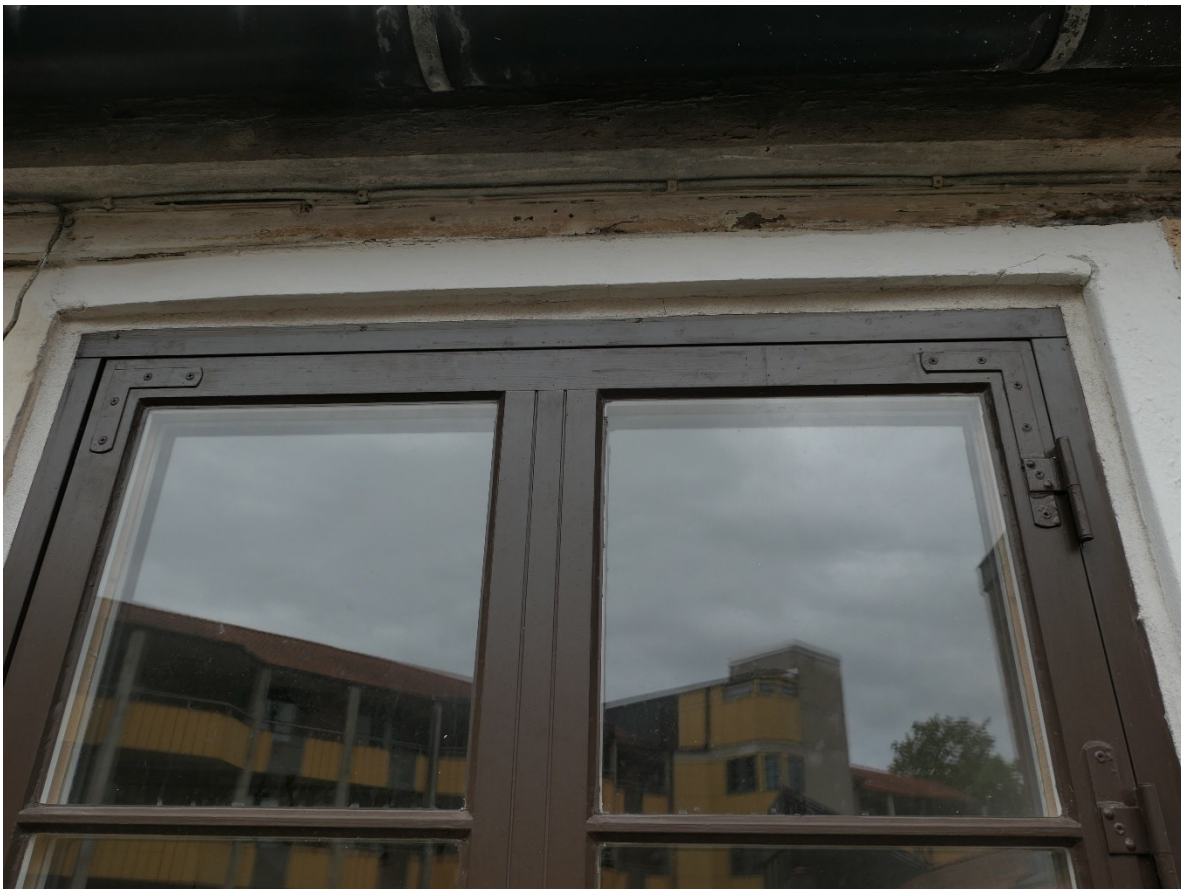
Detalj av nya branddörren utvändigt.

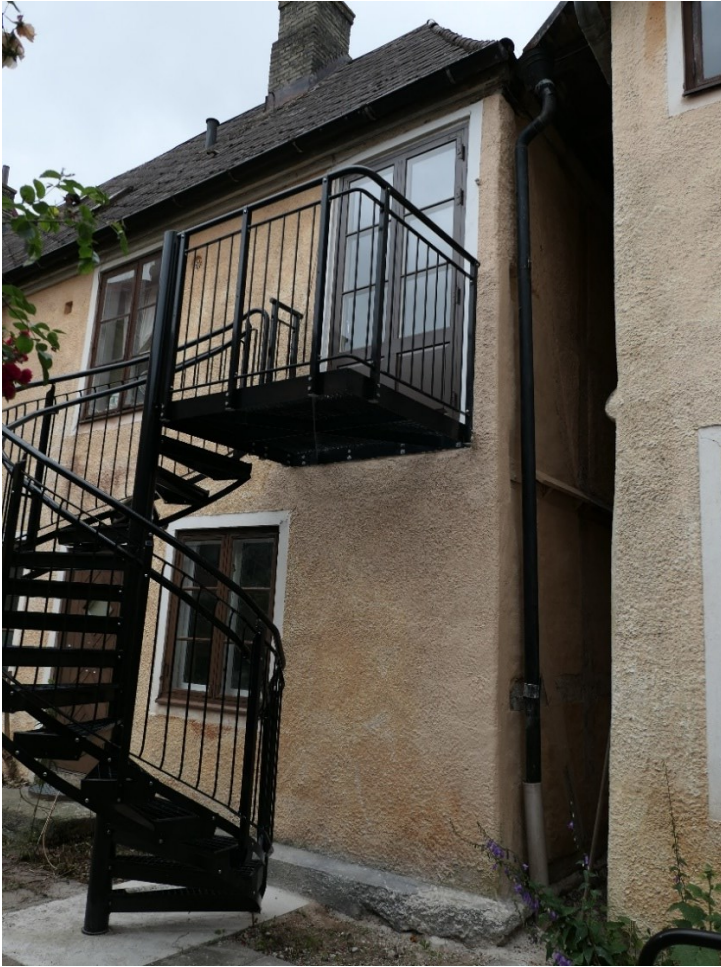
Trappa och branddörr efter åtgärder. Nedan korsvirke och vattbräda efter åtgärder.

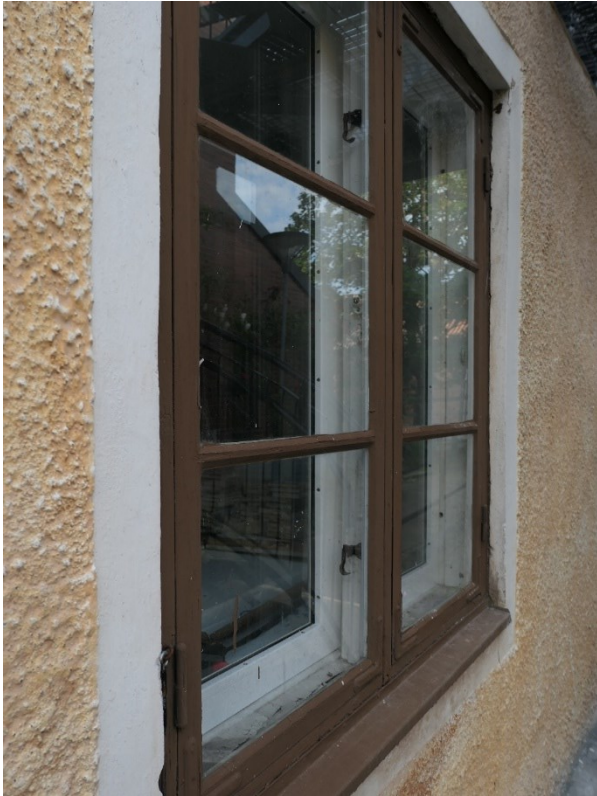
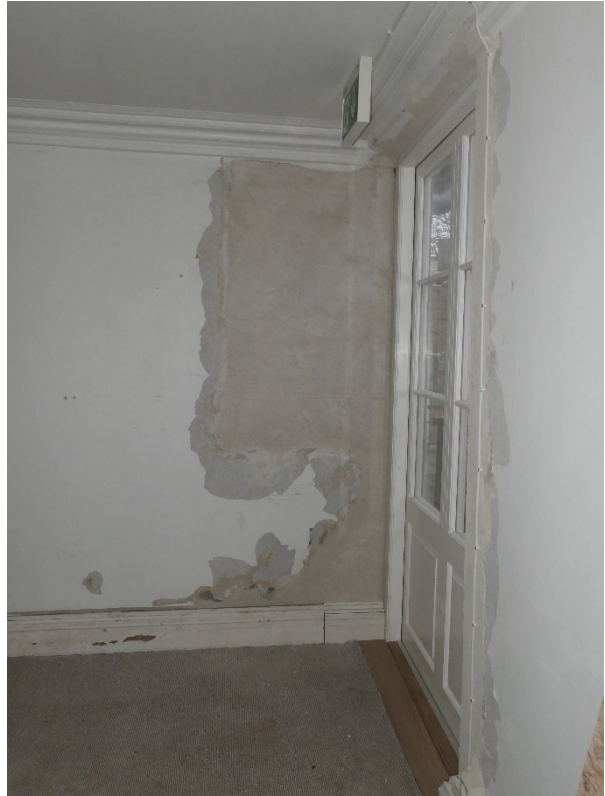
Fönster mot innergården där en ny båge med brandklassat glas monterats. Höger: nya branddörren invändigt. putsad innervägg, återmonterad golvlister, ny brandskylt. Återstod vid fotograferingstillfället att måla väggen med diffusionsöppen vit färg.

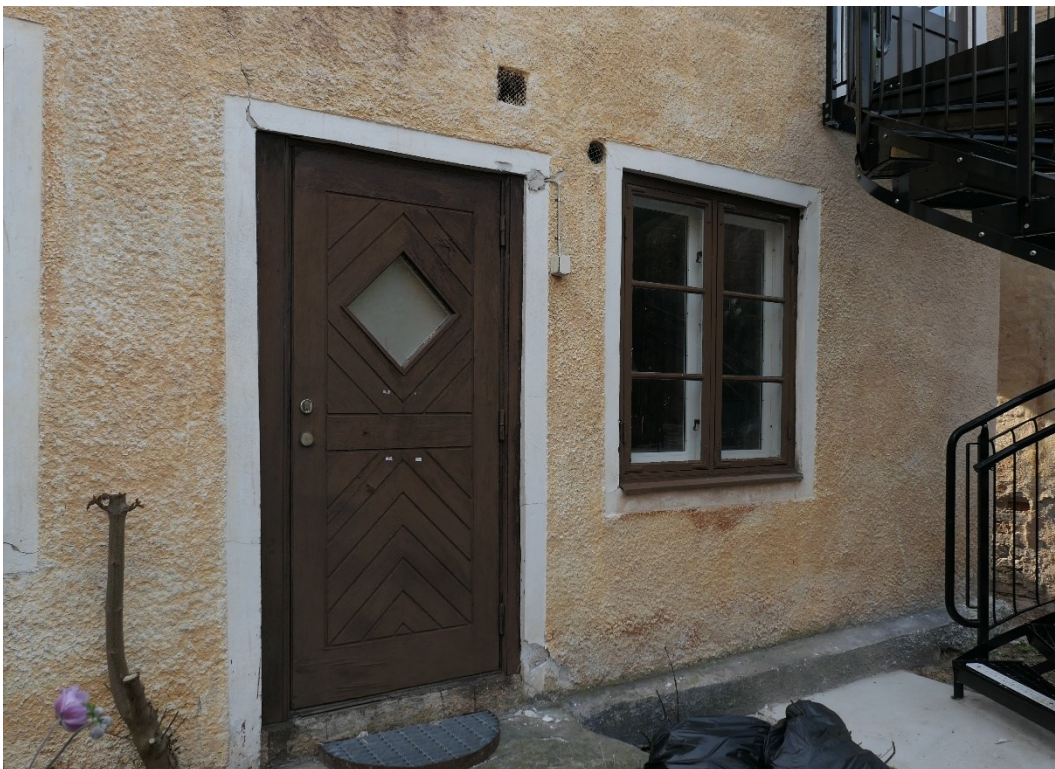
Dörr som invändigt försetts med brandskyddsskiva innanför glaset.

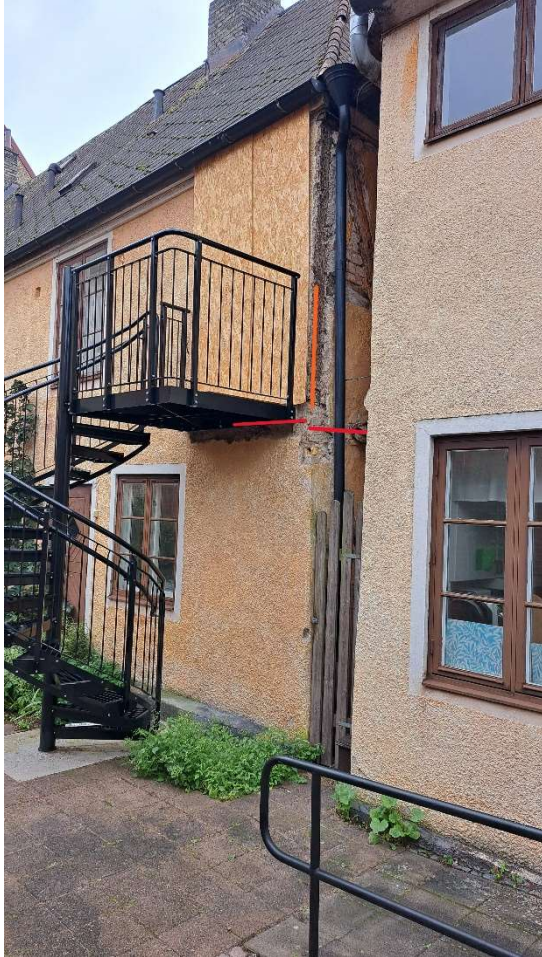
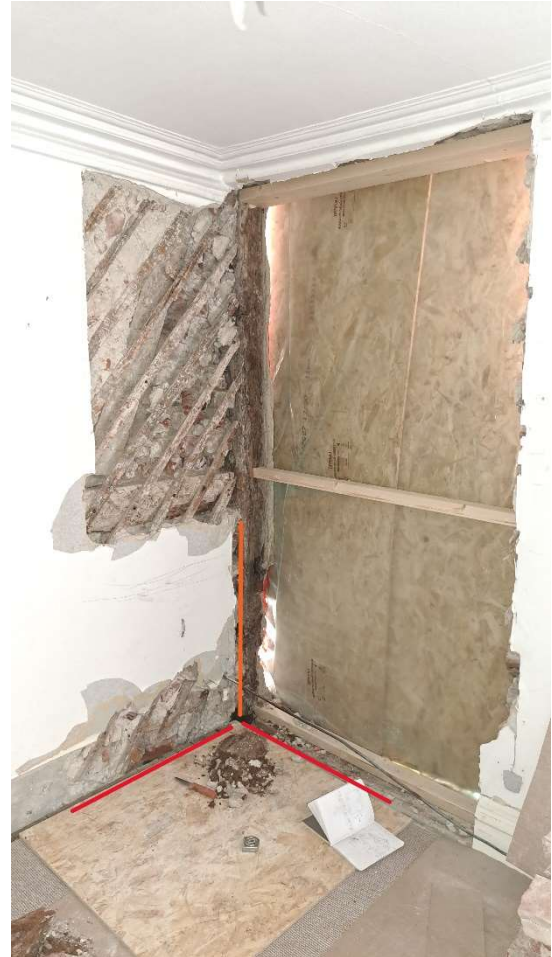
Rötskadade delar byts enligt markeringar. Två horisontella delar c:a 6x6" (rödmarkerad) och en vertikal c:a 5x8" (orangemarkerad).

Virke lika befintligt, sannolikt ek. Behuggning med skånsk saxslipad bila på utvändiga ytor.

Skarvningar halvt i halvt och låst med 1" klyvd ekdubb.

Stolpen fästs utan tapp men med dubb i underliggande horisontella timmer.

Befintligt hörnjärn (grönmarkerad) återmonteras och fästs med spik lika befintligt (handsmidd spik eller klippspik).

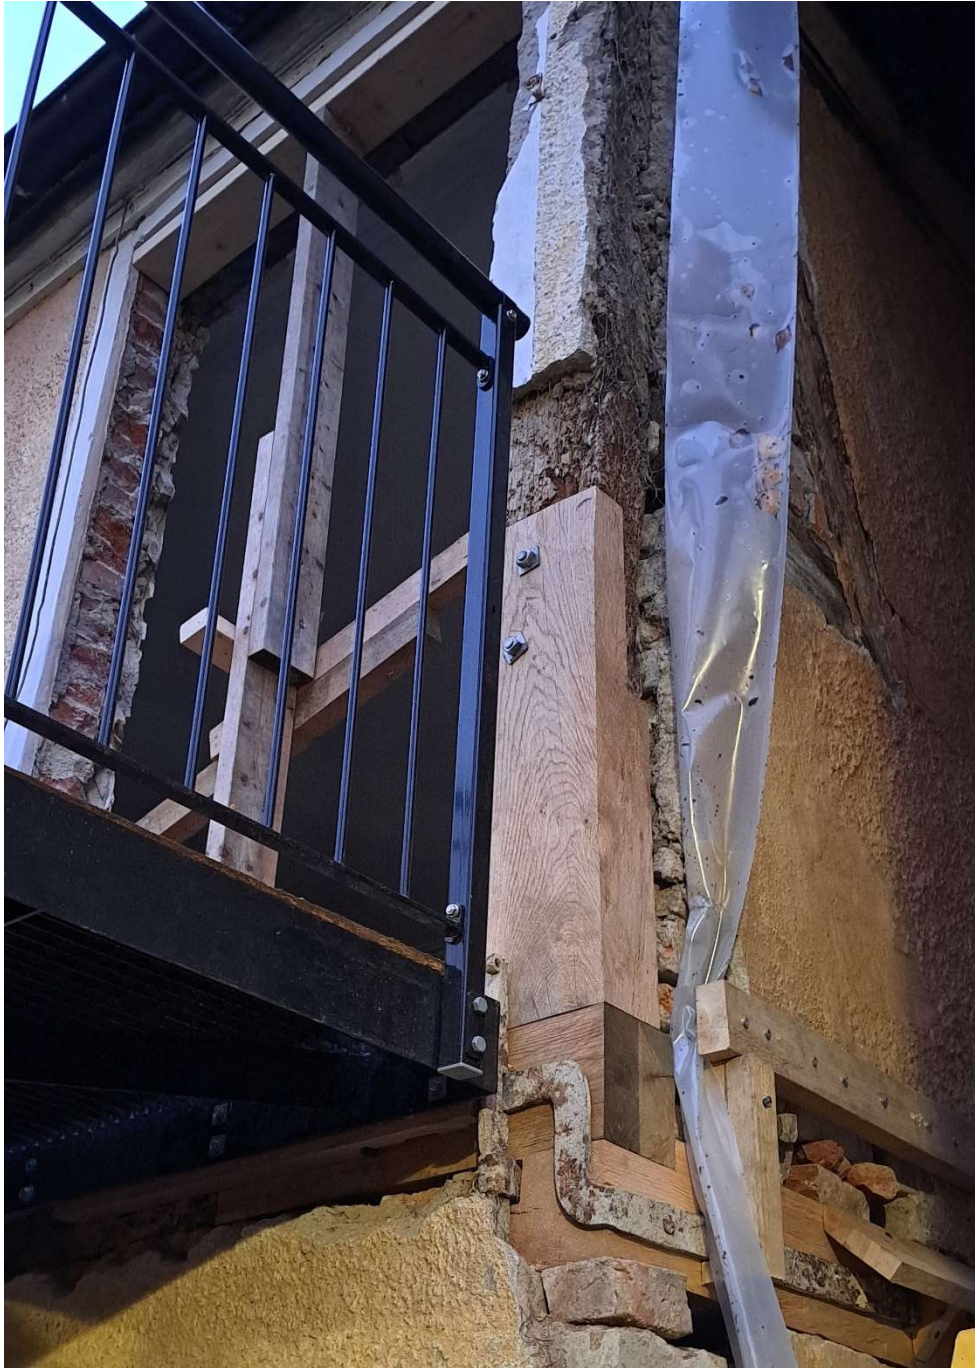
Tre delar av stolpverket har reparerats. Utsidorna av lagningstimren är bilade med saxslipad bruksbila, övriga sidor är bandsågade.

1. Gavel. Murrem i furu med dim. 8x6". Lagningstimmer 1,5 meter iskarvat med stående halvning och fäst med 3 st handsmidda 6" spik (befintligt hörnjärn var spikat med handsmidd spik).

På undersidan av denna murrem har en snedsträva anslutit nära hörnet av huset. Ett tapphål har gjorts i lagningstimret för att underlätta ett framtida byte av snedsträvan som har stora rötskador från toppen ned till löshulten. Vid byte är det lämpligast att byta hela snedsträvan som har dimension 5x7" och längd c:a 2,8 meter. Träslag i denna är furu.

Vattbrädan har kapats vid skarven för timmerlagningen. Då den hade en del rötskador har den ersatts med nytt furuvirke. Dimension c:a 1,25x5", ramsågad yta. En befintlig konsol återmonterad och en ny tillverkad konsol. Fäst med 3" klippspik.

2. Långsida. Murrem i ek med dimension 7x6". Lagning c:a 1 meter. Liggande halvning fäst med 2 st 7" klippspik märkta med "S".
3. Hörn. Stolpe i ek med dim. 5,5x8". Lagning c:a 1 meter. Undre delen fäst med 1½" tapp (och förlängt tapphål i murrem). Övre delen skarvad med halvning c:a 35 cm och fäst med obehandlad gängstång M16 med fyrkantsmuttrar och -brickor.

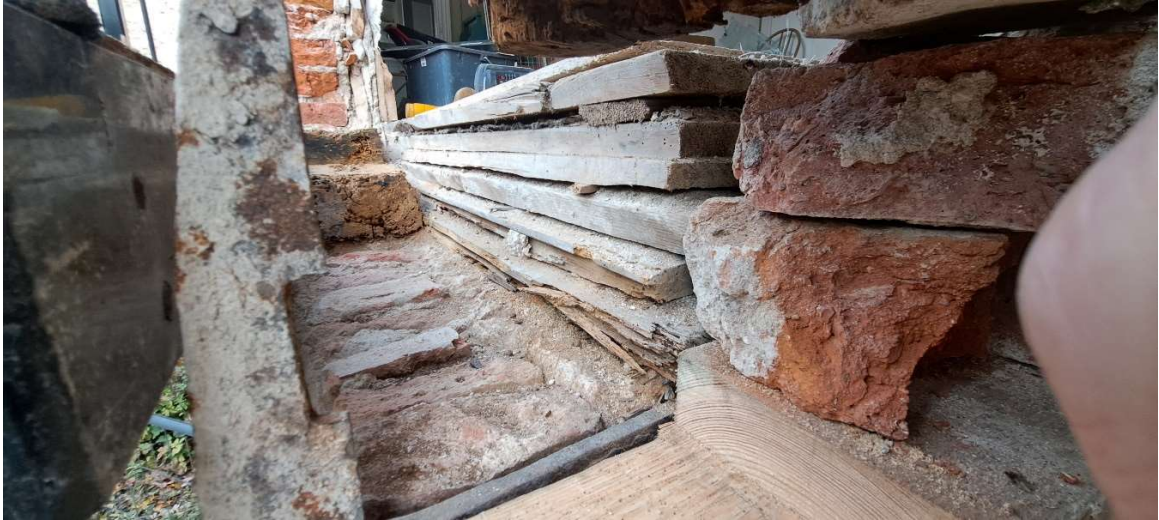
Rekord: 6 lager trägolv staplade på varandra. Man har helt enkelt lagt in ett nytt golv på det gamla när det blivit slitet. De 6 golven bygger ungefär 175 mm på höjden.

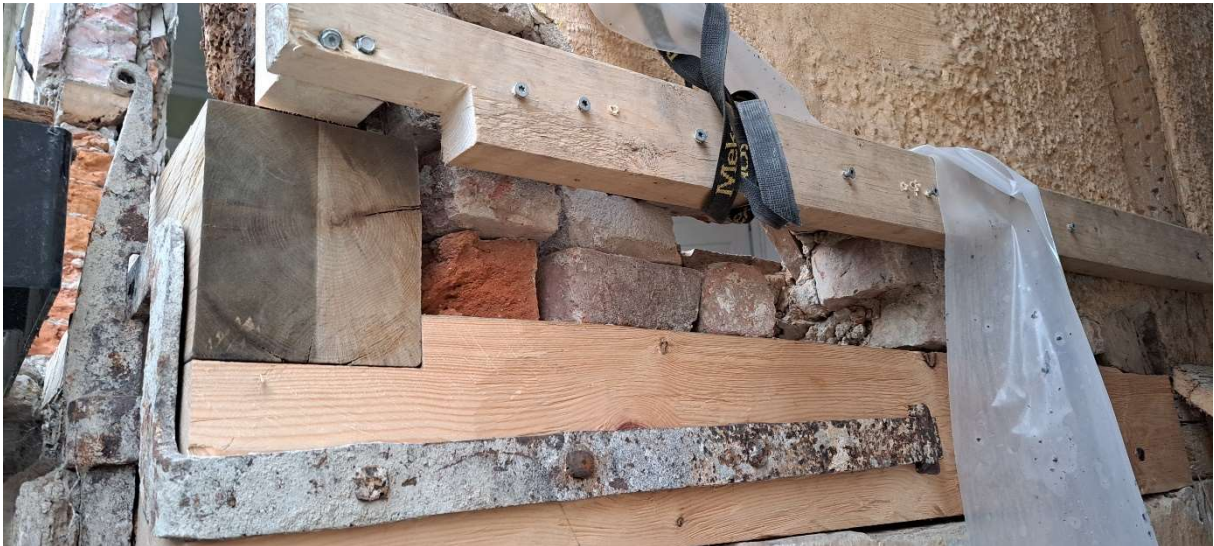
Hörnjärn återmonterat med handsmidd spik och märlor.

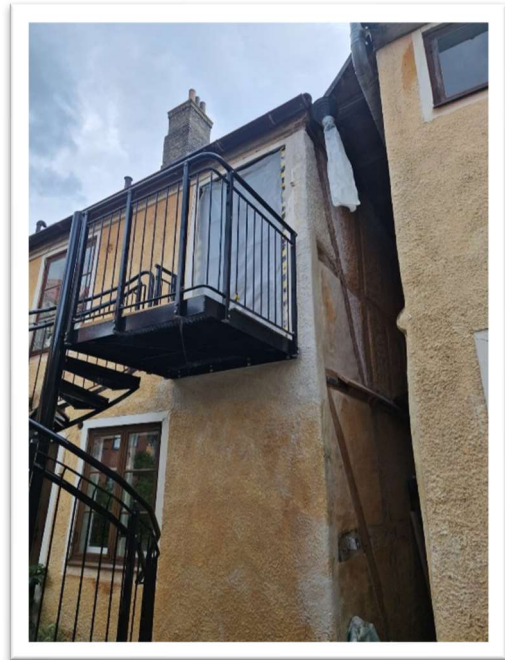
Färdigputsad fasad, juni 2024

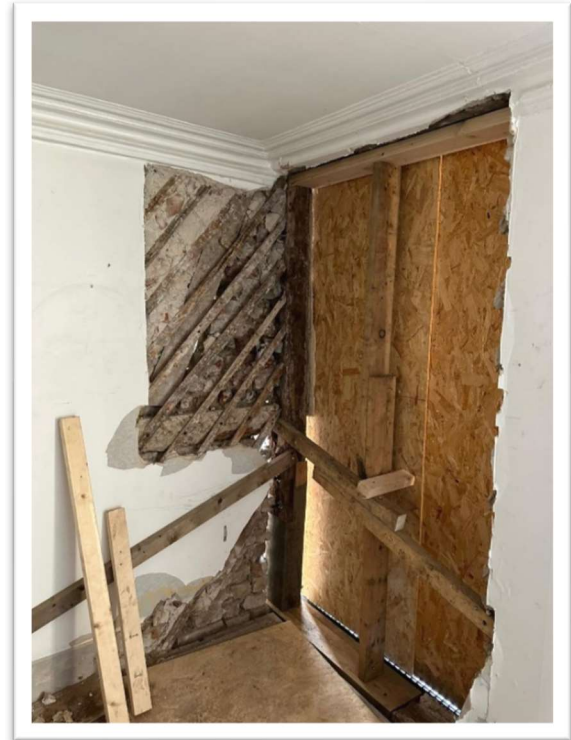
- 1) Fasaden var i dåligt skick, in- som utvändigt. Invändigt var reviteringen blottad, och sten- och tegelmaterial syntes på golvet. Kring dörröppning mot brandtrappa var smygen skadad.
- 2) När mur- och putsarbetet inleddes den 20/5 2024 hade ett nytt dörrparti mot brandtrappan monterats, och smygen kunde därmed återställas. Mötet mellan karm och vägg drevades med lindrev och putsades.

Före. Invändiga ytor. Äldre väggmaterial låg samlat till vänster utanför bild.

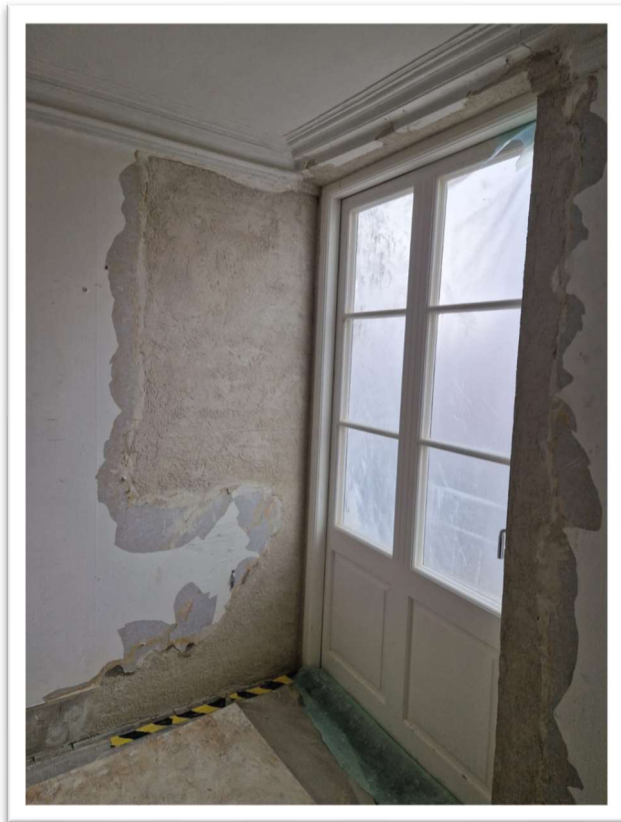
Efter. Färdigputsad smyg och invändig väggyta.

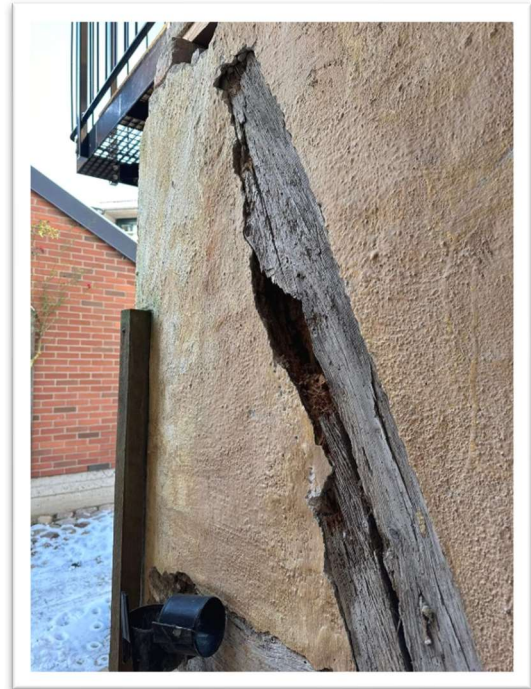
- 3) Utvändigt flagnade kalkputsens, och korsvirke var lokalt rötskadat. Korsvirket byttes ut av Sjöblom Bygghantverk. Skadad och flagnad puts plockades ned, och återputsades så att ny puts efterliknande angränsande, äldre ytor. Utvändig fasad varierar mellan en slätare yta och en spritputsad yta.

Före. Skadad och flagnad puts mot skadat korsvirke.

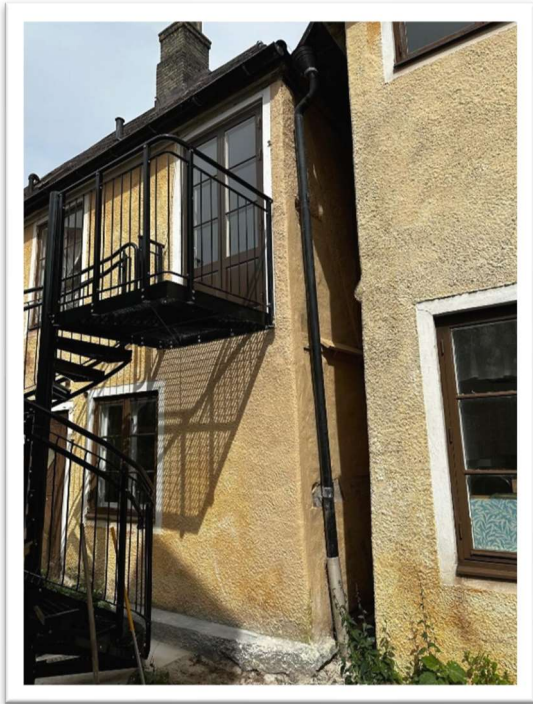
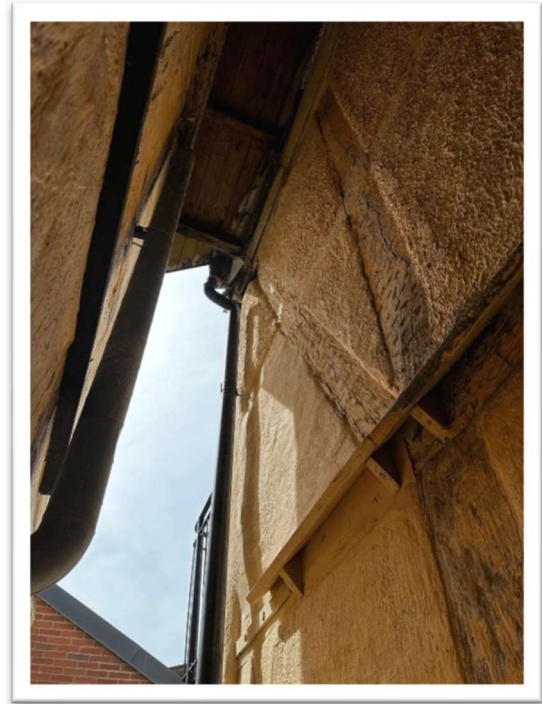
Färdigmålad fasad, juni 2024.

- 5) Den färdigputsade fasaden målades med färg från Målarkalk. 1) Opigmenterad vit Kungskalk 2) Kungskalk PG1, UN 7129 (kulör) 3) Kulekalkmjölk PG1, PK 7129.
