Tosterups kyrka

Tak- och tornrenovering, ombyggnad klockbock, fasadunderhåll
Tosterups socken, Tomelilla kommun, Skåne län
Antikvarisk medverkan/2022 och 2024
Carita Melchert

Titel: Tosterups kyrka
Författare: Carita Melchert
Kulturmiljörapport: 2024:16
Foto: Carita Melchert, Jens Ingvad, drönarfoto Smedstorps församling
Omslagsbild: Tosterups kyrka augusti 2024
Upphovsrätt: Där inget annat är angivet, enligt Creative Commons licens CC BY

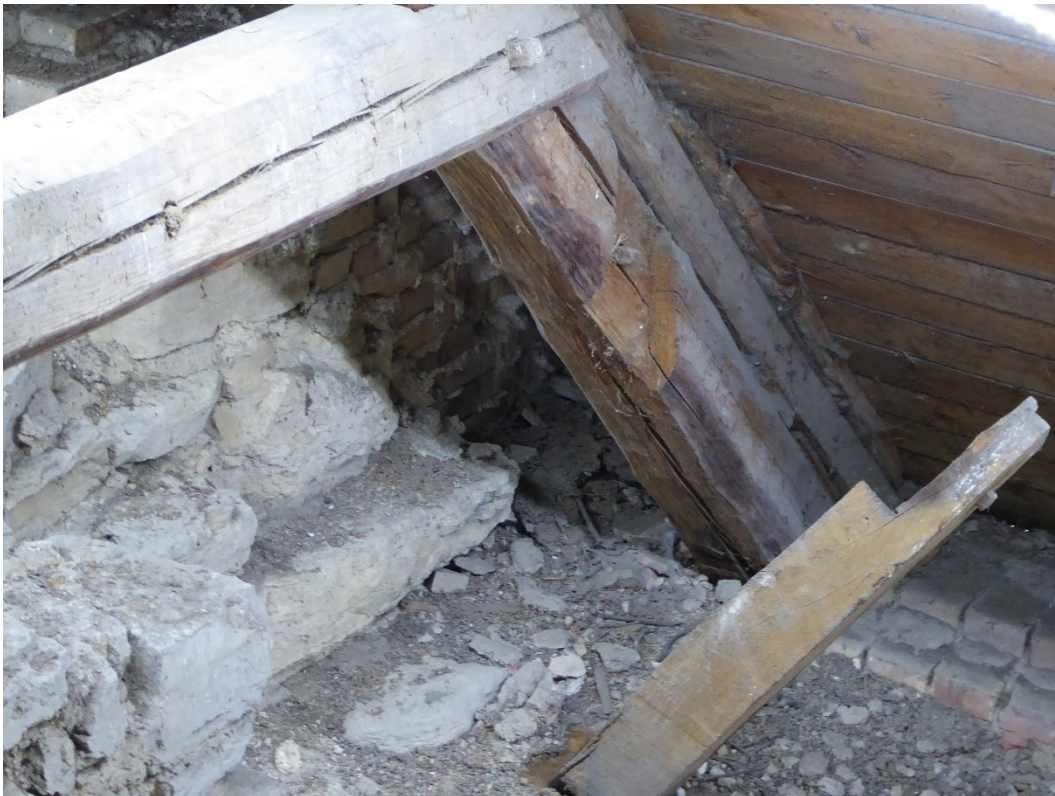
Exempel på skador före vindsstädning och före åtgärder.

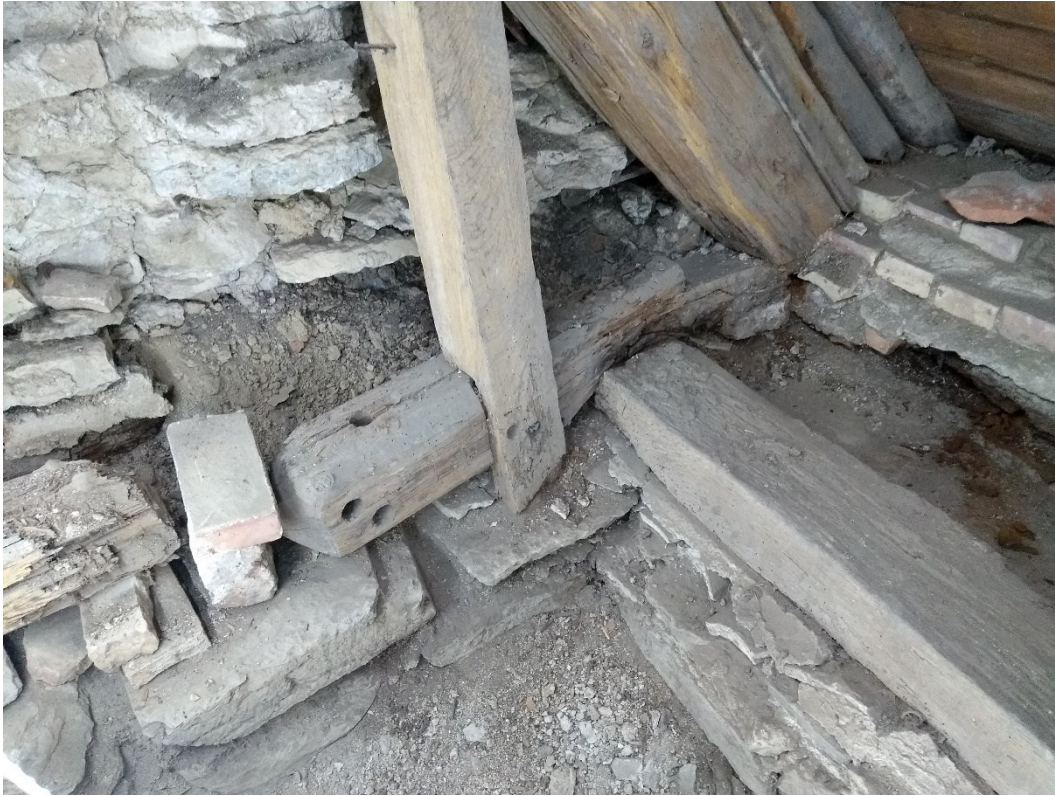
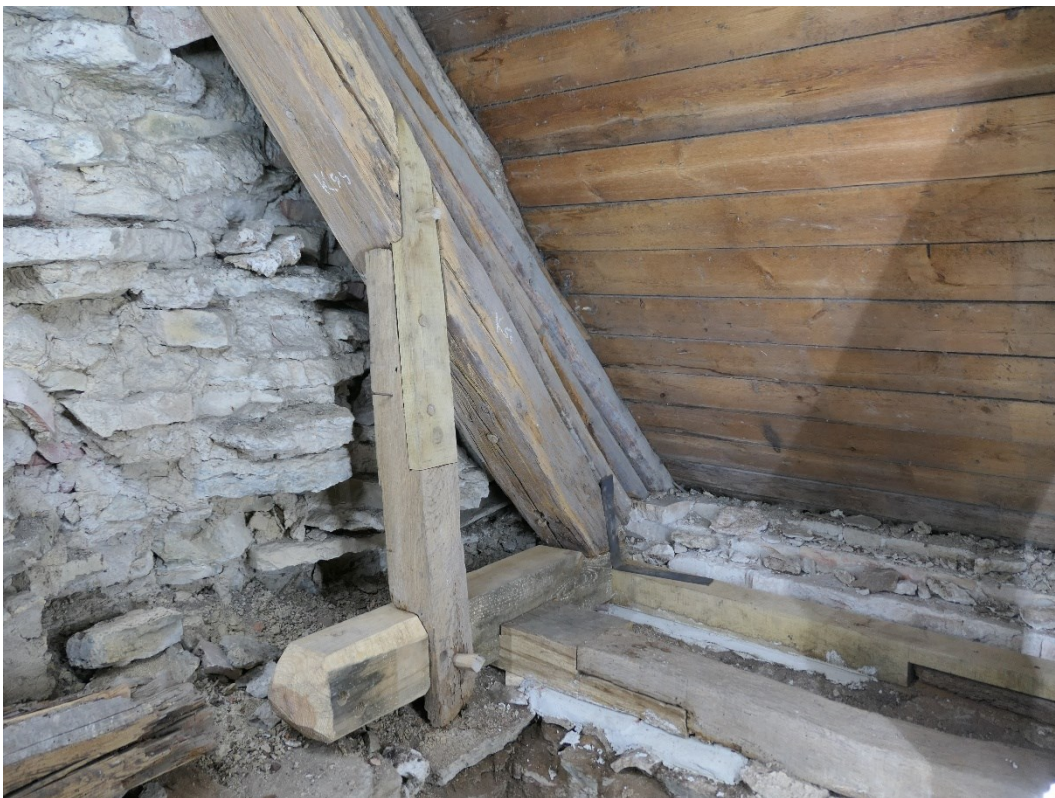
Före och efter åtgärder. Vid östra gavelväggen. Södra lejden till höger i bild är skarvad och förankrad med plattjärn mot sparre, ersatt tass och lagat stödben. Ommurning av tegel. Den liggande bjälken till vänster i bild vilar löst men sparades på plats.

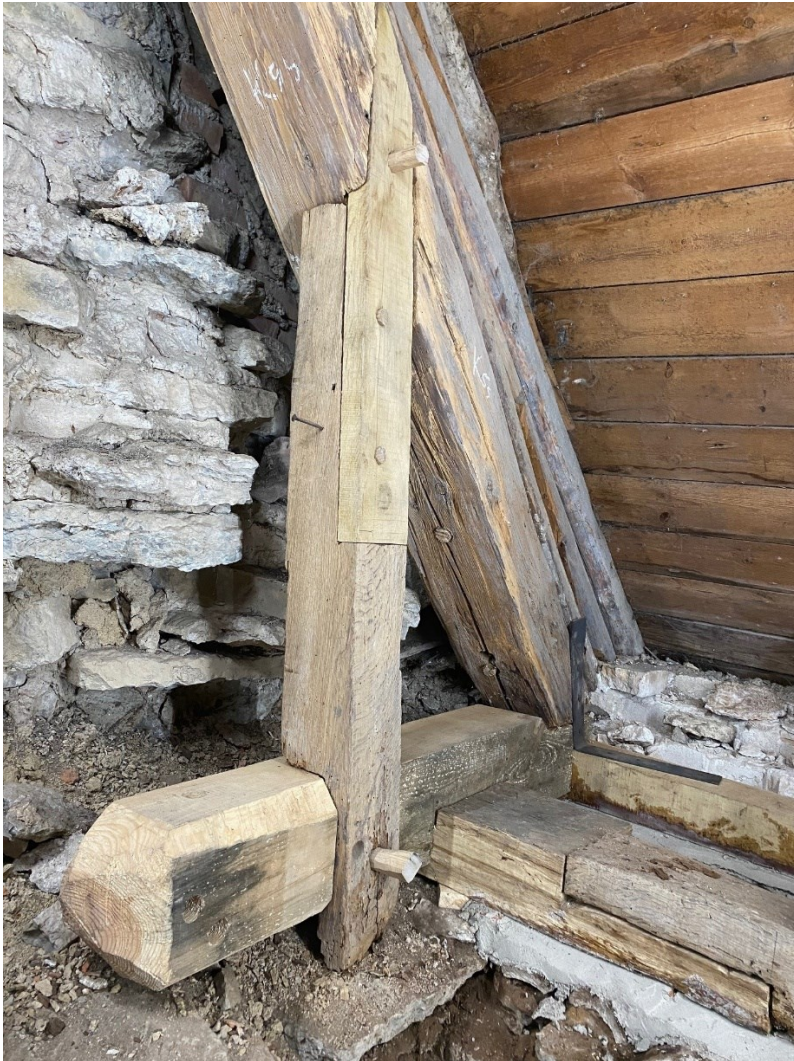
Efter åtgärder K5 S, tass, inre och yttre lejd. Tass bilad efter befintlig som förlaga.

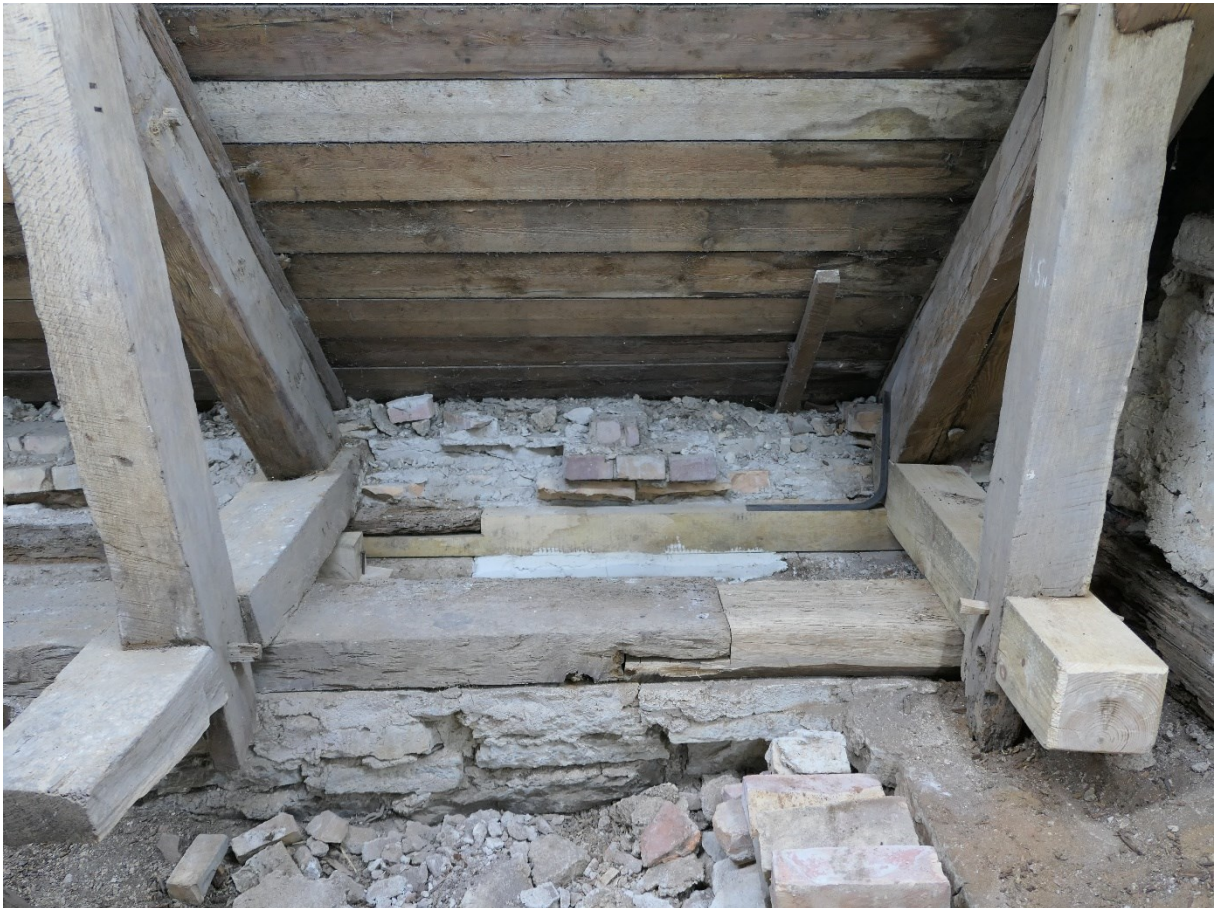
Före och efter åtgärder. Norra sidan vid östra gavelväggen, skadade lejder skarvades, en ny tass samt tegel som togs bort men sparas på vinden.

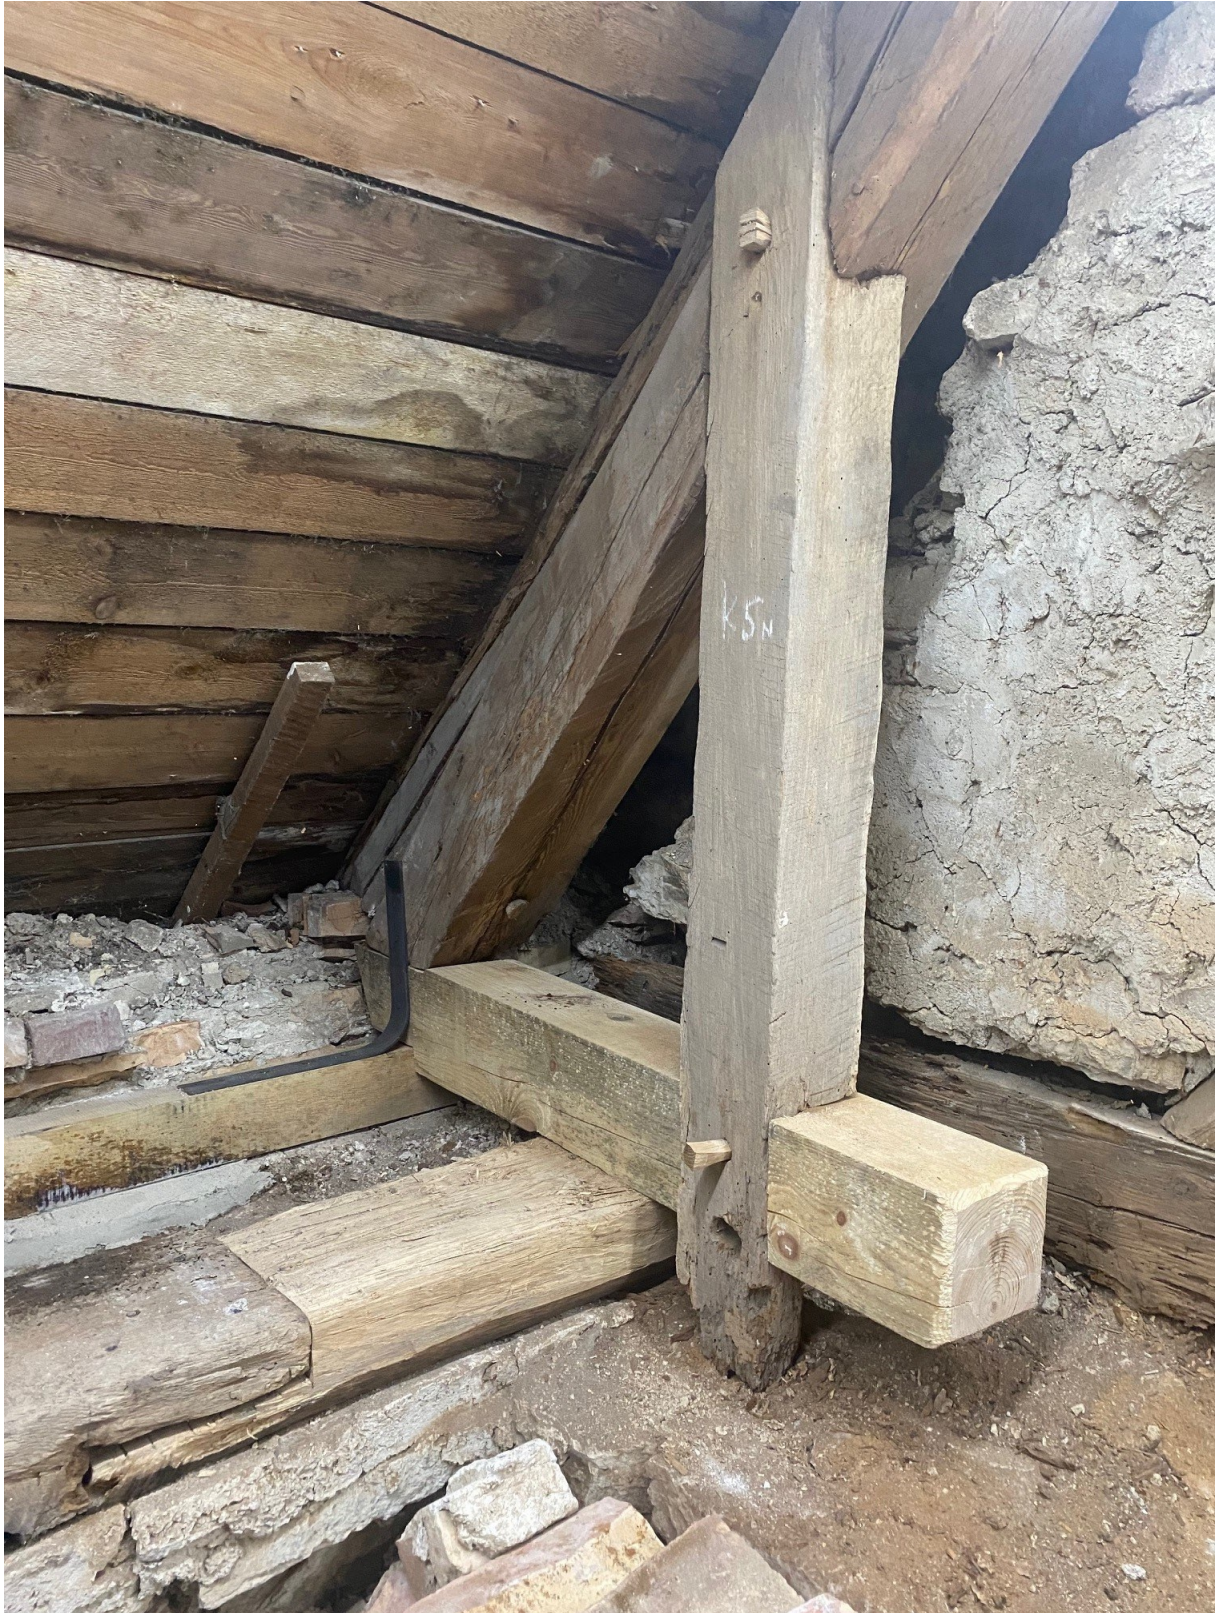
Efter åtgärder K5 N, inre och yttre lejd, stödben och tass.

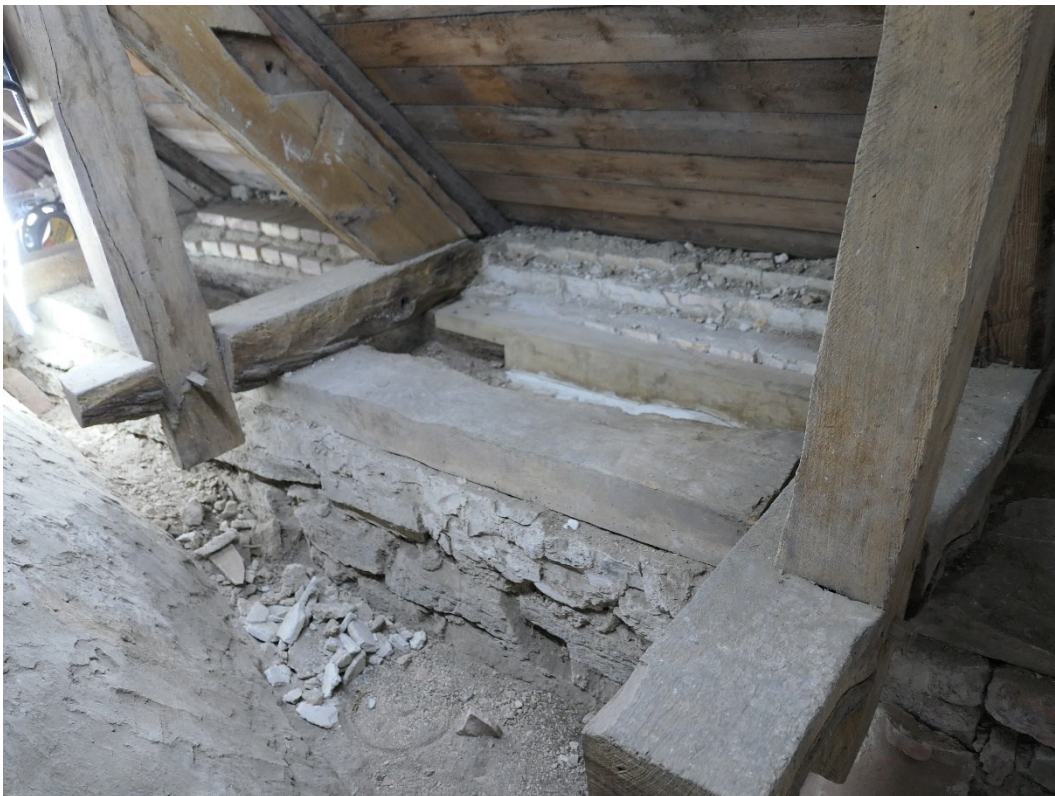
Södra yttre lejden partiellt rötskadad. Före och efter åtgärder.

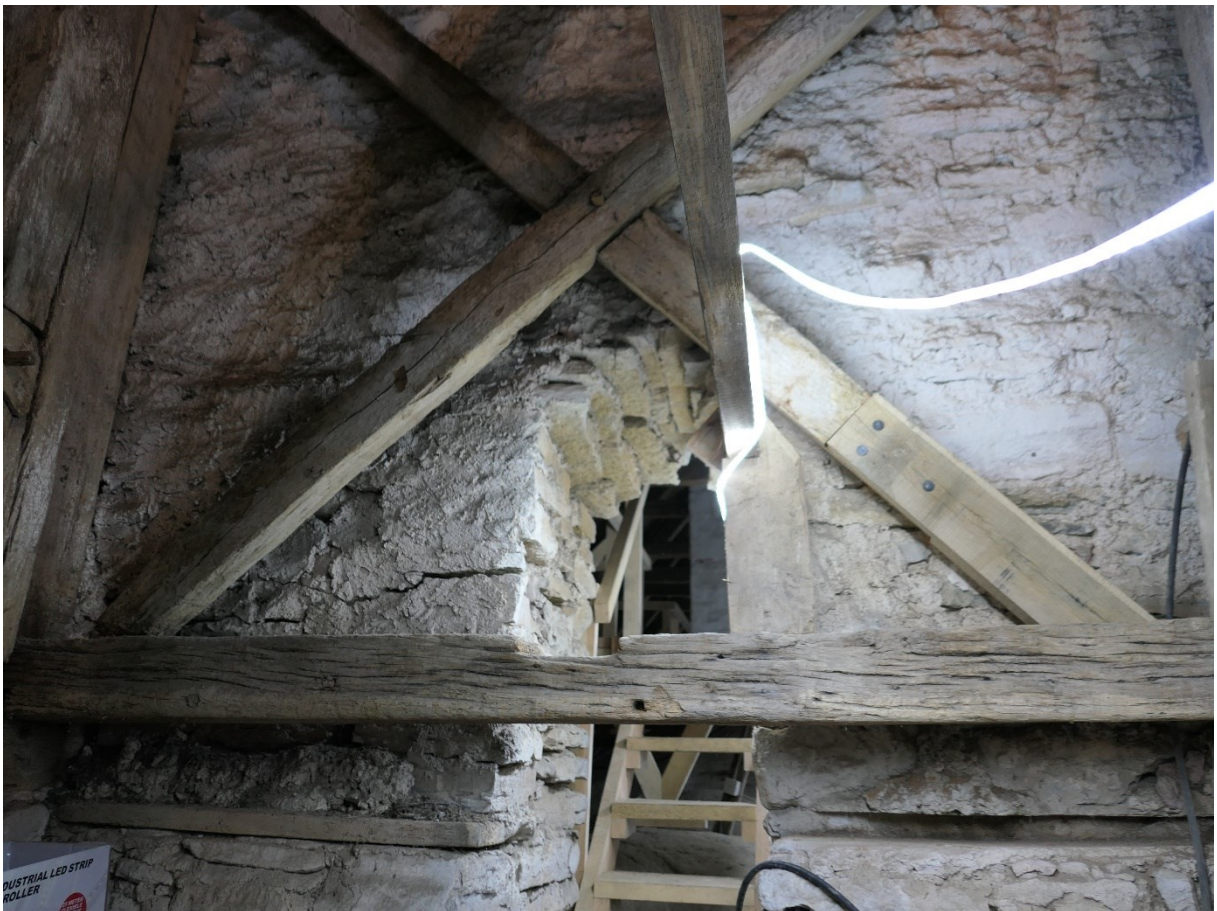
Tornets snedsträvor vid öppning mot långhus, mot öster. Före åtgärder övre vänstra bilden. Övre högra bilden och nedre bilden är efter åtgärder.

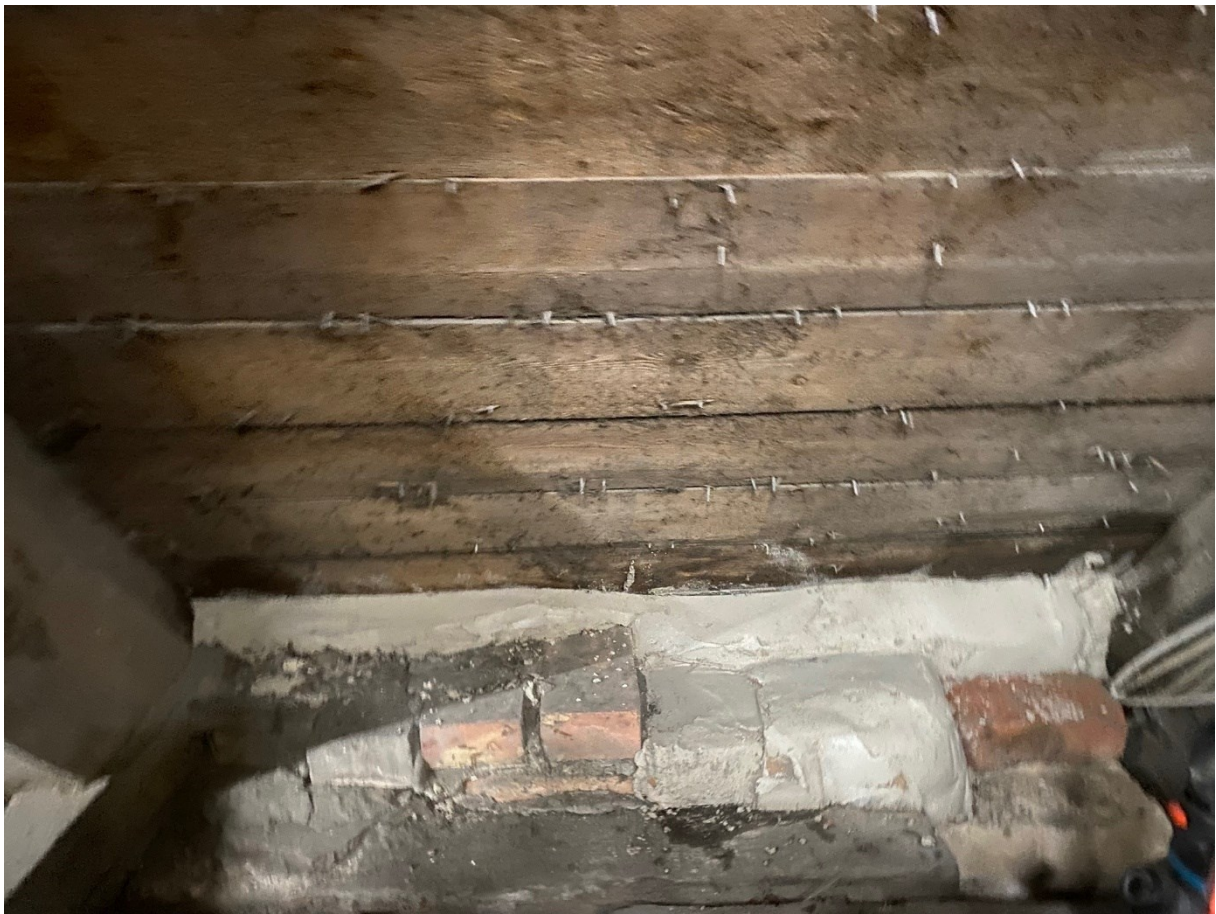
Murning otäthet mot vapenhus, där fåglar tidigare tagit sig in.

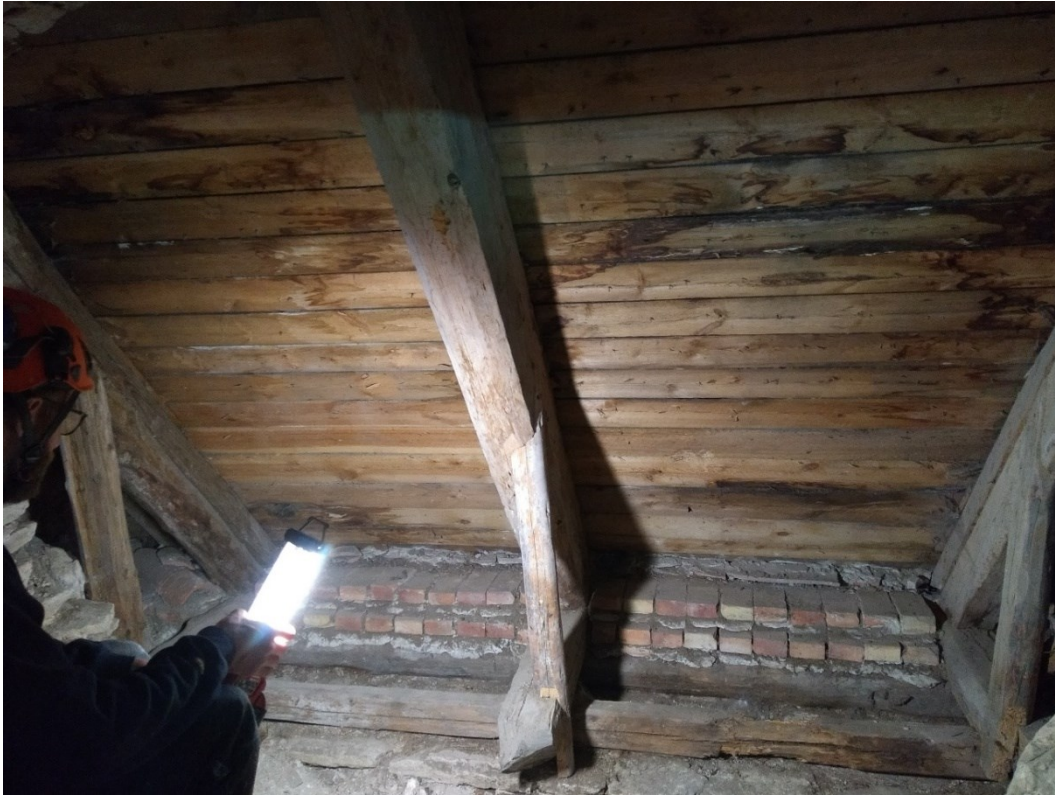
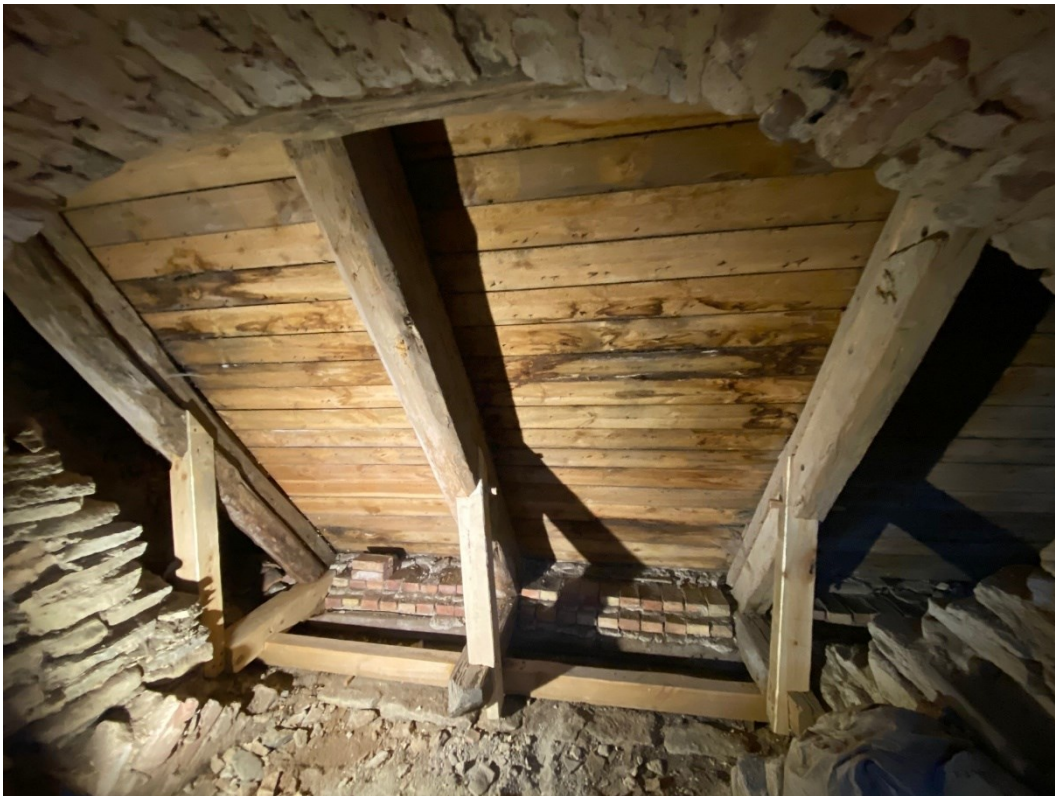
Takfallet i tornet mot norr. Före och efter åtgärder, lagningar stödben och lejd T1 N (längst till vänster i bild), T2 N (i mitten) och T3 N. Inre lejd ersatt i sin helhet. Tassens som ersatts finns längst till vänster i bild.

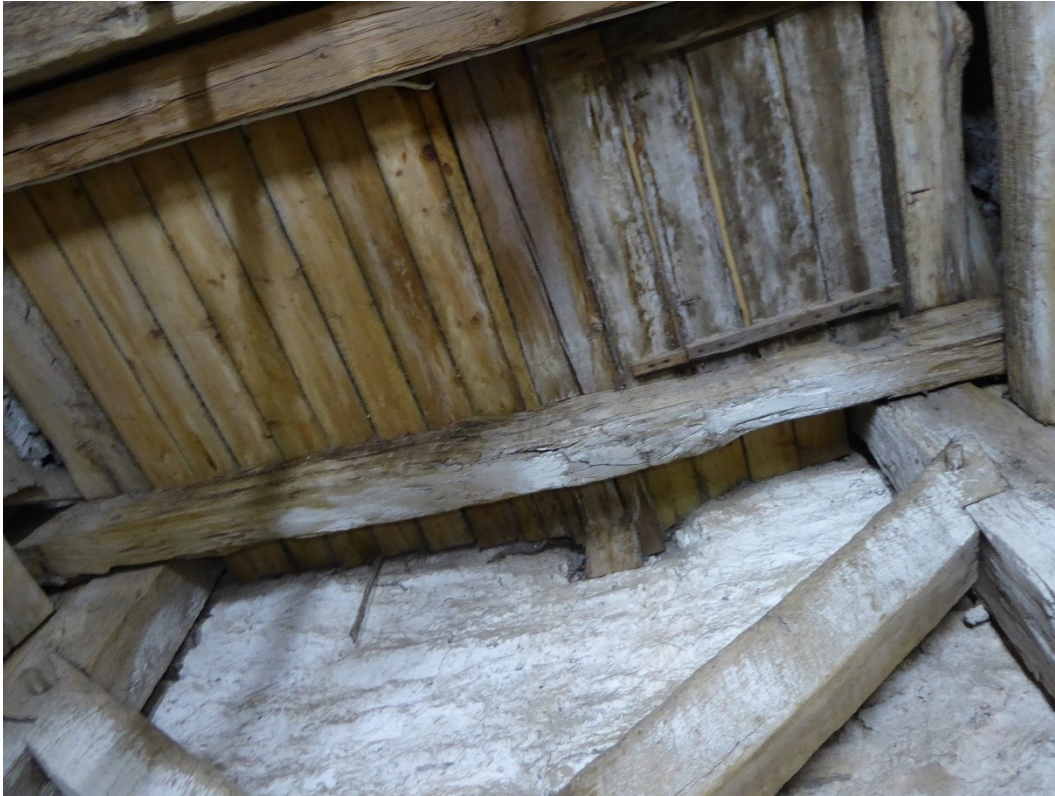
Före åtgärder. Golvet på klockvåningen sett från undersidan.

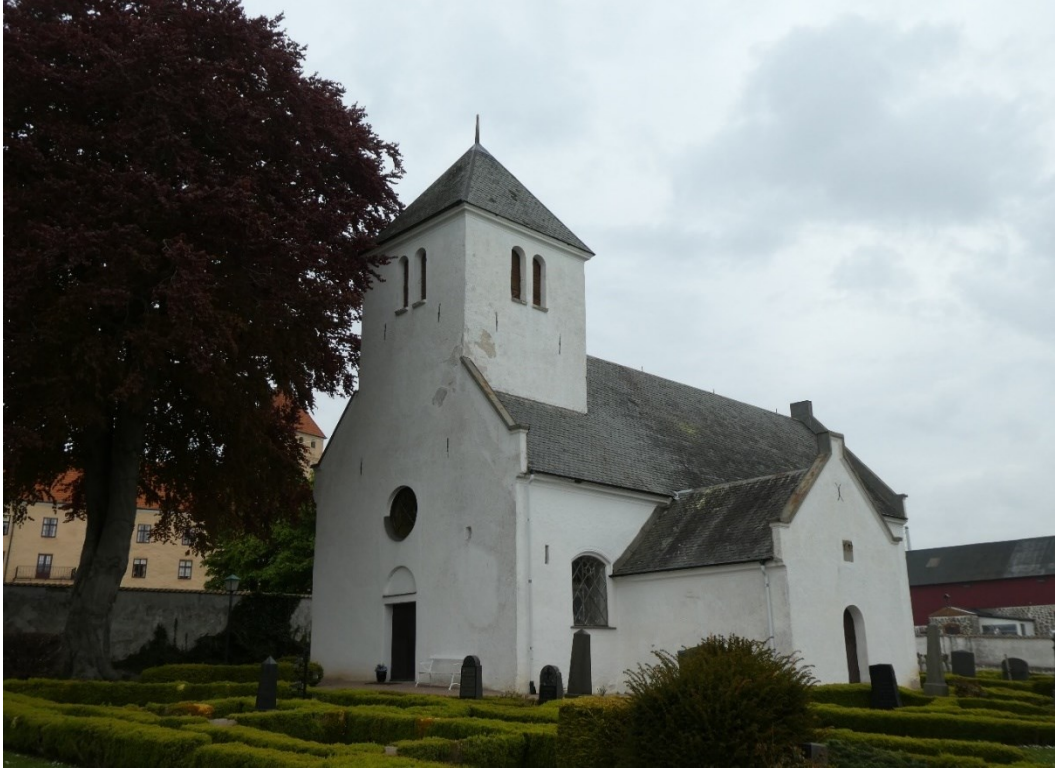
Före åtgärder. Kyrkan sedd från sydväst. På bilden kan man på tornet ana avvikande partier som är cementputsade.

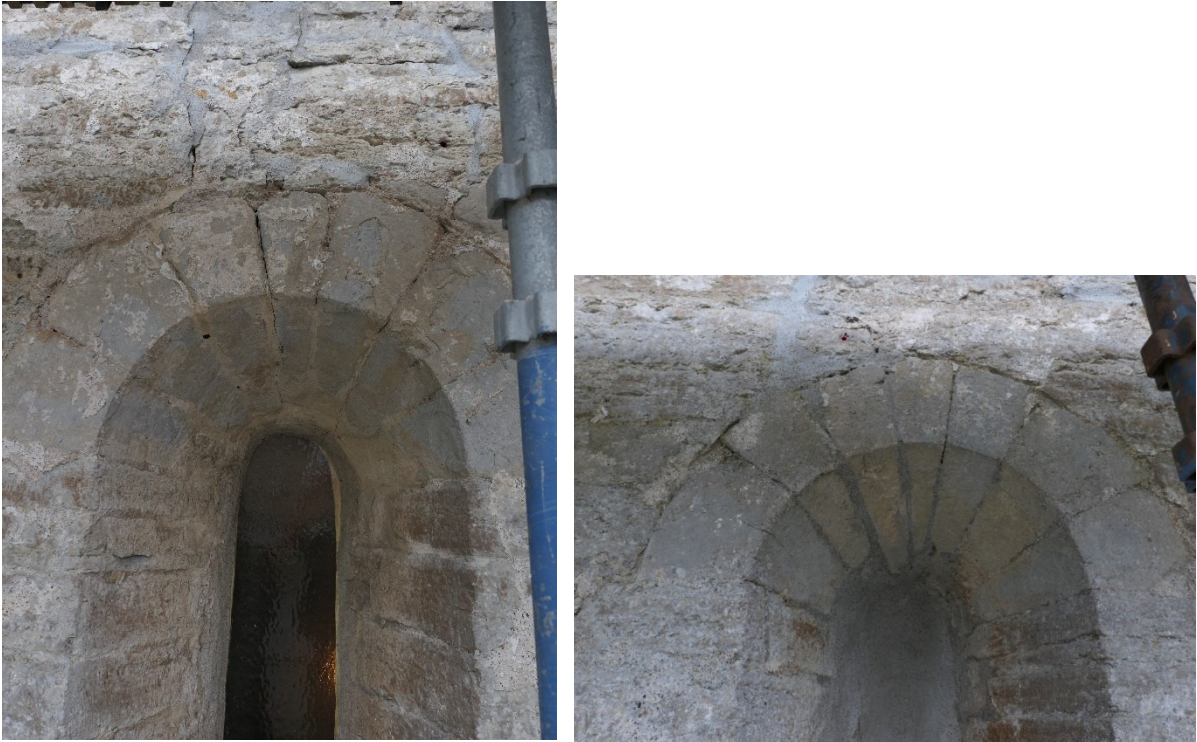
Före åtgärder. Fönster mot norr, tidigare lagningar med blåskiftande cement.

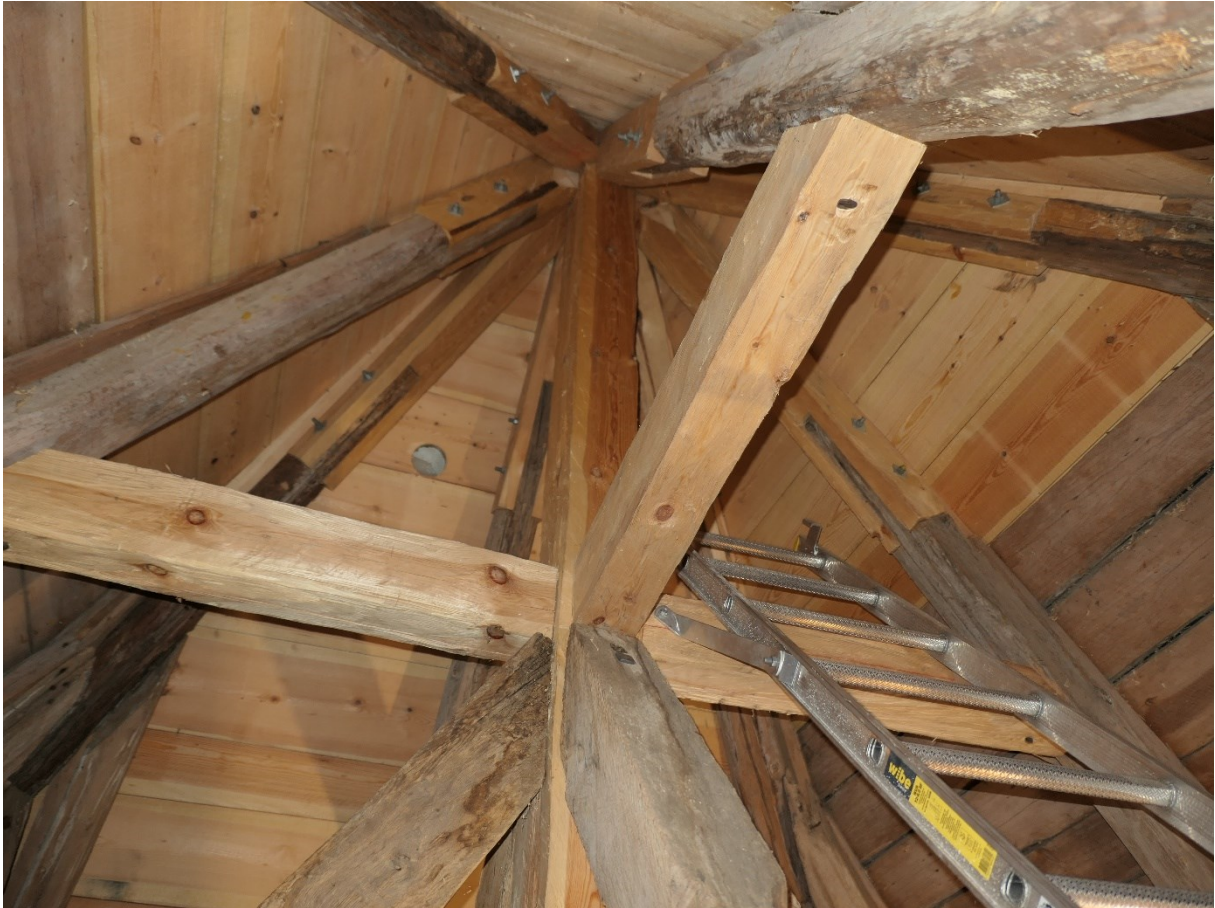
Efter åtgärder. Skarvade sparrar, ny spristock samt nya hanband. Panelen är partiellt bytt. I panelen ser man även håltagning för en av de nya små ventilerna. Ny stege är förankrad så att man når ända upp tillnock.

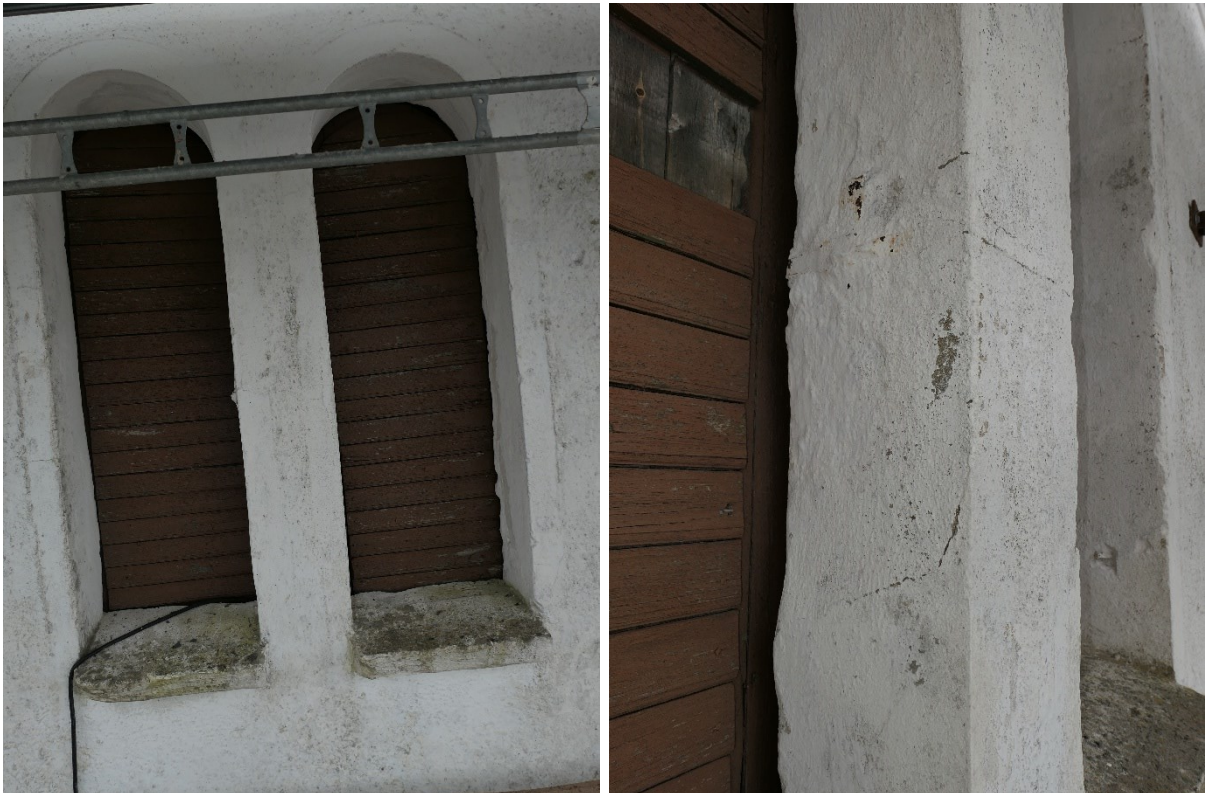
Före åtgärder. Exempel på ljudluckor och järn som orsakat spricka i murpelare mellan luckor.

Luckorna har invändigt försetts med ny låsanordning av trä. Olika utföranden diskuterades och lösningen med trälås valdes gemensamt. Luckorna var före åtgärderna låsta med hjälp av järnhaspar av olika utförande och ålder som hakade i järnband som var fästa kring den murade mittstolpen som finns mellan luckorna. Järnbanden hade rostet och pelarna hade spruckit. Av den anledningen togs järnen bort och luckornas låsning behövde ändras. Efter att järnen tagits bort lagades och putsades pelarna. Kring luckornas öppningar, på utsidan, är det slätputs och mitt på mittpelaren ett vertikalt band med spritputs som dekor. Glipor kring luckorna är från insidan tätade med kalkbruk och vissa listbrädor, i syfte att fåglar inte ska kunna ta sig in samt att inträngning av regnvatten och snö minimeras. Den östra luckan har ålderdomliga bandgångjärn men de är ur funktion. Av den anledningen har luckan säkrats med en träregel, lucka öppnas ine.

Tornluckorna hade stora glipor nertill där regnvatten lätt kunde trycka in och rinna ner i tornet. Här sattes ett plåtbleck nertill på luckorna. Plåtblecket sticker ut på solbänken cirka sju centimeter. Plåten målades i samma brunröda linoljefärg som luckorna och är fästes först med spik, men spikarna kröp ur det väderbitna virket och fick ersättas med inmålade skruv. Inför åtgärden bedömdes att plåtarna inte syns från marken. I de tegelmurade pelarna mellan varje tornlucka fanns ett inmurat järn som har med luckornas invändiga låsning att göra. Järnen hade rostade och det var sprickor i pelarna. Järnen togs bort och sprickorna lagades. Luckorna låses nu istället med nya invändiga reglar i trä. Åtgärderna kommunicerades med länsstyrelsen som godkände ändringarna.

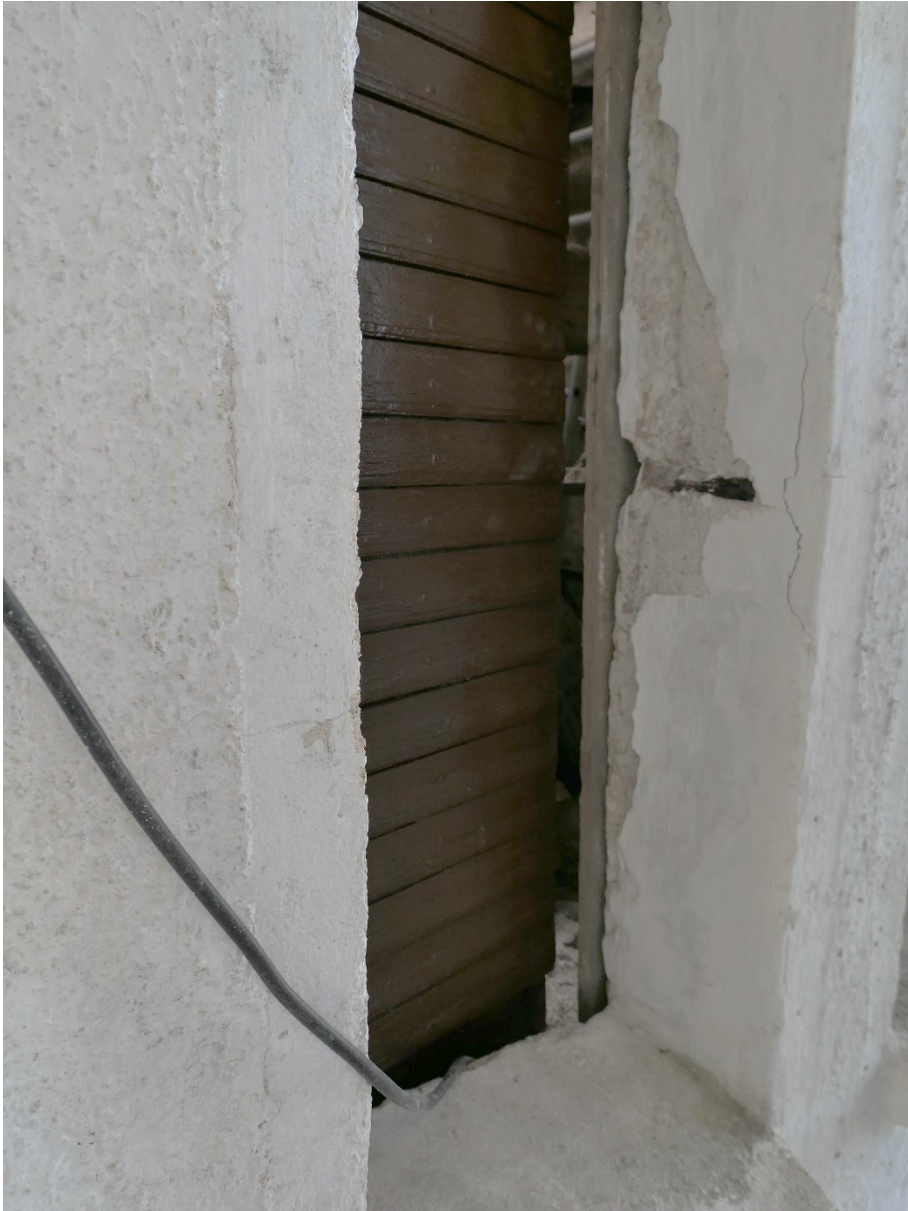
Före åtgärder. Exempel på ljudluckor och järn som orsakat spricka i murpelare mellan luckor.

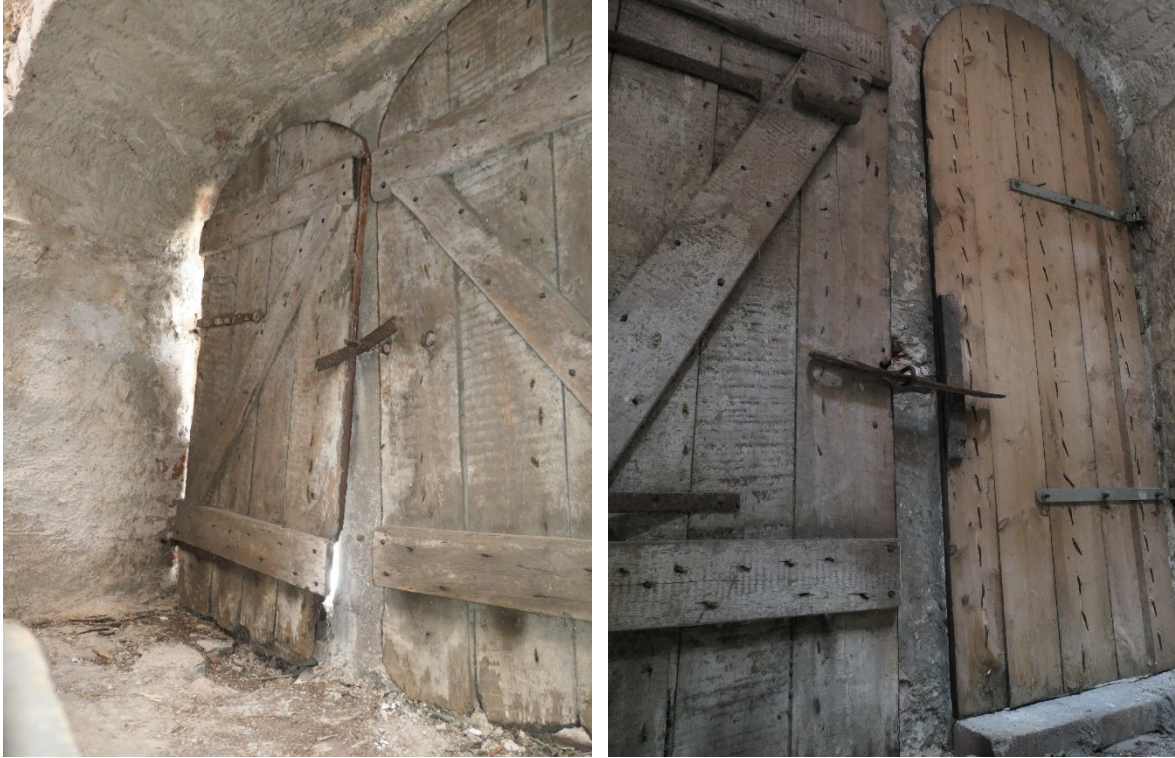
Före åtgärder. Östra och norra ljudluckan sett från insidan.

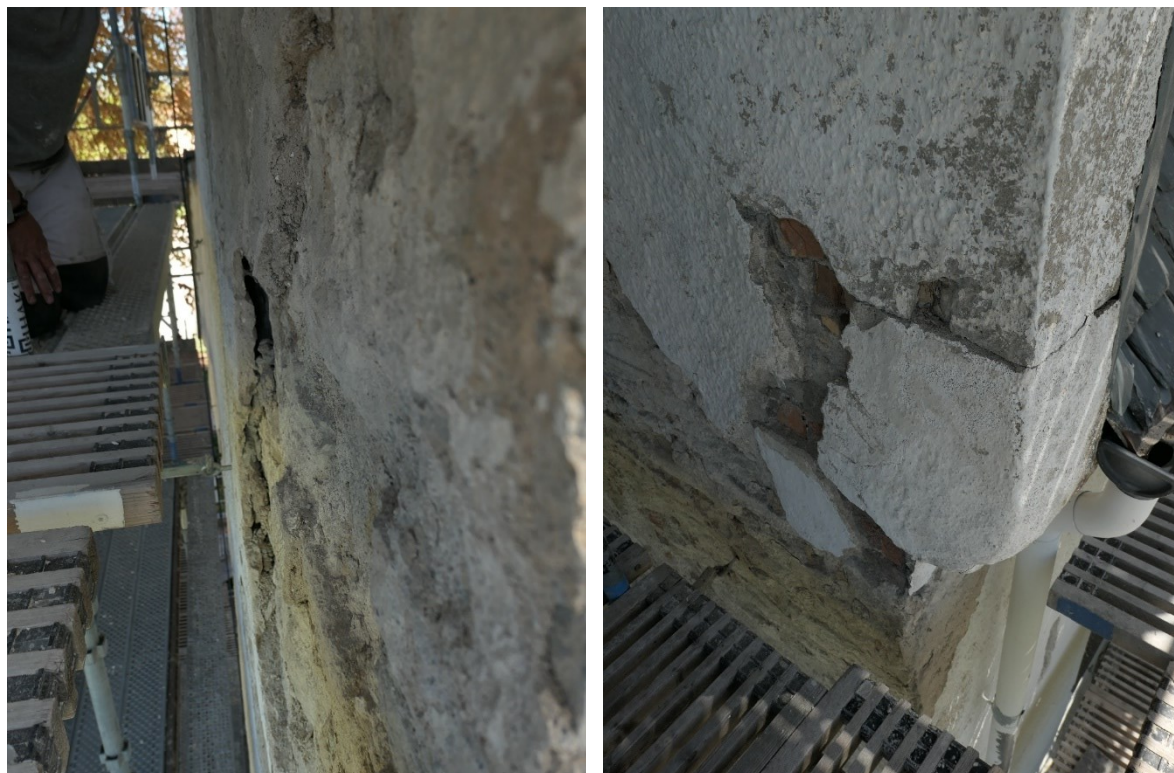
Under arbete. Till vänster: Tornets västra fasad med cementkaka och injekterat cementbruk. Till höger: Exempel på putsskada i tornets sydvästra hörn.
