Västra Karaby kyrka

Renovering i tornet
Kävlinge kommun, Skåne län
Antikvarisk medverkan/2024
Carita Melchert

Kulturmiljörapport: 2024:17

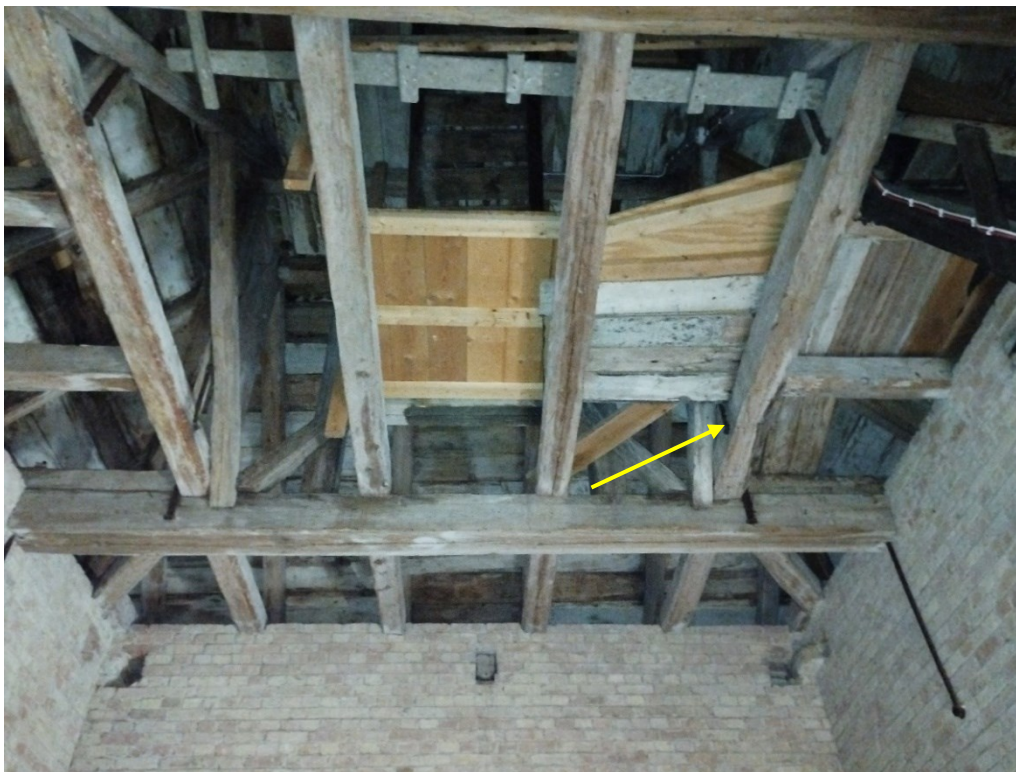
En horisontell bilad ekbjälke i östra delen av tornet är rötskadad i sitt mittersta parti, i huvudsak där snedstråvor ansluter mot den horisontella bjälken. Rötskadorna går inte genom hela bjälken. Bjälken ligger i nord-sydlig riktning. Även i en underliggande öst-västlig bjälke finns rötskador där snedsträvorna ansluter. I bjälkarna fanns sedan tidigare plattjärn för att hålla ihop konstruktionen. Det fanns behov av att förstärka tornbjälklaget eftersom det bär laster av den övre bjälklagskonstruktionen och lanterninen. Att ersätta eller skarva den rötskadade bjälken bedömdes som ett komplicerat ingrepp, varför man valde att behålla den befintliga bjälken i sin helhet och istället förstärka den med ny underliggande bjälke som kramlas ihop med den befintliga. Under arbetets gång bedömdes att den nya bjälken även bör förankras i murverket.

Före åtgärder. Aktuell tornbjälklag sett från klockvåningen, vy mot norr. Gul pil markerar den bjälke som förstärks.

Nya bjälkar av sågat kärnfuru monterades under den befintliga nord-sydliga bjälken. Nya furubjälkar består av delar som passats in mellan tvärgående bjälkar och underst en ny bjälke i en hel längd. De nya bjälkarna har kramlas kring den befintliga bilade ekbjälken. Järnkramlor bockades genom varmsmide för att hålla ihop den gamla och de nya bjälkarna. Inga infästningar eller ingrepp gjordes i den befintliga bjälken. Avsikten var inledningsvis att inte fästa de nya bjälkarna i murverket, men under arbetet gjorde entreprenören bedömning att nya bjälkar även bör fästas i murverket. De nya bjälkarna är inte så långa att de går in i murverket. Infästning i murverket stämde av med antikvarisk medverkande och länsstyrelsen, länsstyrelsen bedömde att infästningen ryms inom befintligt tillstånd. Infästningen gjordes med "bultförband/konsol" som förankrats i tegelmuren med rostfria gängstänger i tegelfogen, och bjälkarna vilar på konsolen. Den aktuella delen av tornet är från 1864, det finns sedan tidigare flertalet järnförband av olika ålder som håller ihop olika bjälkar.

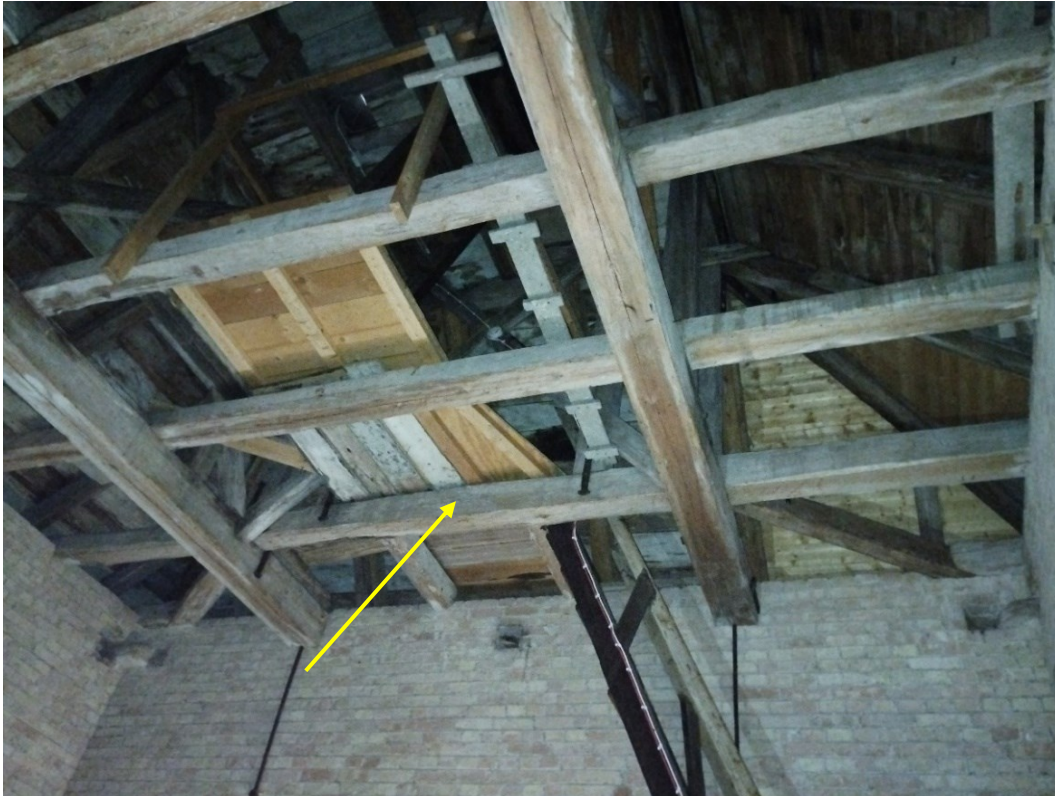
Före åtgärder. Aktuell vindbjälklag sett från klockvåningen. Gul pil markerar den bjälke som förstärks.

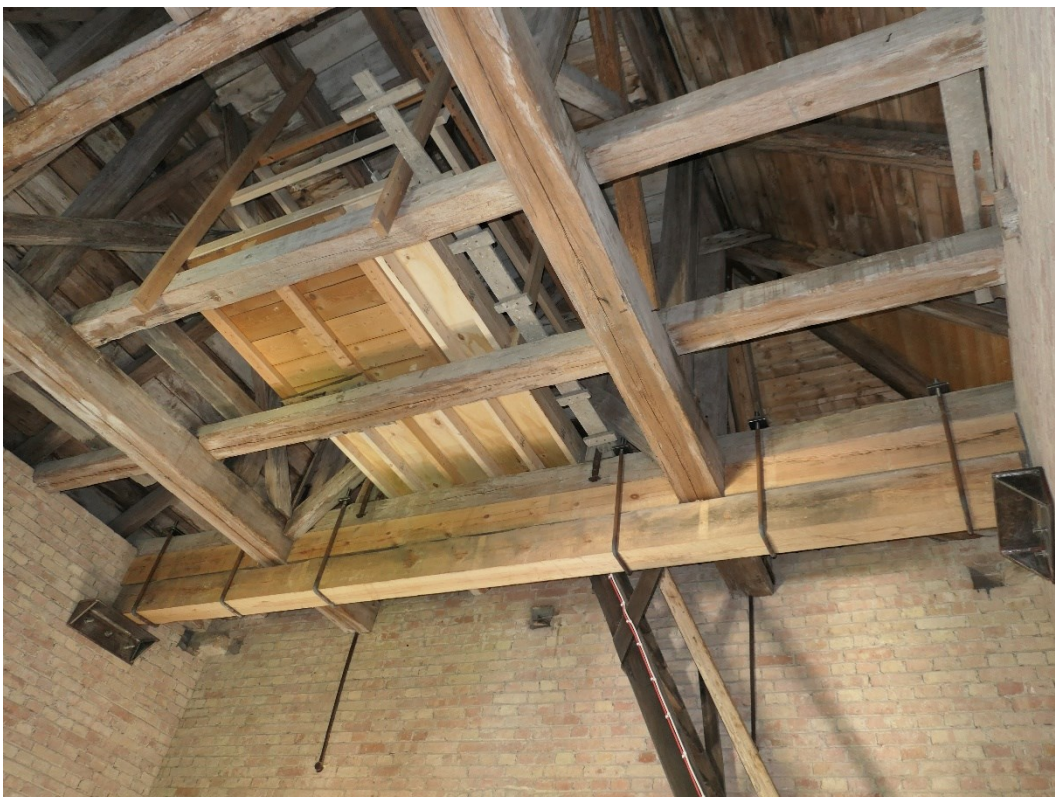
Efter åtgärder, samma vy som före åtgärderna. Nya bjälkar är kramlade samt vilar på konsoler fästa i muren.

Avsikten var inledningsvis att inte fästa de nya horisontella bjälkarna i tornets murverk. Att montera "bultband/konsoler" godkändes av länsstyrelsen och utfördes i samråd med antikvarisk medverkande.

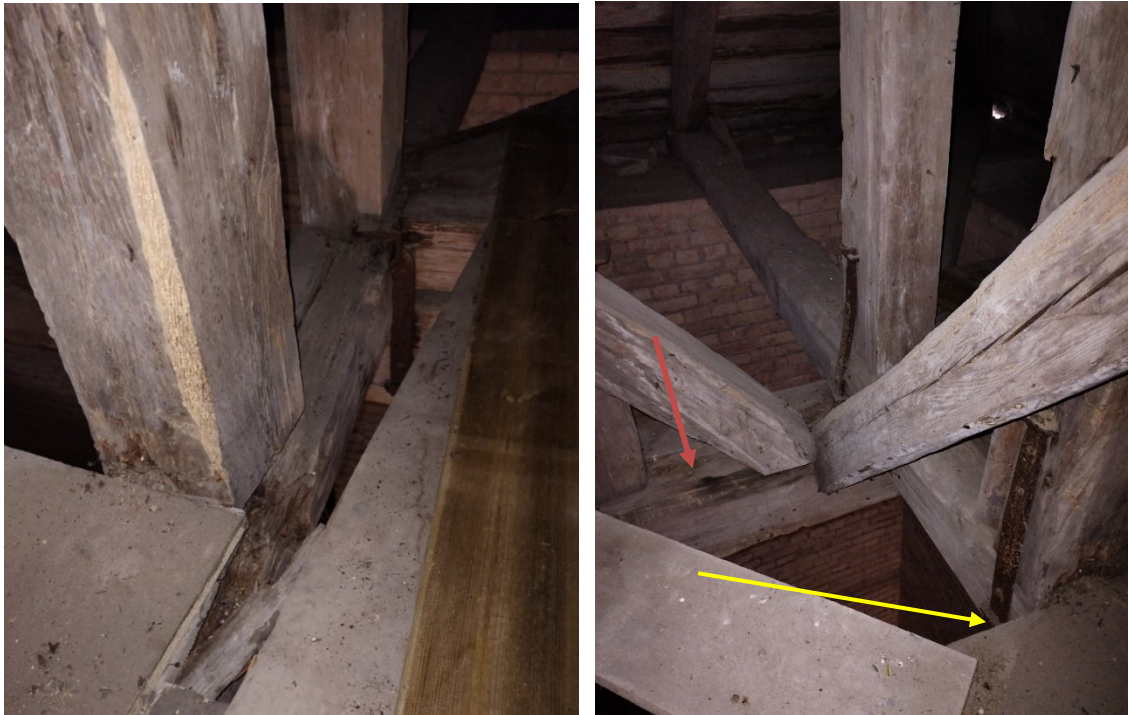
Före åtgärder, rötskada i den bjälke som markerats på ovanstående bilder. Gul pil visar på samma rötskada som på föregående bilder. Röd pil visar rötskada på bjälke som ligger under den förra.

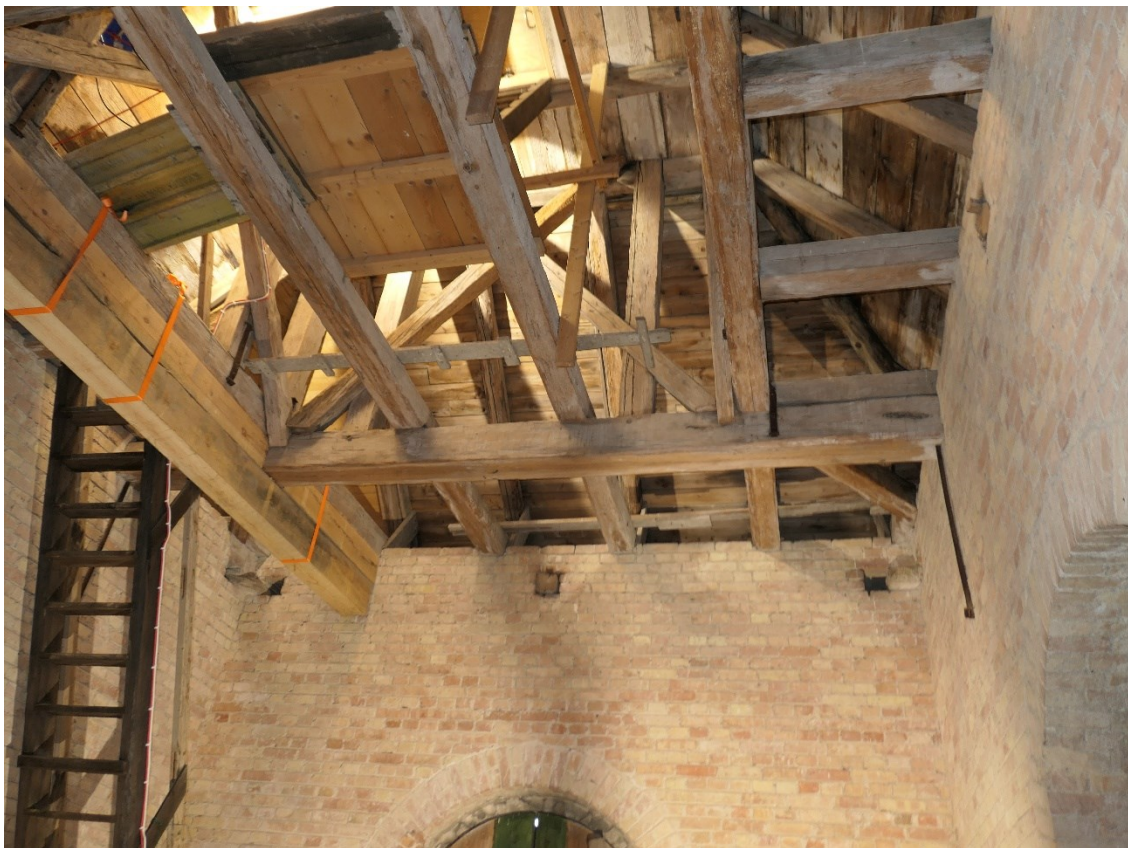
Under arbete med bjälken.

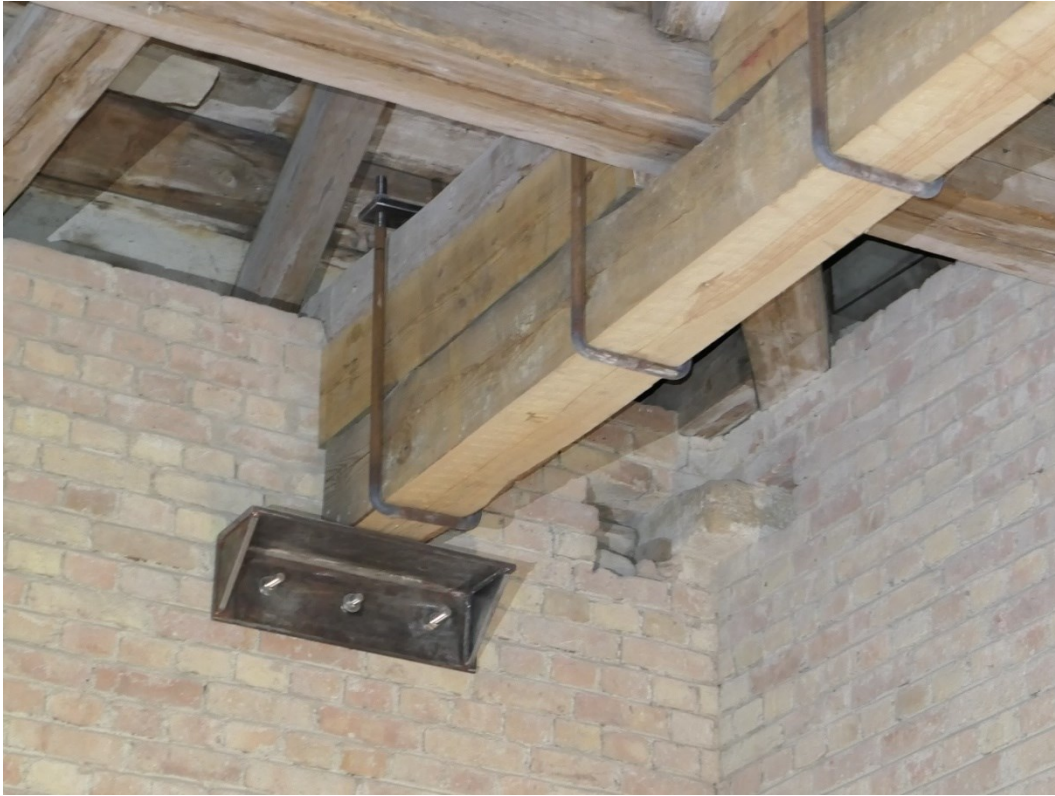
Efter åtgärder med bjälke.

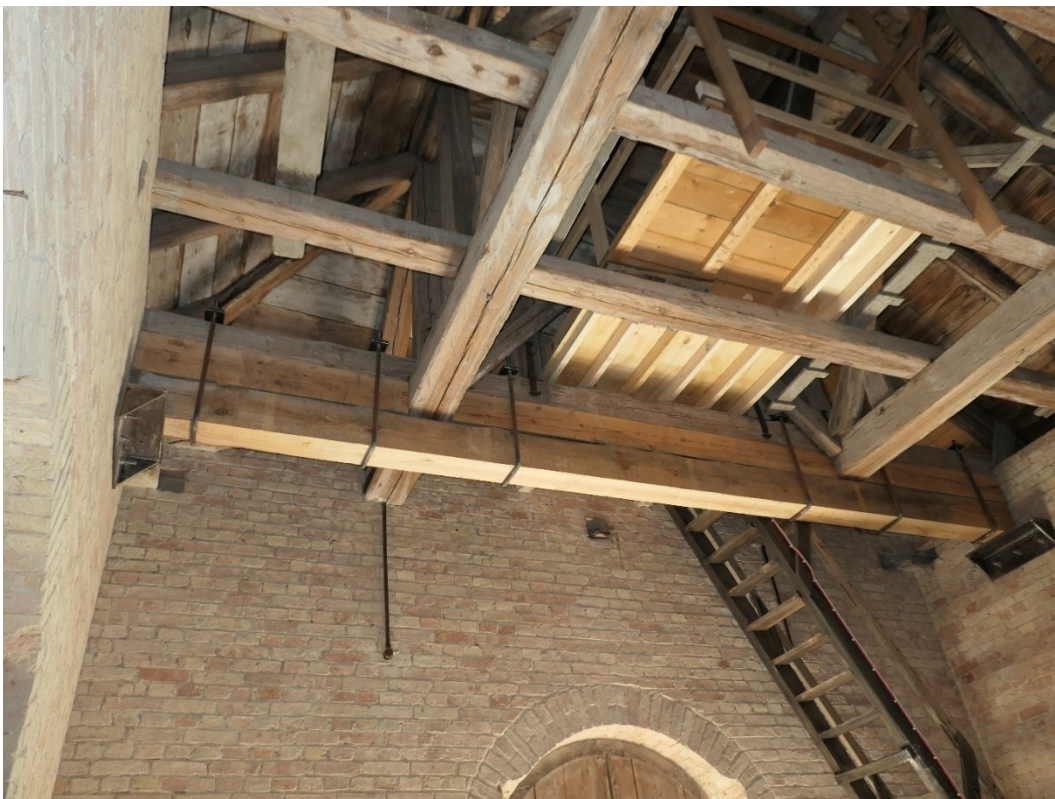
Efter åtgärder med bjälke och förstärkt plattform.

I samband med att bjälken förstärktes förbättrades även vilplanet i tornets övre del med nya skivor på golvet och förbättrade räcket. Med ett säkrare vilplan blir det lättare att i framtiden undersöka bjälklagen.

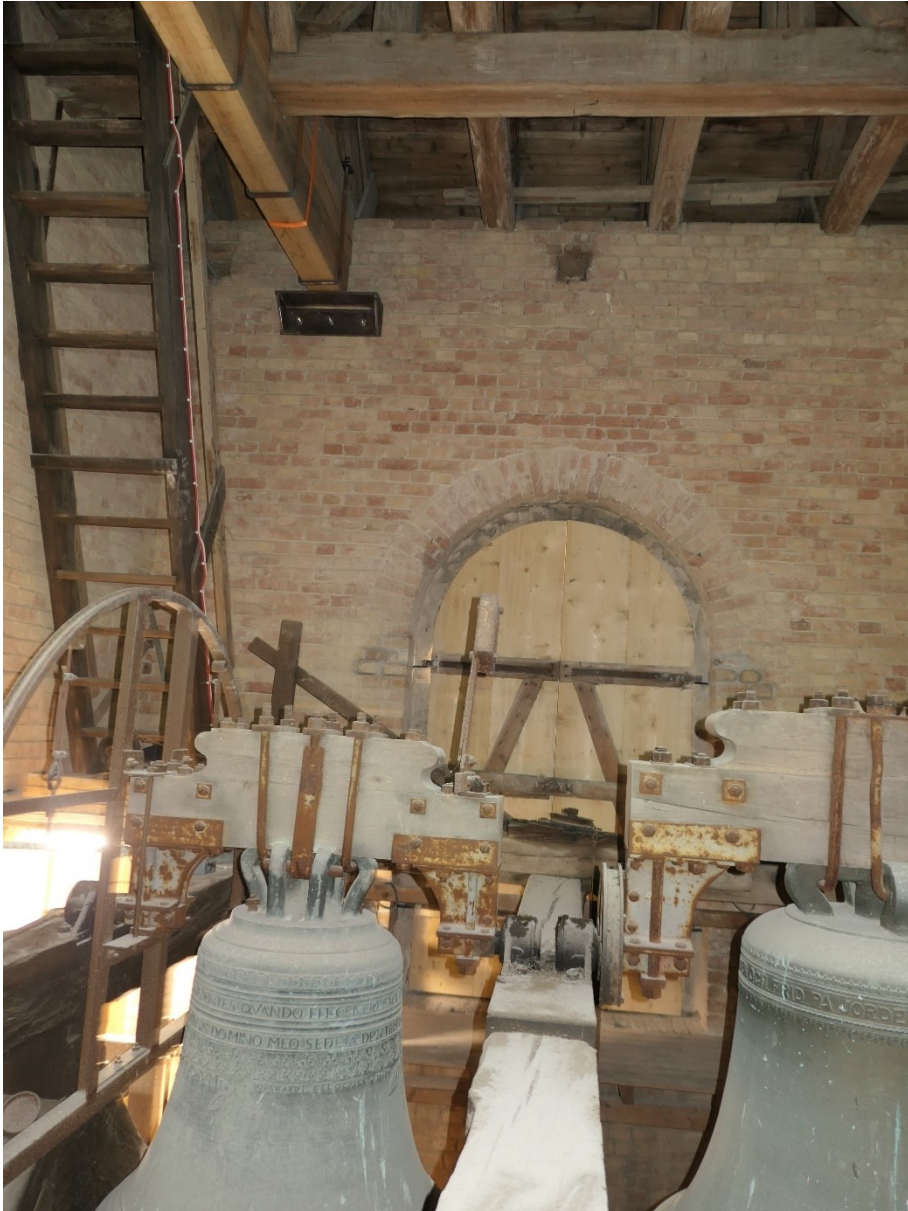
Efter åtgärder. Den nya bjälken och södra ljudluckan.

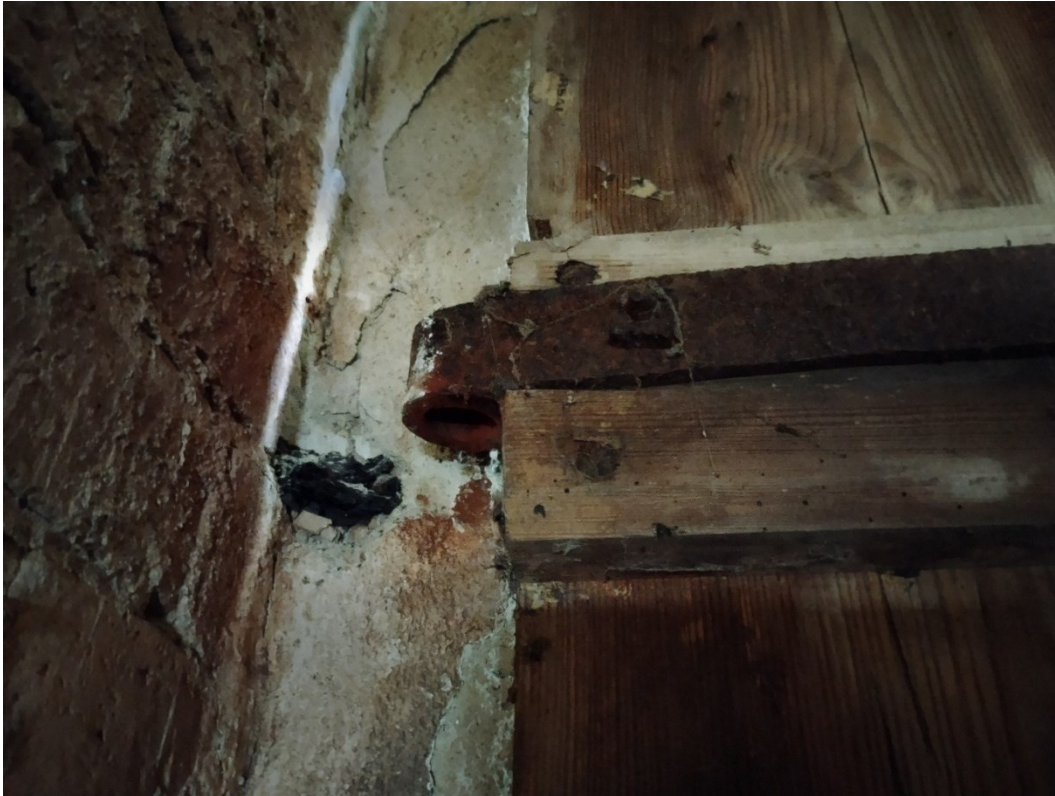
En gångjärnshake, delen som är inmurad i tegelmuren, i den västra luckan hade gått av. Merparten av gångjärnshakarna på samtliga luckor var kraftigt skadade av rost och järnet "smulade" sönder. Rostangreppen hade även medfört sprickbildningar i det invändiga tegelmurverket i anslutning till gångjärnen. Samtliga inmurade järn ersattes med nya rostfria. Ett fåtal tegelstenar behövde tas loss under tiden och murades tillbaka lika befintligt med kalkbruk.

Före åtgärder. Västra ljudluckan, gångjärn som gått av.

Alternativ 1 med rostfritt stål valdes med motiveringen att tornet är torrt och fint i sitt murverk i övrigt, och att de bandgångjärn som sitter på bladen till ljudluckorna inte ser skadade ut. Den galvaniska strömning som nämnts borde inte vara något orosmoment. Argumentet kan också framhållas att gångjärnen är betydligt lättare att ersätta när de väl ger upp (om än efter väldigt lång tid).

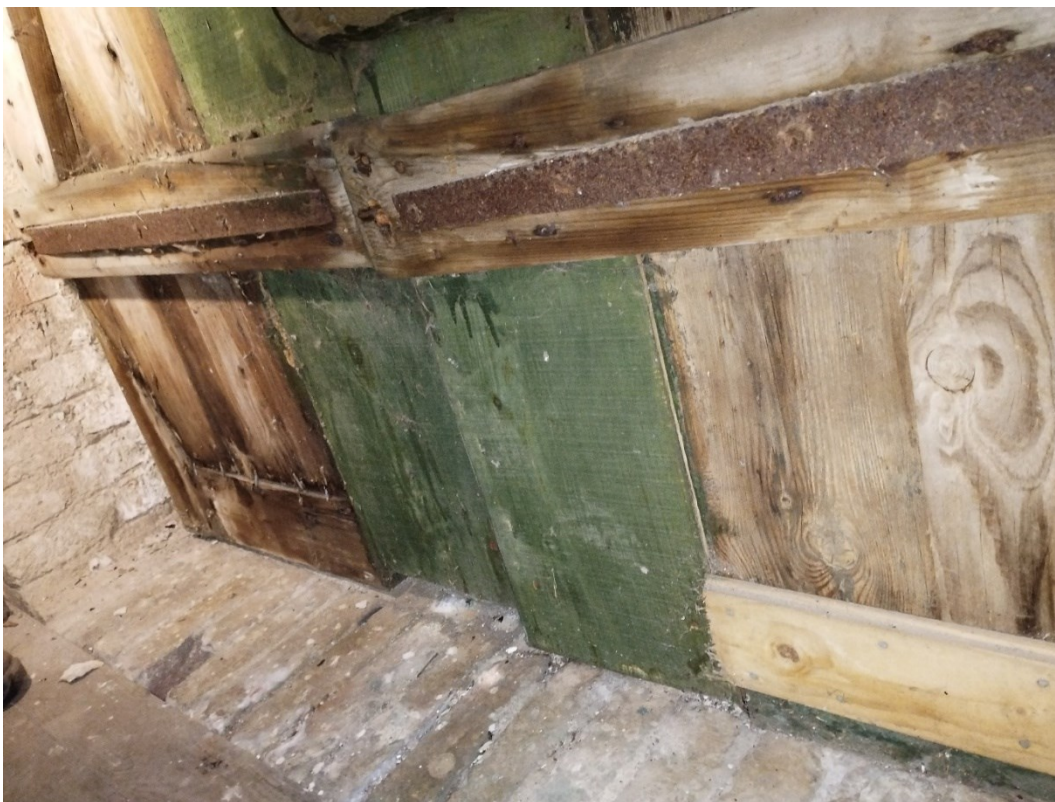
Den södra ljudluckan var i dåligt skick med rötskadade brädor invändigt samt rötskadad utvändig panel. Luckan var sedan tidigare invändigt lappad och lagad. Den södra luckan bedömdes under arbetets gång vara i så pass dåligt skick att invändiga brädor (stommen till luckan) behövde ersättas i sin helhet för att få en stabil lucka som ska hålla för de påfrestningar den utsätts för vid lucköppning. Narar och bandgångjärn har återanvänts. Utvändig beklädnad, liggande brädor, byttes till nya i samma utseende, utförande och dimensioner. Den nya panelen spikades och målades med linoljefärg i samma gröna nyans som befintligt. Även de övriga ljudluckorna målades utvändigt med grön linoljefärg. Till grön färgnyans valdes lika befintligt. Färgen togs fram som specialkulör för att efterlikna befintlig.

Före åtgärder. Södra ljudluckan, tidigare lappad och lagad och åter rötskadad.

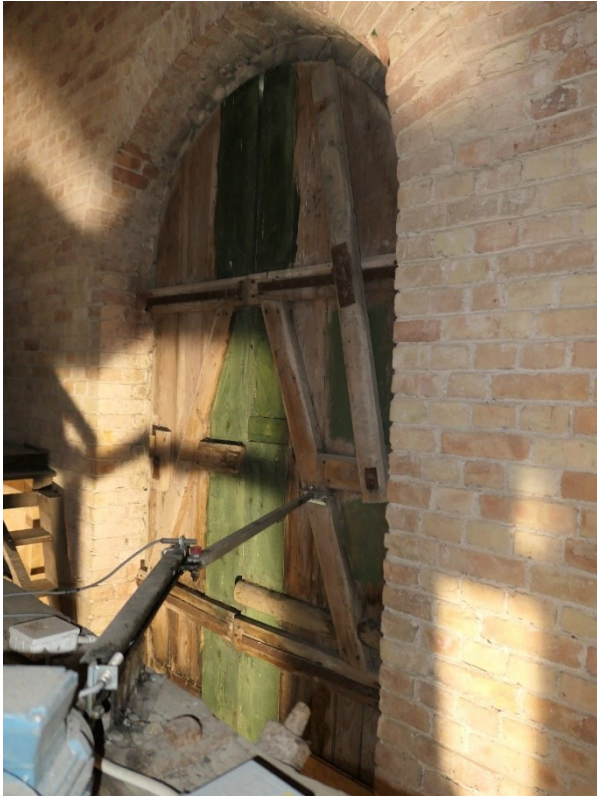
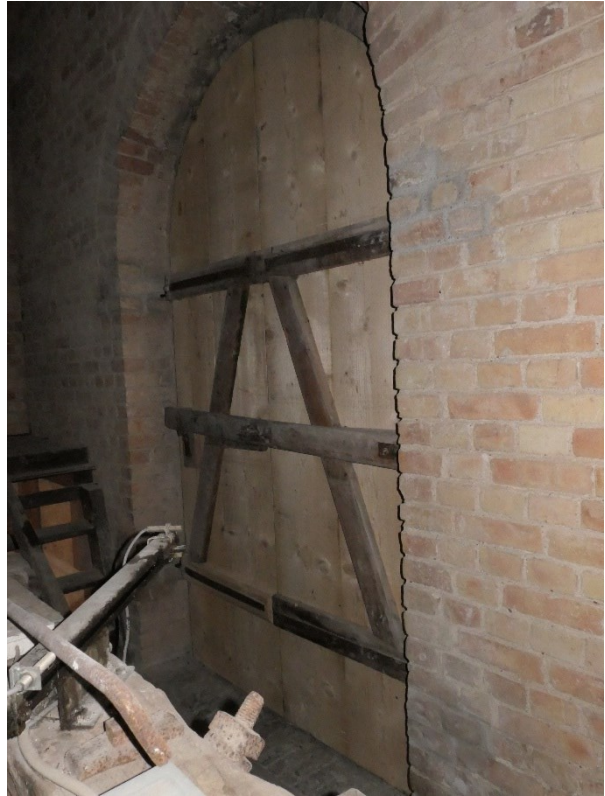
Södra luckan invändigt, före och efter åtgärder.

De invändiga brädorna i södra ljudluckan byttes i sin helhet. Luckan var så pass instabil och rötskadad att det bedömdes nödvändigt för hållfastheten. Antikvarisk medverkande accepterade avvikelsen eftersom luckan sedan tidigare var lappad och lagad i många stycken. Luckans insida är inte synlig för allmänheten.

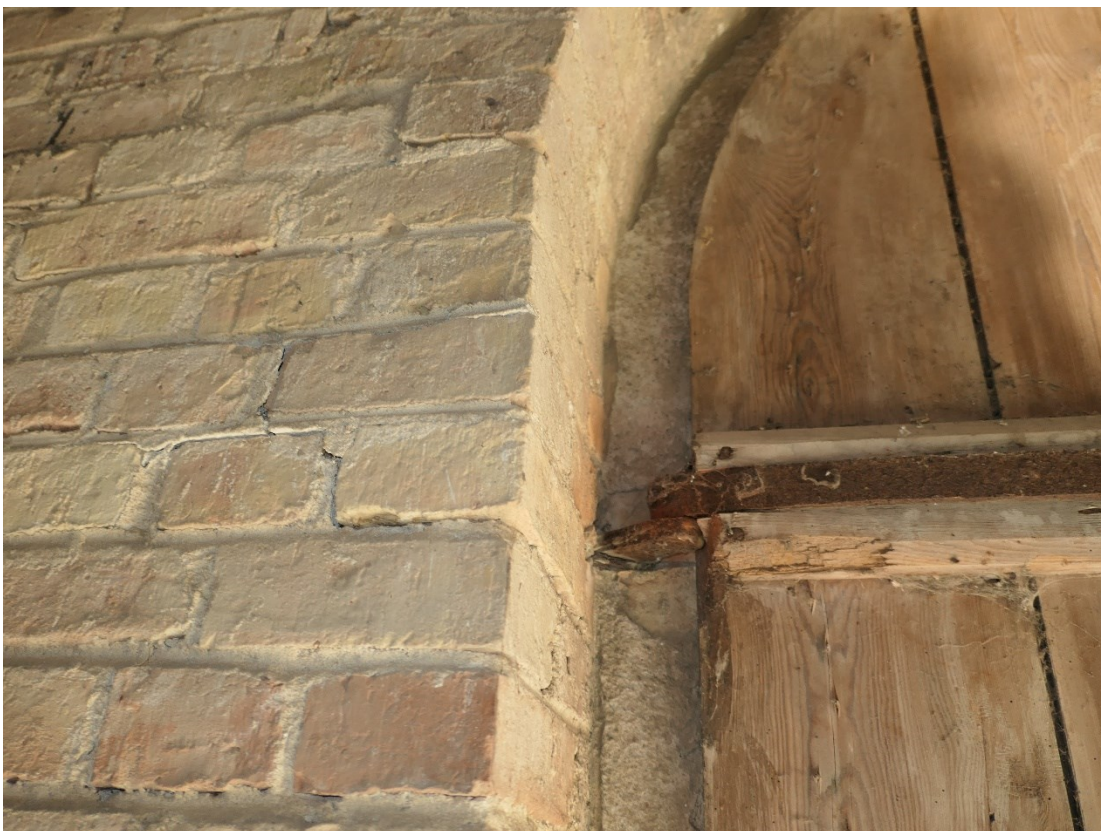
Före åtgärder. Merparten av gångjärnshakarna var kraftigt skadade av rost. Exempel på gångjärn och spricka i murverket.

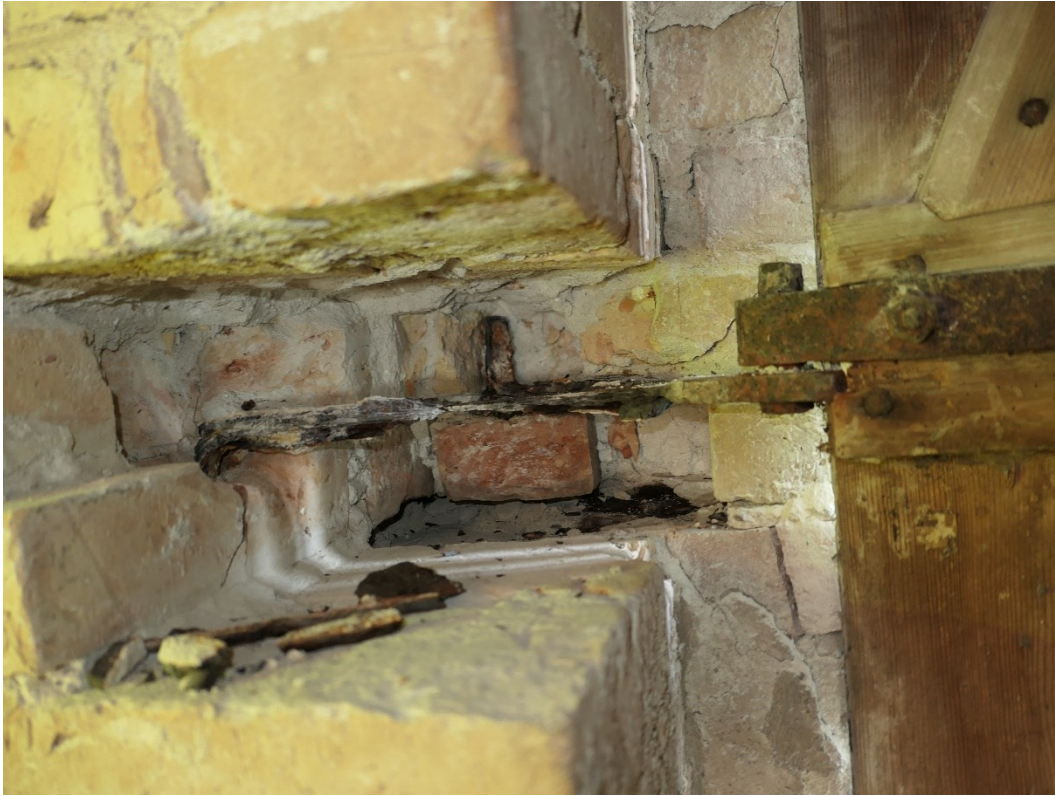
Under arbete, de inmurade gångjärnshakarna tas bort.

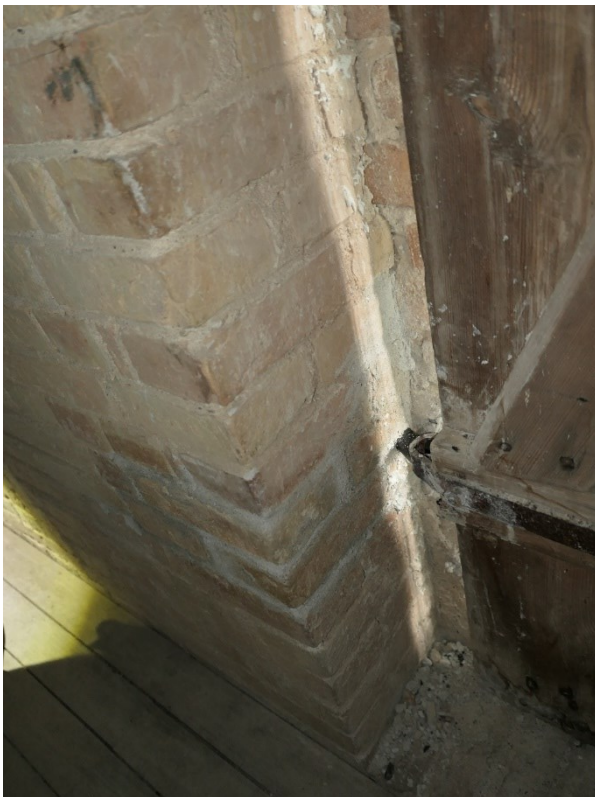
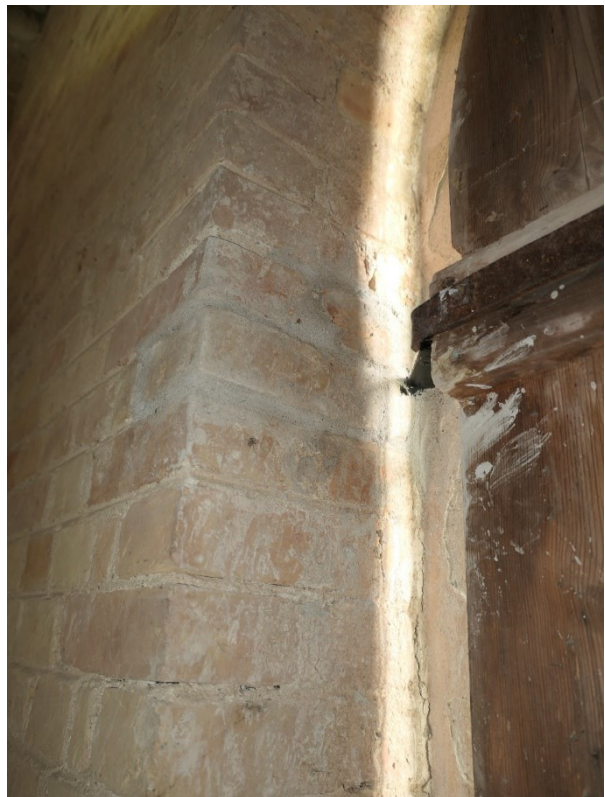
Efter åtgärder. Exempel på nya inmurade gångjärnshakar.

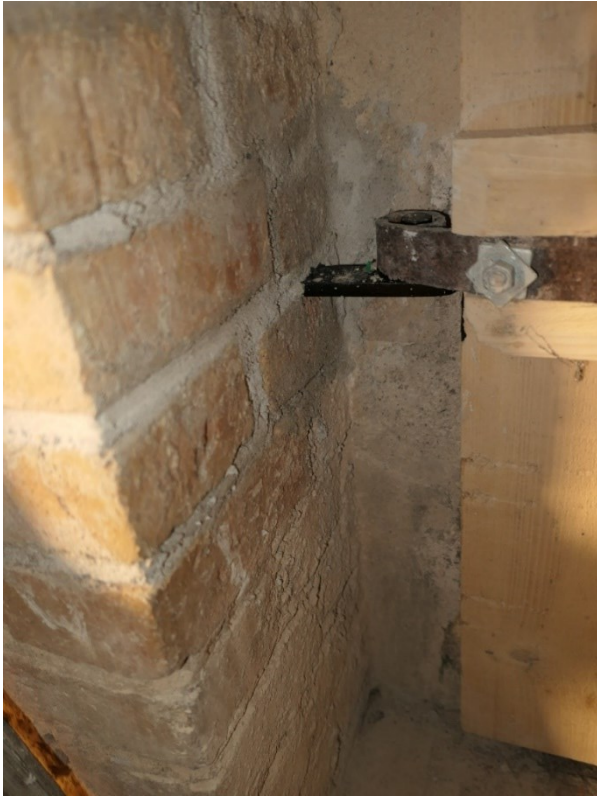
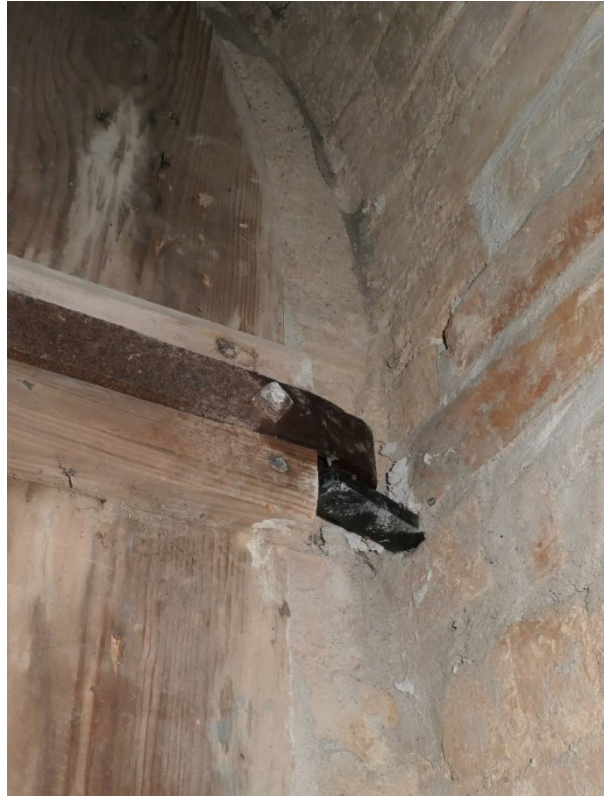
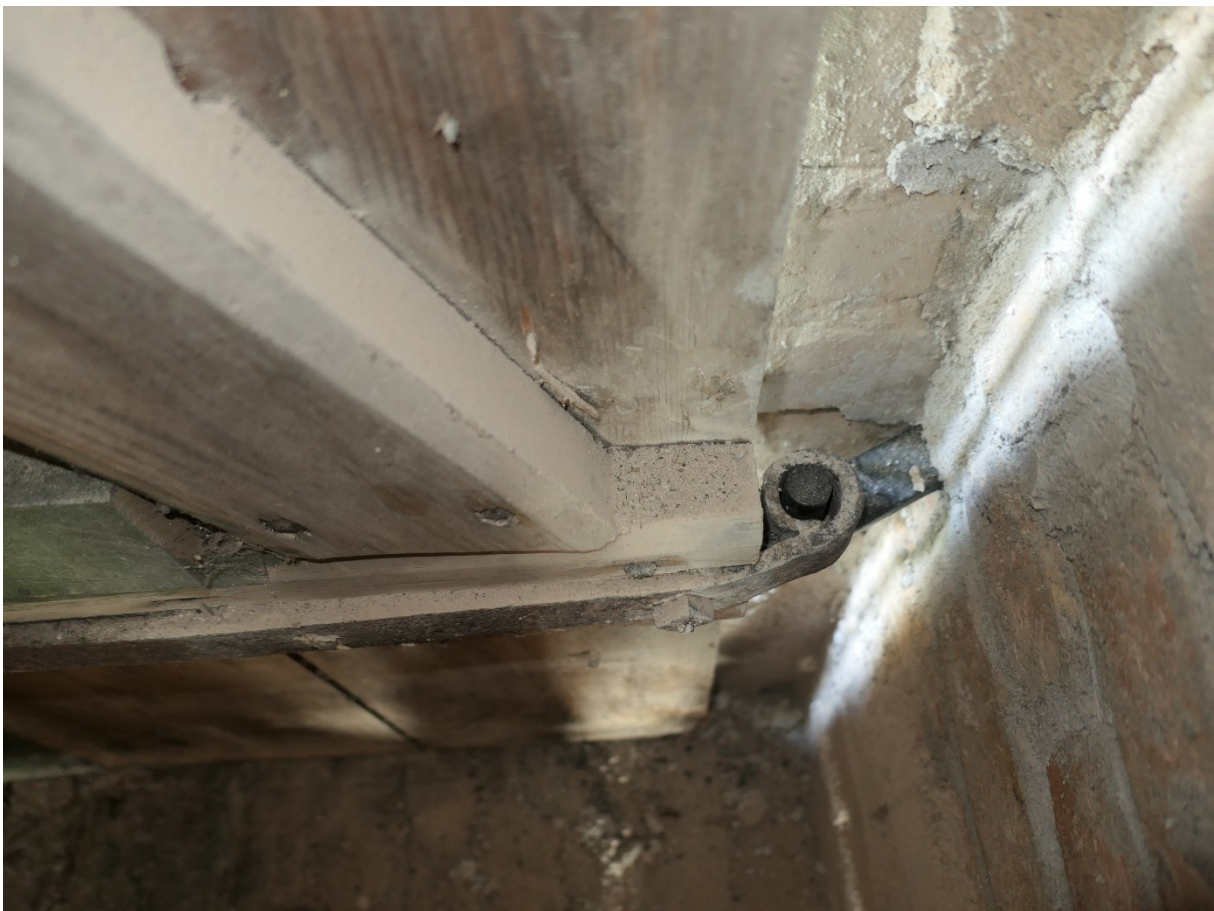
Efter åtgärder. Exempel på nya inmurade gångjärnshakar.

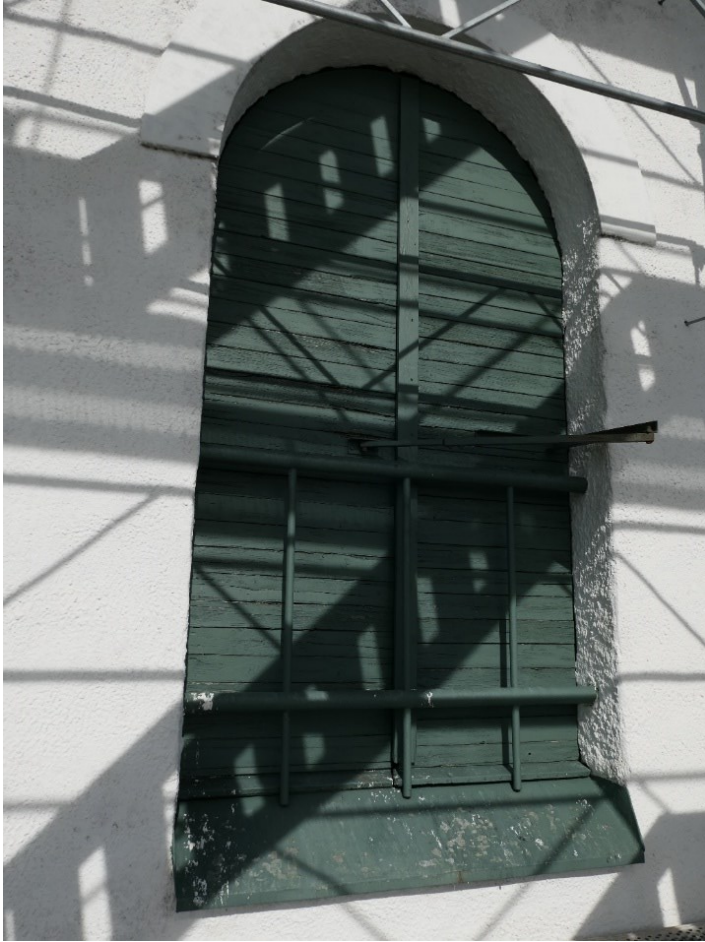
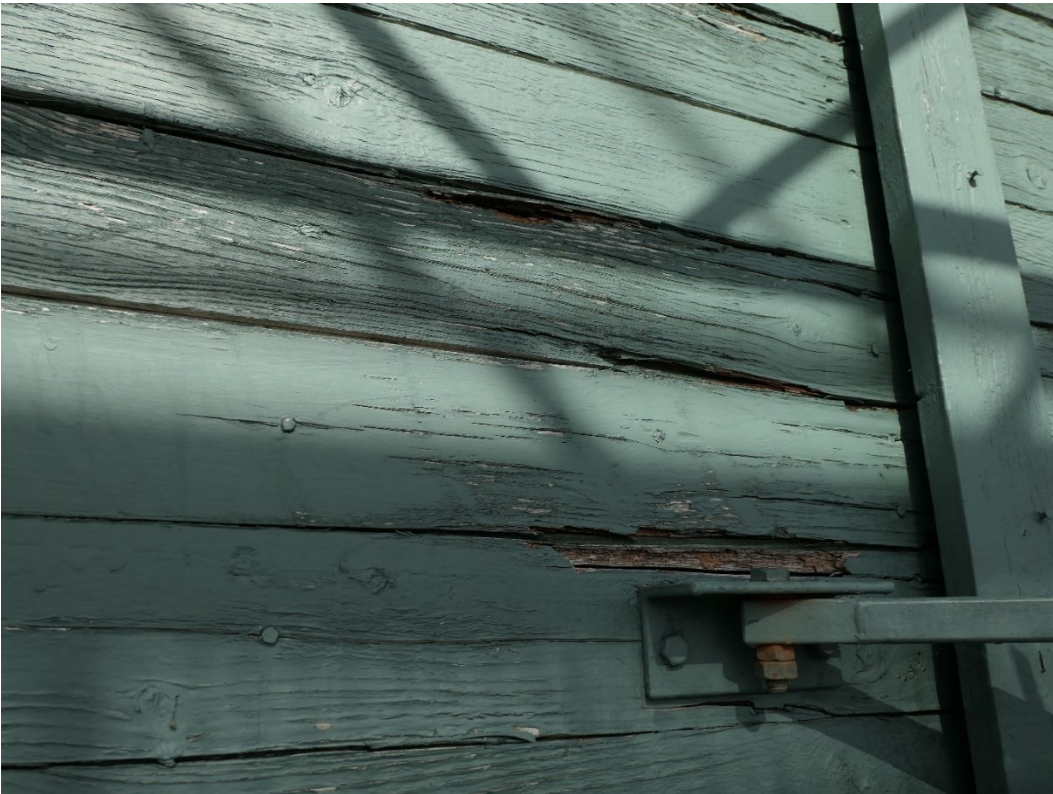
Före åtgärder. Södra ljudluckan utvändigt. Rötskadad träpanel.

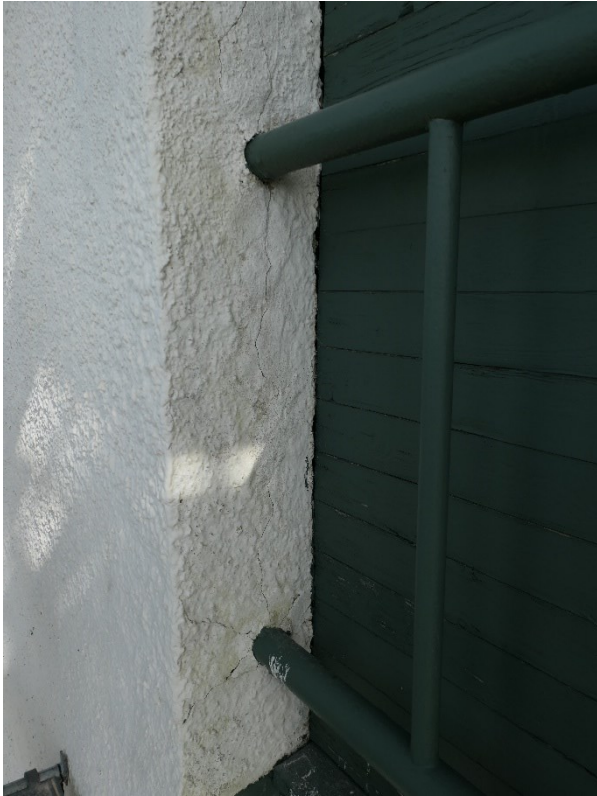
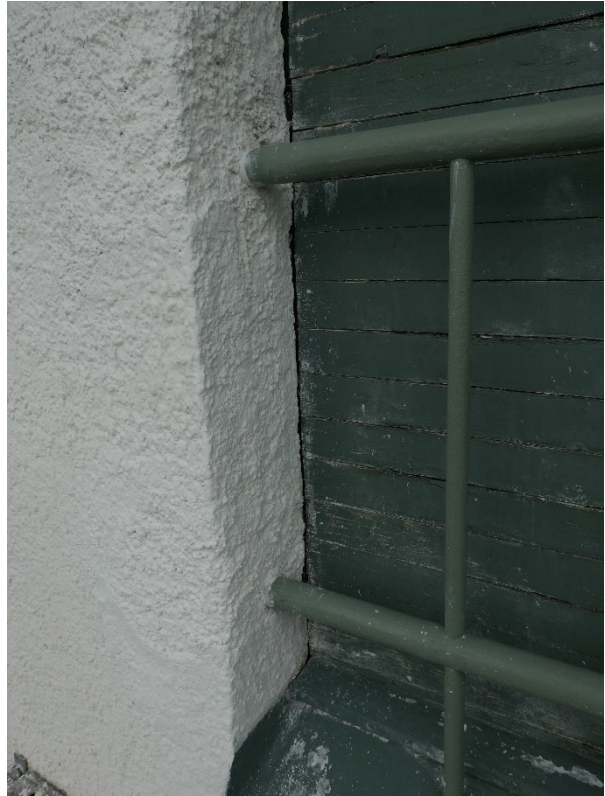
Mot väster hade det utvändiga järnräcket rostsprängt murverket precis där räcket går in i muren. Den del av järnräcket som gick in i muren togs bort och ersattes med ett nytt rostfritt rör. Det befintliga räcket

Vänster: före åtgärder. Sprickbildning vid utvändigt räcke vid västra luckan. Höger: efter åtgärder. Vid fotograferingstillfället återstod att måla träpanelen.

(järnröret) kapades och fördes in i den nya rostfria delen så att skarven inte är synlig. Sprickorna och putsen lagades.

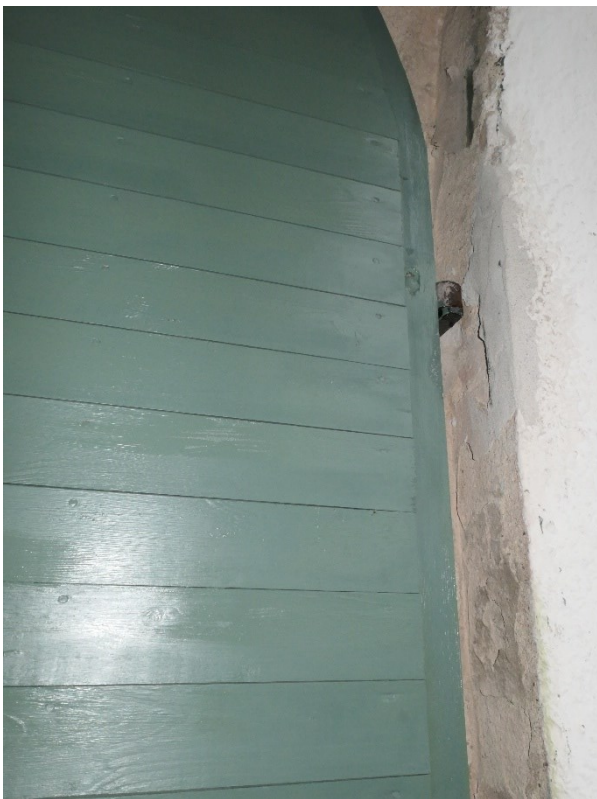
Efter åtgärder, södra ljudluckan.

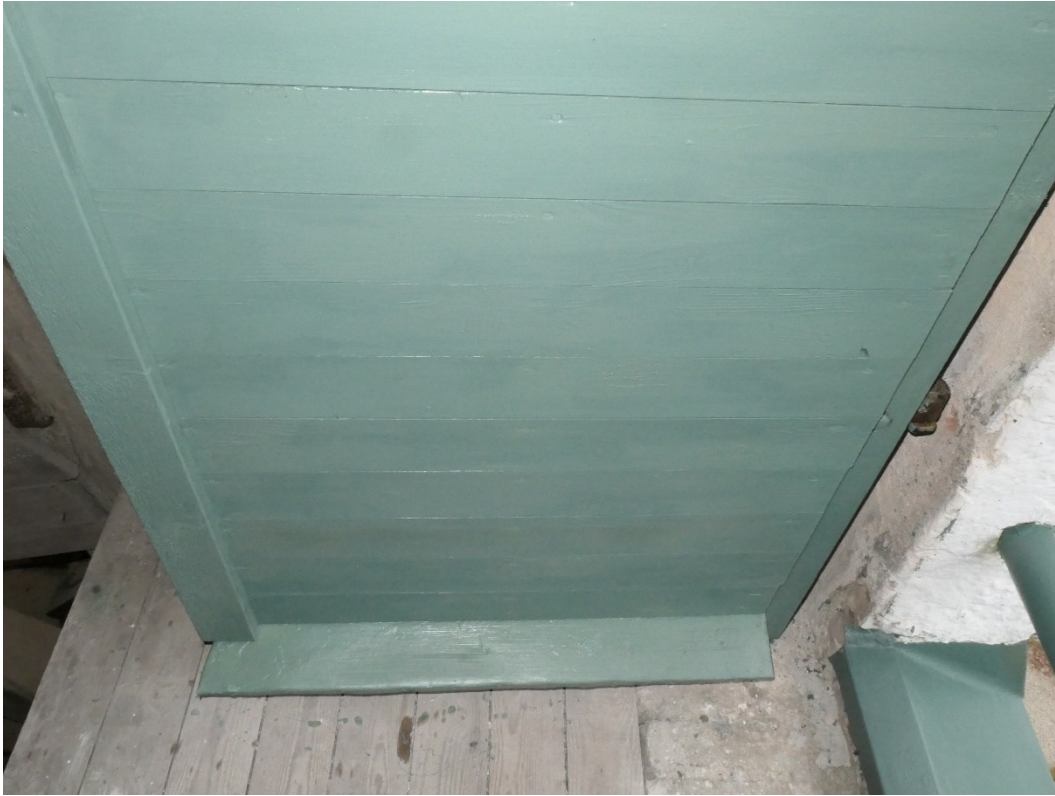
Efter åtgärder, södra ljudluckan.

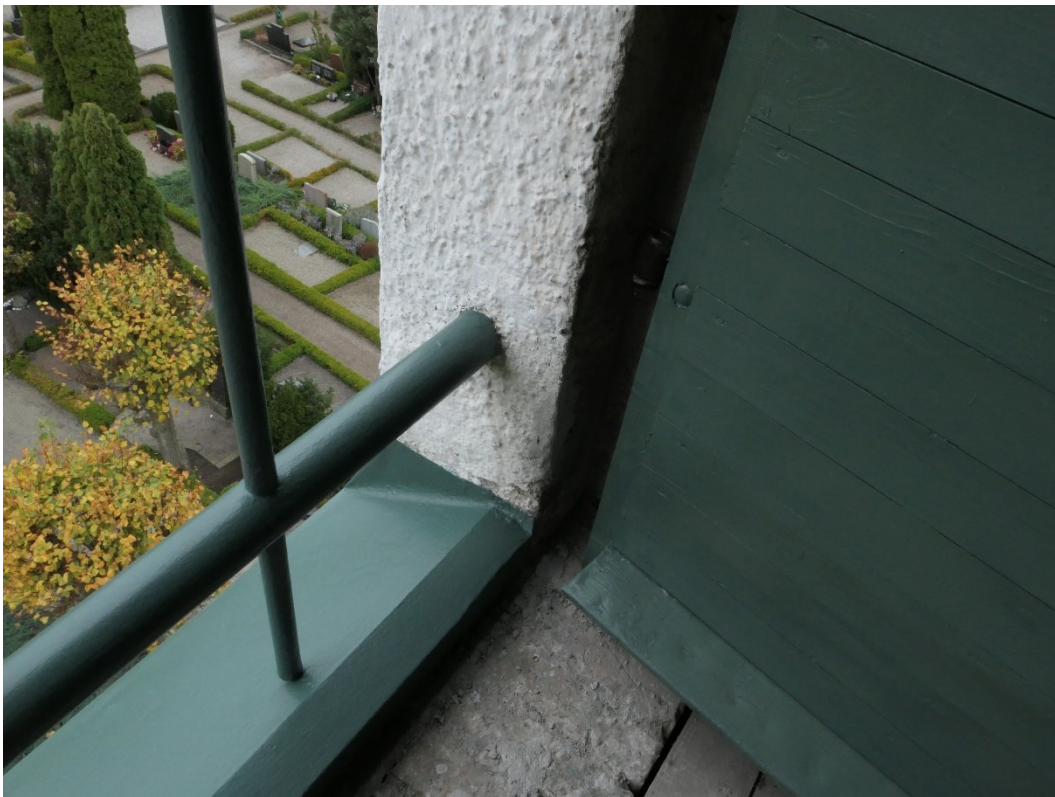
Efter åtgärder, södra ljudluckan.

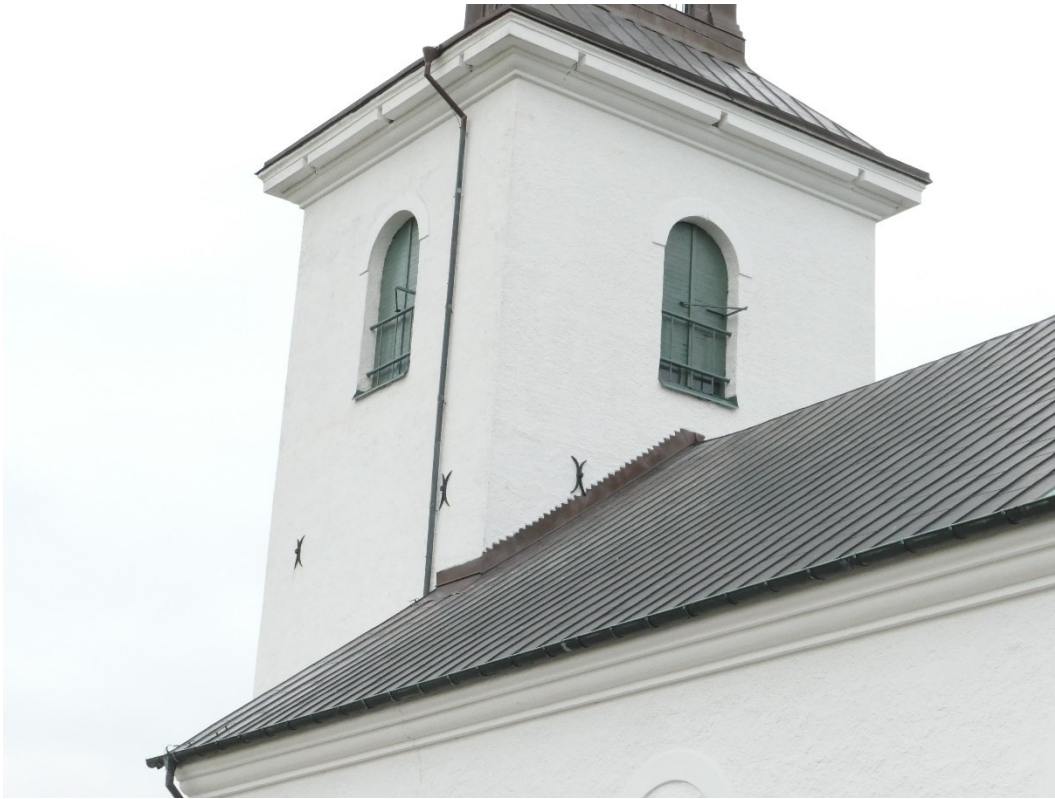
Efter åtgärder. Södra och östra ljudluckorna.

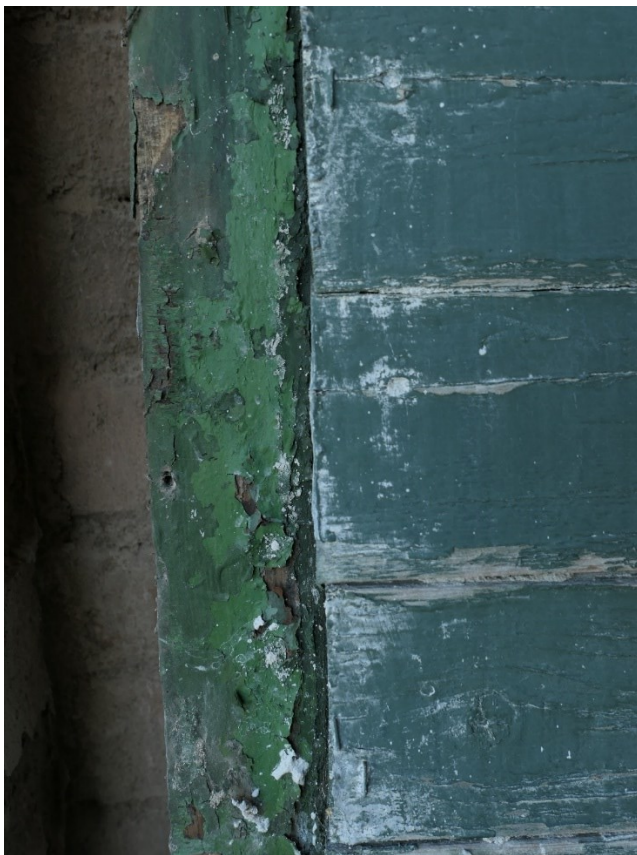
Utvändigt på ljudluckornas karmar finns spår av underliggande äldre färgskikt i en klarare grön nyans än befintlig grön nyans. Färgskikten liknar dels en klar kromoxidgrön och dels en mörkare grön.

Äldre gröna färgskikt, till vänster i bild, på karm till ljudlucka.
