Häglinge kyrka

Häglinge socken, Hässleholms kommun, Skåne län
Antikvarisk medverkan/2023 – 2024
Carita Melchert

Titel: Häglinge kyrka
Författare: Carita Melchert
Kulturmiljörapport: 2024:2

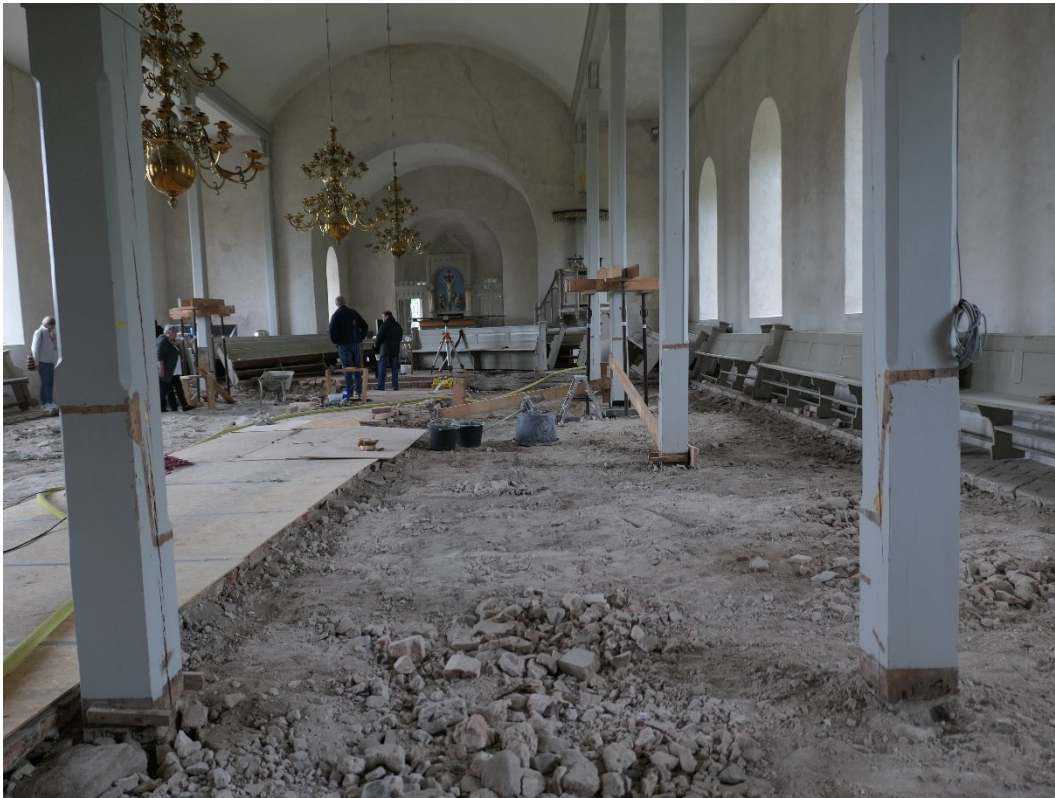
Inför utjämning och gjutning av golvet.

Markytorna, befintlig sand, i de båda bänkraderna, i koret och i sakristian jämnades försiktigt. Detta utfördes utan att rubba synliga natursten eller hällar vilka eventuellt kan vara gravhällar eller grundstenar till den medeltida kyrkan. Markytan täcktes med fiberduk. Fiberduken veks upp i kanterna för att inte fästa i intilliggande murverk eller befintligt golvtegel. Uppfyllnad gjordes med tvättad makadam. Ovanpå makadamlagret placerades en 0,2 mm åldersbeständig plastfolie för att undvika ny markfukt i konstruktionen. Ytorna avjämnades med cirka 50 mm armerad betong varefter nytt golvtegel lades i sättbruk.

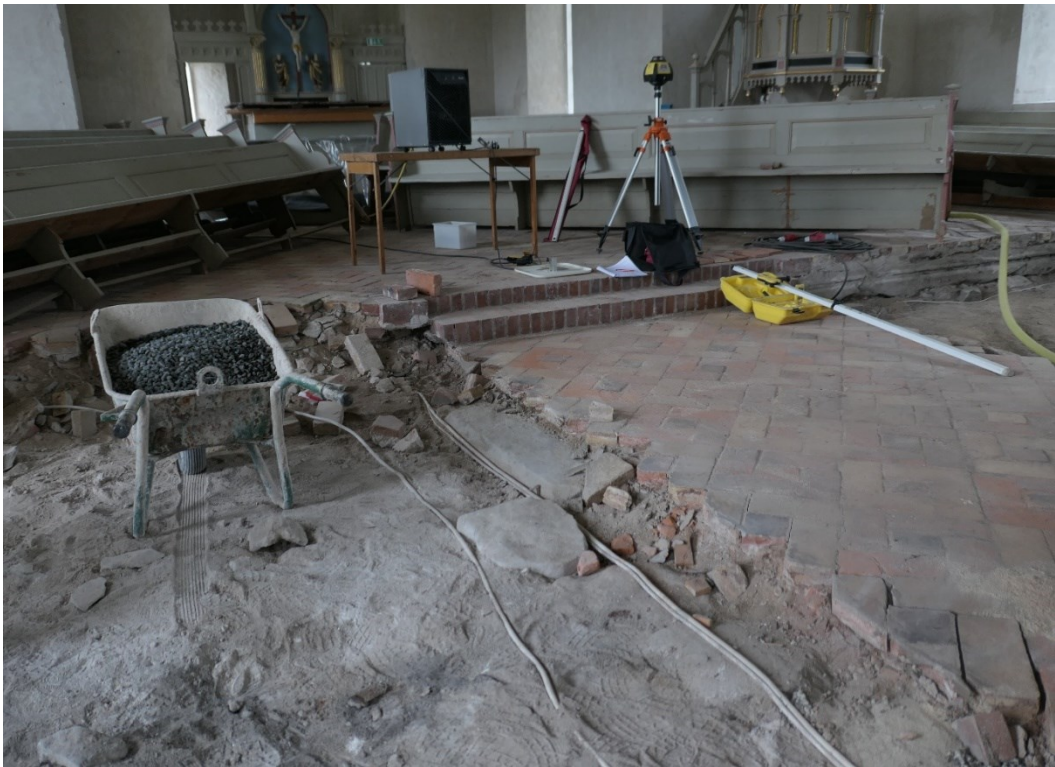
Söder om mittgången syns en häll. På bilden ser man även trappan upp till estraden. Till vänster om mittgången den häll som uppmärksammades 2013/2014.

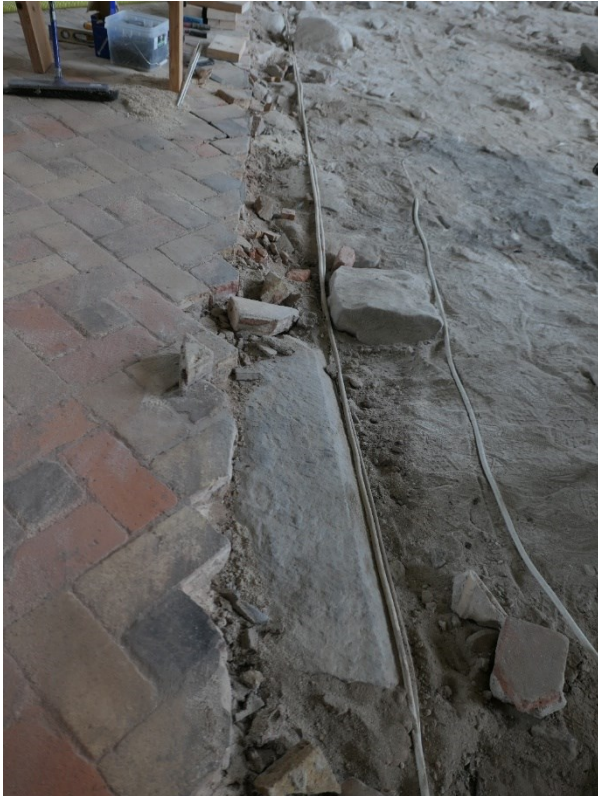
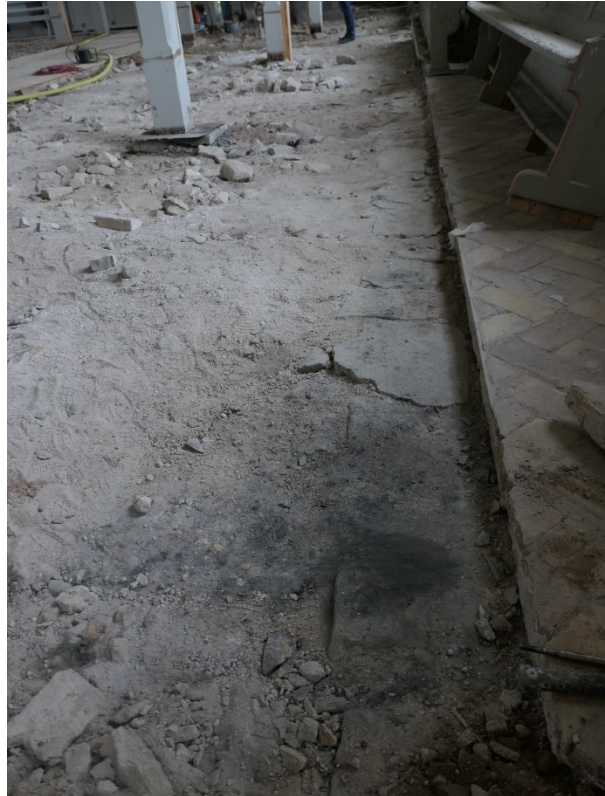
Vänster: Samma håll som syns på bilden ovan, här sedd från väster. Höger: Stensättning utmed långhusets södra sidogång.

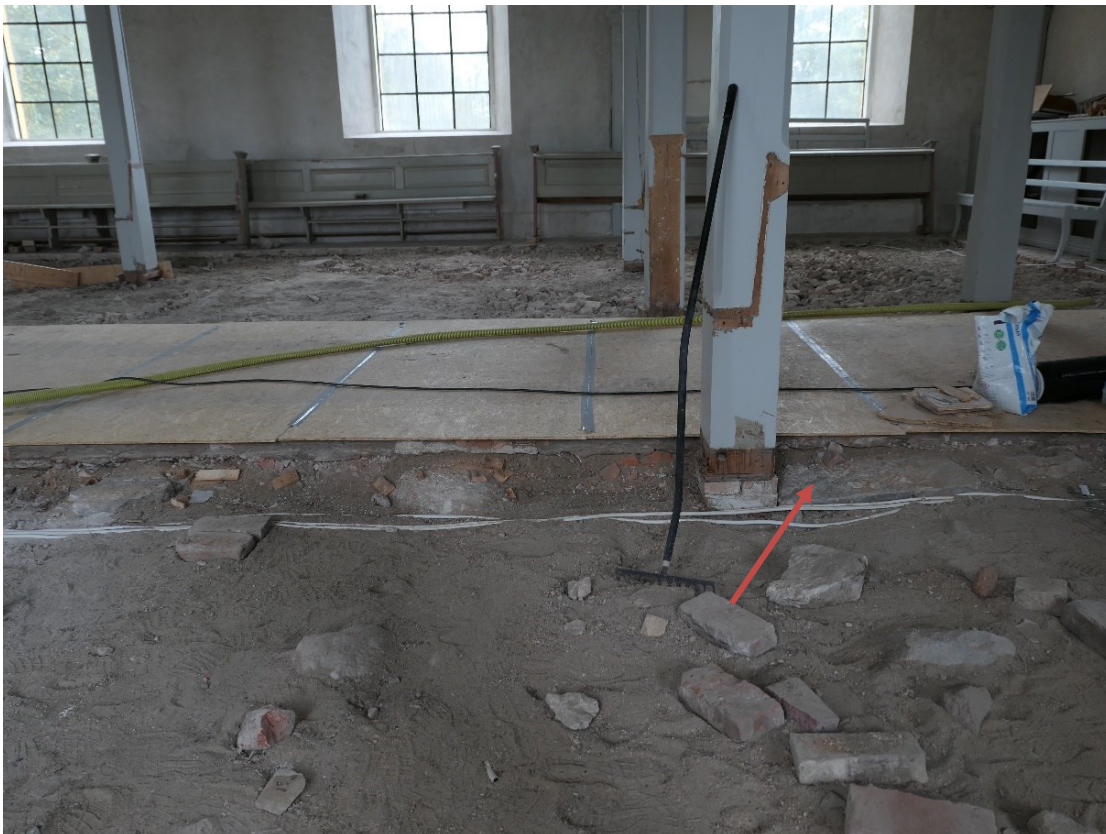
En stenhäll finns söder om mittgången, under orgelläktaren.

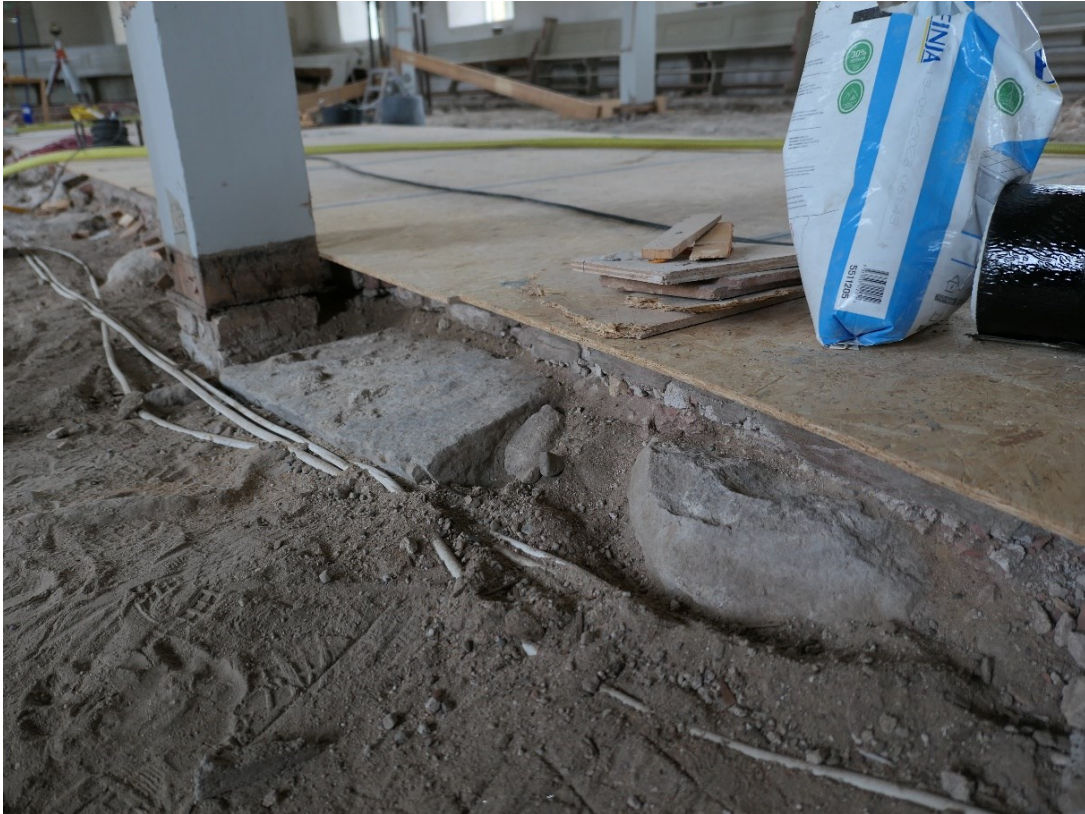
Samma sten som ovan samt till höger i bild en sten med en grop/urtag på ovasidan.

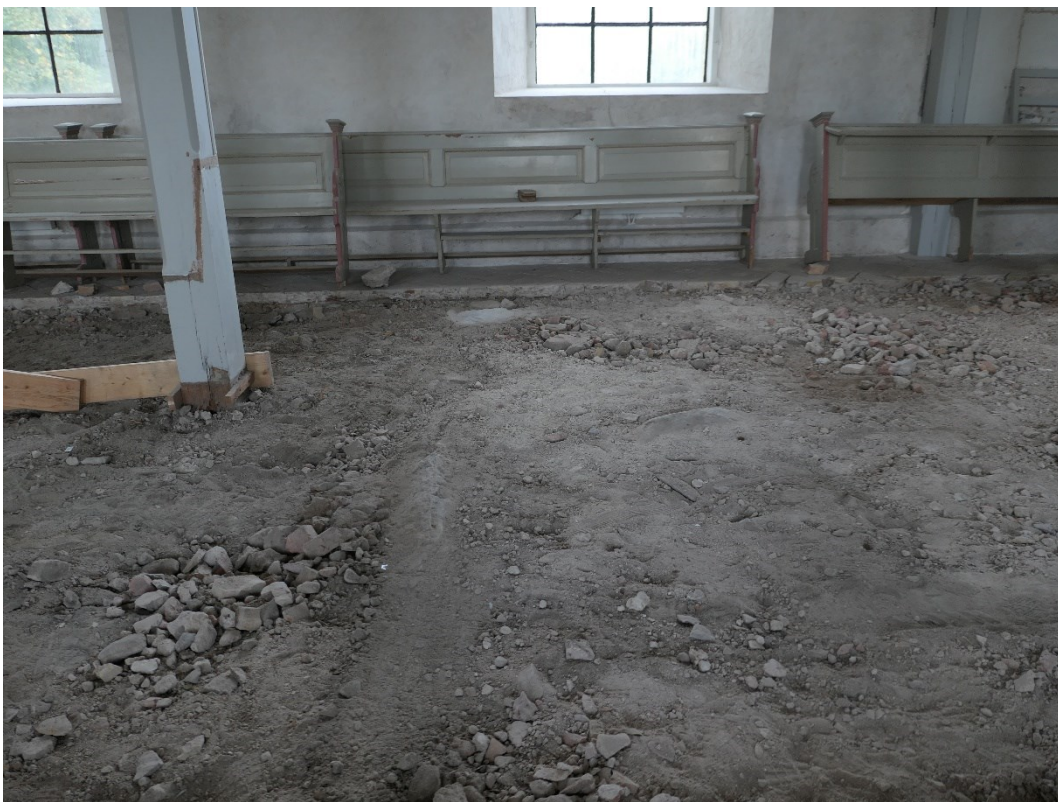
En nord-sydlig stenrad som möjligen skulle kunna vara grundstenar till den medeltida kyrkans västra avslut.

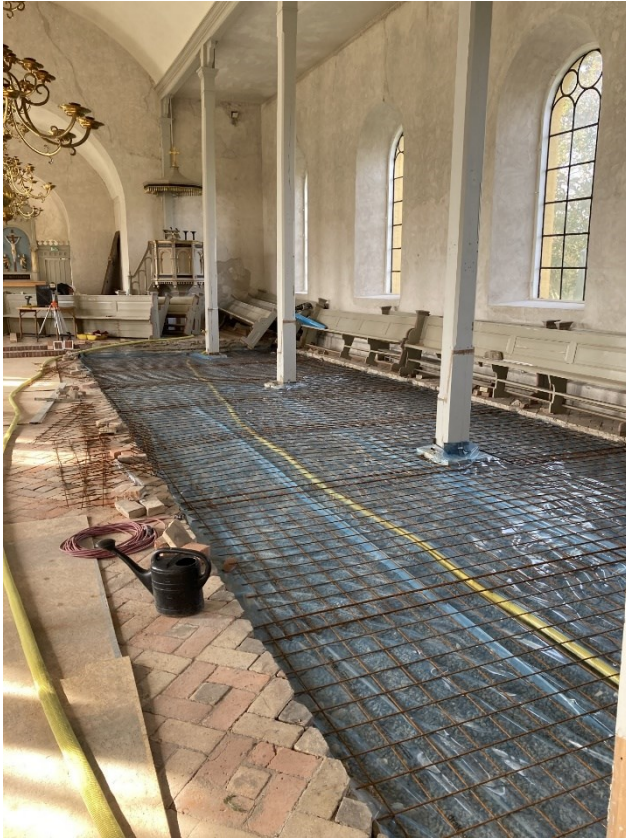
Utjämning med makadam, plastfolie och armering, inför gjutning. Foto: Anders Burman.

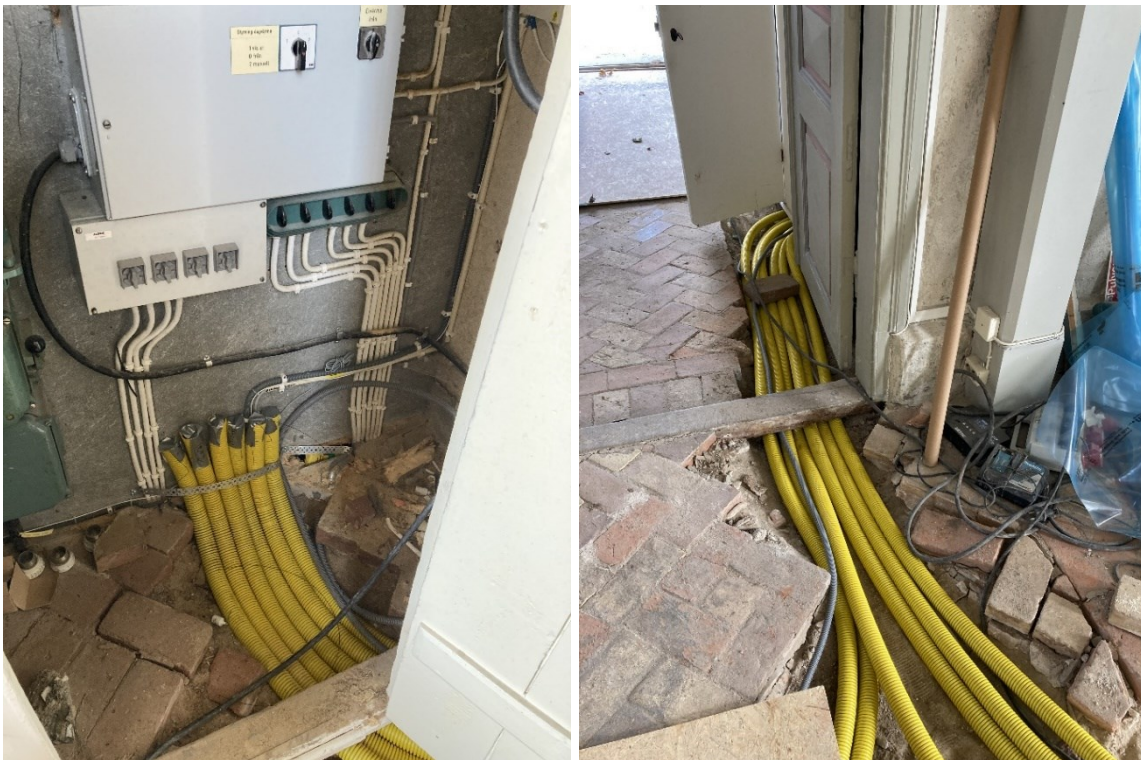
Tomrör för kabel, till vänster i vapenhuset och till höger från vapenhuset in mot långhuset. Foto: Anders Burman.

Tomrör för el och larm har satts under det nya golvteglet och är framdragna från el-central i vapenhuset till bakom altaret i sakristian. I framtiden kan man vid behov koppla in dessa och bygga på med ledningar

efter behov. För att kunna mata fram rören till sakristian togs en slits upp i det befintliga tegelgolvet vid el-centralen i vapenhuset och i koret fram till absiden. Befintliga golvtegel återlades varsamt. El-centralen i vapenhuset har uppdaterats och rensats från aggregat som inte längre behövs.

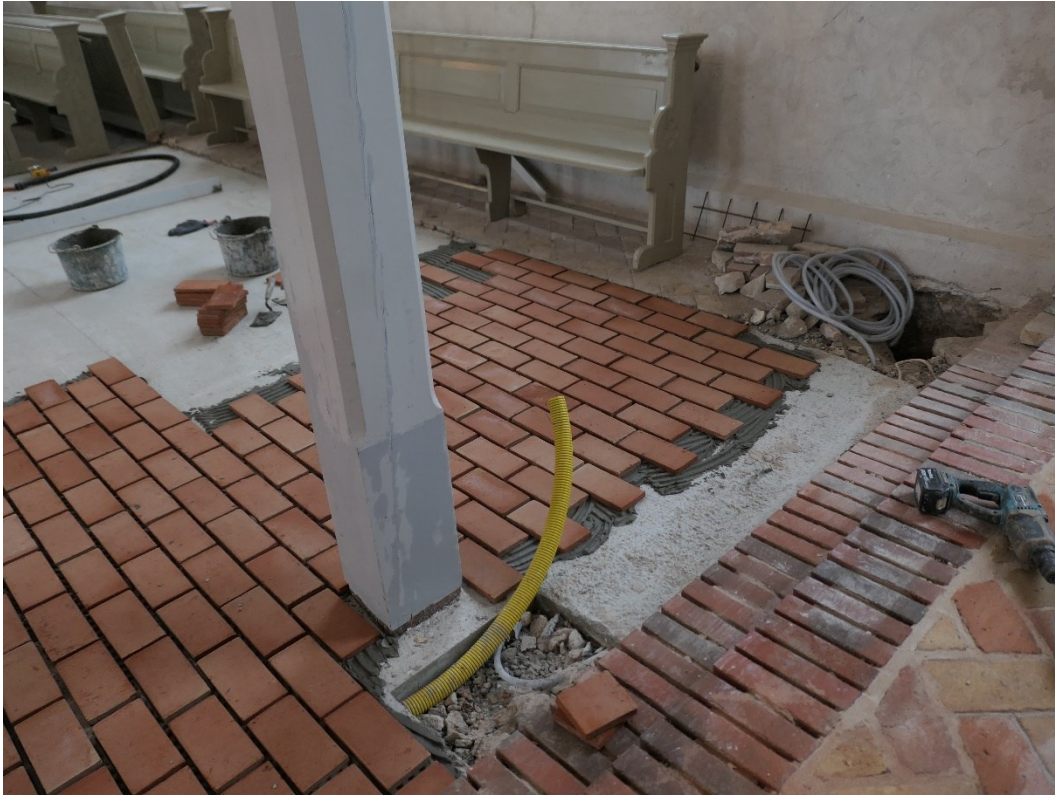
Tegelgolv läggs och trappan till estraden byggs upp. Invid väggen syns genomföring för avfuktarens dränage.

Eftersom kyrkan hålls kallställd är avfuktning en förutsättning för att inomhusklimatet ska hållas på rimliga nivåer avseende relativ luftfuktighet. För att säkerställa driften har avfuktaren försetts med en dränageledning som leds ut under södra långhusfasaden till befintligt dräneringsrör och stenkista som finns i grusgången utanför. Dränageledningen lades invändigt under det nya tegelgolvet. Utvändigt är ingreppen under marknivå och det är inte synligt ovan mark. Vid slutbesiktning återstod att jämna ut gruset på gången utanför kyrkan, detta hade inte kunnat utföras tidigare på grund av kyla och snö.

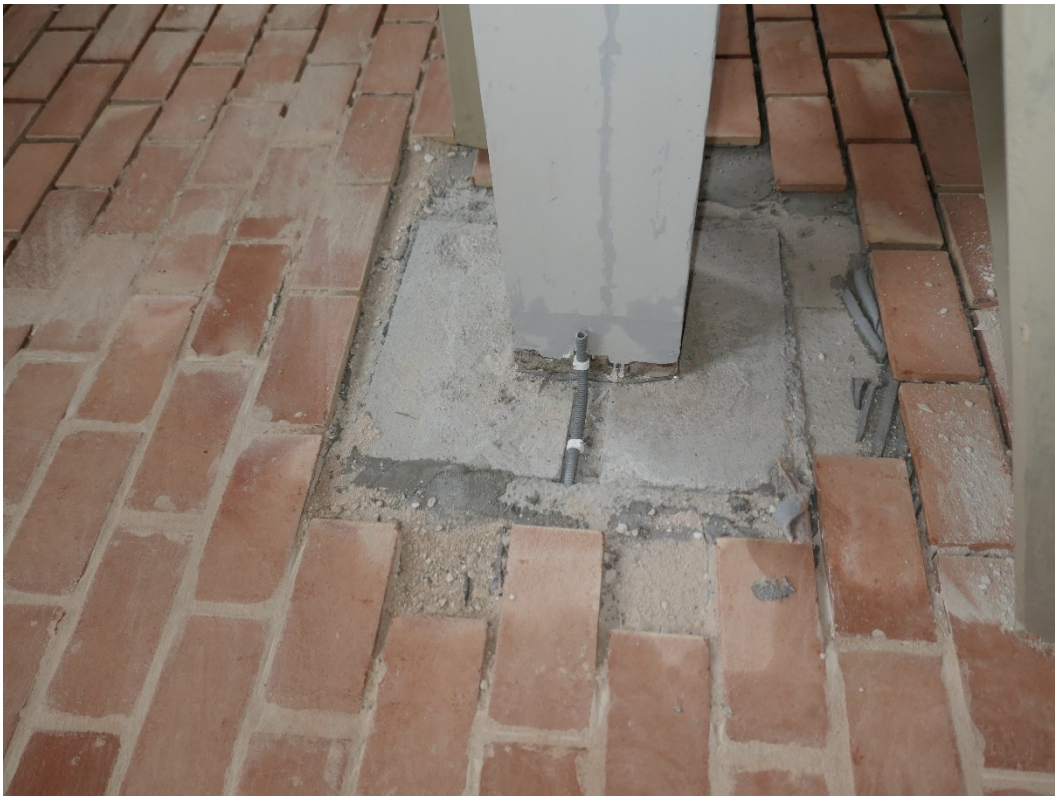
Exempel på kabeldragning för belysning fram till pelare. Arbete med tegelfogen pågår.

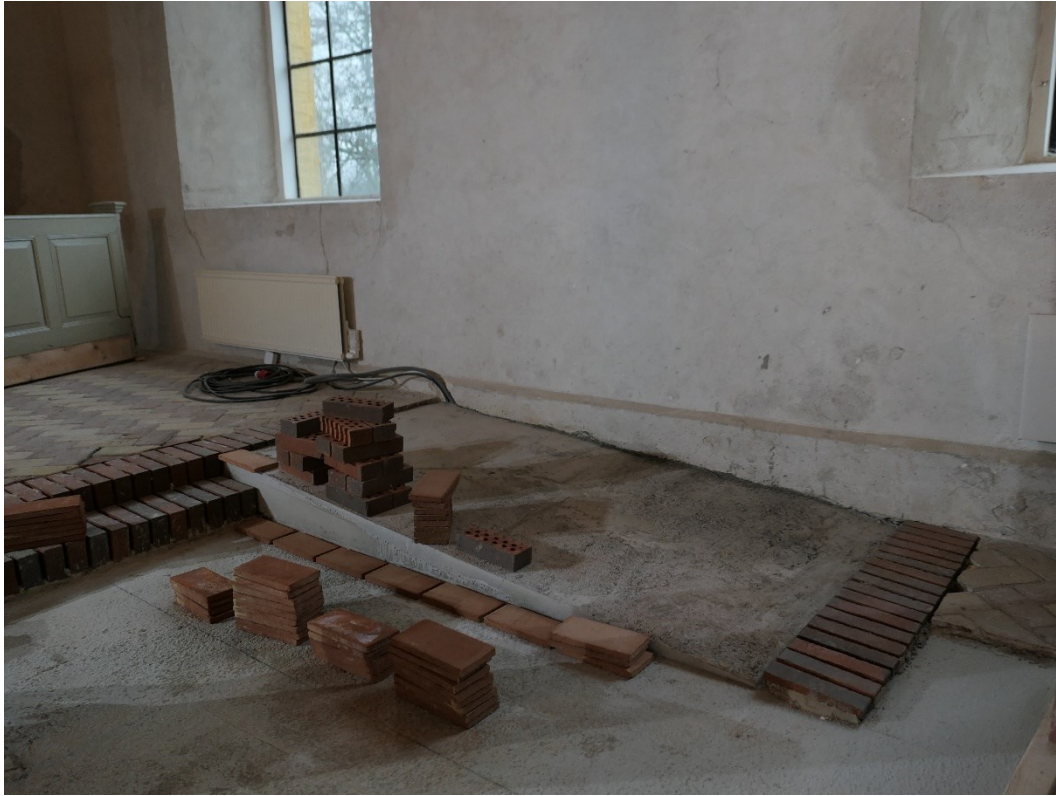
Rampens uppbyggnad.

Estradens befintliga uppmurade trappsteg, som vetter ut mot kyrkorummet, breddades så att trappan nu löper längs med hela estradens framkant, förutom längst mot norr där en ramp har byggts. Trappan har utförts likt befintligt med rödbränt massivt tegel. Rampen har byggts med lutning 1:12. Rampen har gjutits och klätts med nytt golvtegel likt golvteglet i sidogångarna. Rampens början och slut har kontrastmarkerats med samma mörka tegel som den befintliga trappan som leder upp till estraden. Sidan på rampen kläddes med tegel lika som trappsteget i estraden i syfte att rampen utseendemässigt ska passa ihop med trappan. Vid rampens södra sida har monterats ett smidesräcke. Smidesracket linoljebrändes men i och med att handledarens böjar har svetsats skadades linoljebränningen och järnet blev partiellt blankt. Av den orsaken valdes att måla raket med linoljefärg i matt antracitgrått, liknande den nyans järnet har efter linoljebränning. Även infästningen mot golvet målades in.

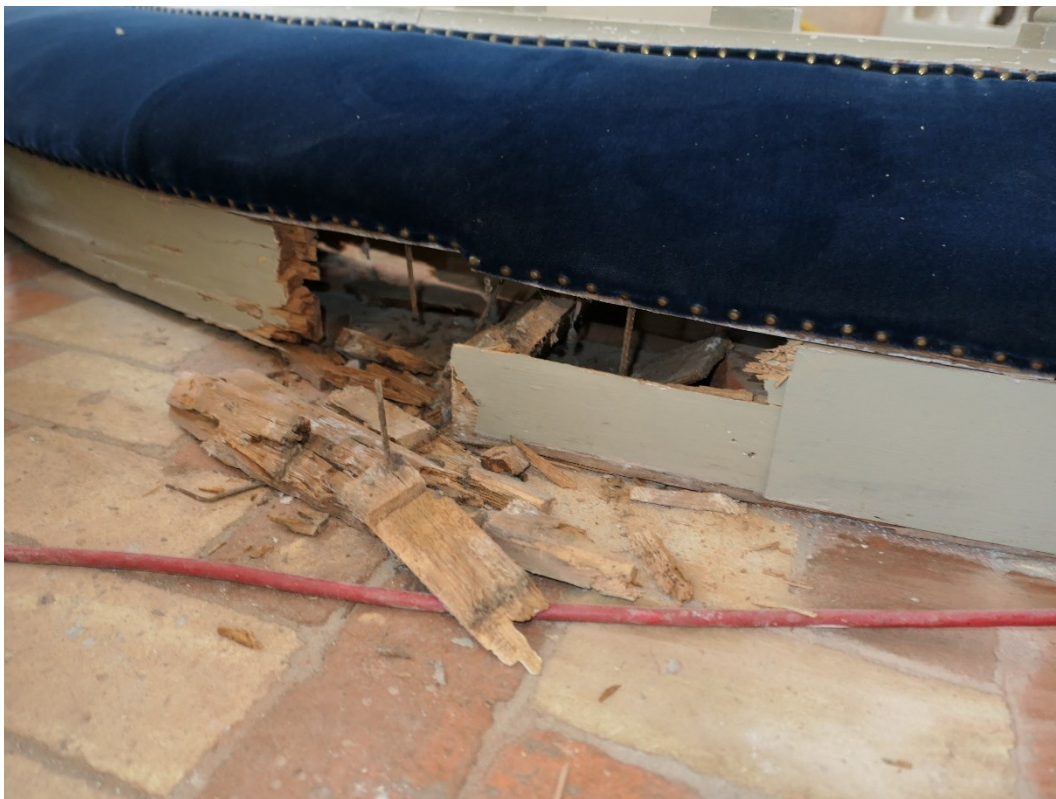
Under arbetets gång konstaterades att altarringens fundament partiellt var kraftigt rötskadat. Rötskadade delar har ersatts med nytt virke och under knäfallet har monterats stöd i syfte att stabilisera konstruktionen. Sockeln var före åtgärderna klädd med en tunn plywoodskiva, denna har ersatts med en ny plywoodskiva och målats i grågrön nyans lika som övriga inventarier.

Rötskador i altarringens fundament.

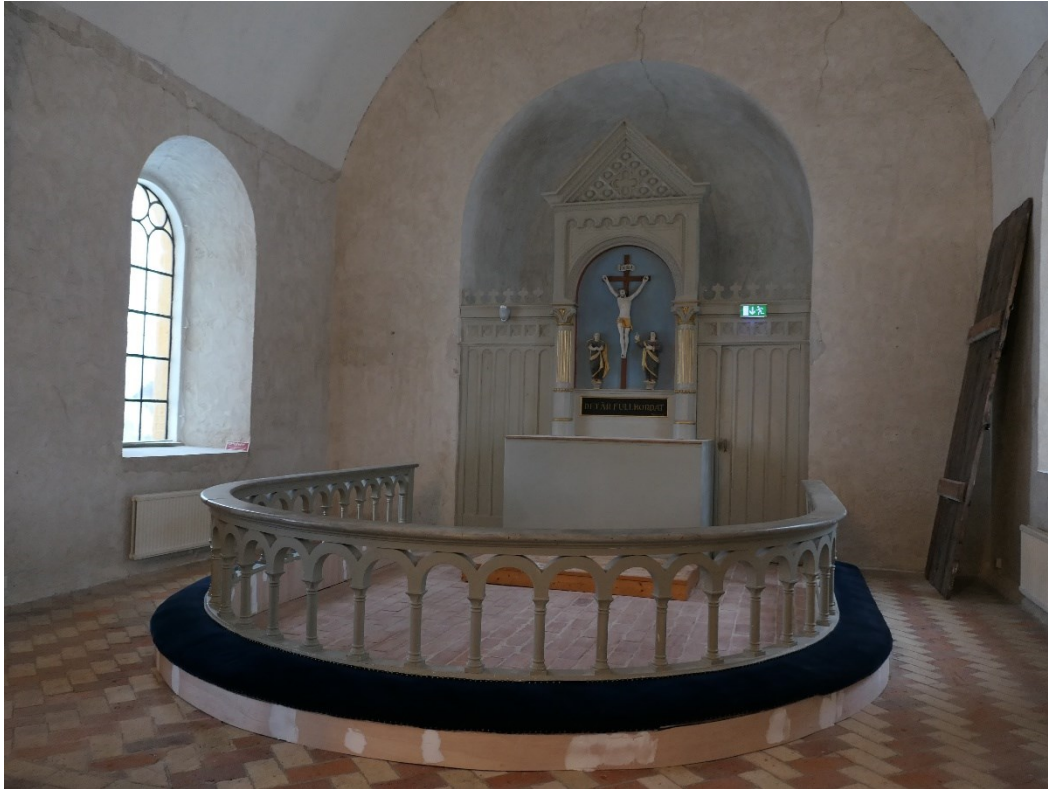
Altarring och nytt tegelgolv innanför denna. Vid fotograferingstillfället återstod att måla altarringens fundament.

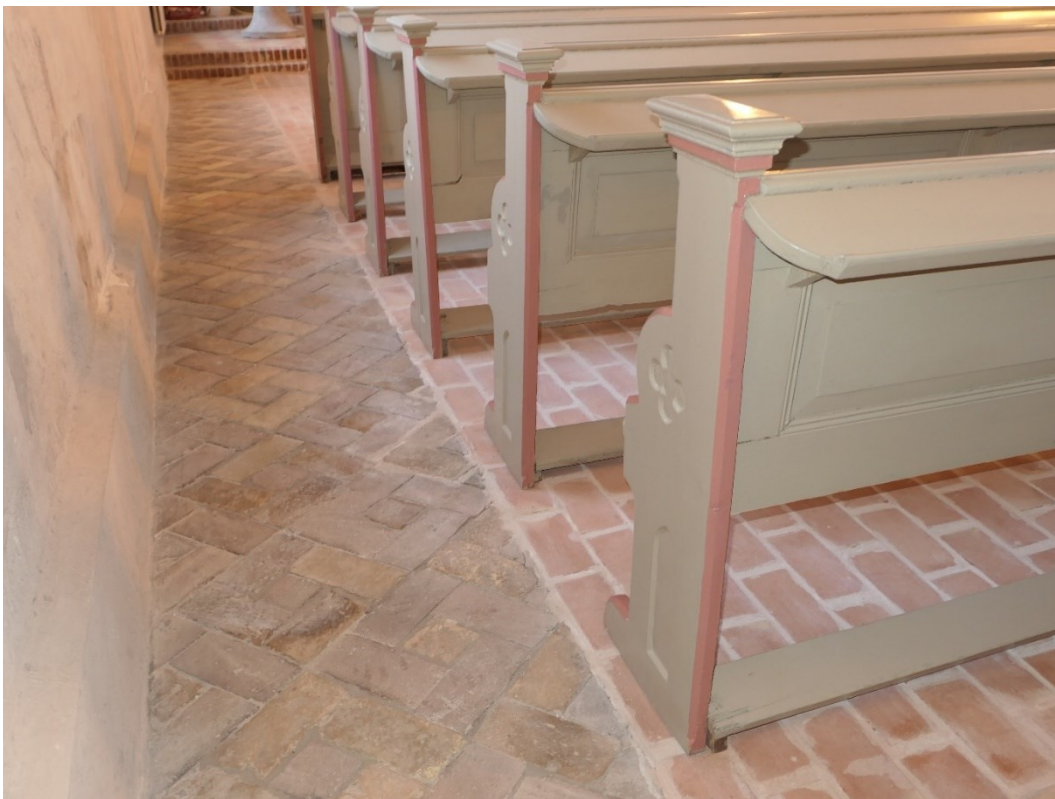
Befintligt tegelgolv i sidogången och nytt tegelgolv i bänkraden. På bilden södra sidogången. De tidigare vägghängda radiatorerna är nedmonterade.

De befintliga oljefyllda radiatorerna i absiden, vid estraden och i långhuset närmast koret beslöts att behållas och har inte ändrats. Elradiatorerna på långhusväggarna har tagits bort. El-ledningarna till el-värmen längs långhusväggarna var sedan tidigare avklippta och har också monterats bort. Infästningarna har lagats. Planen var att istället för el-radiatorerna sätta vägguttag men vägguttagen valdes bort under arbetets gång.

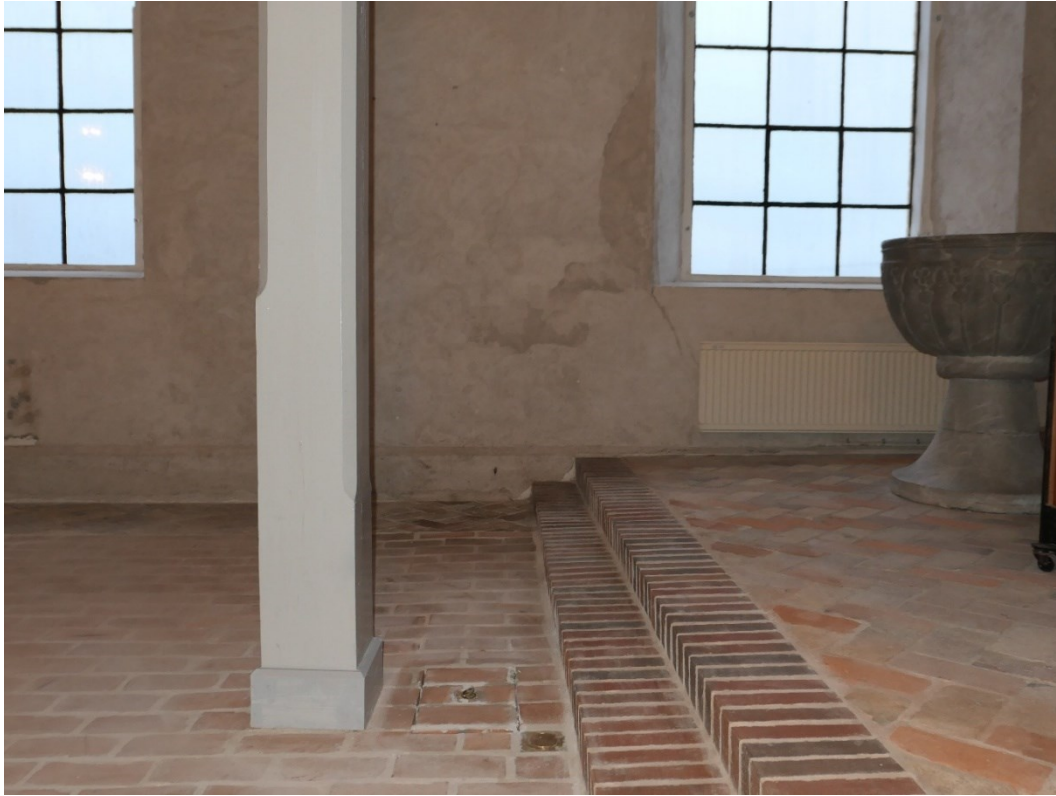
Dränaget är igenmurat invid väggen.

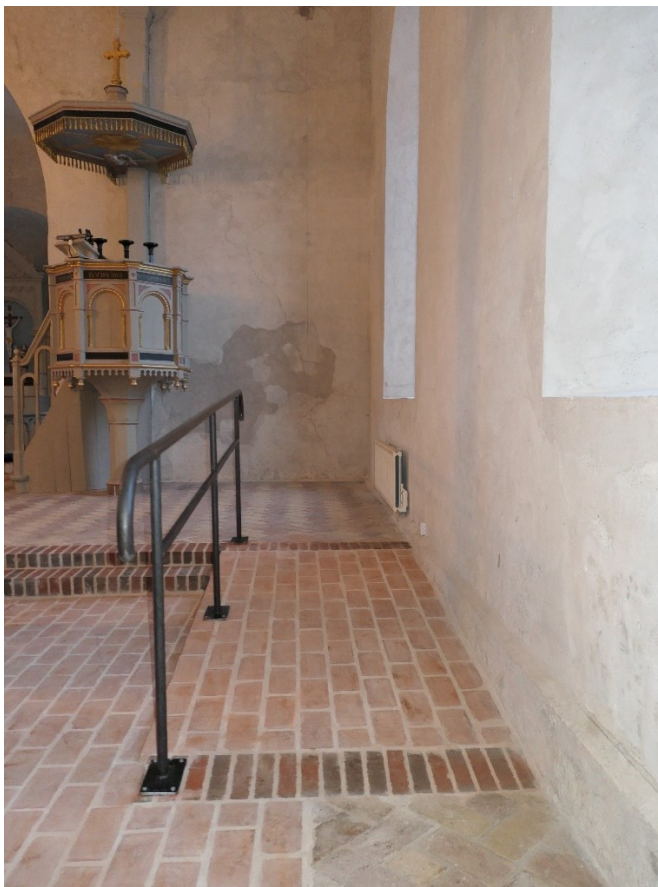
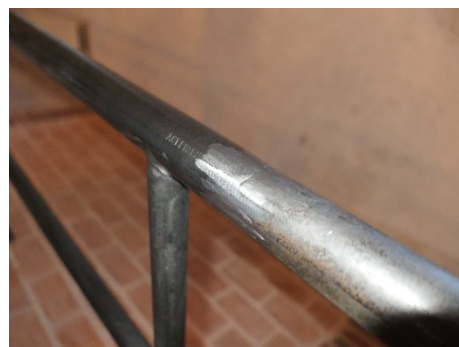
Räcket till rampen linoljebrändes men när handledarens böjar svetsades blev järnet blankt. Av den anledningen har räcket målats med grafitgrå linoljefärg i syfte att få ett enhetligt uttryck.

Den nya rampen. Detalj av räcke där det svetsats innan det målades.

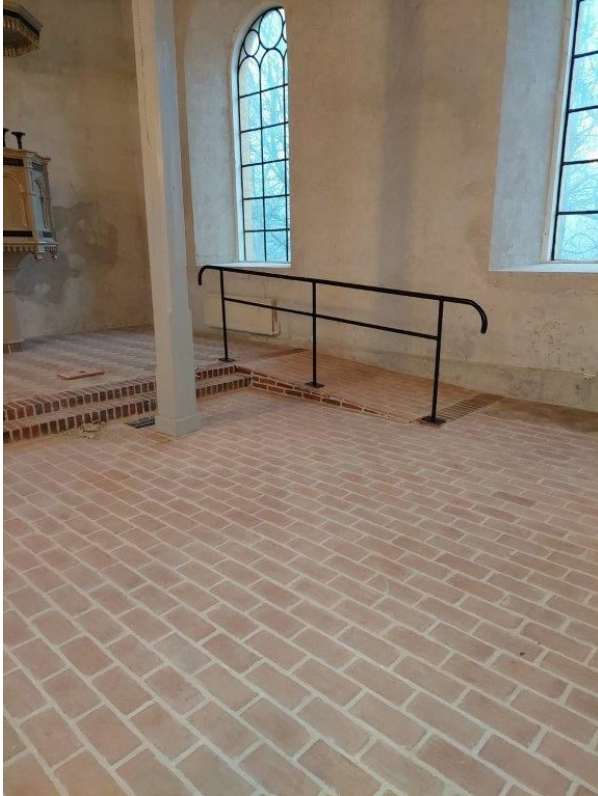
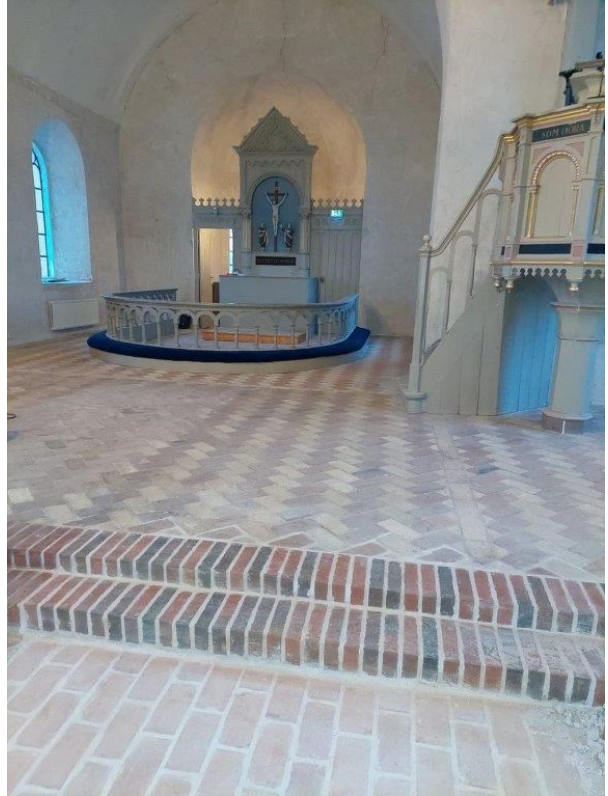
Efter att räcket och altarringens fundament målats.

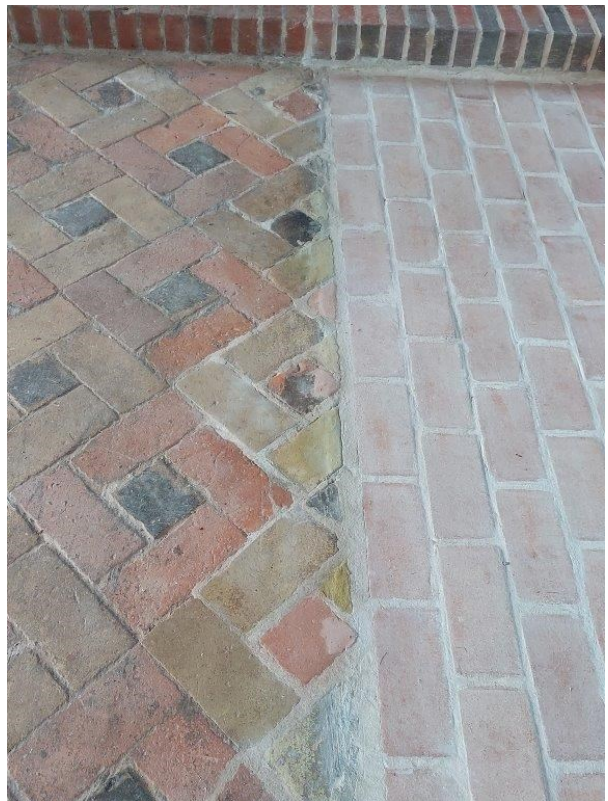
Imitation av det mönstermurade golvtegllet, yta i nordväst

hugga upp cementfoggen, vilket kunde riskera att skada golvteglet, valdes partiellt att måla in foggen som imitation av det mönstermurade golvteglet. Detta utfördes på en mindre yta i nordväst. Trasiga fogar i det befintliga tegelgolvet har lagats med hydrauliskt kalkbruk.

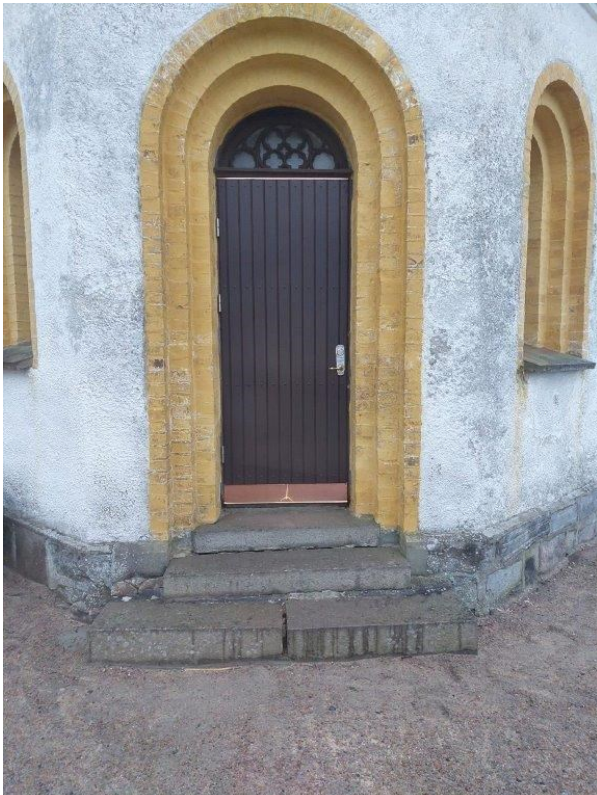
Ytterdörren i sakristian var rötskadad och har ersatts med en ny i lika utseende. Dörren målades brun lika som tidigare på utsidan. Sista strykningen utvändigt återstår i och med att det var för kallt för årstiden att måla utomhus. Insidan var tidigare brun men målades med samma gröngrå kulör som innerdörren, i enlighet med handlingar. Planen var att även byta karm och tröskel men när arbetet inleddes konstaterades att ytterdörren och innerdörren är monterade i samma karm. Därför beslutades att behålla karmen i syfte att minimera ingreppen. Det nya yttre dörrbladet har försetts invändigt med nödbehör (trycke) för att klara utrymningskrav. Utvändigt monteras stumt dörrhandtag i mässing, dörren går således inte att öppna från utsidan. Från insidan kan man öppna dörren utan att bryta nödbehör. Överljuset med karm har behållits och målats med linoljefärg i kulör likt befintligt.

Ny ytterdörr.

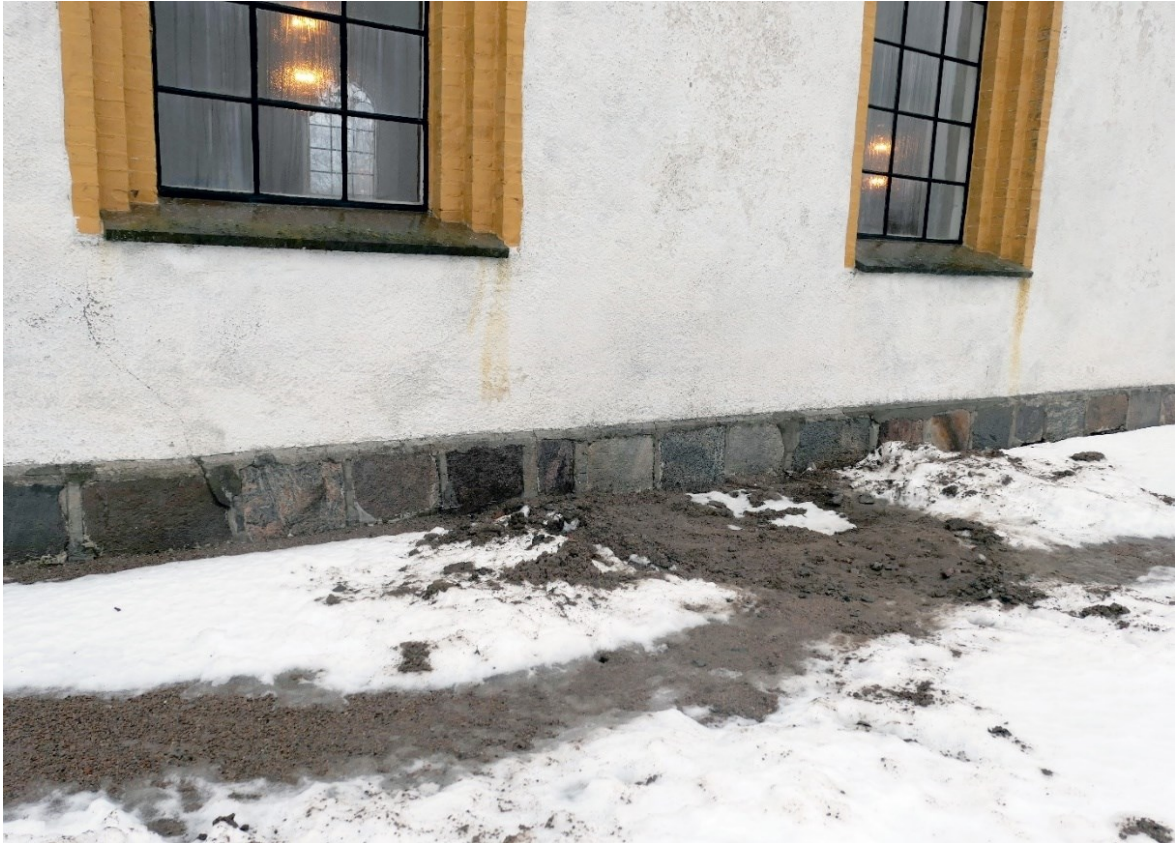
Kyrkans södra fasad där dränage dragits ut, inga ingrepp i kyrkan är synliga. Vid fotograferingstillfället återstod att jämna ut gruset när snön smält.
