## Fjälkinge kyrka

Fjälkinge socken, Kristianstad kommun, Skåne län

Arkeologisk vindstädning och  
byggnadsarkeologisk undersökning 2017

Gunilla Gardelin & Johan Wallin

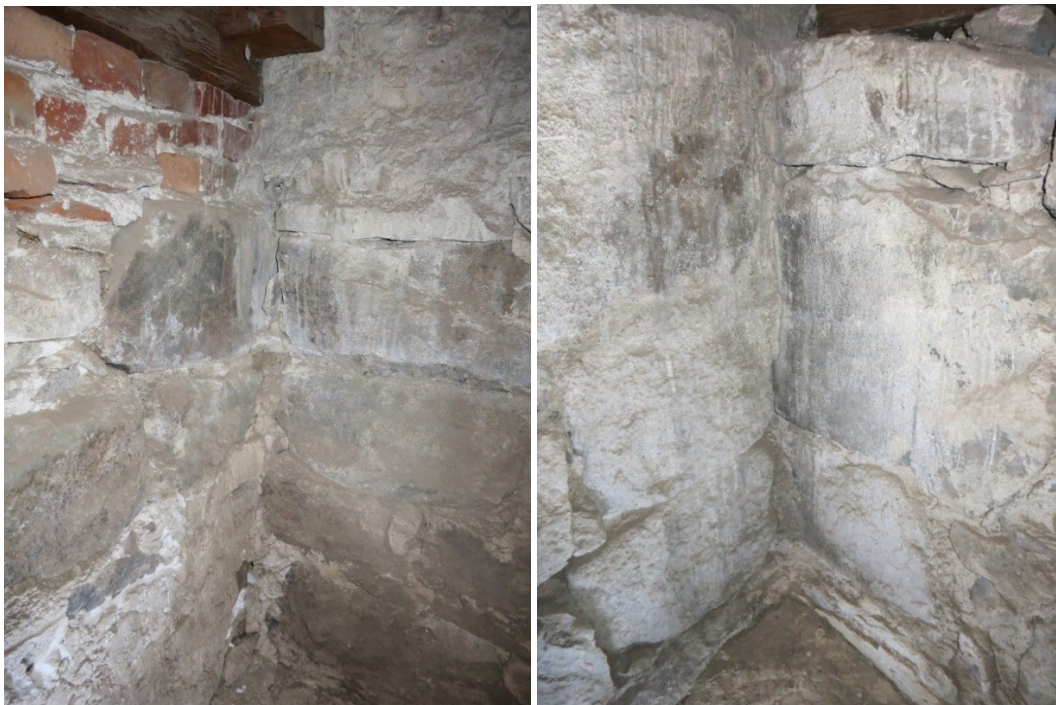
Figur 31. Till vänster. Skarven mellan långhuset till vänster och tornet till höger. Långhusets södra vägg går in bakom östra tornväggen, vilket gör att långhusväggen måste ha tillkommit före tornväggen. Foto ©Kulturen. Till höger. Skarven mellan långhuset till höger och tornet till vänster. Långhuset norra vägg går in bakom östra tornväggen, vilket innebär att långhusväggen måste ha tillkommit före tornväggen. Foto 2017 ©Kulturen.

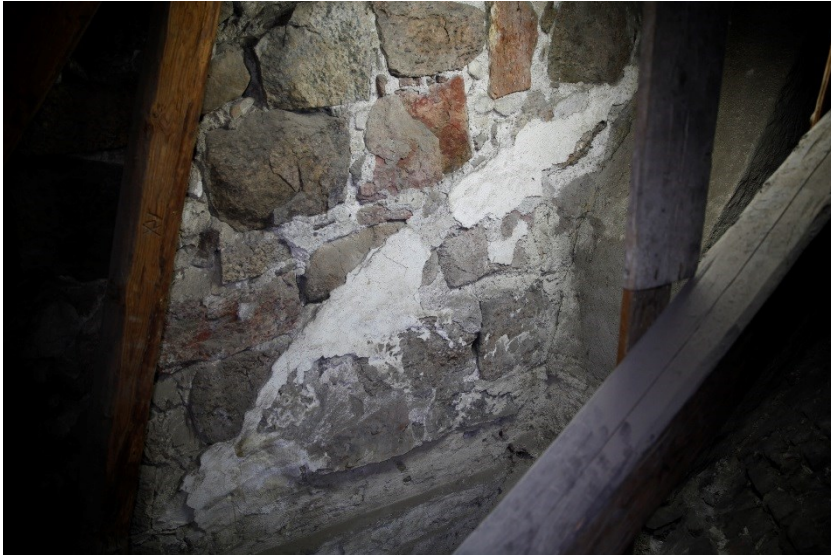
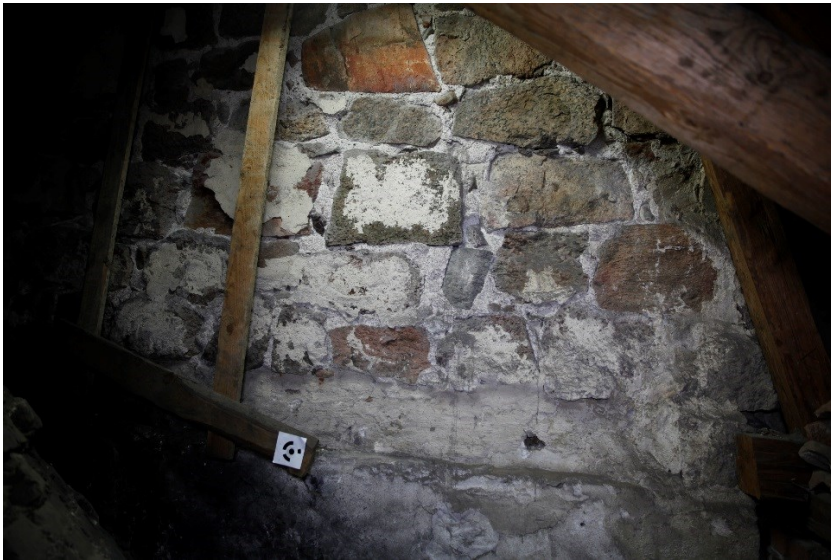
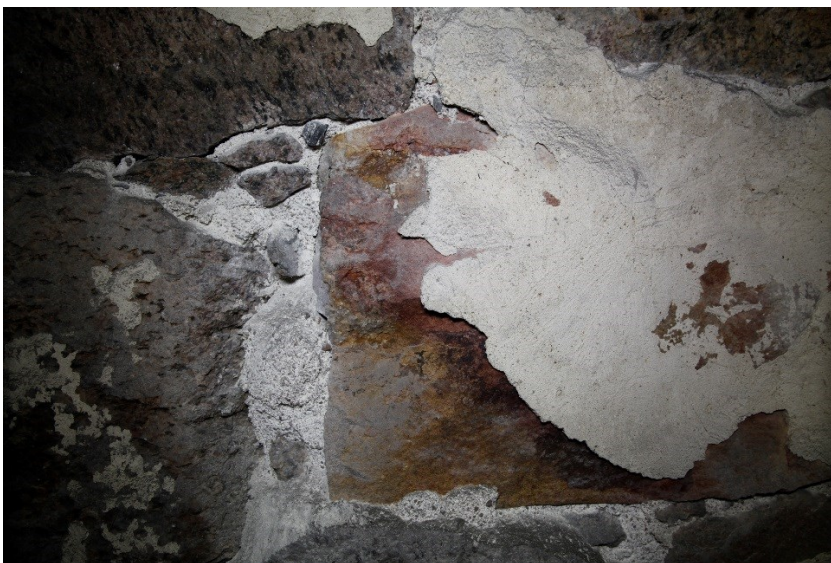
Vid undersökningen 2017 studerades murverket på vinden rödfärgad sten med viss spjälkning av stenen påträffades i långhusets östra mur mot koret. Dessa stenar kan vara påverkade av brand. Det talar snarast för att bjälklaget och taket över långhuset kan ha brunnit. Det kan ha varit orsaken till att man beslutat sig för att bygga valv över kyrkans rum. Vid analysen av skarvarna mellan olika byggnadsdelar i kyrkan, gjordes slutsatsen att den östra tornväggen är murad emot långhuset väggar. Det innebär att långhuset har varit färdigbyggt när tornet uppfördes.

Figur 32. Rödfärgade stenar som kan vara påverkade av brand i långhusets östra vägg mot koret. Foto 2017 ©Kulturen.

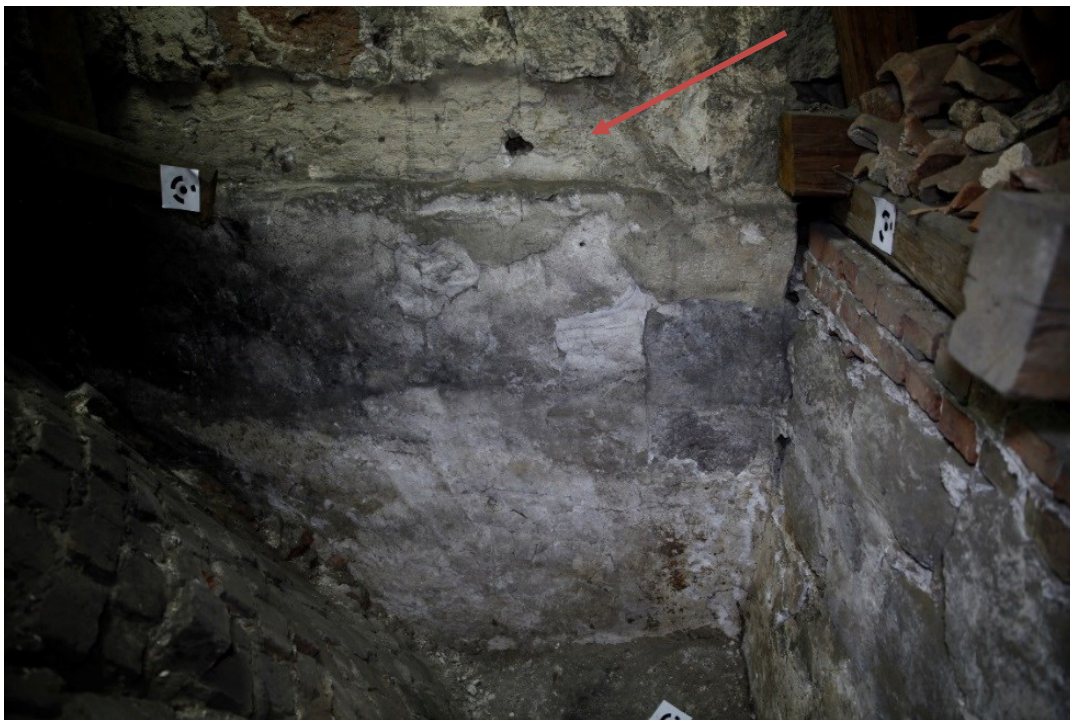
Figur 36. Detta fotografi visar långhusets östra vägg mot koret och anslutningen till den södra långhusmuren. I östra långhusväggen syns ett avtryck där bindbjälken i en äldre takstol suttit. Avtrycket syns vid den röda pilen. Foto 2017 ©Camilla Melin, Knadriks Kulturbygg.

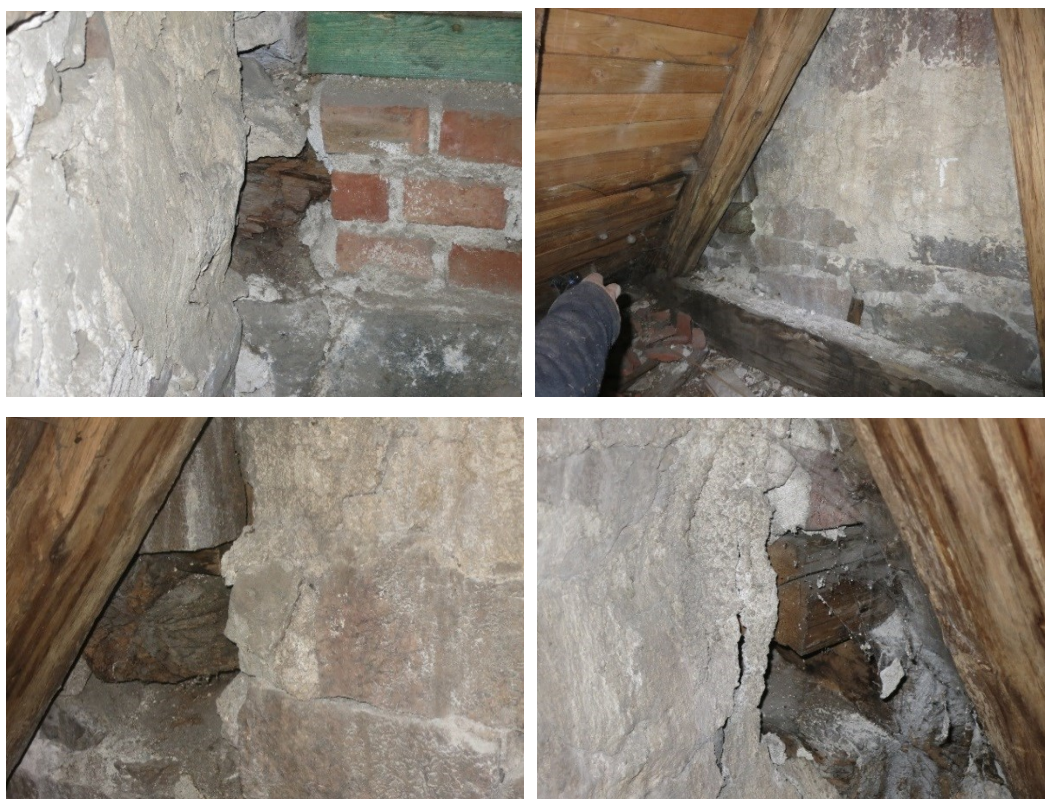
Figur 37. I murverket mellan absiden och koret finns delar av ett äldre remstycke/murlejd kvar från en äldre takstolskonstruktion. Foto 2017 ©Kulturen.

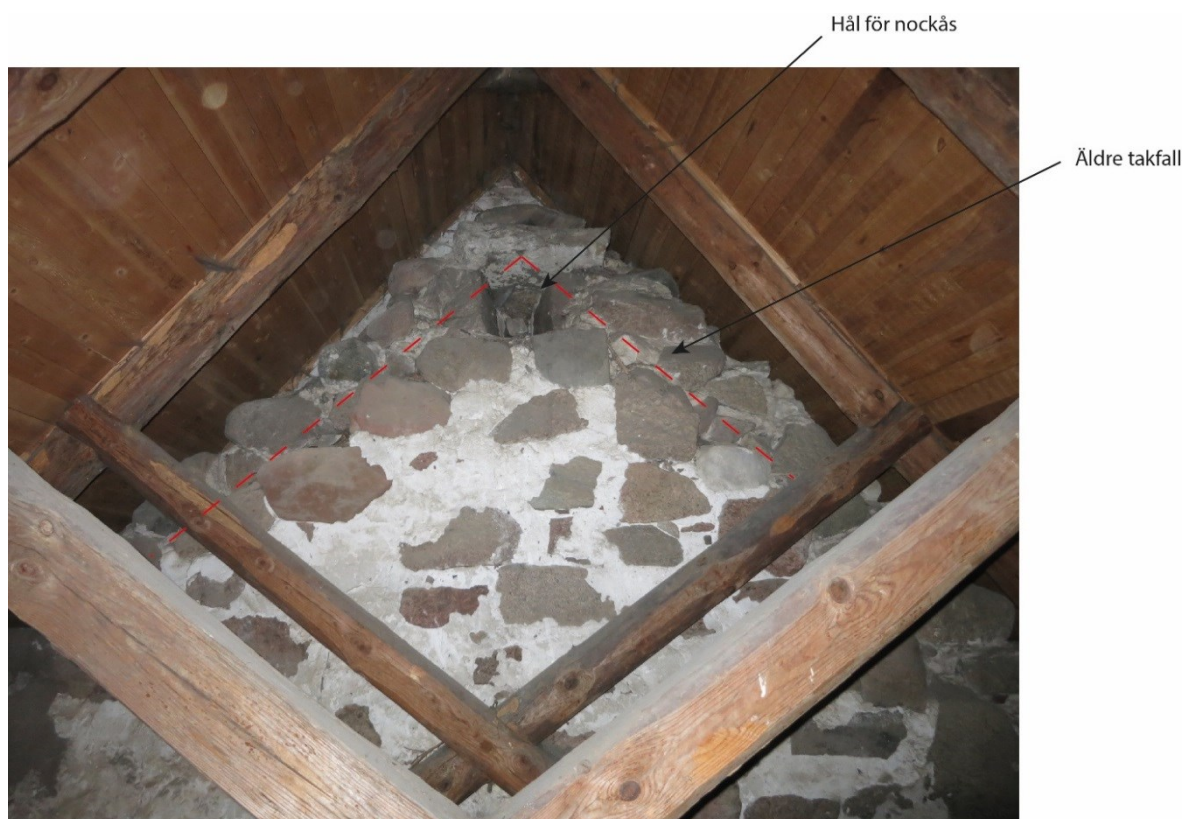
Figur 38. Att takfallet ändrats syns tydligt inne på korvinden, korets östra vägg. Foto 2017 ©Kulturen.

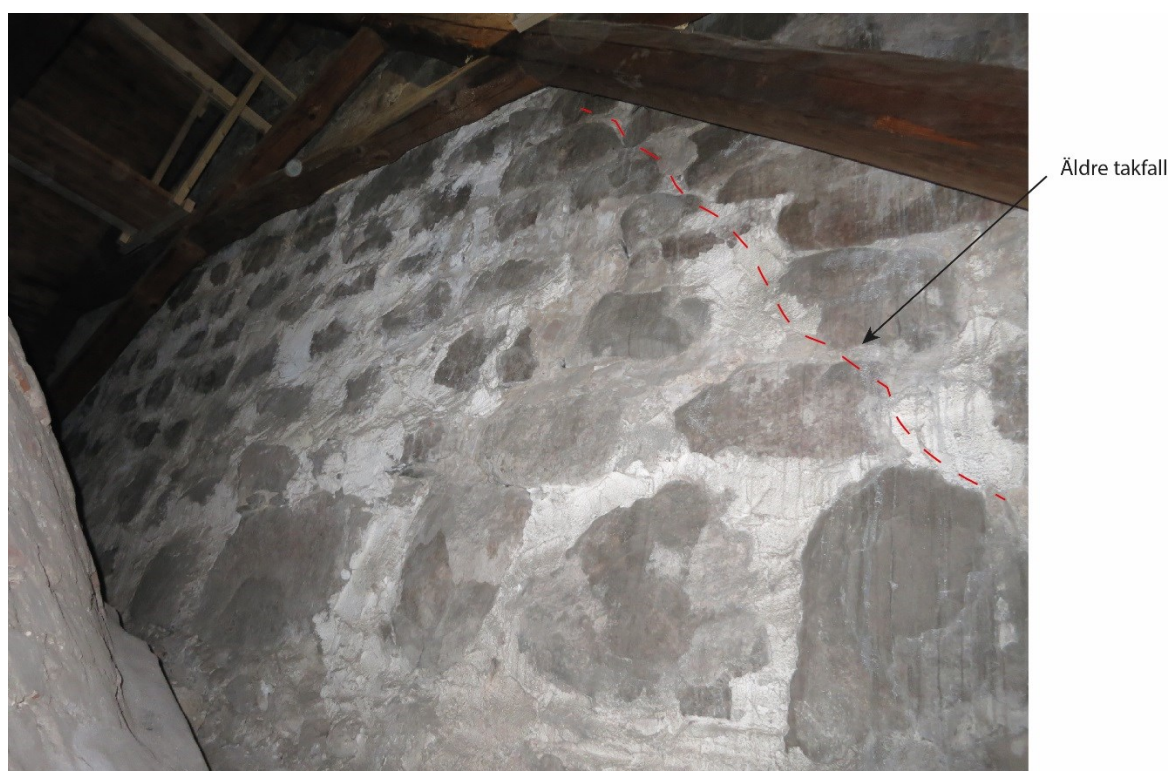
Figur 39. Långhusets gavlar har kompletterats med nytt murverk när takfallet ändrats. Foto 2017 ©Kulturen.

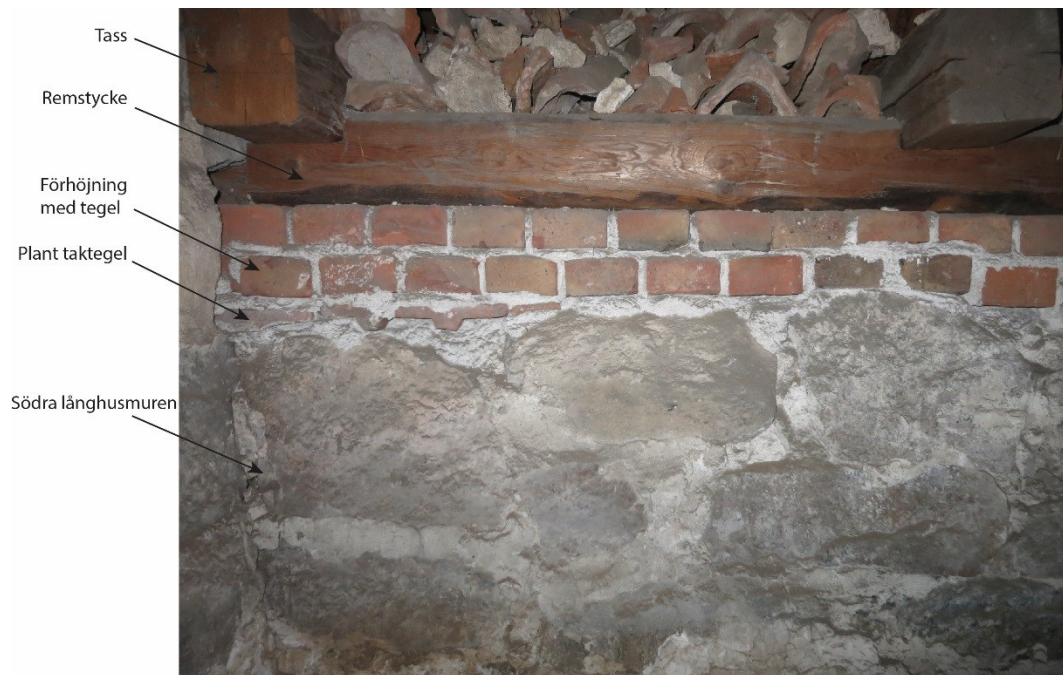
Figur 40. I samband med att takfallet ändrats har murkrönet höjts. Ungefär två skift med tegel har murats upp. På bilden kan man också se att som utjämning mellan det äldre murkrönet och det första tegelskiftet har använt plant taktegel som utjämning. Foto 2017 ©Kulturen.

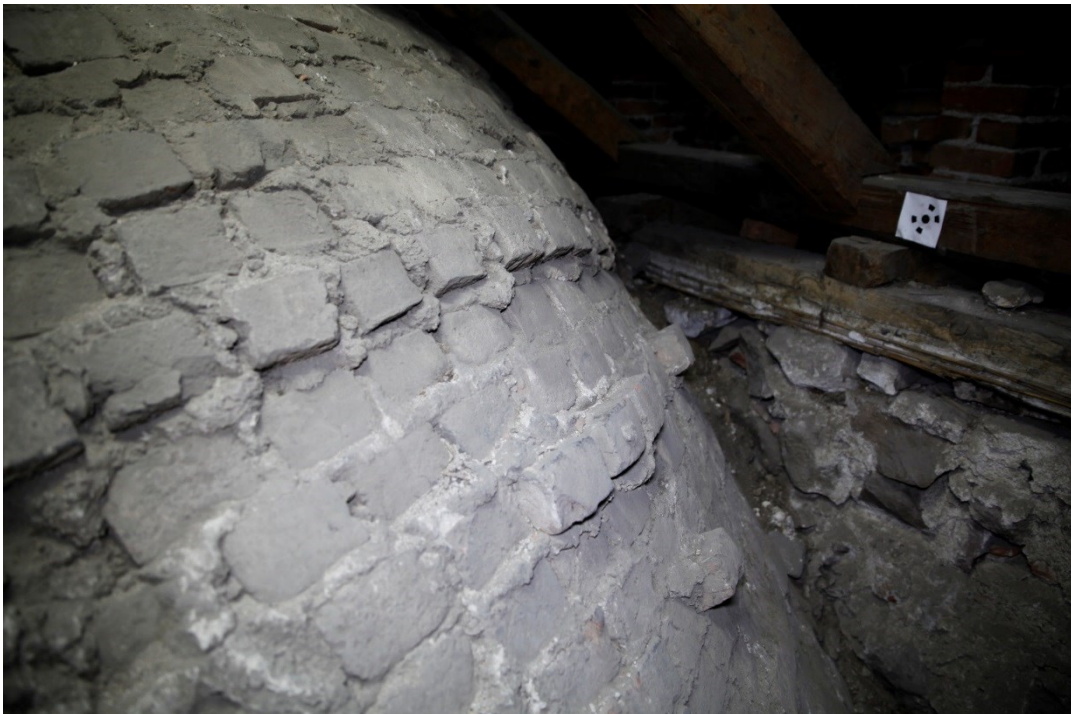
Figur 62. Valven kan vara murade underifrån vilket medverkat till att murbruket tryckts ut ur fogen. Muraren som stått på undersidan har inte strukit ut fogen, vilket annars är brukligt. Foto 2017 ©Camilla Melin, Knadriks Kulturbygg.

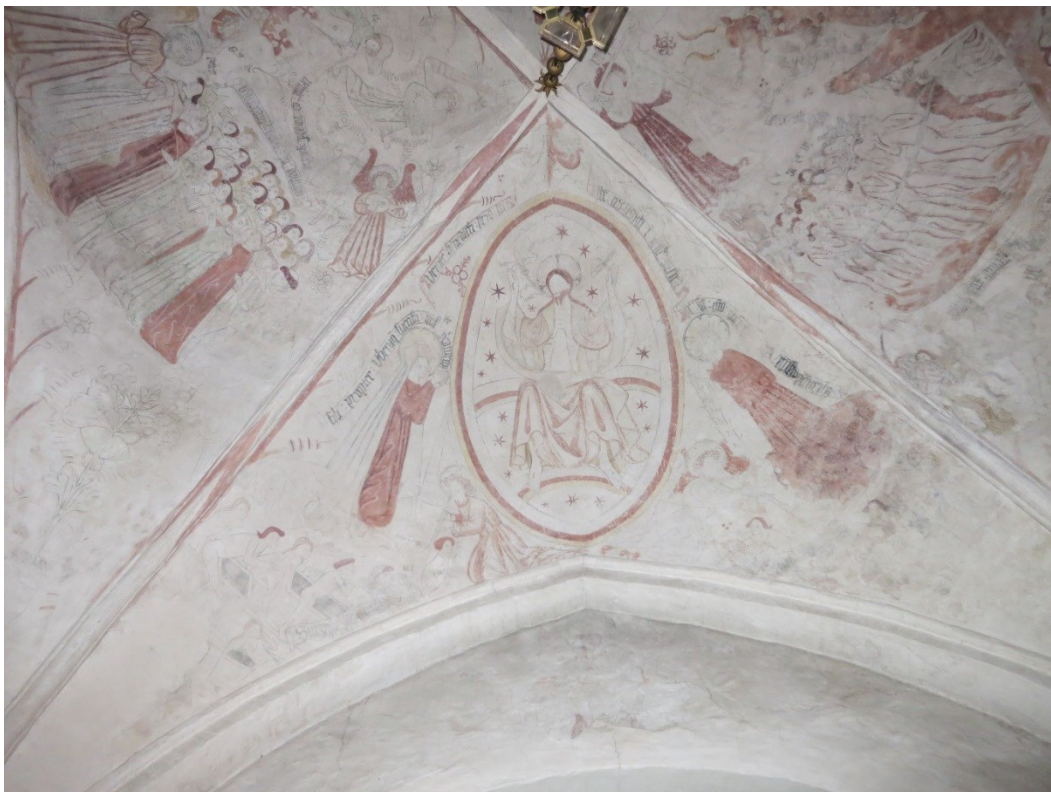
Figur 63. I det östra långhusvalvet finns ett hål som på bilden markerats med en tumstock. På undersidan hamnar i en kalkmålning där Jesus finns avbildad. Kanske har man under medeltiden haft någon skulptur eller annat föremål hängande på denna plats. Foto 2017 ©Kulturen.

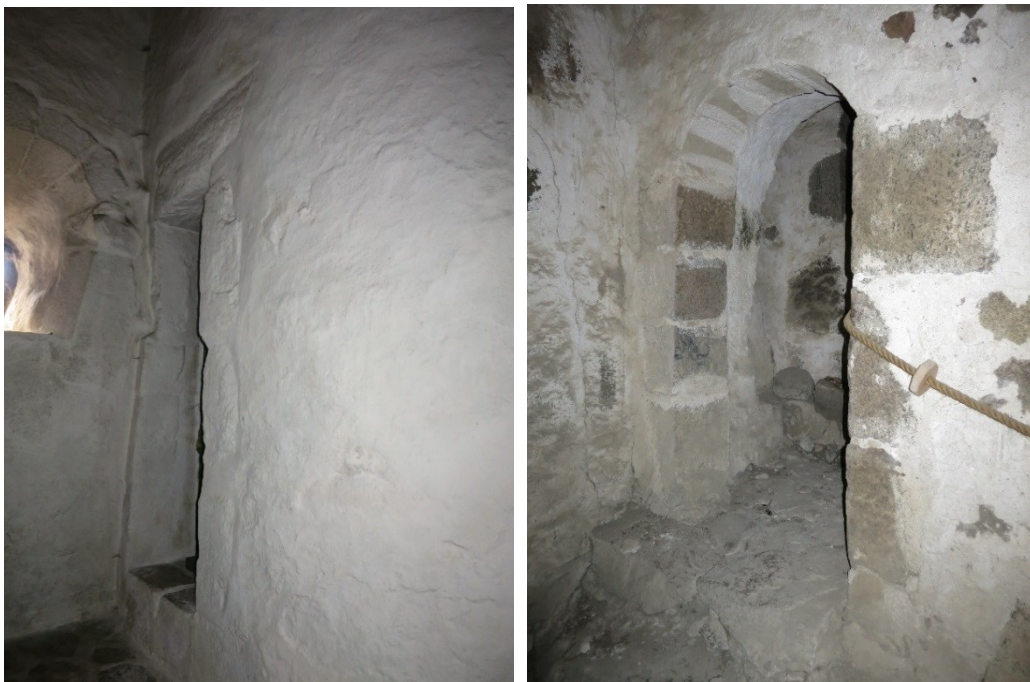
Figur 69. Till vänster. Portalomfattning i tornets bottenvåning. Till höger. Portal i tornets andra våning, där bågen har blivit lagad vid något tillfälle. Foto 2017 ©Kulturen.

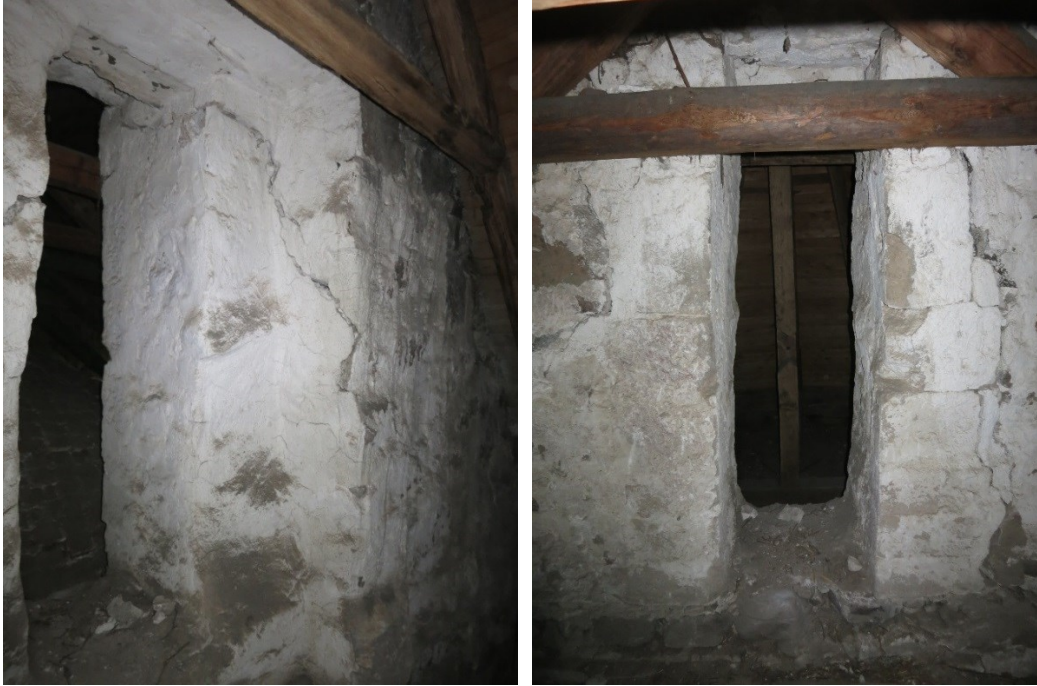
Figur 70. Portalomfattning mellan kor och absid på vinden. På båda sidor av portalen finns kraftiga sprickor i murverket. Foto 2017 ©Kulturen.

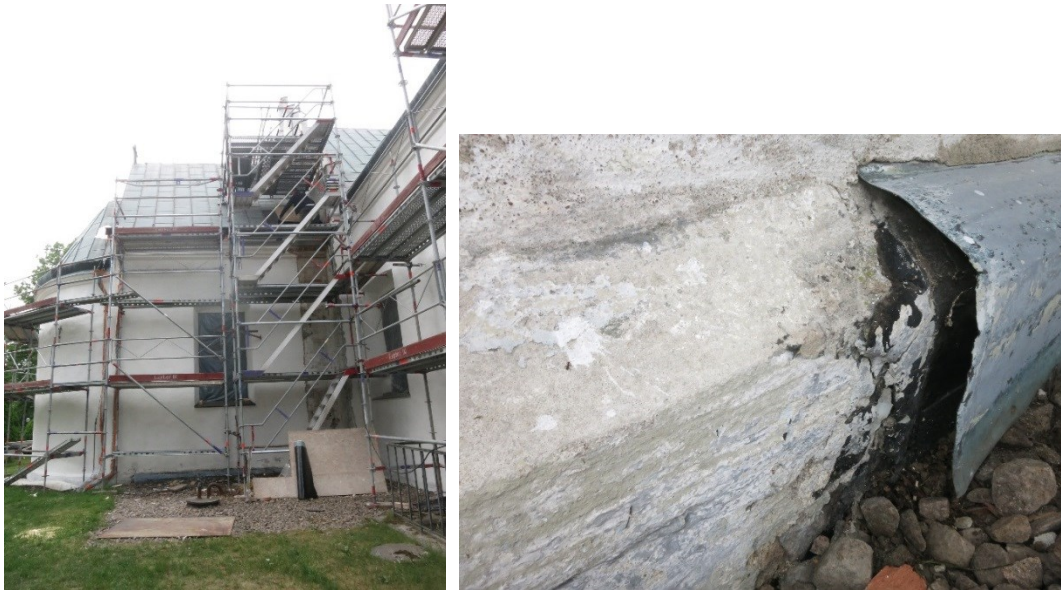
Figur 74. Till vänster. Korets sockel är skyddad av plåt. Till höger. Under plåten skymtar en sandstenssockel fram. Absidens sockel är putsad. Foto 2017 ©Kulturen.

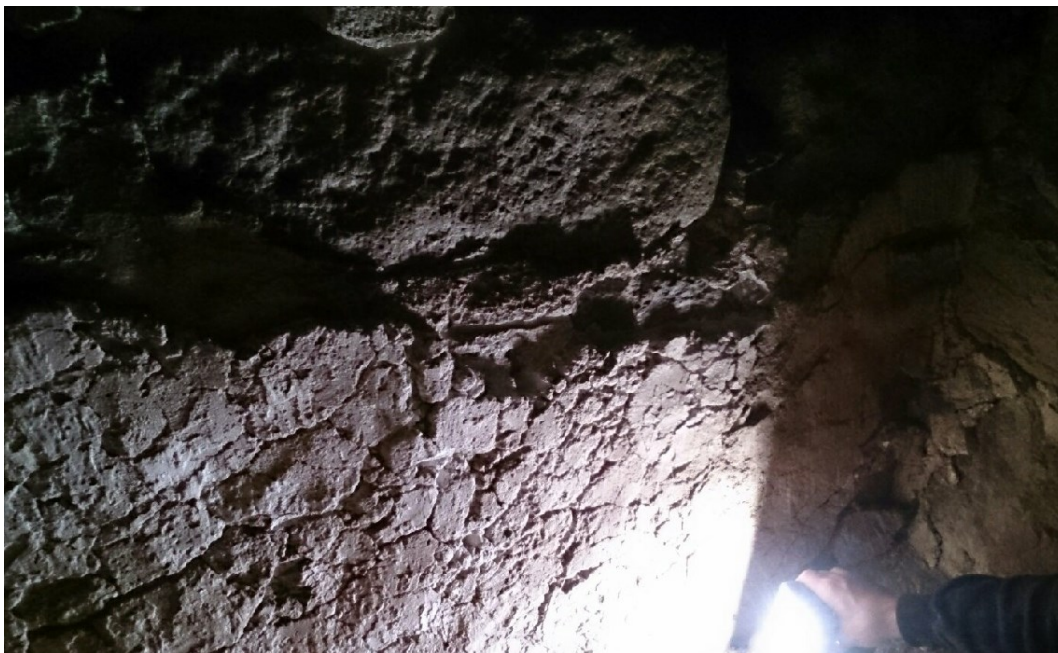
Puts på södra långhusväggen mot tornet. Bruket är utdraget över stenarna. Ytan är slevdragen. Ballasten är 0-4 mm, enstaka större sten upp till 6 mm. Ytputsen innehåller många sprickor. Ballasten i ytputsen är finkornig 0-3 mm med enstaka större stenar. Innehåller enstaka träkolsbitar. Slevdragen glättad yta liksom på andra ytor i långhuset. Avfärgningen innehåller lite ballast och består av tjock färg som formar "rillor", ränder. Missfärgningar kan eventuellt bero på fukt. Foto 2017 ©Kulturen.

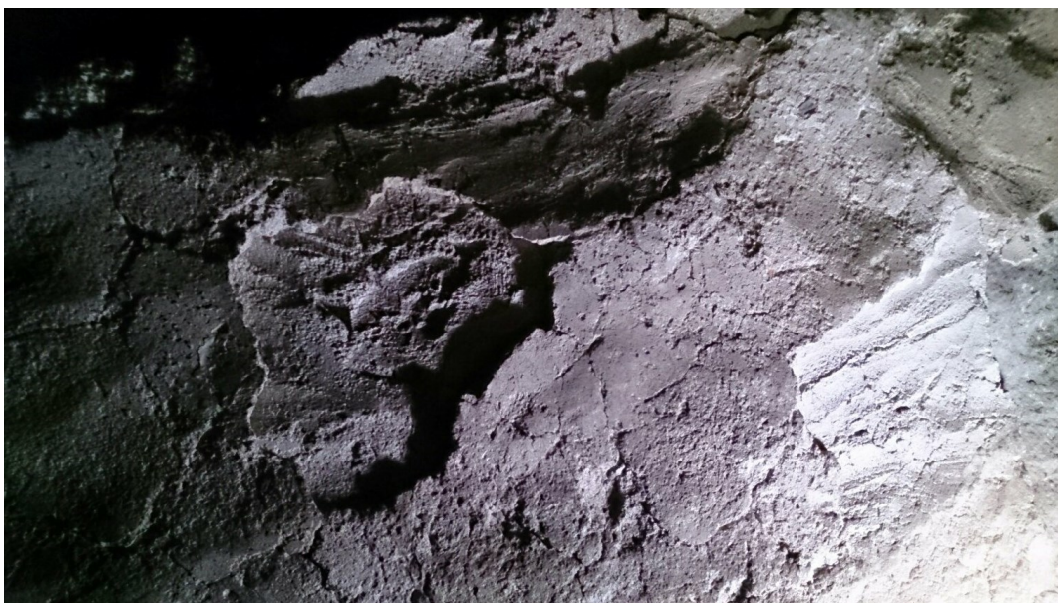
Långhusets vägg mot koret. Utstrukna fogar som gått över till att bli en grundputs. Finkornig ballast, inslag av träkol. Ej bearbetad yta i efterhand, har krympsprickor. Ytan är slevdragen. Ytputsen är finkornig med en ballast på 0-3 mm. Likt det underliggande putslagret. Ytan har gjorts slät med en slev eller annat verktyg, en nästan glättad yta. Följsam utslätning av väggen där man följt murverket. Avfärgningsskiktet innehåller ingen tydlig ballast. Tjockt med färg omkring 1 mm. Foto 2017 ©Kulturen.

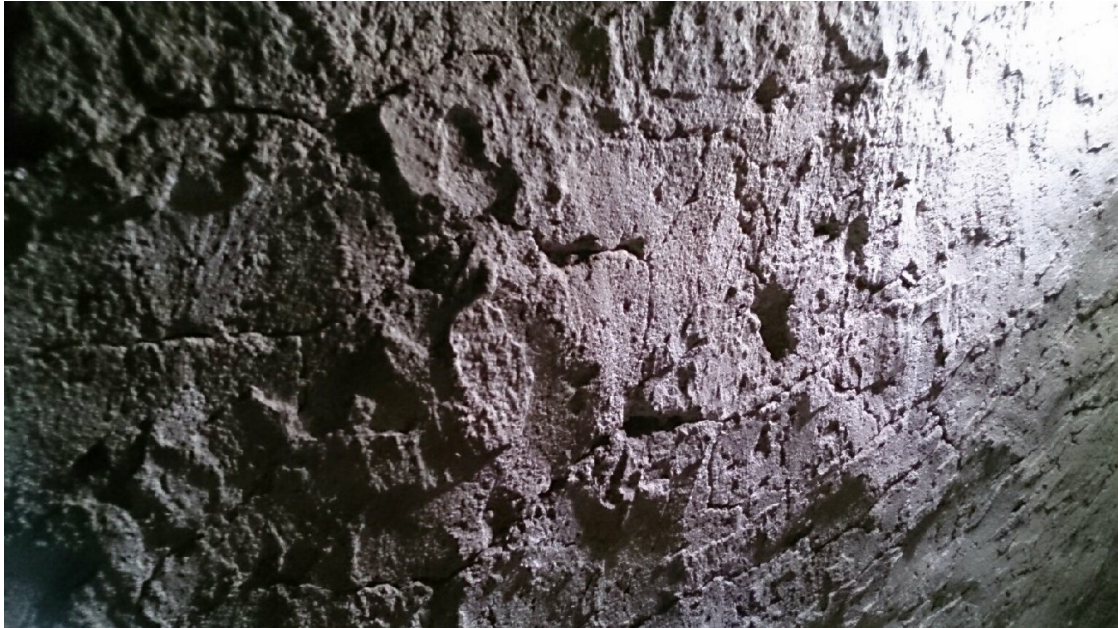
Långhuset mot nordöst. Ytputsen är 5-20 mm tjock. Ballasten är finkornig 0-3 mm med enstaka sten omkring 8 mm. Ytan är slevdragen, där man dragit underifrån och upp, slevens blad omkring 15 cm. Putsen har bearbetats i vått tillstånd. Hela ytan har gått över med slev eller annat träverktyg och skapat en nästan glättad yta. Avfärgningen innehåller ingen ballast, men lite ballast tränger upp ur underliggande putslager. Ytan har spår av att man arbetat den med pensel. Detta murparti har utstrukna fogar över hela stenar och bruket fungerar då som en utjämnande grundputs. Ytputsen fortsätter över skarven mot korväggen. Denna puts finns under avtrycket för en bjälke. Över avtrycket finns en annan puts. Foto 2017 ©Kulturen.

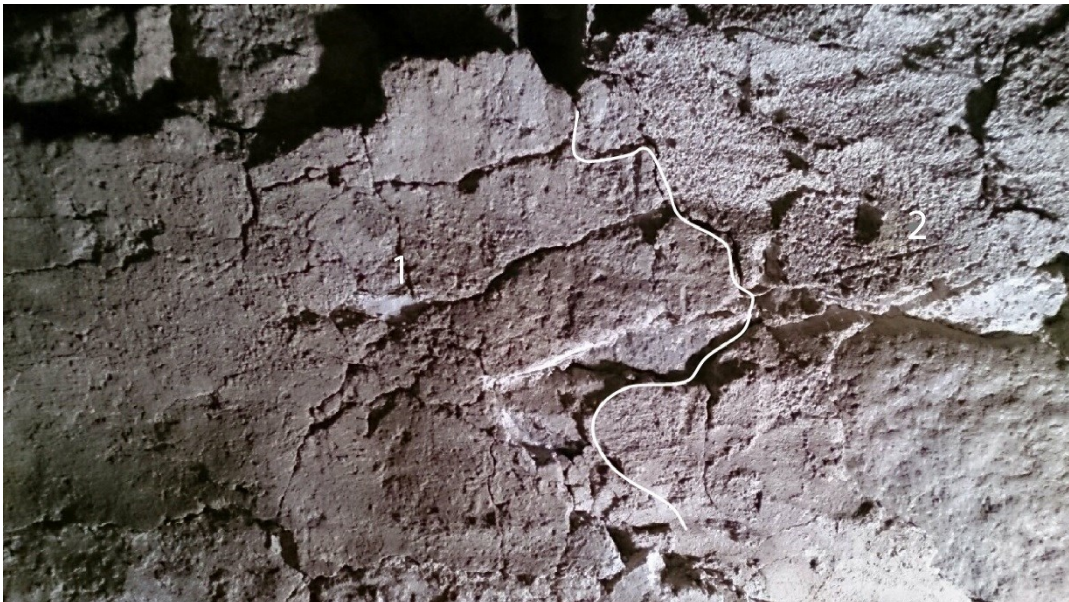
Putslagning med två lager i långhusets sydvästra del. 1. Grundfärgen är beige. Högre andel grov ballast än äldre putslager, kvastad tunn yta eller avfärgning är svårt att se. Ganska mycket bindemedel. Mycket tunn avfärgning gjord med pensel. Grundmaterialet ger en beige färg både till puts som avfärgning. 2. Yngsta lagningen har grövre ballast omkring 4 mm, 1 på 2 andel kalk, det vill säga minskning. Äldre än förhöjningen av taklaget med tegel. Slevdraget ej särskilt anpassat till övriga putslager. Ej gjord för att synas. Foto 2017 ©Kulturen.

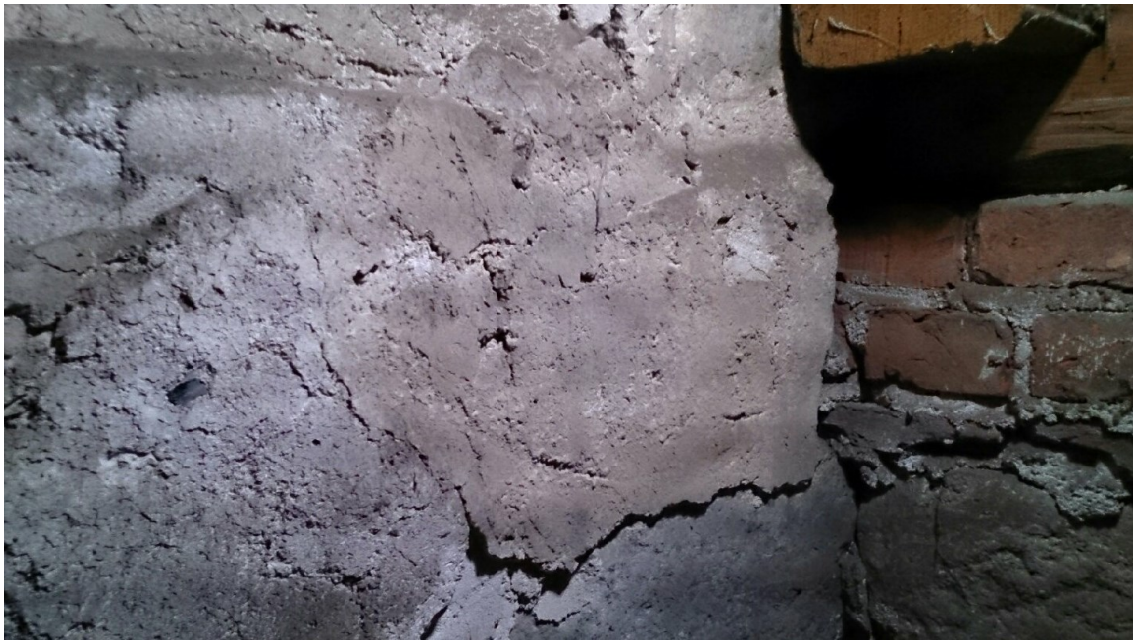
Lagning av puts på väggen mot koret, mot söder. Putsen innehåller mindre andel bindemedel än äldre putslager. Ballasten är finkornig 0-2 mm med enstaka sten som är större omkring 4 mm. Beige färg, slammad yta som är kvastad. Denna puts finns längs hela gavelns södra sida. Foto 2017 ©Kulturen.
