Sporrakulla gård

Sporrakulla 1:1, Östra Göinge kommun, Skåne län
Antikvarisk medverkan/2024
Carita Melchert

Kulturmiljörapport: 2024:28

Sammanfattning av utförda arbeten

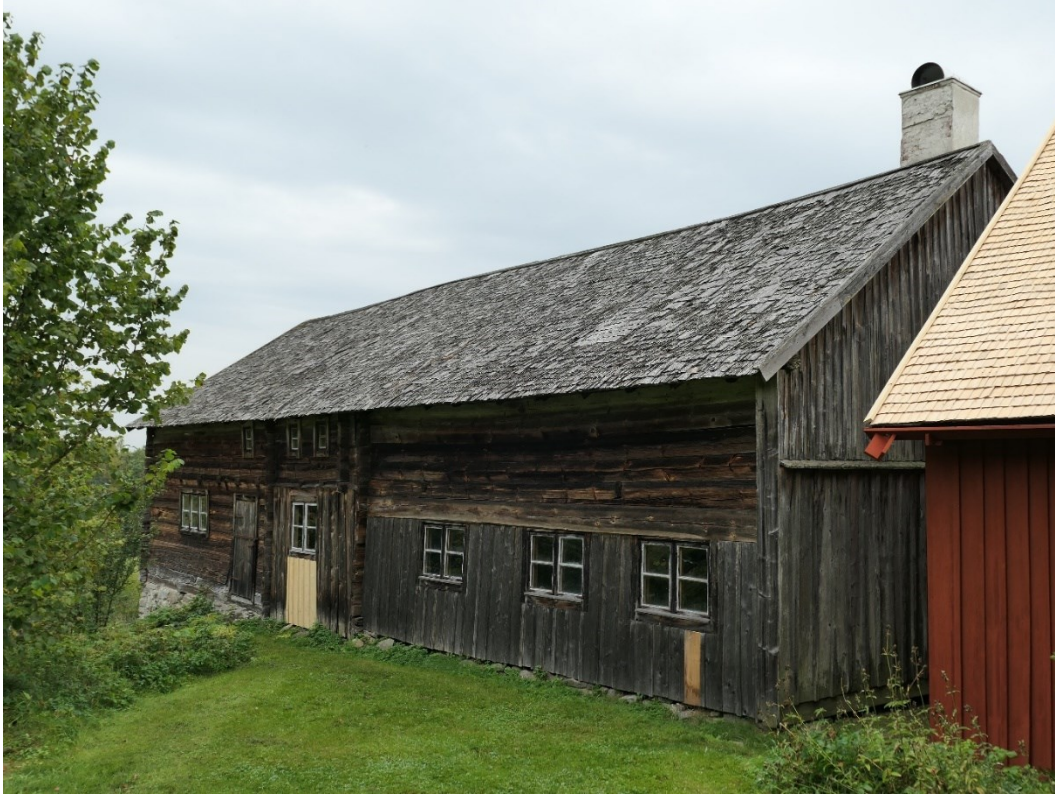
Det krävs återkommande underhållsinsatser för att hålla tak, väggkonstruktioner, fönster och dörrar i gott skick. Spåntäckningen på Boningslängans södra takfall var sliten och delvis rötskadad med risk för partiellt läckage. Putsen och avfärgning på skorstenen var i behov av underhåll. På övriga takfall fanns behov av lagningar av sticketak så att det inte riskerar att regna in och att följskador uppstår. Samtliga planerade åtgärder är prioriterade utifrån den uppdaterade vård- och underhållsplanen från 2020.

Täckningen på boningshusets södra takfall var lagt med obehandlade stickespån. Nockbräda, vindskidor och solbrädor av obehandlat trä. Södra takfallet var senast omtäckt sommaren 2006 med obehandlade granspån och partiella lagningar utfördes 2019.

Före åtgärder. Boningslängans södra takfall.

Takspånen revs på södra takfallet. Underbrädningen var i gott skick och behövde inte bytas. I takfallet finns ovanliga trobrädor, dessa har lite rötskador men är tekniskt i acceptabel funktion, se vidare i bilaga. Omläggningen med nya spån har gjorts från öster mot väster i fyra lager. Spånens fiberriktning har vänts nedåt.

Hyvlade spån av god kvalitet har använts. Spånarna är lagda med minst 25 mm överlapp och synlig del av spån (bleket) är omkring 10 – 11 cm. Täckningen är obehandlad. Solbrädor, nockbrädor och östra vindskivan har ersatts med nya lika befintliga och spikats, vindskivan mot väster har skarvats i sin nedre del. Skarven är utförd i samma längd som den var skarvad redan före åtgärderna. Även dessa brädor är obehandlade.

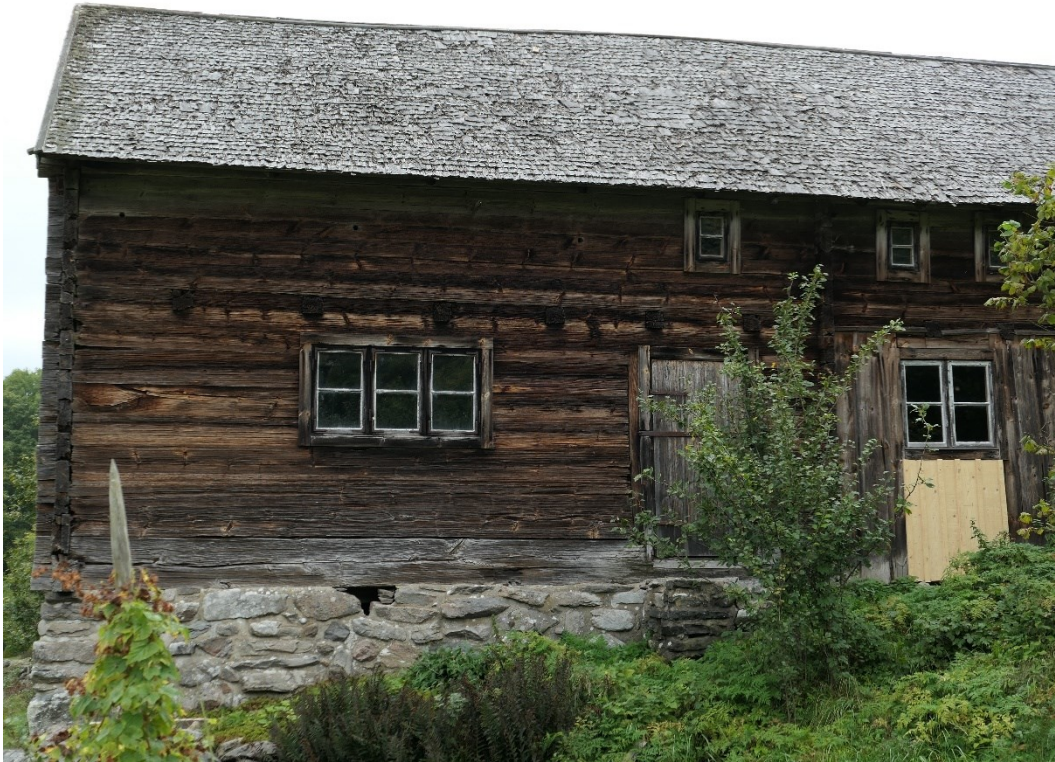
Före åtgärder. Boningslängans södra takfall.

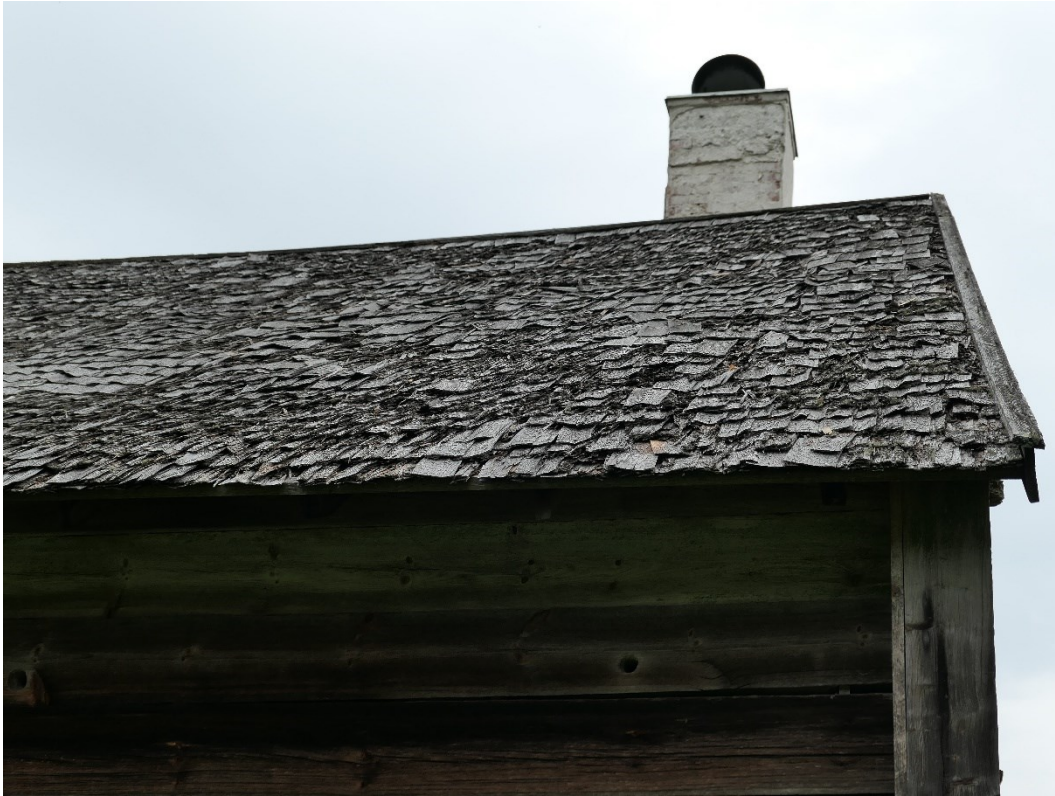
Före åtgärder. Boningslångans södra takfall.

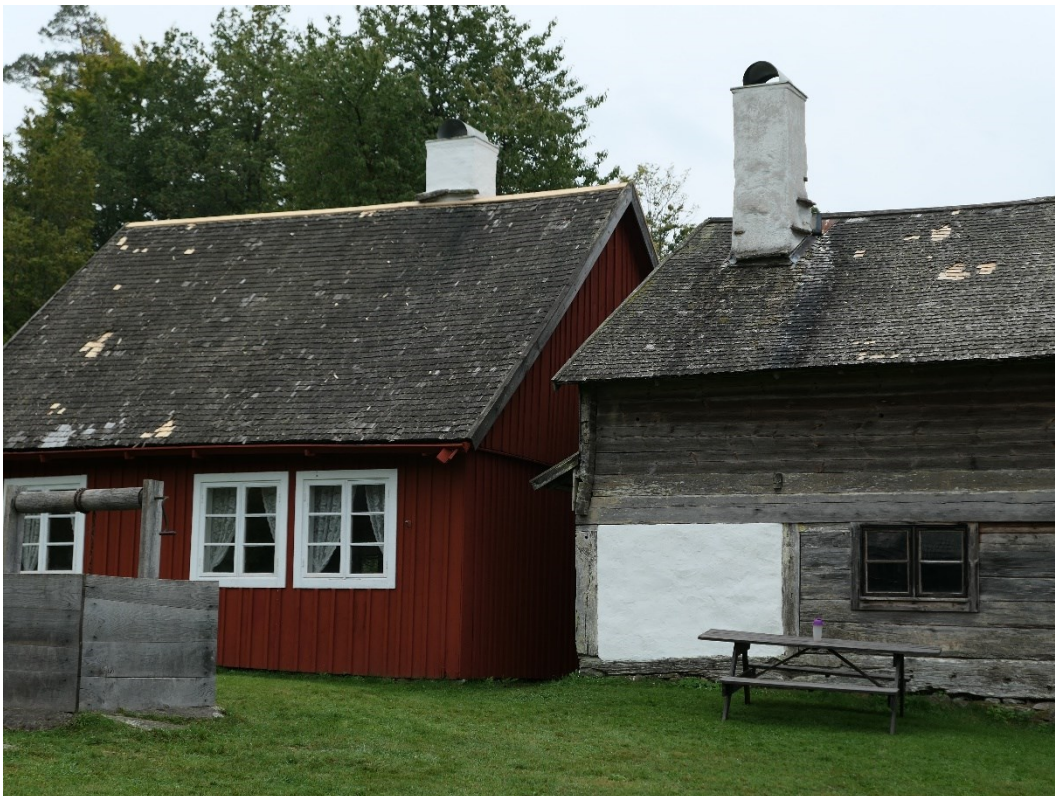
Före åtgärder. Till höger i bild, Boningslångans skorsten på norra takfallet.

Skorstenen har putsats och vittats.

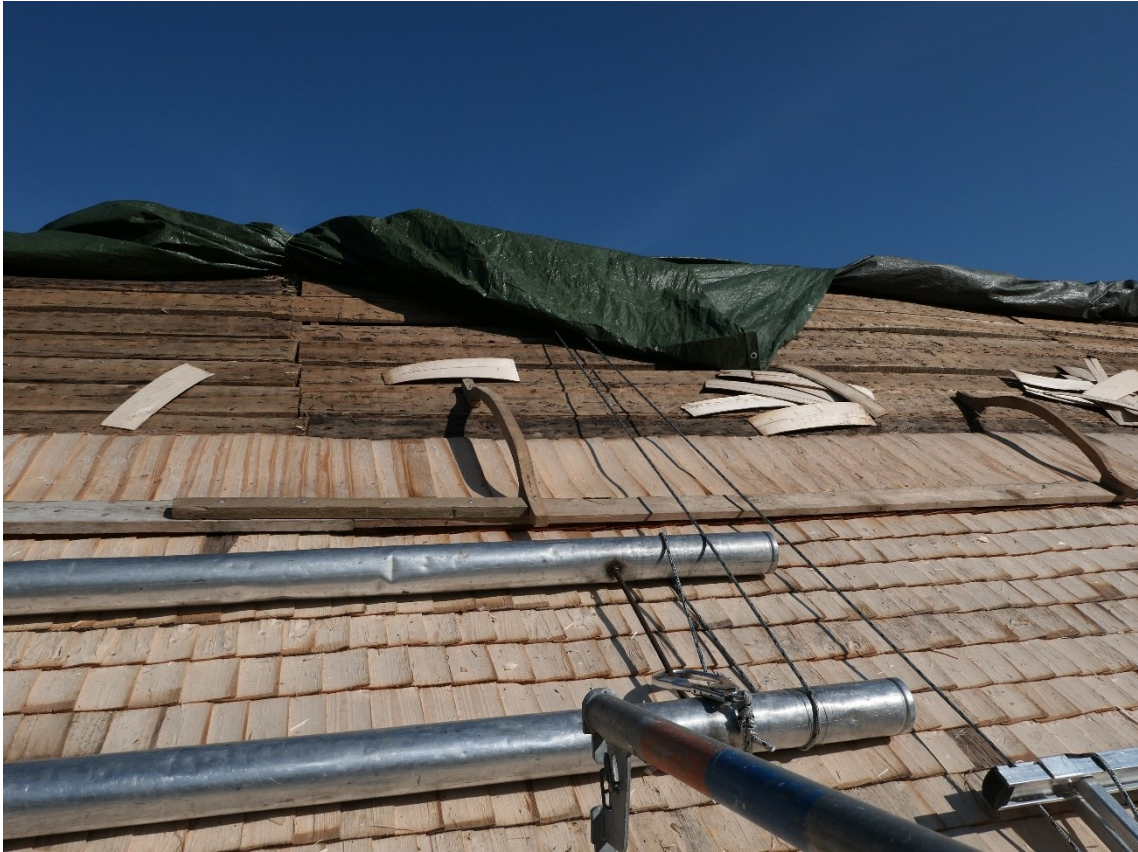
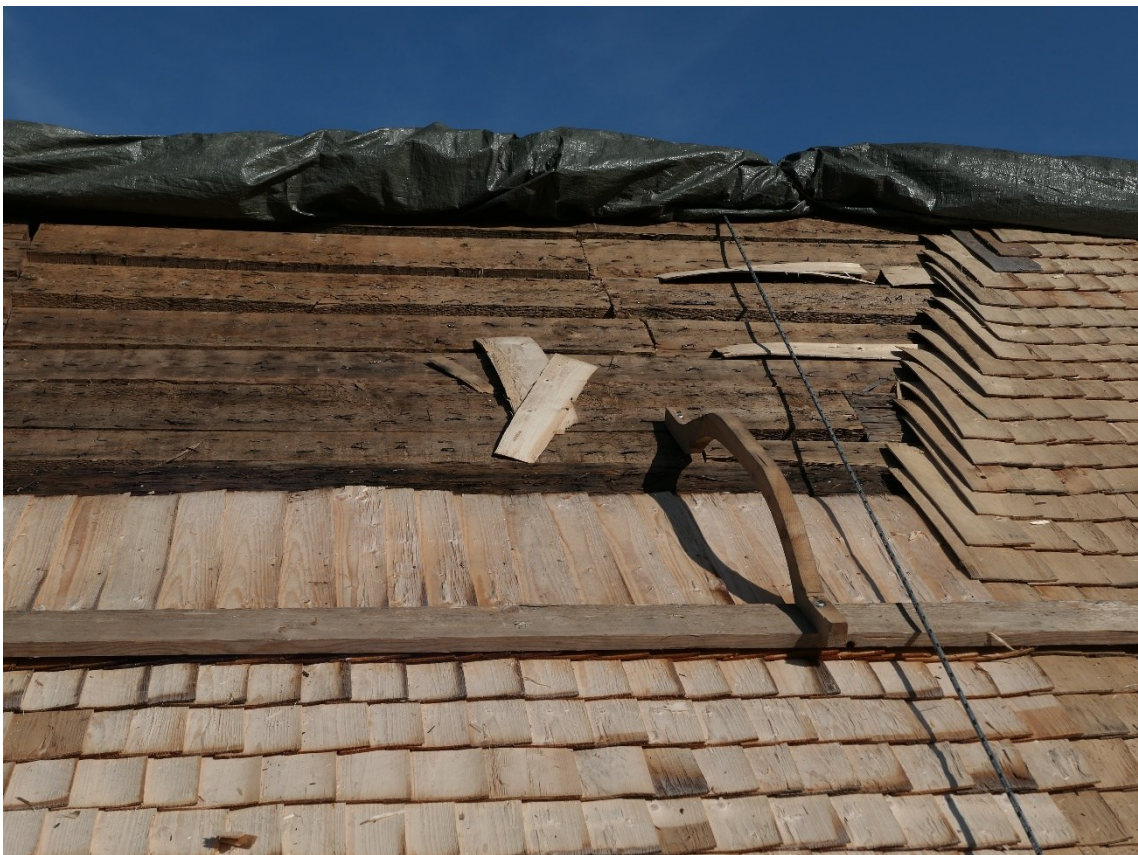
På boningslängans södra takfall finns trobrädor med hål efter naglar som tidigare förankrat tjockare spån. Trobrädorna dokumenterades av Karl-Magnus Melin 2024. Dokumentationen finns som bilaga i denna rapport.

Under arbete. På bilderna skymtas även trobrädor som är något mörkare än övrig underbrädning.

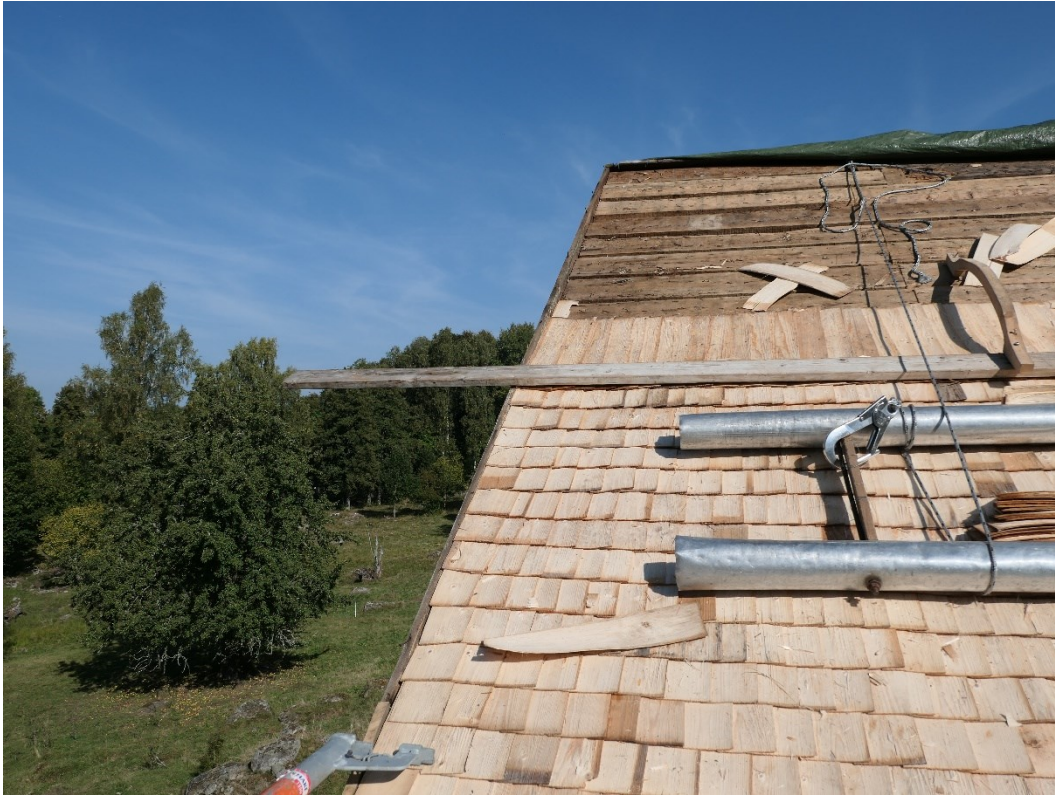
Under arbete.

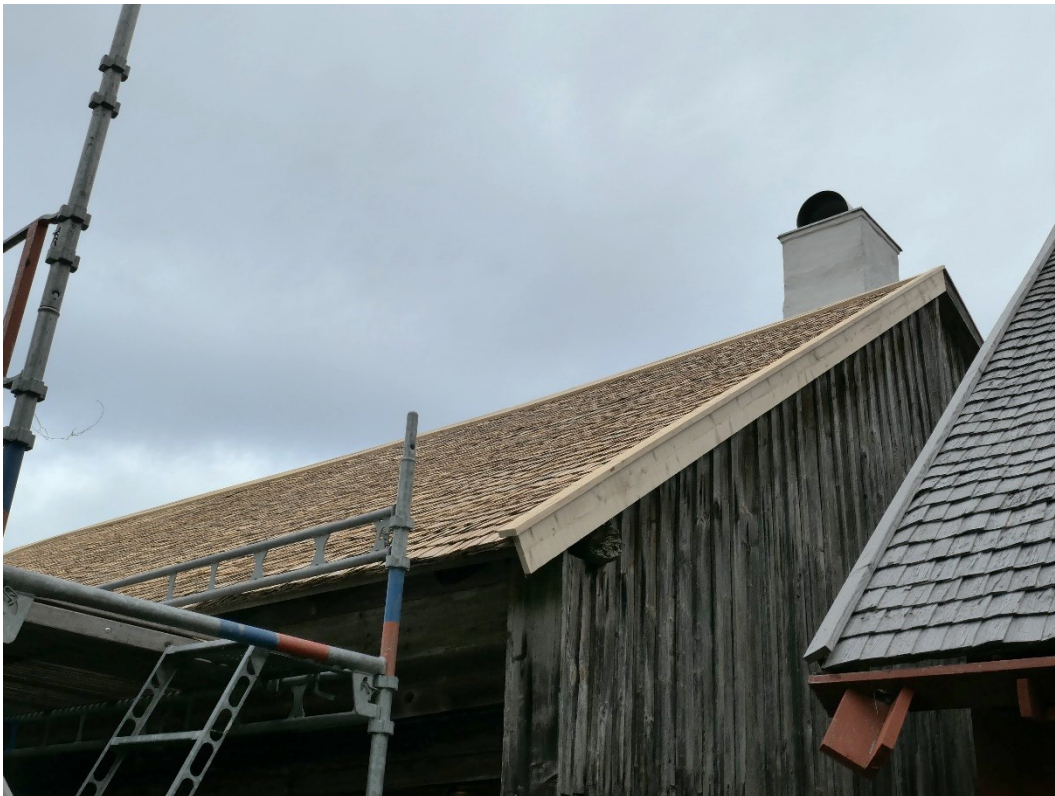
Efter åtgärder, boningslängans södra takfall.

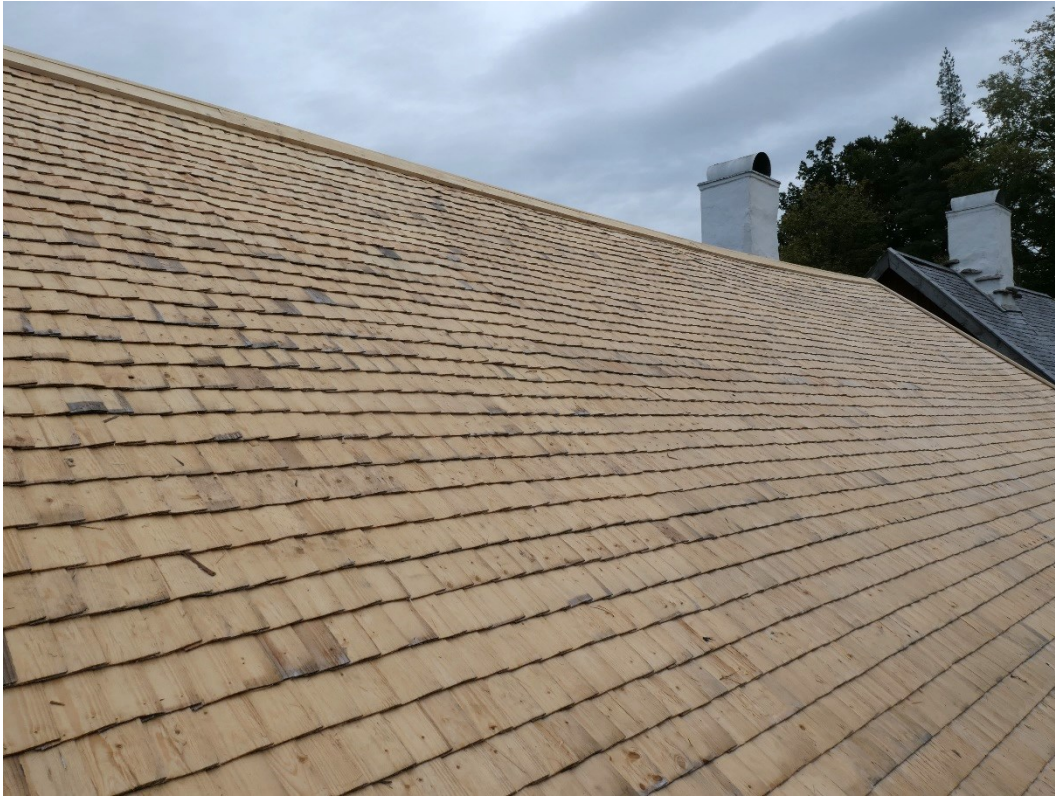
Efter åtgärder, boningslängans södra takfall och skorstenen.

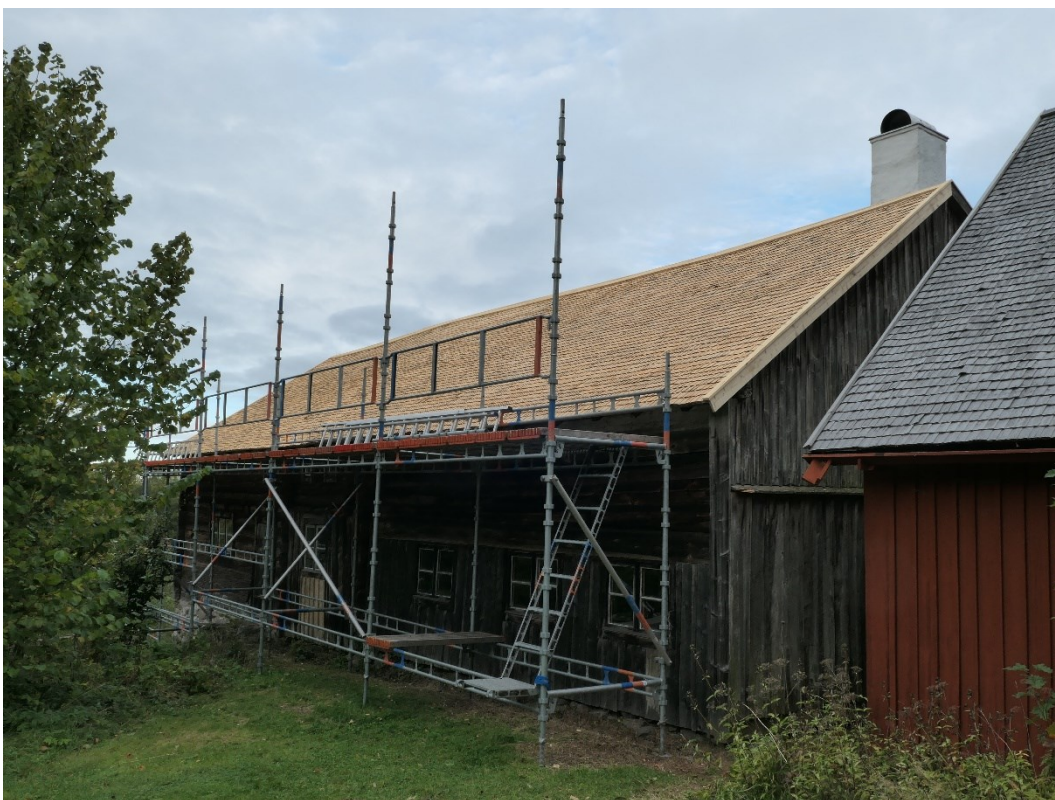
Efter åtgärder, boningslängans södra takfall.

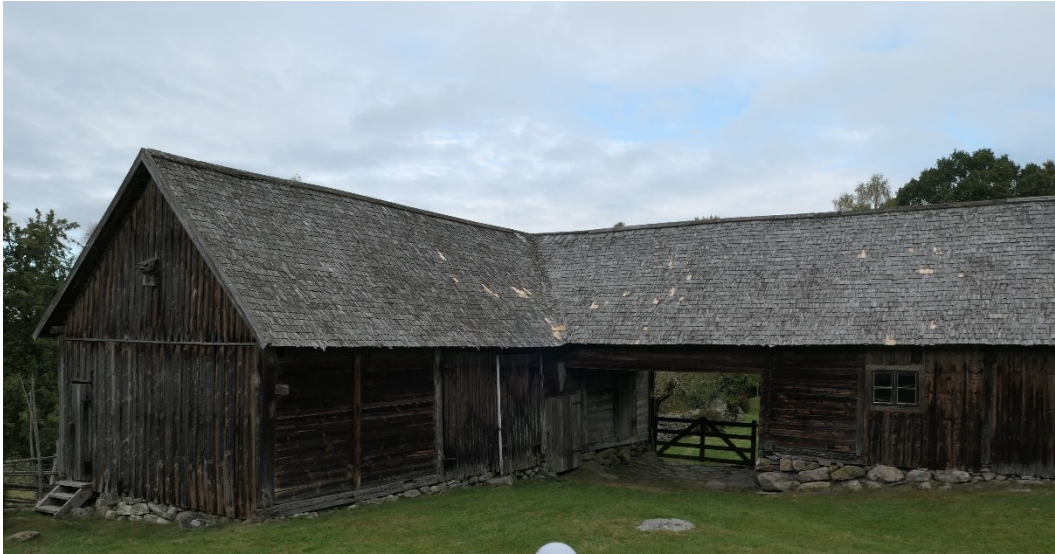
Västra och norra ekonomibyggnaderna med lagningar, syns som ljusa fält.

Samtliga takfall har gått genom och de mest akuta delarna har lagats. Taken har synats både från utsidan och från insidan i avsikt att lokalisera de kraftigaste skadorna. Syftet är att laga taken innan skador går genom alla lager med spån, vilket skulle kunna medföra att undertaket skadas. Arbetet med lagningar innebär i huvudsak att nya spån partiellt lagts ovanpå befintliga spån som endast är ytligt skadade. De yttersta spånen som var i sämst skick har dock tagits bort och ersatts med nya spån. Lagningsspån har generellt kortats något och övre kanten har spetsats för att kunna pressas upp under befintliga spån. Spånen har spikats. Lagningarna 2024 är gjorda på arrendatorsbostadens och boningshusets norra takfall (mot innergården), västra ekonomibyggnadens östra takfall (mot innergården) och östra ekonomibyggnadens östra takfall.

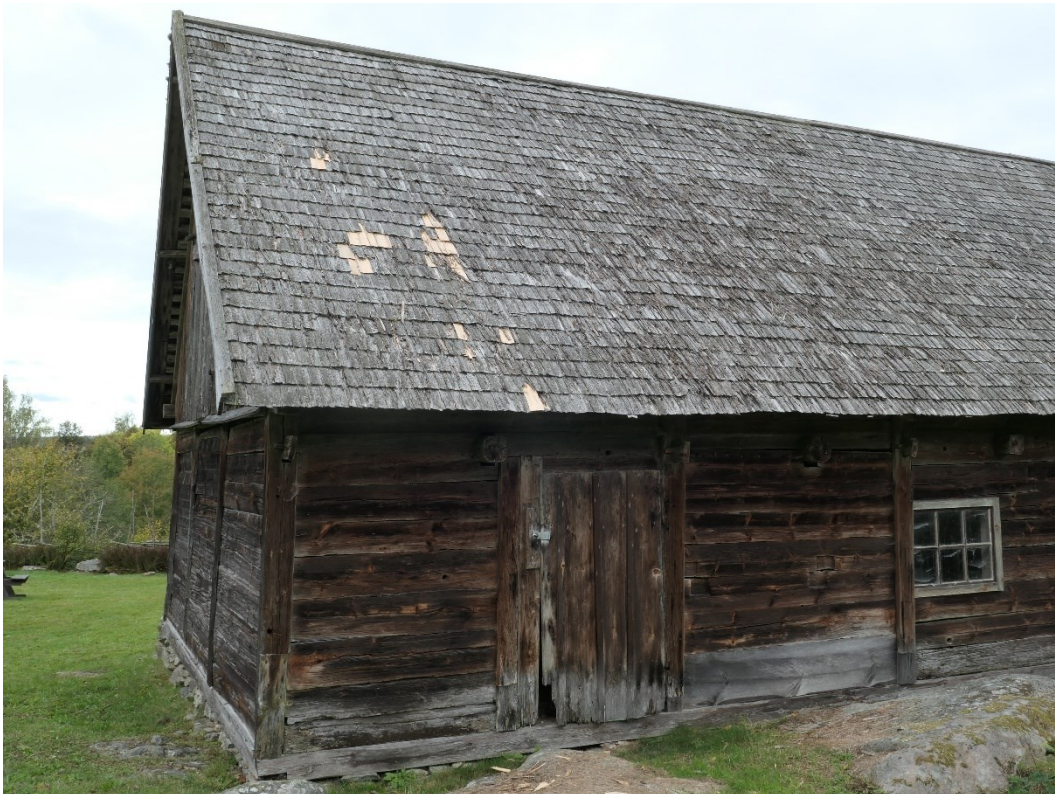
Östra ekonomibyggnaden med lagningar mot öster.

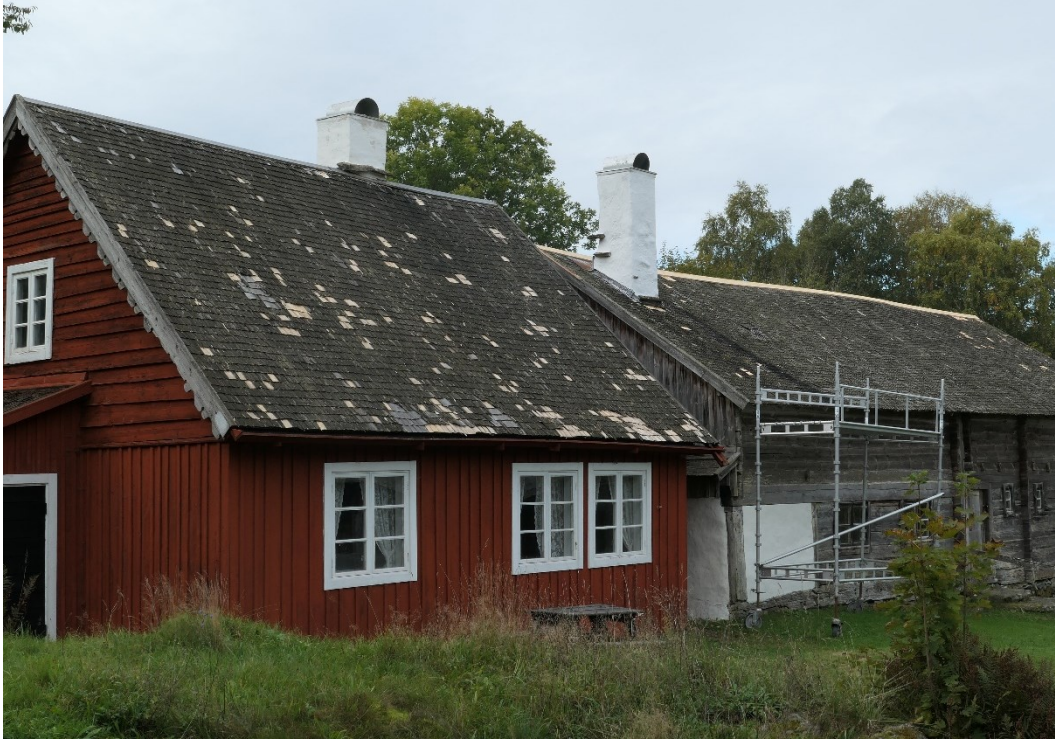
Arrendatorsbostaden och boningshusets norra takfall med lagningar. På arrendatorsbostaden syns 2023 års lagningar som ljusgrå och 2024 års lagningar som ljusare.

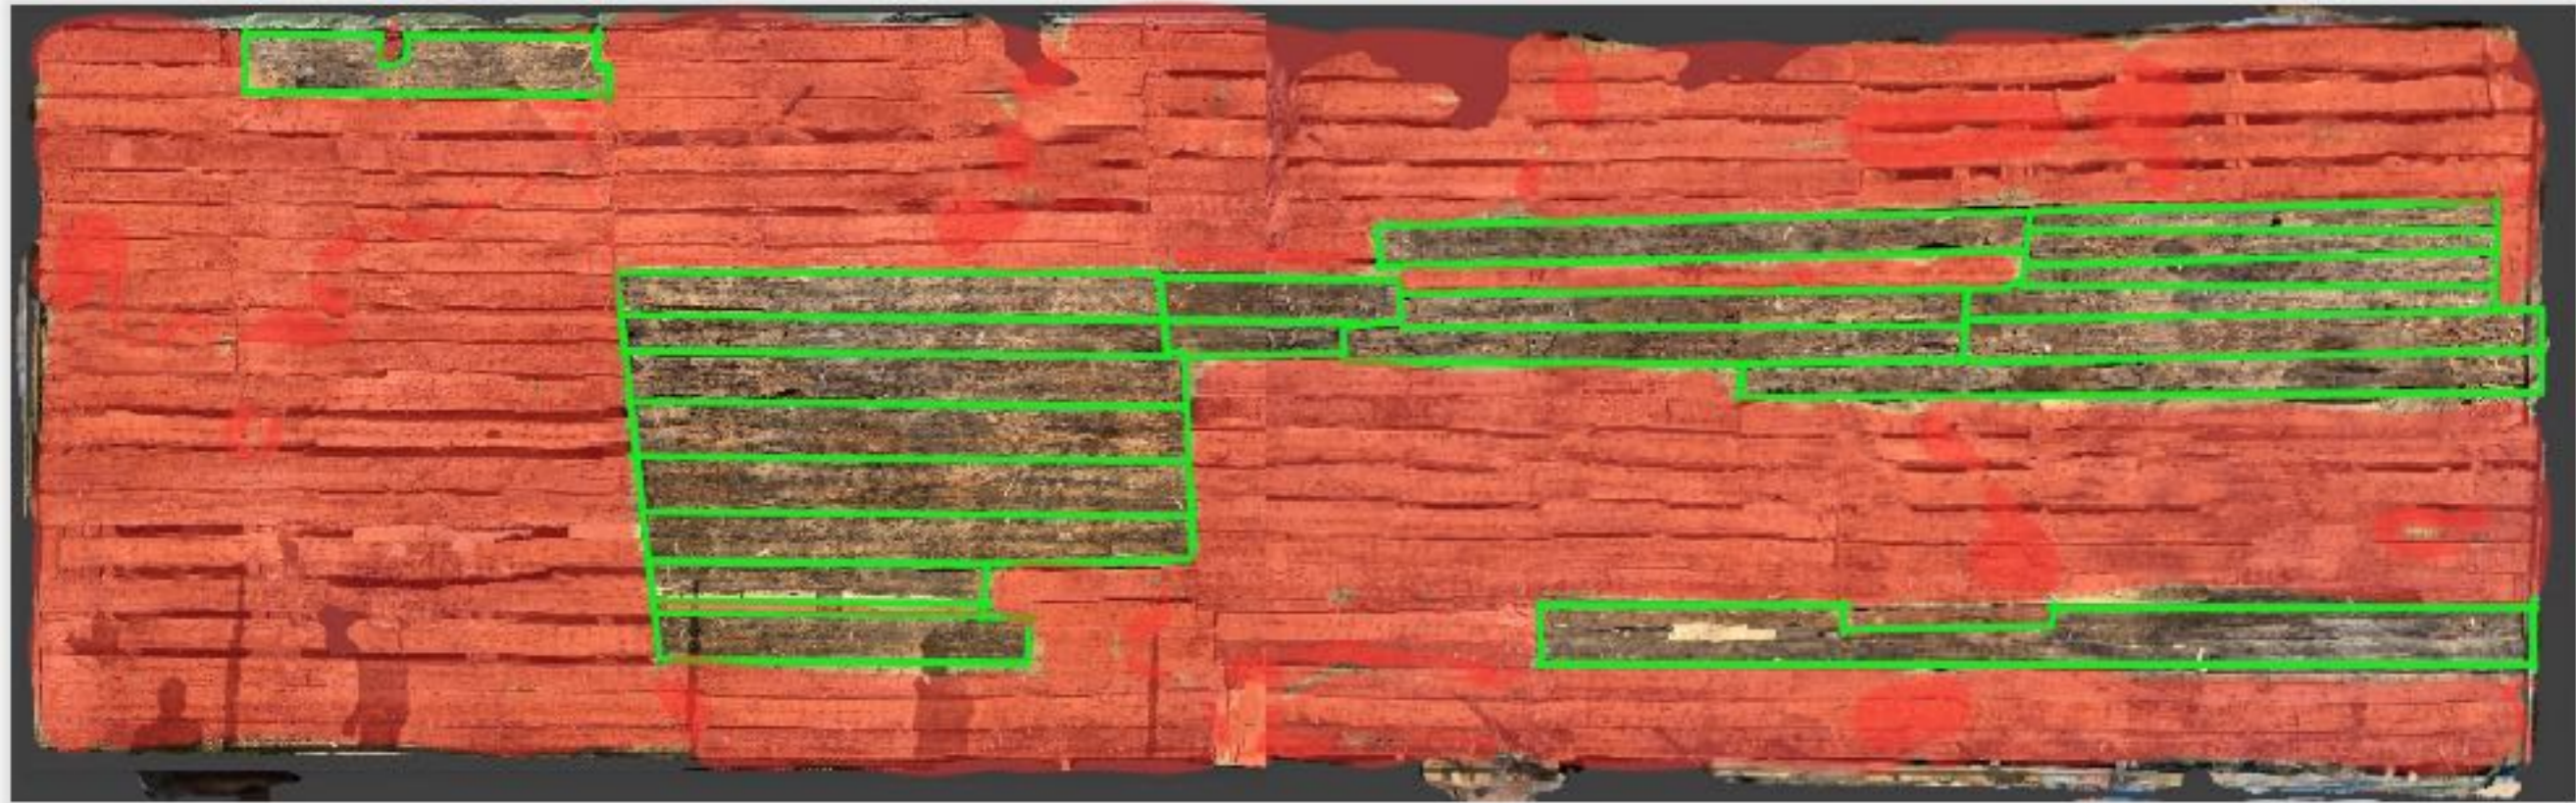
Sporrakulla boningshus trobrädor södra takfallet

Även om dessa trobrädor har lite rötskador så är deras tekniska funktion fullt acceptabel. De har ett stort kulturhistoriskt värde då det numera är väldigt ovanligt med denna typ av trobrädor som burit spån fastsatta med naglar. På den närliggande gården Örnanäs har liknande trobrädor dokumenterats och det har där även påträffats två spån.

Röda ytor=trobrädor från 1970-tal

Trobrädor med grön kontur är från 1800-talet och har hål för tränaclar som förankrat tjockare takspån.

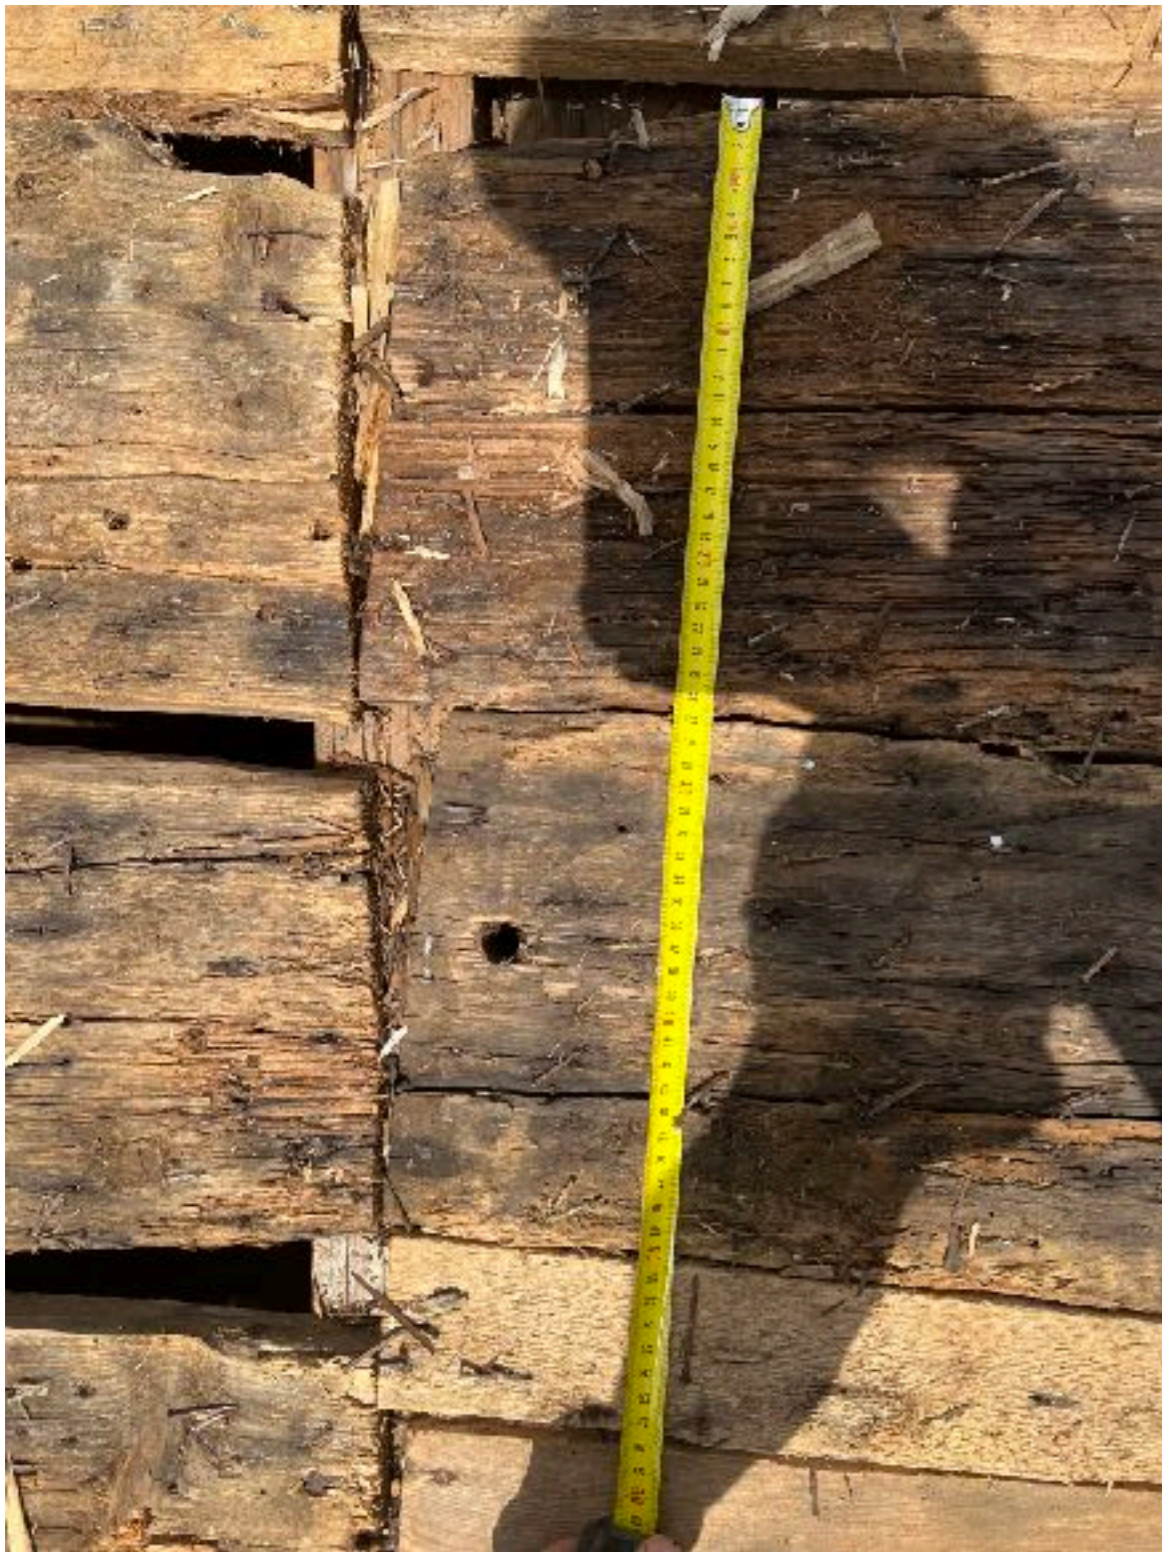
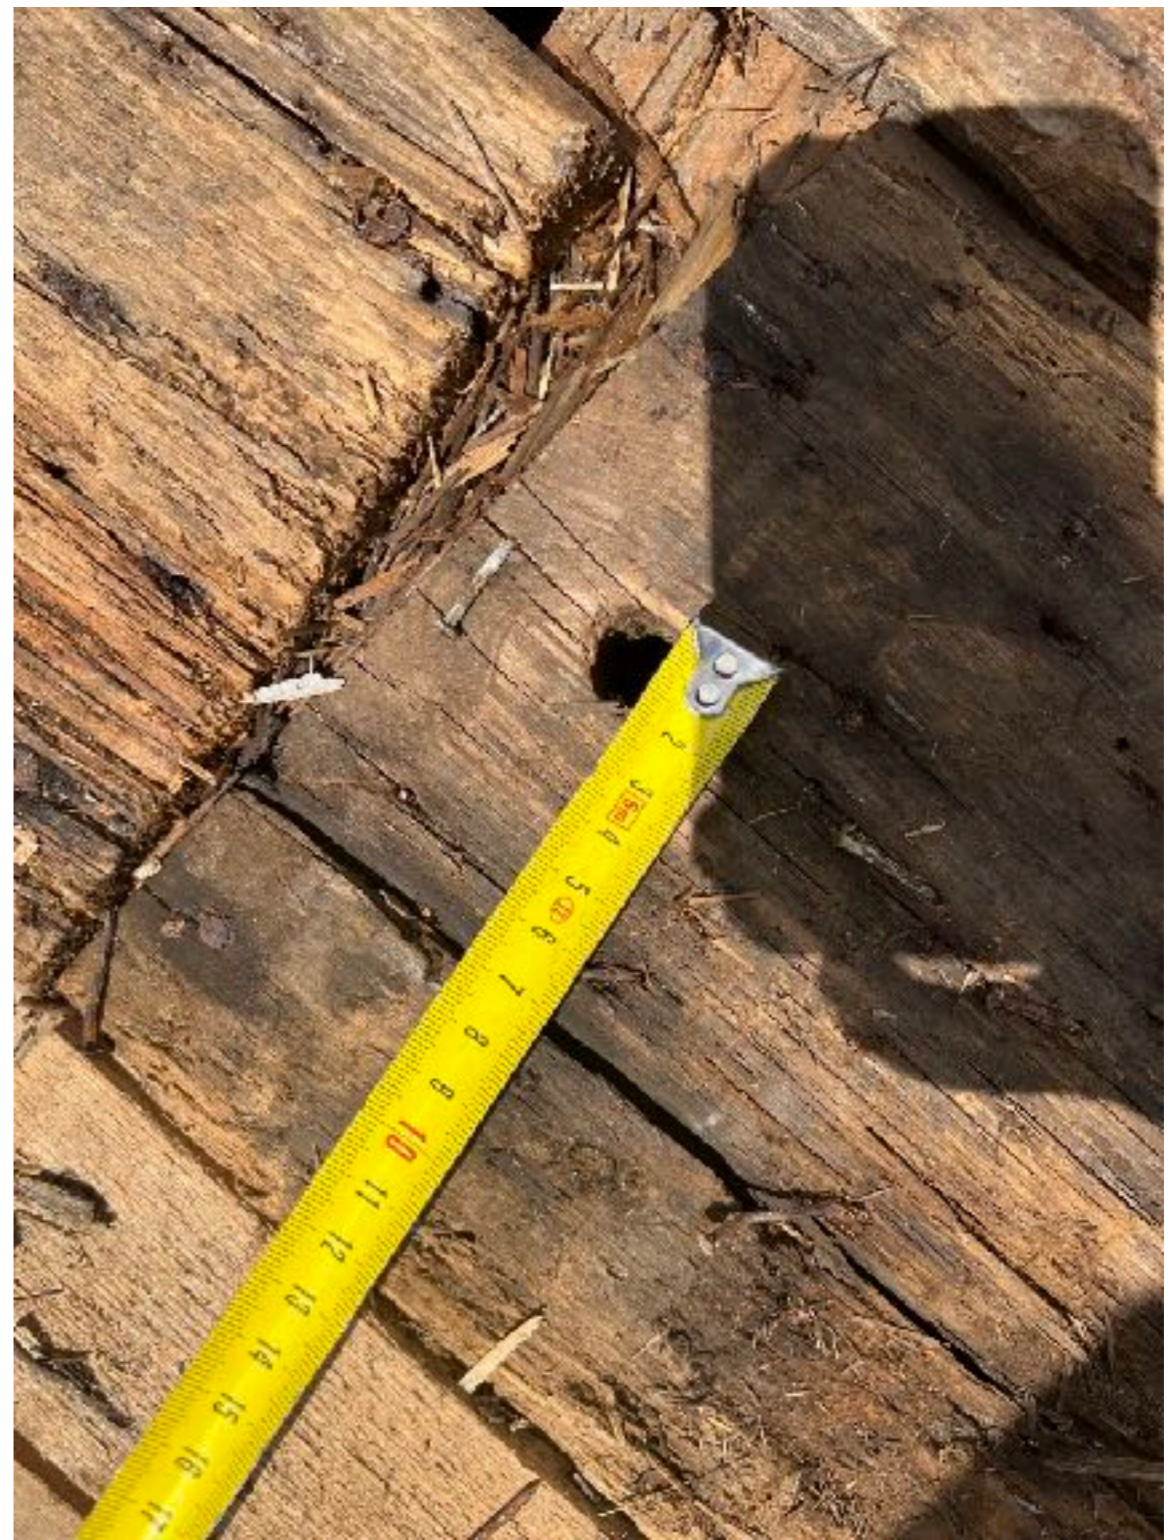
Södra takfallet, västra halvan hål för dubb som förankrar bräda i taksparre. Ø ca 20mm
