Byggnadsminnet Flyinge

Flyinge 22:50
Flyinge, Lunds kommun, Skåne län
Antikvarisk medverkan/2024
Carita Melchert

Titel: Byggnadsminnet Flyinge
Författare: Carita Melchert
Kulturmiljörapport: 2024:29

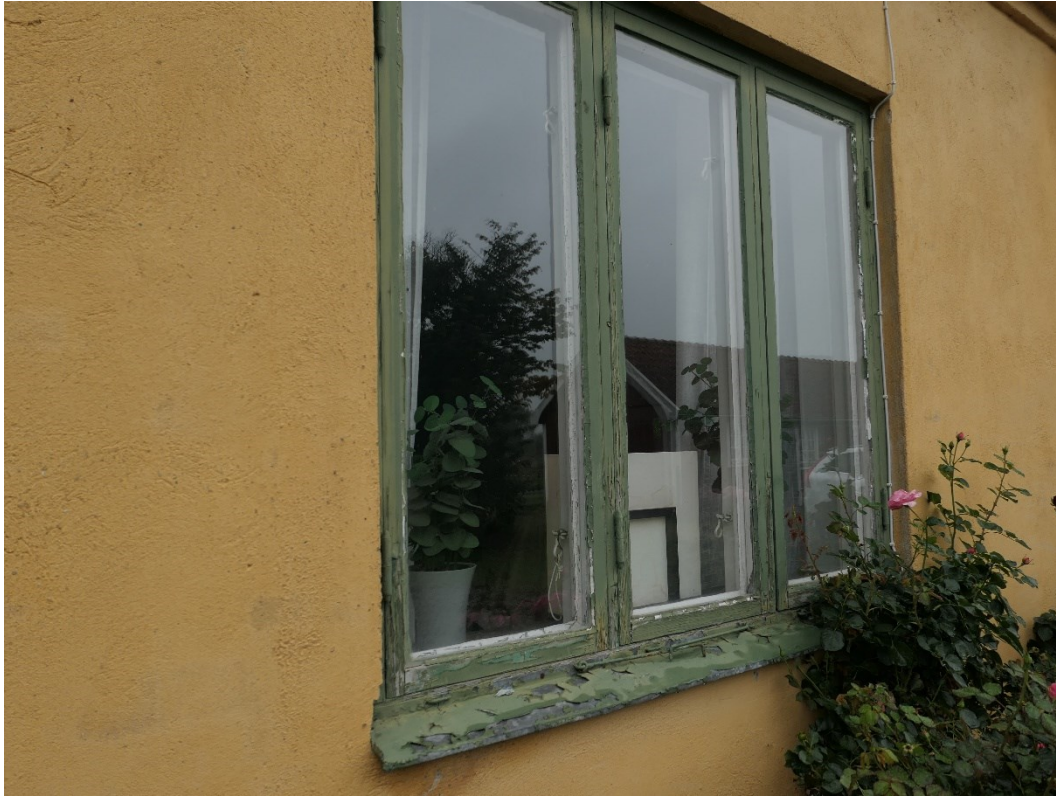
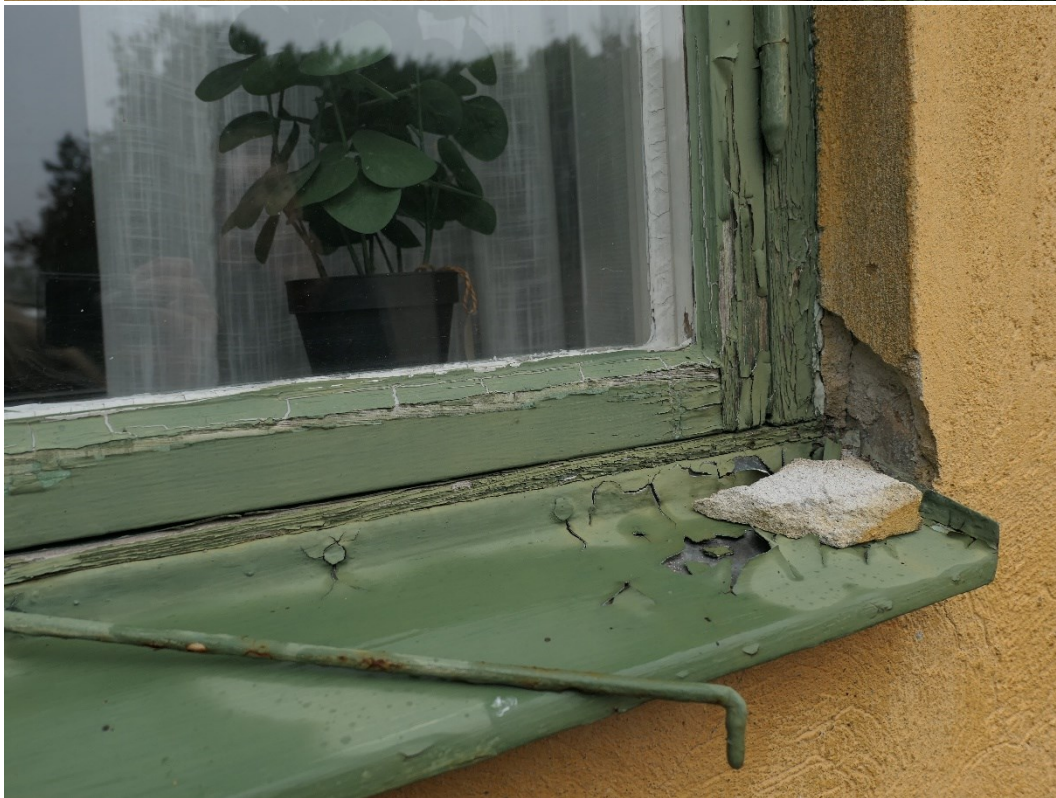
Färgen flagnade kraftigt på fönstren och stor del av kittet hade fallit bort eller var bristfälligt. Det förekom torrspäckor i bågar och i bottenstycken, och i karmar och bågar fanns början till rötskador. Rötangrepp fanns även kring hörnbeslag samt rostangrepp i hörnbeslag. Även mellan fönsterbågarna flagnade färgen, i vissa fönster förekom kondens. Vissa fönsterbågar slöt inte tätt mot karmen utan buktade utåt i nedre kanten. Otätheter förekom även i ovankanter. Enstaka fönsterglas var spruckna.

Före åtgärder. Exempel på fönster.

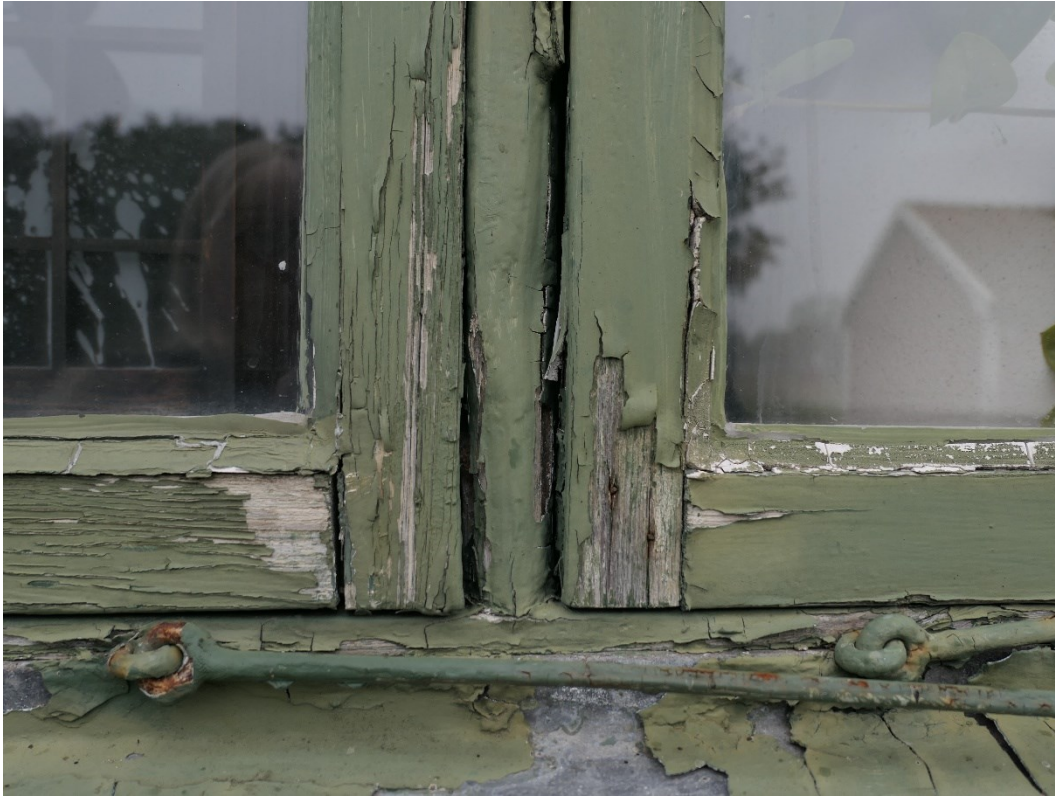
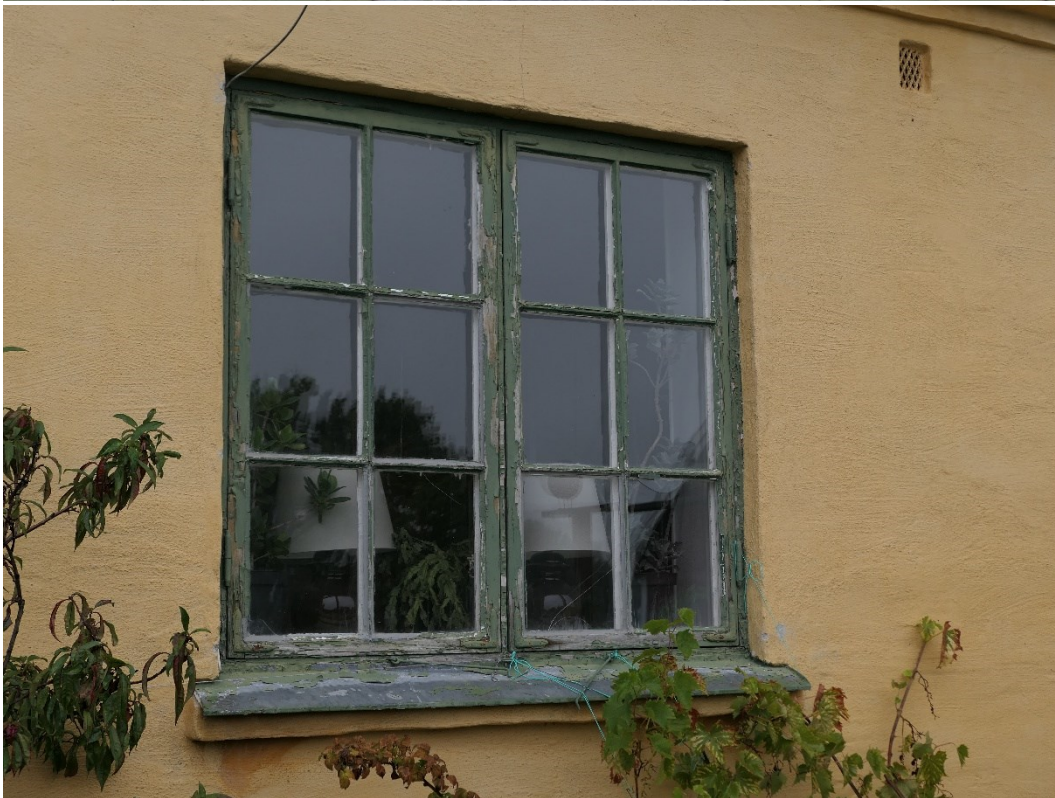
Före åtgärder. Exempel på fönster.

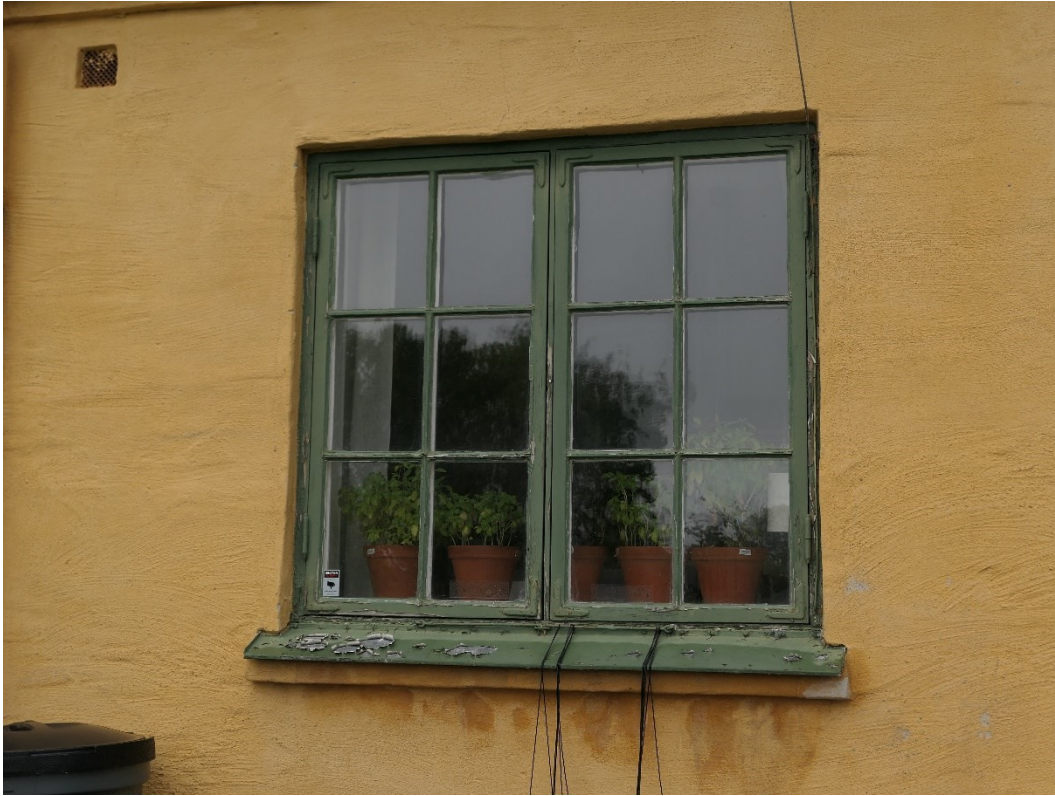
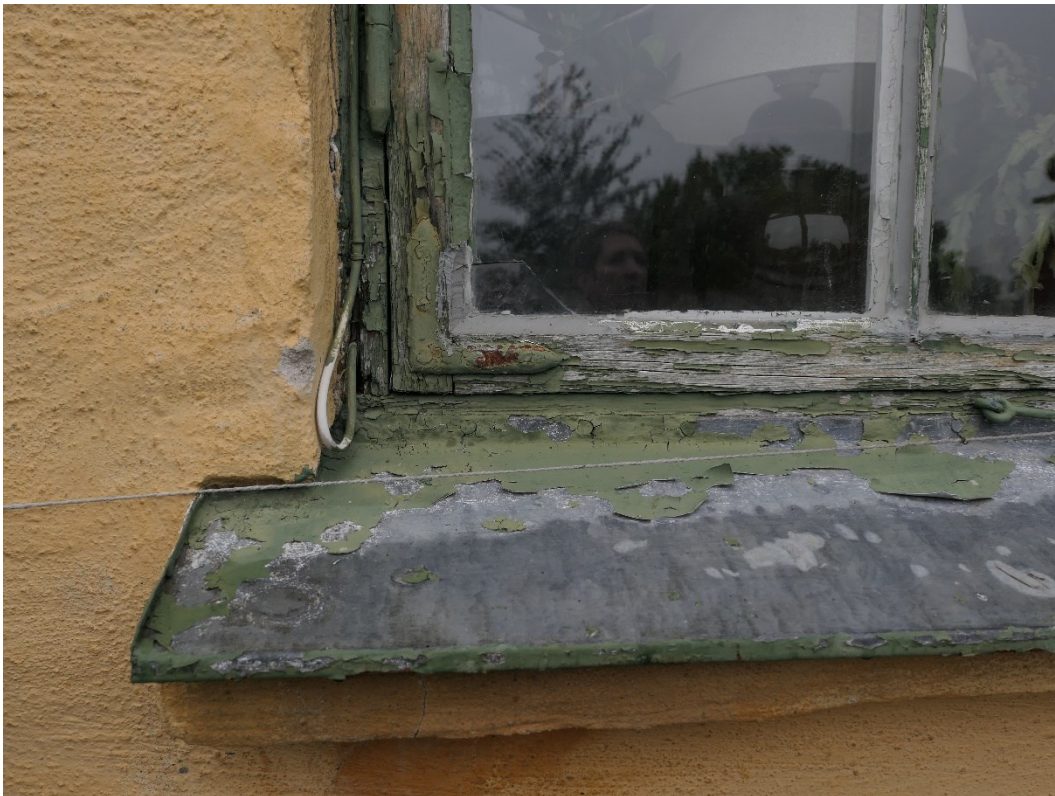
Före åtgärder. Exempel på fönster.

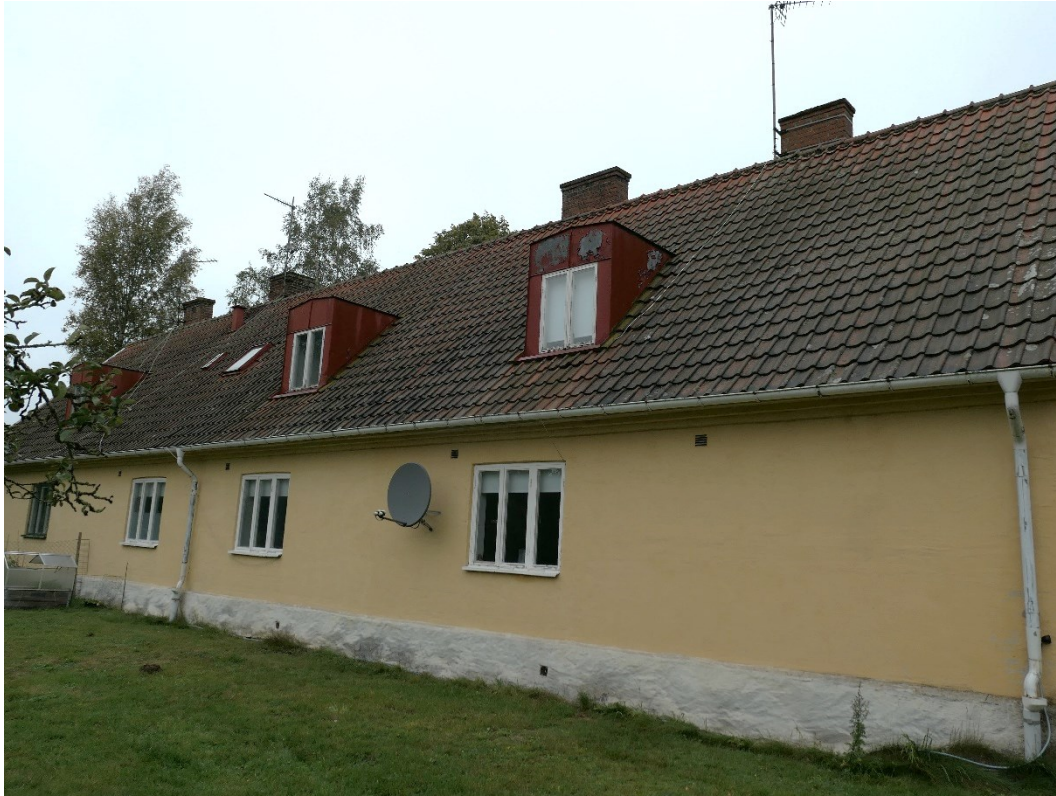
Byggnad 1827, 1828, 1829, som finns längst i norr i området, hade före arbetet inleddes ett grönt fönster längst i sydväst och de övriga tre fönstren mot söder var vita (övriga hus har gröna fönster). Eftersom det sannolikt från början varit vita fönster på alla hus beslutades att behålla vita fönster på detta hus. Alla fyra fönstren mot söder på byggnad 1827, 1828, 1829 har nu målats vita. Den vita färgsättningen stämde av med länsstyrelsen och det beslutades att alla fyra fönstren målas vita.

Före åtgärder. Exempel på fönster. Notera att tre fönster var vita och ett fönster längst till vänster i bild var grönt.

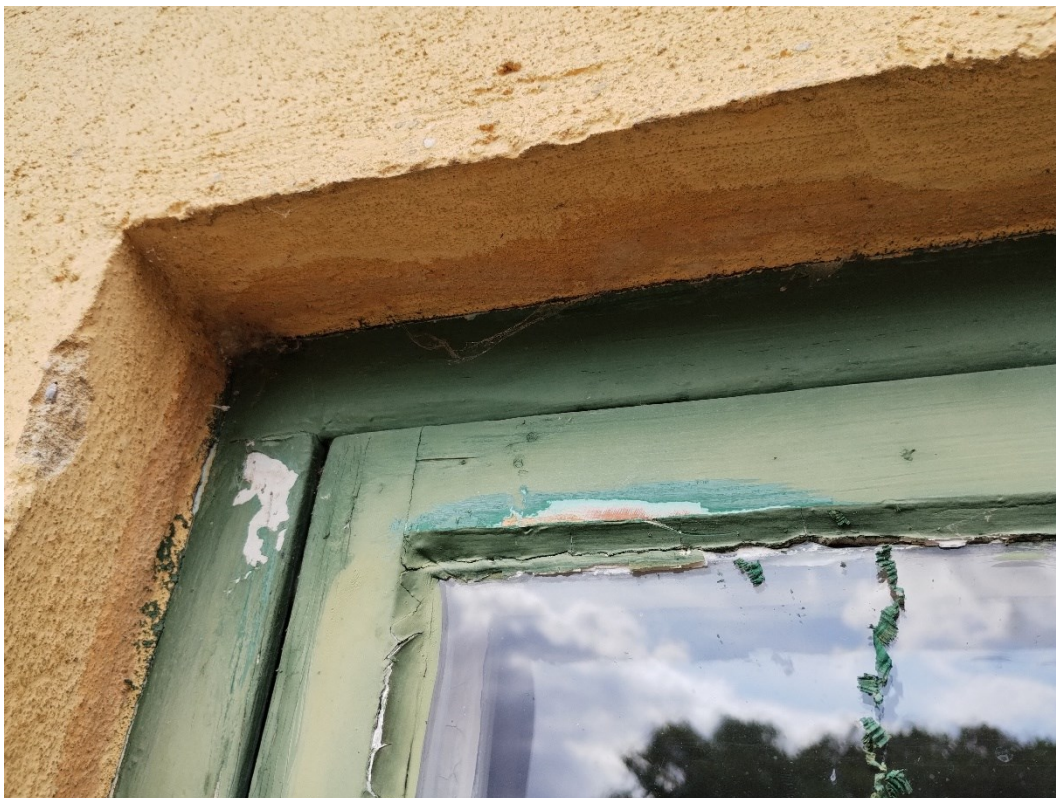
På en del av fönstren fanns spår av vit linoljefärg under de gröna färgskikten, den vita färgen är sannolikt den ursprungliga färgen. Den vita färgen fanns framförallt i fönstrens omandelar, som skyddats mest från väder och vind under tidens gång. Referensytor har sparats på byggnad 1811, 1818, 1821, 1828, 1829 på treluftsfönstrens karm uppe till vänster samt 1815 på det lilla badrumsfönstret.

Den gröna färgnyansen som målats nu 2024 är samma färgnyans som tidigare tagits fram för Flyinge kungsgård. Före åtgärderna hittades inte andra färgnyanser än grön, men under arbetets gång konstaterades att det understa skiktet på merparten av fönstren var vit linoljefärg. Den vita färgen noterades främst på karmarna. Det indikerar att fönstren är original, förutom på byggnaderna från 1850-talet där samtliga fönster är utbytta på 1930-talet eller senare. Ytterst fanns flera skikt med grön färg av varierade färgmaterial.

Under arbete, spår av vitt färgskikt på karmen under gröna färglager.

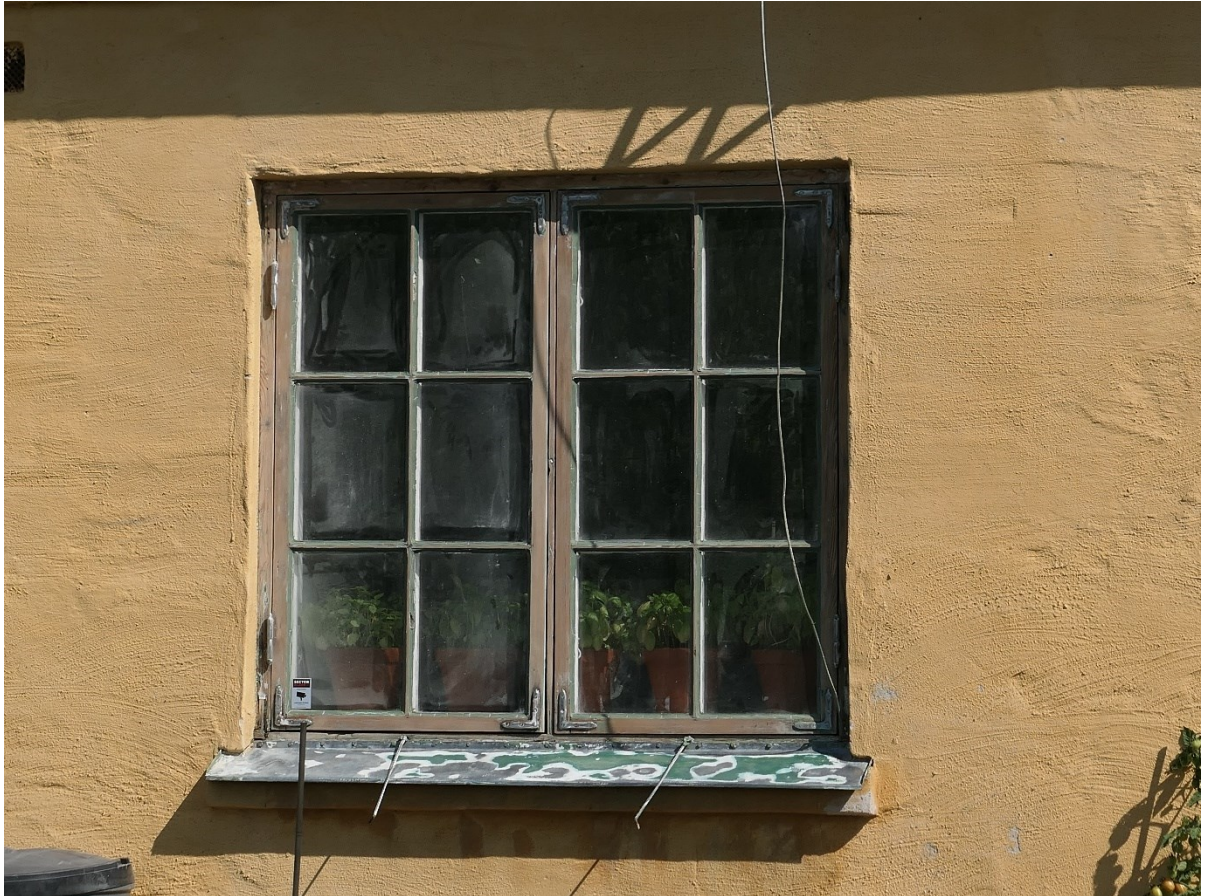
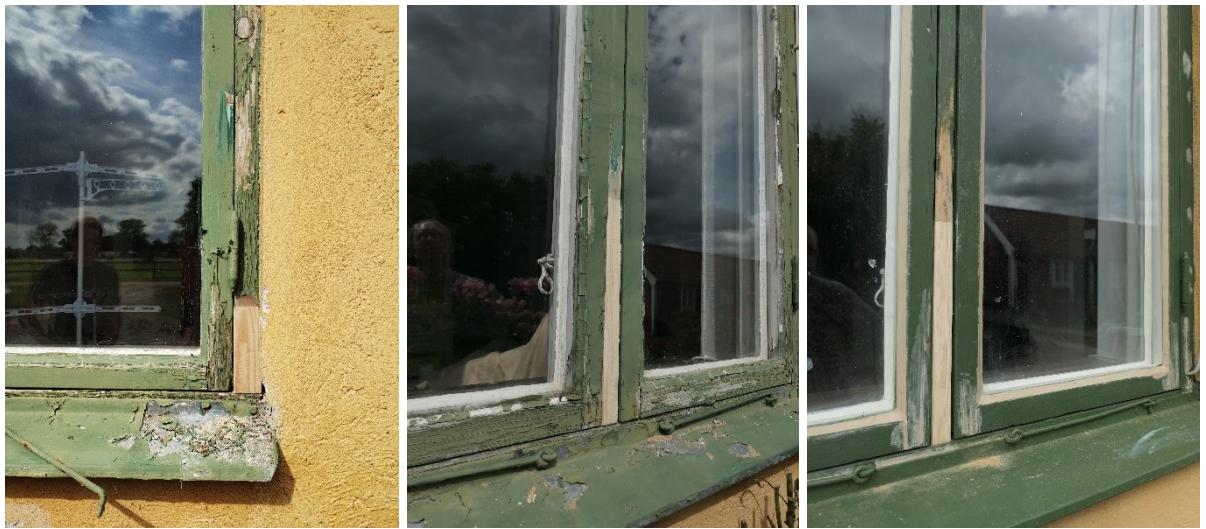
Under arbete. De nedre bilderna visar exempel på trälagningar.

Fönstervirket var generellt i gott skick. Lagningar av bottenstycken, mittpost och bågar har gjorts efter behov genom att fälla i nytt virke. Mindre springor i bågarna har tätats med linoljespackel. Fönsterrutor som var sönder eller gick sönder under arbetet har ersatts med nytt valsat glas, lika befintligt, och kittats med linoljekitt. Även övriga glas har kittats om eller kittlagats efter behov. De spröjsade fönstrens hörnjärn lossades under renoveringen och återmonterades med spårskruv lika som före åtgärderna.

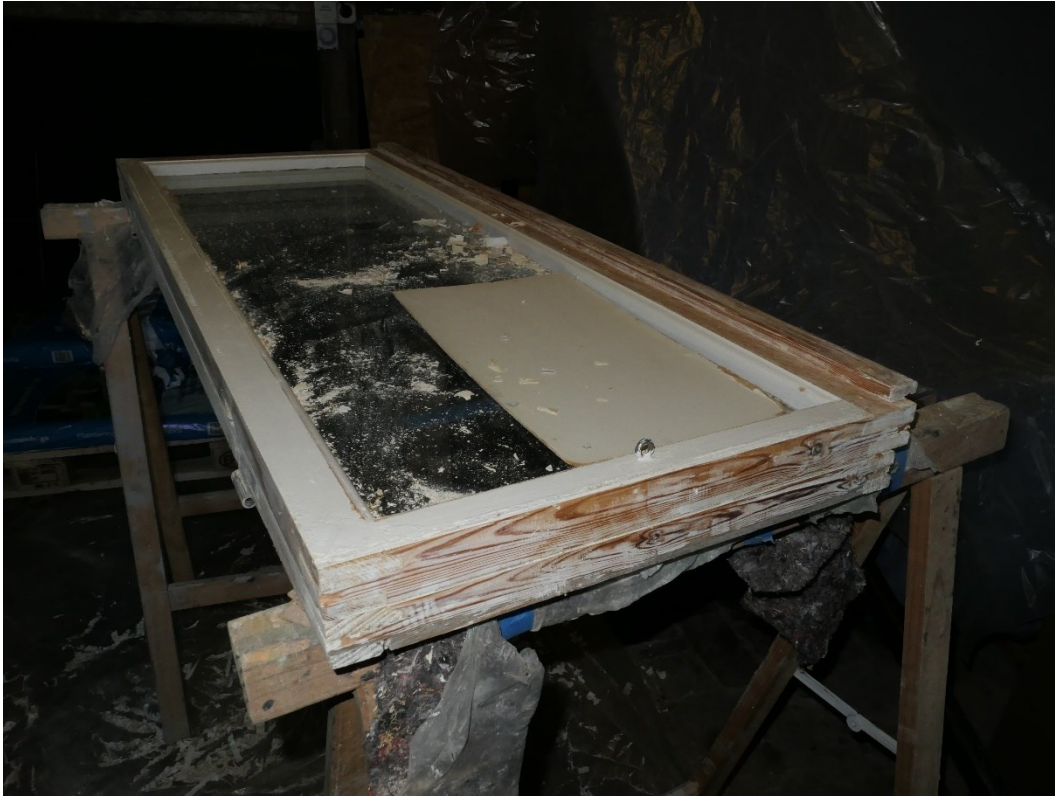
Virket i bågarna är av hög kvalitet, kvistfritt och med täta årsringar. Fönstren i byggnad 1827 – 1829 är dock mer sentida, troligen från mitten av 1900-talet. Virket i dessa fönster är av mer grovvuxet virke och med inslag av kvistar. Dessa fönster var vita och var endast målade med moderna färgmaterial, linoljefärg fanns inte som underliggande färgmaterial.

Under arbete, fönster från byggnad 1827 – 1829.

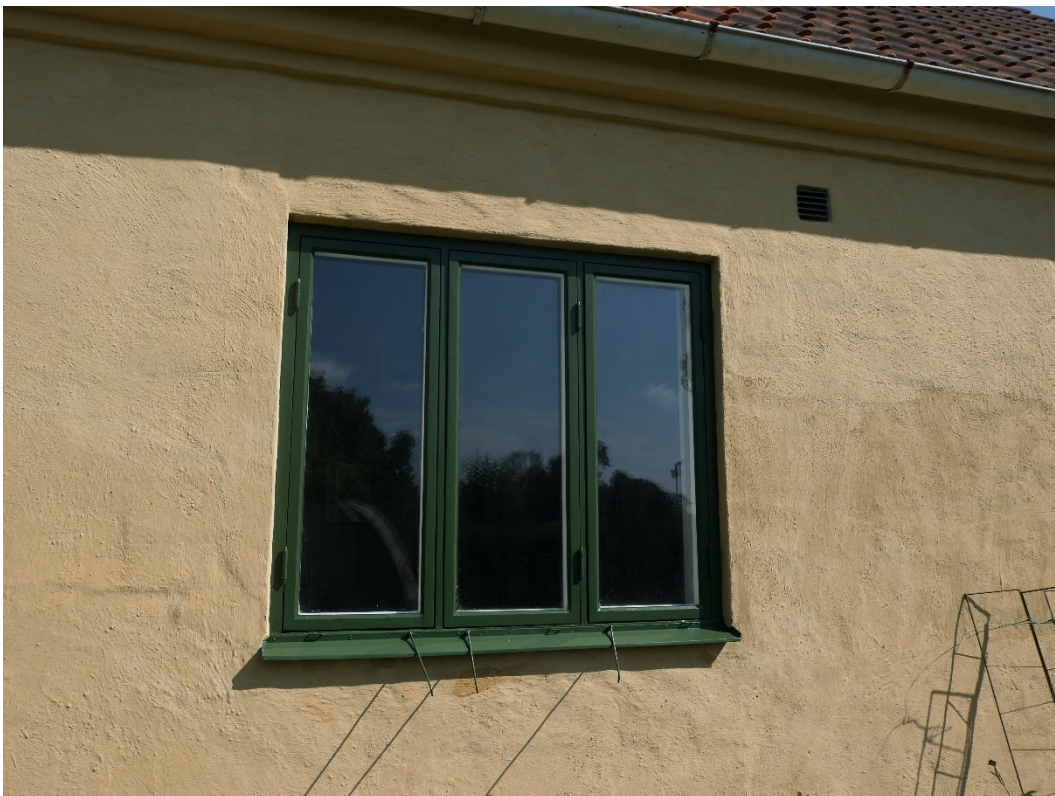
Efter åtgärder. Exempel på fönster. Glasrutan längst i höger är ersatt med nytt valsat glas.

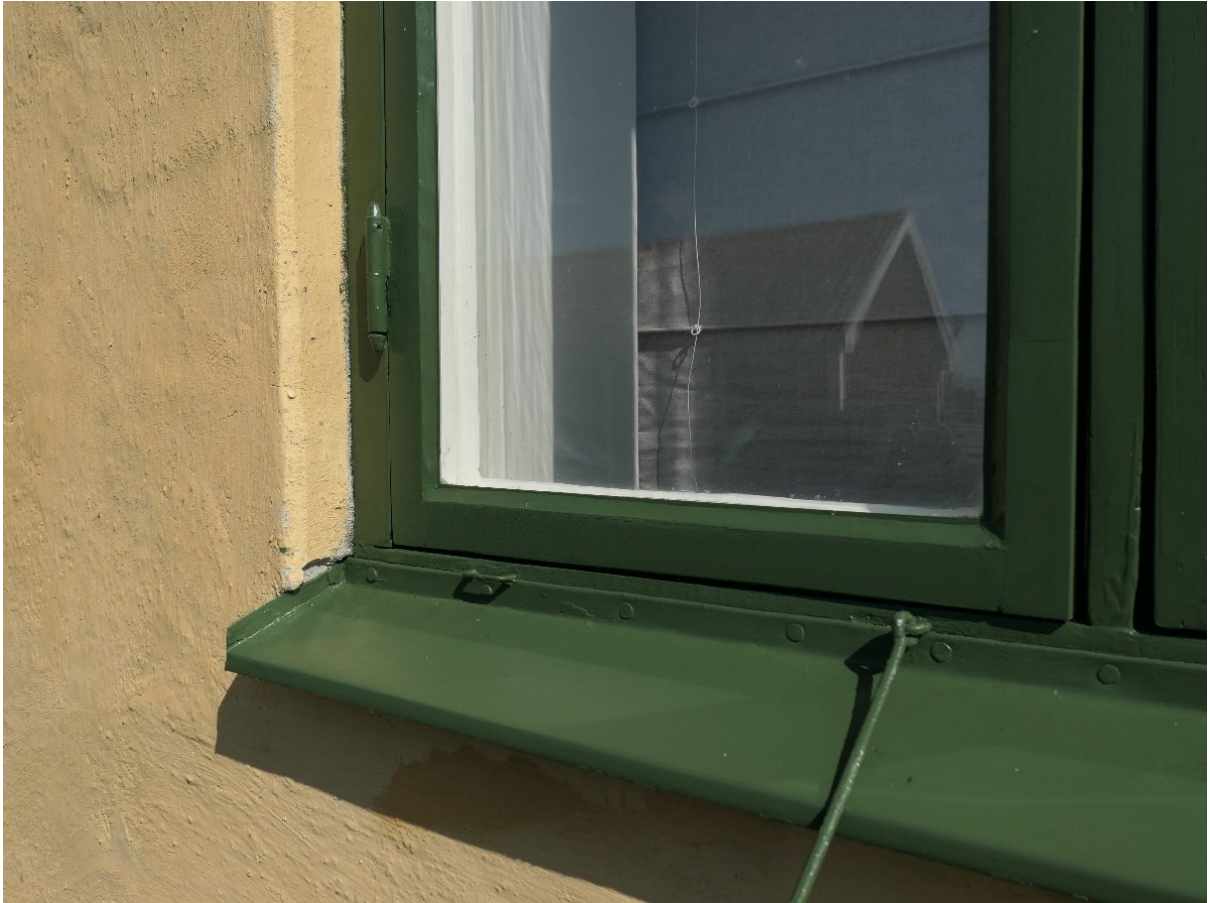
Efter åtgärder. Exempel på fönster. Bågens högra nedre hörn är skarvat med nytt virke.

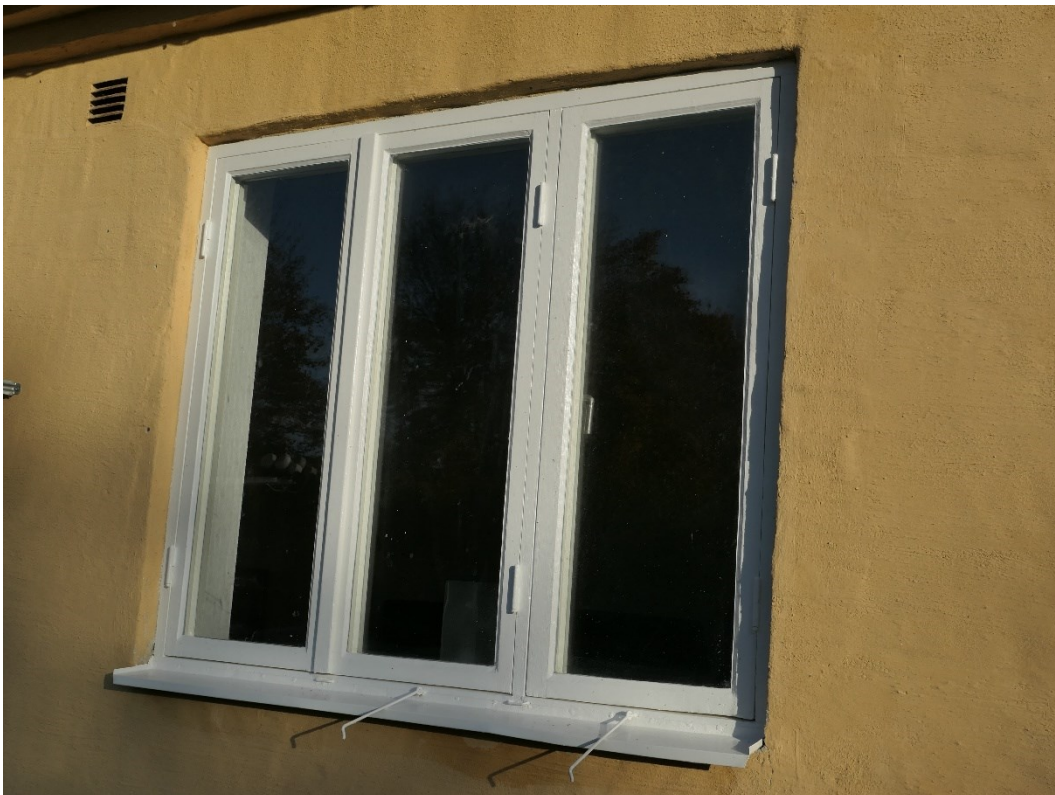
Efter åtgärder, exempel på fönster i byggnad 1827, 1828, 1829.

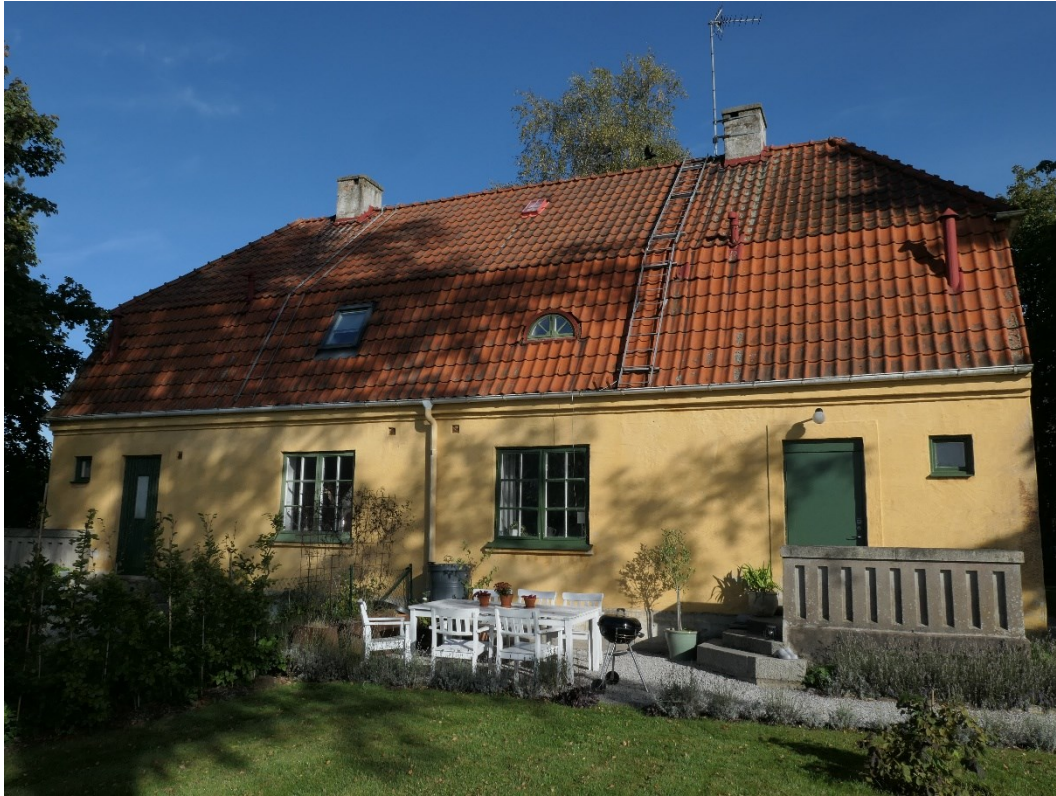
Efter åtgärder byggnad 1816 (de två fönstren längst till vänster i bild var redan renoverade och ingick inte i arbetet).
