Flyinge kungsgård

Stallfasader
Flyinge 22:40, Lunds kommun, Skåne län
Antikvarisk medverkan/2024
Carita Melchert

Kulturmiljörapport: 2024:34

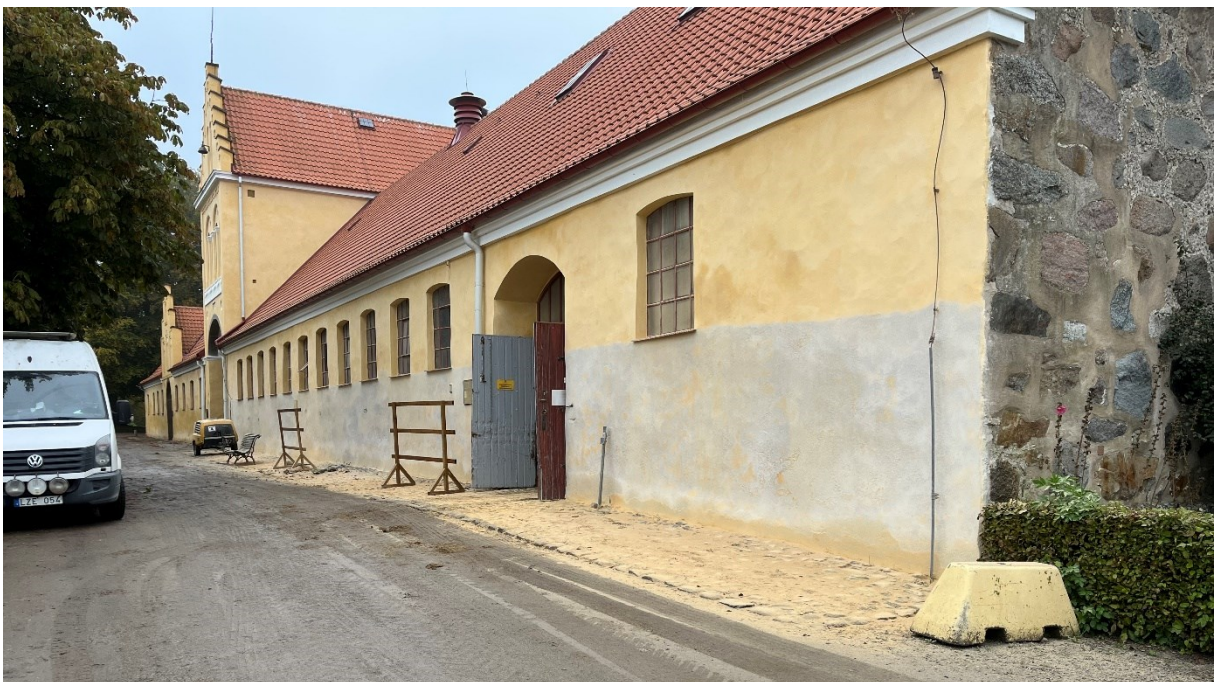
Elevstallet, fasaden under blästring. Blästring utfördes till den nivå som syns på bilderna.

Fasaderna blästrades med vatten och sand. Ytorna som blästrades är under fönstrens nedkant och på Stora hingststallet under överljusets nedkant. Efter blästringen syns på nära håll en viss

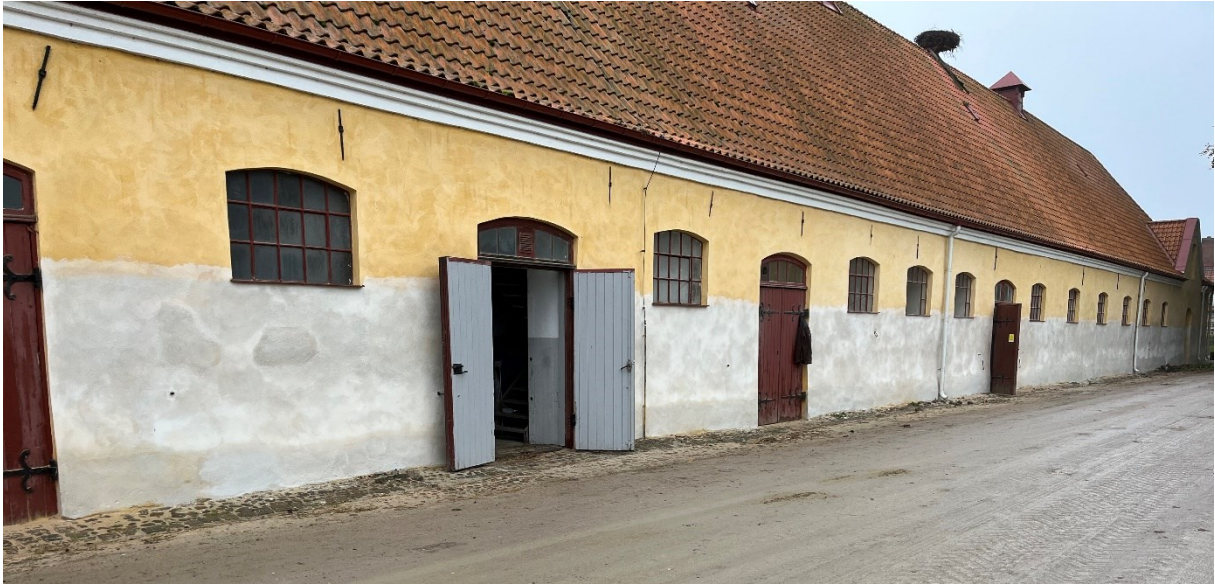
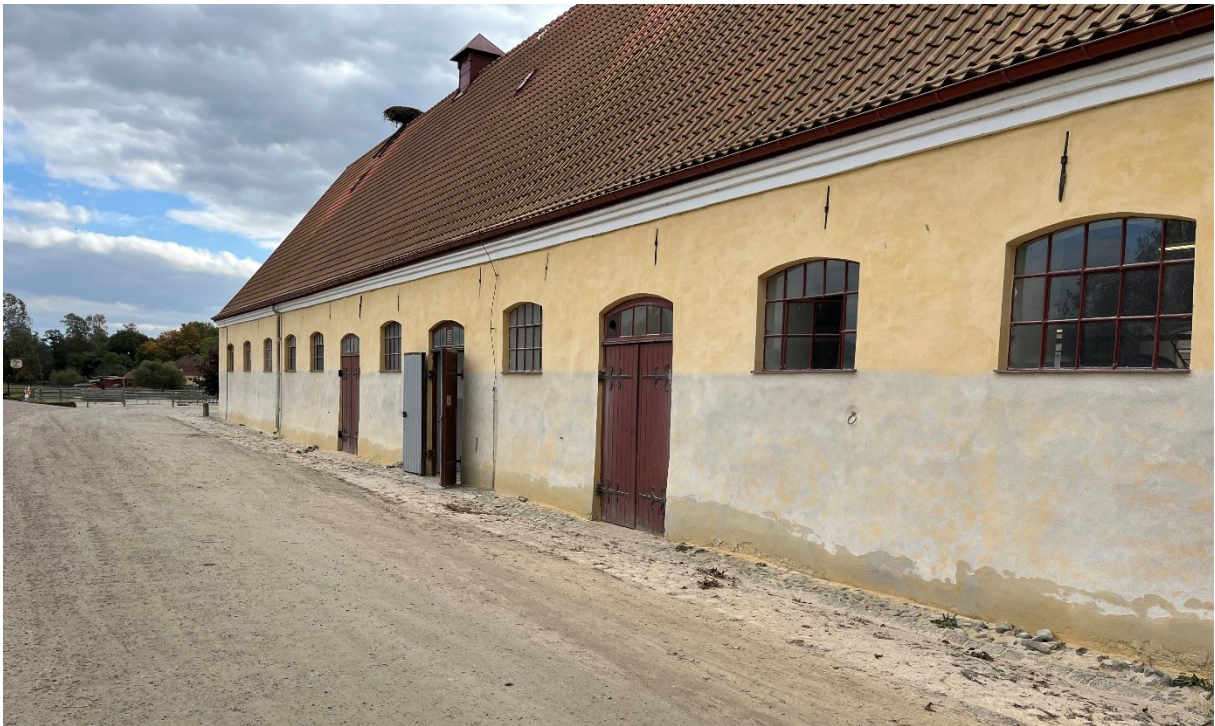
Norra unghäststallet. Fasaden har blåstrats.

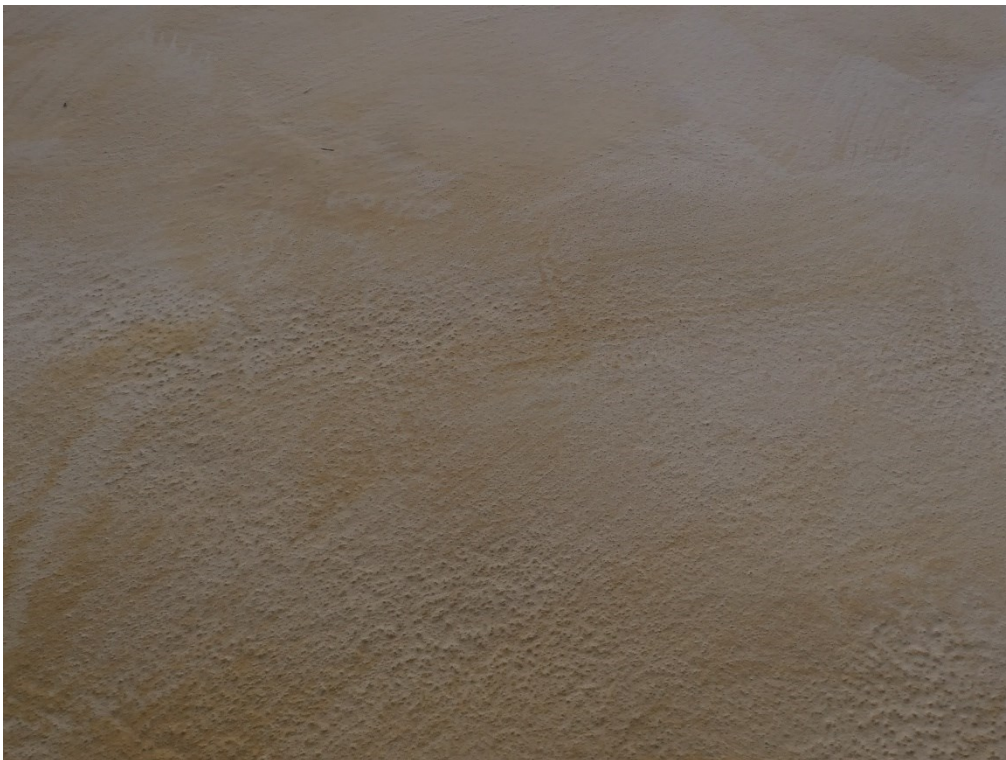
strukturens skillnad i putsen. Detta beroende på att salutfällningarna medfört att ytputsen luckrats upp och därmed uppstår en grövre yta vid blästringen. Den grövre ytan är samtidigt mer öppen vilket bör gynna fuktvandringarna, av den orsaken har inte strukturskillnaderna utjämnats mer än vad sandkalken och kalkfärgen medför. Strukturskillnaderna syns inte på håll.

Vissa strukturskillnader i ytan. Nedre delen av bilden nykalkad yta 2024 och övre del av bilden fasadyta som inte blästrats och kalkats 2024.

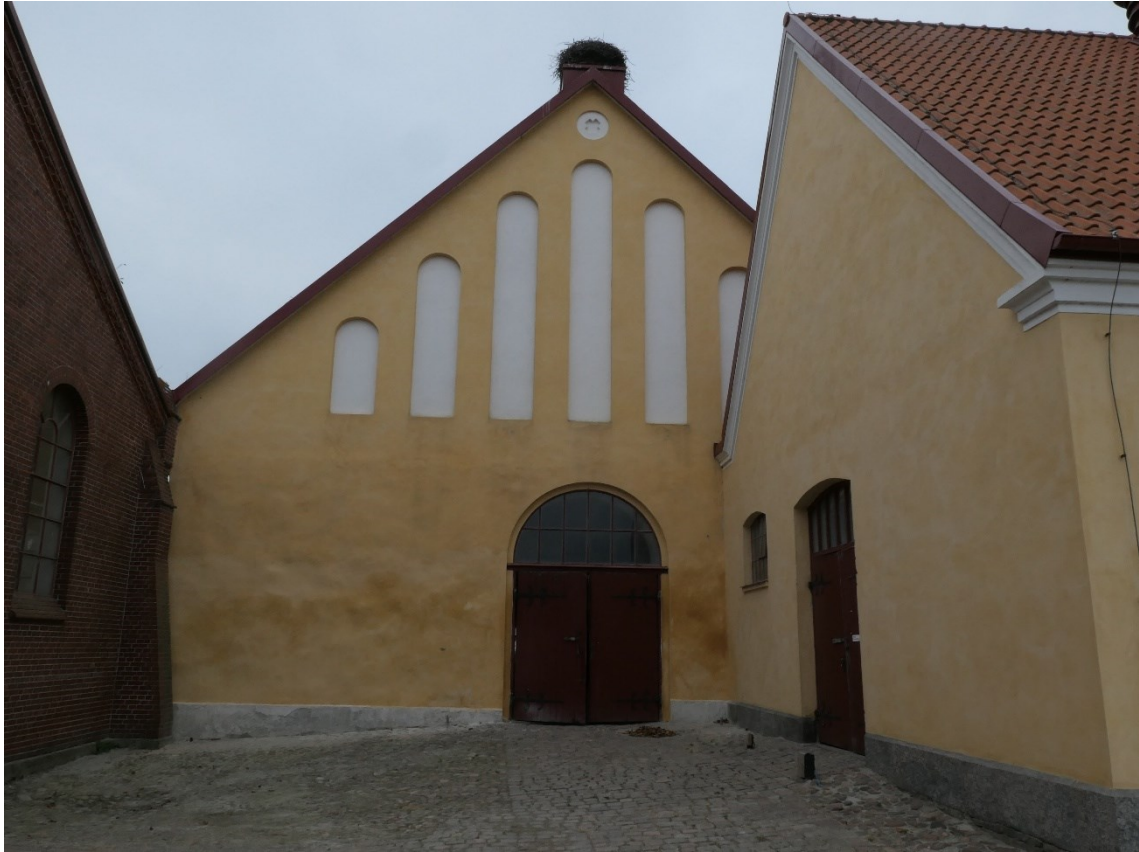
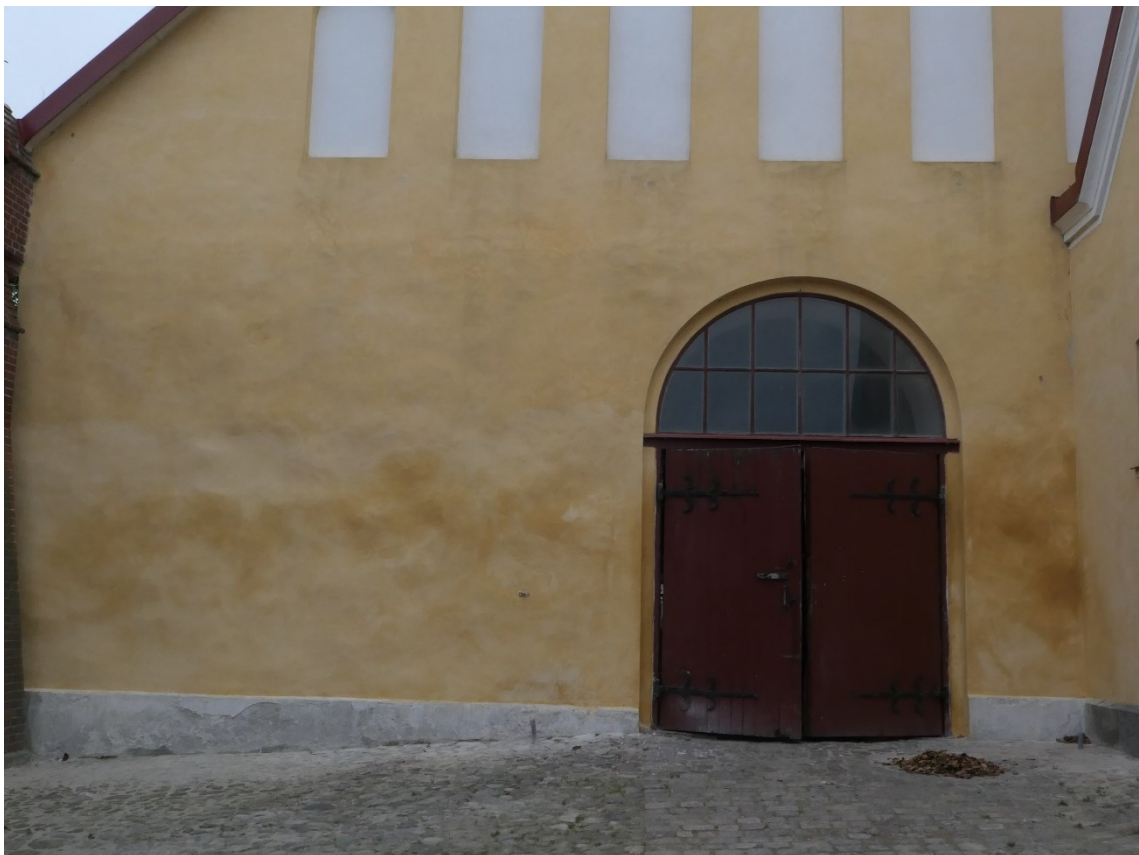
Stora hingststallets östra gavelfasad. Lagningarna 2024 är utförda i nivå under överljuset.

Putsbortfall lagades med hydrauliskt kalkbruk. Putsbortfall fanns framförallt närmast marken. Här efter ströks de blästrade delarna av fasaderna med opigmenterad sandkalk i en strykning och kalkfärg Flyingegul i sju till åtta strykningar för hand med kalkborste.
