# Glemmingebro medborgarhus

Glemminge 137:1  
Ystads kommun, Skåne län  
Byggnadsminnesutredning 2021  
Henrik Borg

Kulturmiljörapport: 2021:12

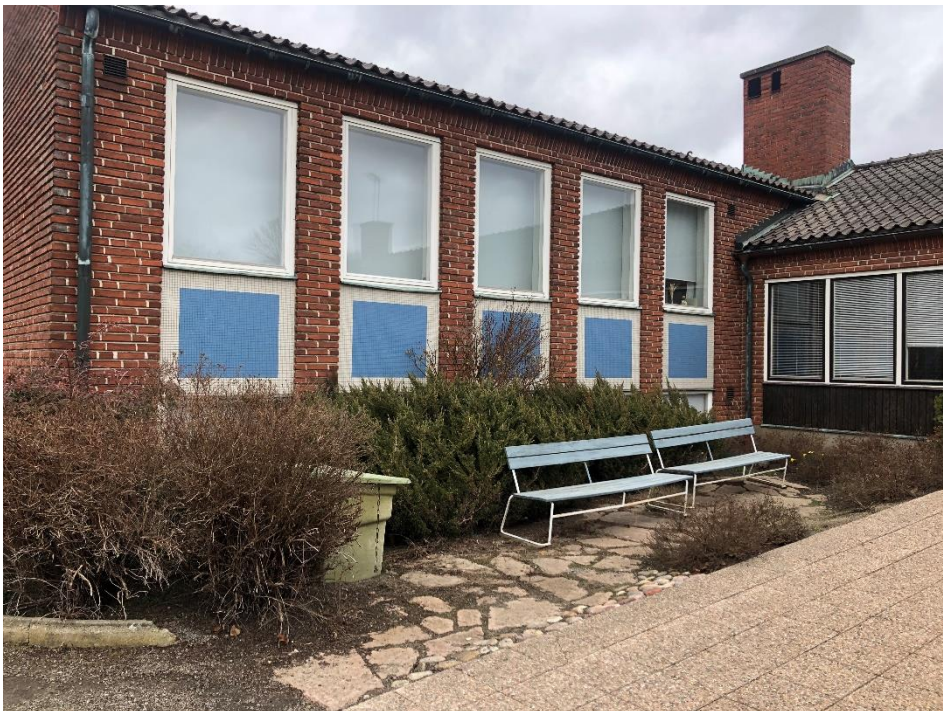
*Byggnadsdel A från söder, en rest av ursprunglig ölandsflis mellan rampen och planteringen.*

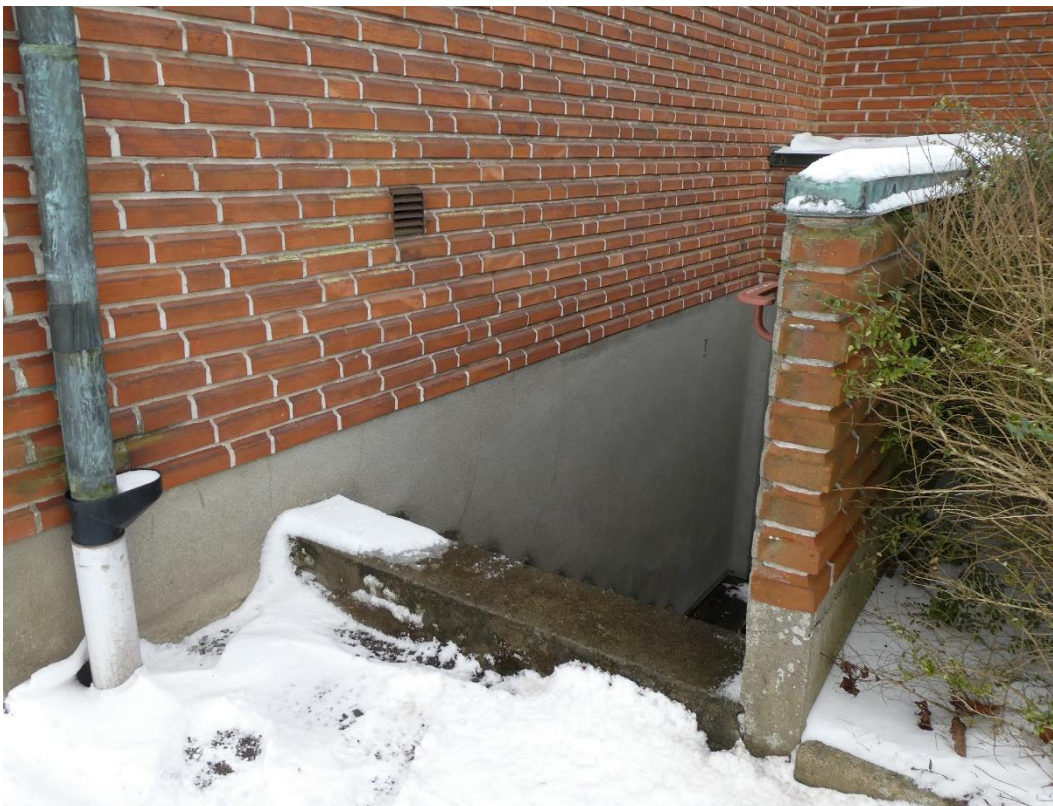
*Källartrappa med halvstensmur avtäckd med kopparplåt, en horisontell spricka i murens sockel indikerar rostande armering.*

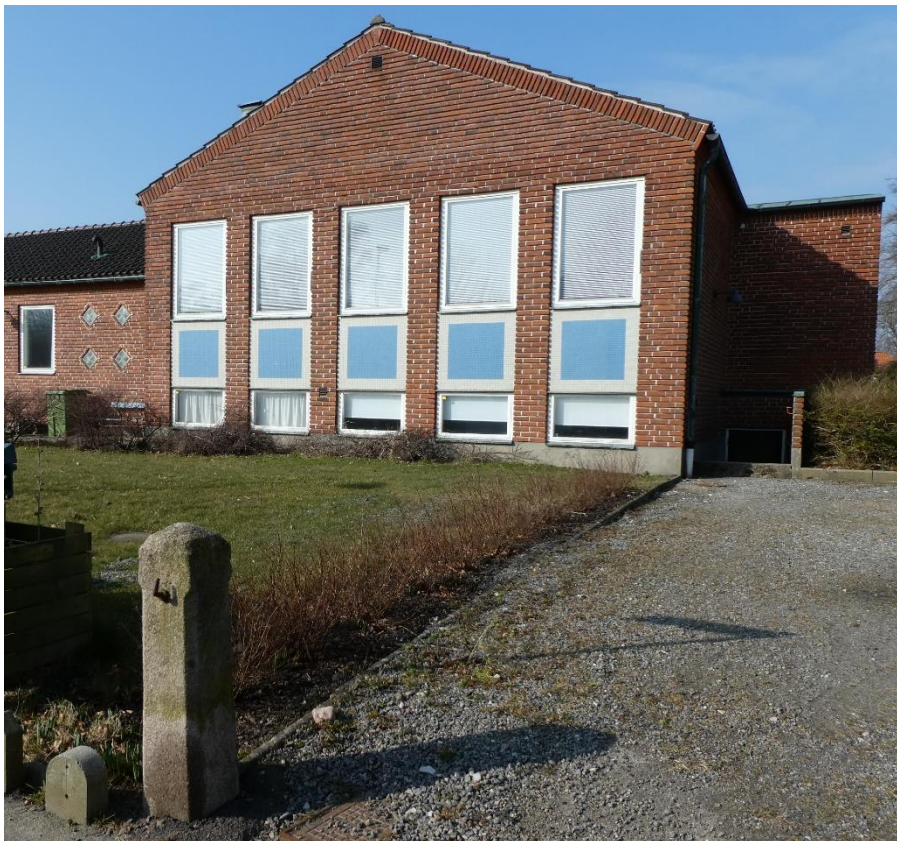
*Den östra gaveln med symmetriskt placerade fönster, grindstolpen av huggen granit i bildens nedre vänstra hörn, är en rest från den äldre bebyggelsen som revs inför byggandet av kommunhuset.*

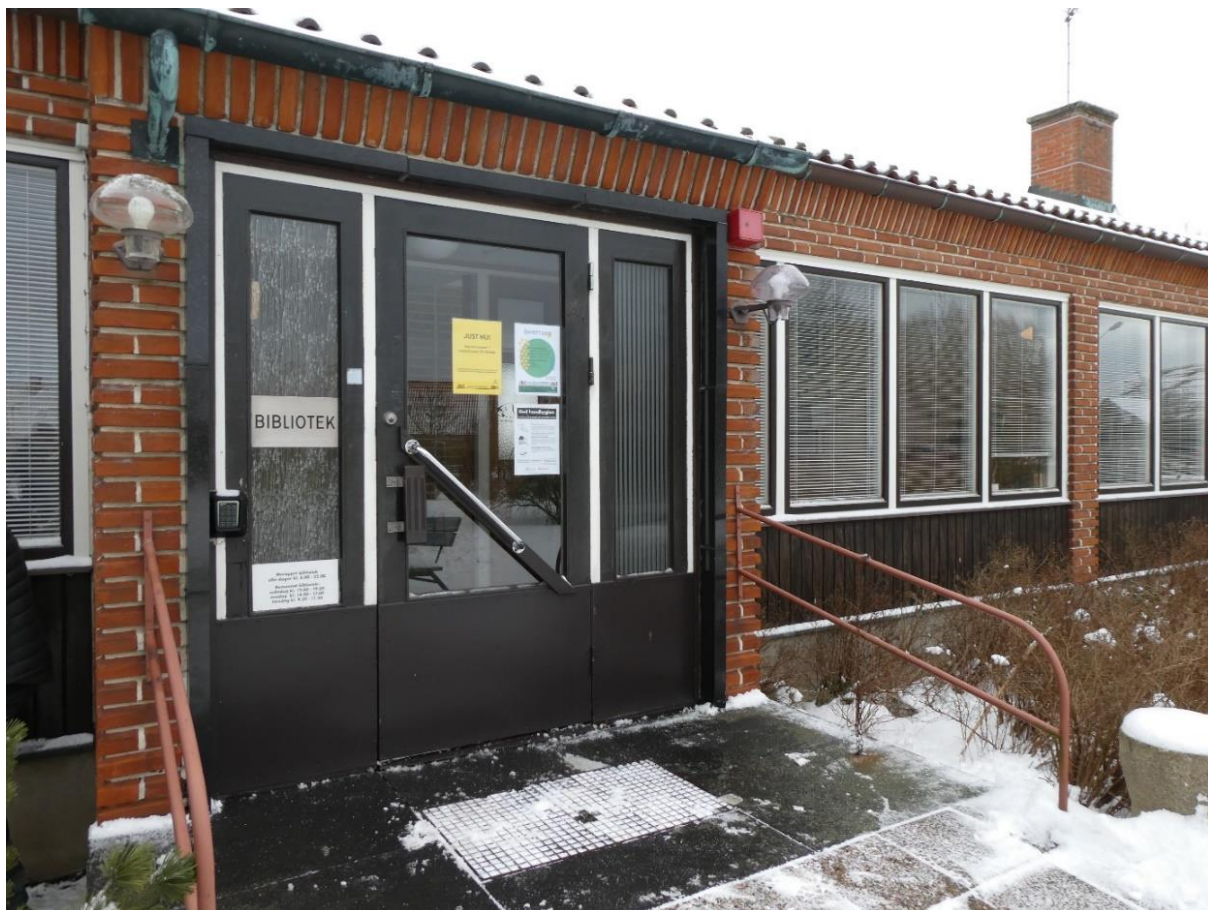
*Huvudentré med senare färgsättning, sentida panelpartier under fönstren.*

Entrépartiet består av en glasad gångdörr och två fasta glasade sidopartier. Gångdörren är försedd med klarglas medan sidopartierna har glasning av två olika utförande, varav en med en vertikalt mönstrad och den andra, med en variant på hamrat glas. Trycke av trä men även försett med en sentida snedsträva med rostfritt trycke. Dörrblad och sidostycke är svartlackade men ytan ger intryck av att vara av fanér som ställvis släppt. Nedre delar är klädda med svartmålad sparkplåt. Karm av vitmålat trä. Omfattning av höglansslipad svart sten, av typen diabas. Mellan karm och omfattning sitter en enkel list av lackat trä som ger intryck av att vara av teak, vilket kan tyda på att hela dörrpartiet varit av utförande likt teak men senare målats. Till dörren leder en ramp som intill huset lagts med mörk sten lik granit, enkla räcken med böjd form omger rampen. Armaturen är utformad som glasglobber av en typ vanlig på 1950-60-talen. I sadeltaket mot väster finns en skorsten murad i rött tegel och gjuten krona med en tv-antenn till det äldre nätet.

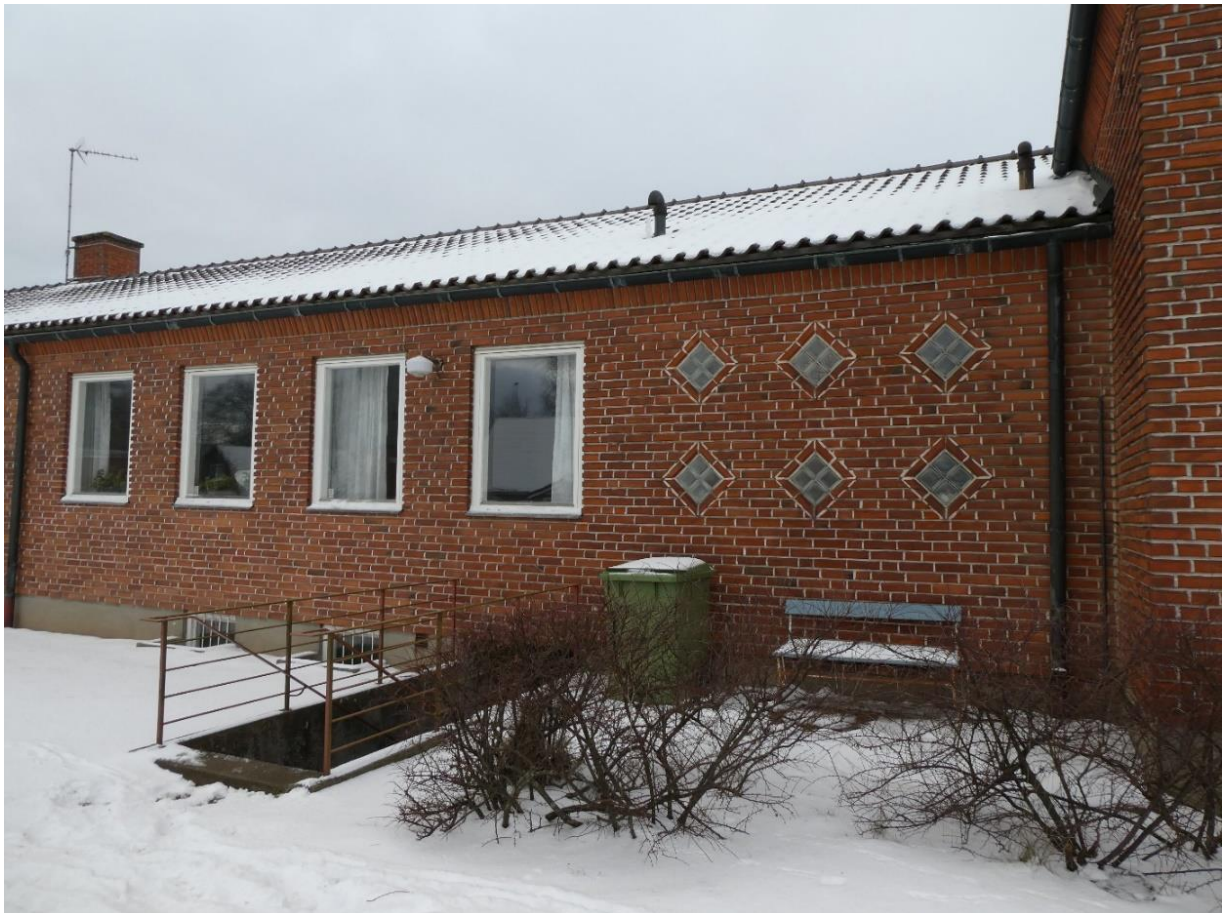
*Byggnadsdel B östra fasaden, de kvadratiska gluggarna ger ljus åt toaletter.*

Östra långsidan visar två grupper om fyra likadana fönster, pivothängda enlufts-fönster samt två grupper om snedställda kvadratiska gluggar satta med glasblock. Bakom glasblocken finns

toaletter och arkivutrymmen. Glasblocken beskrivs i handlingar i samband med byggnationen och bedöms som ursprungliga. En dörr är placerad i sydligaste delen av fasaden och till denna dörr leder en ramp som är försedd med smidesräcke av samma typ som övriga trappor och äldre vangstycken av betong, vilket sammantaget ger intryck av att rampen är ursprunglig. Dörren består av en gågdörr med sidoparti, båda glasade med hamrat glas och gemensamt överljus med hamrat glas. Dörrens karmar är vita täckmålade medan dörrblad är lackade i mörkbrunt. I sockeln finns tre källarfönster med ljusbrunnar samt en trappa. Takfallet är rent bortsett från två stosar med kopparbeslagning.

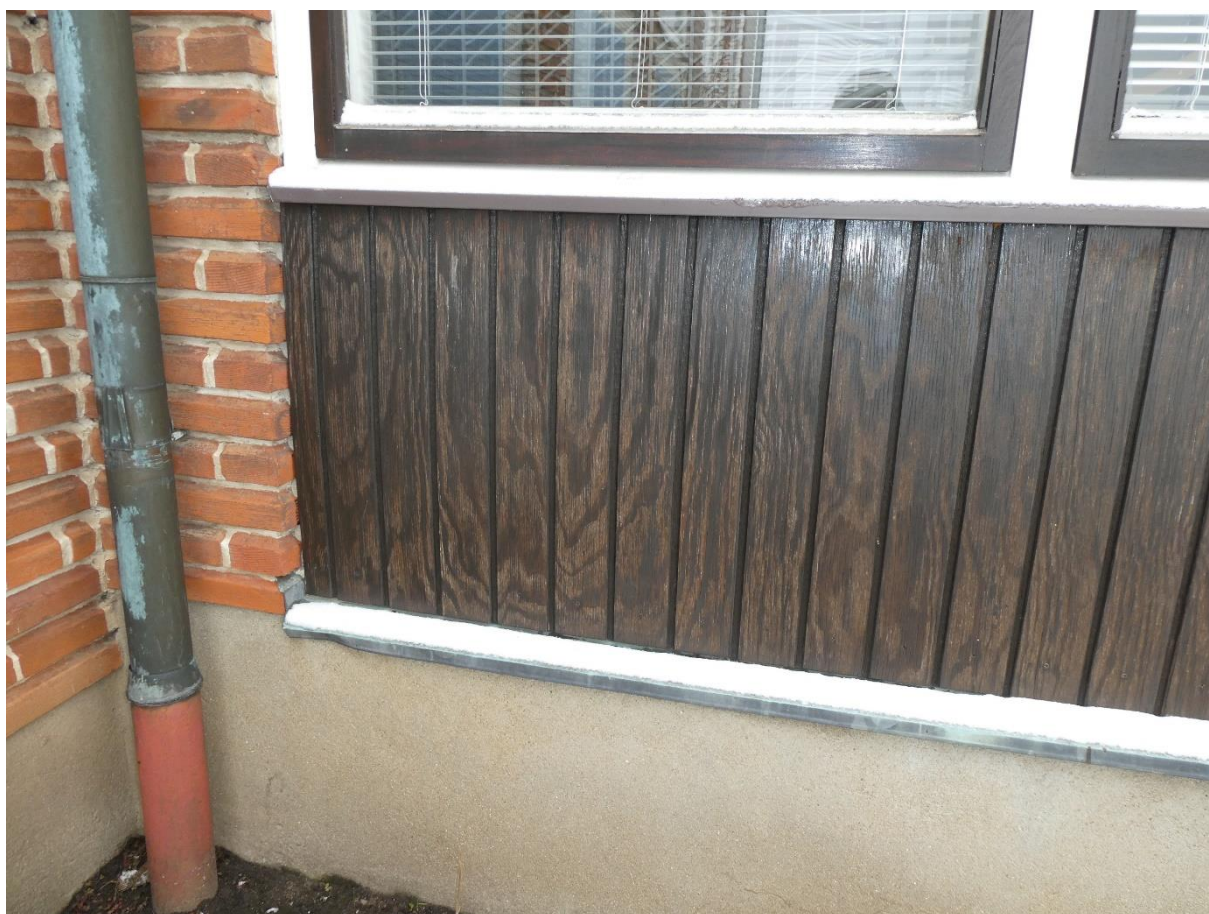
*Bröstningen under fönstret och det övre blecket i brun plåt är två av mycket få exempel på ändringar av husets exteriör som identifierats vid undersökningen. Möjligen är även nedre glaslisten i aluminium ett exempel på ändring.*

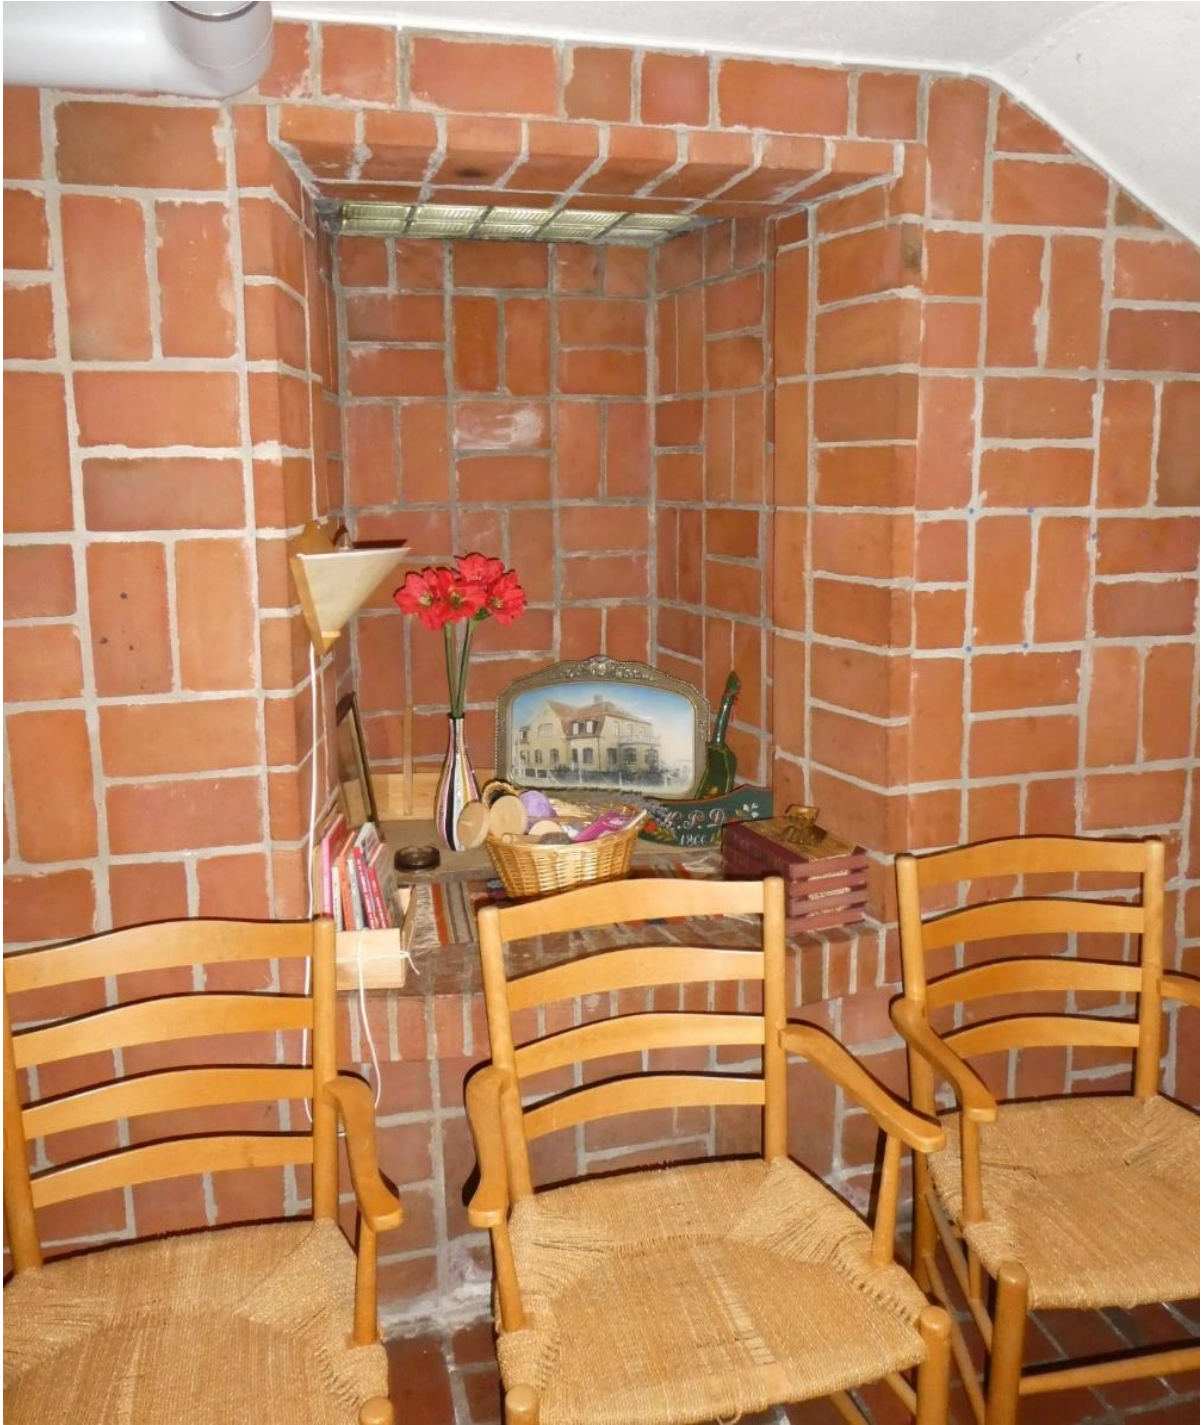
*Detalj källarvåningen Ljusbrunn formad som öppen spis.*

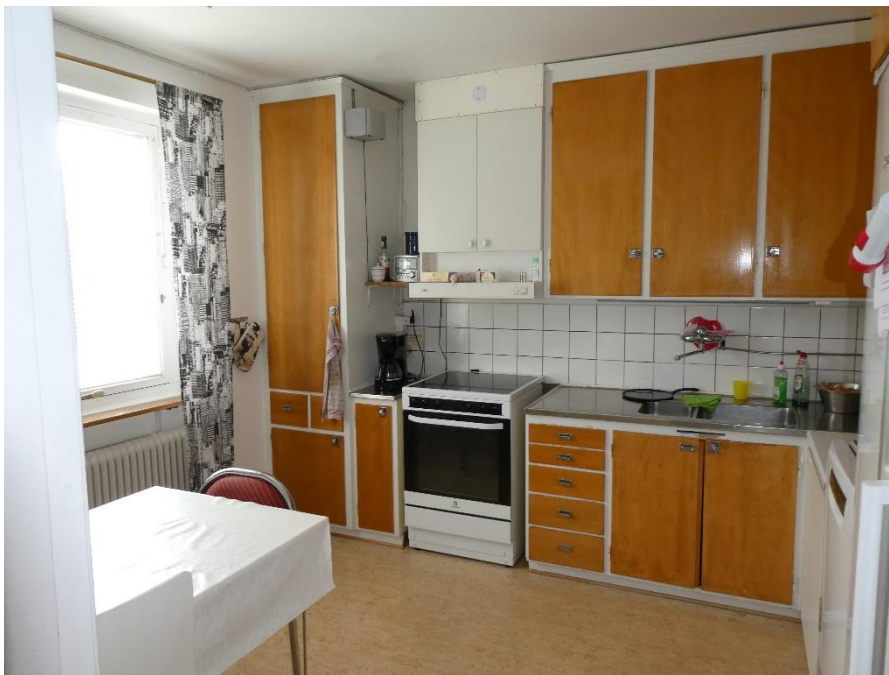
*Köket i den norra delen är ursprungligt med bevarad fast inredning av tidstypiskt utförande med klarlackade luckor och täckmålad stomme under rostfri diskbänk.*

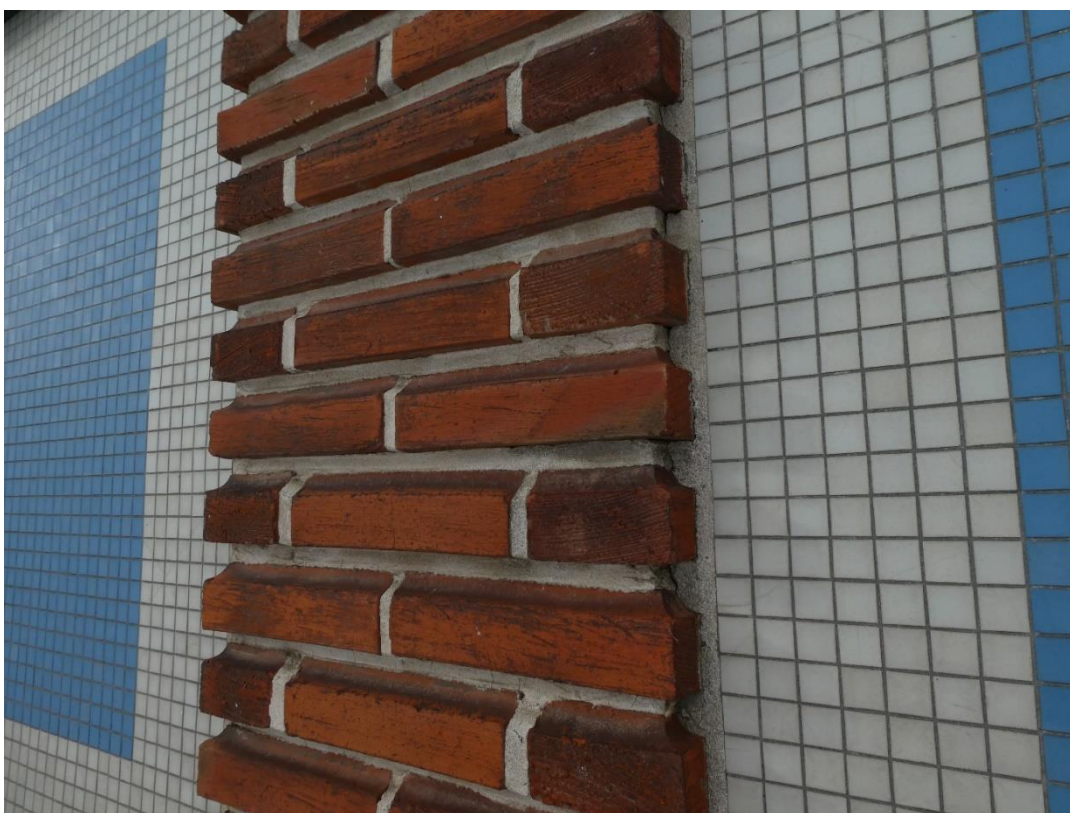
*Detalj av kvastat hålkälstegel från Veberöd och Ifö-mosaik från Bromölla.*
