## Lund 73:1

RAÄ Lund 73:1/ L1988:5459  
Lunds stad och kommun, Skåne län  
Arkeologiska schaktningsövervakningar 2018–2019  
Generellt tillstånd - Krafteringen  
Imelda Bakunic Fridén

Titel: Lund 73:1  
Författare: Imelda Bakunic Fridén  
Kulturmiljörapport: 2021:37

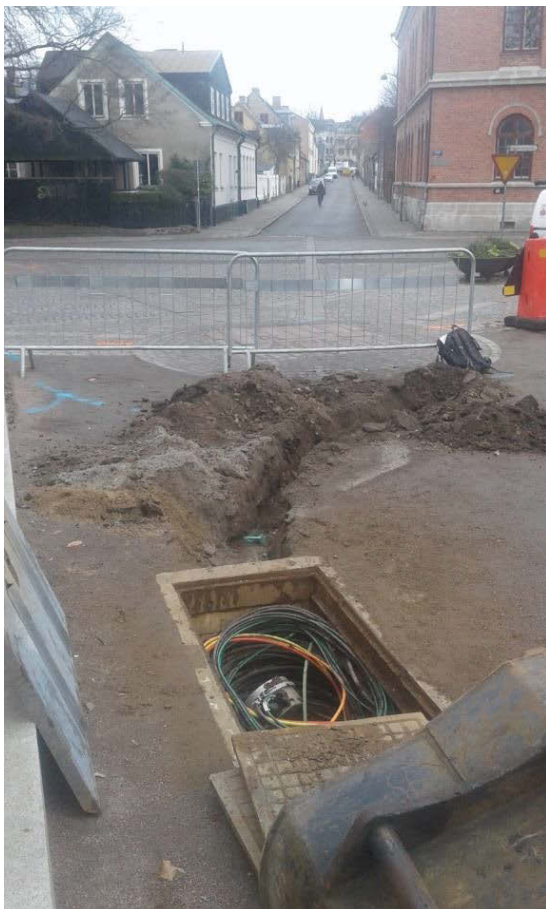
I samband med en kabeldragning i Stadsparken i höjd med Svanegatan 11 (figur 3), genomfördes en schaktningsövervakning enligt länsstyrelsens beslut. Fiberschaktets djup var omkring 0,40 m under dagens marknivå och mestadels var det bärlager som påverkades. På ett ställe framkom rester av en mur av rött tegel och med gjutet fundament, möjligen en tidigare avgränsning av Stadsparkens område ut mot Svanegatan. Ett mindre område där kulturlager framkom fanns i söder, vilket kan vara orsakat av att det i området hamnat utanför passagen in och ut från Stadsparken. Dateringen bör vara från 1900-talet då både gult och rött tegel förekom (figur 2). Inga medeltida kulturlager kom att beröras.

*Figur 2. Vy mot Nygatan. I kröken på schaktet framkom en mur. Fotografiet taget från Sydväst.*

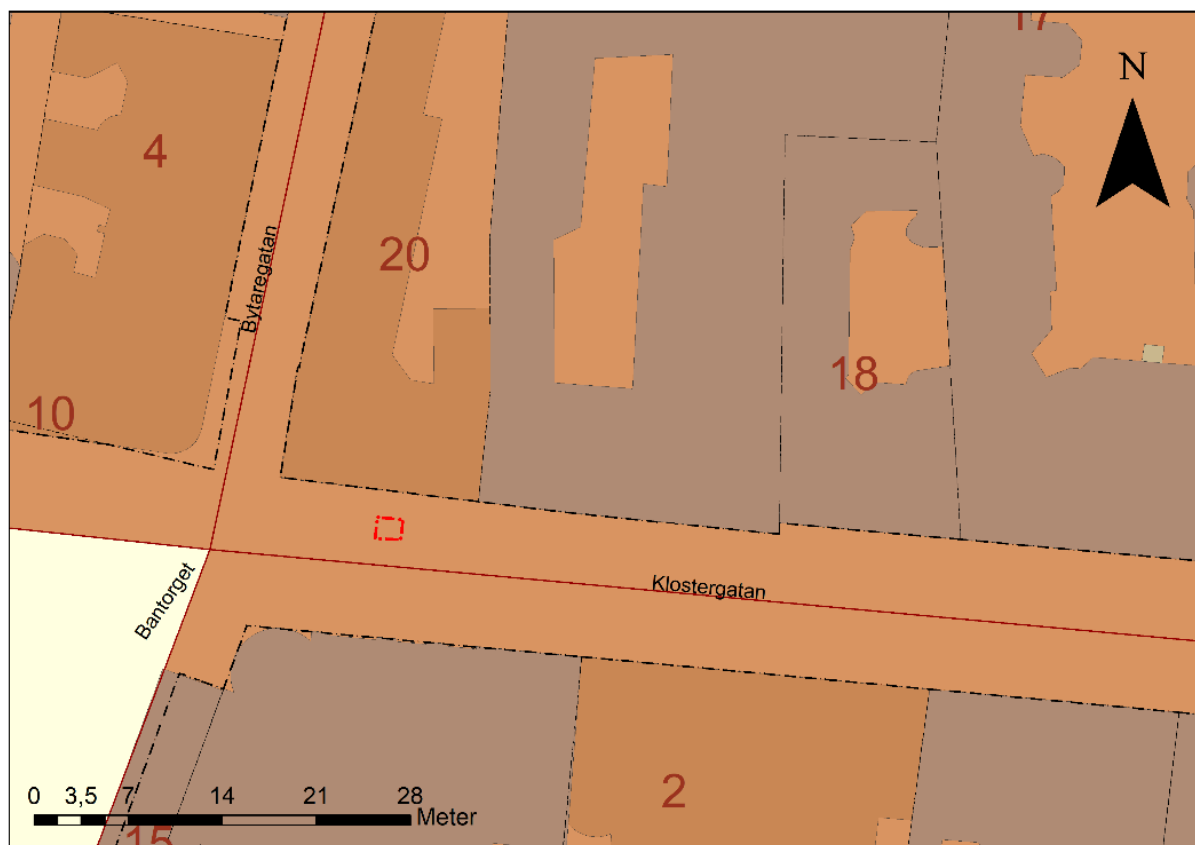
I samband med schaktningsarbete där syftet var att proppa gamla rör som ej längre var i drift, norr om Grand Hotell i Lund (figur 4), genomfördes en schaktningsövervakning enligt länsstyrelsens beslut. Schaktet var cirka 2×1,75 m stort, 0,90 m djupt (bilaga 1). Inga intakta medeltida kulturlager dokumenterades utan endast moderna fyllningsmassor i form av grus, samt två fjärrvärmerör och ett vattenledningsrör i gatan.

Figur 4. Planritning över schaktningsområdet, mot bakgrund av fastighetskartan © Lantmäteriet.

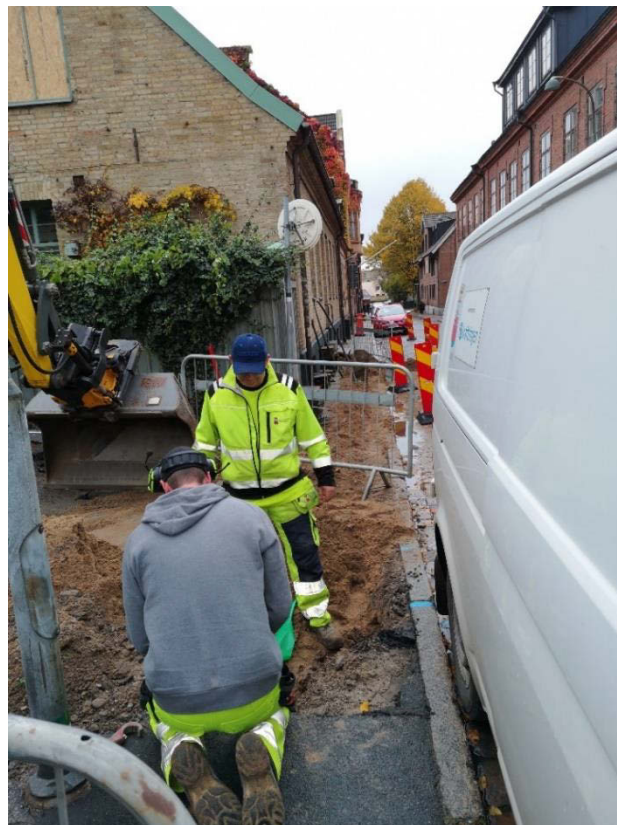
*Figur 10. Vy över schaktet från öster. Personal från Krafringen har precis kopplat samman ledningar.*

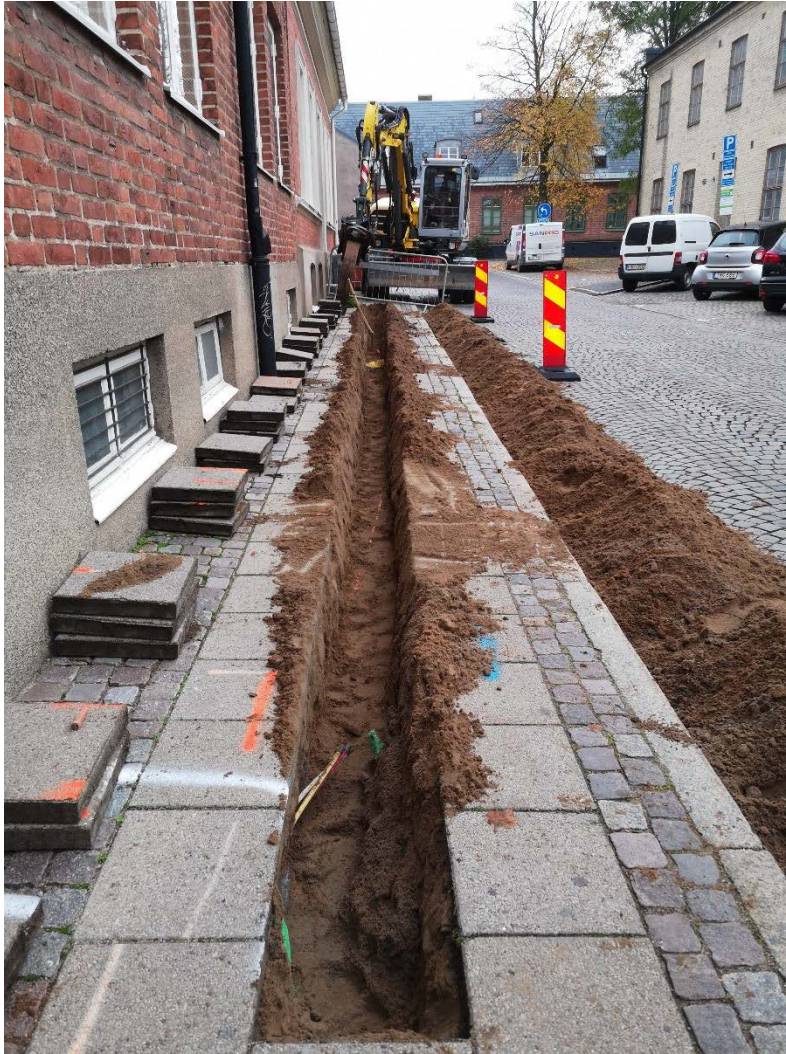
*Figur 11. Vy över schaktet, fotografiet taget från väster.*

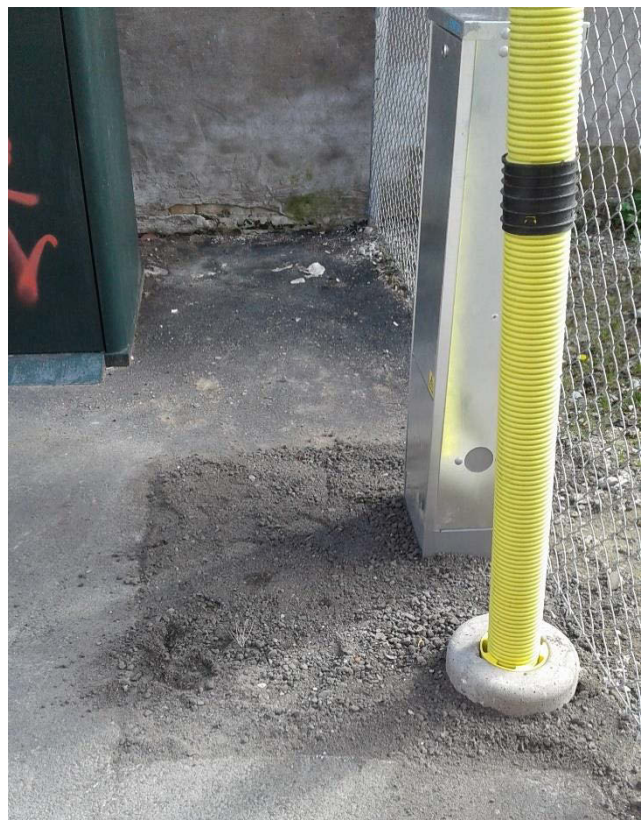
I samband med uppsättning av ett kabelskåp samt en stolpe, genomfördes en schaktningsövervakning enligt länsstyrelsens beslut (figur 16). På grund av hastigt uppkommen förhinder fick schaktet efterbesiktigas (figur 15), samt dokumenteras efter utfrågning av gräv- och anläggningspersonal. Schaktet mätte 1×1,40 m och var 0,75 m djupt. Massorna bestod av matjord med inslag av rivningsmassor. Från cirka 0,50 m djup, ner till botten av schaktet var det rikligt med gult och rött tegel. Sannolikt har schaktet hamnat i rivningsmassorna från ett hus från 1800-talet.

Figur 15. Foto på schaktad yta med kabelskåp och stolpe på plats.

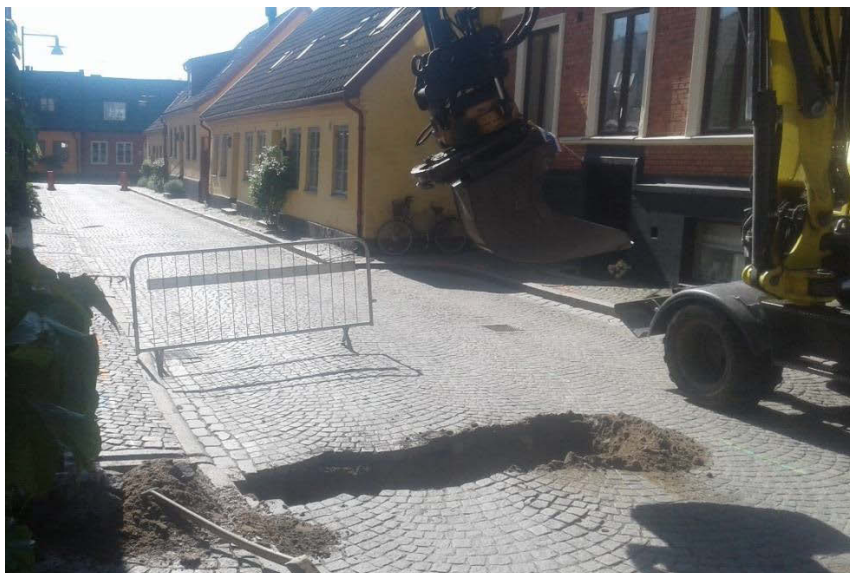
I samband med en ledningsdragnings av fiber tvärs över Västergatan i höjd med nr 11, genomfördes en schaktningsövervakning enligt Länsstyrelsens beslut (figur 18). Ett mindre schakt upptogs i gatan (figur 17). Endast moderna bärlager framkom vid undersökningen samt diverse rör- och kabelschakt, schaktdjupet uppgick till 0,40 m under dagens marknivå. Inga intakta medeltida kulturlager påträffades.

Figur 17. Vy över schaktad yta, fotografiet taget från öst.

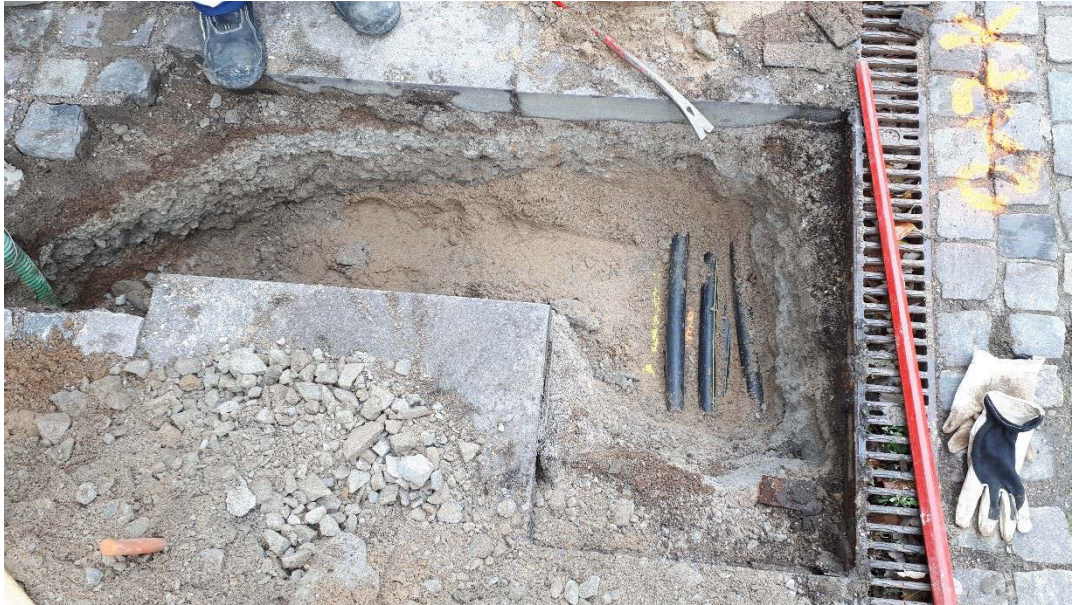
Figur 20. Schaktet sett från öster/plan med fiberkablarna till höger i bild. Kablarna ligger på ett djup av 0,50 m.

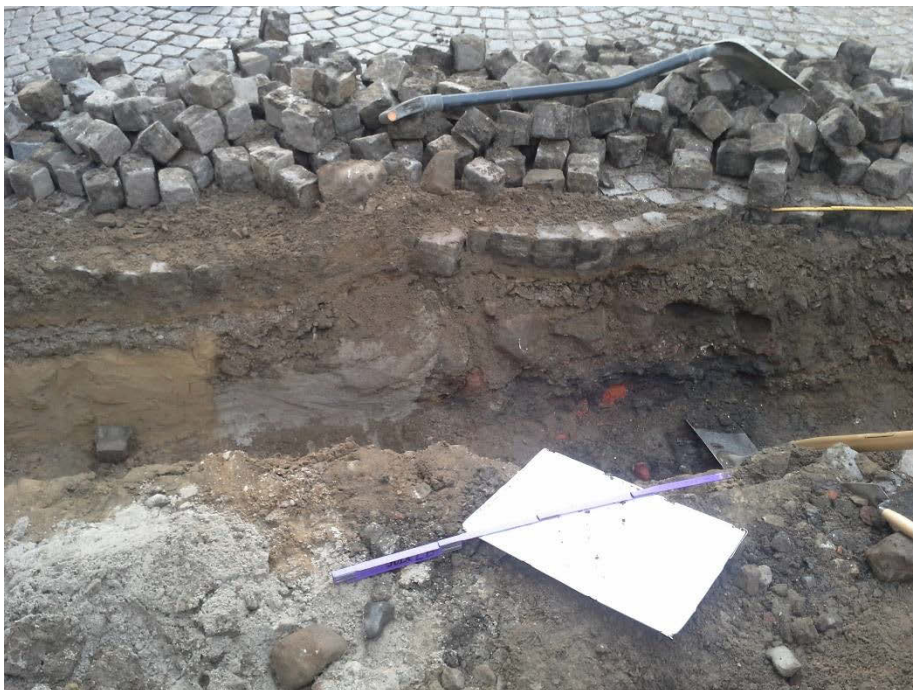
*Figur 35. Sektion nr. 1 i Sankt Annegatan, mittersta delen med bland annat lager 10 och 12. Fotografiet taget mot söder.*

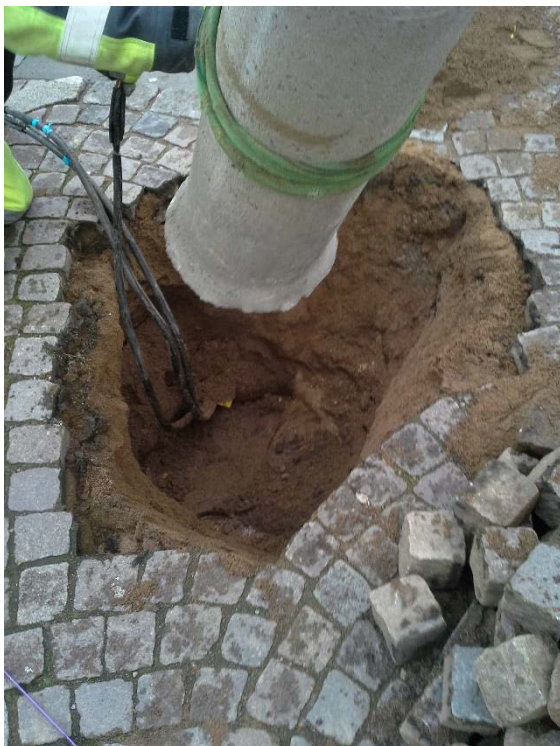
Figur 39. Vy över schaktet, upptagning av fundament.

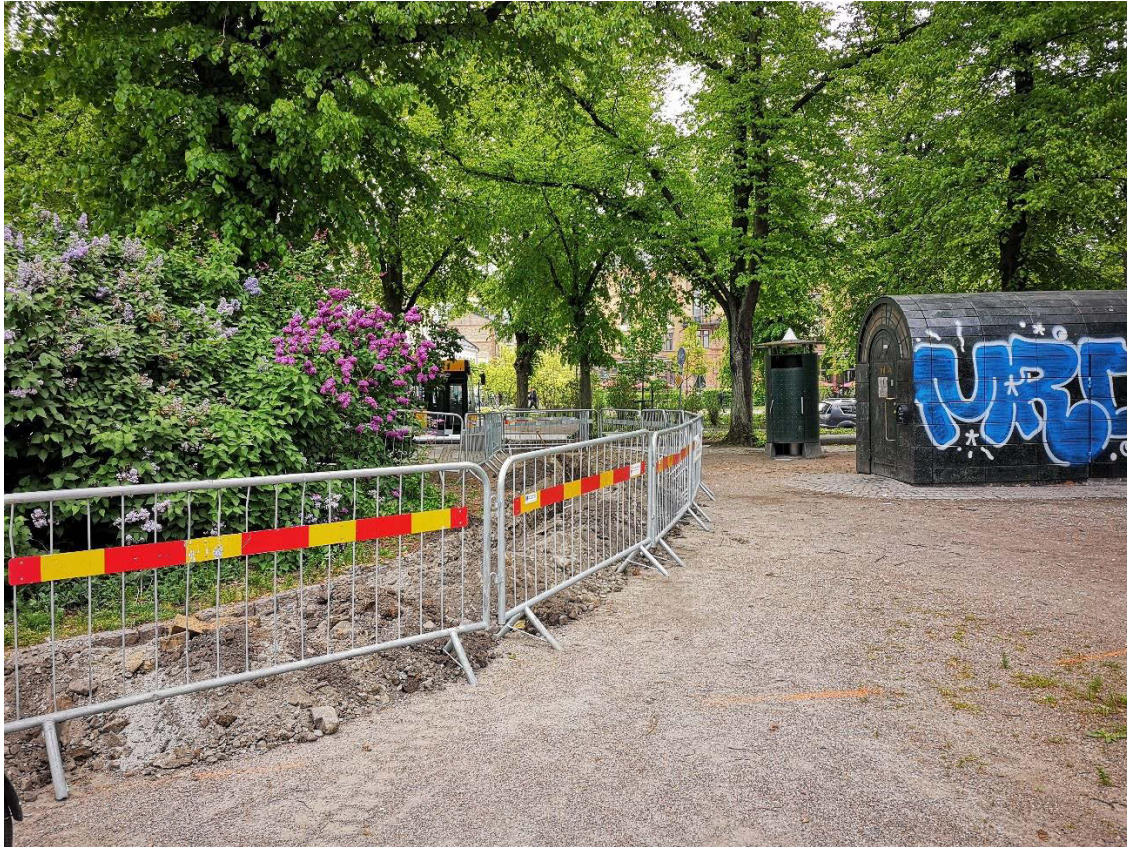
Figur 41. Vy från väster mot Bantorget i öst. Schaktet följde planteringens rundning.

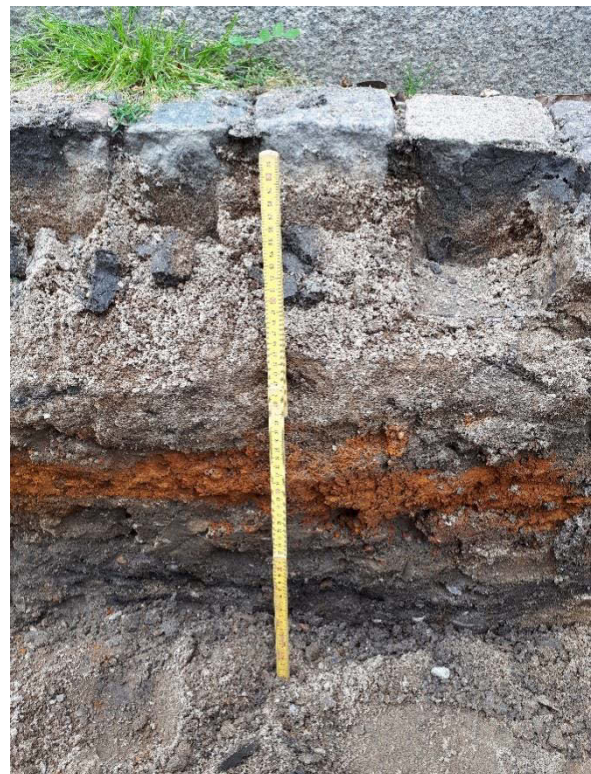
Schaktet var cirka 10,50×0,40 m stort och mellan 0,60 - 0,70 m djupt (figur 46). I mellersta delen av schaktet påträffades ett lager med rostfärgad lera och sand, följt av ett omrört kulturlager som bestod av svart fet lerig silt, innehållandes rikligt med lera, kalkinslag, rött tegelfragment och fynd av keramik av typen yngre rödgods (figur 44). I östra delen av schaktet påträffades (samma som ovannämnda) omrörda kulturlager in mot husbyggnad (figur 45). Inga fynd insamlades.

Figur 44. Sektion med rostfärgat parti ovan omrörda kulturlager.

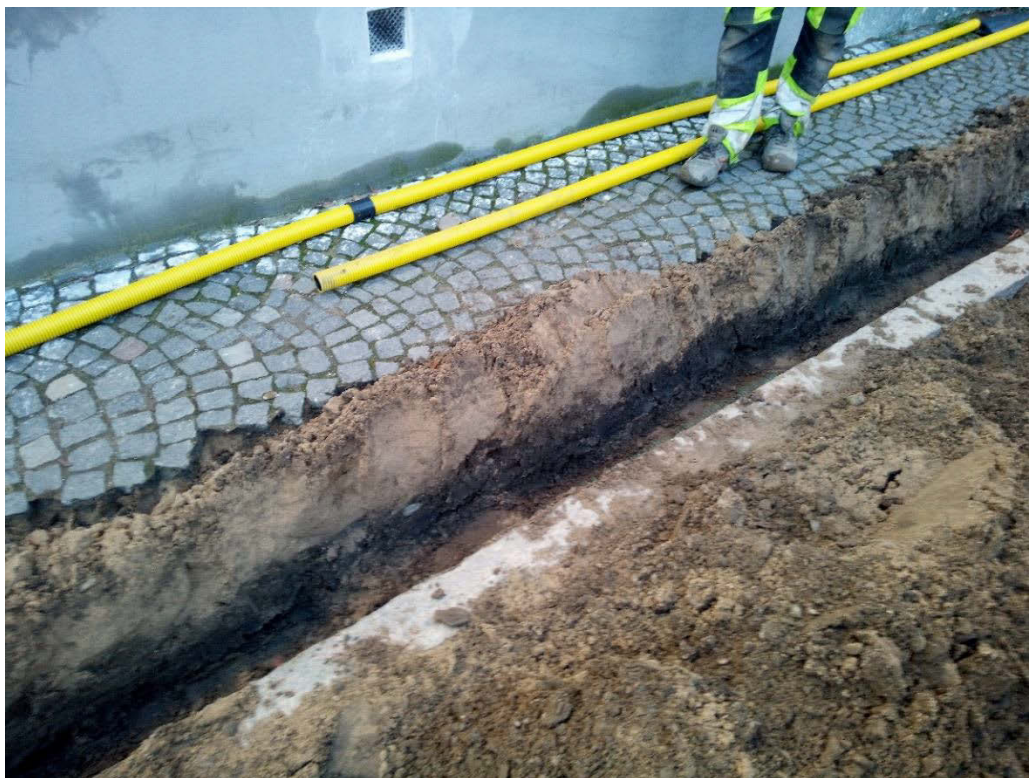
Det andra schaktet var cirka 31 m långt och 0,20–0,30 m brett (figur 50). Djupet varierade mellan 0,30 m i schaktets västra del och upp emot 0,50 m i dess östra del. Även här fanns ett stort antal kablar nedgrävda i hela trottoarens bredd, cirka 0,25 m under trottoarbeläggningen. I schaktets västra del framkom endast moderna fyllnadsmassor, men i den östra delen framkom omrörda kulturlager bestående av gråsvart smetig lera med förekomst av enstaka tegelkross, djurben och träkol. Kulturjorden var omrörd och har troligen lagts tillbaka i schaktet efter avslutat arbete, då det i schaktbotten framkom gult glaserat tegel, vilket lagts över en äldre kabel.

Figur 50. Östra delen av schakt 2 längs med Magle Lilla Kyrkogata. I schaktväggen syns de gråsvarta återfyllda kulturlagren.

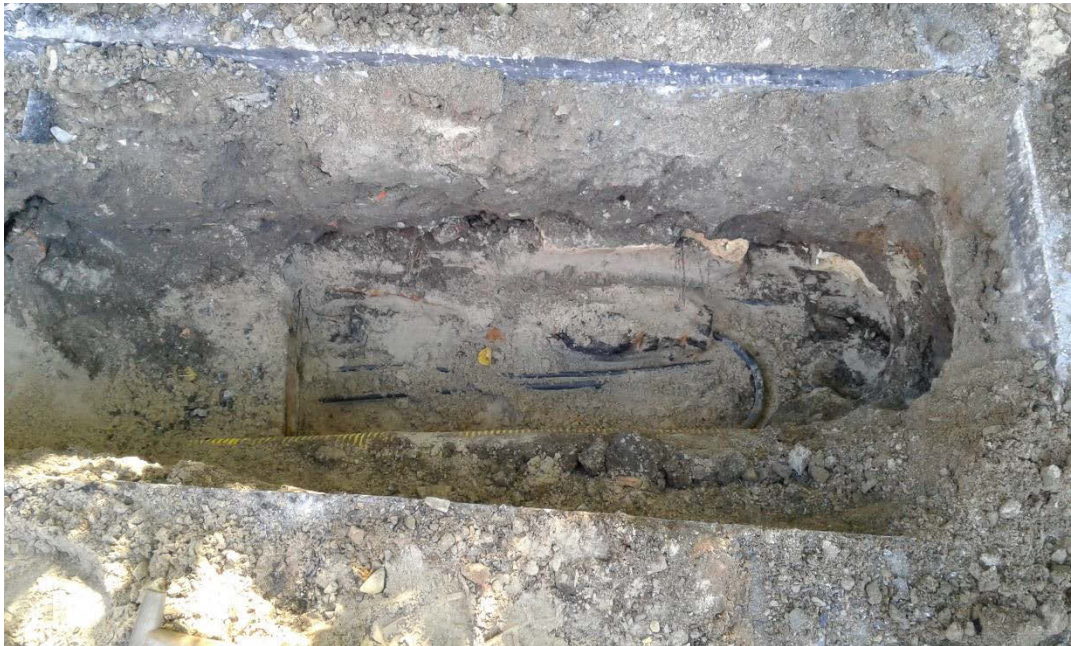
Figur 51. Schaktet mellan Botaniska trädgården och Östra Vallgatan. I schaktväggen syns de återfyllda kulturlagermassorna.

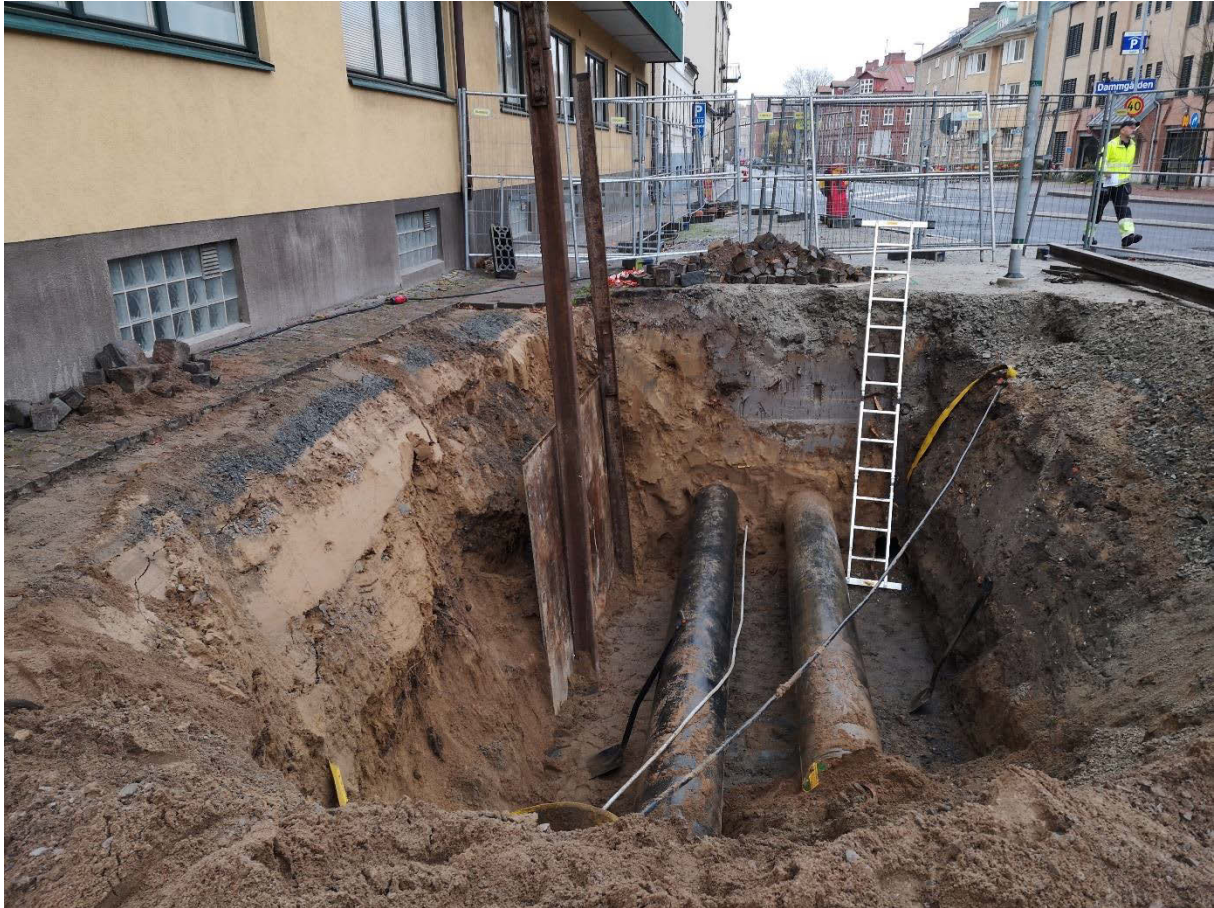
Figur 62. Schakt 4 på Brunnsgratan, Rör ned till 2,50 m dj och inga intakta äldre kulturlager påträffades. Foto taget från Väster.
