RAÄ Lund 73:1/ L1988:5459
Lunds stad och kommun, Skåne län
Arkeologiska schaktningsövervakningar 2018–2019
Imelda Bakunic Fridén

Titel: Lund 73:1
Författare: Imelda Bakunic Fridén
Kulturmiljörapport: 2021:38

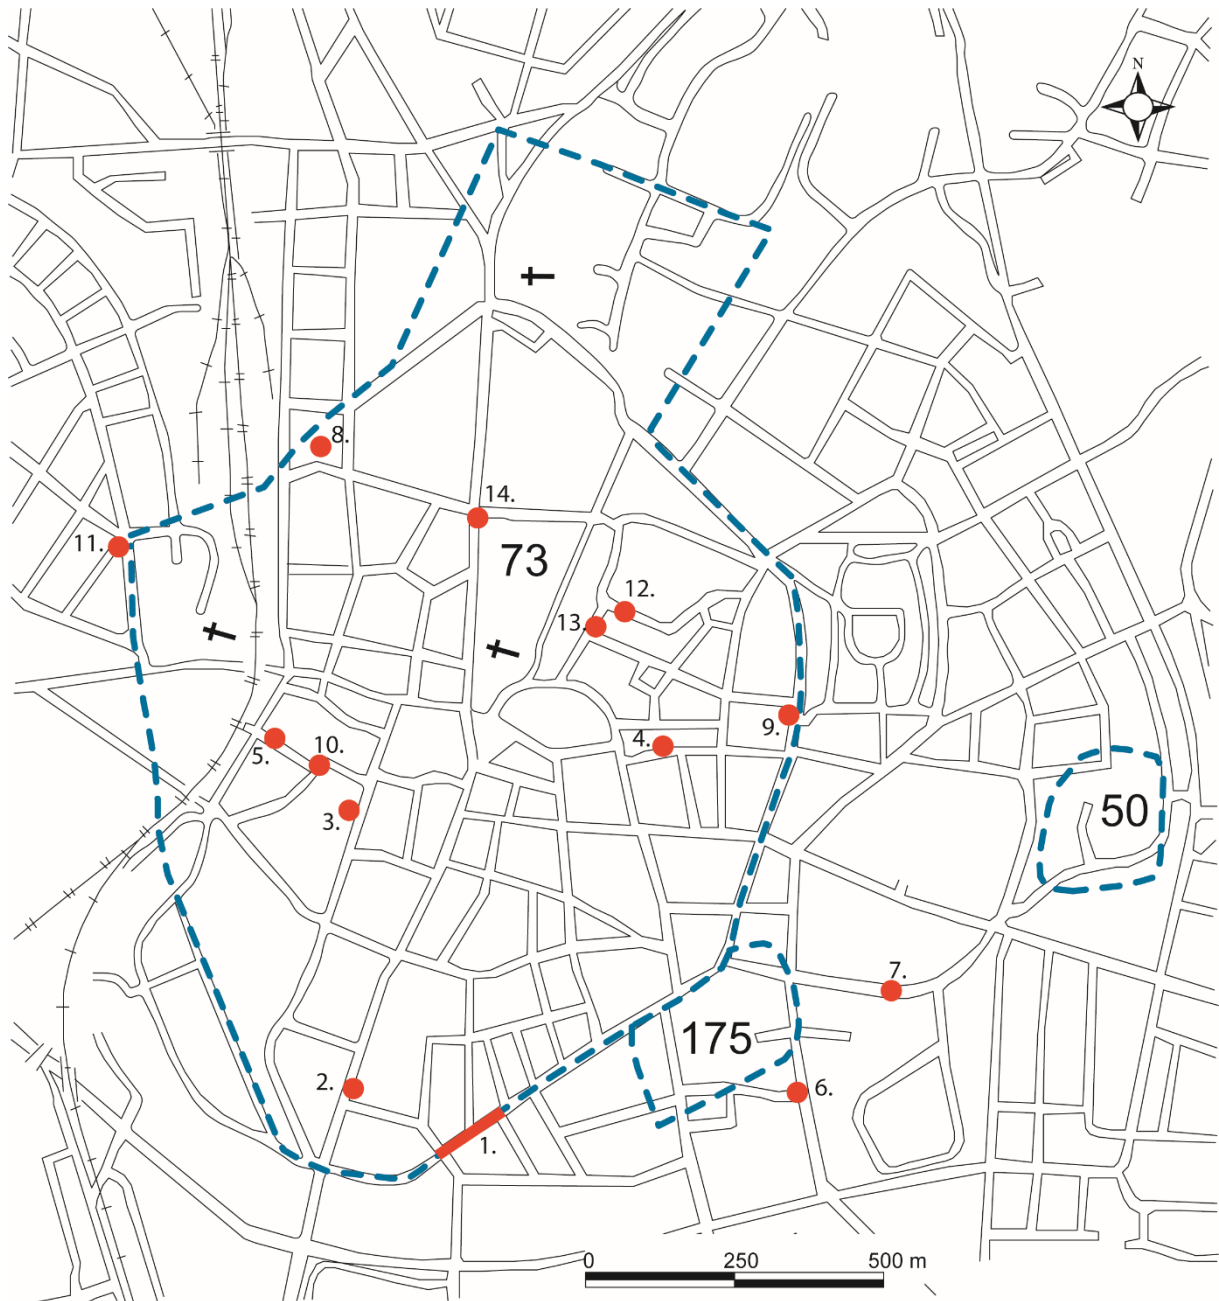
Figur 1. Lunds medeltida stad, fornlämning 73:1, med platsen för undersökningarna markerad med röda prickar och linjer.

- 1). Södra Esplanaden 2). Stora Södergatan 3). Kv Billegården 4). Magle Lilla Kyrkogata 5). Västergatan
- 6). Gylleholmsgatan 7). Brunnsgatan 8). Clemenstorget 9). Östra Vallgatan 10). Stålbrogatan 11). Kv Spettet 7
- 12). Adelgatan 13). Tegnérsplassen 14). Kyrkogatan m.fl.

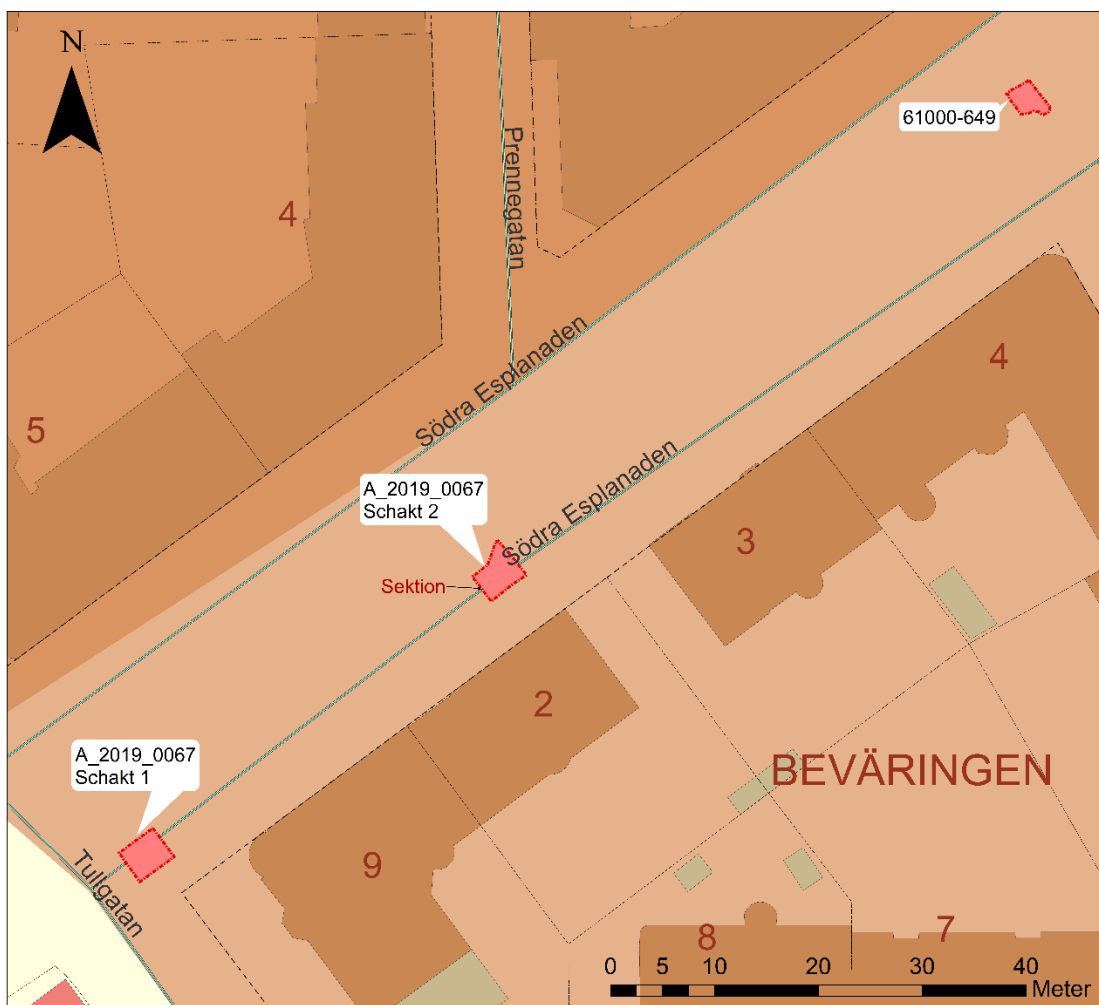
Figur 2. Planritning över schaktningsområdena i promenaden på Södra Esplanaden, ärenden 61000–649 samt A_2019_0067 mot bakgrund av fastighetskartan © Lantmäteriet.

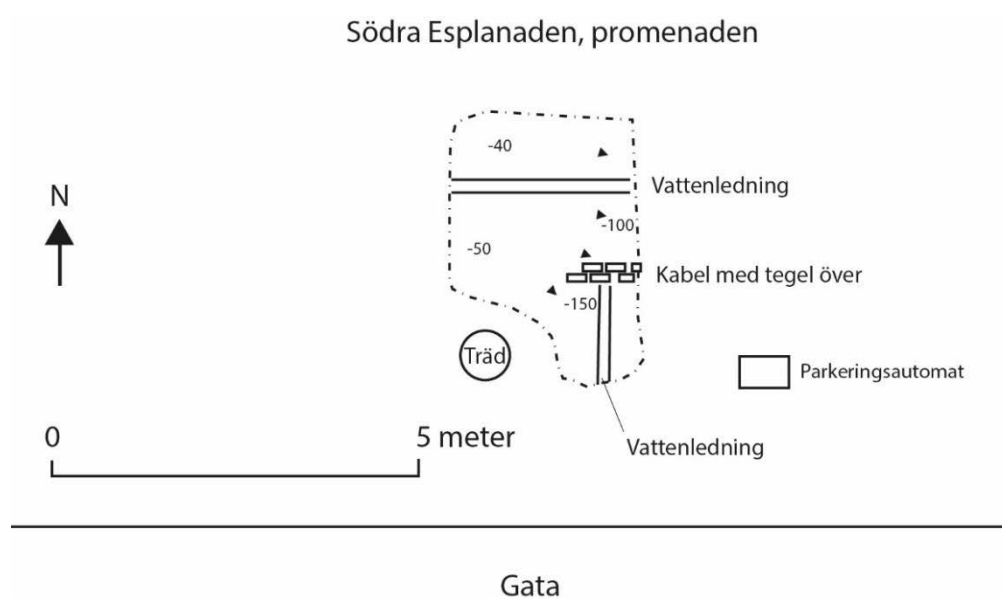
I samband med en vattenläcka i gatan, genomfördes en arkeologisk schaktningsövervakning enligt länsstyrelsens beslut. Det schaktades ned till cirka 0,50 m djup med grävmaskin och därefter användes en grävsug. Ledningen gick under ett träd som ingår i Promenadens Allé (figur 2) och grävsugen användes till för att minimera skador på trädets rötter. Schaktdjupet var cirka 1,30 m. Det begränsade djupet kring vattenläckan samt det begränsade utrymme som frilades kring röret medförde att schaktet var mycket trångt. I schaktet framkom huvudledningen för vattnet, servisledningen och mellan dem en elkabel (figur 3). Sammantaget medförde det att inga förutsättningar fanns för att göra säkra observationer av äldre kulturlager. De lager som framkom utgjordes av omkring 0,25 m bärlager för Promenaden och därunder sentida fyllningar och planteringsjord kring trädets. Inga äldre kulturlager påträffades.

Figur 3. Planöversikt över schaktet, ärende 61000–649 i Södra Esplanaden 13.

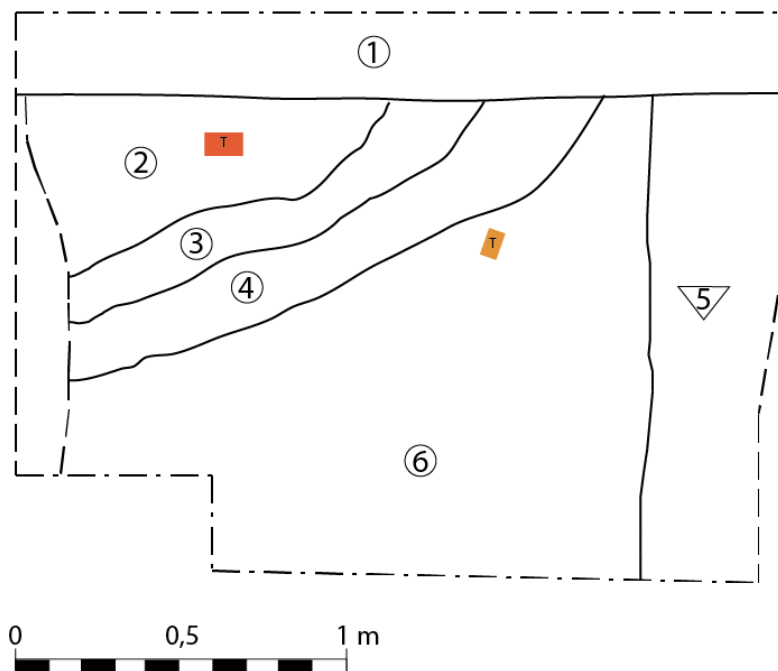
Sektion I. Sett mot sydväst

I schaktväggarna i schakt 2 (figur 4) dokumenterades det tre lager direkt under bärlagren som sluttade åt sydväst, innehållande lerkladdar från moränen och någon tegelbrocka. I det översta lagret under bärlagret framkom keramik av typen yngre rödgods (insamlades ej), troligen skärvor från en trebensgryta. Under dessa framkom ett gråbrunt luckert lager, något matjordsliknande med inslag av en bit gult taktegel (insamlades ej). Möjligen var dessa massor yngre lager i fyllningen till vallgraven. Längst med schaktets nordvästra sektion låg det gamla rörschaktet som skulle tas ur bruk och under den framkom gul moränlera, cirka 2 m under marknivå.

Figur 4. Sektionsritning 1 i Schakt 2.

1. Bärlager av grus. 2. Brunt silt med gula lerkladdar. Innehåller keramik av typen yngre rödgods och tegelbrockor. 3. Gråbrunt, silt, något fet, prickar av bränd lera, träkol, ben. 4. Brungrått, lerfläckar, tegelbrockor och sten. 5. Rörschakt, omrörda massor. 6. Gråbrunt, silt, poröst, matjordsaktigt, träkolsfläckar, tegelkross, kalkfläckar, sten och gult taktegel.

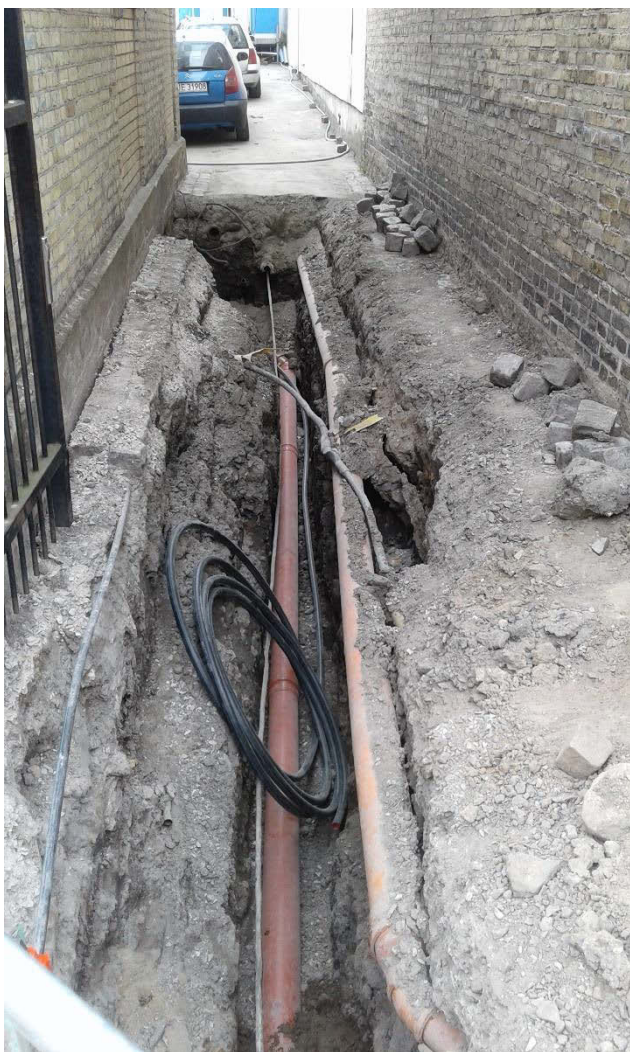
En efterbesiktning och dokumentation utfördes av Kulturens arkeolog den 2018-05-18. Schaktet hade stått öppet under några dagar och torkat ut schaktväggarna, vilket försvårade dokumentationen. I botten av schaktet framkom rester av äldre rör, betong och Höganäs, samt träplank, möjligen rester av kabelskydd. I schaktet fanns en mängd befintliga ledningar och ledningsgravar. Befintliga ledningsgravar var återfyllda med kulturlager, vilka således var omrörda. Det var arkeologens uppfattning att den aktuella schaktningen endast har påverkat redan tidigare genomgrävda kulturlager och att inga nya skador hade skett.

Figur 5. Översiktbild av schaktet mellan fastigheterna Billegården 6 och 7. Fotografiet taget från öster.

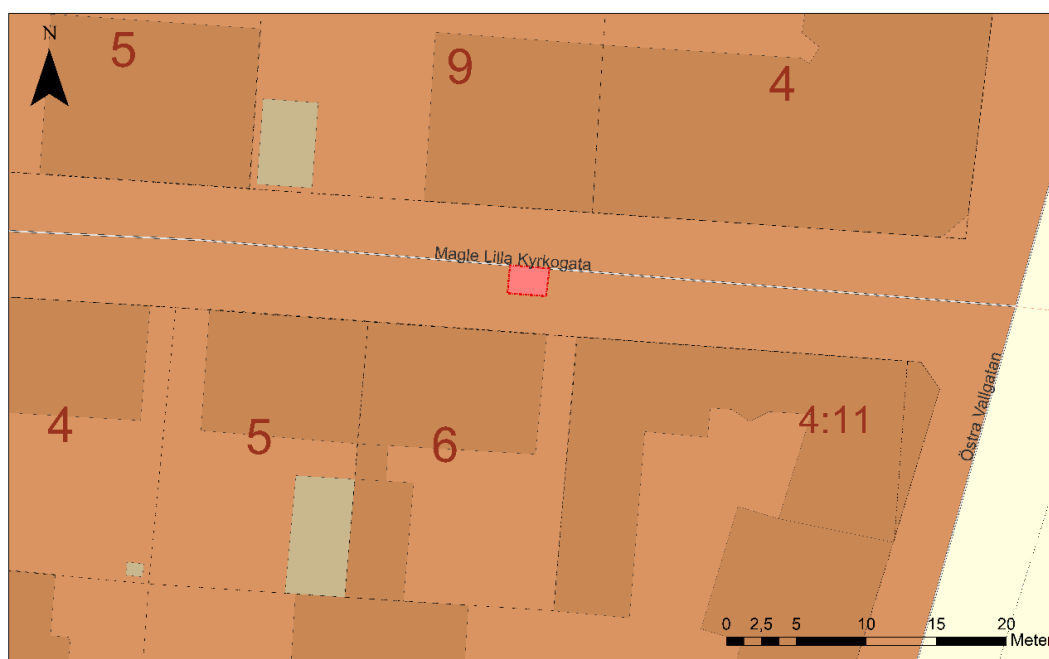
Schaktet var cirka 2,40×1,20 m stort och hade ett djup av 1,40 m. Under smågatsten och bärlager (makadam och grus) exponerades omgrävda kulturlager till en mäktighet av 0,80 m. Ingreppet gjordes inom begränsningarna för det äldre ledningsschaktet. De omrörda äldre kulturlagren utgjordes av mörkt gråbrun, kompakterad finkornig silt med inslag av lerkladdar, småsten och enstaka tegelkross. Inga medeltida kulturlager eller moränlera påträffades. Inga fynd tillvaratogs.

Figur 6. Planritning över schaktningsområdet i Magle Lilla Kyrkogata mot bakgrund av fastighetskartan © Lantmäteriet.

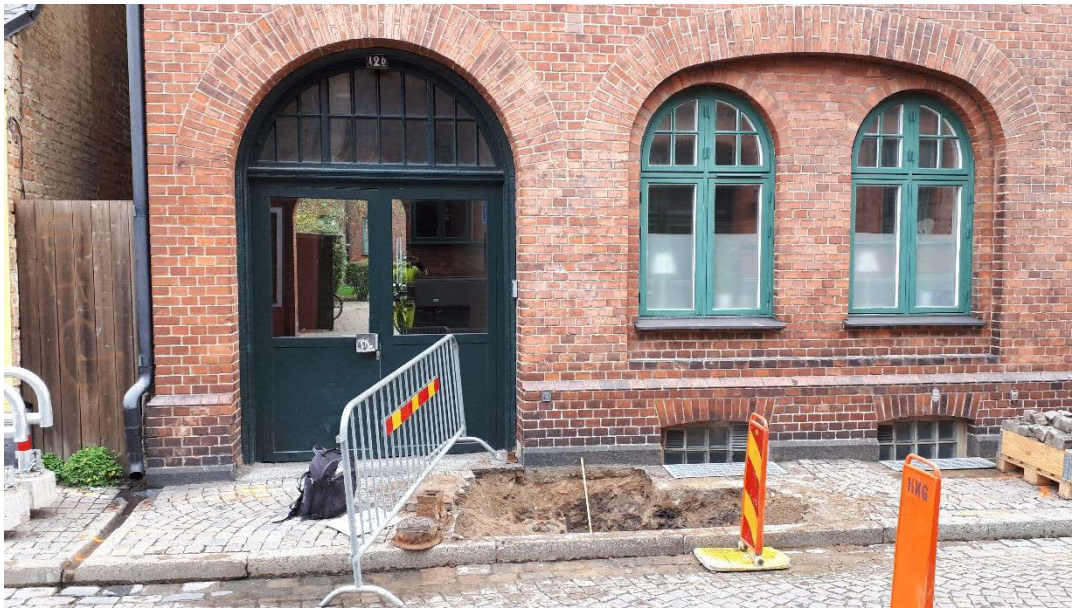
Under trottoarens smågatsten och bärlagrer påträffades omrörda kulturlager ned till 0,40–0,60 m under gatunivå. På 0,50 m djup framkom tre ledningar. På grund av den begränsade ytan, det relativt stora djupet som grävdes, samt de ledningar som framkom, försvårades grävarbetet och det konstaterades att grävmaskinen inte var lämplig för arbetet. Därefter fortsatte schaktningsarbetet med en grävsug.

Figur 7. Vy över arbetsområdet med Västergatan 12 B sedd från söder.

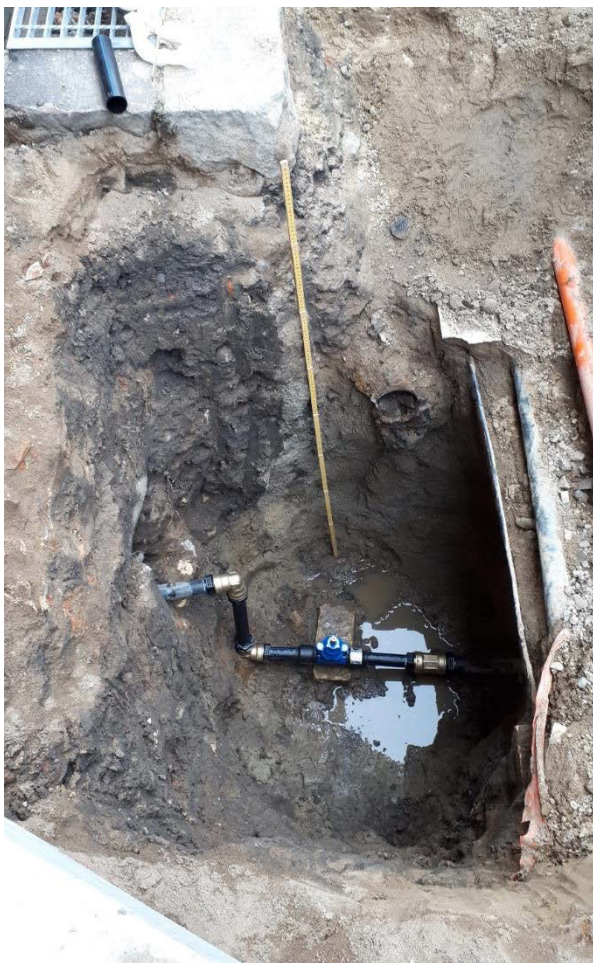
På en yta av cirka 1 m² grävdes det ned till ett djup av 1,70 m (figur 8), övriga ytor grävdes till som djupast 0,50 m. Fyllningen bestod av omrörda kulturlager av medeltorr, kompakt, mörkt grå lerig silt med måttliga inslag av träkol, småsten, gult och rött tegel och rester av moderna rör av keramik (Höganäs). De omrörda kulturlagerna låg i huvudsak in mot fastigheten medan fyllnadsmassorna i form av grus och makadam i huvudsak låg ut mot gatan och runt brunnen. På 1,20 m djup framträdde moränen i form av gulgrå lera under ledningarna som låg ut mot gatan. Inga intakta medeltida kulturlager påträffades eller påverkades vid undersökningen och inga fynd tillvaratogs.

Figur 8. Vy över schaktet. Fotografiet taget ovanifrån/ från väster.

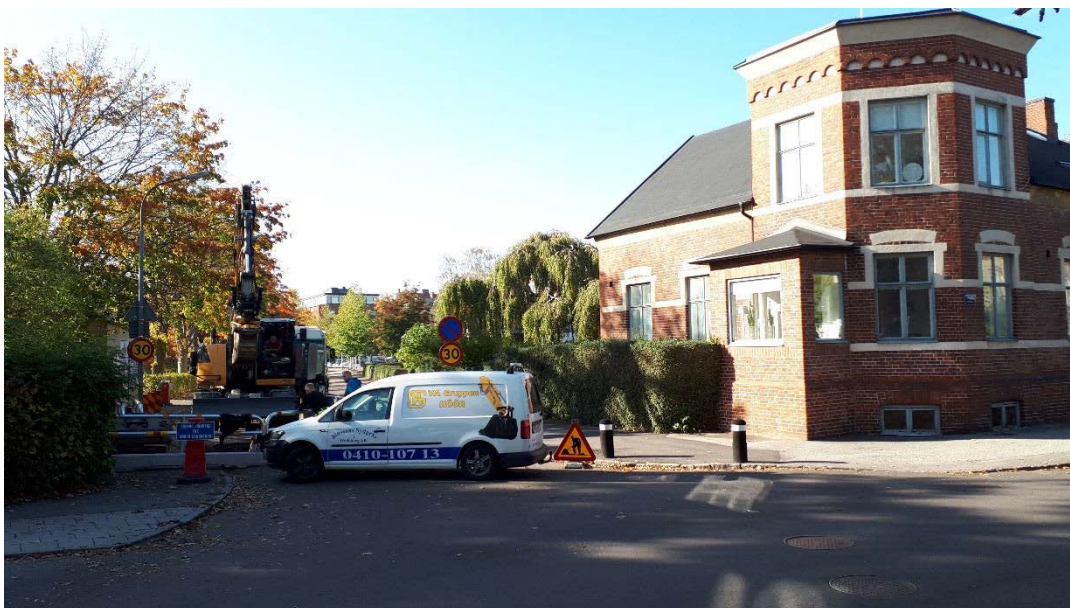
Med anledning av byte av en avstängningsventil och därtill hörande schaktning (figur 9), genomfördes en arkeologisk schaktningsövervakning enligt länsstyrelsens beslut. Asfalten avlägsnades på en yta av 7,80 m², varpå underliggande bärlager avlägsnades på cirka 6 m² (figur 10). En yta av cirka 2 m² grävdes till ett djup av 1,60 m medan resterande yta om cirka 4 m² grävdes till 1,0 m djup. I schaktets mellersta/södra del framskymtade gult tegel i form av kabelskydd på cirka 1 m djup (figur 11). För övrigt utgjordes fyllningen av mestadels relativt fin beige sand och på sina ställen grus och makadam. Inga intakta medeltida kulturlager påträffades eller påverkades vid undersökningen och inga fynd tillvaratogs.

Figur 9. Översiktsfoto över arbetsområdet. Fotografiet taget från öster.

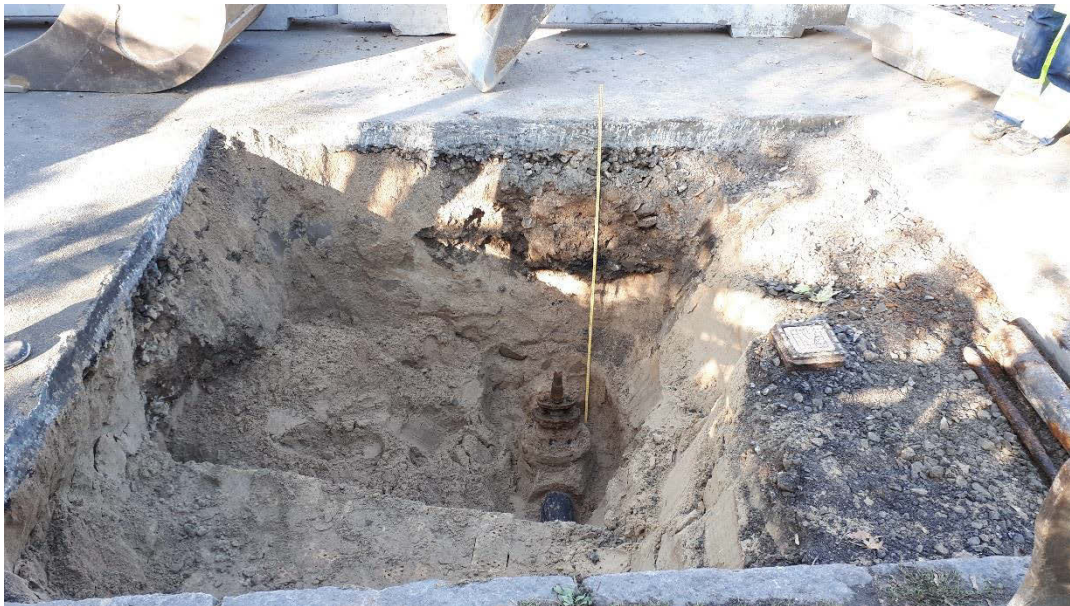
Figur 10. Vy över schaktet, fotografiet taget från söder.

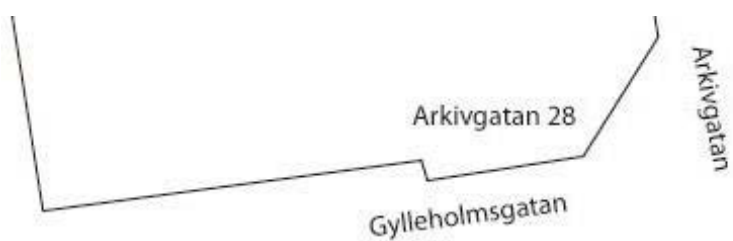
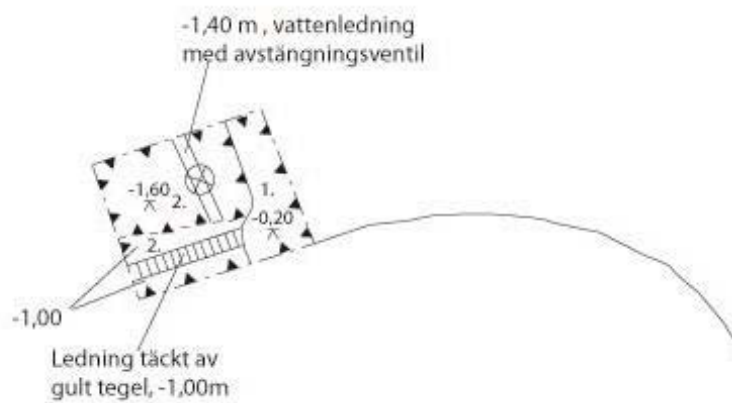
1. Makadam och grus. Endast asfalten togs bort på detta parti.

2. Beige sand samt grus och makadam

Figur 11. Planritning över schaktningsområdet i Gylleholmsgatan.

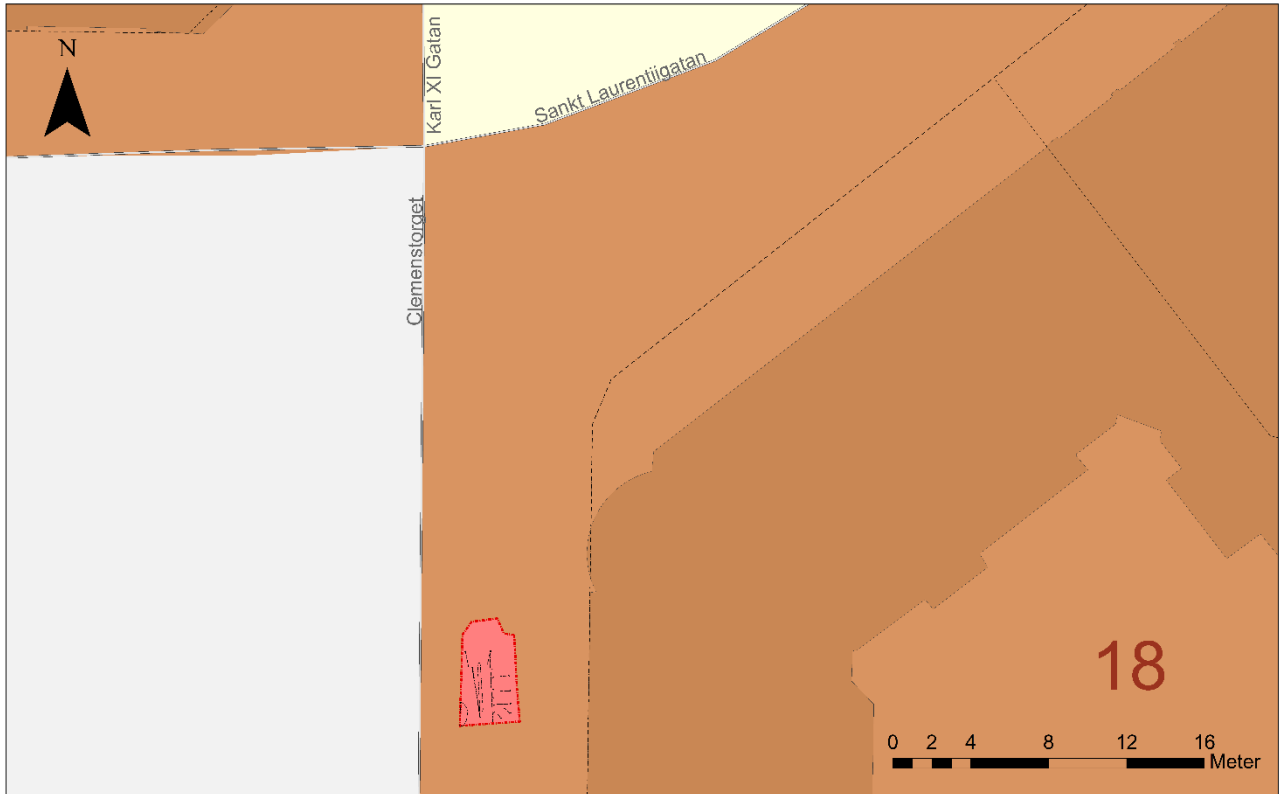
I samband med en akut vattenläcka, genomfördes en arkeologisk schaktningsövervakning enligt länsstyrelsens beslut. Schaktet upptogs i gatan väster om Clemenstorget 4 (figur 12) och omfattade en yta om cirka 15 m². Schaktdjupet uppgick till som mest 1,50 m, där den trasiga ledningen framkom. I schaktet fanns, förutom den läckande ledningen, ett flertal andra befintliga ledningsgravar. Bärlagret i schaktet var 0,50 m djupt, därunder påträffades redeponerade kulturlager, vilka återanvänts som igenfyllning i befintliga ledningsschakt. Inga intakta medeltida kulturlager påträffades eller påverkades vid undersökningen och inga fynd tillvaratogs.

Figur 12. Planritning över schaktningsområdet i Clemenstorget mot bakgrund av fastighetskartan © Lantmäteriet.

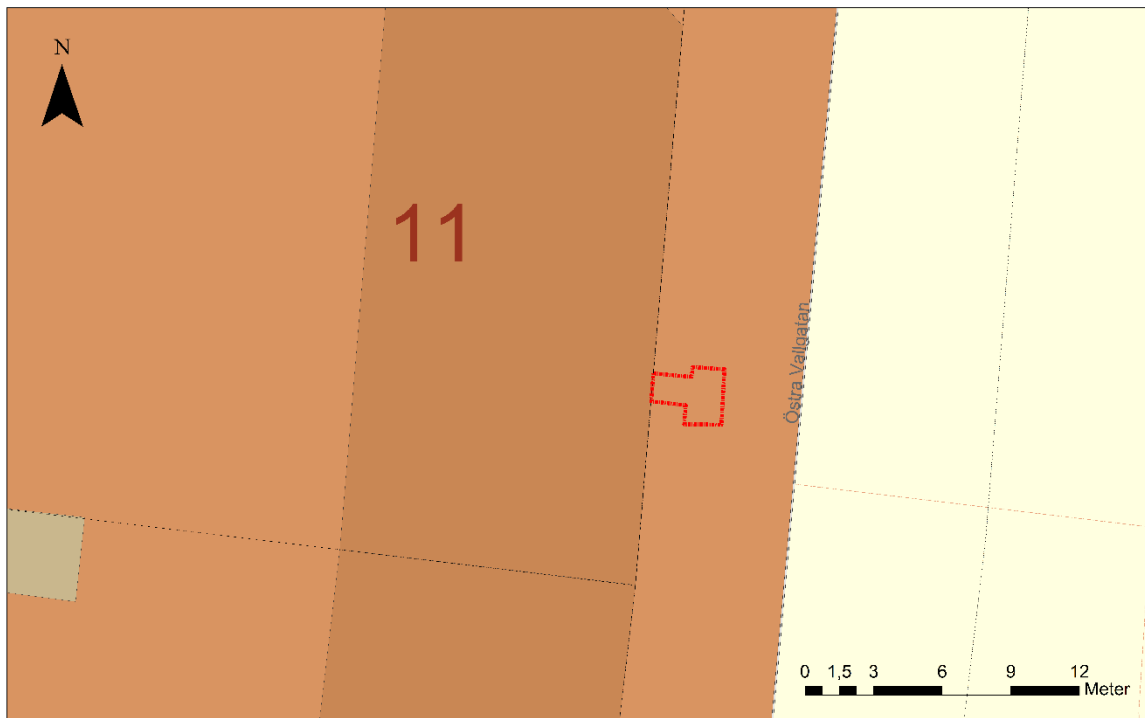
I samband med en akut vattenläcka i trottoaren och ut i gatan strax söder om porten till Östra Vallgatan 41 (figur 13), genomfördes en arkeologisk schaktningsövervakning enligt länsstyrelsens beslut. Schaktet som upptogs var T-format och hade ett djup som varierade mellan 0,40–1,40 m. Vid grävarbetet påträffades endast moderna bärlager av grus samt igenfyllningsmassor bestående av grov sand. Inga intakta medeltida kulturlager dokumenterades.

Figur 13. Planritning av schaktningsområdet i Östra Vallgatan mot bakgrund av fastighetskartan © Lantmäteriet.

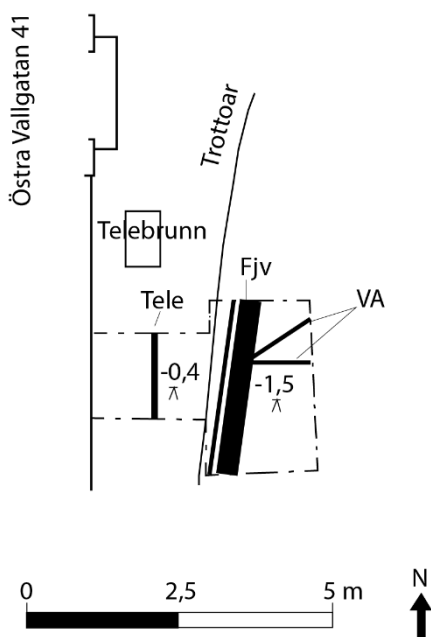
Figur 14. Planritning av schaktningsområdet i Östra Vallgatan.

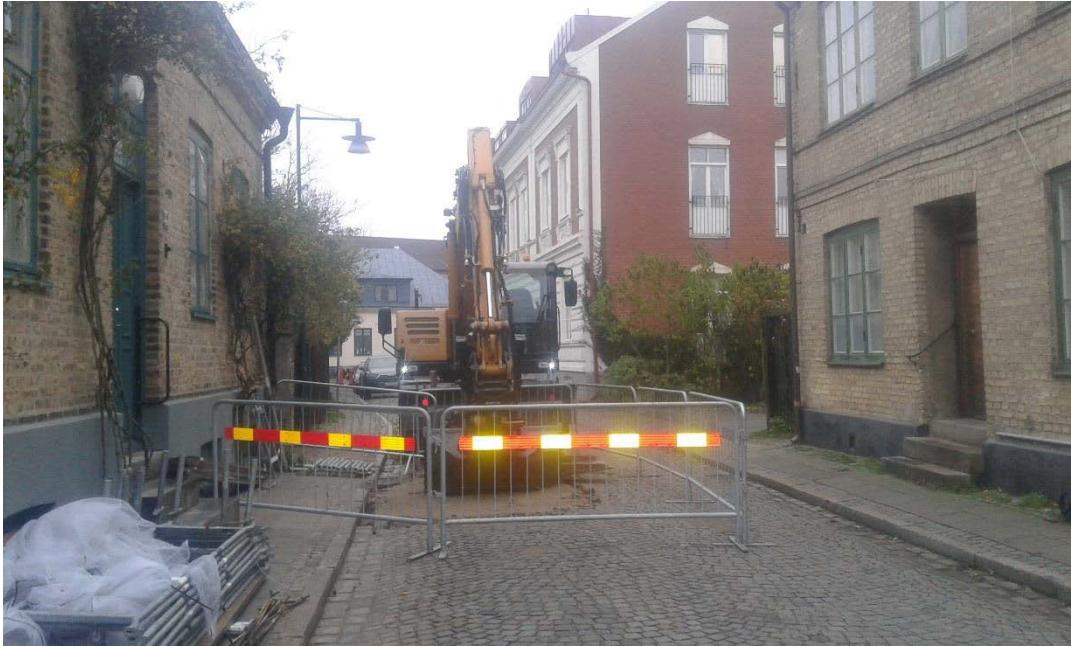
Ett schakt om 6 m² upptogs där ett flertal rör påträffades vid olika djup. Det vattenrör som hade läckt, framkom på ett djup om cirka 1,70 m. Återfyllnaden bestod av svartgrå fet kulturjord och ingen moränlera påträffades, vilket tyder på att kulturlagermaktigheten kan vara omfattande i området. I schaktmassorna framkom ett par syllstenar som kan tyda på att det funnits en byggnad omkring 2 m längre söderut än dagens fastighet norr om gatan, vilket tyder på en breddning av gatan.

Figur 15. Översiktsbild för schakt 1 vid Stålbrogatan 4. Fotografiet taget från väster.

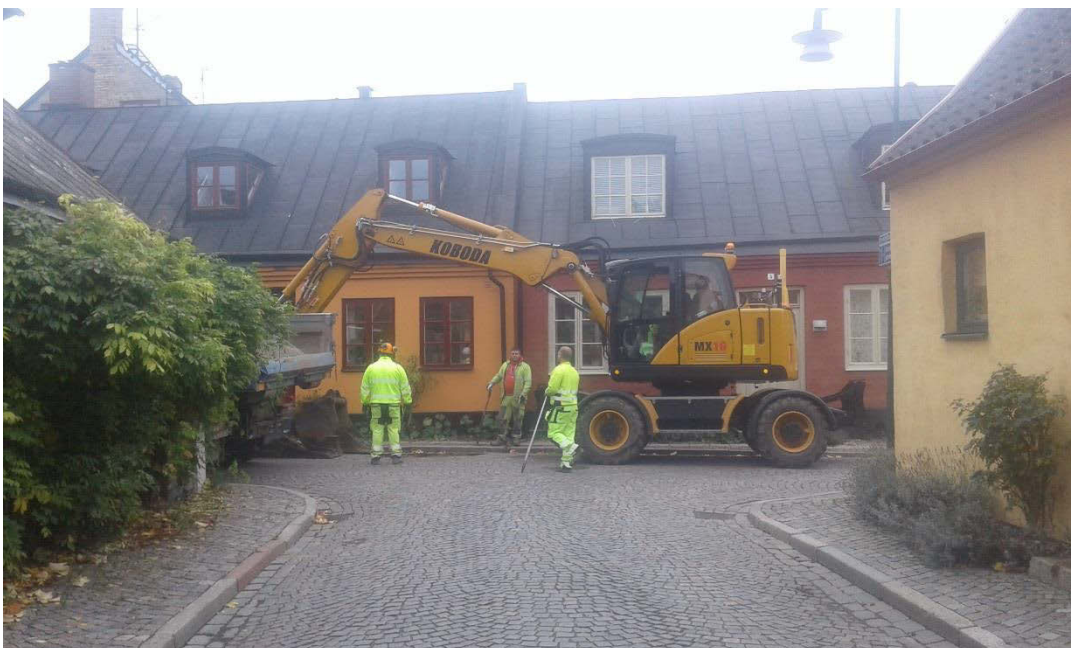
Ytterligare en läcka uppstod längre ner på Stålbrogatan (figur 16). Ett mindre schakt om 1,5 m² upptogs för att åtgärda en ventil som gått sönder. Inga äldre kulturlager framkom.

Figur 16. Översiktsbild för schakt 2 vid korsningen Stålbrogatan/Västergatan. Fotografiet taget från väster.

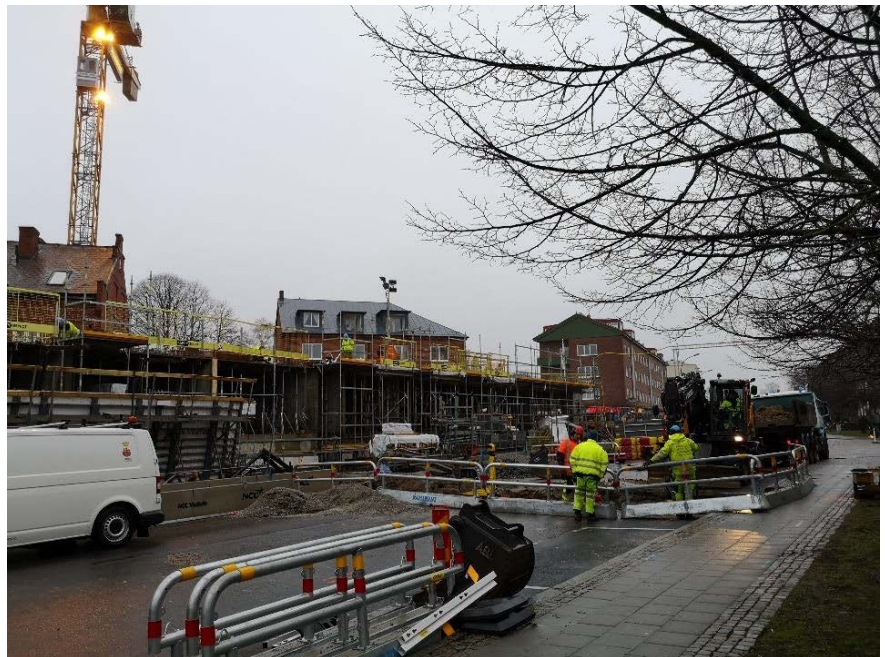
I samband med nybyggnation och koppling av VA till ny fastighet, genomfördes en arkeologisk schaktningsövervakning enligt länsstyrelsens beslut. Schaktet löpte från Spettet 7 västra sida (figur 17) och österut över hela gatubreddens till trottoarkanten. Stratigrafin var obefintlig och kulturlagret starkt nedbrutet. Vid ett djup av 0,40 m under befintlig marknivå påträffades ett lager med brun fet lera med inslag av träkol och enstaka tegelbitar. Det påträffades intakta medeltida kulturlager endast i väster där sektion upptogs. I området för dagens Byggmästaregatan påträffades inga intakta äldre kulturlager (figur 18). Gatan lades ut på 1940-talet och det framkom endast bärlager och grus under asfalten.

Figur 17. Översiktsfoto över schaktningsarbetet i gatan.

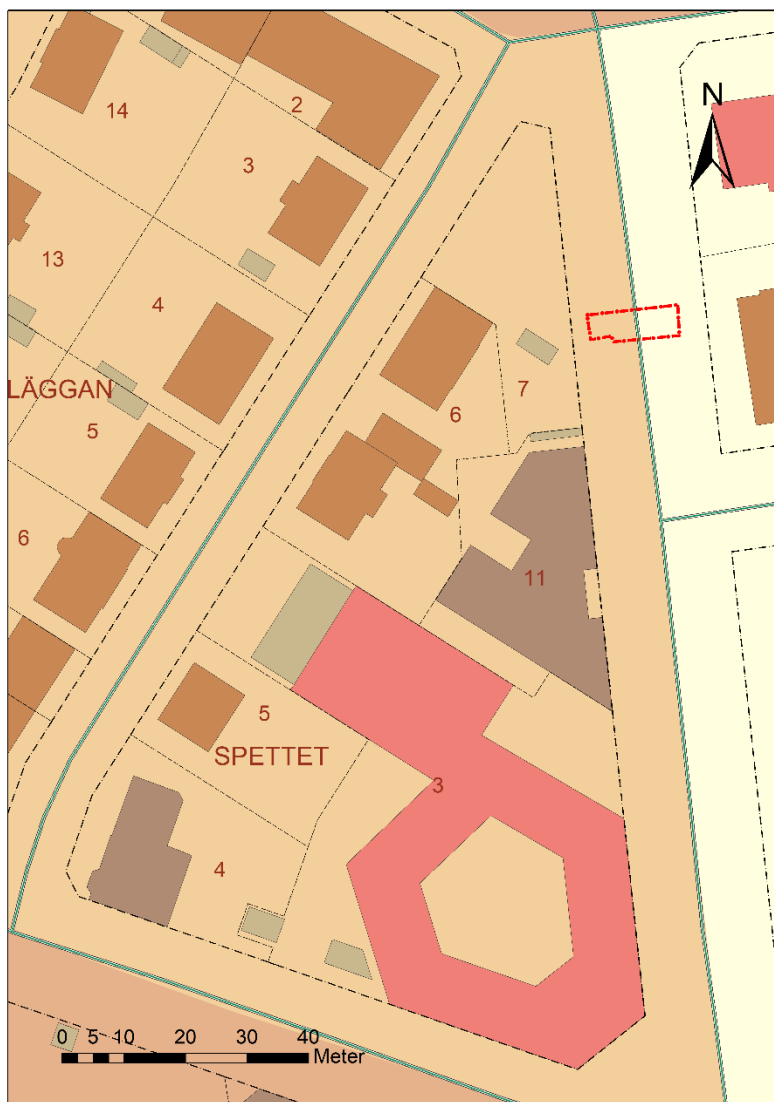
Figur 18. Planritning över schaktet mot bakgrund av fastighetskartan © Lantmäteriet.

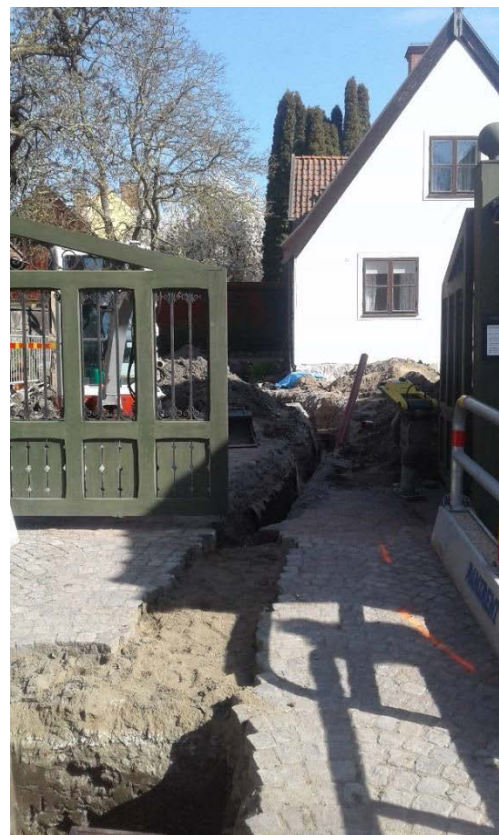
I samband med en akut ledningsåtgärd i trottoaren och ut i Adelgatan strax söder om Locus Peccatorum och Lindforska huset (figur 19), genomfördes en arkeologisk schaktningsövervakning enligt länsstyrelsens beslut. Schaktet hade ett djup som uppgick till 1,20 m. Vid undersökningen påverkades

Figur 19. Vy över schaktningsområdet i Adelgatan, in mot Kulturens område.

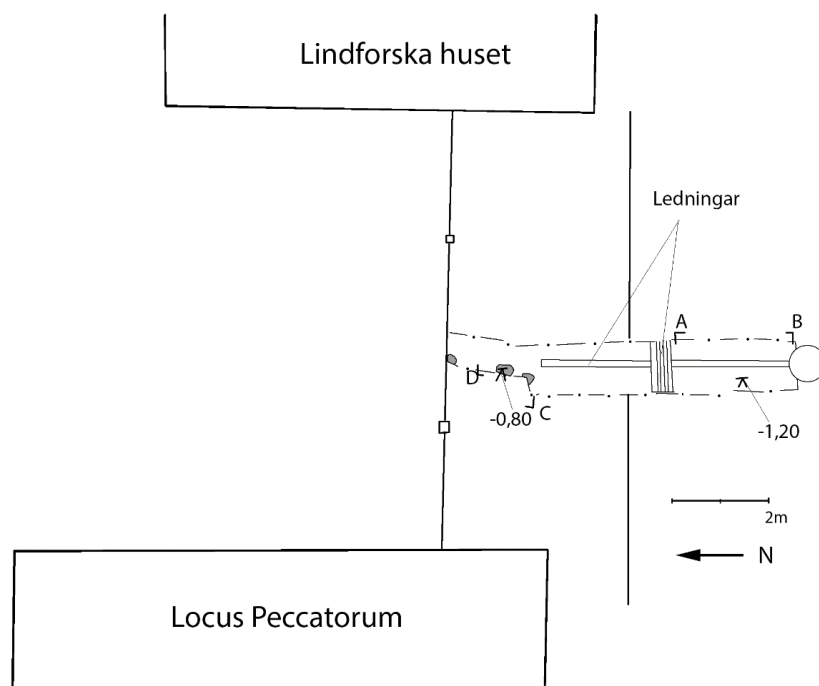
i första hand igenfyllnadsmassor i befintliga ledningsgravar (figur 20). I schaktkanten framkom en större sten, vilken möjligen har utgjort en grundsten (figur 21). Inga andra tecken på grundmur framkom dock och det är högst sannolikt att stenen kommit dit med fyllmassor. Inga intakta medeltida kulturlager påträffades.

Figur 20. Planritning över schaktet i Adelgatan samt sektionsritningarna A-B och C-D. I norr, mellan byggnaderna Locus Peccatorum och Lindforska huset, ligger Kv Kulturen 24.

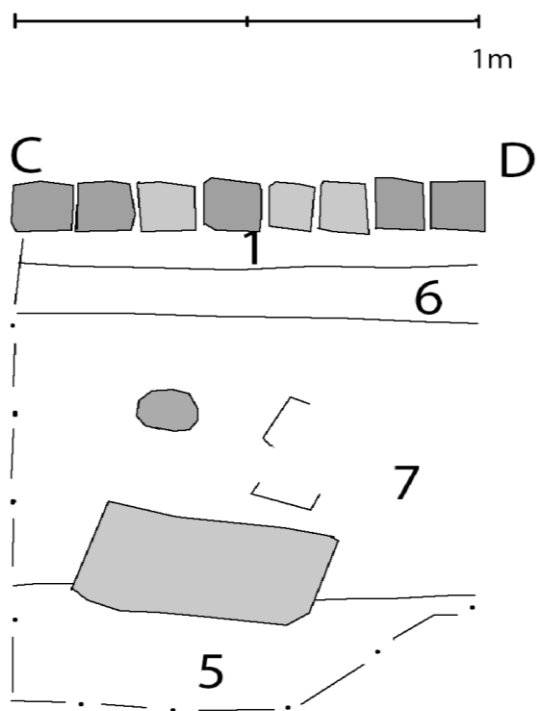
Figur 21. Sektionsritning C-D i schaktets norra del.

1. Gatusten och gul sand.
5. Varvad blålera med svart lera och morän.
6. Grus/makadam. Bärlager.
7. Siltig svart/gråblålera med inslag av tegel. Fyllningsmassor till rör.

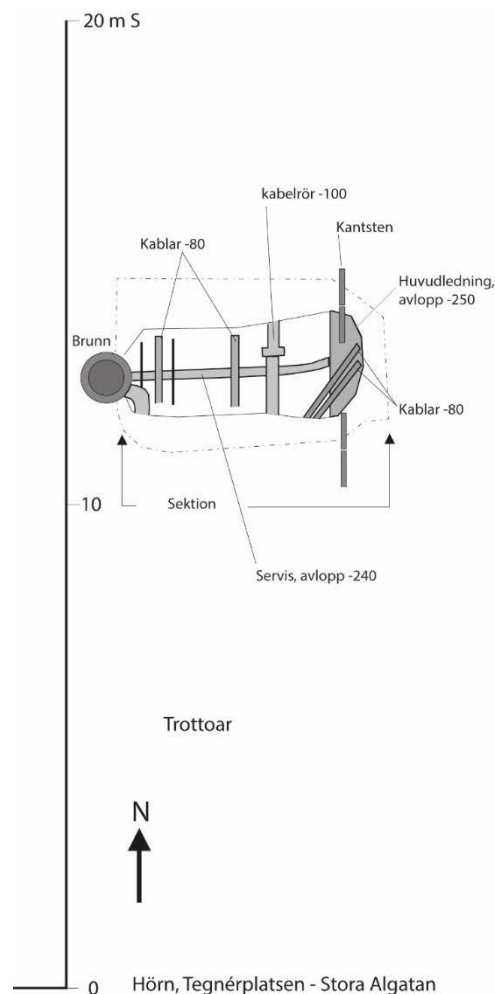
Schaktet grävdes från en större avloppsbrunn intill fastigheten och ut till gatan där stamledningen för avloppet är belägen (figur 22). Flera ledningar påträffades ytligt, på mindre än 1 m djup. Vid 2,4 m djup påträffades en äldre avloppsledning av Höganäsrör som gick från cementbrunnen i öster till stamledningen i väster. Yngre fyllningar tillhörande rörledningar fanns i västra och östra schaktväggarna. Intakta äldre kulturlager konstaterades i söder och i norr.

Figur 22. Planritning över schakt i gatan av hörnet Tegnérplatsen – Stora Algatan.

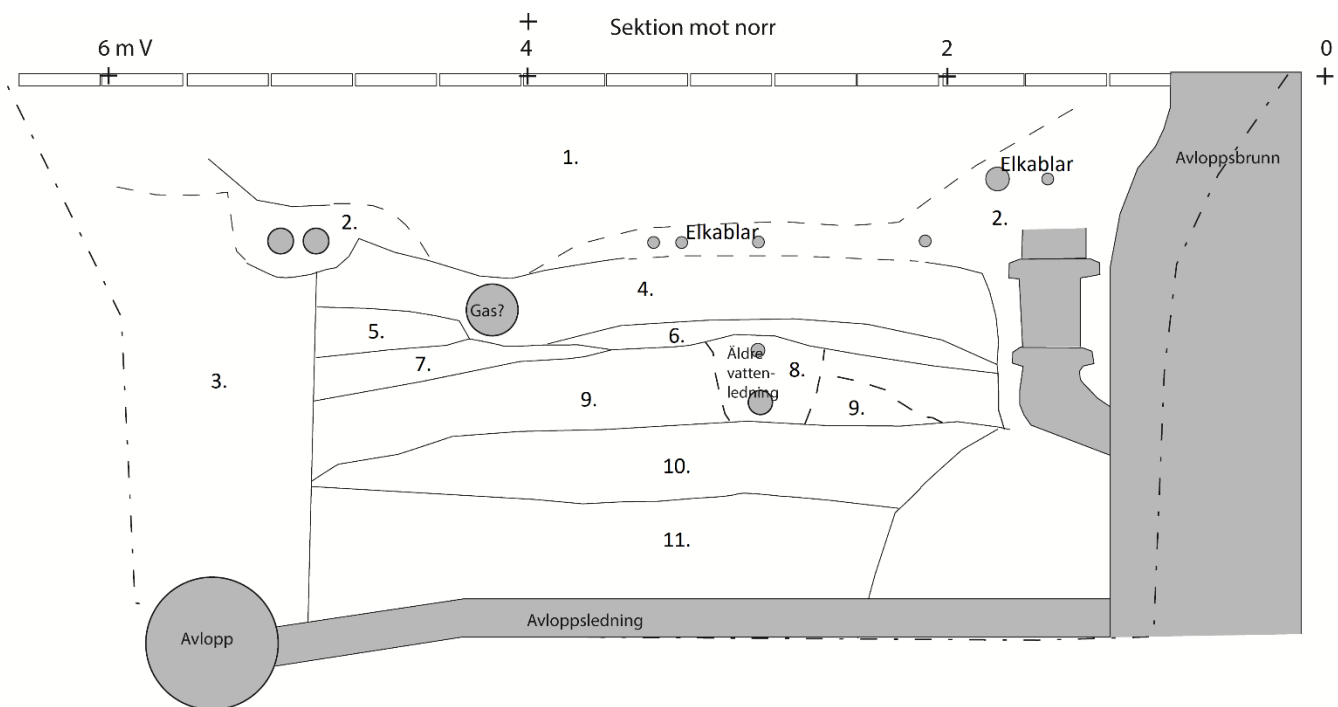
I den norra schaktväggen dokumenterades äldre och yngre kulturlager (figur 23). Ned till till 0,8 meter fanns sentida kulturlager med inblandning av grus och sten. Därunder, ned till ett djup av 1,3 meter påträffades yngre kulturlager som bör ha tillkommit i samband med nedläggning av äldre rör. Dessa fyllningar utgjordes av kulturjord som gav ett ålderdomligt intryck, förmodligen återdeponerad äldre kulturjord. Ovan och omkring djupare liggande rörledningar konstaterades omblandad kulturjord med visst inslag av grus och småsten.

Äldre kulturlager påträffades från ett djup av cirka 1,3 meter. I öster påträffades en flack nedgrävning med fyllning, innehållandes blå lera och i väster påträffades ett tjockt lager gråbrun finkornig kulturjord, lite träkolsprickor och djurben. Avsaknaden av en tydlig stratigrafi i lagret tyder på att det har brukats eller att lagerna var omrörda. Därunder påträffades ett tjockt "svämmigt" lager med relativt liten organisk halt. Därunder, på ett djup av 2 meter under gatan, påträffades gul och blå moränlera. Lagerföljden var likartad i söder, men kunde inte dokumenteras på grund av det stora djupet i schaktet och slätningen.

1. Slänt, lösa massor, sentida. Ej dokumenterat.
2. Kulturljord blandad med grus. Fyllning kring rör.
3. Omblandad kulturljord, fett, lite fuktigt. Fyllning.

4. Mörkt grå kulturljord, fett, lite fuktigt, finkornigt, med inslag av rött tegelkross. Fyllning.
5. Mörkt grå kulturljord, finkornigt, lite fett, lite fuktigt, inslag av organiskt material (västfibrer). Lager.

6. Lager som påminner om lager 5, förmodligen samma lager. Lagret verkar alltså överlagra rören.
7. Brun kulturljord, finkornig, lite fuktigt, mycket växtdelar, hög organisk halt. Lager.

8. Grå kulturljord, finkornigt, fett, lite småsten. Fyllning.
9. Gråbrun kulturljord, finkornigt, fett, enstaka träkolsprickar, lite djurben.
10. Ljust brun kulturljord, finkornigt, inslag av lite fin sand, "svämmig" karaktär. Nästanmorän.

11. Morän. Gul lera i öster, blå lera i väster.
12. Grå mörk kulturljord, fett, finkornigt, med lite djurben, i botten fläckar med blå lera. Fyllning.

Figur 23. Sektionsritning, norra sektionen.

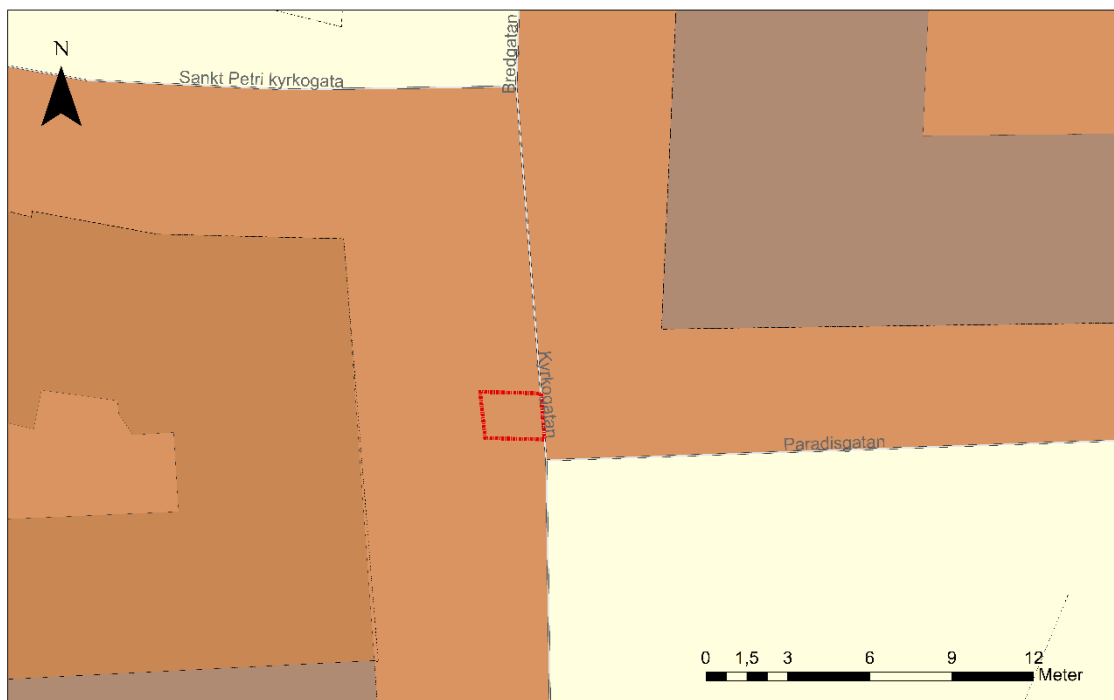
Det upptogs ett 2x2 m stort schakt i Kyrkogatans vägbana i höjd med Paradisgatan (figur 24). Schaktdjupet uppgick till 0,25 m och endast sand och bärlager framkom. Sättningskadan visade sig bero på en icke borttagen brunn som endast hade återfyllts med grus. Inga intakta medeltida kulturlager påträffades.

Figur 24. Planritning över schakt vid korsningen av Kyrkogatan/Paradisgatan mot bakgrund av fastighetskartan © Lantmäteriet.
