Svaneluckykan 1

RAÄ Lund 73:1/ L1988:5459_5317
Lund stad och kommun, Skåne län
Arkeologisk schaktningsövervakning 2021
Linnea Lidh

Titel: Svatelyckan 1

Kulturmiljörapport: 2021:43

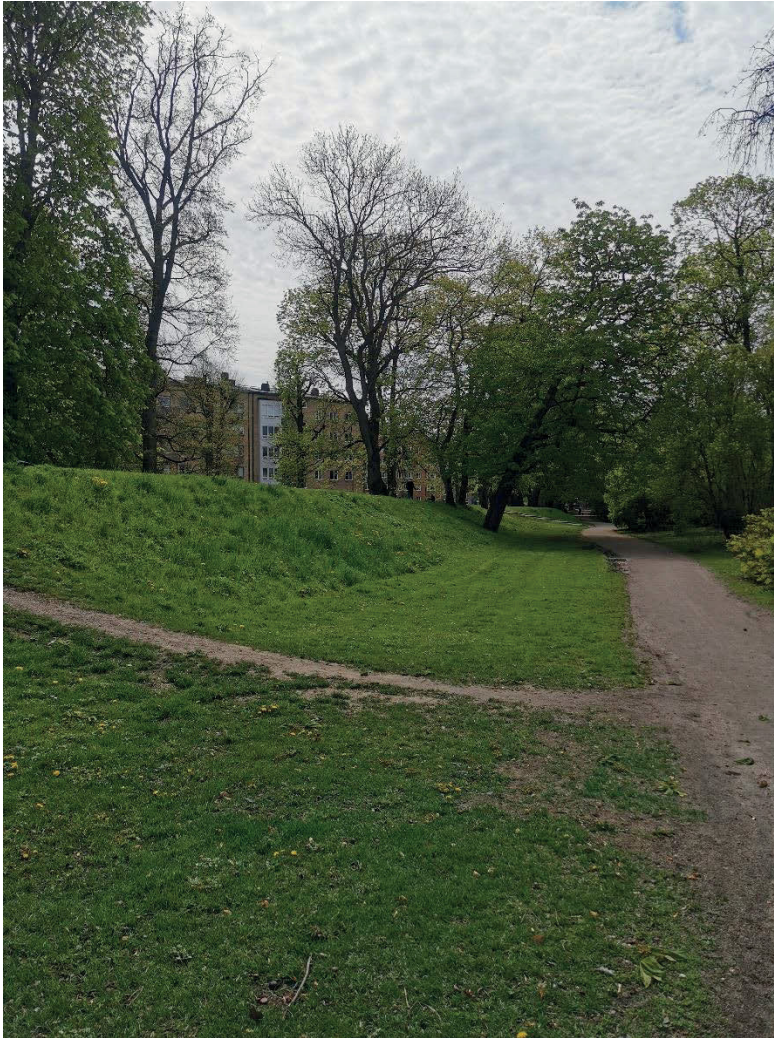
*Figur 3. Bild över Lunds medeltida vall som fortfarande är synlig i Stadsparken. Sett från norr.
Fotografi: Kulturens arkeologer*

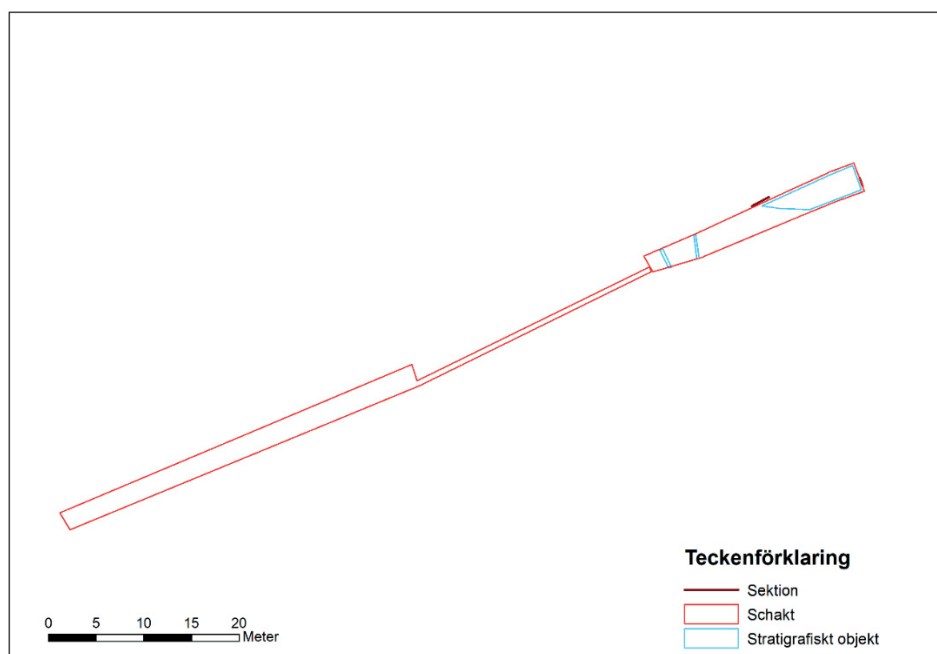
Figur 4. Schakten för nya trädgropar strax öster om vällen.

Våren 2021 schaktades det för nya träd i den så kallade Kastanjeallén i stadsparken, strax öster om Lunds medeltida vall. Endast de två södra trädschakten som ansökts om genomfördes vid arbetet. Ett schakt drogs i södra delen av Kastanjeallén utmed parkgången i nordöst–sydvästlig riktning. Schaktet grävdes 1 meter djupt, knappt 3 meter brett och 34 meter långt. Där efter drogs en smalt schakt för belysningskablar fram till nästa trädschakt längre västerut. Detta trädschakt blev också knappt 3 meter brett men ca 40 meter långt. Det var endast det första trädschaktet som övervakades arkeologiskt då resterande markarbete låg under anmälningsplikt.

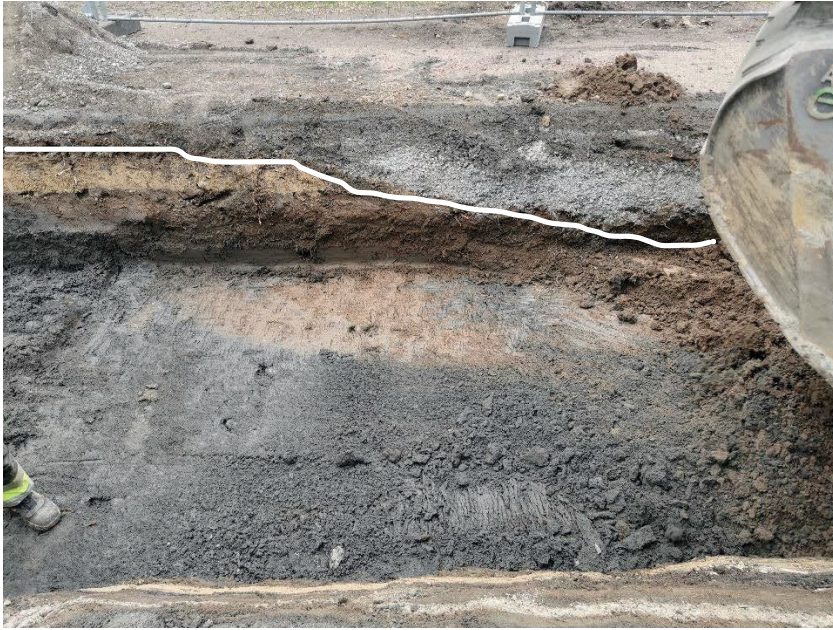
Figur 6. Nedgrävningskanten för dammen, med sin gråa fyllning, syns tydligt mot den gula moränleran.

Över hela ytan under grusgången, på ett djup av ca 0,25 meter, framkom ett ca 0,10 meter tjockt kompakt gult lerlager som tolkas som ett utjämningslager. Under detta lager framkom ett annat utjämningslager som bestod av en del tegelkross och skiffer. Dessa två utjämningslager kan möjligen tillkommit vid parkens anläggning. I schaktets östra del framkom ett kompakt och lerigt gråblått lager med en del sandlinser som tolkas vara en del av en dammfyllning. Detta lager framkom på ett djup av ca 0,50 meter och sträckte sig ner till schaktbotten som låg på 1 meter djup (se bilaga 1). I schaktbotten trängde vatten fram.

De översta lagren i parken bestod av utjämningslager, möjligen från 1800-talet, eller vid parkens uppförande. Moränleran framkom på ett djup av 0,30 meter. Fyllningen i vad som tolkas som en dammanläggning var mycket lerig och blöt och fortsätter åt nordöst i schaktväggarna.
